**APOYO TÉCNICO PARA “INGENIERÍA ESTUDIOS Y CONTROL INESCO S.A”
EN LA INTERVENTORÍA DE LA OBRA “MEJORAMIENTO DE LA VÍA PASTO
MOCOA, SECTOR EL ENCANO – SANTIAGO, RUTA 10 TRAMO 1003”
FRENTE SANTIAGO, ENTRE LAS ABSCISAS K37+00 AL K51+080.**

**UNIVERSIDAD DE NARIÑO
FACULTAD DE INGENIERÍA
DEPARTAMENTO DE INGENIERÍA CIVIL
SAN JUAN DE PASTO
2008**

**Trabajo de grado presentado como requisito parcial para optar al titulo de
Ingeniero Civil**

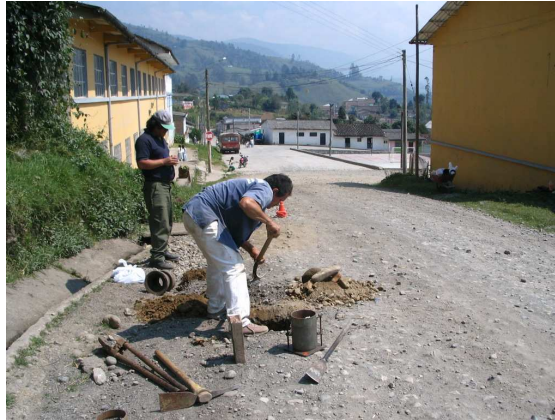
Foto 1. Lugar de inicio del proyecto de pavimentación. PR 51+070

La foto 1 muestra la ejecución de apiques en el inicio del frente de trabajo en el Municipio de Santiago a cargo de CASS constructores.

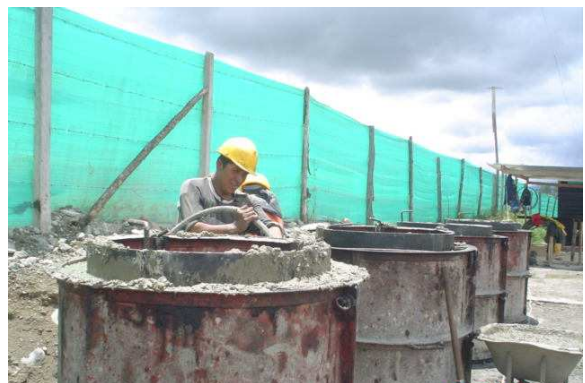
Foto 2. Llenado de concreto

La tubería es elaborada por el mismo contratista por lo cual la interventoría ejerce control sobre la producción de tubería en el campamento de la constructora, a través del seguimiento y control a la elaboración, además se realiza acompañamiento en la toma de muestras, verificación de la calidad de terminado y ejecución de ensayos de laboratorio.
