**APOYO TÉCNICO EN EL SEGUIMIENTO A PROYECTOS EN EJECUCIÓN, ATENCIÓN  
A SOLICITUDES Y APOYO EN LA ETAPA DE PREINVERSIÓN AL DEPARTAMENTO  
ADMINISTRATIVO DE INFRAESTRUCTURA, SECTOR EDUCACIÓN-ALCALDIA  
MUNICIPAL DE PASTO**

**UNIVERSIDAD DE NARIÑO  
FACULTAD DE INGENIERÍA  
PROGRAMA DE INGENIERÍA CIVIL  
SAN JUAN DE PASTO  
2008**

**Trabajo presentado como requisito para optar el título de:  
Ingeniero Civil**

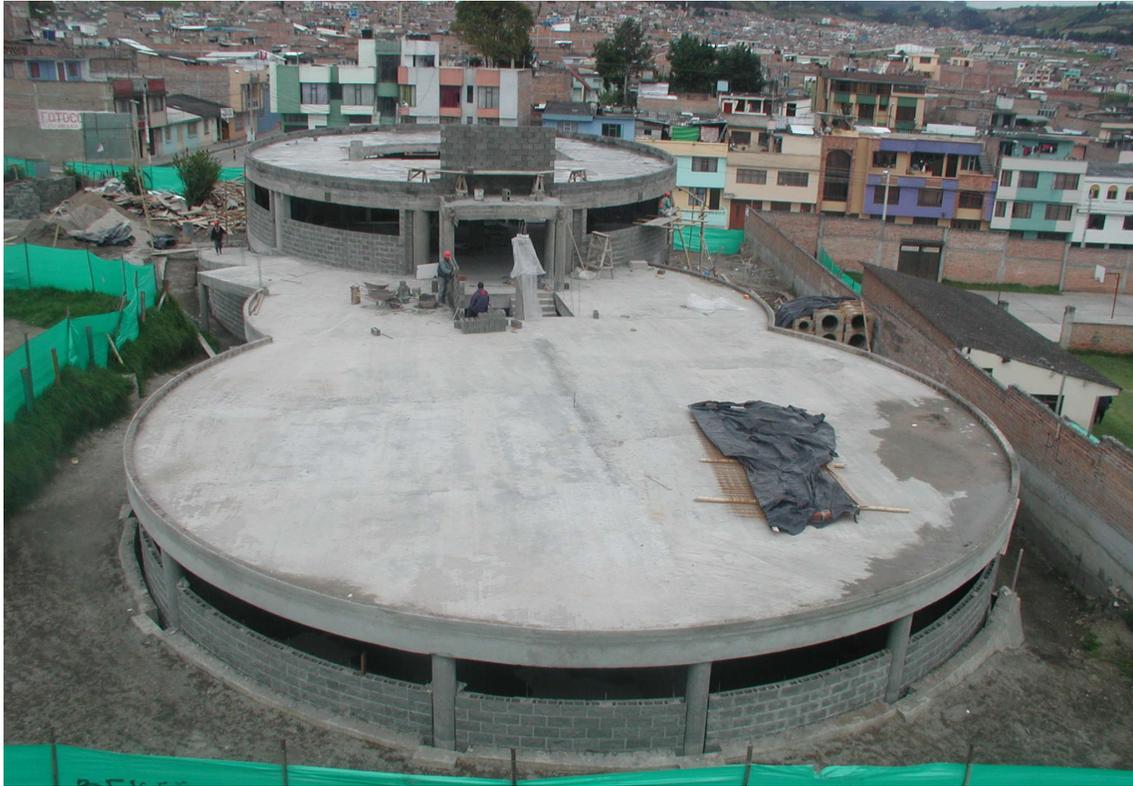
Es importante mencionar que al momento del inicio de este trabajo, todas las estructuras de concreto exceptuando la losa de cubierta en la estructura metálica se encontraba ejecutada y recibida por la Interventoría del contrato Consorcio REGAR2 (Ver figura 28).

**Figura 28. Estado de la Obra al Inicio de la Pasantía**

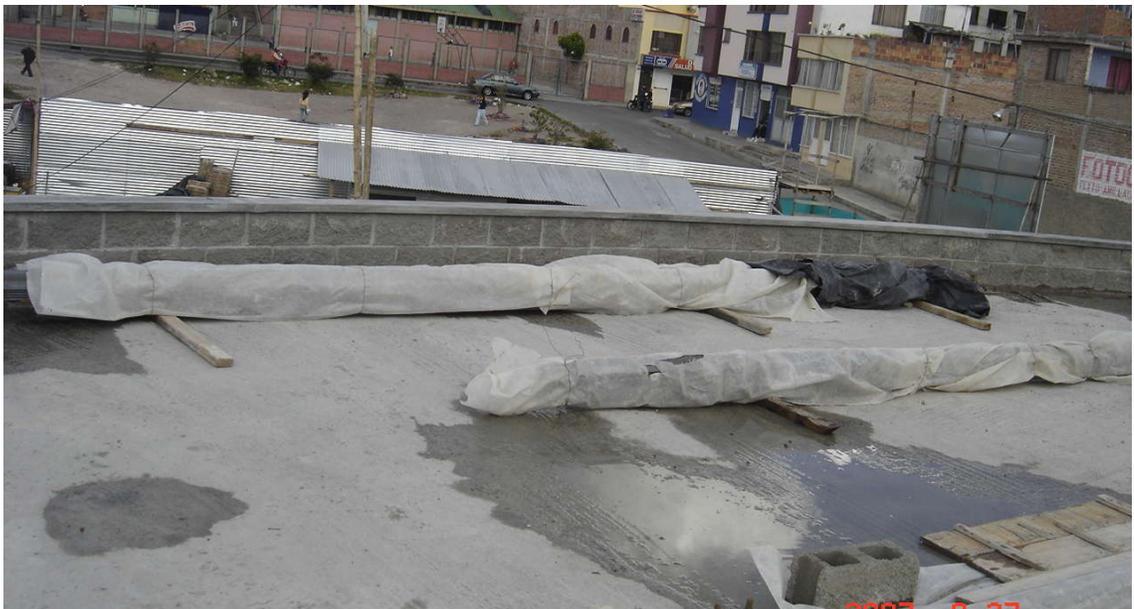
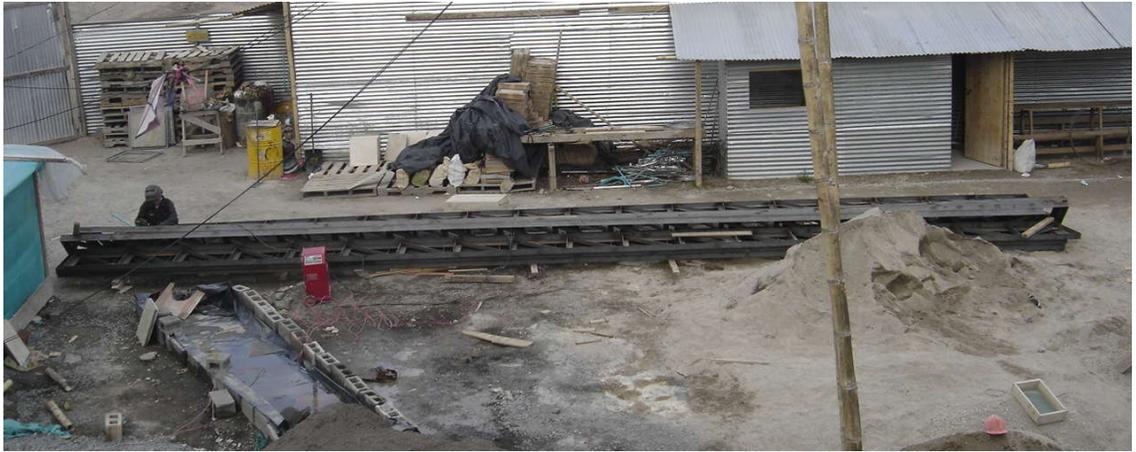
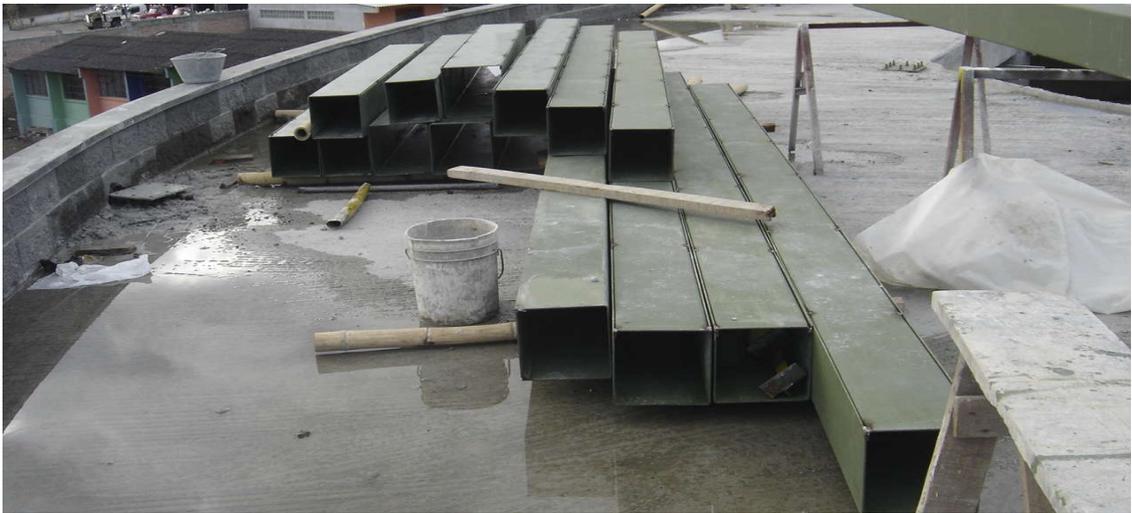
- En los inicios de la construcción se presentaron inconvenientes pues la disposición del material a utilizar (Fig. 29, 30, 31) no era la más adecuada, de igual manera, el lugar para los procesos de soldadura no era el más conveniente (Fig. 32) pues generaban un riesgo para el trabajador y la calidad del producto final. Debido a esto y a la falta de oportunidad de la Interventoría existente se realizó un informe (Anexo 8) de las anomalías encontradas a la coordinadora del D.A.I.M – S.E. para que se evalúe la solución pertinente.

**Figura 29. Disposición de materiales para fabricación de cubierta.**

**Figura 30. Disposición de materiales para fabricación de cubierta.**

**Figura 31. Disposición de materiales para fabricación de cubierta.**

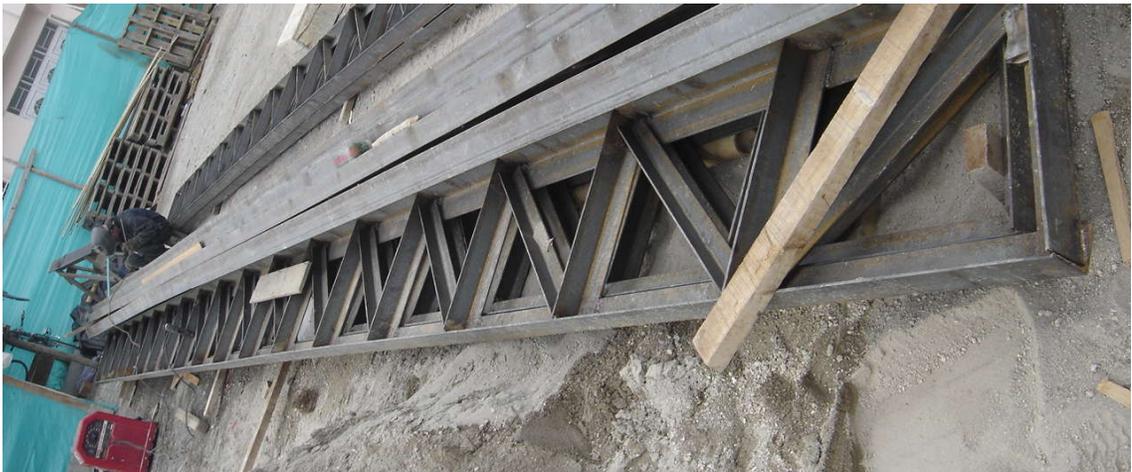
**Figura 32. Trabajos de soldadura sobre superficie arenosa.**

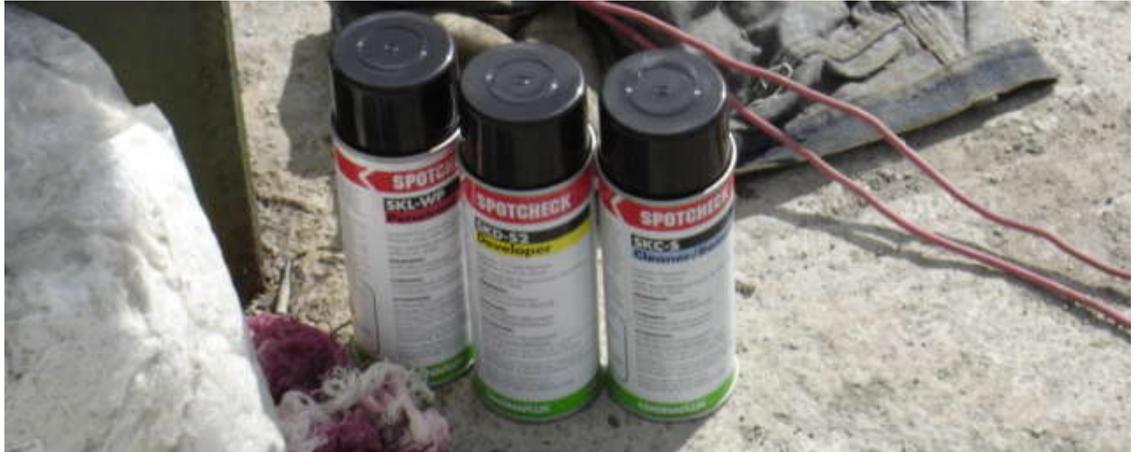
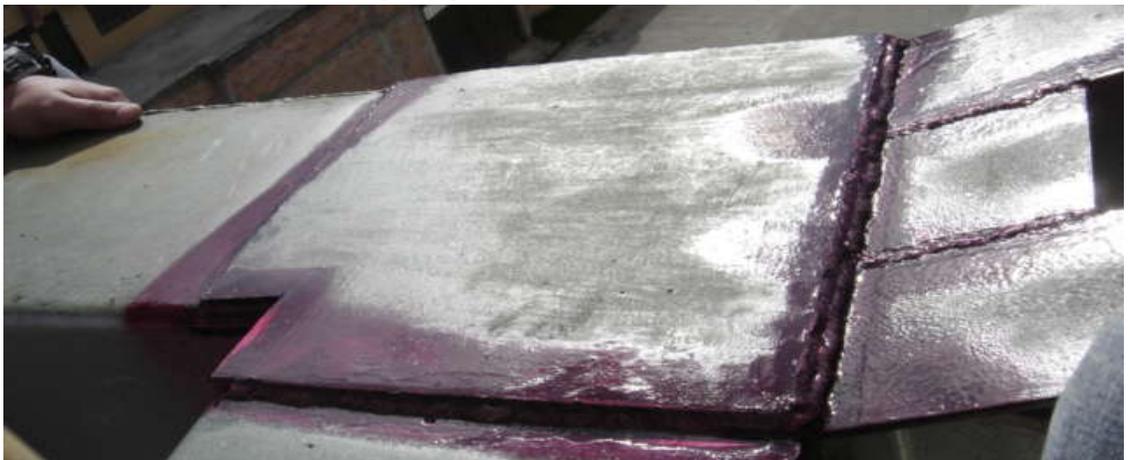
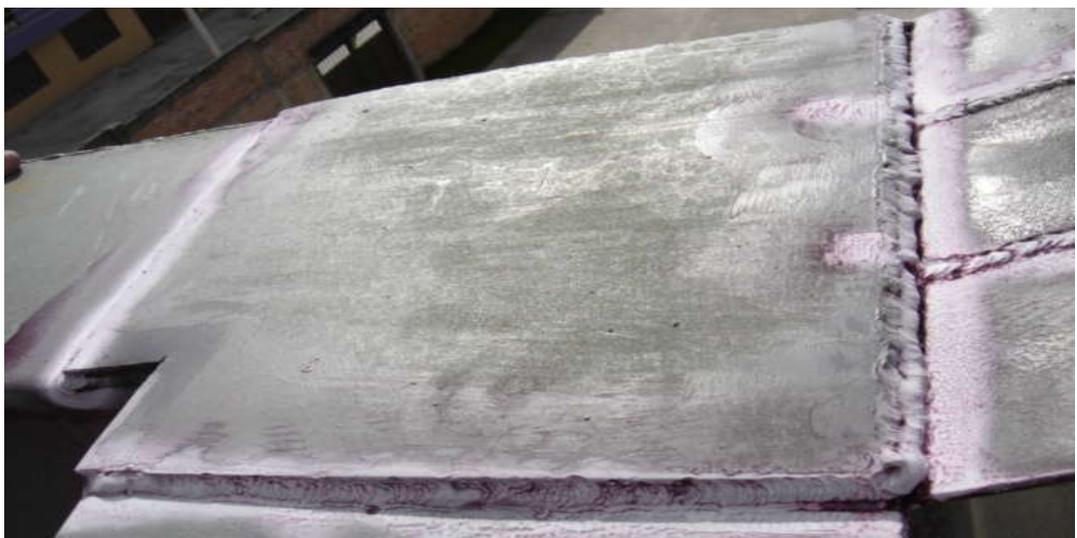
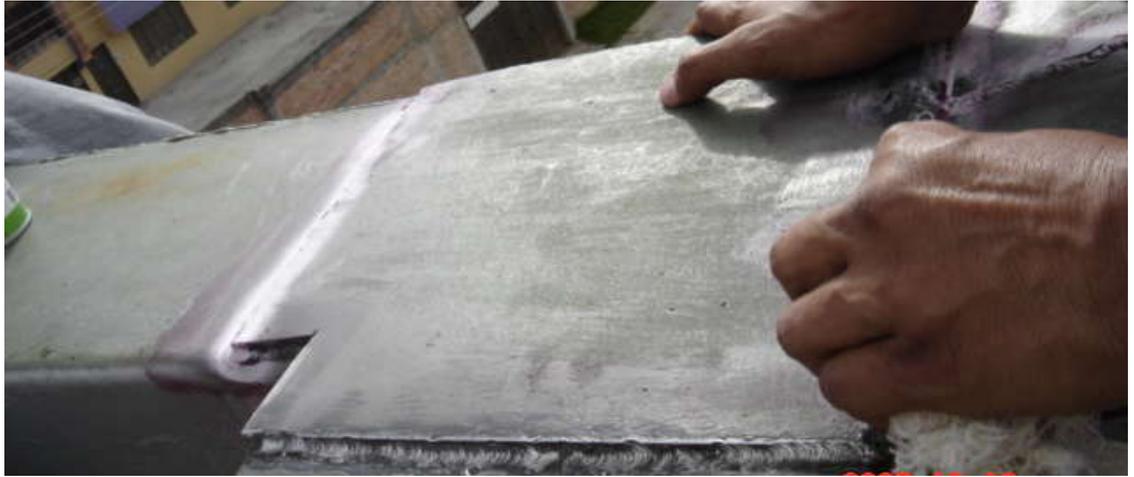
- Durante la tutela de la Interventoría Consorcio REGAR 2, se realizó una prueba de calidad a las soldaduras por medio de tintas penetrantes (fig.36, 37, 38, 39) para

comprobar la ausencia de poros y líneas de falla. Esta prueba arrojó resultados en su mayoría buenos y solo se tuvo que corregir un porcentaje inferior de cordones.

**Figura 39. Limpieza y resultado del ensayo.**

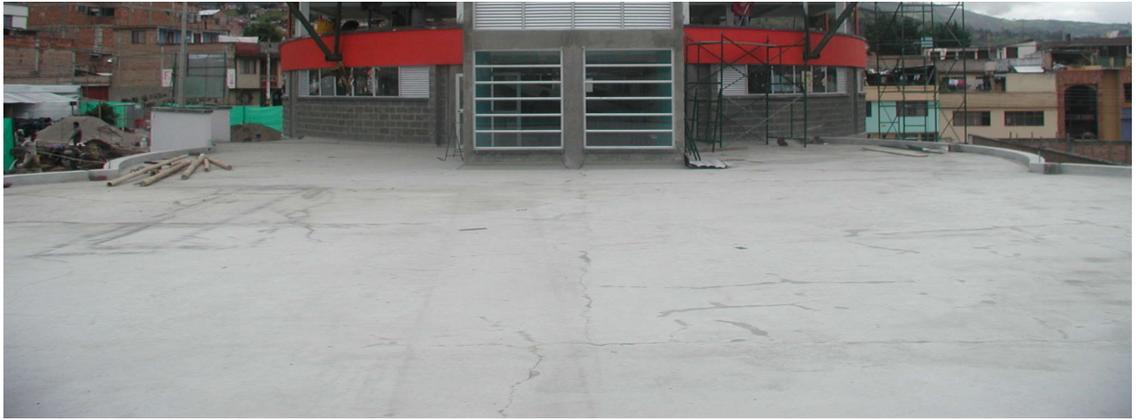
- En la parte de la terraza se observa la proyección de fisuras sobre el repello de 4cm de espesor las cuales se deben a la gruesa capa de mortero y no a alguna deficiencia estructural (Fig. 43).

**Figura 43. Fisuras en el repello de terraza.**

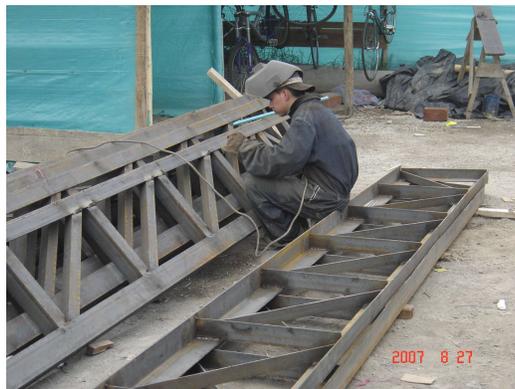
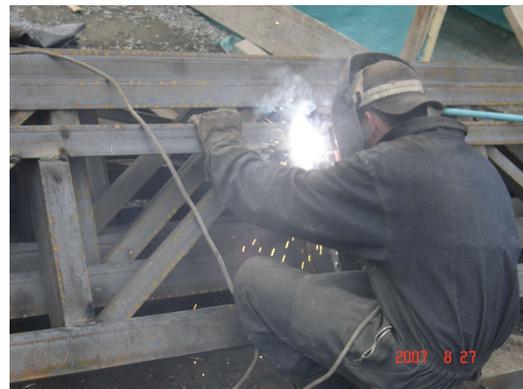
### PROCESO DE SOLDADO

En la fotografía que puede constatar que el proceso de soldado se lleva a cabo en el mismo lugar en el que se dispone la arena.

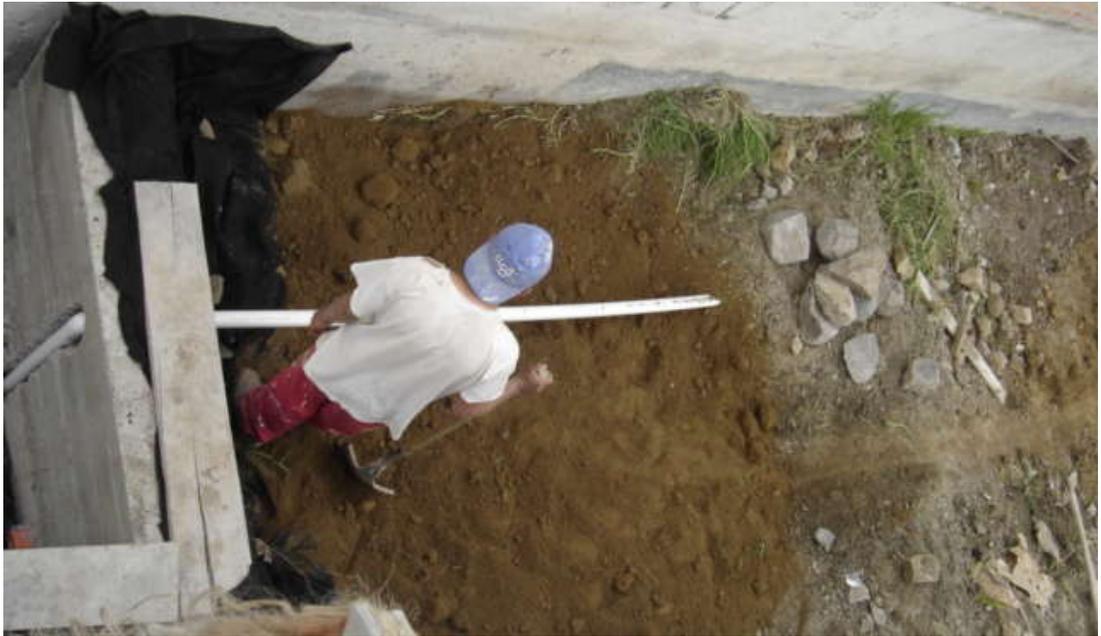
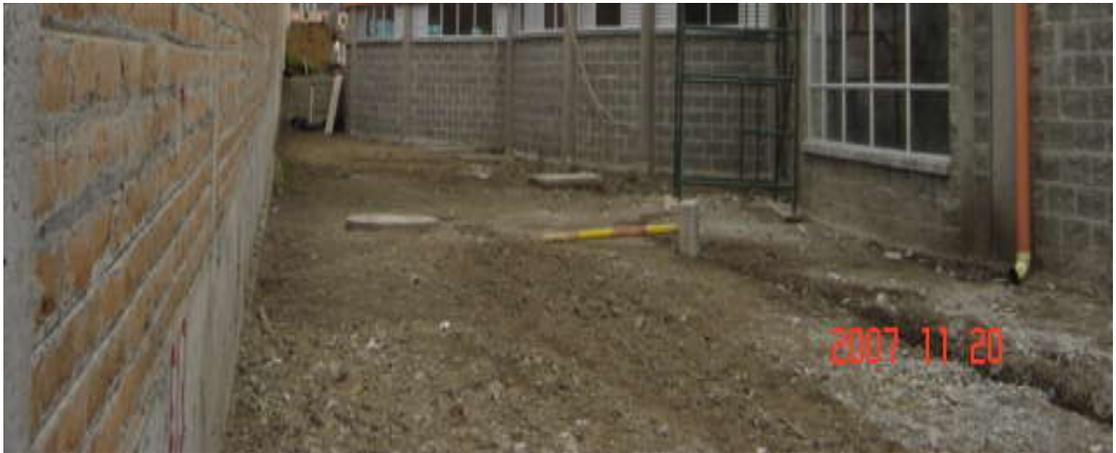
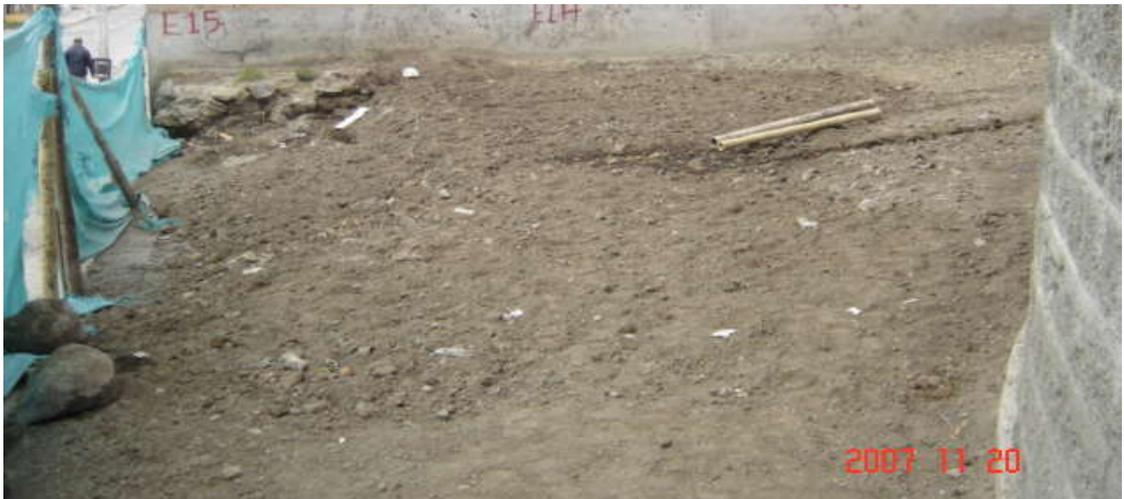
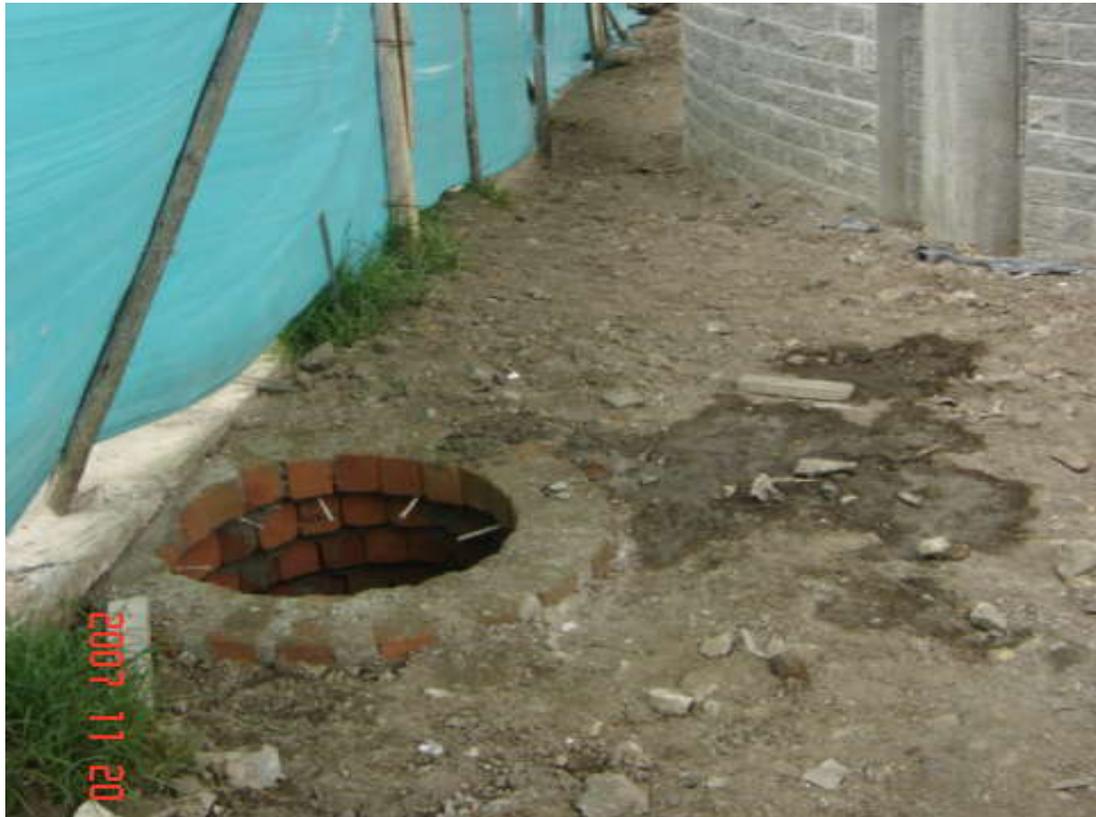
Zona de exteriores:

- Realizadas las excavaciones en todas las zonas necesarias.
- Los rellenos se encuentran realizados en la plazoleta y andén posterior, falta relleno de rampas y andén de escaleras.

- Se encuentran realizados todos los pozos de inspección necesarios.
- La tubería de red contra incendios en hierro galvanizado ya se encuentra instalada igual que la siamesa.

- La tubería de suministro de agua potable se encuentra instalada.
- Los cárcamos para aguas lluvias se encuentran realizados, falta repello.
- Las cajillas sanitarias, de teléfono, sistema de puesta a tierra, y eléctricas ya se encontraban realizadas con tapa.

- La placa de plazoleta ya se encuentra realizada, falta la placa de andenes y gradas.
- Los cárcamos ya se encuentran conectados a los pozos de inspección respectivos.

- Los pozos de inspección ya se encuentran conectados y en funcionamiento.
- Se encuentran instalados los postes de electricidad.
- El transformador de corriente se encuentra instalado.

- El muro adyacente al bloque 1 y 2 ya se encuentra instalado y repellido.
- El muro perpendicular al bloque 3 se encuentra instalado y sin repello.
- Se encuentra construido un muro de contención.

- Todas las juntas en edificios están hechas.

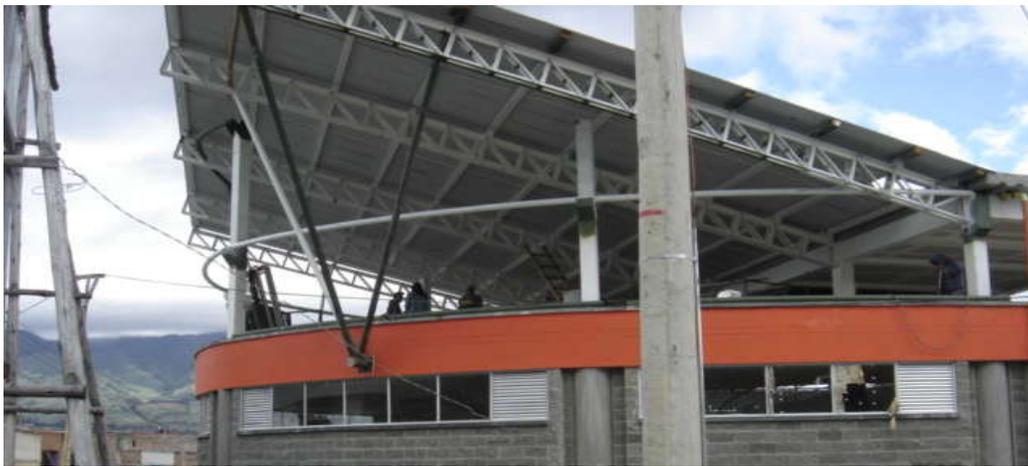
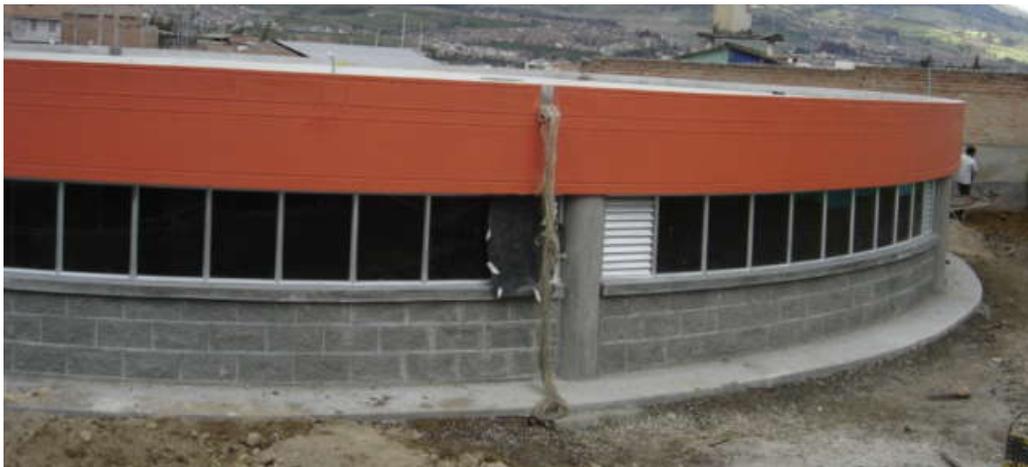
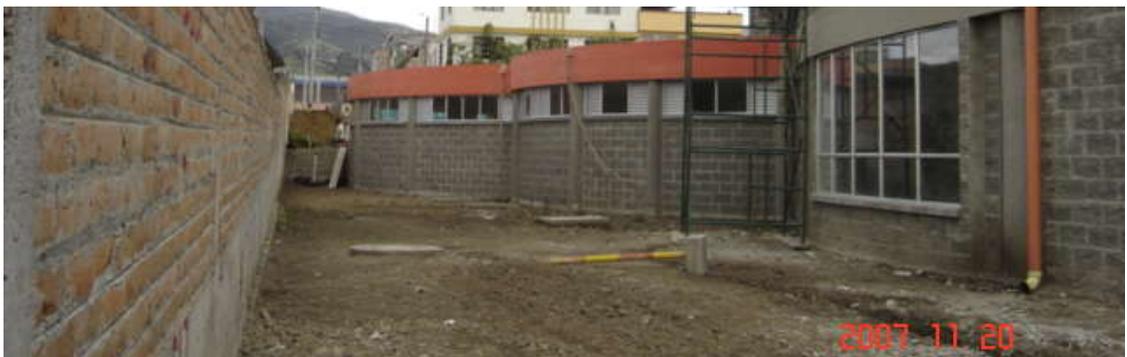
## ZONA DE EXTERIORES – FACHADA

Zona de exteriores - Fachada:

- Pintura en vigas y muros contratadas realizadas totalmente.
- Bajantes de aguas lluvias sin pintar, falta conectar a pozos respectivos.
- La terraza presenta fisuras.
- Se encuentra realizada media caña en el muro exterior de la escalera principal.

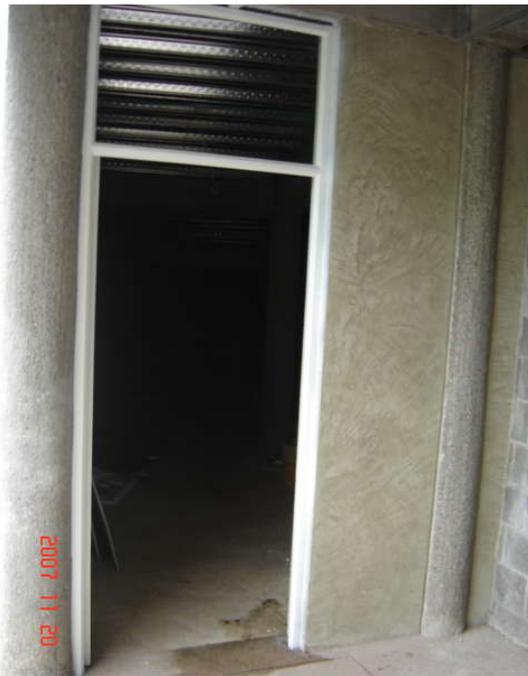
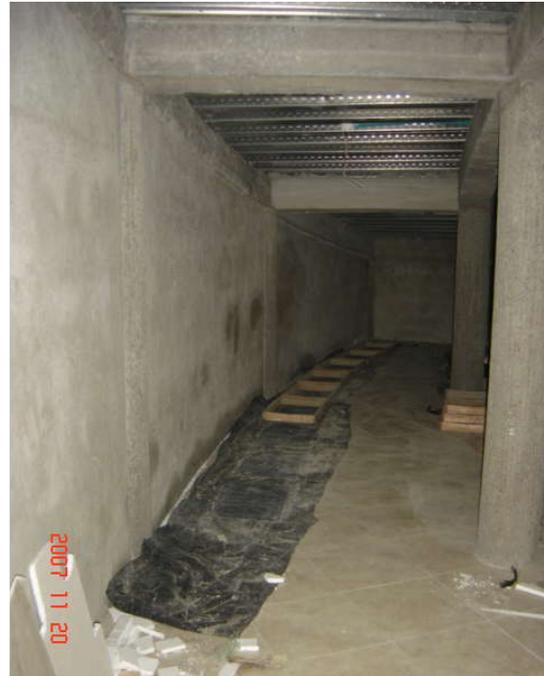
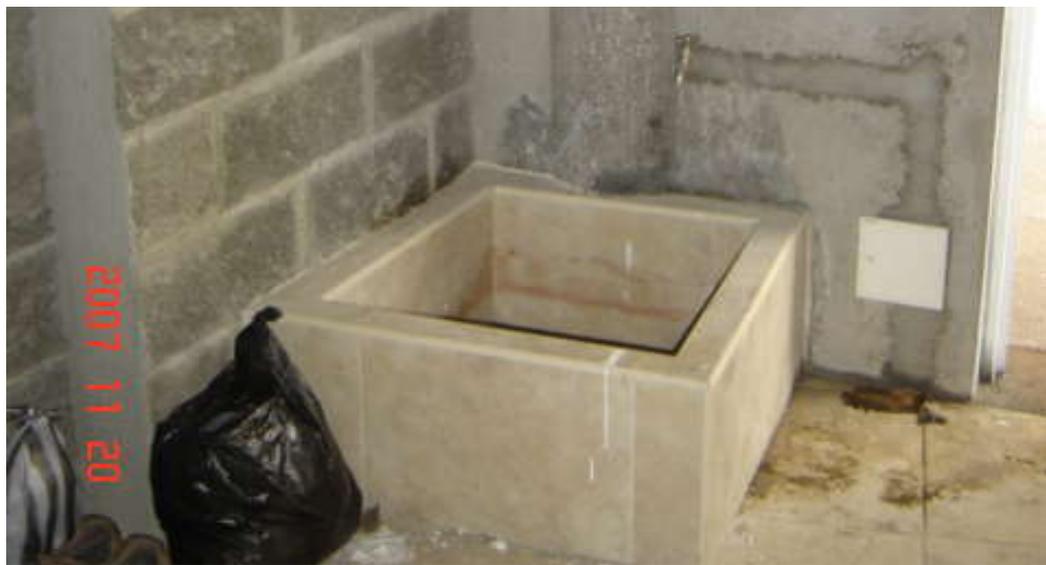
### ZONA INGRESO – BODEGA

Zona de ingreso – bodega:

- En la parte interior se encuentra sin repello, en vigas, sin estucos en muros y vigas y sin cielorraso en yeso liso.
- El piso y lava traperos ya se encuentran enchapados.
- La puerta de acceso y luceta se encuentra instalada sin vidrio.
- El área exterior del muro adyacente a la puerta se encuentra estucado sin pintura.
- ya esta hecho el lava traperos con la respectiva instalación hidráulica.
- La instalacion eléctrica se encuentra realizada.

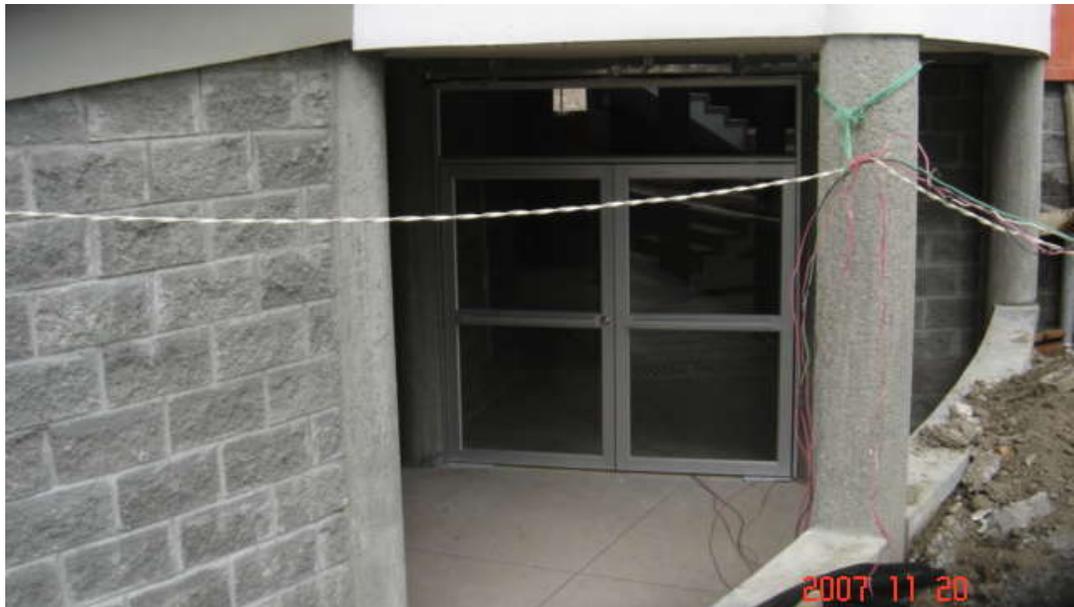
### **ZONA INGRESO – RECEPCION**

Zona de ingreso – recepción:

- Se encuentra instalada la puerta y luceta con vidrio y chapa de seguridad.
- el área exterior de ingreso se encuentra enchapada.
- No se encuentra instalado el cielo raso en yeso liso.

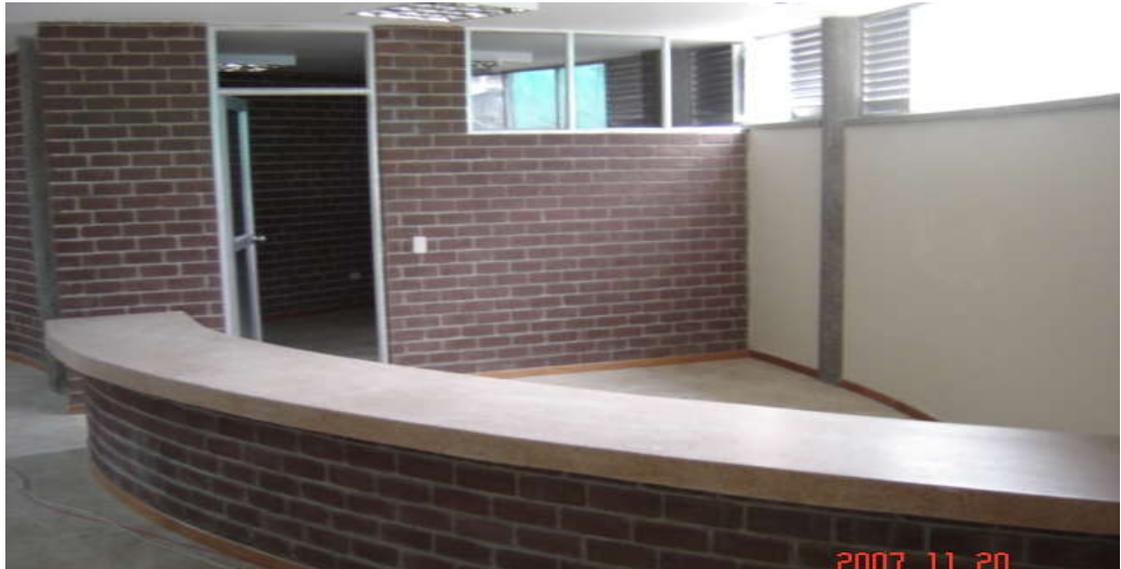
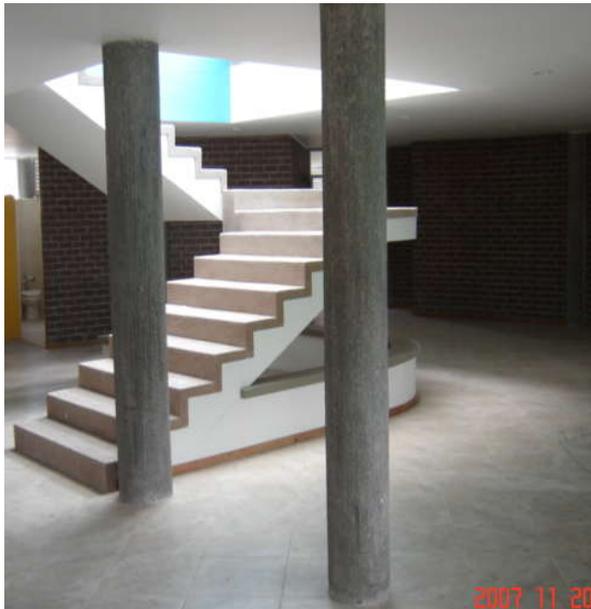
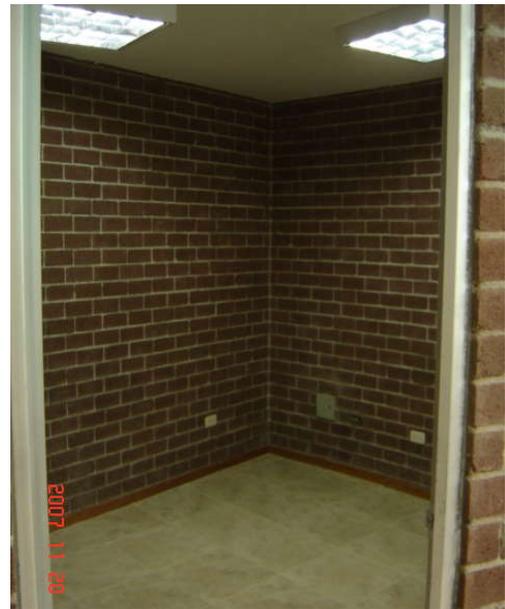
## RECEPCION - ESCALERAS

Zona de recepción – escaleras:

- Los pisos se encuentran enchapados.
- El cielo raso en yeso liso se encuentra instalado y pintado.
- todas las instalaciones eléctricas se encuentran realizadas.

- Las lámparas ya están instaladas.
- Las paredes se encuentran pintadas según especificación, falta rematar.
- Las guarda escobas se encuentran instaladas.

- Las alfajías interiores se encuentran pintadas según especificación, falta rematar.
- Las gradas y mesón se encuentran con granito según especificación.

- La puerta se encuentra instalada con chapa de seguridad, pintada (falta rematar) y vidrio.
- La luceta y ventanas se encuentran instaladas, pintadas (falta rematar) y con vidrio.

- Las persianas se encuentran instaladas y pintadas (falta rematar).
- Los tomacorrientes e interruptores se encuentran instalados.
- Hay presencia de humedad en las paredes adyacentes al muro de contención.

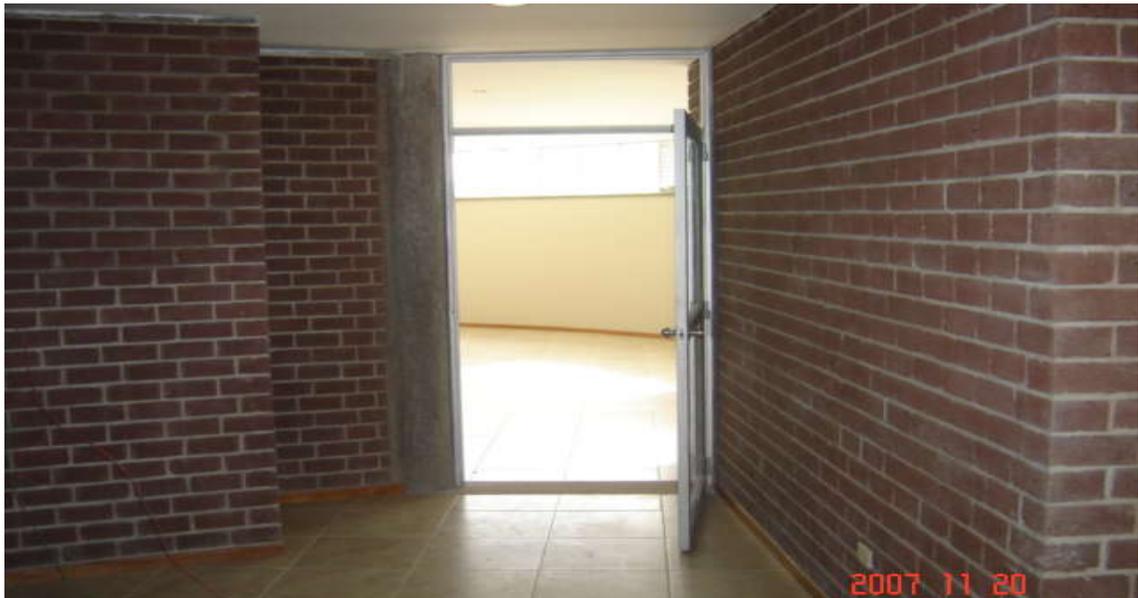
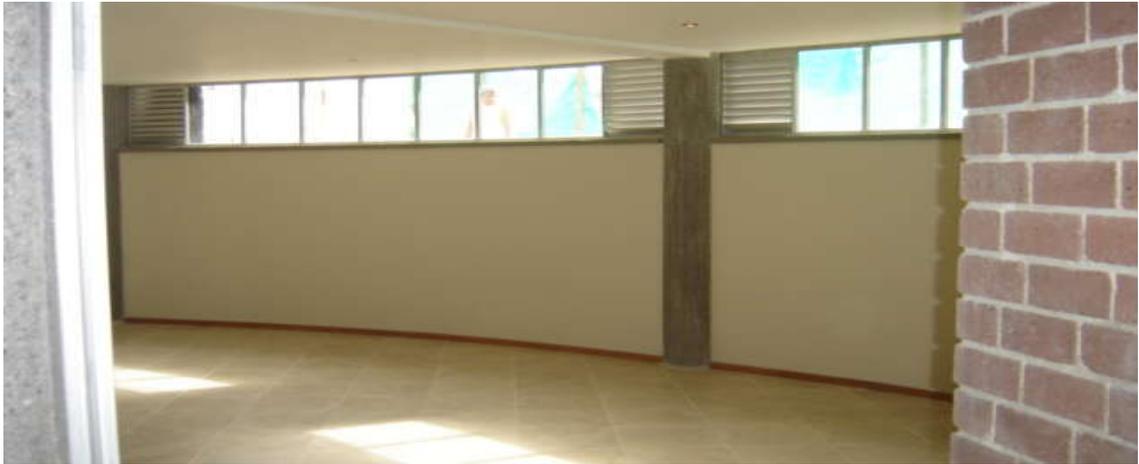
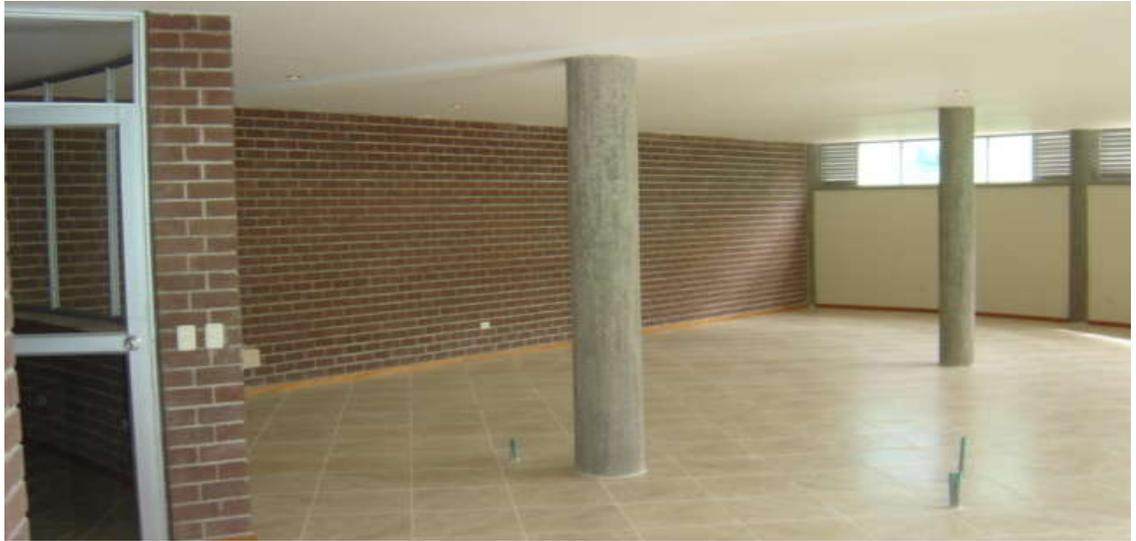
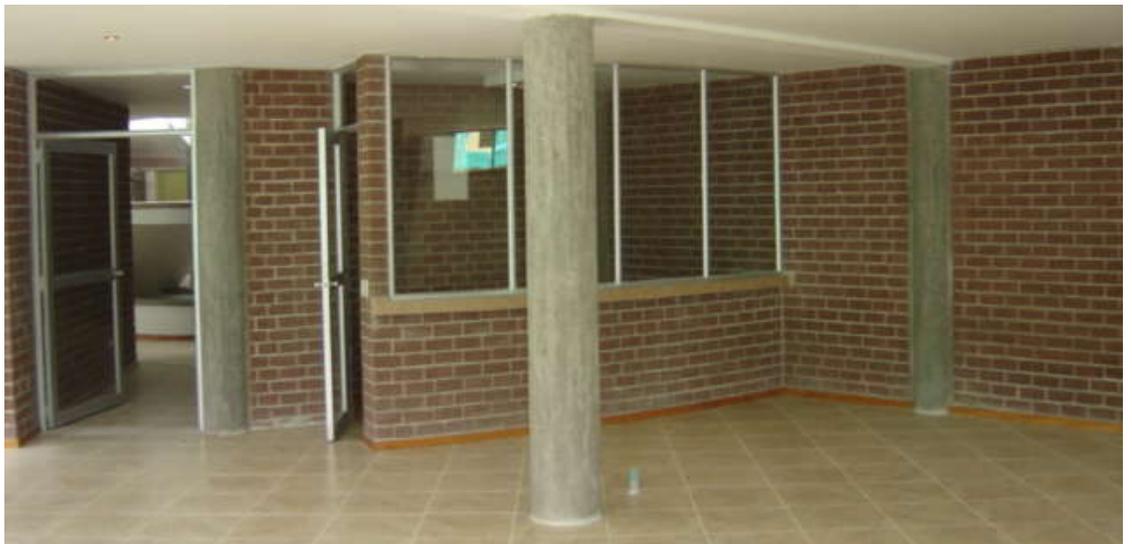
### **SALA DE MUSICA**

### Sala de lectura:

- Los pisos se encuentran enchapados.
- El cielo raso en yeso liso se encuentra instalado y pintado.
- todas las instalaciones eléctricas se encuentran realizadas.
- Las lámparas ya están instaladas.
- Las paredes se encuentran pintadas según especificación, falta rematar.
- Las guarda escobas se encuentran instaladas.
- Las alfajías interiores se encuentran pintadas según especificación, falta rematar.
- El mesón se encuentran con granito según especificación.
- Las puertas están instaladas con chapa de seguridad, pintadas (falta rematar) y con vidrio.
- La luceta y ventanas se encuentran instaladas, pintadas (falta rematar) y con vidrio.
- Las persianas se encuentran instaladas y pintadas (falta rematar).
- Los tomacorrientes e interruptores se encuentran instalados.
- Hay presencia de humedad en las paredes adyacentes al muro de contención.

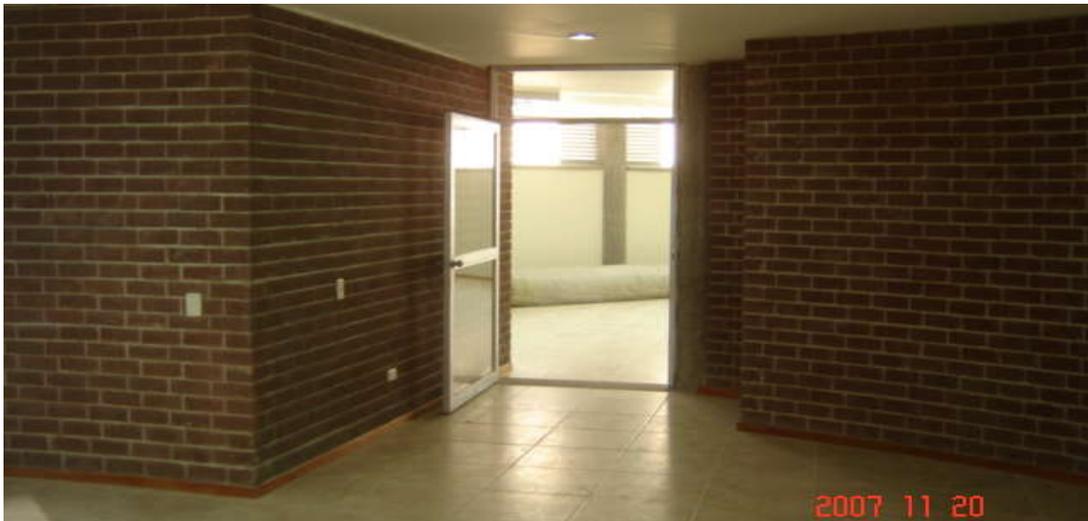
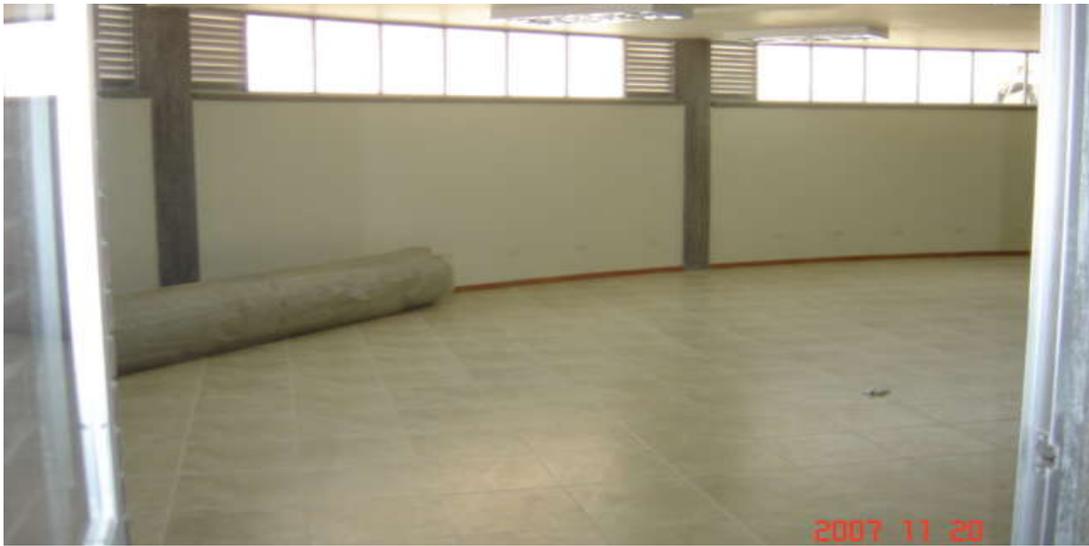
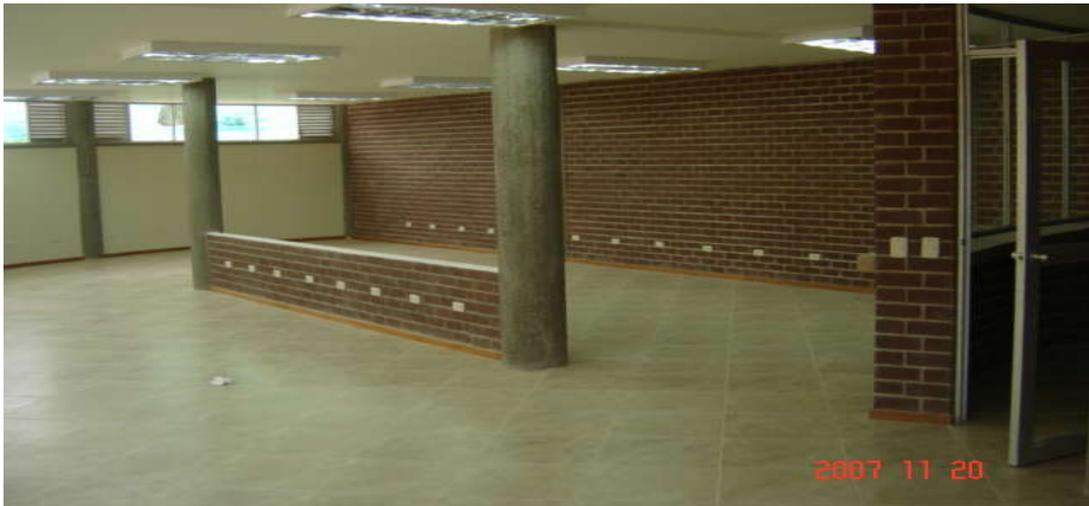
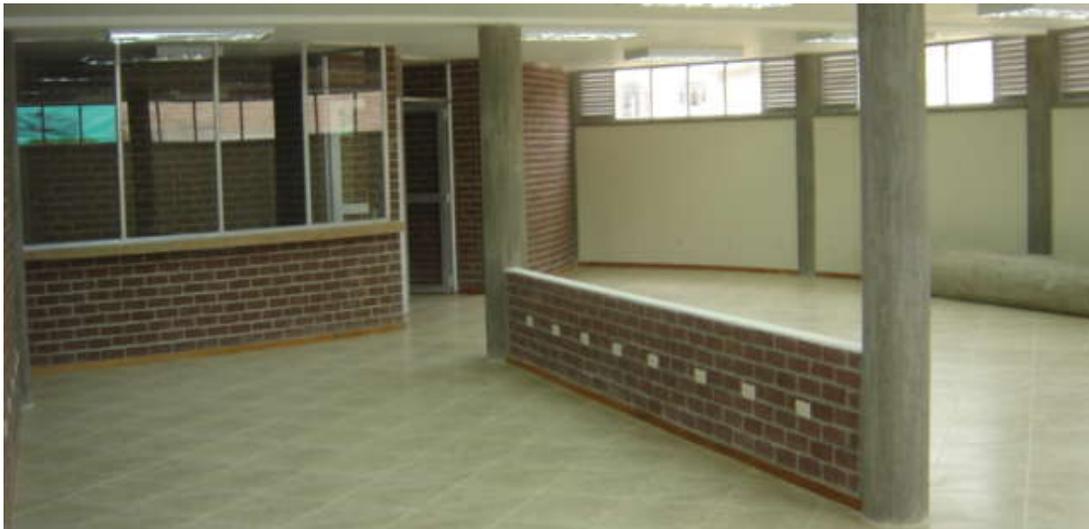
### SALA DE INTERNET

### Sala de Internet:

- Los pisos se encuentran enchapados.
- El cielo raso en yeso liso se encuentra instalado y pintado.
- todas las instalaciones eléctricas se encuentran realizadas.

- Los tomacorrientes e interruptores se encuentran instalados.
- Los puntos para teléfono se encuentran instalados con caja.
- Hay presencia de humedad en las paredes adyacentes al muro de contención exterior.
