**APOYO TÉCNICO EN EL SEGUIMIENTO A PROYECTOS EN EJECUCIÓN, ATENCIÓN  
A SOLICITUDES Y APOYO EN LA ETAPA DE PREINVERSIÓN AL DEPARTAMENTO  
ADMINISTRATIVO DE INFRAESTRUCTURA, SECTOR EDUCACIÓN-ALCALDIA  
MUNICIPAL DE PASTO**

**UNIVERSIDAD DE NARIÑO  
FACULTAD DE INGENIERÍA  
PROGRAMA DE INGENIERÍA CIVIL  
SAN JUAN DE PASTO  
2008**

**Trabajo presentado como requisito para optar el título de:  
Ingeniero Civil**

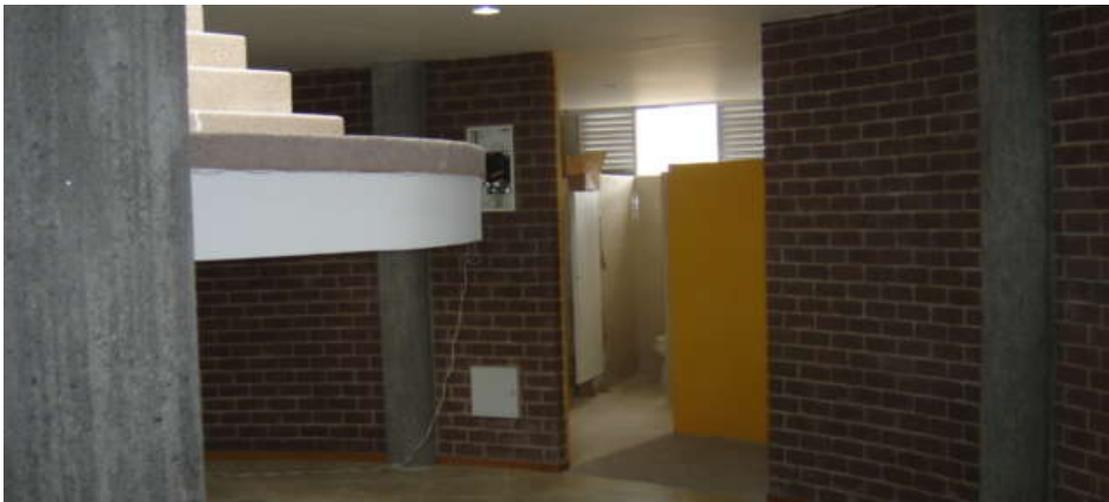
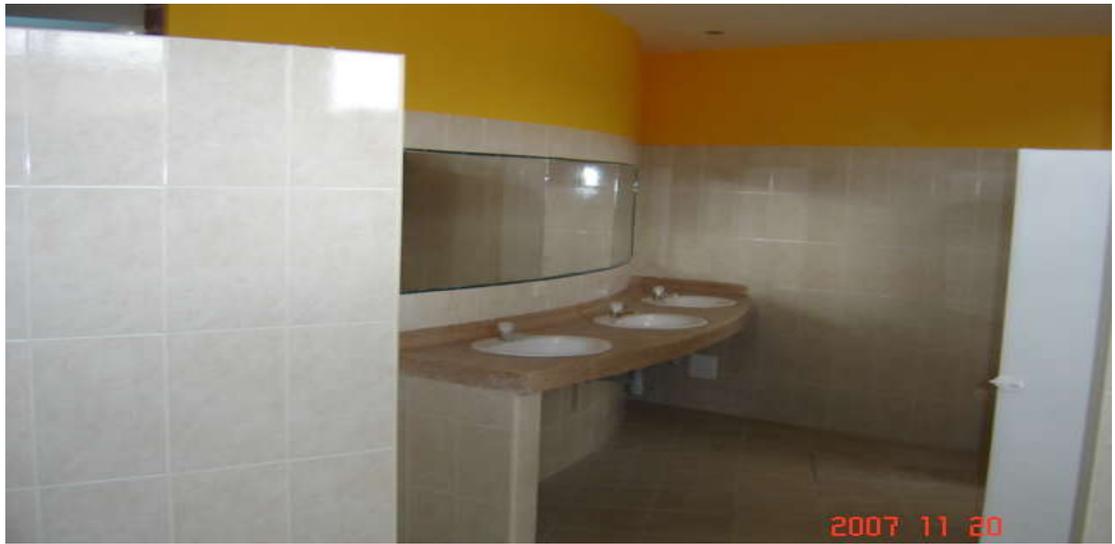
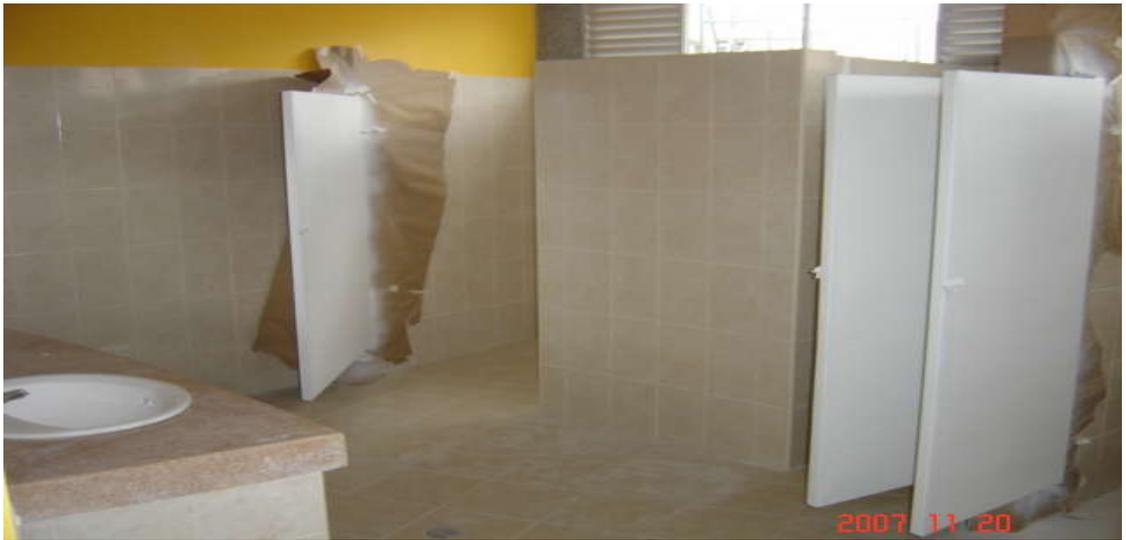
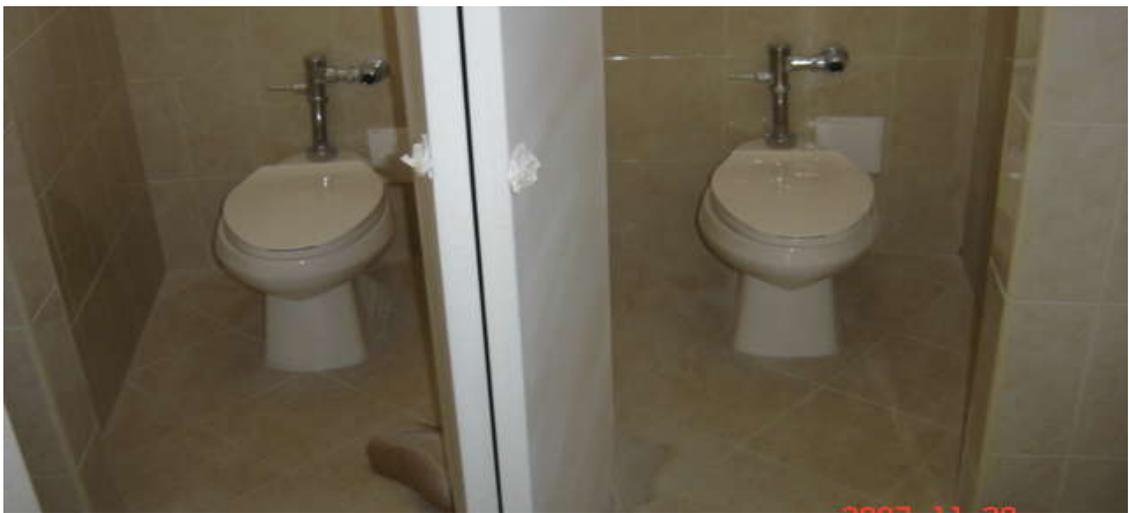
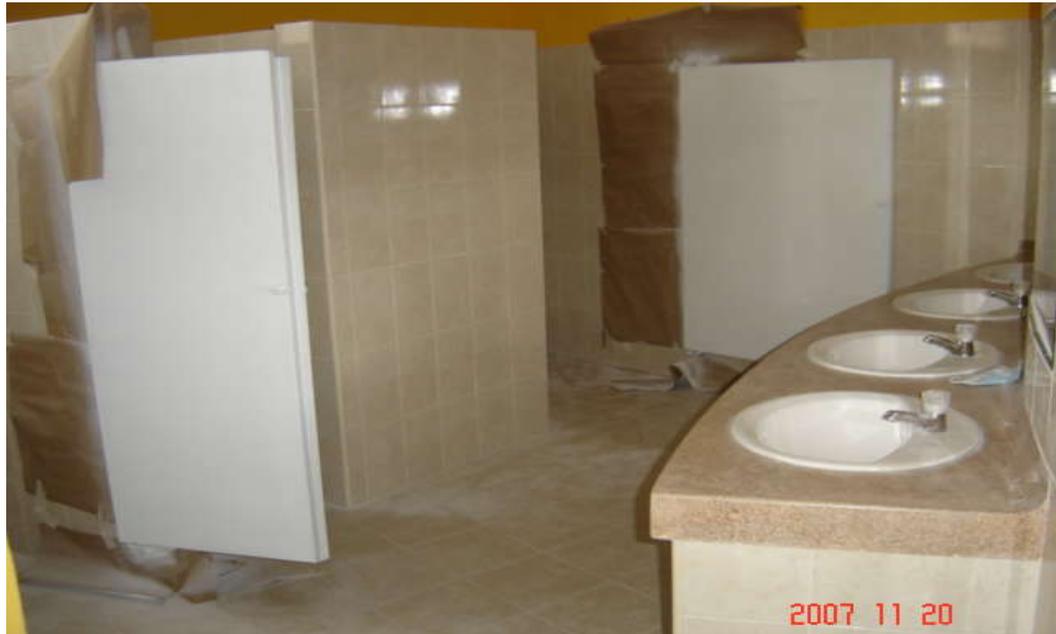
### ZONA DE BAÑOS

#### Zona de baños:

- Los pisos y paredes se encuentran enchapados.
- El cielo raso en yeso liso se encuentra instalado y pintado.
- todas las instalaciones eléctricas se encuentran realizadas.

- Los lavamanos se encuentran instalados y en funcionamiento.
- El ingreso a la zona de baños se encuentra en granito según especificación.
- Las cajillas necesarias ya se encuentran realizadas.

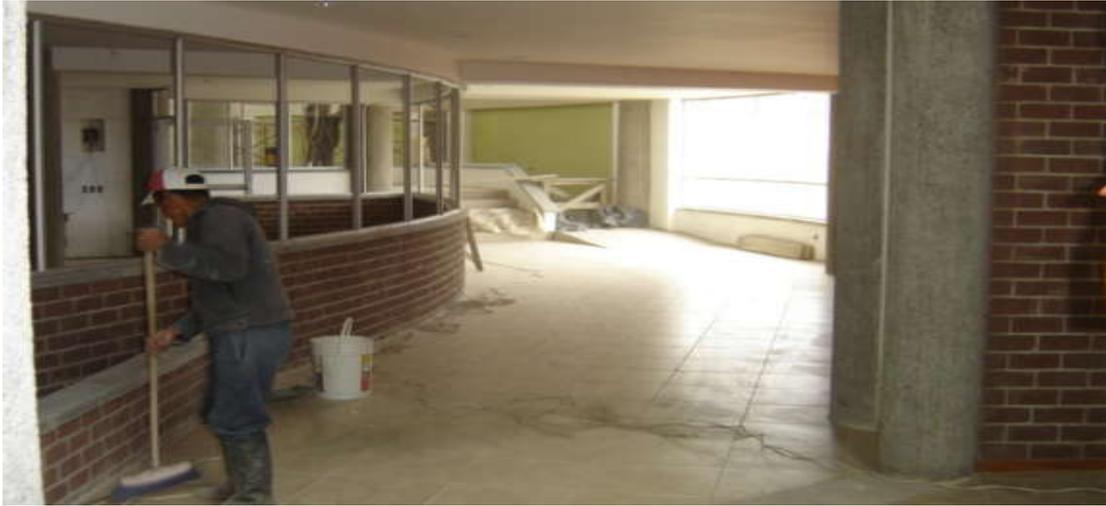
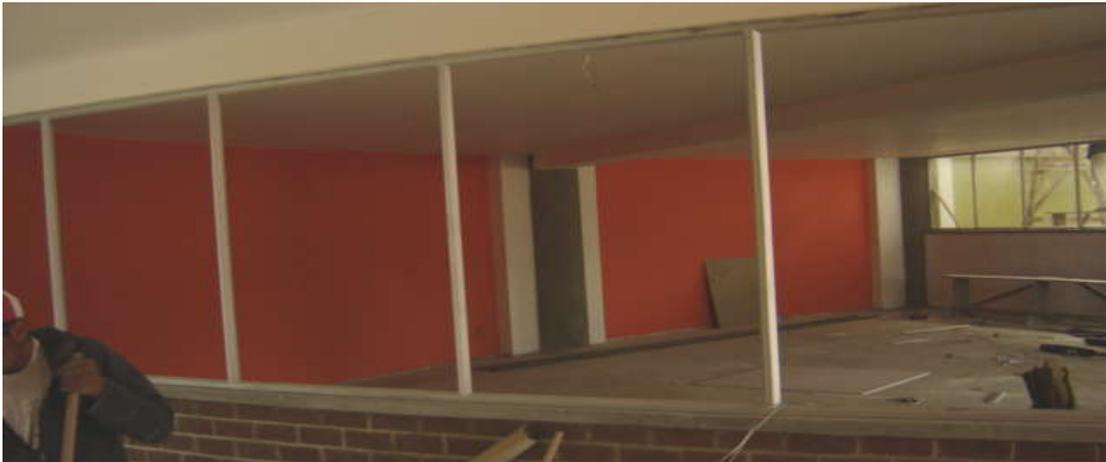
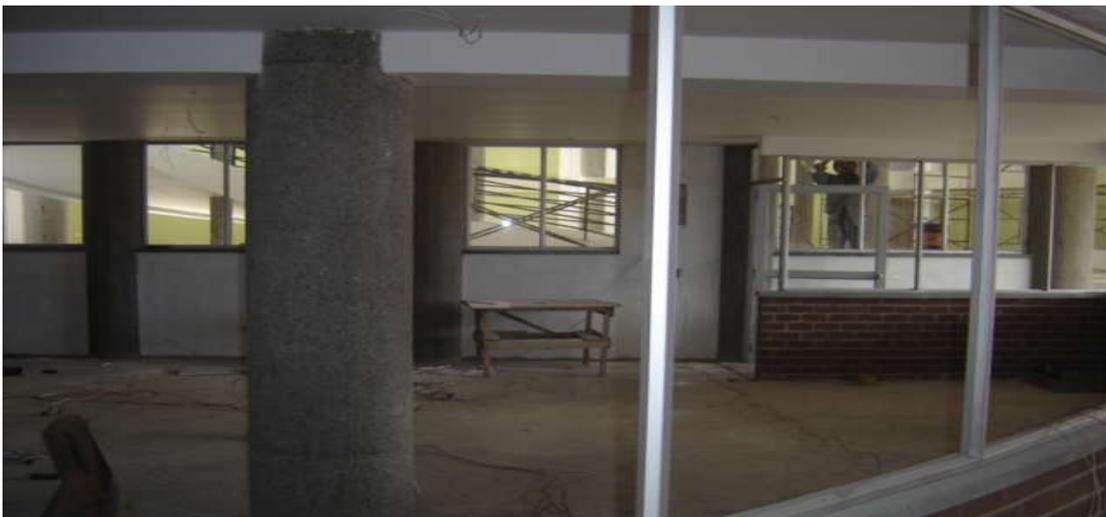
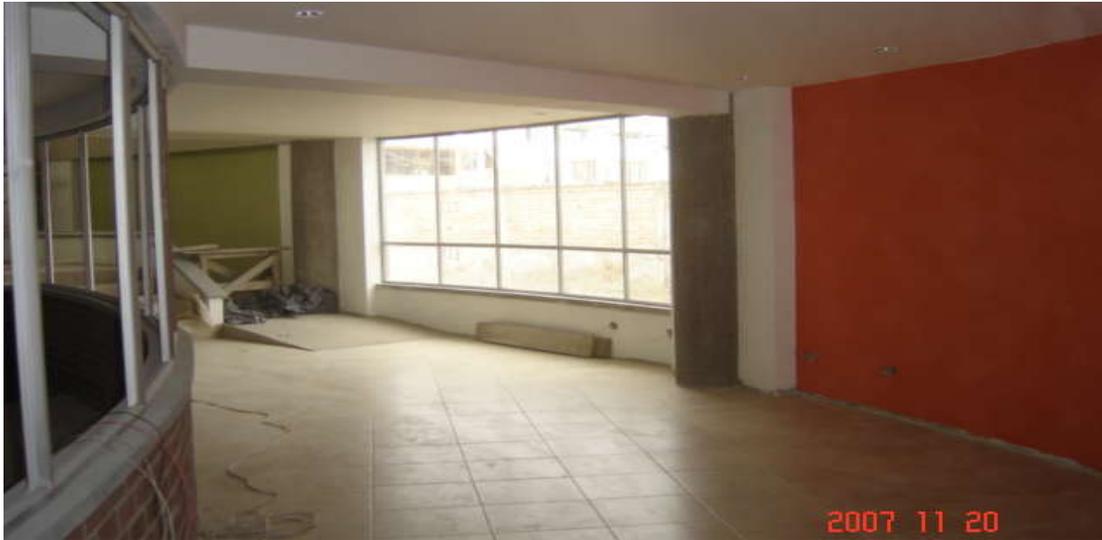
## SALA DE AUDIO Y LECTURA

Sala de audio y lectura:

- Los pisos se encuentran enchapados.
- El cielo raso en yeso liso se encuentra instalado y pintado.
- todas las instalaciones eléctricas se encuentran realizadas.
- Las lámparas de hall se encuentran instaladas, faltan las de la sala.
- Las paredes se encuentran pintadas (una mano), falta acabar.
- Las guarda escobas no están instaladas.
- Las alfajías interiores se encuentran pintadas según especificación, falta rematar.
- Las puertas están instaladas con chapa de seguridad, pintadas (falta rematar) y con vidrio.
- La luceta y ventanas se encuentran instaladas, pintadas (falta rematar) y con vidrio.
- Los tomacorrientes e interruptores faltan instalar.
- Falta instalar la alfombra (se encuentra almacenada en la obra)

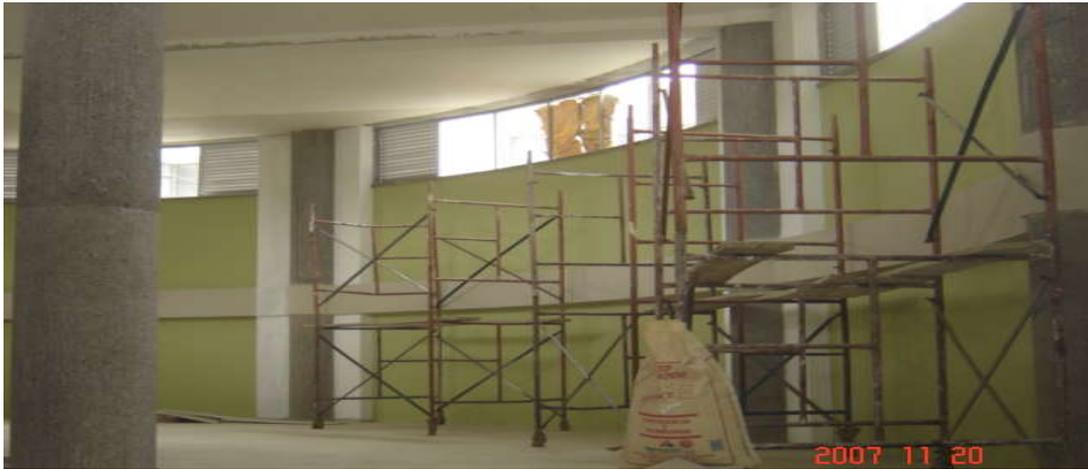
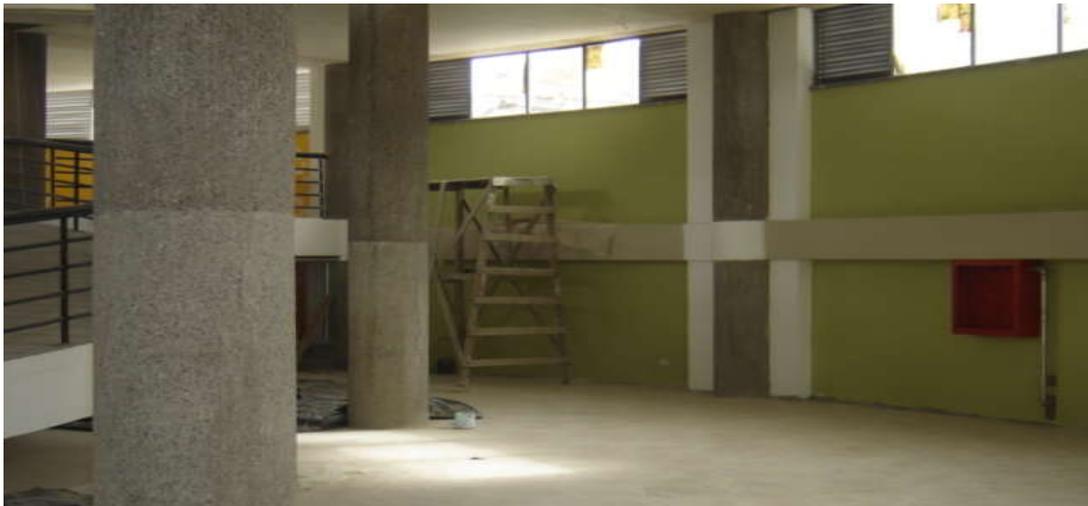
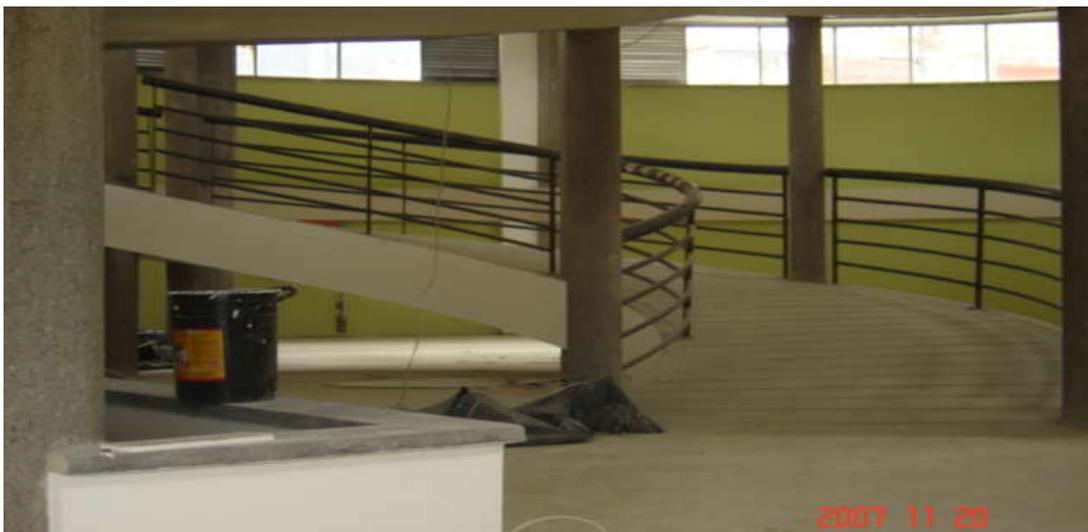
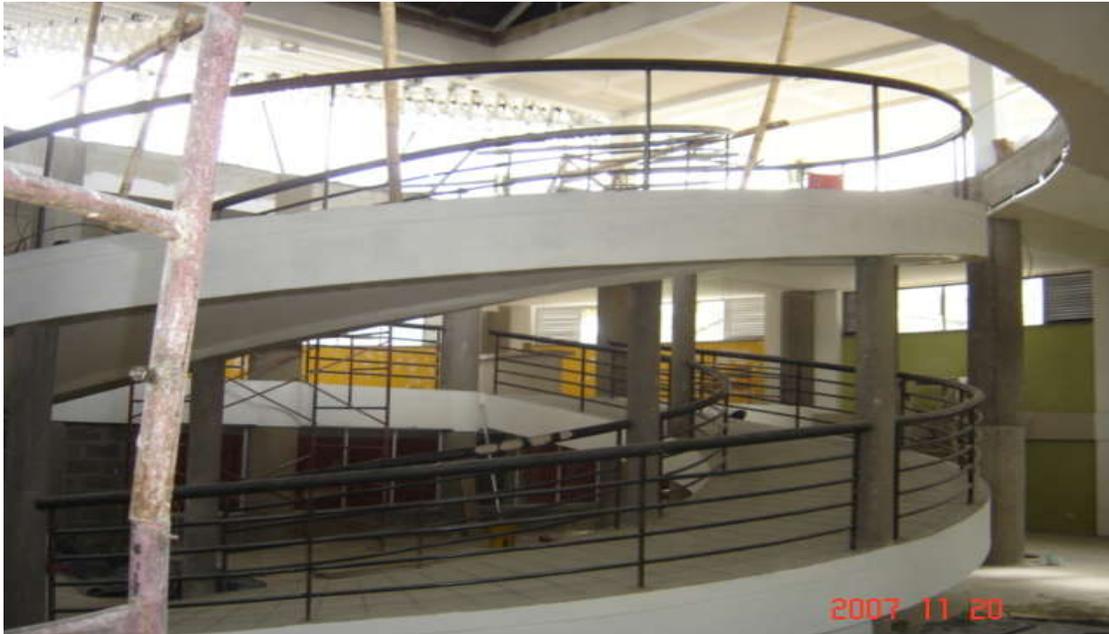
## SALA DE EXPOSICIONES

#### Sala de exposiciones:

- Los pisos se encuentran enchapados.
- El cielo raso en yeso liso se encuentra instalado y pintado en techo y rampas, falta el lineal de la viga del vació.

- Falta instalar el armario eléctrico al igual que el medidor.

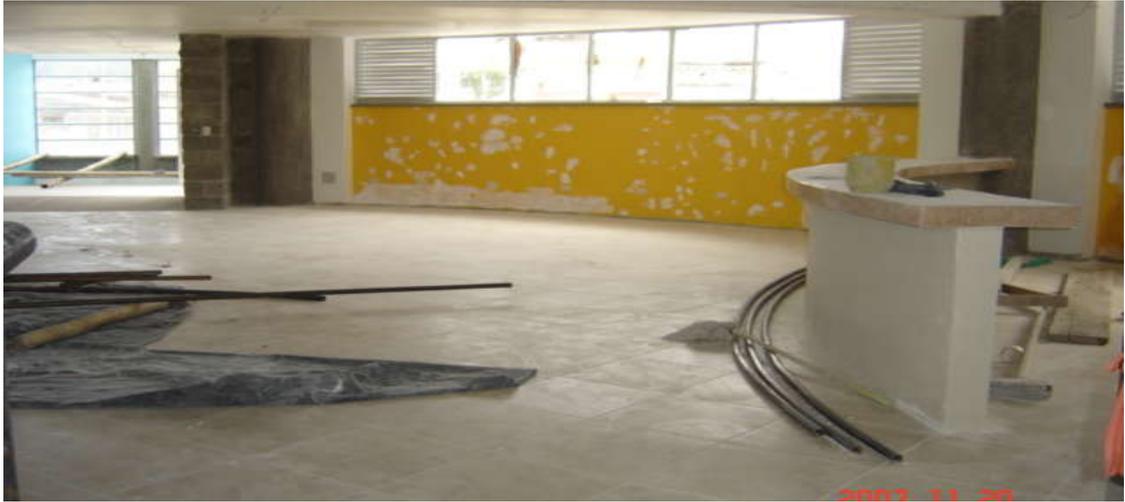
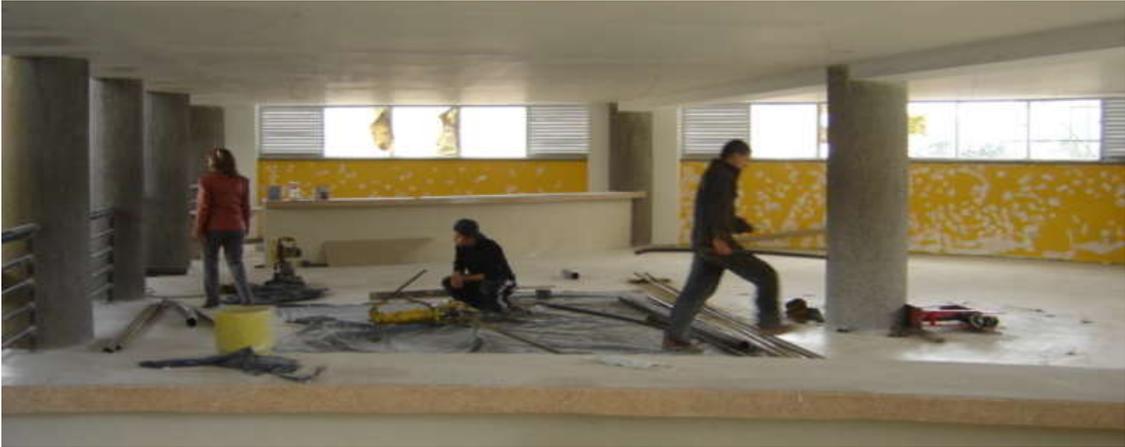
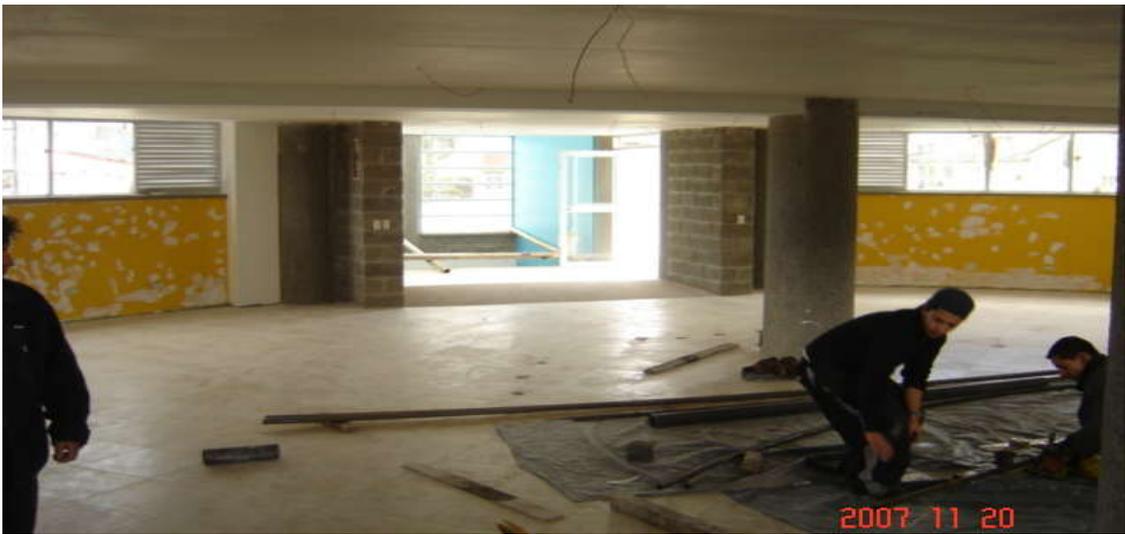
## SALA DE INFORMACION

### Sala de información:

- Los pisos se encuentran enchapados.
- El cielo raso en yeso liso se encuentra instalado y pintado.
- todas las instalaciones eléctricas se encuentran realizadas, faltan descoles para lámparas.

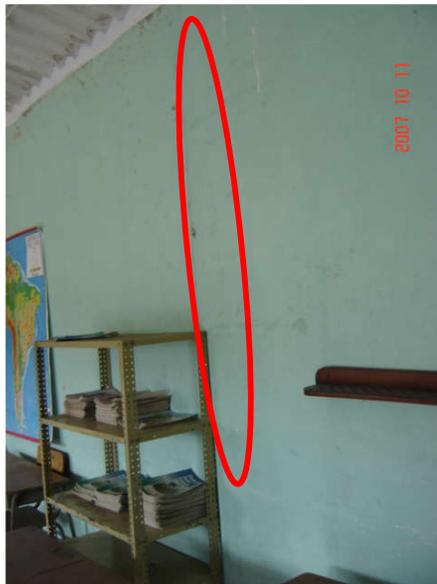
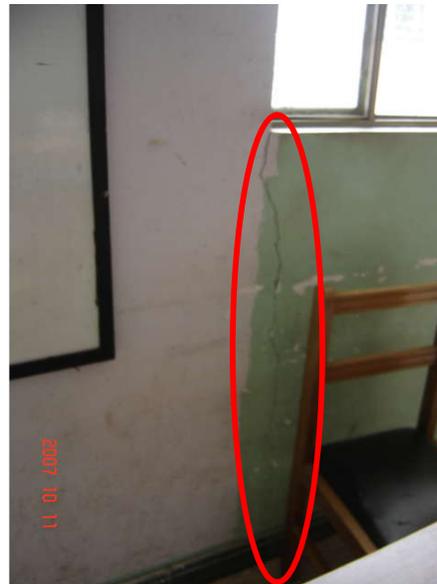
### Auditorio (Aula Múltiple)

En los círculos se muestran algunas de las fisuras presentes en esta aula la cual en el momento se utiliza como salón de clases. Claramente se observa que no se cuenta con un sistema estructural y solo se cuenta con una viga de corona para soportar las correas de la cercha apoyada sobre el muro existente.

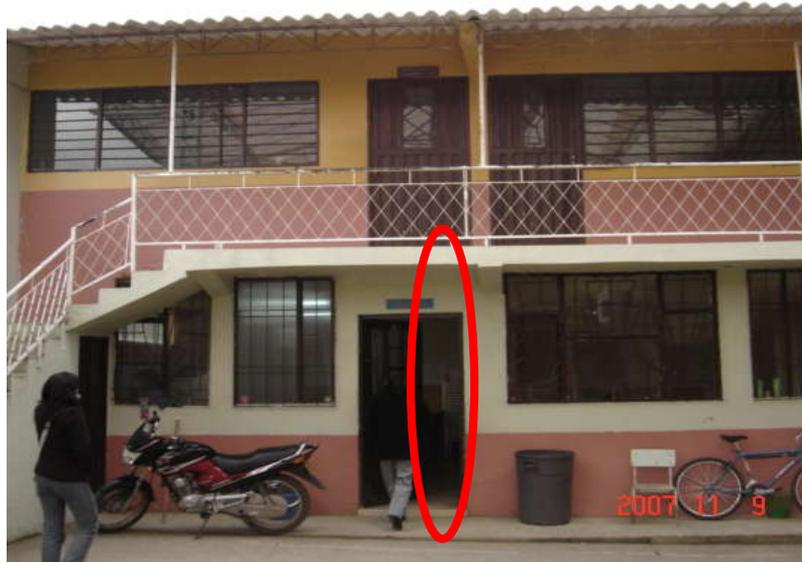
Ubicación del pórtico de sección 0.30 x 0.30 m

- Debido a la deficiencia en la sección de la viga, se recomienda dar otro uso a los espacios ubicados en el segundo piso del sitio de influencia, el cual debe considerar cargas menores a las actuales.

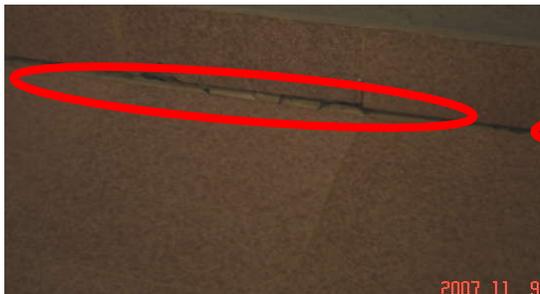
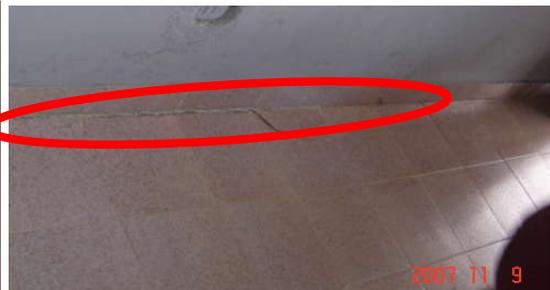
- **Visita I.E.M. francisco josé de caldas sede centro** (Ver Anexo 22), Noviembre 09 de 2007, Asunto: Evaluación de Aspectos Estructurales. Se realizo la visita debido a que la losa de entepiso de la estructura donde funciona el restaurante tiene una deflexión excesivamente afectando un muro divisorio y el enchape, el problema se identifico como la deficiencia en el peralte de la viga soporte la cual no cumple con el mínimo establecido por la NSR 98 para el control de deflexiones.

Se observa la deflexión de la losa de entepiso en la parte central del pórtico

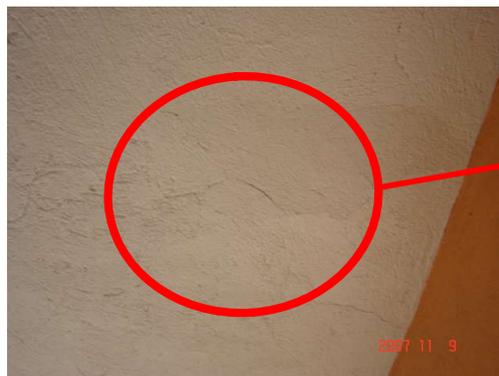
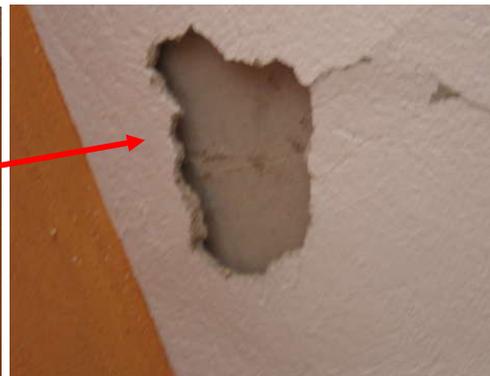
Se observa el pañete que se ha desprendido de la losa de entepiso
