ASISTENCIA EN LA INTERVENTORÍA DE ALGUNOS PROYECTOS DE OBRAS  
CIVILES EN LA EMPRESA DE OBRAS SANITARIAS DE PASTO  
EMPOPASTO S.A. E.S.P. MODULO I  
PASANTÍA.

HERMES FERNANDO LATORRE CALVACHE

UNIVERSIDAD DE NARIÑO  
FACULTAD DE INGENIERÍA  
DEPARTAMENTO DE INGENIERÍA CIVIL  
SAN JUAN DE PASTO  
2006

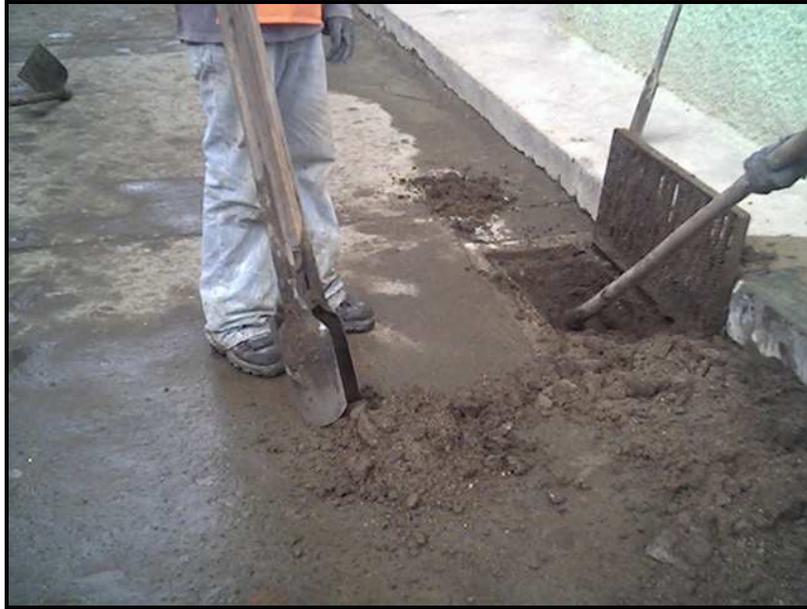
*Figura No 10. Sumidero completamente colmatado*

El proceso que se llevo a cabo para la limpieza de los sumideros fue el siguiente: primero se llevo a cabo la extracción de los sedimentos (Ver Fig. No 10), luego se procede a la recolección de estos en una volqueta (Ver Fig. No 11), a continuación se limpia el sumidero para lo cual se utilizó un carro tanque e implementos como cepillos y escobas (Ver Fig. No 12), quedando así el sumidero debidamente limpio (Ver Fig. No 13).

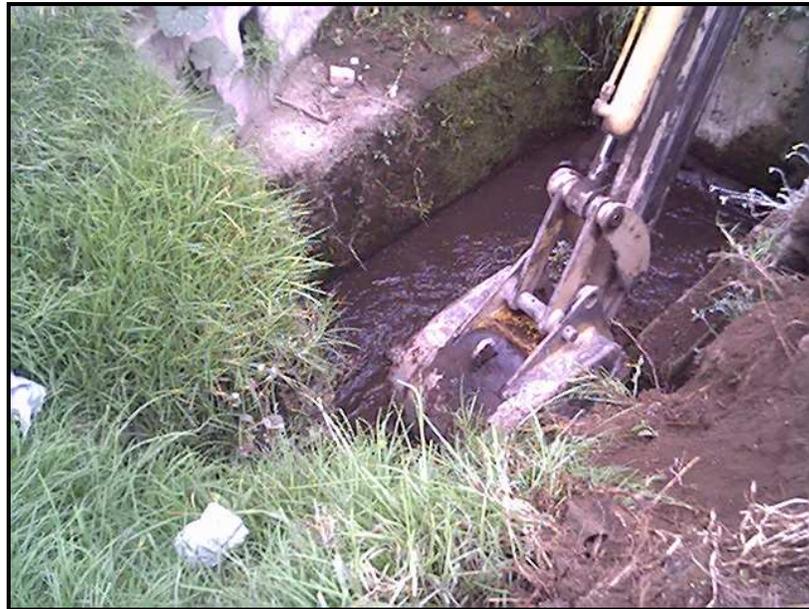
*Figura No 16. Limpieza de la entrada a la canalización de la Quebrada*

También se limpió la entrada a la canalización de la quebrada (Ver Fig. No 16), se encontraba con muchos sedimentos y rocas de gran tamaño, así como también la cámara a la cual desagua la quebrada que se encuentra en muy mal estado.

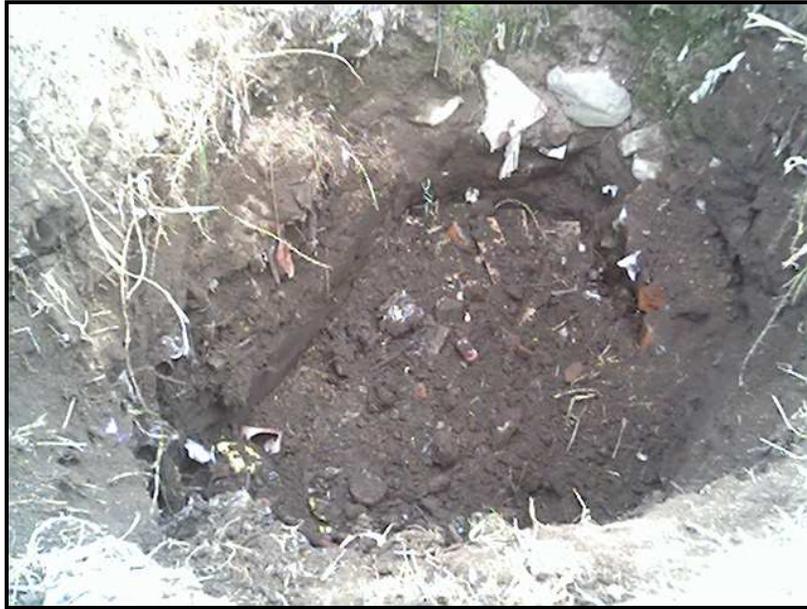
*Figura No 18. Limpieza de una cámara en mal estado*

En la entrada a la cárcel de mujeres se encontró un desagüe de un alcantarillado en muy mal estado y además la entrada a la tubería estaba sobre la vía (Ver Fig. No 17), por esta razón se trasladó la entrada aguas arriba del desagüe para tapar este hueco de gran peligrosidad para los transeúntes, también se realizó la limpieza de sus alrededores (Ver Fig. No 18), y el respectivo desalojo de los residuos (Ver Fig. No 19).

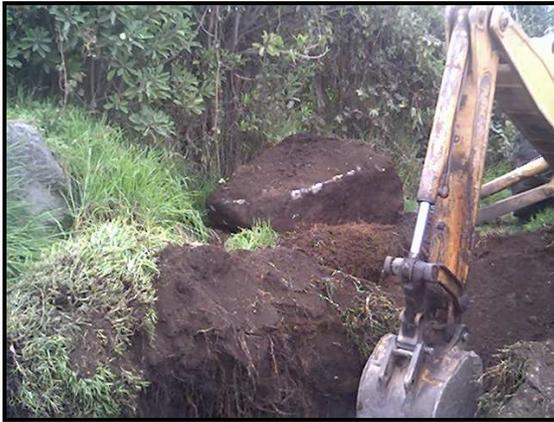
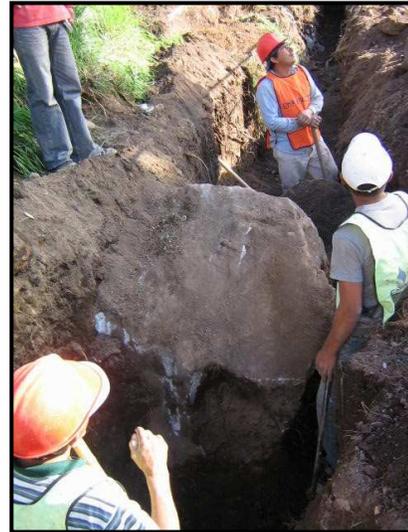
*Figura No 30. Rocas de gran tamaño.*

En este lugar se encontró con rocas de gran tamaño (Ver Fig. No 30), lo cual provocó que se deba cortarlas elevando los costos de la obra. Por la excavación con maquinaria (Ver Fig. No 29), la demolición de andenes y porque se tuvo que rellenar con material de préstamo debido a que el material de excavación debía ser desalojado por los trabajos adelantados por valorización y por el grado de contaminación que este material poseía, se elevaron los costos de la obra causando que se adicionara al valor del contrato lo necesario para satisfacer estos imprevistos.

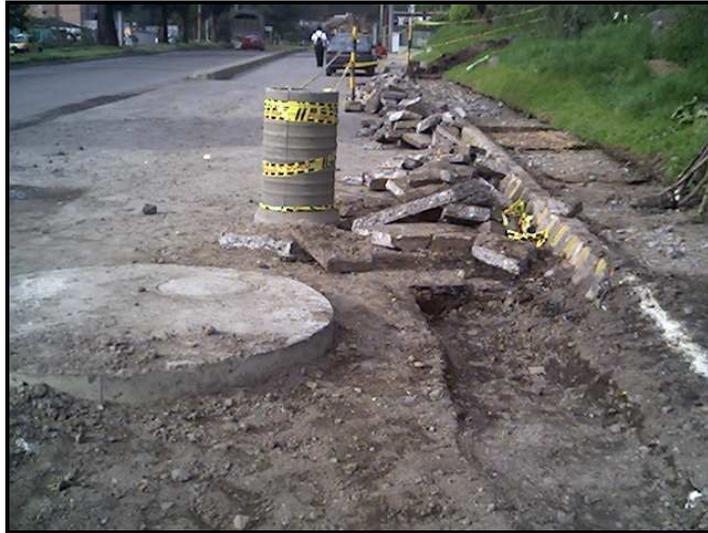
*Figura No 31. Demolición de pavimento en la vía y en andenes*

Se debe aclarar que en un principio se excavó y se cortó pavimento (Ver Fig. No 31) por un alineamiento anteriormente aprobado por interventoría pero por la falta de coordinación con valorización que se encontraba interviniendo esta calle se debió cambiar el trazado del alineamiento de la tubería.

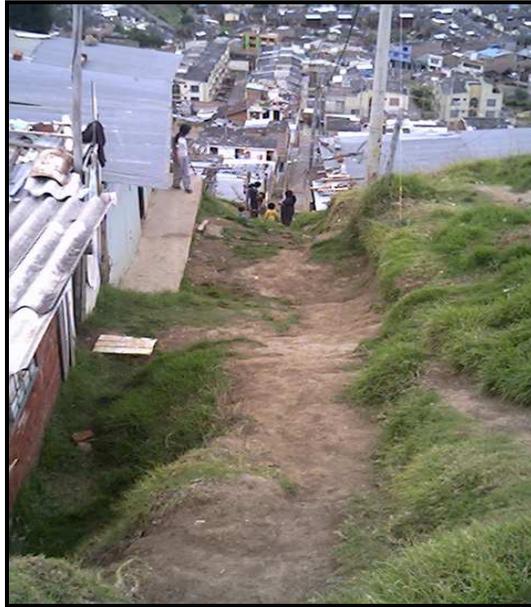
*Figura No 41. Reconocimiento del terreno*

Con la firma del acta de inicio entre el contratista y el interventor por parte de Empopasto se dió inicio a la obra el día 29 de Agosto de 2005, se realizó la respectiva visita a la obra con la asistencia del ingeniero residente por parte del contratista, interventor, diseñador y asistente de interventoría, se observó que existían lugares de alta vulnerabilidad por lo que se debía trabajar con mucho cuidado para evitar el colapso de las viviendas. (Ver Fig. No 41).

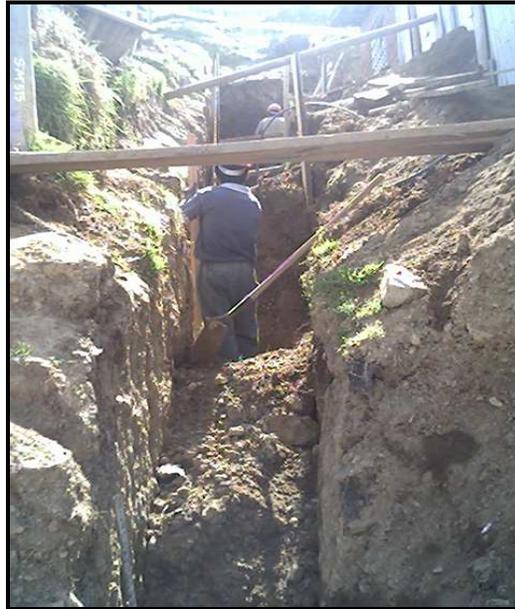
*Figura No 42. Excavaciones*

En este proyecto la comunidad se había comprometido a realizar las excavaciones correspondientes, por lo cual en el presupuesto no estaban estipulados estos ítems, la comunidad empezó a excavar dividiéndose por sectores según el lugar donde vivieran pero por las grandes profundidades que se debían excavar, por el riesgo que corría la comunidad ya que no se estaba entibando el terreno y por la falta de recursos para pagar una mano de obra adecuada informó a Empopasto que no estaban en la capacidad de cumplir con la totalidad de las excavaciones, solo realizaron aproximadamente el 15% de la totalidad de las excavaciones, por esta razón se vio en la necesidad de incrementar el presupuesto para suplir estos imprevistos.

Después de haberse atrasado la obra un tiempo considerable por la demora en las excavaciones por parte de la comunidad se dió la orden por parte de interventoría que se lleven a cabo estos trabajos por el personal contratado por la contratista utilizando los equipos y realizando el respectivo entibado en los lugares de gran profundidad. (Ver Fig. No 42).

El entibado se realizó con madera rolliza, tabla y guadua teniéndose en cuenta la forma de ubicar la tabla para evitar el deslizamiento de las paredes.

En uno de los tramos donde la excavación fue echa por la comunidad y no contaba con entibado se ocasionó un derrumbe causado por la lluvia y nuevamente tuvo que sacarse el material de las excavaciones.

En uno de los tramos que se intervino se encontró un túnel que cruza el lugar, por fortuna pasaba a un lado de las excavaciones sin provocar riesgos a la estabilidad de la obra.

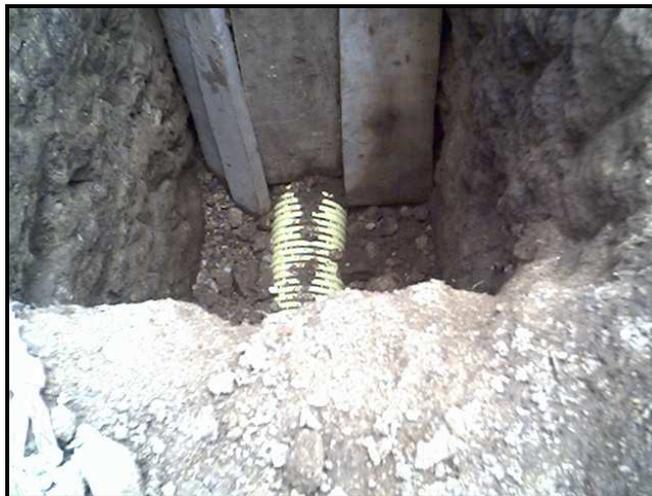
*Figura No 44. Tubería Nova Fort instalada*

Por la disposición topográfica que se presenta en este sector, uno de los tramos presenta pendiente excesiva por lo que se decidió cambiar la tubería de concreto por tubería sanitaria PVC estructurada Nova Fort, ya que la de concreto se desgastaría rápidamente por la excesiva velocidad de las aguas. (Ver Fig. No 44),

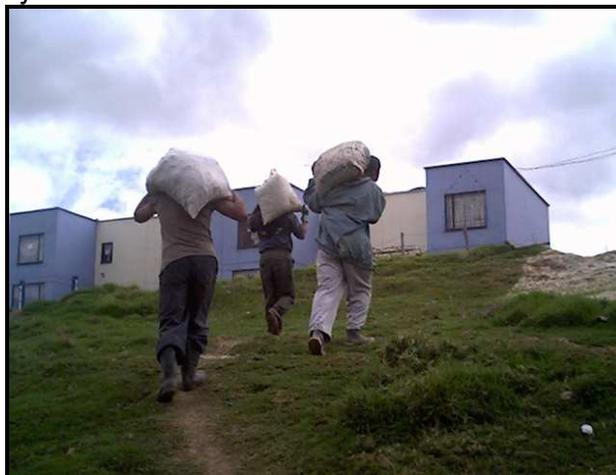
*Figura No 50. Desalojo de material sobrante*

Después de poner en funcionamiento todas las acometidas se procede a desalojar el material sobrante de la excavación que por encontrarse en un lugar con altas pendientes y difícil acceso se convirtió en un proceso muy complicado y demorado ya que los obreros tenían que sacar el material a la vía en sacas que debían ser cargadas al hombro, para posteriormente cargar el material a volquetas. (Ver Fig. No 50).

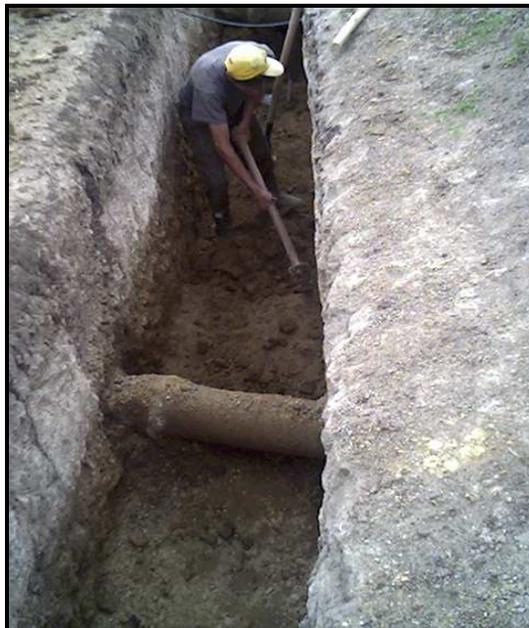
En la realización de la excavación de uno de los tramos, se encontraron las domiciliarias de alcantarillado a una profundidad superficial (Ver Fig. No 53), en consecuencia con lo anterior el alcantarillado pluvial proyectado se cruza con las domiciliarias; razón por la cual se realizó una reunión con el Ing Diseñador, el contratista y la interventoría para dar una solución a este inconveniente; la decisión inicial que se tomó fue realizar un colector paralelo al sanitario en este tramo para que a este lleguen las domiciliarias sin que se crucen con el pluvial proyectado.

El día 29 de Septiembre de 2005, se realizó en el sitio de la obra una toma de topografía para ver con estos datos cual es la solución mas apropiada a los inconvenientes presentados.

*Figura No 53. Excavaciones y domiciliarias que se cruzan con la nueva tubería.*

Después de que ya se tenía construida la cámara perteneciente al tramo que presenta problemas por el cruce con las domiciliarias se decidió que la mejor opción era profundizar la tubería y pasar por debajo de las domiciliarias encontradas, por consiguiente la cámara que ya estaba construida tuvo que ser demolida y construir una nueva cámara de más profundidad y con cámara de caída (Ver Fig. No 55) por la diferencia de alturas que se presentó entre el tubo de llegada y el de salida, conformada por tubería de concreto, una tee, un codo, el

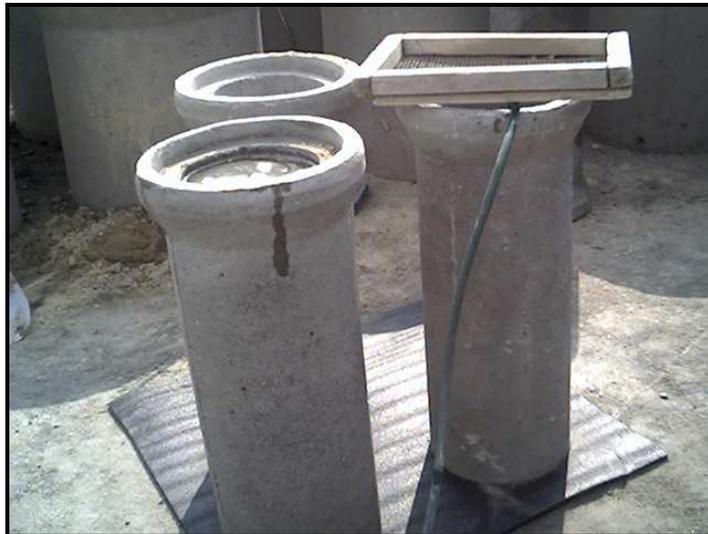
*Figura No 58. Prueba de filtración*

Se efectuaron las pruebas de filtración y resistencia de las tuberías de alcantarillado cumpliendo cabalmente con los requerimientos de interventoría. (Ver Fig. No 58).

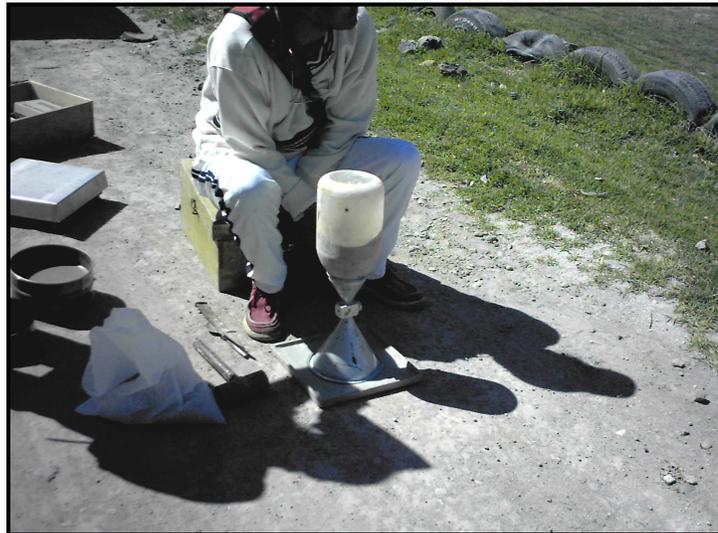
*Figura No 61. Toma de muestras para ensayo de densidad.*

Cuando se terminó de realizar la respectiva compactación de la rasante se efectúan los ensayos de densidad para verificar el porcentaje de proctor modificado que se obtiene. (Ver Fig. No 61).

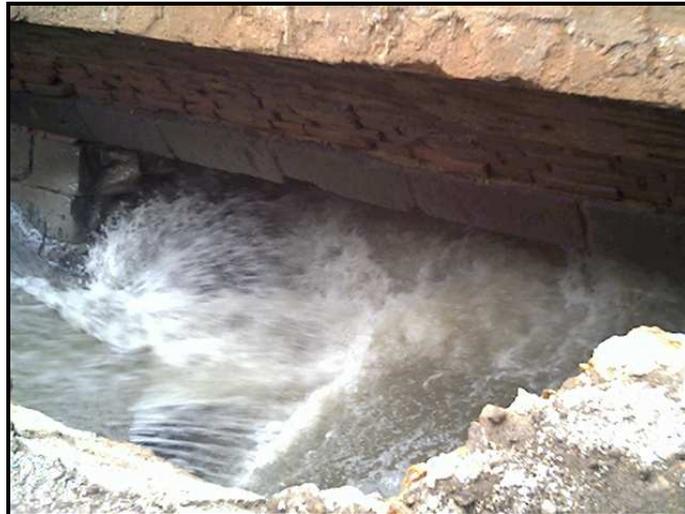
*Figura No 63. Socavación producida por la acción del agua*

*Descripción:* éste proyecto consiste en la rehabilitación del tramo del box culvert ubicado en la carrera 26 entre calles 9 y 10 el cual está construido en ladrillo y roca, y se encuentra en muy mal estado ya que por la acción del agua se encuentran socavaciones que ponen en peligro la estabilidad del pavimento (Ver Fig. No 63). Se construirá el box en concreto reforzado que se empalmará a los dos tramos del box que ya han sido construidos anteriormente. Además se

rellenará una socavación causada por el funcionamiento del sumidero que no se encontraba debidamente conectado a la cámara.

Por la acción del golpe del agua sobre el box antiguo se ha producido una socavación en la pared de éste afectando gran parte del terreno, por esta razón se ordena llenar esta socavación con concreto ciclópeo hasta el nivel de la placa de cimentación.

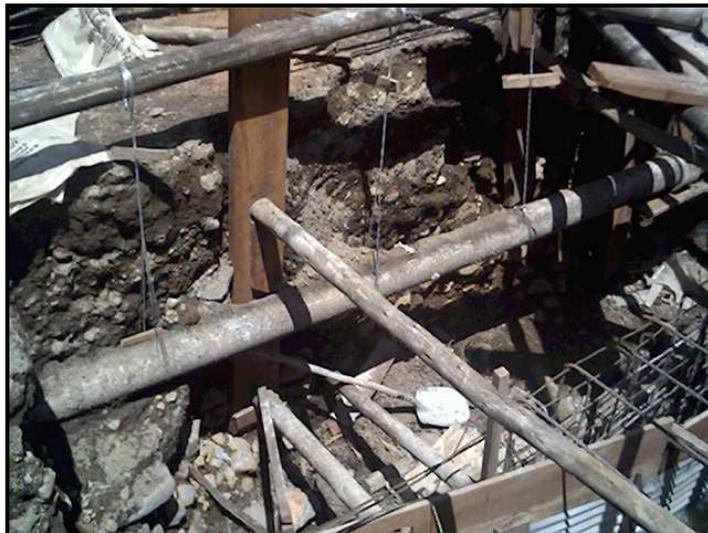
*Figura No 66. Protección de la tubería de A.C.  $\phi=6''$*

Se llevó a cabo el corte y demolición del pavimento utilizando cortadora mecánica y compresor, así como la excavación hasta donde se encuentra el box en ladrillo, esta excavación se llevó a cabo a mano y teniendo mucho cuidado con la tubería de agua potable A.C 6" que se encontró en este sector la cual debió ser sostenida por alambre dúctil en estructuras de madera rolliza (Ver Fig. No 66). Las excavaciones debieron ser entibadas para evitar el deslizamiento de estas, por encontrarse con un poste de teléfono en peligro de caer por causa de las excavaciones se ordena apuntalarlo con madera para evitar un accidente. (Ver Fig. No 67).

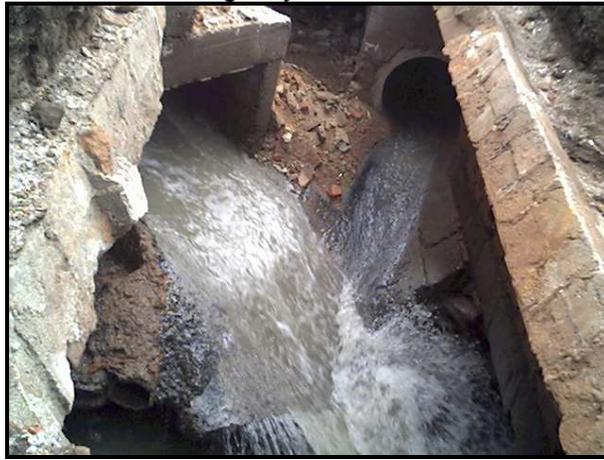
*Figura No 69. Empalmes a box antiguo y a la tubería de 27"*

Debido a la presencia de gran corriente de agua de origen pluvial y sanitaria en el sitio de la obra y teniendo en cuenta que impide la construcción del box culvert se recomienda usar una estructura de canalización y desvío del agua que corra por la canalización actual para abatir el caudal y mantener el piso lo mas seco posible, sin corriente de agua pudiendo así realizar la fundición del solado y losa de base del box culvert, esta consta de una estructura de madera y teja de zinc, formando un canal para permitir el paso de las aguas negras del box que se empalma y de una tubería de 27" que descola en el box a construir. (Ver Fig. No 69 y 70).

Para lograr el correcto empalme tanto con el box como con la tubería se coloca cartón y sacas en la unión así como barro para lograr que la mayor cantidad de agua pase por el canal construido. Después de canalizar las aguas negras se deja un tiempo prudencial para que se seque el terreno.

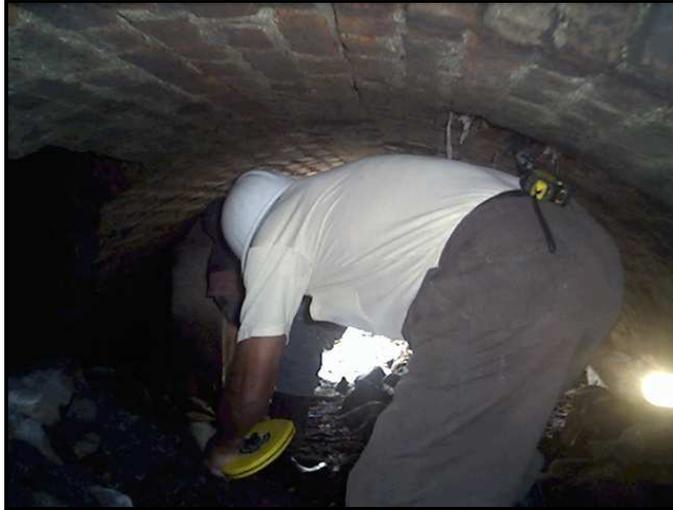
*Figura No 79. Tramo del box antiguo en desuso*

Al demoler el box existente se encuentra que en la parte exterior al cruce del box sobre la carrera 26 está ubicado un tramo del box que no estaba en uso y además

al término de éste existe una bóveda de 4,6 x 2,7 x 2m que se encuentra por debajo del andén y de la vía sobre la carrera 26, para evitar futuros problemas con esta bóveda se da la orden por parte de interventoría para que se rellene con recebo compactado tanto el tramo de box en desuso como la bóveda encontrada en éste sector, para esto se tuvo que abrir por el andén la tapa con que contaba esta bóveda, así como rellenar lateralmente el sector del box. (Ver Fig. No 79 y 80).

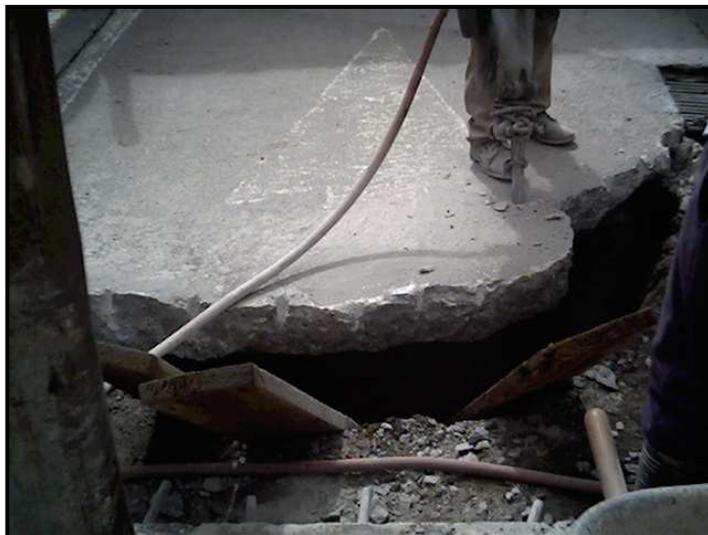
*Figura No 83. Demolición del pavimento en el sector del sumidero*

Además Se procede a demoler el pavimento entre el sumidero y la cámara del box sobre la calle 9ª, encontrándose la socavación de 2,5m de diámetro por 1,7m de altura (Ver Fig. No 83), la cual fue rellena con recebo compactado, así como también se instaló tubería de concreto de 10" entre el sumidero y la cámara que no se encontraban conectados.
