**INVENTARIO DE LA RED VIAL TERCIARIA NACIONAL DEL CORREGIMIENTO
DE CABRERA MUNICIPIO DE PASTO DEPARTAMENTO DE NARIÑO**

**UNIVERSIDAD DE NARIÑO
FACULTAD DE INGENIERÍA
DEPARTAMENTO DE INGENIERÍA CIVIL
SAN JUAN DE PASTO
2012**

**Trabajo de grado presentado como requisito parcial para optar al título de
Ingeniero Civil**

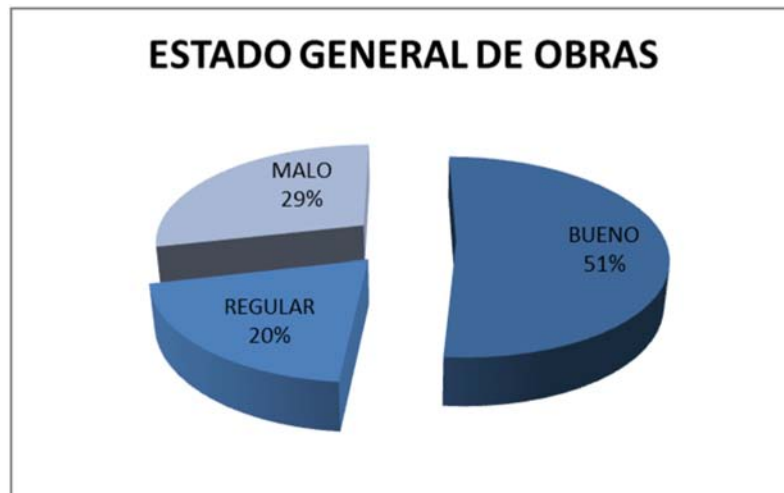
Figura 8.2.- Análisis de estado general de obras de infraestructura y drenaje

De todas las obras existentes en el corregimiento de Cabrera el 51% se encuentran en buen estado, esto se debe a que la comunidad realiza un mantenimiento periódico de estas obras, sobre todo en la vía principal que

conduce al parque principal, pero en el resto del corregimiento es común encontrarse con obras en regular estado 20% y en mal estado el 29%.

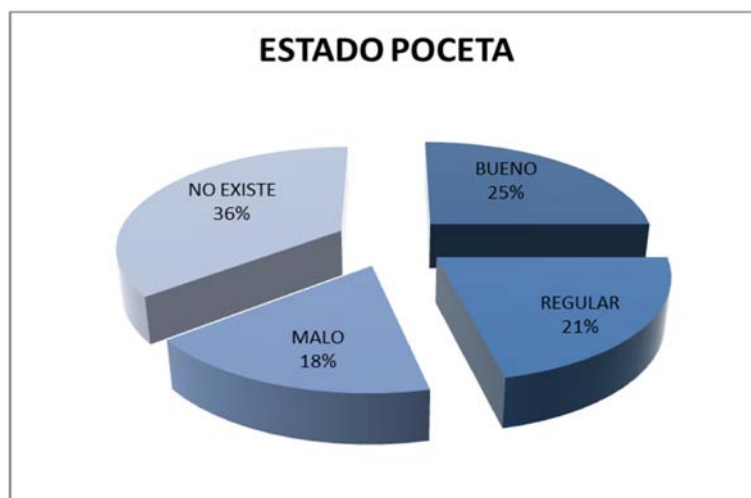
Figura 8.4.-Análisis estado de poceta

La poceta es la encargada de recoger toda el agua proveniente de las cunetas, en los datos que muestra la figura 8.4 se puede observar que el 25% de las pocetas se encuentran en buen estado porque reciben un mantenimiento por parte de la comunidad, un 21% se encuentra en estado regular porque han sido invadidas por maleza, el 18% se encuentra en mal estado debido a que están ubicadas en sitios donde existe poco tráfico vehicular y por lo tanto se hallan en total abandono, el otro 36% no tiene poceta ya que no recibe agua provenientes de las cunetas sino que transporta el agua de quebradas que atraviesan la vía. (Ver tabla y figura 8.4)

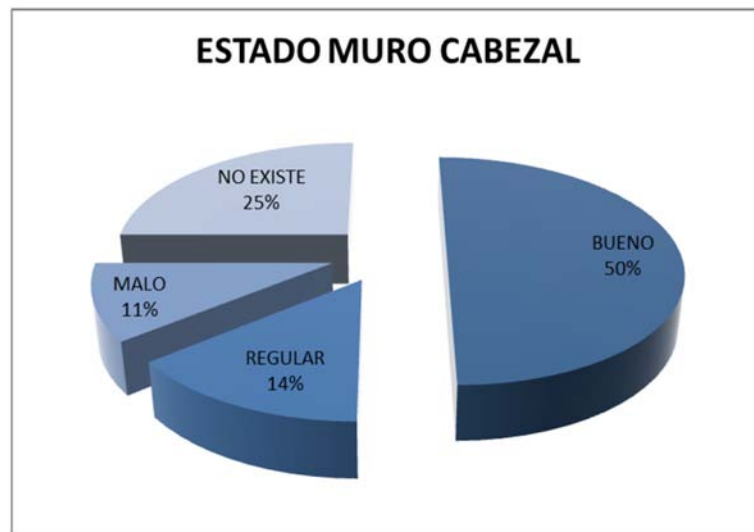
Figura 8.5.- Análisis estado muro cabezal

El 50% de los muros del cabezal de entrada se encuentran en buen estado porque no existe desprendimientos de concreto, no se encuentra al nivel de la vía y no presentan humedad; el 14% presenta algún tipo de falla y esta consumido por la maleza y el 11% está en mal estado porque la estructura está completamente destruida. (Ver tabla y figura 8.5)

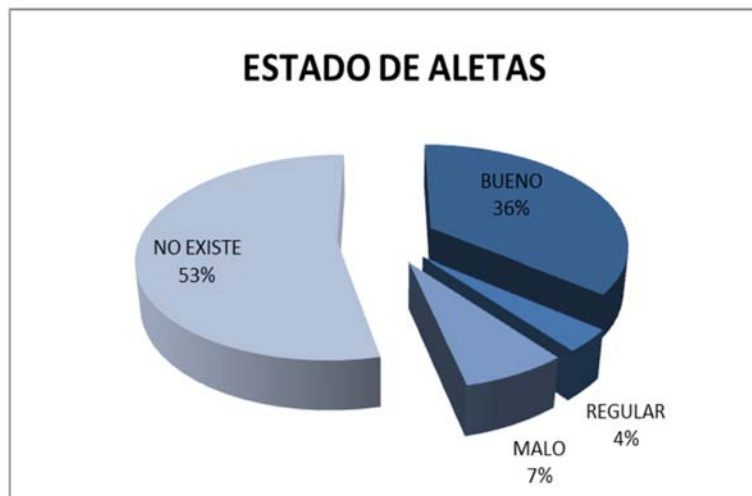
Figura 8.6.- Análisis estado aletas de alcantarilla

El 53% las alcantarillas no poseen aletas, esto se debe a que la ubicación de las alcantarillas se encuentran en lugares aislados donde hay poco tráfico vehicular, debido a esto un alto porcentaje las alcantarillas no desempeñan bien su función, el 36% de las aletas de las alcantarillas se encuentran en buen estado ya que reciben un mantenimiento periódico por parte de la comunidad porque que están ubicadas en la vía principal que comunica al corregimiento con la cabecera municipal de Pasto. (Ver tabla y figura 8.6)

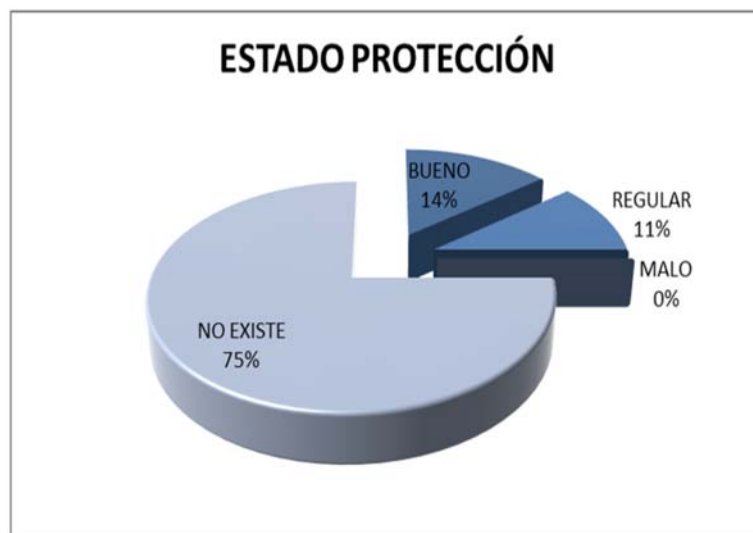
Figura 8.7. – Estado protección

La protección del cabezal de entrada en una alcantarilla es fundamental para evitar que ingresen objetos que obstaculicen el normal paso del agua, en la figura 8.7 se observa que la mayoría de las alcantarillas no posee esta protección, lo cual trae como consecuencia que gran porcentaje de alcantarillas estén colmatadas. (Ver tabla y figura 8.7)

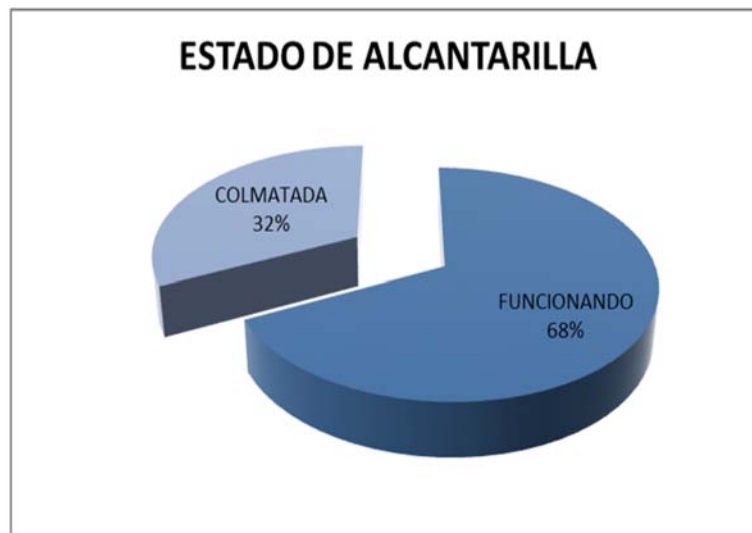
Figura 8.8. Funcionamiento de alcantarilla

El 68 % de las alcantarillas se encuentran funcionando ya que poseen una tapa protectora que impide el ingreso de objetos extraños que obstaculice el normal paso del agua; el otro 32 % de las alcantarillas se encuentran colmatadas debido a que no presentan un mantenimiento adecuado y la maleza se ha ido apoderando de toda la alcantarilla, haciendo que el agua se estanque. (Ver tabla y figura 8.8)

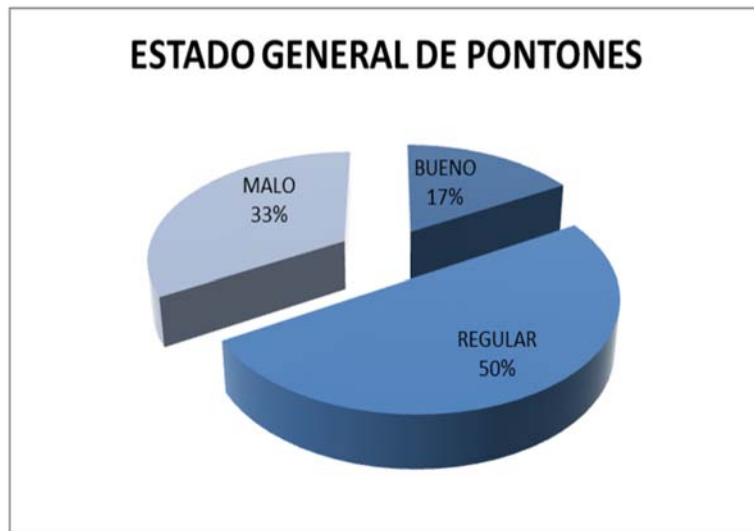
Figura 8.9.- Análisis general estado de pontones

El 17% del estado de los puentes, se encuentra en buen estado debido a que son zonas poco transcurridas, el 50% se encuentra en regular estado debido al exceso de caudal y altas velocidades del agua, esto hace que exista socavación y la estructura se deteriore, el 33% se debe a que es una estructura construida artesanalmente y por lo tanto está expuesta a colapsos. (Ver tabla y figura 8.9)

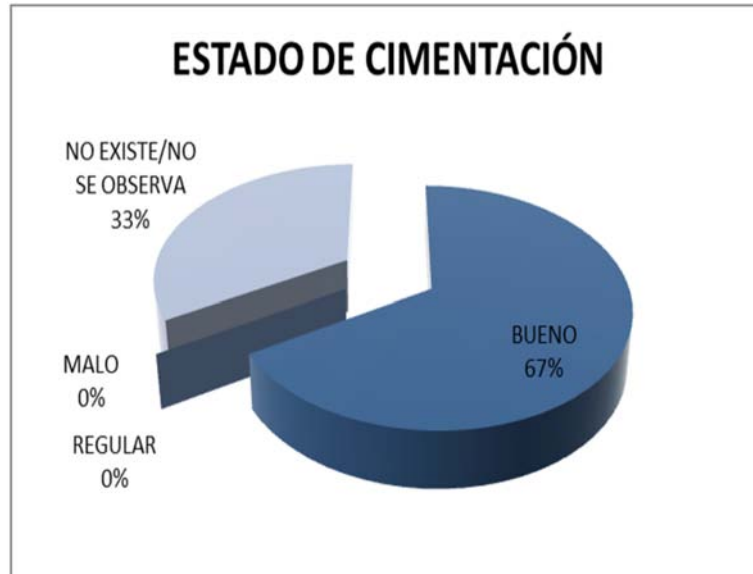
Figura 8.10.- Análisis cimentación

El 67% de la cimentación se encuentra en buen estado porque existe un buen revestimiento en concreto lo que hace que exista una buena resistencia a la socavación, el 33% de las cimentaciones no se puede observar ya que el nivel del agua obstaculiza la visibilidad de esta. (Ver tabla y figura 8.10)

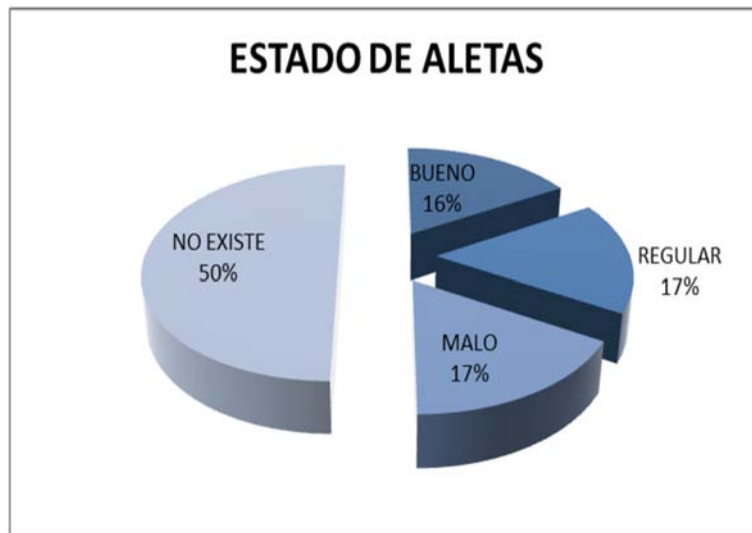
Figura 8.11.- Análisis estado aletas

Como se indica la figura 8.11 el 50 % de los pontones no poseen aletas generando una inestabilidad en el terreno, el 17% tiene aletas pero estas se encuentran en regular estado debido a la presencia de maleza, el 17% se encuentra en mal estado porque existe socavación en su estructura y el estado de aletas del 16% restante está en buen estado, es decir en su apreciación general no se encontró daños considerables, además este elemento cumple a cabalidad su función. (Ver tabla y figura 8.11)

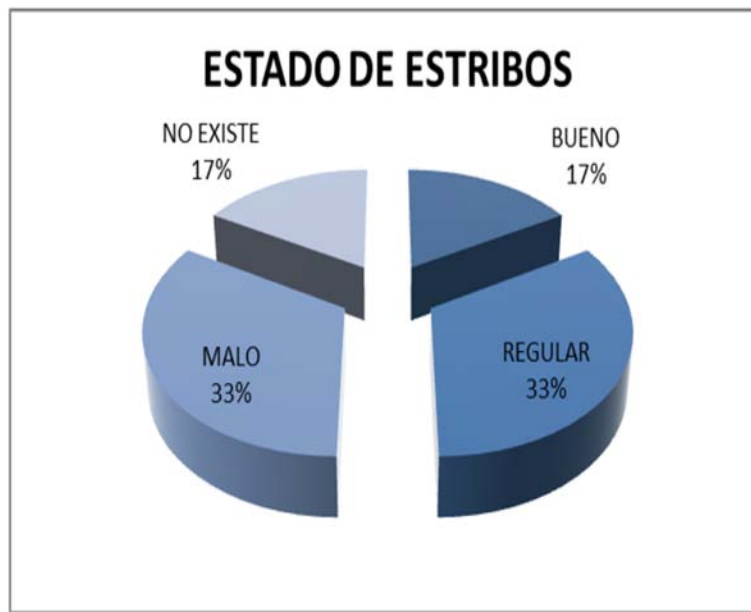
Figura 8.12. Análisis estado estribos

El 17% de los estribos se encuentra en buen estado, cuando se realizó la inspección visual no se encontró anomalías en dichos elementos; el 33% está en regular estado ya que presenta rasgos de vegetación, en igual porcentaje (33%) se halla en mal estado, debido a que están expuestos al contacto directo con el agua generando socavación leve e intensa; el 17% no posee estribos, ya que es un pontón construido artesanalmente. (Ver tabla y figura 8.12)

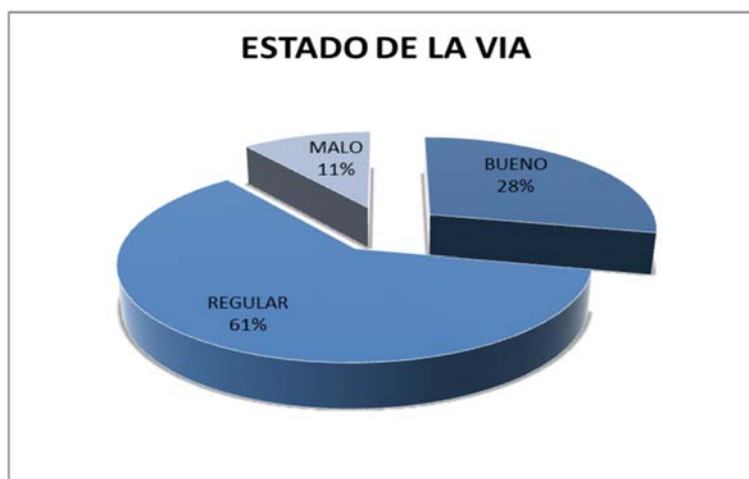
Figura 8.21. - Análisis del estado general de la vía

La red vial del corregimiento de Cabrera no recibe un mantenimiento adecuado en sus vías, sumado a esto el fuerte invierno que hemos sufrido en este periodo ha ocasionado que su malla vial se vea afectada, en la figura 8.21 se observa que el 61% se encuentra en regular estado, el 11% en mal estado y solo un 28% perteneciente a la vía principal del corregimiento fue catalogada en buen estado, puesto que es el único tramo de la vía que recibe mantenimiento por personal no calificado es decir la comunidad, que se ve obligada a realizar el trabajo debido a la falta de acompañamiento de las autoridades locales. (Ver tabla y figura 8.21)

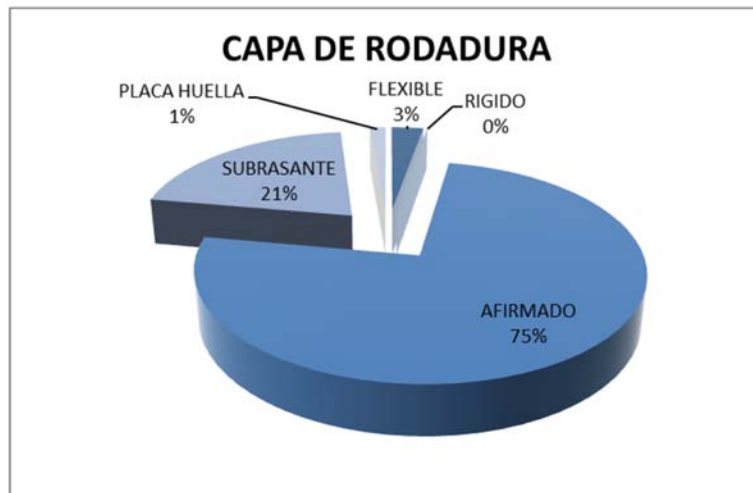
Figura 8.22. - Análisis de capa de rodadura

En la figura siguiente, se observa que el 75% de la red vial se encuentra en afirmado, un 3% en pavimento flexible perteneciente al parque principal, solo el 1% está en placa huella un útil sistema que permite el tránsito adecuado en zonas de pendiente pronunciadas, es decir que gran parte del corregimiento se encuentra en condiciones aptas para ser transitadas y solo el 21% está en subrasante, a esos sectores se les debe realizar un mejoramiento ya que en temporada invernal se dificulta la transitabilidad. (Ver tabla y figura 8.22)

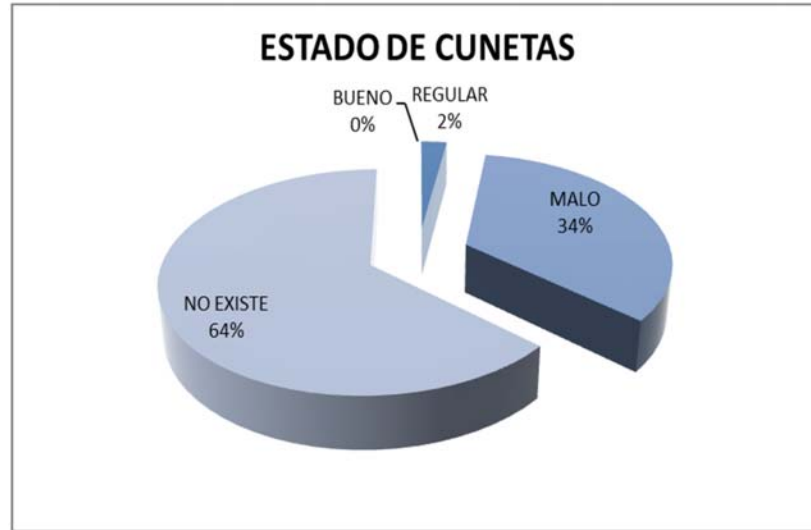
Figura 8.23. - Análisis del estado de cunetas

Como se observa en la figura siguiente, gran parte (64%) corregimiento de Cabrera no posee un sistema de recolección de aguas provenientes de escorrentía, solo el 34% de las vías poseen cunetas pero estas se encuentran en mal estado generalmente debido a la invasión de maleza, generando a largo plazo daños considerables en el estado general de la vía. (Ver tabla y figura 8.23)

Construir obras de infraestructura y drenaje, ya que cualquier mantenimiento que se realice en la vía resulta inútil por el daño que causa el agua al no ser evacuada correctamente.
