**APOYO EN LA INVENTORIA TÉCNICA, ADMINISTRATIVA Y FINANCIERA
DE LOS PROYECTOS DE CONSTRUCCIÓN DE PAVIMENTOS EN CONCRETO
HIDRÁULICO Y OPTIMIZACION DE ALCANTARILLADO A CARGO DEL
“FONDO ROTATORIO DE VALORIZACIÓN MUNICIPAL DE IPIALES”**

**UNIVERSIDAD DE NARIÑO
FACULTAD DE INGENIERIA
PROGRAMA DE INGENIERIA CIVIL
SAN JUAN DE PASTO
2013**

**Trabajo de grado presentado como requisito parcial para optar al título de
Ingeniero Civil**

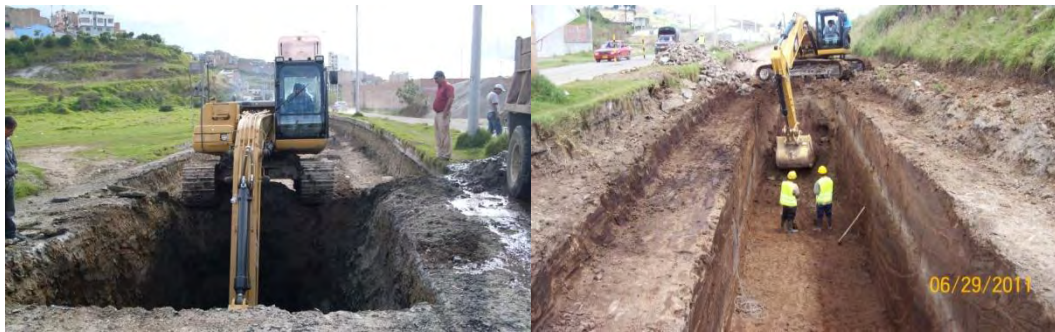
Figura No.2 Excavación de zanja para construcción de alcantarillado.

La altura de excavación estuvo sujeta a cambios según la calidad del suelo, en suelos inestables se realizó más excavación para reemplazo con material rajón con previa autorización del Fondo Rotatorio de Valorización en calidad de interventor. La ejecución de los trabajos se lleva a cabo mediante retroexcavadoras junto con excavación manual (Ver figura No.2).

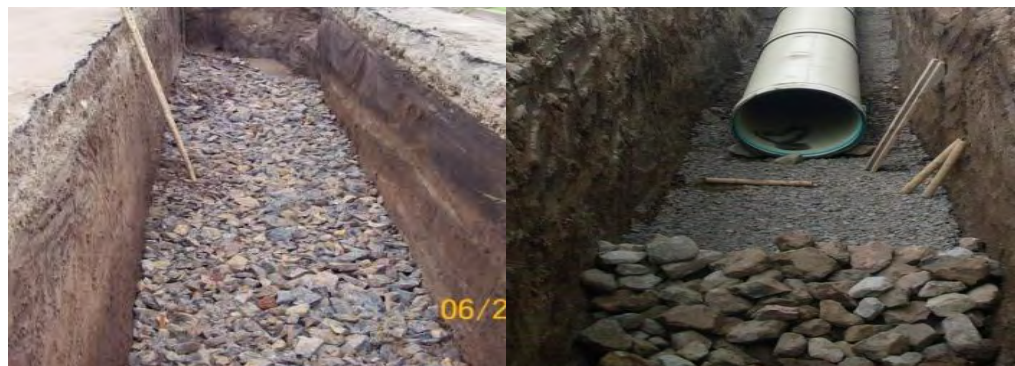
Figura No.3 Mejoramiento con material rajón para construcción de Box Coulvert e instalación de tubería.

correctos para continuar con la conformación del rajón, conservando una geometría de manera que forme una estructura tipo gavión hasta lograr la altura $H= 0.40$ m, la cual sirve para dar soporte a la construcción del box coulvert y funciona como un filtro de ancho variable según la sección del alcantarillado.

Se verificó que este método constructivo se realice de la forma indicada en las especificaciones y por sugerencias del F.R.V.M, dado que soluciona el problema de las aguas de lagrimares y subterráneas (Ver figura No.3).

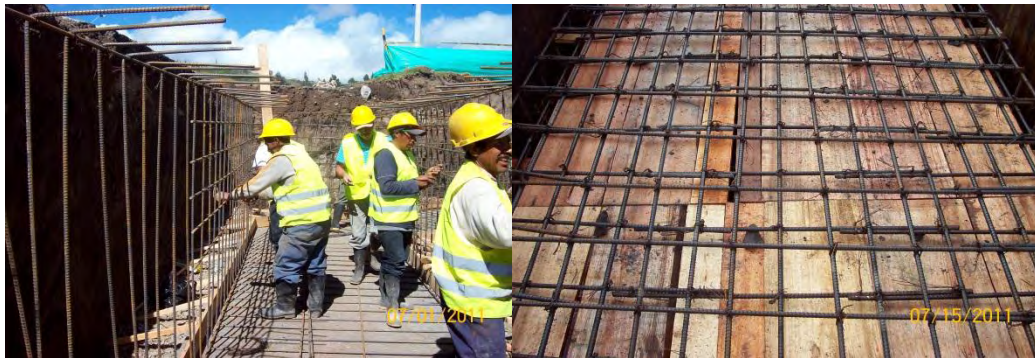
Figura No.6 Distribución longitudinal y transversal de acero para box coulvert.

Se controló la distribución mediante medidas del acero de refuerzo interno como externo del box, para garantizar una distancia mínima de 0.10 m entre armaduras y para la base del box, se instaló con una distancia mínima de recubrimiento de 0.05 m con respecto del solado en este caso se utilizó bloques de concreto de 5.0 cm para garantizar la altura del acero en la base, El Cuerpo del Box se dejó con

un recubrimiento de 2.5 cm de cada lado y la tapa superior con un recubrimiento de 5.0 cm en la parte superior respectivamente.

La distribución del acero transversal se armó cada 0.20 m, el acero longitudinal cada 0.20 m y en la parte superior del box se distribuyó acero cada 0.20 m incluyendo bastones con traslajos (Ver figura No.6) para dar continuidad a la estructura de refuerzo, en este caso se utiliza acero de dimensione ½” cumpliendo con la resistencia estipula de acuerdo a las especificaciones técnicas $f_y=60000$ psi;(Ver anexo No.2 diseño de Box Couvert).

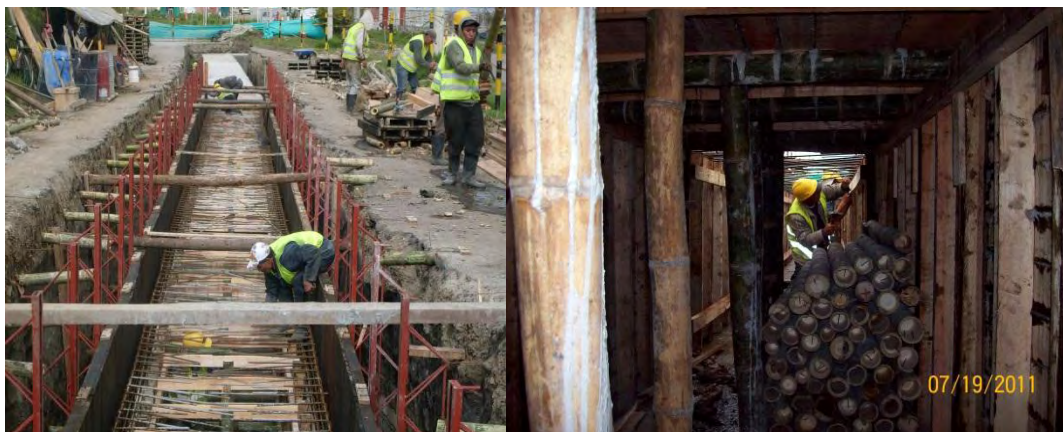
Figura No.7 Formaleta para cuerpo de Box Couvert.

Se controló la instalación de apoyos laterales con vigas metálicas las que se distribuyeron cada 1.0 m para garantizar estabilidad y en la parte interna la instalación de apoyos verticales para sostener el concreto de fundición de la tapa para soportar las cargas y evitar deformaciones de la estructura del box couvert (Ver figura No.7).

Los encofrados garantizaron ser resistentes a la deformación, por el peso del concreto y/o de los obreros, resistiendo de tal manera la carga muerta más una carga viva.

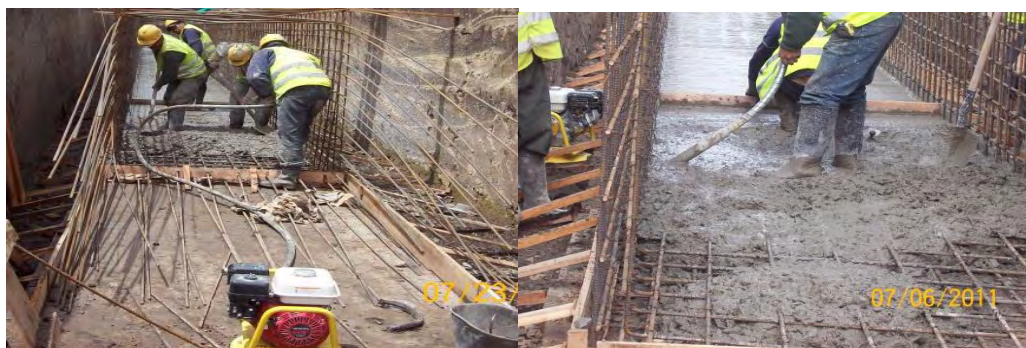
Figura No.9 Compactación de concreto para Box Couvert.

1.6.5.4. Compactación de concreto. La vibración garantizó que el concreto penetre en todos los espacios y realice el recubrimiento total del refuerzo, evitando de esta manera que queden vacíos sin llenar; Por parte de la interventoría se controló el tiempo de aplicación del vibrador de aguja, evitando aplicar en un mismo sitio por más de un minuto y evitando aplicar el vibrador directamente a las varillas de refuerzo.

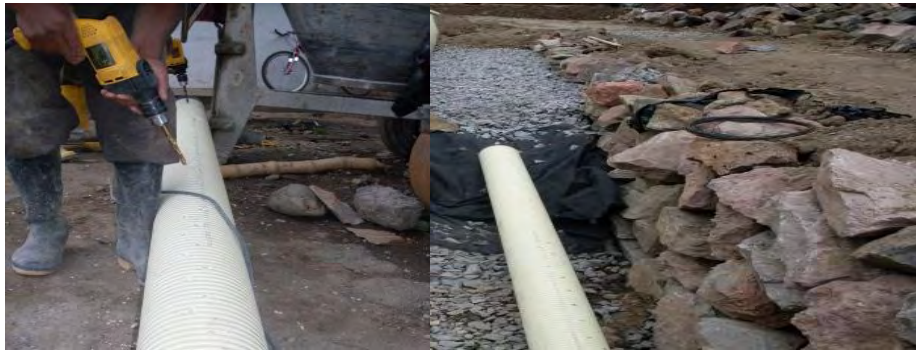
Figura No.11 Filtro con tubería perforada para Box Coulvert.

La construcción del drenaje subterráneo consiste en la construcción de ductos o filtros en material granular de diámetro máximo a 4", con tubería perforada de 6" recubiertos con geotextil NT-1600 (Ver figura No.11). Se realizó el control para que se instale de manera adecuada el filtro a lado y lado del box coulvert, cumpliendo la canalización hacia el mejoramiento con rajón, sistema de evacuación de aguas por debajo de la estructura del alcantarillado.

Se garantizó por esta interventoría que el tubo perforado no sea menor a 15 cm y que se realicen las perforaciones necesarias para que filtre el agua, por otra parte el material granular utilizado fue adecuado para evitar taponamientos que junto con las roturas del tubo son las principales fallas de este tipo de drenaje. Se tuvo en cuenta las pendientes del filtro, ya que son las mismas que se manejó en el diseño para cada tramo de box coulvert.

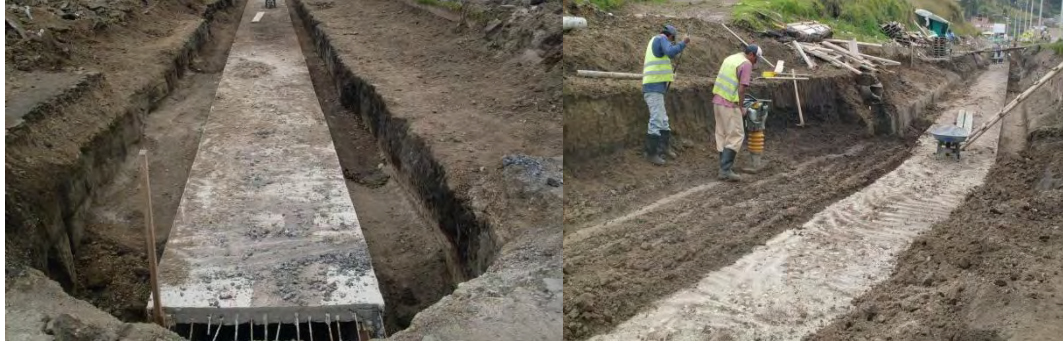
Figura No.12 Relleno longitudinal en Box Couvert.

Este procedimiento se realizó con material de sitio seleccionado y aprobado por la interventoría, se ejecutó de acuerdo a las cotas de diseño de la siguiente estructura para cada tramo y de obras que se vaya a realizar en la superficie, en este caso la estructura del pavimento hidráulico. El proceso de relleno con material de sitio se realizó de acuerdo a las especificaciones técnicas de obra, conformando capas no mayores a 20 cm y compactadas con apisonadores mecánicos y vibro compactadores pequeños hasta lograr la altura solicitada (Ver figura No.12), estos aparatos mecánicos son manipulados por mano de obra calificada y la aceptación de la compactación de rellenos en calidad de subrasante se aprobaron por interventoría en el momento que las densidades cumplieron los requerimientos mínimos según art. 610 INVIAS.

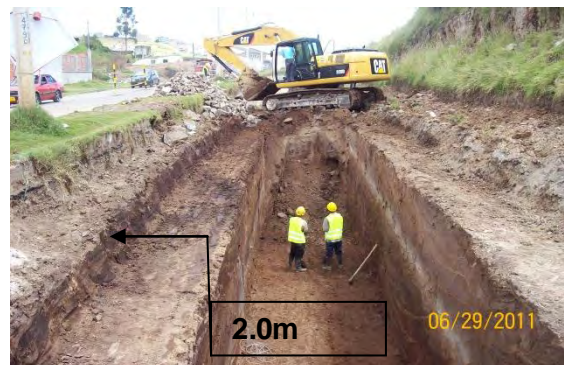
Figura No.15 Excavación de la zanja para instalar tubería estructural.

1.8.1.3. Preparación y excavación de la zanja. Se Controló la excavación, para que no se realice apertura de grandes longitudes de zanja, más que la necesaria para instalar tubería en un día de trabajo. Se solicitó proteger el material de la excavación con plásticos y luego se utilizó para realizar rellenos, se verifica que la

excavación de la zanja es suficientemente ancha para permitir a un hombre trabajar en condiciones de seguridad, adecuada alineación y ensamble de las campanas y/o uniones de la tubería.

Por esto se recomendó realizar el ancho mínimo de zanja de 0.40 m más ancho que el diámetro de la tubería; Para este proceso se amplió el ancho de la zanja por encima del lomo de la Tubería. (Ver Figura No.15), chequeado la excavación y cotas según los diseños de alcantarillado en tubería estructural, estacando cada 10 m y para chequeo de pendientes.

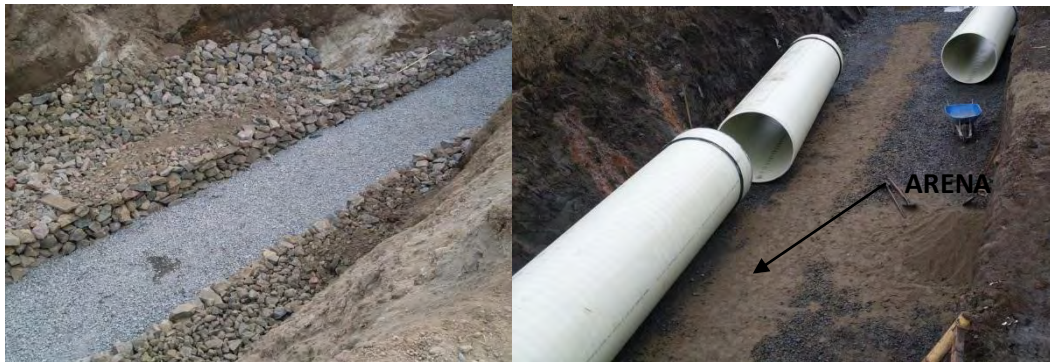
Figura No.16 Encamado con triturado y afinado con arena para base de tubería estructural.

1.8.1.5. Encamado para instalar tubería de alcantarillado. Se realizó la inspección del fondo de la zanjás, las cuales cumplieron el nivel de material triturado y se verificó el retiro de rocas o material punzante que puedan afectar la tubería, luego en la parte superior se conformó con arena para eliminar apoyos puntuales (Ver figura No.16) garantizando un acomodo más suave para la tubería, así como para que la tubería quede apoyada homogéneamente y debidamente soportada en toda su longitud.

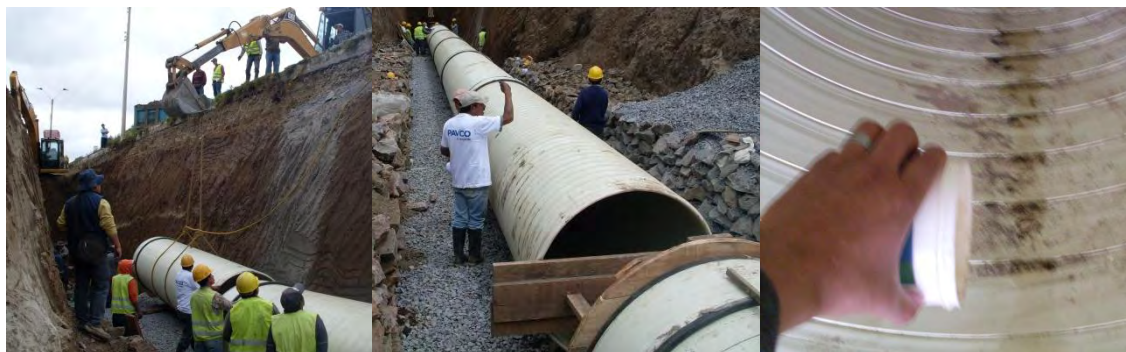
Figura No.17 Instalación y chequeo de pendiente de tubería estructural.

1.8.1.6. Instalación de tubería NOVALOC. Luego del transporte de la tubería y ubicación en la zanja se procedió a unir la tubería por medio de poleas, chequeando la alineación correcta entre los espigos, tubería y las uniones por medio de equipos topográficos y verificando si las pendientes son las adecuadas para continuar con el siguiente paso constructivo (Ver figura No.17).

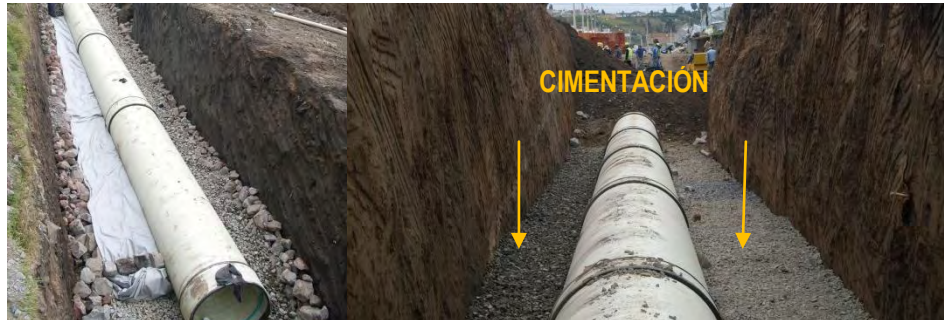
Figura No.19 Cimentación de tubería estructural.

Es el factor más importante en el comportamiento y deflexión de la tubería. Por consiguiente, se realizó el chequeo para que el material sea colocado y compactado hasta la mitad del diámetro incluido el filtro para proveer adecuado soporte lateral y evitando desplazamiento lateral y vertical de la tubería, en este diseño se utilizó material granular con tamaño máximo de 4" para el relleno lateral (Ver figura No.19). Se recomendó realizar el relleno en la parte baja con pisón de mano, el resto puede ser con pisón mecánico pero teniendo cuidado de no tocar la tubería tanto de alcantarillado como de filtro.

Se logró el grado de compactación del 90% exigido en las especificaciones y así se dio paso para continuar con el relleno de acuerdo a lo solicitado por la interventoría rigiéndose al diseño recomendado por la empresa distribuidora de la tubería estructural.

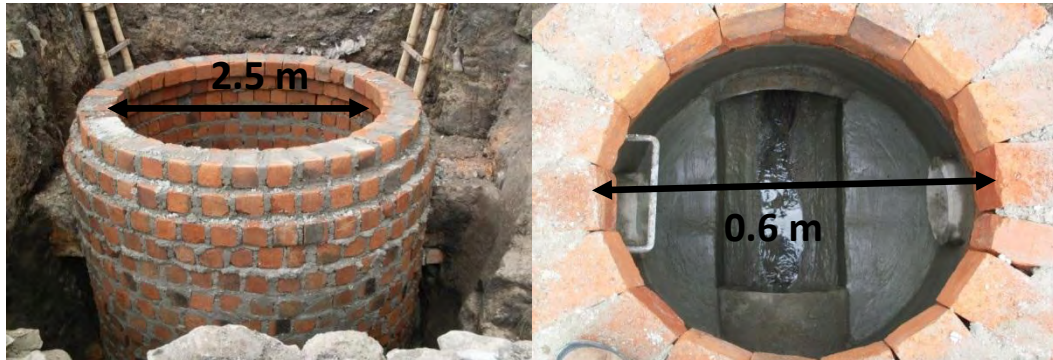
Figura No.20 Cámaras de inspección.

Los pozos o cámaras de inspección fueron construidas sin entibado ejecutadas hasta la profundidad necesaria para alcanzar la cota de desplante de la base indicada en los planos de construcción de los diseños respectivos (Ver anexo No.5). Se verificó que las cámaras se construyeran con las siguientes características (Ver figura No.20):

Se realizó el control pertinente de pendientes y desarrollo constructivo de las mismas según los planos y diseño longitudinal del sistema de alcantarillado.

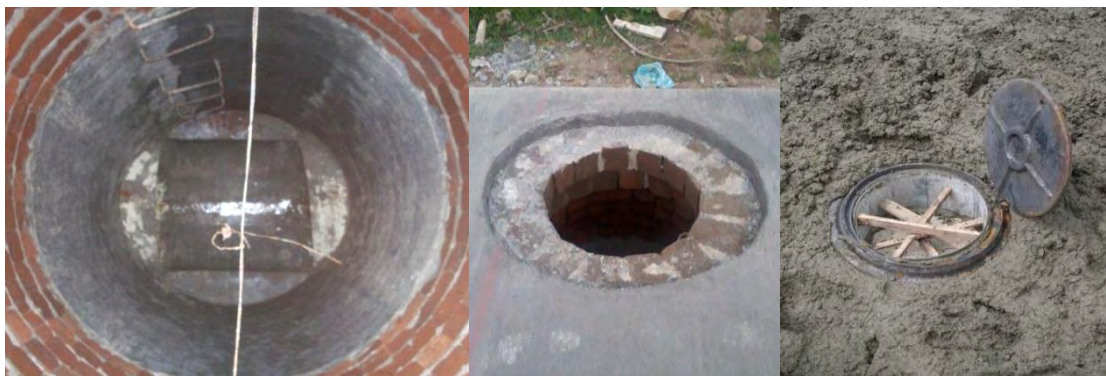
Figura No.21 Repello y tapas de Cámaras de inspección.

1.8.4.3. Control en la construcción. Se controló el proceso constructivo, teniendo en cuenta que las paredes en mampostería tengan un espesor mínimo de 20 a 25

cm, las juntas se realicen con mortero en proporción 1:3, las paredes internas deben ser enlucidas con una capa de mortero de 2.0 cm de espesor y un afinado con cemento y arena fina 1:2 (repello) salvando una altura de 2.0 m, las tapas de las cámaras de inspección son de hierro fundido de diámetro libre de 0.60 m incluyendo variaciones con o sin articulación (Ver figura No.21).

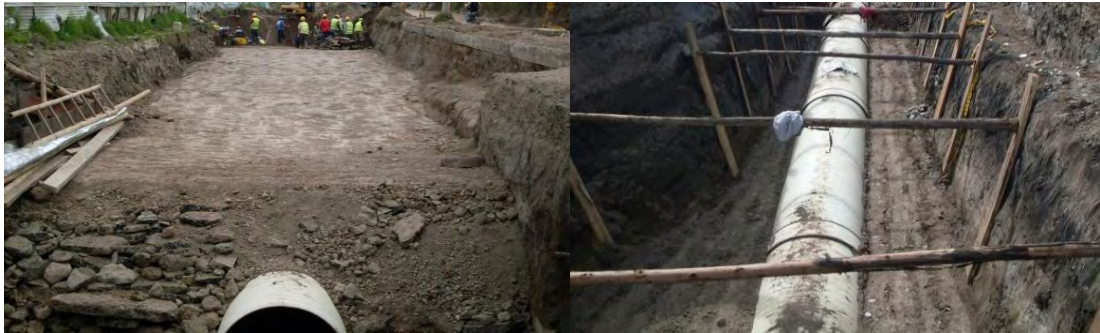
Figura No.22 Relleno con material de sitio para tubería estructural.

Es la parte del relleno desde la mitad del diámetro del tubo hasta lograr los niveles de estructura del pavimento (Ver figura No.22), se verificó que material de sitio sea diferente del usado en parte para la cimentación de tubería, pero debe seleccionarse adecuadamente de tal forma que proteja la tubería cumpliendo lo establecido para rellenos y manejo de subrasante para conformación y compactación según INVIAS Art. 230.5.2.2 Calidad del producto terminado.

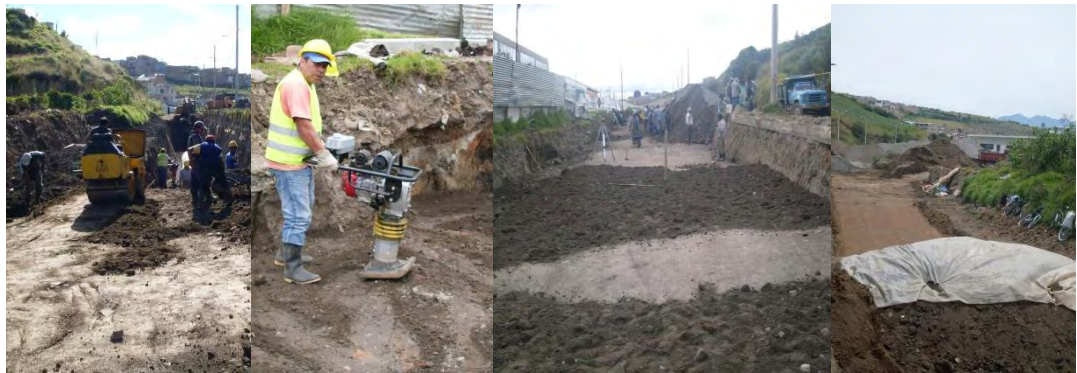
Figura No.23 Compactación, nivel final y protección de relleno reemplazo de Subrasante.

- En la ejecución, cumplimiento de la instalación de tubería para el sistema de hidráulico y captación de aguas (tubería de 3" agua potable y tubería de 8" y 10" para sumideros), utilización de material adecuado exento de grumos o terrones como de materiales contaminantes que difieran de las características del material de sitio seleccionado, de la misma forma del buen estado del equipo a utilizar para realizar la compactación (Ver figura No.23).
- Posterior a la ejecución, cumplimiento de circulación con equipo pesado o

acumulación de materiales en las zonas de relleno, se aceptó tolerancias máximas de 20 mm de diferencia en cualquier dirección, se realizó limpieza de material sobrante o desperdicios de cualquier tipo, se implementó la protección mediante plásticos (Ver figura No.23) y no se dio tráfico hasta realizar la etapa de mejoramiento.

Como complementación, en el caso de no cumplir con las especificaciones y tolerancias exigidas en el proyecto los sitios que no se aceptaron se les realizó los respectivos correctivos solicitados por interventoría, en este caso reemplazo del material y compactación.

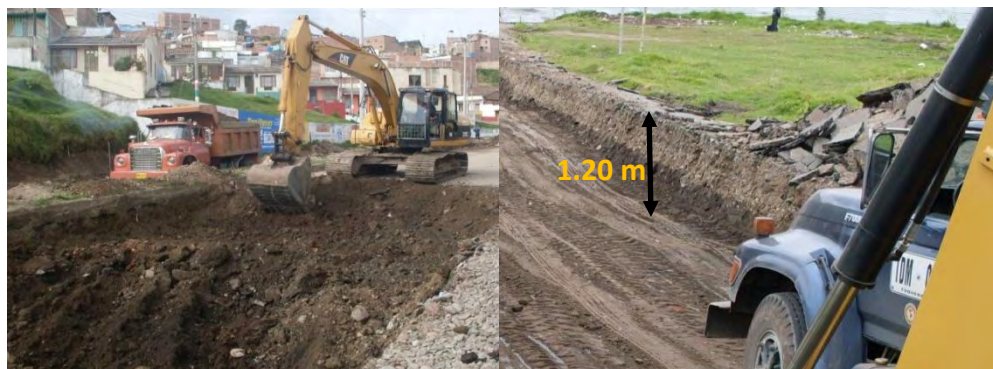
Figura No.26 Corte de estructura de pavimento o cajeo altura 1.20 m.

Estos son los primeros puntos que se replantean paralelo a los puntos del trazado de alcantarillado, se verificó ancho de vía y alturas de diseño para realizar los planos de excavación conservando la pendiente del proyecto existente, en este cajeo se incluyó 075 m de mejoramiento, 0.25 m de subbase granular y 0.19 m de losa con una diferencia de seguridad de 0.01 m.

Después de lograr el cajeo total de la vía se verificó las cotas del corte (Ver figura No.26), para continuar con el siguiente paso constructivo previamente aprobado por esta interventoría.

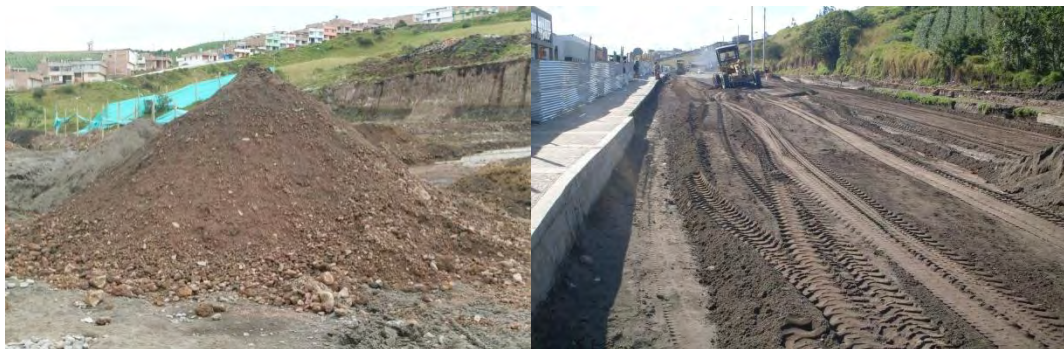
Figura No.27 Acordonamiento, Extensión y aireación de mejoramiento con recebo.

1.10.2.2. Extensión y conformación de mejoramiento. Se acopió el material en un cordón de sección uniforme. Posteriormente, se extendió por medio de motoniveladora desde el centro de la calzada hacia el exterior, muchas veces es necesario su aireación y volteo con el fin de obtener aproximadamente la humedad de moldeo cerca de la óptima, para tener mejores resultados de compactación (Ver figura No.27).

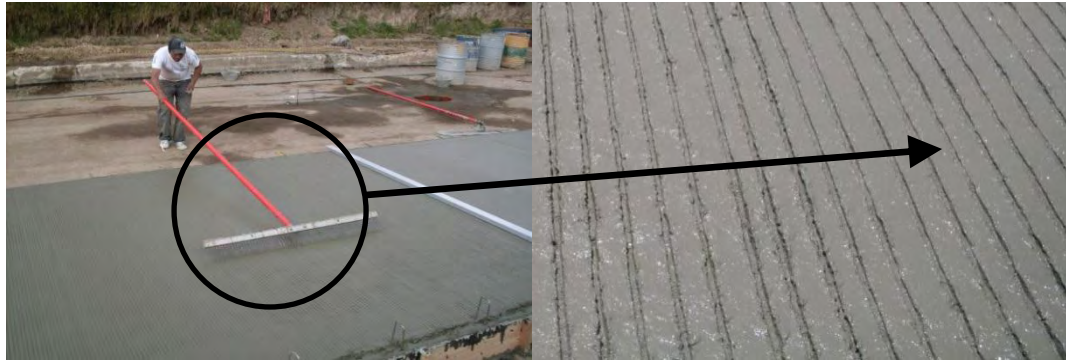
Figura No.55 Macro texturizado.

El cepillado se hizo en sentido transversal al flujo vehicular y se evitó el traslapo entre cepilladas, este proceso se efectuó cuando el concreto estuvo lo suficientemente plástico pero lo suficientemente seco para evitar el flujo del concreto hacia el surco (Figura 55). Con esto se garantizó la seguridad de

circulación de los vehículos, eliminando el fenómeno del “hidroplaneo”.

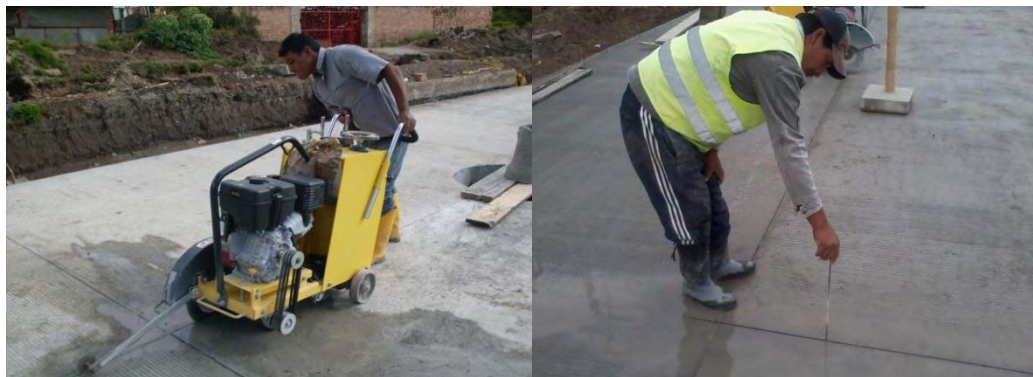
Figura No.57 Elaboración de junta y chequeo de profundidad de corte.

1.10.7.11. Elaboración de la junta. Se realizó el control constructivo solicitando realizar la junta mediante una cortadora de pavimento de disco diamantado y la profundidad del corte no es menor a 2/3 del espesor de la losa, profundidad chequeada con medidas estándar a medida del avance de corte de la placa (Ver figura No.57); Todas las juntas construidas siguieron una línea recta precisa con sus caras perpendiculares a la superficie del pavimento, elaboradas cuando el concreto este semi endurecido; Este proceso conocido como “Aserrado de juntas” se aprobó después del curado parcial de las losas y el corte por recomendación de esta interventoría empezó por las transversales de contracción e inmediatamente después con las longitudinales.

El corte recomendado se elaboró a las 120 horas de fundición del pavimento por las condiciones climáticas para obtener buenos resultados en el corte sin generar daños en la placa. Posteriormente se chequeo la profundidad del corte, 5 cm como mínimo dando paso a la siguiente actividad constructiva del pavimento.

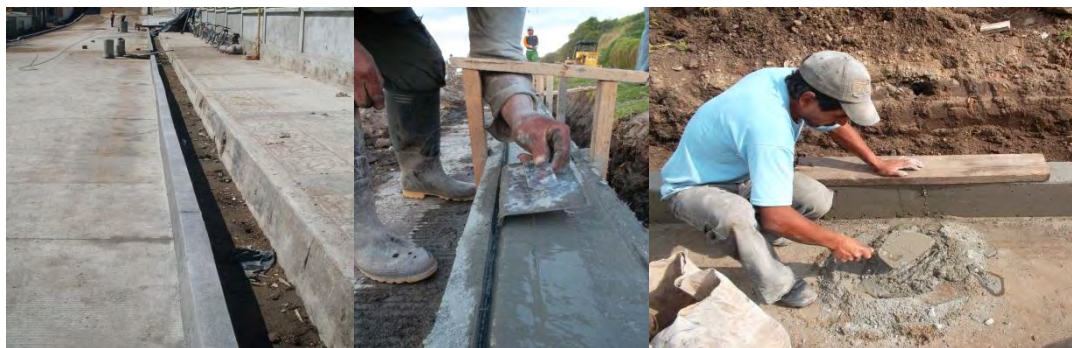
Figura No.58 Bordillos carrera tercera

Se verificó la construcción de la arista superior con un radio de 2 cm para dar la forma curva al bordillo y se controló la respectiva construcción para la dilatación coincidiendo con la junta del pavimento cada 4.0 m. El curado del concreto se realizó con riegos de agua, inmediatamente logró el fraguado inicial a partir de las 72 horas de fundición se retiró de formaleta y se ejecutó un resane de algunos

fallos en la textura por orden de la interventoría (Ver figura No.58).

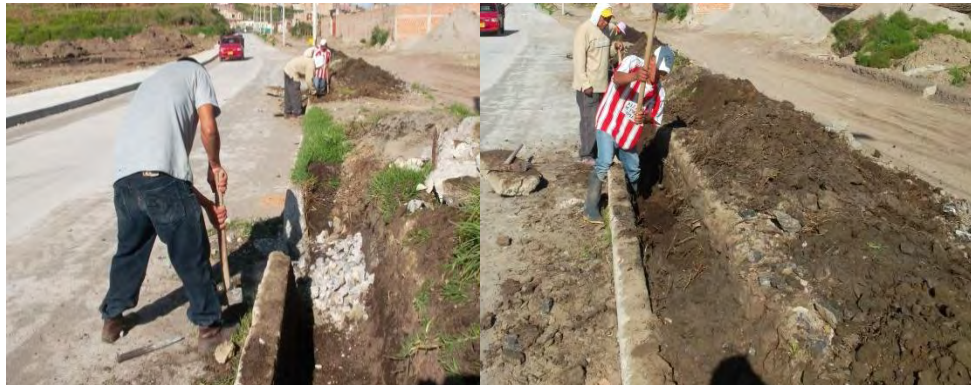
Figura No.59 Demolición de sardinel, excavación para reposición de sardinel.

Son elementos que se construyeron adicionales al contrato inicial, necesarios ya que los sardineles existentes para el separador se encontraron muy deteriorados. Por lo tanto, los sardineles se elaboraron en los sitios señalados por la Interventoría de conformidad con los alineamientos, geometría y dimensiones así: 40 cm. de altura; 15 cm. de ancho de la base; 15 cm. de ancho en la cara superior, contruidos en concreto de 3000 psi según diseño de mezcla para Box Couvert en el cual se controló la dosificación, mezcla, colocación, compactación del concreto y los procesos ligados a esta construcción:

1.11.1.1. Demolición de sardinel. Se realizó control en la ejecución para cuantificar metros lineales de la demolición de sardineles de concreto existentes, sugiriendo tener especial cuidado en no dañar las instalaciones o estructuras que existen aledañas al área de trabajo. Se preservó necesariamente la geometría a fin de permitir que los trabajos posteriores encajen adecuadamente con los sardineles existentes (Ver figura No.59).

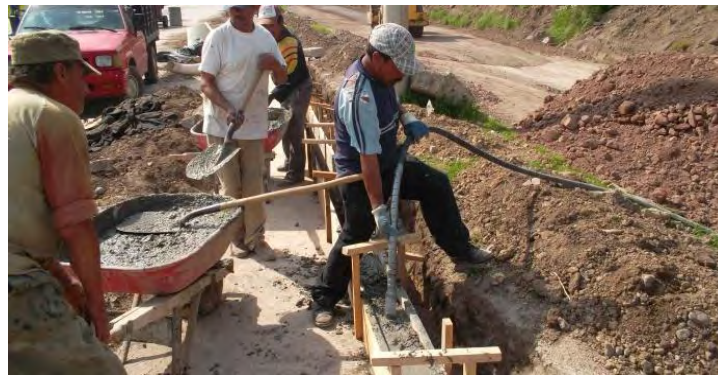
Figura No.60 Vibrado de concreto para sardinel.

1.11.1.4. Fundición de sardinel. Para la preparación del concreto se tuvo en cuenta lo pertinente a las especificaciones para dosificación y elaboración de concreto de 3000 psi (Ver anexo No.1). Una vez atracadas y fijadas las formaletas en sus correctos alineamientos y niveles, se colocó el concreto dentro de ellas, se verificó el tiempo de vibración mecánica interna como de la correcta aplicación sin afectar los refuerzos y formaleta, para eliminar vacíos (Ver figura No.60).

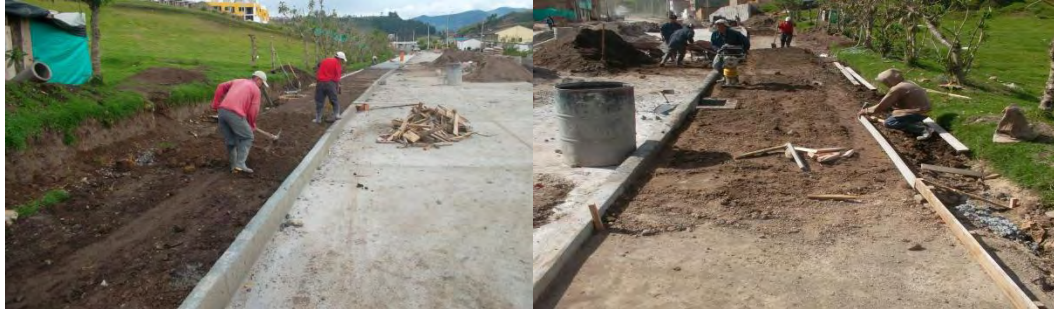
Figura No.61 Excavación y formaleta para andenes.

1.11.2.1. Excavación para andenes. Se verificó que la excavación de la base sea en el lugar indicado y se excave manualmente aproximadamente 0,22 m de espesor y 1.88 m de ancho, la tierra excavada se colocó a un lado para desalojarse, luego se niveló la subrasante chequeando la pendiente del 2% hacia la calzada. Al final se conformó un mejoramiento de 0.12 m con recebo compactado, aprobado por interventoría (Ver figura No.61).

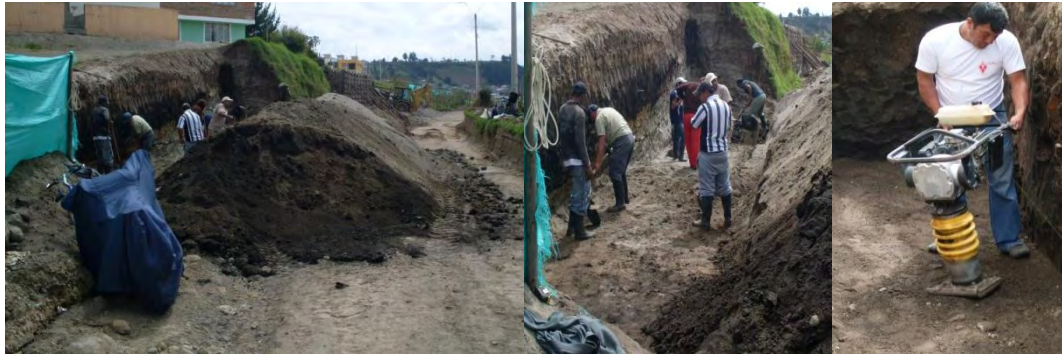
Figura No.63 Excavación y mejoramiento de suelo para muro de contención.

1.11.3.2. Excavaciones. Se realizó control en la excavación de la cimentación y del espacio de construcción según los diseños, manteniendo especial cuidado en los taludes, adecuándolos al tipo de terreno para mantener las debidas condiciones de seguridad (Ver figura No.63).

con 0.50 m de recebo compactado que garantiza la transmisión de esfuerzos al terreno (Ver figura No.63), después de esto se solicitó la construcción de un hormigón de limpieza de 0.07 m con resistencia de 2500 psi.

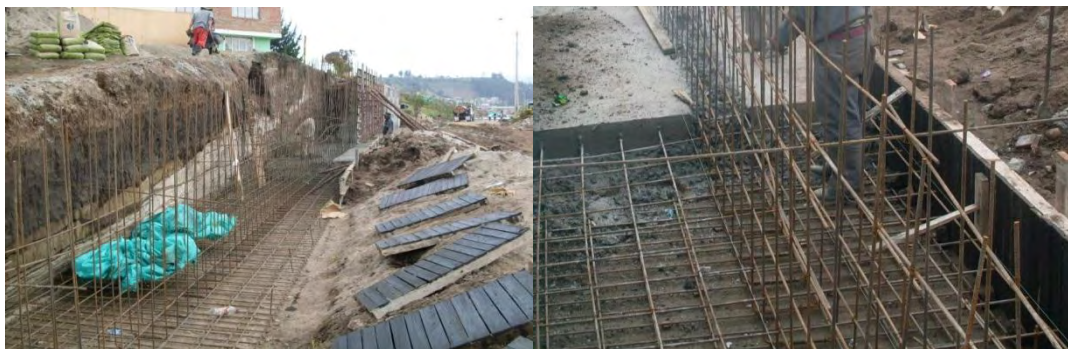
Figura No.64 Armadura de refuerzo muro de contención.

Para toda la estructura se utilizó acero de $\frac{1}{2}$ " cada 0.20 m en zarpa y el cuerpo del muro acero de $\frac{1}{2}$ " cada 0.20 m (Ver figura No.64). En el momento de ejecución se revisaron armaduras del muro de contención en concreto según los diseños, los refuerzos verticales como horizontales verificados en dimensión como en la ubicación final para proseguir con el siguiente paso de este ítem.

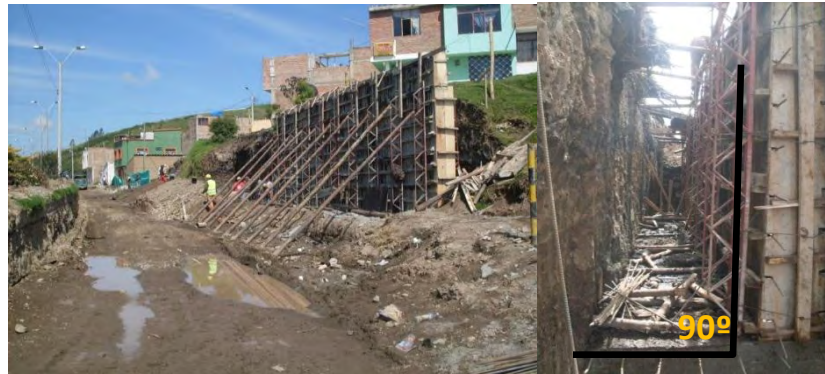
Figura No.65 Formaleta para muro de contención.

1.11.3.5. Formaleta muro de contención. Se realizó una revisión minuciosa de las dimensiones finales del muro en la formaleta para su fundición, garantizando que la formaleta soporte los esfuerzos que genera la presión del concreto en el

momento de vaciado, como también se verificó la verticalidad de cada lado del cuerpo del muro y la geometría según los diseños (Ver figura No.65); constatado esto se aprobó los vaciados de concreto correspondientes.

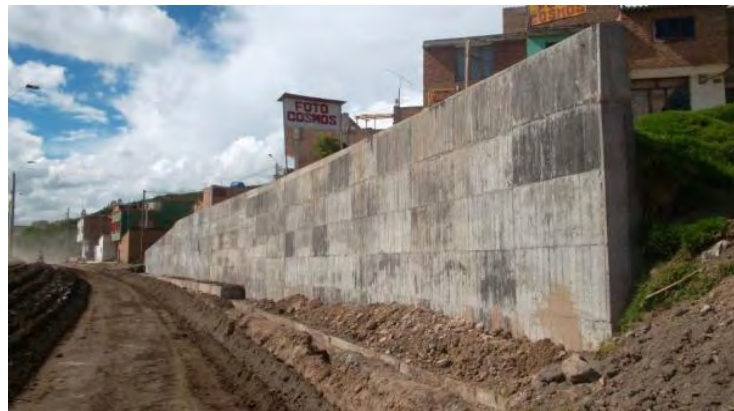
Figura No.66 Muro de contención carrera tercera.

1.11.3.8. Desencofrado. Para este caso se determinó entre la interventoría y el contratista el tiempo para el retiro de la formaleta aproximadamente entre 25 y 28 días según las condiciones de curado; No se aceptaron resanes de diferente color al que queda originalmente en el concreto (Ver figura No.66).

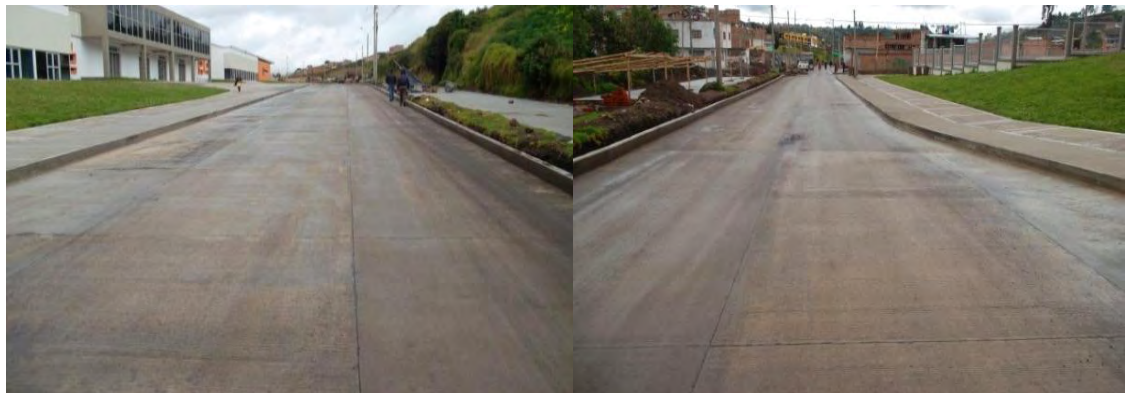
Figura No.67 Estado final de pavimentación.

Se logró terminar de la mejor manera posible y tratando de hacer cumplir todas las referencias para ejecución en cuanto a especificaciones técnicas de obra y sugerencias realizadas por esta interventoría (Ver figura No.67).

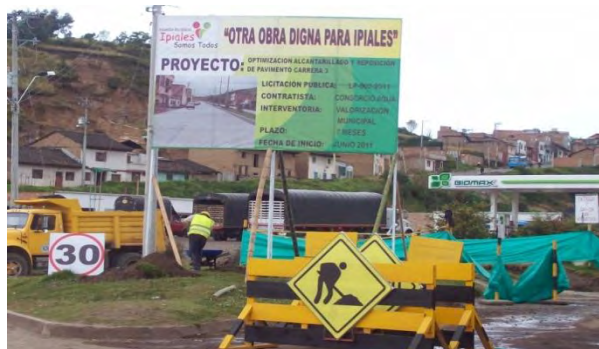
Figura No.68 Valla informativa del proyecto.

b) Se le pidió al contratista prontitud en la instalación de la valla. Lo cual fue cumplido a los 15 días de iniciada la obra (Ver figura No.68).

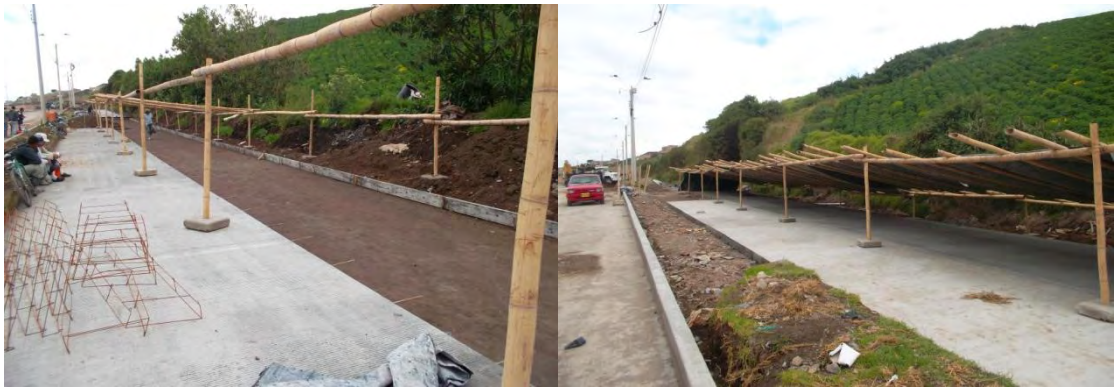
Figura No.69 Plan de contingencia – época de invierno.

b) Para la construcción de alcantarillado de la carrera tercera se retrasaron las actividades, debido al estado del clima por temporada invernal.

a) **Obras de protección.** Cubierta temporal que permitan trabajar pese a estos inconvenientes previa solicitud de esta interventoría (Figura No.69).

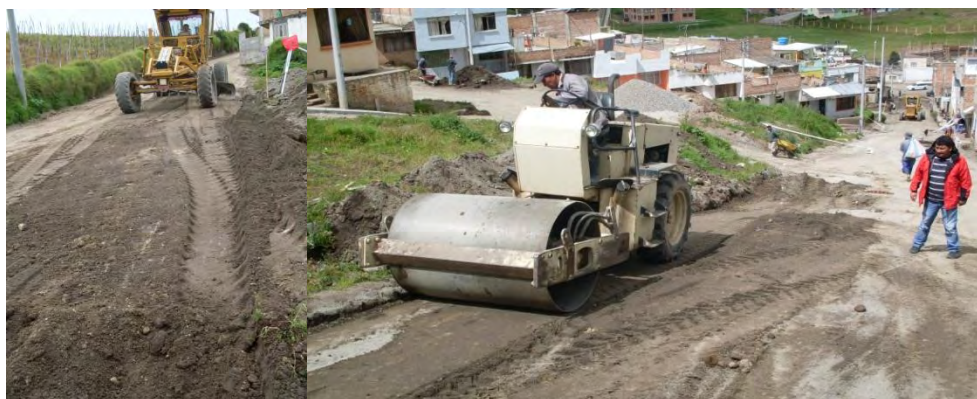
Figura No.71 Conformación y compactación de subrasante.

controlado que el material obtuvo la humedad apropiada y se haya conformado debidamente, se compactó con el equipo aprobado hasta lograr la densidad especificada del 95% del proctor modificado para este tipo de material, según anexos técnicos del Convenio interadministrativo 059 del 10 de Noviembre del 2009*.³ El equipo utilizado es el vibro-compactador, efectuando la compactación longitudinalmente, comenzando por los bordes exteriores y avanzando hacia el centro de la calzada (Ver figura No.71).

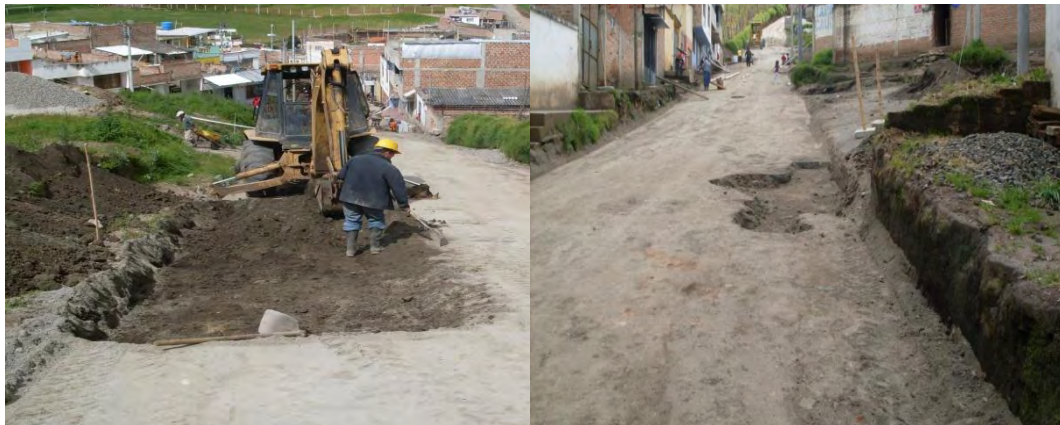
Figura No.72 Subbase compactada y eliminación de fallos.

Es necesario aclarar, que muchas veces después de este proceso, la capa de base sufrió abultamientos debido al alto contenido de humedad que ocasiona zonas defectuosas comúnmente denominados “fallos”.

Se solicitó la corrección de estas zonas mediante escarificación con motoniveladora o retroexcavador-cargador, luego se procedió al volteo y aireación del material o en el caso más crítico se reemplazó el material, nuevamente se perfiló y finalmente se compactó, para verificar grado de compactación (Ver figura No.72).

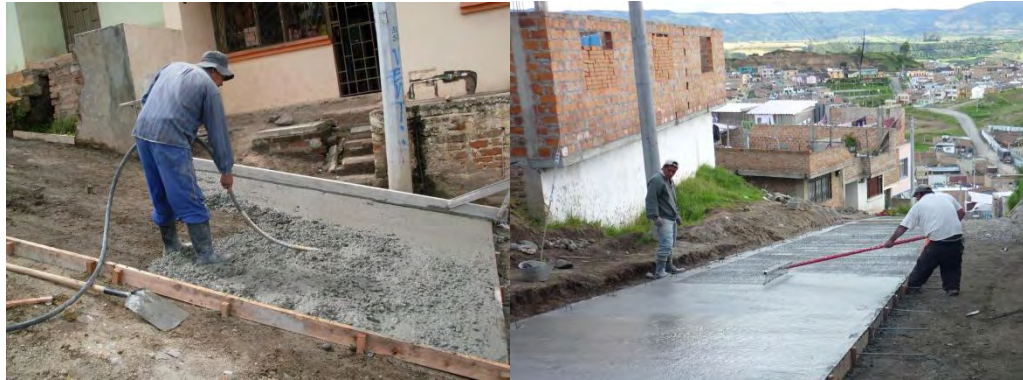
Figura No.74 Compactación y texturizado de concreto Jaime Báteman.

Al colocar la mezcla, burbujas de aire quedan dentro de ella, estas hace que el concreto al secarse tenga zonas de falla, factor ampliamente perjudicial para la resistencia del concreto. Por ello la compactación se llevó a cabo mediante

vibración interna, control de vital importancia para garantizar la rigidez y homogeneidad del concreto (Ver figura No.74), se solicitó no aplicar directo en el acero o por más de 1 minuto en el mismo lugar.

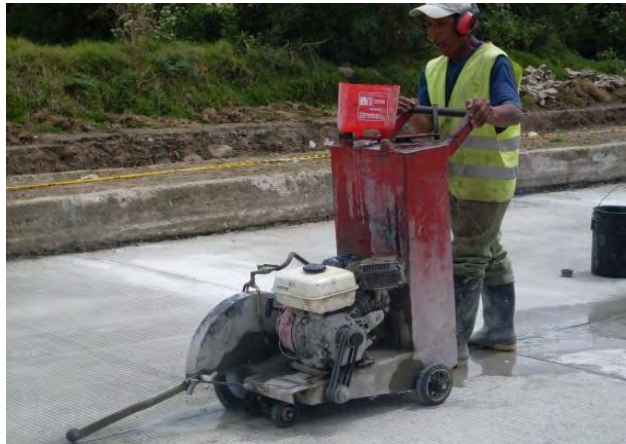
Figura No.75 Elaboración de juntas.

Se aprobó esta actividad cuando el concreto tiene características sólidas, previamente distribuido los paños geométricos se realizó corte con un disco adiamantado (Ver figura No.75) con una profundidad de 5 cm para las losas de 15 cm de espesor, área para cada losa de aproximadamente 9 m² chequeando por interventoría la relación de esbeltez en algunos casos cuando las losas fueron de mayor longitud.

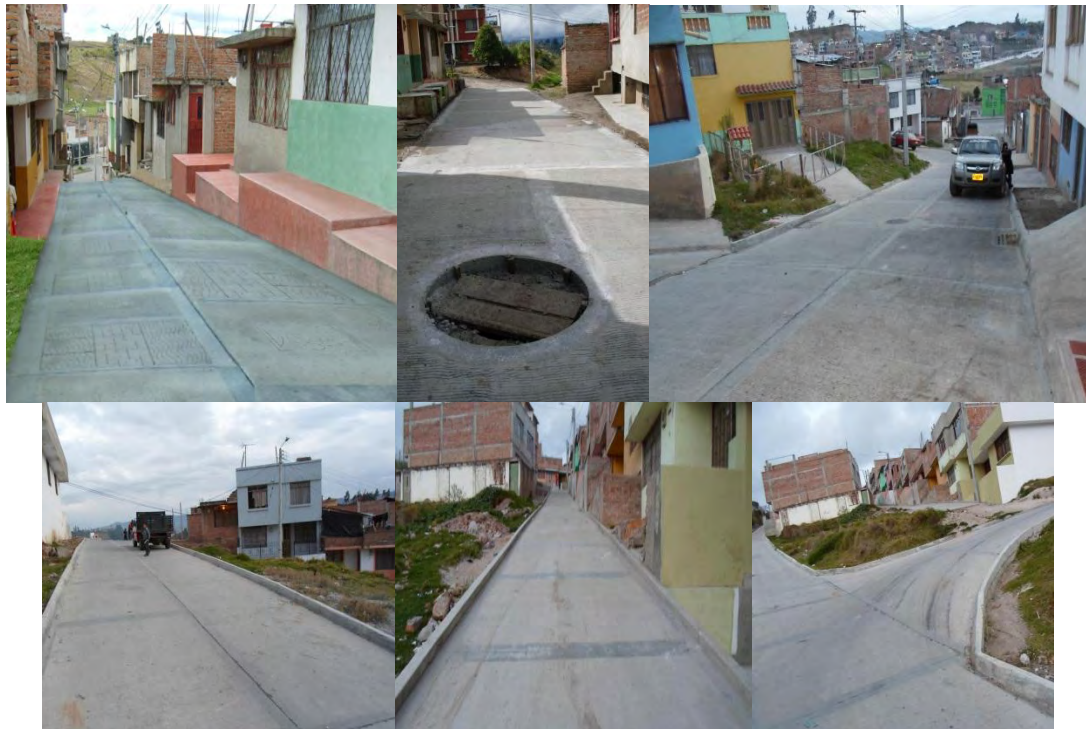
Figura No.76 estado final Urbanización Jaime Bátteman Cayón.

b) Se presentó deslizamiento del talud sobre viviendas aledañas en la Urbanización Jaime Bátteman Cayón, lo que se considera un peligro para la comunidad. Se determinó por la interventoría construir muros de contención en concreto armado.

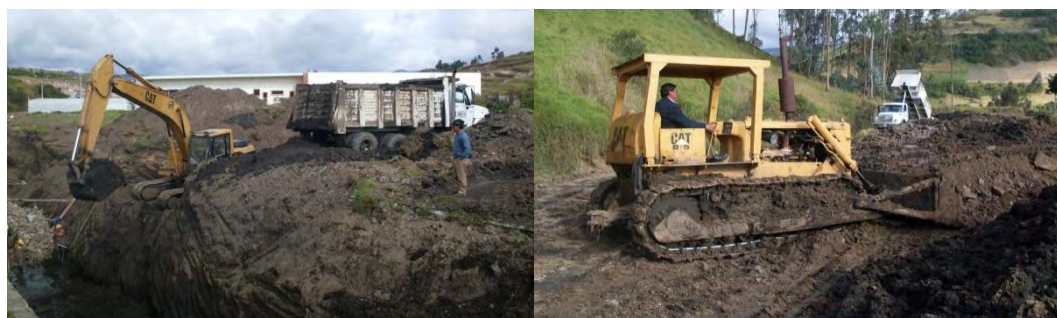
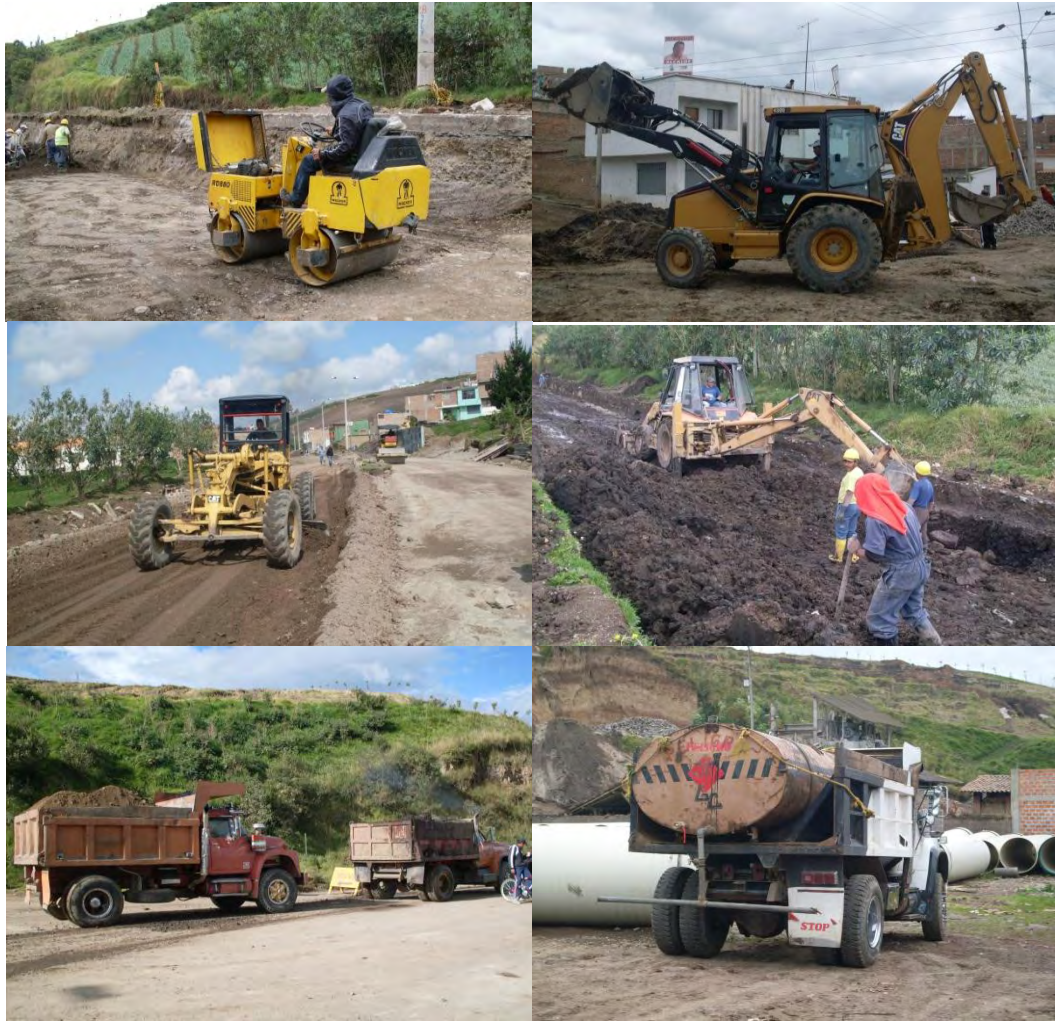
Figura No.77 Equipo o maquinaria de trabajo

Para todas las actividades de construcción se realizaron mediante la utilización de maquinaria pesada entre algunas excavadora, bulldózer, vibro compactador, cargador, motoniveladora, retroexcavador cargador y volquetas a las cuales se realizó control permanente antes de iniciar cualquier actividad con dicha maquinaria (Ver anexo No.32).
