**ORGANIZACIÓN, EJECUCIÓN Y CONTROL DE LAS OBRAS PRIORIZADAS
EN EL MUNICIPIO DE MALLAMA (N), PERIODO JULIO – DICIEMBRE DEL
2003**

**UNIVERSIDAD DE NARIÑO
FACULTAD DE INGENIERÍA
PROGRAMA DE INGENIERÍA CIVIL
SAN JUAN DE PASTO
2004**

**Informe para optar el título de
Ingeniero Civil**

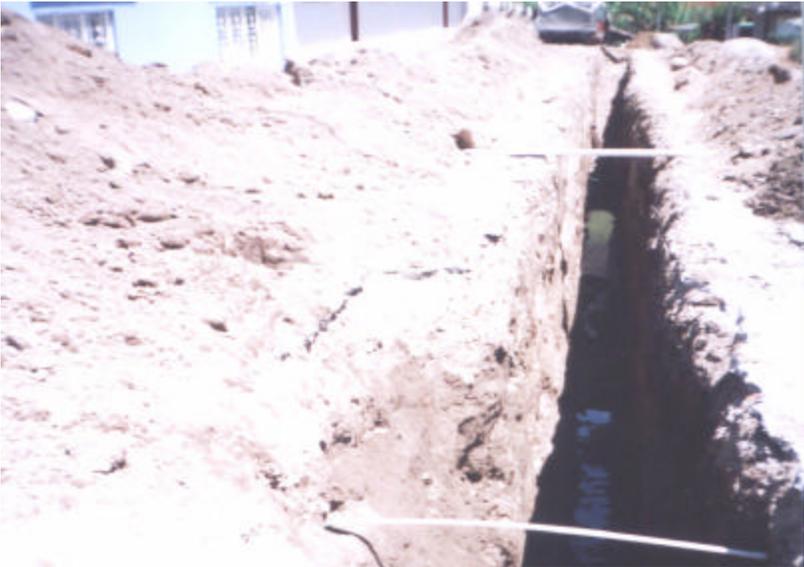
Figura 66. Excavación para cambio tubería alcantarillado

6.3.2.2 Revisión y cambio redes acueducto y alcantarillado. Una vez realizada la inspección de la vía a pavimentar, se procedió a revisar el estado de las redes de acueducto y alcantarillado. En éstas últimas fue necesario cambiar la tubería vieja de concreto, la cual ya había cumplido con su vida útil, por una nueva de NOVAFOR, para lo cual se realizó en primera instancia la excavación para extraer la tubería vieja y posteriormente instalar la nueva como se indica en la figura 66 y 67. Excavación para cambio de tubería alcantarillado e instalación de la tubería

Se utilizó tubería de pvc (NOVAFOR) de diámetro 8 pulgadas para los colectores y Pvc lisa de diámetro 4 pulgadas para las acometidas domiciliarias. De igual forma se utilizó el KIT SILLA YEE 200 x 110 mm para la instalación de la acometida al colector.

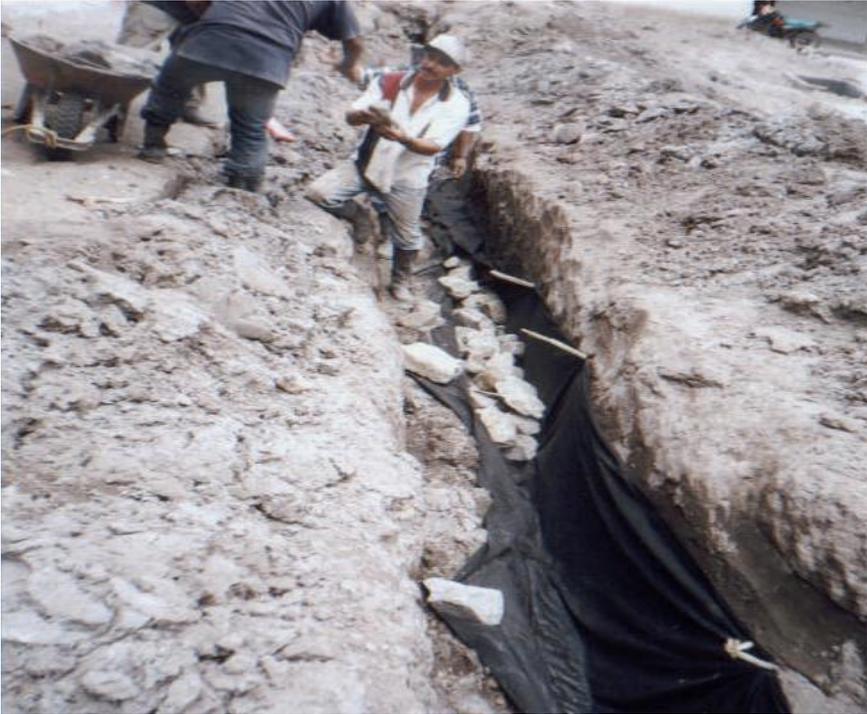
Figura 68. Construcción de filtros

6.3.2.3 Construcción de filtros. En algunos casos, como en la Cra. 8ª y sector Cra. 4ª, además del cambio de la tubería de alcantarillado, fue necesario la construcción de filtros debido a la gran cantidad de agua que salió después de realizar la excavación para el cambio de tubería de alcantarillado. En la construcción de los filtros se utilizó geotextil (Figura 68. Construcción de filtros) y como material filtrante: piedra de diferentes tamaños.

En cuanto al material filtrante, éste puede ser natural, provenir de la trituración de piedra o roca, o ser una mezcla de ambos y estar constituido por fragmentos duros y resistentes, por partículas con tamaños comprendidos entre el tamiz N°. 100 mm (4") y el N°. 19.0 mm (3/4"). No se requiere ninguna gradación especial, permitiéndose el uso de fragmentos de un solo tamaño. La piedra se colocó dentro de la zanja en capas evitando daños en el geotextil o en las paredes de la excavación, como se aprecia en la figura 68.

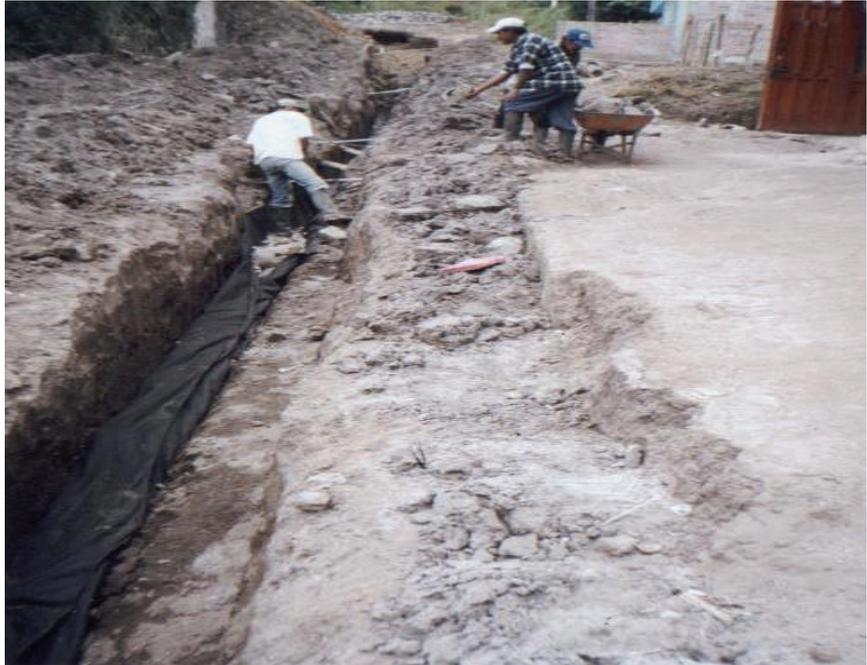
El geotextil se colocó cubriendo totalmente el perímetro de la zanja, acomodándolo lo más ajustado posible a la parte inferior y a las paredes laterales de ésta, dejando por encima la cantidad de tela necesaria para que, una vez se acomode el material filtrante, se cubra en su totalidad, con un traslapo de por lo menos treinta centímetros (0.30 m), el cual se recomienda coserlo. Las franjas sucesivas de geotextil se traslaparon longitudinalmente cuarenta y cinco centímetros (0.45 m) ver Figura 69. Filtros con Geotextil

Como recomendación, nunca se debe permitir que el geotextil quede expuesto, sin cubrir, por un lapso mayor de dos (2) semanas. En lo posible se debe ir cubriendo a medida que se construye.

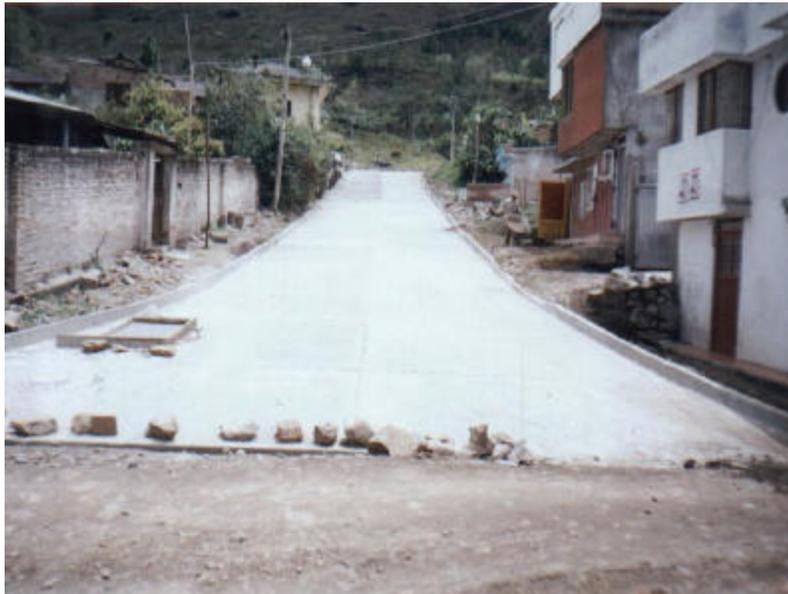
Figura 77. Carrera 8ª pavimentada

- **Aspecto final de la obra.** El estado final de los trabajos se indica en las figuras 77 y 78, Carrera 8ª pavimentada y sector carrera 4ª pavimentada respectivamente.

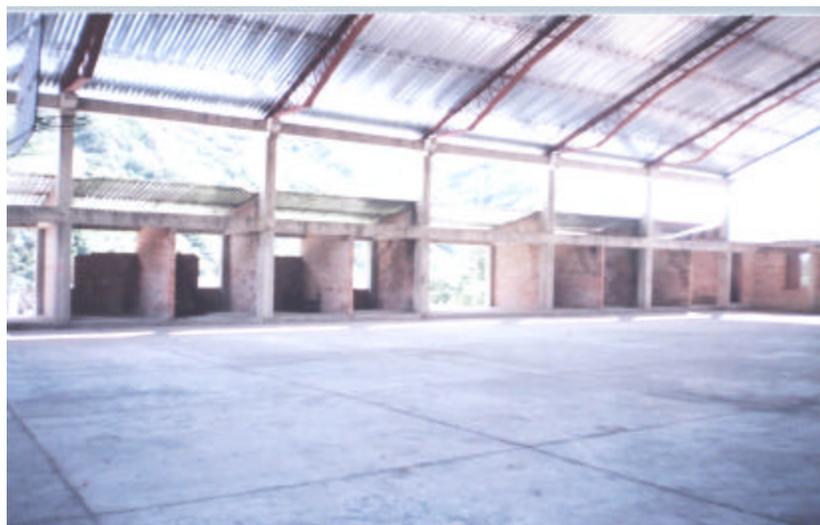
Figura 88. Estado inicial de la galería.

6.4.2 Descripción de los trabajos ejecutados. El estado de obra en que se encontraba la Galería (figura 88. Estado inicial de la galería) permitió iniciar los trabajos de manera rápida, sin necesidad de invertir demasiado tiempo y recursos en adecuaciones y preliminares. Las actividades de obra adelantadas, se realizaron en base a las cantidades y precios unitarios presentados por el contratista en su propuesta inicial, a excepción de algunas modificaciones que fueron necesarias realizarlas en el transcurso de la ejecución de los trabajos debido las necesidades de la plaza

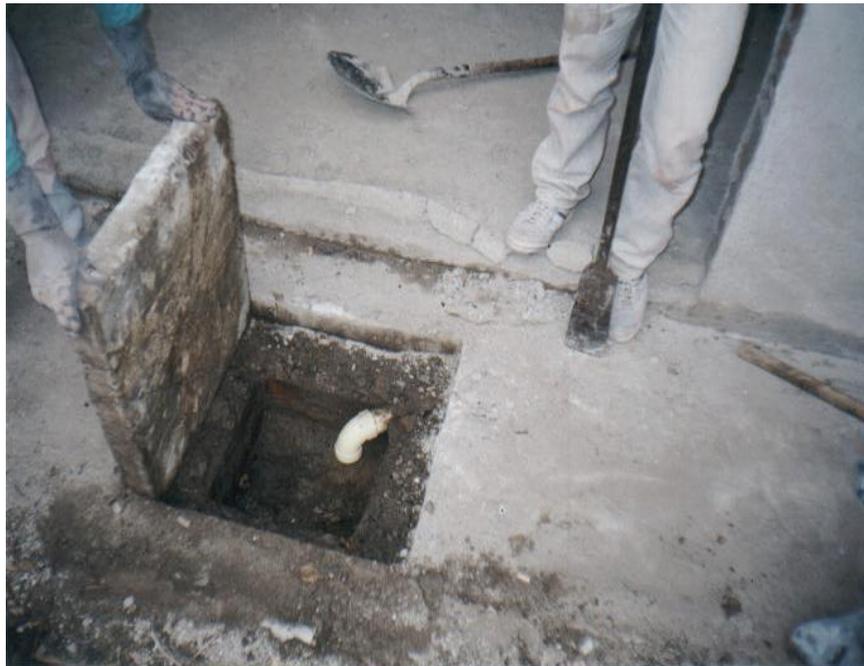
Figura 91. Revisión de cajillas

- **Instalaciones hidrosanitarias.** Se instalaron 5 sanitarios, 3 orinales, 2 lavamanos y 6 lavaplatos. Se revisaron y limpiaron las cajillas construidas anteriormente como se indica en la figura 90. Revisión de Cajillas, las cuales en su mayoría presentaban escasa altura y se encontraban taponadas.

Posteriormente se procedió a realizar las reparaciones y construcción de nuevas cajillas como la indicada en la figura 92. Construcción cajilla de inspección, la cual se realizó en mampostería con dimensiones de 1x1x0.80 m, repellada y esmaltada internamente. Esta actividad no estaba contemplada en el contrato inicial, sin

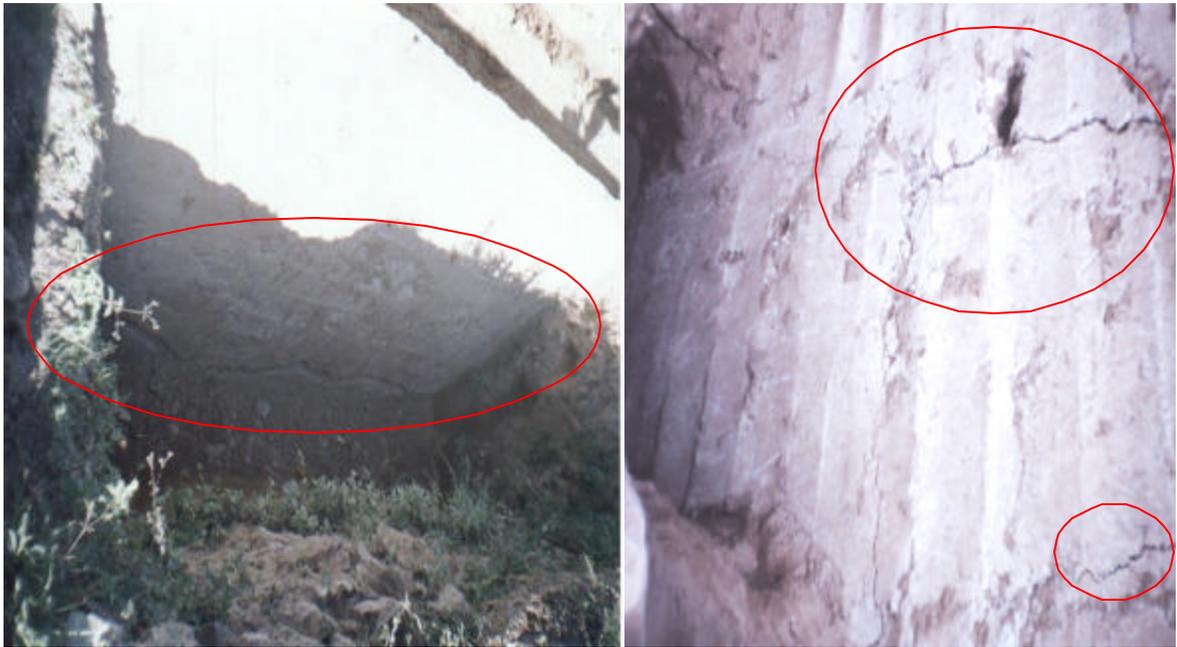
Figura 97. Agrietamiento del antiguo muro

Al realizar apiques en la parte del relleno se encontró que el muro se encontraba gravemente agrietado longitudinalmente a una altura aproximada de $1/3$ medido desde la base (figura 97. Agrietamiento del antiguo muro). Analizando este factor se mira que la principal causa por la que falló el muro fue debido al empuje ocasionado por el relleno y la sobrecarga. El primero se explica por que el material de relleno se depositó sin ningún control, se colocó sin ninguna compactación y sin retirar basuras y demás elementos extraños, que en su conjunto, permitieron depositar agua y con el peso del suelo en estado de saturación ejerció una enorme fuerza horizontal. La sobrecarga fue producto del peso de los dos cuerpos de gaviones construidas encima del muro con el objetivo de ganar altura a un costo menor que la prolongación del muro en el mismo material, este peso fue de aproximadamente 4 Ton/m. Además, el muro no presentaba suficientes drenajes para evacuar rápidamente el agua que por la incorrecta colocación del relleno se retenía tras del muro.

Para las condiciones en que se construyó el muro, las dimensiones con que se trabajó eran insuficientes. De igual forma se pudo constatar que el proceso constructivo no fue el adecuado: no se dejaba suficiente traba entre la fundición de un tramo y otro, no se compactó bien el concreto, el cual se comprobó que fue elaborado con mezclas supremamente pobres (se llegó a utilizar hasta 2 sacos de cemento por m^3) y no se realizó un correcto curado y fraguado. Estos dos últimos fueron determinantes puesto que el muro se puso a trabajar antes de alcanzar el concreto su resistencia máxima y la cual nunca sería la apropiada para este tipo de obras

La longitud de muro inservible y que fue urgente su demolición y construcción fue de 58 m.

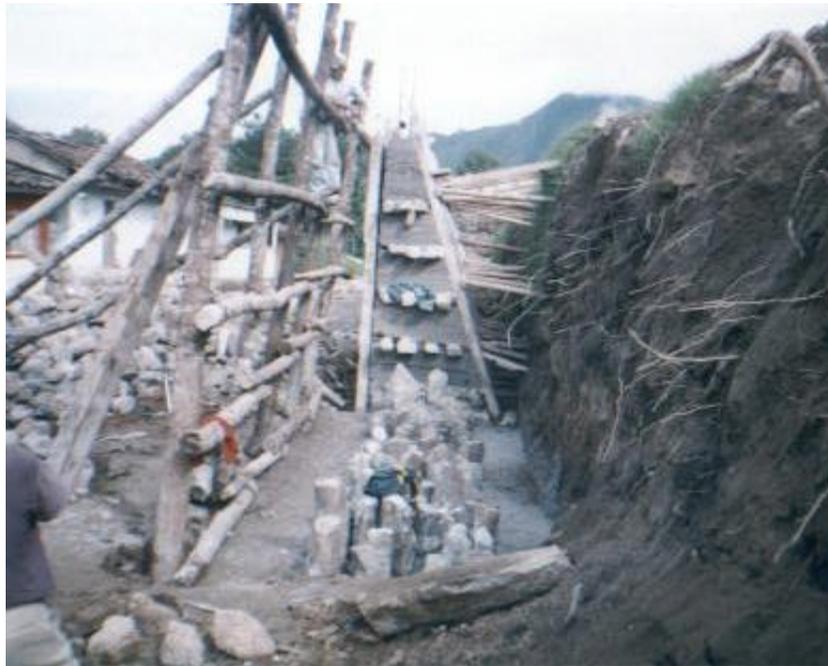
Figura 108. Avance construcción del muro

Terminada la construcción del muro hasta la corona, donde unos centímetros antes se debía anclar las varillas de hierro para la posterior fundición de columnetas, se continuaba avanzando longitudinalmente con otro tramo de 6 metros como se indica en la figura 108. Avance construcción del muro

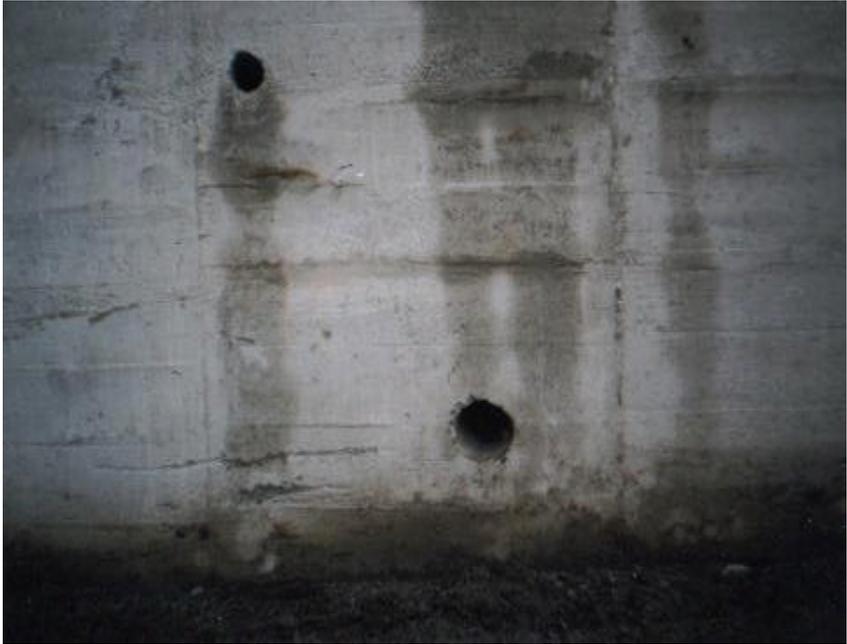
Figura 109. Sistema de drenaje

Al iniciar cada tramo, se dejaba los respectivos orificios para el drenaje del muro con las dimensiones y alturas indicadas anteriormente, y en forma de zigzag como se indica en la figura 109. Sistema de drenaje

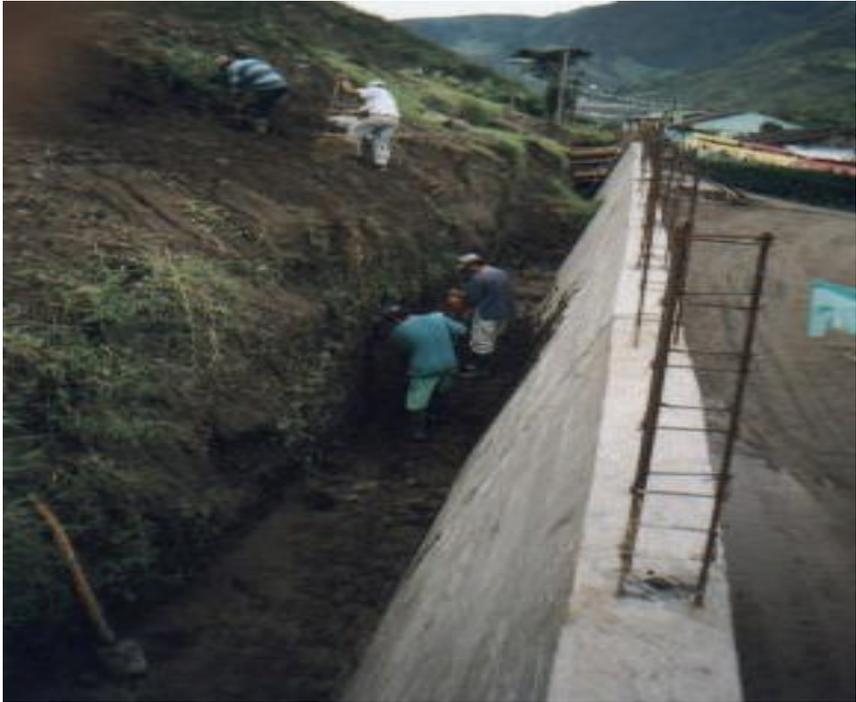
Figura 110. Relleno compactado

- **Relleno compactado con material del sitio.** Terminado de construir el muro, se procedió a la etapa de relleno con el mismo material. Esta actividad se realizó manualmente, se avanzó en capas de 20 cm. y se compactó cada una de ellas manualmente con pizones y a una humedad apropiada como se indica en la figura 109. Relleno compactado. Se mantuvo un especial cuidado para que el suelo vaya libre de residuos sólidos los cuales impidan una buena compactación

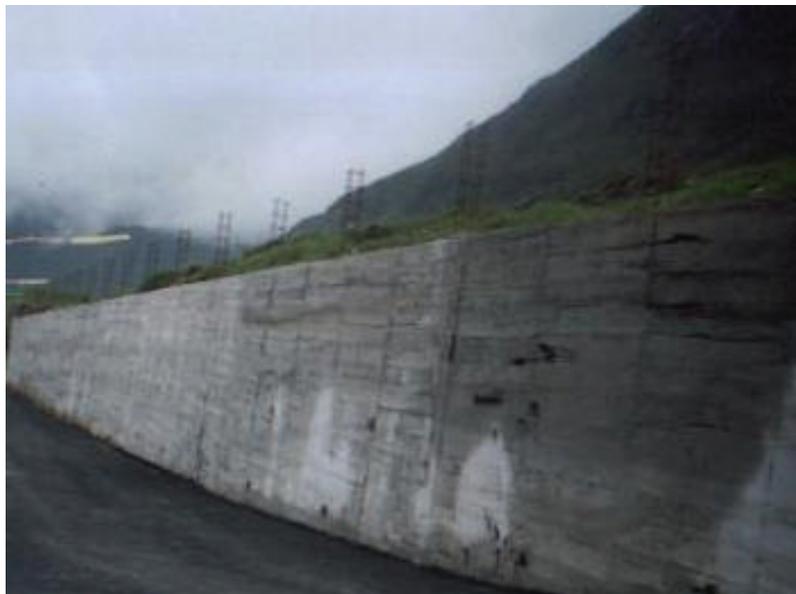
Figura 111. Aspecto final de la obra

6.5.2.5 Aspecto final de la obra. La obra no contó con el presupuesto destinado para la terminación de la totalidad de la obra, sin embargo, El estado final de la obra se indica en la figura 111. Aspecto final de la obra, en ella se indica que las columnetas quedaron sin fundir, solamente aparecen con la estructura de hierro
