**ASISTENCIA TÉCNICA Y ADMINISTRATIVA EN LA INTERVENTORIA DEL  
CONTRATO: CONSTRUCCION DE SEIS AULAS ESCOLARES,  
LABORATORIO DE FISICA Y QUIMICA Y CUBIERTA POLIDEPORTIVO EN LA  
INSTITUCIÓN EDUCATIVA GENERAL SANTANDER SEDE PRINCIPAL,  
MUNICIPIO DE TUMACO, DEPARTAMENTO DE NARIÑO**

**UNIVERSIDAD DE NARIÑO  
FACULTAD DE INGENIERIA  
PROGRAMA DE INGENIERIA CIVIL  
SAN JUAN DE PASTO  
2015**

**Trabajo de grado presentado como requisito parcial para optar al título de  
Ingeniero Civil**

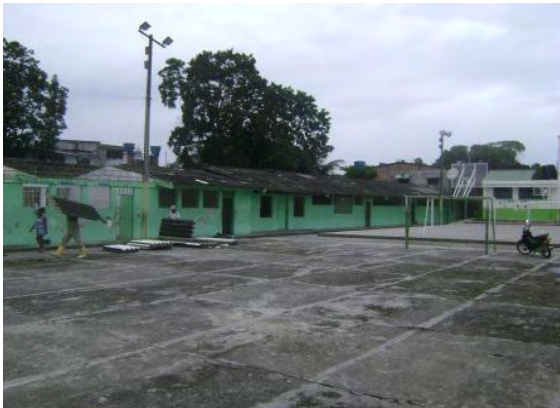
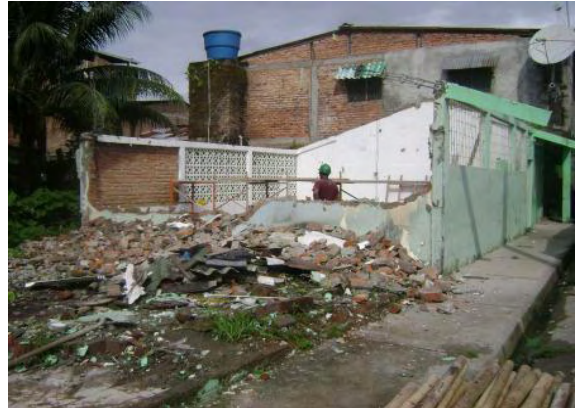
**Fotos 2 y 3. Demolición de aulas.**

En esta parte se llevó a cabo lo que es el desmonte y demolición de la edificación existente en su totalidad luego se procedió con el desalojo de escombros.

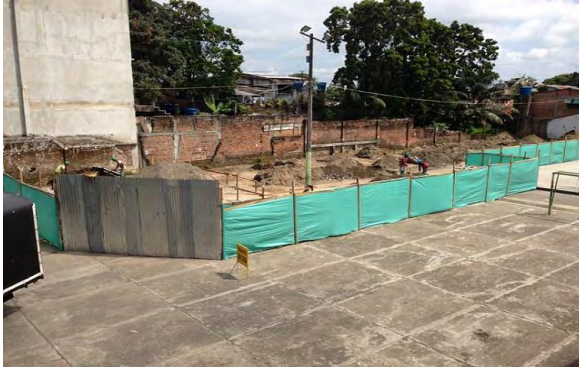
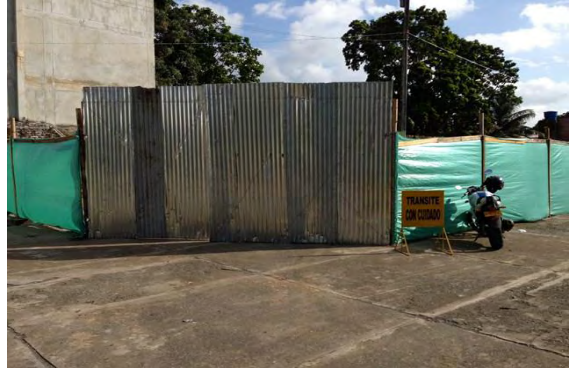
**Fotos 4 y 5. Cerramientos de la obra.**

En esta etapa se realizó el correspondiente cerramiento perimetral, se hizo con tela verde y con una altura de 2 metros, se verificó que la estructura fuera en madera y con una puerta principal en lámina de zinc tal cual como lo indicaban las especificaciones, ver anexo No 5. Cabe destacar que el cerramiento es indispensable en cualquier tipo de obra ya que permite que la misma este aislada y así evitar accidentes de personal ajeno a la misma. (Ver foto 4-5)

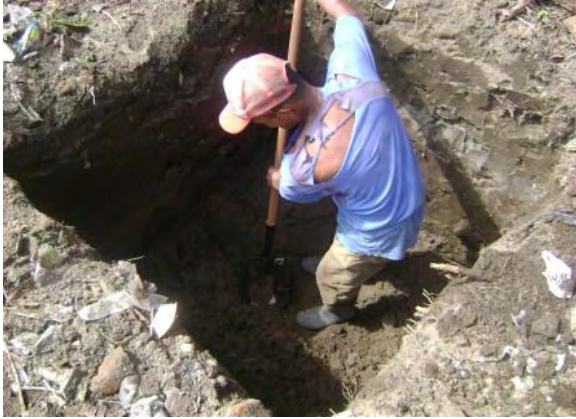
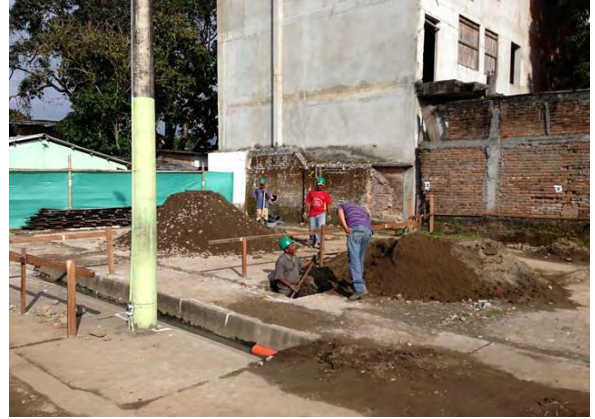
**Fotos 8 y 9. Excavación a mano.**

Como Pasante se garantizó que el contratista cumpliera a cabalidad con los parámetros establecidos en los diseños, por ejemplo profundizar un poco para luego hacer una mejora del terreno. (Ver foto 8-9).

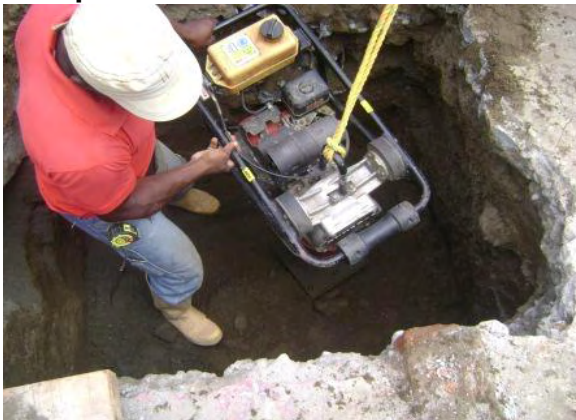
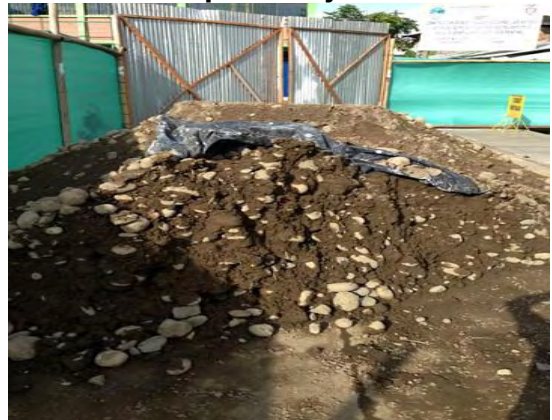
**Fotos 10 y 11. Relleno con material mejorado.**

Se procedió con el relleno utilizando material mejorado el cual a su vez fue compactado con saltarín. Como interventoría se garantizó que se utilizara el material de relleno adecuado y su posterior compactación (Ver foto 10-11).

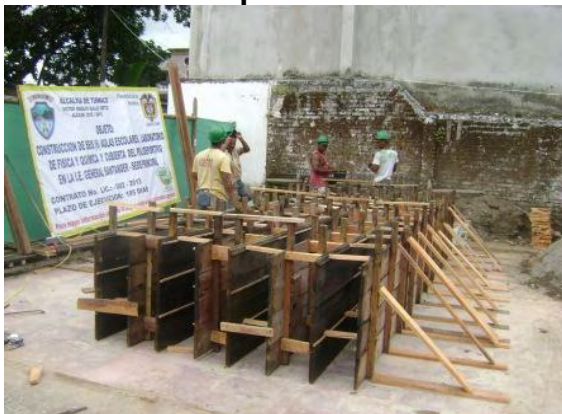
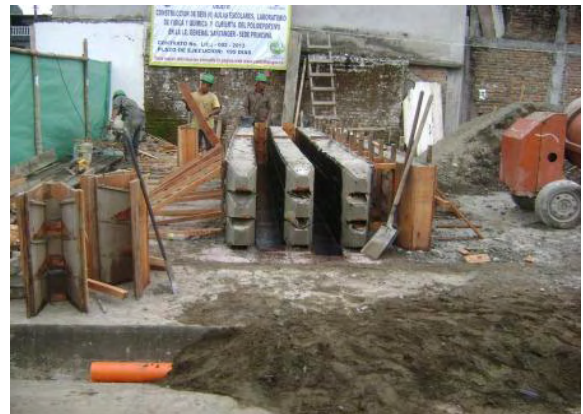
**Fotos 12 y 13. Fabricación de pilotes y fundidos en obra.**

Los pilotes fueron construidos en el sitio con un concreto reforzado de 3 000 psi. Se verificó su calidad, dimensiones y verticalidad de acuerdo con las especificaciones técnicas contempladas en los diseños. Luego fueron hincados de acuerdo a la ubicación señalada en los planos, la ubicación de cada pilote se marcó con medida y estaca de guadua, el hincado se llevó a cabo mediante el método tradicional el cual consiste en provocar en el suelo el fenómeno de licuación artificial por medio del uso de motobomba de alta presión y sonda, los pilotes fueron dejados a nivel de solado para colocar el refuerzo de las zapatas sobre ellos. (Ver foto 12-21)

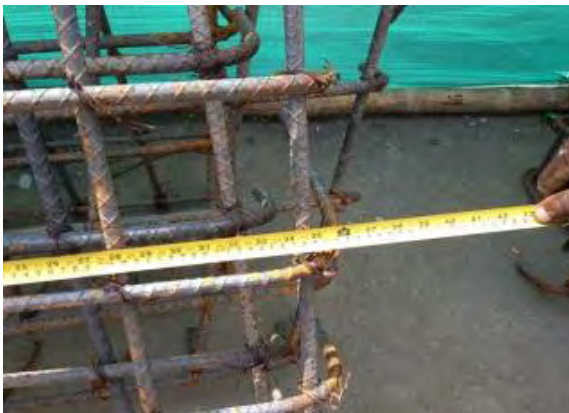
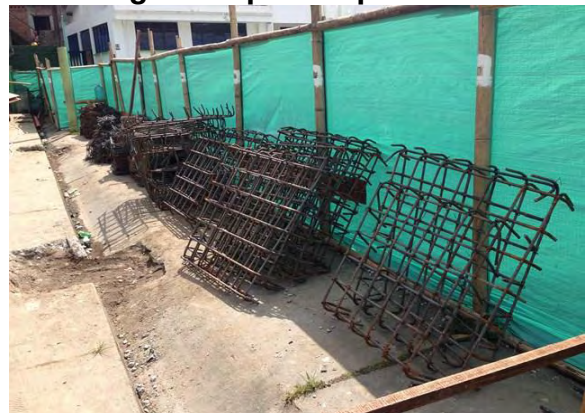
**Fotos 22 y 23. Medición de acero de refuerzo y figurado para zapatas.**

A lo largo del proceso de ejecución de la obra se verificaron las respectivas dimensiones y el refuerzo de cada zapata, para que cada una de las mismas cumpliera con las especificaciones de los diseños.

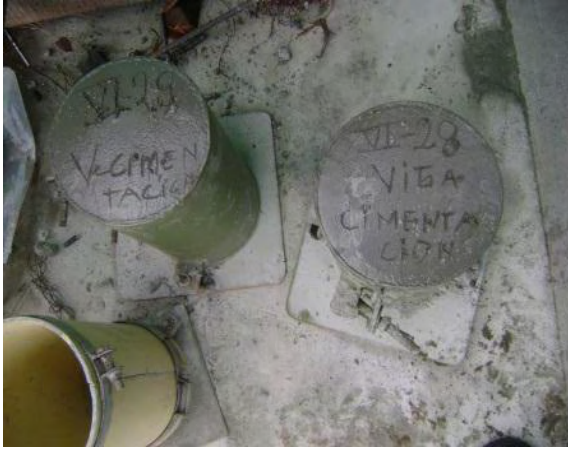
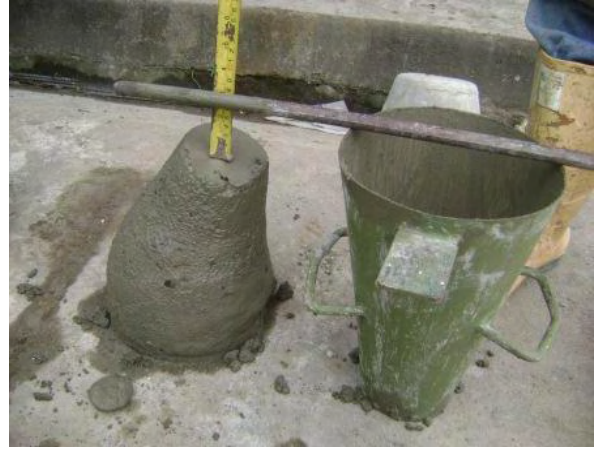
Fotos 30 y 31. Toma de cilindros y prueba de asentamiento.

Para llevar un control adecuado de la resistencia del concreto se hace necesario la toma de cilindros, de esta forma la Interventoría reviso que se estuviera cumpliendo con la resistencia requerida, en este caso era de 3 000 psi, ver anexo No 8.
