**MEJORAMIENTO Y MANTENIMIENTO INTEGRAL DE LA RUTA
RUMICHACA – PASTO – MOJARRAS DEL CORREDOR VIAL DE
OCCIDENTE
TRAMO RUMICHACA - PASTO, BAJO LA DIRECCIÓN DEL INSTITUTO
NACIONAL DE VÍAS – INVIAS**

**UNIVERSIDAD DE NARIÑO
FACULTAD DE INGENIERÍA
DEPARTAMENTO DE INGENIERÍA CIVIL
SAN JUAN DE PASTO
2005**

**Trabajo presentado como requisito para optar el título de
Ingeniero Civil**

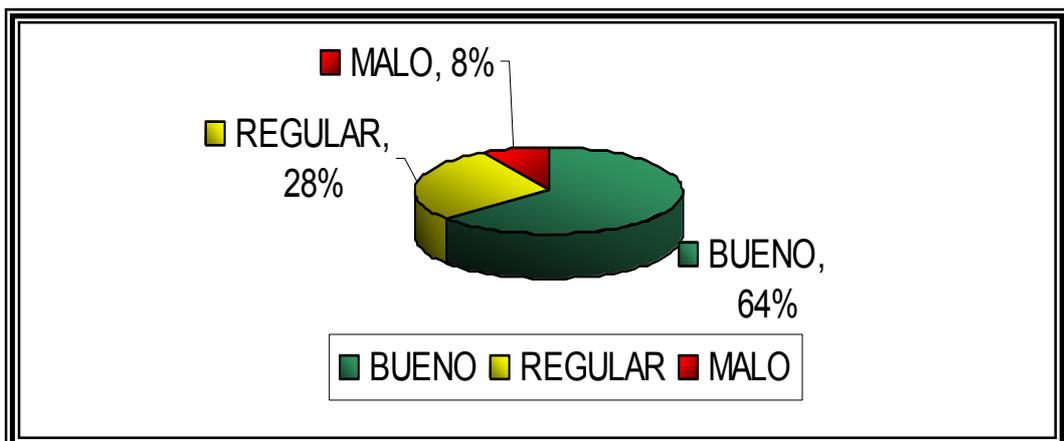
Figura 5. Estado general del tramo Rumichaca – Pasto con respecto al IRI de la ruta 2501

Después de analizar los datos y según los valores que permiten relacionar el I.R.I con su respectiva categoría se obtuvo que el tramo 2501 (Rumichaca – Pasto) es 64% Bueno, 28% regular y el 8% malo. (Véase Figura 5)

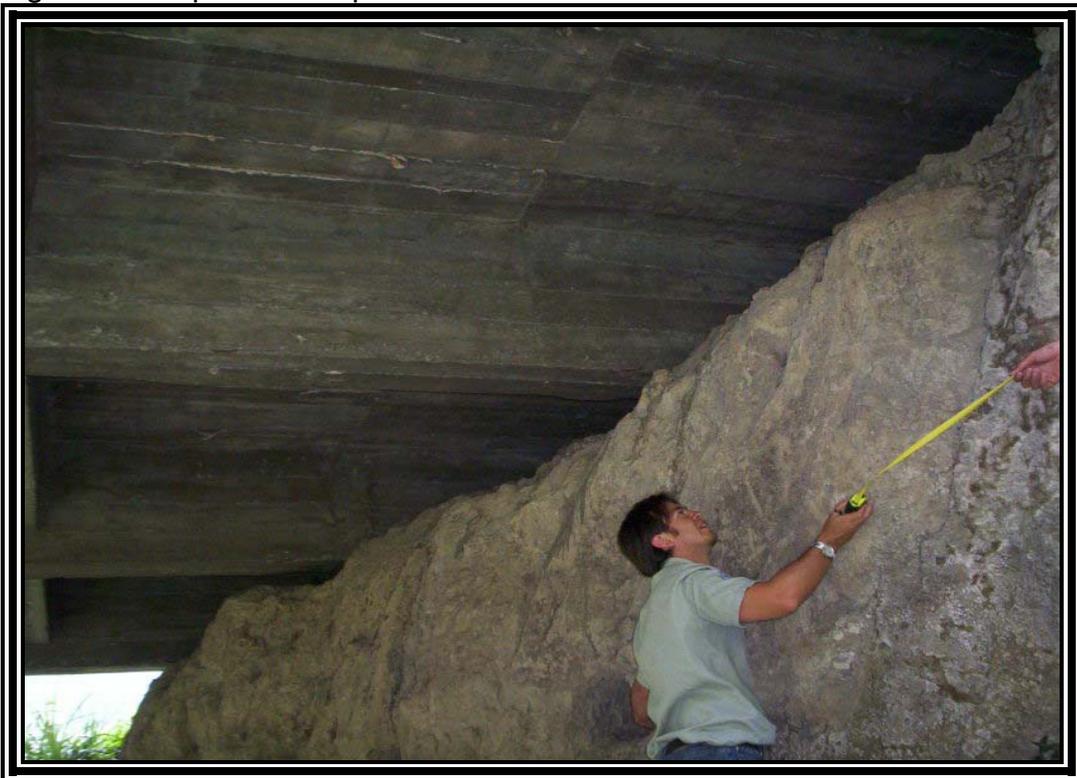
Figura 13. Inspección de puentes

Las actividades de campo se realizaron de acuerdo con la metodología y formatos del Sistema de Administración de Puentes SIPUCOL. Se presenta la evaluación de todos y cada uno de los puentes vehiculares que se encuentran a lo largo del tramo Rumichaca - Pasto realizándose una inspección visual de todos los componentes de la estructura. (Véase Figura 13).

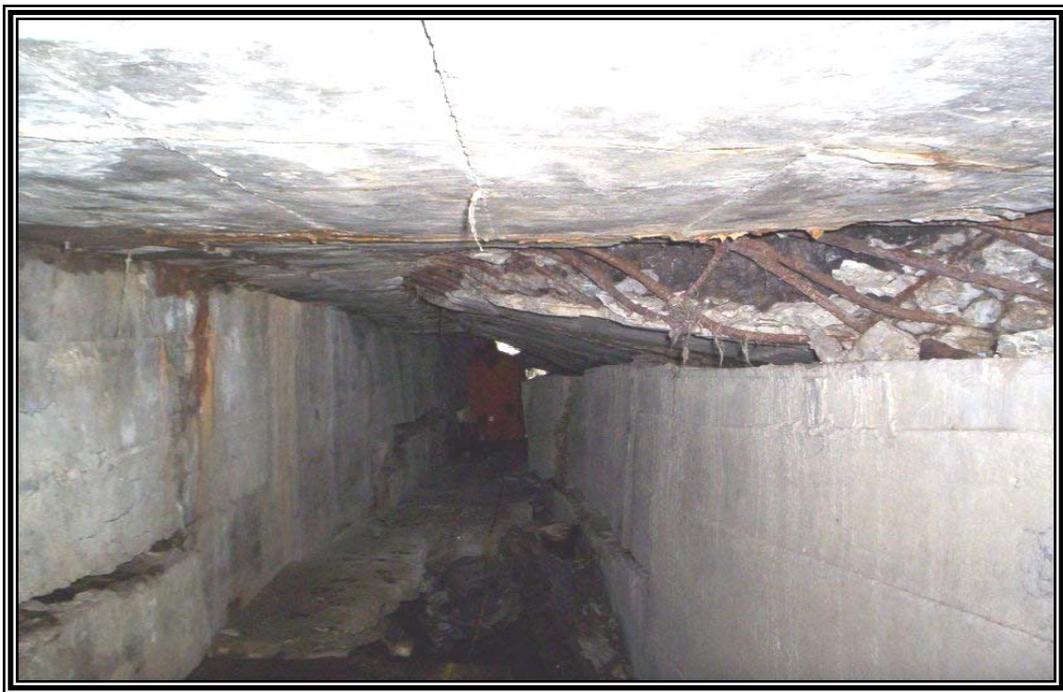
Figura 20. Box – culverts localizado en el PR 2+0540

7.1.6 Limpieza de box – culverts. Esta actividad se hizo debido al mal estado en que se encontraba, tanto en su parte estructural como en su parte funcional, localizado en el PR 2 + 0540, además se utiliza como parte del alcantarillado de la ciudad de Ipiales. (Véase Figura 20).

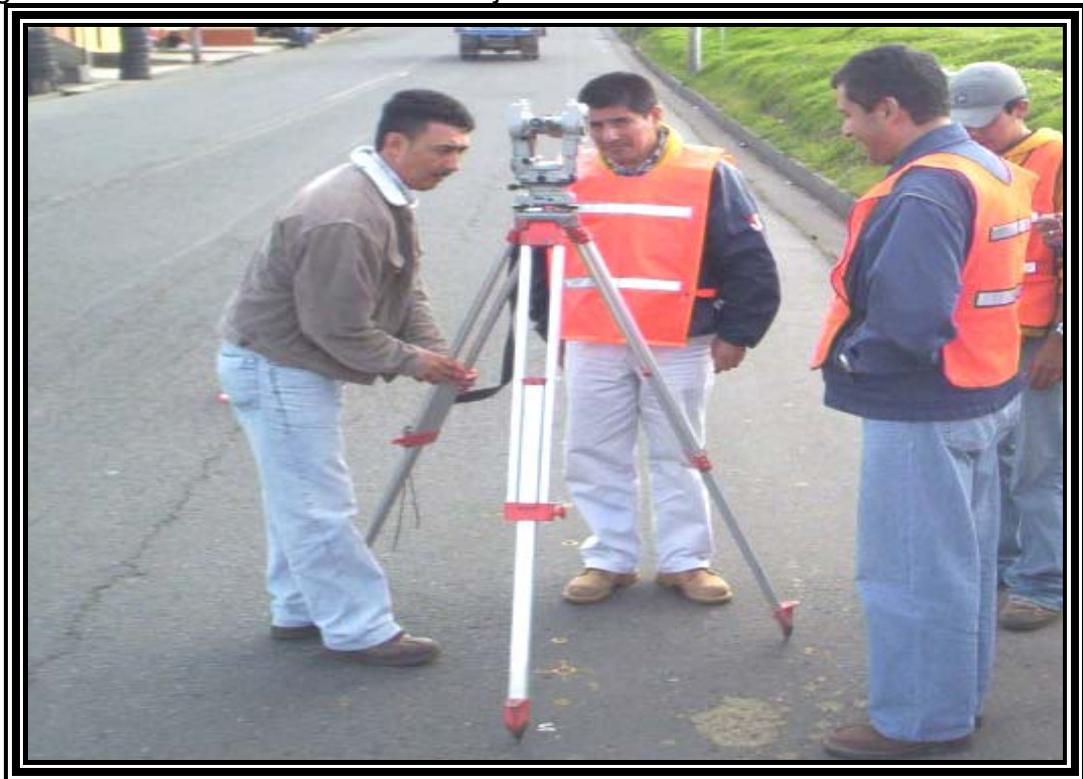
Figura 21 Alineamiento horizontal al eje de la vía del PR 3+0000 al PR 4+0000

7.1.9 Levantamiento al eje de la vía paso por Ipiales (Tajea). Para el desarrollo de esta actividad se trazo un alineamiento horizontal en el eje de la vía, con el objetivo de hacer un seguimiento al asentamiento que presentaba la banca debido al colapso de la obra de drenaje (Tajea). Una tajea es un puente de luz menor de 4m. Esta actividad se realizó entre PR00 3 + 000 al PR 004 + 000 (paso por Ipiales). (Véase Figuras 21 y 22).

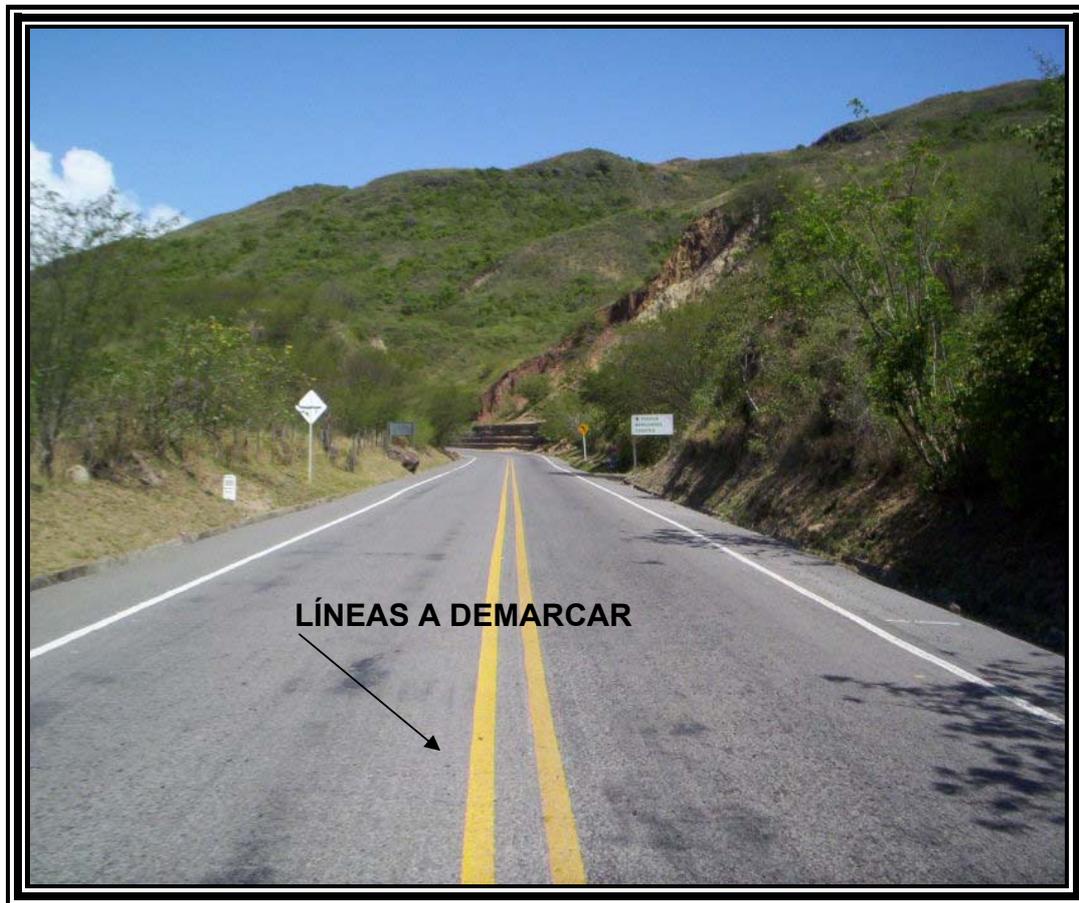
Figura 34. Señal horizontal

7.2.8.1 Señales horizontales. Esta consistió en la revisión de las líneas a demarcar las cuales suman 80,324.80ml. (Véase Figura 34)

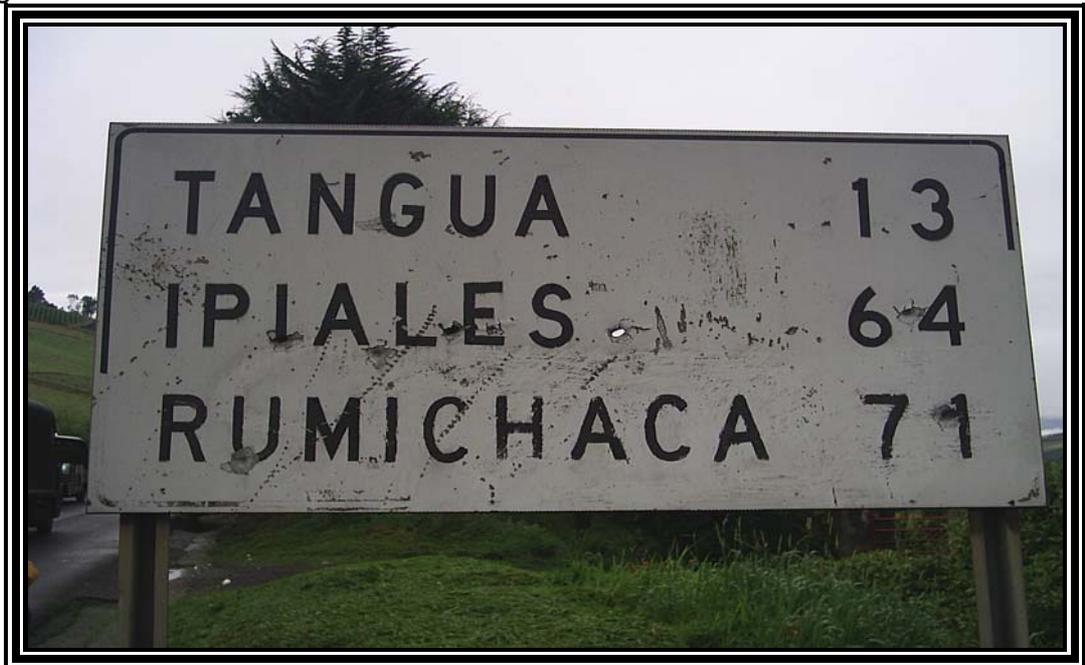
Figura 35. Señal vertical informativa

7.2.8.2 Señales verticales. Después de haber realizado la inspección visual por tramos homogéneos como sub-dividido el HDM -4 la vía, se pudo apreciar que la gran mayoría de señales verticales faltantes eran preventivas (SP), y un grupo minoritario eran señales verticales informativas **SI** (Véase Figura 35).

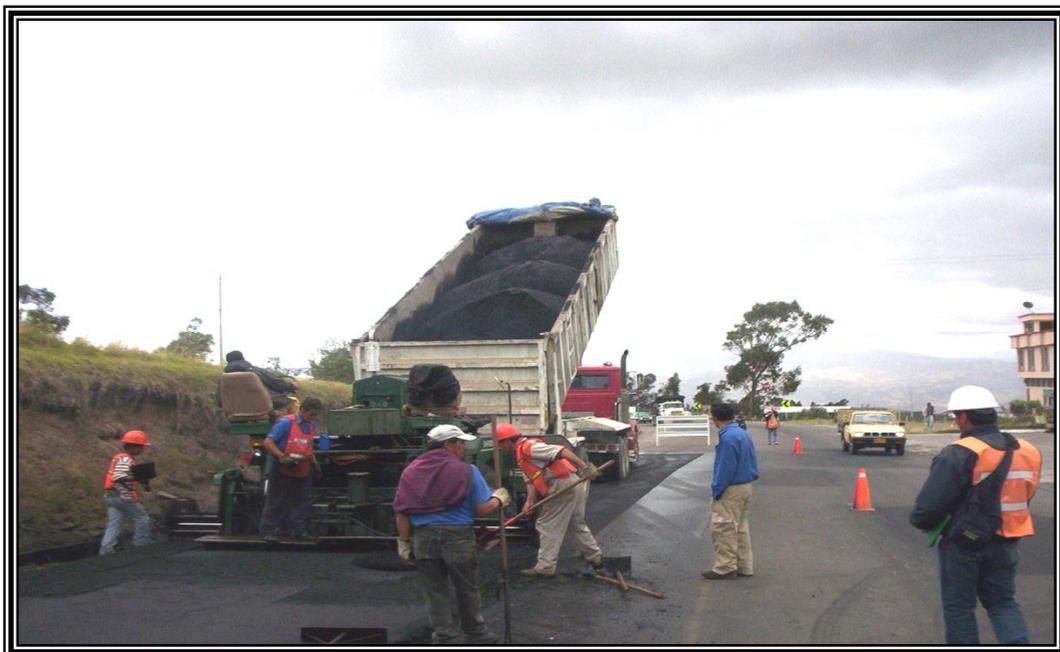
Figura 44. Colocación de la mezcla densa en caliente MDC-2 con Finisher, maquina que tiene la propiedad de extender el material de una manera uniforme.
