**SUPERVISION ,ASISTENCIA TECNICA Y CONTROL DE CALIDAD DE LAS  
OBRAS A CARGO DE LA DEPENDENCIA DE PLAN VIAL**

**UNIVERSIDAD DE NARIÑO  
FACULTAD DE INGENIERIA  
DEPARTAMENTO DE DISEÑO Y CONSTRUCCION  
SAN JUAN DE PASTO  
2005**

**Trabajo de grado presentado como requisito parcial para optar el titulo de  
Ingeniero Civil**

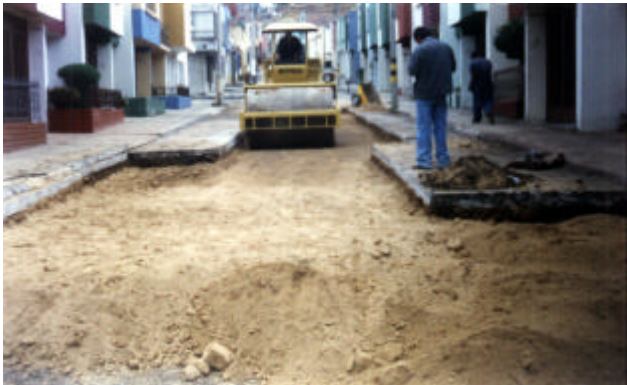
**Figura 3. Compactación mecánica sub base**

En el proceso de construcción de la estructura de cimientos, se confirmó la fuente del problema (malos cimientos) y se procedió a generar una nueva estructura, Base y Sub Base para lo que se utilizó procedimientos mecánicos de compactación como Saltarín y Vibro compactador, realizando la Sub Base en dos capas, de 12.5 centímetros cada una y la Base en una sola.

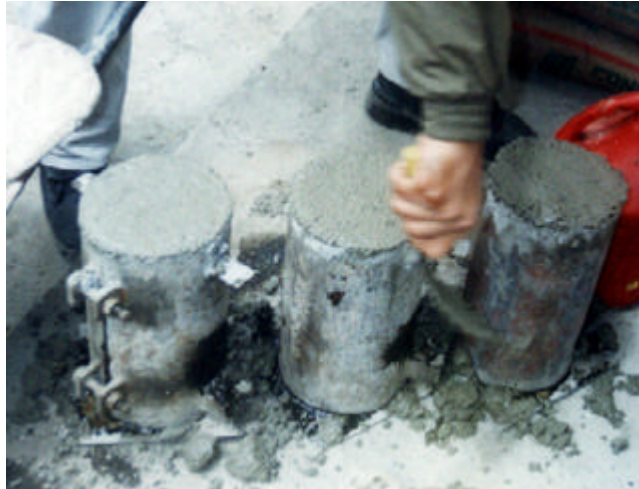
**Figura 5. Toma de muestras, cilindros de concreto**

La construcción de la capa de rodadura, se realizó en concreto rígido de 3000 psi con acelerante de 7 días en una dosificación de 1 : 2 : 3, los materiales fueron debidamente revisados y aprobados para garantizar la calidad de los resultados, además se mantuvo permanente control en los procedimientos constructivos para garantizar una homogénea mezcla de los materiales, colocación y vibración de la mezcla y una adecuada ubicación tanto del refuerzo longitudinal como transversal; se utilizó Regla Vibratoria y Vibrador Mecánico para el extendido de la mezcla. Se tomaron los ensayos pertinentes como Cilindros y Slump para la comprobación en laboratorios de la capacidad de resistencia de la mezcla.

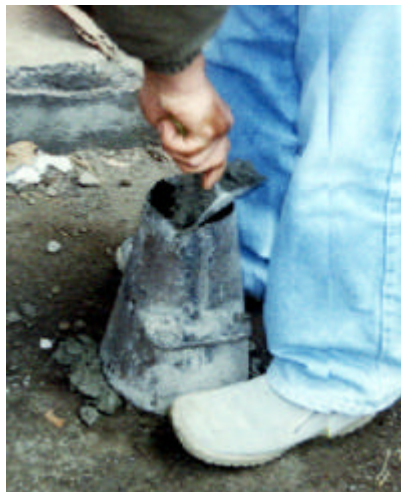
**Figura 6. Ensayo “in situ”, slump.**

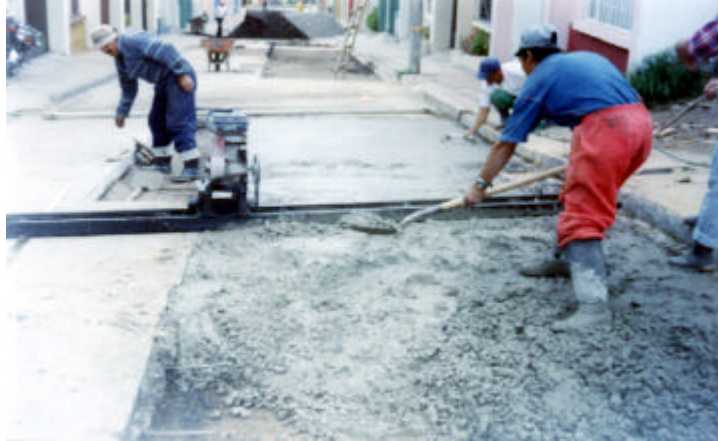
**Figura 7. Construcción placa en concreto rígido**

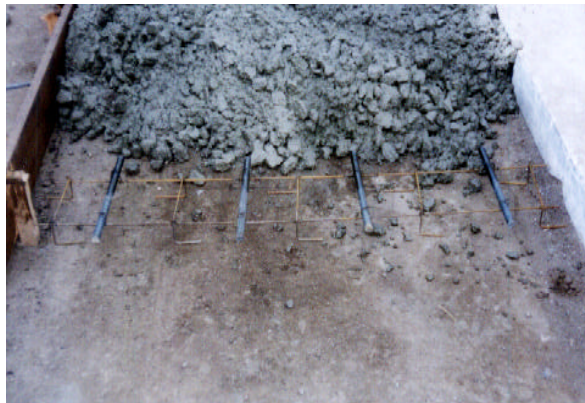
**Figura 8. Refuerzo transversal varillas lisas 1" L =0.30m @ 0.30m**

El acero de refuerzo está constituido por varillas corrugadas de  $\frac{1}{2}$ " de longitud 80 centímetros colocada cada 80 centímetros en sentido longitudinal y varillas lisas de 1" de longitud 30 centímetros cada 30 centímetros en sentido transversal, el refuerzo en sentido transversal se colocó con ayuda de una canastilla, para mantener su posición hasta obtener firmeza en la mezcla.

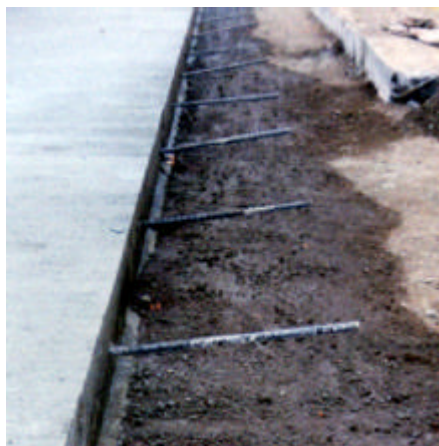
**Figura 9. Refuerzo longitudinal varillas corrugadas 1/2" L= 0.8m @ 0.8m.**

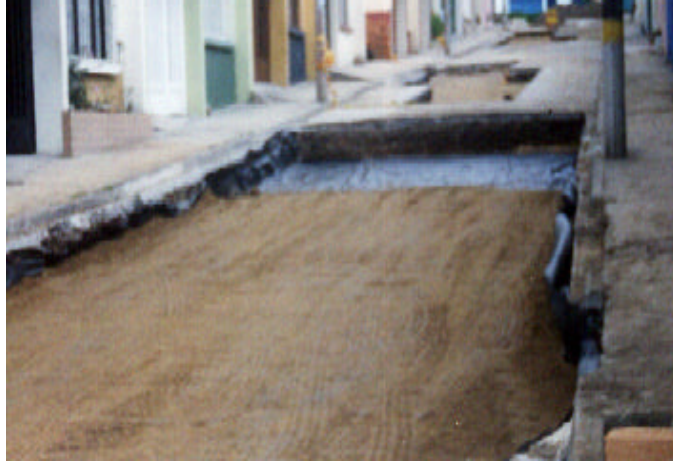
En el seguimiento del proceso constructivo se observó que la calle presentaba el problema de que el alcantarillado existente ya había cumplido su vida útil, por lo que se corría el riesgo de que en el proceso de compactación se rompiera generando mayores inconvenientes que para la urgencia del problema no eran deseados, por lo tanto la decisión tomada por el ingeniero contratista, interventoría y Plan Vial, fue de mejorar la capacidad portante del suelo con Geotextil tejido NT 2400, protegiendo las tuberías del impacto de compactación.

**Figura 10. Base en material de préstamo mejoramiento subrasante con geotextil**

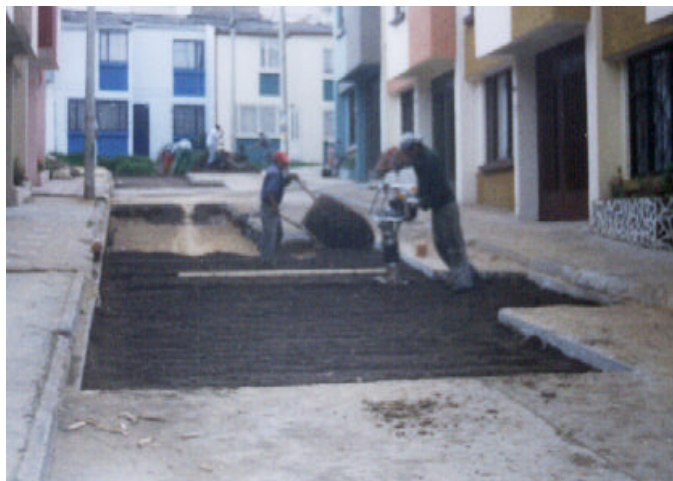
**Figura 11. Base en recebo compactación de impacto saltarín.**

Se realizó los procesos de compactación de Sub Base y Base a través de mecanismos mecánicos, con Saltarín; realizando la Sub Base en dos capas de 12.5 centímetros cada una y la Base en solo una, los procesos fueron supervisados en todo momento para que las características de la estructura de cimiento sean homogéneas y de la mejor calidad, comprobando los resultados a través de ensayos de densidad, con parámetros mínimos establecidos en el contrato exigiendo como mínimo densidades del 95 % del Proctor Modificado.

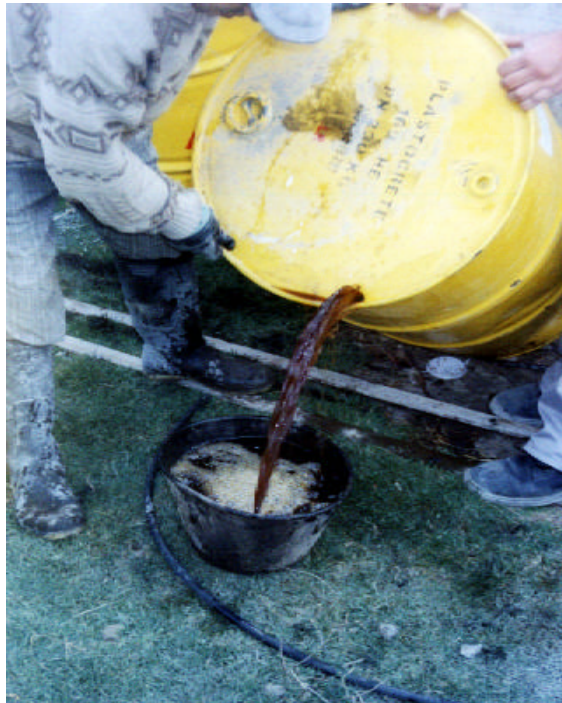
**Figura 12. Acelerante para concreto de 7 días**

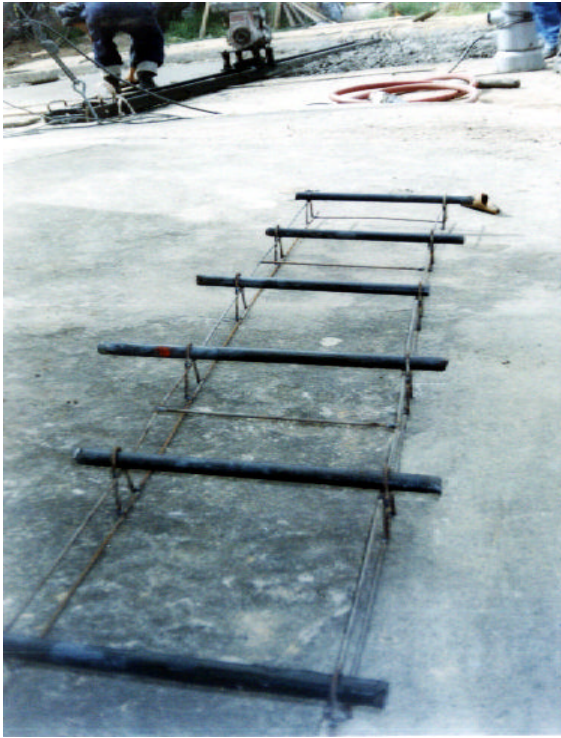
**Figura 13. Canastilla para refuerzo transversal varilla lisa 1" L= 0.30m @0.30m**

El acero de refuerzo está constituido por varillas corrugadas de ½" de longitud 80 centímetros colocada cada 80 centímetros en sentido longitudinal y varillas lisas de 1" de longitud 30 centímetros cada 30 centímetros en sentido transversal, el refuerzo en sentido transversal se colocó con ayuda de una canastilla, para mantener su posición hasta obtener firmeza en la mezcla.

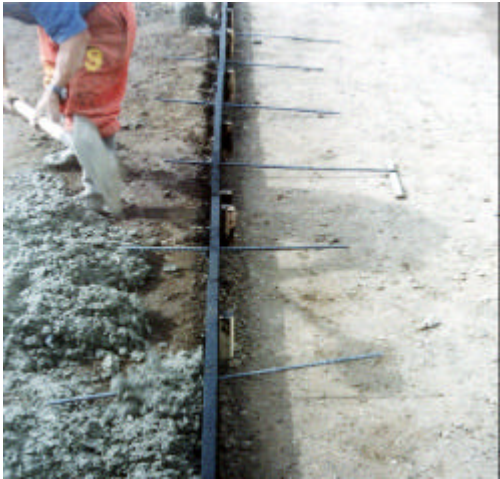
**Figura 14. Refuerzo longitudinal varilla corrugada ½" L = 0.80m @ .80m**

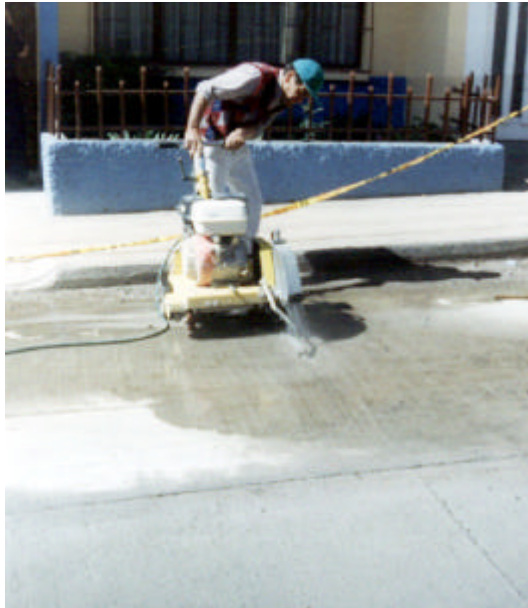
**Figura 15. Corte de pavimento, h = 45 mm. cortadora disco e = 8 mm**

Se realizó trabajo de curado de las placas con Antisol, para evitar el constante humedecimiento del concreto; A los tres días de fraguado se realizaron las juntas de dilatación con Cortadora de disco de 8 milímetros de ancho a una profundidad de 45 milímetros, generando una fractura programada y se rellenaron a los cuatro días para evitar la filtración del agua al interior de la estructura del pavimento, con un sellador y un cordón de respaldo.

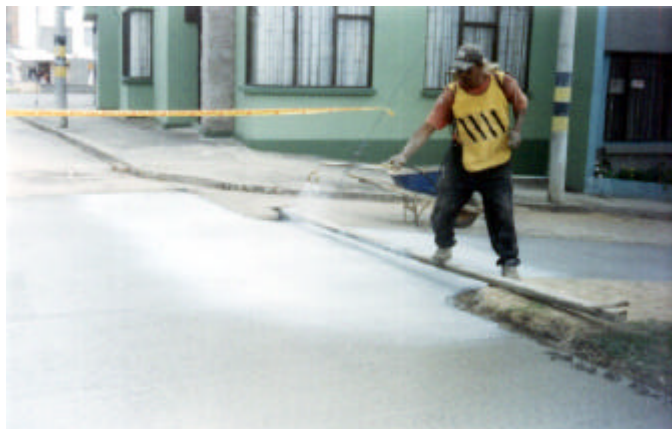
**Figura 16. Curado de concreto con antisol**

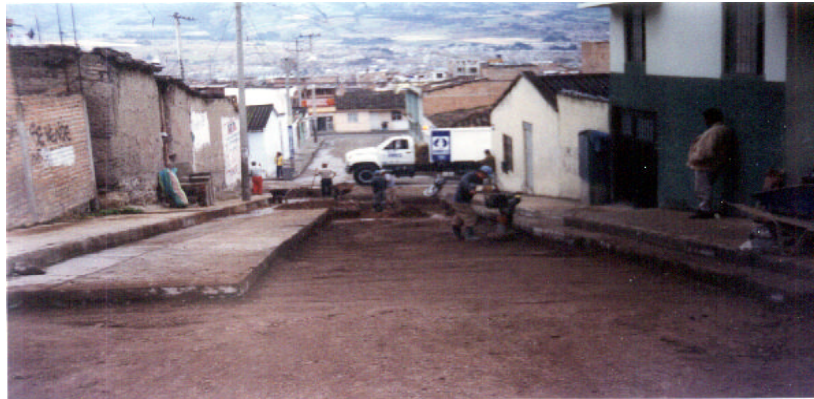
**Figura 17. Base en recebo, compactación con saltarín**

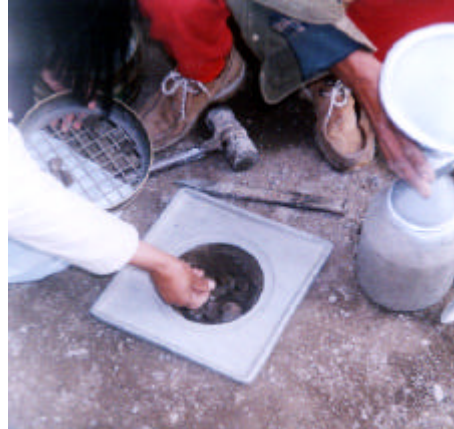
**Figura 18.. Pruebas de densidad, cono de arena**

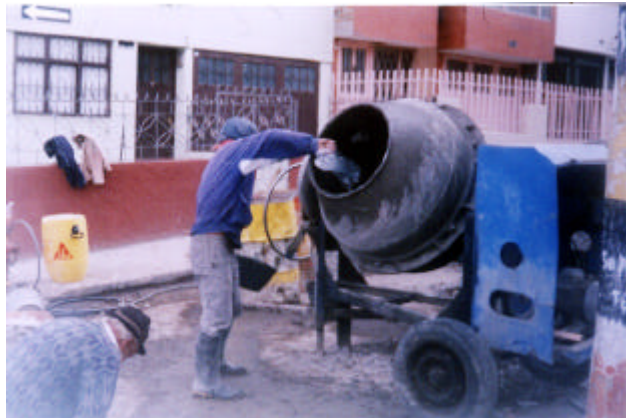
**Figura 19. Adición de acelerante para concreto**

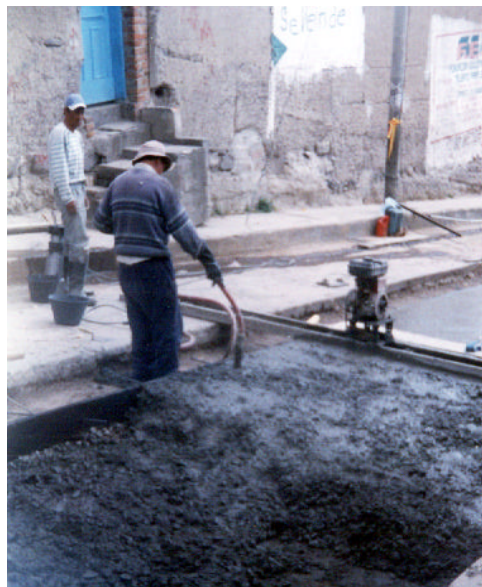
**Figura 20. Vibración de mezcla regla vibratoria y vibrador eléctrico**

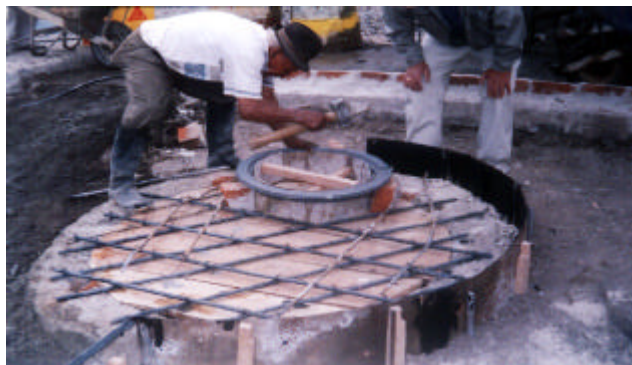
**Figura 21. Realce de cámara**

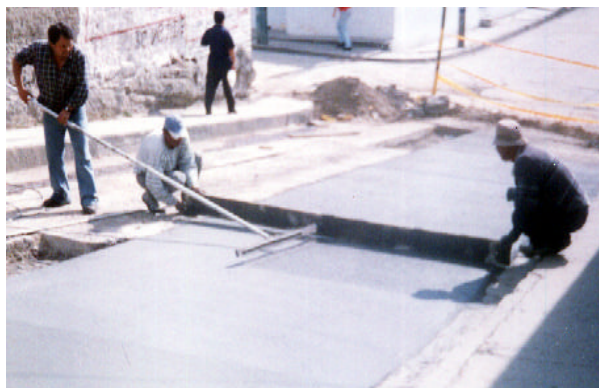
**Figura 22. Cepillado del concreto**

Se controló el proceso de fraguado del concreto curándolo con Antisol para generar un sello impidiendo la exudación en la placa, asegurando que la placa obtenga las mejores características en tiempo acelerado sin necesidad de curarlo con agua frecuentemente. Se programaron las juntas de dilatación para obtener cortes establecidos para controlar las fracturas generadas por las tensiones interiores durante el proceso de fraguado y funcionamiento de la placa, las junta se perfilaron y rellenaron con un sellador y un cordón de respaldo, se realizó con un disco de 8 milímetros de ancho y a una profundidad de 45 milímetros.

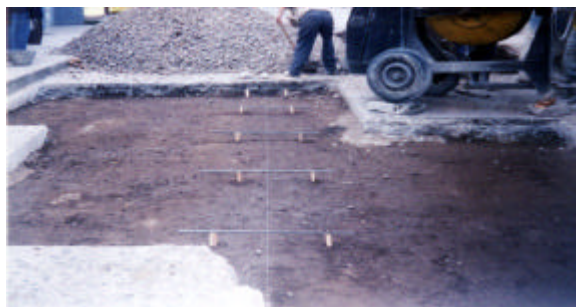
**Figura 25. Fase dos base en recebo, refuerzo longitudinal corrugado 1/2 " L = 0.80m @ 0.8m**

Para las fases Dos y Tres ( $42.36 \text{ m}^2$ ) se programó sustitución de la zona afectada en su totalidad creando una Base en recebo de 20 centímetros de espesor y una placa en concreto rígido con resistencia a compresión mayor o igual a los 3000psi de 18 centímetros de espesor.

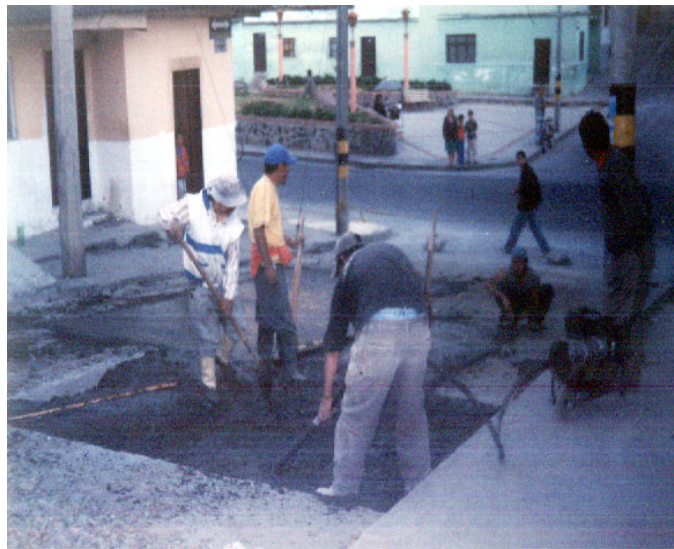
**Figura 28. Fase dos formación placa, vibrador mecánico**

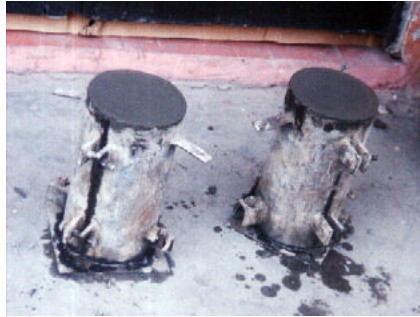
**Figura 29. Muestras de concreto, cilindros**

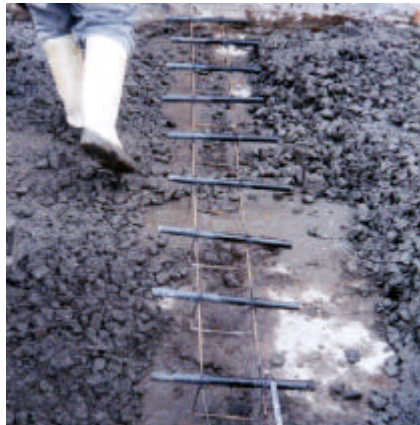
**Figura 30. Refuerzo transversal varilla lisa 1" L = 0.33M @ 0.30M.**

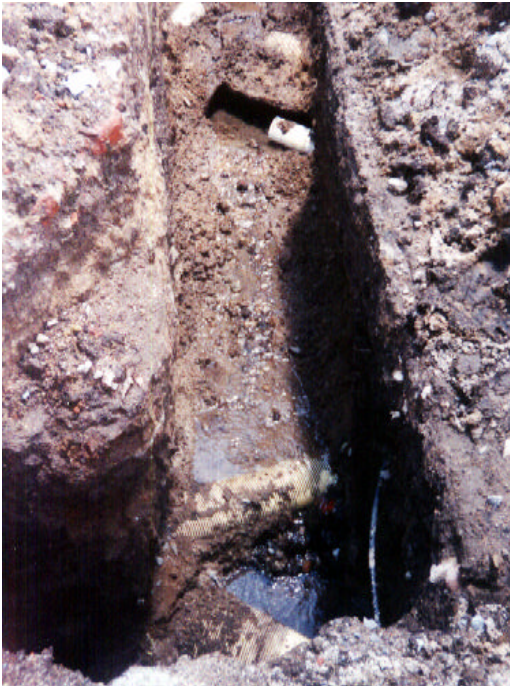
Procediendo a continuar con el desarrollo lógico de la obra se realizaron trabajos de excavación para la instalación de las domiciliarias de aguas lluvias, encontrando como el primer inconveniente el variado e impredecible nivel freático de la zona que obstaculizó totalmente el trabajo de excavación, a demás se encontraron inconvenientes como: la calle en su totalidad sufrió asentamientos diferenciales afectando a las tuberías de aguas negras y lluvias arrastrándolas haciendo que pierdan la pendiente necesaria para su correcto funcionamiento, era necesario realizar el trabajo de cambio de acometidas de agua potable para todas las propiedades de la zona, a demás la tubería de aguas lluvias sufría de aplastamiento y no presentaba los patrones estándares para tuberías destinadas a este servicio; esto se informó a la empresa de Empopasto.

**Figura 32. Excavación para domiciliarias**

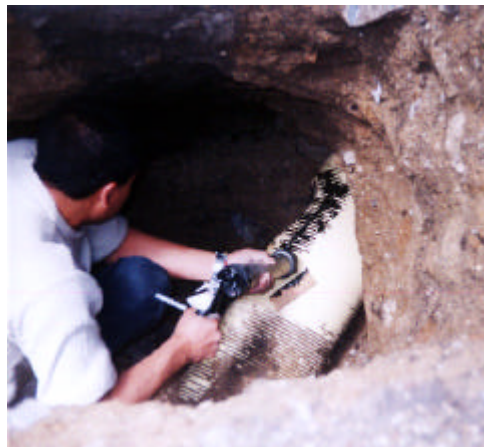
**Figura 34. Sello de estrías con silicona**

Tratando de realizar el desarrollo de esta obra de la manera mas pronta, se realizaron algunos filtros para poder adelantar trabajos de excavación, se destinó a la empresa de Empopasto realizar el trabajo de cambio de acometidas, para la instalación de las domiciliarias de aguas lluvias se pidió asesoría de la empresa Casa Andina, que analizando las características de la tubería encontrada (Tubería Colmena) decidió que el procedimiento apropiado para la conexión de esta con las domiciliarias (Novafort 6”), se debía llevar a cabo de la modificación de la silla “ Y “ reemplazando el sello con uno creado en el sitio con una Silicona especial (silicona negra utilizado para adherir elementos como los parabrisas de los automóviles) y un adherente (Primer) especial para tubería PVC, y los collares se sustituyeron por amarras en alambre, impidiendo cualquier tipo de fuga.

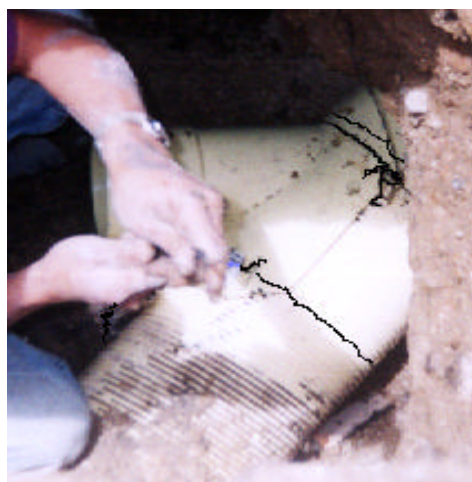
**Figura 35. Amarras de alambre**

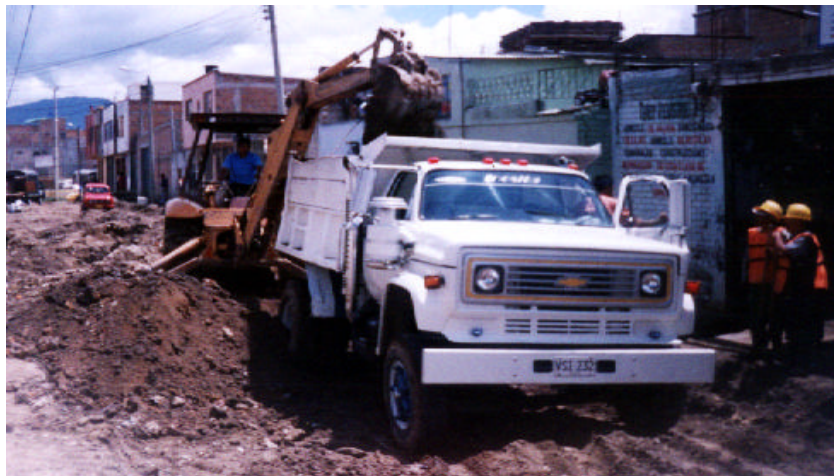
Luego se procedió a perfilar el terreno; teniendo como inconvenientes que por el asentamiento diferencial que también afectó a las viviendas, se debió cambiar el diseño de la vía a puntos obligados por los niveles mas bajos de las construcciones, obligándose a generar sumideros en este punto y una cámara de inspección a la que se unirán estos, se comenzó a realizar trabajos de evacuación de escombros, utilizando retroexcavadora y volquetas que transitaron sobre la misma vía. Durante este proceso se observó que el terreno se comportaba de manera inestable bajo la presión de la maquinaria, mostrándonos que casi en su totalidad el material que se destinaba como sub rasante debía ser remplazado.

**Figura 36. Evacuación de escombros, con retroexcavadora.**

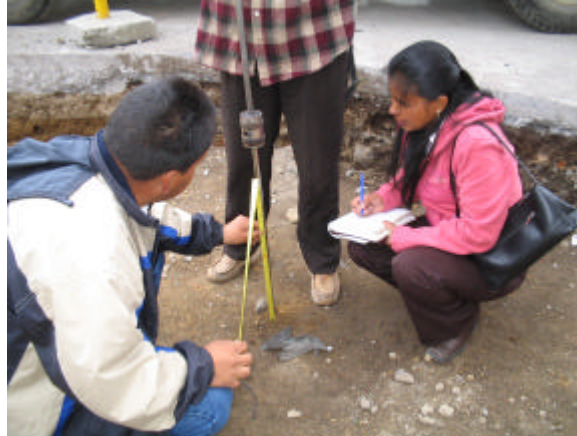
**Figura 37. Ensayos de penetración.**

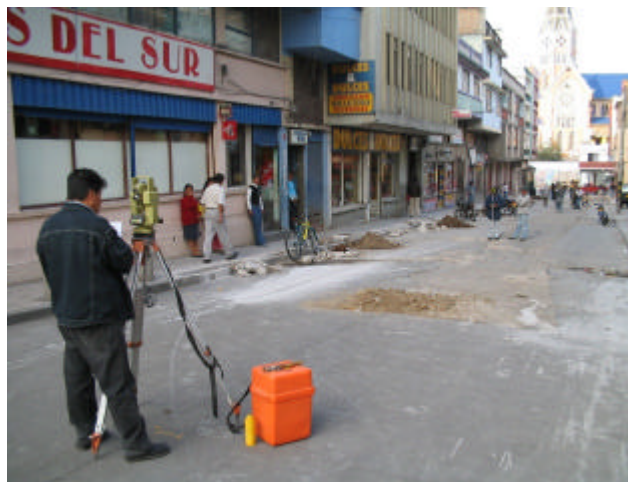
**Figura 38. Localización y replanteo**

A través de una equipo de topografía especializado se realizó el trabajo de localización y replanteo de los ejes de diseño, niveles de subrasante y pendientes de acuerdo con el diseño y planos suministrados.

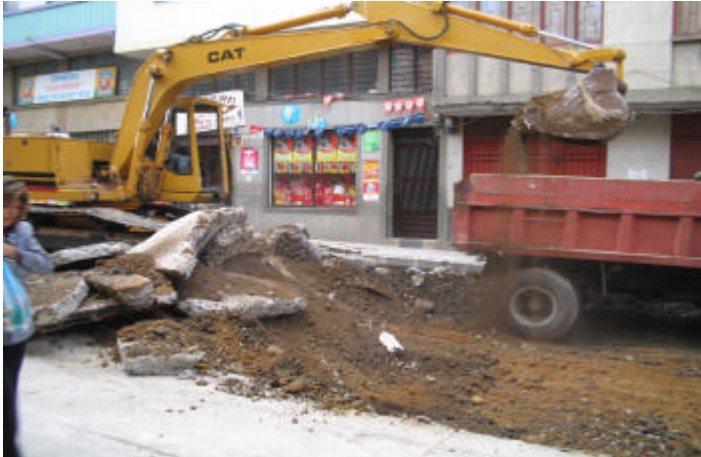
**Figura 39. Demolición placa y excavación**

La demolición de la placa existente se realizó con ayuda de Retroexcavadora que facilitó este procedimiento acortando el tiempo destinado a este, con esta misma maquinaria se realizó el trabajo de excavación; y teniendo en cuenta que la subrasante se sometería a un procedimiento de perfilado se previó un porcentaje de compactación en los niveles de esta.

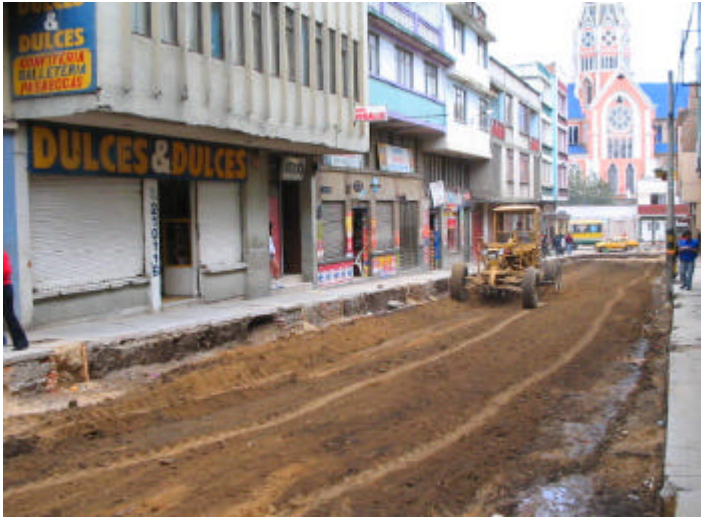
**Figura 41. Compactación subrasante**

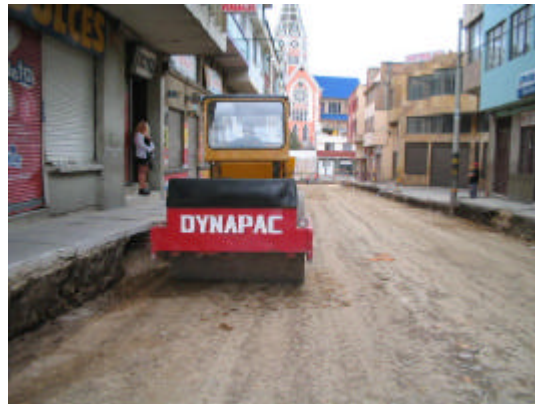
**Figura 42. Mejoramiento subrasante con geotextil**

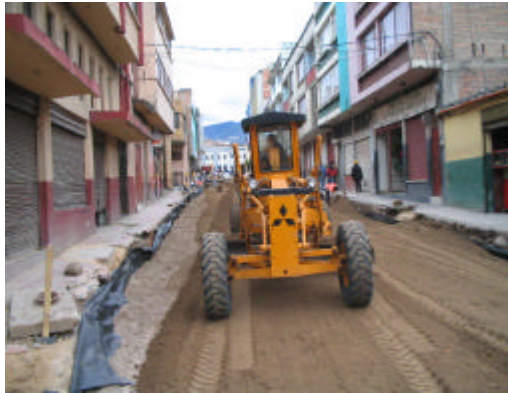
**Figura 44. Conformación base granular**

Para la construcción de la base granular se dispuso su construcción con extendido mecánico con Moto niveladora y compactación mecánica con compactador de Impacto, se compactó con la humedad óptima convenientemente hasta obtener una densidad del 95 % del Proctor Modificado. El material consistía de un en una mezcla de recebo seleccionado y roca triturada en una proporción de 60 % de recebo y 50 % de triturado por metro cúbico. Se realizaron los ensayos de densidad correspondientes.

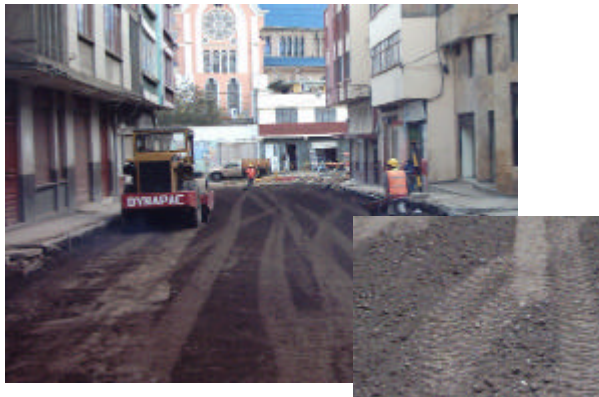
**Figura 45. Ensayos de densidad, cono de arena**

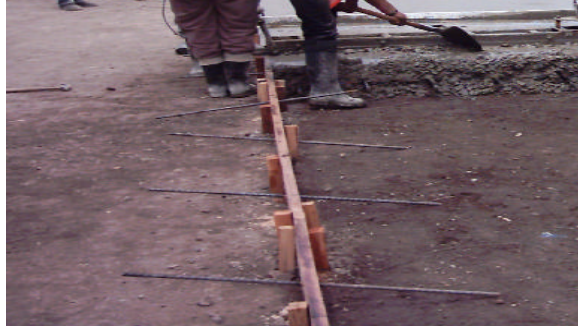
**Figura 49. Refuerzo transversal var. lisa 1" L = 0.45 m @ 0.3 m**

Las juntas se perfilaron y rellenaron con un sellador y cordón de respaldo, previo corte con cortadora de disco en un ancho de 8 milímetros y profundidad de 45 milímetros. El acero de refuerzo fue conformado por varillas corrugadas de  $\frac{1}{2}$  " pulgada de 0.85 metros de longitud colocadas cada 1.20 metros en sentido longitudinal y varillas lisas de 1" de 0.45 metros de longitud cada 0.30 metros en sentido transversal , el acero en la junta transversal se colocó mediante canastilla de acero, la placa se conformó por paños de dimensiones, ancho 3.75 metros y longitud 4.00 metros. El sardinel se creó integrado a la placa con dimensiones  $h=0.15$  metros,  $B = 0.15$  metros,  $b = 0.12$  metros, en concreto de 2500psi con refuerzo longitudinal de dos varillas de  $\frac{3}{8}$  " y flejes de  $\frac{1}{4}$  " cada 0.6 metros.

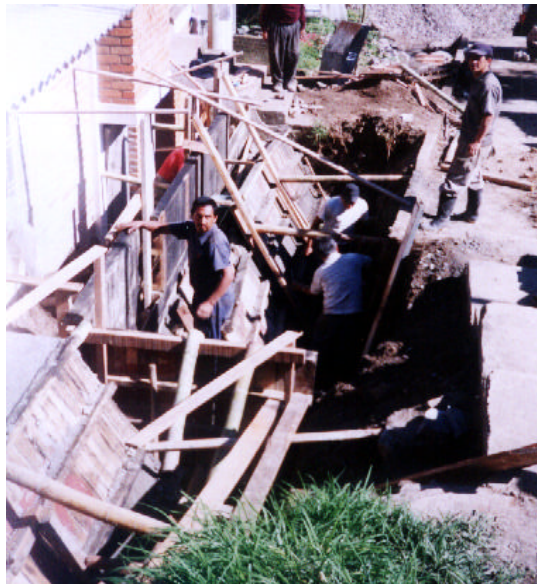
**Figura 61. Muro de contención. L=13.30 m.**

- Zarpa: B = 1.70 metros, h = .30 metros.
- Muro: B = 1.10 metros, b = .30 metros, h = 1.85 metros.
- Longitud: L = 13.30 metros ( 4.00 metros no tienen zarpa).

Se utilizó concreto ciclópeo conformado por el 40% de rajón, con un concreto de 3000psi de resistencia a compresión; para su construcción utilizamos formaleta en madera prefabricada y mezcladora mecánica, la conformación del muro se realizó en capas, tendiendo una cama de 15 centímetros de concreto sobre la cual se colocó las rocas manualmente ubicándolas de la manera mas conveniente, y posteriormente cubriéndolas con otra capa de concreto hasta alcanzar mas o menos los 40 centímetros, reacomodando y distribuyendo el concreto a través de vibración manual, con piquetes con varilla directamente sobre la mezcla extendida y golpeando la formaleta, obligando el reacomodo de la mezcla evitando la formación de hormigueros.

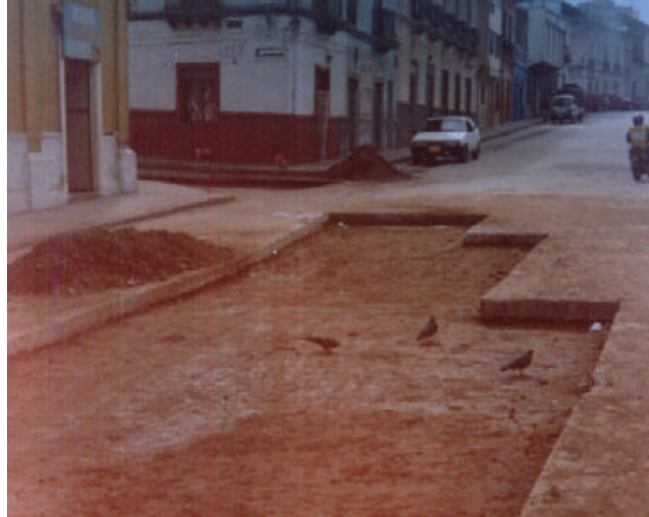
**Figura 65. Base granular, E = 0.20 m**

No se tubo ningún inconveniente en el desarrollo de demolición y excavación, y se procedió a la construcción de los cimientos programados en base granular conformada por recebo y triturado en proporciones de 50% cada uno, con tamaño máximo de agregado grueso de 1.5 “.

La compactación se realizó a través de mecanismos mecánicos con Saltarín, utilizando la humedad óptima convenientemente hasta obtener densidades del 95% del Proctor Modificado, en capas de 10 centímetros.

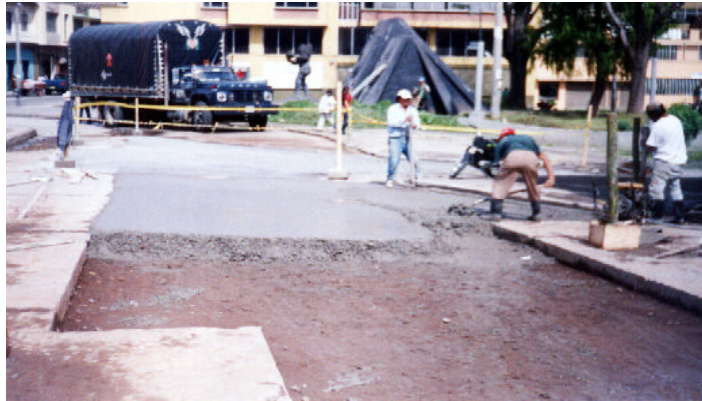
**Figura 66. Placa en concreto rígido, e = 0.18 m**

Posteriormente se procedió a realizar la construcción de la placa en concreto rígido con resistencia a compresión de 3000psi con acelerante de 7 días en un espesor de 18 cm, se utilizó mezcladora mecánica, vibrador para concreto; y el proceso de tallado se realizó manualmente con codal. A través de mi permanencia en la obra se mantuvo control permanente de calidad de materiales y de dosificación en la mezcla, exigiendo precisión particularmente en la dosificación del acelerante y cantidad de agua. Se tomaron cilindros para comprobar la resistencia del concreto. El acero de refuerzo fue conformado por varillas lisas de 1" de 0.45 metros de longitud cada 0.30 metros en sentido transversal. Las juntas se perfilaron y rellenaron con un sellador y cordón de respaldo, previo corte con cortadora de disco en un ancho de 8 milímetros y profundidad de 45 milímetros.

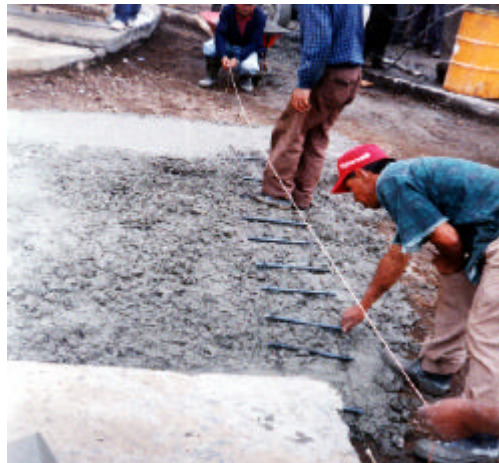
**Figura 67. Refuerzo transversal varilla lisa 1" L = 0.45 m @ 0.30 m.**

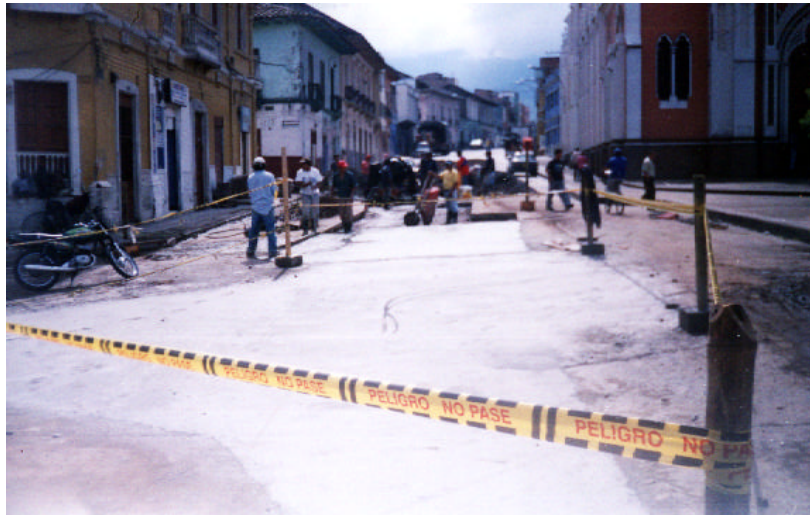
**Figura 68. Placa con acelerante 7 días, curado con agua.**

Para el curado del concreto se utilizó permanentemente agua y además la presencia de la lluvia facilitó este trabajo.
