**AUXILIAR DE INGENIERÍA EN LA SUPERVISIÓN, CONTROL Y SEGUIMIENTO
DE OBRAS ADELANTADAS POR PLAN VIAL**

**Trabajo de grado para optar
al título de Ingeniero Civil**

**UNIVERSIDAD DE NARIÑO
FACULTAD DE INGENIERÍA
DEPARTAMENTO DE INGENIERÍA CIVIL
SAN JUAN DE PASTO
2005**

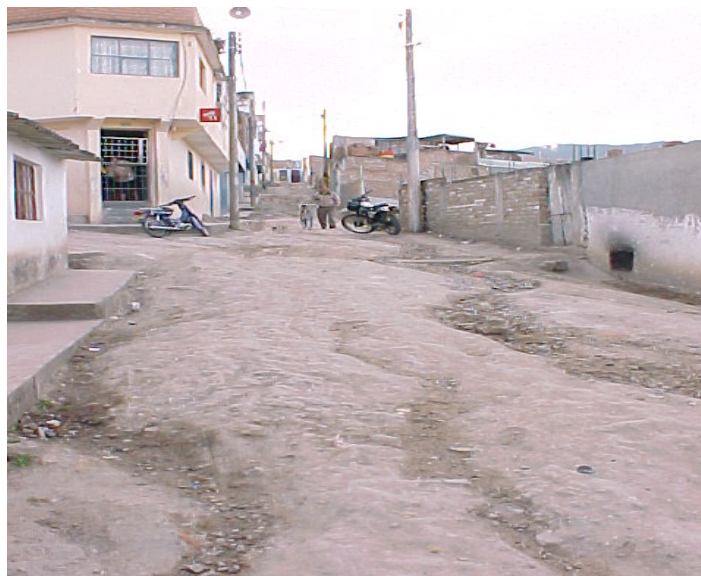
Foto 1. Estado inicial del proyecto

5.1.3 Análisis de la obra realizada en el barrio Monserrate. Al comparar el estado del proyecto de la Foto 1 con el final de la Foto 30, se observa una mejora muy significativa. El desagüe de las aguas lluvias en tiempo lluvioso se agilizó, la transitabilidad de peatones y pequeños vehículos dentro del barrio es de una manera más ágil y tranquila, sin contar con la mejora en la parte estética del barrio.

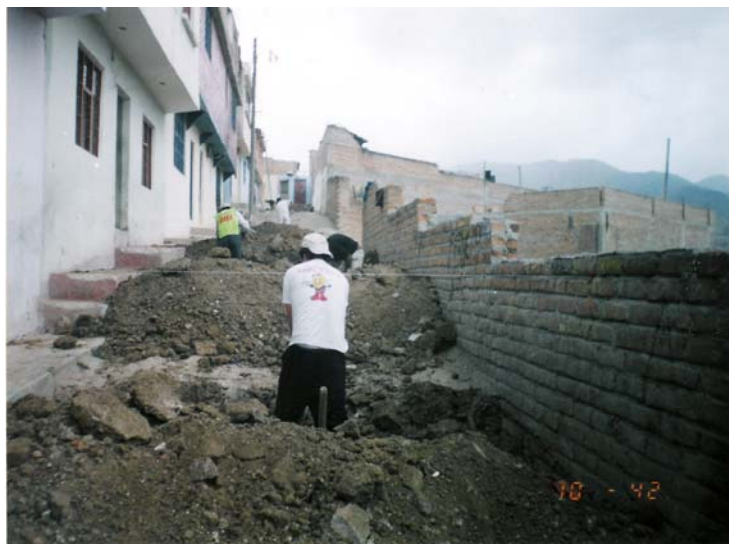
Foto 3. Excavación manual material conglomerado

Después de la localización y replanteo de la obra que comprende la colocación de niveletas en los muros de las casas por un equipo de topografía se procede con la excavación manual, que es verificada en el desarrollo de la pasantía y por los ayudantes, templando hilos a través de las niveletas colocadas en los muros. (Foto 3).

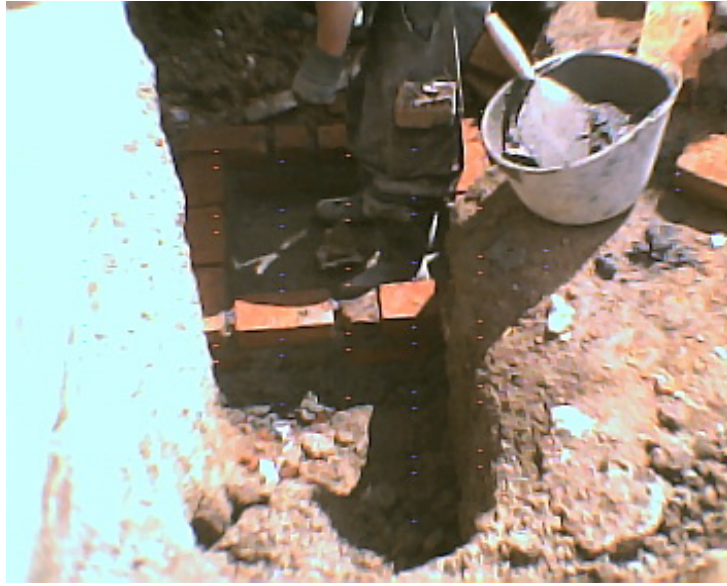
Foto 8. Cajilla para válvula

Se construyeron dos cajas en mampostería para válvula de 0,6x0,6x0,6 m en el K0+005 del Ramal 2 y en la intersección del Ramal 2 con el Ramal 3. (Foto 8).

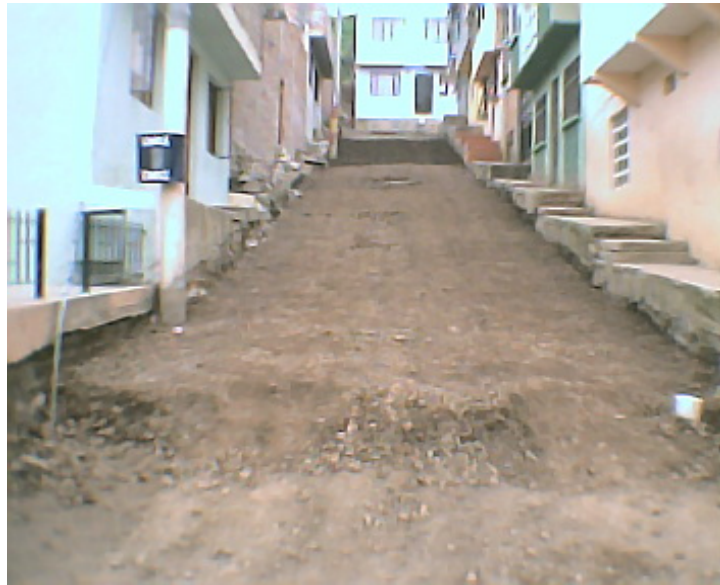
Foto 9. Subbase compactada

Terminadas las labores preliminares, comienzan las del pavimento con la compactación de la subbase y base previa aprobación de las densidades a cargo del Interventor como se observa en la Foto 9.

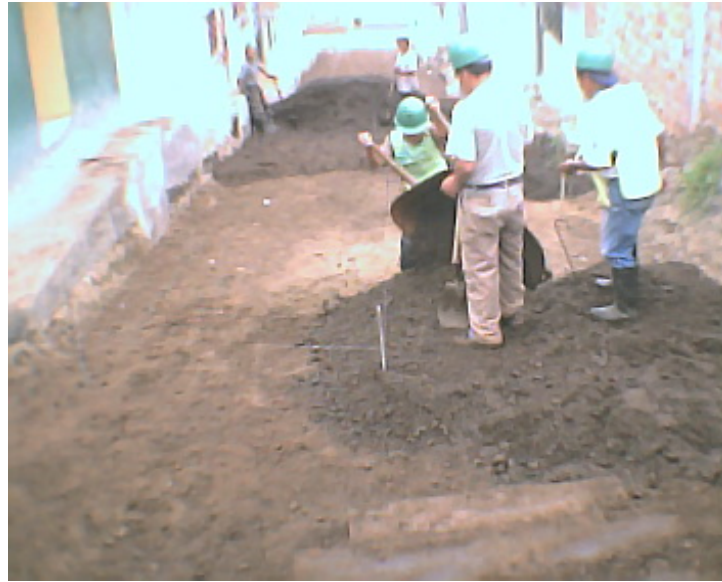
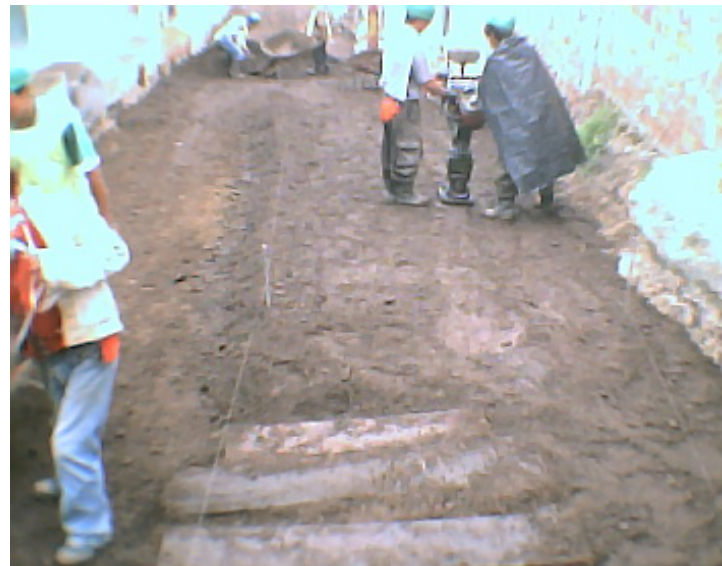
Foto 10. Colocado de base granular

En estas 2 fotos se observa claramente la colocación y compactación de la Base granular en 2 tramos para conformar el bombeo de la vía.

Foto 11. Compactación base

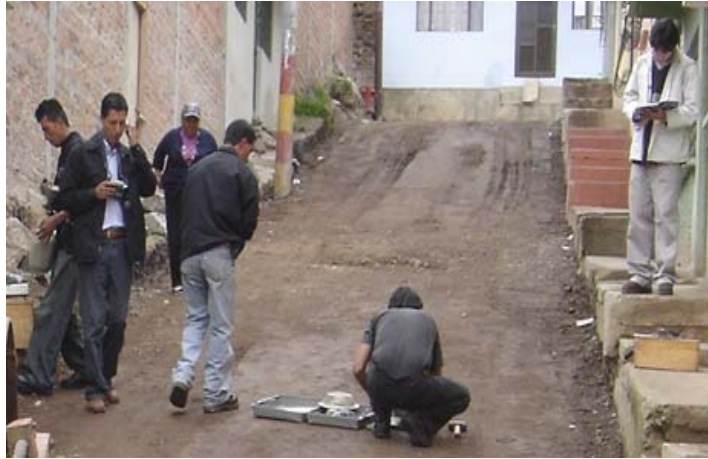
Foto 12. Ensayo de densidad mediante el cono y arena

Este ensayo suministra la densidad del terreno en sitio, y con el humidómetro (Speedy), obtenemos la humedad que posee el terreno, la cual debe ser óptima para alcanzar una densidad máxima y se verificó que se cumpliera con lo especificado en los pliegos de condiciones. Aprobado este ítem, se procede a colocar ejes para el encofrado del pavimento.

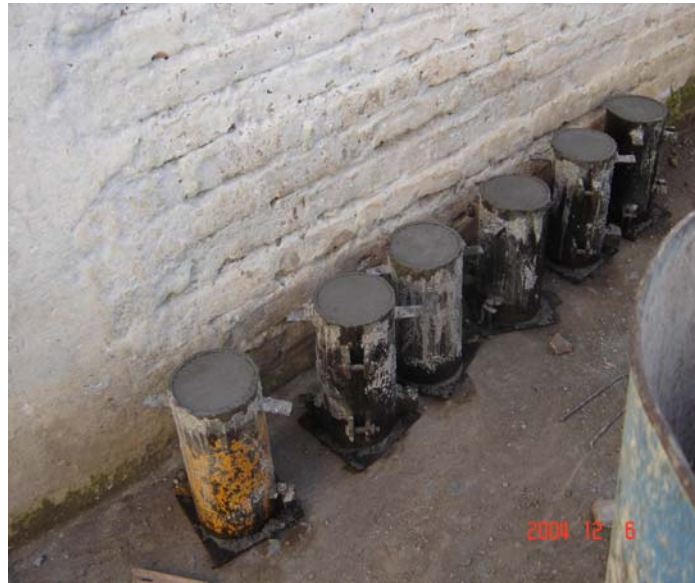
Foto 16. Toma de cilindros

Los cilindros deben garantizar la resistencia de diseño especificada a los 28 días.
(Foto 16).

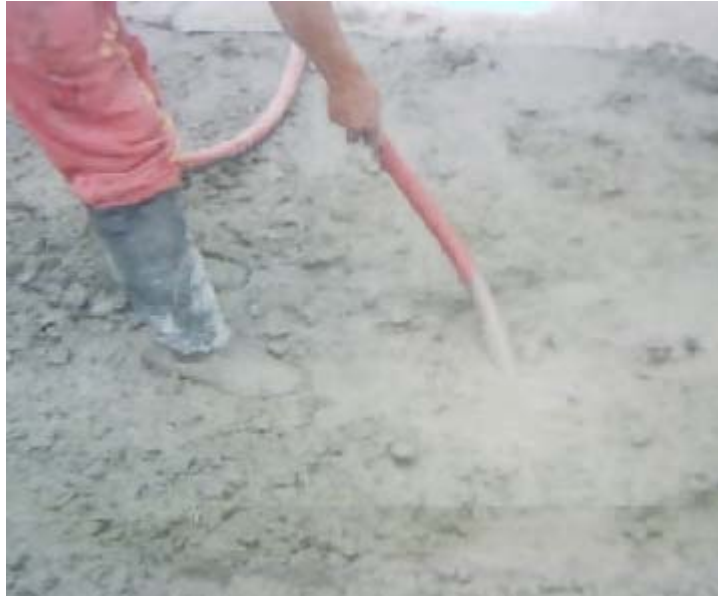
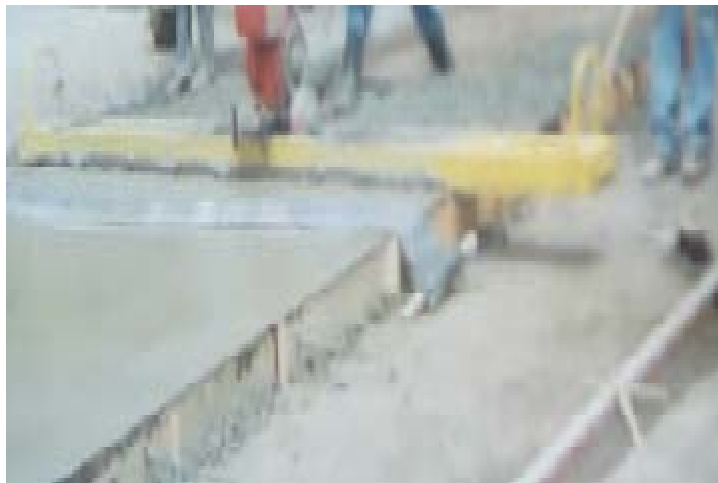
Se inspeccionó que el procedimiento de pavimentación en concreto rígido constara de: Vibrado, utilización de regla vibratoria, uso de codal, micro texturizado con lona y macro texturizado con rastrillo.

Foto 18. Vibrado del concreto

Foto 19. Utilización de regla vibratoria

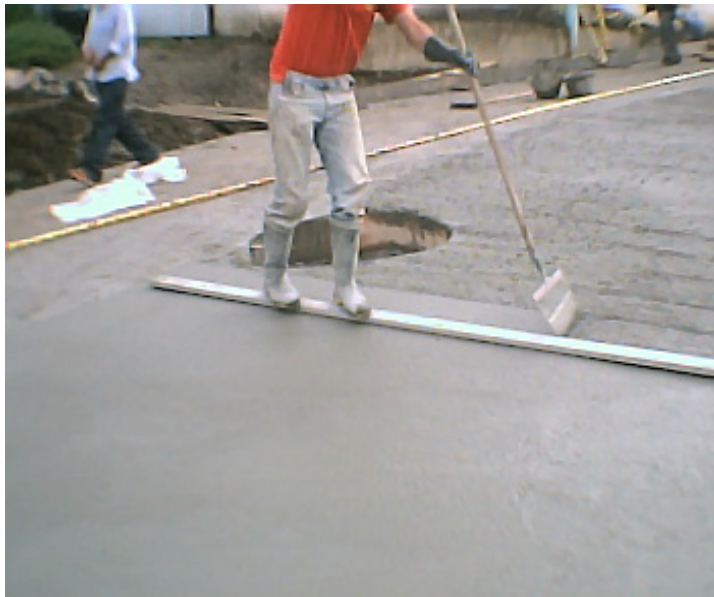
Foto 21. Escobeado del pavimento

Con el escobeadado con rastrillo se consigue adherencia entre el vehículo y el pavimento al igual que un microdrenaje del agua a ambos lados del pavimento.

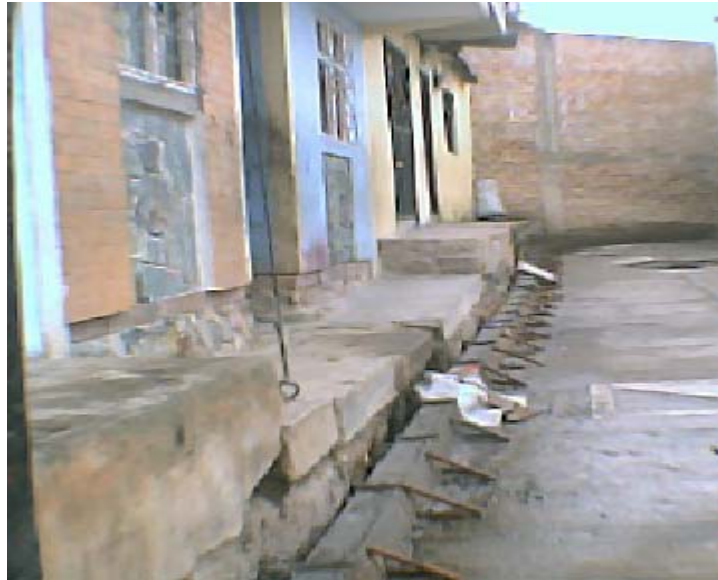
Foto 24. Encofrado y fundición de sardinel

Se verificó que en el sardinel integrado a la placa, el refuerzo longitudinal sea una varilla N° 3 y el refuerzo transversal se colocara cada 0,6 m, varilla N° 2 de 0,5 m de longitud.

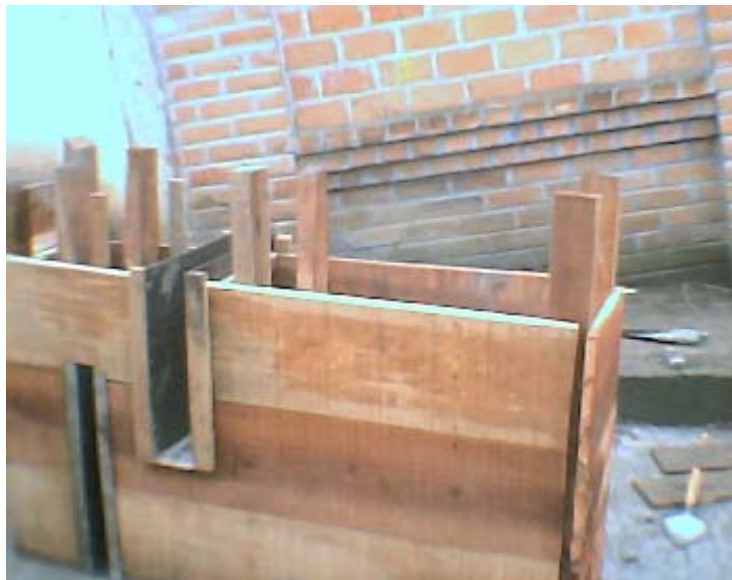
Foto 27. Encofrado sumidero de calzada

Por condiciones en los andenes que son muy altos, fue necesario este tipo de sumideros de calzada fundidos en el pavimento (Foto 27).

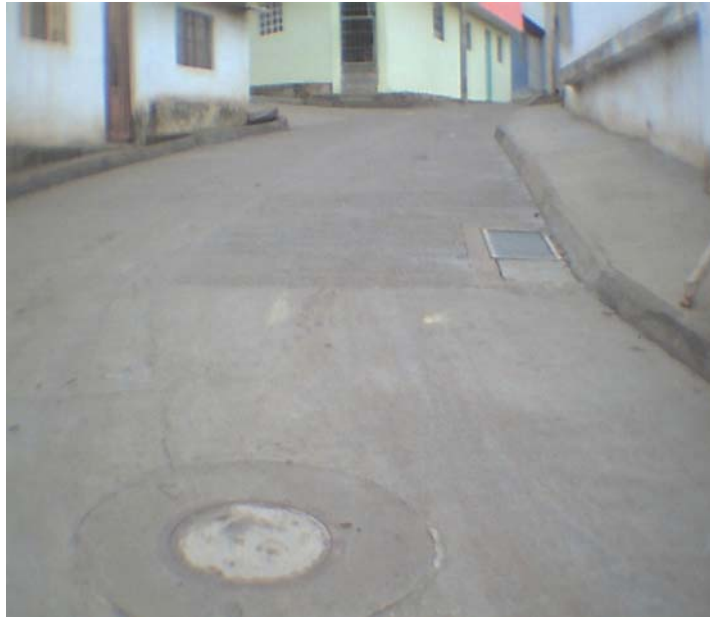
Foto 30. Pavimento terminado

Esta es la entrada del barrio, que mejoró significativamente su aspecto y su transitabilidad.

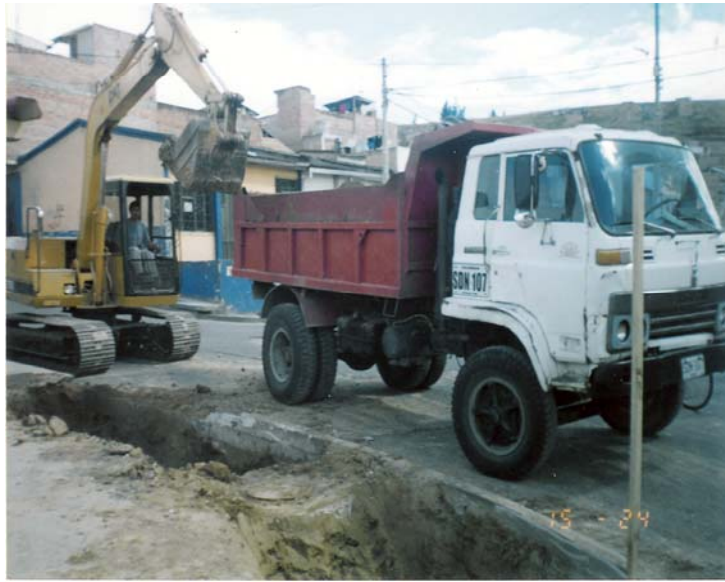
Foto 31. Excavación a máquina material conglomerado

5.2.3 Análisis de la obra de Miraflores. Se puede observar que existe una diferencia importante en la estética de la vía de Miraflores mas específicamente teniendo en cuenta la foto 31 y la 47.

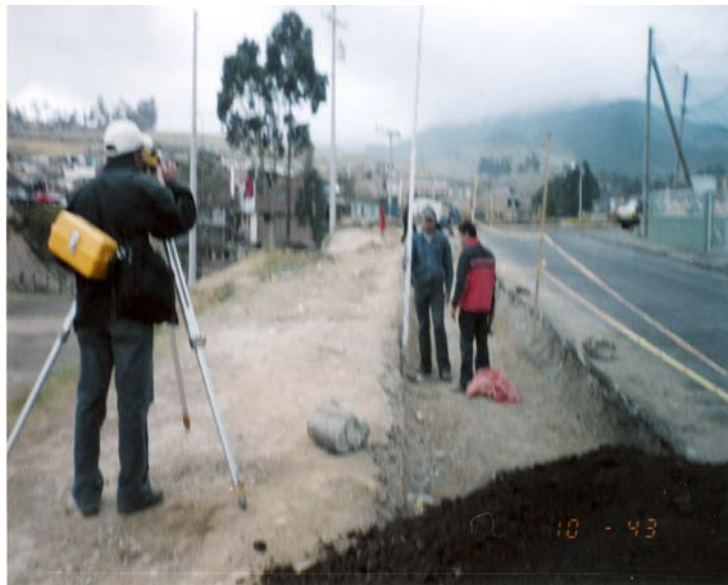
Foto 32. Replanteo nivel de subbase

Una vez terminada la excavación se debe replantear los niveles para base y subbase. (Foto 32).

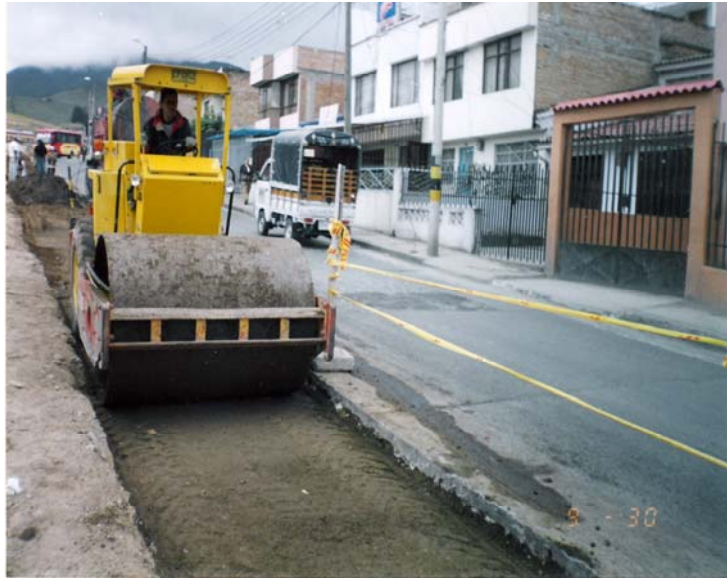
Foto 33. Vibrocompactación subbase

Con la vibrocompactación se logra, además, un reacomodo de las partículas.

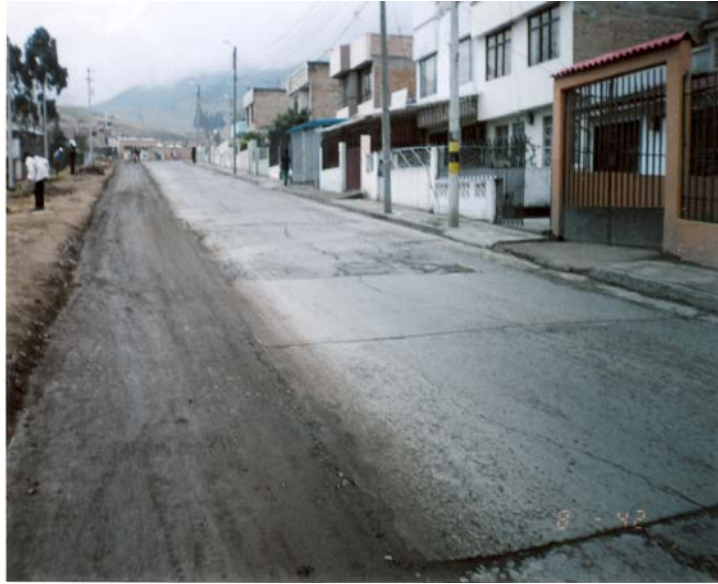
Foto 35. Base compactada

Se verificó que se tuviera especial cuidado con la cantidad de agua proporcionada a la base y subbase con el fin de evitar acolchonamiento del material y futura escarificación del mismo.

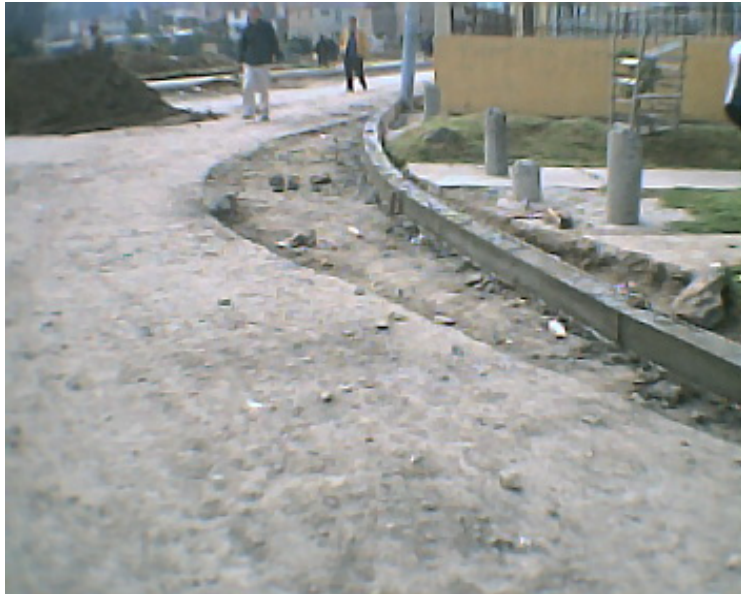
Foto 38. Sobrecancho en curva

Este sobrecancho, brinda más comodidad y visibilidad a los buses y vehículos al transitar en este sector.

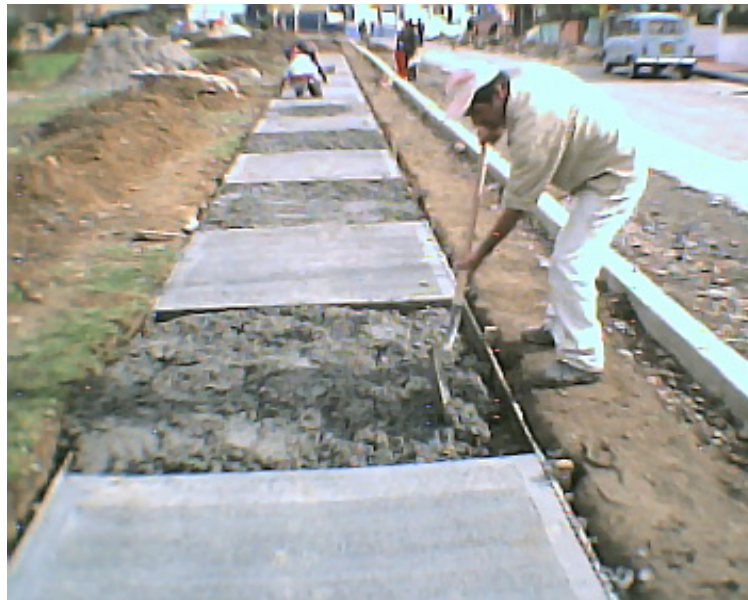
Foto 40. Fundición andén estilo ajedrez

Este estilo de fundición permite que la junta se forme al fundir cada paño.

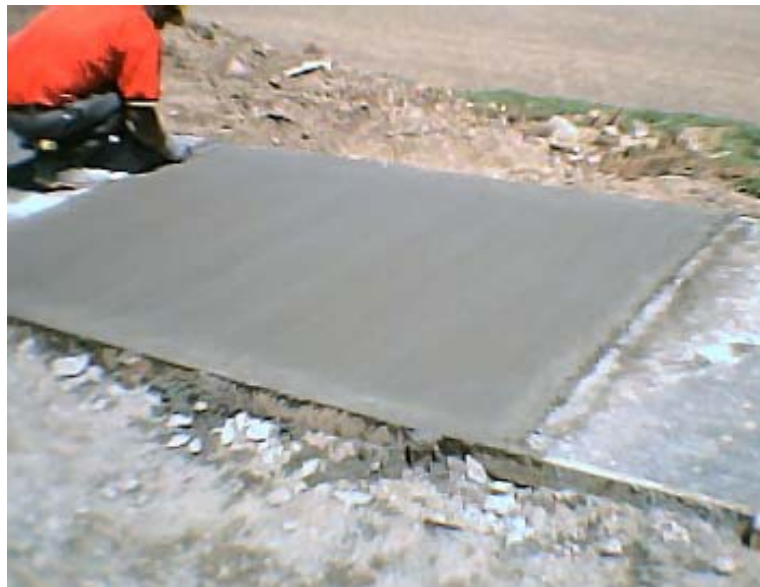
Foto 42. Acolillado de andén

Por condiciones estéticas, el acolillado en cada paño da una buena apariencia al andén.

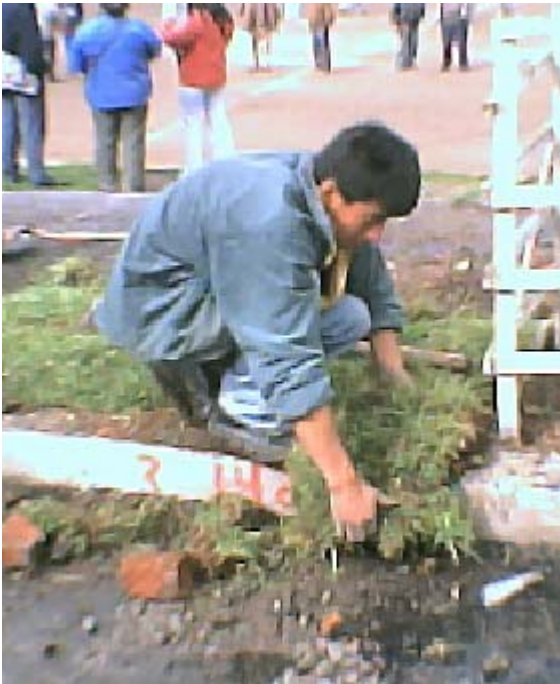
Foto 45. Empradización

Con el fin de mejorar el aspecto visible de la vía y del andén, se empradizó y se arborizó todo el tramo comprendido por el proyecto.

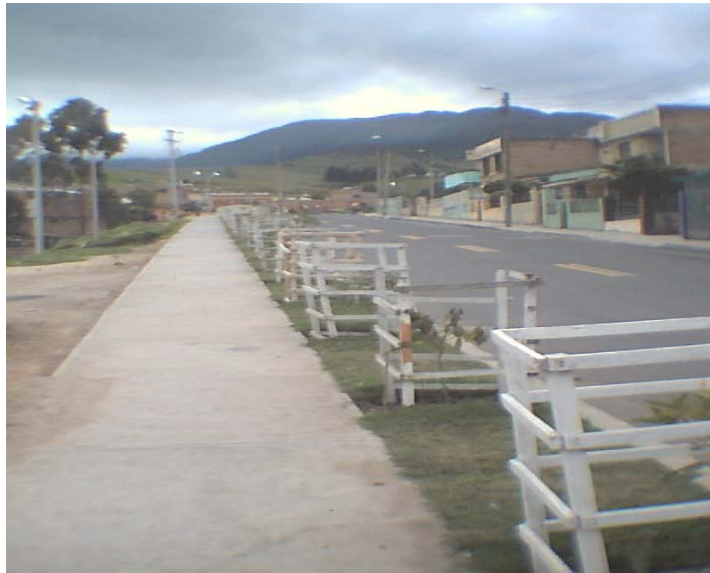
Foto 47. Pavimento terminado

La apariencia estética también es importante en las obras civiles al igual que la correcta ejecución de la misma.

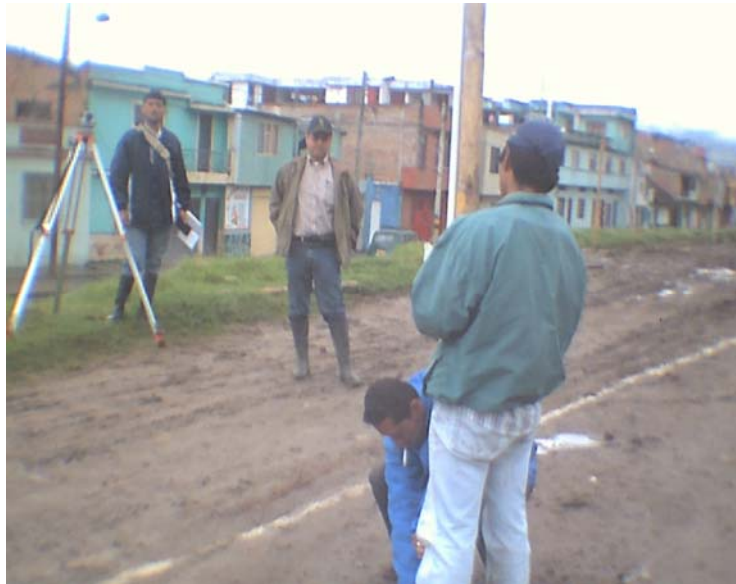
Foto 48. Colocación de niveletas en la vía

Se supervisó que, para evitar sobreexcavaciones de material en el momento del corte a máquina, las niveletas se colocaran con ayuda de un equipo de topografía,

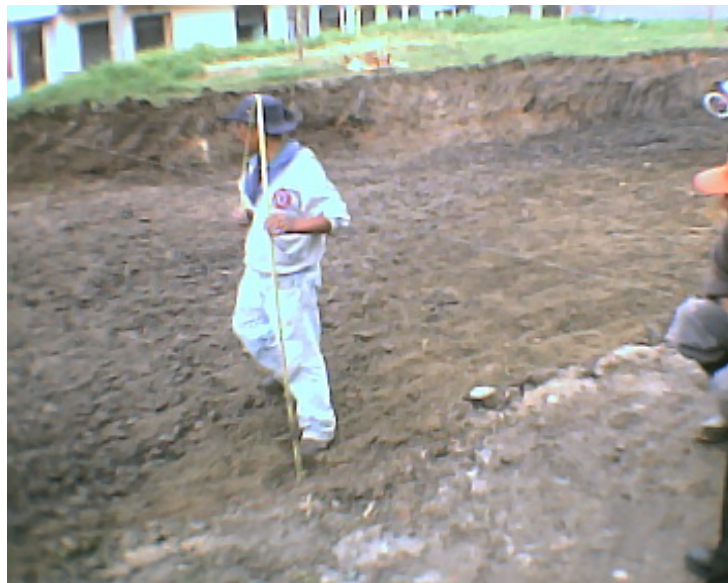
Foto 50. Verificación profundidades excavadas

Esta verificación debe ser constante a medida que la excavación avanza, para dejar en lo posible, bien perfilada la superficie.

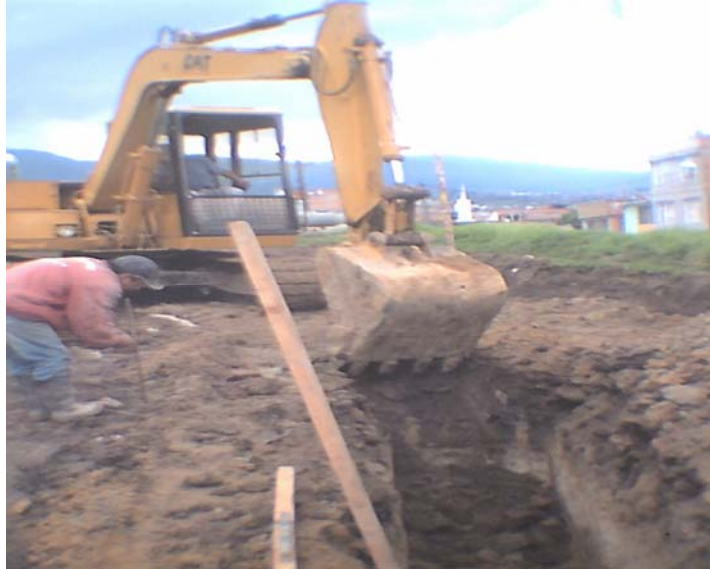
Foto 51. Excavación para alcantarillado pluvial

Esta máquina es la retroexcavadora E 70B y es ideal en excavaciones para tubería pluvial debido a su tamaño.

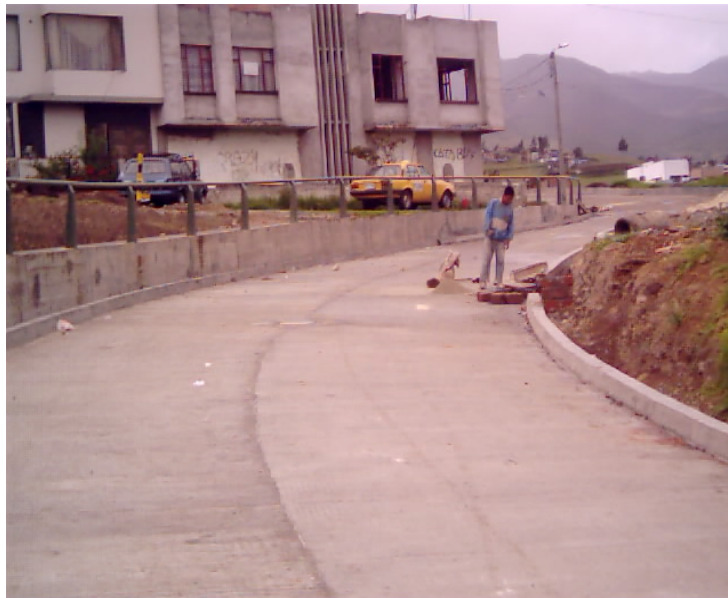
Foto 67. Baranda de protección andén y terraceo para visibilidad

Este terraceo garantiza visibilidad entre los vehículos que transitan por esta vía y los que bajan del sector de la Esmeralda.
