**APOYO TÉCNICO EN LA EJECUCIÓN DEL PROYECTO MITIGACIÓN PARA
LA DESCONTAMINACIÓN DEL RIO PASTO**

UNIVERSIDAD DE NARIÑO

**TRABAJO DE GRADO PRESENTADO COMO REQUISITO PARA OPTAR EL
TÍTULO DE INGENIERO CIVIL**

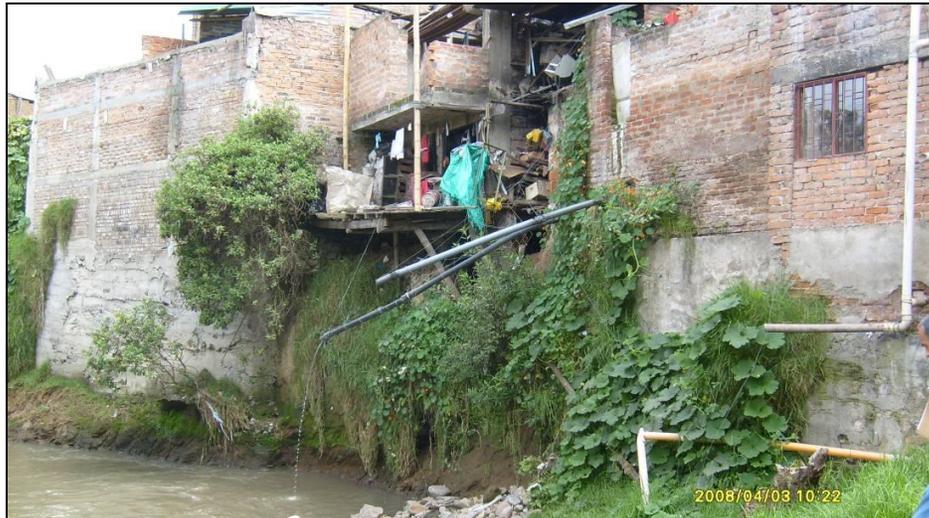
Foto. No.3

Descripción: Se observa el inminente peligro que las casas presentan por la socavación constante, además de las descargas de aguas servidas directamente al río (Foto.No.3). Ampliación de la Foto. anterior, en la base de las casa se observa el alto grado de socavación. (Foto.No4)

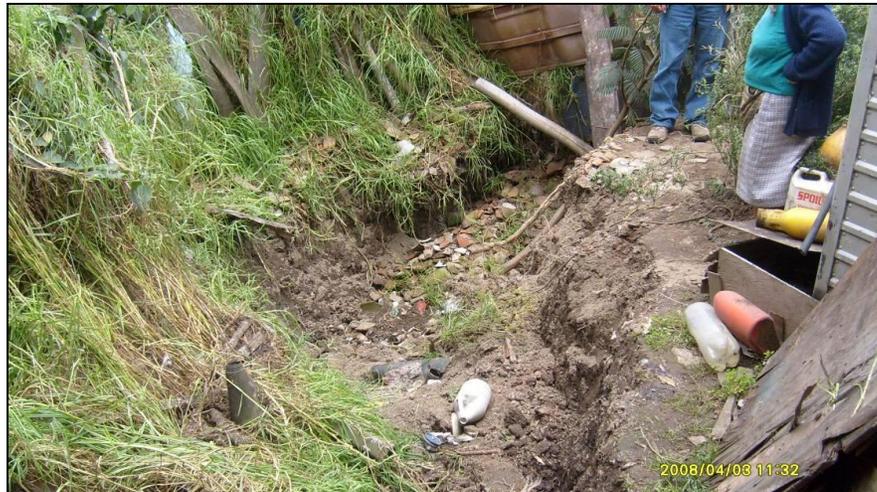
Foto. No.6

Se observa la presencia de gaviones en malas condiciones, provocando deslizamiento del terreno. No existe alcantarillado en la calle 12ª, por lo tanto las descargas de aguas servidas se realiza directamente al rio. Las descargas de los barrios Chambu, La Rosa y Chapalito, pasan por el sector.

Descripción: Calle 12ª, la cual carece de red de alcantarillado. Según información de habitantes del sector no es posible construcción de un colector ya que las cotas no permiten llegar al colector de la calle 5. (Foto.No.5).. Deslizamiento del terreno en el Taller mecánico provocado por la mala condición de los gaviones. (Foto. No.6).

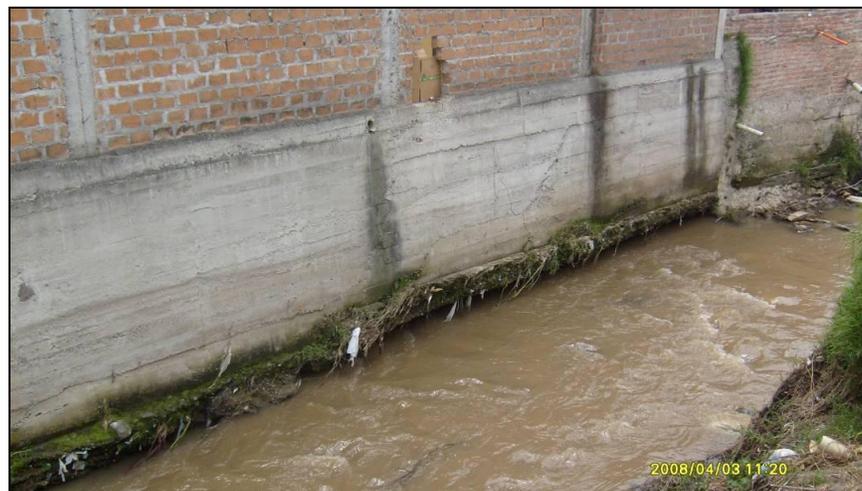
Foto. No.7

Debido a la invasión del canal del río al lado izquierdo aguas abajo, la presión aumento la socavación sobre la casa de habitación.

Descripción: Socavación bajo el muro de contención, también se observa fisuras a causas del asentamiento,(Foto.No.7). Ampliación de la Foto.grafía anterior. Se observa con más detalle los problemas de socavación y asentamiento (Foto.No.8)

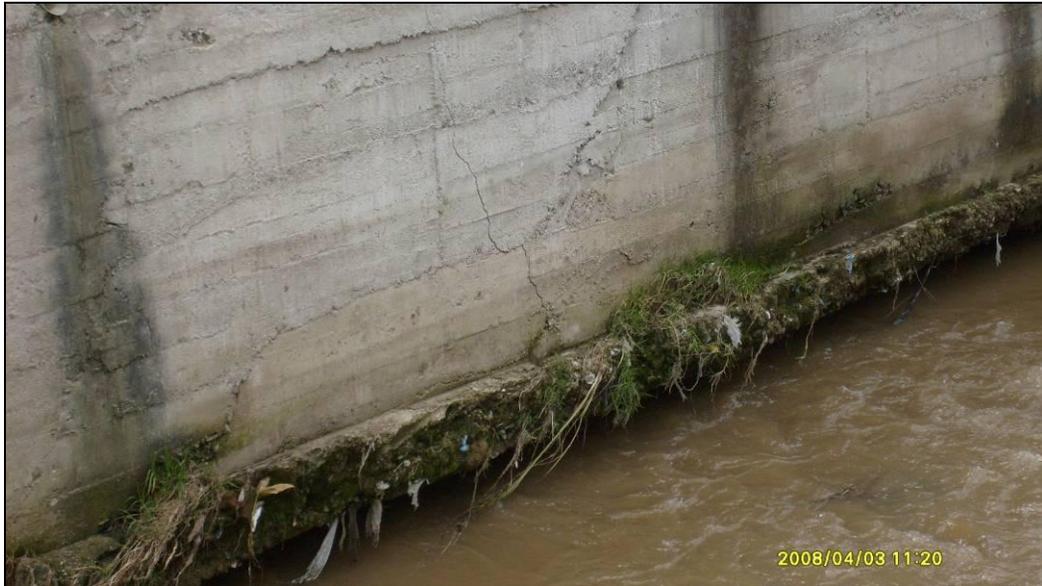
Foto. No.8

Hidalgo, evidencia la urgencia de atender la socavación de la cimentación de la vivienda, en la cual se observa las diferentes fisuras producidas por los asentamientos, que a medida que pasa el tiempo se incrementan, aumentando el riesgo de colapso de la estructura.

Una vez analizada la información documental y técnica, se recomienda atender la emergencia mediante la COMPRA DEL PREDIO, por valor de **\$ 32.740.000**, ya que evita la reubicación de la familia durante la construcción de cualquier obra, no afecta la comodidad de los colindantes, se recupera la ribera de la quebrada, es una acción inmediata y evita los altos costos de la reparación de los daños.

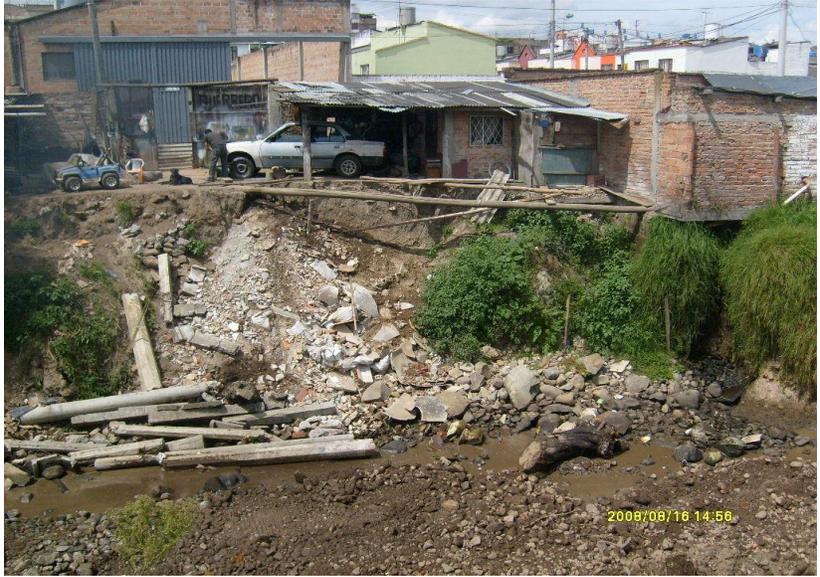
FOTOGRAFÍA N°: 2

FOTOGRAFÍA N°: 1		
<p>UNA VEZ INICIADOS LOS TRABAJOS SE OBSERVA LOS ESCOMBROS, ACERCAMIENTO DE LA ZONA DE INTERVENCIÓN</p>

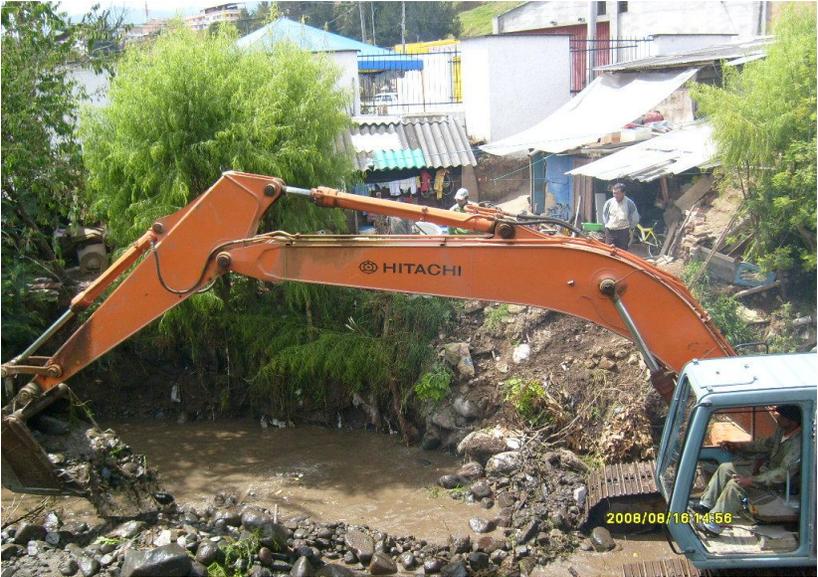
CAPITULO	PRELIMINARES	ITEM	EXCAVACION
<p>DESCRIPCIÓN:</p> <p>EN ESTA ETAPA CONSTRUCTIVA, SE DELIMITA EL TALUD A CORTAR Y SIMULTANEAMENTE SE PREPARA EL TERRENO, REALIZANDO UN CANAL PARA EVACUAR LAS AGUAS DEL SITIO DE LA OBRA</p>

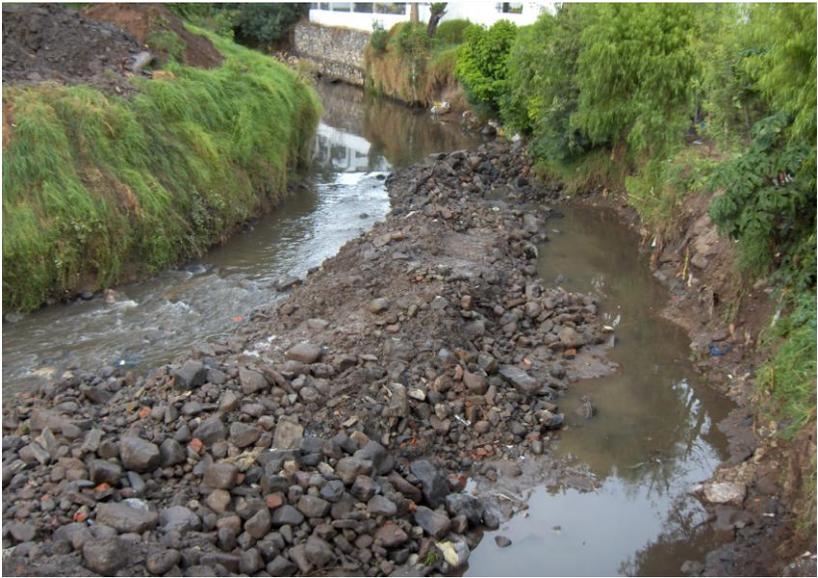
FOTOGRAFÍA N°: 3			
<p>SE OBSERVA EL CANAL REALIZADO POR LA RETROEXCAVADORA HASTA SUELO FIRME.</p>

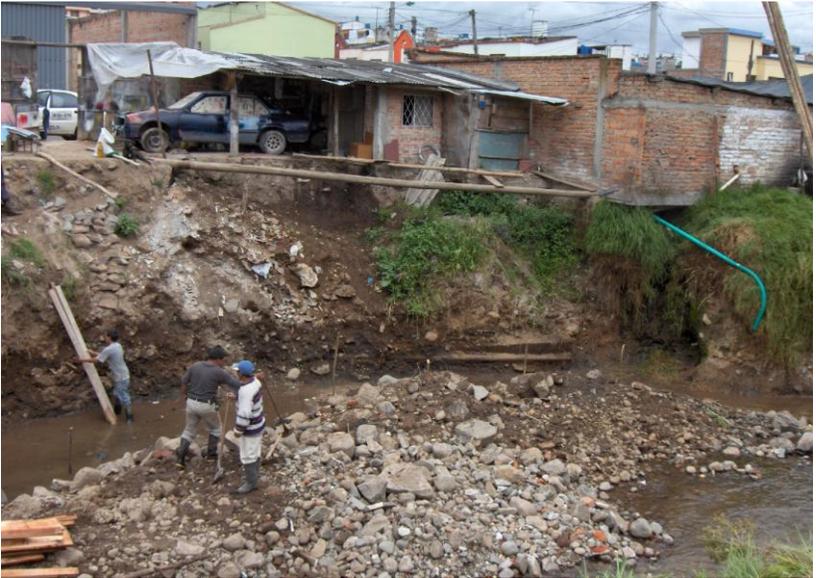
SE RETIRAN ESCOMBROS Y SE PREPARA EL TALUD CON MUCHO CUIDADO, YA QUE DURANTE LA EXCAVACIÓN SE ENCONTRO UNA SERIE DE ELEMENTOS QUE LAS FAMILAS HAN DISPUESTO PARA LA ESTABILIZACIÓN DEL TALUD (LLANTAS, MADERA, POSTES).			
FOTOGRAFÍA Nº: 6

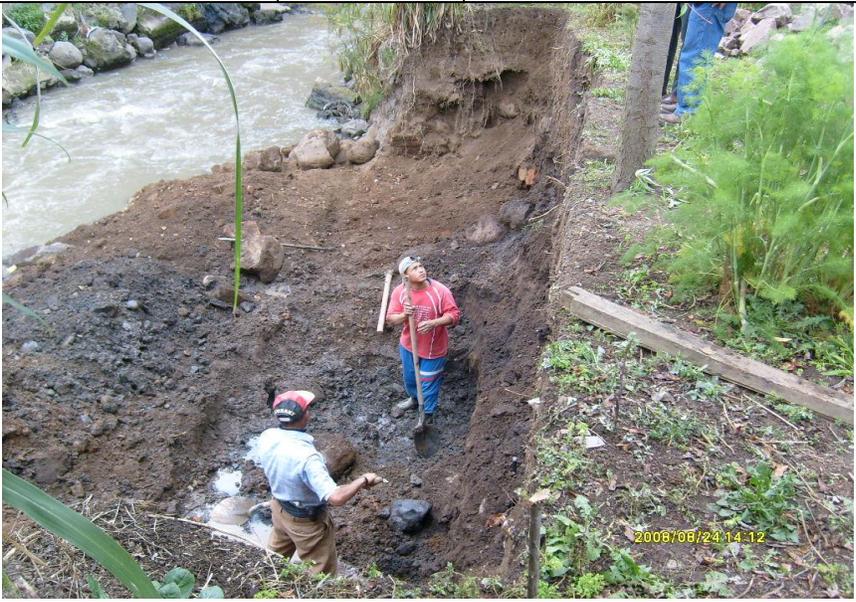
CAPITULO	PRELIMINARES	ITEM	EXCAVACION
<p>DESCRIPCIÓN:</p> <p>EN ESTA ETAPA CONSTRUCTIVA, SE DELIMITA EL TALUD A CORTAR Y SIMULTANEAMENTE SE PREPARA EL TERRENO, LAS EXCAVACIONES SE PROFUNDIZAN HASTA SUELO FIRME, COMO SE APRECIA ES SUELO ROCOSO SIN EMBARGO SE PROFUNDIZA 1.40 METROS MAS ABAJO DEL NIVEL DEL RIO.</p>

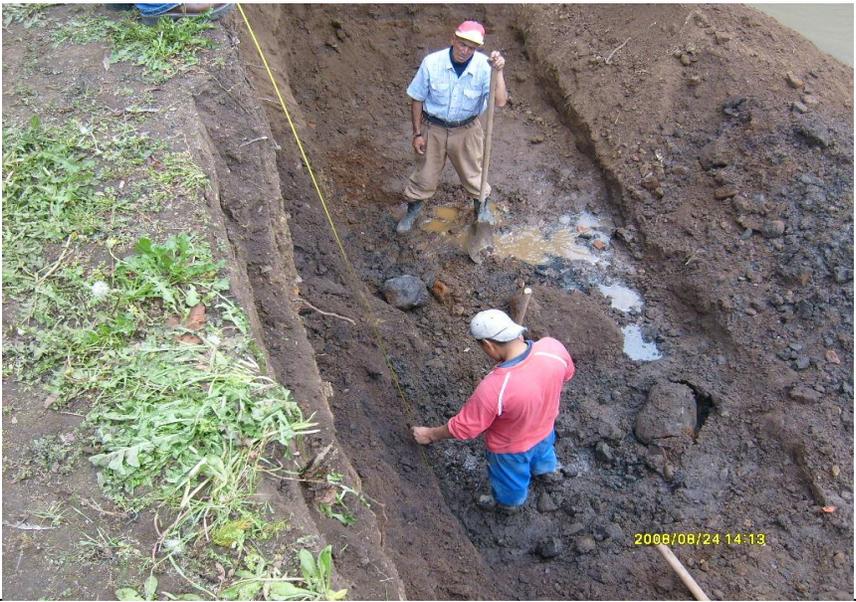
FOTOGRAFÍA Nº: 4

FOTOGRAFÍA Nº: 3			
<p>SE MIDE PARA UNA ALTURA DE 3,50 METROS, EN DONDE SE COSNTRUIRA UN MURO EN GAVIONES CON MALLAS DE 2X1X1, 24 MTS DE LONGITUD Y ALTURA DE 3 METROS. ESCALONADOS HACIA EL TALUD. EL MURO ANTERIOR ESTABA 1,40 MTS MAS ARRIBA DE LA PROFUNDIDAD DEL NUEVO MURO A CONSTRUIR. EL CUAL ERA EN CONCRETO CICLOPEO DE 70 cm DE ESPESOR.</p>

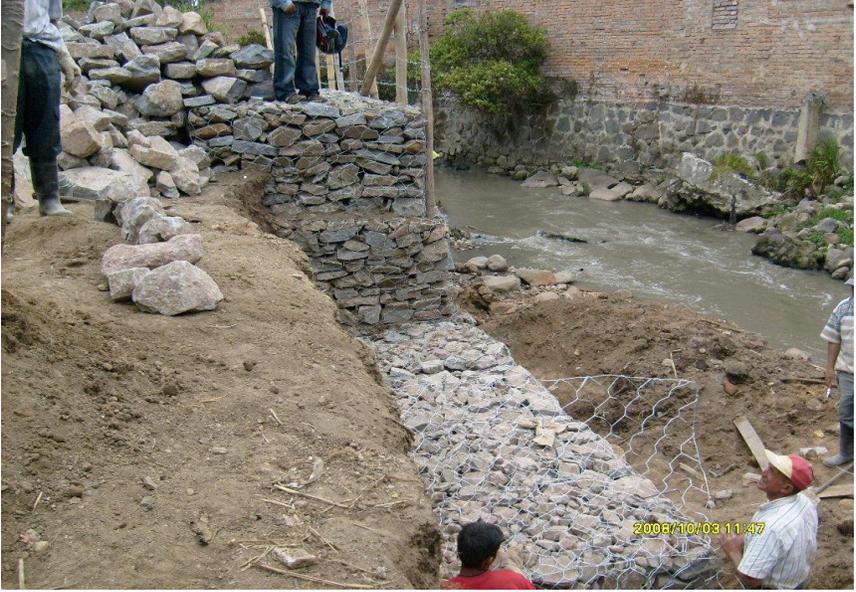
<p>SE APRECIA EL MURO NUEVO 1.00 MTS MAS ADENTRO DEL VIEJO, EL NUEVO MAS PROFUNDO , MAS ANCHO Y MAS ALTO, POR TAL RAZON QUEDARA MAS ESTABLE Y FIRME.</p>			
FOTOGRAFÍA Nº: 11			
<p>CONSTRUCCIÓN DEL MURO SIN NUNGUN INCOVENIENTE TECNICO DE CONSTRUCCION, EL RAJON SE SOLCITO DE MEJOR CALIDAD PARA REMATAR DE FORMA MAS HOMOGENEAS LAS CARAS DEL GAVION, CON EL INCONVENIENTE DE LAS CANTERAS QUE NO LO ESTÁN PRODUCIENDO CON UN BUEN ACABADO EN NINGUN LADO Y SU CONSECUACION ES DIFICIL.</p>

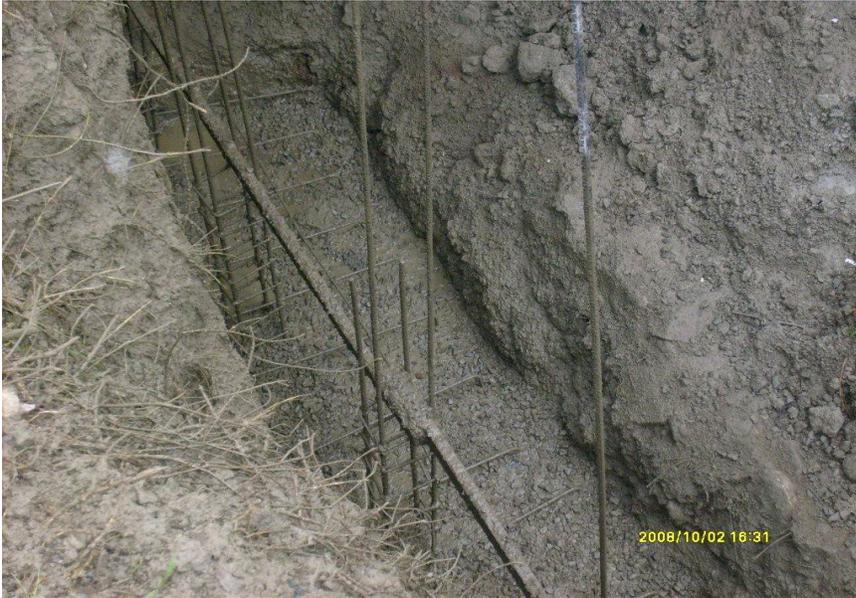
FOTOGRAFÍA Nº: 6

ARMADO DE LAS COLUMNAS QUE POSTERIORMENTE SE INTRODUIERON A 1.00 M DE LA BASE DEL MURO Y ARMADO DEL HIERRO DE LA ZARPA			
FOTOGRAFÍA Nº: 5			
ZARPA FUNDIDA EN CONCRETO DE 3000 PSI

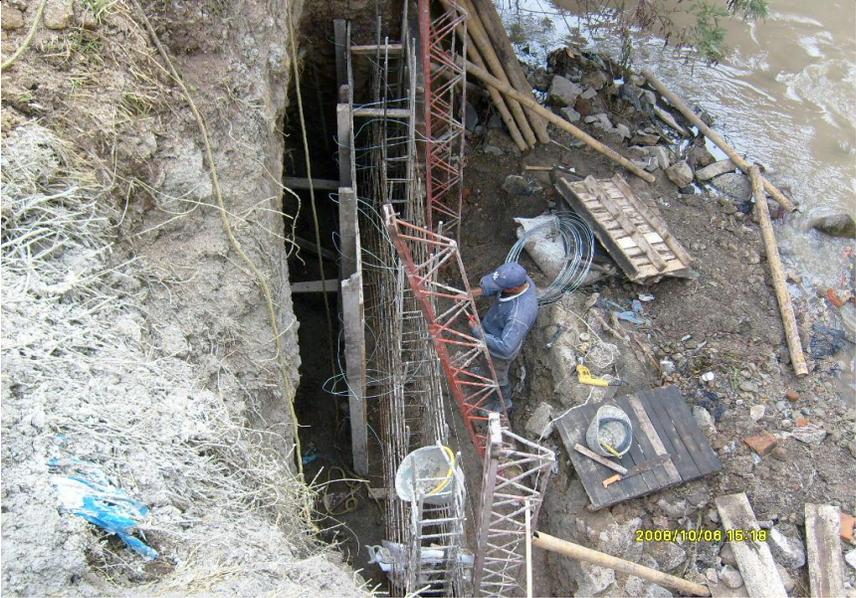
<p>EN ESTA ETAPA SE OBSERVA LA INSTALACIÓN DE LA FORMALETA Y EL HIERRO TRANSVERSAL Y LONGITUDINAL DEL MURO, COMPUESTO POR VARILLAS DE 1/2" CADA 30 CM A LO ALTO DEL MURO Y DE 3/8 CADA 20 CM TRANSVERSALMENTE</p>			
FOTOGRAFÍA N°: 7			
CONTINUACIÓN DEL PROCEDIMIENTO ANTERIOR

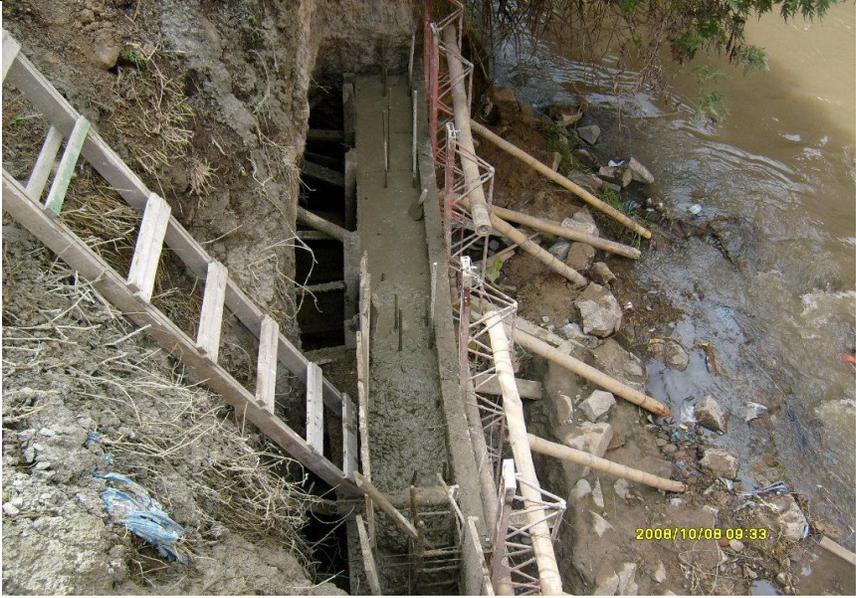
CAPITULO	MURO	ITEM	FUNDICION DE CUERPO DEL MURO
DESCRIPCIÓN: SE PUEDE OBSERVAR LA FUNDICIÓN CASI COMPLETA DEL MURO ARMADO EN UNA LONGITUD DE 2.20 M.

FOTOGRAFÍA N°: 9			
DEBIDO A LA FALTA DE CANTIDAD DE CONCRETO A EJECUTAR POR PARTE DEL CONTRATISTA SE ORDENA POR PARTE DE INTERVENTORIA AUMENTAR A 2.80M LA ALTURA DEL MURO CON EL FIN DE CUMPLIR CON LAS CANTIDADES CONTRATADAS

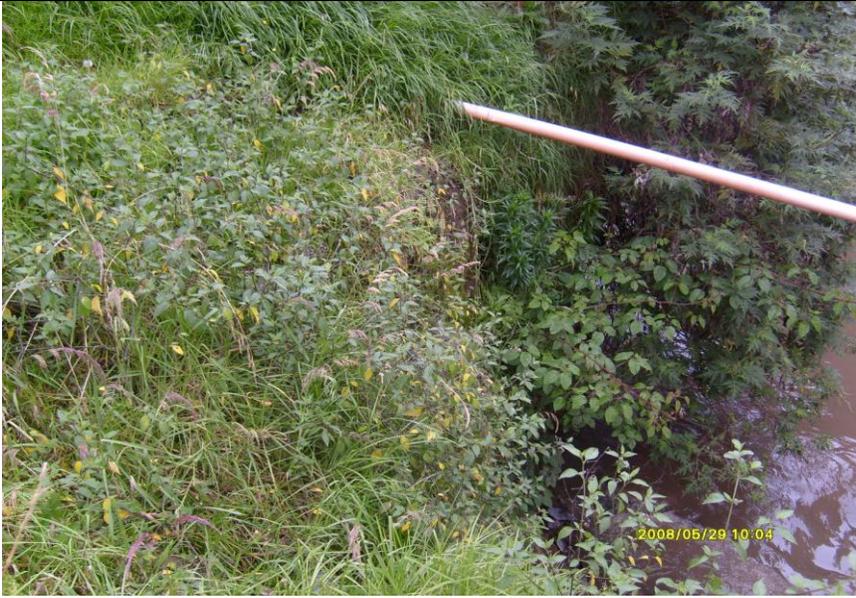
ESTADO INICIAL			
FOTOGRAFÍA N°: 11			
TERMINACIÓN DE LA OBRA, SE OBSERVA EL MURO DE CONTENCIÓN Y EL RELLENO POSTERIOR, CULMINANDO ASÍ CON EL OBJETO CONTRATADO

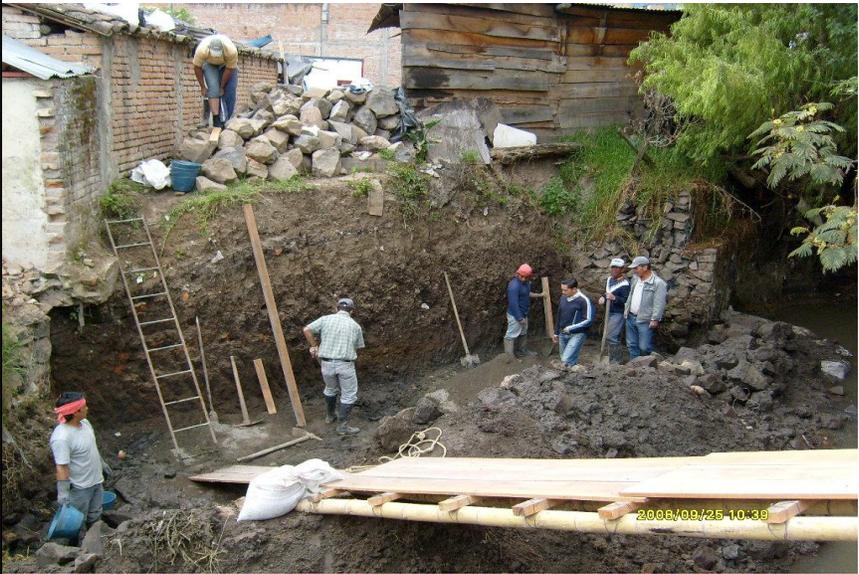
CAPITULO	PRELIMINARES	ITEM	EXCAVACION
<p>DESCRIPCIÓN:</p> <p>EN ESTA ETAPA CONSTRUCTIVA, SE DELIMITA EL TALUD A CORTAR Y SIMULTANEAMENTE SE PREPARA EL TERRENO, REALIZANDO UN CANAL PARA EVACUAR LAS AGUAS DEL SITIO DE LA OBRA</p>

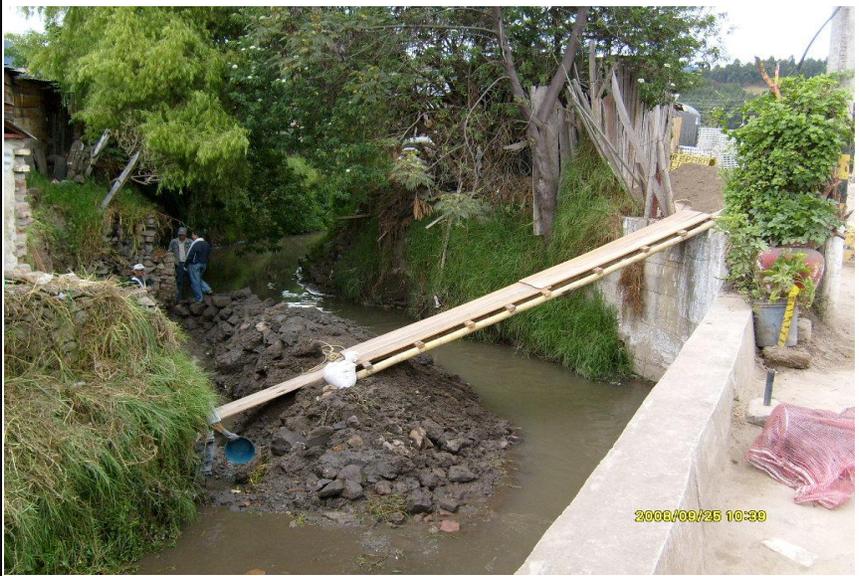
FOTOGRAFÍA N°: 4

FOTOGRAFÍA N°: 3			
<p>SE OBSERVA EL CANAL REALIZADO PARA EL DESVIO DE RIO Y LA RAMPA PARA ACARREO DE MATERIALES</p>

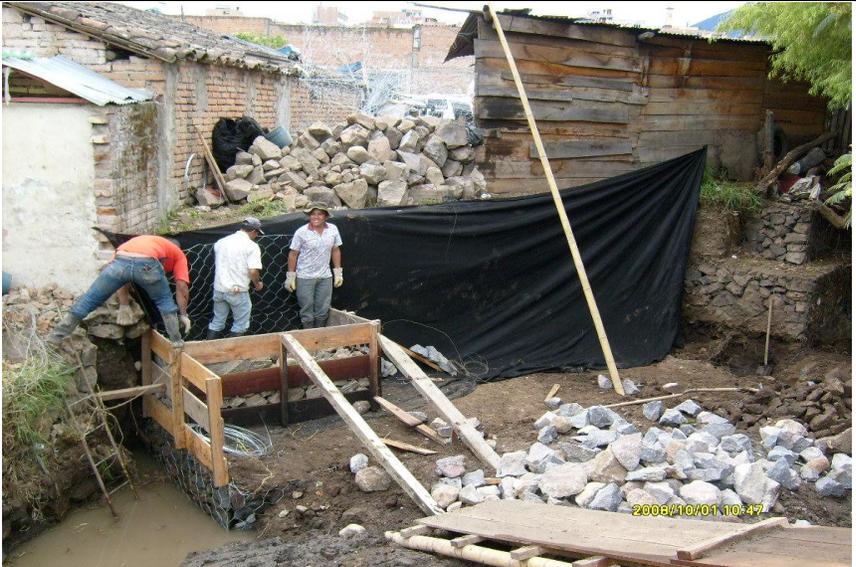
FOTOGRAFÍA N°: 9			
<p>PARTE DEL SEGUNDO CUERPO TERMINADO. SE OBSERVA EL GRAN PELIGRO QUE SE ENCUENTRA EL BAÑO. POR LO TANTO SE CONCERTA CON LOS DUEÑOS DEL PREDIO LA DEMOLICION DEL Y REUBICACION DEL MISMO</p>

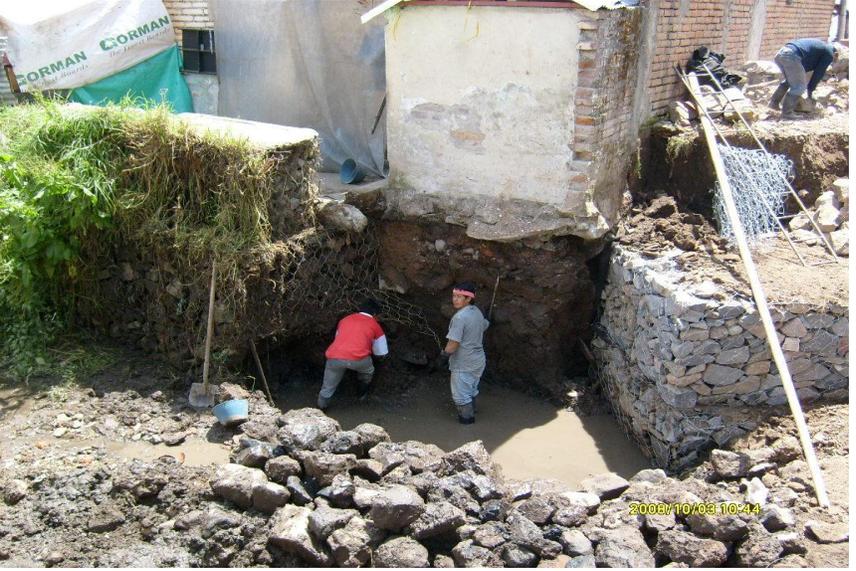
SE PROCEDE AL DESARMADO DE LOS GAVIONES EXISTENTES YA QUE POR SU ESTADO SE RECOMENDO EL REEMPLAZO			
FOTOGRAFÍA N°: 11			
BAÑO PARCIALMENTE DEMOLIDO Y GAVIONES DESARMADOS

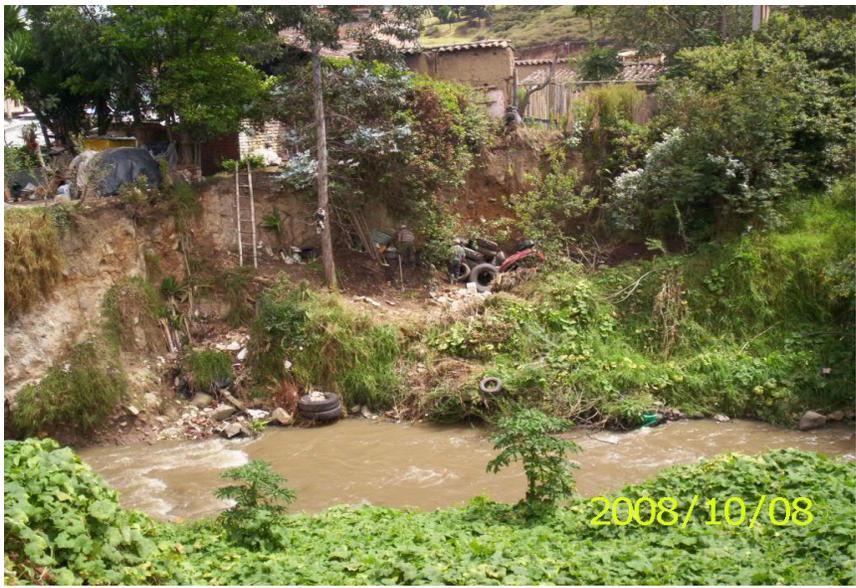
DIRECCION	ESTADO INICIAL		
<p>DESCRIPCIÓN:</p> <p>ESTADO INICIAL. SE ONSERVA EL PELIGRO DE DESLIZAMIENTO POR UNA CRECIDA DEL RIO, ESCOMBROS Y VIVIENDAS AFECTADAS POR ESTE PROBLEMA. CABE ANOTAR QUE LA ALCALDIA MUNICIPAL HA REALIZADO LOS DIFERENTES TRAMITES PARA LA REUBICACION DE LAS FAMILIAS QUE SE ENCUENTRAN EN RIESGO</p>

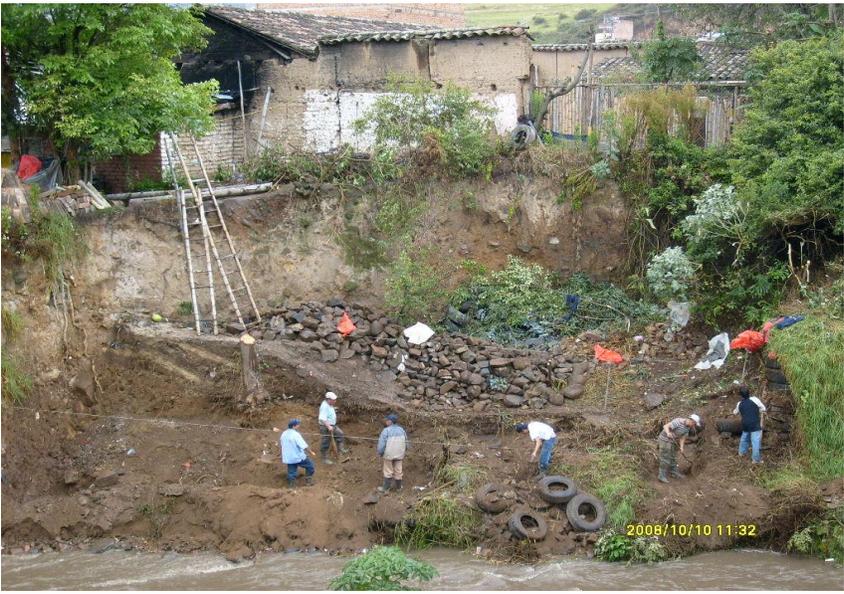
FOTOGRAFÍA N°: 4

FOTOGRAFÍA N°: 3			
<p>A MEDIDA QUE SE PREPARA EL TALUD Y EL TERRENO SE OBSERVA LA PRESCENCIA DE COSTALES, PIEDRAS Y LLANTAS, EN UN AFAN POR PREVENIR UN DESLIZAMIENTO POR PARTE DE LOS HABITANTES DEL SECTOR</p>

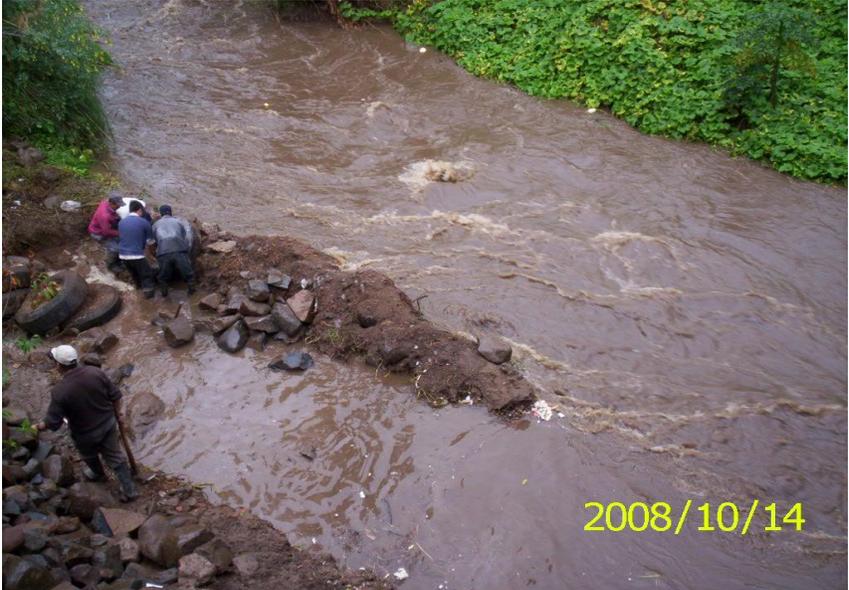
CAPITULO	PRELIMINARES	ITEM	IMPREVISTOS
<p>DESCRIPCIÓN:</p> <p>EL DIA 14 DE OCTUBRE SE PRESENTO UNA FUERTE PRECIPITACION QUE GENERO LA INUNDACION DE LA ZONA YA EXCAVADA, POR LO CUAL SE OBLIGA AL RETIRO DEL AGUA Y REPOSICION DEL TERRENO</p>

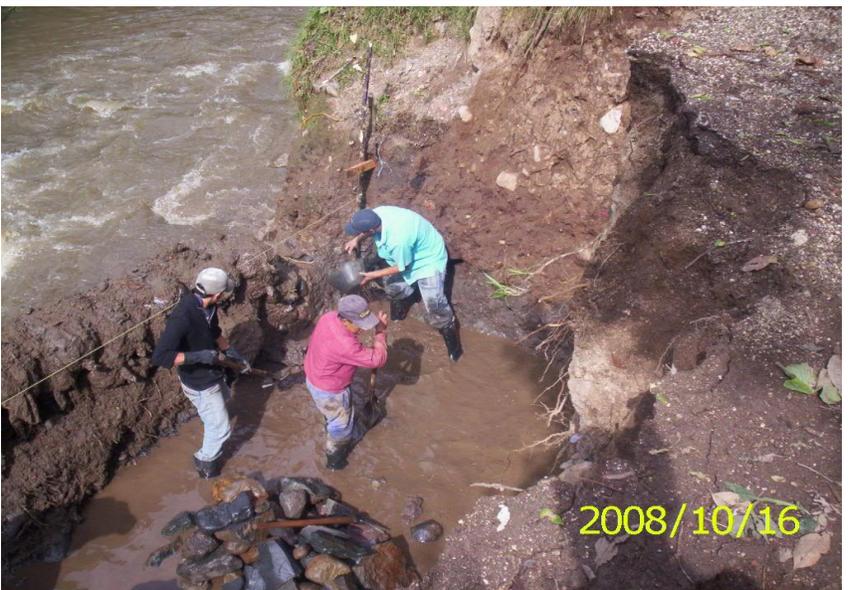
<p>FOTOGRAFÍA N°: 6</p>

<p>FOTOGRAFÍA N°: 5</p>			
<p>SE OBSERVA LA EVACUACION DEL AGUA PARA CONTINUAR CON EL PROCESO DE CONSTRUCCION DE LOS GAVIONES.</p>

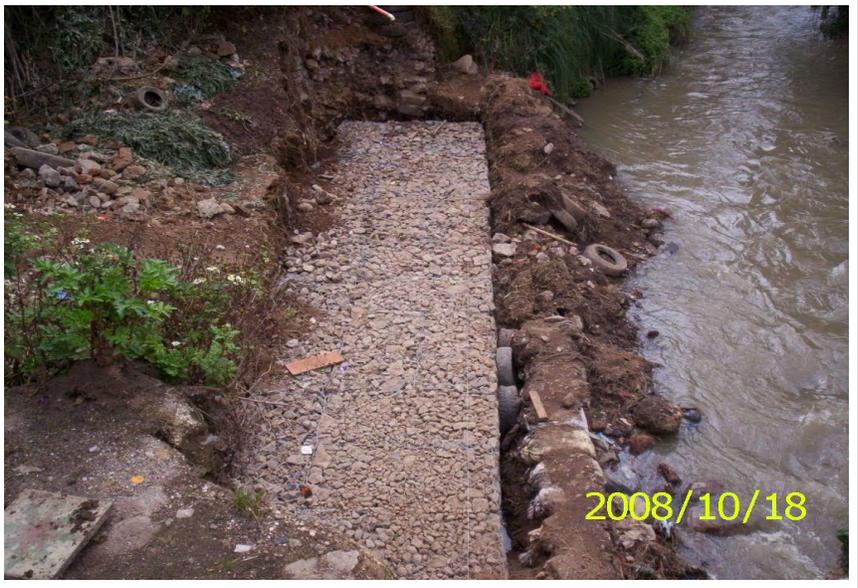
FOTOGRAFÍA N°: 10

CONTINUACION DE ARMADO DE PRIMER CUERPO DE GAVIONES.			
FOTOGRAFÍA N°: 9			
TERMINACION DEL PRIMER CUERPO DE GAVIONES, CON UNA FILA POSTERIOR ADICIONAL CON EL FIN DE BRINDAR UNA MAYOR BASE AL MURO FINAL PARA APORTAR MAYOR ESTABILIDAD

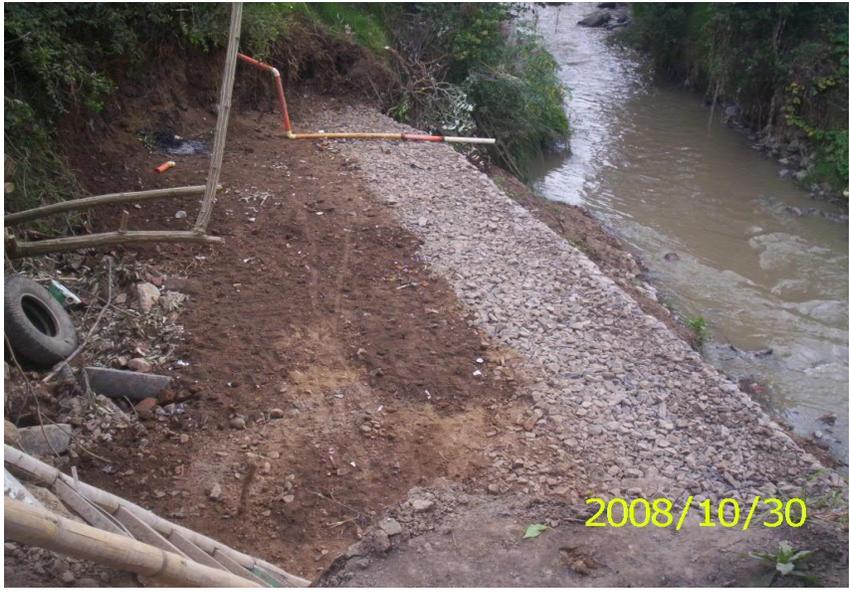
CAPITULO	DESLOJO	ITEM	DESALOJO DE ESCOMBROS Y SOBANTES
DESCRIPCIÓN: TERCER CUERPO TERMINADO. SE OBSERVA LA INSTALACION DE LA TUBERIA DE AGUAS LLUVIAS Y TERRENO POSTERIOR COMPACTADO

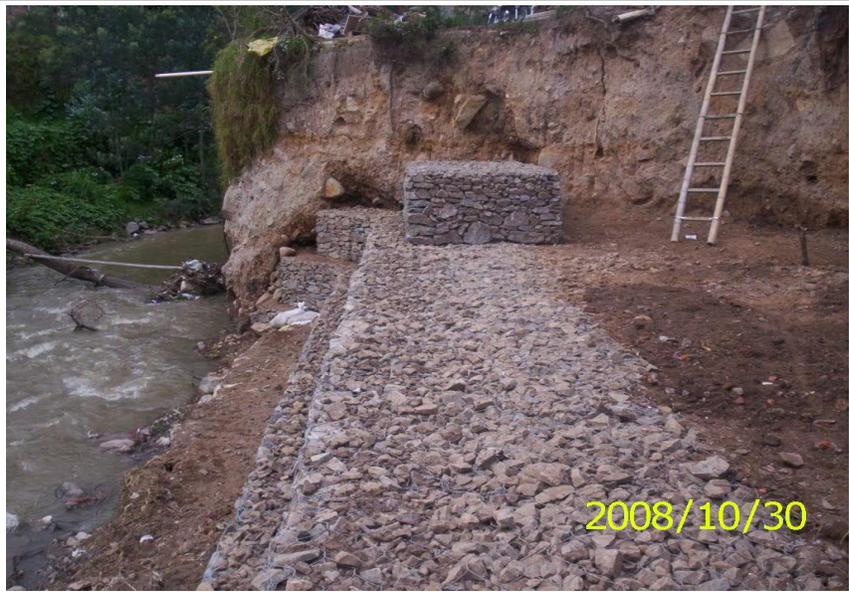
<p style="text-align: right; color: yellow;">2008/10/30</p>		
FOTOGRAFÍA N°: 16

<p style="text-align: right; color: yellow;">2008/10/30</p>		
FOTOGRAFÍA N°: 15			
INSTALACION DEL CUARTO Y ULTIMO CUERPO DE GAVIONES. OBSERVESE EL GRADIENTE FORMADO POR TODO EL MURO EN UN LONGITUD DE 40 CM ENTRE CADA PISO

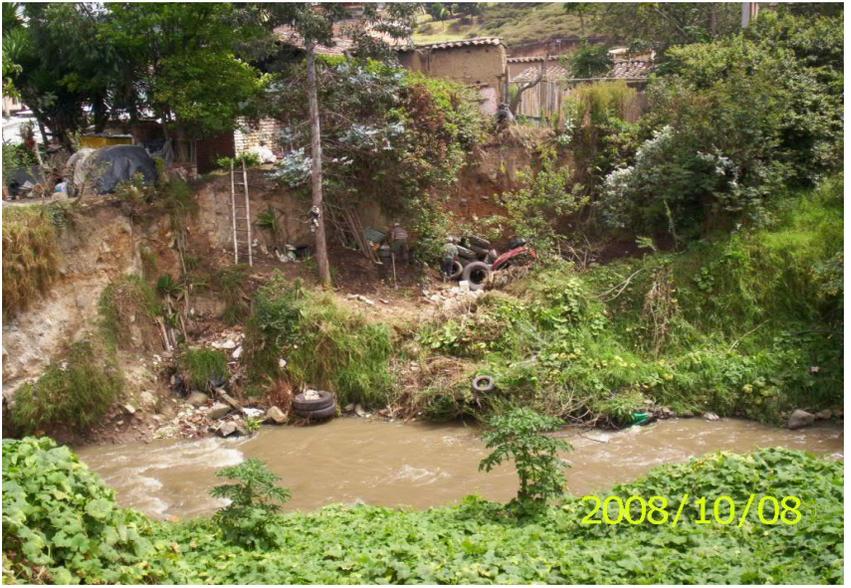
ESTADO INICIAL			
FOTOGRAFÍA N°: 19			
OBRA TERMINADA

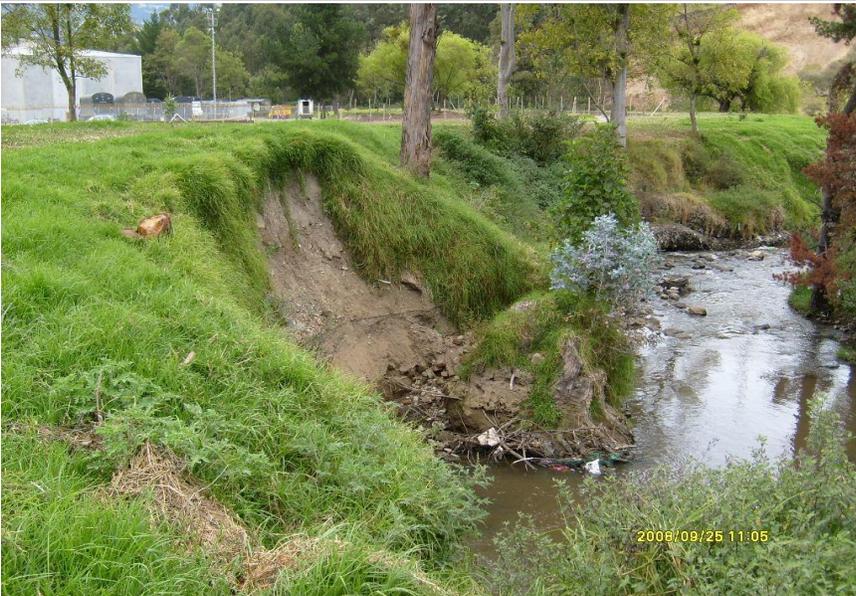
FOTOGRAFÍA Nº: 2

<p>VISTA GENERAL DE LA RONDA DEL RIO</p>			
FOTOGRAFÍA Nº: 1			
<p>ACERCAMIENTO DE LA ZONA DE INTERVENCIÓN. SE OBSERVA EL DESLIZAMIENTO DEL TERRENO PRODUCIDO POR LA SOCAVACION Y CRECIDAS DEL RIO</p>

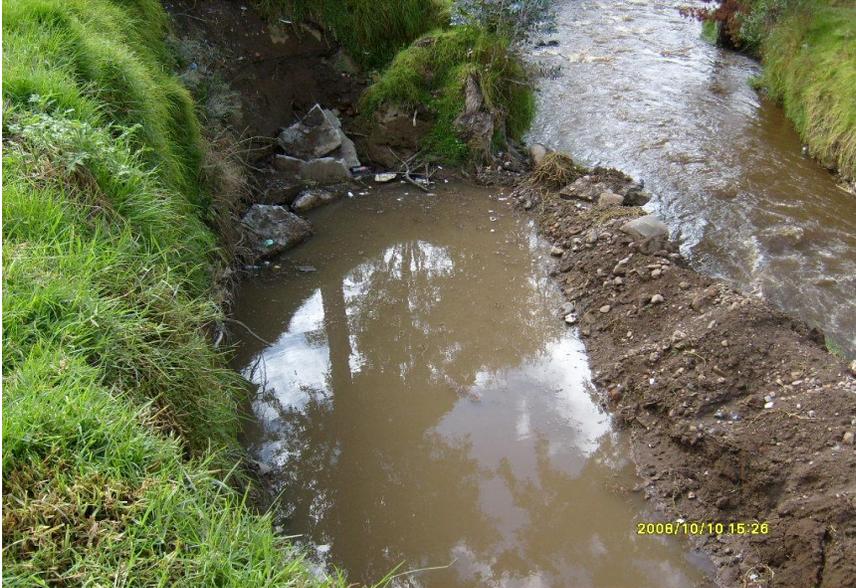
<p>LA EXCAVACION SE REALIZA CON RETROEXCAVADORA CON EL FIN DE REALIZAR UNA MURALLA QUE CANALIZE EL RIO FUERA DE LA ZONA DE INTERVENCION DE LA OBRA</p>			
FOTOGRAFÍA Nº: 3			
SE OBSERVA EL CANAL REALIZADO POR LA RETROEXCAVADORA

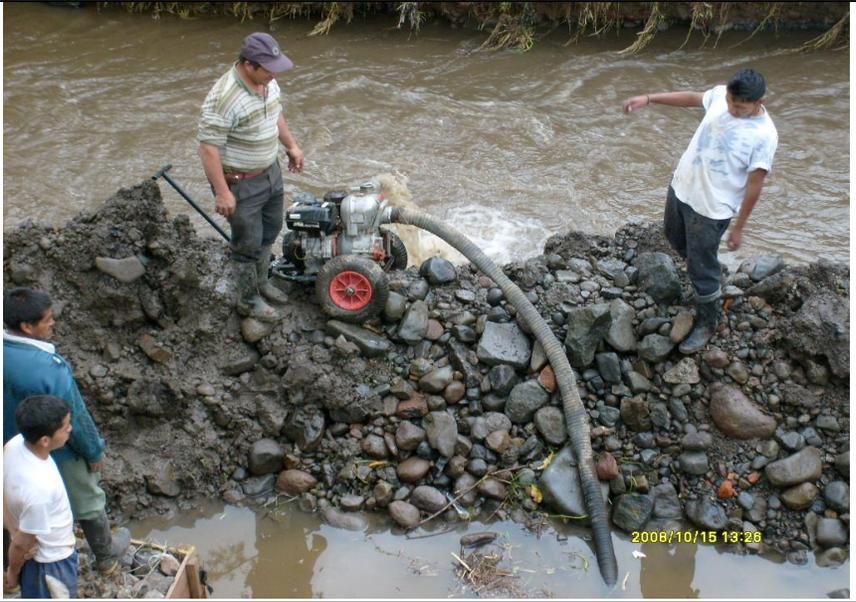
CAPITULO	PRELIMINARES	ITEM	EXCAVACION
<p>DESCRIPCIÓN:</p> <p>PARA EVACUAR EL AGUA FILTRADA SE UTILIZA MOTOBOMBA</p>

FOTOGRAFÍA N°: 5			
<p>POR LAS CONDICIONES CLIMATICAS SE RECOMIENDA UTILIZAR LA MAQUINA DURANTE EL PROCESO DE INSTALACION DE LOS GAVIONES DEL PRIMER PISO CON EL FIN DE QUE LAS CRECIDAS NO AFECTEN LA OBRA</p>

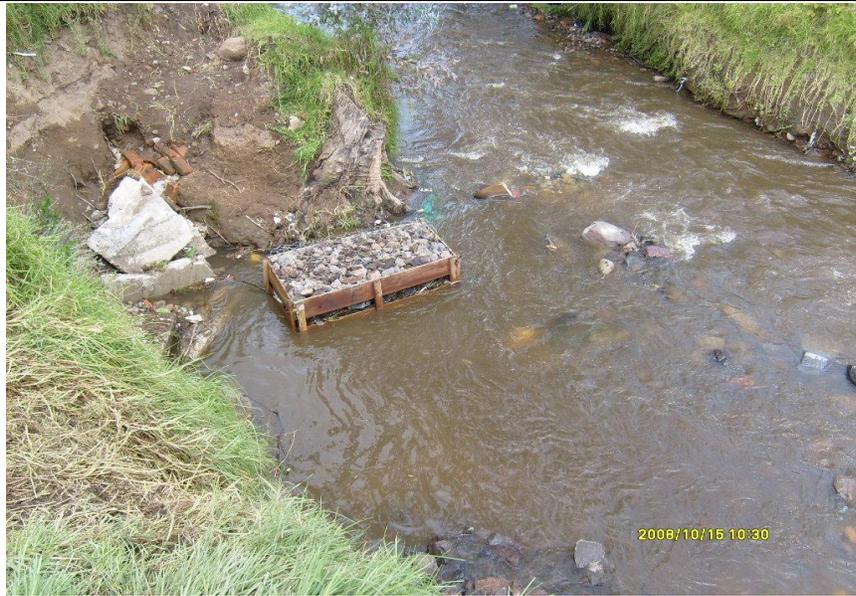
CAPITULO	MURO	ITEM	INSTALACION DE MURO EN GAVIONES DE 2 M3
DESCRIPCIÓN: <p style="text-align: center;">COMENZANDO CON LA INSTALACION DEL GAVION, LA FUERTE PRECIPITACION DEL DIA 9 DE OCTUBRE DE 2008, TAPO COMPLETAMENTE LA ZONA DE INSTALACION DEL MURO, CON LO CUAL SE REALIZA NUEVAMENTE LA EXCAVACION Y DESVIO DEL RIO</p>

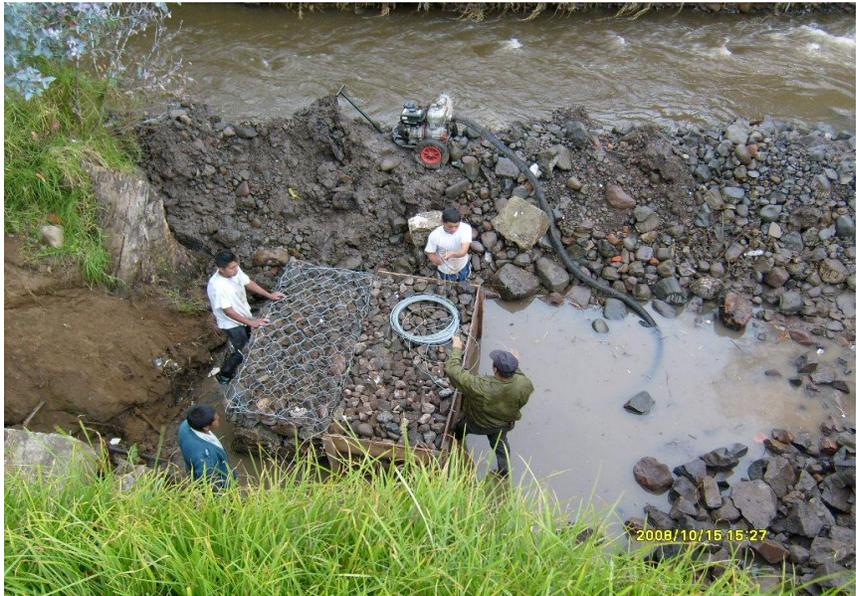
FOTOGRAFÍA N°: 8

FOTOGRAFÍA N°: 7			
<p>SE CONTINUA EL PROCESO DE CONSTRUCCION DEL MURO UTILIZANDO LA MOTOBOMBA CON L FIN DE EVACUAR EL AGUA DE LA ZONA DE INTERVENCION</p>

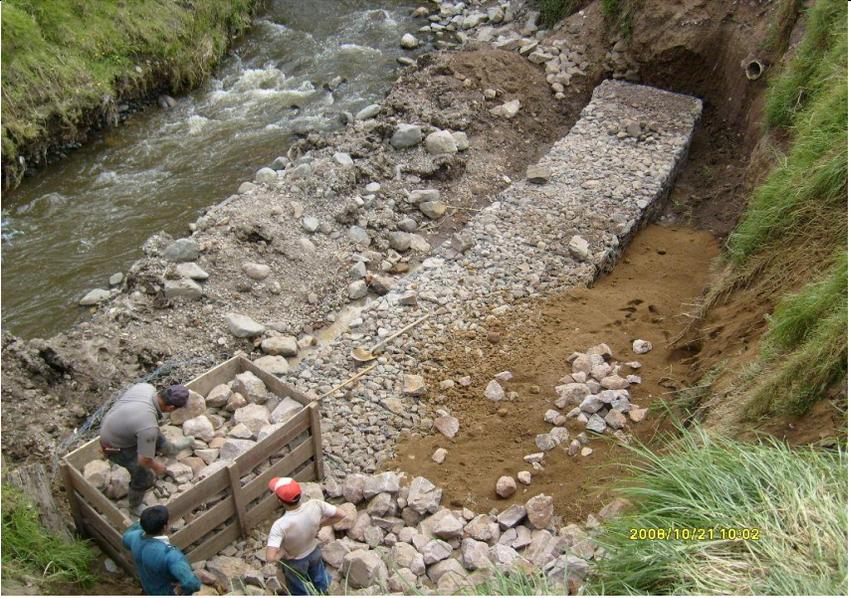
CAPITULO	MURO	ITEM	INSTALACION DE MURO EN GAVIONES DE 2 M3
<p>DESCRIPCIÓN:</p> <p>TERMINADO EL PRIMER PISO DEL GAVION, SE PROCEDE A REGAR RECEBO DE COMPACTACION EN LA PARTE TRASERA Y SE CONTINUA CON EL ARMADO DEL SEGUNDO CUERPO DE LOS GAVIONES. SE UTILIZA SALTARIN PARA EL COMPACTADO DEL MATERIAL.</p>

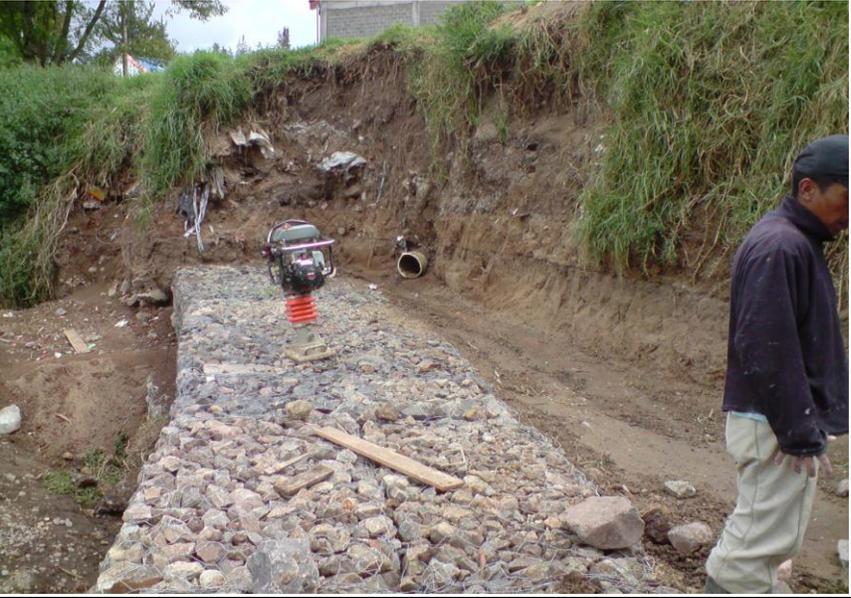
FOTOGRAFÍA N°: 10

FOTOGRAFÍA N°: 9			
<p>TERMINACION DEL SEGUNDO CUERPO DE GAVIONES Y COMPACTADO DEL MATERIAL ADICIONADO.</p>

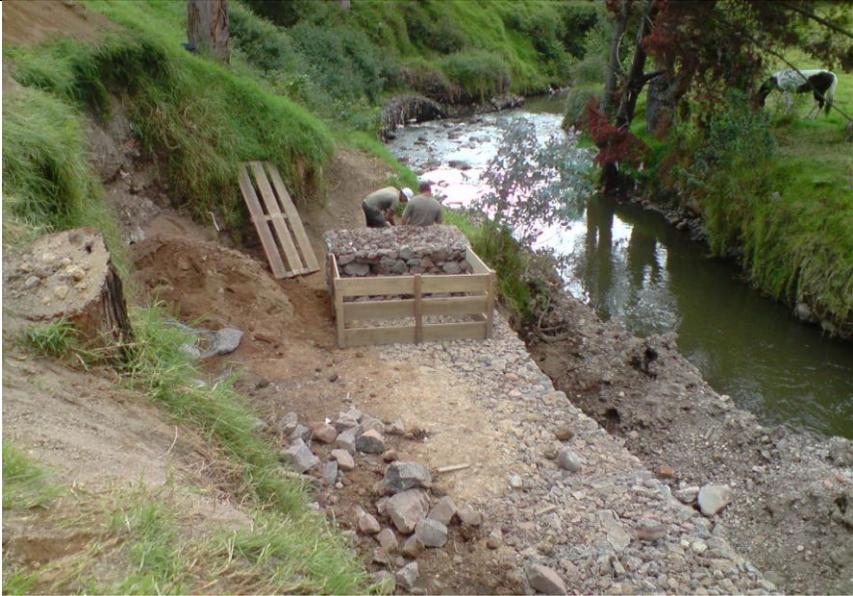
COMIENZO DEL TERCER CUERPO DE GAVIONES.			
FOTOGRAFÍA N°: 11			
INSTALACION DE TUBERIA DE AGUAS LLUVIAS PROVENIENTES DE LA BODEGA DE EDUPAR, TERMINADO DEL TERCER CUERPO DE GAVIONES Y COMIENZO DEL CUARTO Y ULTIMO.

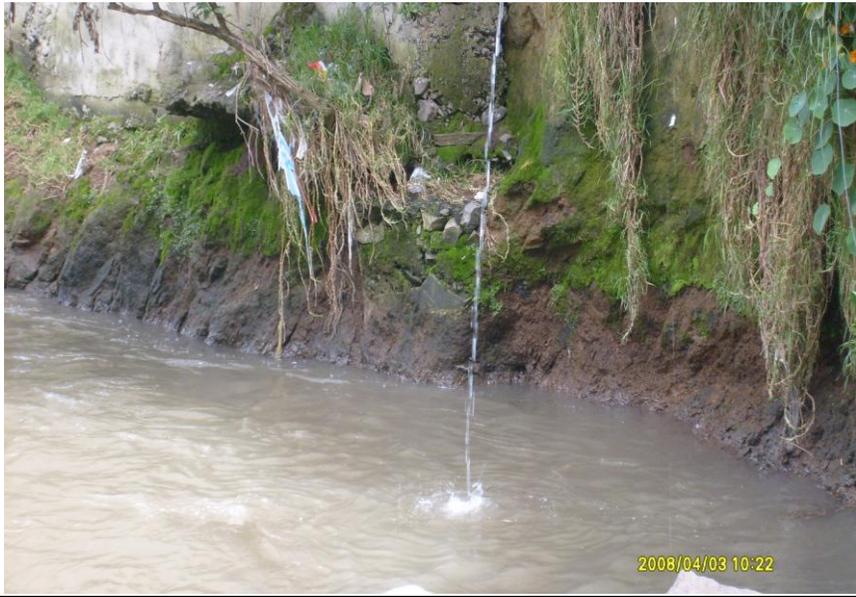
FOTOGRAFÍA N°: 2

ESTADO INICIAL. SE OBSERVA EL PELIGRO DE DESLIZAMIENTO DE LAS VIVIENDAS DEL SECTOR QUE SE ENCUENTRAN EN RIESGO		
FOTOGRAFÍA N°: 1		
ACERCAMIENTO DE LA ZONA DE INTERVENCIÓN

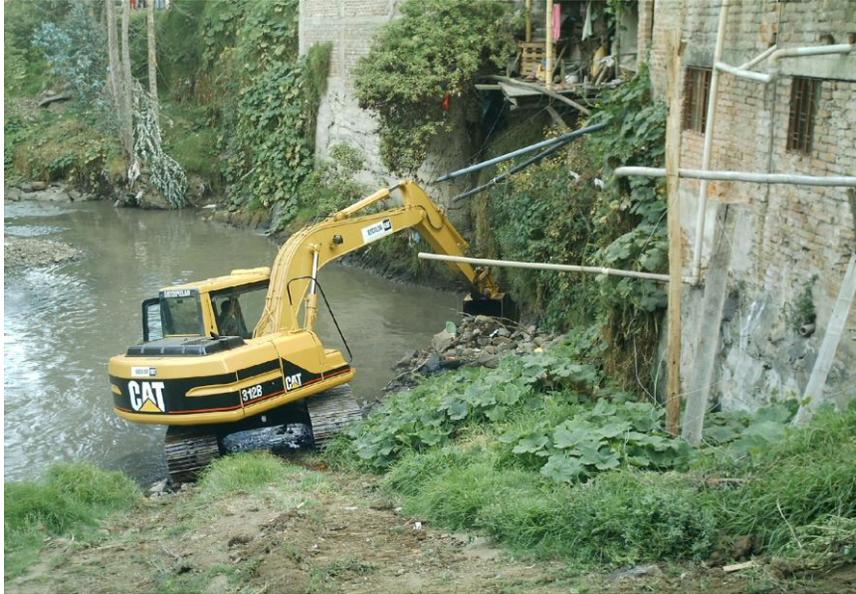
CAPITULO	PRELIMINARES	ITEM	EXCAVACION
<p>DESCRIPCIÓN:</p> <p>PARA EL PROCESO DE EXCAVACION, EL CONTRATISTA DESPLAZA UNA RETROEXCAVADORA CON EL FIN DE AGILIZAR EL PROCESO Y EL DESENCAUSE DEL RIO</p>

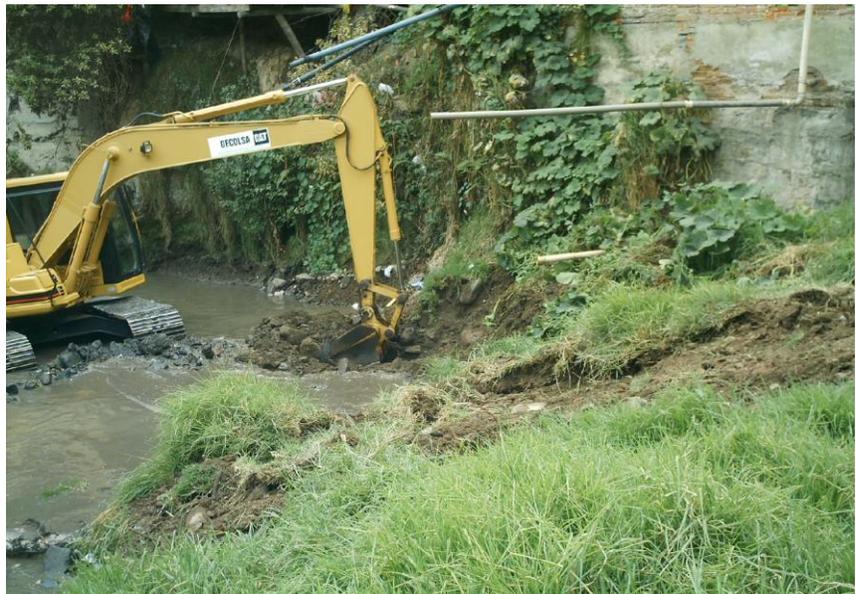
FOTOGRAFÍA N°: 4

FOTOGRAFÍA N°: 3			
<p>CONTINUACIÓN DEL PROCESO DE EXCAVACIÓN</p>

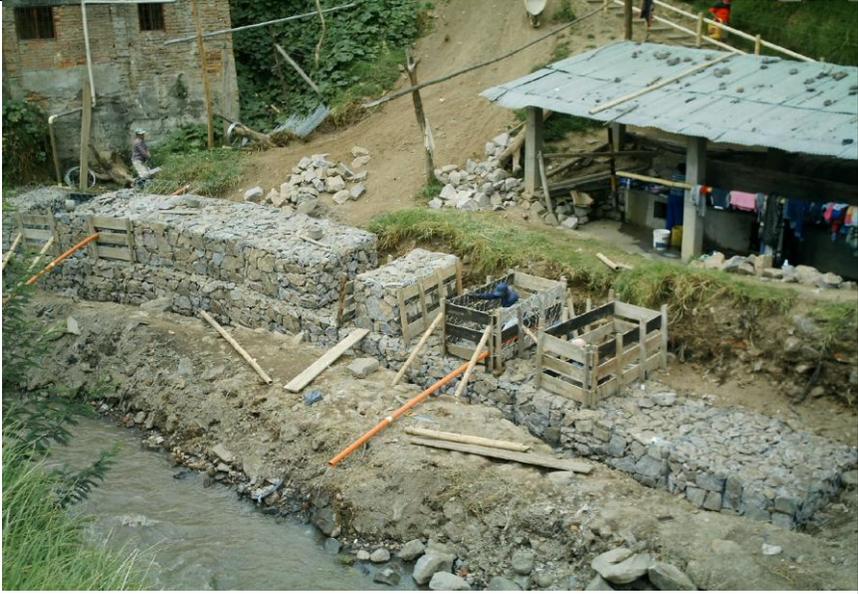
<p>VISTA GENERAL DE LA ZONA DE LAVADEROS, SE OBSERVA LA PROTECCIÓN QUE BRINDA EL MURO A LA RIBERA DEL RIO Y LAS MUJERES TRABAJADORAS DEL SECTOR</p>			
FOTOGRAFÍA N°: 9			
<p>EN ESTE PROCESO SE OBSERVA EL LLENADO DETRÁS DEL GAVION CON MATERIAL SELECCIONADO Y POSTERIOR COMPACTACIÓN MEDIANTE LA UTILIZACION DE PISONES MANUALES</p>

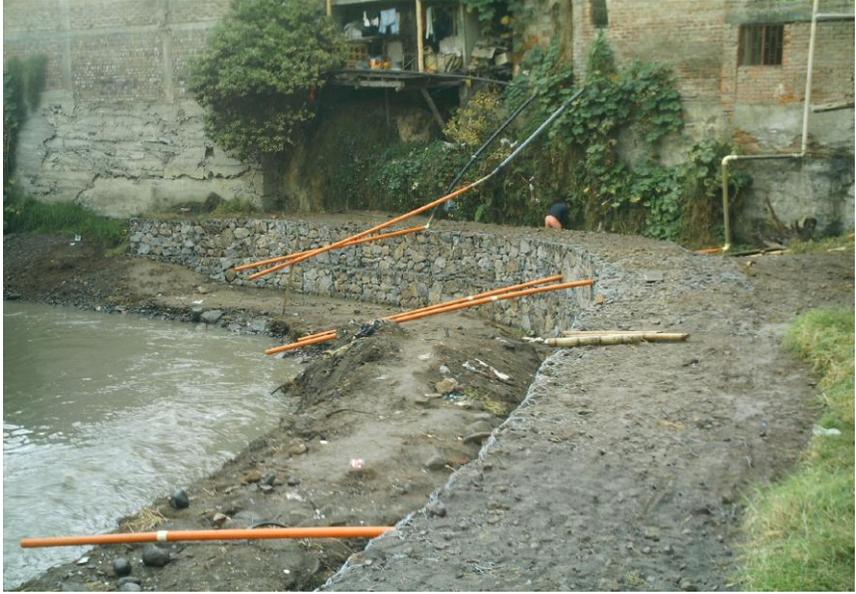
OBRA TERMINADA			
FOTOGRAFÍA N°: 11			
OBRA TERMINADA EN AL SECTOR DE LOS LAVADEROS.
