**APOYO TÉCNICO EN LA EJECUCIÓN DEL PROYECTO MITIGACIÓN PARA
LA DESCONTAMINACIÓN DEL RIO PASTO**

UNIVERSIDAD DE NARIÑO

**TRABAJO DE GRADO PRESENTADO COMO REQUISITO PARA OPTAR EL
TÍTULO DE INGENIERO CIVIL**

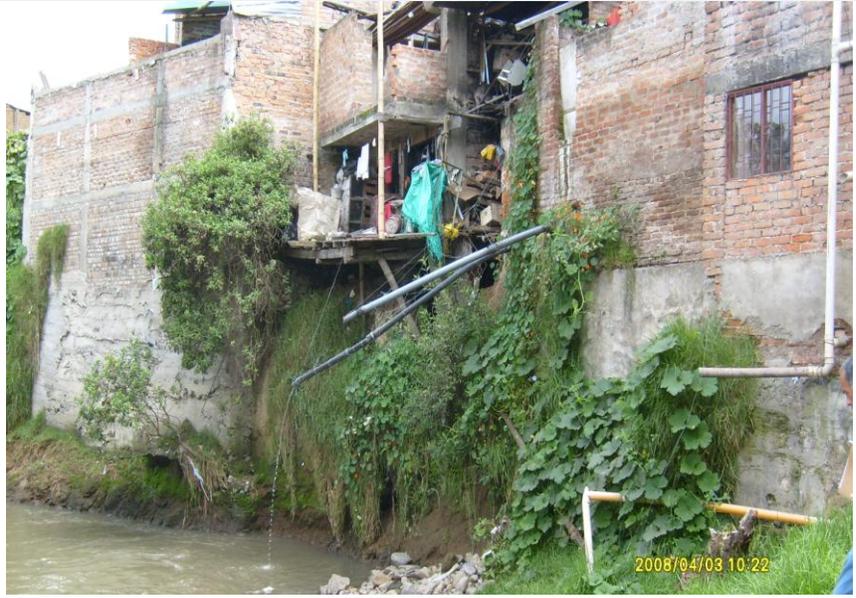
ESTADO INICIAL			
FOTOGRAFÍA N°: 13			
ESTADO FINAL

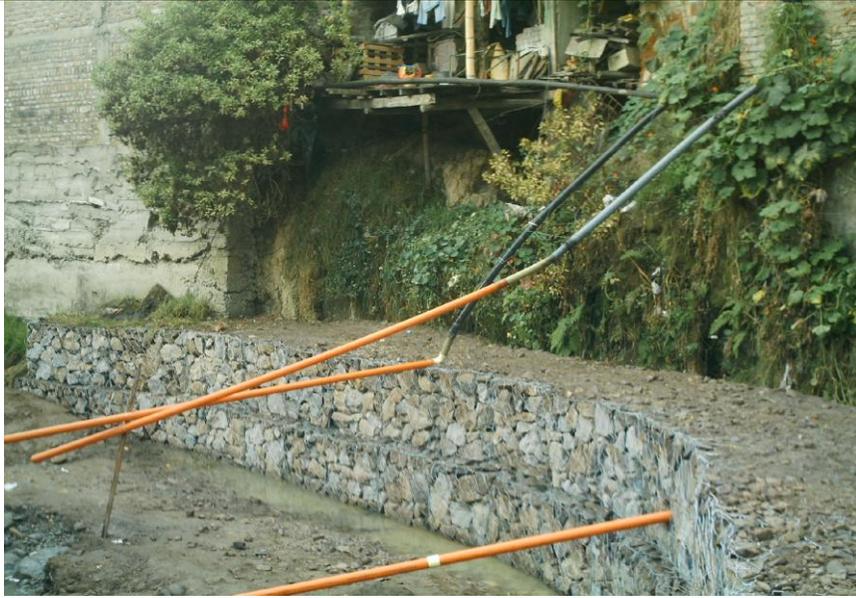
ESTADO FINAL			
FOTOGRAFÍA N°: 14

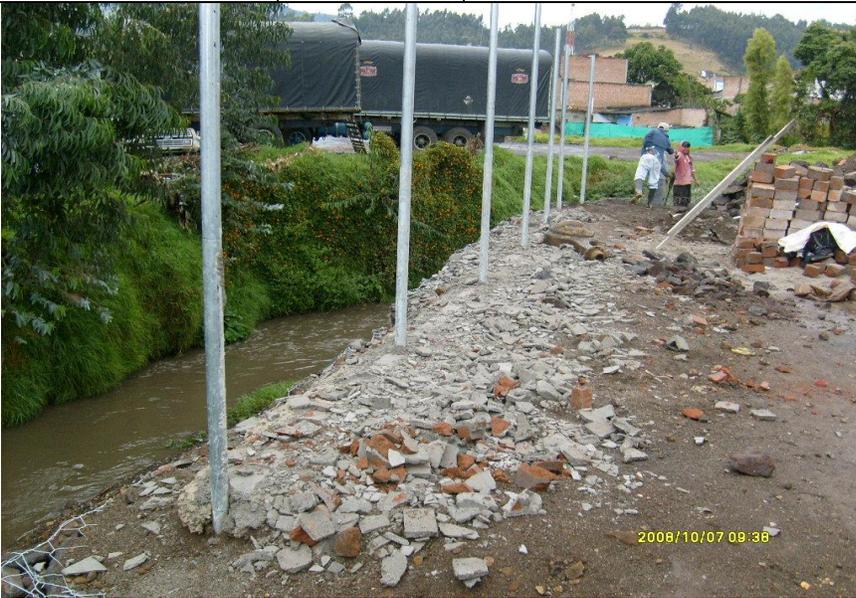
CAPITULO	PRELIMINARES	ITEM	DESARMADO
<p>DESCRIPCIÓN:</p> <p>CON EL FIN DE ENTREGAR OBRAS DE CALIDAD CONCERTA CON EL CONTRATISTA EL PROCESO DE DESARMADO DE LOS GAVIONES EXISTENTES, COMENZANDO POR LA DEMOLICION DEL MURO DE CERRAMIENTO</p>

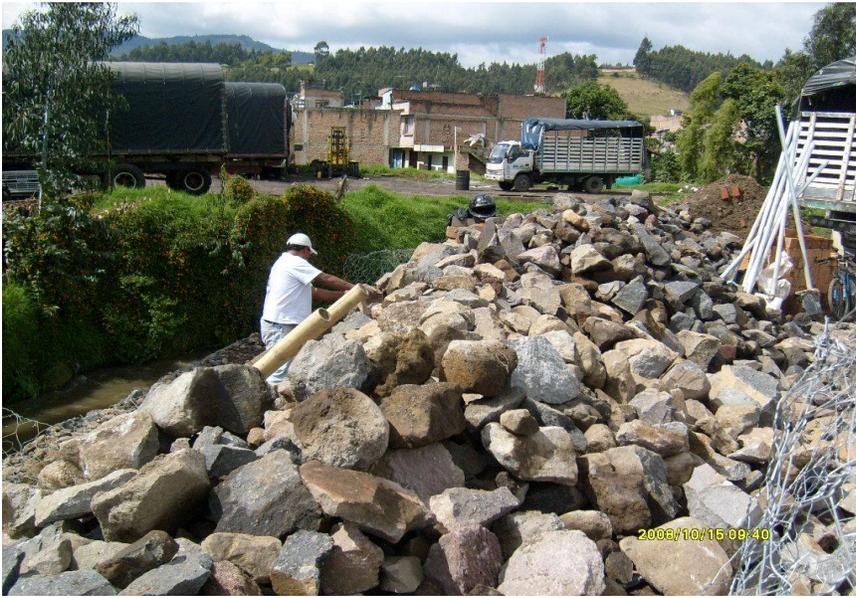
FOTOGRAFÍA N°: 4

FOTOGRAFÍA N°: 3			
<p>DESARMADO Y DISPOSICION DE LA PIEDRA EN LA ZONA. SE RECOMIENDA DESPEJAR EL AREA DE TRABAJO Y SELECCIONAR DE MEJOR MANERA LA PIEDRA.</p>

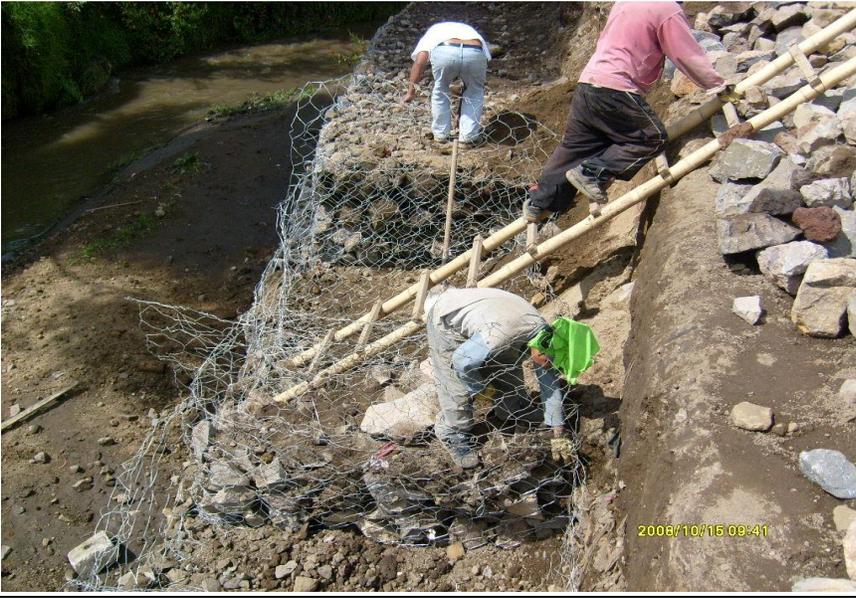
FOTOGRAFÍA Nº: 6

FOTOGRAFÍA Nº: 5			
<p>CONTINUACION DEL PROCESO DE DESARMADO.</p>

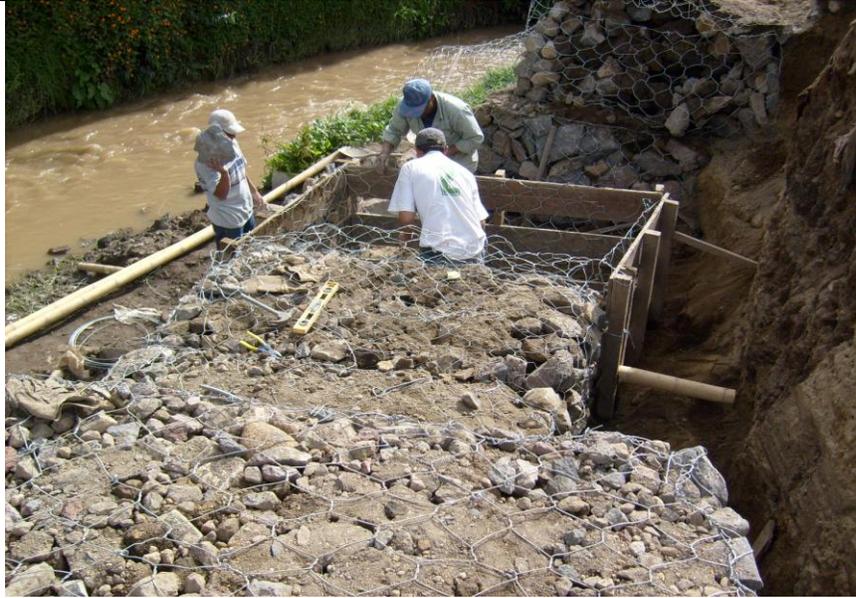
CAPITULO	MURO	ITEM	INSTALACION DE MURO EN GAVIONES DE 2 M3
<p>DESCRIPCIÓN:</p> <p>UNA VEZ RETIRADOS TODOS LOS GAVIONES DE UN SECTOR, SE PROCEDE AL PROCESO DE FORMALETA, COCOLACION DE MALLA Y LLANADO DE LOS NUEVOS GAVIONES.</p>

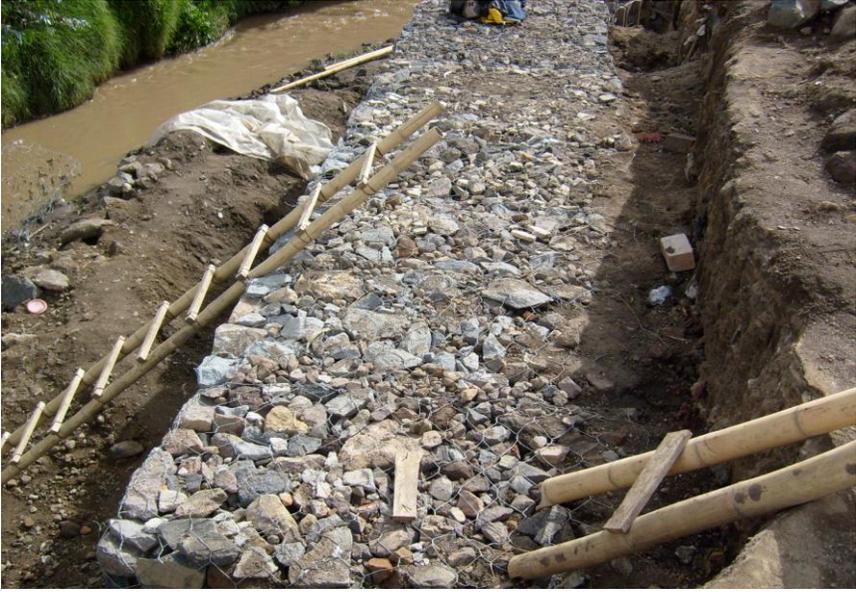
FOTOGRAFÍA N°: 8

FOTOGRAFÍA N°: 7			
<p>CONTINUACION DEL ARMADO EN EL SEGUNDO SECTOR. SE SUPERVISA POR PARTE DE INTERVENTORIA EL DESARROLLO DE LA OBRA HASTA LLEGAR A LAS CANTIDADES CONTRATADAS. NO SE PRESENTO NINGUN INCONVENIENTE.</p>

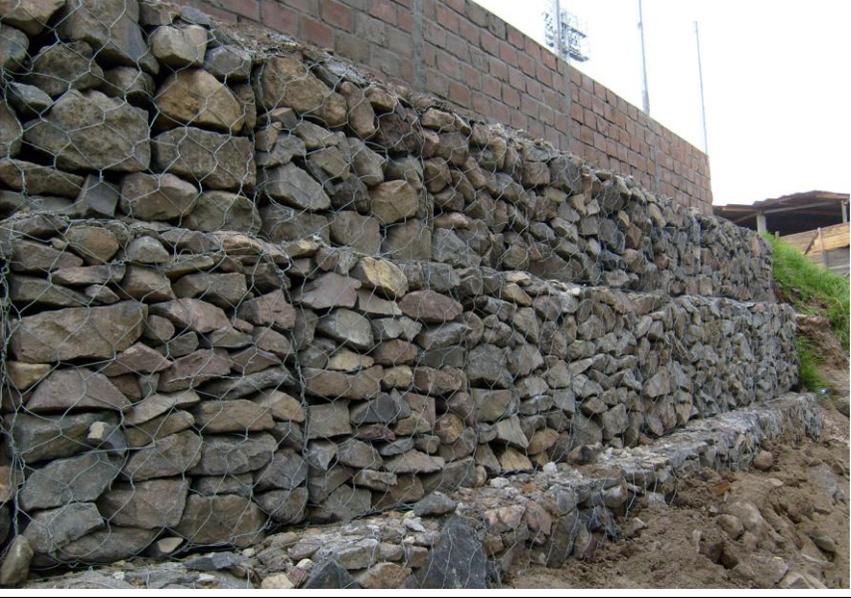
FOTOGRAFÍA N°: 10

FOTOGRAFÍA N°: 9			
<p>OBRA TERMINADA, EN LAS GRAFICAS SE PUEDE OBSERVAR LA DIFERENCIA DE ARMADO Y COLOCACION DE LOS GAVIONES.</p>
