**RESIDENCIA EN LA UNIVERSIDAD DE NARIÑO SEDE SAMANIEGO**

**UNIVERSIDAD DE NARIÑO  
FACULTAD DE INGENIERIA  
PROGRAMA DE INGENIERIA CIVIL  
SAN JUAN DE PASTO  
2004 - 2005**

**Trabajo presentado como requisito para optar  
Al título de Ingeniero Civil**

Este proyecto consiste en la recuperación de las instalaciones del colegio “Simón Bolívar” el cual fue construido en el año de 1980 y que por negligencia de los gobiernos de turno fue abandonado llegando finalmente a un alto grado de deterioro. De esta edificación se recuperaron tres bloques a saber: bloque administrativo, bloque de aulas y salón múltiple asegurando con esto dar inicio al funcionamiento de la sede de la Universidad de Nariño en la ciudad de Samaniego.

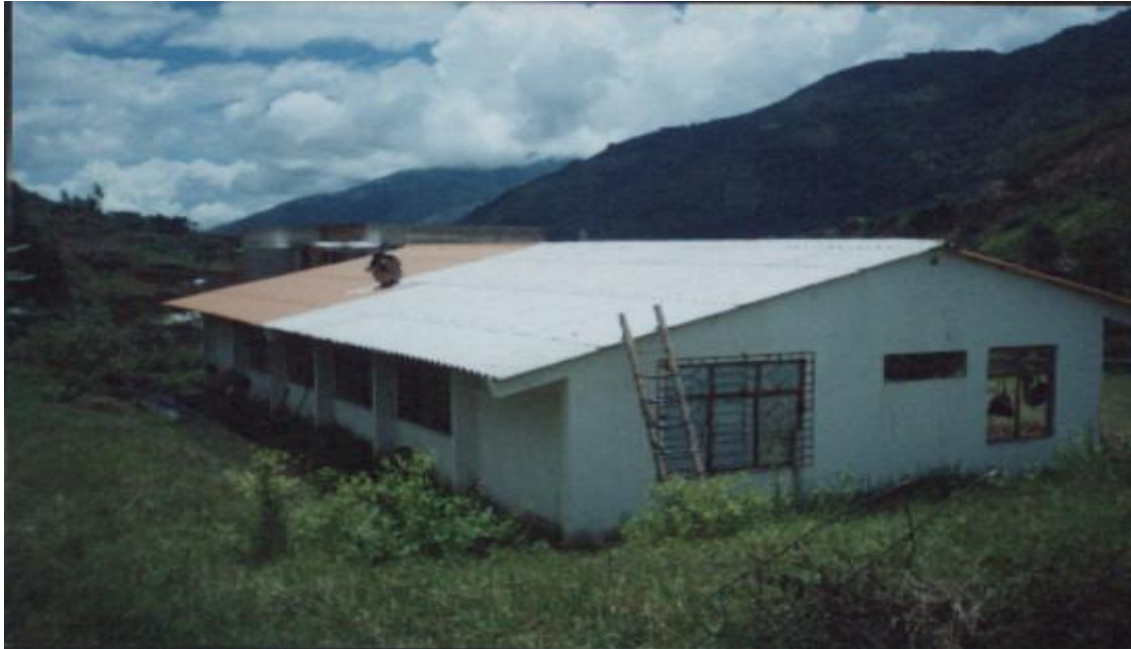
**Figura 4. Cubierta Bloque Administrativo en proceso de pintura**

Se observa el proceso de pintura exterior de la cubierta, para brindar protección contra la intemperie asegurando una vida útil más prolongada, además influye sin duda en el cambio de aspecto de la fachada del edificio.

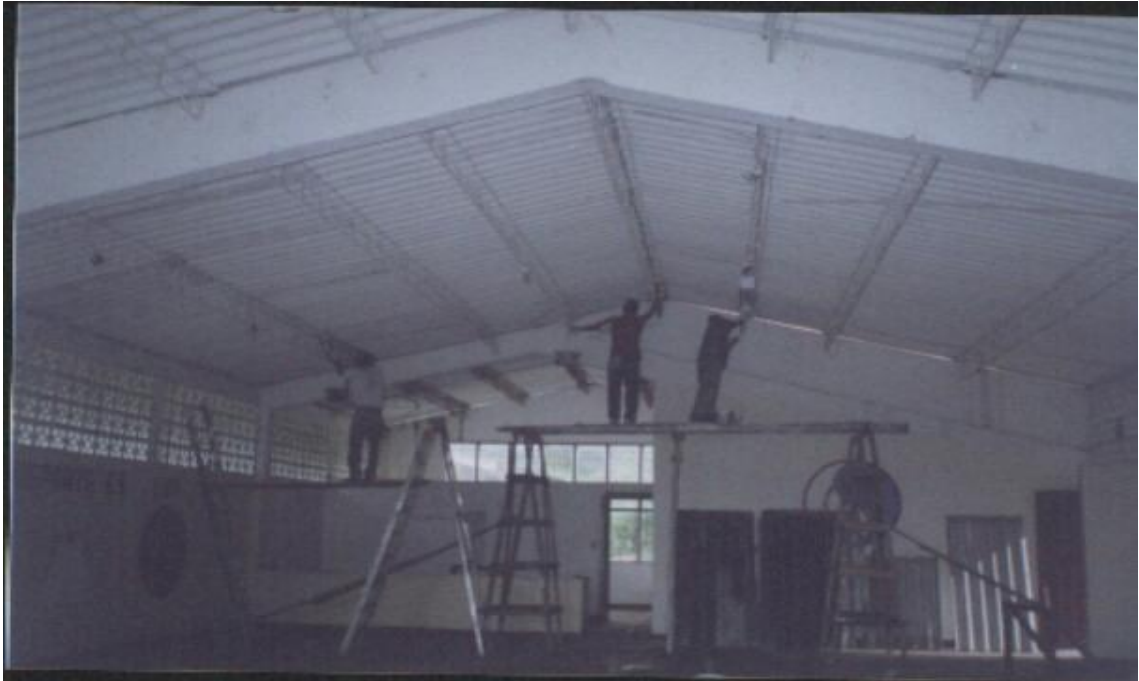
**Figura 12. Cubierta Aula Múltiple pintura interior tejas y cerchas**

Se mira el proceso de pintura del cielo raso y cerchas metálicas y la mampostería mixta compuesta por ladrillos macizos y calados de concreto simple los cuales le permiten la adecuada ventilación al recinto.

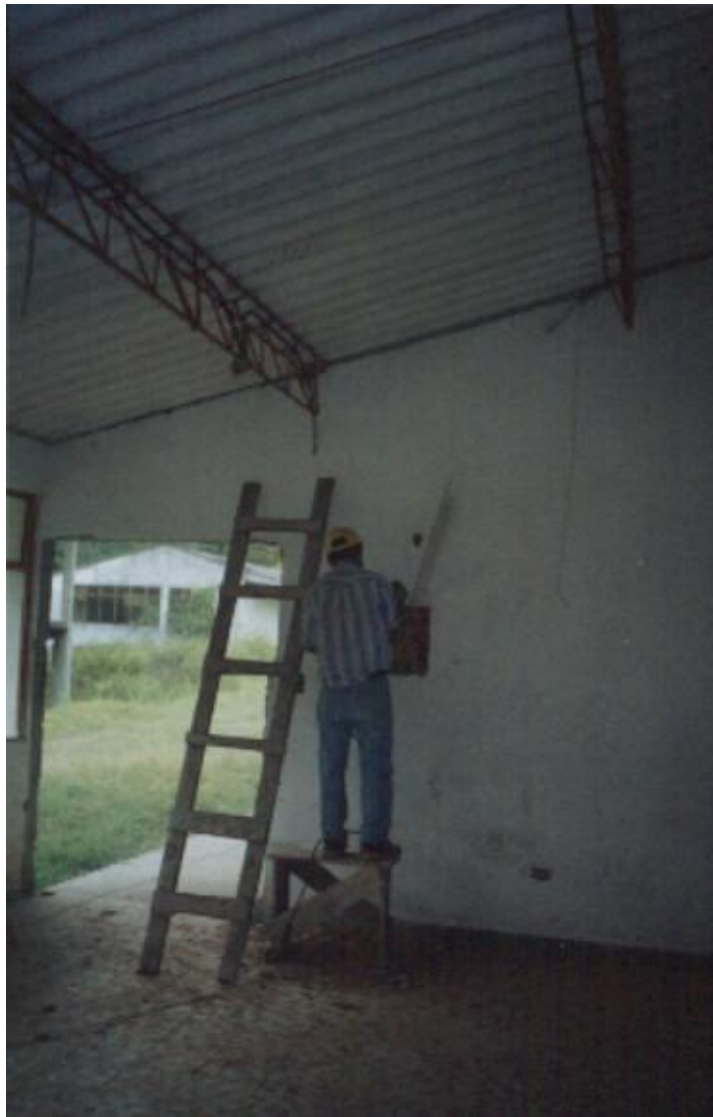
**Figura 14. Regatas para la instalación del tablero general de cargas**

**2.2.1 Instalaciones eléctricas.** Las instalaciones eléctricas existentes en general se encontraban en malas condiciones: ductos deteriorados, taponados y sin cables; razón por la cual se decidió hacer la renovación de toda la instalación con base en el previo diseño de las instalaciones eléctricas. (ver anexos D, E, F).

Con el nuevo diseño se buscó optimizar el sistema logrando un balance de las cargas instaladas y al mismo tiempo garantizar el buen funcionamiento de todo el sistema eléctrico.

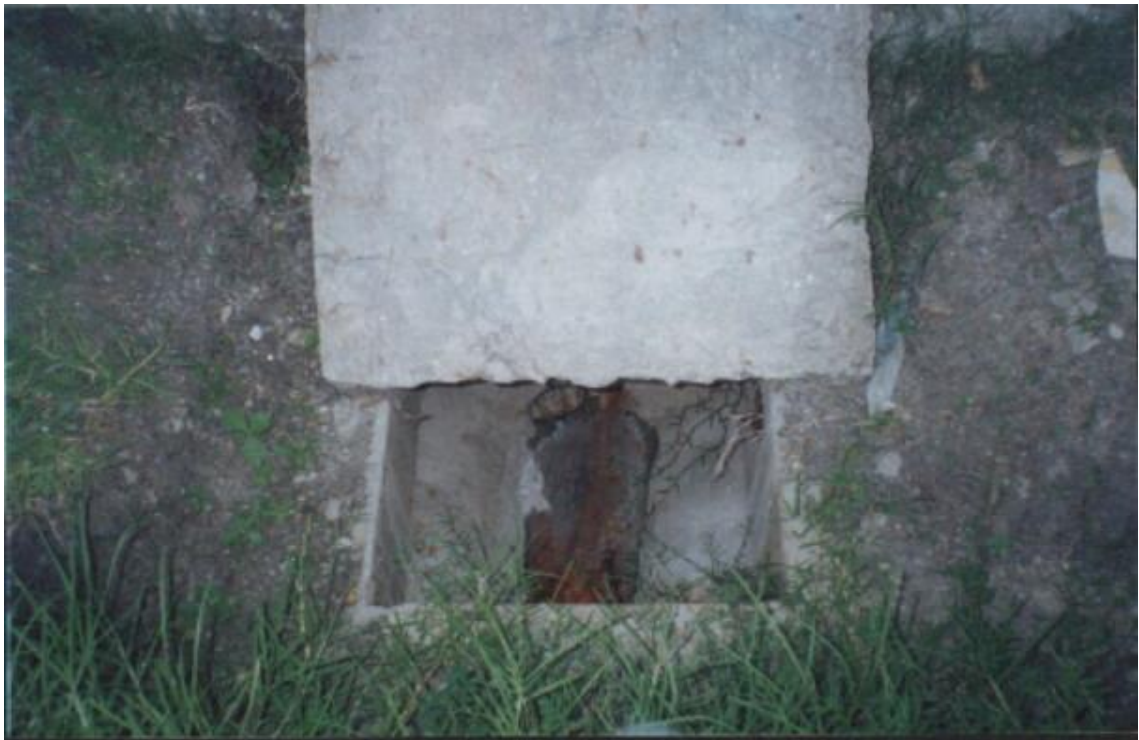
**Figura 17. Caja de inspección antes del sondeo**

Los aparatos sanitarios como sanitarios y lavamanos se encontraban fuera de servicio por las siguientes razones: no tenían tanques o los tenían rotos, les faltaba accesorios como llaves, empaques, grifos etc, además se encontraban colmatados de residuos sólidos y fundamentalmente por que no había suministro de agua al interior de las baterías sanitarias. Para rehabilitar las baterías sanitarias se realizó un sondeo minucioso y luego se procedió a cambiar tubería y los aparatos sanitarios en mal estado y a reparar los que era posible cambiándoles accesorios como: llaves, flotadores, empaques, grifos etc, en mal estado finalmente se hizo una limpieza utilizando agua, cepillo plástico manual, detergente, blanqueador y ácido muriático para desmanchar y desinfectar las superficies.

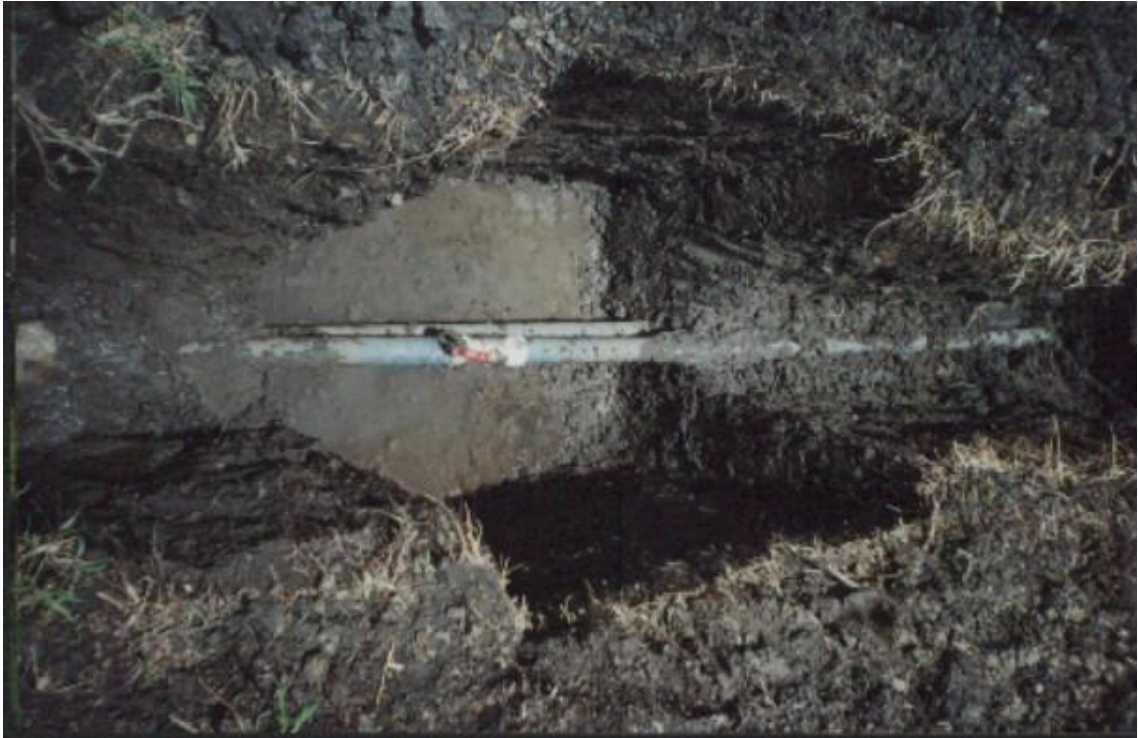
**Figura 22. Instalación de llave de paso  $\phi$  2" Acometida principal**

Se desconocía la ubicación de la tubería principal de suministro de agua razón por la cual fue necesario realizar una inspección en el terreno mediante una excavación de 0.60 m de profundidad, 0.70 m de ancho y 12 m de longitud en sentido opuesto a la disposición de la tubería.

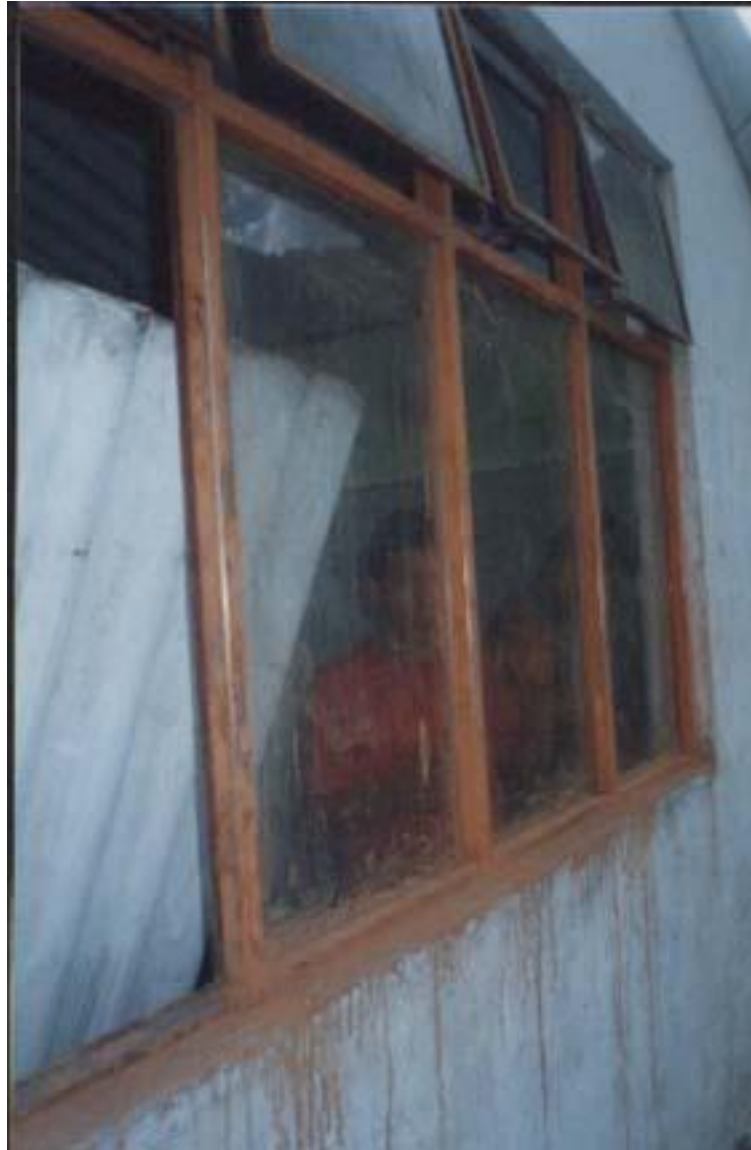
**Figura 23. Lijado de marcos de ventanas Bloque Administrativo**

Además se realizó el reemplazo de las ventanas y puertas que se encontraban en avanzado estado de oxidación debido a la larga exposición a la intemperie sin protección alguna.

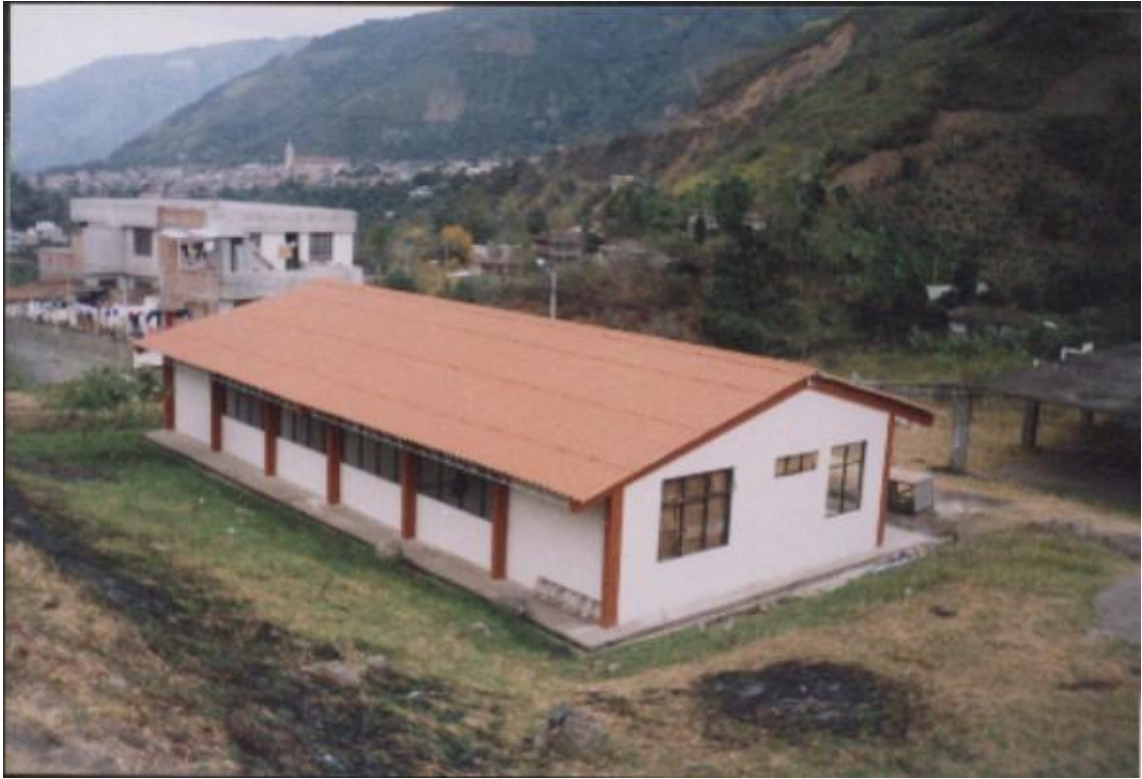
**Figura 25. Pintura interior y exterior terminada Bloque administrativo**

La pintura inicial consistía en una capa de carburo de color blanco la cual se encontraba en pésimas condiciones debido al prolongado tiempo expuesta a la intemperie, el proceso de pintura consistió en el siguiente procedimiento: primero se realizó la limpieza de las superficies por medio de cepillo plástico y espátula metálica para retirar la capa de pintura que no se encontraba bien adherida a la pared, luego se procedió a reparar las fallas de la superficie resanándola con estuco plástico, luego se aplicó la pintura: vinilo tipo 1 color blanco champaña conservando las mismas características de los colores usados en la sede principal, con rodillo de felpa para lograr un mayor rendimiento y además uniformidad en la aplicación lo cual se vería reflejado finalmente en la calidad del terminado.

Para resaltar las vigas y columnas se utilizó una mezcla 1:1 de amarillo ocre y rojo colonial conservando igualmente las mismas características de los colores correspondientes a la sede principal. Para delinear las vigas y columnas se utilizó cinta de enmascarar y pinceles para llegar a lugares de difícil acceso logrando así la calidad requerida.

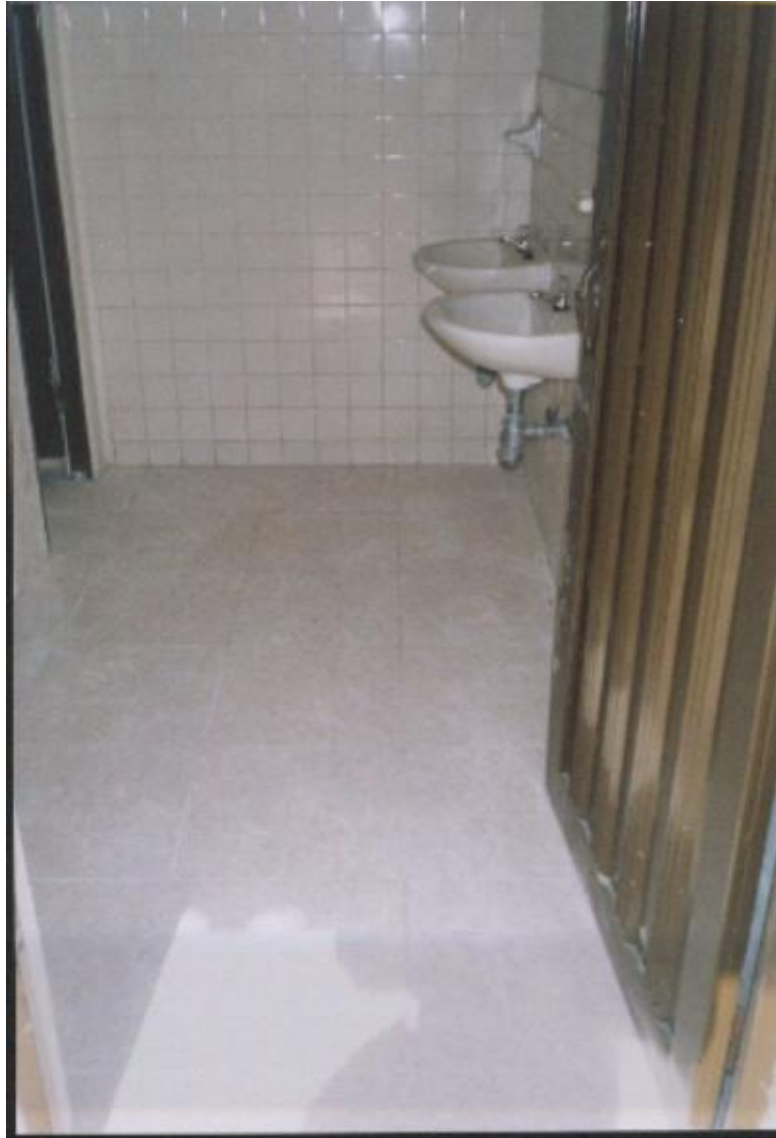
**Figura 34. Batería sanitaria terminada**

Se observa las condiciones higiénicas deplorables de la batería sanitaria al inicio de la obra: el piso sin enchape, las puertas y ventanas metálicas en mal estado y los aparatos sanitarios fuera de servicio.

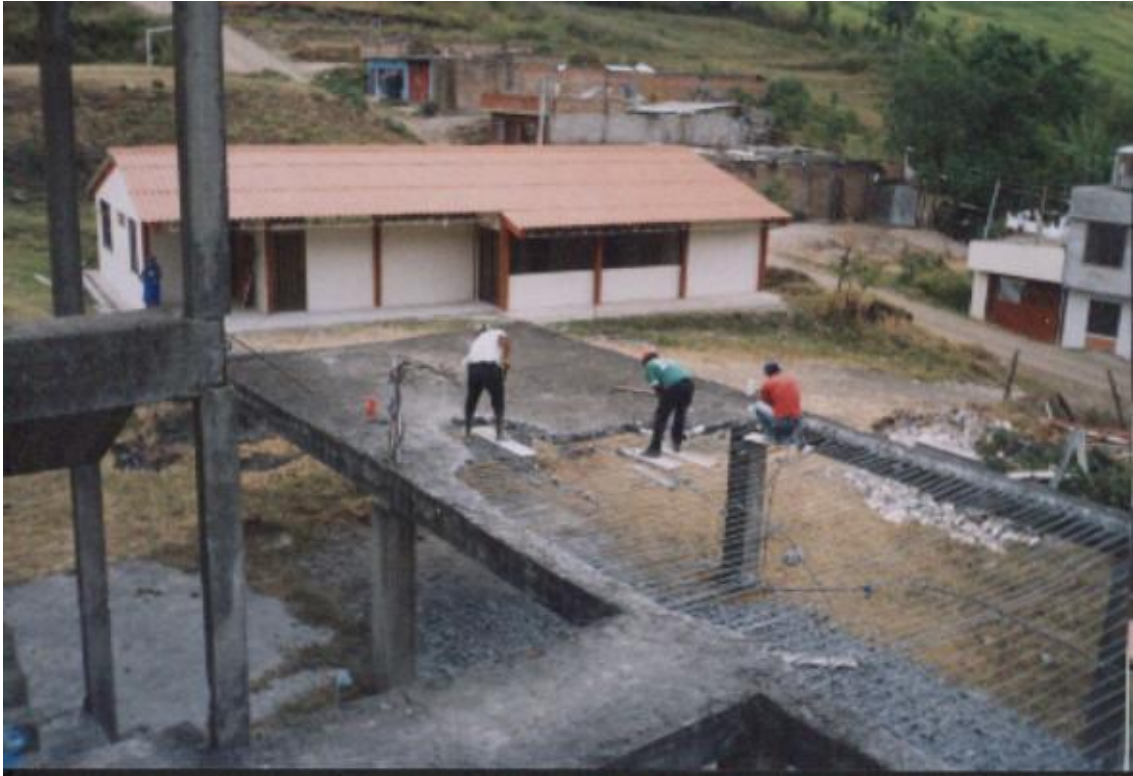
**Figura 43. Demolición placa maciza edificio de un piso**

1.- El principal problema fue la excesiva deflexión de las placas de concreto (no se realizó el control de flechas) este fenómeno se presentó por que no se construyeron las vigas riostras en el sentido transversal en cuya dirección se observa la deflexión de las placas.

2.- Desplazamiento horizontal entre los pisos consecutivos o deriva excesiva, la cual se observa claramente cuando se impone cargas sobre las placas fenómeno que aumenta paulatinamente en pisos superiores y supera el 1% de la altura del respectivo piso como desplazamiento horizontal máximo permitido por la norma sismorresistente vigente NSR 98.

3.- Disminución exagerada de la sección de las columnas, las cuales comienzan con una sección de 0.45\*0.45 en el primer piso, en el segundo piso pasan a

0.20\*0.15 lo cual es imposible permitir de acuerdo a la norma sismorresistente NSR-98.

Se procedió a demoler las placas inferiores de forma manual buscando reducir paulatinamente las cargas del edificio usando macetas de hierro de 50 libras de peso para que el trabajo fuera más efectivo, la demolición correspondiente al tercer piso era preocupante por cuanto se desconocía el comportamiento de la estructura frente a esta solicitud por lo tanto se tomaron medidas de seguridad para proteger la integridad física de los obreros fue así como se construyeron andamios de madera para iniciar la demolición encontrándose que el edificio se movía pero si era posible realizar el trabajo.

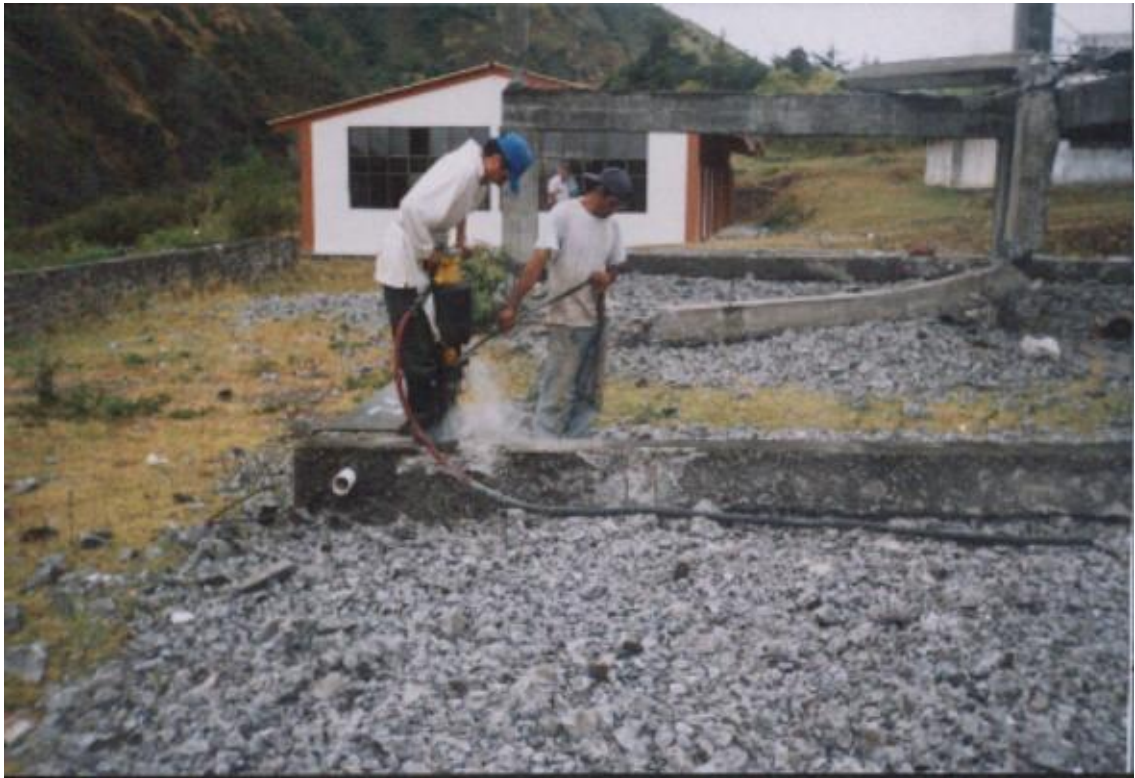
**Figura 46. Demolición de pórticos vigas y columnas**

Se observa la demolición de los pórticos vigas y columnas por medio de martillo neumático lo cual favoreció el rendimiento de los trabajos.

Una vez derribada la estructura se realizó el desalojo de los escombros y se inició un proceso de demolición de los pórticos, vigas y columnas las cuales quedaron prácticamente intactas; por medio de un martillo neumático debido a la resistencia que ofrecía el concreto a ser demolido de forma manual.
