ASISTENCIA EN INTERVENTORÍA TÉCNICA, FINANCIERA Y  
ADMINISTRATIVA DE OBRAS CIVILES EN LA EMPRESA DE OBRAS  
SANITARIAS DE PASTO EMPOPASTO S.A. E.S.P.  
PASANTÍA.

UNIVERSIDAD DE NARIÑO  
FACULTAD DE INGENIERÍA  
DEPARTAMENTO DE INGENIERÍA CIVIL  
PASTO  
2007

Trabajo de grado presentado como requisito parcial para optar al título de  
Ingeniera Civil.

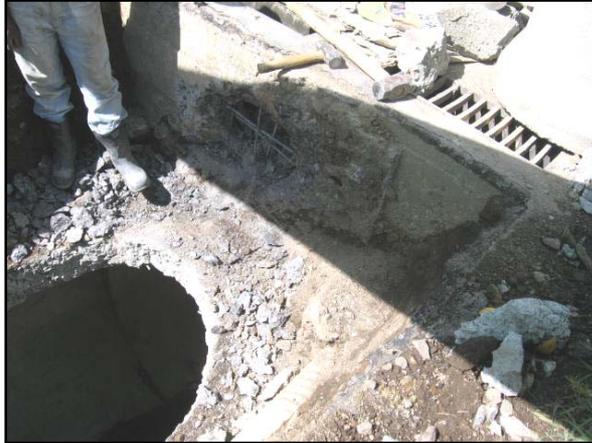
Para el empalme de los sumideros existentes que se conectaban al box coulvert con tubería novafort de 6” se hizo la demolición del muro reforzado en concreto rígido con espesor de 0.20 m. para conectar uno de ellos directamente a la camara de alcantarillado pluvial y el otro directamente al box de 60”.Ver figura 1.

**FIGURA 1.-Demolición de box coulvert y muro en concreto reforzado**

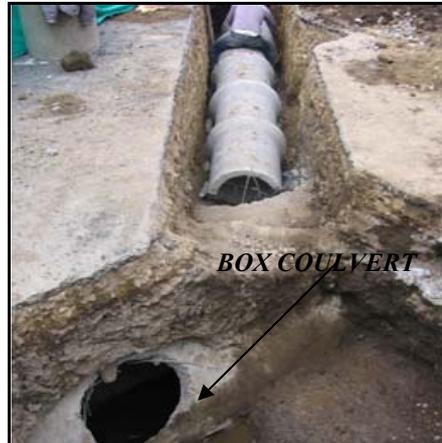
alineamientos de la misma aunque se trató de un tramo muy corto de 7.5 m., revisando cuidadosamente la calidad del revoque. Ver figura 3.

**FIGURA 3.-**Excavación para nuevo sumidero e instalación se tubería de interconexión entre sumideros.

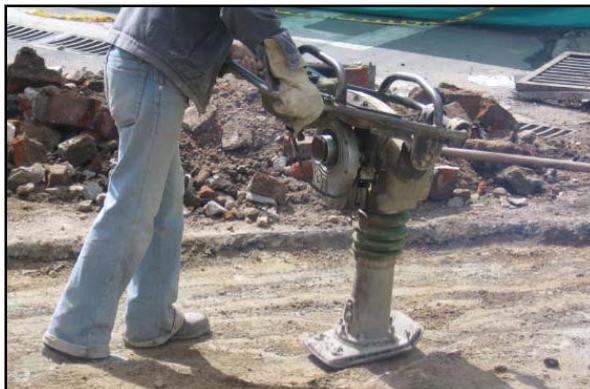
Se completó el relleno de la zanja hasta una altura de 30 cm por encima de la cota clave del tubo, se verificó que la compactación se hiciese en capas que no pasen de los 20 cm antes de la compactación, con una humedad óptima para lograr por lo menos 90 % del Proctor modificado especificado para el material de relleno. Ver figura 4.

**FIGURA 4.-** Compactación del material mediante apisonador de impacto.

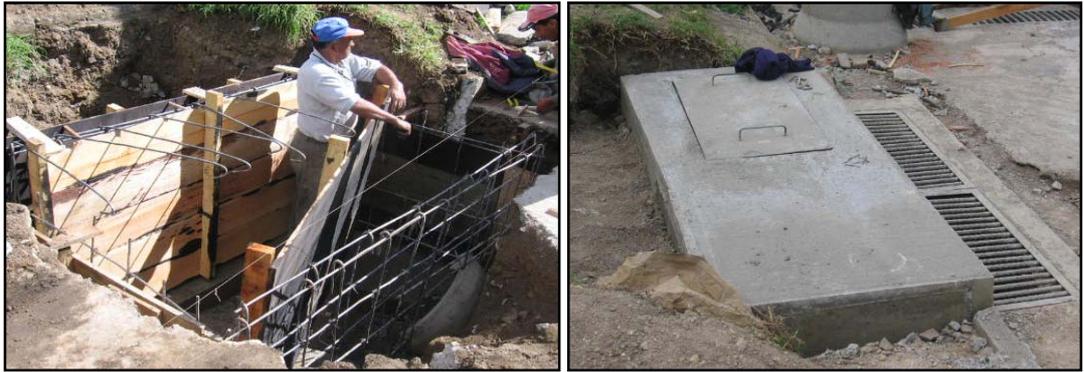
Se procedió a la construcción de los sumideros SL 200 con rejilla tipo mixto de alta eficiencia puesto que cuentan con gran capacidad de almacenamiento y están constituidos por una rejilla horizontal y una vertical para captar el máximo de caudal transportado por la cuneta. Ver figura 5.

**FIGURA 5.-** Etapa constructiva del sumidero y sumidero terminado

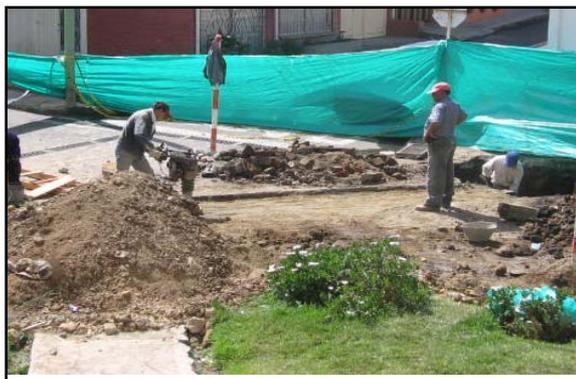
En todo momento se verificó que el material sobrante de excavación y no apto para relleno fuese desalojado inmediatamente para evitar la incomodidad de los peatones de igual manera se verificó la señalización y aislamiento perimetral con tela verde estabilizada a una altura de 2.10 m con guadua cada 3 m. Ver figura 6.

**FIGURA 6.-** Aislamiento perimetral con Aligflex

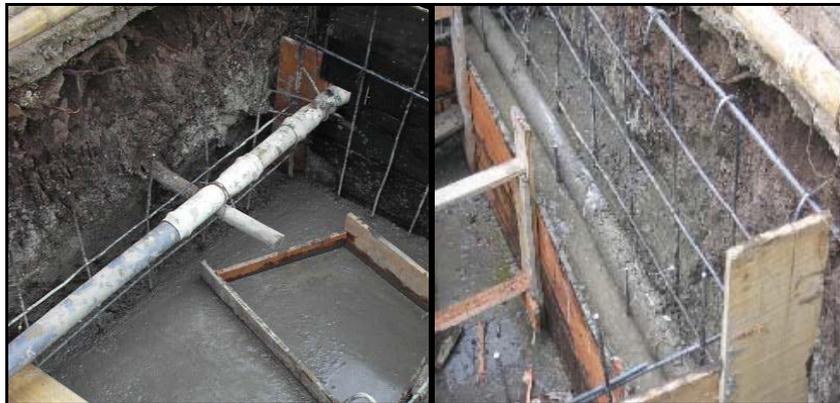
Debido a la presencia de la red de acueducto sobre el andén hubo necesidad de dejarla por interior del sumidero a construir, realizándole un recubrimiento en concreto de 3000 psi impermeabilizado hasta el fondo del sumidero con el fin de brindarle protección a la misma. Ver figura 7.

**FIGURA 7.-** Red de acueducto por andén y dentro de sumidero antes y después de la protección.

La tubería se recubrió completamente en concreto de 3000 psi y se ancló con acero de refuerzo de  $D=3/8$ ".

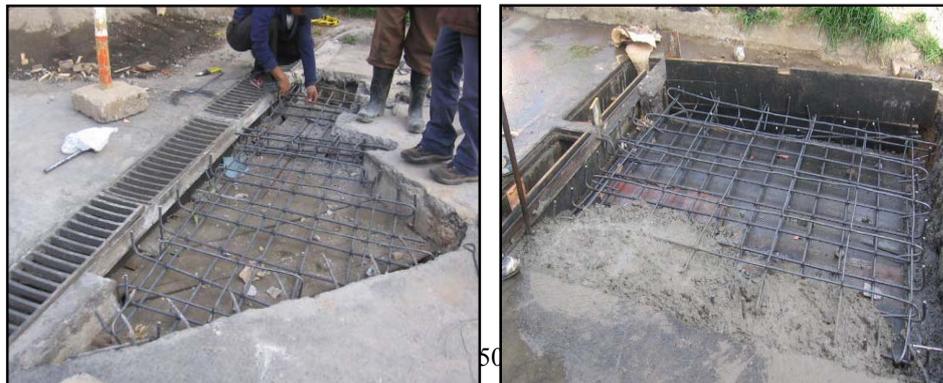
Para la reposición de la losa que se había demolido y debido al alto tráfico vehicular se decidió construir la losa superior de las estructuras tipo box culvert con una separación longitudinal de refuerzo de  $1/2$ " cada 10 cm y transversal con refuerzo de  $3/8$ " cada 20 cm. Ver figura 8.

**FIGURA 8.-** Reposición de placa de concreto reforzado en empalme a cámara de sumidero transversal y conexión a box culvert.

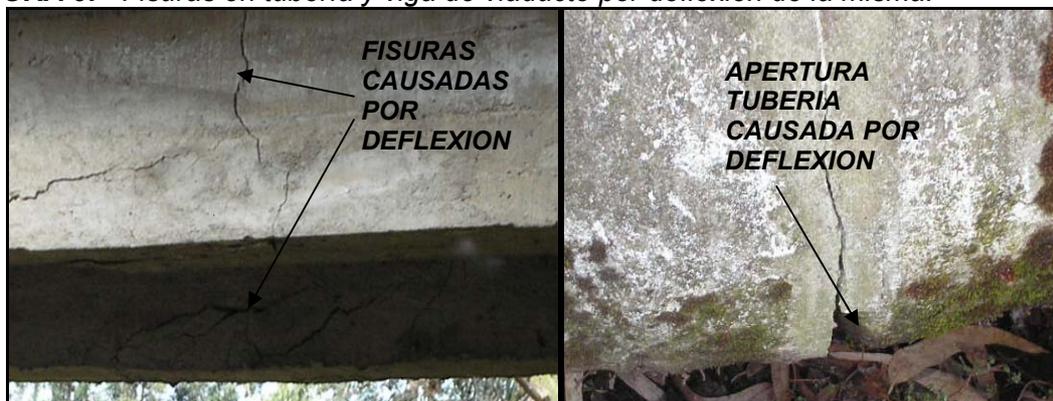
**11.2.1 Descripción del proyecto.** En la línea de distribución Centenario se presentó un problema de socavación en el primer apoyo del viaducto debido al golpe continuo de las aguas del río Pasto. Además, se presentó una deflexión de aprox. 10 cm en el centro de la luz (ver figura 9) a 9.55 m desde el centroide del primer apoyo. La solución mas adecuada frente a estos dos inconvenientes fue la construcción de una pantalla estructural a manera de nuevo apoyo justo en el centro de la luz tratando de superar la deflexión a través de una alzaprima de recuperación, y la socavación con un recalce en concreto de 3500 psi y refuerzo PDR de  $\phi=3/8$  ”, además de la construcción de 27 m<sup>3</sup> de gaviones.

**FIGURA 9.-** Fisuras en tubería y viga de viaducto por deflexión de la misma.

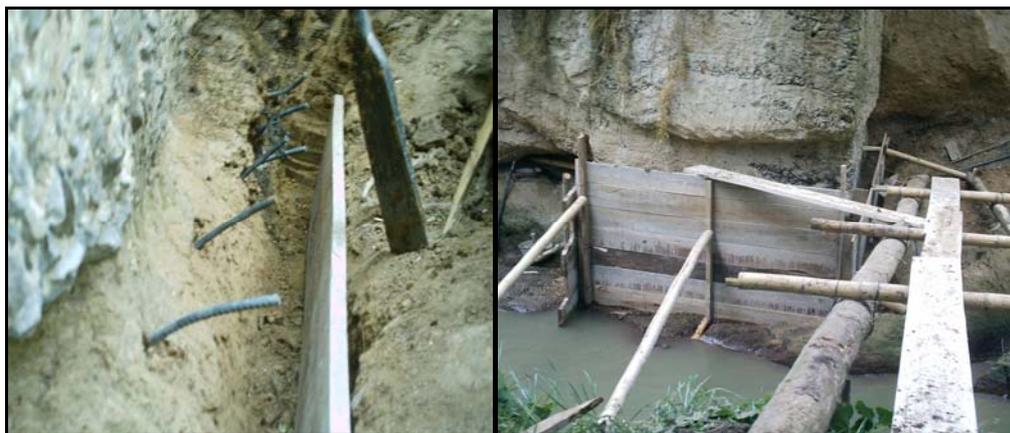
Para realizar el recalce se hicieron perforaciones en roca para anclar el refuerzo,  $\varnothing$  3/4" cada 0.50 con longitud de 0.55 m, se verificó que se hiciesen las perforaciones, y el refuerzo en la longitud y el diámetro requerido. No hubo problemas para la formaleta y fundición debido al bajo nivel del río. Ver figura 11 y 12.

**FIGURA 11.-** Instalación de Anclaje y formaleta para recalce

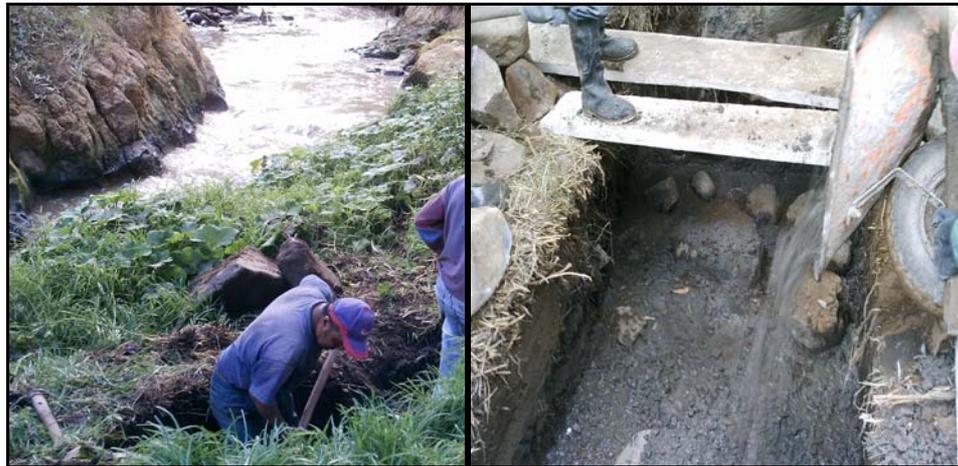
Posteriormente, se continuó al otro lado del río y se realizó la excavación en material común con una altura de 1.8 m para poder hacer el plinto en concreto ciclópeo en proporciones 40 % rajón 60% concreto simple resistencia mínima  $f'c = 2500$  PSI, a manera de mejoramiento con el fin de construir posteriormente el nuevo apoyo. Ver figura 13.

**FIGURA 13.- Excavación y fundición de plinto en concreto ciclópeo**

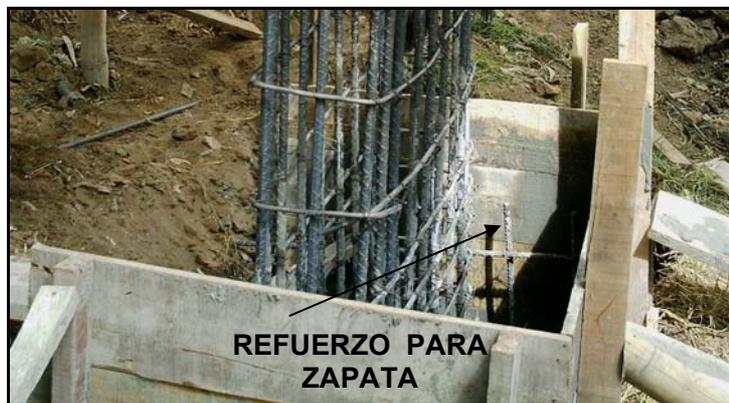
Luego de la fundición del plinto se procedió al armado y fundición de la zapata en concreto 3000 psi, con refuerzo de  $D= 1/2''$  cada 0.30 m en ambos sentidos a

manera de canastilla, se verificó que la formaleta estuviese previamente tratada para facilitar el desencofrado. Ver figura 14.

**FIGURA 14.-** Formaleta y armado de refuerzo para fundición de Zapata.

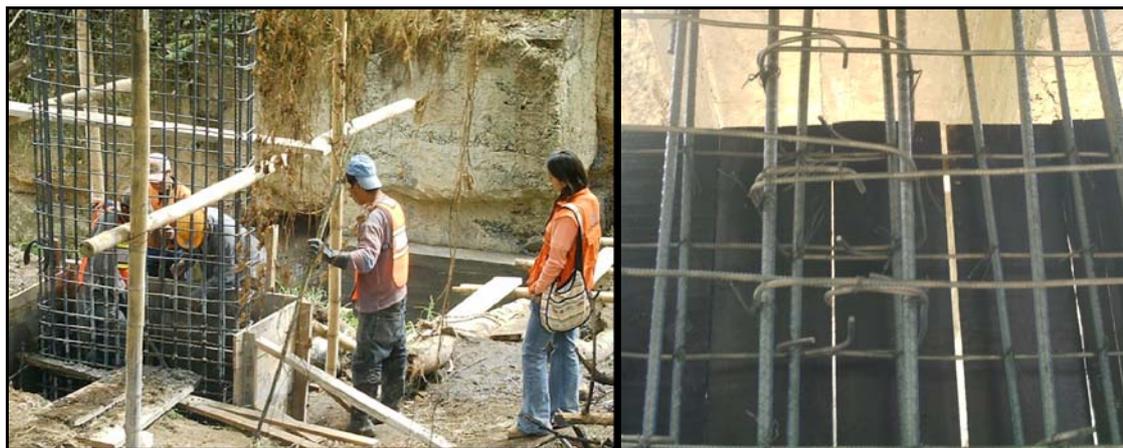
Posterior a la fundición de la zapata, se continuó con el armado de la pantalla de apoyo Intermedio en Concreto 3500 psi con refuerzo longitudinal de  $D=3/4"$  y refuerzo transversal de  $D=3/8"$ , en esta actividad se prestó especial atención frente al armado de los flejes de dos ramas y la colocación del concreto y el vibrado del mismo. (Ver figura 15). Se verificó constantemente que el espaciamiento entre refuerzo fuese el especificado en planos por el diseñador.

**FIGURA 15.-** Armado y detalle de refuerzo de pantalla de apoyo

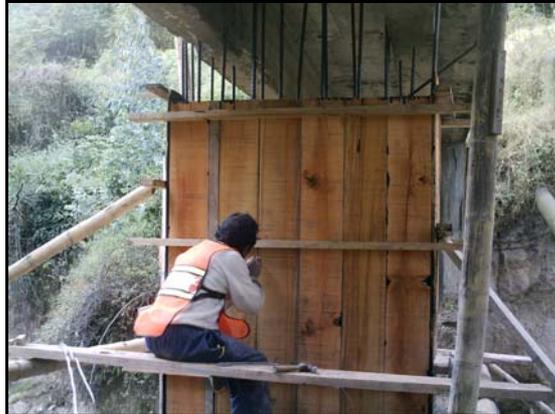
**FIGURA 16.-**Formaleta de pantalla

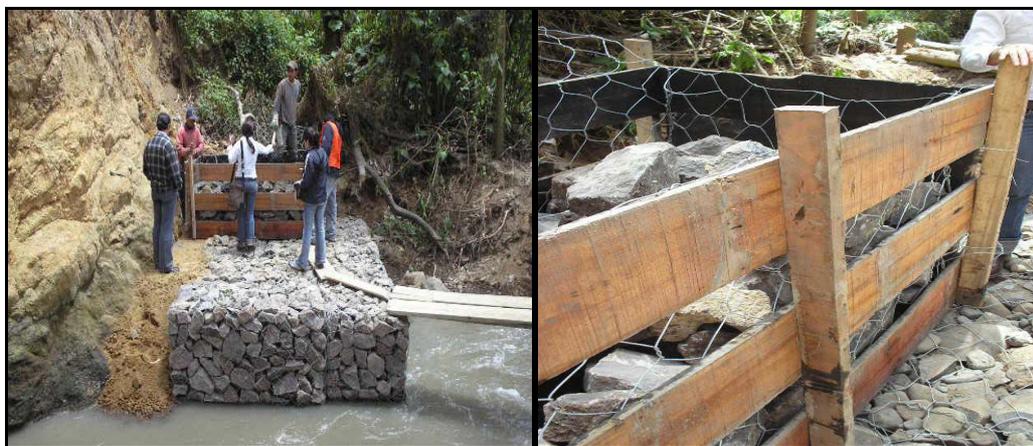
Para detener la socavación en otra parte del talud donde se apoya el viaducto se decidió construir gaviones para protección de crecientes, se construyeron 26 gaviones de 1\*2\*1 y 1 gavión de 1\*1\*1 dispuestos en trabe. Para construir los gaviones se utiliza malla eslabonada No. 10, rajón y formaleta en madera para garantizar un buen acabado. Ver figura 19.

**FIGURA 19.-** Localización de gaviones y formaleta.

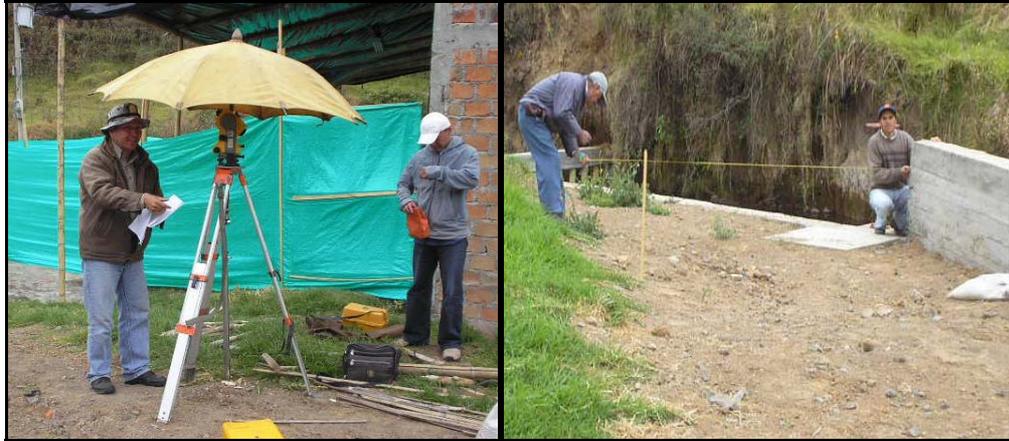
**11.3.2 Actividades realizadas.** Se realiza un nuevo replanteo, modificando la localización del proyecto cuando algunas situaciones así lo ameriten como sucedió durante la localización del  $\Delta 13$  (ver figura.89) donde hubo la necesidad de acortar la distancia de cerramiento, de no ser así se hubiera tenido que peinar un talud, actividad que no estaba contemplada en ningún ítem del presupuesto. De igual manera, se revisó que la localización de la parte del cerramiento con paramento a la vía corregimental de Obonuco estuviese de acuerdo la reglamentación vial emitida para este tipo de vías por Planeación municipal. Ver figura 21.

**FIGURA 21.-** Localización y replanteo

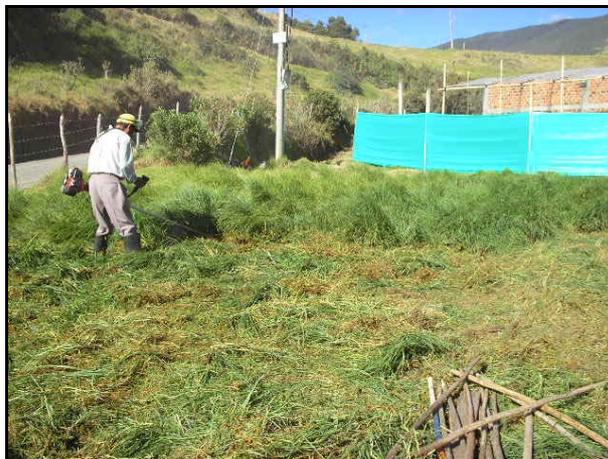
Antes de comenzar con las actividades propias del cerramiento se llevo a cabo el desmonte y limpieza del sitio de la obra a manera de limpieza para poder trabajar sin molestias. Ver figura 22.

**FIGURA 22.-** Desmonte y Limpieza

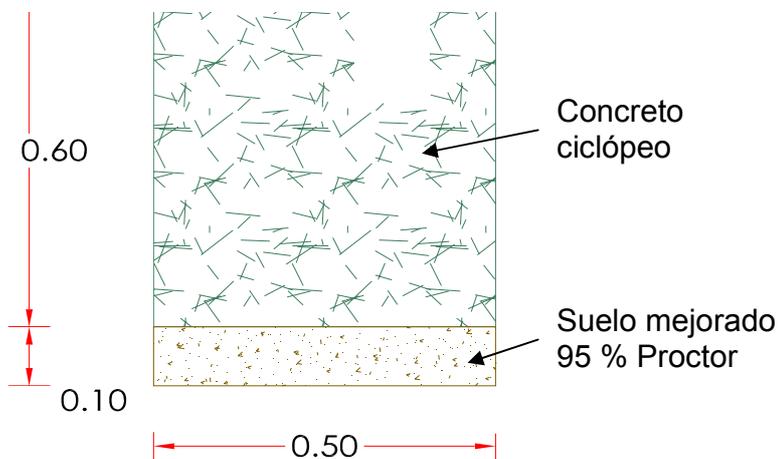
**FIGURA 23.- Detalle de Cimentación.**

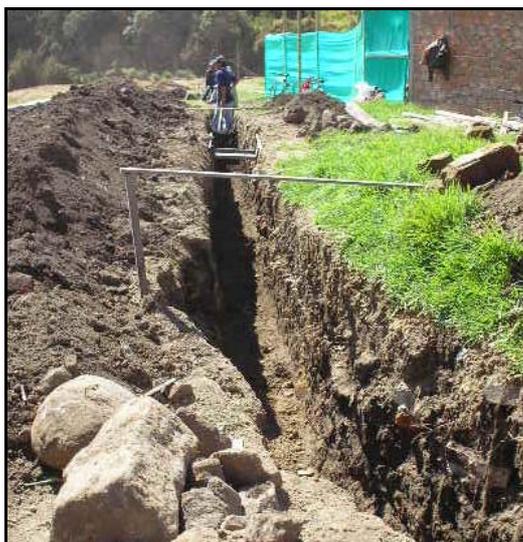
Para realizar la cimentación adecuada del muro se realizaron excavaciones en material común con la altura determinada en planos para cada tramo de muro y para poder ejecutar los cimientos según la figura 23, se recomendó en todo momento evitar sobrecanchos innecesarios. Ver figura 24.

**FIGURA 24.-Excavación en material común con h promedio de 1.60 m**

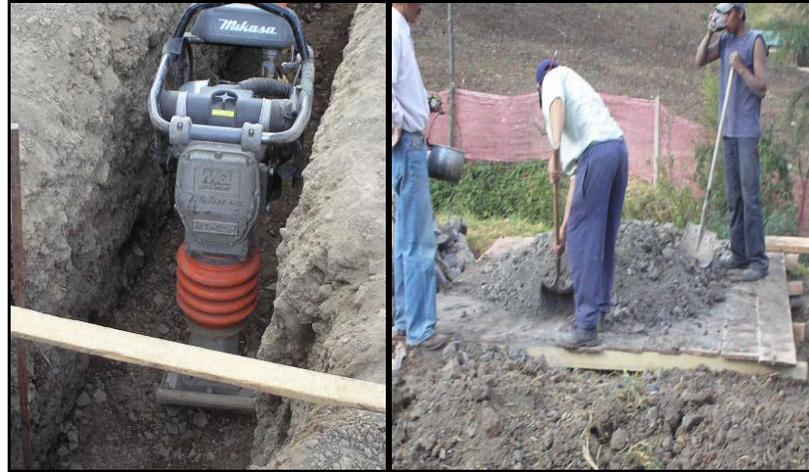
Debido a las condiciones de la excavación se realizó un mejoramiento del piso de cimentación con material seleccionado de la excavación 40 % de triturado compactado,  $e = 0,10$  m: se realizó esta actividad con el propósito de garantizar la estabilidad de la cimentación. Para verificar la compactación al 95 % del proctor modificado se exige que dicha compactación se realice con medios mecánicos en este caso un vibro compactador o saltarín de igual forma se solicita ensayos de laboratorio. Ver figura 25.

**FIGURA 25.-Mejoramiento de piso y compactación con apisonador de impacto**

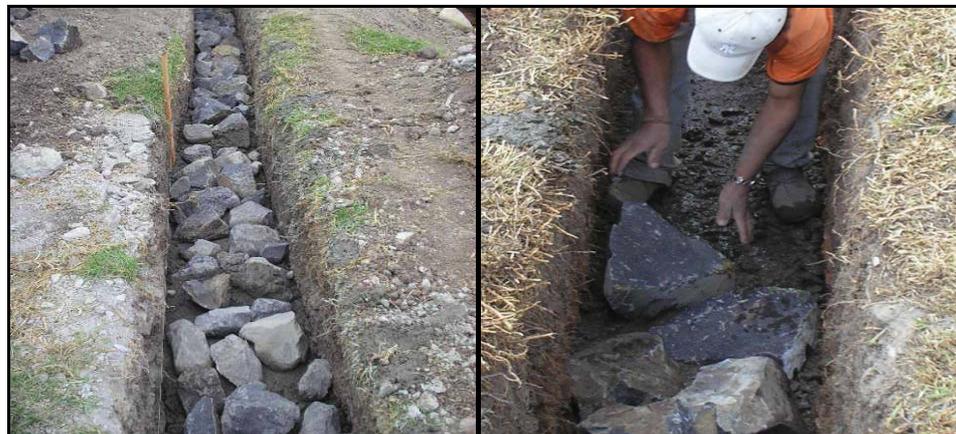
Para la cimentación como tal y después de realizar el mejoramiento se construyeron los muros en Concreto Ciclópeo, 60% Concreto 2.500 psi, 40% Rajón, h=0.6 m. Se verificó que el diámetro del rajón no superara los 0.4 m. ver figura 26.

**FIGURA 26.-Colocación de Rajón para concreto ciclópeo.**

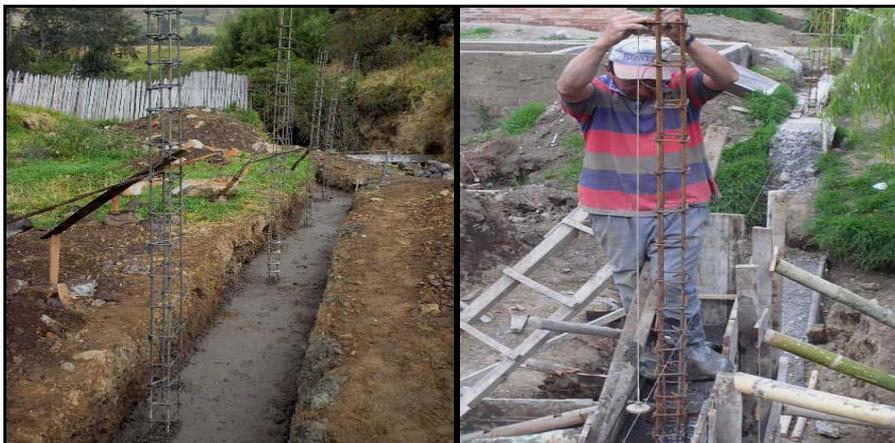
Antes de terminar por completo la fundición del muro en concreto ciclópeo se paran las columnas verificando desde ya la verticalidad, las dimensiones de las columnas para el cerramiento fueron de 0.15 x 0.20 en Concreto 3.000 PSI con refuerzo 60.000 psi  $D= 3/8''$  longitudinalmente y refuerzo transversal de  $D= 1/4''$  cada 0.15 cm. en los extremos y cada 0.10 en el centro hasta una distancia de 1.3 m. Ver figura 27. Se prestó especial atención durante la dosificación de las

**FIGURA 27.-Parado de columnas y aplome de las mismas.**

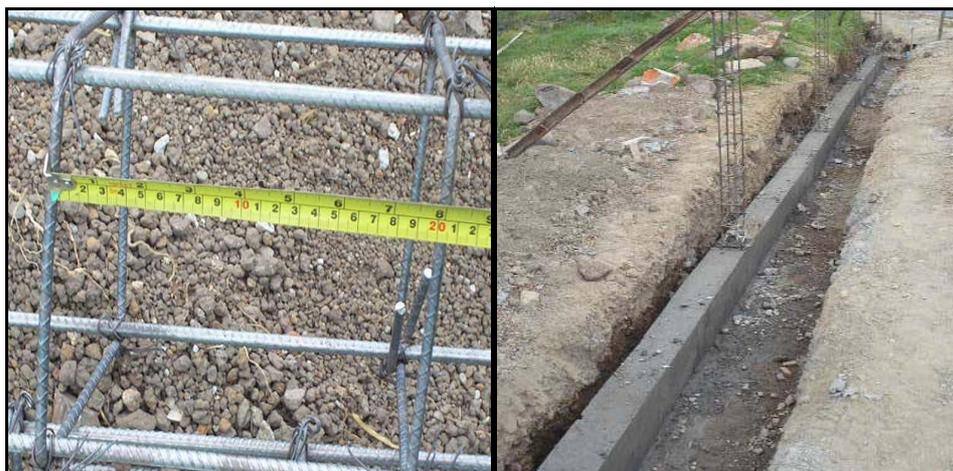
Después de parar las columnas se arman las vigas de cimentación amarrando las a las columnas con refuerzo longitudinal  $D=3/8$  con traslapos de mínimo 0.41 m de longitud y refuerzo de  $D=1/4$  cada 0.20 m. Ver figura 28.

**FIGURA 28-Verificación de distancia entre flejes y viga terminada**

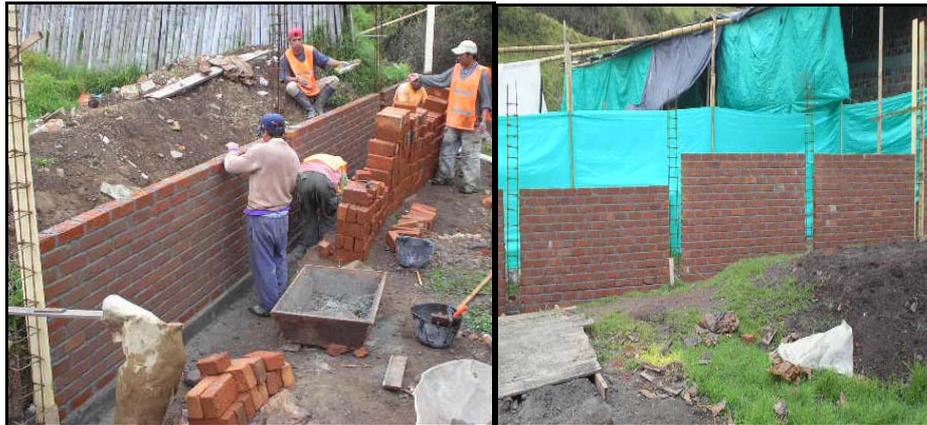
Una vez fundida la viga se levanta la mampostería en ladrillo visto con una altura de 1.42 m. Debido a que el ladrillo presupuestado era de tipo común para dejarlo a la vista se recomienda que se haga un buen acabado al mortero de pega y se limpie el ladrillo luego de terminado en muro. Ver figura 29.

**FIGURA 29-**Levantamiento de muro y mampostería terminada con  $h=1.42\text{m}$ .

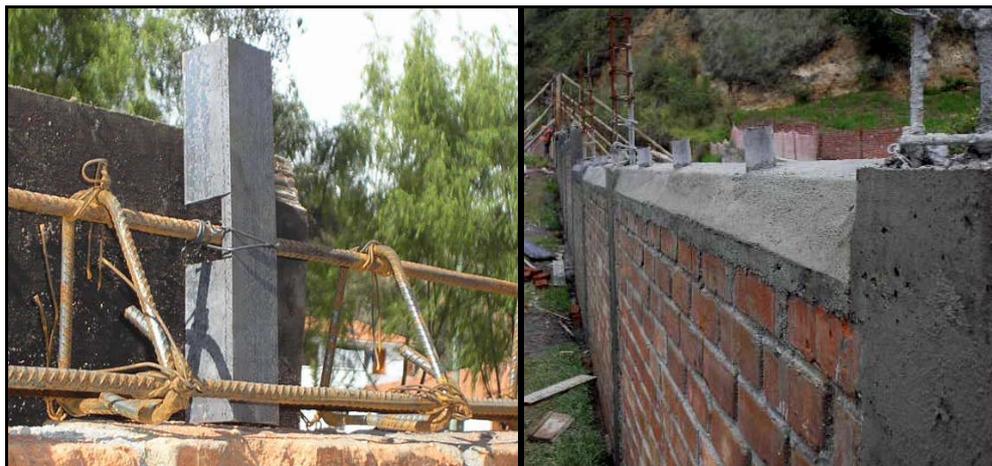
Para la colocación de la malla eslabonada se construye una viga dintel de  $0.15 \times 0.13$  en 3000 psi con refuerzo en forma trapezoidal de 60.000 psi  $D= 3/8''$  y transversal de  $D= 1/4''$  cada 0.10 m con recubrimiento de la misma forma. Ver figura 30.

**FIGURA 30.-**Detalle de refuerzo de viga dintel y viga terminada

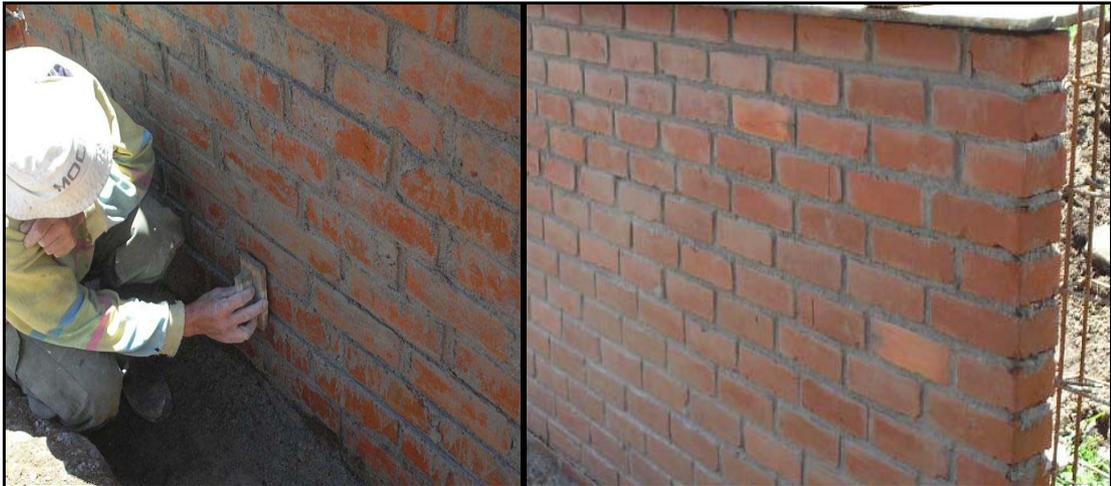
**FIGURA 31.-**Acabado de muro y muro a la vista

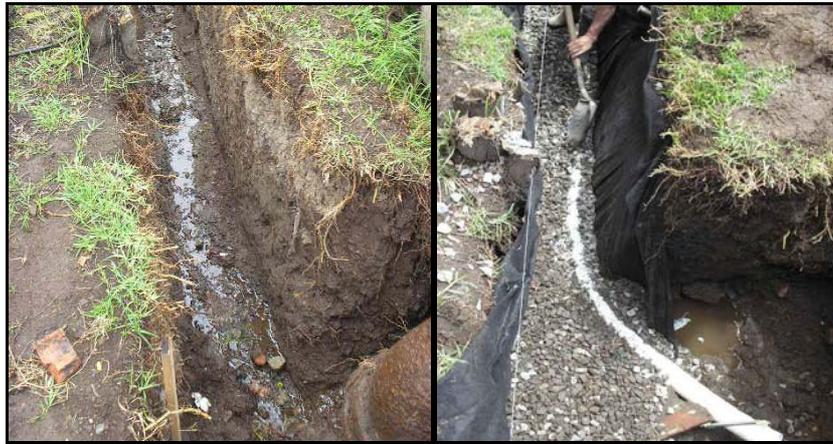
**FIGURA 37.- Inconveniente y solución a nivel freático en cimentación de muro**

- Construcción de filtro con geodrén: la presencia de nivel freático visible inmediatamente después del desarenador pudiera afectar en el futuro la cimentación del muro, razón por la cual se construyó un filtro con geotextil no tejido 1600 y tubería pvc corrugada de D= 3".con perforaciones cada 0.08m. tendida sobre triturado común. Se construyó una cajilla recolectora donde el agua se empozaba continuamente y se conectó con el filtro hasta la quebrada.

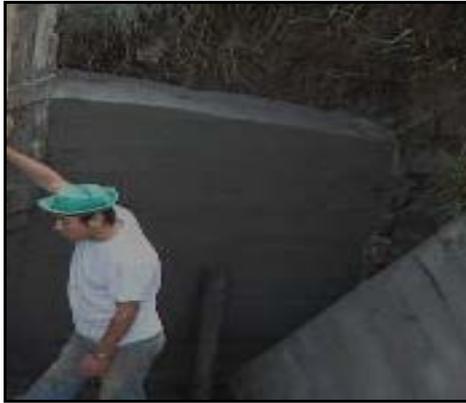
**FIGURA 39.- Prolongación de la aleta.**

- Desbordamiento de Quebrada Mijitayo sobre viga y cimentación de muro: en esta parte se tenían situados sacos de arena para proteger el talud que serían reemplazados por bolsacretos, sin embargo en una creciente de la quebrada se observó que existía la necesidad de prolongar la aleta construida. Ver figura 39.

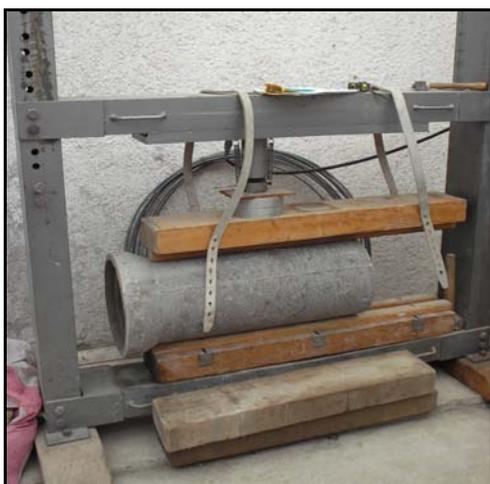
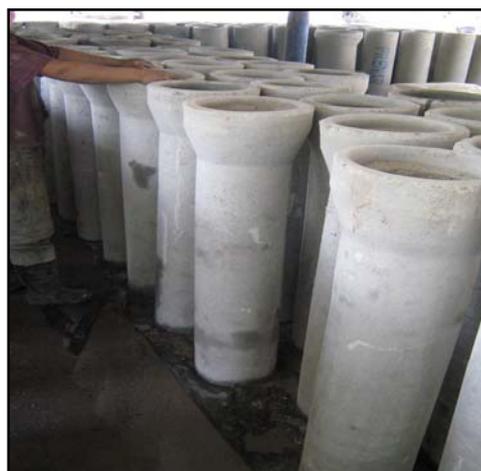
**FIGURA 41.** –*Ensayos de Resistencia y Permeabilidad*

Antes de instalar la tubería en todos los casos EMPOPASTO S.A E.S.P solicita dos ensayos fundamentales para aceptar o rechazar la tubería. Uno de los ensayos consiste en someter una cantidad de tubos dependiendo del lote a instalar escogido al azar la cantidad determinada de tubos y sometiéndola a una prueba de compresión por el método del apoyo continuo exigiéndose las resistencias mínimas teniendo en cuenta el diámetro y condiciones del lugar donde se instalará la tubería. Por otra parte, el segundo ensayo consiste en pasar la tubería por el espigo sobre un material similar a un trozo de neopreno denominado jumbolon que evita la salida del agua con la que se llena el tubo hasta la altura de la campana, el tiempo mínimo requerido para observar si la tubería presenta filtraciones o humedades es de 20 minutos, de ahí en adelante el interventor esta en plena libertad de extender la duración del ensayo si a su juicio se hace necesario, si se presentan humedades están no pueden superar el 20% del área total del tubo y deben desaparecer tras un intervalo de tiempo. Los parámetros a seguir en esta prueba se encuentran consignados en la Norma Técnica Colombiana 1022. Ver figura 41.

Para el caso de todos los proyectos que tuve a mi cargo se rechazaron todos aquellos tubos que presentarían humedades por mínimas que fueran, en estas condiciones el fabricante esta obligado a reponer la tubería que no cumpla las debidas especificaciones.

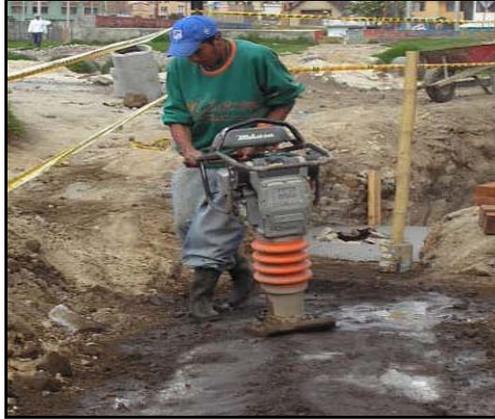
**FIGURA 45.-Compactación mecánica**

Luego del atraque se debe rellenar por lo menos 0.40 m por encima de la cota clave con pison de mano de ahí en adelante es posible realizar el relleno compactado con saltarín. Si se utiliza equipo mecánico por debajo de la altura mencionada es muy probable que se causen fisuras en la tubería sea cual sea el material de esta. Ver figura 45.

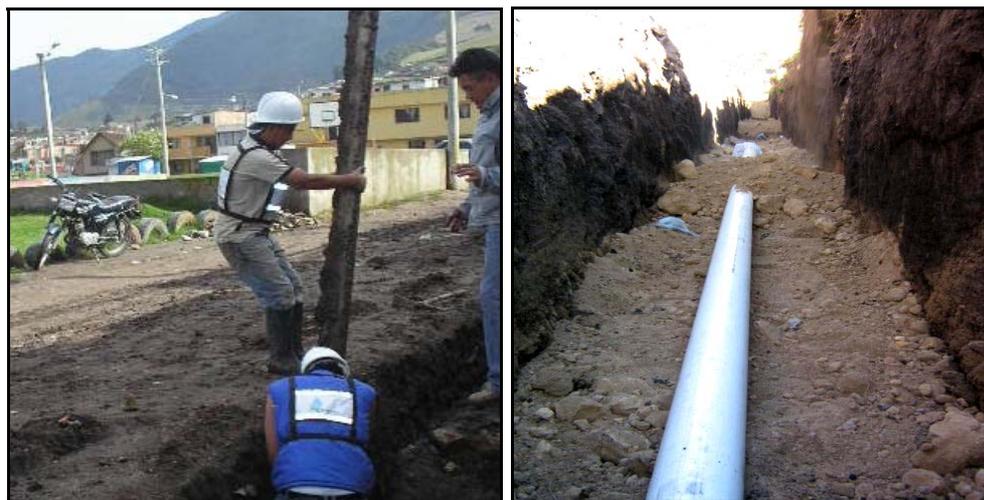
**FIGURA 49.-Retiro de tubería existente en Asbesto Cemento e instalación de PVC D=3"**

Ya preparada la excavación y descubierta la tubería existente se hizo el respectivo cierre de las válvulas para evitar el paso de agua hasta el ramal a retirar, de igual manera se abrieron las válvulas purga para vaciar el agua que quedo en la tubería y una vez vacía se procedió a retirar la tubería de AC. Una

vez retirada se tendió un colchón en recebo y triturado para instalar la nueva de nueva tubería PVC presión d= 3" RDE 21 U.M. La unión mecánica trabaja a presión, razón por la cual el contratista debió suministrar lubricante para realizar las uniones campana-espigo. Ver figura 49.

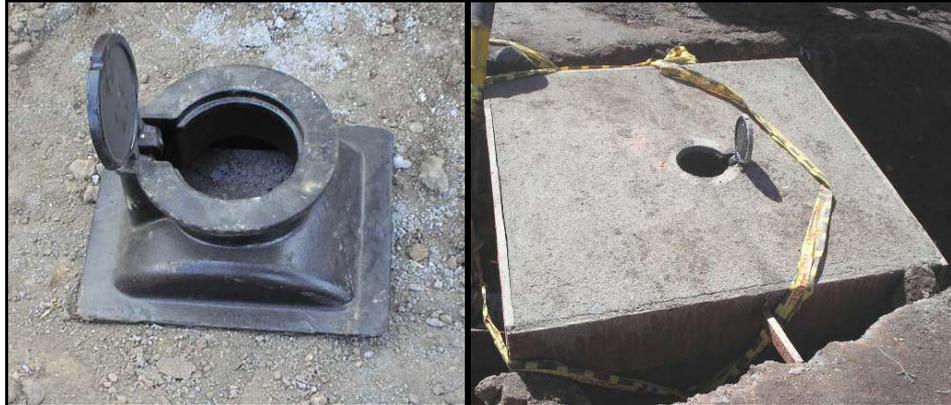
**FIGURA 53.-Tapa tipo chorote Aya Trafico pesado y caja válvula con chorote instalada**

se pueda operar con la llave de cierre que solo posee la sección de redes de EMPOPASTO. Para el caso inicialmente se proyectó la instalación de una tapa chorote de tráfico liviano, sin embargo si esta carrera se pavimenta es muy posible el tránsito de vehículos sobre las cajillas razón por la cual se las cambio por chorote de tráfico pesado. Ver figura 53.

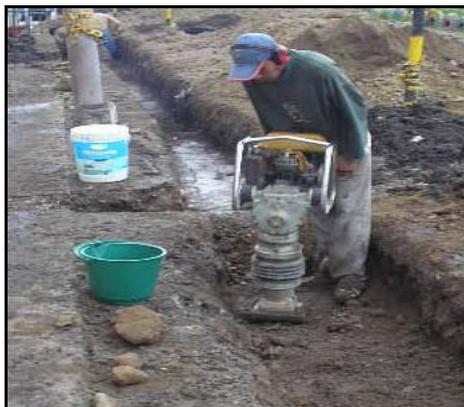
**FIGURA 54.-Relleno con recebo compactado mecánicamente.**

Inicialmente, se había proyectado el relleno con recebo solamente hasta 30 cm. por encima de la cota clave de la tubería pero observando las pésimas condiciones del suelo se lleno la totalidad de la excavación con este material de préstamo. Ver figura 54.

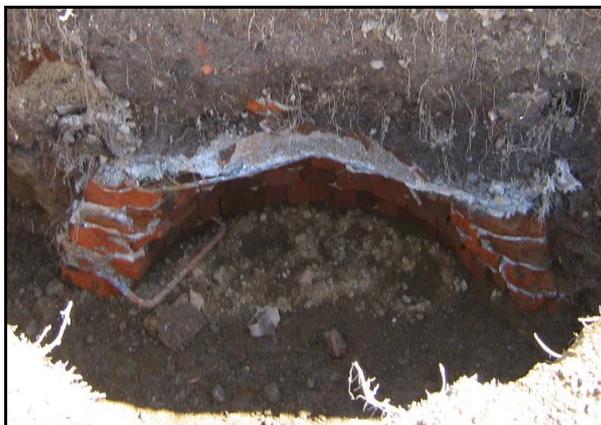
**FIGURA 56**.-Demolición de camara existente.

Durante la instalación de la tubería se encontraron las cámaras del alcantarillado sanitario existente con una altura entre 2. y 2.5 m que junto con la tubería del mismo se demolieron. Ver figura 56.

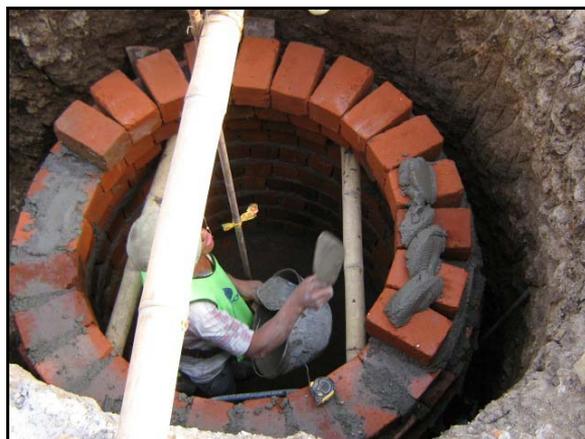
**FIGURA 60.**-Construcción cámara de inspección tipo cilíndrica.

Se construyeron cámaras de inspección con alturas entre 1.5 y 2.0 m en los cambios de dirección y pendiente tipo cónicas con diámetro interno de 1.20 m, la cámara se construye cilíndrica hasta una altura de mas o menos 1.50 m, en

adelante se trabaja como cono de reducción.

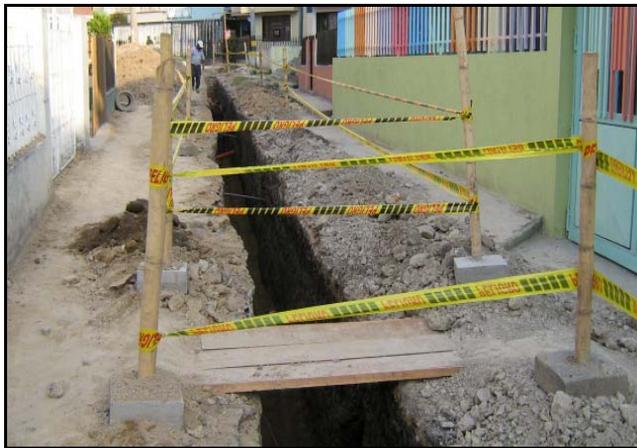
Por tratarse de una vía peatonal y tener un colegio en sus inmediaciones la excavación tenia que estar debidamente señalizada para prevenir cualquier posible accidente de los niños y demás personas que transitaban a diario por el sector. Ver figura 61.

**FIGURA 61.-Señalización con cinta preventiva y colombinas en guadua**

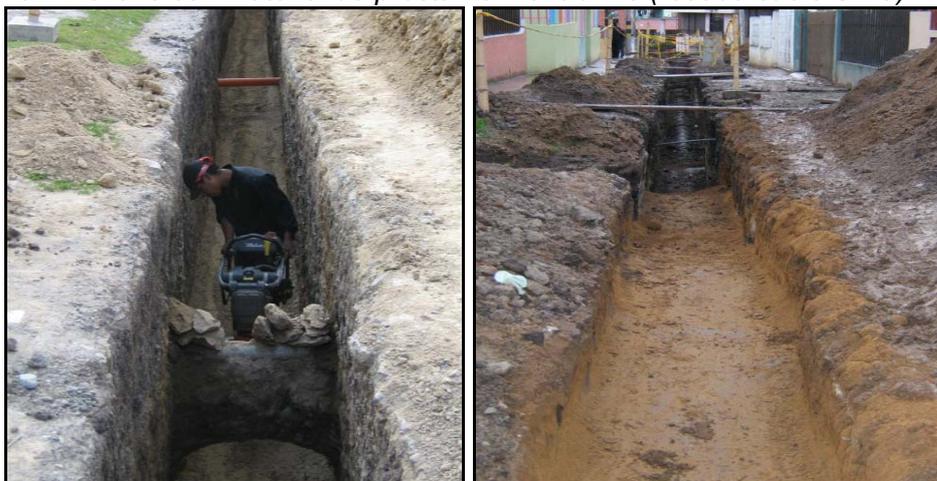
Debido a las condiciones del material en algunos tramos se relleno con material de préstamo mezcla 1:5 (recebo-SMC): se lleno parte de la excavación con esta mezcla 1:5 (recebo-SMC), no sin antes tomar el material del sitio aprovechable para llenar parte del colector y las excavaciones de domiciliarias. Ver figura 62.

**FIGURA 62.-Relleno con material de préstamo mezcla 1:5 (recebo-suelo SMC)**

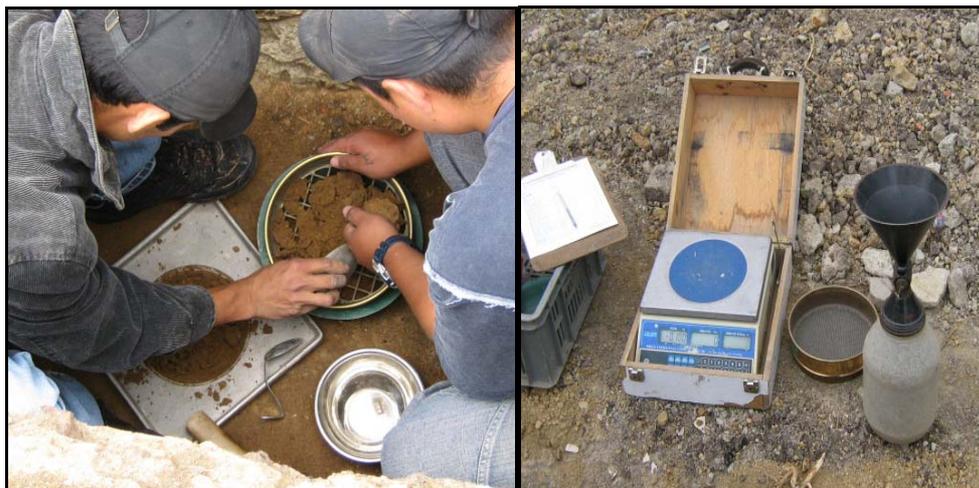
Para garantizar que los rellenos se hagan de manera conveniente y con una densidad de por lo menos el 95% del proctor modificado se realizaron ensayos de densidad de la asistente de Interventoría indicó a los geotecnistas.

**FIGURA 63.-**Toma de muestras y equipo para toma de densidades.

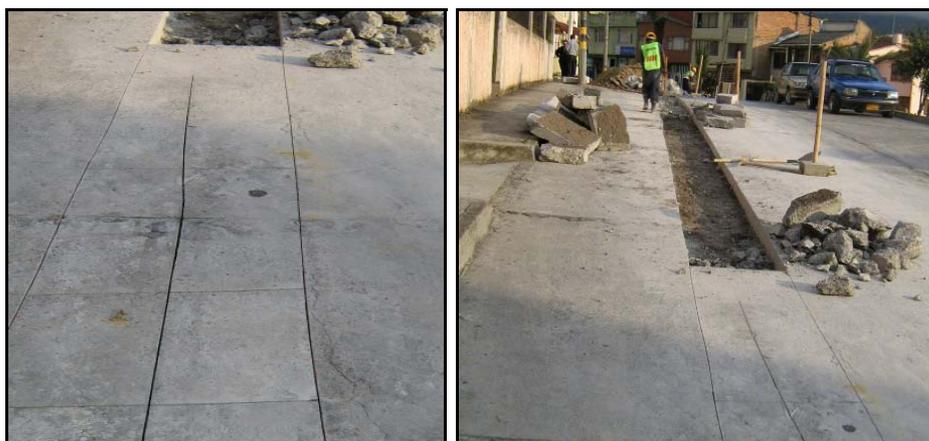
Se realizó corte de pavimento rígido con espesores de 0,08 a 0,15 m y 0.18 a 0.20 m aprovechando al máximo la cantidad contemplada en el contrato con el objetivo de realizar cortes mas pequeños con el fin de realizar la demolición a mano para evitar agravar el las condiciones de los paños adyacentes que presentaban fisuras profundas con la utilización de un compresor. Ver figura 64.

**FIGURA 64.-**Corte de pavimento rígido en varias secciones y demolición a mano

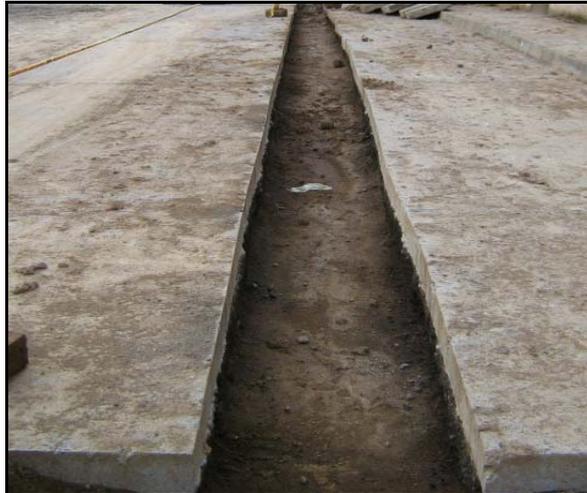
Luego del relleno respectivo se procedió a poner una capa de base granular de aprox. 0.25 m, posteriormente, se hizo la reposición del pavimento. Ver figura 65.

**FIGURA 65.-Colocación de 25 cm de base para pavimento.**

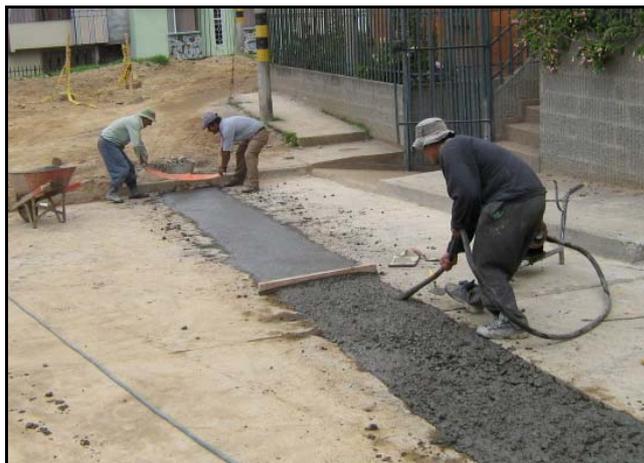
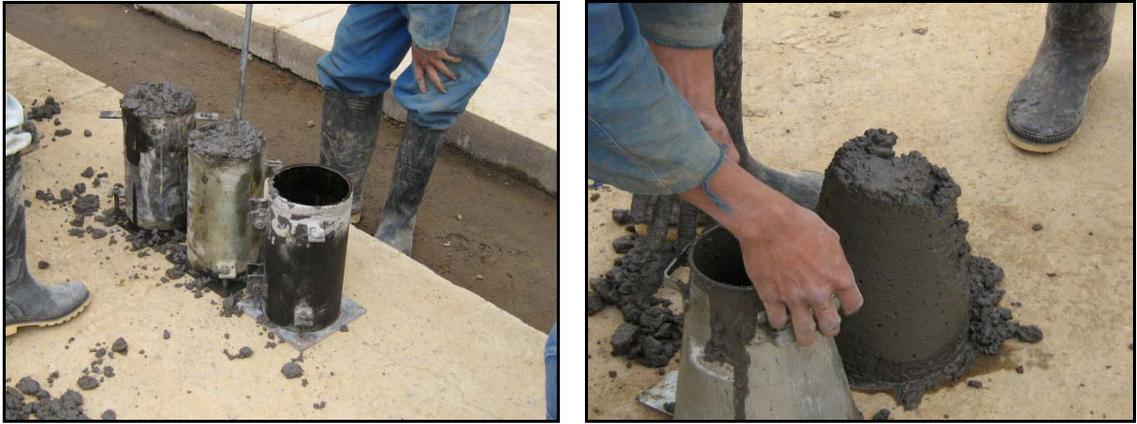
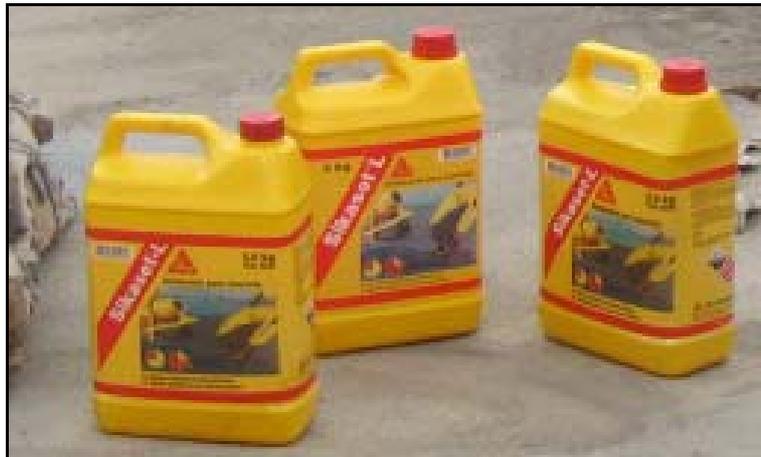
Luego de la disposición de la base debidamente compactada se procedió a realizar la reposición del pavimento en concreto rígido con un espesor promedio de 0.15 m. para evitar el daño por el paso de algún vehículo imprudente se utilizó acelerante a los siete días. Ver figura 66, 67 y 68.

**FIGURA 66.-Fundición y vibrado de pavimento.**

**FIGURA 67.-**Toma de cilindros de muestra para prueba de resistencia y medida de asentamiento.

**FIGURA 68.-**Acelerante a siete días utilizado en la mezcla

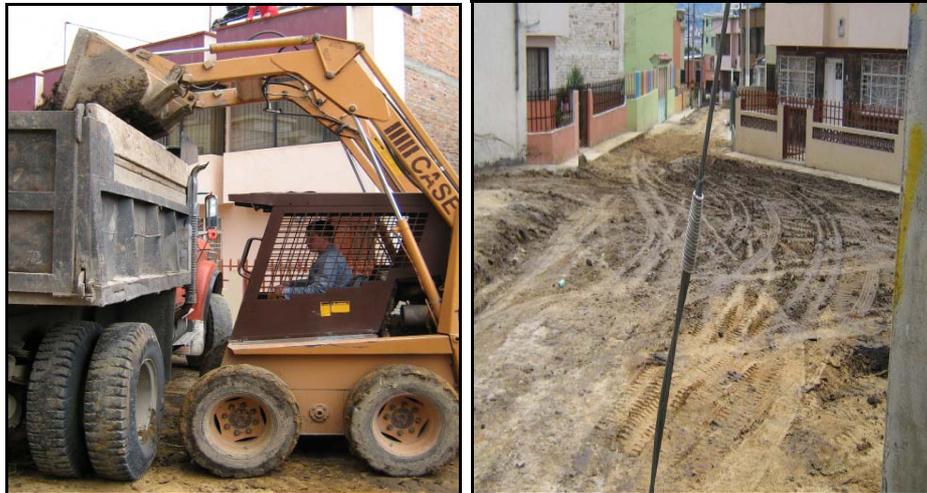
Se desalojó el material sobrante con y sin carreteo debido a que la obra se ejecuto en calles de carácter peatonal imposibilitando el acceso de la volqueta a todos los sectores de la excavación razón por la cual se presentó la necesidad de carretear parte del material de desalojo. Ver figura 69.

**FIGURA 69.-Desalojo de material sobrante con minicargador y lugar de la obra luego de retiro de material con relleno terminado**

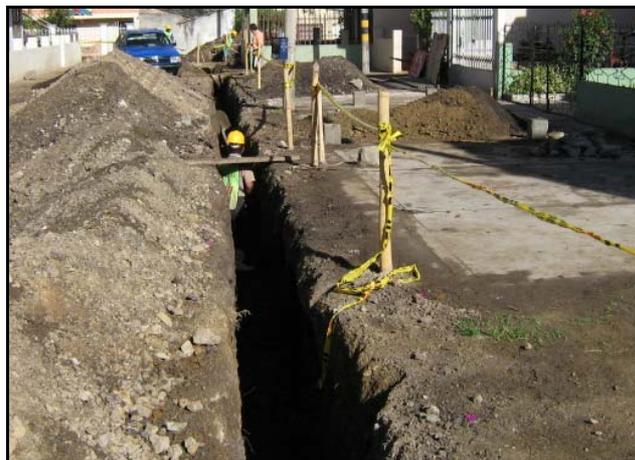
En lo que se refiere a acueducto se causó menor traumatismo puesto que las excavaciones se hicieron de menor ancho y menor profundidad. Ver figura 70. De igual manera, se disminuyó el tiempo de ejecución en comparación al del alcantarillado. El objetivo de reponer la red es deshabilitar la red existente en AC.

**FIGURA 70.-Excavaciones para tubería de acueducto en ramal tres.**

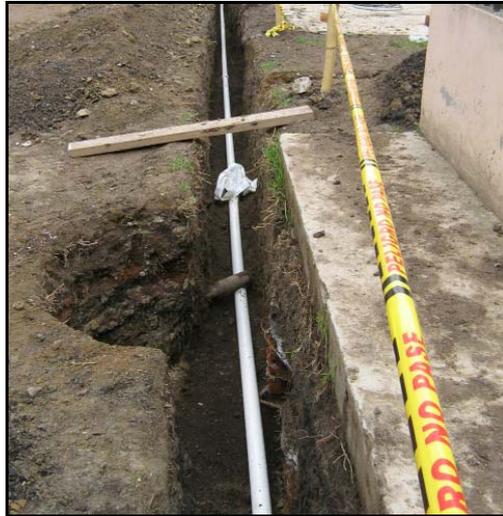
En el momento en que las excavaciones estuvieron listas se procedió a la instalación de tubería PVC D=3" presión UM<sup>1</sup>. Ver figura 71.

**FIGURA 71.-Instalación de tubería**

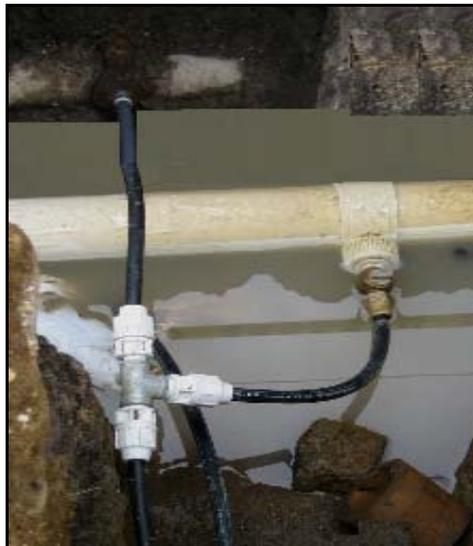
Para poder conectar las domiciliarias trabajando con agua para verificar posibles fugas se conecto una domiciliaria de la red existente en AC D=3" a la nueva tubería que se selló con tapones.

**FIGURA 72.-Llenado de Tubería nueva con acometida de tubería existente en AC**

Con este método también es posible verificar la estanqueidad de la tubería instalada, verificando las posibles fugas.

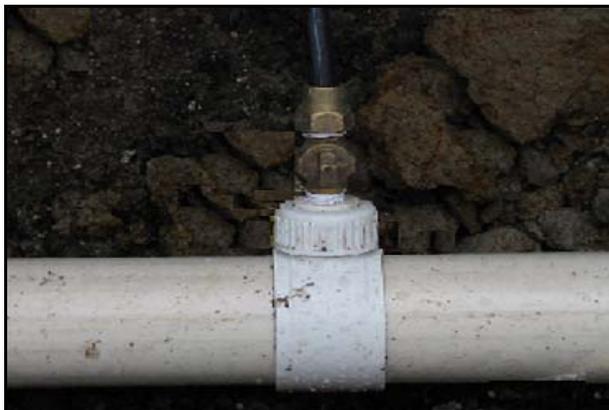
**FIGURA 73.-Detalle Acometida domiciliaria.**

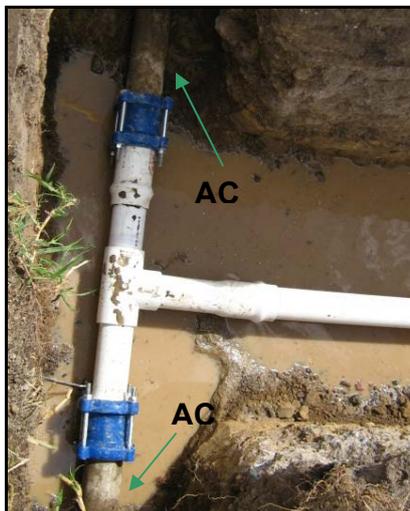
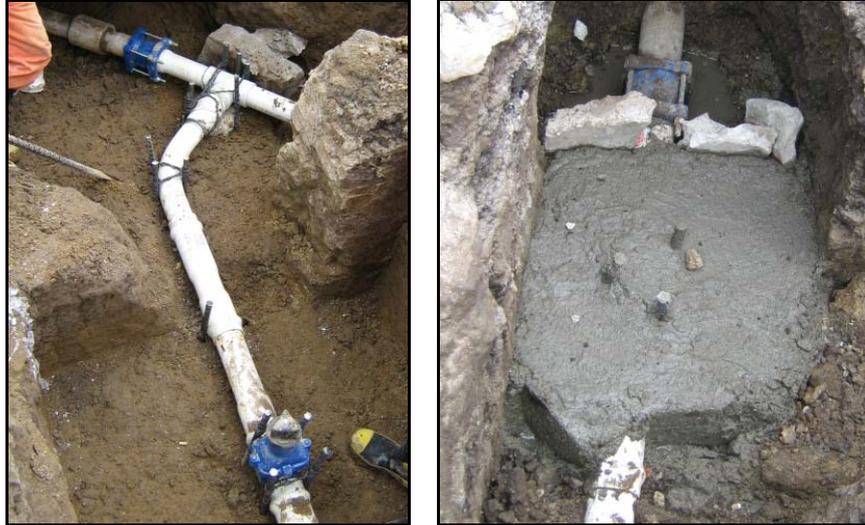
Las labores de empalme fueron realizadas por el personal de EMPOPASTO debido a la basta experiencia que este posee en este tipo de actividades, el contratista debe suministrar todos los materiales. Ver figuras 74 y 75.

**FIGURA 74.-Empalme a red de AC mediante acople universal, tee 3x3x3 y unión de reparación.**

**FIGURA 75.-**Empalme a red de AC mediante codo de 22.5 D=3" y anclaje que se hace en codos, Tees, válvulas y demás elementos instalados.
