ASISTENCIA EN INTERVENTORÍA TÉCNICA, FINANCIERA Y  
ADMINISTRATIVA DE OBRAS CIVILES EN LA EMPRESA DE OBRAS  
SANITARIAS DE PASTO EMPOPASTO S.A. E.S.P.  
PASANTÍA.

UNIVERSIDAD DE NARIÑO  
FACULTAD DE INGENIERÍA  
DEPARTAMENTO DE INGENIERÍA CIVIL  
PASTO  
2007

Trabajo de grado presentado como requisito parcial para optar al título de  
Ingeniera Civil.

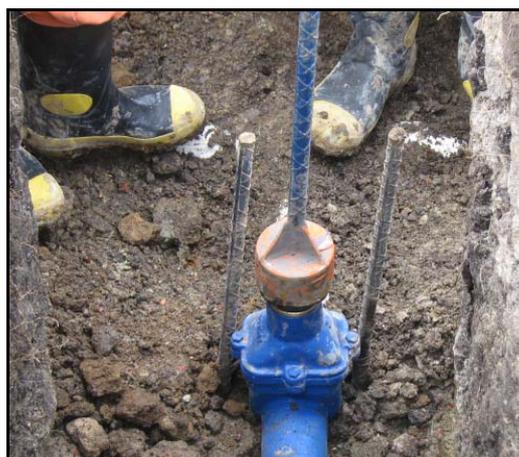
Se utilizó la oportunidad que brindó la reposición para sectorizar y aislar esta parte de la red para que en un eventual daño solo se tenga que dejar sin agua el sector. Es así que se instalaron 4 válvulas de cierre en hierro dúctil, de esta manera y con la instalación progresiva de válvulas en tramos más cortos se optimiza la red al permitir que en intervenciones en una zona cada vez se reduzcan más los barrios afectados. Ver figura 76.

**FIGURA 76.-**Válvula en HD y su llave de Cierre.

Luego de la instalación de las válvulas se debe verificar que estén completamente abiertas puesto que es importante tener en cuenta que se tratan de válvulas de cierre y no de regulación, si la válvula se deja entreabierta se puede causar serios daños a largo plazo en el vástago de la misma.

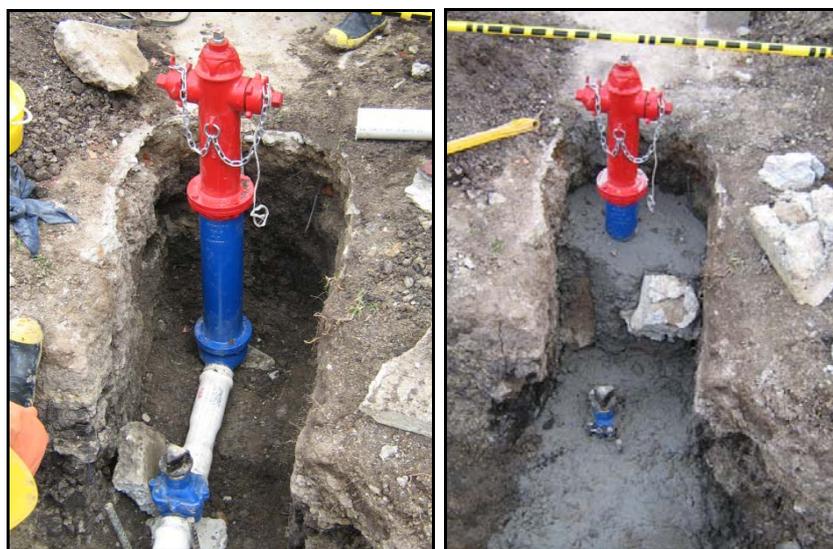
También se instaló un hidrante ya que en zonas cercanas no se tenía uno, este se conectó desde la red con una tee , un codo de pega unión soldada de 90° y unión Z, este se instala precedido de una válvula de cierre a la que se debe construir la respectiva caja válvula. Ver figura 77.

**FIGURA 77.-Instalación y anclaje de Hidrante.**

Es muy importante tener en cuenta que el hidrante debe instalarse de manera que la parte visible sea nada mas la parte roja, dejando la azul completamente protegida, cabe anotar que este esta diseñado para fallar justo en esa parte.

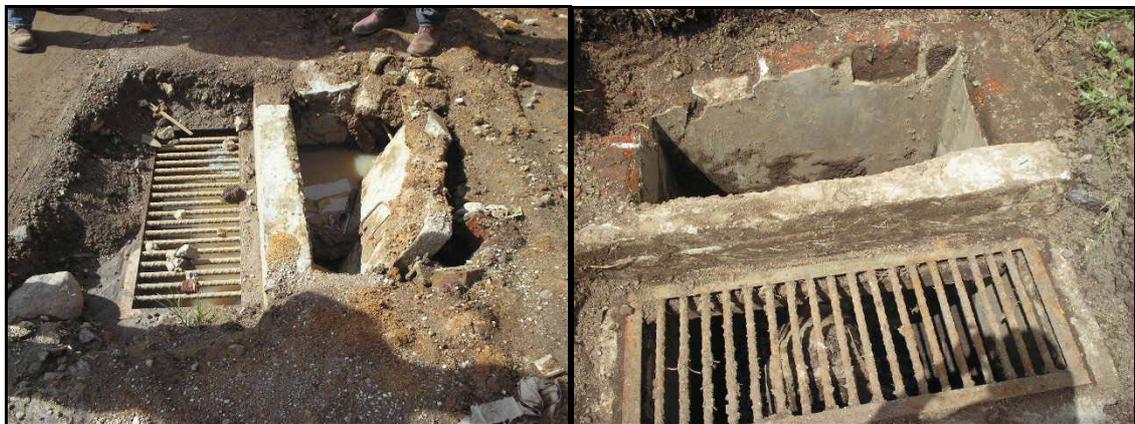
En la visita preliminar con el contratista se pudo observar las graves condiciones de los sumideros. Ver figura 79.

**FIGURA 79.-** Condiciones de los Sumideros

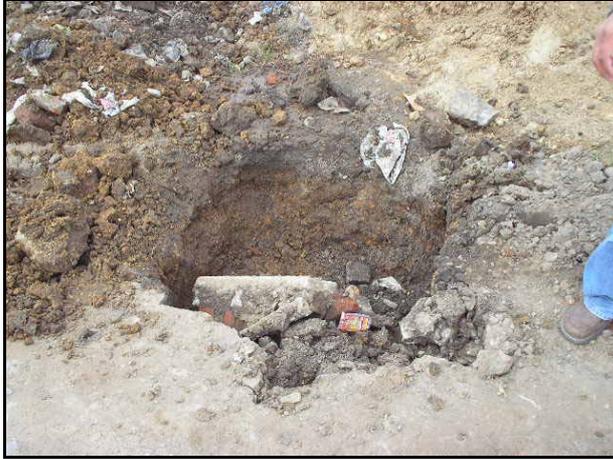
Se detectaron los arreglos a realizar en los sumideros, de igual manera se observaron sumideros totalmente tapados y destruidos que se relocalizaron y reconstruyeron. Ver figura 80.

**FIGURA 80.-** Sumidero tapado y con estructura totalmente dañado

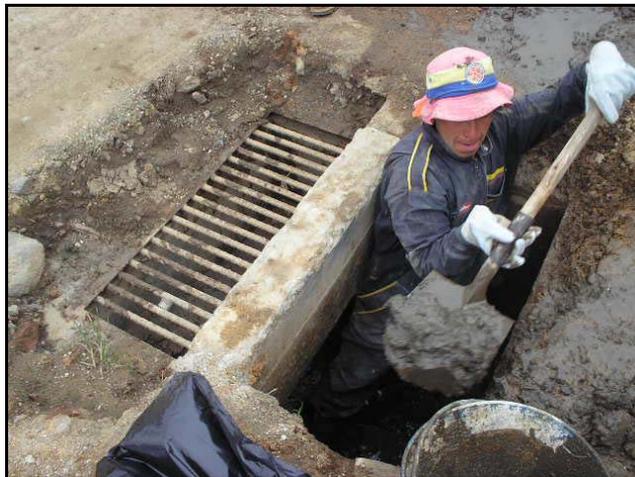
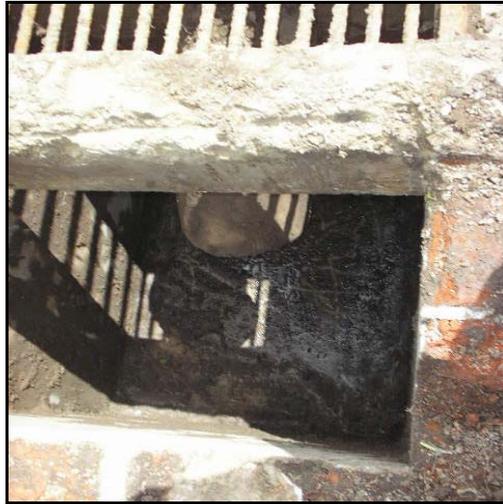
A aquellos sumideros en los que se iban a realizar arreglos se realizó una limpieza profunda con el fin de visualizar las condiciones internas del sumidero en cuanto a codo, esmaltada y cajilla en general. Ver figura 81 y 82.

**FIGURA 81.-** Limpieza de Sumideros

**FIGURA 82.-** Sumidero completamente limpio

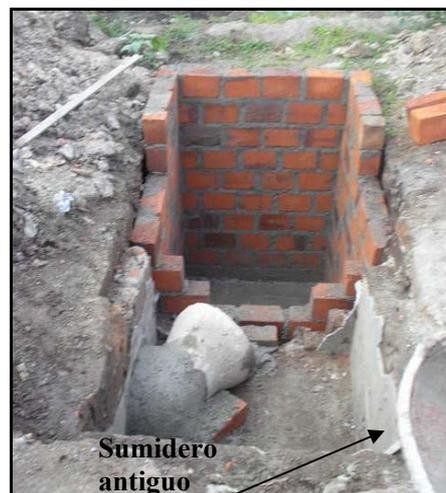
Algunos de los sumideros se tuvieron que correr cerca de 1.0 m y hubo la necesidad de extender el codo hasta conectarlo a la nueva cajilla. Para rellenar la excavación de los sumideros existentes se utilizó recebo compactado. Ver figura 83.

**FIGURA 83.-** Sumidero nuevo respecto de sumidero antiguo

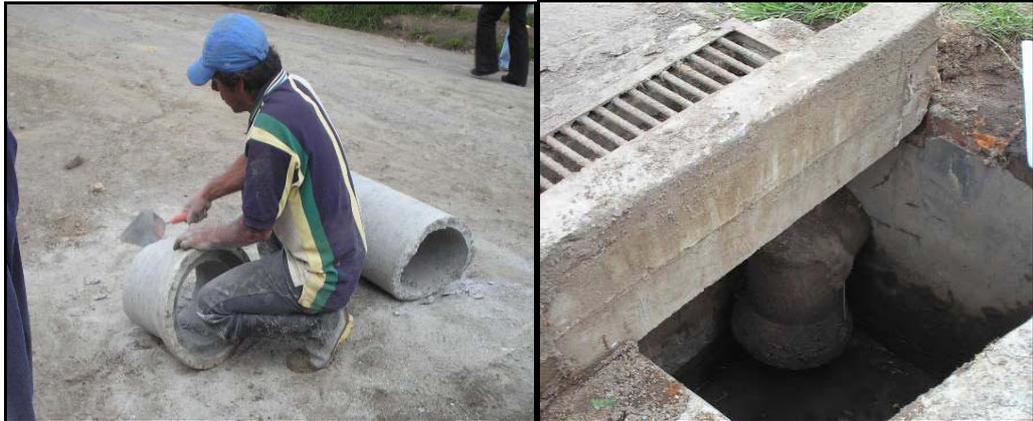
La extensión de los codos se hizo en tubería de concreto D= 10", se verifico que se pusiera el codo completo por tratarse de la conexión a un alcantarillado combinado.

**FIGURA 84.-** Preparación de codo y codo terminado.

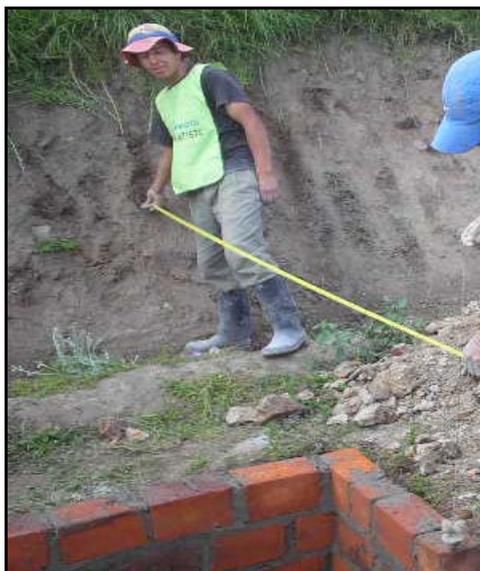
Cuando se construyeron las cajillas se chequeo varias veces la ubicación de los sumideros respecto de las distancias referenciadas por la comisión de topografía en la pared del paramento.

**FIGURA 85-Verificación** de localización de sumideros

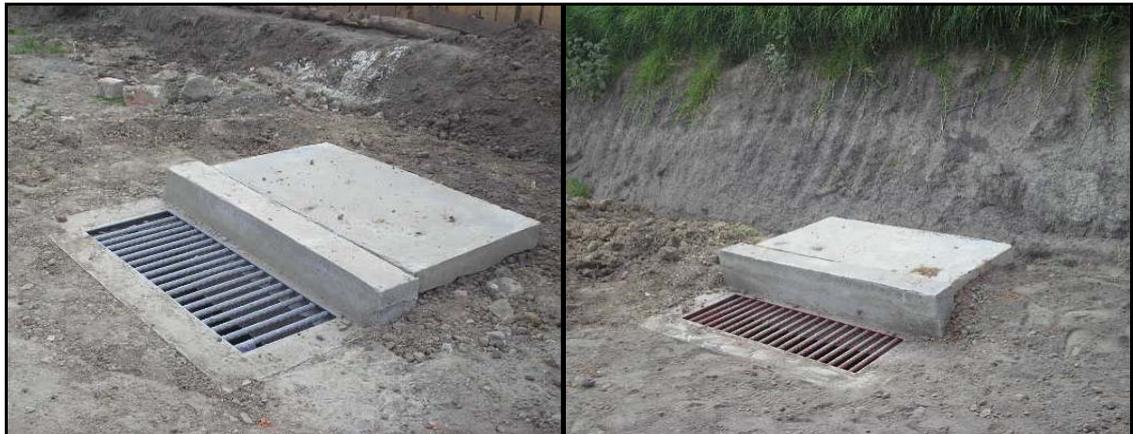
La entrega y recibo se realizó cuando los sumideros estuvieron completamente terminados y el contratista desalojo totalmente los escombros y productos de la limpieza. Ver figura 87.

**FIGURA 87.- Sumideros completamente terminados y alineados con rasante de futuro pavimento.**
