**CONTROL DE CALIDAD EN LAS OBRAS CIVILES A CARGO DE LA
SECRETARIA DE EDUCACIÓN Y CULTURA EN EL MARCO DEL PLAN DE
MEJORAMIENTO DE LA EDUCACIÓN FORMAL DEL MUNICIPIO DE PASTO
2003**

**UNIVERSIDAD DE NARIÑO
PROGRAMA DE INGENIERÍA CIVIL
SAN JUAN DE PASTO
2004**

**Trabajo presentado como requisito para optar
el título de Ingeniero Civil**

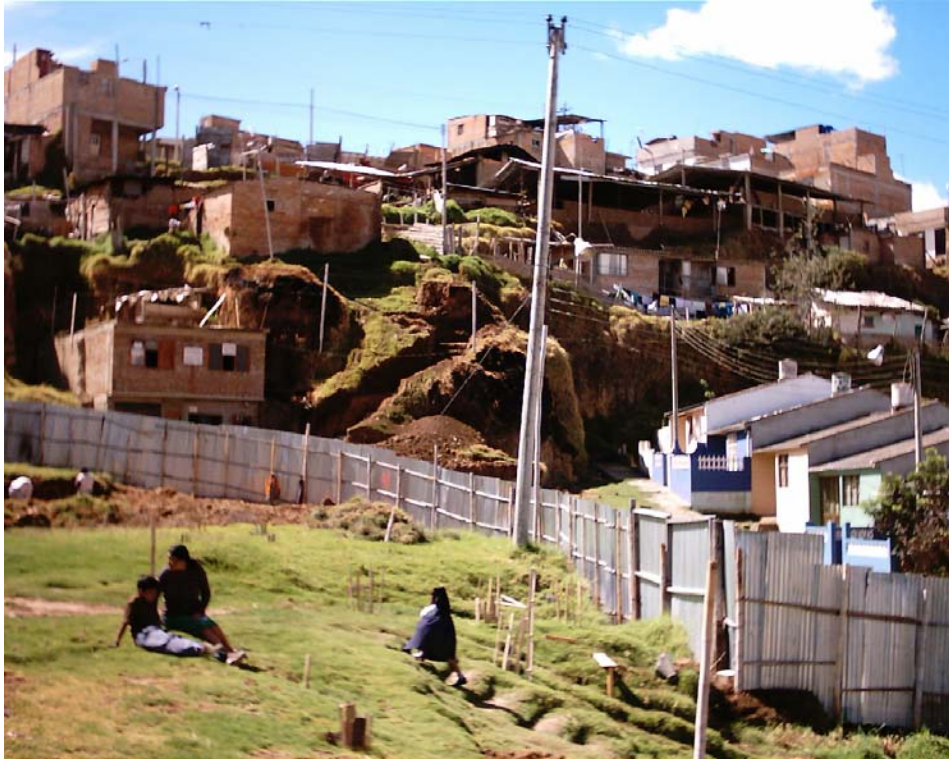
Figura 40. Poste de alta tensión que requiere de su traslado

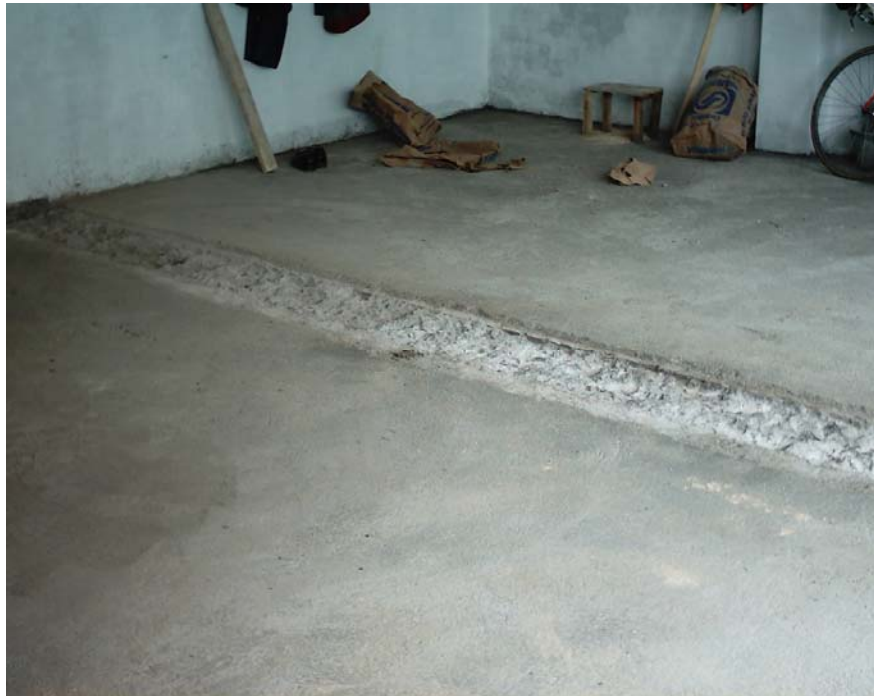
En visita de interventoría a la Escuela No. 6 Tejar, se detecta una falla grave en la ejecución de obra; Por motivos de corrección de nivel de piso en una de las aulas de la primera planta, donde la viga de cimentación sobresalía una altura de 4cm sobre el nivel de piso, se realizó la demolición de parte de esta viga, dejándola sin recubrimiento alguno para el refuerzo y pretendiendo lograr el nivel adecuado con mortero de repello en el área total del aula.

Figura 127. Viga cimentación demolida por error de contratistas

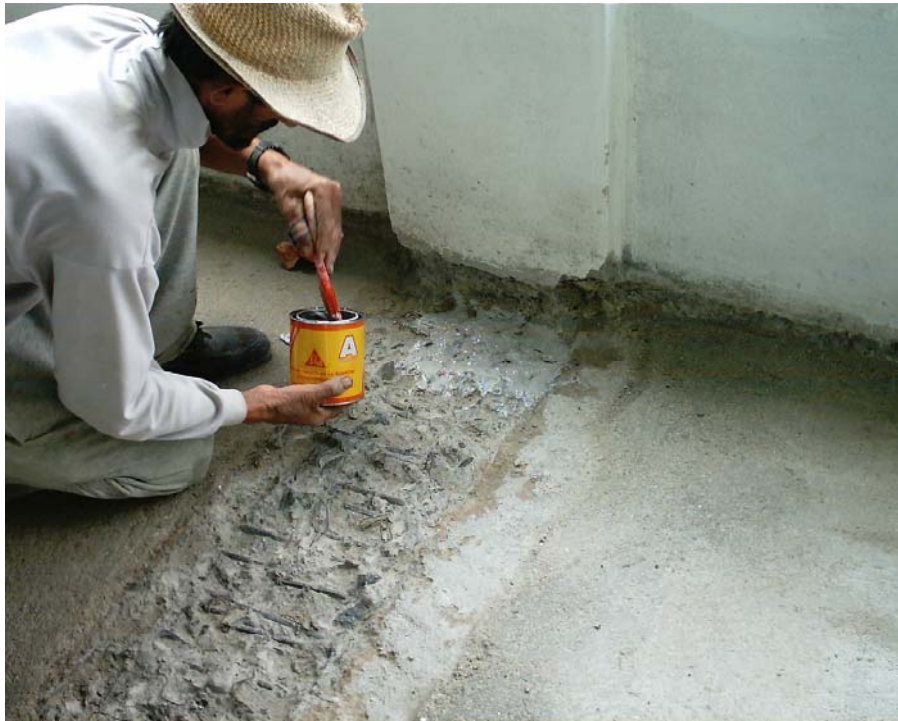
Figura 128. Corrección en la demolición

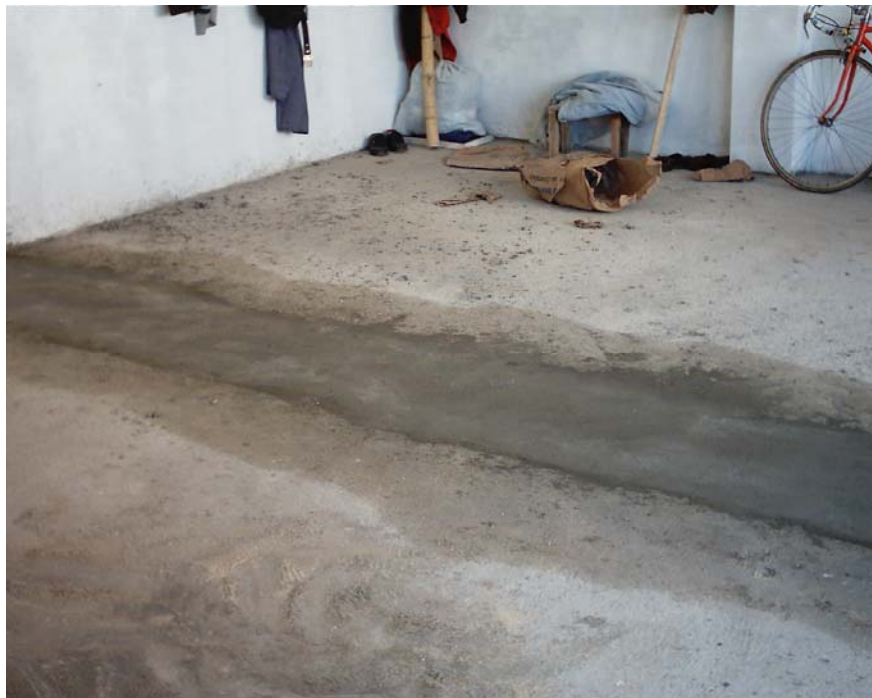
Figura 129. Peralte recuperado en la viga de cimentación

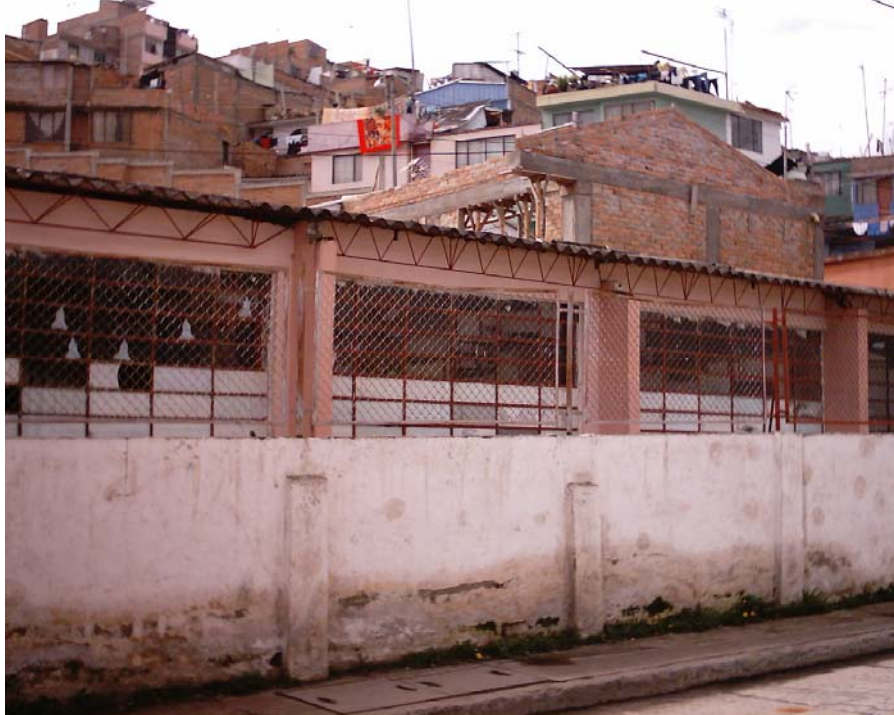
Figura 153. Muro en ladrillo h=1.5m y cierre en malla h=1.1m

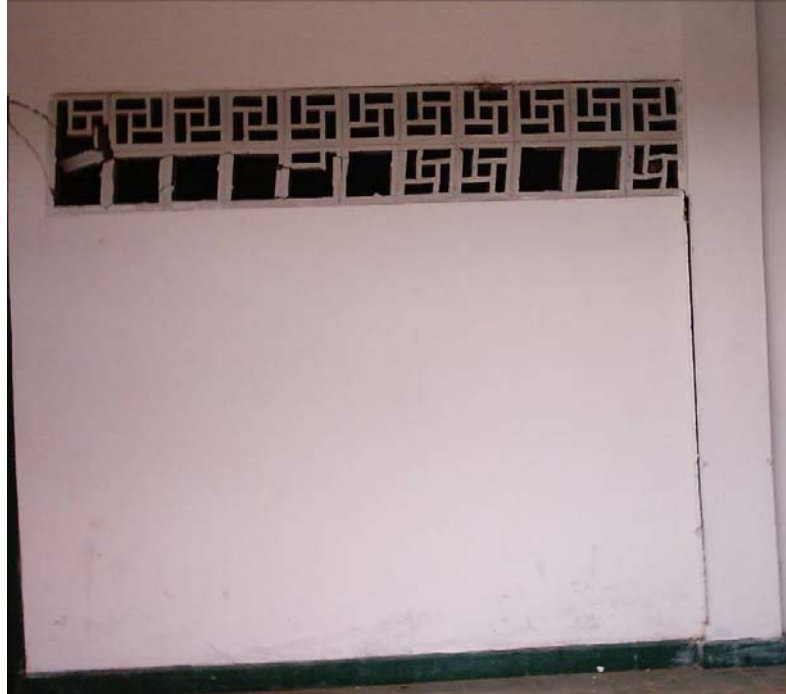
Durante la inspección realizada por parte de la Oficina de Obras Civiles se reconocieron los sectores afectados, encontrando un grave daño que se ha incrementado poco a poco en el transcurso de un par de meses.

Figura 163. Desprendimiento entre el muro y la columna

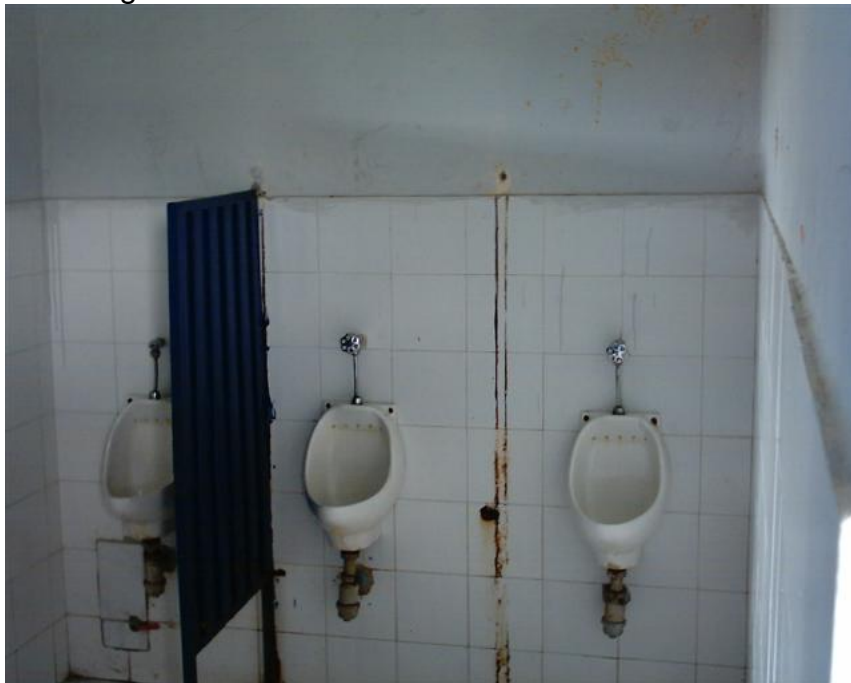
Figura 188. Estado actual de la unidad sanitaria

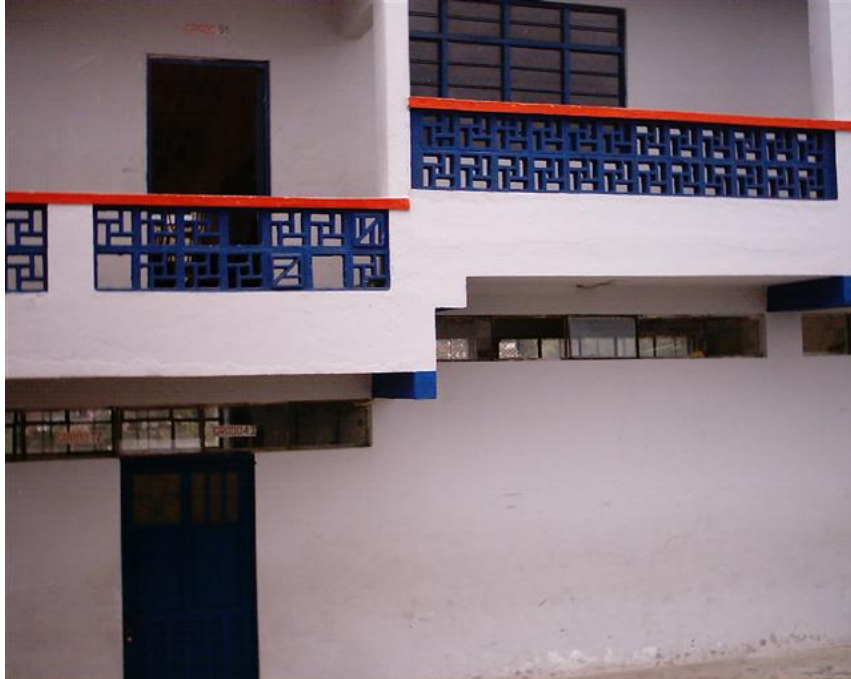
Figura 189. Problemas estructurales, diferencia de nivel entre losas

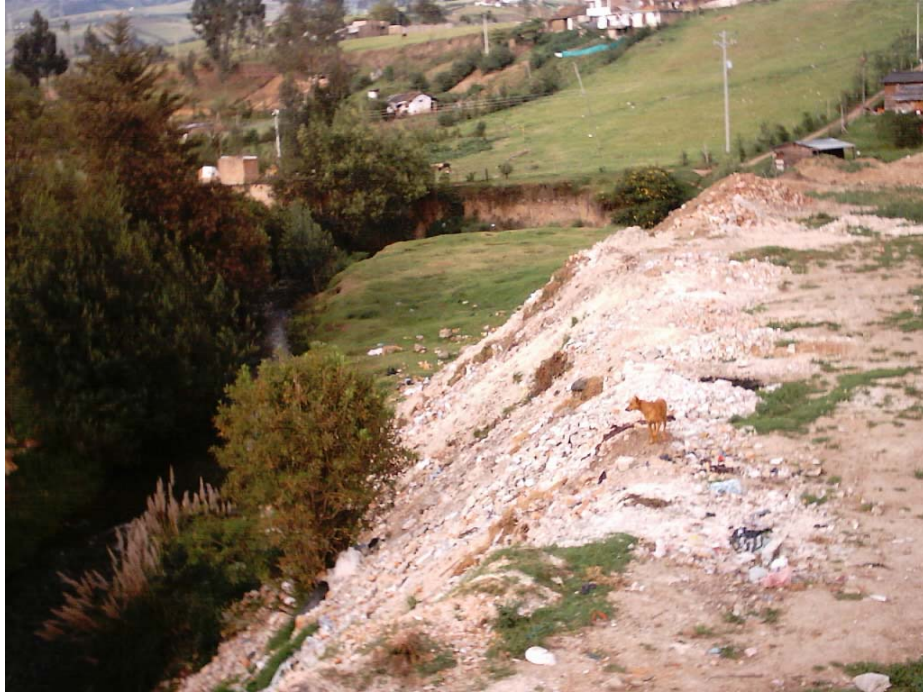
- Dentro del predio que el Municipio cederá a la Escuela Julio Rincón se encuentra construida una vivienda de invasión. Durante el desarrollo de otros proyectos de la escuela se han presentado inconvenientes con los ocupantes de esta vivienda que reclaman la propiedad de este terreno.
- En la visita realizada para hacer el levantamiento se notificó que los ocupantes de la vivienda mencionada han invadido otra extensión de terreno cercando un área de aproximadamente 60 m² en la parte posterior de esta edificación.
- Para el desarrollo de cualquier tipo de proyecto es recomendable tener en cuenta las zonas que actualmente se rellenan con escombros y realizar los estudios de suelos pertinentes.

Figura 195. Zona de relleno

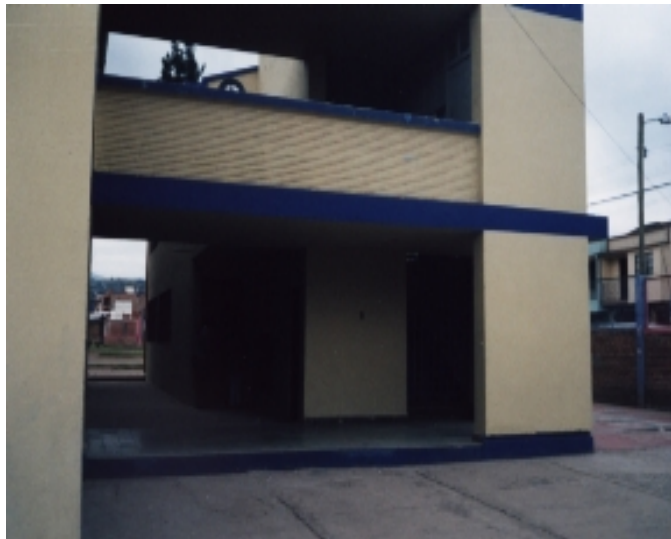
Dentro de las instalaciones de la planta física, existe un bloque de riesgo que corresponde a dos plantas donde se tiene el aula de informática, dicho bloque es de un área en planta de 85.75mts² y presenta agrietamiento en sus paredes debido a que la estructura no fue bien diseñada estructuralmente, frente a esto se llevo a cabo levantamiento planeando su demolición y reemplazo por un bloque en el mismo sitio pero con condiciones estructurales y arquitectónicas que sean adecuadas y que garanticen la integridad de los estudiantes y cuerpo docente.

Figura 198. Bloque en riesgo

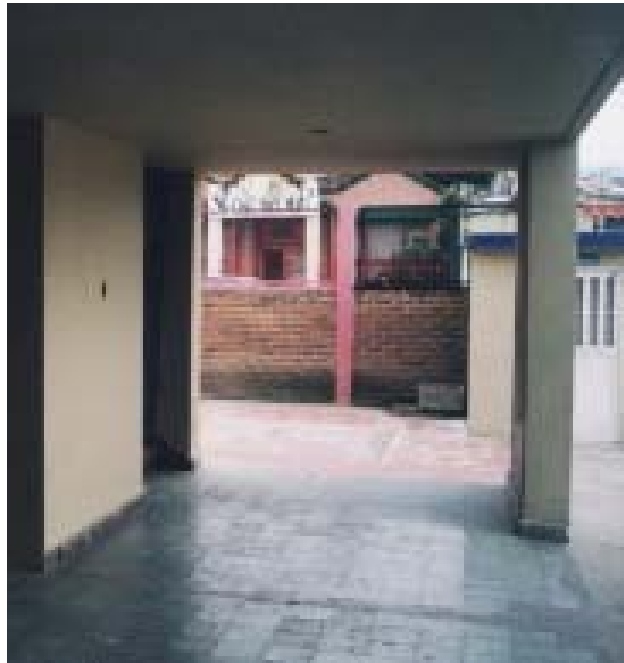
Figura 199. Accesos al bloque en riesgo
