**APOYO TÉCNICO Y ADMINISTRATIVO A LA RESIDENCIA DE OBRA DE LOS  
PROYECTOS:**

**“CONSTRUCCIÓN RESTAURANTE ESCOLAR DE LA INSTITUCIÓN  
EDUCATIVA NUESTRA SEÑORA DEL PILAR” Y “CONSTRUCCIÓN BLOQUE  
DE ALOJAMIENTO DE LA ESTACIÓN DE POLICÍA” EN EL MUNICIPIO DE  
VILLAGARZÓN, DEPARTAMENTO DEL PUTUMAYO**

**UNIVERSIDAD DE NARIÑO  
FACULTAD DE INGENIERÍA  
PROGRAMA DE INGENIERÍA CIVIL  
SAN JUAN DE PASTO  
2017**

**Trabajo de grado presentado como requisito parcial para optar al título de  
Ingeniera Civil**

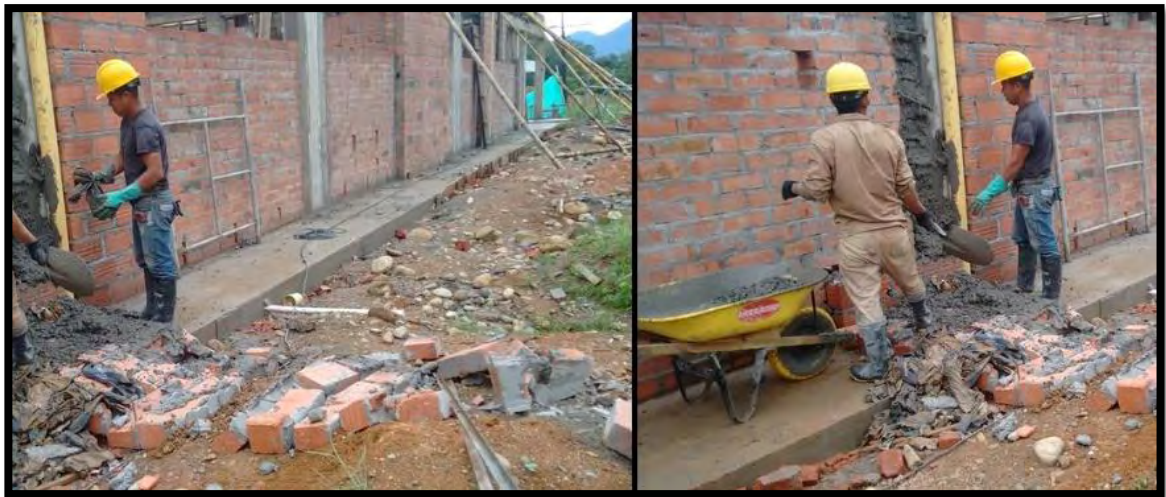
#### **Fotografía de desplome de muro.**

Este volcamiento se generó, porque se construyó primero el muro en mampostería en papelillo, y un día después de que éste fue levantado, se estaban realizando los trabajos de fundición de una de las columnetas adyacentes a la columna ubicada tras del muro.

En este caso, fue necesario rehacer los trabajos.

Se debió remover todo el concreto de la columneta que se estaba fundiendo, para posteriormente armar la formaleta necesaria para la construcción de la estructura.

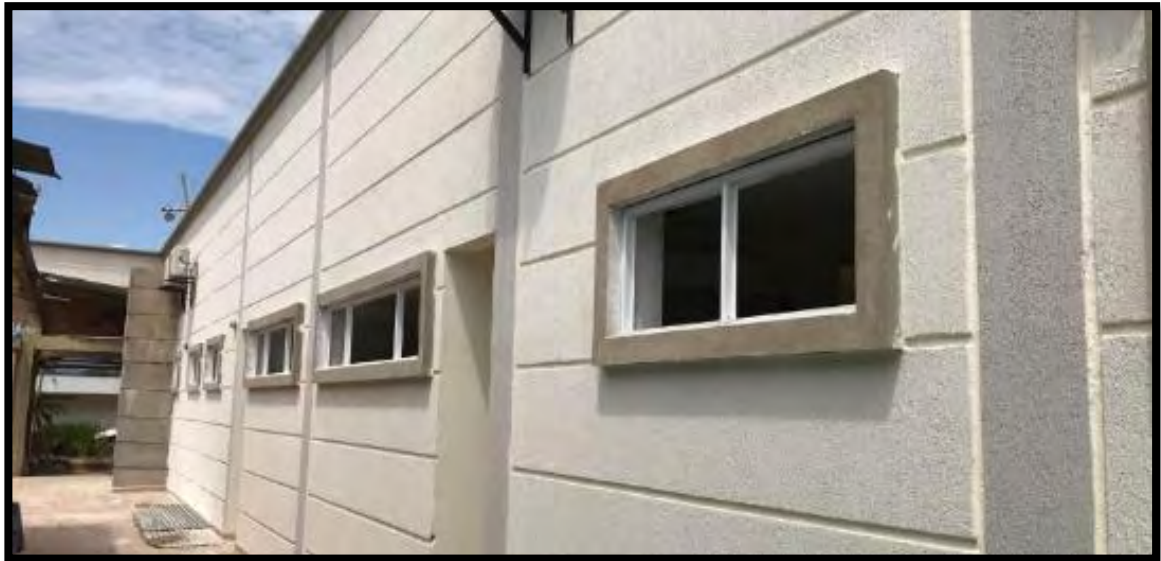
**Fotografía de dilataciones en los muros exteriores.**

El primer problema presentado en la ejecución de las actividades para realizar las dilataciones sobre los muros del bloque de alojamiento, fue que no se realizó la ubicación apropiada de las dilataciones sobre las paredes repelladas, porque los obreros encargados de esta actividad, quisieron trazar las dilataciones solo ayudándose de marcaciones en los codales que se estaban utilizando para el repello.

Así, construidas las dilataciones del muro de fachada principal ubicado entre los ejes J2 y K2, se procedió a verificar su dimensiones y medidas respecto a las otras, encontrando, que no tenían el ancho establecido de 2,5 cm, que se hallaban ligeramente inclinadas y que además la distancia entre ellas no era la constante de 0,5 m necesaria, sino que variaba entre 0,40 m y 0,5 m. Por lo cual, se debió sellar estas dilataciones, aplicándoles una mezcla de mortero y pasados varios días después, una vez se marcó la ubicación de las dilataciones con manguera de nivel, plomada y flexómetro, se procedió a utilizar una pulidora para hacer las dilataciones con las medidas correctas y separación entre ellas de 0,5 m.

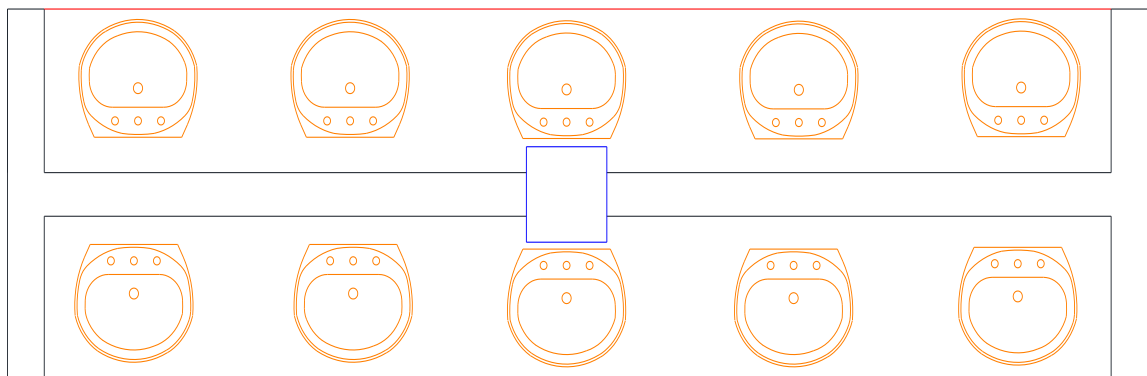
**Esquema general de la distribución de los lavamanos de sobreponer para los patrulleros de la Policía Nacional en el bloque de alojamiento.**

Debido a la localización de esta columna, para poder alinear perfectamente los lavamanos, fue necesario, alejarlos un poco de la pared, lo que generó que la tubería del desagüe no alcanzará a conectarse con el punto sanitario.

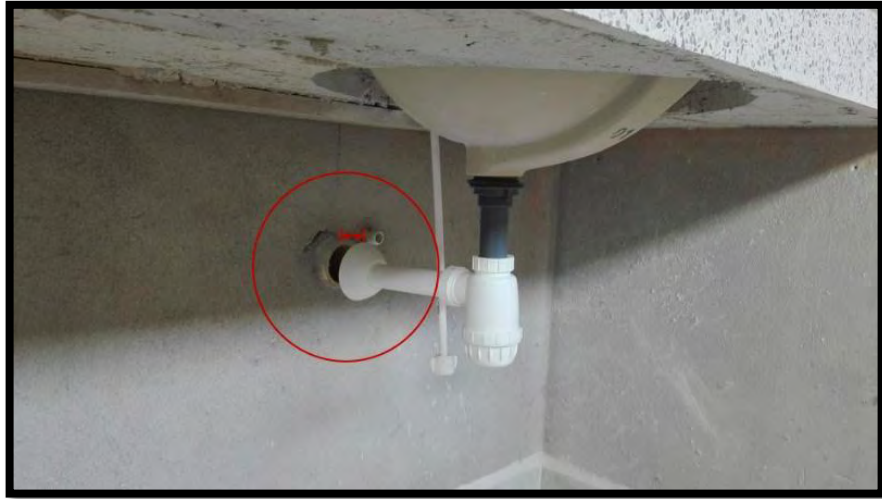
Fotografía del problema presentando en la instalación de los lavamanos de sobreponer del bloque de alojamiento de la Estación de Policía.

Para solucionar este problema, fue necesario, añadir tubería sanitaria de 2" desde el punto de sanitario hasta alcanzar el desagüe de lavamanos.

Este proceso se repitió para los 10 lavamanos de sobreponer.
