**APOYO TECNICO ADMINISTRATIVO AL DEPARTAMENTO
ADMINISTRATIVO DE INFRAESTRUCTURA
SECTOR EDUCACION – ALCALDIA MUNICIPAL DE PASTO.
DEL 1 DE AGOSTO DE 2005 AL 1 DE FEBRERO DE 2006**

**UNIVERSIDAD DE NARIÑO
FACULTAD DE INGENIERIA
INGENIERIA CIVIL
SAN JUAN DE PASTO
2006**

**Trabajo presentado como requisito para optar
El titulo de Ingeniero Civil**

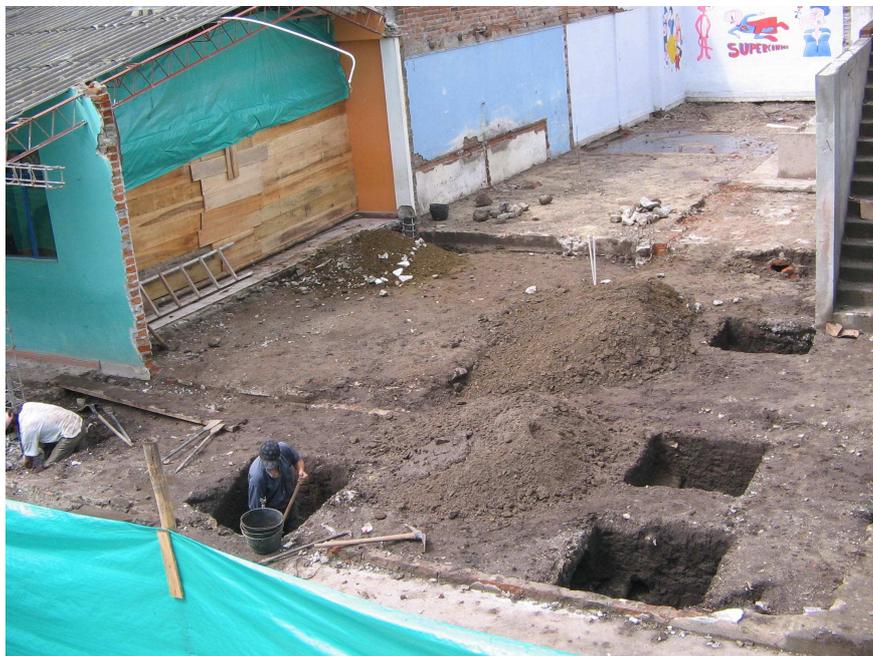
- Para la excavación de las zapatas fue necesario demoler algunas zapatas existentes además de una viga de cimentación.
- En la excavación de dos zapatas se encuentra tubería sanitaria en concreto de diámetro 4" en mal estado.
- La excavación para zapatas es de 1.20m de profundidad, encontrando a esta un buen suelo para la cimentación, lo que en estudio de suelos estaba a una profundidad mayor por lo tanto se realizan un nuevo estudio de duelos.
- Se establece que el refuerzo en las columnas para las aulas tendrán 1m de traslapo con el refuerzo de las columnas del primer piso.
- Se revisa la tubería sanitaria existente desde la caja que recoge las aguas de la batería sanitaria hasta el colector que en planos estaba de 8", pero en realidad es de 4"
- Se desaloja material pertinente a la excavación.

Figura 46. Excavación para zapatas

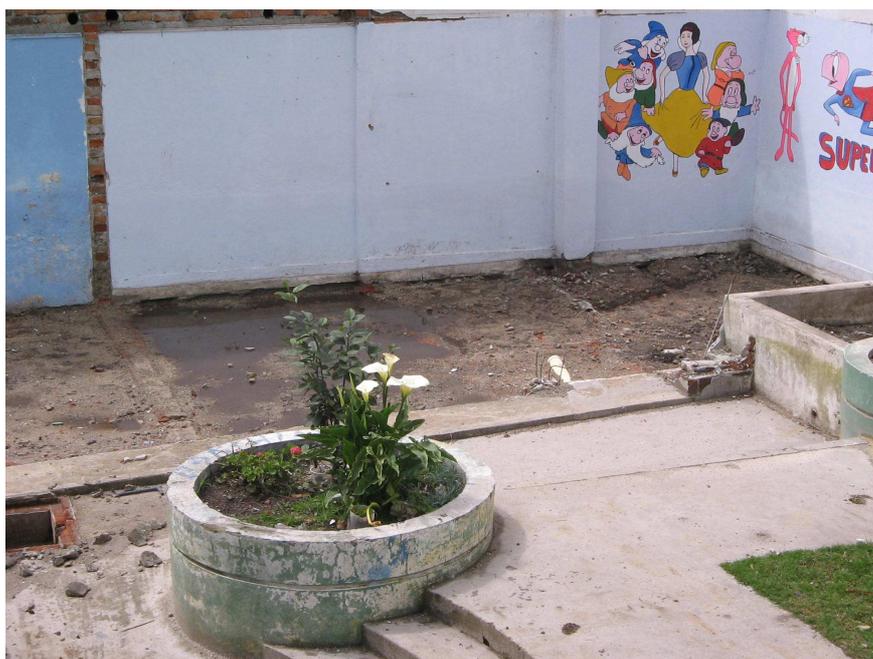
Figura 47. Demoliciones

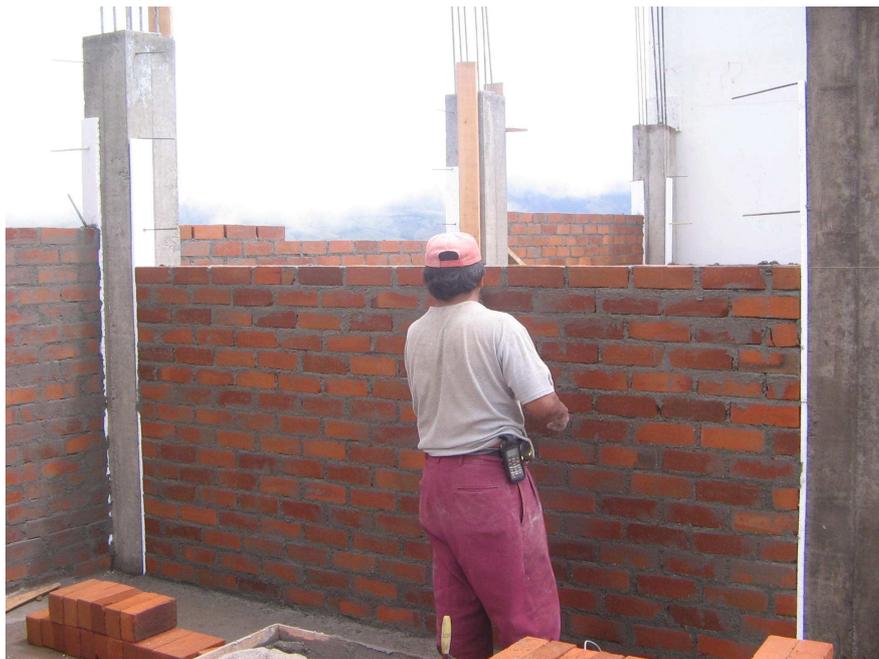
Figura 54. Anclaje muros a la estructura

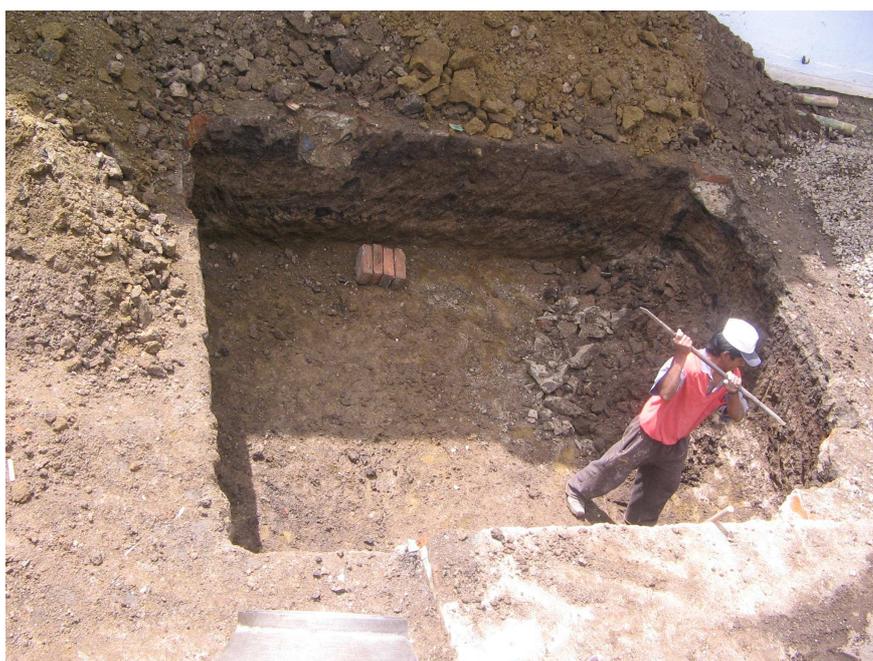
Figura 56. Excavación para tanque de almacenamiento

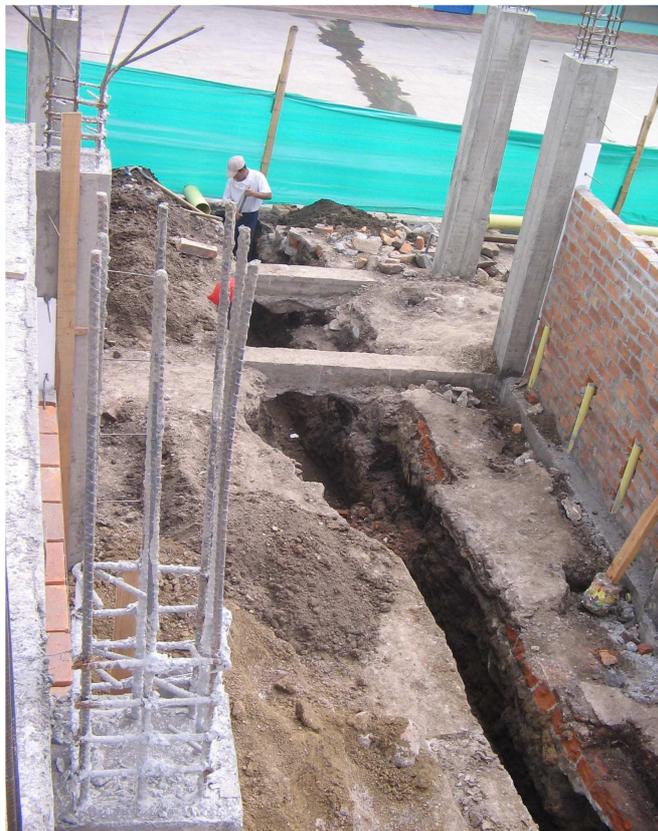
Figura 65. Excavación para desagüe del tanque de almacenamiento.

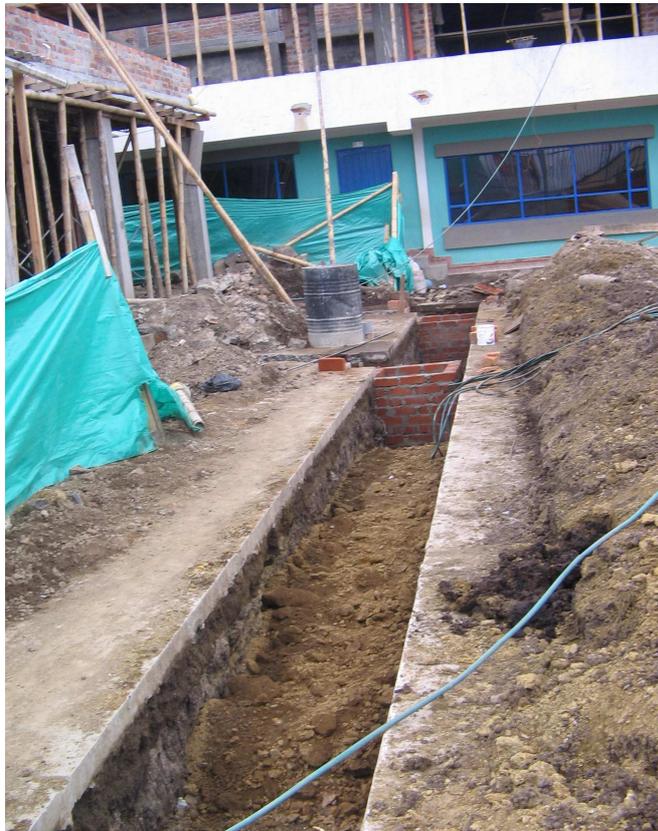
Figura 82. Excavación para instalación de tubería sanitaria

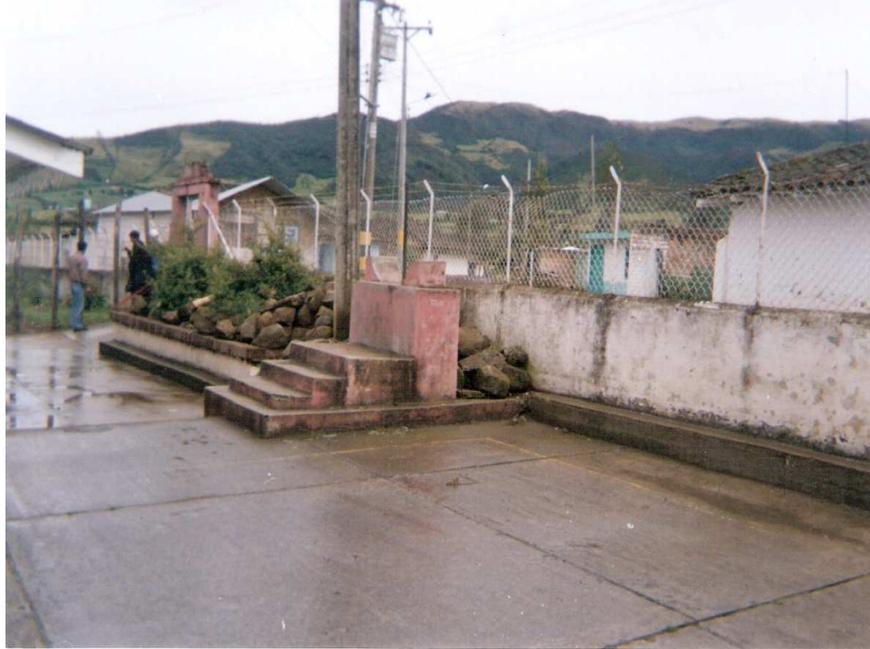
- En muro de cierre estaba conformado por un muro en mampostería y una malla metálica y su base era un muro de concreto ciclópeo.
- Se demuelen dos columnas de 0.35m.x0.35m. y h=2.30m., además de una viga en concreto reforzado de 0.35 m.x0.35 m. y L=2.50 m.
- Se encuentra que la placa a demoler de la cancha tiene un espesor de 0.2m.
- La cancha tenía un desnivel muy grande por lo cual fue necesario excavar en la mitad y rellenar con material de la excavación del muro de contención la otra mitad.
- Se entrega a la interventoria el diseño de mezclas para un concreto de 2500psi.
- A la cancha se le deja 7cm de desnivel de lado y lado.
- Se demuele una jardinera y una base de bandera en concreto.

Figura 91. Muro de cierre de la institución.

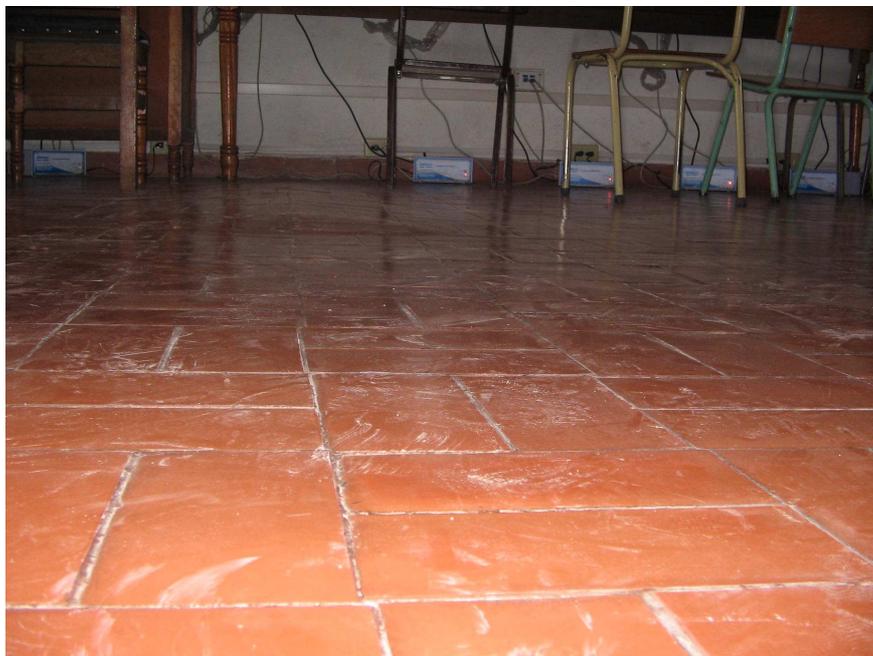
Figura 106. Piso en mal estado

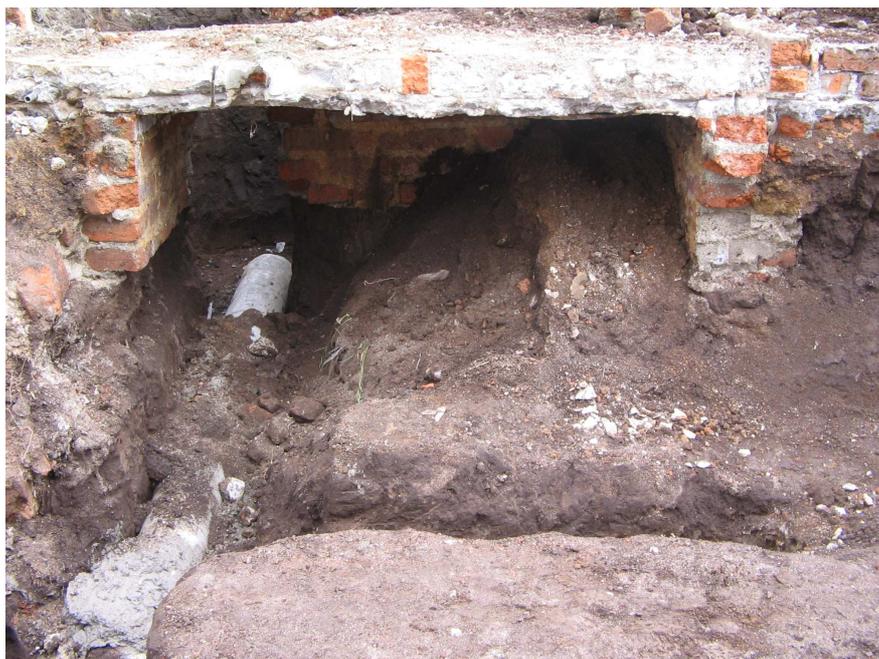
Figura 136. Tubo sanitario de 6"

- Para la excavación del cimiento de los muros se tiene cuidado de no afectar la cimientos de las construcciones vecinas.
- Al empezar la excavación para el muro de contención se encuentra una tubería sanitaria en asbesto cemento de 6" perteneciente a la casa de
- Acción comunal, por tal motivo se para la excavación para dicho muro.
- Se encuentra que el talud vecino esta conformado por relleno conformado por desperdicios de toda clase, por lo tanto es un terreno muy inestable.
- Se define con la interventoría el paramento para levantar el muro de cierre.

- En la excavación para la zarpa es descubierta una tubería sanitaria de 6" la cual se le pidió a la comunidad que fuera retirada, al no llegar a un acuerdo se fundió la zarpa en estas condiciones, aceptando la comunidad toda responsabilidad por algún daño futuro.

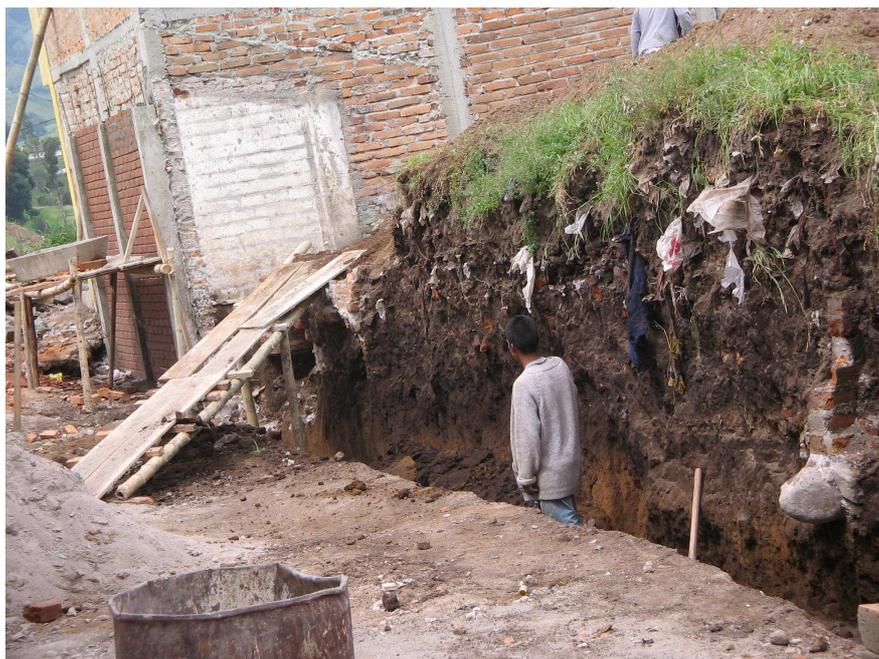
Figura 142. Excavación para muro de contención

- En el terreno vecino existe una unidad sanitaria en muy mal estado la cual se encuentra en el sitio donde se construirá el muro de contención.
- Se realizó una reunión con la junta de acción comunal, donde se determinó que dicha unidad debía ser demolida para construir el muro, pero como condición la comunidad pidió material para la construcción de una nueva unidad sanitaria.
- El ladrillo fue entregado en el sitio de obra, una vez aquí la interventoría revisa la calidad del ladrillo, luego se aprueba la construcción de los muros.
- En las columnas, se ubican varillas de $\frac{1}{4}$ " de longitud 0.40m, 0.40 incluye manguera lisa, con lo cual se realiza el respectivo anclaje a los muros.

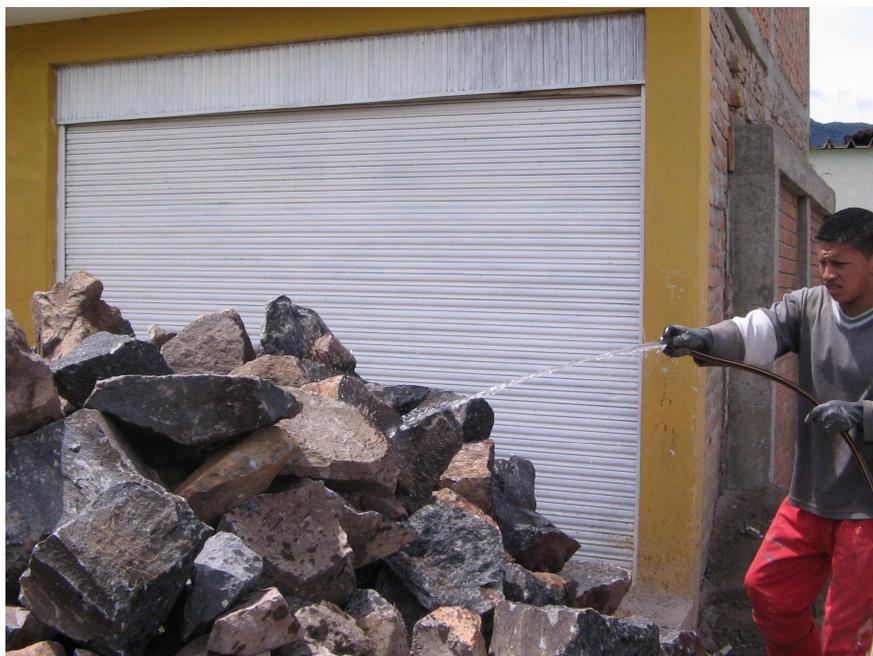
Figura 156. Limpieza de material

- Constantemente se limpiaba el material una vez recibido de la cantera
- Se llevó controles de asentamientos por ensayo de slump.

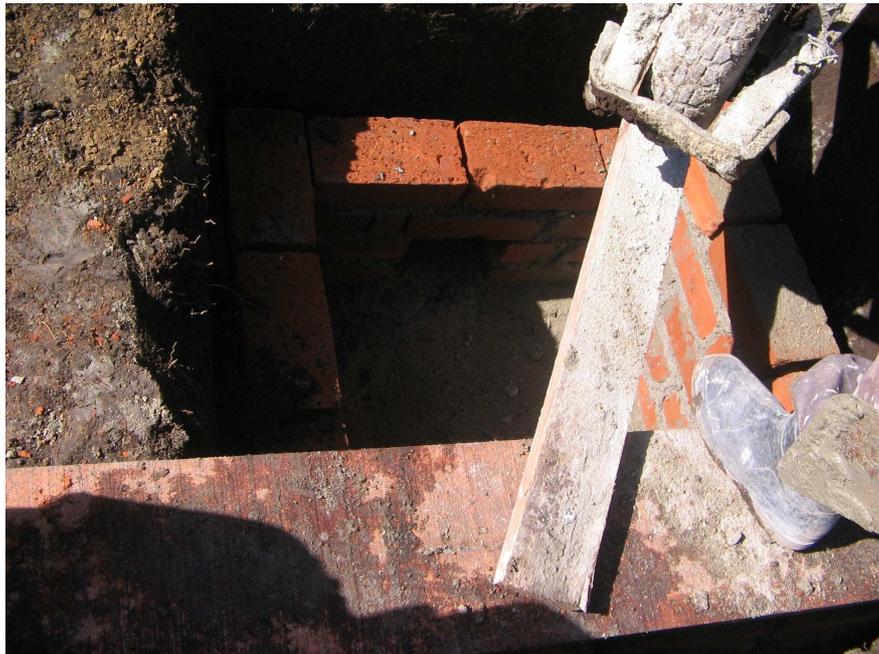
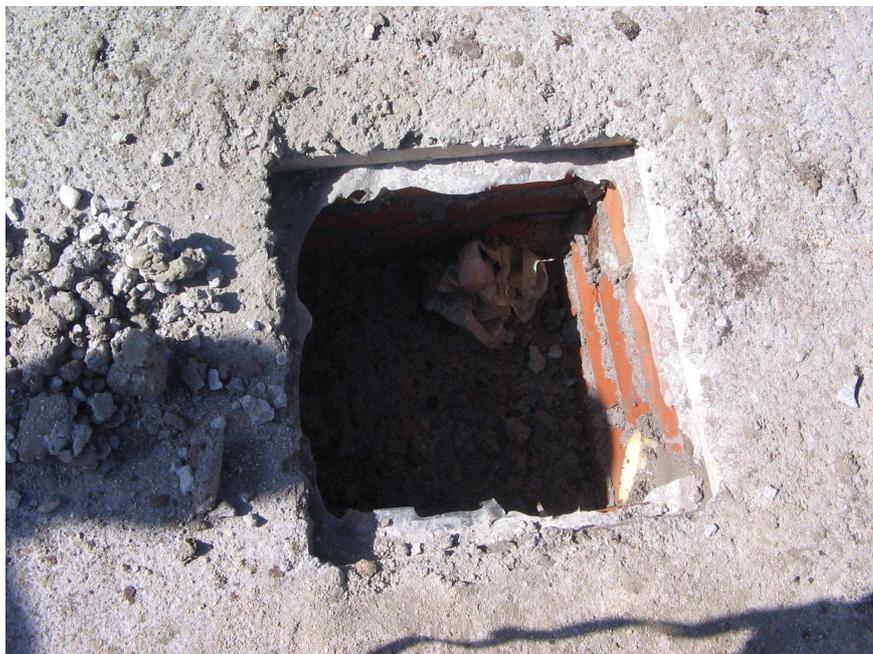
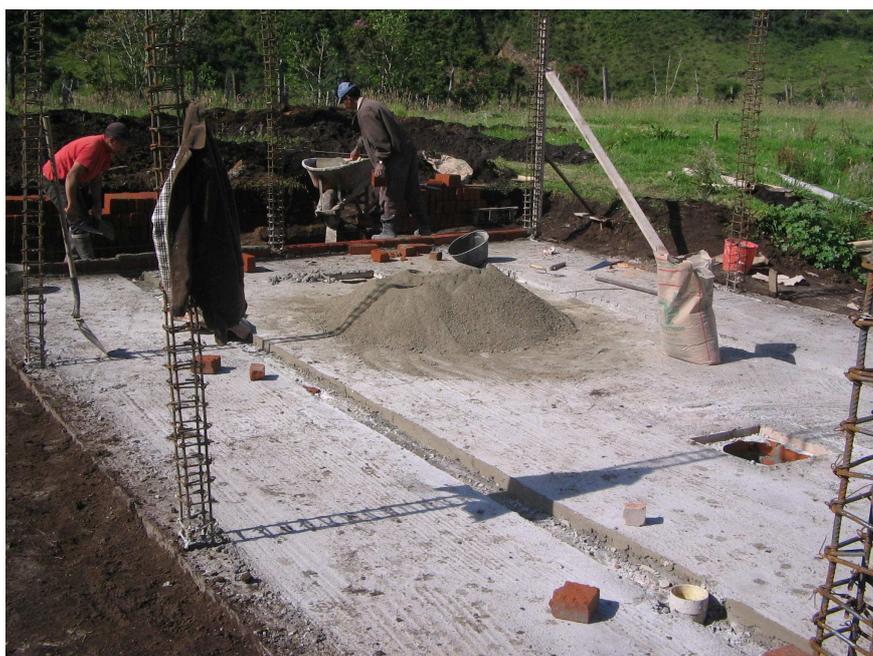
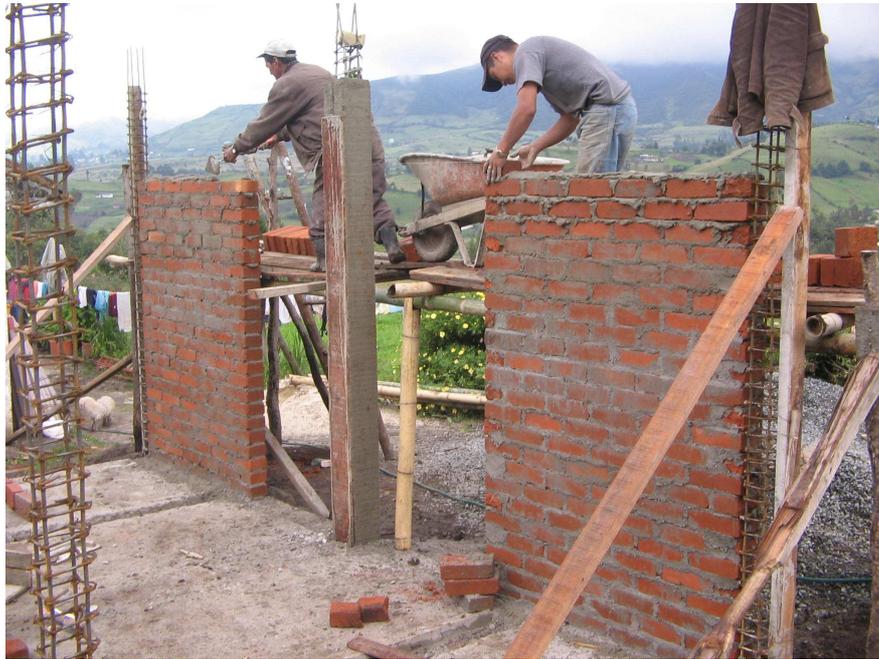
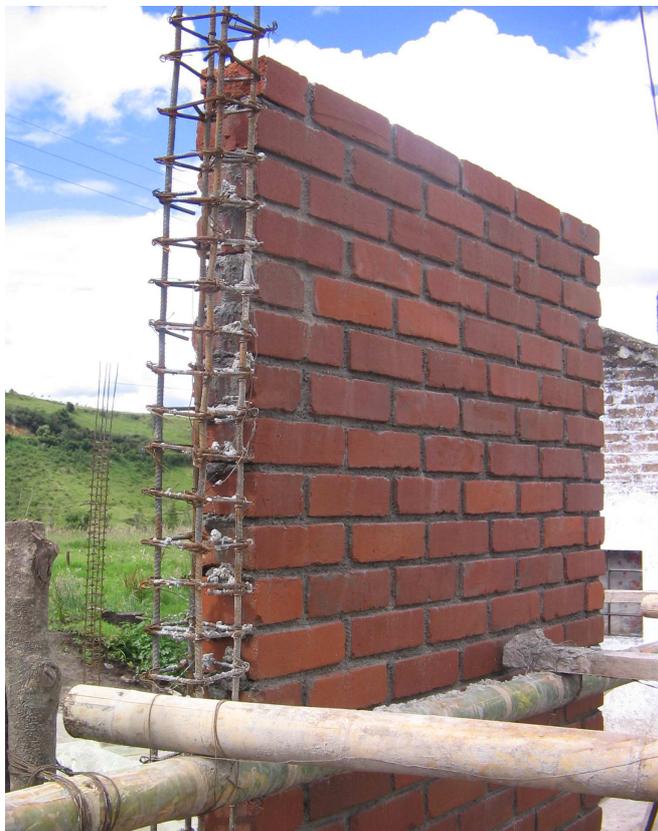
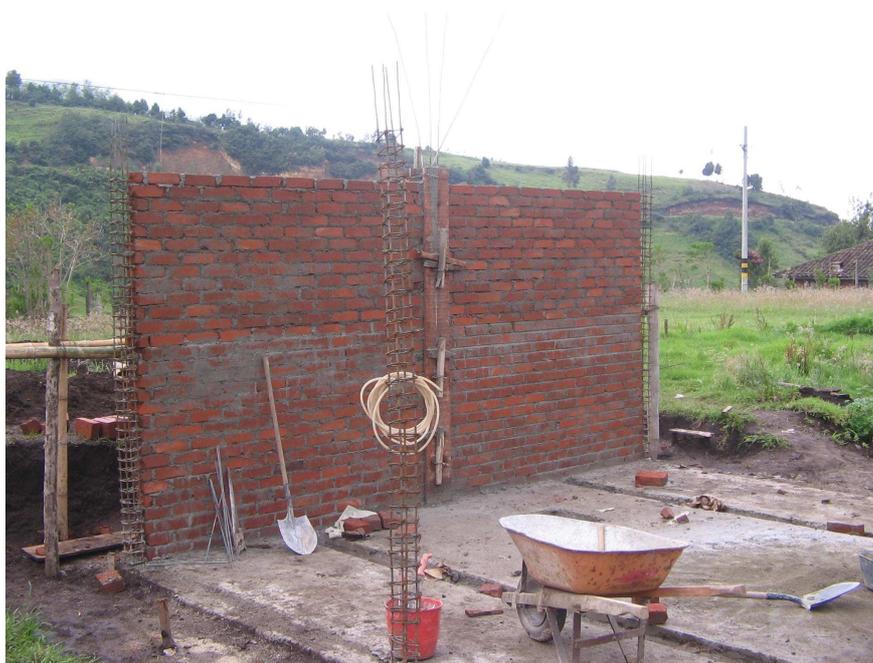
- Por petición del profesorado se cambia la dirección del desagüe, ya que frente a la estructura se encuentra ubicado un terreno el cual ellos utilizan en la siembra de hortalizas.
- El cambiar de dirección del desagüe implicó tener que demoler una sección del cimiento para las vigas de cimentación.
- Antes de fundir la placa de piso se instala un plástico en toda el área de la estructura para evitar la humedad y así no perjudicar la crianza de los cuyes, ya que estos son muy susceptibles a los cambios de temperatura.
- Se visita un galpón vecino que fue construido por el cena para verificar la correcta ejecución de la obra, aquí se determina la altura para las jaulas y por lo tanto de las placas que sirven para desalojar los desperdicios orgánicos.

Figura 188. Construcción caja de inspección

Figura 189. Caja de inspección

Figura 190. Placa de piso

Figura 191. Muro en ladrillo común en soga

Figura 192. Muro en ladrillo común en soga

Figura 193. Refuerzo de columna y muro en ladrillo tolete.

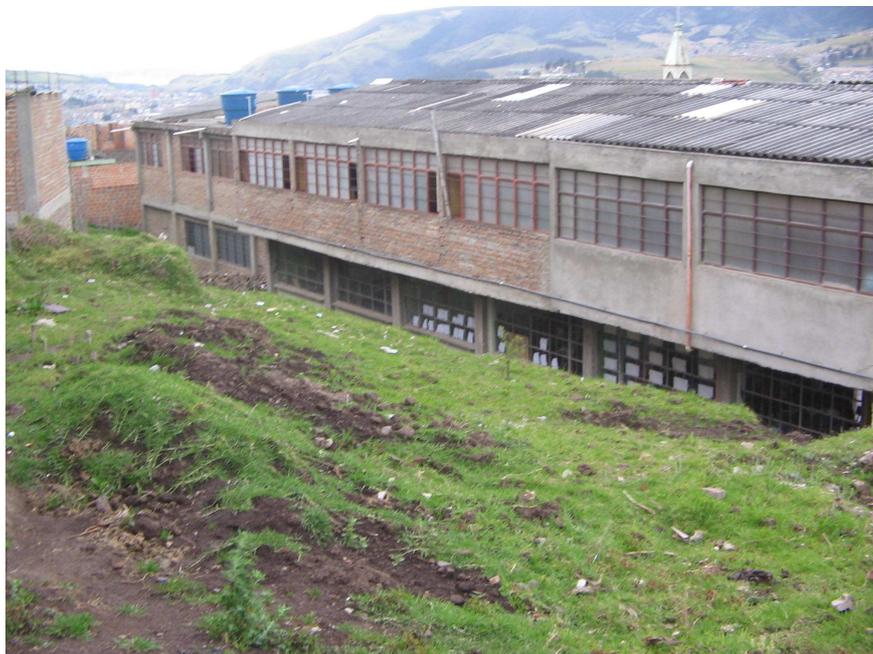
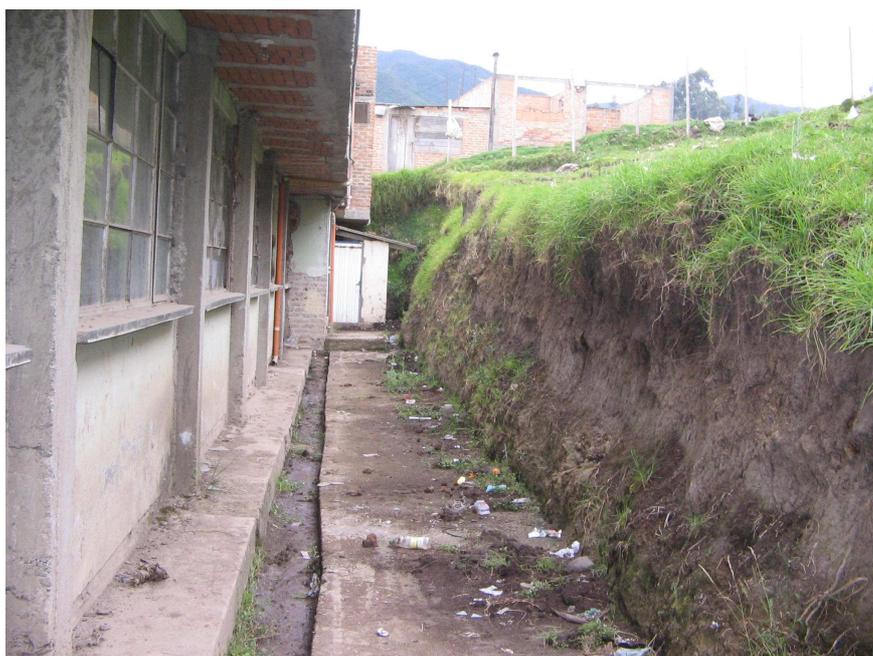
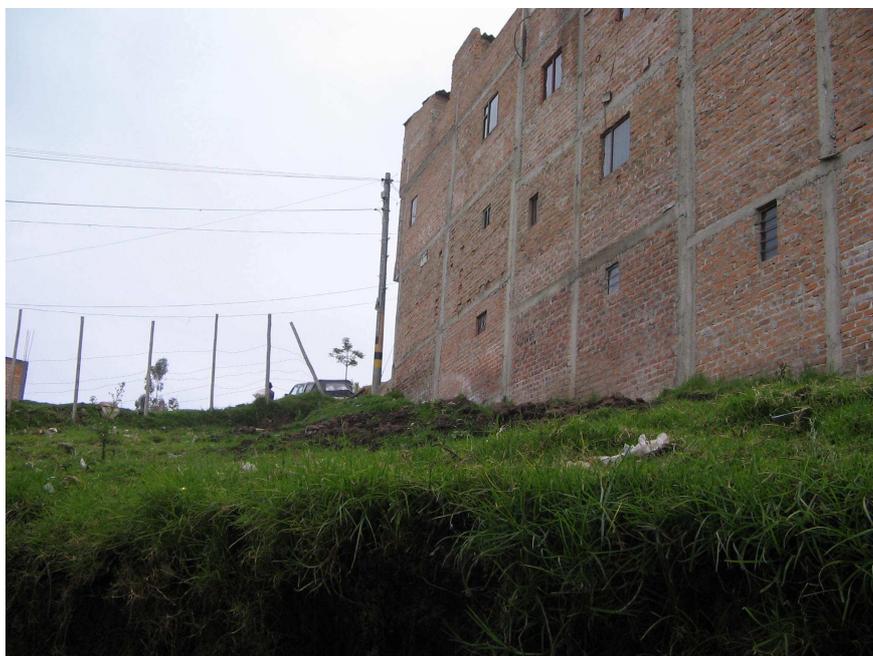
La escuela Rosario de Males presenta problemas de estabilidad de taludes y falta de muro de cerramiento sobre un lote que lo utiliza la escuela a nivel de preescolar, el cual se ha convertido en una zona de fácil acceso a las instalaciones físicas, esto implica problemas de seguridad, además este lote se pretende acondicionar para el uso exclusivo de los niños de preescolar, los cuales comparten el patio con los niños de primaria.

Figura 199. Estado inicial

Figura 200. Estado inicial

Figura 201. Estado inicial

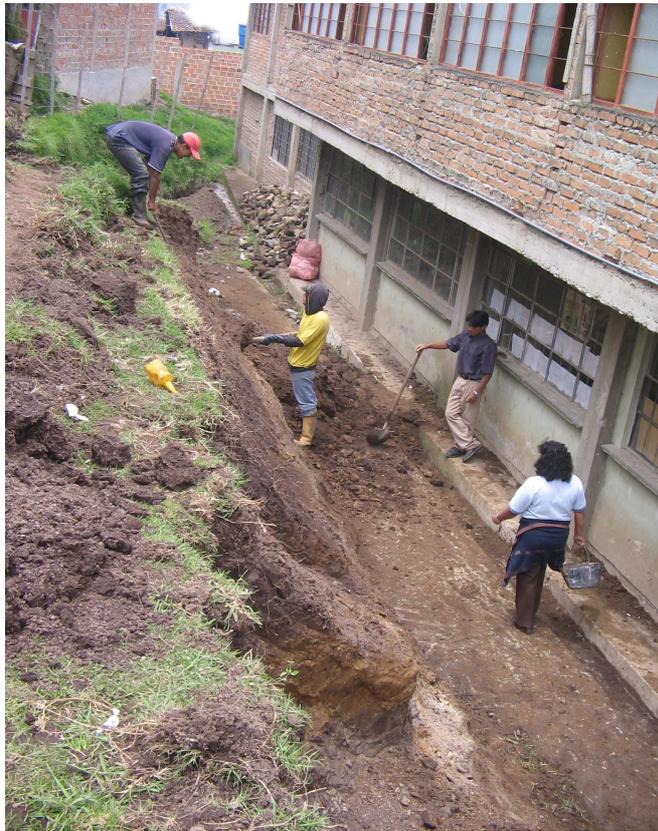
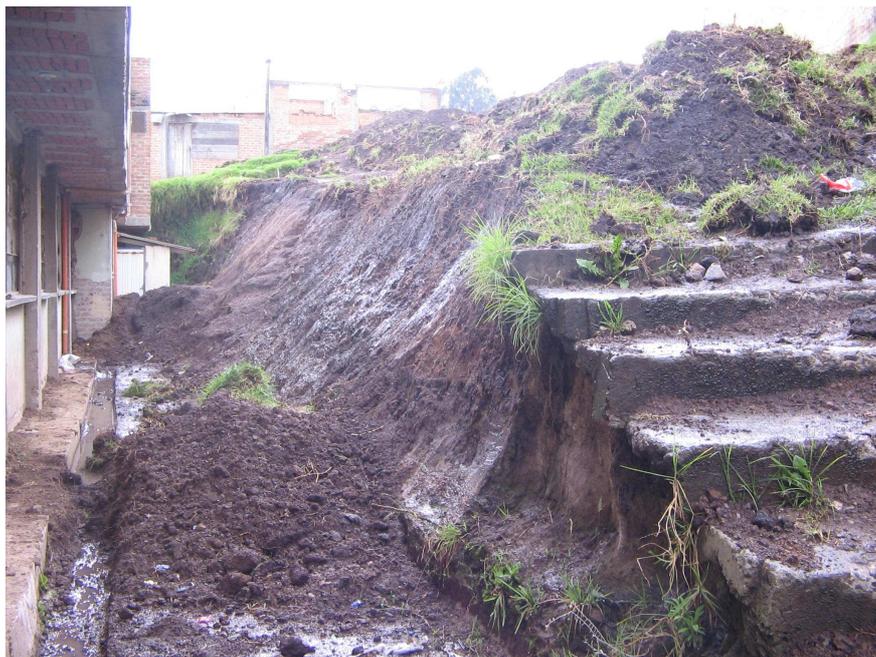
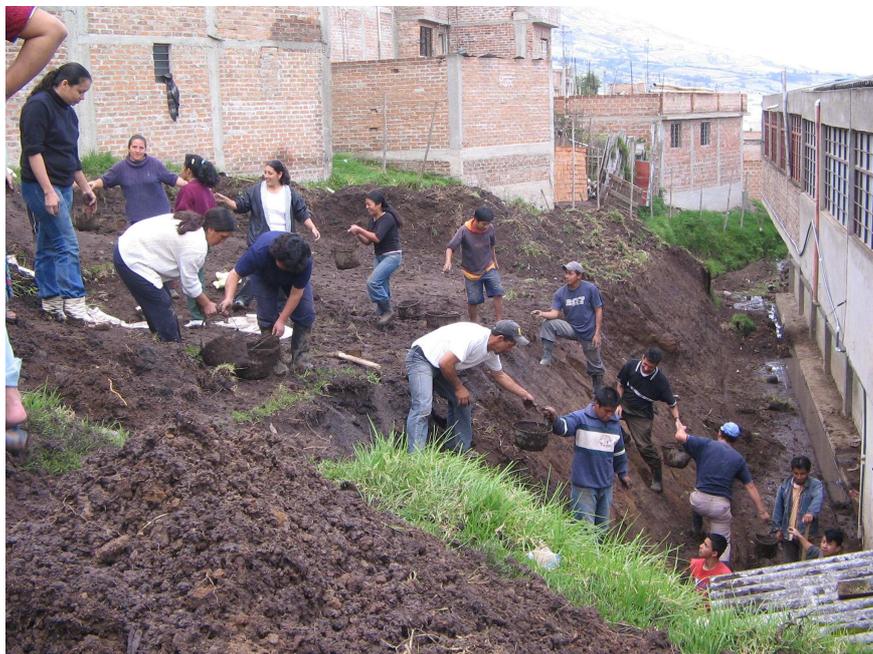
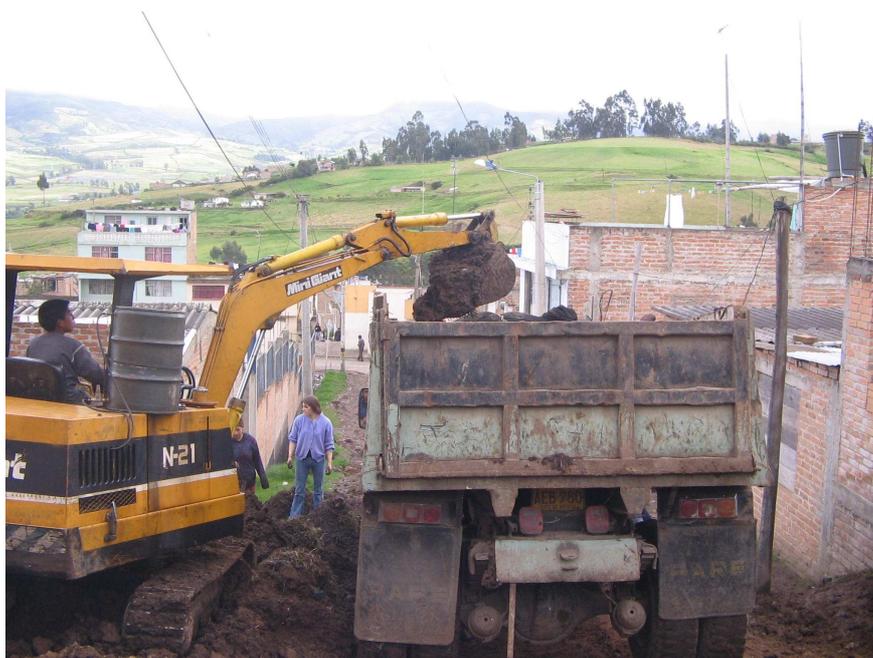
- El sitio donde comenzó la obra estaba en condiciones de abandono, es un sitio muy inseguro por que no tiene ningún tipo de cerramiento.
- Como la excavación era muy grande se contó con la ayuda de los padres de familia los cuales excavaban y sacaban los sobrantes hasta el nivel de la vía, donde una pequeña retroexcavadora cargaba los escombros a las volquetas.

Figura 202. Excavación

Figura 203. Excavación

Figura 204. Desalojo con ayuda de los padres de familia

Figura 205. Desalojo

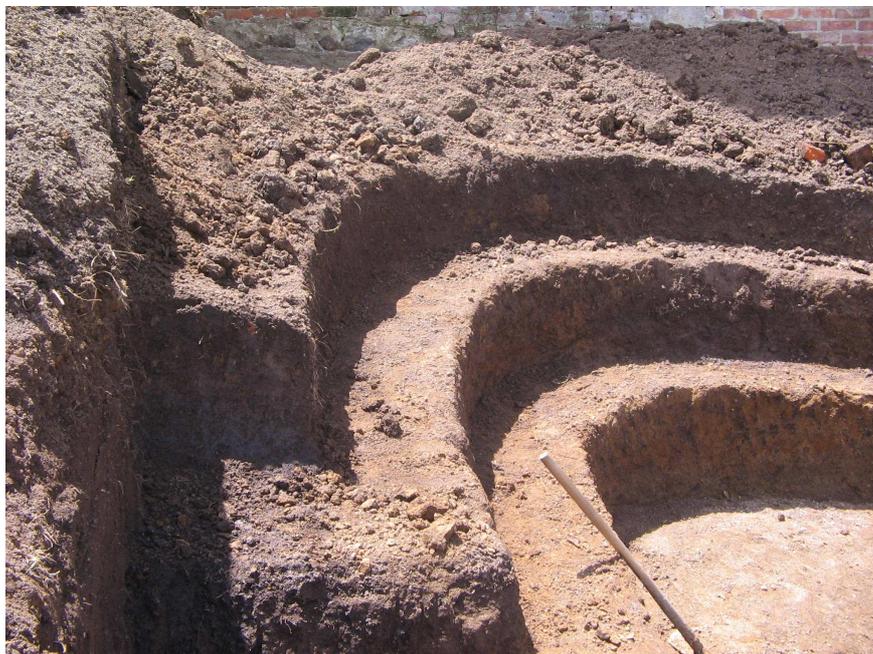
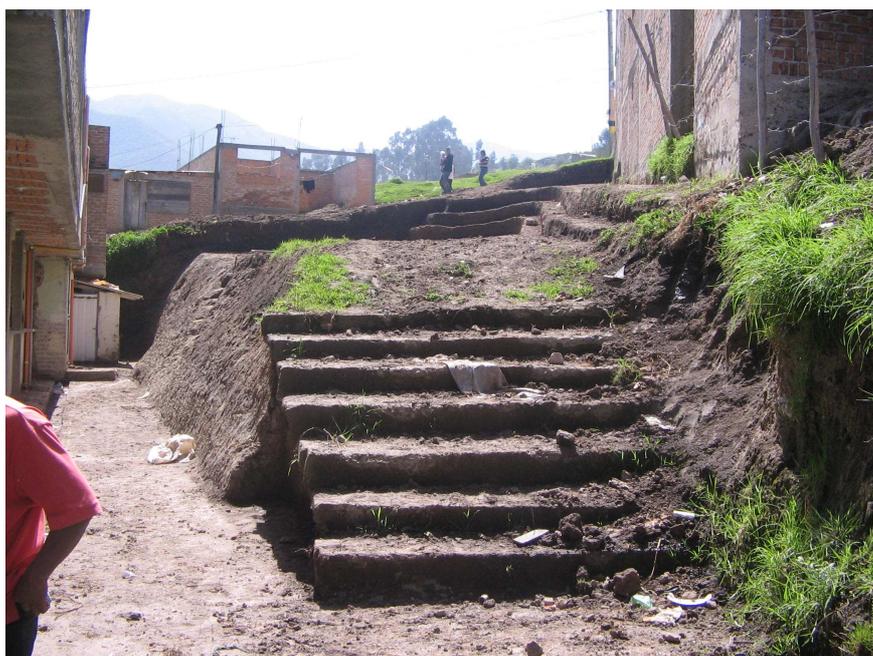
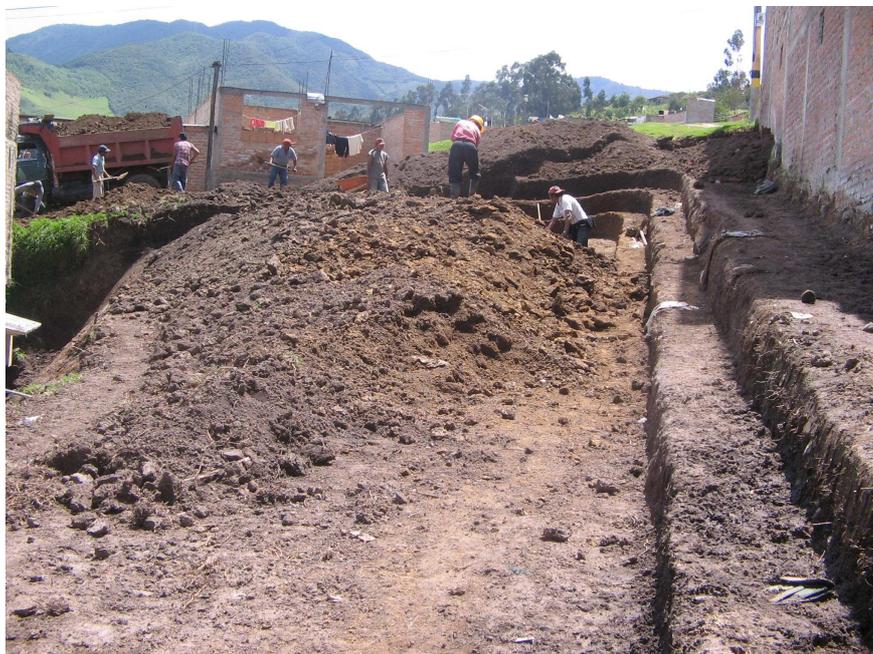
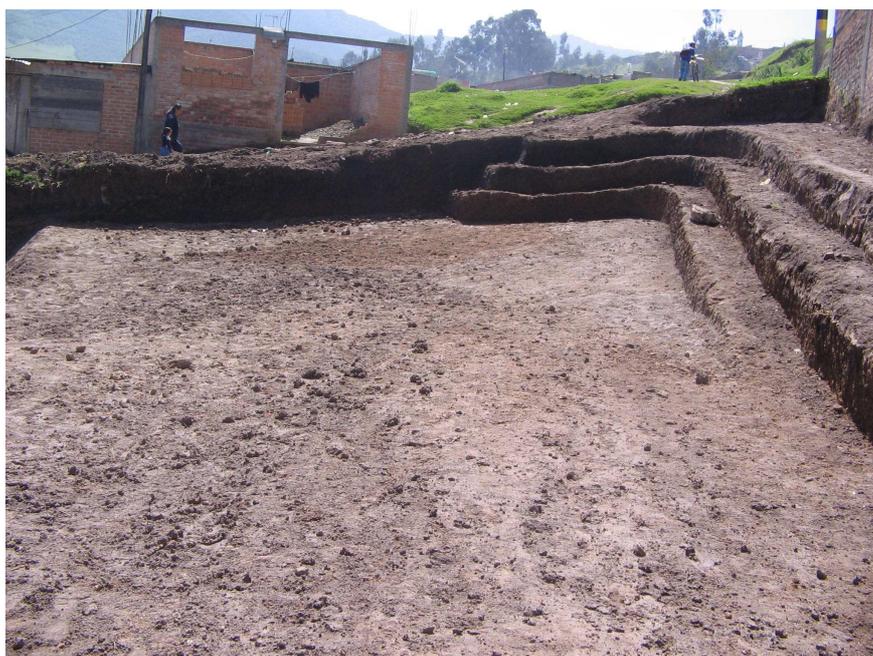
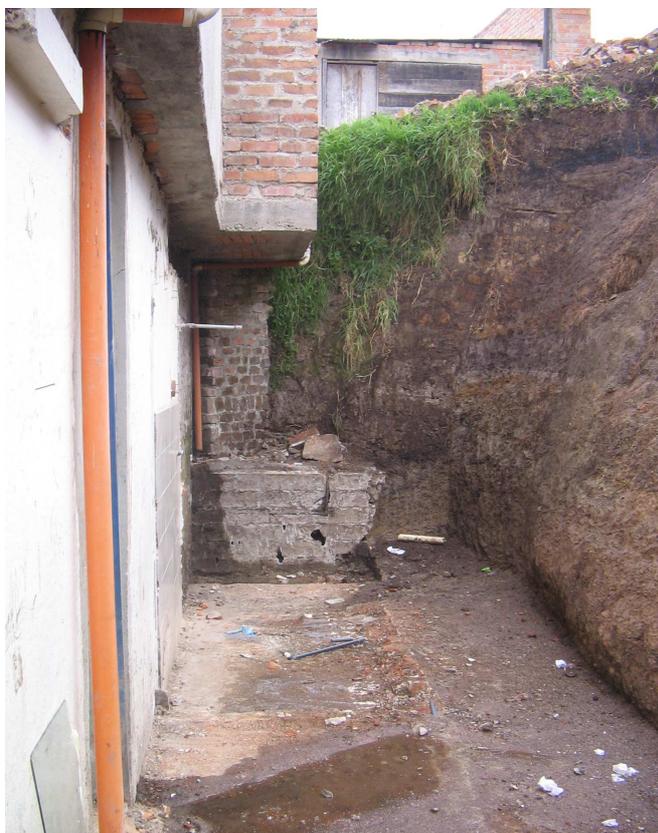
- Cuando se perfilo el terreno con forma de gradas se tuvo en cuenta de no afectar los cimientos de las construcciones vecinas
- Se demuele una unidad sanitaria en muy mal estado, la cual no prestaba ningún servicio.
- La excavación dio como resultado una pendiente mas suave donde los niños tendrán mas facilidad para jugar.
- La obra no avanza por falta de material.

Figura 206. Perfilado del terreno

Figura 207. Escombros

Figura 208. Perfilado del terreno

Figura 209. Cambio de pendiente

Figura 210. Demolición unidad sanitaria

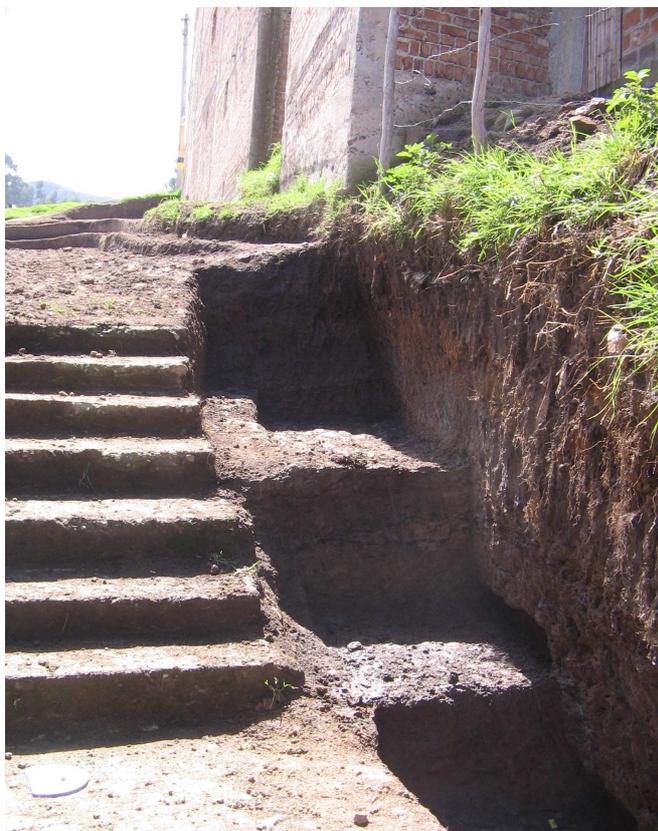
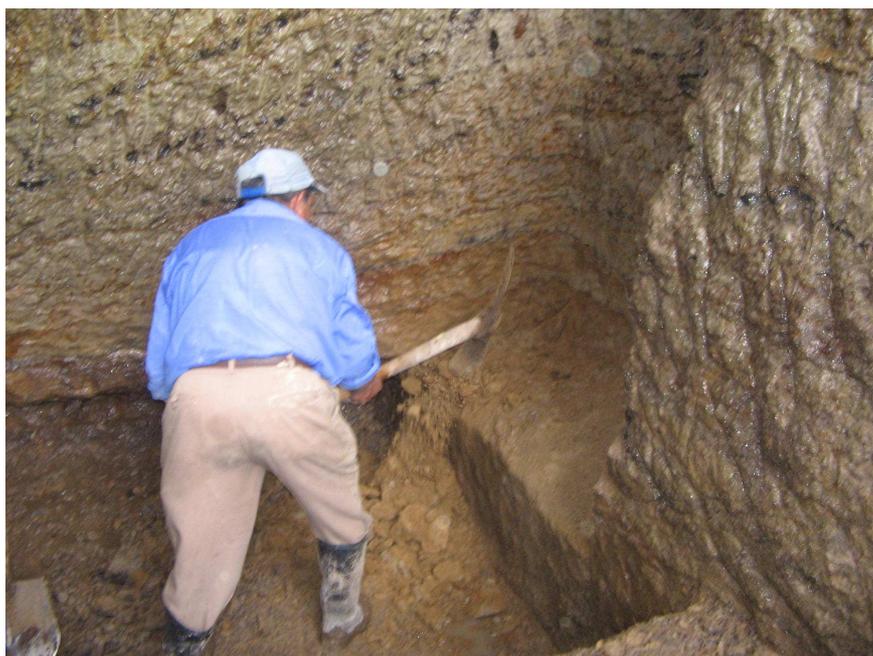
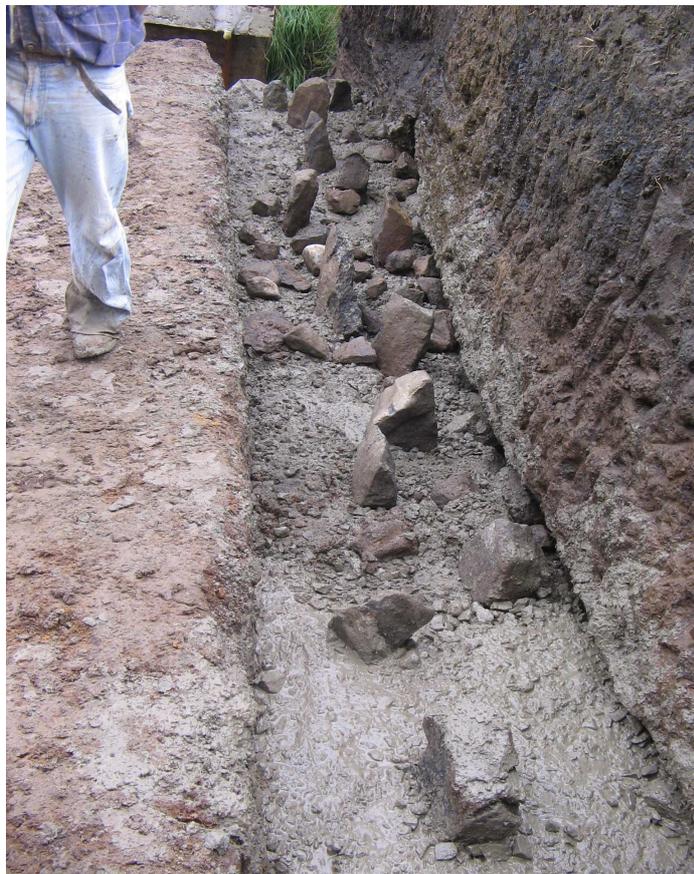
- Se continua con las excavaciones y la obra avanza demasiado lento por la falta de material.
- Las zarpas fundidas tenían una sección de 0.9 x 0.20 mts.
- Las zapatas se funden con concreto ciclópeo 40% rajón, 60% concreto 2500psi.
- La mezcla utilizada fue 1:2:4
- La obra se suspende.

Figura 211. Excavación para muro de contención

Figura 212. Excavación para muro de contención

Figura 213. Fundición zarpa
