**APOYO TECNICO ADMINISTRATIVO AL DEPARTAMENTO
ADMINISTRATIVO DE INFRAESTRUCTURA
SECTOR EDUCACION – ALCALDIA MUNICIPAL DE PASTO.
DEL 1 DE AGOSTO DE 2005 AL 1 DE FEBRERO DE 2006**

**UNIVERSIDAD DE NARIÑO
FACULTAD DE INGENIERIA
INGENIERIA CIVIL
SAN JUAN DE PASTO
2006**

**Trabajo presentado como requisito para optar
El titulo de Ingeniero Civil**

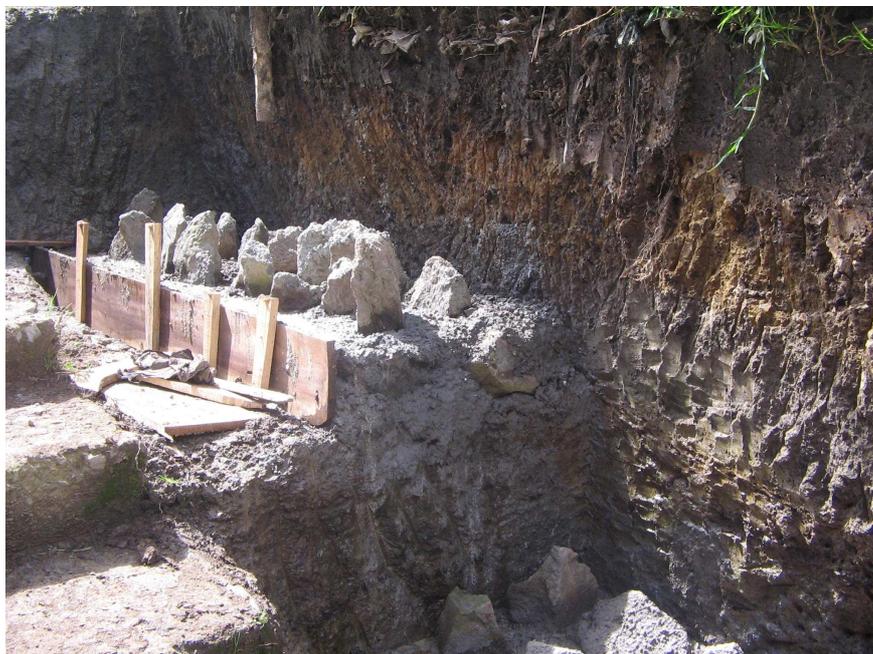
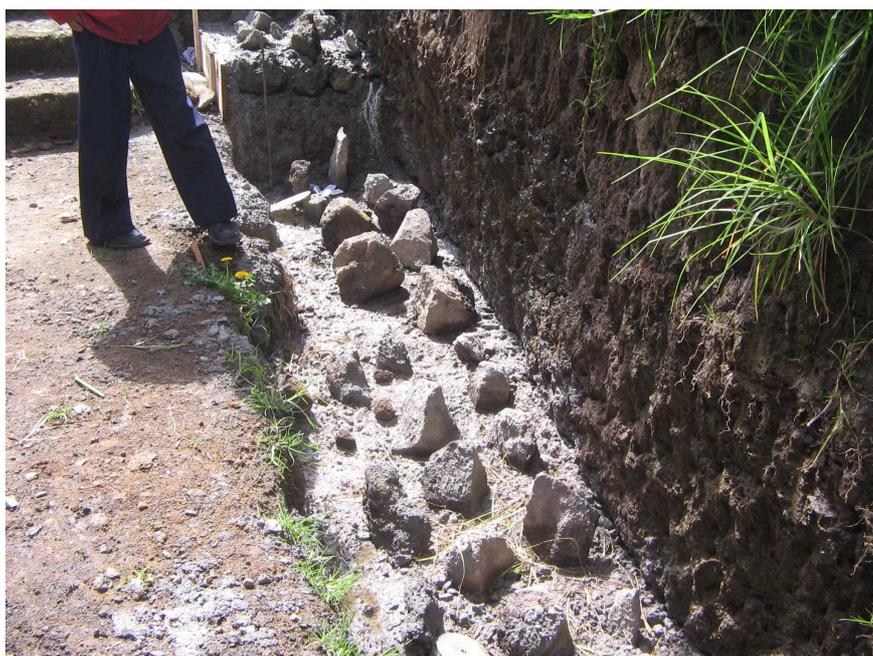
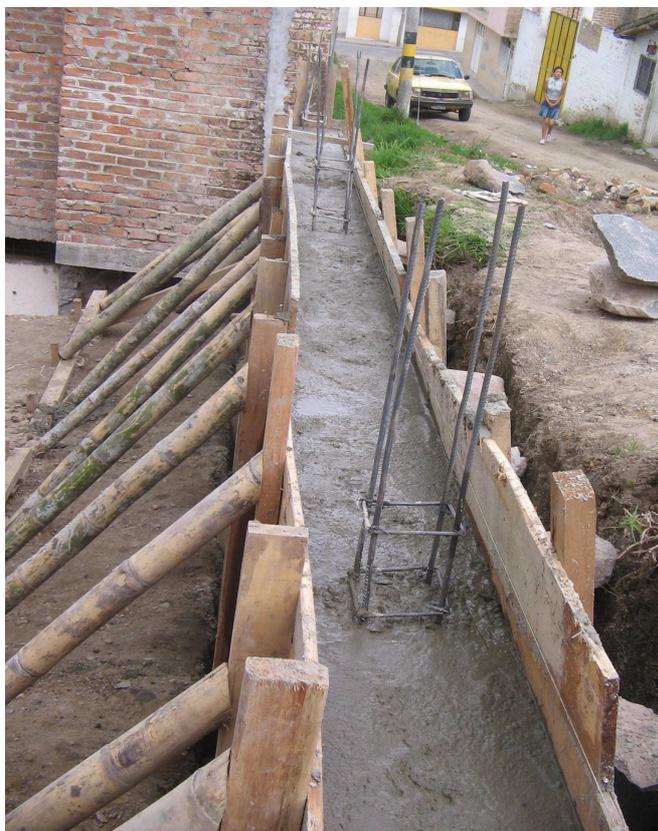
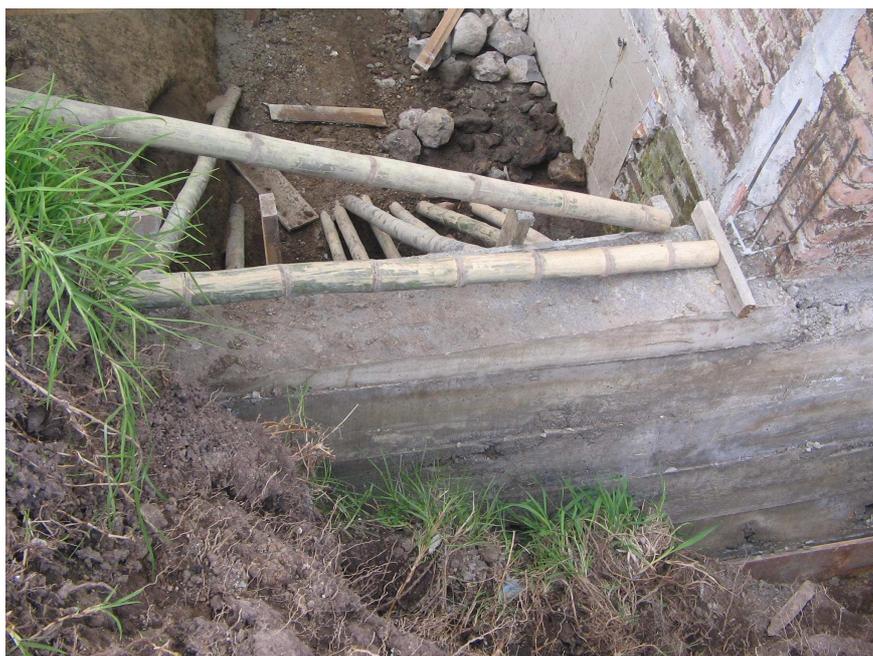
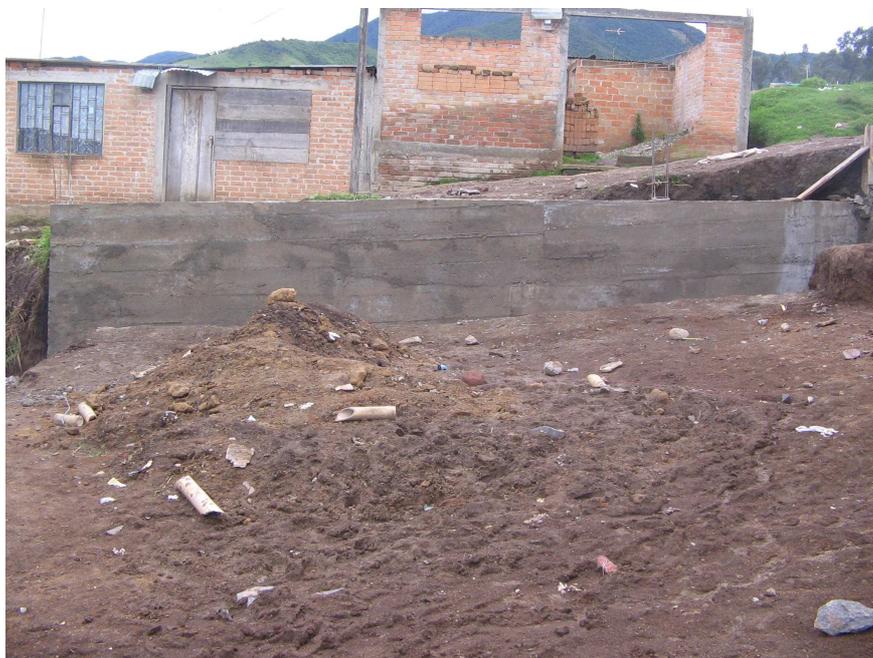
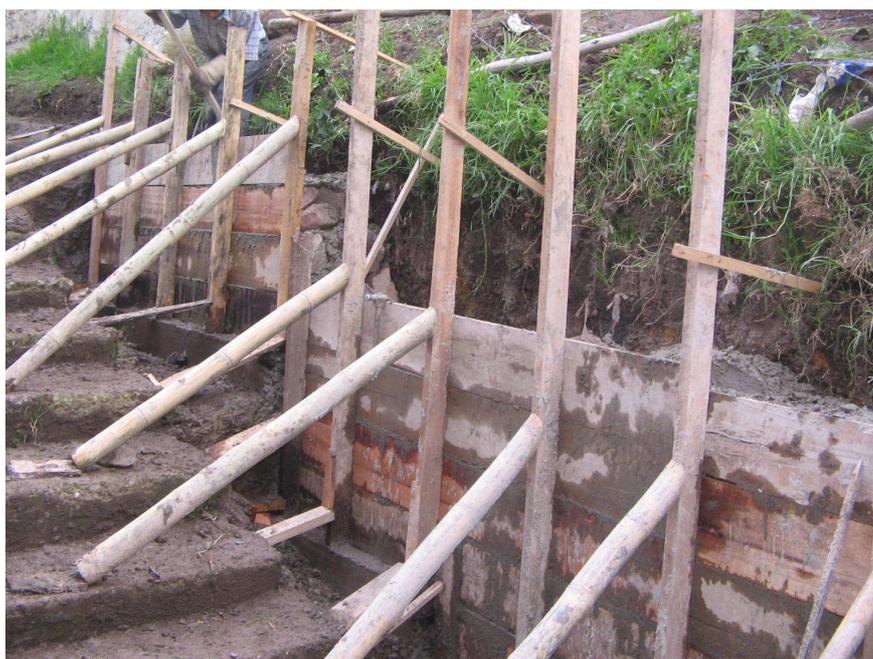
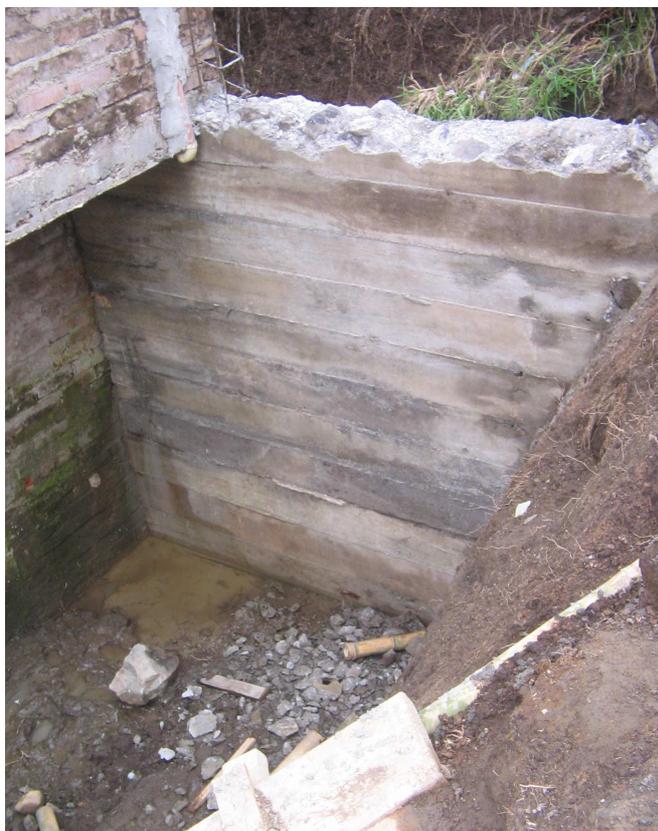
- Cuando la obra fue suspendida por falta de material, las formaletas para las elevaciones ya estaban instaladas y por lo tanto fue necesario retirarlas y volverlas a armar por que el terreno no tiene ningún tipo de cierre además la madera puede sufrir cambios debido a la exposición a la intemperie.
- Con material disponible la obra avanza rápidamente.
- Las zapatas y elevaciones se funden con concreto ciclópeo 40% rajón, 60% concreto 2500psi.
- Las columnas fueron fundidas con mezcla 1:2:3 queriendo obtener asi una resistencia de 3000psi.
- Se incremento en una cantidad muy significativa la construcción con concreto ciclópeo en relación con lo establecido en el presupuesto

Figura 214. Fundición zarpa

Figura 215. Fundición zarpa

Figura 216. Muro en concreto ciclópeo

Figura 217. Fundición elevaciones de muro de contención.

Figura 218. Muro de contención

Figura 219. Encofrado elevaciones de muro de contención.

Figura 220. Muro de contención

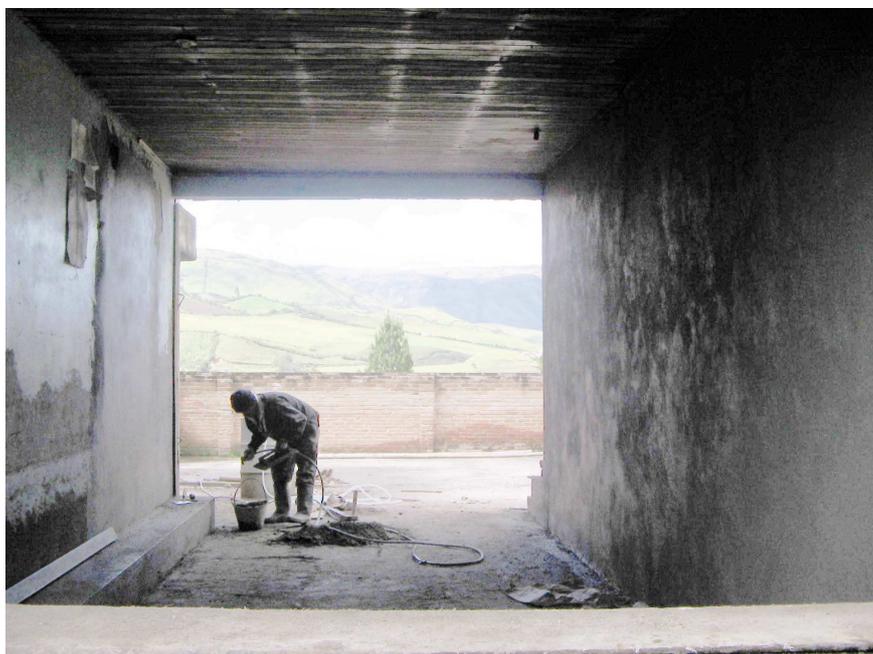
Figura 224. Adecuación pasillo de entrada

- La ubicación de la Institución Educativa Municipal José Antonio Galán es de muy difícil acceso por lo tanto, se realizó una visita en la que se cuantificó la obra y se redactó una acta de avance por concepto de mano de obra.
- Se verificó la construcción de dos vigas de cimentación, tres columnas, una viga de corona y repellos del pasillo y el aula de preescolar, además de la instalación de la ventanearía metálica que solucionaba uno de los motivos por lo que se realizó esta obra, el cual fue la inseguridad.

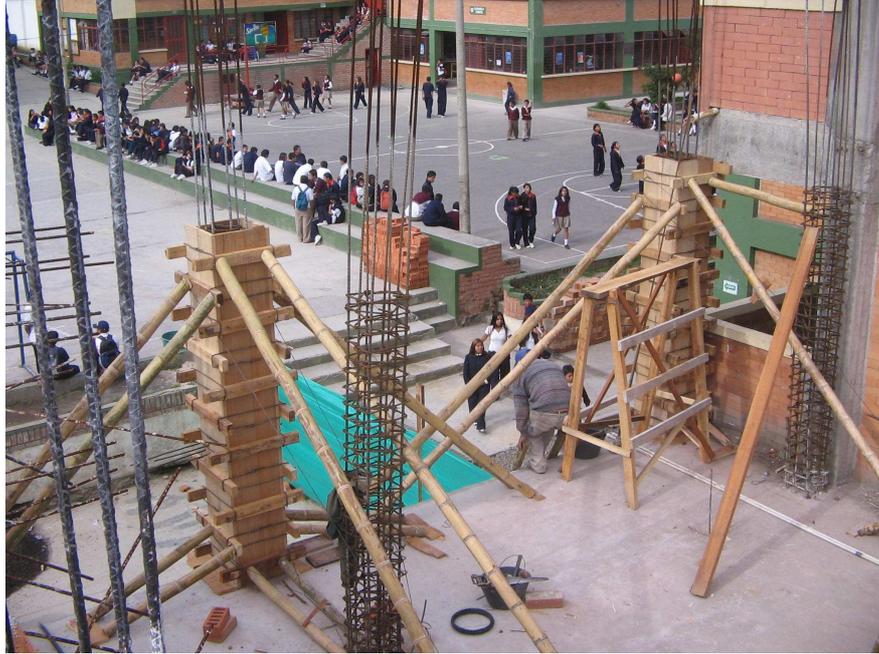
Figura 231. Encofrado de columnas

- Los muros se anclaran a la estructura con hierro de $\frac{1}{4}$ " de longitud 20cm a cada lado.
- El traslape para las varillas de $\frac{1}{2}$ " será de 0.50m. y para las de $\frac{5}{8}$ " será 0.70m. según indicaciones de la interventoría.
- Fueron tomados 6 cilindros para ensayo de resistencia.
- Se controla asentamientos por medio de slump.

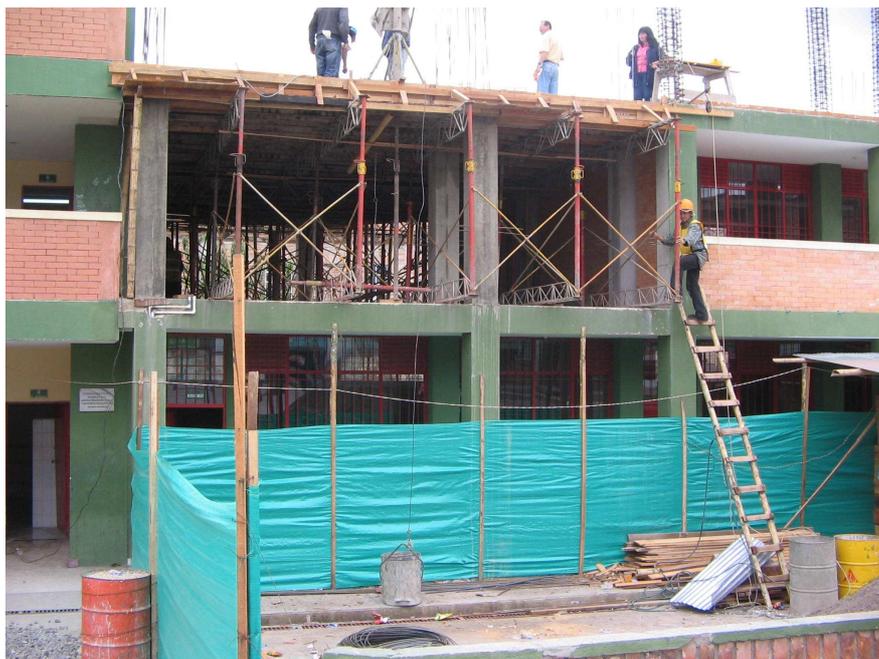
Figura 238. Formaleta para losa de entpiso

- La losa de entrepiso contratada tiene 30cm. de espesor, pero se funde de 33cm. para igualar el nivel la losa contigua.
- En la fundición de la losa, una vez vaciado el concreto este se vibra para lograr uniformidad en la totalidad del área de la losa.

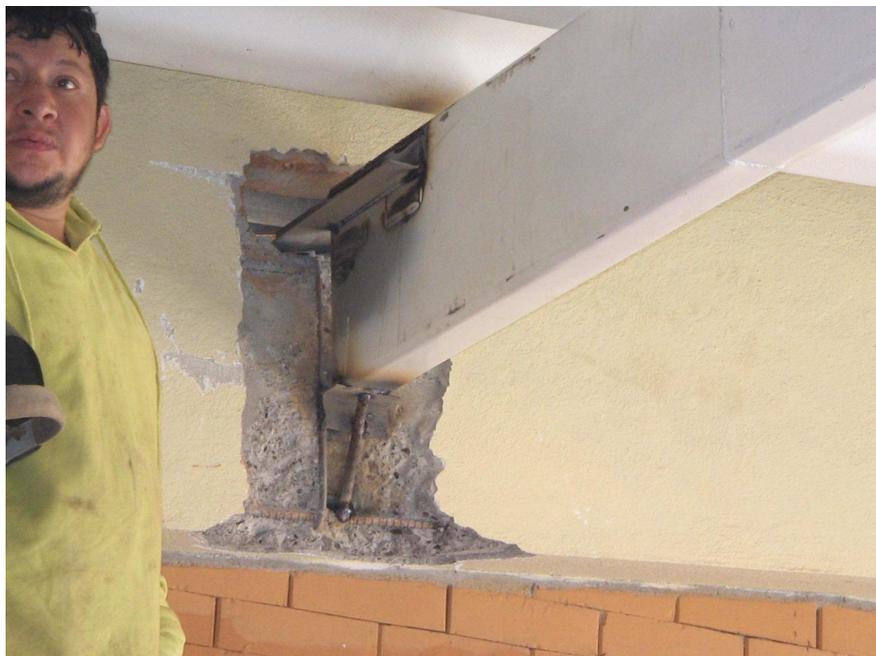
Figura 245. Anclaje de los perfiles

- Una vez se contrato los perfiles se procedió a realizar perforaciones en las vigas, hasta encontrar el refuerzo para en este anclar las correas mediante ángulos y soldadura.
- Luego se procedió a repellar las vigas y pintar las correas, todo este proceso se repitió en once aulas que conforman el tercer nivel de este bloque.
- En el salón donde ocurrió en desplome del techo, se fundió la cinta de culata y se procedió a instalar las canaletas.

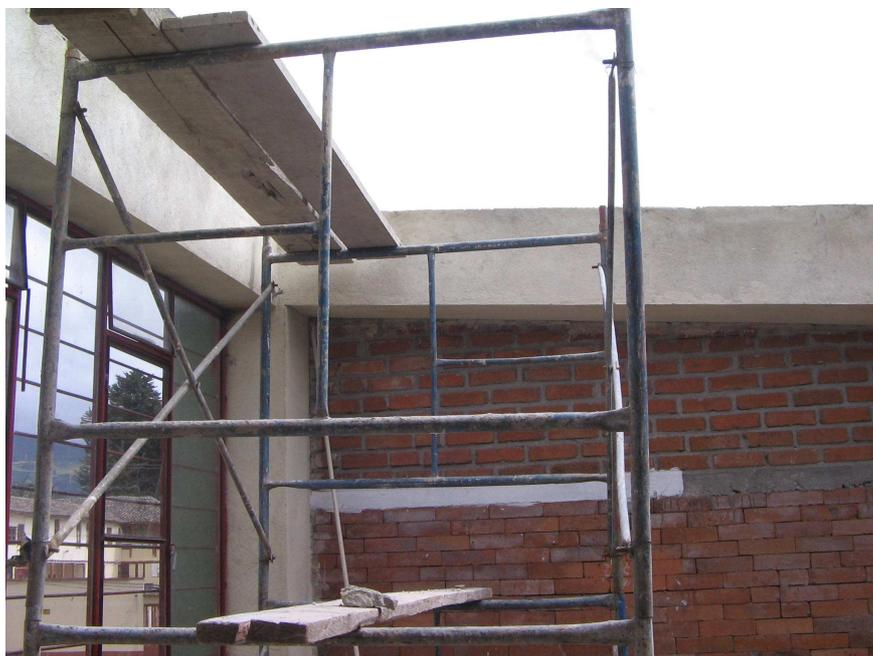
Figura 247. Demolición remate de cubierta

- Demolición remate de cubierta.
- Fundición de cinta de culata.
- Perforación de vigas.
- Instalación de canaletas.
- Instalación de correas en perfil.

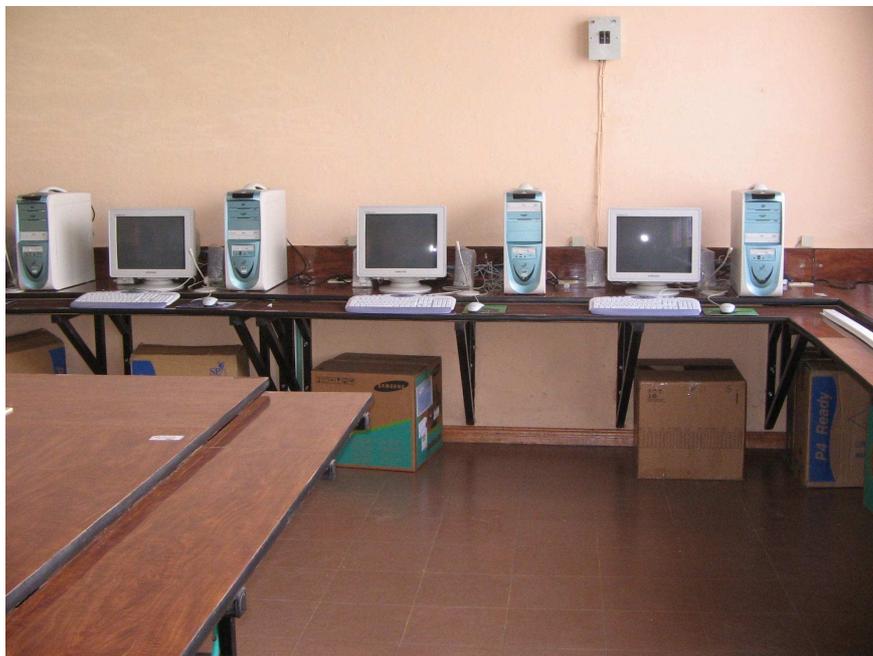
Figura 250. Computadores instalados

- Para mejorar el aula estéticamente, fue pintada en totalidad, así como las puertas y antepechos además se instaló seis lámparas fluorescentes ahorradoras de energía 2x32.
- Al recibir la obra se contó con la asesoría de un ingeniero de sistemas perteneciente a la Secretaría de Educación.

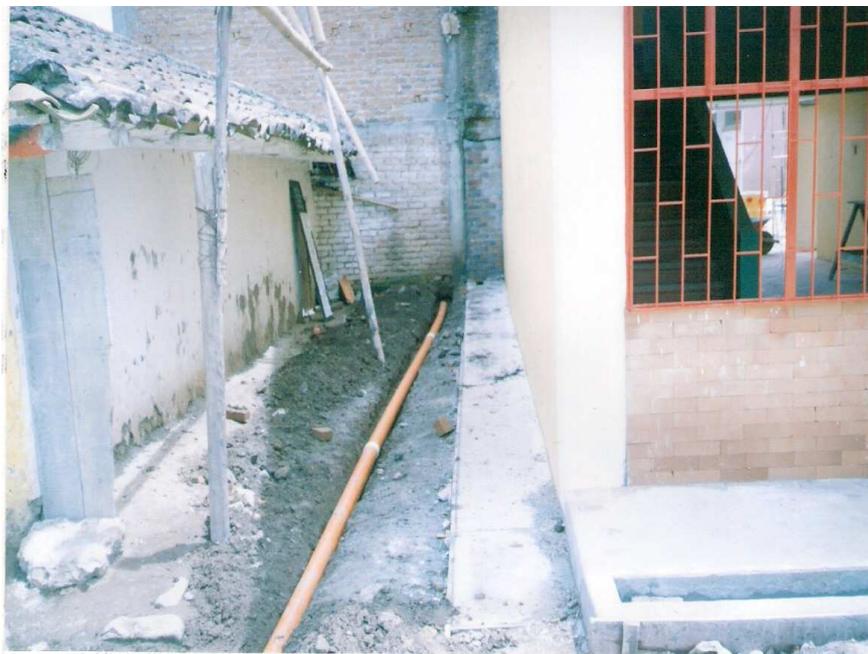
Figura 253. Instalación tubería sanitaria

- La comunidad autorizo que parte del alcantarillado se construyera en sus predios
- Fue necesario recubrir la tubería con concreto de 2500psi. por que estar esta ubicada en zona de trafico pesado.
- Se construyeron dos cajas de inspección, una de 0.5x0.5x0.6 m. y otra de 0.7x0.7x1 m.
- El 29 de Agosto se declara la suspensión de la obra por el cambio de rector en la Institución Educativa.
- La obra avanzo en un 49% de su totalidad.
- La obra continuo el 1 de diciembre, cuando se recibieron las cotizaciones de los juegos infantiles, días después se eligió a un proponente pero hasta la fecha en que culmino la pasntia los juegos no han sido entregados.
