**AUXILIAR DE INTERVENTORÍA EN LA CONSTRUCCIÓN DE UN BLOQUE DE  
AULAS, UN CENTRO DE ATENCIÓN INMEDIATA CAI Y ADECUACIÓN DE  
VIVIENDAS AFECTADAS POR LA OLA INVERNAL, OBRAS EJECUTADAS EN  
LA CIUDAD DE IPIALES**

**GABRIELA ELIZABETH GOYES BURBANO**

**UNIVERSIDAD DE NARIÑO  
FACULTAD DE INGENIERÍA  
INGENIERÍA CIVIL  
SAN JUAN DE PASTO  
2011**

**Trabajo de grado presentado como requisito parcial para optar al título de  
Ingeniera Civil**

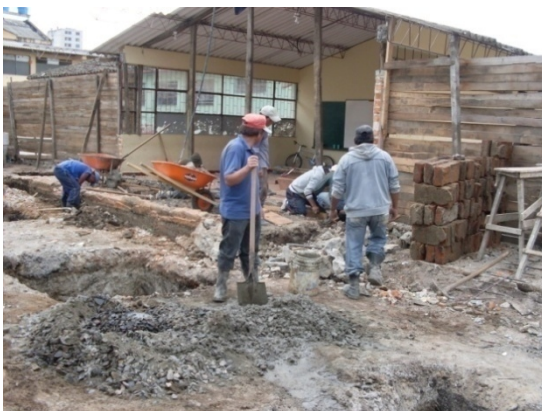
**3.2.5 Demolición.** Se realizó la demolición de un muro en mampostería de un espesor de 0.15m atendiendo a normas de seguridad que garantizaron el bienestar de los trabajadores y de las personas que pudieron transitar cerca a la zona de trabajo. La demolición de este muro hacia parte de un aula adyacente al lote donde se desarrolla el proyecto, esta actividad era necesaria realizarla ya que impedía el desarrollo del mismo.

### Fotografía 12. Muro a destruir

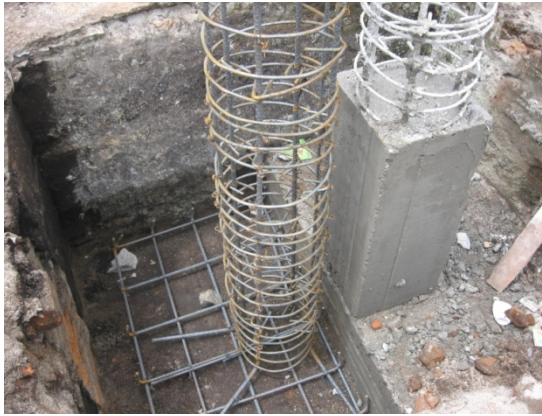
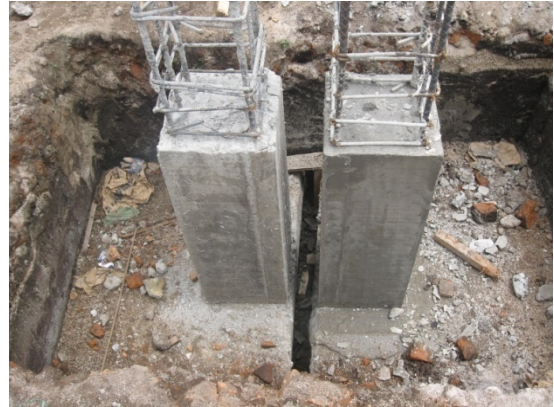
Entre bloque y bloque se dejaron dilataciones desde la cimentación como se observa en las fotografías 22 y 23.

### Fotografías 22 Y 23. Dilatación desde cimientos

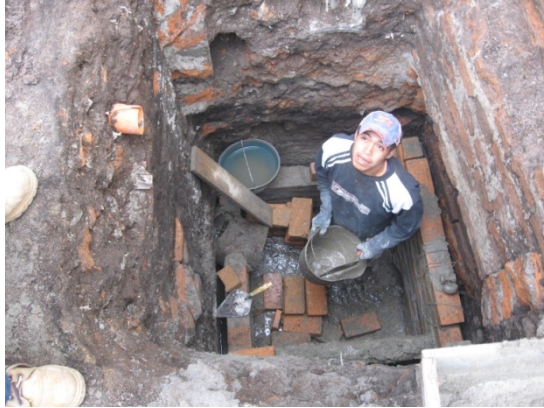
**Fotografía 26. Construcción caja de inspección**

Estas cajas de inspección no llevan refuerzos, porque cuando se inició el proyecto con el bloque 1 y 2 se dejaron construyendo hasta cierta parte, por lo cual estas no se las modificó, solamente se las amplió.

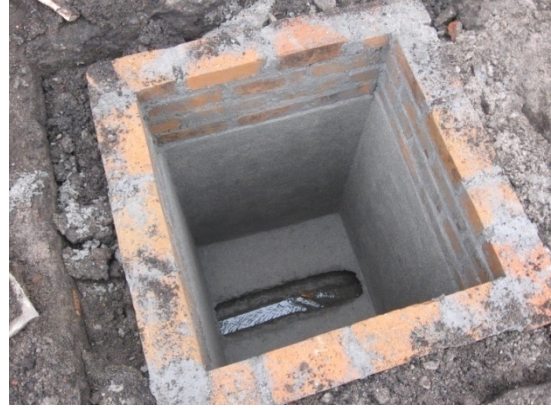
**Fotografía 27. Caja de inspección terminada**

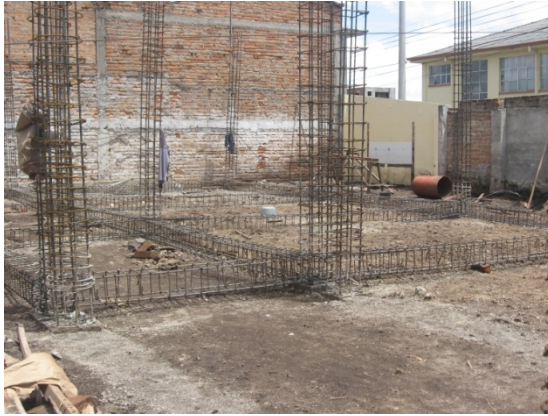
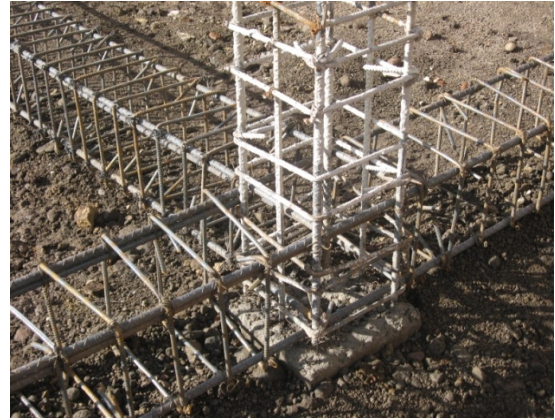
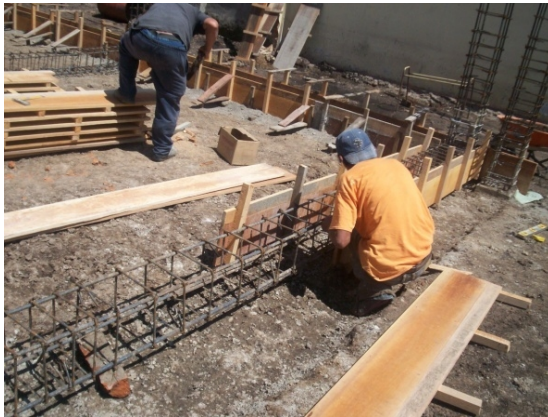
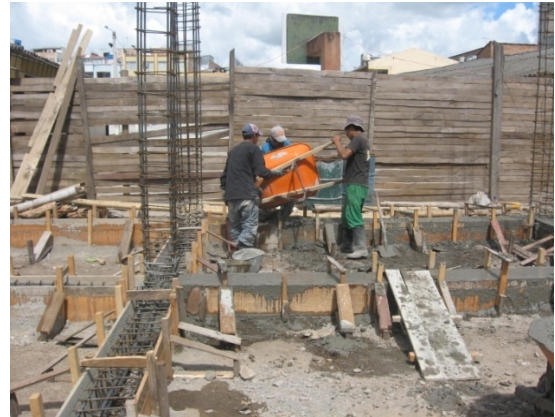
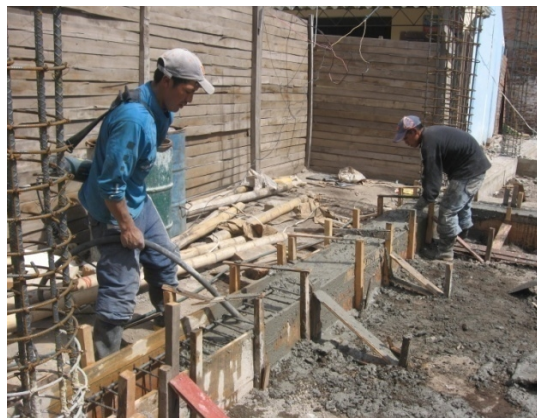
Para esto no se realizó diseño de mezcla, solamente se basó en proporciones puramente empíricas, lo cual no es adecuado, ya que no garantiza la resistencia que se necesita.

Como se observa en las fotografías 28, 29, 30, 31 y 32 las vigas de cimentación se fundieron sobre el piso, debido que se tenía que dar el mismo nivel de los bloques 1 y 2 ya construidos, también se las podía hacer semienterradas pero se necesitaba hacer mas metros lineales de columna y por ende resultaba más costoso, es por este motivo que se las fundió sobre el piso.

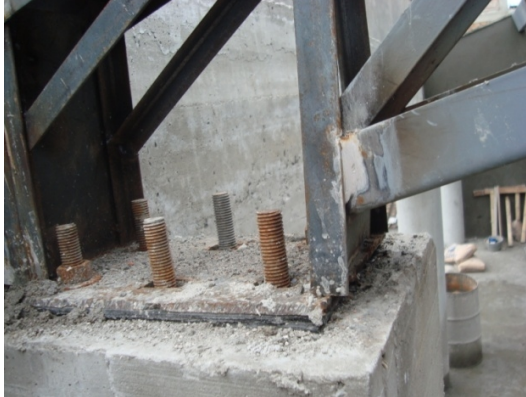
Como se observa en la fotografía 60, se utiliza neopreno entre la unión de la platina y la ménsula, debido que el Neopreno:

**Fotografía 60. Ménsula, pernos, platina, neopreno**

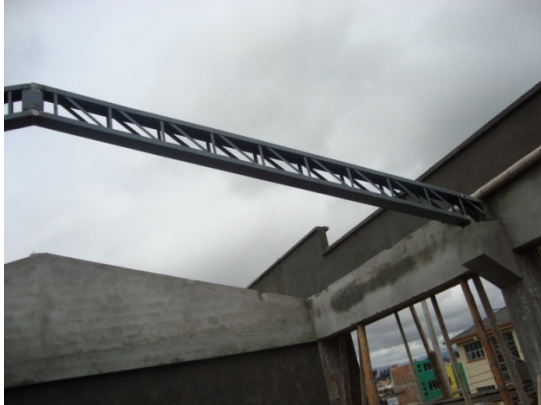
Las cerchas que se construyeron fueron tipo Howe en perfiles en ángulo paz del rio, la sección de los ángulos que se utilizaron para las cerchas fueron de 1 X 1/8" y de 1 1/2 X 1/8". Como se observa en la fotografía 62.

**Fotografía 62. Cercha instalada**

La cercha queda sometida a un empotramiento que en caso de un sismo pondría en riesgo a la comunidad educativa, pero como otros ítems de este proyecto no se podían cambiar ya que estos bloques a construir debían ser iguales a los existentes.

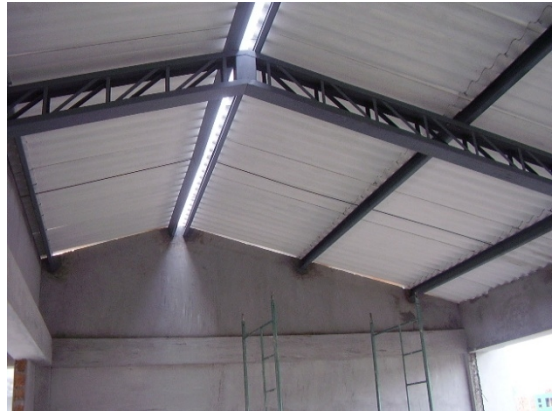
**Fotografía 63. Teja sobre Cercha**

En cuanto a la pendiente de la teja, preferiblemente no se debe trabajar con pendientes inferiores al 20%, pero en este caso no se podía cambiar la pendiente porque era un proyecto complementario al existente y por ende este debía ser igual al ya construido. Pero la pendiente utilizada si realiza su función, ya que esta inclinación se la considera como mínima requerida para que el agua no se introduzca en ella.

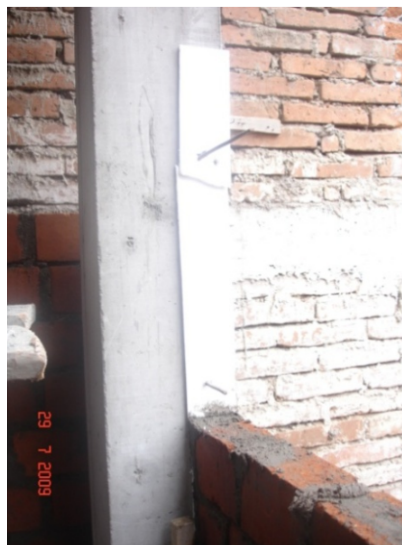
A demás de lo anterior se realizó un anclaje muro – columna por medio de varillas de 1/4 de pulgada, las cuales se previeron en el momento de fundir las columnas, de acuerdo a la norma NSR 98. Ver fotografía 66.

Dilatación en poliuretano unión columna – muro y anclaje en varillas de 1/4”

**Fotografía 66. Dilatación en poliuretano y anclaje en muro**

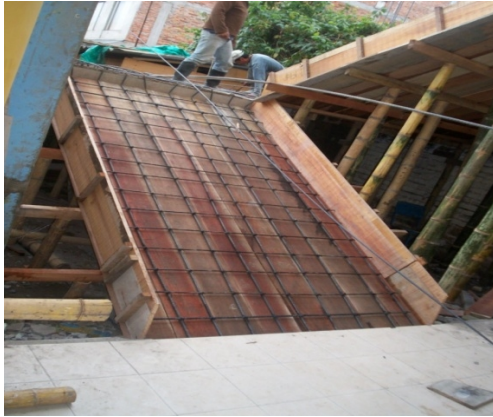
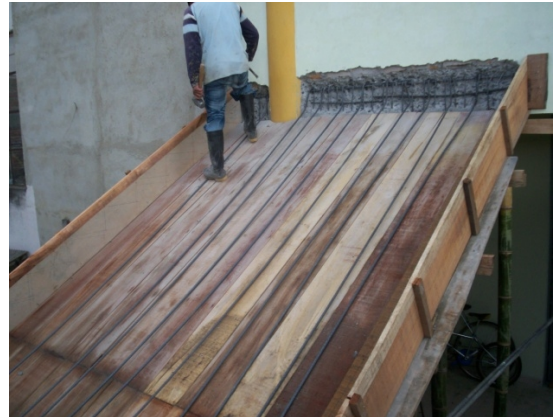
### Fotografías 79, 80 y 81. Instalación formaleta y armado de escalera

Las gradas no estaban consideradas dentro del proyecto, se tomó la determinación de realizarlas después de culminado el mismo, es por esta razón que no se dejó ni el espacio ni los pelos para su construcción.

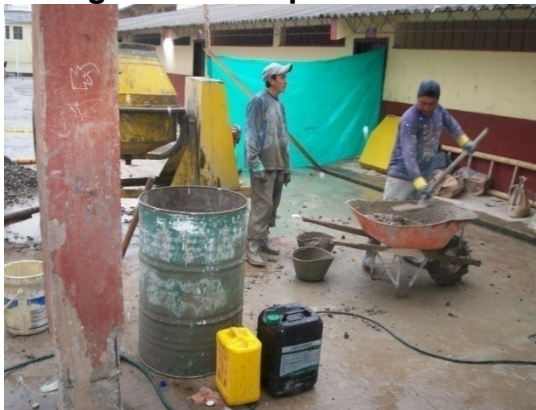
**Fotografía 82. Preparación mezcla**

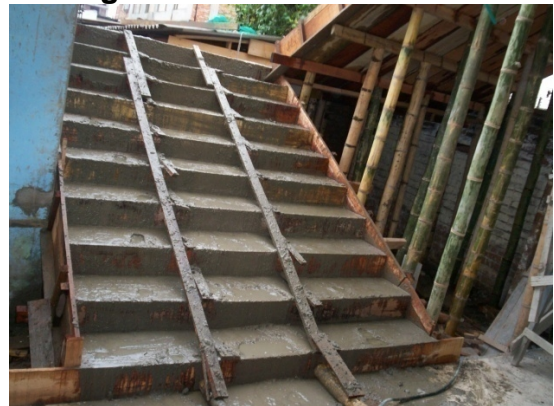
**Fotografía 83. Fundición escaleras**

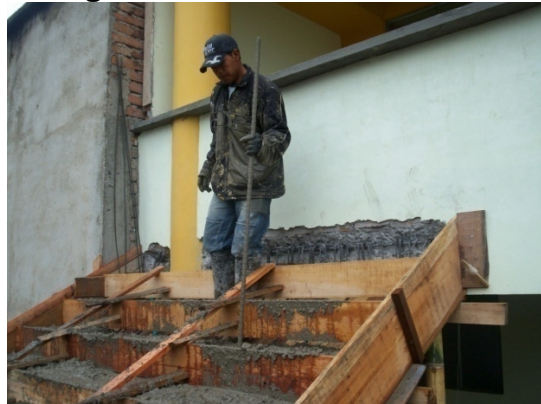
**Fotografía 84. Vibrado de concreto**

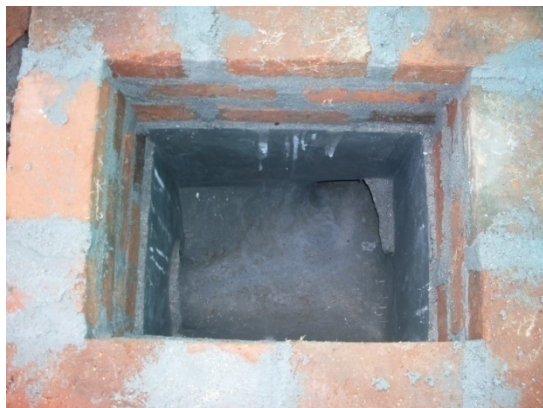
**c. Cajas de inspección:** Para iniciar con la ejecución de este ítem, se cubrió el fondo de la excavación con una capa de material seleccionado compactado de 10 cm de espesor, luego se realizó la construcción de las paredes en ladrillo recocido, pegado con mortero de cemento y arena en proporción 1:4. Ver fotografía 91.

**Fotografía 91. Caja de Inspección 0.60x0.60 m**

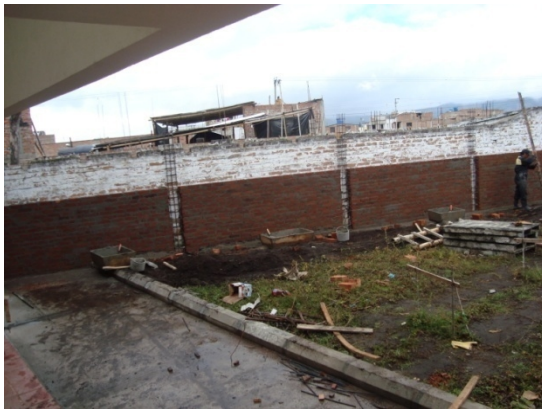
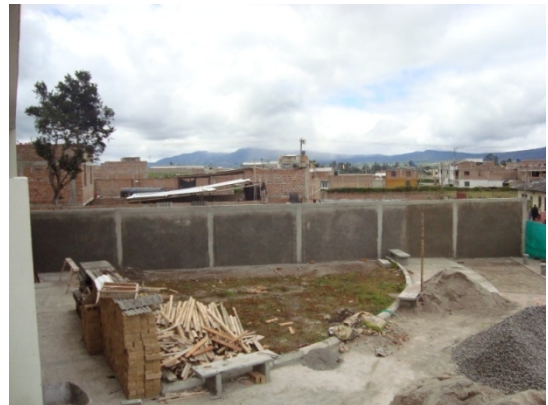
Este muro tiene una longitud de 23.70 m X 2.40 m de alto, al cual se le realizaron 7 columnas de 0.30 X 0.30 m. Ver fotografías 98, 99 y 100.

### Fotografías 98 y 99. Construcción muro colindante

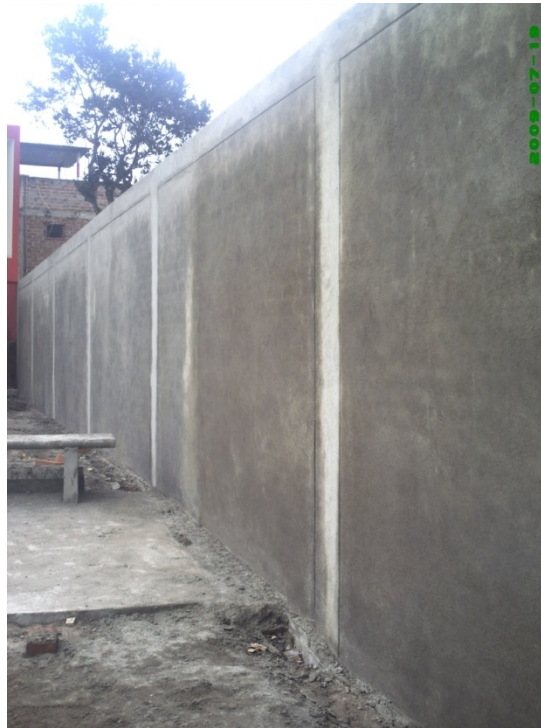
**Fotografía 100. Vista lateral**

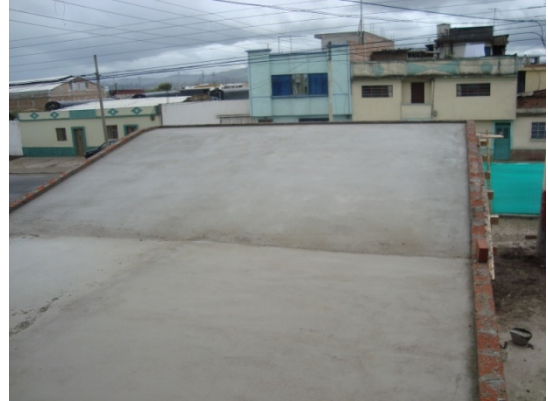
**Fotografía 102. Losa de cubierta terminada**

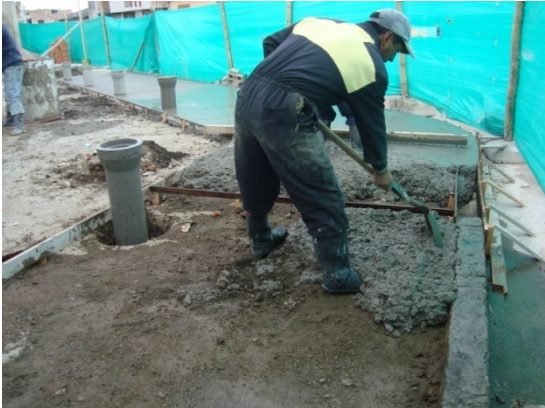
La parte perimetral del CAI se enchapó en concreto, el cual consiste en una losa de concreto  $f'c = 210\text{kg/cm}^2$  de espesor 10 cm, esta losa tiene un sobrecancho de 50 cm, esta losa hará las veces de andén.

### Fotografía 119. Fundición andén.

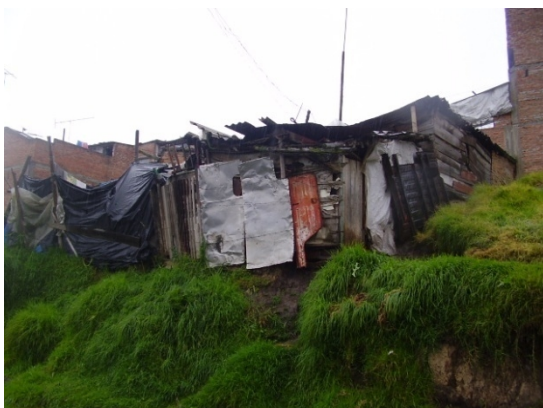
**5.1.1 Vivienda Blanca Nelly Guerrero Medicis:** dueña de una construcción ubicada en el barrio San José Mz E Cs 10 sector urbano. La construcción estaba en material reciclado, lo que hizo que no soportara fuertes y seguidos aguaceros, ver fotografías 126, 127, 128 Y 129. Esta familia afectada está conformada por 4 personas.

**Fotografía 126. Vista frontal**

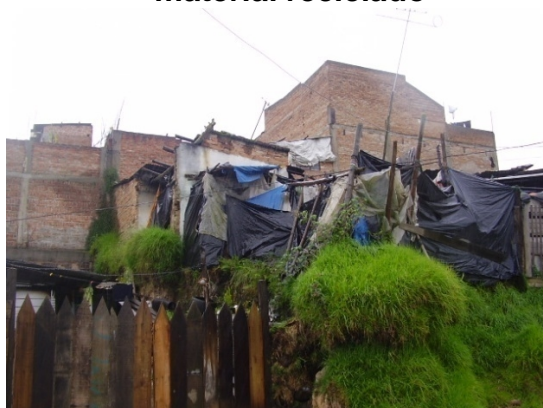
**Fotografía 127. Construcción en material reciclado**

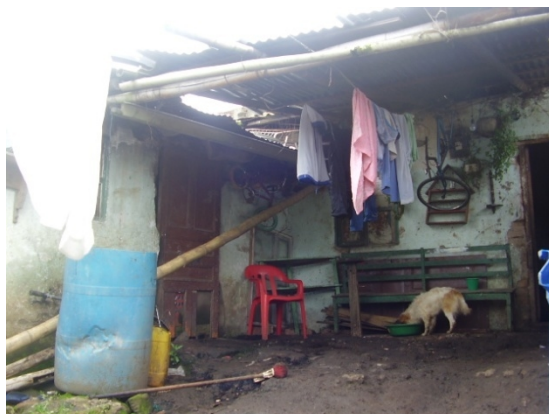
**Fotografía 128. Construcción posterior en adobe**

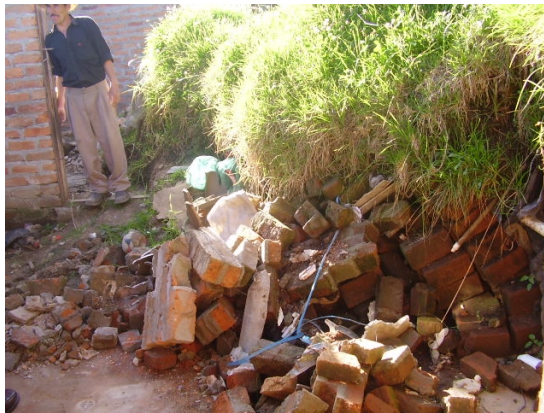
**Fotografía 132. Muro colapsado**

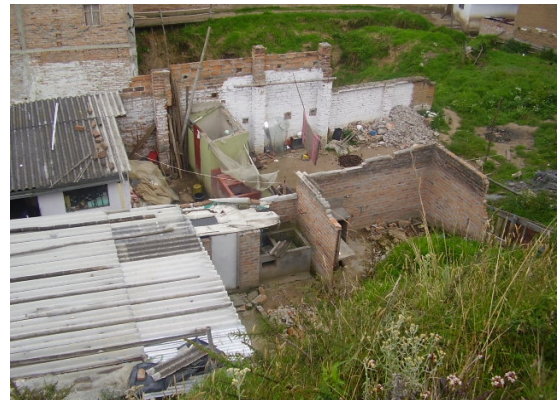
**Fotografía 133. Vista superior de cocina destruida**

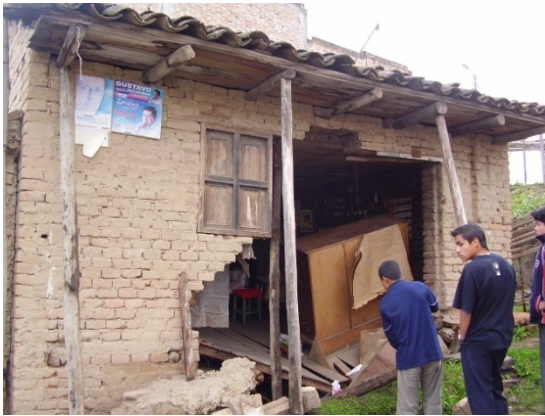
**5.1.3 Vivienda Julio Cesar Yacelga y Aura Yacelga.** Vivienda bifamiliar localizada en la carrera 7 con calle 1<sup>era</sup> barrio Crustala, este grupo familiar se compone de 2 familias, cada una con 6 integrantes. En esta vivienda colapso el muro de fachada y el entrepiso de madera. Como se observa en las fotografías 134, 135, 136 y 137, es una vivienda que no presenta ningún tipo de estructura, lo que hizo que fuera más fácil la destrucción de la misma, debido al invierno vivido en el mes de diciembre de 2008.

**Fotografía 134. Colapso muro de fachada**

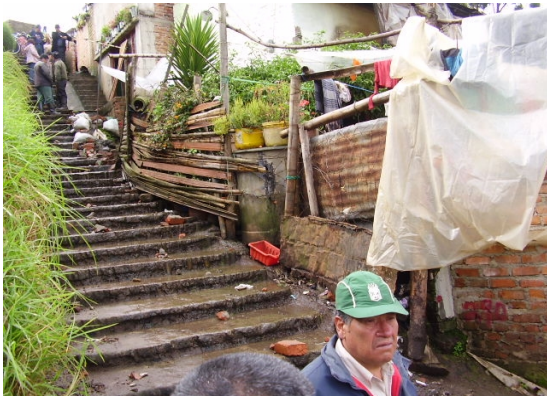
**5.1.4 Vivienda María Rosario Romo Ruiz.** Construcción ubicada en la calle 18 vía Pupiales, en el barrio Santa Teresa, habitada por 14 miembros de la misma familia. En Diciembre de 2008 la familia sufrió inundación en su vivienda, ocasionándole afectaciones a la misma, como el colapso de un muro interior de la vivienda, como muestran las fotografías 138, 139, 140 y 141.

**Fotografía 138. Consecuencias de la ola invernal**

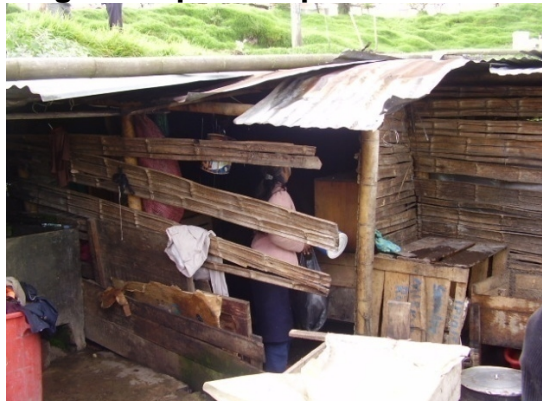
**Fotografía 139. Construcción en guadua parte superior vivienda**

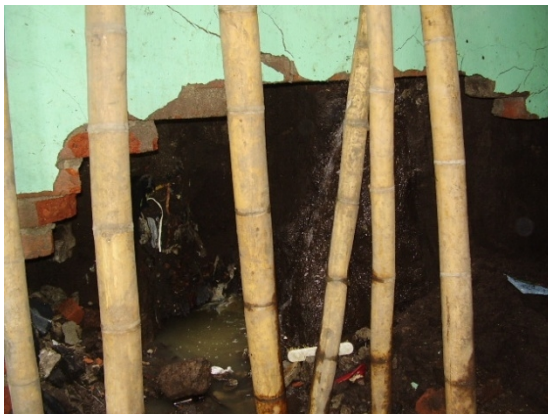
**Fotografía 140. Muro colapsado**

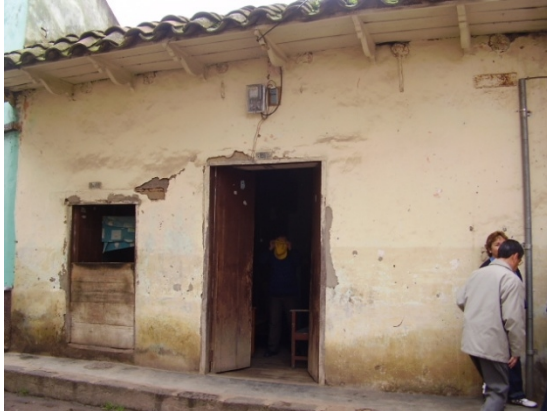
**Fotografía 142. Fachada**

Antigua la lluvia le ocasionó humedad acentuada en la cubierta y fisuras de gran magnitud en muros. Ver fotografías 142, 143, 144, 145, 146 y 147.

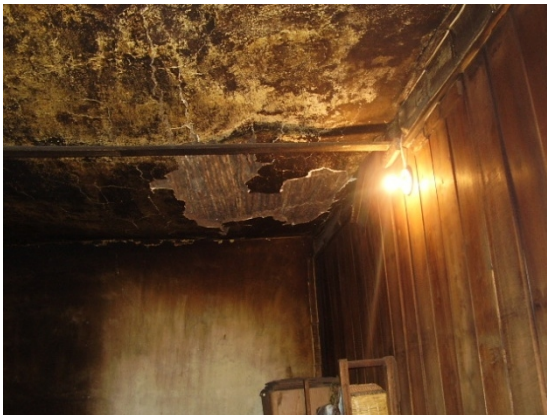
**Fotografía 144. Cielo raso semidestruido**

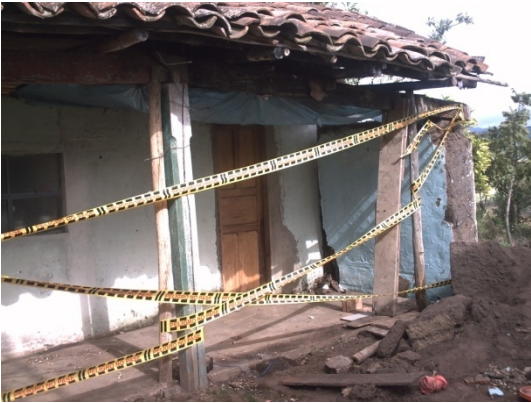
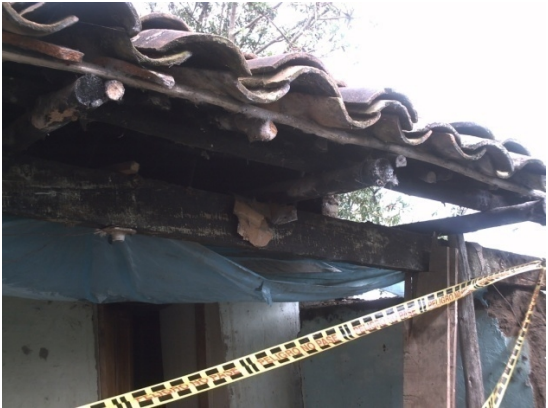
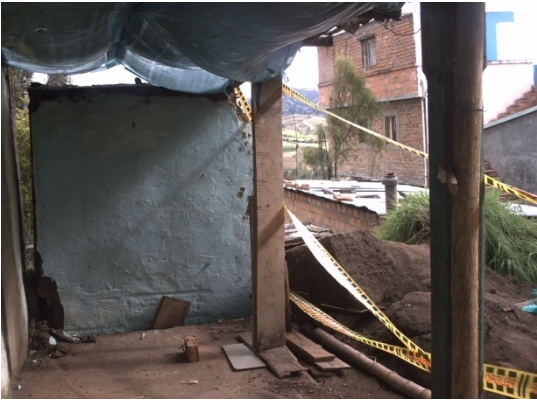
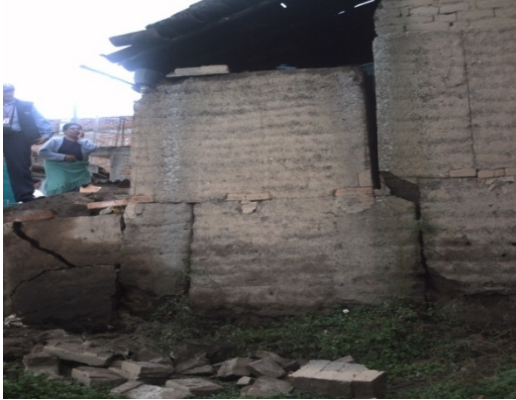
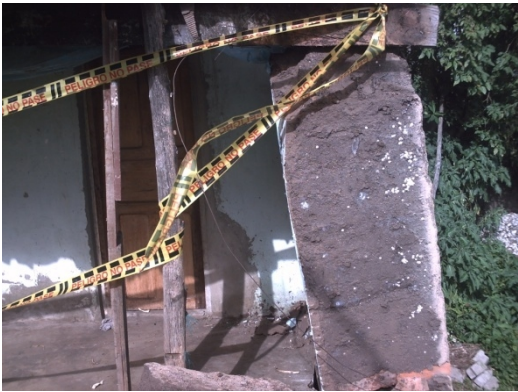
de la estructura de cubierta y asentamiento de un muro por desestabilización de talud, en esta vivienda habitaban 4 personas.

**Fotografía 148, 149, 150, 151 Y 152. Asentamiento de muro por desestabilización de Talud**

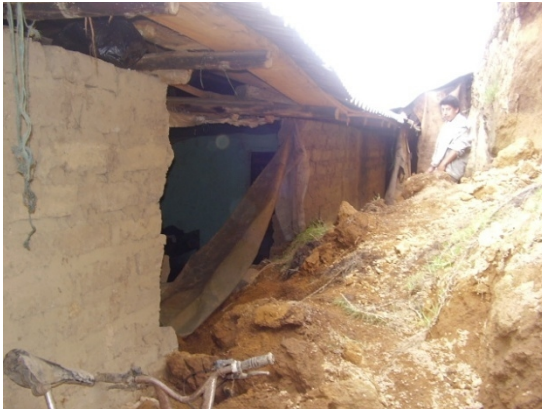
**5.1.7 Vivienda Jesús Imbaquingo.** Vivienda ubicada en Yaramal zona rural de la ciudad, la familia que habitaba en esta construcción está conformada por 12 personas. El invierno presentado en el mes de diciembre de 2008, ocasionó el colapso de un muro, debido al deslizamiento del talud desestabilizado por las lluvias, como lo muestran las fotografías 153, 154, 155 y 156.

**Fotografía 153. Muro colapsado por Talud**

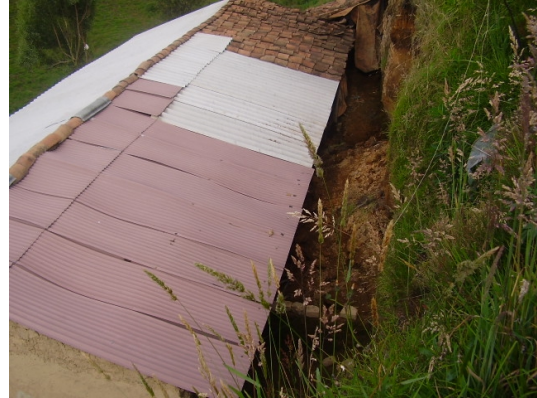
**Fotografía 154. Vista superior de Talud**

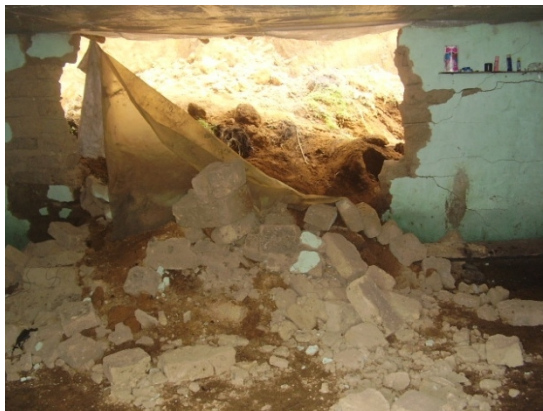
**Fotografía 155. Vista Interior del muro**

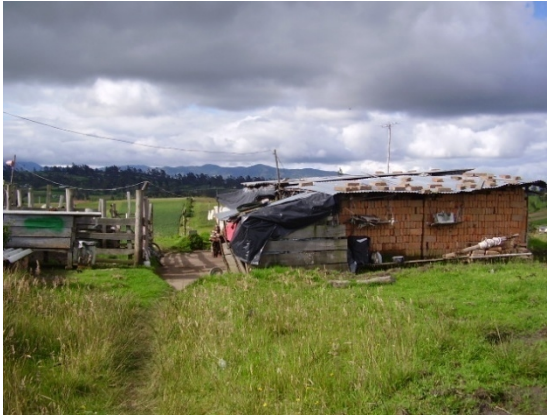
**Fotografía 157. Ubicación General**

**5.1.8 Vivienda Concha Erlinda Cuayal.** Vivienda ubicada en las Ánimas, zona rural de la ciudad. Como se observa en las fotografías 157, 158, 159 y 160, la vivienda no presenta ningún tipo de estructura, a demás los ladrillos simplemente están arrumados sin ningún tipo de pega como mortero y la cubierta existente no es la adecuada, lo cual hace que la vivienda se inunde cada vez que llueve y a demás puede colapsar si se presenta un evento de mayor magnitud al ocurrido en el año 2008.

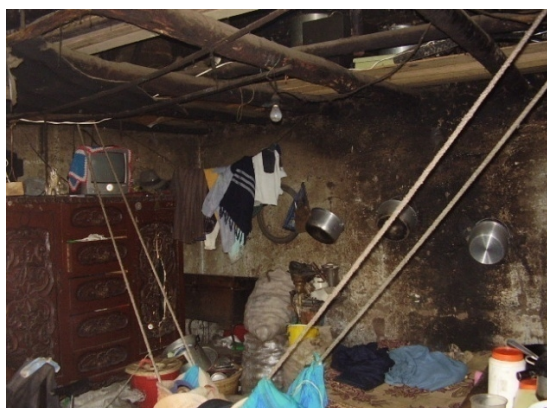
**Fotografías 163 y 164. Casa colindante en iguales condiciones**

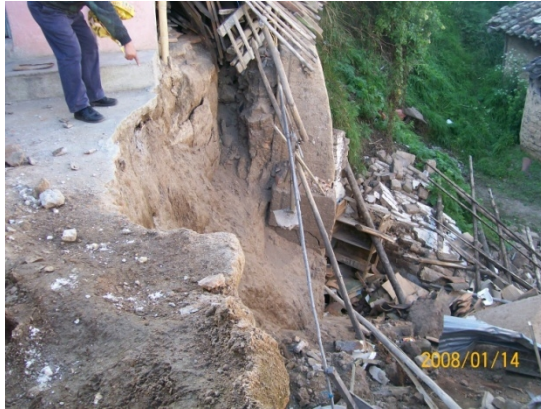
**Fotografía 165. Patio colapsado propiedad de Zoila B.**

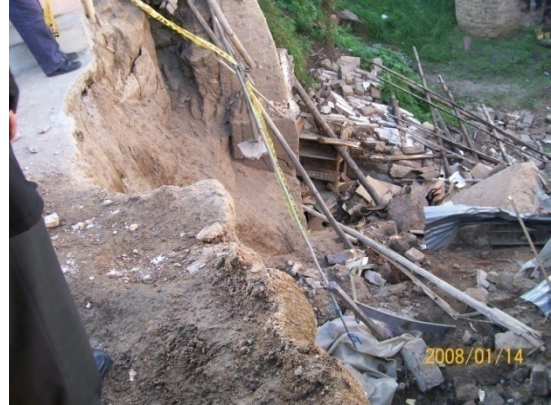
**Fotografía 166. Talud y escombros sobre lote vecino**

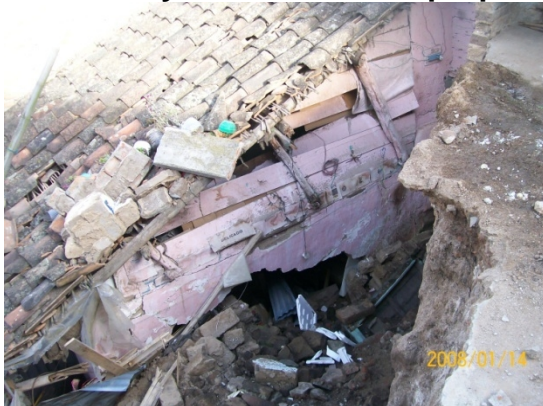
**Fotografía 167. Vivienda adyacente afectada propiedad Eduardo Tapia**

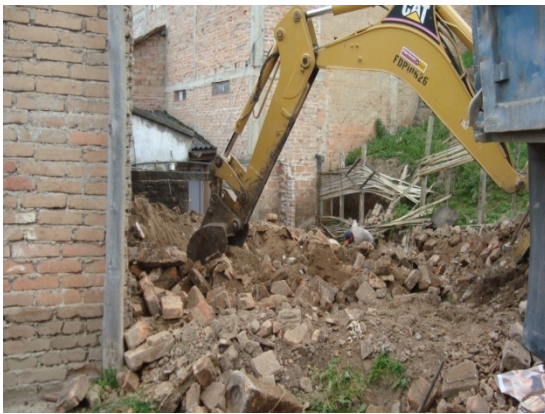
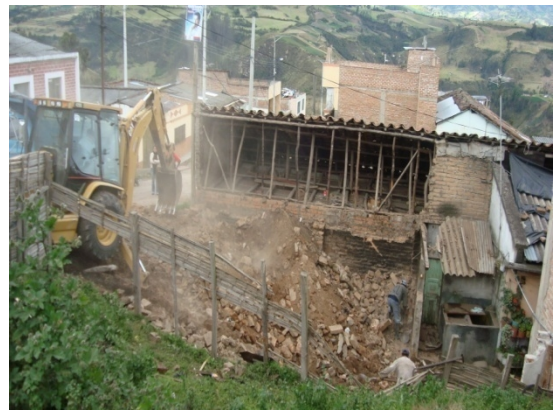
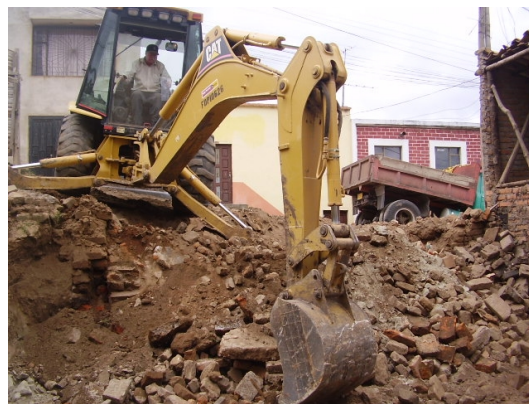
**Fotografías 168, 169 Y 170. Demolición casa barrio Crustala.**

La demolición se realizó con retroexcavadora, debido a los rendimientos, con esta maquinaria también se realizó el desalojo de los escombros, para dejar el lote completamente limpio para realizar los trabajos de cimentación.

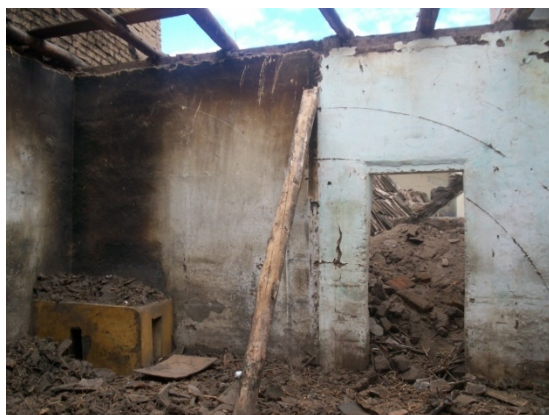
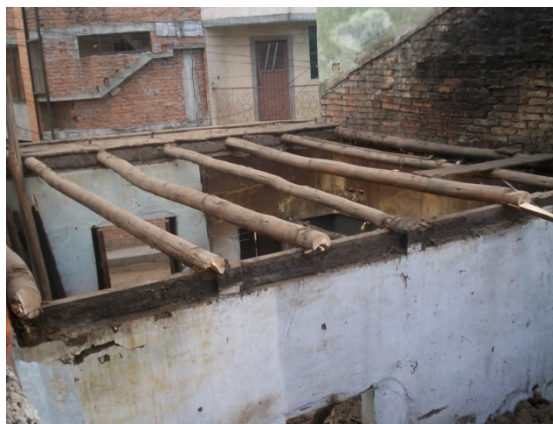
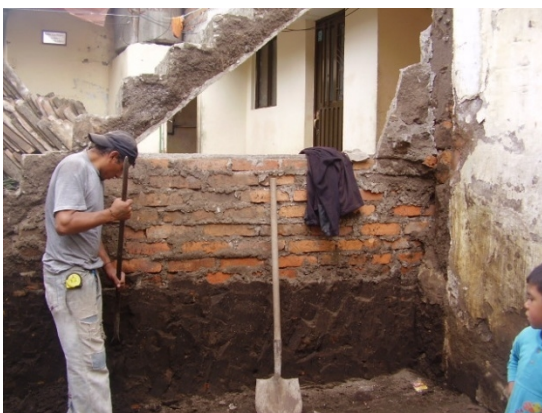
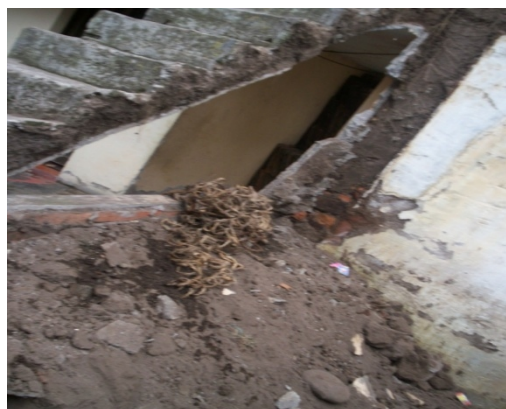
**Fotografía 171, 172, 173 Y 174. Demolición interna casa barrio Alfonso López.**

La demolición que se ejecutó en la vivienda ubicada en el barrio Alfonso López fue toda la parte interna, teniendo en cuenta de no destruir la estructura de madera de la cubierta, ya que esta se utilizara posteriormente. Se utilizo medios manuales, ya que esta demolición requería mayor cuidado, debido que las paredes colindantes no debían tocarse, a excepción de la posterior. Ver fotografías 171, 172, 173 y 174.

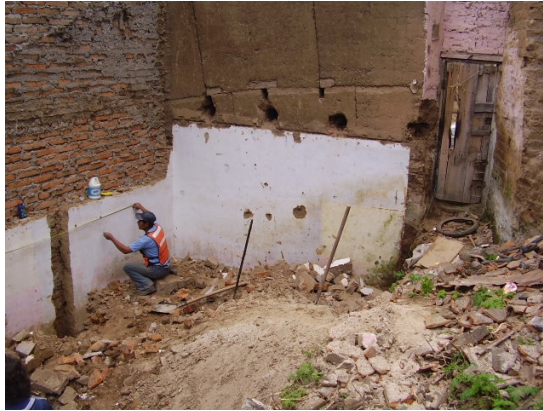
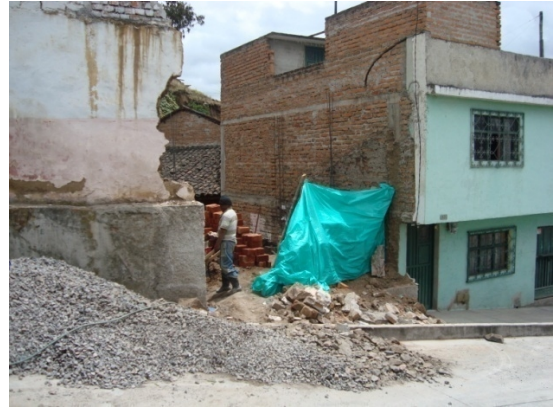
### Fotografías 175 y 176. Demolición casa barrio Yerbabuena

En el barrio Yerbabuena se realizó la demolición de la estructura existente. Ver fotografías 175 y 176.

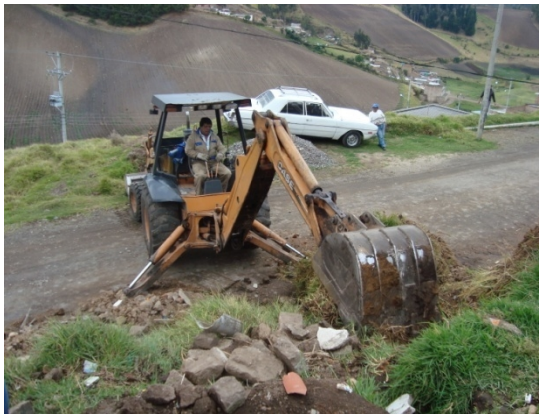
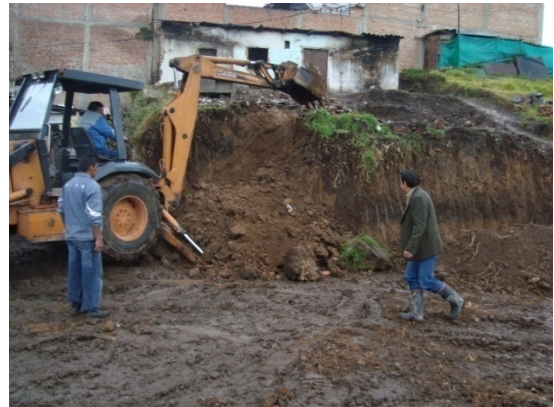
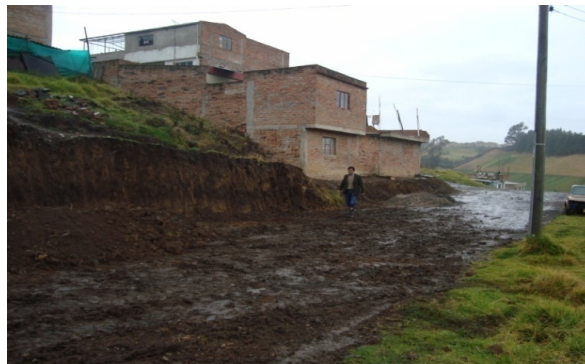
### Fotografías 177, 178 y 179. Conformación Talud

**5.2.2 Adecuación talud.** En el barrio San José, se cortó una parte del terreno, debido que la construcción que existía estaba salida de la línea paramental, por ende no había espacio para andén y a demás se necesitaba dar una mejor conformación al mismo, para disminuir riesgos por deslizamiento. Ver fotografías 177, 178 y 179.

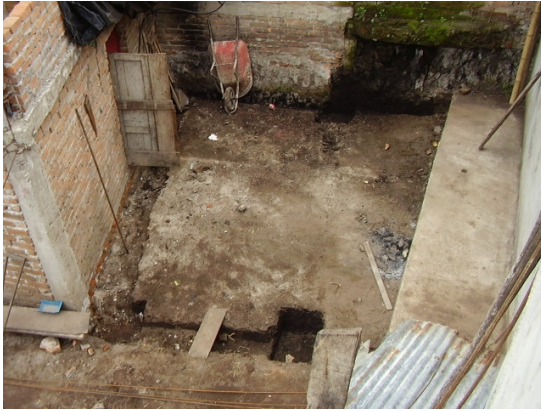
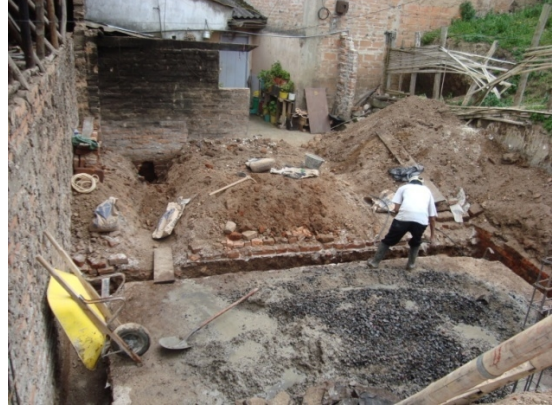
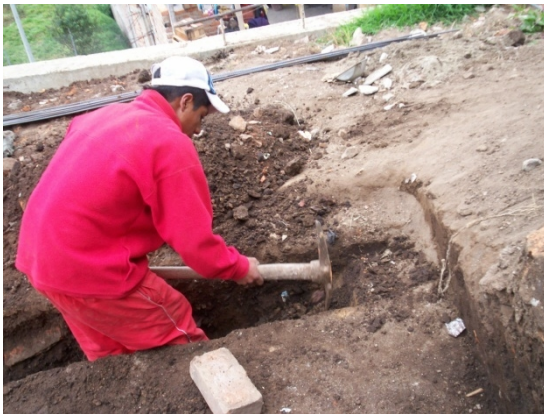
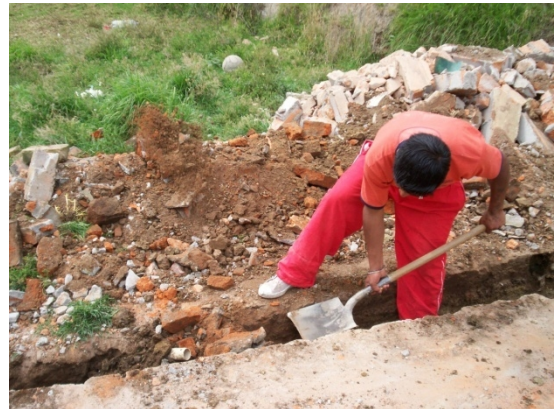
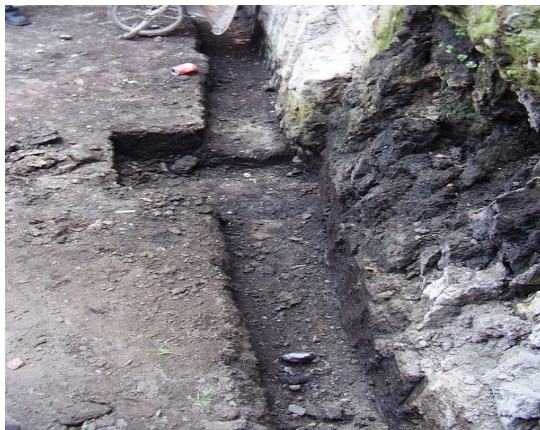
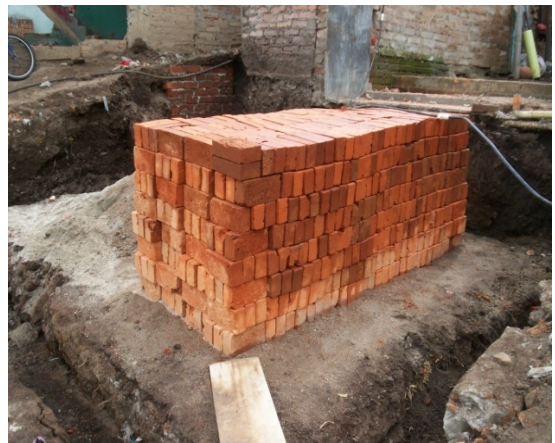
## Fotografías 180, 181, 182, 183, 184 y 185. Excavaciones

**5.3.1 Excavación manual.** Se ejecutaron excavaciones de 0.40 X 0.40 m, tal como lo indicó el interventor, estas dimensiones se realizaron en las 12 reconstrucciones y en las dos (02) viviendas restantes se realizaron excavaciones de 1X1X0.3 m, ya que estas a diferencia de las otras es de 2 pisos. Por otro lado en la vivienda del sector Terminal se realizó una sobre – excavación, ya que se debía bajar el nivel a la nueva vivienda para disminuir el riesgo que esta estaba ofreciendo a los habitantes. Ver fotografías 180, 181, 182, 183, 184 y 185.

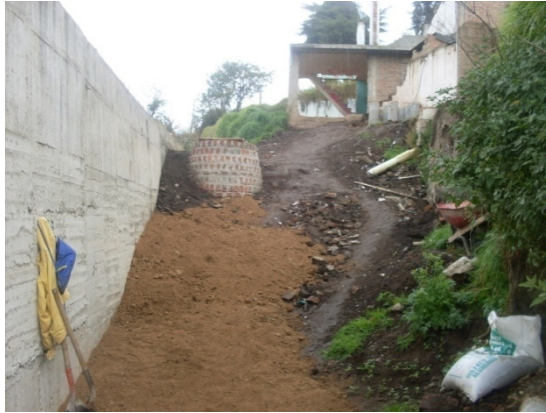
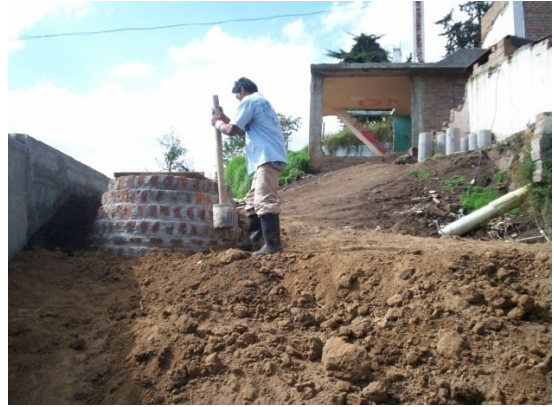
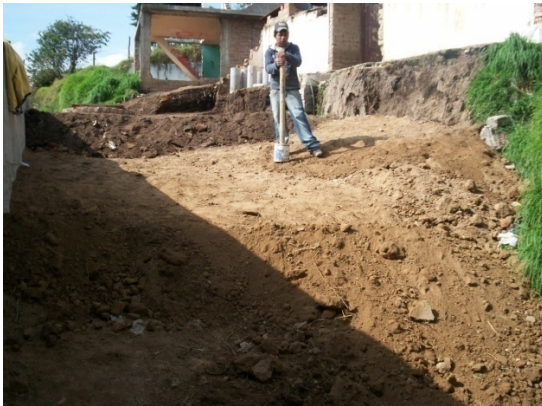
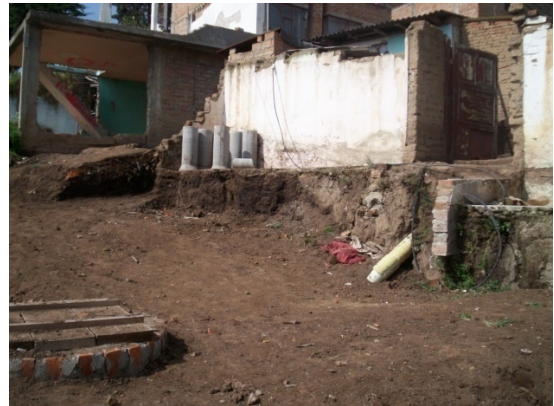
### Fotografías 186, 187, 188 y 189. Relleno.

Antes de continuar con la cimentación, en algunas obras se realizaron rellenos con material del sitio, para conformación del terreno. Esta actividad se realizó de tal forma que el material del sitio se lo extendió, humedeció, se conformó y compactó

en capas de 15 cm, siguiendo especificaciones técnicas estipuladas. Ver fotografías 186, 187, 188 y 189.

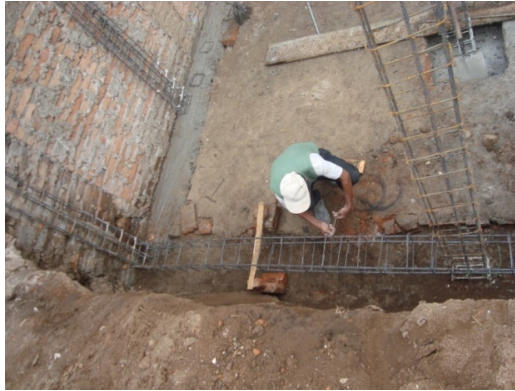
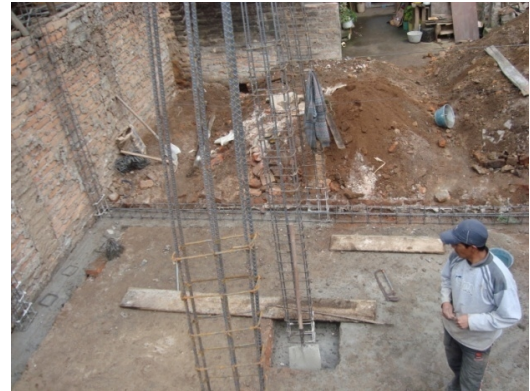
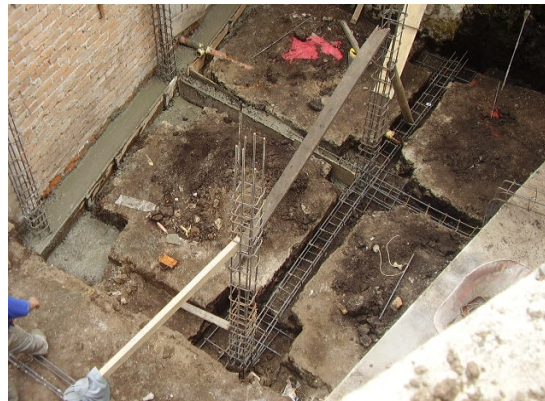
#### **Fotografías 190, 191 Y 192. Armado de vigas de cimentación**

Para el amarre de estas zapatas y de la estructura en sí, se realizaron vigas de cimentación de dimensión 0.20 X 0.25 m, en proporción 1:2:3. Ver fotografías 190, 191 y 192.

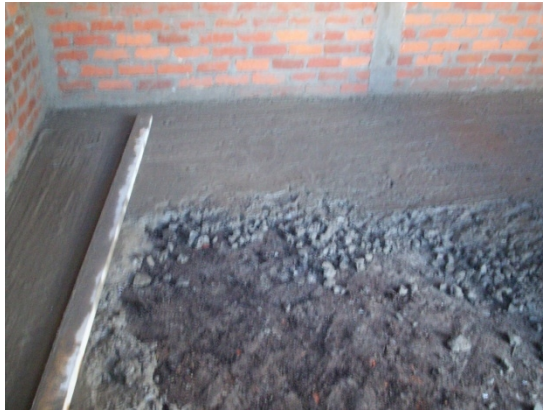
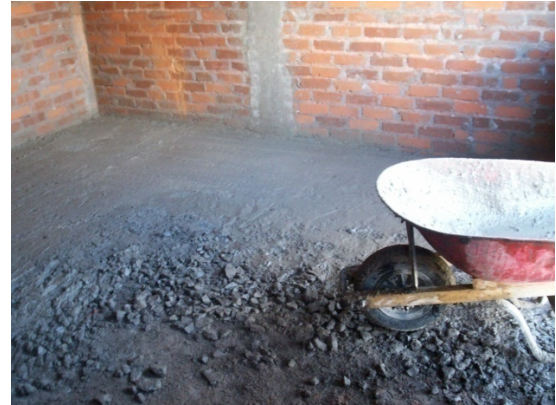
### Fotografías 193 y 194. Fundición placa contrapiso

La construcción de la placa de contrapiso fue en concreto con dosificación 1:3:3, en un espesor de 0.07 m. Ver fotografías 193 y 194.

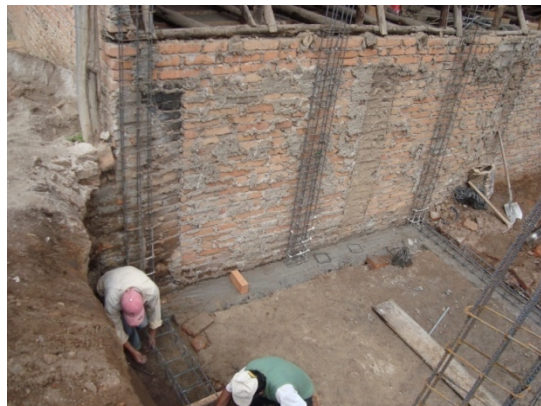
### Fotografía 195. Armado de columnas dos pisos

Para la ejecución de este ítem, se tuvo en cuenta que en la mezcla se utilizó gravilla fina, de tal manera que la consistencia de la mezcla garantice penetrar en todas las esquinas de las columnas y rodear completamente el refuerzo, sin que haya segregación de los materiales. La sección de estas columnas fue de 0.15 X 0.30 m, el refuerzo que se utilizó fue 6 varillas de 1/2 pulgada en las viviendas de dos (02) pisos con refuerzo transversal de 3/8 de pulgada cada 0.15m, y en los módulos restantes se utilizó un refuerzo longitudinal de 4 varillas de 3/8 de pulgada y un refuerzo transversal de 1/4 de pulgada, cada 0.15m. Se ejecutaron 9 columnas por cada módulo. Ver fotografía 195.

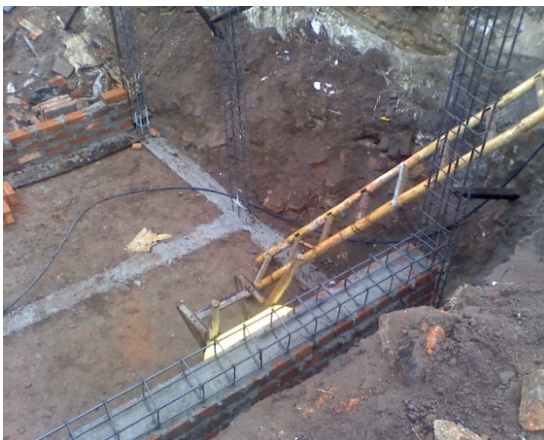
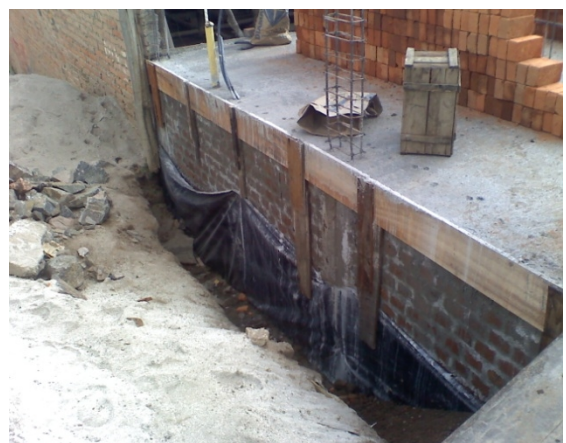
### Fotografías 196 Y 197. Muro en tizón módulo B/ Crustala

Se realizaron muros tanto perimetrales como interiores, respecto a los primeros se ejecutaron muros en sogá y en tizón, dependiendo de la necesidad. Los muros en sogá se efectuaron para muros de media carga con alturas de 2.5m, los muros en tizón se realizaron en zonas que necesitaban contención como es el caso del muro de la vivienda del barrio santa teresa, el cual debe soportar un empuje de tierra, a este muro se le realizaron columnas de 0.15 X 0.30 m y viga de cimentación, intermedia y cinta, para mayor soporte de las fuerzas laterales que le impone el empuje de la tierra. Otro muro en tizón que se realizó, fue en los módulos de vivienda ubicados en el barrio Crustala, por razones semejantes al anterior, esta solución de vivienda es de dos (02) pisos, uno de los cuales queda tres (3) metros por debajo del nivel de la calzada, lo cual significa que debe soportar un empuje de tierra. Se realizó un muro en tizón entre el modulo ubicado en el barrio Yerbabuena y la casa contigua, debido que el talud intermedio entre estas dos (02) casas afecto con gran magnitud las viviendas en cuestión, cayendo sobre el lote vecino parte del talud, destruyendo la casa y por ende destruyendo también el patio de la casa vecina. Para dar solución a esto, se realizó el muro en tizón, para soportar el empuje del talud y dar seguridad a las dos casas. (Ver fotografías 196, 197, 198, 199 y 200).

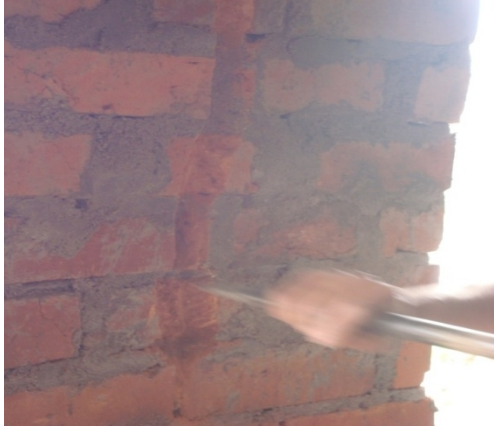
**Fotografía 201. Realizando regata**

Las regatas para las instalaciones eléctricas, se realizaron al quinto día de haber levantado la mampostería, ya que si se ejecuta antes de 3 días se evita el correcto fraguado del mortero de pega. (Ver fotografías 201 y 202).

Pero las regatas no deben realizarse como se observa en las gráficas, la manera adecuada para realizar esta es:

En primer lugar se marca el muro por donde va a ir la regata. Luego se realizan dos cortes paralelos (los bordes de la regata) con una radial y finalmente, se elimina los escombros que quedan en el centro. Para ello se puede usar martillo y cincel, pero es mejor usar un martillo percutor.

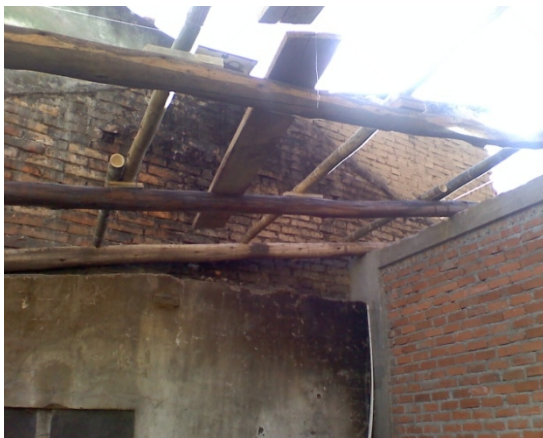
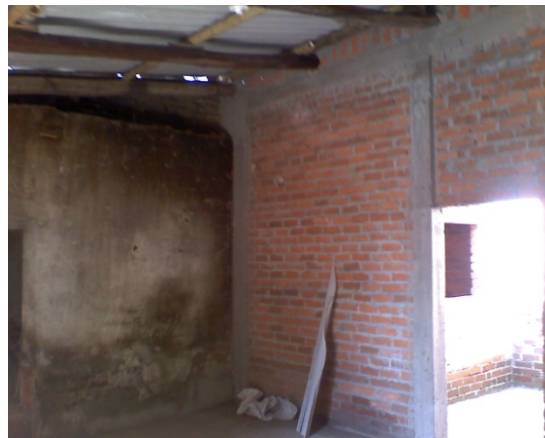
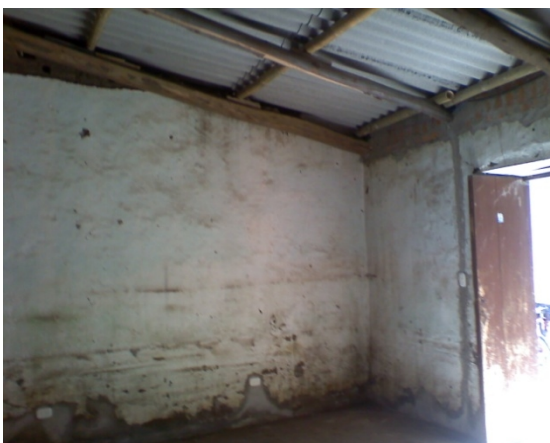
### Fotografías 203, 204 y 205. Estructura cubierta en palo rollizo

Antes de instalar las tejas, se construyó una estructura en madera para que sostenga dichas tejas, esta estructura consiste en varengas .En el caso de la vivienda del barrio Alfonso López se utilizaron los palos rollizos de la antigua cubierta. (Ver fotografías 203, 204 y 205).

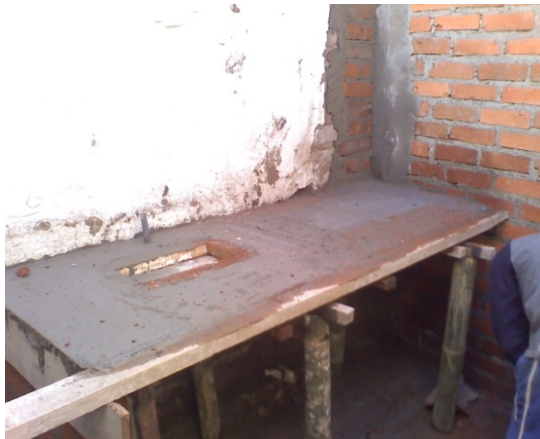
### Fotografía 208. Mesón

Por último se construyó un mesón en concreto de ancho  $B = 0.60\text{m}$  y  $L = 2\text{m}$  para cocineta. En la construcción del mesón se verificó las dimensiones del lavaplatos para dejar el hueco donde se va a incrustar. Ver fotografía 208.
