**INVENTARIO DE LA RED VIAL TERCIARIA NACIONAL  
DE LOS CORREGIMIENTOS DEL ENCANO, LA CALDERA Y EL SOCORRO  
MUNICIPIO DE PASTO (NARIÑO)**

**UNIVERSIDAD DE NARIÑO  
FACULTAD DE INGENIERÍA  
PROGRAMA DE INGENIERÍA CIVIL  
SAN JUAN DE PASTO  
2013**

**Trabajo de grado presentado como requisito parcial para optar al título de  
Ingeniero Civil**

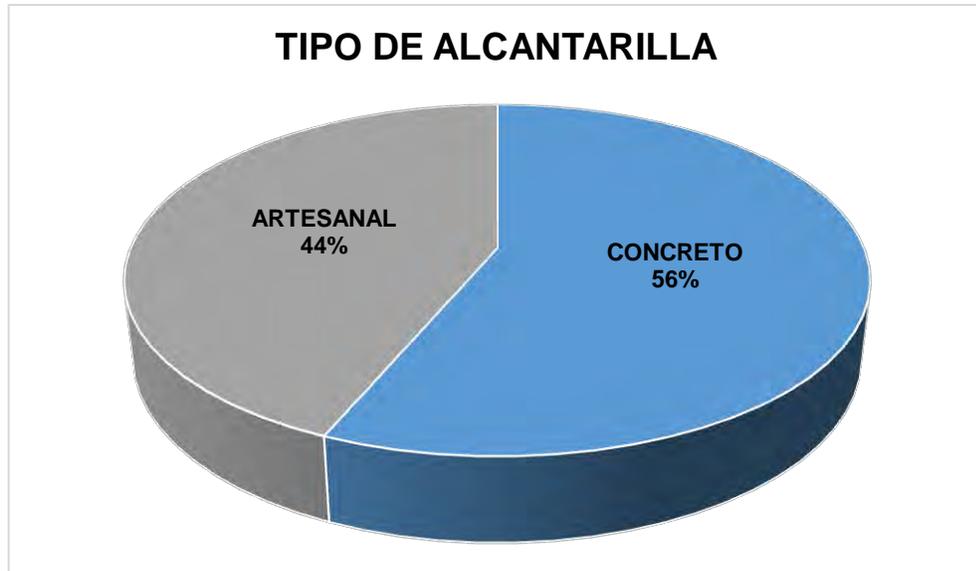
**Gráfica 4.13. Tipo de alcantarillas, corregimiento El Encano**

Como se observa en la gráfica anterior el 56% de las alcantarillas en el corregimiento del Encano son de concreto, y el 44% restante son del tipo artesanal, lo que hace evidente que la comunidad se ha visto obligada a construir muchas alcantarillas, ya que las realizadas con concreto no son suficientes en comparación con el flujo de agua producto de la gran cantidad de precipitación que cae en esta zona. (Ver Gráfica 4.13)

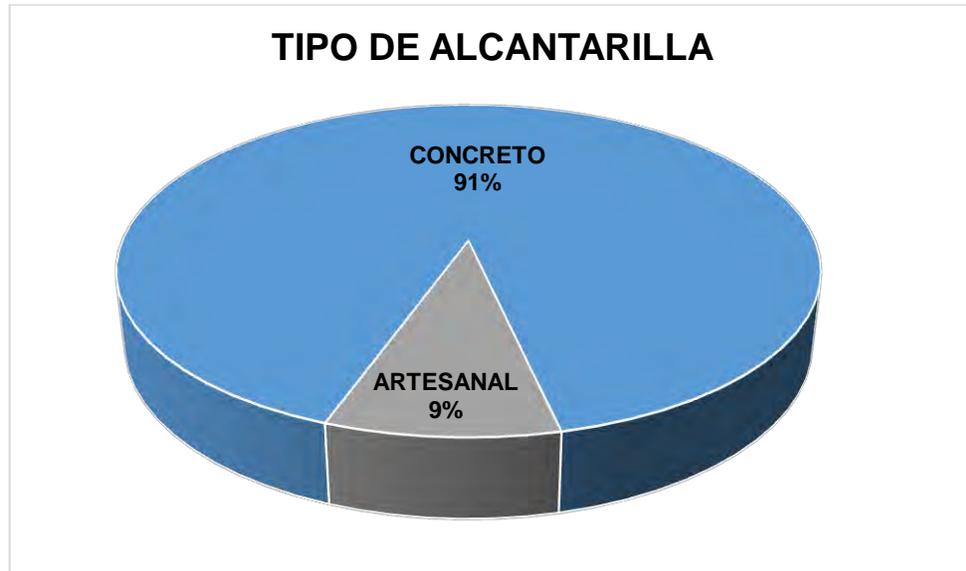
**Gráfica 4.14. Tipo de alcantarillas, corregimiento La Caldera**

En el corregimiento de La Caldera el 91% de las alcantarillas son en concreto, y el 9% restante son de tipo artesanal, lo que quiere decir que la red vial de este corregimiento cuenta con las alcantarillas necesarias para llevar a cabo la correcta evacuación del agua. (Ver Gráfica 4.14)

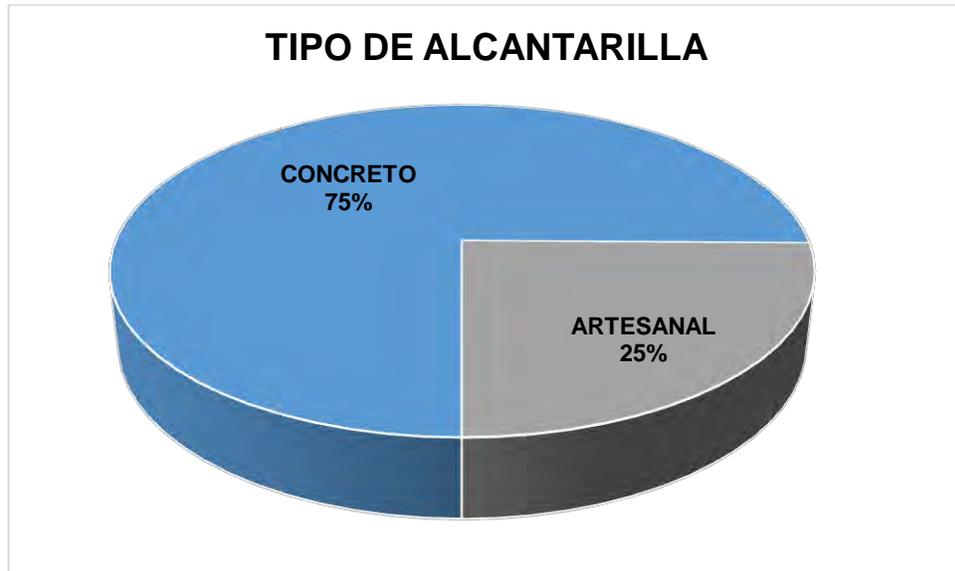
**Gráfica 4.15. Tipo de alcantarillas, corregimiento El Socorro**

82 alcantarillas de la red vial del corregimiento del Socorro son en concreto, es decir el 75%. El 25% restante corresponde a 27 alcantarillas tipo artesanal, de las cuales tan solo 3 se encuentran en la vereda El Carmen, 6 en la vereda el Socorro, y 18 en la vereda San Gabriel. (Ver Gráfica 4.15)

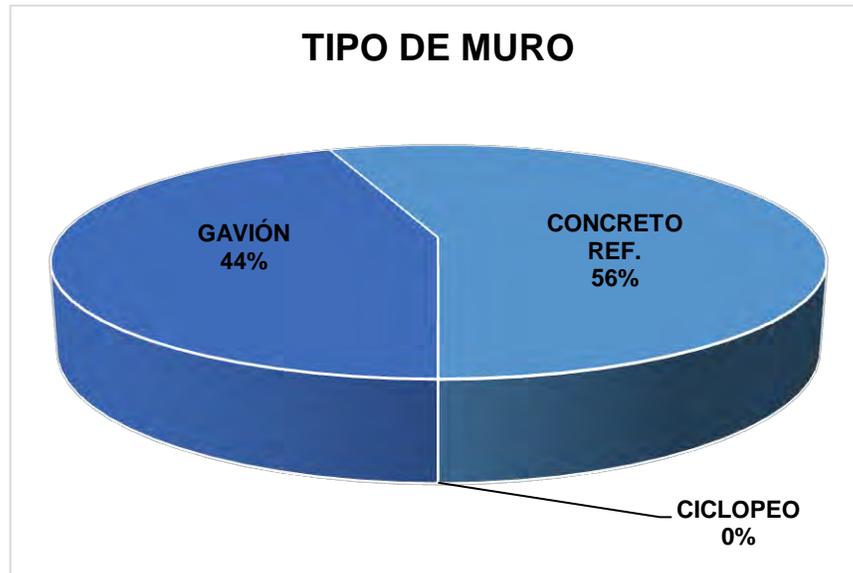
Gráfica 4.24. Tipo de muros de contención, corregimiento El Encano

En la red vial del corregimiento El Encano se encontraron 7 muros de contención, de los cuales 3 son en concreto reforzado, y otros 3 fueron construidos en gavión. Adicionalmente existe un muro de carácter mixto, ya que fue construido utilizando los dos materiales(MC-02), entonces de acuerdo con el número de items registrados en los formatos, se tiene que 5 muros fueron construidos en gavión y 4 en concreto, representando así el 44% y 56% respectivamente. Cabe decir que durante el trabajo de campo se observó que es necesaria la construcción de muros de contención en algunas zonas de la vía. (Ver Gráfica 4.24)

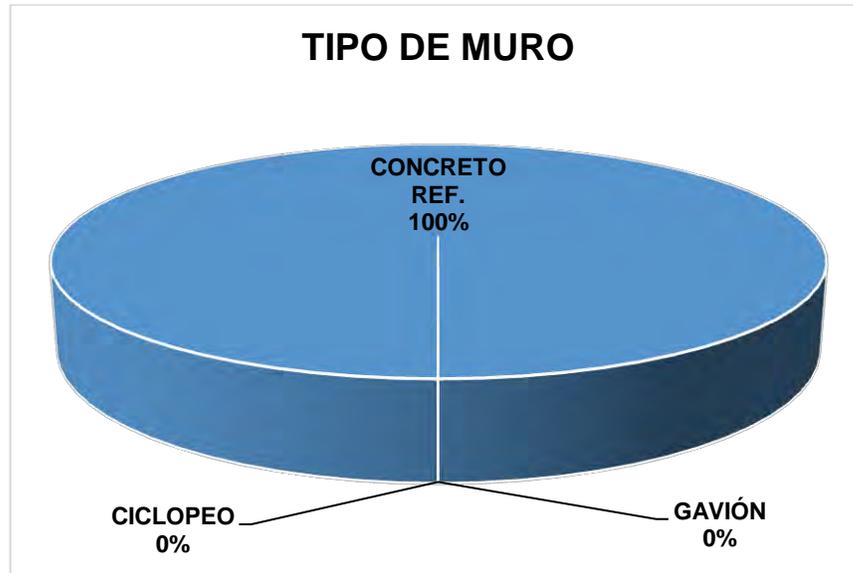
**Gráfica 4.25. Tipo de muros de contención, corregimiento La Caldera**

La red vial de La Caldera cuenta con 3 muros de contención construidos todos en concreto reforzado, de los cuales el muro denominado como MC-02 se destaca por hacer parte de la estructura de salida de la alcantarilla ALC-59. Estos muros se encuentran en zonas donde sin su presencia es evidente que colapsaría la banca de la vía, esto debido a la inestabilidad del terreno. (Ver Gráfica 4.25)

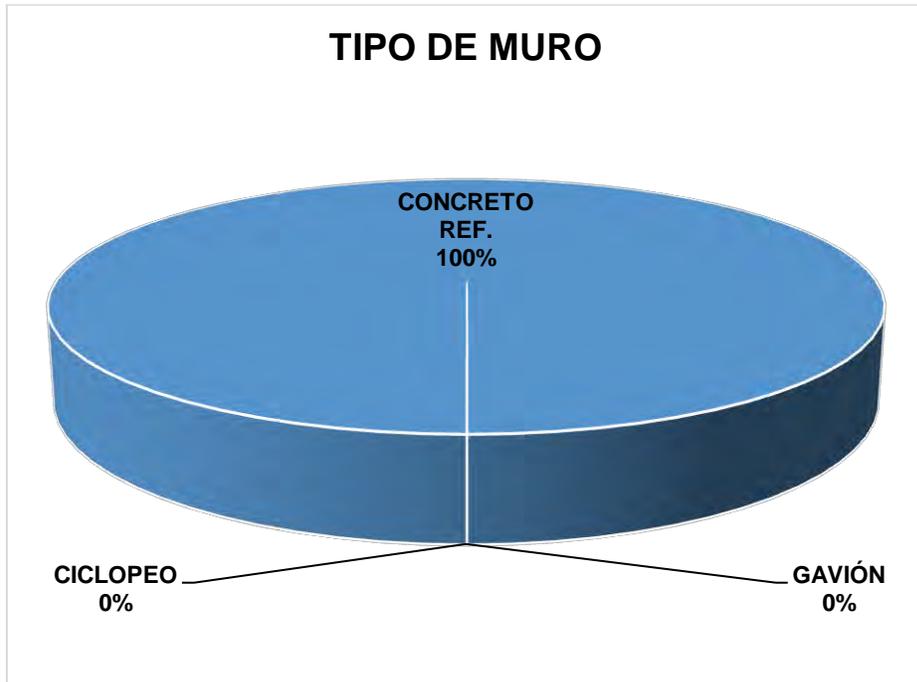
**Gráfica 4.26. Tipo de muros de contención, corregimiento El Socorro**

En el corregimiento del Socorro tan solo se encontró un muro de contención, el cual fue construido en concreto reforzado, y que se encuentra junto al pontón denominado como PON-04, ayudando a contener la banca de vía aledaña a este. (Ver Gráfica 4.26)
