**ASESORIA TECNICA Y SUPERVISION DE CONTRATOS DE CONSTRUCCION
Y DE INTERVETORIA EN EL MUNICIPIO DE LA FLORIDA – NARIÑO.**

LIZETH CAMILA GENOY ENRIQUEZ

**UNIVERSIDAD DE NARIÑO
FACULTAD DE INGENIERIA
PROGRAMA DE INGENIERIA CIVIL
SAN JUAN DE PASTO
2015**

**Trabajo de grado, presentado como requisito parcial para optar al título de
Ingeniera Civil**

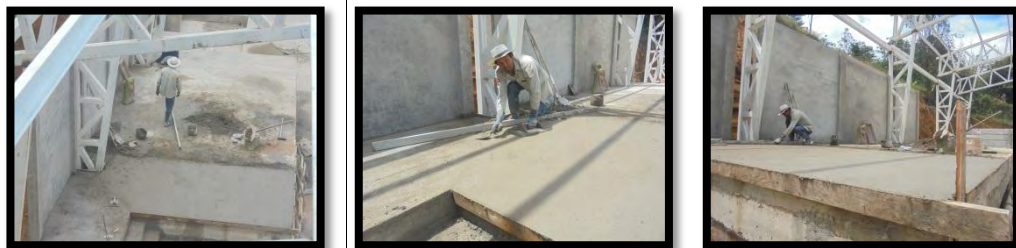
Además, se realizó un repello en el piso de la tarima.

Figura 34. Repello liso para pisos.

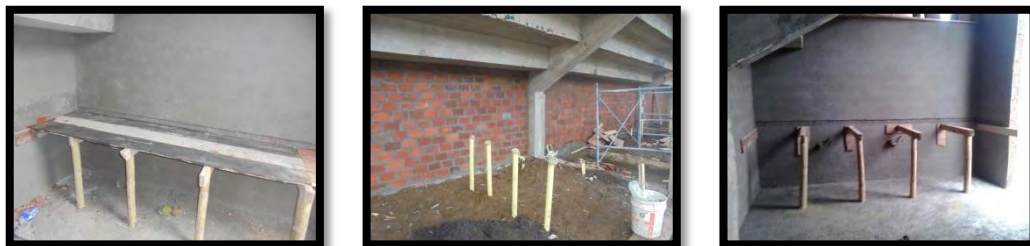
Punto hidráulico 1/2", 1/4" y 1" pvc. Se realiza la instalación de los puntos hidráulicos, ubicando los correspondientes puntos de duchas, lavamanos, lavatraperos, sanitarios y orinales, se verificó los accesorios, limpieza de los mismos e insumos de calidad, para evitar futuras fugas o rupturas. (Ver figura 35)

Figura 35. Puntos hidráulicos de 1/2", 1/4" Y 1" PVC.

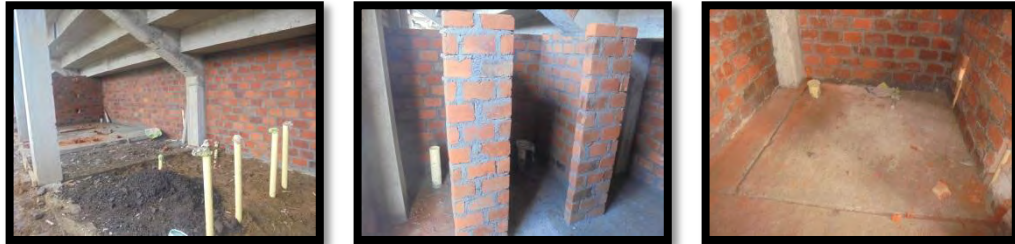
Puntos sanitarios PVC de 2" y 4". Se verificó la correcta colocación de los accesorios, limpieza e insumos de calidad, en su instalación se revisó la aplicación de sellante, correcto acople y pendientes, para garantizar su normal funcionamiento. (Ver figura 36)

Figura 36. Puntos sanitarios de 2" y 4" PVC.

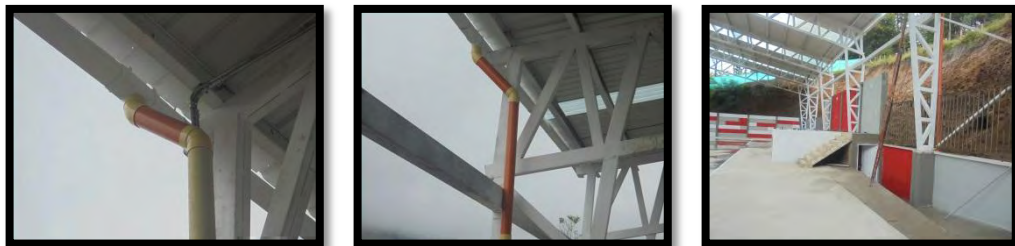
Red de aguas lluvias 4", 6" y 8" PVC. Se revisó la calidad de los materiales así como diámetros, accesorios, aplicación de sellante y limpieza de los mismos, también la ubicación para garantizar su buen funcionamiento y lograr la rápida evacuación de las aguas lluvias. Se instaló también un canal amazonas

Figura 37. Bajante de aguas lluvias - CIC.

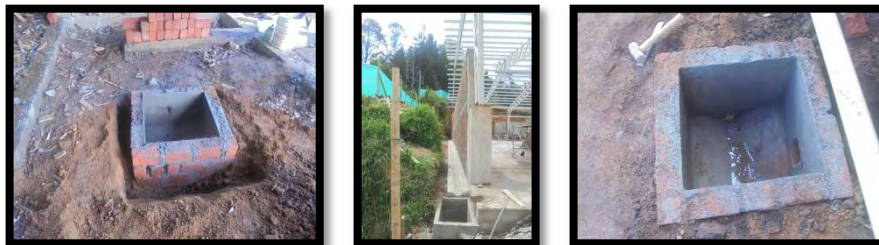
Cajas de inspección 0.6*0.6*0,65 m. Se construyeron las distintas cajas de inspección necesarias para redes de desagües, se verificó que la parte interna sea empañetada y esmaltada. (Ver figura 38)

Figura 38. Cajas de inspección.

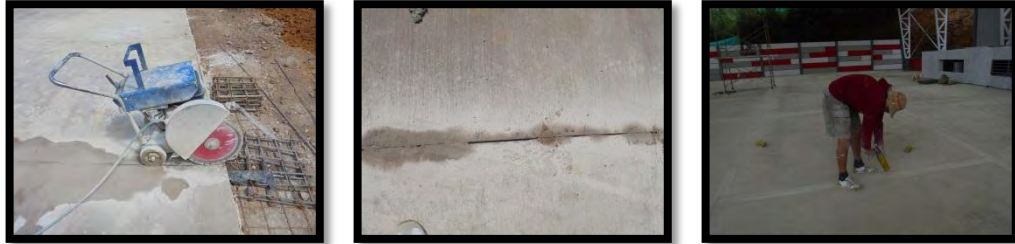
Juntas o dilataciones. Para evitar las fisuras por retracción, en toda la placa o polideportivo, se fundió por paños, y se hicieron la dilataciones usando una

cortadora de concreto. Se supervisó la adición de un sellante (vulken) finalizado el proceso. (Ver figura 39)

Figura 39. Juntas y adición de vulken – CIC.

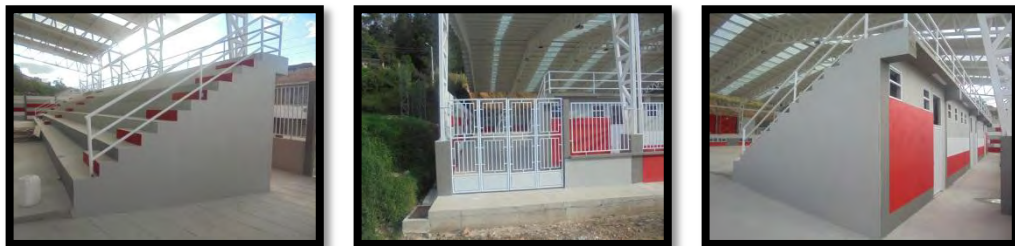
Carpintería metálica. Se instaló todo lo referente a puertas, ventanas, pasamanos, portones y mallas eslabonadas. Se verificó que estas cumplan con las medidas establecidas en los planos y que su instalación sea correcta. (Ver figura 40)

Figura 40. Pasamanos, portones y demás carpintería metálica – CIC.

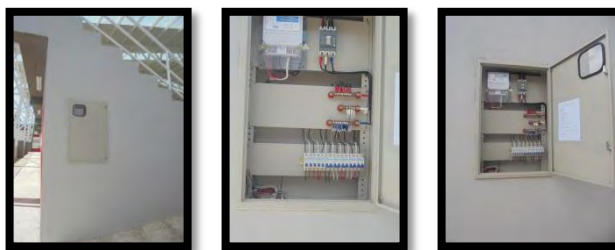
Tablero trifásico de 36 circuitos. Se aseguró que el tablero esté en perfectas condiciones y cuente con tacos de protección (breakers) para cada circuito. Se verificó que se haga de acuerdo al sistema RETIE. (Ver figura 41)

Figura 41. Tablero de distribución eléctrica - CIC.

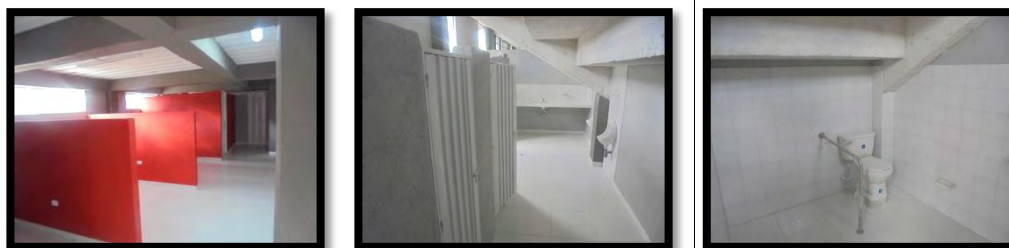
Enchape de cerámica tráfico 4, incluye piso y pared. Se verificó y revisó que el material utilizado correspondiera a las especificaciones técnicas y de calidad aprobada. Posteriormente se examinó que el piso y pared sobre el cual se iba a trabajar estuviera correctamente nivelado y aplomado, que no presentara ondulaciones ni protuberancias, en su ejecución se revisó la aplicación del pegante, colocación, golpeo y nivelación para asegurarse de su correcta adherencia y que no se presenten desigualdades. Finalmente, se revisó que el emboquillado con cemento blanco se aplique sobre todas las estrías, asegurándose que no queden acumulaciones ni espacios vacíos entre juntas. Se realizó en baños, camerinos y en oficinas. (Ver figura 42)

Figura 42. Enchape de piso y pared, con guarda escobas en cerámica.

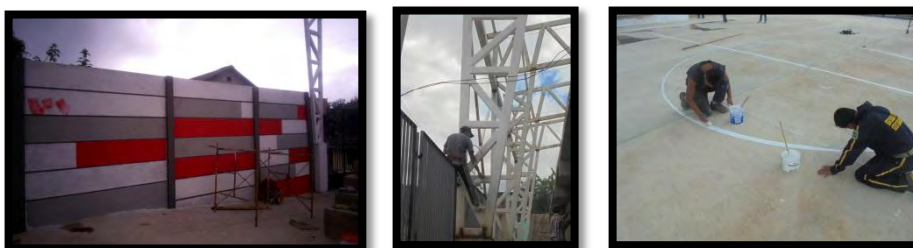
Pintura. Incluye pintura vinilo tipo 1 para muros, dos manos, pintura de esmalte para la estructura metálica y pintura de demarcación para el polideportivo. Se verificó que las áreas a pintar tengan una limpieza adecuada y una aplicación de base blanca en los muros, con el fin de igualar los tonos dejados por el refinamiento. (Ver figura 43)

Figura 43. Pintura de muros, estructura metálica y polideportivo.

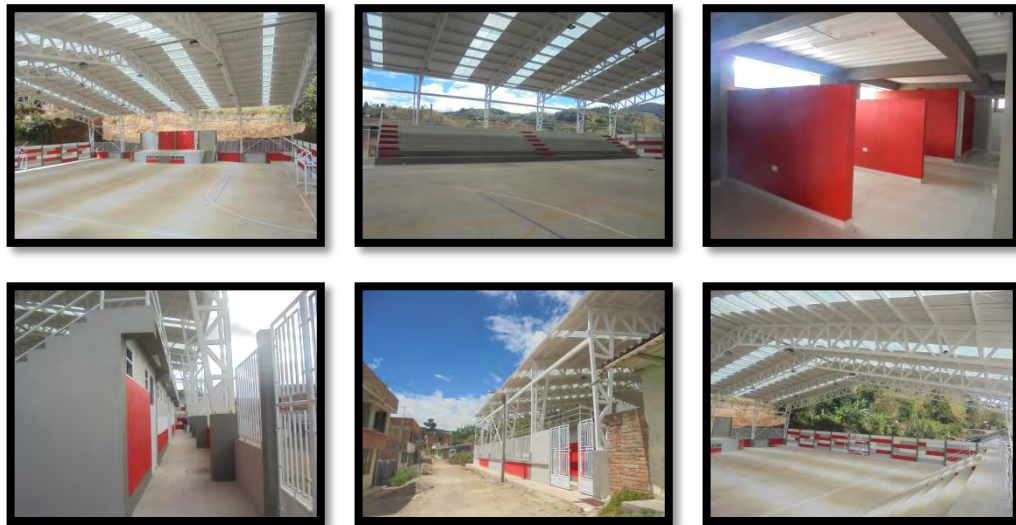
Estado actual. El proyecto está terminado en su totalidad, ya está al servicio de la comunidad. (Ver figura 44)

Figura 44. Estado actual CIC.

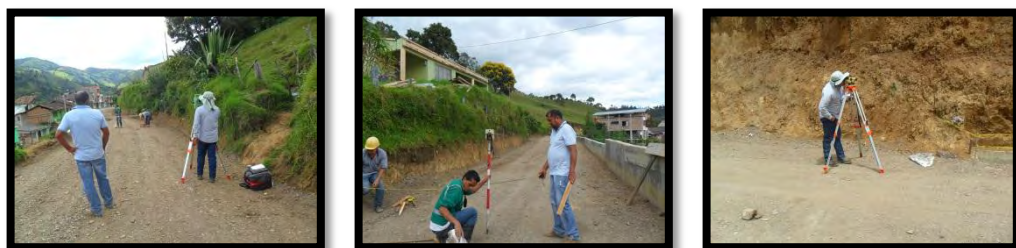
Localización y replanteo (carretera). Se supervisó la localización horizontal y vertical, para los dos tramos que hacen parte del proyecto, localizando el eje de la vía, anchos y los muros de contención; esta define cotas de base, ancho de calzada, eje de la vía y niveles. (Ver figura 50)

Figura 50. Localización y replanteo de la vía.

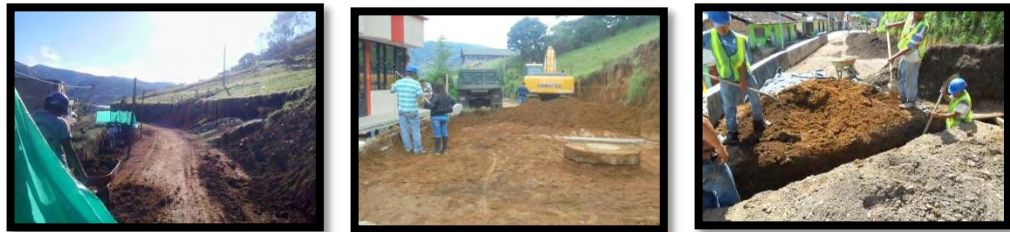
Excavaciones varias sin clasificar. Se realizaron para la construcción de muros, cajeo realizado a lo largo de la vía en la conformación de la calzada, para la construcción de un tramo de alcantarillado y sumideros. Supervisando que estas se hagan de acuerdo a los alineamientos, pendientes y cotas establecidas en cada uno de los diseños y las carteras de topografía. Algunas se realizaron a mano y otras con maquinaria dependiendo del volumen de tierra a mover.

Figura 51. Excavaciones varias realizadas.

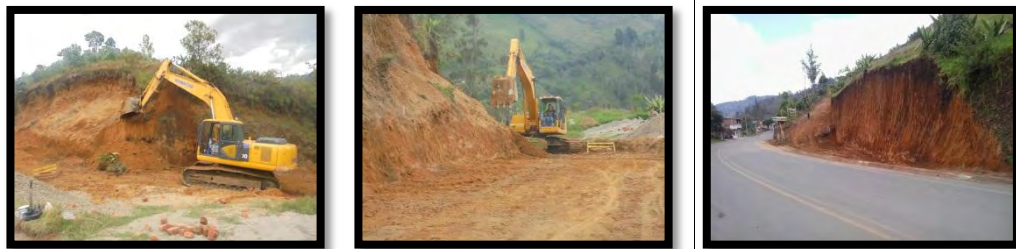
Corte de taludes. Debido a la localización de la vía en el terreno se estableció el corte de algunos taludes para dar el ancho de calzada y mejorar la visibilidad de algunas curvas y trayectos. Se verificó que el corte del talud se hiciera teniendo en cuenta la topografía, el suelo existente y especificaciones técnicas. (Ver figura 52)

Figura 52. Maquinaria realizando el corte del talud.

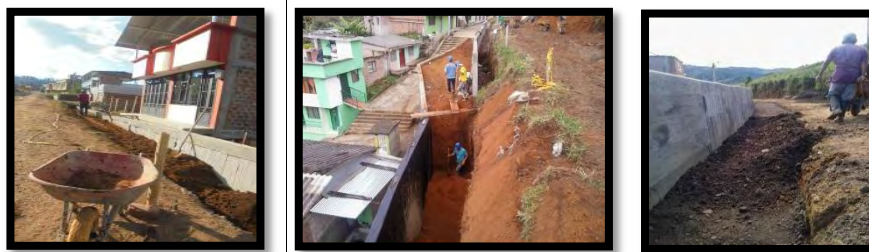
Otro tipo de relleno fue realizado en los muros de contención, donde una vez cumplido el tiempo de fraguado, se adicionaba material de excavación, en un 70% de la altura del muro y el otro 30% de material de base granular. Estos rellenos se compactaron con saltarín en capas de 10cm. (Ver figura 53)

Figura 53. Rellenos realizados con material seleccionado.

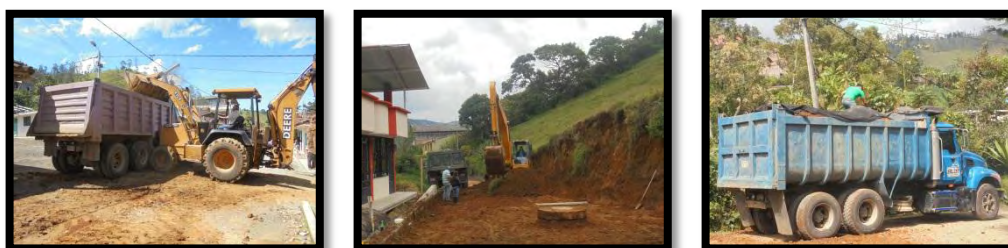
Desalojo de materiales provenientes de la excavación. Como resultado de las excavaciones varias, se acumularon grandes cantidades de material, del cual parte fue seleccionado para los terraplenes y rellenos, y la parte restante se acondicionó en volquetas que lo transportaron a la escombrera. La distancia de acarreo no superó el kilómetro, teniendo mucho cuidado que el acarreo de material se hiciera cubierto con una lona de protección y que el interventor realice la cubicación de este material. (Ver figura 54)

Figura 54. Desalojo del material de excavación.

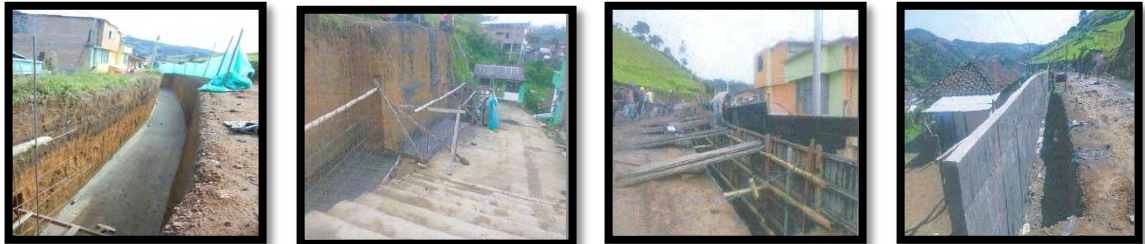
Cada muro, tenía un diseño específico, el cual dependía de la carga a soportar, la función y el lugar donde fueron localizados. Una vez realizada la excavación de zarpa y altura correspondiente, se adicionaba un solado de 2000 psi, con espesor de 8cm y se proseguía a figurar el acero de zarpa y cuerpo del muro. Este acero era de 3/8", 1/2", entre otros, dependiendo del tipo de muro, donde después de terminado esta actividad, se procedía a la fundición de la zarpa, seguido del encofrado del muro y posterior fundición con un concreto de 3000 psi, supervisando aplomes, cantidad de acero, vibrado del concreto y que la formaleta está bien asegurada. Además, para garantizar la resistencia, se tomaron cilindros de las mezclas para realizar las respectivas pruebas.

Se construyeron más de 200 ml de muros en los cuales se incluyen los construidos en el tramo 1 y 2, con alturas entre 2.5 y 5m , con espesor aproximado de 30 a 20cm. A los cuales para su fraguado se tuvo en cuenta los 28 días y se realizó un curado con agua por siete días. (Ver figura 55)

Figura 55. Proceso de construcción de muros de contención.

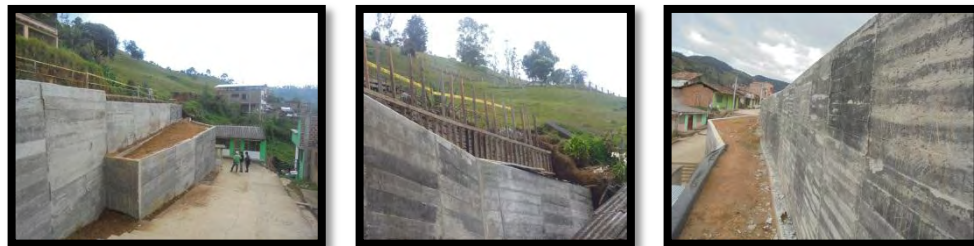
Algunos muros se construyeron escalonados debido a la altura que estos presentaban. Es decir, como primera actividad se construía uno de los muros con cierta altura, al que después de los 28 días de fraguado se realizaba el proceso de relleno y compactación, y se procedía a construir el segundo. Este tipo de muros solo se construyó en dos partes: en el tramo 1 entre la abscisa k0+200 a la k0+220 y en el tramo 2 entre la abscisa k0+000 a la k0+060. (Ver figura 56)

Figura 56. Muros de contención escalonados.

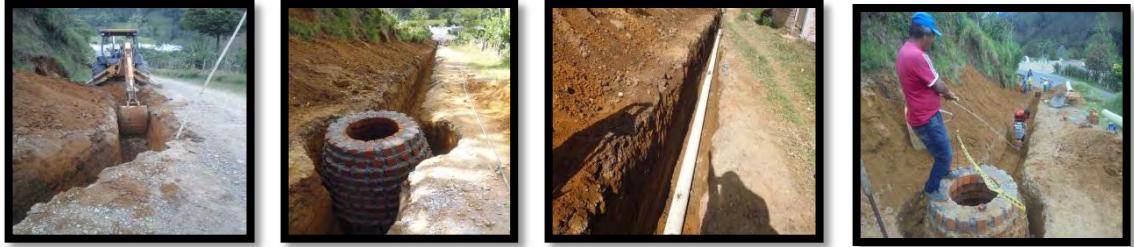
El proceso de construcción se inició con la localización, en terreno, posteriormente se realizó la excavación con pajarita, seguido de la construcción de cámaras de inspección (6) e instalación de tubería estructurada Novafor de 10 y 12 pulgadas, y finalmente rellenos. Se supervisó que se hiciera de acuerdo a lo planteado por el

diseñador en los planos y especificaciones técnicas, inspeccionando dosificación de mezclas, calidad de la mampostería, tubería y accesorios, nivelación, alineamientos, la topografía del terreno entre otras. (Ver figura 57)

Figura 57. Construcción de un tramo de alcantarillado.

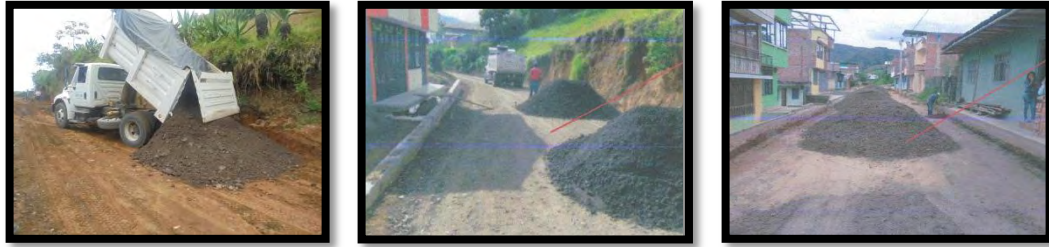
Esta actividad no se realizó simultánea en los dos tramos, debido a que no había maquinaria disponible y al fraguado de los muros. Cuando el clima permitió trabajar se tomó la topografía nuevamente, con el fin de definir, niveles de sub-rasante y base granular, ancho de calzada entre otros, seguido de una previa compactación de la sub-rasante con vibrocompactador y cuando este proceso terminó se comenzó con el apilamiento del material de base.

Figura 59. Apilamiento del material de base.

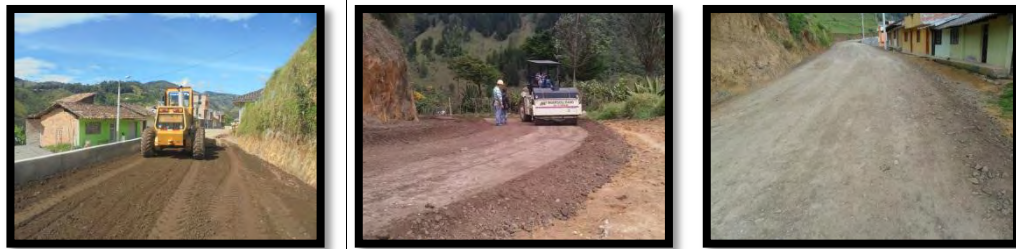
Cuando el material de base estuvo acordonado a lo largo de los dos tramos, se procedió a su extensión, seriado y compactación, la cual se hizo con una motoniveladora y vibrocompactador, supervisando la humedad óptima para garantizar un adecuado sellado, las carteras de topografía, nivelación, el bombeo y peraltes, en los diferentes tramos, dependiendo del diseño horizontal y vertical de la vía. En algunos casos se vió la necesidad de secar el material. (Ver fig. 60)

Figura 60. Extensión y compactación del material de base granular

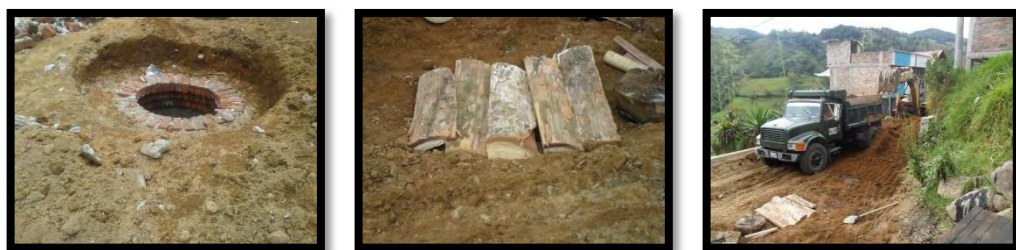
Para la terminación de las cámaras, se colocó madera durante la compactación y se retiró en la pavimentación, donde se hacía el recalce de las mimas.

Figura 61. Protección de las cámaras de inspección.

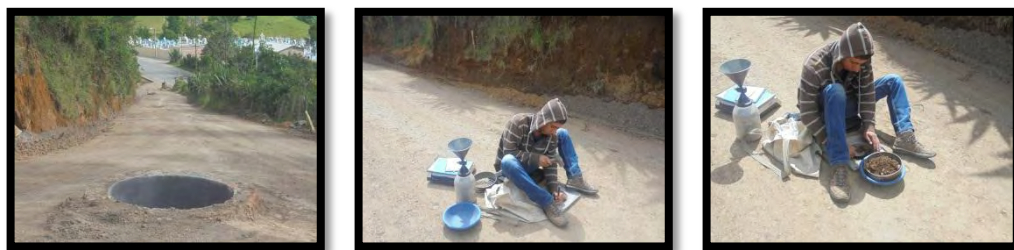
La base granular tenía un espesor de 30 cm , con ancho de 6 m , se adicionó tanto en el tramo 1 (L=293.7m) y en el tramo 2 (L=556.16m), como en los sobre anchos. Una vez verificado los niveles y que la compactación no presentara tramos acolchonados (mal compactados), se tomaron densidades 5 a 6 por tramo, con el fin de verificar si cumplía o no con una densidad 95%, donde se procedía a pavimentar. (Ver figura 62)

Figura 62. Toma de densidades después de la compactación.

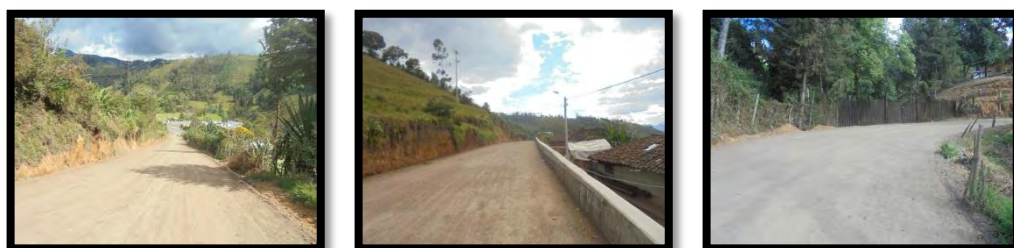
Durante la pasantía se supervisó que las actividades antes descritas se realizaran de acuerdo a las especificaciones técnicas y normas de INVIAAS cumpliendo con todo lo establecido en estas. Además, que interventoría hiciera los controles respectivos de la base y de la maquinaria, así como del cálculo de cantidades de obra; se revisó y aprobó el informe de interventoría y se llevó una bitácora de obra. (Ver figura 64)

Figura 64. Tramos compactados y sellados, listos para toma de densidades.

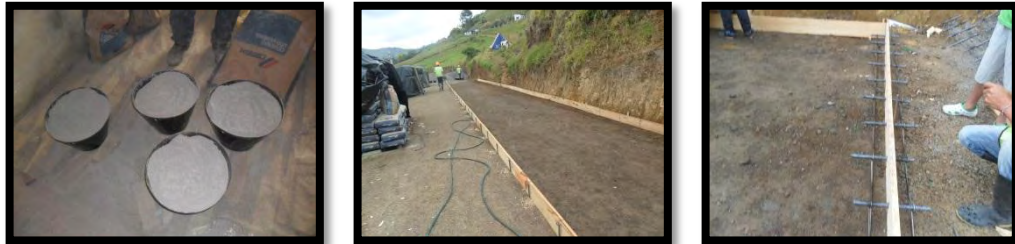
Paso 1: antes de comenzar la fundición de la placa se realizó un diseño de mezcla con los materiales a utilizar, garantizando la dosificación adecuada, se formaleteó el tramo a pavimentar por paños, teniendo a ubicados materiales y el equipo a utilizar. (Ver figura 65)

Figura 65. Diseño de mezcla y formaleteado del carril.

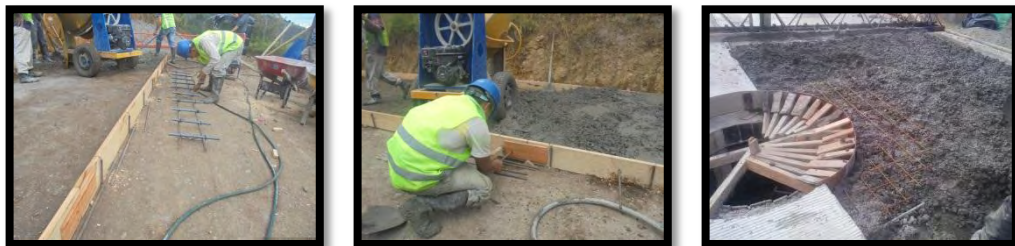
Paso 2: antes de la fundición, se instaló el acero correspondiente a dovelas (con pasador de carga) cada 3.5m (longitud del paño), la cual constituiría la junta transversal. La dovela tenía varillas lisas de 7/8", engrasada hasta la mitad con longitud de 45cm y separación de 30cm y una canastilla de 1/4" para apoyo de las mismas, cuya función sería la de transmisión de cargas de una losa a otra. Adicional a esto se colocaron varillas de 1/2" corrugada de longitud de 85cm, cada 1m, perpendicular a la orientación de la formaleta (tajillos, para mantener unidas las losas. En algunas ocasiones se instalaron mallas electrosoldadas de 1/4" para proteger alcantarillas y sumideros. (Ver figura 66)

Figura 66. Dovelas, barras de anclaje y mallas electrosoldadas.

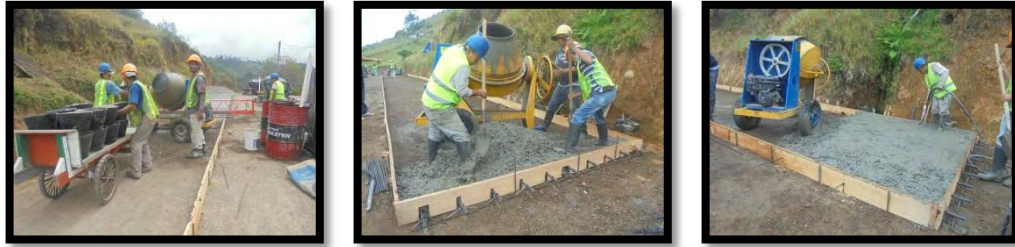
Paso 3: se iniciaba la fundición colocando todos los materiales en la mezcladora, después de un tiempo de obtenida la mezcla de concreto, se instalaba en el paño y se realizaba un proceso de vibrado en ella, con el fin de que se distribuya por todo el paño, logrando su consolidación y la eliminación del exceso de aire, que le da una mejor manejabilidad. Se realizó con un vibrador de gasolina, hasta que el concreto presente un aspecto brillante.

Figura 67. Concreto elaborado en la obra y vibración del mismo.

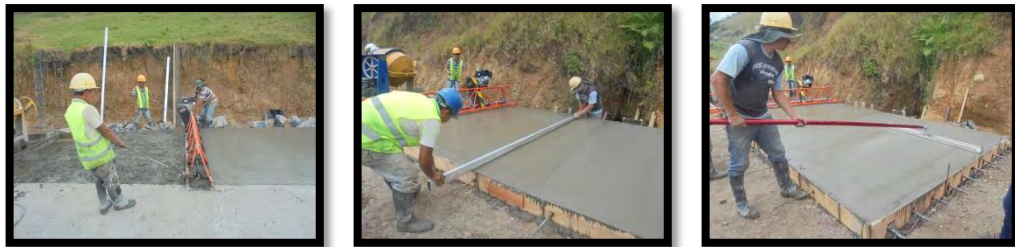
Paso 4: vibrado el concreto se procedió a realizar el enrasado (nivelar) de este, con la regla vibratoria y para perfeccionar esta actividad se pasó un codal metálico y finalmente el flotador, para darle un acabado adecuado. (Ver figura 69)

Figura 69. Enrasado con regla vibratoria y acabado con codal metálico y flotador.

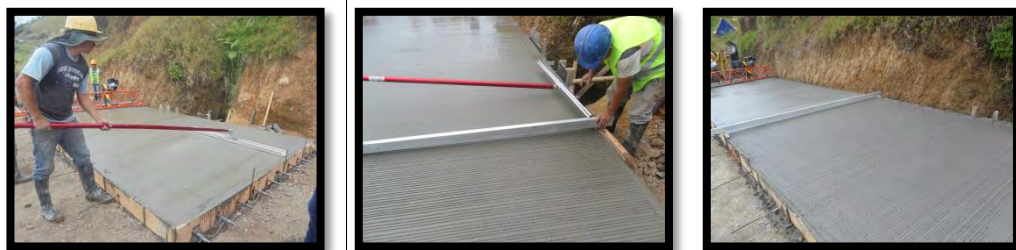
Paso 5: se dejó que el concreto fragüe por un periodo entre 1:30 a 2 horas, para realizar el rayado (textura especial), que evita el hidroneo y mejora las condiciones de la fricción entre la llanta del vehículo con la placa. Esta textura se hace con un rastrillo o cepillo. Para saber cuál era el momento adecuado del realizar el cepillo se podía también tocar la mezcla con el dedo, si esta no se adhería al dedo, estaba lista para el rayado.

Figura 70. Texturización realizada con el rastrillo.

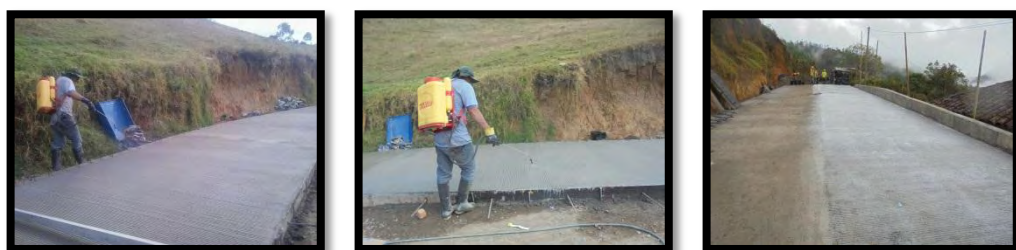
Paso 6: una vez hecho el rayado, se aplicó antisol (curador), para evitar fisuras prematuras, acelerando en el concreto su fraguado y por ende su adquisición y aumento de resistencia. Reemplazando el agua. Este antisol se aplicó con una bomba de fumigar, de manera uniforme con dos pasadas. (Ver figura 71)

Figura 71. Aplicación del antisol.

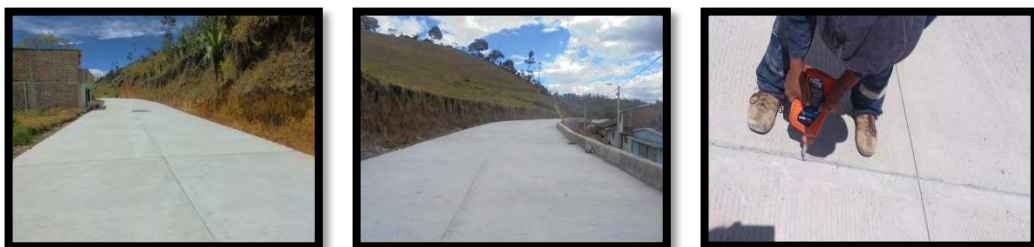
Junta longitudinal: lleva el eje de proyecto, la que divide la calzada en 2 carriles, en este caso cada uno de 3.0m , para un ancho de carril de 6 m , marcada por la formaleta. Con una apertura aproximada 4mm y tienen un cordón de respaldo, sobre el cual se adició vulken. Los cortes se realizaron a las 72 horas de fundido el paño. (Ver figura 72)

Figura 72. Junta longitudinal y adición de vulken.

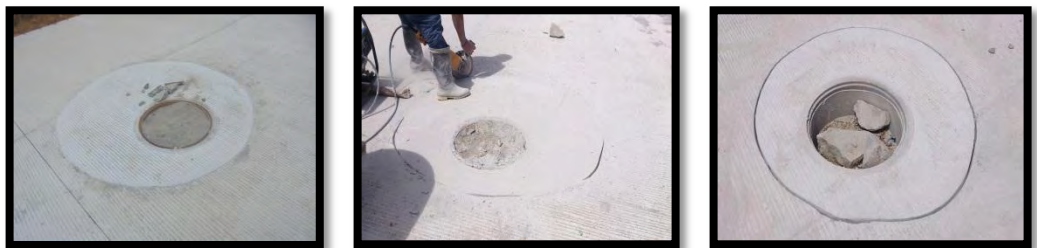
Junta de expansión: se usan contra construcciones fijas (pavimento existente) y en intersecciones asimétricas. En esta obra se presentó esta situación en lugares donde iban sumideros y cámaras de inspección, que se dejaron fomaletados para fundir, posterior a la fundición del paño. (Ver figura 74)

Figura 74. Junta de expansión.

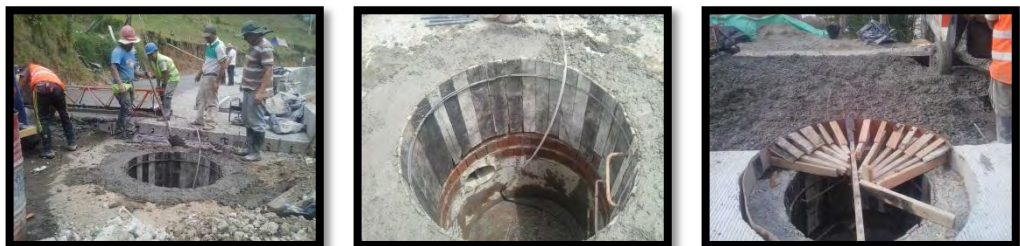
La terminación de las cámaras o pozos de inspección se realizó durante la fundición de la placa de concreto. (Ver figura 75)

Figura 75. Terminación de cámaras.

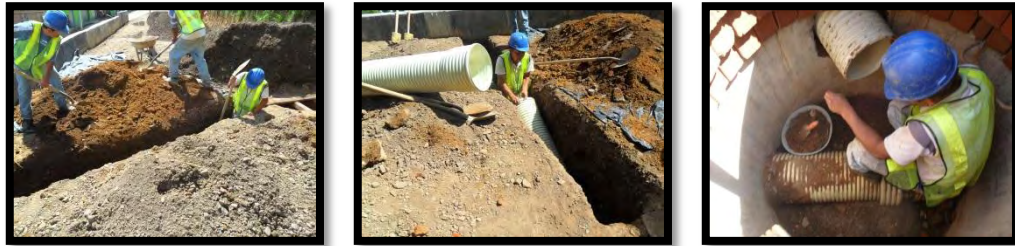
casos después de la compactación de la sub-rasante donde, excavado e instalada la tubería, la compactación se hizo con saltarín. (Ver figura 76)

Figura 76. Excavación e instalación de tubería para sumideros.

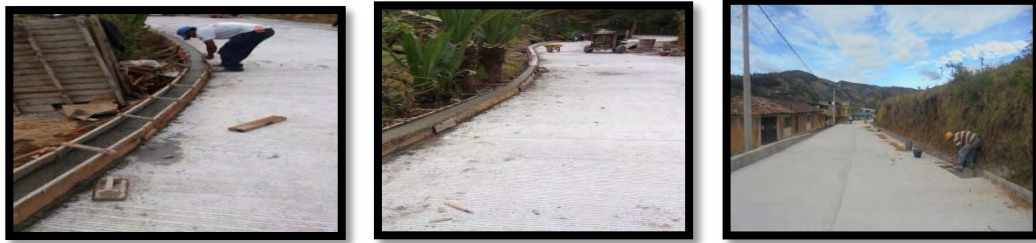
Sardineles. Se construyeron longitudinales a la vía, a los dos extremos con una altura de 10cm y un concreto de 3500 psi, con acero de 3/8" y 1/2", instalado durante la fundición de la placa cada 15 cm. Para su construcción se encofró y adicionó el concreto mezclado en obra. En lugares donde existían garajes o entradas a las casas, se disminuía su altura, asegurando que la parte construida sirviera para recolectar las aguas lluvia.

La construcción de los sardineles se realizó una vez la placa de pavimento tuviera una resistencia adecuada. Esta actividad aún se encuentra en ejecución.

Figura 78. Sardineles

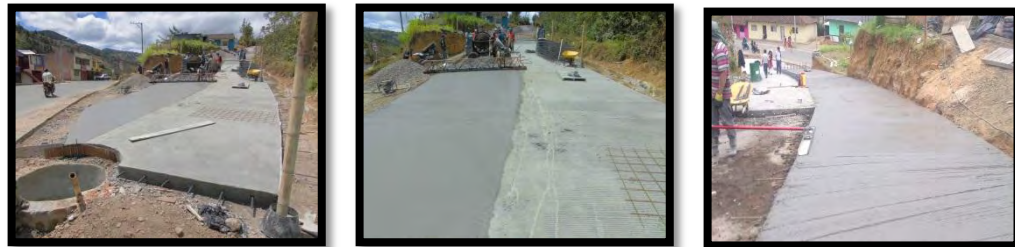
Tramo 1: se ha comenzado la pavimentación de la calzada, desde la abscisa k0+000 a la k0+070, se han fundido catorce paños de longitud 3.5m. (Ver figura 79)

Figura 79. Estado actual: tramo 1.

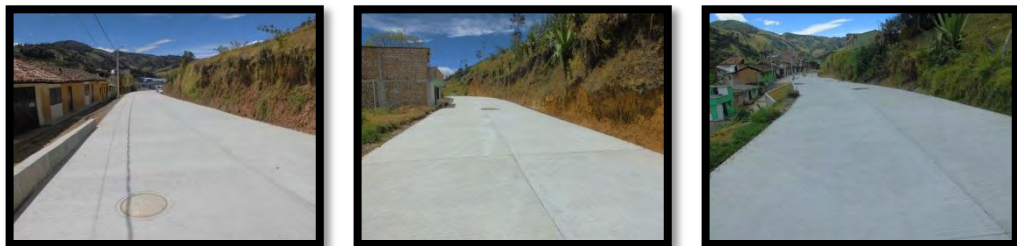
Tramo 2: con una longitud de 556.16m, se encuentra fundida toda la placa de concreto y construidos todos los sumideros. En cuanto a los sardineles se encuentran en ejecución. (Ver figura 80)

Figura 80. Estado actual: tramo 2.
