INVENTARIO DE LA RED VIAL TERCIARIA NACIONAL  
DEL CORREGIMIENTO DE SAN FERNANDO  
MUNICIPIO DE PASTO  
DEPARTAMENTO DE NARIÑO

UNIVERSIDAD DE NARIÑO  
FACULTAD DE INGENIERÍA  
DEPARTAMENTO DE INGENIERÍA CIVIL  
SAN JUAN DE PASTO

2012

TRABAJO DE GRADO PRESENTADO COMO REQUISITO PARCIAL  
PARA OPTAR AL TÍTULO DE INGENIERO CIVIL

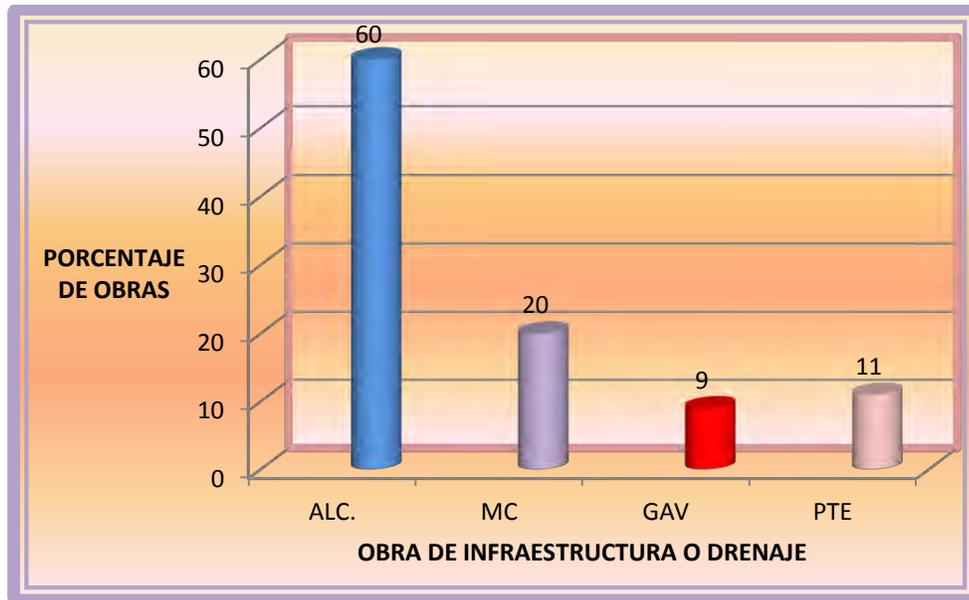
**Figura 1.17.- Obras de Infraestructura y drenaje.**

Existe un mayor porcentaje de alcantarillas (60% del total de obras), muy superior a las demás obras de infraestructura y drenaje del corregimiento de San Fernando, esto debido a que es una zona con gran presencia de fuentes hídricas y constantes lluvias, pero gracias a la gestión y trabajo de la comunidad del corregimiento han logrado construir varios gaviones y muros de contención donde eran necesarios ya sea para proteger la pérdida de la banca, el cauce del río o para prevenir el deslizamiento de un talud por lo cual sumando muros de contención y gaviones, da un total de 13 obras de este tipo, lo que representa el 29% del total de las obras de drenaje e infraestructura.

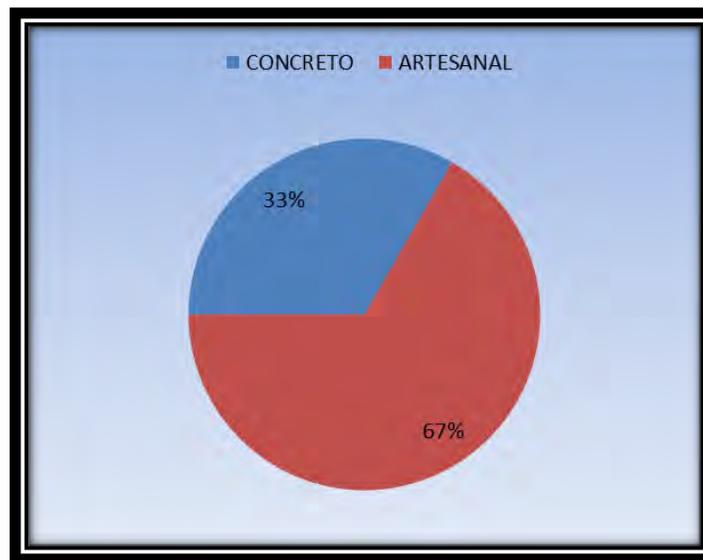
**Figura 1.18.- Tipos de alcantarillas.**

En el corregimiento de San Fernando, hay mayor presencia de alcantarillas artesanales 67%; de las alcantarillas en concreto o construidas técnicamente sólo hay aproximadamente la tercera parte (33%), lo anterior se debe a que es un sector donde las lluvias son muy frecuentes y en varias ocasiones afectan las viviendas de sus habitantes, por lo que las personas se ven en la necesidad de construir sus propias alcantarillas.

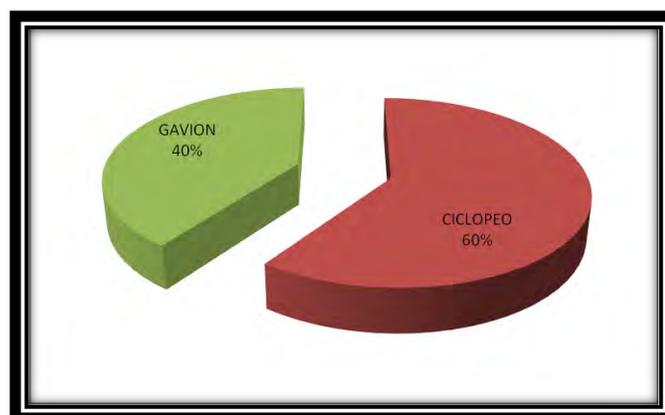
**Figura 1.24. Tipos de muros de contención.**

El 69% de los muros de contención son en concreto ciclópeo, esto evidencia que el municipio ha buscado economía en el momento de su construcción, pero en diálogos con la comunidad se manifiesta que estos muros de contención han sido producto de su propio trabajo y recursos económicos, sería importante que la administración destine presupuesto para su revisión y mejoramiento. En el corregimiento de San Fernando no existe ni un solo muro de contención en concreto reforzado.

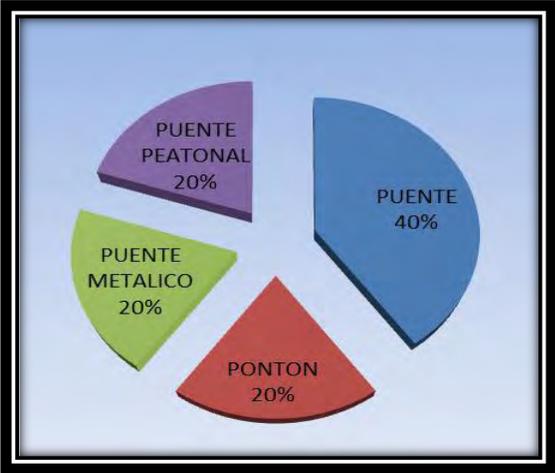
**Figura 1.27.- Tipos de puentes.**

En total entre puentes y pontones en el corregimiento de San Fernando hay tan sólo 5, los puentes representan el 40%, porque adicional a ellos hay tan sólo un puente metálico, un puente peatonal y un pontón. Hace falta la construcción de al menos 5 pontones que permitan atravesar las quebradas. Es recomendable que el puente peatonal se convierta en vehicular, por cuanto garantiza la salida directa de dos veredas a la vía principal que conduce al Departamento del Putumayo.
