**INVENTARIO DE LA RED VIAL TERCIARIA NACIONAL
DEL CORREGIMIENTO DE GUALMATÁN
MUNICIPIO DE PASTO
DEPARTAMENTO DE NARIÑO**

**UNIVERSIDAD DE NARIÑO
FACULTAD DE INGENIERÍA
DEPARTAMENTO DE INGENIERÍA CIVIL
SAN JUAN DE PASTO
2012**

TRABAJO DE GRADO PRESENTADO COMO REQUISITO PARCIAL
PARA OPTAR AL TÍTULO DE INGENIERO CIVIL

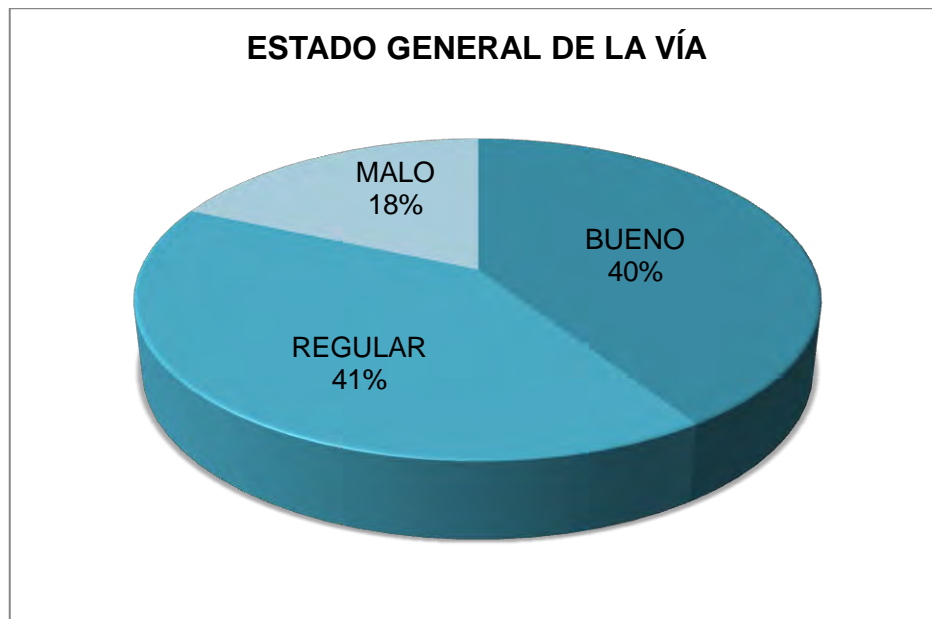
Gráfica 4.8. Estado general de la red vial terciaria del corregimiento.

La información recolectada indica que el estado general de la vía es bueno y regular, lo que muestra que un porcentaje inferior se encuentra en malas condiciones. Esto se debe a que el mantenimiento de las vías principales se realiza con mayor frecuencia debido a que el tránsito de vehículos es mayor que la de los ramales complementarios. Igualmente, el corregimiento de Gualmatán tiene extensas zonas residenciales y de agricultura, por donde transitan vehículos pesados como buses de servicio público, tractores, volquetas, entre otros, por lo que es necesario y conveniente el mantenimiento periódico de estas vías.

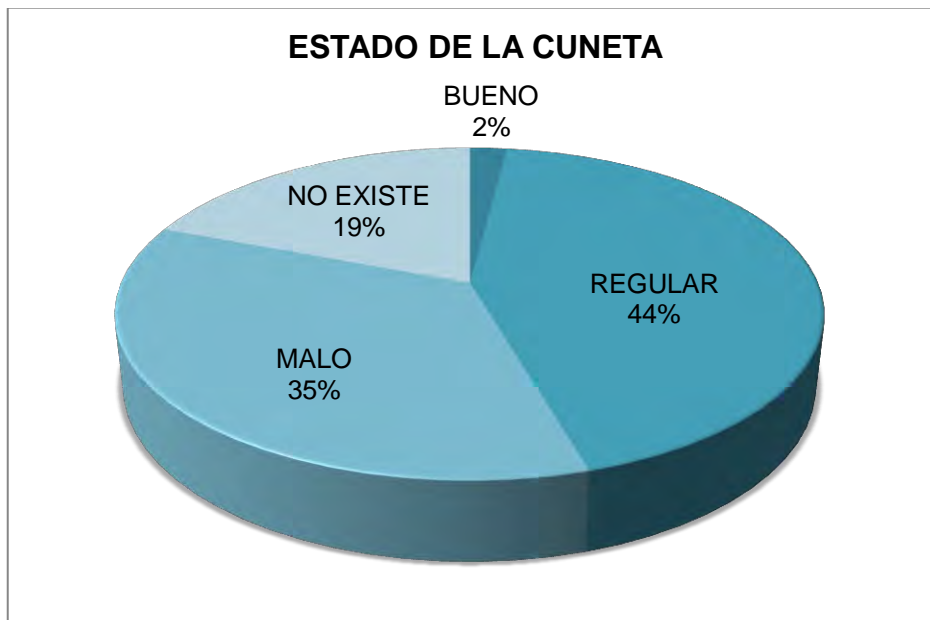
Gráfica 4.10. Estado general de las cunetas de la red vial terciaria del corregimiento.

Según la información recolectada en el presente trabajo de investigación, en el corregimiento de Gualmatán las cunetas se encuentran en regular y mal estado predominantemente. Esto se debe a que las cunetas no son revestidas en concreto y por ser un sector con topografía montañosa el flujo de agua arrastra tierra y escombros, de manera que si no se les proporciona un mantenimiento periódico, su funcionalidad se ve deteriorada. Mientras que el 19% del total de las vías no posee cuneta, en menor porcentaje, con tan sólo un 2% de cunetas en buen estado. (Ver Tabla 4.10 y Gráfica 4.10)

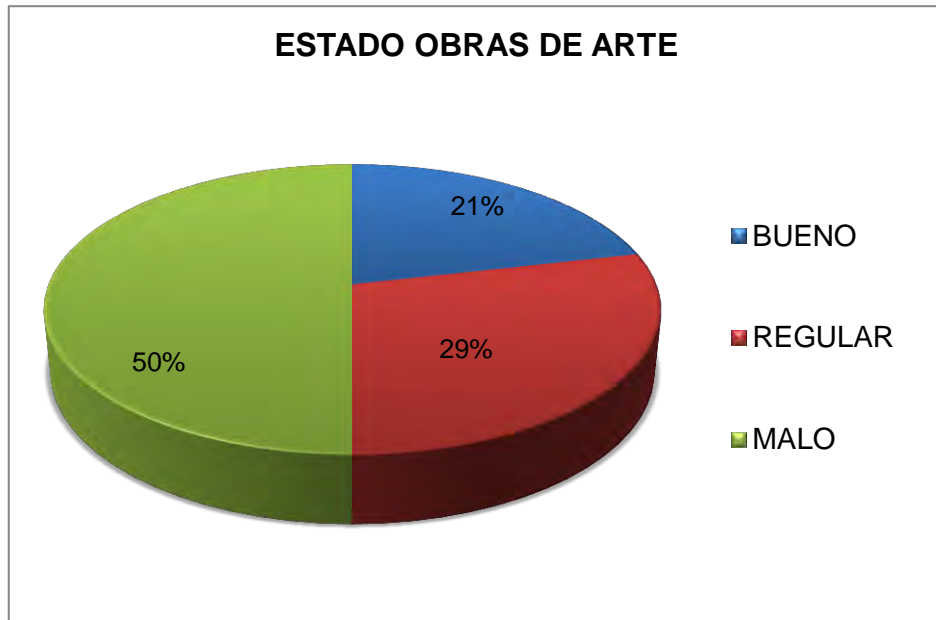
Gráfica 4.13. Estado general de las obras de arte de la vía.

Dada la anterior información, se observa que el estado predominante de las obras de infraestructura y drenaje del corregimiento de Gualmatán es malo, ya que estas obras cuentan con muy poco mantenimiento, afectando su funcionamiento. Mientras que el 29% de las obras de arte se encuentran en regular estado, tan sólo el 21% del total de las obras registradas en el presente trabajo se encuentran en buen estado, cumpliendo con la función para la cual fueron construidas. (Ver Tabla 4.13 y Gráfica 4.13)

- Construir en obras de infraestructura y drenaje, ya que cualquier mantenimiento que se realice en la vía resulta inútil por el daño que causa el agua al no ser evacuada correctamente.

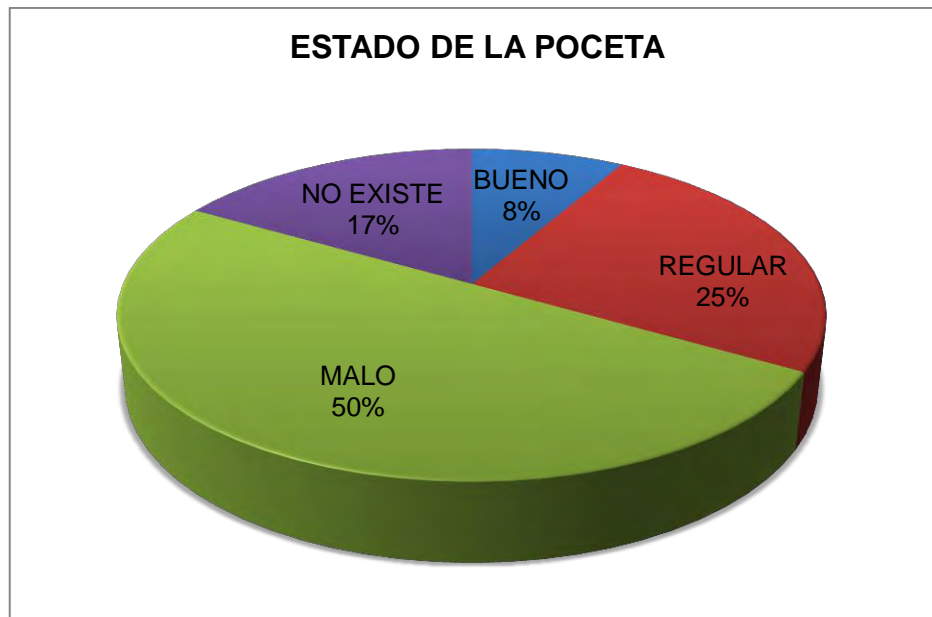
Gráfica 4.15. Clasificación en porcentaje de la poceta de recolección según su estado.

De acuerdo a los datos recolectados, la mitad de las alcantarillas tienen una poceta de recolección en mal estado. Es decir que existen 6 alcantarillas en mal estado, 3 en regular estado, equivalentes al 25%, mientras que sólo una alcantarilla posee una poceta de recolección en buen estado. Por otra parte, dos alcantarillas no poseen poceta, por ser del tipo artesanal. Presentada esta información, es evidente la falta de mantenimiento de estas obras de drenaje, lo que afecta en gran medida el estado y la calidad de la vía. (Ver Fotografías 4.1, 4.2, Tabla 4.15 y Gráfica 4.15)

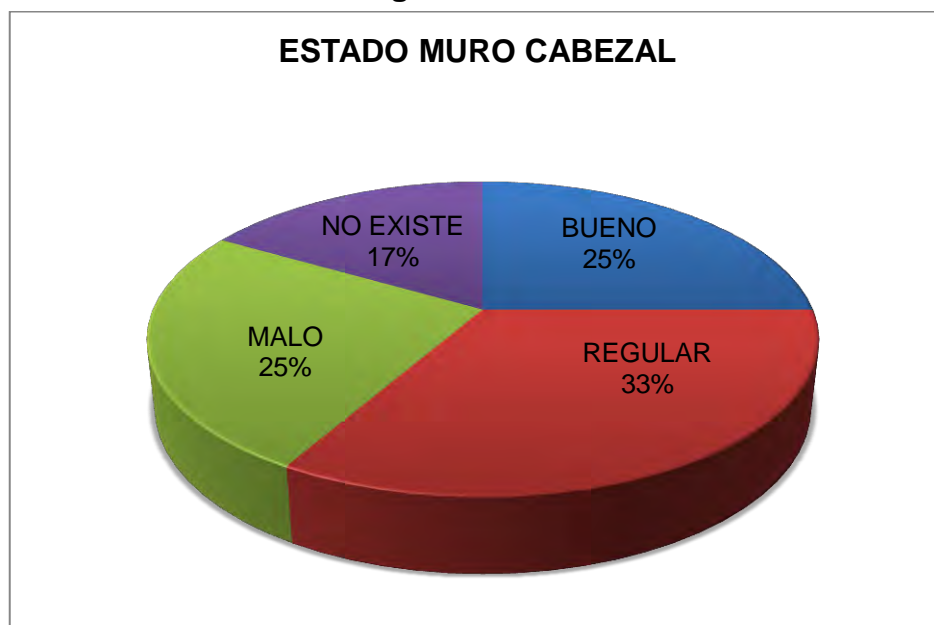
Gráfica 4.16. Clasificación en porcentaje del muro cabezal de la alcantarilla según el estado.

La mayoría de alcantarillas tienen muro cabezal de protección, pero se encuentra en regulares condiciones (33%), debido a la falta de mantenimiento, al tiempo de construcción o a condiciones naturales. Mientras que el 17% de alcantarillas no poseen muro cabezal por ser artesanales, con el mismo porcentaje del 25% se encuentran alcantarillas con un muro en buenas y malas condiciones. (Ver Tabla 4.16 y Gráfica 4.16)
