**GUIA VISUAL DE DETERIORO DE PAVIMENTOS FLEXIBLES DE LA CALLE  
18 ENTRE CARRERAS 42 Y 50 DE LA CIUDAD DE PASTO**

**JOHN ÁLVARO GAMBOA AUCÚ  
FERNANDO LATORRE CALVACHE**

**UNIVERSIDAD DE NARIÑO  
FACULTAD DE INGENIERIA  
ESPECIALIZACIÓN EN INGENIERIA DE CARRETERAS  
SAN JUAN DE PASTO  
AGOSTO DE 2011**

**Trabajo de grado presentado como requisito parcial para optar al título de  
Especialista en Ingeniería de Carreteras**

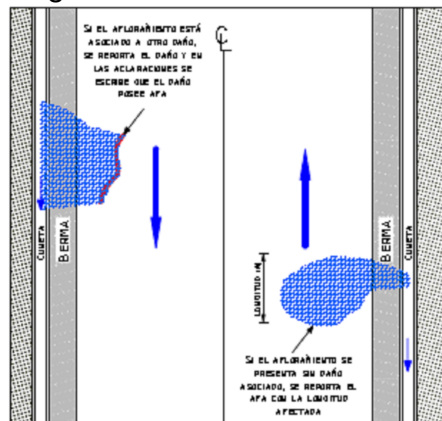
Figura 30. Afloramiento de Agua

- **Afloramiento de agua (AFA).** Presencia del liquido en la superficie del pavimento en instantes en los cuales no hay lluvia.<sup>19</sup>

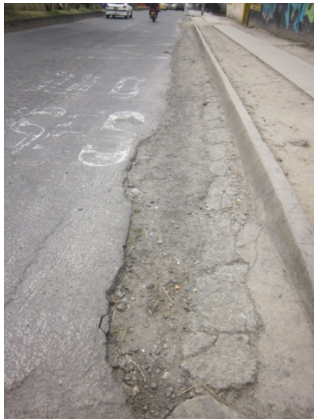
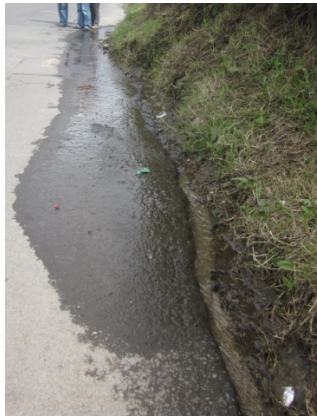
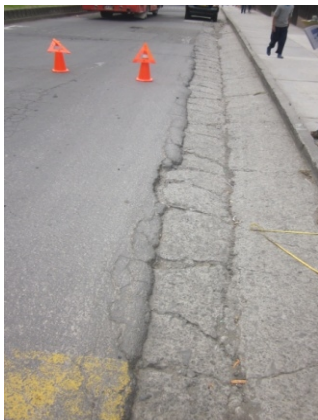
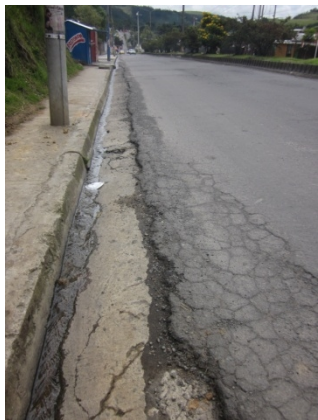
Figura 54. Principales daños en drenajes longitudinales

| <p>Descripción:</p> <p>Las cunetas en todo el tramo evaluado presentan gran variedad de daños, en la mayoría de severidades altas. En algunos casos la estructura existente no es adecuada y prevalece la falla del pavimento hidráulico con el que están construidas.</p> <p>A continuación se describen algunas de las fallas más comunes encontradas en todo el tramo de análisis:</p> | <p>(1)</p> | <p>(2)</p> |
| <p>1: Separación de la cuneta severidad alta y obstrucción severidad media.</p> <p>2: Obstrucción severidad alta.</p> <p>3: Fracturamiento severidad alta</p> <p>4: Desportillamiento y separación severidad alta.<sup>21</sup></p> | <p>(3)</p> | <p>(4)</p> |

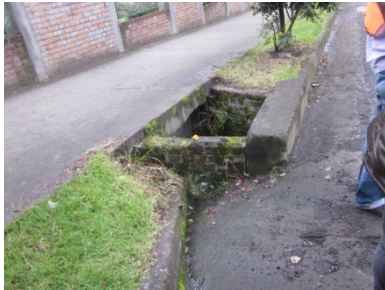
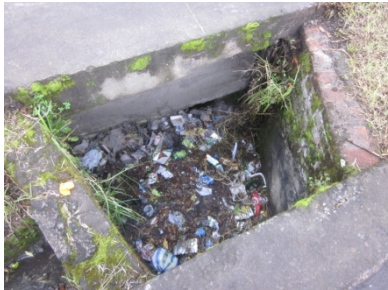
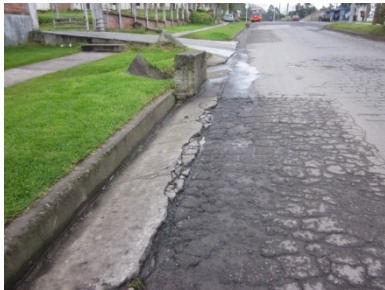
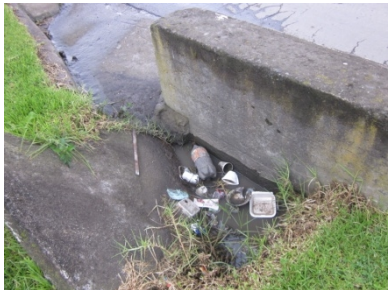
Figura 55. Principales daños en drenajes transversales - alcantarillas

| <p>Descripción:</p> <p>En el tramo analizado únicamente se identifican dos alcantarillas en k0+888 y k1+040, en ambos casos las estructuras se encuentran en pésimo estado y presentan diferentes tipos de daños.</p> <p>Las fotos 1 a 4 pertenecen a la alcantarilla del k0+888, Se puede observar el colapso total de la estructura por falta de mantenimiento.</p> | <p>(1)</p> | <p>(2)</p> |

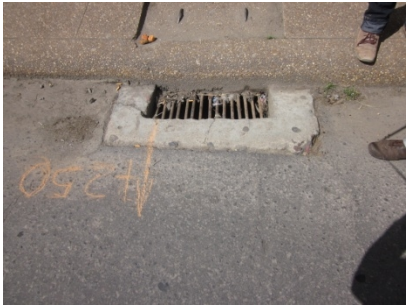
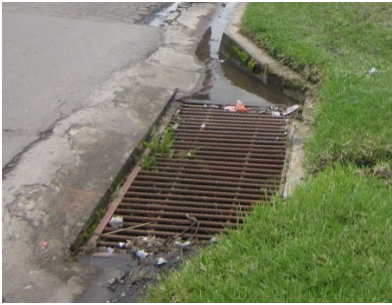
Figura 56. Estado de sumideros

Por otra parte, se puede observar que hay deficiencia en la existencia y estado de sumideros en el primer tramo analizado, puesto que los existentes no están localizados adecuadamente y de acuerdo con la longitud analizada y las secciones tan pequeñas de cunetas que bordean la vía se puede observar que se necesitan mayor número de sumideros para garantizar la evacuación de los caudales soportados.

| <p>Descripción:</p> <p>los sumideros existentes no presentan medidas reglamentarias, su número es insuficiente de acuerdo a la longitud analizada y se encuentran en regular estado.</p> | <p>(1)</p> | <p>(2)</p> |

De acuerdo con la información recopilada se hace evidente la necesidad de hacer un estudio más detallado de estas estructuras puesto que son de gran importancia para garantizar el correcto drenaje de aguas lluvias y de esta manera garantizar la durabilidad de los pavimentos que protegen.

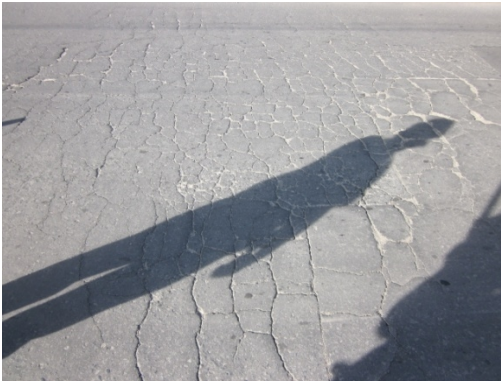
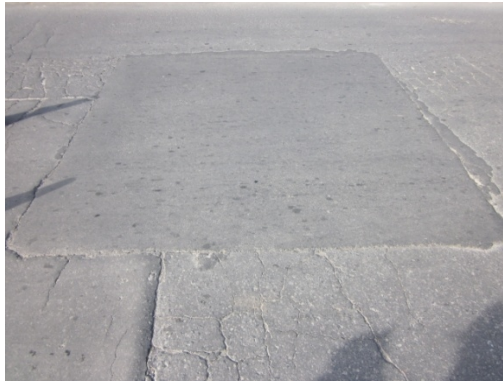
| <p><b>Fecha:</b> 27 de Febrero de 2011<br/> <b>Foto No.:</b> 210<br/> <b>Daño:</b> Piel de Cocodrilo</p> | <p><b>Fecha:</b> 27 de Febrero de 2011<br/> <b>Foto No.:</b> 212<br/> <b>Daño:</b> Parche</p> |

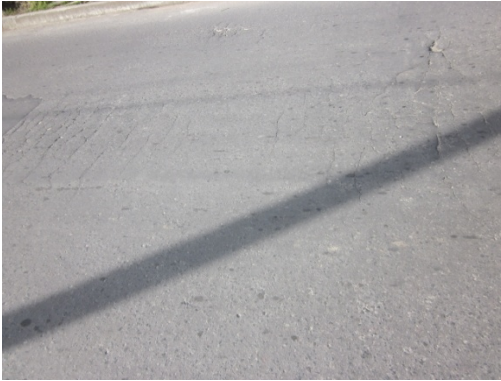
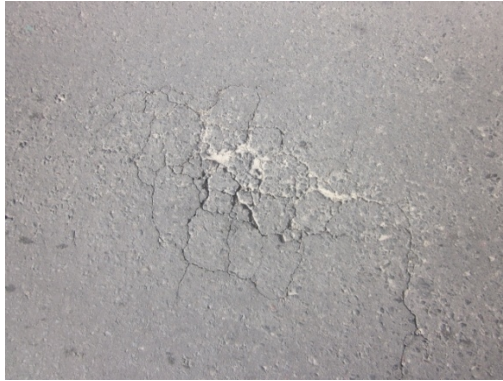
| <p><b>Fecha:</b> 27 de Febrero de 2011<br/> <b>Foto No.:</b> 213<br/> <b>Daño:</b> Fisuras en Bloque</p> | <p><b>Fecha:</b> 27 de Febrero de 2011<br/> <b>Foto No.:</b> 214<br/> <b>Daño:</b> Descascaramiento</p> |

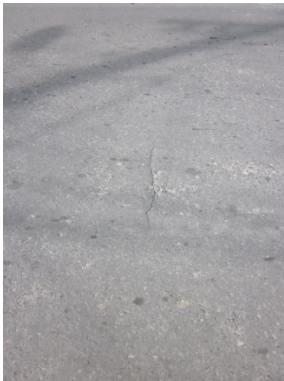
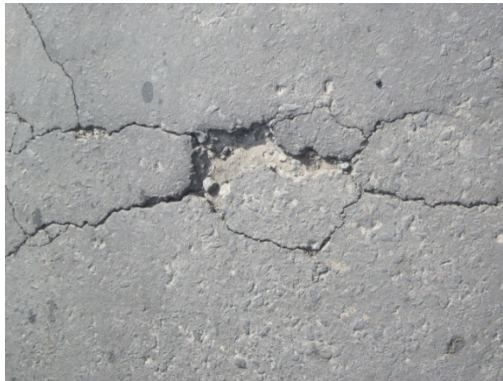
| <p><b>Fecha:</b> 27 de Febrero de 2011<br/> <b>Foto No.:</b> 216<br/> <b>Daño:</b> Fisuras Transversales</p> | <p><b>Fecha:</b> 27 de Febrero de 2011<br/> <b>Foto No.:</b> 215<br/> <b>Daño:</b> Descascaramiento</p> |

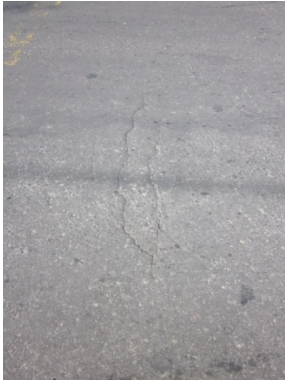
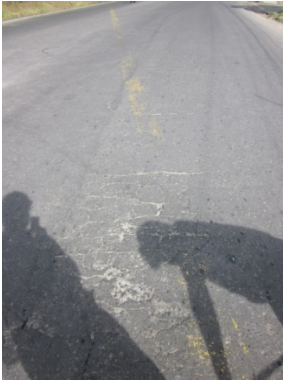
| <p><b>Fecha:</b> 27 de Febrero de 2011<br/> <b>Foto No.:</b> 217<br/> <b>Daño:</b> Fisuras Transversales</p> | <p><b>Fecha:</b> 27 de Febrero de 2011<br/> <b>Foto No.:</b> 218<br/> <b>Daño:</b> Fisuras en Bloque</p> |

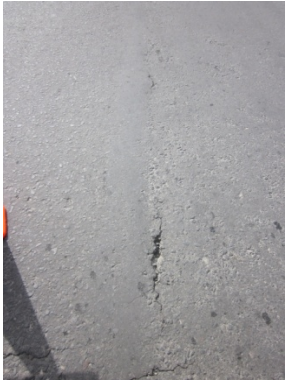
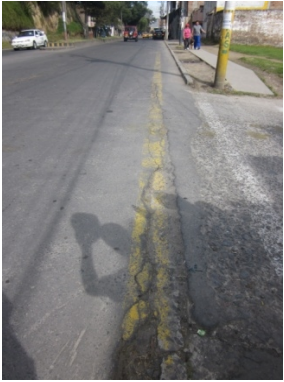
| <p><b>Fecha:</b> 27 de Febrero de 2011<br/> <b>Foto No.:</b> 219<br/> <b>Daño:</b> Fisura Longitudinal</p> | <p><b>Fecha:</b> 27 de Febrero de 2011<br/> <b>Foto No.:</b> 222<br/> <b>Daño:</b> Fisuras por reflexión de juntas</p> |

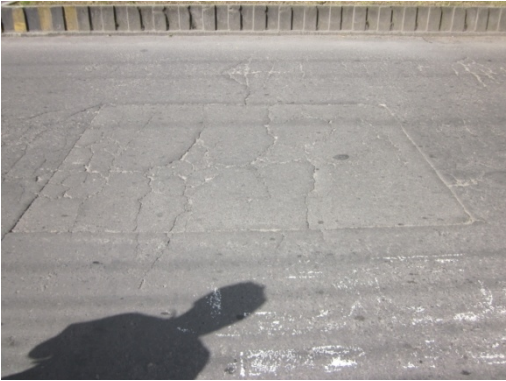
| <p><b>Fecha:</b> 27 de Febrero de 2011<br/> <b>Foto No.:</b> 220<br/> <b>Daño:</b> Fisuras en Bloque</p> | <p><b>Fecha:</b> 27 de Febrero de 2011<br/> <b>Foto No.:</b> 224<br/> <b>Daño:</b> Fisuras en Bloque</p> |

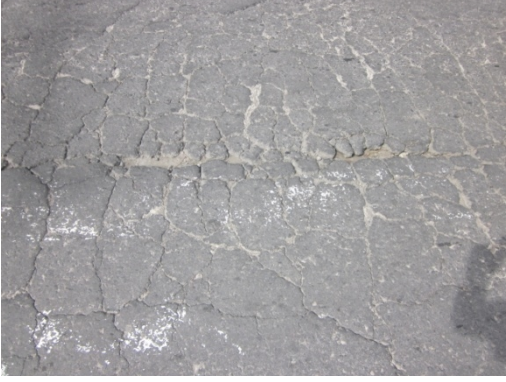
| <p><b>Fecha:</b> 27 de Febrero de 2011<br/> <b>Foto No.:</b> 225<br/> <b>Daño:</b> Parche</p> | <p><b>Fecha:</b> 27 de Febrero de 2011<br/> <b>Foto No.:</b> 228<br/> <b>Daño:</b> Bache</p> |

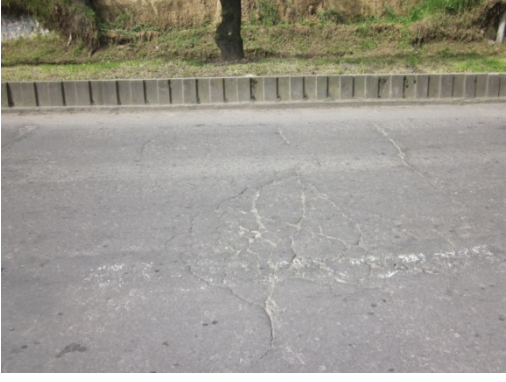
| <p><b>Fecha:</b> 27 de Febrero de 2011<br/> <b>Foto No.:</b> 229<br/> <b>Daño:</b> Bache</p> | <p><b>Fecha:</b> 27 de Febrero de 2011<br/> <b>Foto No.:</b> 230<br/> <b>Daño:</b> Parche por acometida</p> |

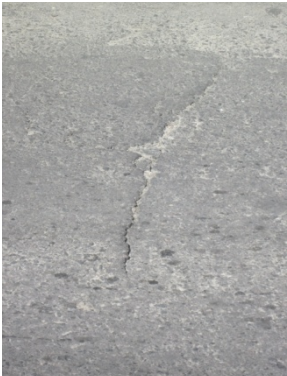
| <p><b>Fecha:</b> 27 de Febrero de 2011<br/> <b>Foto No.:</b> 232<br/> <b>Daño:</b> Fisuras en Bloque</p> | <p><b>Fecha:</b> 27 de Febrero de 2011<br/> <b>Foto No.:</b> 233<br/> <b>Daño:</b> Descascaramiento y Fisuras en Bloque</p> |

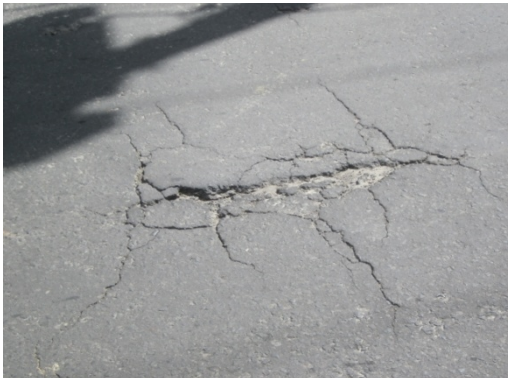
| <p><b>Fecha:</b> 27 de Febrero de 2011<br/> <b>Foto No.:</b> 234<br/> <b>Daño:</b> Fisuras Transversales</p> | <p><b>Fecha:</b> 27 de Febrero de 2011<br/> <b>Foto No.:</b> 236<br/> <b>Daño:</b> Fisuras en Bloque</p> |

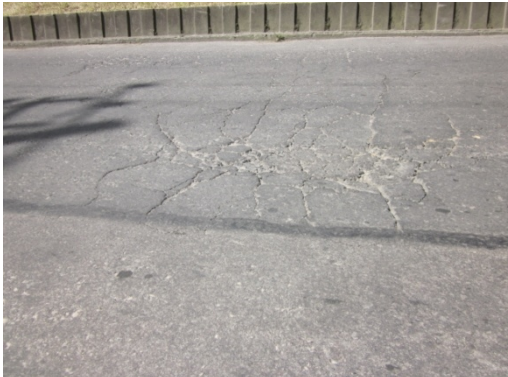
| <p><b>Fecha:</b> 27 de Febrero de 2011<br/> <b>Foto No.:</b> 237<br/> <b>Daño:</b> Descascaramiento</p> | <p><b>Fecha:</b> 27 de Febrero de 2011<br/> <b>Foto No.:</b> 239<br/> <b>Daño:</b> Parche</p> |

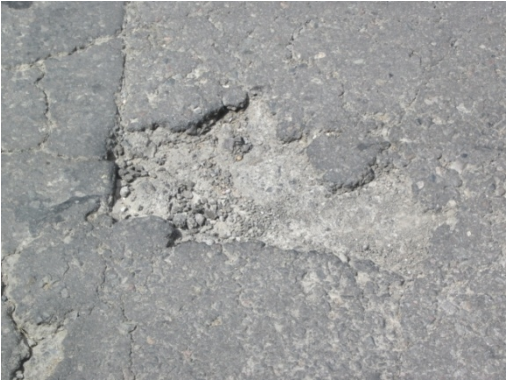
| <p><b>Fecha:</b> 27 de Febrero de 2011<br/> <b>Foto No.:</b> 238<br/> <b>Daño:</b> Fisuras en Bloque</p> | <p><b>Fecha:</b> 27 de Febrero de 2011<br/> <b>Foto No.:</b> 240<br/> <b>Daño:</b> Descascaramiento</p> |

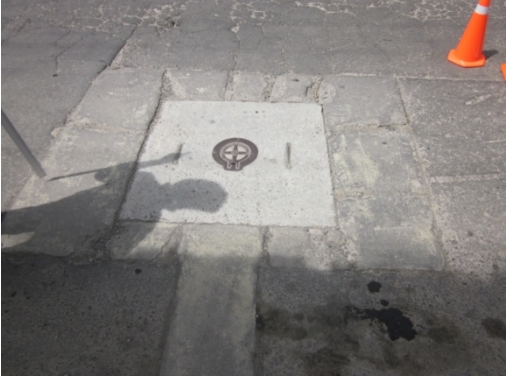
| <p><b>Fecha:</b> 27 de Febrero de 2011<br/> <b>Foto No.:</b> 241<br/> <b>Daño:</b> Descascaramiento</p> | <p><b>Fecha:</b> 27 de Febrero de 2011<br/> <b>Foto No.:</b> 243<br/> <b>Daño:</b> Parche</p> |

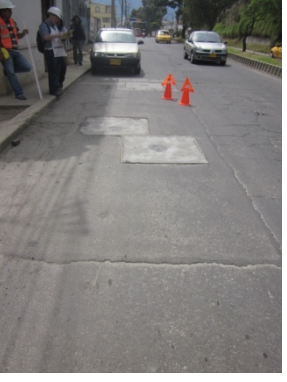
| <p><b>Fecha:</b> 27 de Febrero de 2011<br/> <b>Foto No.:</b> 242<br/> <b>Daño:</b> Fisuras en Juntas de Construcción</p> | <p><b>Fecha:</b> 27 de Febrero de 2011<br/> <b>Foto No.:</b> 244<br/> <b>Daño:</b> Parche</p> |

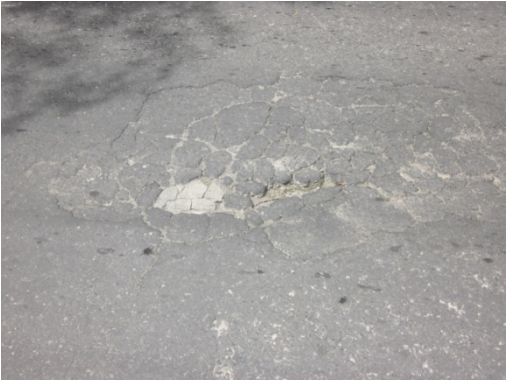
| <p><b>Fecha:</b> 27 de Febrero de 2011<br/> <b>Foto No.:</b> 245<br/> <b>Daño:</b> Parche</p> | <p><b>Fecha:</b> 27 de Febrero de 2011<br/> <b>Foto No.:</b> 246<br/> <b>Daño:</b> Parche por acometida</p> |

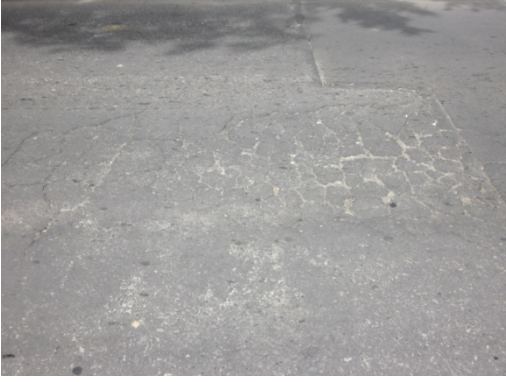
| <p><b>Fecha:</b> 27 de Febrero de 2011<br/> <b>Foto No.:</b> 247<br/> <b>Daño:</b> Descascaramiento</p> | <p><b>Fecha:</b> 27 de Febrero de 2011<br/> <b>Foto No.:</b> 248<br/> <b>Daño:</b> Fisuras en Bloque</p> |

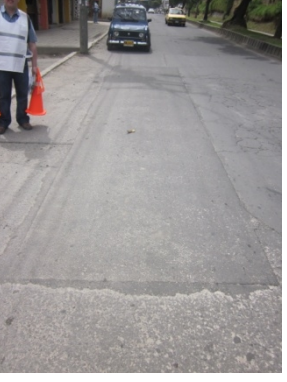
| <p><b>Fecha:</b> 27 de Febrero de 2011<br/> <b>Foto No.:</b> 249<br/> <b>Daño:</b> Piel de Cocodrilo</p> | <p><b>Fecha:</b> 27 de Febrero de 2011<br/> <b>Foto No.:</b> 250<br/> <b>Daño:</b> Parche</p> |

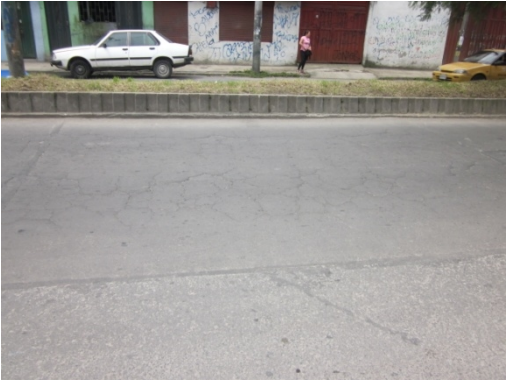
| <p><b>Fecha:</b> 27 de Febrero de 2011<br/> <b>Foto No.:</b> 251<br/> <b>Daño:</b> Parche</p> | <p><b>Fecha:</b> 27 de Febrero de 2011<br/> <b>Foto No.:</b> 252<br/> <b>Daño:</b> Piel de Cocodrilo</p> |

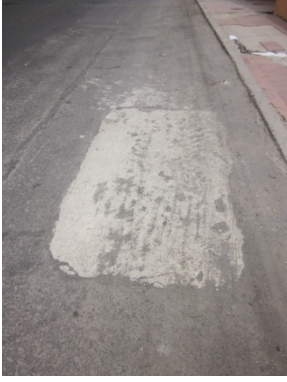
| <p><b>Fecha:</b> 27 de Febrero de 2011<br/> <b>Foto No.:</b> 253<br/> <b>Daño:</b> Parche</p> | <p><b>Fecha:</b> 27 de Febrero de 2011<br/> <b>Foto No.:</b> 256<br/> <b>Daño:</b> Parche</p> |

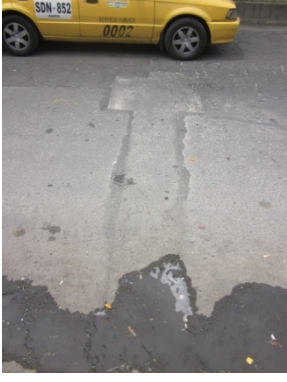
| <p><b>Fecha:</b> 27 de Febrero de 2011<br/> <b>Foto No.:</b> 255<br/> <b>Daño:</b> Parche</p> | <p><b>Fecha:</b> 27 de Febrero de 2011<br/> <b>Foto No.:</b> 258<br/> <b>Daño:</b> Piel de Cocodrilo</p> |

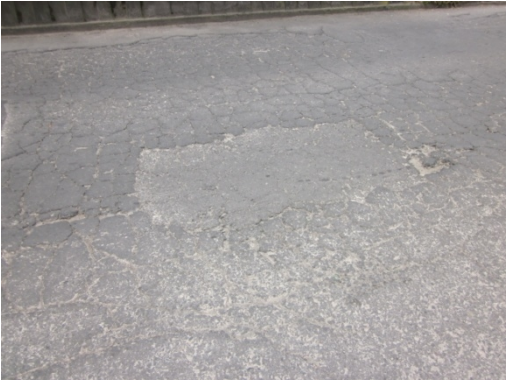
| <p><b>Fecha:</b> 27 de Febrero de 2011<br/> <b>Foto No.:</b> 266<br/> <b>Daño:</b> Parche</p> | <p><b>Fecha:</b> 27 de Febrero de 2011<br/> <b>Foto No.:</b> 267<br/> <b>Daño:</b> Parche</p> |

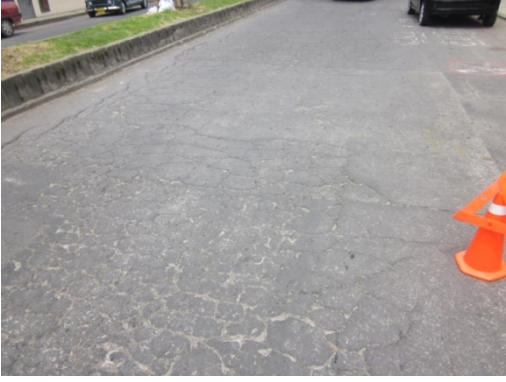
| <p><b>Fecha:</b> 27 de Febrero de 2011<br/> <b>Foto No.:</b> 268<br/> <b>Daño:</b> Parche</p> | <p><b>Fecha:</b> 27 de Febrero de 2011<br/> <b>Foto No.:</b> 270<br/> <b>Daño:</b> Parche</p> |

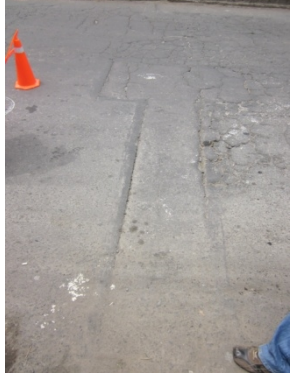
| <p><b>Fecha:</b> 27 de Febrero de 2011<br/> <b>Foto No.:</b> 271<br/> <b>Daño:</b> Parche</p> | <p><b>Fecha:</b> 27 de Febrero de 2011<br/> <b>Foto No.:</b> 272<br/> <b>Daño:</b> Parche</p> |

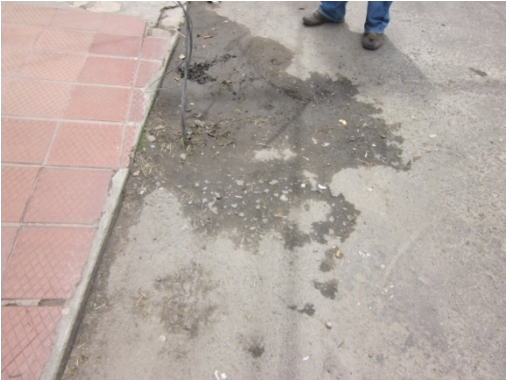
| <p><b>Fecha:</b> 27 de Febrero de 2011<br/> <b>Foto No.:</b> 273<br/> <b>Daño:</b> Parche</p> | <p><b>Fecha:</b> 27 de Febrero de 2011<br/> <b>Foto No.:</b> 274<br/> <b>Daño:</b> Parche</p> |

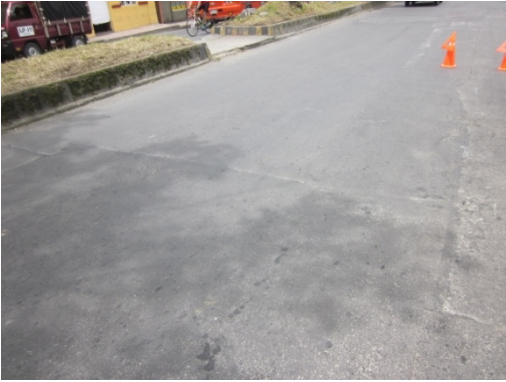
| <p><b>Fecha:</b> 27 de Febrero de 2011<br/> <b>Foto No.:</b> 276<br/> <b>Daño:</b> Bache</p> | <p><b>Fecha:</b> 27 de Febrero de 2011<br/> <b>Foto No.:</b> 275<br/> <b>Daño:</b> Parche</p> |

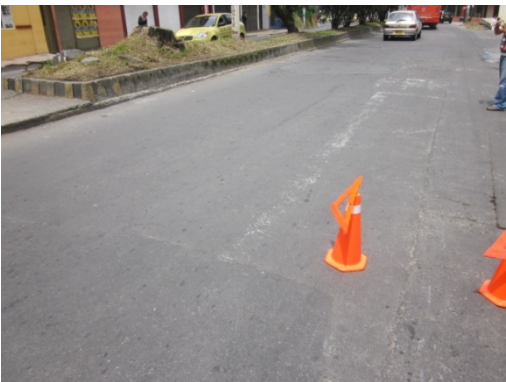
| <p><b>Fecha:</b> 27 de Febrero de 2011<br/> <b>Foto No.:</b> 280<br/> <b>Daño:</b> Parche</p> | <p><b>Fecha:</b> 27 de Febrero de 2011<br/> <b>Foto No.:</b> 278<br/> <b>Daño:</b> Descascaramiento</p> |

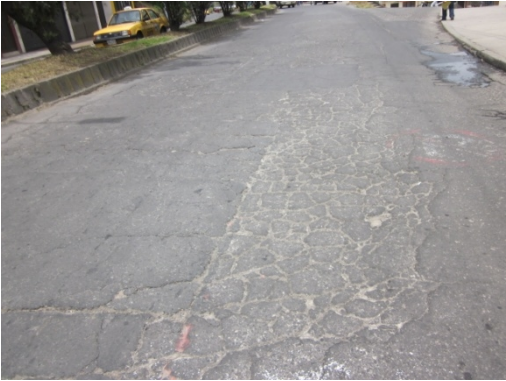
| <p><b>Fecha:</b> 27 de Febrero de 2011<br/> <b>Foto No.:</b> 286<br/> <b>Daño:</b> Parche</p> | <p><b>Fecha:</b> 27 de Febrero de 2011<br/> <b>Foto No.:</b> 282<br/> <b>Daño:</b> Parche</p> |

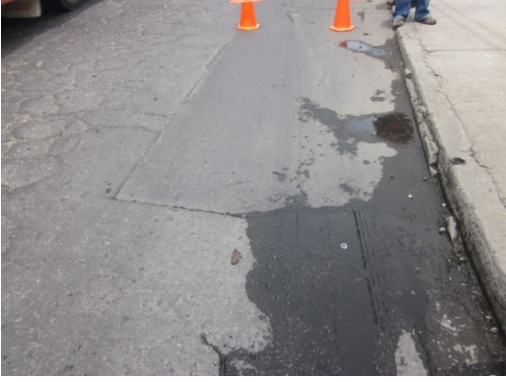
| <p><b>Fecha:</b> 27 de Febrero de 2011<br/> <b>Foto No.:</b> 288<br/> <b>Daño:</b> Piel de Cocodrilo</p> | <p><b>Fecha:</b> 27 de Febrero de 2011<br/> <b>Foto No.:</b> 290<br/> <b>Daño:</b> Hundimiento - Bache</p> |

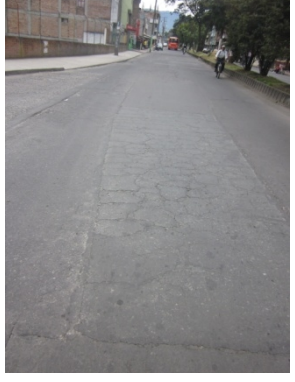
| <p><b>Fecha:</b> 27 de Febrero de 2011<br/> <b>Foto No.:</b> 293<br/> <b>Daño:</b> Parche</p> | <p><b>Fecha:</b> 27 de Febrero de 2011<br/> <b>Foto No.:</b> 295<br/> <b>Daño:</b> Fisuras por reflexión de juntas</p> |

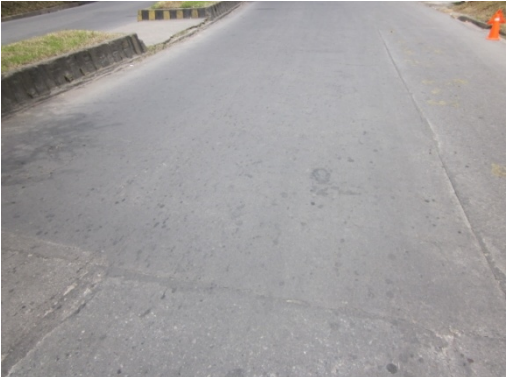
| <p><b>Fecha:</b> 27 de Febrero de 2011<br/> <b>Foto No.:</b> 297<br/> <b>Daño:</b> Parche</p> | <p><b>Fecha:</b> 27 de Febrero de 2011<br/> <b>Foto No.:</b> 298<br/> <b>Daño:</b> Parche</p> |

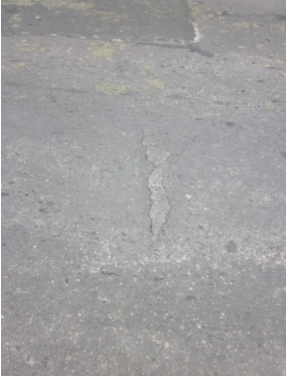
| <p><b>Fecha:</b> 27 de Febrero de 2011<br/> <b>Foto No.:</b> 299<br/> <b>Daño:</b> Hundimiento</p> | <p><b>Fecha:</b> 27 de Febrero de 2011<br/> <b>Foto No.:</b> 300<br/> <b>Daño:</b> Parche</p> |

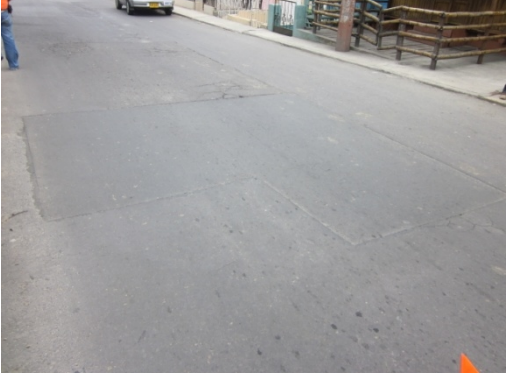
| <p><b>Fecha:</b> 27 de Febrero de 2011<br/> <b>Foto No.:</b> 301<br/> <b>Daño:</b> Fisuras Transversales</p> | <p><b>Fecha:</b> 27 de Febrero de 2011<br/> <b>Foto No.:</b> 302<br/> <b>Daño:</b> Descascamiento</p> |

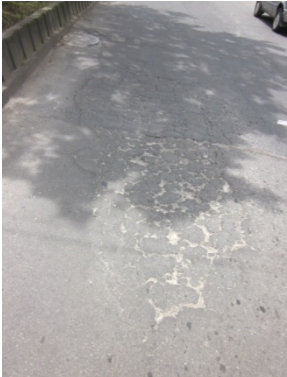
| <p><b>Fecha:</b> 27 de Febrero de 2011<br/> <b>Foto No.:</b> 303<br/> <b>Daño:</b> Parche</p> | <p><b>Fecha:</b> 27 de Febrero de 2011<br/> <b>Foto No.:</b> 304<br/> <b>Daño:</b> Parche – FB - HUN</p> |

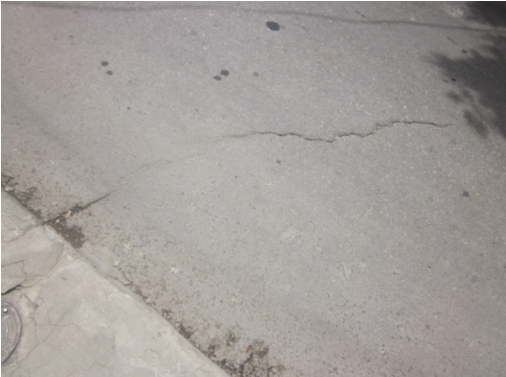
| <p><b>Fecha:</b> 27 de Febrero de 2011<br/> <b>Foto No.:</b> 305<br/> <b>Daño:</b> Piel de Cocodrilo</p> | <p><b>Fecha:</b> 27 de Febrero de 2011<br/> <b>Foto No.:</b> 309<br/> <b>Daño:</b> Piel de Cocodrilo</p> |

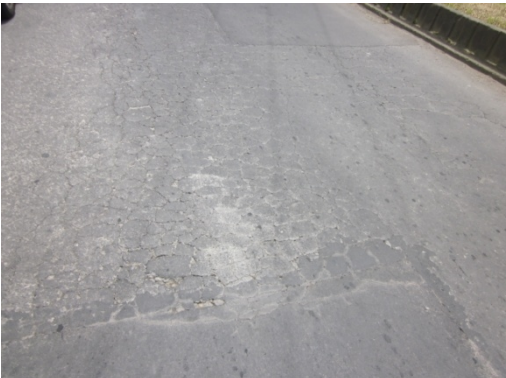
| <p><b>Fecha:</b> 27 de Febrero de 2011<br/> <b>Foto No.:</b> 306<br/> <b>Daño:</b> Fisuras Transversales</p> | <p><b>Fecha:</b> 27 de Febrero de 2011<br/> <b>Foto No.:</b> 311<br/> <b>Daño:</b> Parche</p> |

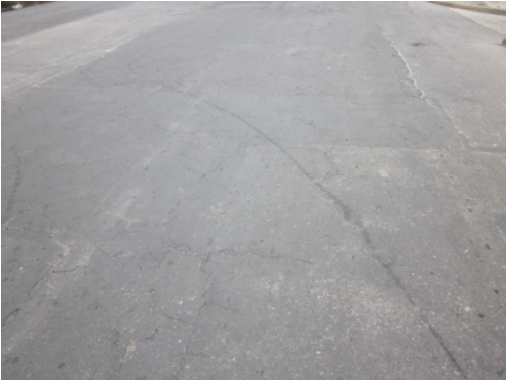
| <p><b>Fecha:</b> 27 de Febrero de 2011<br/> <b>Foto No.:</b> 313<br/> <b>Daño:</b> Piel de Cocodrilo</p> | <p><b>Fecha:</b> 27 de Febrero de 2011<br/> <b>Foto No.:</b> 315<br/> <b>Daño:</b> Parche</p> |

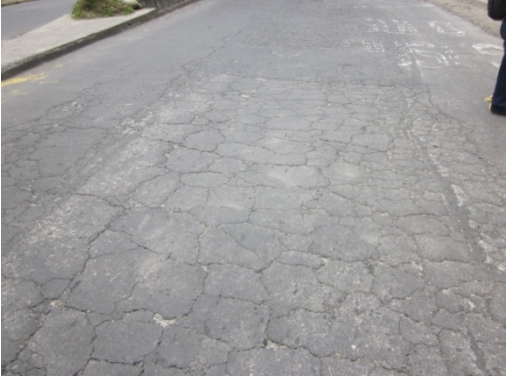
| <p><b>Fecha:</b> 27 de Febrero de 2011<br/> <b>Foto No.:</b> 317<br/> <b>Daño:</b> Fisuras en Bloque</p> | <p><b>Fecha:</b> 27 de Febrero de 2011<br/> <b>Foto No.:</b> 320<br/> <b>Daño:</b> Fisuras por reflexión de juntas</p> |

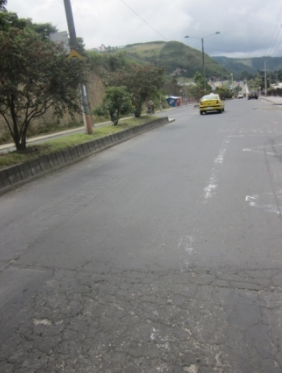
| <p><b>Fecha:</b> 27 de Febrero de 2011<br/> <b>Foto No.:</b> 318<br/> <b>Daño:</b> Piel de Cocodrilo</p> | <p><b>Fecha:</b> 27 de Febrero de 2011<br/> <b>Foto No.:</b> 321<br/> <b>Daño:</b> Bache</p> |

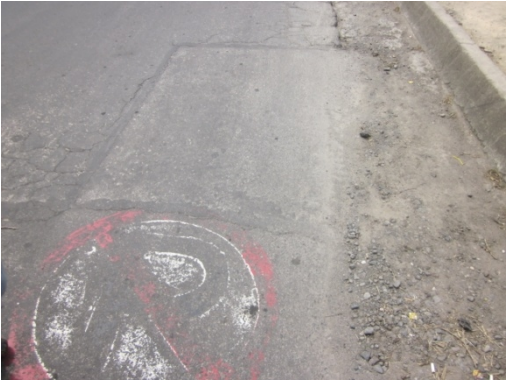
| <p><b>Fecha:</b> 27 de Febrero de 2011<br/> <b>Foto No.:</b> 322<br/> <b>Daño:</b> Parche</p> | <p><b>Fecha:</b> 27 de Febrero de 2011<br/> <b>Foto No.:</b> 323<br/> <b>Daño:</b> Parche</p> |

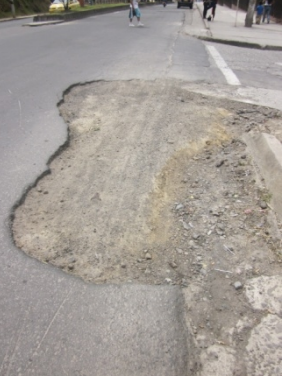
| <p><b>Fecha:</b> 27 de Febrero de 2011<br/> <b>Foto No.:</b> 324<br/> <b>Daño:</b> Parche</p> | <p><b>Fecha:</b> 27 de Febrero de 2011<br/> <b>Foto No.:</b> 326<br/> <b>Daño:</b> Fisuras en Bloque</p> |

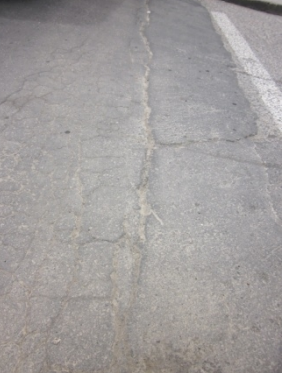
| <p><b>Fecha:</b> 27 de Febrero de 2011<br/> <b>Foto No.:</b> 329<br/> <b>Daño:</b> Bache</p> | <p><b>Fecha:</b> 27 de Febrero de 2011<br/> <b>Foto No.:</b> 330<br/> <b>Daño:</b> Parche</p> |

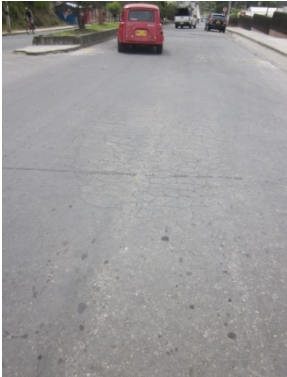
| <p><b>Fecha:</b> 27 de Febrero de 2011<br/> <b>Foto No.:</b> 331<br/> <b>Daño:</b> Fisura por reflexión de juntas</p> | <p><b>Fecha:</b> 27 de Febrero de 2011<br/> <b>Foto No.:</b> 332<br/> <b>Daño:</b> Piel de Cocodrilo</p> |

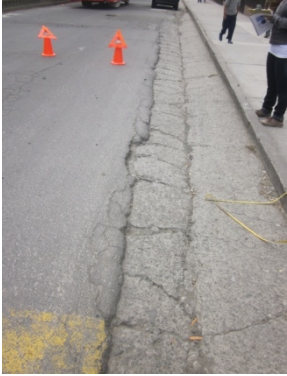
| <p><b>Fecha:</b> 27 de Febrero de 2011<br/> <b>Foto No.:</b> 333<br/> <b>Daño:</b> Piel de Cocodrilo</p> | <p><b>Fecha:</b> 27 de Febrero de 2011<br/> <b>Foto No.:</b> 334<br/> <b>Daño:</b> Piel de Cocodrilo</p> |

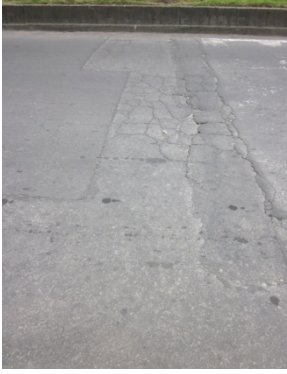
| <p><b>Fecha:</b> 27 de Febrero de 2011<br/> <b>Foto No.:</b> 335<br/> <b>Daño:</b> Fisura por reflexión de juntas</p> | <p><b>Fecha:</b> 27 de Febrero de 2011<br/> <b>Foto No.:</b> 336<br/> <b>Daño:</b> Parche</p> |

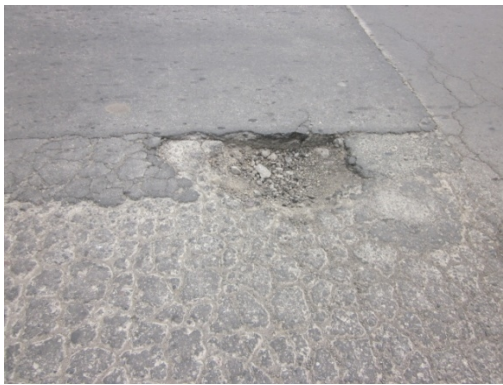
| <p><b>Fecha:</b> 27 de Febrero de 2011<br/> <b>Foto No.:</b> 337<br/> <b>Daño:</b> Fisuras en Bloque</p> | <p><b>Fecha:</b> 27 de Febrero de 2011<br/> <b>Foto No.:</b> 338<br/> <b>Daño:</b> Parche y Piel de Cocodrilo</p> |

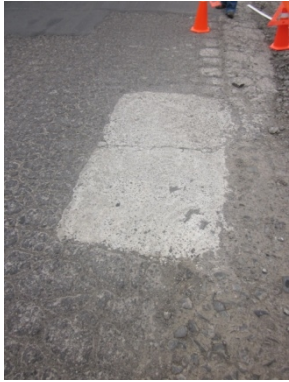
| <p><b>Fecha:</b> 27 de Febrero de 2011<br/> <b>Foto No.:</b> 339<br/> <b>Daño:</b> Bache</p> | <p><b>Fecha:</b> 27 de Febrero de 2011<br/> <b>Foto No.:</b> 341<br/> <b>Daño:</b> Parche</p> |

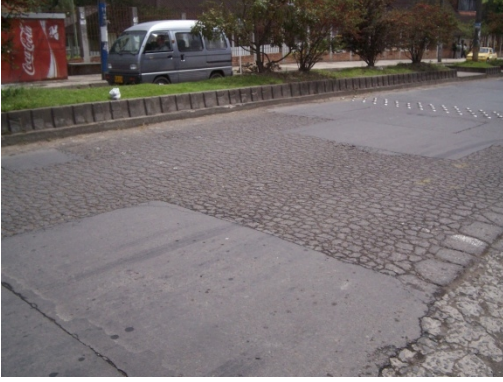
| <p><b>Fecha:</b> 27 de Febrero de 2011<br/> <b>Foto No.:</b> 340<br/> <b>Daño:</b> Piel de Cocodrilo</p> | <p><b>Fecha:</b> 27 de Febrero de 2011<br/> <b>Foto No.:</b> 342<br/> <b>Daño:</b> Parche y Piel de Cocodrilo</p> |

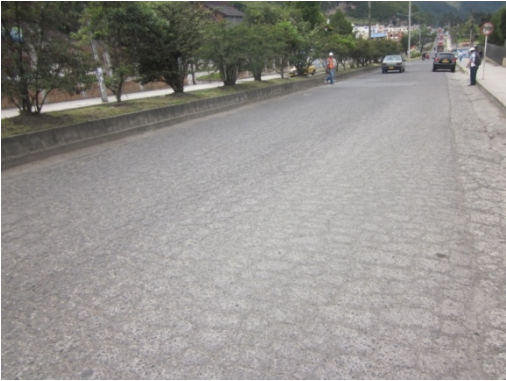
| <p><b>Fecha:</b> 27 de Febrero de 2011<br/> <b>Foto No.:</b> 342p<br/> <b>Daño:</b> Piel de Cocodrilo</p> | <p><b>Fecha:</b> 27 de Febrero de 2011<br/> <b>Foto No.:</b> 344<br/> <b>Daño:</b> Parche</p> |

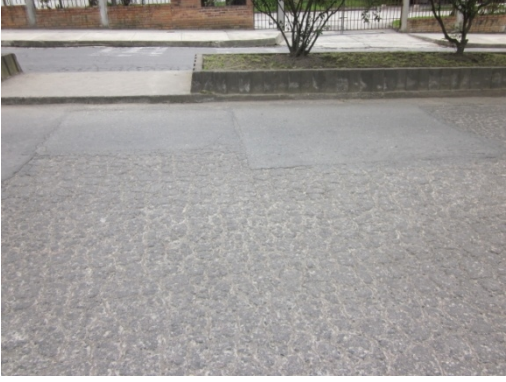
| <p><b>Fecha:</b> 27 de Febrero de 2011<br/> <b>Foto No.:</b> 346<br/> <b>Daño:</b> Piel de Cocodrilo</p> | <p><b>Fecha:</b> 27 de Febrero de 2011<br/> <b>Foto No.:</b> 347<br/> <b>Daño:</b> Parche</p> |

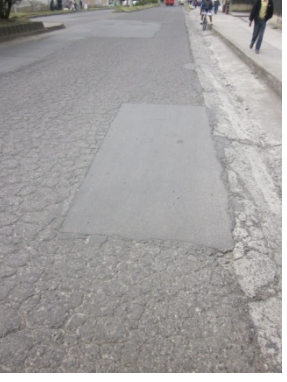
| <p><b>Fecha:</b> 27 de Febrero de 2011<br/> <b>Foto No.:</b> 348<br/> <b>Daño:</b> Piel de Cocodrilo</p> | <p><b>Fecha:</b> 27 de Febrero de 2011<br/> <b>Foto No.:</b> 349<br/> <b>Daño:</b> Piel de Cocodrilo</p> |

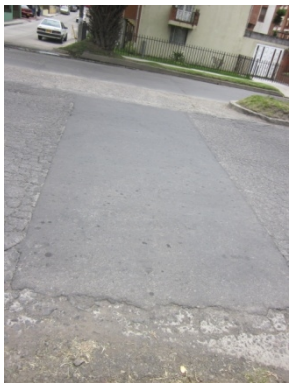
| <p><b>Fecha:</b> 27 de Febrero de 2011<br/> <b>Foto No.:</b> 357<br/> <b>Daño:</b> Piel de Cocodrilo</p> | <p><b>Fecha:</b> 27 de Febrero de 2011<br/> <b>Foto No.:</b> 359<br/> <b>Daño:</b> Parche y Piel de Cocodrilo</p> |

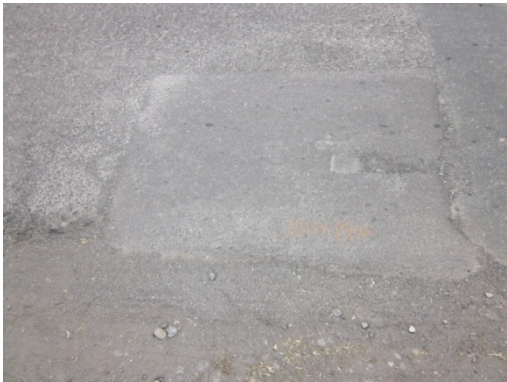
| <p><b>Fecha:</b> 27 de Febrero de 2011<br/> <b>Foto No.:</b> 360<br/> <b>Daño:</b> Parche</p> | <p><b>Fecha:</b> 27 de Febrero de 2011<br/> <b>Foto No.:</b> 359p<br/> <b>Daño:</b> Piel de Cocodrilo</p> |

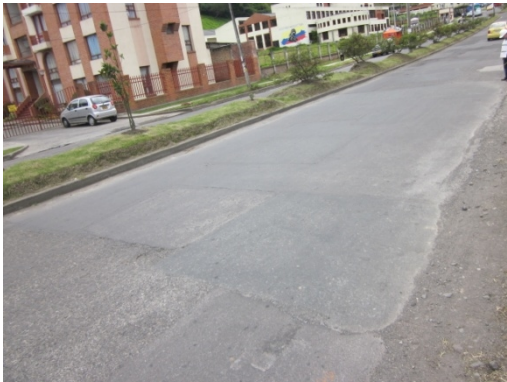
| <p><b>Fecha:</b> 27 de Febrero de 2011<br/> <b>Foto No.:</b> 362<br/> <b>Daño:</b> Parche</p> | <p><b>Fecha:</b> 27 de Febrero de 2011<br/> <b>Foto No.:</b> 360p<br/> <b>Daño:</b> Piel de Cocodrilo</p> |

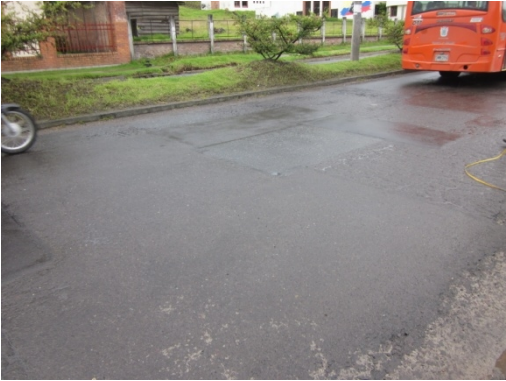
| <p><b>Fecha:</b> 27 de Febrero de 2011<br/> <b>Foto No.:</b> 361<br/> <b>Daño:</b> Parche</p> | <p><b>Fecha:</b> 27 de Febrero de 2011<br/> <b>Foto No.:</b> 363<br/> <b>Daño:</b> Piel de Cocodrilo</p> |

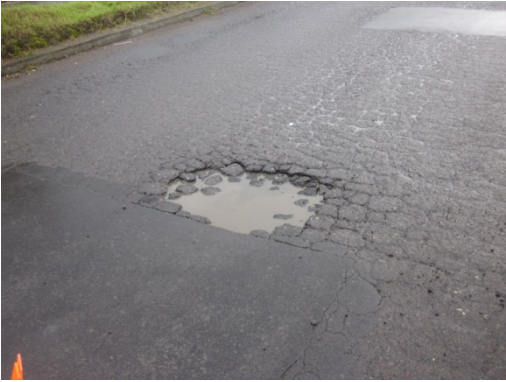
| <p><b>Fecha:</b> 05 de Marzo de 2011<br/> <b>Foto No.:</b> 394<br/> <b>Daño:</b> Parche</p> | <p><b>Fecha:</b> 05 de Marzo de 2011<br/> <b>Foto No.:</b> 398<br/> <b>Daño:</b> Piel de Cocodrilo</p> |

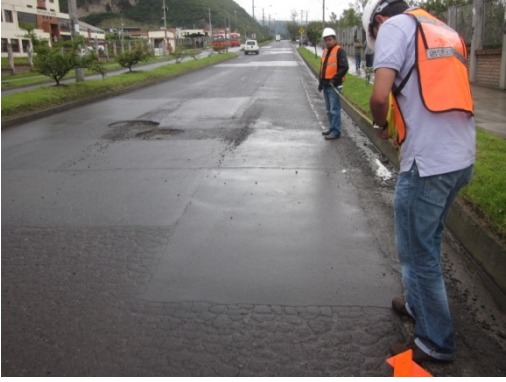
| <p><b>Fecha:</b> 05 de Marzo de 2011<br/> <b>Foto No.:</b> 401<br/> <b>Daño:</b> Bache</p> | <p><b>Fecha:</b> 05 de Marzo de 2011<br/> <b>Foto No.:</b> 402<br/> <b>Daño:</b> Piel de Cocodrilo</p> |

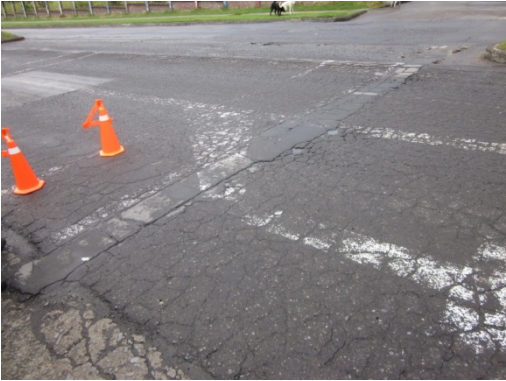
| <p><b>Fecha:</b> 05 de Marzo de 2011<br/> <b>Foto No.:</b> 414<br/> <b>Daño:</b> Piel de Cocodrilo</p> | <p><b>Fecha:</b> 05 de Marzo de 2011<br/> <b>Foto No.:</b> 417<br/> <b>Daño:</b> Piel de Cocodrilo y Parche</p> |

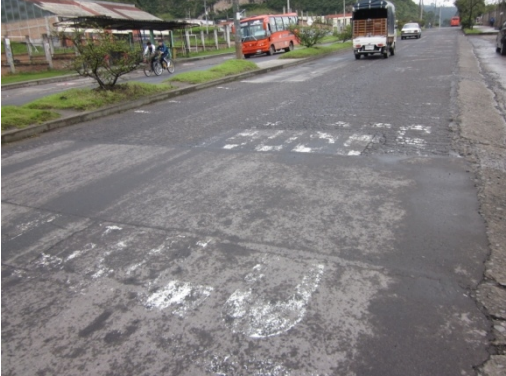
| <p><b>Fecha:</b> 05 de Marzo de 2011<br/> <b>Foto No.:</b> 418<br/> <b>Daño:</b> Piel de Cocodrilo</p> | <p><b>Fecha:</b> 05 de Marzo de 2011<br/> <b>Foto No.:</b> 419<br/> <b>Daño:</b> Piel de Cocodrilo y Parche</p> |

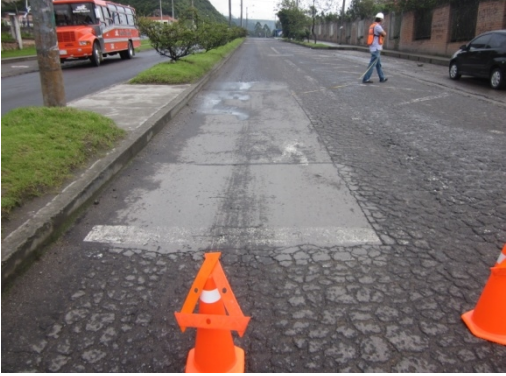
| <p><b>Fecha:</b> 05 de Marzo de 2011<br/> <b>Foto No.:</b> 420<br/> <b>Daño:</b> Parche</p> | <p><b>Fecha:</b> 05 de Marzo de 2011<br/> <b>Foto No.:</b> 422<br/> <b>Daño:</b> Piel de Cocodrilo</p> |

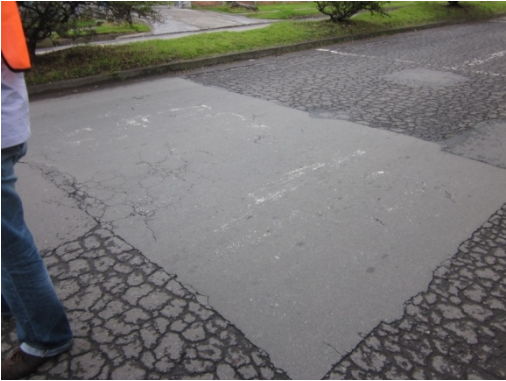
| <p><b>Fecha:</b> 05 de Marzo de 2011<br/> <b>Foto No.:</b> 357<br/> <b>Daño:</b> Parche y Piel de Cocodrilo</p> | <p><b>Fecha:</b> 05 de Marzo de 2011<br/> <b>Foto No.:</b> 425<br/> <b>Daño:</b> Piel de Cocodrilo</p> |

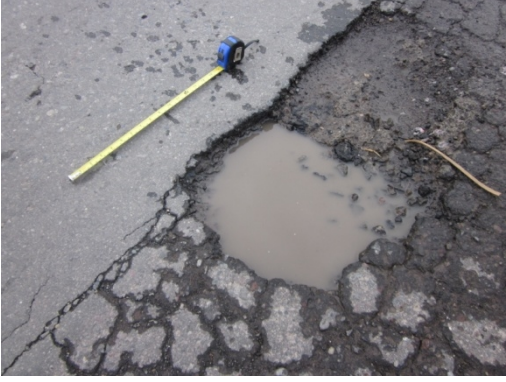
| <p><b>Fecha:</b> 05 de Marzo de 2011<br/> <b>Foto No.:</b> 433<br/> <b>Daño:</b> Parche y Piel de Cocodrilo</p> | <p><b>Fecha:</b> 05 de Marzo de 2011<br/> <b>Foto No.:</b> 442<br/> <b>Daño:</b> Piel de Cocodrilo</p> |

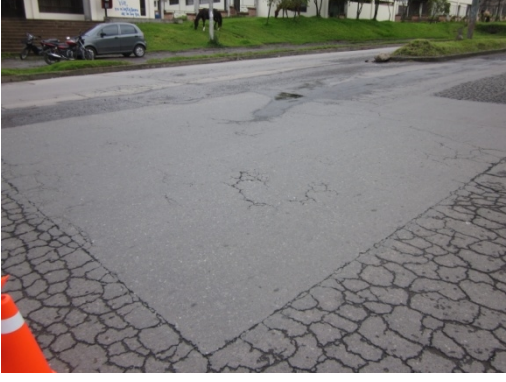
| <p><b>Fecha:</b> 05 de Marzo de 2011<br/> <b>Foto No.:</b> 445<br/> <b>Daño:</b> Bache</p> | <p><b>Fecha:</b> 05 de Marzo de 2011<br/> <b>Foto No.:</b> 449<br/> <b>Daño:</b> Piel de Cocodrilo</p> |

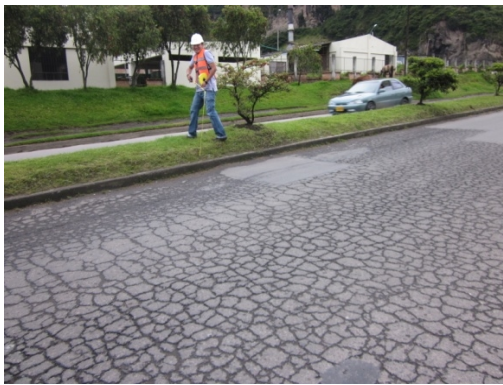
| <p><b>Fecha:</b> 05 de Marzo de 2011<br/> <b>Foto No.:</b> 450<br/> <b>Daño:</b> Parche y Piel de Cocodrilo</p> | <p><b>Fecha:</b> 05 de Marzo de 2011<br/> <b>Foto No.:</b> 452<br/> <b>Daño:</b> Parche y Piel de Cocodrilo</p> |

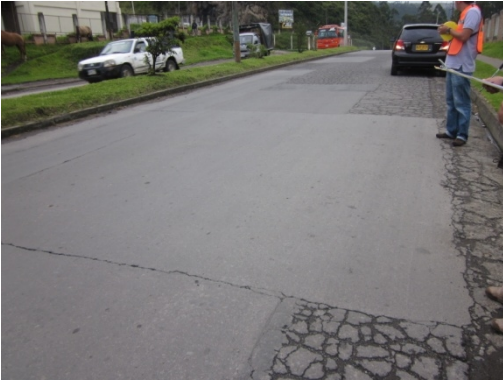
| <p><b>Fecha:</b> 05 de Marzo de 2011<br/> <b>Foto No.:</b> 456<br/> <b>Daño:</b> Piel de Cocodrilo</p> | <p><b>Fecha:</b> 05 de Marzo de 2011<br/> <b>Foto No.:</b> 457<br/> <b>Daño:</b> Piel de Cocodrilo y Parche</p> |

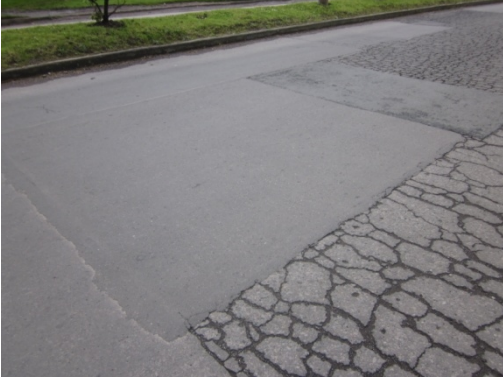
| <p><b>Fecha:</b> 05 de Marzo de 2011<br/> <b>Foto No.:</b> 458<br/> <b>Daño:</b> Parche</p> | <p><b>Fecha:</b> 05 de Marzo de 2011<br/> <b>Foto No.:</b> 459<br/> <b>Daño:</b> Parche</p> |

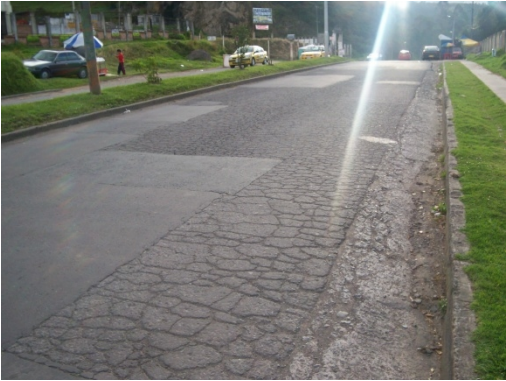
| <p><b>Fecha:</b> 05 de Marzo de 2011<br/> <b>Foto No.:</b> 460<br/> <b>Daño:</b> Piel de Cocodrilo</p> | <p><b>Fecha:</b> 05 de Marzo de 2011<br/> <b>Foto No.:</b> 461<br/> <b>Daño:</b> Parche y Piel de Cocodrilo</p> |

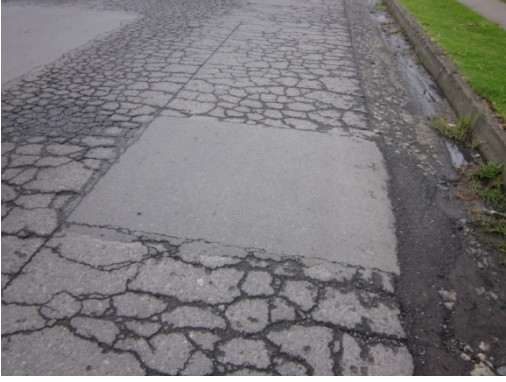
| <p><b>Fecha:</b> 05 de Marzo de 2011<br/> <b>Foto No.:</b> 461p<br/> <b>Daño:</b> Piel de Cocodrilo</p> | <p><b>Fecha:</b> 05 de Marzo de 2011<br/> <b>Foto No.:</b> 462<br/> <b>Daño:</b> Parche</p> |

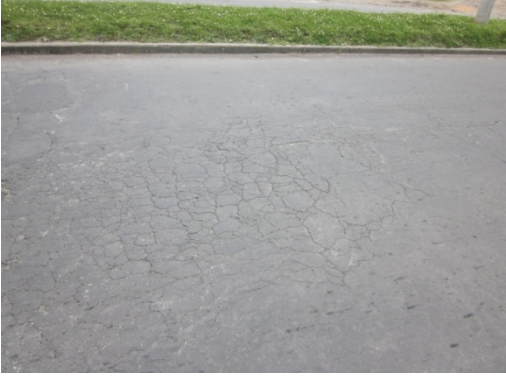
| <p><b>Fecha:</b> 05 de Marzo de 2011<br/> <b>Foto No.:</b> 463<br/> <b>Daño:</b> Piel de Cocodrilo</p> | <p><b>Fecha:</b> 05 de Marzo de 2011<br/> <b>Foto No.:</b> 464<br/> <b>Daño:</b> Piel de Cocodrilo</p> |

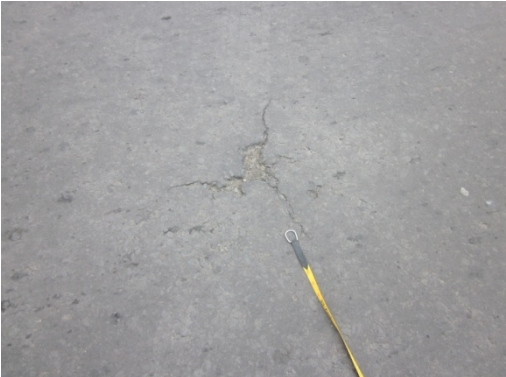
| <p><b>Fecha:</b> 02 de Abril de 2011<br/> <b>Foto No.:</b> 2002<br/> <b>Daño:</b> Bache</p> | <p><b>Fecha:</b> 02 de Abril de 2011<br/> <b>Foto No.:</b> 2004<br/> <b>Daño:</b> Fisuras en Media Luna</p> |

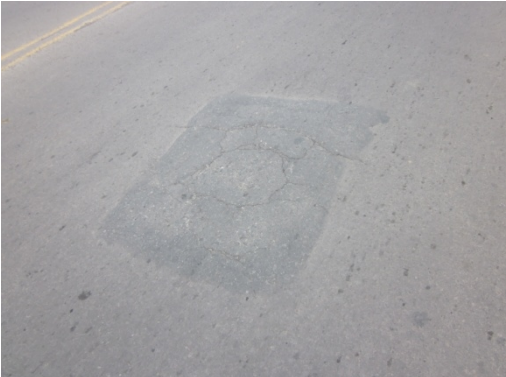
| <p><b>Fecha:</b> 02 de Abril de 2011<br/> <b>Foto No.:</b> 2005<br/> <b>Daño:</b> Parche</p> | <p><b>Fecha:</b> 02 de Abril de 2011<br/> <b>Foto No.:</b> 2007<br/> <b>Daño:</b> Fisuras Longitudinales</p> |

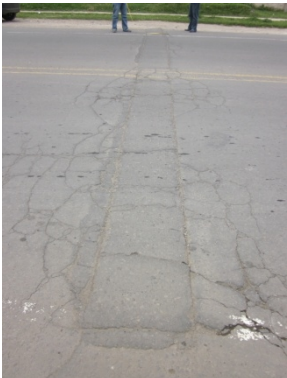
| <p><b>Fecha:</b> 02 de Abril de 2011<br/> <b>Foto No.:</b> 2008<br/> <b>Daño:</b> Parche y Fisuras en Bloque</p> | <p><b>Fecha:</b> 02 de Abril de 2011<br/> <b>Foto No.:</b> 2012<br/> <b>Daño:</b> Fisuración Incipiente</p> |

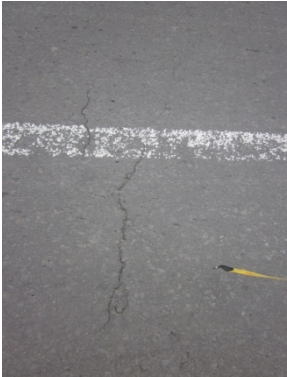
| <p><b>Fecha:</b> 02 de Abril de 2011<br/> <b>Foto No.:</b> 2015<br/> <b>Daño:</b> Fisuras Transversales</p> | <p><b>Fecha:</b> 02 de Abril de 2011<br/> <b>Foto No.:</b> 2016<br/> <b>Daño:</b> Fisuras en Bloque</p> |

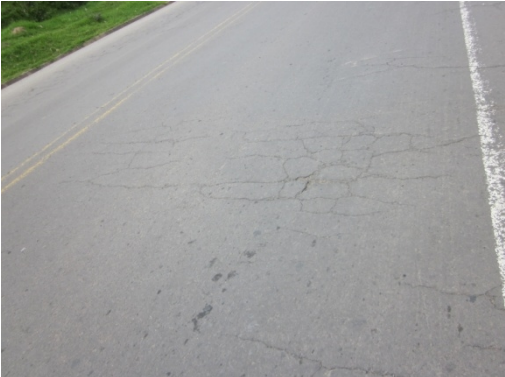
| <p><b>Fecha:</b> 02 de Abril de 2011<br/> <b>Foto No.:</b> 2018<br/> <b>Daño:</b> Fisuras en Bloque</p> | <p><b>Fecha:</b> 02 de Abril de 2011<br/> <b>Foto No.:</b> 2019<br/> <b>Daño:</b> Fisuras Transversales</p> |

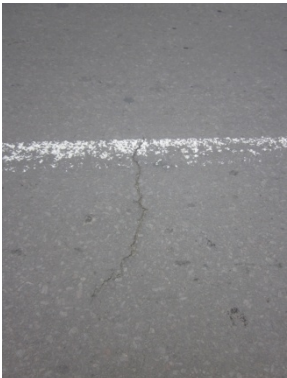
| <p><b>Fecha:</b> 02 de Abril de 2011<br/> <b>Foto No.:</b> 2020<br/> <b>Daño:</b> Fisuras Transversales</p> | <p><b>Fecha:</b> 02 de Abril de 2011<br/> <b>Foto No.:</b> 2021<br/> <b>Daño:</b> Fisuras en Bloque</p> |

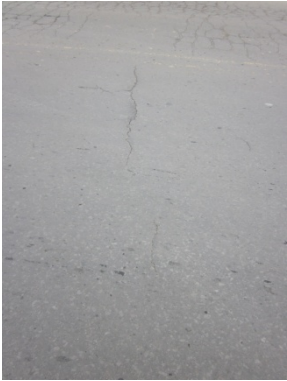
| <p><b>Fecha:</b> 02 de Abril de 2011<br/> <b>Foto No.:</b> 2022<br/> <b>Daño:</b> Fisuras Transversales</p> | <p><b>Fecha:</b> 02 de Abril de 2011<br/> <b>Foto No.:</b> 2023<br/> <b>Daño:</b> Parche</p> |

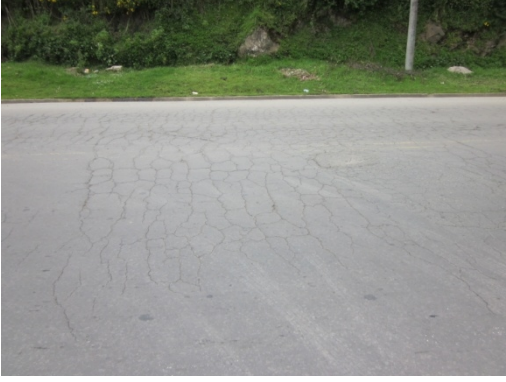
| <p><b>Fecha:</b> 02 de Abril de 2011<br/> <b>Foto No.:</b> 2025<br/> <b>Daño:</b> Fisuras en Bloque</p> | <p><b>Fecha:</b> 02 de Abril de 2011<br/> <b>Foto No.:</b> 2027<br/> <b>Daño:</b> Bache</p> |

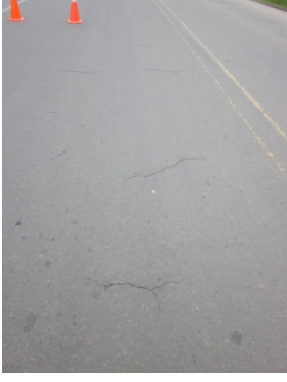
| <p><b>Fecha:</b> 02 de Abril de 2011<br/> <b>Foto No.:</b> 2028<br/> <b>Daño:</b> Fisuración Incipiente</p> | <p><b>Fecha:</b> 02 de Abril de 2011<br/> <b>Foto No.:</b> 2029<br/> <b>Daño:</b> Fisuración Incipiente</p> |

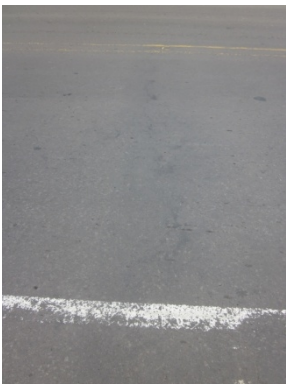
| <p><b>Fecha:</b> 02 de Abril de 2011<br/> <b>Foto No.:</b> 2030<br/> <b>Daño:</b> Fisuración Incipiente</p> | <p><b>Fecha:</b> 02 de Abril de 2011<br/> <b>Foto No.:</b> 2034<br/> <b>Daño:</b> Fisuras en Juntas de Construcción</p> |

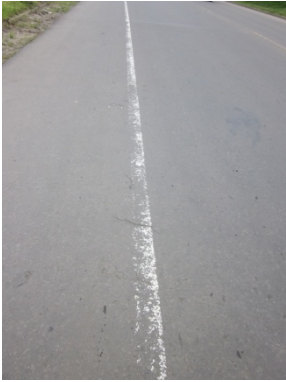
| <p><b>Fecha:</b> 02 de Abril de 2011<br/> <b>Foto No.:</b> 2036<br/> <b>Daño:</b> Pulimento del Agregado</p> | <p><b>Fecha:</b> 02 de Abril de 2011<br/> <b>Foto No.:</b> 2040<br/> <b>Daño:</b> Fisuras Transversales y Fisuración Incipiente</p> |

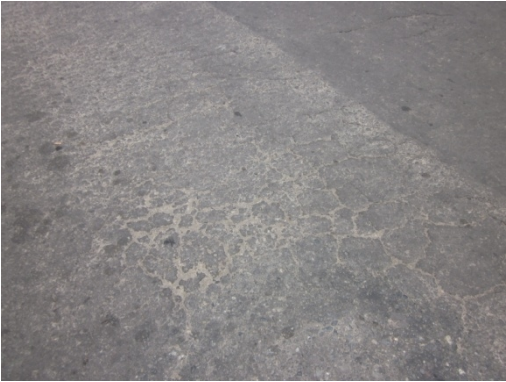
| <p><b>Fecha:</b> 13 de Marzo de 2011<br/> <b>Foto No.:</b> 743<br/> <b>Daño:</b> Cabezas Duras</p> | <p><b>Fecha:</b> 13 de Marzo de 2011<br/> <b>Foto No.:</b> 746<br/> <b>Daño:</b> Fisuras en Bloque</p> |

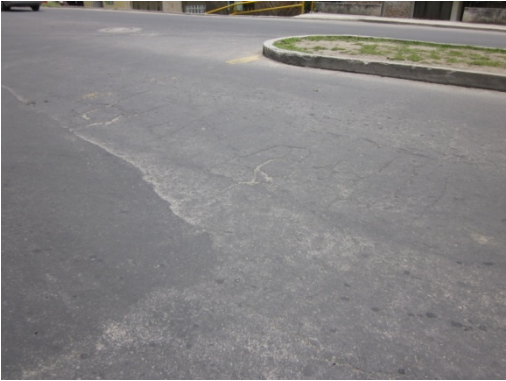
| <p><b>Fecha:</b> 13 de Marzo de 2011<br/> <b>Foto No.:</b> 744<br/> <b>Daño:</b> Fisuras en Bloque</p> | <p><b>Fecha:</b> 13 de Marzo de 2011<br/> <b>Foto No.:</b> 737<br/> <b>Daño:</b> Bache</p> |

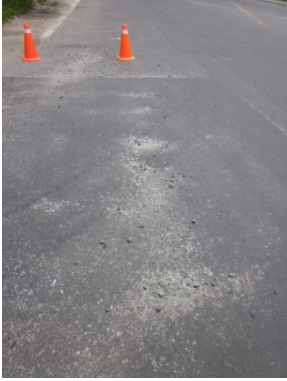
| <p><b>Fecha:</b> 13 de Marzo de 2011<br/> <b>Foto No.:</b> 735<br/> <b>Daño:</b> Parche</p> | <p><b>Fecha:</b> 13 de Marzo de 2011<br/> <b>Foto No.:</b> 733<br/> <b>Daño:</b> Parche</p> |

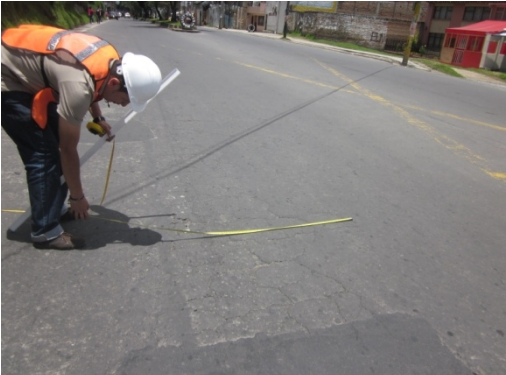
| <p><b>Fecha:</b> 13 de Marzo de 2011<br/> <b>Foto No.:</b> 732<br/> <b>Daño:</b> Fisuras en Bloque</p> | <p><b>Fecha:</b> 13 de Marzo de 2011<br/> <b>Foto No.:</b> 730<br/> <b>Daño:</b> Parche</p> |

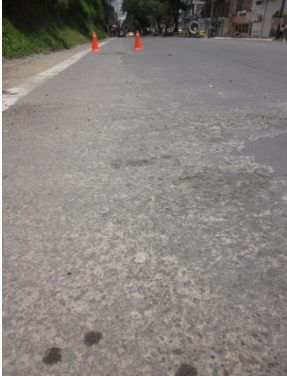
| <p><b>Fecha:</b> 13 de Marzo de 2011<br/> <b>Foto No.:</b> 731<br/> <b>Daño:</b> Desgaste Superficial</p> | <p><b>Fecha:</b> 13 de Marzo de 2011<br/> <b>Foto No.:</b> 727<br/> <b>Daño:</b> Descascaramiento</p> |

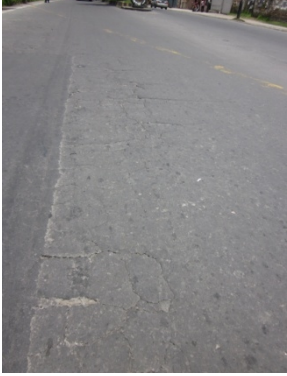
| <p><b>Fecha:</b> 13 de Marzo de 2011<br/> <b>Foto No.:</b> 722<br/> <b>Daño:</b> Fisuras en Bloque</p> | <p><b>Fecha:</b> 13 de Marzo de 2011<br/> <b>Foto No.:</b> 719<br/> <b>Daño:</b> Parche</p> |

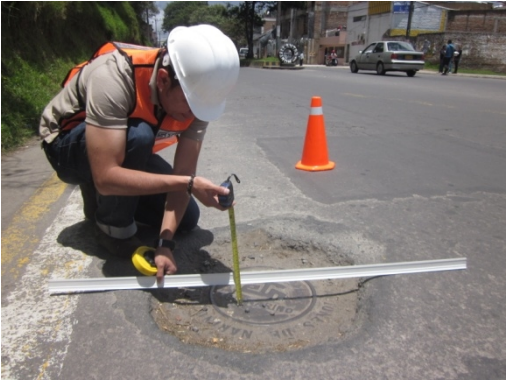
| <p><b>Fecha:</b> 13 de Marzo de 2011<br/> <b>Foto No.:</b> 725<br/> <b>Daño:</b> Bache</p> | <p><b>Fecha:</b> 13 de Marzo de 2011<br/> <b>Foto No.:</b> 718<br/> <b>Daño:</b> Fisuras en Bloque</p> |

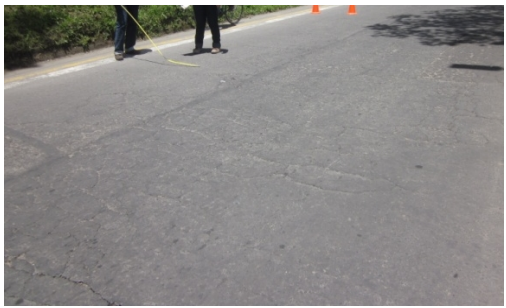
| <p><b>Fecha:</b> 13 de Marzo de 2011<br/> <b>Foto No.:</b> 717<br/> <b>Daño:</b> Piel de Cocodrilo</p> | <p><b>Fecha:</b> 13 de Marzo de 2011<br/> <b>Foto No.:</b> 714<br/> <b>Daño:</b> Fisuras en Bloque</p> |

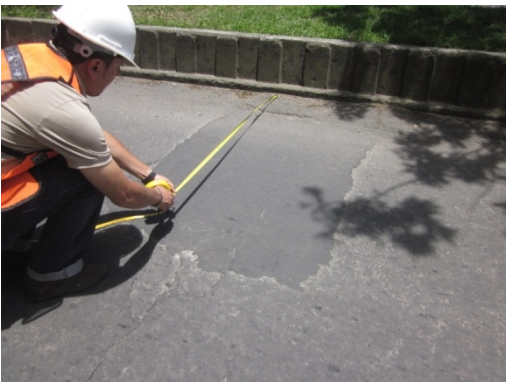
| <p><b>Fecha:</b> 13 de Marzo de 2011<br/> <b>Foto No.:</b> 715<br/> <b>Daño:</b> Parche</p> | <p><b>Fecha:</b> 13 de Marzo de 2011<br/> <b>Foto No.:</b> 713<br/> <b>Daño:</b> Fisuras Transversales</p> |

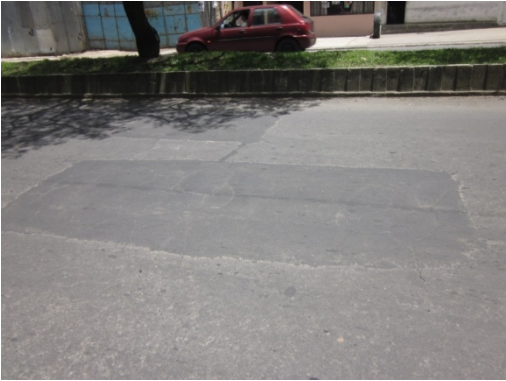
| <p><b>Fecha:</b> 13 de Marzo de 2011<br/> <b>Foto No.:</b> 711<br/> <b>Daño:</b> Parche</p> | <p><b>Fecha:</b> 13 de Marzo de 2011<br/> <b>Foto No.:</b> 712<br/> <b>Daño:</b> Parche</p> |
