**GUIA VISUAL DE DETERIORO DE PAVIMENTOS FLEXIBLES DE LA CALLE  
18 ENTRE CARRERAS 42 Y 50 DE LA CIUDAD DE PASTO**

**JOHN ÁLVARO GAMBOA AUCÚ  
FERNANDO LATORRE CALVACHE**

**UNIVERSIDAD DE NARIÑO  
FACULTAD DE INGENIERIA  
ESPECIALIZACIÓN EN INGENIERIA DE CARRETERAS  
SAN JUAN DE PASTO  
AGOSTO DE 2011**

**Trabajo de grado presentado como requisito parcial para optar al título de  
Especialista en Ingeniería de Carreteras**

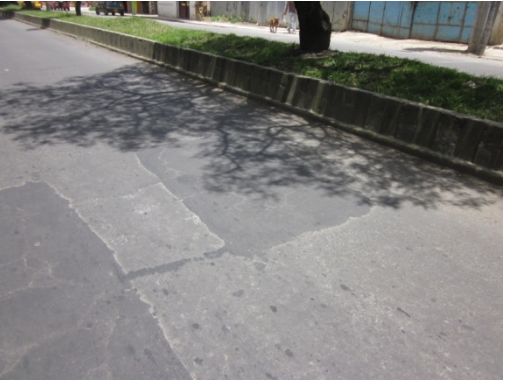
| <p><b>Fecha:</b> 13 de Marzo de 2011<br/> <b>Foto No.:</b> 711<br/> <b>Daño:</b> Parche</p> | <p><b>Fecha:</b> 13 de Marzo de 2011<br/> <b>Foto No.:</b> 712<br/> <b>Daño:</b> Parche</p> |

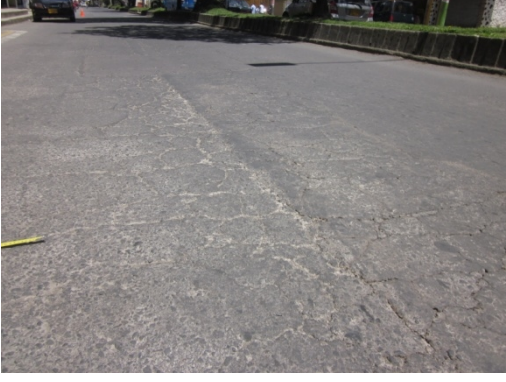
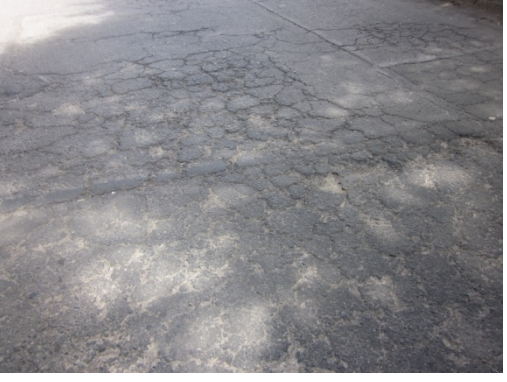
| <p><b>Fecha:</b> 13 de Marzo de 2011<br/> <b>Foto No.:</b> 710<br/> <b>Daño:</b> Fisuras en Bloque</p> | <p><b>Fecha:</b> 13 de Marzo de 2011<br/> <b>Foto No.:</b> 708<br/> <b>Daño:</b> Parche</p> |

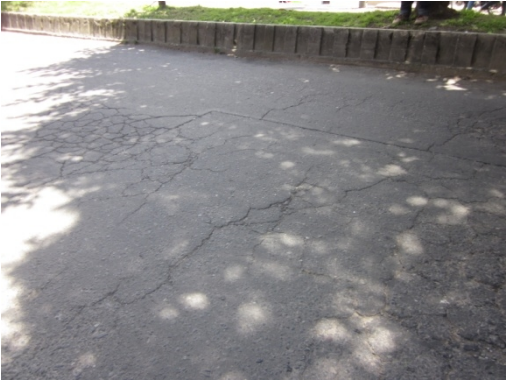
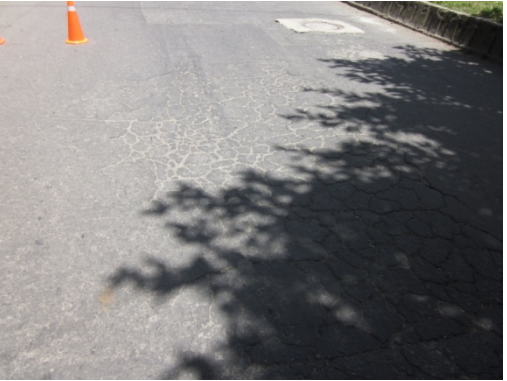
| <p><b>Fecha:</b> 13 de Marzo de 2011<br/> <b>Foto No.:</b> 704<br/> <b>Daño:</b> Piel de Cocodrilo</p> | <p><b>Fecha:</b> 13 de Marzo de 2011<br/> <b>Foto No.:</b> 701<br/> <b>Daño:</b> Descascaramiento</p> |

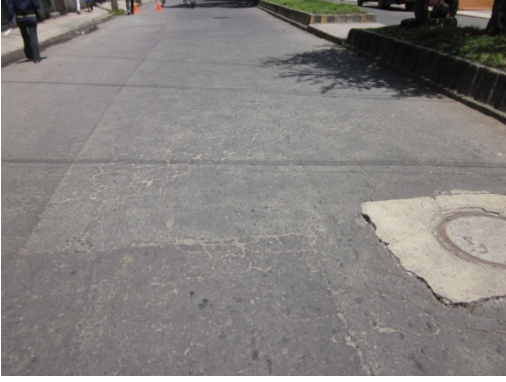
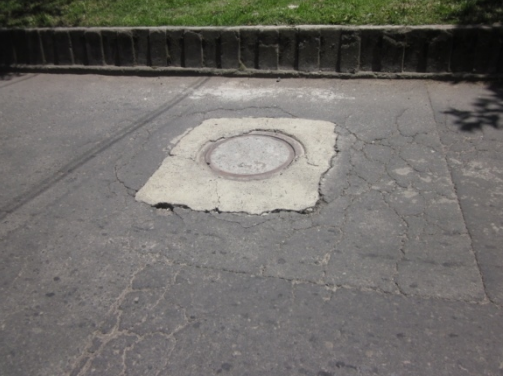
| <p><b>Fecha:</b> 13 de Marzo de 2011<br/> <b>Foto No.:</b> 698<br/> <b>Daño:</b> Fisuras en Bloque</p> | <p><b>Fecha:</b> 13 de Marzo de 2011<br/> <b>Foto No.:</b> 697<br/> <b>Daño:</b> Piel de Cocodrilo</p> |

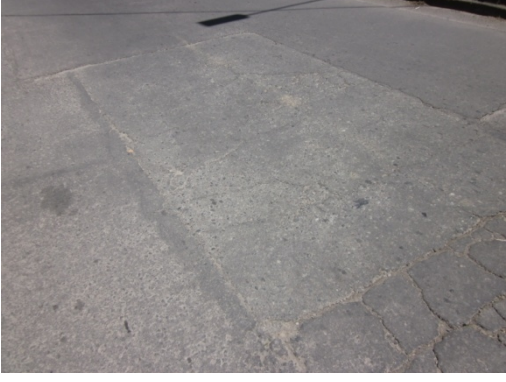
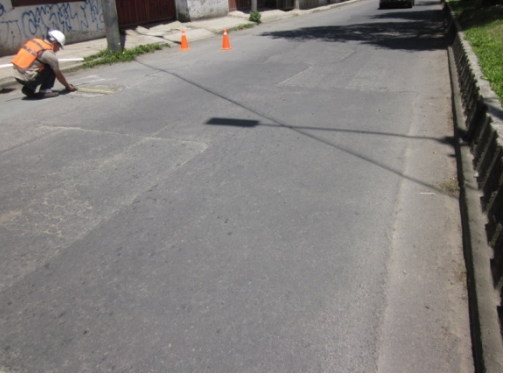
| <p><b>Fecha:</b> 13 de Marzo de 2011<br/> <b>Foto No.:</b> 694<br/> <b>Daño:</b> Parche</p> | <p><b>Fecha:</b> 13 de Marzo de 2011<br/> <b>Foto No.:</b> 696<br/> <b>Daño:</b> Parche</p> |

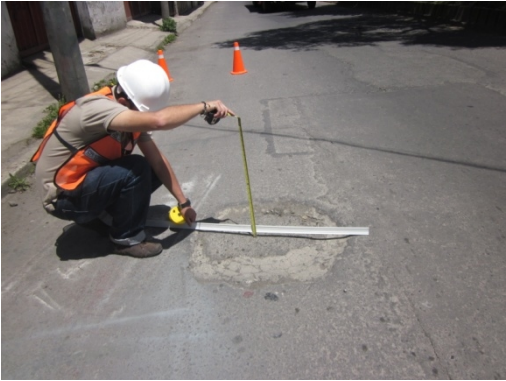
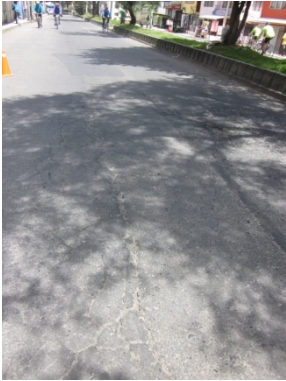
| <p><b>Fecha:</b> 13 de Marzo de 2011<br/> <b>Foto No.:</b> 692<br/> <b>Daño:</b> Parche</p> | <p><b>Fecha:</b> 13 de Marzo de 2011<br/> <b>Foto No.:</b> 689<br/> <b>Daño:</b> Parche</p> |

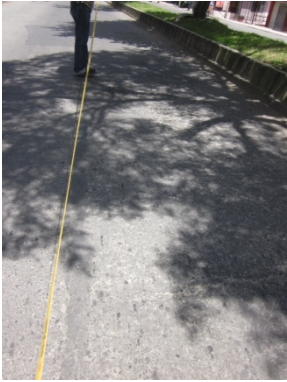
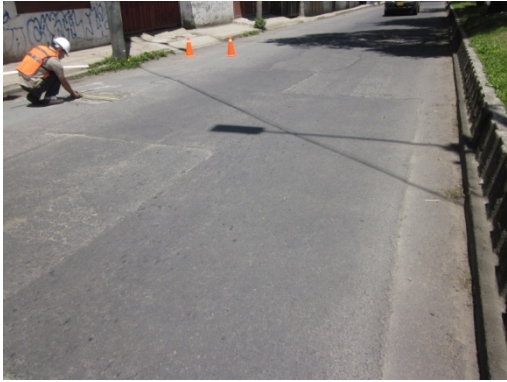
| <p><b>Fecha:</b> 13 de Marzo de 2011<br/> <b>Foto No.:</b> 691<br/> <b>Daño:</b> Bache</p> | <p><b>Fecha:</b> 13 de Marzo de 2011<br/> <b>Foto No.:</b> 685<br/> <b>Daño:</b> Fisuras en Bloque</p> |

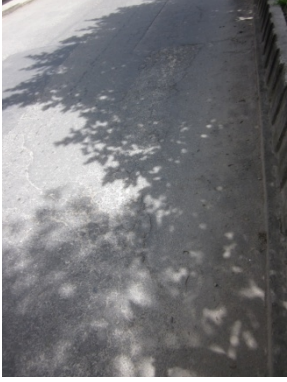
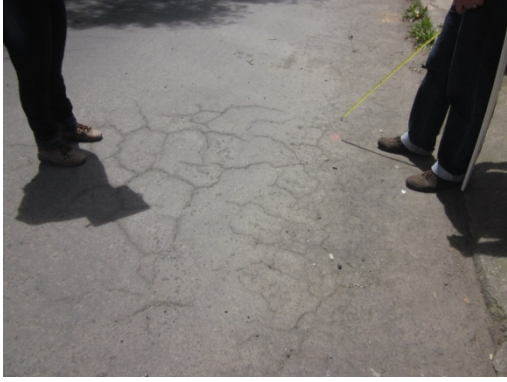
| <p><b>Fecha:</b> 13 de Marzo de 2011<br/> <b>Foto No.:</b> 686<br/> <b>Daño:</b> Descascaramiento</p> | <p><b>Fecha:</b> 13 de Marzo de 2011<br/> <b>Foto No.:</b> 689<br/> <b>Daño:</b> Parche</p> |

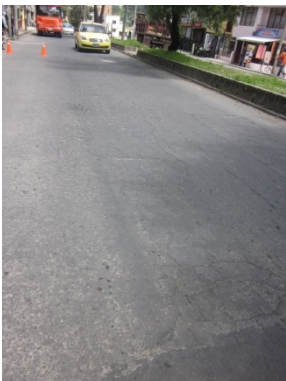
| <p><b>Fecha:</b> 13 de Marzo de 2011<br/> <b>Foto No.:</b> 682<br/> <b>Daño:</b> Fisuras en Bloque</p> | <p><b>Fecha:</b> 13 de Marzo de 2011<br/> <b>Foto No.:</b> 684<br/> <b>Daño:</b> Fisuras en Bloque</p> |

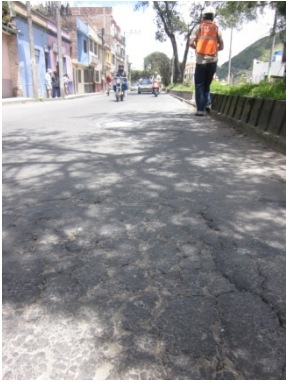
| <p><b>Fecha:</b> 13 de Marzo de 2011<br/> <b>Foto No.:</b> 683<br/> <b>Daño:</b> Parche</p> | <p><b>Fecha:</b> 13 de Marzo de 2011<br/> <b>Foto No.:</b> 677<br/> <b>Daño:</b> Piel de Cocodrilo</p> |

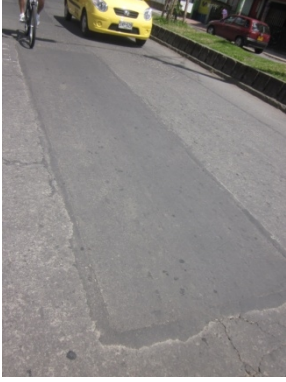
| <p><b>Fecha:</b> 13 de Marzo de 2011<br/> <b>Foto No.:</b> 681<br/> <b>Daño:</b> Parche</p> | <p><b>Fecha:</b> 13 de Marzo de 2011<br/> <b>Foto No.:</b> 678<br/> <b>Daño:</b> Piel de Cocodrilo</p> |

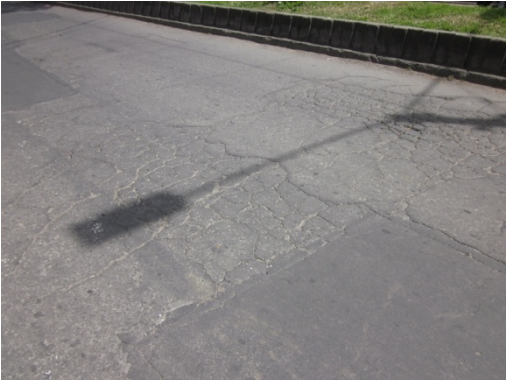
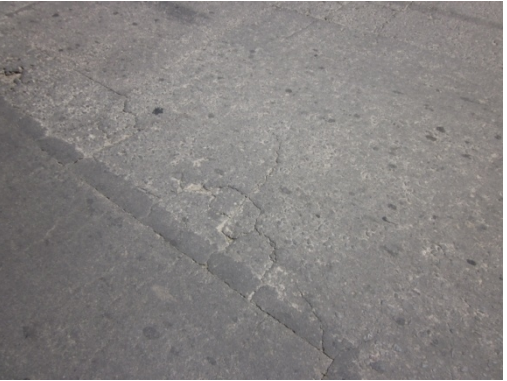
| <p><b>Fecha:</b> 13 de Marzo de 2011<br/> <b>Foto No.:</b> 676<br/> <b>Daño:</b> Fisuras en Bloque</p> | <p><b>Fecha:</b> 13 de Marzo de 2011<br/> <b>Foto No.:</b> 674<br/> <b>Daño:</b> Parche</p> |

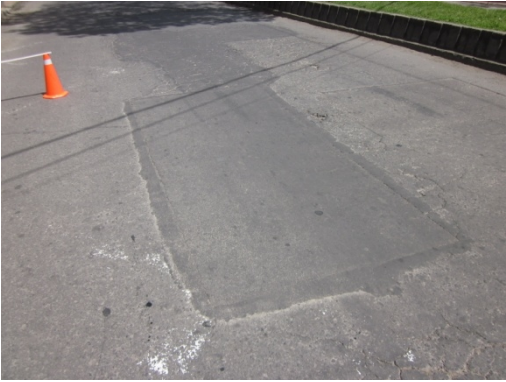
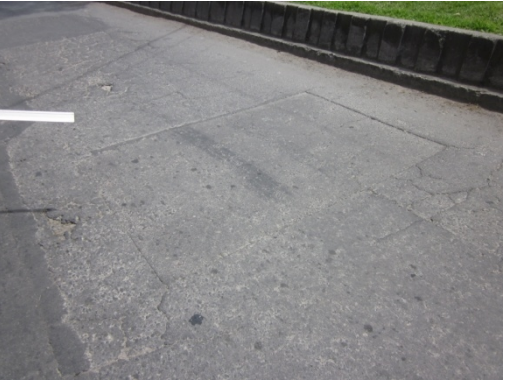
| <p><b>Fecha:</b> 13 de Marzo de 2011<br/> <b>Foto No.:</b> 673<br/> <b>Daño:</b> Piel de Cocodrilo</p> | <p><b>Fecha:</b> 13 de Marzo de 2011<br/> <b>Foto No.:</b> 672<br/> <b>Daño:</b> Fisuras en Bloque</p> |

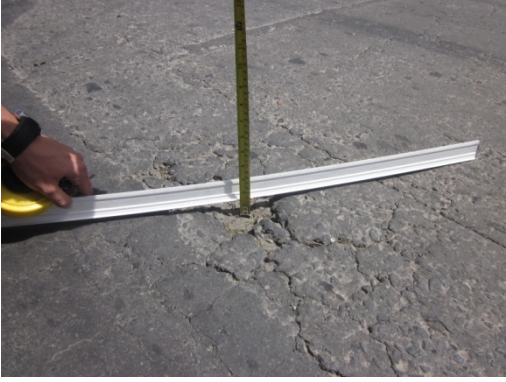
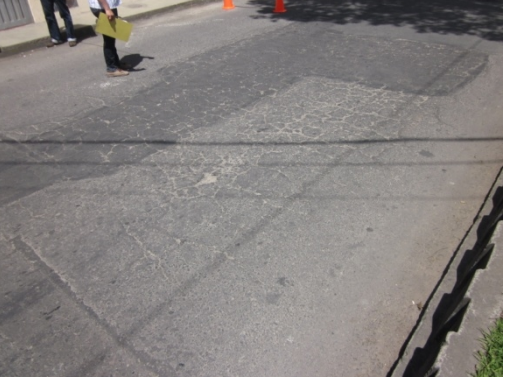
| <p><b>Fecha:</b> 13 de Marzo de 2011<br/> <b>Foto No.:</b> 671<br/> <b>Daño:</b> Parche</p> | <p><b>Fecha:</b> 13 de Marzo de 2011<br/> <b>Foto No.:</b> 669<br/> <b>Daño:</b> Parche</p> |

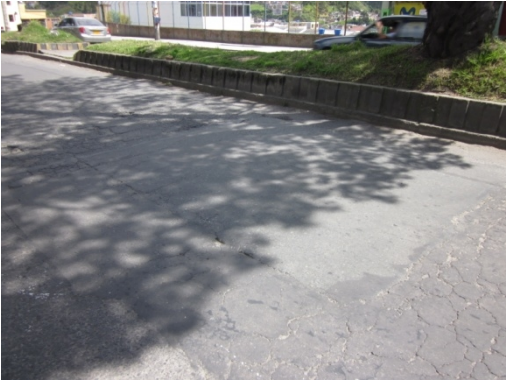
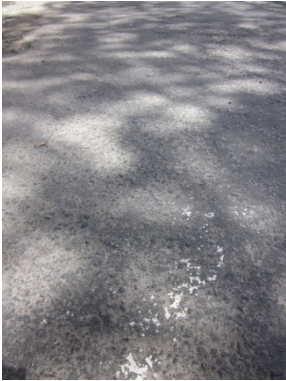
| <p><b>Fecha:</b> 13 de Marzo de 2011<br/> <b>Foto No.:</b> 670<br/> <b>Daño:</b> Descascaramiento</p> | <p><b>Fecha:</b> 13 de Marzo de 2011<br/> <b>Foto No.:</b> 667<br/> <b>Daño:</b> Piel de Cocodrilo</p> |

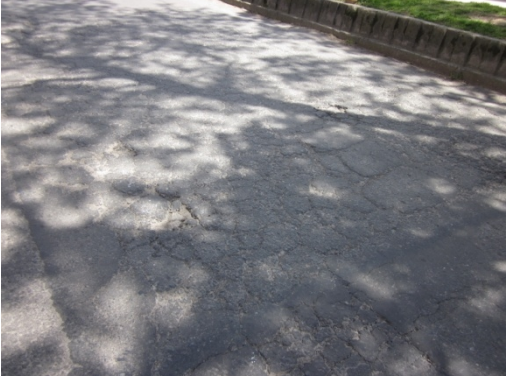
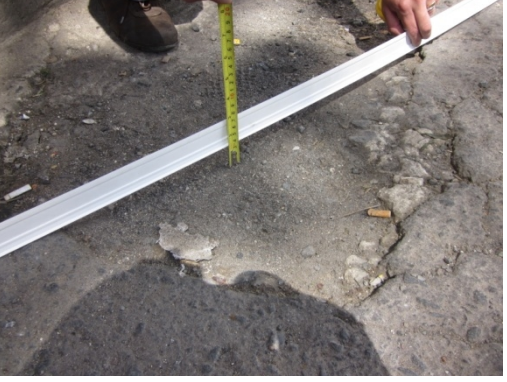
| <p><b>Fecha:</b> 13 de Marzo de 2011<br/> <b>Foto No.:</b> 666<br/> <b>Daño:</b> Parche</p> | <p><b>Fecha:</b> 13 de Marzo de 2011<br/> <b>Foto No.:</b> 665<br/> <b>Daño:</b> Cabezas Duras</p> |

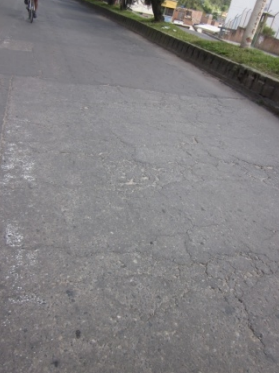
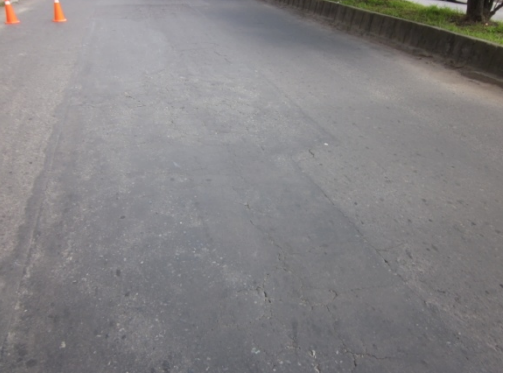
| <p><b>Fecha:</b> 13 de Marzo de 2011<br/> <b>Foto No.:</b> 660<br/> <b>Daño:</b> Piel de Cocodrilo</p> | <p><b>Fecha:</b> 13 de Marzo de 2011<br/> <b>Foto No.:</b> 664<br/> <b>Daño:</b> Bache</p> |

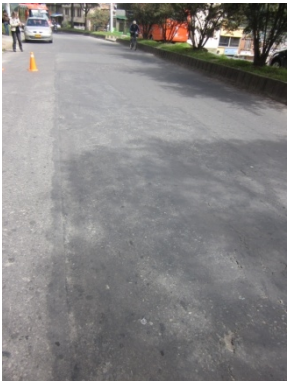
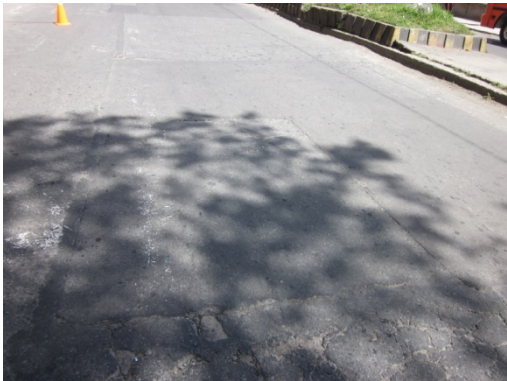
| <p><b>Fecha:</b> 13 de Marzo de 2011<br/> <b>Foto No.:</b> 656<br/> <b>Daño:</b> Fisuras en Bloque</p> | <p><b>Fecha:</b> 13 de Marzo de 2011<br/> <b>Foto No.:</b> 655<br/> <b>Daño:</b> Fisuras en Bloque</p> |

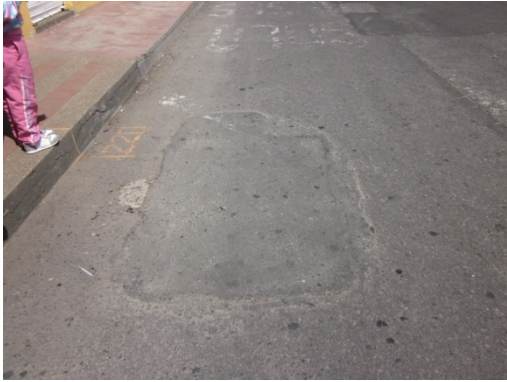
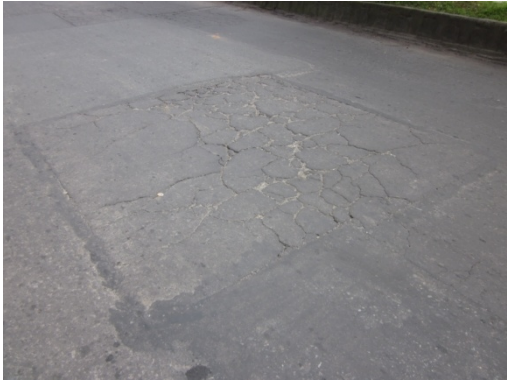
| <p><b>Fecha:</b> 13 de Marzo de 2011<br/> <b>Foto No.:</b> 654<br/> <b>Daño:</b> Parche</p> | <p><b>Fecha:</b> 13 de Marzo de 2011<br/> <b>Foto No.:</b> 658<br/> <b>Daño:</b> Parche</p> |

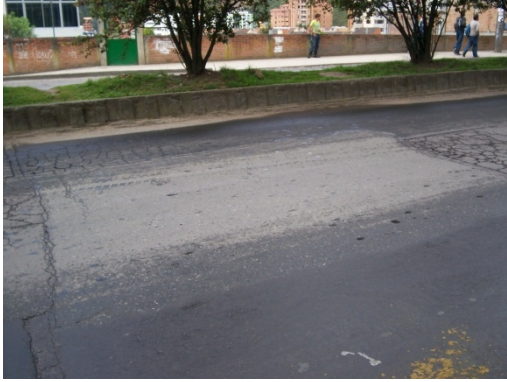
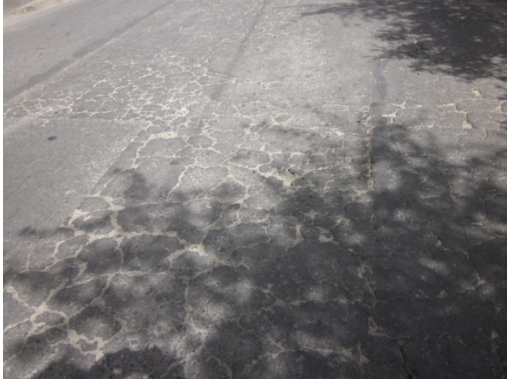
| <p><b>Fecha:</b> 13 de Marzo de 2011<br/> <b>Foto No.:</b> 657<br/> <b>Daño:</b> Parche</p> | <p><b>Fecha:</b> 13 de Marzo de 2011<br/> <b>Foto No.:</b> 653<br/> <b>Daño:</b> Parche</p> |

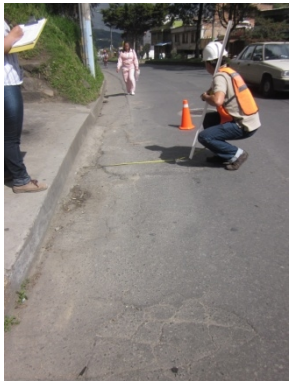
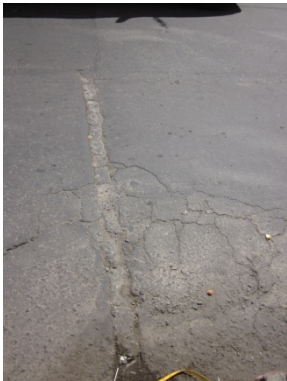
| <p><b>Fecha:</b> 13 de Marzo de 2011<br/> <b>Foto No.:</b> 652<br/> <b>Daño:</b> Parche</p> | <p><b>Fecha:</b> 13 de Marzo de 2011<br/> <b>Foto No.:</b> 647<br/> <b>Daño:</b> Piel de Cocodrilo</p> |

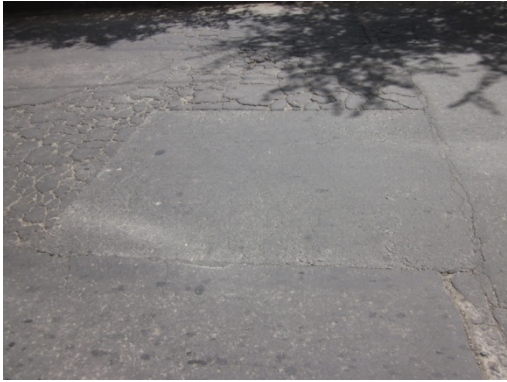
| <p><b>Fecha:</b> 13 de Marzo de 2011<br/> <b>Foto No.:</b> 649<br/> <b>Daño:</b> Parche</p> | <p><b>Fecha:</b> 13 de Marzo de 2011<br/> <b>Foto No.:</b> 646<br/> <b>Daño:</b> Fisuras por reflexión de juntas</p> |

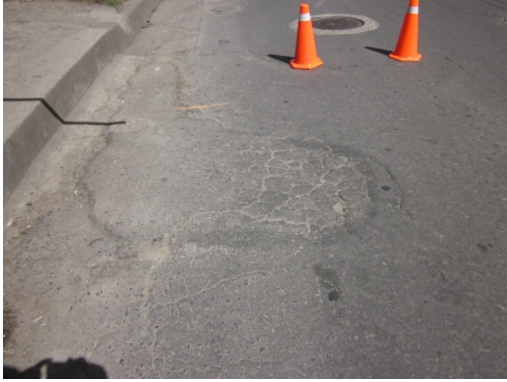
| <p><b>Fecha:</b> 13 de Marzo de 2011<br/> <b>Foto No.:</b> 644<br/> <b>Daño:</b> Fisuras en Bloque</p> | <p><b>Fecha:</b> 13 de Marzo de 2011<br/> <b>Foto No.:</b> 643<br/> <b>Daño:</b> Parche</p> |

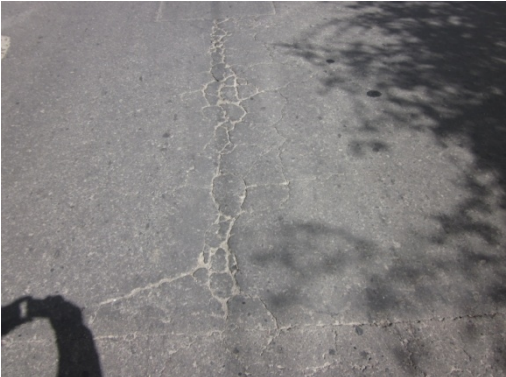
| <p><b>Fecha:</b> 13 de Marzo de 2011<br/> <b>Foto No.:</b> 640<br/> <b>Daño:</b> Fisuras en Bloque</p> | <p><b>Fecha:</b> 13 de Marzo de 2011<br/> <b>Foto No.:</b> 648<br/> <b>Daño:</b> Separación de la Berma</p> |

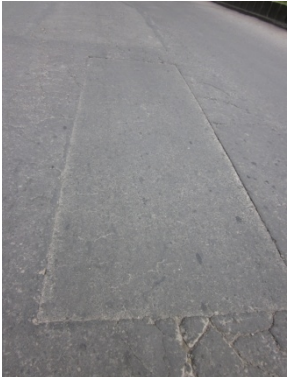
| <p><b>Fecha:</b> 13 de Marzo de 2011<br/> <b>Foto No.:</b> 642<br/> <b>Daño:</b> Parche</p> | <p><b>Fecha:</b> 13 de Marzo de 2011<br/> <b>Foto No.:</b> 641<br/> <b>Daño:</b> Parche</p> |

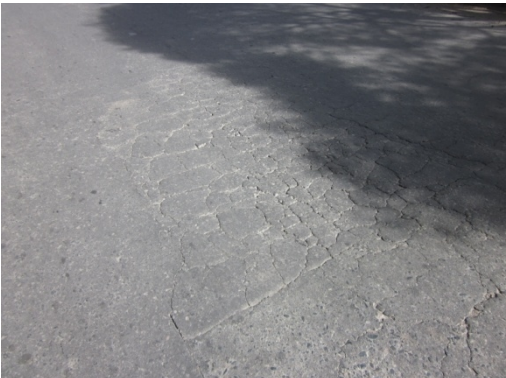
| <p><b>Fecha:</b> 13 de Marzo de 2011<br/> <b>Foto No.:</b> 638<br/> <b>Daño:</b> Piel de Cocodrilo</p> | <p><b>Fecha:</b> 13 de Marzo de 2011<br/> <b>Foto No.:</b> 637<br/> <b>Daño:</b> Desgaste Superficial</p> |

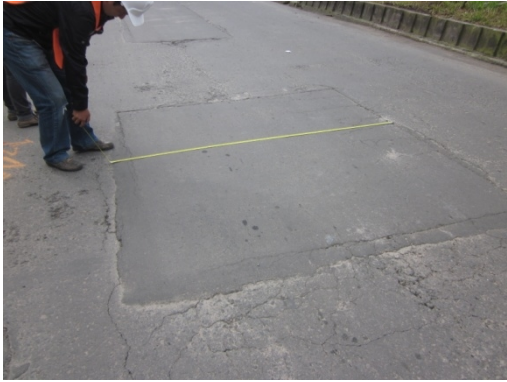
| <p><b>Fecha:</b> 06 de Marzo de 2011<br/> <b>Foto No.:</b> 633<br/> <b>Daño:</b> Parche y Fisuras en Bloque</p> | <p><b>Fecha:</b> 06 de Marzo de 2011<br/> <b>Foto No.:</b> 631<br/> <b>Daño:</b> Parche</p> |

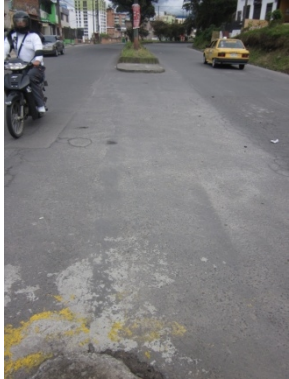
| <p><b>Fecha:</b> 06 de Marzo de 2011<br/> <b>Foto No.:</b> 635<br/> <b>Daño:</b> Desgaste Superficial</p> | <p><b>Fecha:</b> 06 de Marzo de 2011<br/> <b>Foto No.:</b> 630<br/> <b>Daño:</b> Parche y Fisuras en Bloque</p> |

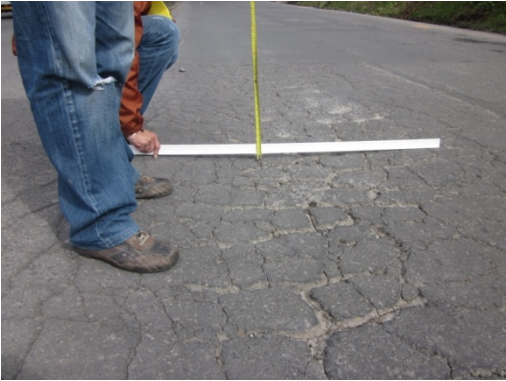
| <p><b>Fecha:</b> 06 de Marzo de 2011<br/> <b>Foto No.:</b> 627<br/> <b>Daño:</b> Piel de Cocodrilo</p> | <p><b>Fecha:</b> 06 de Marzo de 2011<br/> <b>Foto No.:</b> 623<br/> <b>Daño:</b> Parche</p> |

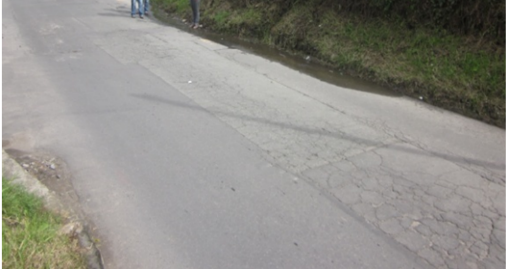
| <p><b>Fecha:</b> 06 de Marzo de 2011<br/> <b>Foto No.:</b> 624<br/> <b>Daño:</b> Piel de Cocodrilo</p> | <p><b>Fecha:</b> 06 de Marzo de 2011<br/> <b>Foto No.:</b> 622<br/> <b>Daño:</b> Parche</p> |

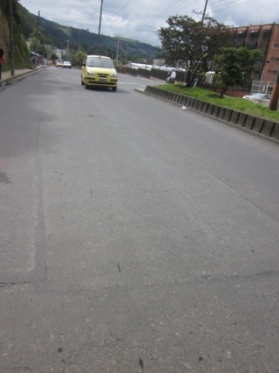
| <p><b>Fecha:</b> 06 de Marzo de 2011<br/> <b>Foto No.:</b> 619<br/> <b>Daño:</b> Parche</p> | <p><b>Fecha:</b> 06 de Marzo de 2011<br/> <b>Foto No.:</b> 617<br/> <b>Daño:</b> Parche</p> |

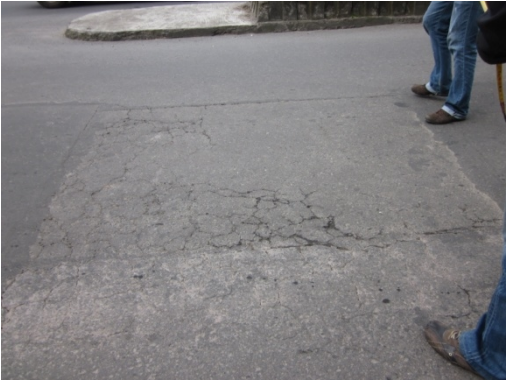
| <p><b>Fecha:</b> 06 de Marzo de 2011<br/> <b>Foto No.:</b> 616<br/> <b>Daño:</b> Fisuras en Bloque</p> | <p><b>Fecha:</b> 06 de Marzo de 2011<br/> <b>Foto No.:</b> 614<br/> <b>Daño:</b> Parche</p> |

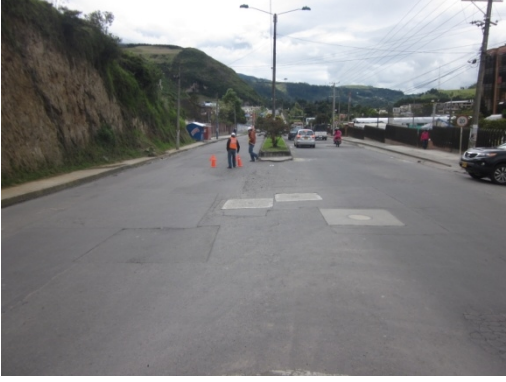
| <p><b>Fecha:</b> 06 de Marzo de 2011<br/> <b>Foto No.:</b> 612<br/> <b>Daño:</b> Parche</p> | <p><b>Fecha:</b> 06 de Marzo de 2011<br/> <b>Foto No.:</b> 615<br/> <b>Daño:</b> Parche</p> |

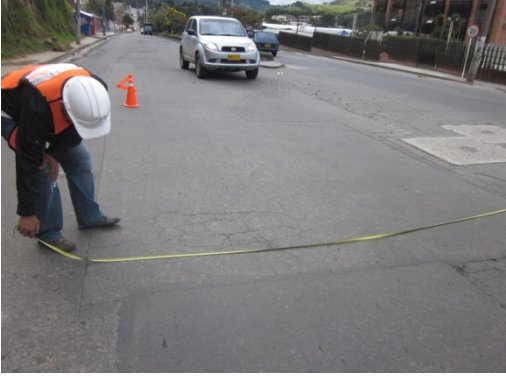
| <p><b>Fecha:</b> 06 de Marzo de 2011<br/> <b>Foto No.:</b> 613<br/> <b>Daño:</b> Parche</p> | <p><b>Fecha:</b> 06 de Marzo de 2011<br/> <b>Foto No.:</b> 610<br/> <b>Daño:</b> Parche</p> |

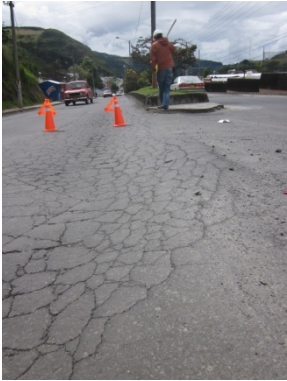
| <p><b>Fecha:</b> 06 de Marzo de 2011<br/> <b>Foto No.:</b> 608<br/> <b>Daño:</b> Piel de Cocodrilo</p> | <p><b>Fecha:</b> 06 de Marzo de 2011<br/> <b>Foto No.:</b> 609<br/> <b>Daño:</b> Piel de Cocodrilo</p> |

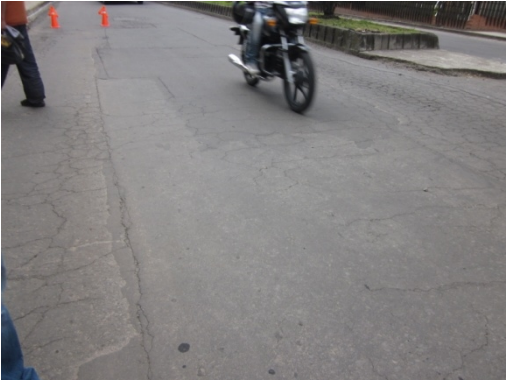
| <p><b>Fecha:</b> 06 de Marzo de 2011<br/> <b>Foto No.:</b> 607<br/> <b>Daño:</b> Fisuras en Bloque y Parche</p> | <p><b>Fecha:</b> 06 de Marzo de 2011<br/> <b>Foto No.:</b> 606<br/> <b>Daño:</b> Fisuras en Bloque y Parche</p> |

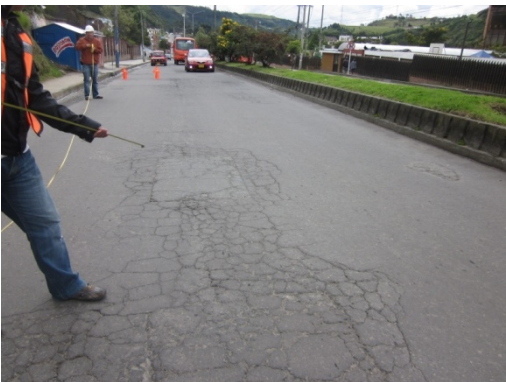
| <p><b>Fecha:</b> 06 de Marzo de 2011<br/> <b>Foto No.:</b> 600<br/> <b>Daño:</b> Piel de Cocodrilo</p> | <p><b>Fecha:</b> 06 de Marzo de 2011<br/> <b>Foto No.:</b> 599<br/> <b>Daño:</b> Piel de Cocodrilo</p> |

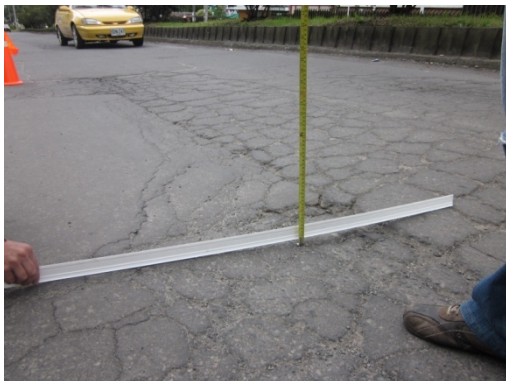
| <p><b>Fecha:</b> 06 de Marzo de 2011<br/> <b>Foto No.:</b> 601<br/> <b>Daño:</b> Piel de Cocodrilo</p> | <p><b>Fecha:</b> 06 de Marzo de 2011<br/> <b>Foto No.:</b> 597<br/> <b>Daño:</b> Parche</p> |

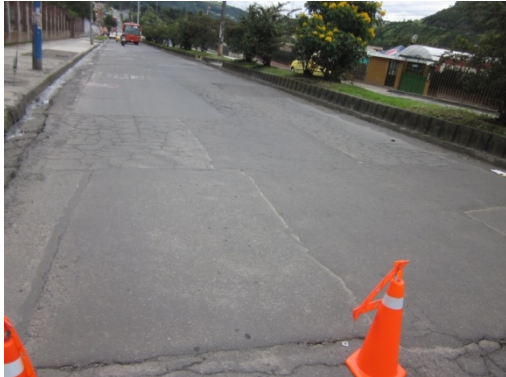
| <p><b>Fecha:</b> 06 de Marzo de 2011<br/> <b>Foto No.:</b> 596<br/> <b>Daño:</b> Parche</p> | <p><b>Fecha:</b> 06 de Marzo de 2011<br/> <b>Foto No.:</b> 595<br/> <b>Daño:</b> Parche y Piel de Cocodrilo</p> |

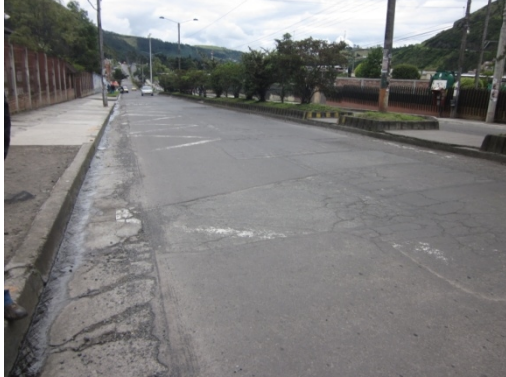
| <p><b>Fecha:</b> 06 de Marzo de 2011<br/> <b>Foto No.:</b> 594<br/> <b>Daño:</b> Parche</p> | <p><b>Fecha:</b> 06 de Marzo de 2011<br/> <b>Foto No.:</b> 593<br/> <b>Daño:</b> Parche</p> |

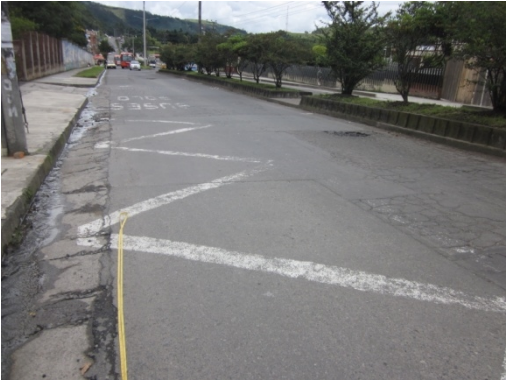
| <p><b>Fecha:</b> 06 de Marzo de 2011<br/> <b>Foto No.:</b> 590<br/> <b>Daño:</b> Parche y Piel de Cocodrilo</p> | <p><b>Fecha:</b> 06 de Marzo de 2011<br/> <b>Foto No.:</b> 592<br/> <b>Daño:</b> Bache</p> |

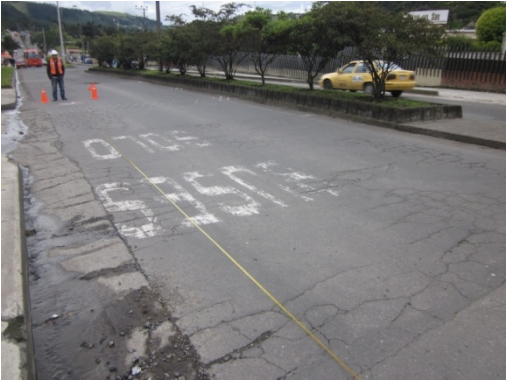
| <p><b>Fecha:</b> 06 de Marzo de 2011<br/> <b>Foto No.:</b> 589<br/> <b>Daño:</b> Parche</p> | <p><b>Fecha:</b> 06 de Marzo de 2011<br/> <b>Foto No.:</b> 587<br/> <b>Daño:</b> Fisuras en Bloque</p> |

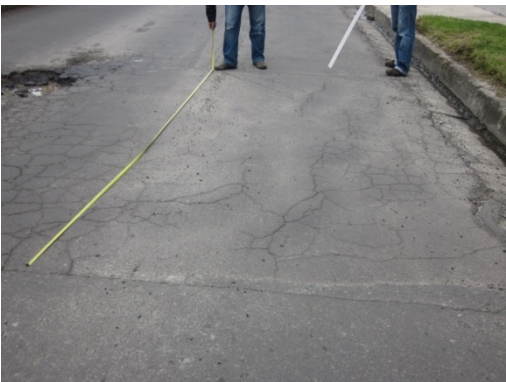
| <p><b>Fecha:</b> 06 de Marzo de 2011<br/> <b>Foto No.:</b> 585<br/> <b>Daño:</b> Fisuras en Bloque</p> | <p><b>Fecha:</b> 06 de Marzo de 2011<br/> <b>Foto No.:</b> 581<br/> <b>Daño:</b> Bache</p> |

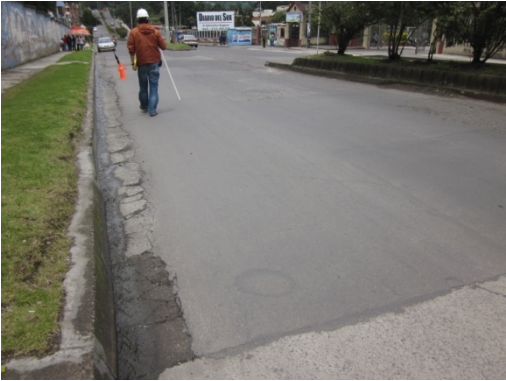
| <p><b>Fecha:</b> 06 de Marzo de 2011<br/> <b>Foto No.:</b> 579<br/> <b>Daño:</b> Parche y Piel de Cocodrilo</p> | <p><b>Fecha:</b> 06 de Marzo de 2011<br/> <b>Foto No.:</b> 580<br/> <b>Daño:</b> Parche</p> |

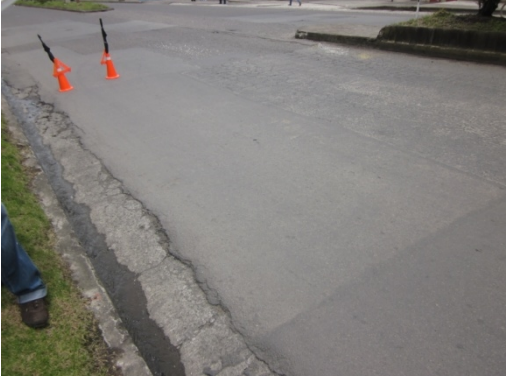
| <p><b>Fecha:</b> 06 de Marzo de 2011<br/> <b>Foto No.:</b> 578<br/> <b>Daño:</b> Parche y Piel de Cocodrilo</p> | <p><b>Fecha:</b> 06 de Marzo de 2011<br/> <b>Foto No.:</b> 577<br/> <b>Daño:</b> Parche y Piel de Cocodrilo</p> |

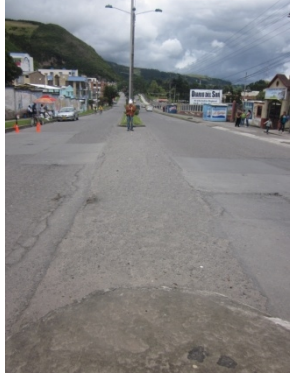
| <p><b>Fecha:</b> 06 de Marzo de 2011<br/> <b>Foto No.:</b> 574<br/> <b>Daño:</b> Cabezas Duras</p> | <p><b>Fecha:</b> 06 de Marzo de 2011<br/> <b>Foto No.:</b> 576<br/> <b>Daño:</b> Parche y Piel de Cocodrilo</p> |

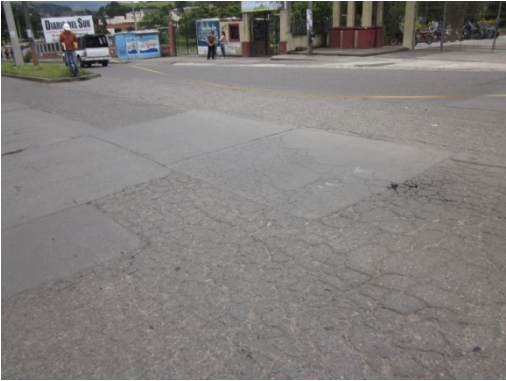
| <p><b>Fecha:</b> 06 de Marzo de 2011<br/> <b>Foto No.:</b> 573<br/> <b>Daño:</b> Piel de Cocodrilo y Parche</p> | <p><b>Fecha:</b> 06 de Marzo de 2011<br/> <b>Foto No.:</b> 572<br/> <b>Daño:</b> Parche y Piel de Cocodrilo</p> |

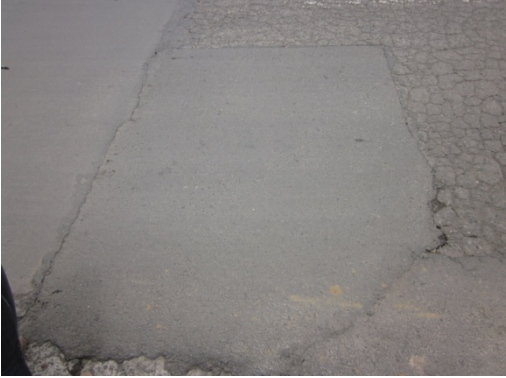
| <p><b>Fecha:</b> 06 de Marzo de 2011<br/> <b>Foto No.:</b> 571<br/> <b>Daño:</b> Parche y Piel de Cocodrilo</p> | <p><b>Fecha:</b> 06 de Marzo de 2011<br/> <b>Foto No.:</b> 570<br/> <b>Daño:</b> Parche y Piel de Cocodrilo</p> |

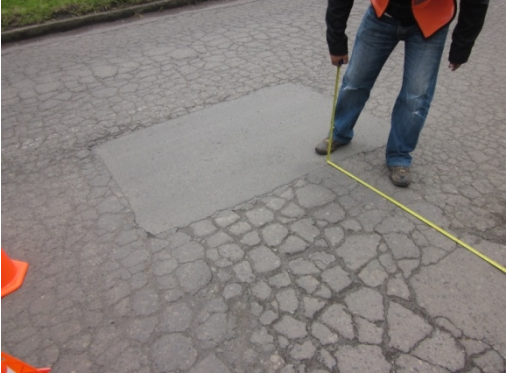
| <p><b>Fecha:</b> 06 de Marzo de 2011<br/> <b>Foto No.:</b> 567<br/> <b>Daño:</b> Piel de Cocodrilo</p> | <p><b>Fecha:</b> 06 de Marzo de 2011<br/> <b>Foto No.:</b> 564<br/> <b>Daño:</b> Parche y Piel de Cocodrilo</p> |

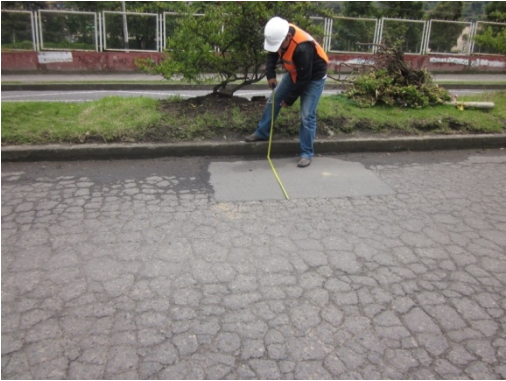
| <p><b>Fecha:</b> 06 de Marzo de 2011<br/> <b>Foto No.:</b> 563<br/> <b>Daño:</b> Parche</p> | <p><b>Fecha:</b> 06 de Marzo de 2011<br/> <b>Foto No.:</b> 562<br/> <b>Daño:</b> Piel de Cocodrilo</p> |

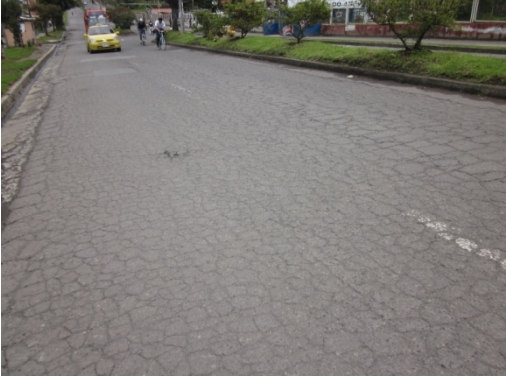
| <p><b>Fecha:</b> 06 de Marzo de 2011<br/> <b>Foto No.:</b> 568<br/> <b>Daño:</b> Piel de Cocodrilo</p> | <p><b>Fecha:</b> 06 de Marzo de 2011<br/> <b>Foto No.:</b> 558<br/> <b>Daño:</b> Cabezas Duras</p> |

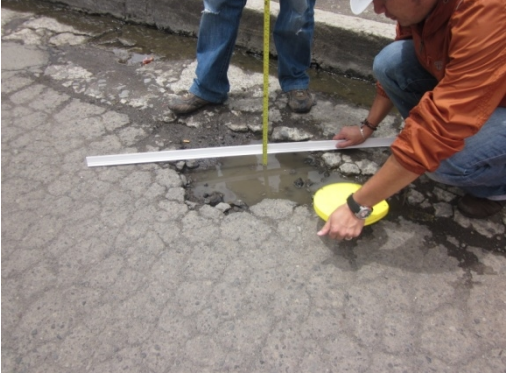
| <p><b>Fecha:</b> 06 de Marzo de 2011<br/> <b>Foto No.:</b> 560<br/> <b>Daño:</b> Bache</p> | <p><b>Fecha:</b> 06 de Marzo de 2011<br/> <b>Foto No.:</b> 557<br/> <b>Daño:</b> Parche y Piel de Cocodrilo</p> |

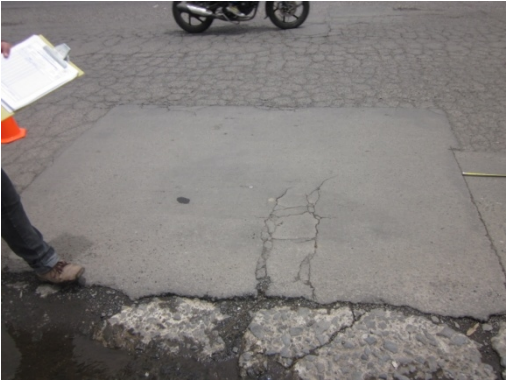
| <p><b>Fecha:</b> 06 de Marzo de 2011<br/> <b>Foto No.:</b> 556<br/> <b>Daño:</b> Parche y Piel de Cocodrilo</p> | <p><b>Fecha:</b> 06 de Marzo de 2011<br/> <b>Foto No.:</b> 502-1<br/> <b>Daño:</b> Piel de Cocodrilo</p> |

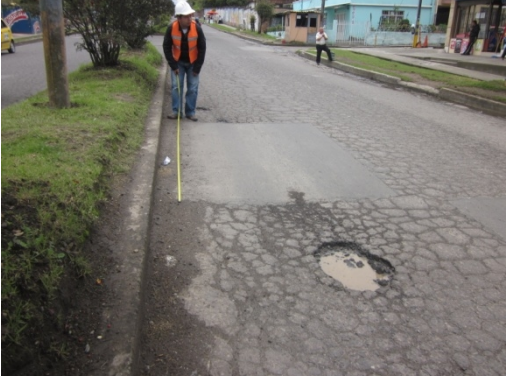
| <p><b>Fecha:</b> 06 de Marzo de 2011<br/> <b>Foto No.:</b> 555<br/> <b>Daño:</b> Parche y Piel de Cocodrilo</p> | <p><b>Fecha:</b> 06 de Marzo de 2011<br/> <b>Foto No.:</b> 553<br/> <b>Daño:</b> Parche</p> |

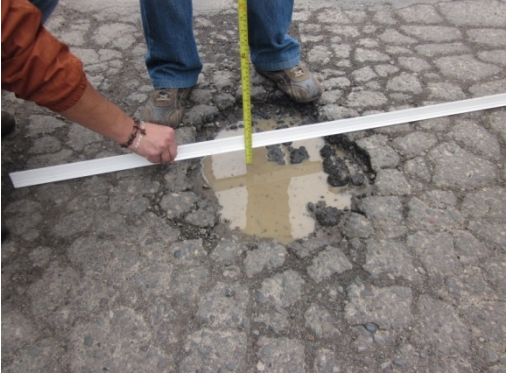
| <p><b>Fecha:</b> 06 de Marzo de 2011<br/> <b>Foto No.:</b> 554<br/> <b>Daño:</b> Bache</p> | <p><b>Fecha:</b> 06 de Marzo de 2011<br/> <b>Foto No.:</b> 547<br/> <b>Daño:</b> Parche y Piel de Cocodrilo</p> |

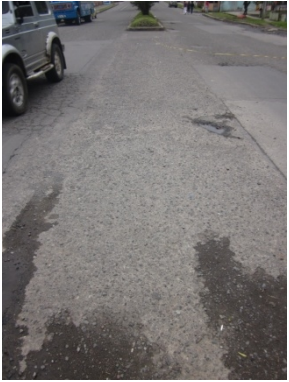
| <p><b>Fecha:</b> 06 de Marzo de 2011<br/> <b>Foto No.:</b> 541<br/> <b>Daño:</b> Cabezas Duras</p> | <p><b>Fecha:</b> 06 de Marzo de 2011<br/> <b>Foto No.:</b> 540<br/> <b>Daño:</b> Piel de Cocodrilo y Parche</p> |

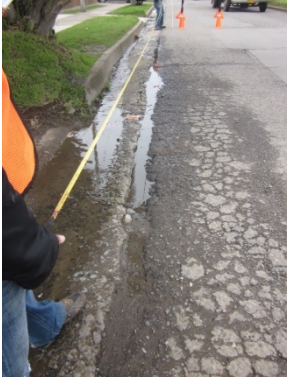
| <p><b>Fecha:</b> 06 de Marzo de 2011<br/> <b>Foto No.:</b> 544<br/> <b>Daño:</b> Bache</p> | <p><b>Fecha:</b> 06 de Marzo de 2011<br/> <b>Foto No.:</b> 543<br/> <b>Daño:</b> Bache</p> |

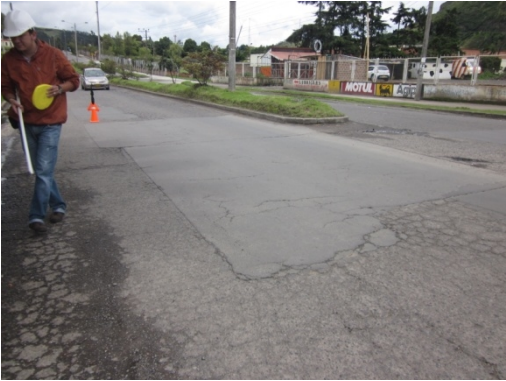
| <p><b>Fecha:</b> 06 de Marzo de 2011<br/> <b>Foto No.:</b> 539<br/> <b>Daño:</b> Parche y Piel de Cocodrilo</p> | <p><b>Fecha:</b> 06 de Marzo de 2011<br/> <b>Foto No.:</b> 500-1<br/> <b>Daño:</b> Piel de Cocodrilo</p> |

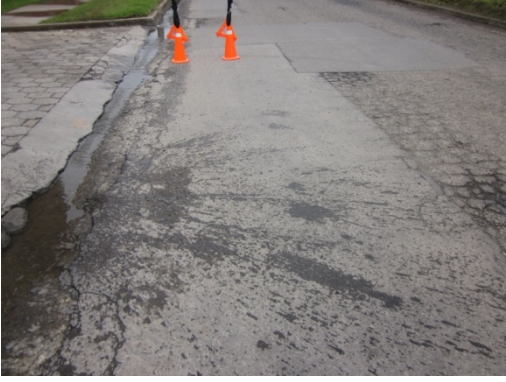
| <p><b>Fecha:</b> 06 de Marzo de 2011<br/> <b>Foto No.:</b> 532<br/> <b>Daño:</b> Parche y Piel de Cocodrilo</p> | <p><b>Fecha:</b> 06 de Marzo de 2011<br/> <b>Foto No.:</b> 534<br/> <b>Daño:</b> Bache</p> |

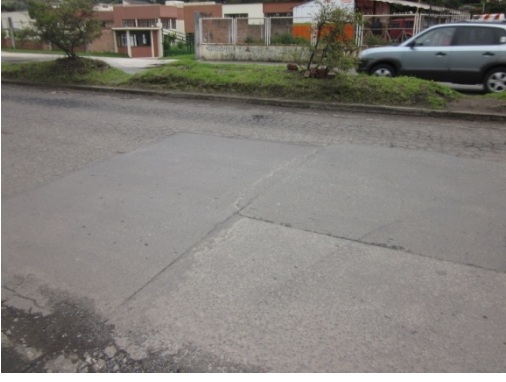
| <p><b>Fecha:</b> 06 de Marzo de 2011<br/> <b>Foto No.:</b> 535<br/> <b>Daño:</b> Parche y Piel de Cocodrilo</p> | <p><b>Fecha:</b> 06 de Marzo de 2011<br/> <b>Foto No.:</b> 531<br/> <b>Daño:</b> Parche y Piel de Cocodrilo</p> |

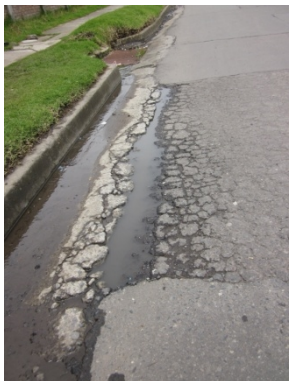
| <p><b>Fecha:</b> 06 de Marzo de 2011<br/> <b>Foto No.:</b> 530<br/> <b>Daño:</b> Bache</p> | <p><b>Fecha:</b> 06 de Marzo de 2011<br/> <b>Foto No.:</b> 528<br/> <b>Daño:</b> Parche</p> |

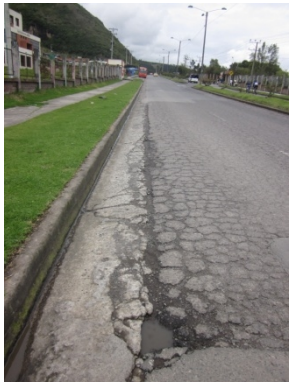
| <p><b>Fecha:</b> 06 de Marzo de 2011<br/> <b>Foto No.:</b> 523<br/> <b>Daño:</b> Fisura por reflexión de juntas</p> | <p><b>Fecha:</b> 06 de Marzo de 2011<br/> <b>Foto No.:</b> 522<br/> <b>Daño:</b> Parche</p> |

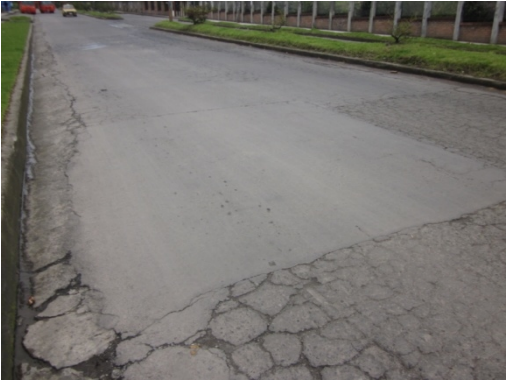
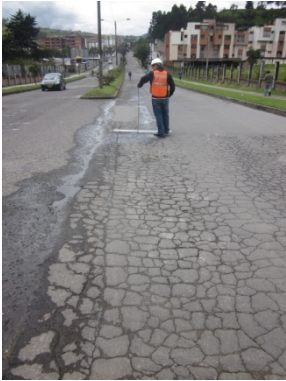
| <p><b>Fecha:</b> 06 de Marzo de 2011<br/> <b>Foto No.:</b> 521<br/> <b>Daño:</b> Parche</p> | <p><b>Fecha:</b> 06 de Marzo de 2011<br/> <b>Foto No.:</b> 519<br/> <b>Daño:</b> Piel de Cocodrilo</p> |

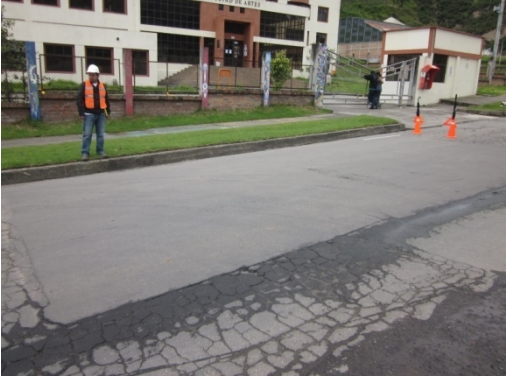
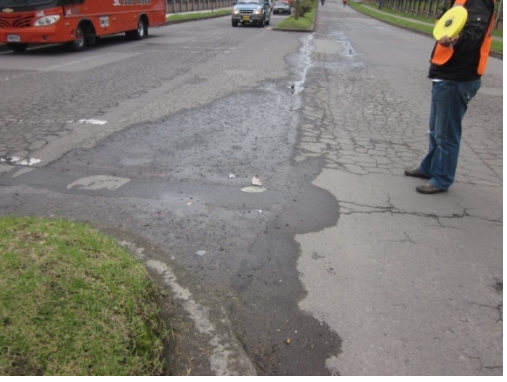
| <p><b>Fecha:</b> 06 de Marzo de 2011<br/> <b>Foto No.:</b> 520<br/> <b>Daño:</b> Parche y Piel de Cocodrilo</p> | <p><b>Fecha:</b> 06 de Marzo de 2011<br/> <b>Foto No.:</b> 514<br/> <b>Daño:</b> Piel de Cocodrilo</p> |

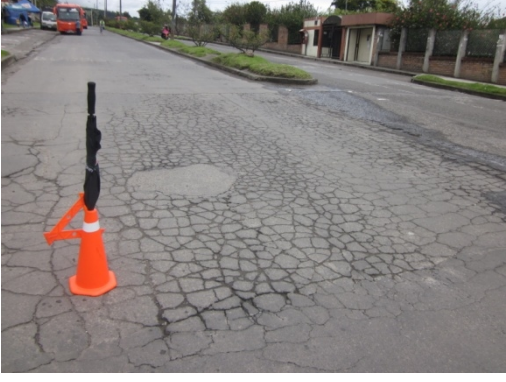
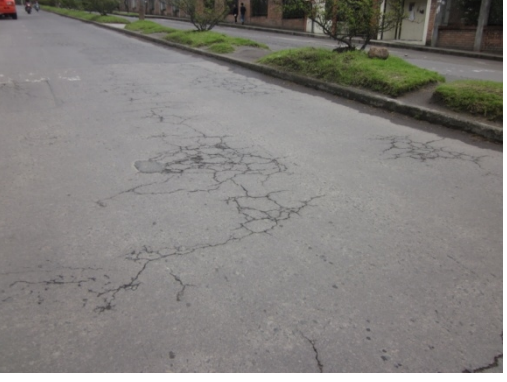
| <p><b>Fecha:</b> 06 de Marzo de 2011<br/> <b>Foto No.:</b> 518<br/> <b>Daño:</b> Parche y Piel de Cocodrilo</p> | <p><b>Fecha:</b> 06 de Marzo de 2011<br/> <b>Foto No.:</b> 515<br/> <b>Daño:</b> Cabezas Duras</p> |

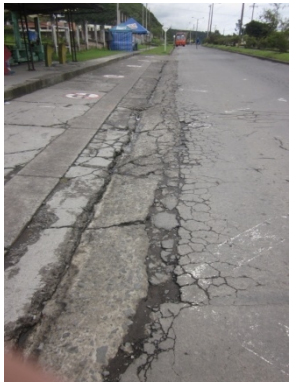
| <p><b>Fecha:</b> 06 de Marzo de 2011<br/> <b>Foto No.:</b> 512<br/> <b>Daño:</b> Piel de Cocodrilo</p> | <p><b>Fecha:</b> 06 de Marzo de 2011<br/> <b>Foto No.:</b> 576<br/> <b>Daño:</b> Parche</p> |

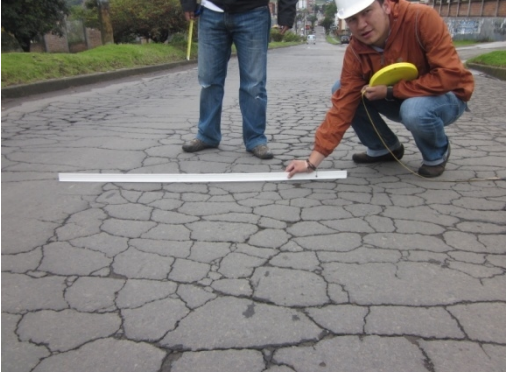
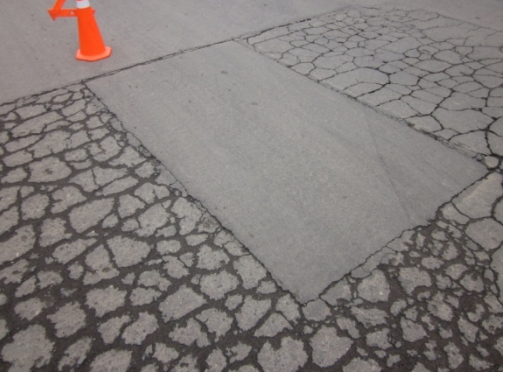
| <p><b>Fecha:</b> 06 de Marzo de 2011<br/> <b>Foto No.:</b> 498<br/> <b>Daño:</b> Parche</p> | <p><b>Fecha:</b> 06 de Marzo de 2011<br/> <b>Foto No.:</b> 497<br/> <b>Daño:</b> Parche y Piel de Cocodrilo</p> |

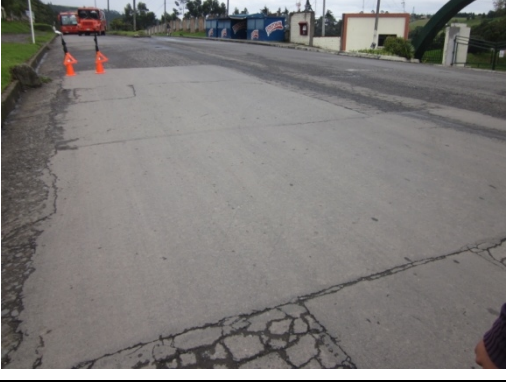
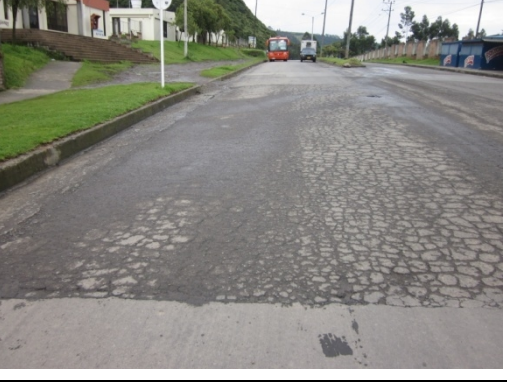
| <p><b>Fecha:</b> 06 de Marzo de 2011<br/> <b>Foto No.:</b> 490<br/> <b>Daño:</b> Piel de Cocodrilo</p> | <p><b>Fecha:</b> 06 de Marzo de 2011<br/> <b>Foto No.:</b> 489<br/> <b>Daño:</b> Parche y Piel de Cocodrilo</p> |

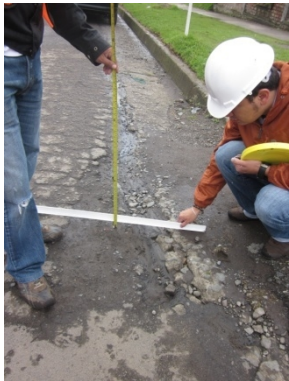
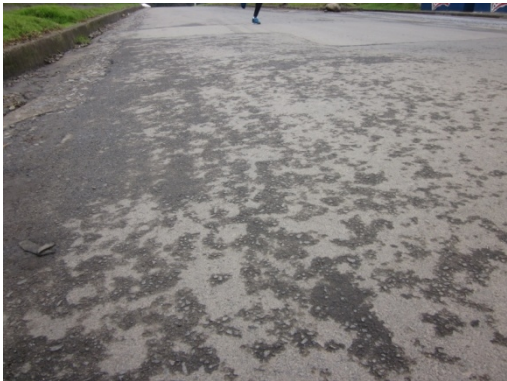
| <p><b>Fecha:</b> 06 de Marzo de 2011<br/> <b>Foto No.:</b> 488<br/> <b>Daño:</b> Parche y Piel de Cocodrilo</p> | <p><b>Fecha:</b> 06 de Marzo de 2011<br/> <b>Foto No.:</b> 487<br/> <b>Daño:</b> Piel de Cocodrilo</p> |

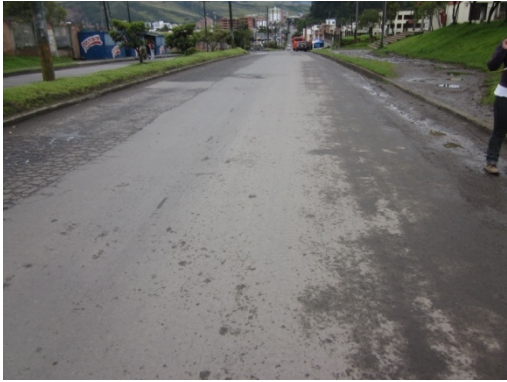
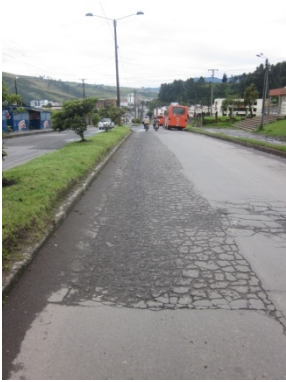
| <p><b>Fecha:</b> 06 de Marzo de 2011<br/> <b>Foto No.:</b> 484<br/> <b>Daño:</b> Bache</p> | <p><b>Fecha:</b> 06 de Marzo de 2011<br/> <b>Foto No.:</b> 483<br/> <b>Daño:</b> Parche y Piel de Cocodrilo</p> |

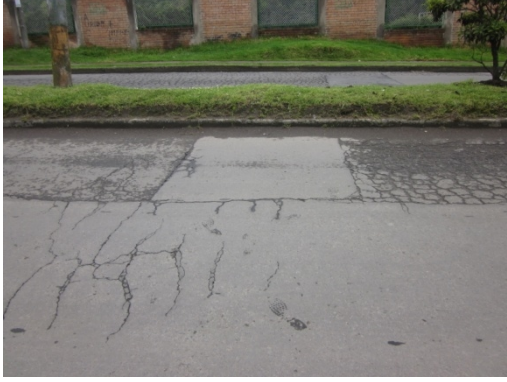
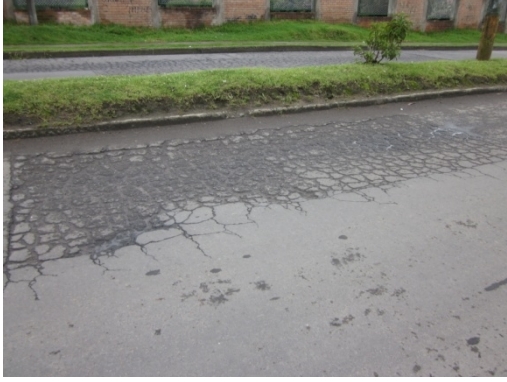
| <p><b>Fecha:</b> 06 de Marzo de 2011<br/> <b>Foto No.:</b> 471<br/> <b>Daño:</b> Parche</p> | <p><b>Fecha:</b> 06 de Marzo de 2011<br/> <b>Foto No.:</b> 476<br/> <b>Daño:</b> Piel de Cocodrilo</p> |

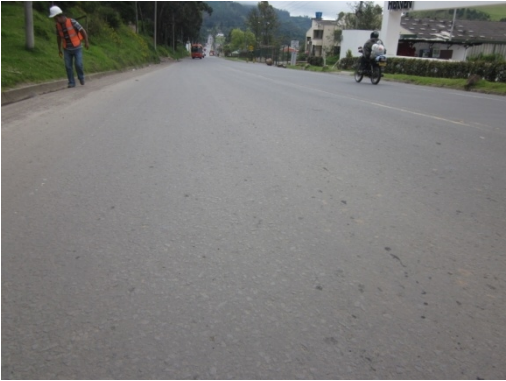
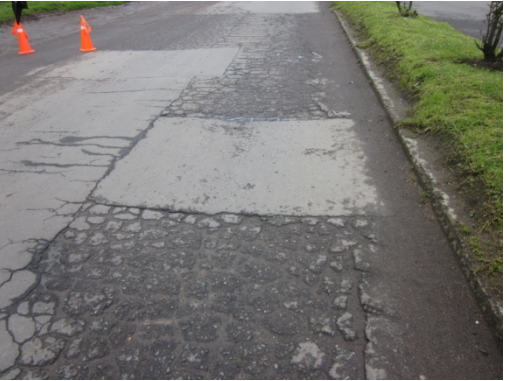
| <p><b>Fecha:</b> 06 de Marzo de 2011<br/> <b>Foto No.:</b> 474<br/> <b>Daño:</b> Parche</p> | <p><b>Fecha:</b> 06 de Marzo de 2011<br/> <b>Foto No.:</b> 470<br/> <b>Daño:</b> Piel de Cocodrilo</p> |

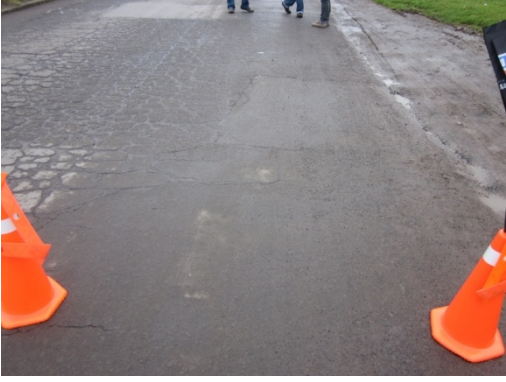
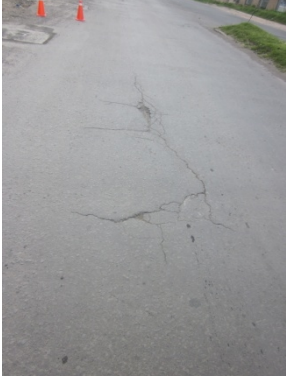
| <p><b>Fecha:</b> 02 de Abril de 2011<br/> <b>Foto No.:</b> 2078<br/> <b>Daño:</b> Pulimento del Agregado</p> | <p><b>Fecha:</b> 06 de Marzo de 2011<br/> <b>Foto No.:</b> 468<br/> <b>Daño:</b> Parche y Piel de Cocodrilo</p> |

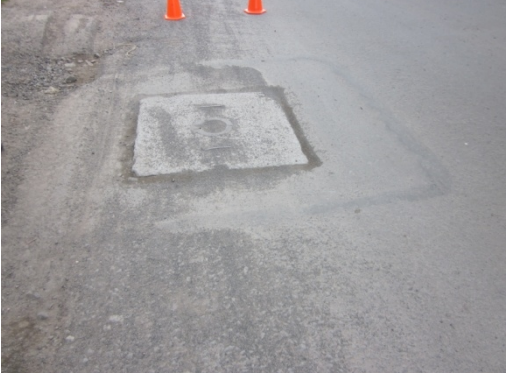
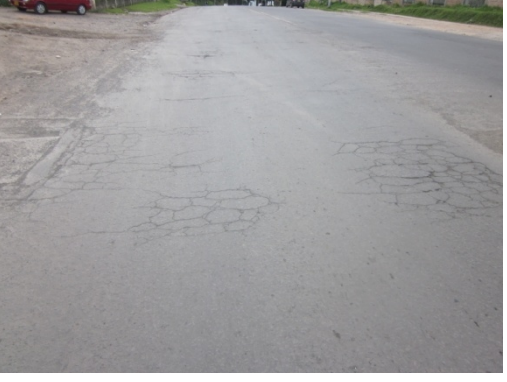
| <p><b>Fecha:</b> 06 de Marzo de 2011<br/> <b>Foto No.:</b> 466<br/> <b>Daño:</b> Piel de Cocodrilo y Parche</p> | <p><b>Fecha:</b> 02 de Abril de 2011<br/> <b>Foto No.:</b> 2041<br/> <b>Daño:</b> Fisuras en Bloque</p> |

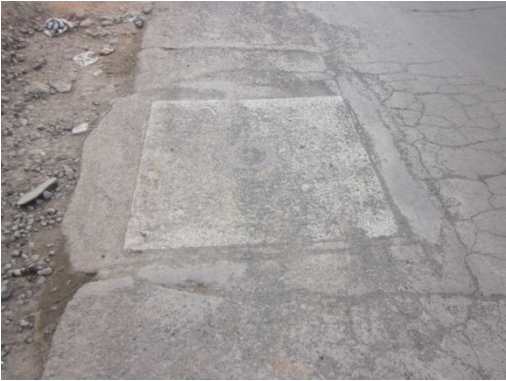
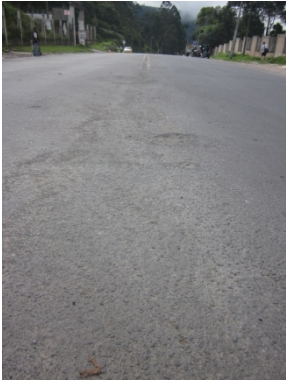
| <p><b>Fecha:</b> 02 de Abril de 2011<br/> <b>Foto No.:</b> 2043<br/> <b>Daño:</b> Parche</p> | <p><b>Fecha:</b> 02 de Abril de 2011<br/> <b>Foto No.:</b> 2044<br/> <b>Daño:</b> Fisuras en Bloque</p> |

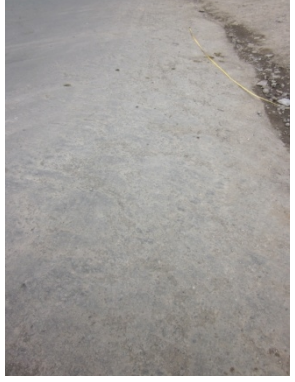
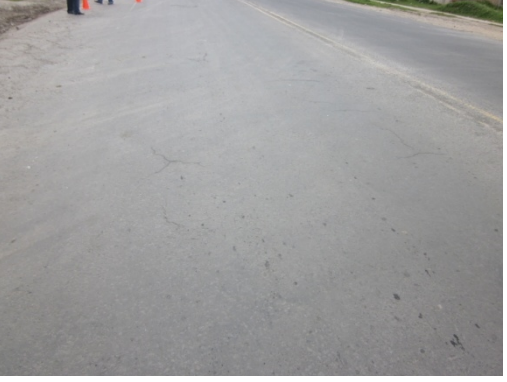
| <p><b>Fecha:</b> 02 de Abril de 2011<br/> <b>Foto No.:</b> 2045<br/> <b>Daño:</b> Parche</p> | <p><b>Fecha:</b> 02 de Abril de 2011<br/> <b>Foto No.:</b> 2047<br/> <b>Daño:</b> Cabezas Duras</p> |
