**GUIA VISUAL DE DETERIORO DE PAVIMENTOS FLEXIBLES DE LA CALLE  
18 ENTRE CARRERAS 42 Y 50 DE LA CIUDAD DE PASTO**

**JOHN ÁLVARO GAMBOA AUCÚ  
FERNANDO LATORRE CALVACHE**

**UNIVERSIDAD DE NARIÑO  
FACULTAD DE INGENIERIA  
ESPECIALIZACIÓN EN INGENIERIA DE CARRETERAS  
SAN JUAN DE PASTO  
AGOSTO DE 2011**

**Trabajo de grado presentado como requisito parcial para optar al título de  
Especialista en Ingeniería de Carreteras**

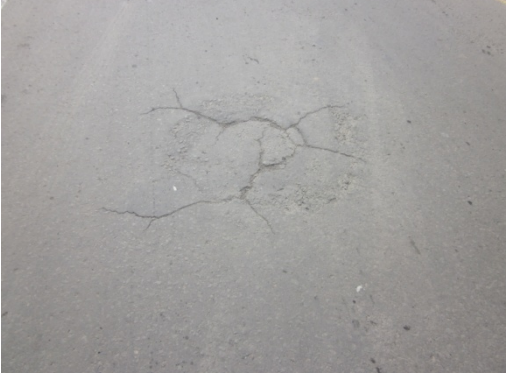
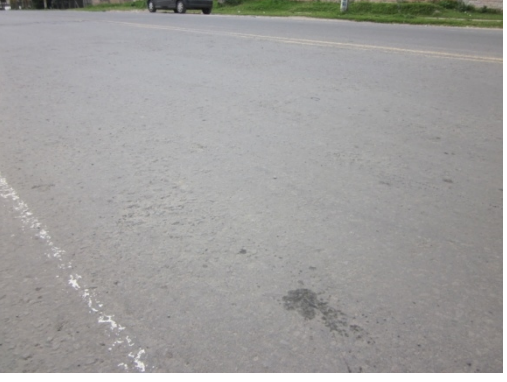
| <p><b>Fecha:</b> 02 de Abril de 2011<br/> <b>Foto No.:</b> 2048<br/> <b>Daño:</b> Surcos</p> | <p><b>Fecha:</b> 02 de Abril de 2011<br/> <b>Foto No.:</b> 2049<br/> <b>Daño:</b> Fisuración Incipiente</p> |

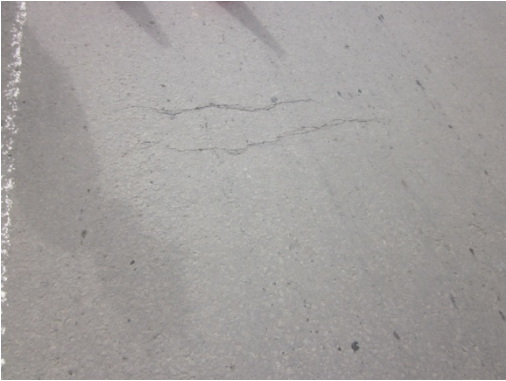
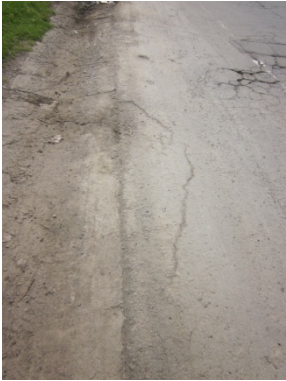
| <p><b>Fecha:</b> 02 de Abril de 2011<br/> <b>Foto No.:</b> 2055<br/> <b>Daño:</b> Fisuras en Bloque</p> | <p><b>Fecha:</b> 02 de Abril de 2011<br/> <b>Foto No.:</b> 2053<br/> <b>Daño:</b> Cabezas Duras</p> |

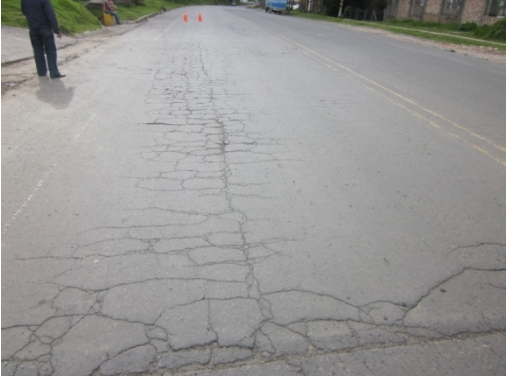
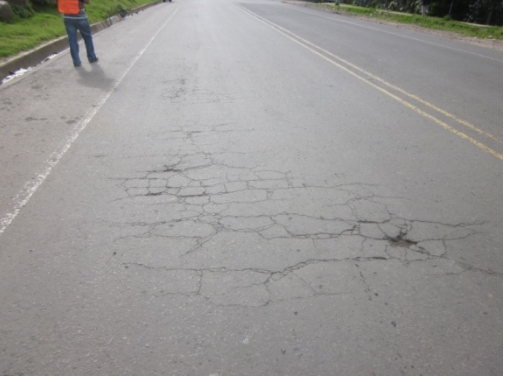
| <p><b>Fecha:</b> 02 de Abril de 2011<br/> <b>Foto No.:</b> 2056<br/> <b>Daño:</b> Fisuras Transversales</p> | <p><b>Fecha:</b> 02 de Abril de 2011<br/> <b>Foto No.:</b> 2057<br/> <b>Daño:</b> Hundimiento</p> |

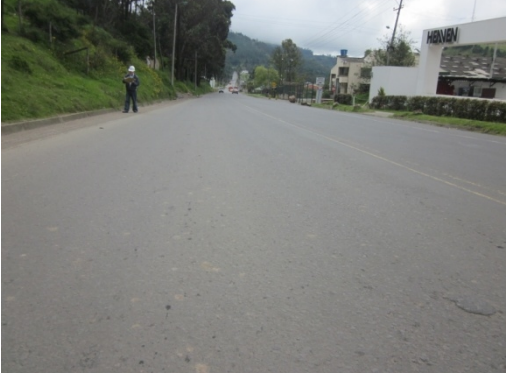
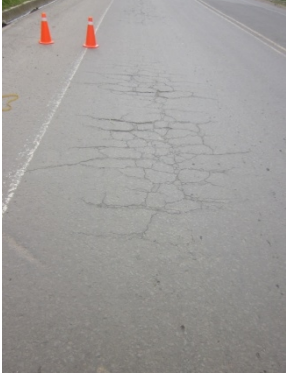
| <p><b>Fecha:</b> 02 de Abril de 2011<br/> <b>Foto No.:</b> 2060<br/> <b>Daño:</b> Piel de Cocodrilo</p> | <p><b>Fecha:</b> 02 de Abril de 2011<br/> <b>Foto No.:</b> 2067<br/> <b>Daño:</b> Fisuras en Bloque</p> |

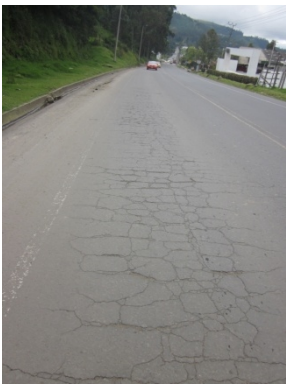
| <p><b>Fecha:</b> 02 de Abril de 2011<br/> <b>Foto No.:</b> 2080<br/> <b>Daño:</b> Pulimento</p> | <p><b>Fecha:</b> 02 de Abril de 2011<br/> <b>Foto No.:</b> 2069<br/> <b>Daño:</b> Fisuras en Bloque</p> |

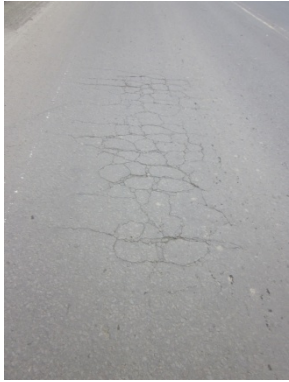
| <p><b>Fecha:</b> 02 de Abril de 2011<br/> <b>Foto No.:</b> 2075<br/> <b>Daño:</b> Piel de Cocodrilo</p> | <p><b>Fecha:</b> 02 de Abril de 2011<br/> <b>Foto No.:</b> 2076<br/> <b>Daño:</b> Piel de Cocodrilo</p> |
