**EVALUACIÓN Y RECOMENDACIONES PARA ATENCIÓN DE LA RED
TERCIARIA NACIONAL EN LOS MUNICIPIOS DE BELEN, COLÓN –
GÉNOVA Y LA CRUZ.**

**UNIVERSIDAD DE NARIÑO
FACULTAD DE INGENIERÍA
DEPARTAMENTO DE INGENIERÍA CIVIL
SAN JUAN DE PASTO
2010**

**Trabajo de grado presentado como requisito parcial para optar el título de
Ingeniero civil
WILLIAM ARTURO ARTEAGA PORTILLA**

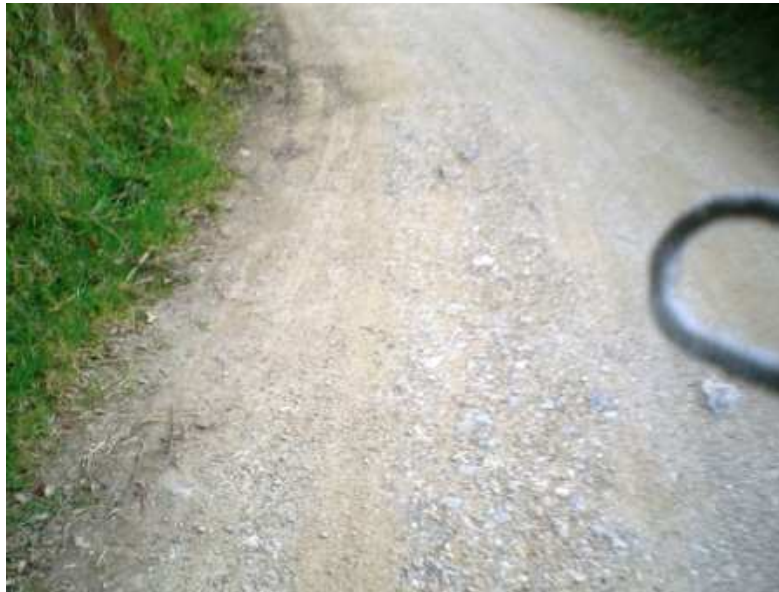
Fotografía N° 6

K 3+0100; Falta material fino.

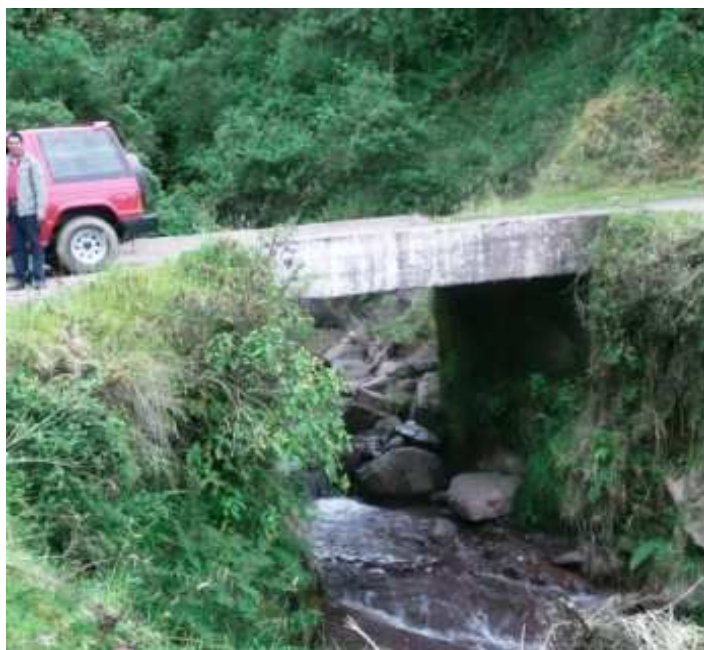
Fotografía N° 8

K 3+0900, Pontón en concreto, N1 35.465 W77 02.480.

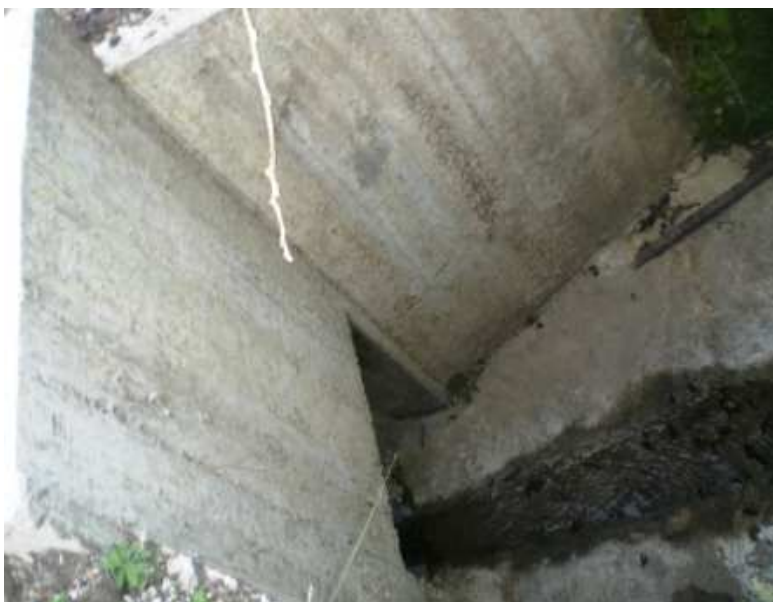
Fotografía N° 11

K 11+0600; Salida de alcantarilla, N1 36.841 W77 03.915.

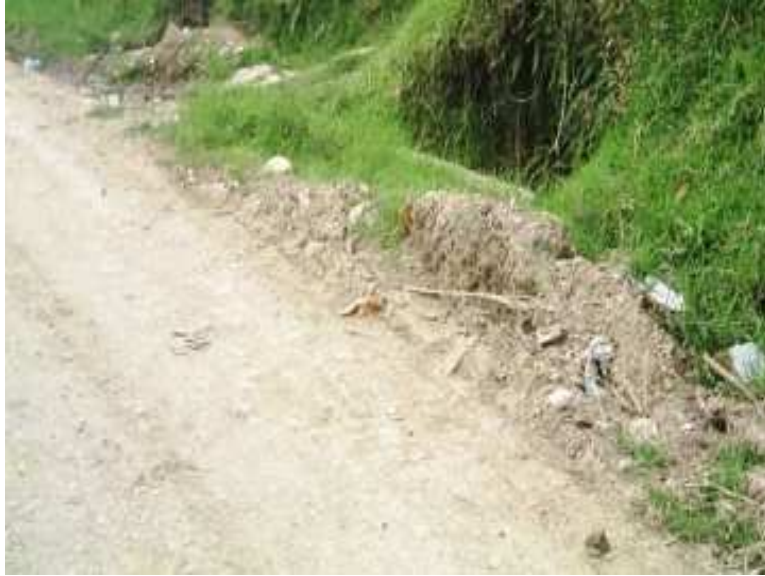
Fotografía N° 17

K 0+0100; Falta material fino.

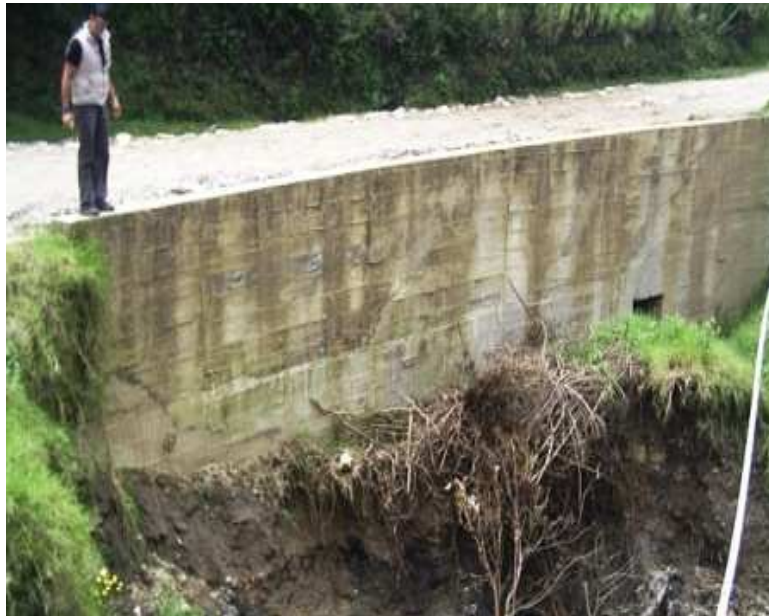
Fotografía N° 22

K 1+0810; N1 36.360 W77 00.856 Muro en concreto reforzado, bajo el cual existe una alcantarilla de 24".

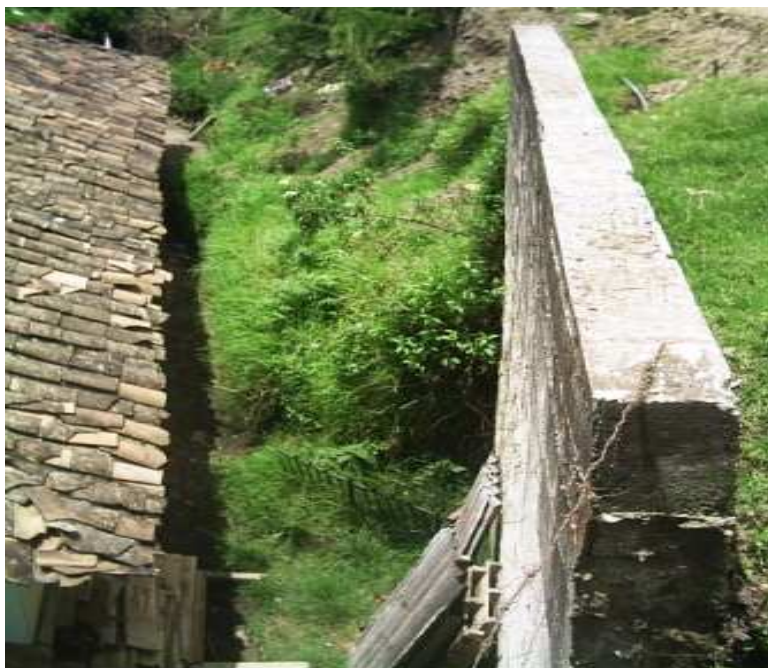
Fotografía N° 25

K 3+0180; N1 36.449 W77 00.377. Muro en concreto reforzado en buen estado de longitud de 7m.

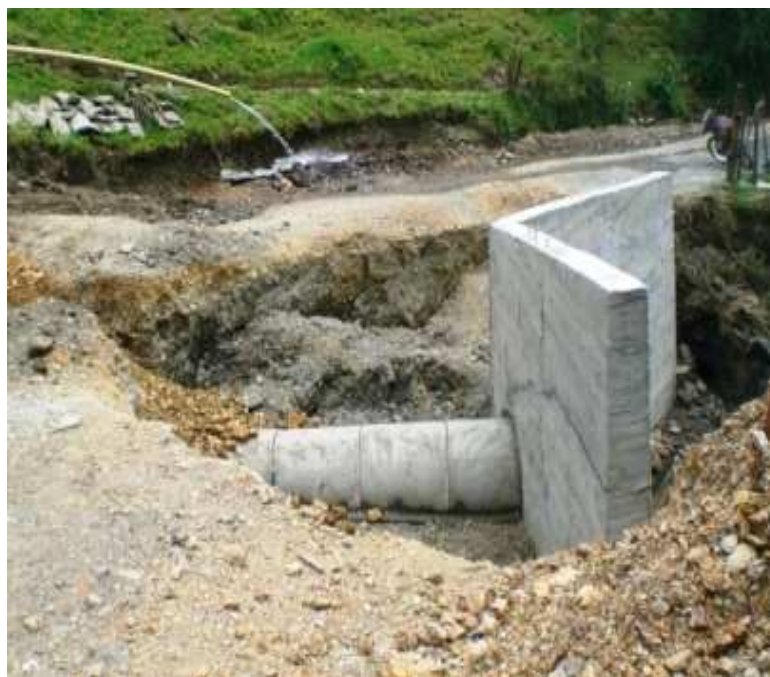
Fotografía N° 28

K 6+0900; N1 37.164 W77 01.064. Alcantarilla de 36", en construcción.

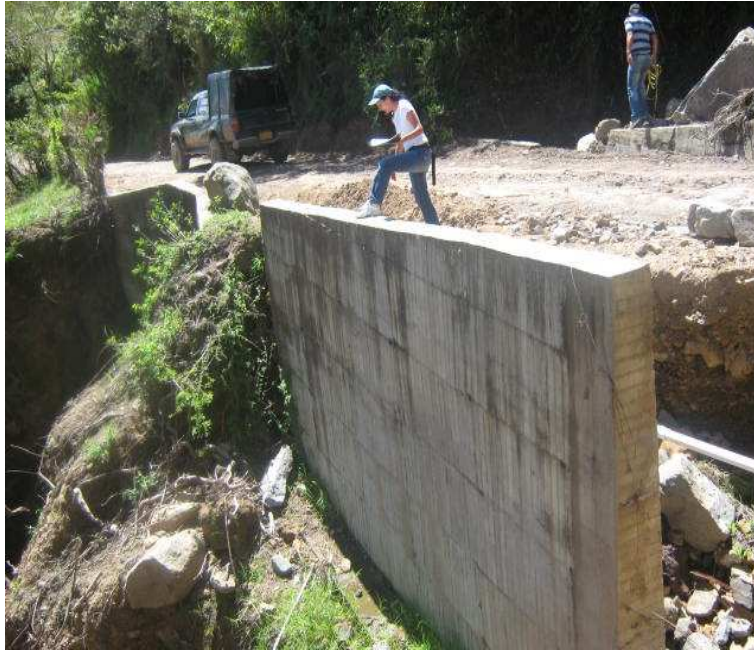
Fotografía N° 37

K 1+0300; N1 38.190 W77 01.506 Muro de contención en concreto reforzado.

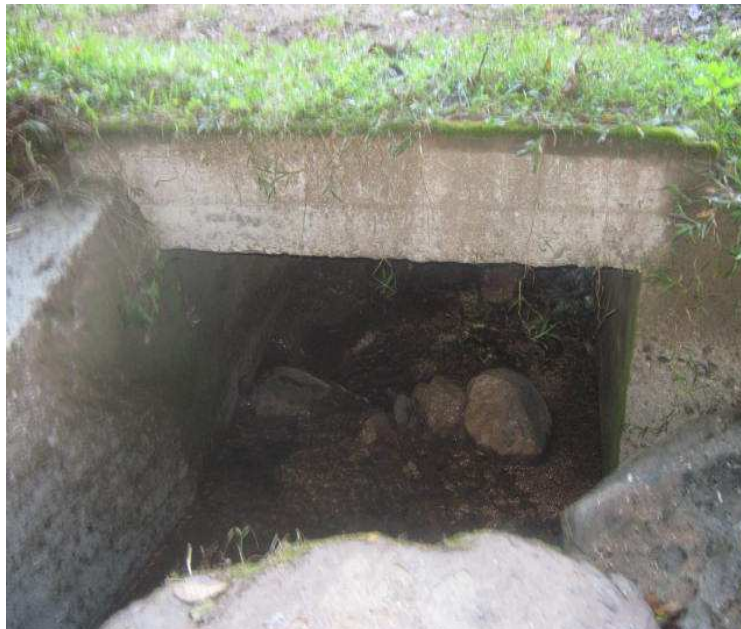
Fotografía N° 38

K 1+0900; N1 38.103 W77 01.676, Box Coulvert en buen estado, Falta de mantenimiento.

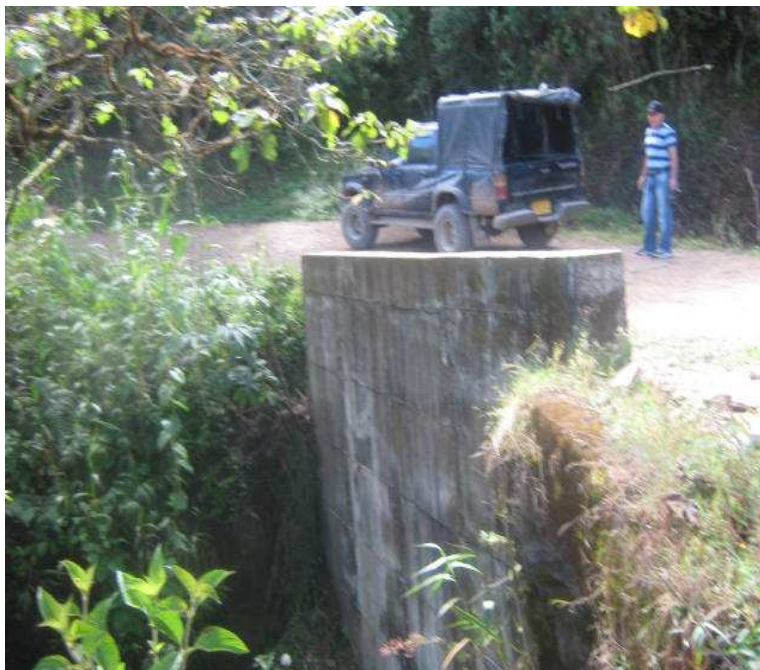
Fotografía N° 39

K 2+0600; N1 37.935 W77 01.888 Muro de contención en concreto reforzado.

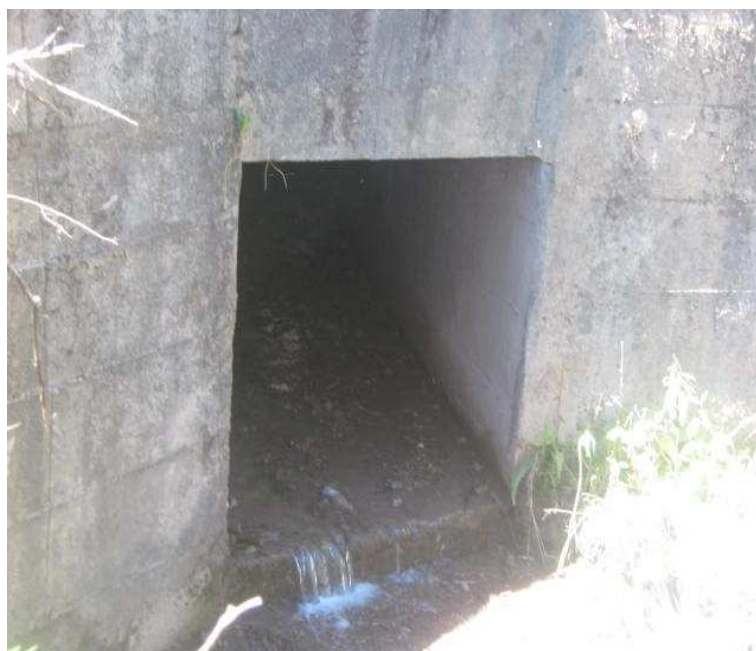
Fotografía N° 40

K 3+0390, N1 37.783 W77 02.067, Box culver Buen funcionamiento ya que son construcción nueva.

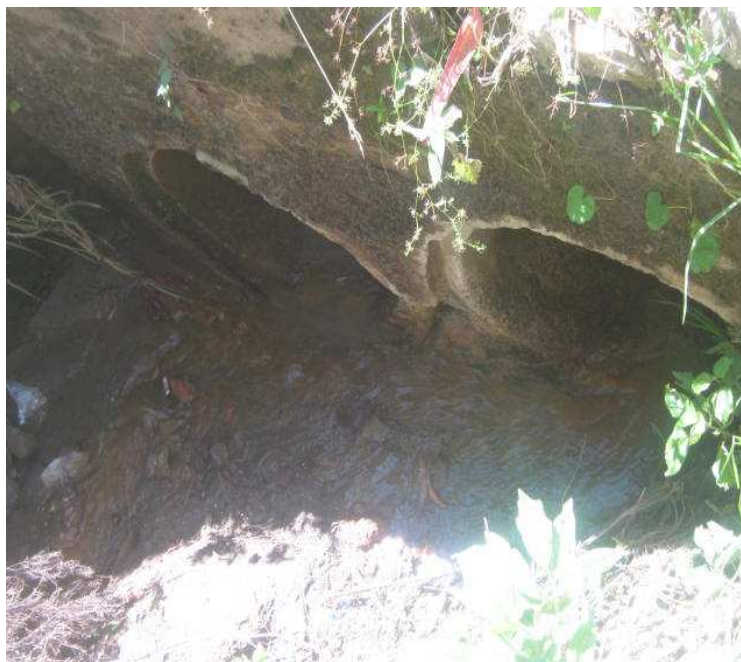
Fotografía N° 41

K 4+0000, N1 37.771 W77 02.269, Alcantarilla gemela caja de salida en buen estado sin mantenimiento.

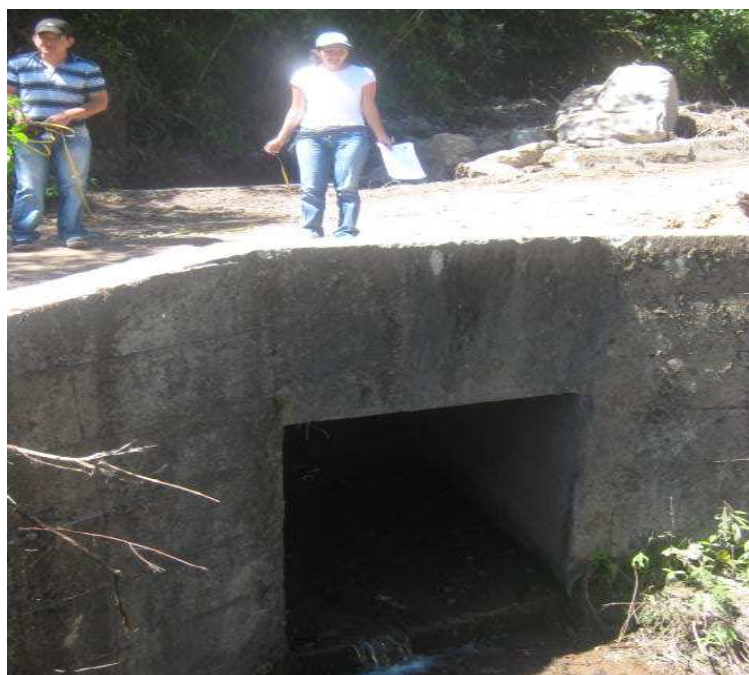
Fotografía N° 42

K 9+0850, N1 38.090 W77 03.120. Box coulver Buen funcionamiento ya que son construcción nueva.

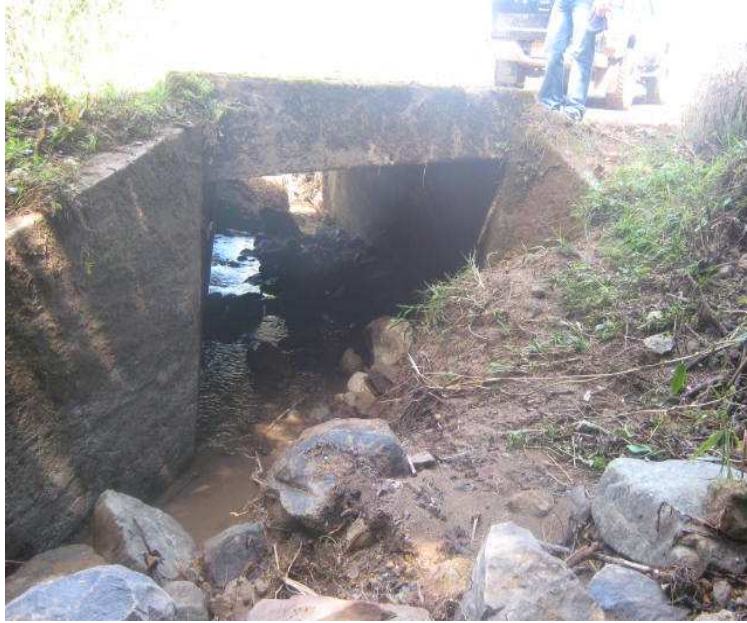
Fotografía N° 43

K 11+0250; N1 37.243 W77 03.391. Buen estado, Pontón en concreto falta de mantenimiento.

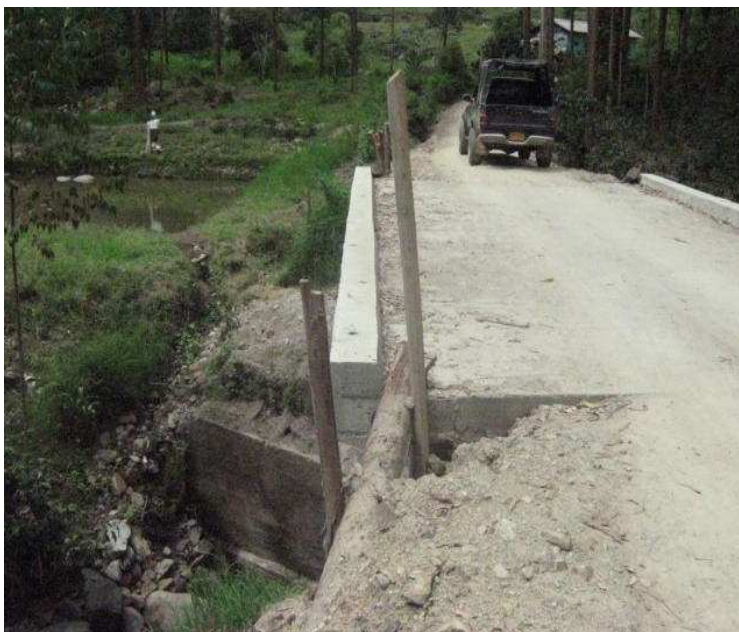
Fotografía N° 48

K 0+0900; N1 39.700 W77 03.875, Puente nuevo, construido sobre uno existente Buen estado.

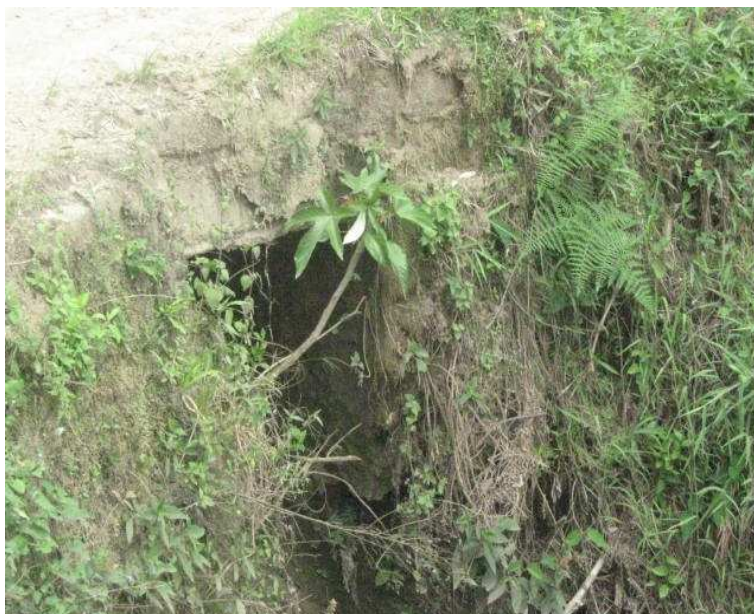
Fotografía N° 50

K 2+0550, N1 39.419 W77 04.270. Box culvert falta de mantenimiento y rocería pero funcionan bien.

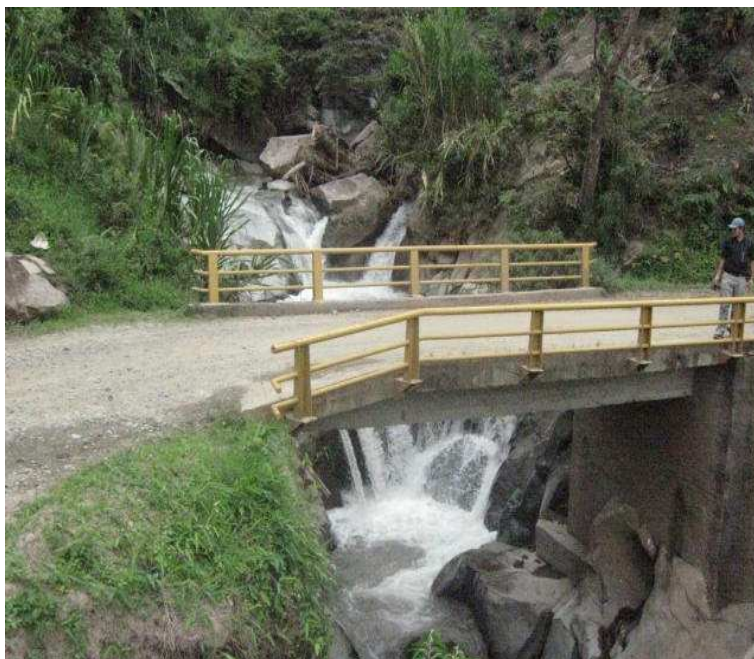
Fotografía N° 56

K 8+0700; N1 37.789 W77 05.749. Puente en concreto En buen estado.

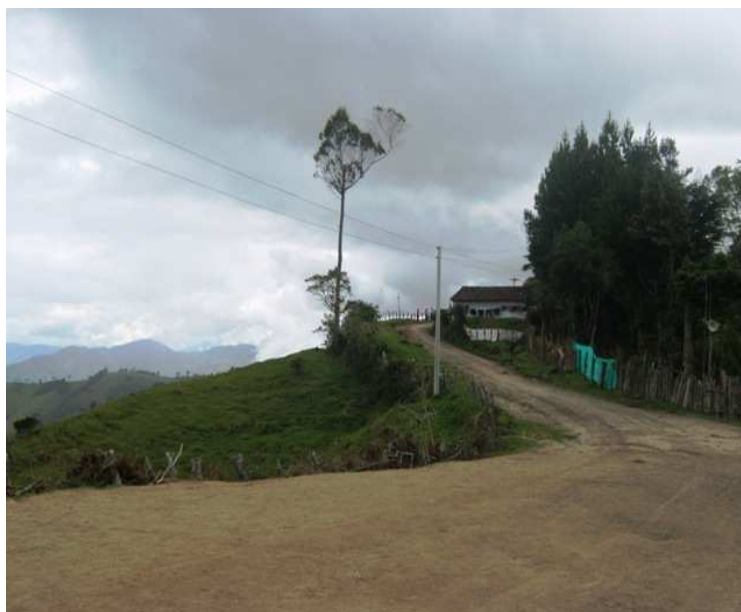
Fotografía N° 58

K 7+0900; N1 32.660 W76 58.836 Termina jurisdicción municipal de la cruz e inicia jurisdicción municipal de San Bernardo.

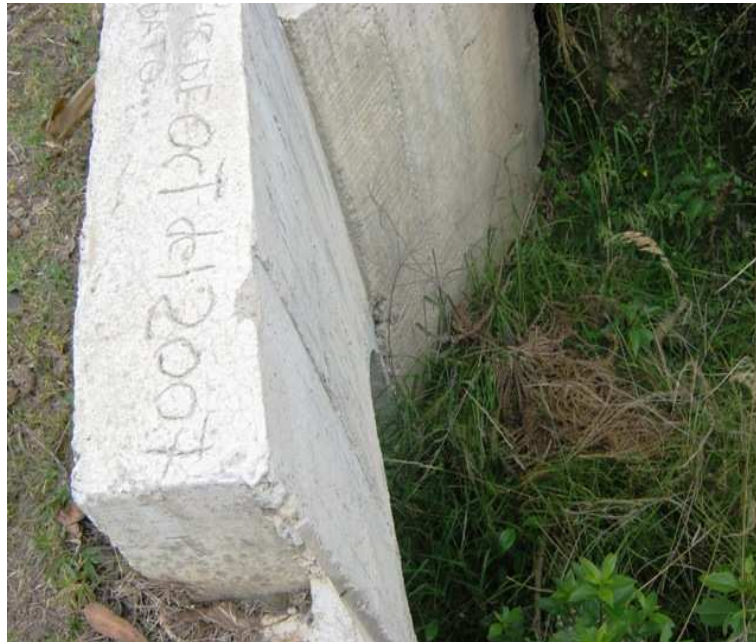
Fotografía N° 67

K 1+0100; N1 36.931 W76 58.308. Alcantarilla de 36", en buen estado.

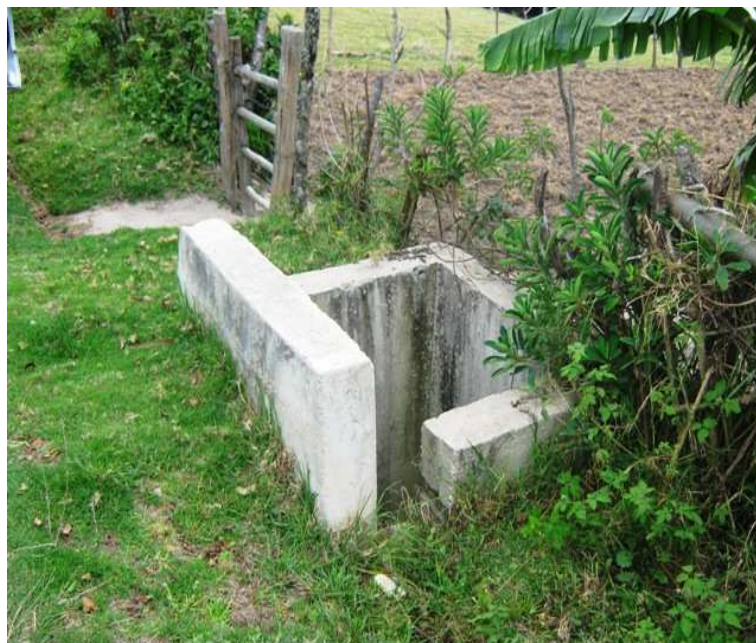
Fotografía N° 68

K 2+0200; N1 37.365 W76 58.522. Alcantarilla de 36", en buen estado.

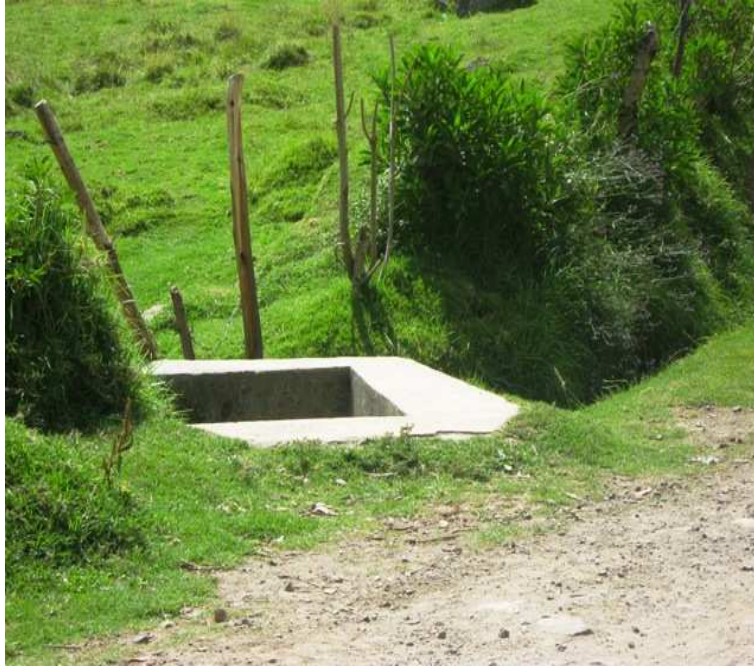
Fotografía N° 73

K 2+0200, N1 33.825 W76 55.530. Alcantarilla 36" nueva buen funcionamiento.

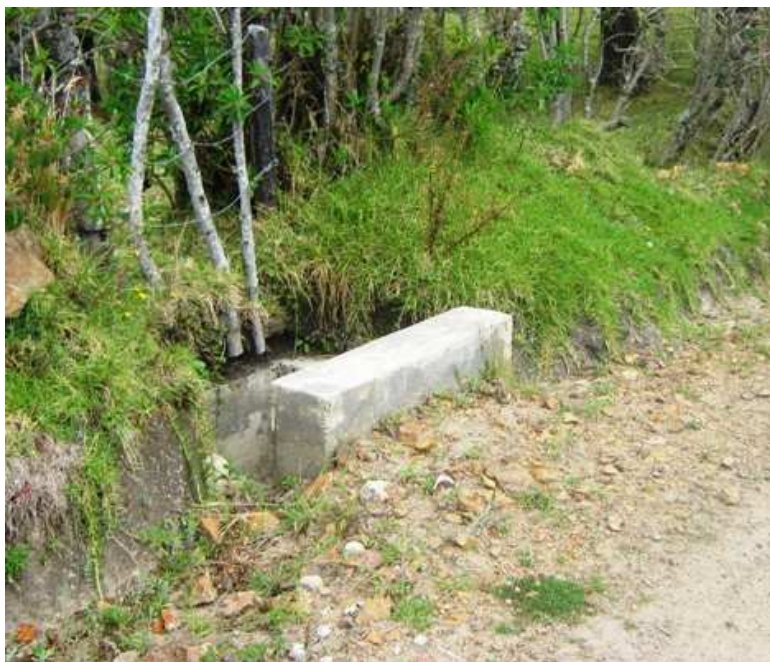
Fotografía N° 79

K 1+0600; N1 34.251 W76 57.369. Alcantarilla de 36", Caja de entrada, en buen estado.

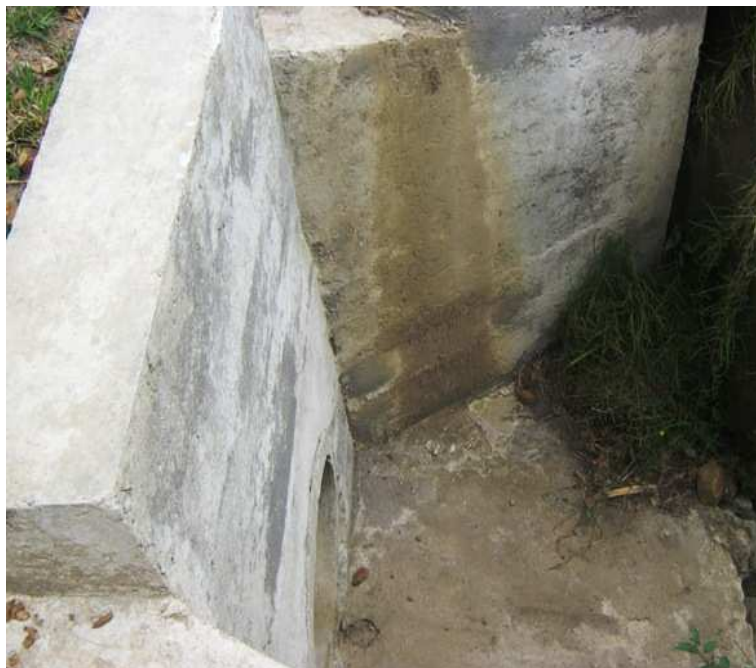
Fotografía N° 80

K 1+0600; N1 34.251 W76 57.369. Alcantarilla de 36", Caja de entrada y salida de alcantarilla de 36", en buen estado.

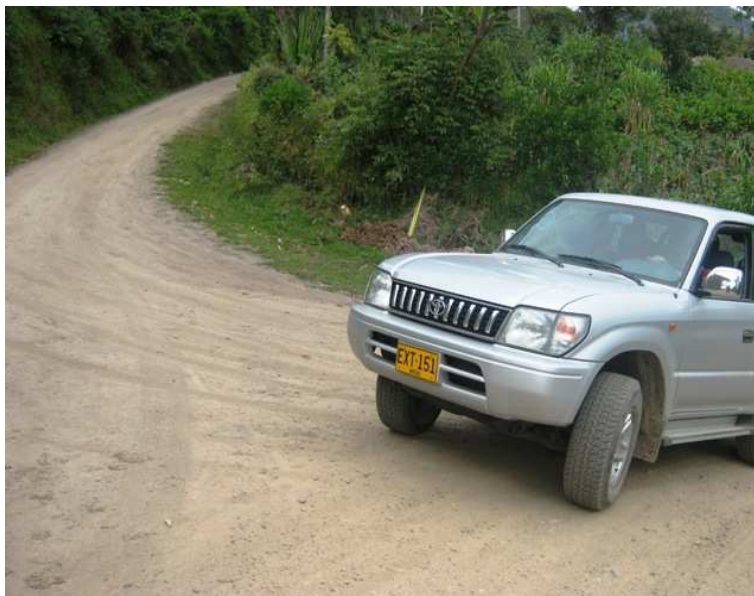
Fotografía N° 81

K 0+000; N1 36.798 W76 57.198. Alcantarilla a 9,2 km del hospital de la cruz
