**APOYO TÉCNICO A LA OFICINA DE SECRETARIA DE PLANEACIÓN Y  
OBRAS DEL MUNICIPIO DE LA UNIÓN NARIÑO EN LA INTERVENTORÍA Y  
SUPERVISIÓN DE LAS OBRAS DE INFRAESTRUCTURA**

**EDGAR JAIRO MARTÍNEZ DORADO**

**UNIVERSIDAD DE NARIÑO  
FACULTAD DE INGENIERÍA  
PROGRAMA DE INGENIERÍA CIVIL  
SAN JUAN DE PASTO  
2010**

**Trabajo de grado presentado como requisito parcial para optar al título de  
Ingeniero Civil**

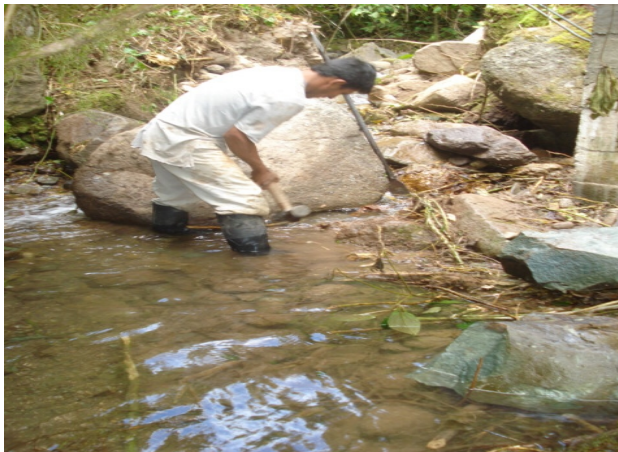
*Figura 1 Excavación a mano roca*

Se realizaron excavaciones en material rocoso para construir la zarpa del muro, cumpliendo con las distancias que el terreno lo ameritaba, para ceñirse a las condiciones especificadas en los planos por el contratante, la excavación se realizo en una forma manual contratando a los habitantes de la zona, podemos apreciar que se esta retirando el material pertinente utilizando herramientas adecuadas como lo son las masetas punteros y barras .Ver fotografía 1.

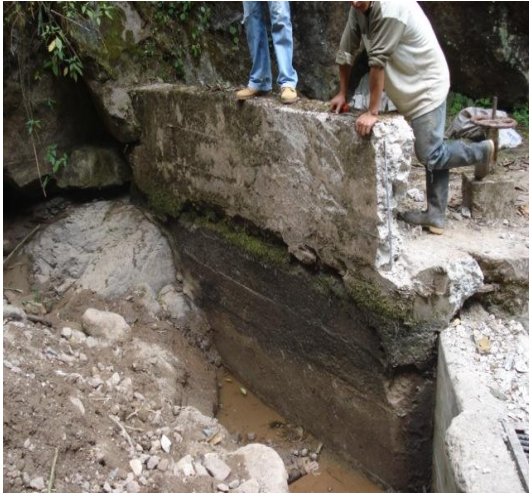
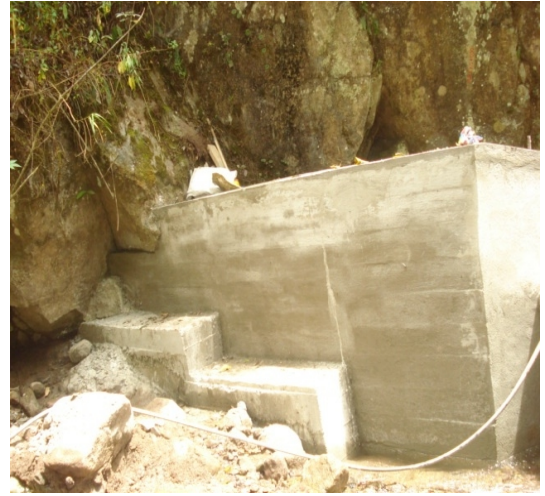
*Figura 2 Concreto muros  $e=30$  cm impermeabilizado*

Se hizo un recalce de 30 cm en concreto reforzado para mejorar la estabilidad de la estructura existente debido a que los muros tenían un espesor de 30cm prolongando así su vida útil. Ver fotografía 2.

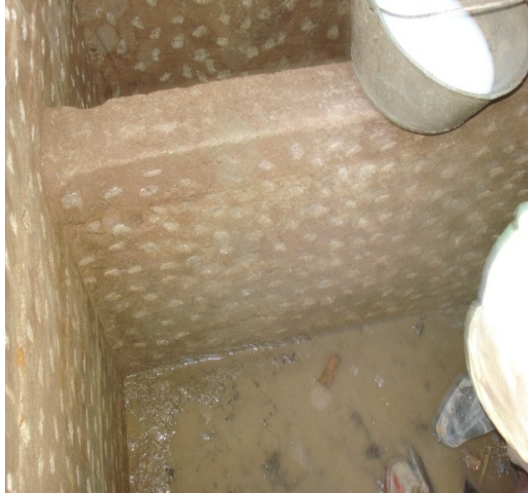
*Figura 4 Concreto muros e=10 cm*

Se realizaron tabiques en concreto reforzado en la caja de derivación y en la zona de quietamiento. Ver fotografía 4.

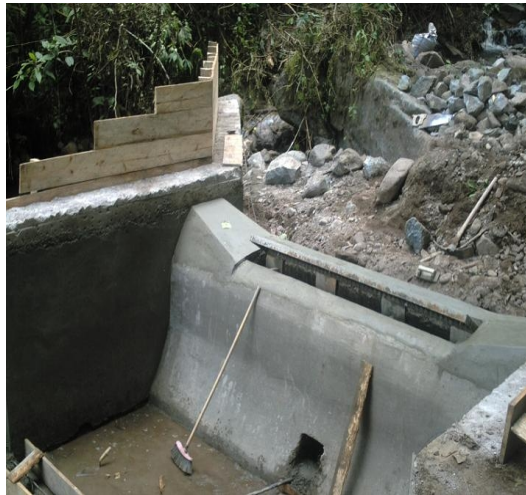
*Figura 5 Concreto dique bocatoma*

El recubrimiento del dique de la bocatoma se encontraba en mal estado el acero de refuerzo estaba expuesto a la intemperie por lo cual se debió hacer una demolición total, realizar nuevamente el acero de refuerzo, el recubrimiento y la impermeabilización del mismo. Ver fotografía 5.

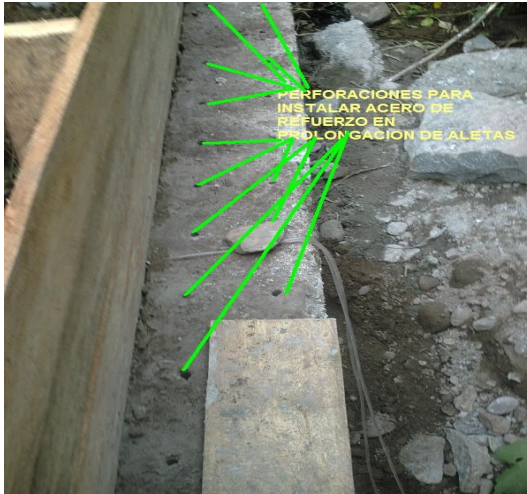
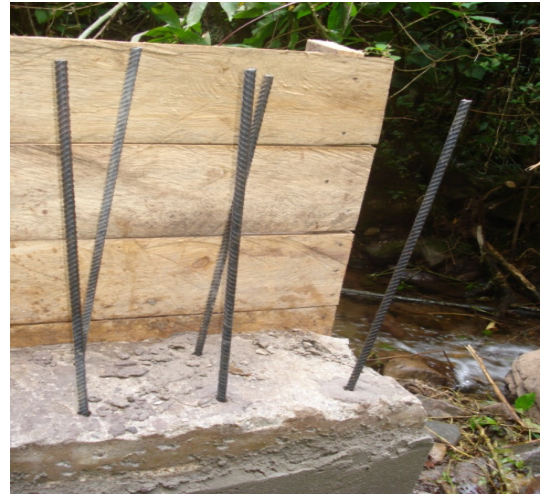
Figura 6 Acero de refuerzo

En la aleta derecha de la bocatoma se realizó un incremento del nivel empezando con la colocación de los tableros inferiores apoyados en los pedestales para obtener las alturas requeridas después se perforó para poder anclar el acero de las prolongaciones. Ver fotografía 6.

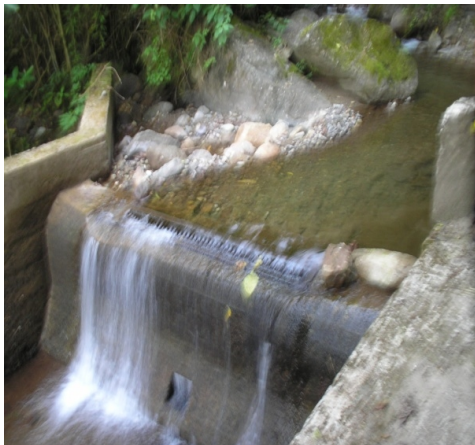
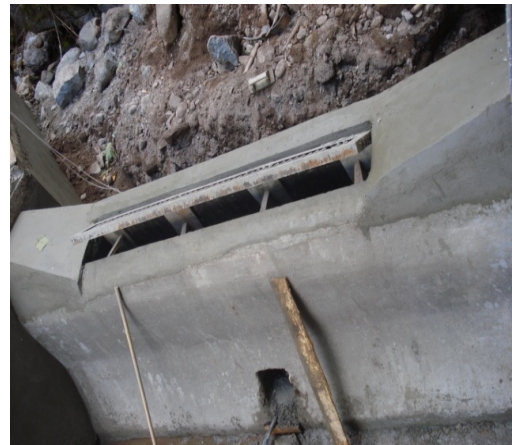
Figura 7 Suministro e instalación de rejilla metálica.

Debido a que la fuente de la captación en tiempo de invierno presenta variaciones de caudal, por lo cual hay un desperdicio significativo de agua se realizó en la parte donde va instalada la rejilla la conformación de mínimos y máximos esto se hizo con el fin de que el agua no se desperdicie. La rejilla tiene un largo de 2.2 y sus barros tienen un diámetro de  $\frac{1}{2}$ " y están separados cada 0.15 m, evitando un impedimento en el paso de elementos flotantes o sólidos grandes. Ver fotografía 7.

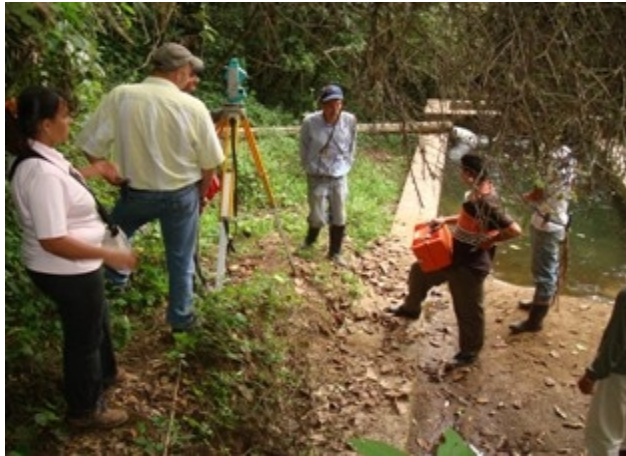
Figura 13 Localización y replanteo

Esta línea de conducción fue localizada y replanteada en el municipio de San Pedro de Cartago ubicado a 5 km. del municipio de la Unión, tiene una longitud de 4729 m, se realizó mediante el equipo de tránsito para verificar los niveles de la aducción. Ver fotografía 13.

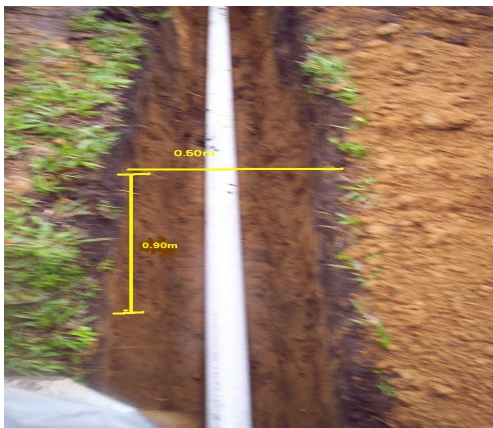
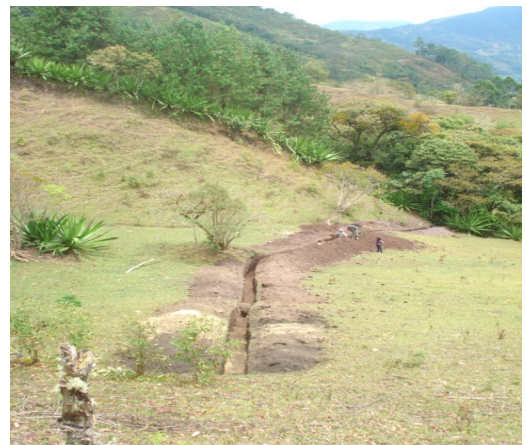
Figura 14 Excavación material común

La excavación sobre material común para la instalación de tubería, tubo una profundidad de 0.90 m de alto y 50cm de ancho. Se aprecian que la línea atraviesa zonas de cultivos, los cuales se deben reponer con el pago de los mismos. Ver fotografía 14.

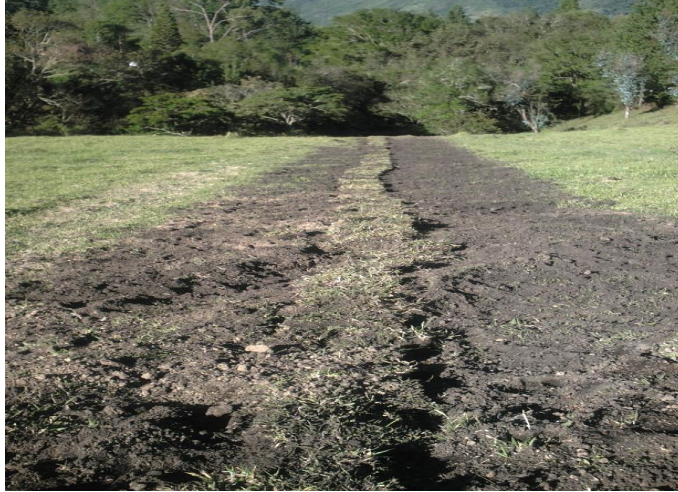
*Figura 15 Relleno con material del sitio*

Una vez instalada, la tubería se realiza el lleno en forma técnica con el material del sitio. Ver fotografía 15.

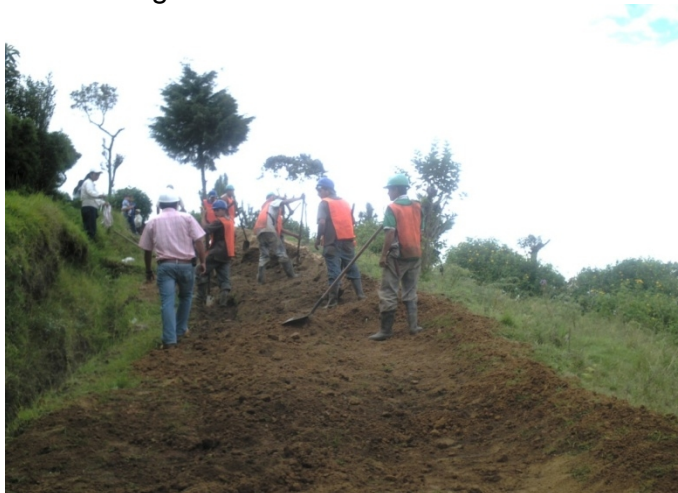
*Figura 16 Retiro material sobrante (regar en sitio)*

Una vez se instala la tubería se hace el relleno, el contratista deja el área limpia y libre de escombros. Ver fotografía 16.

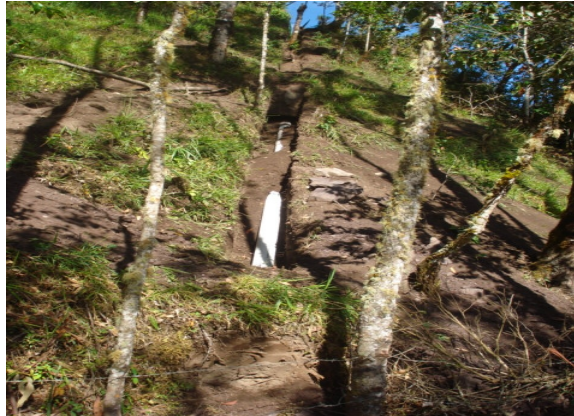
*Figura 17 Suministro e instalación de tubería pvc 6" rde 41*

Se instaló de acuerdo a la topografía y a los correspondientes diseños. Ver fotografía 17.

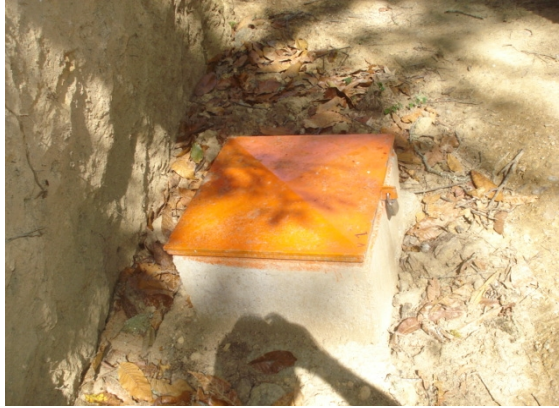
*Figura 18 Construcción cámara para válvula de purga tipo 4*

Las purgas deben estar protegidas para evitar la manipulación de personas ajenas al mantenimiento de ellas por lo cual se instalaron unas cajas de longitud 40\*40 cm. Ver fotografía 18.

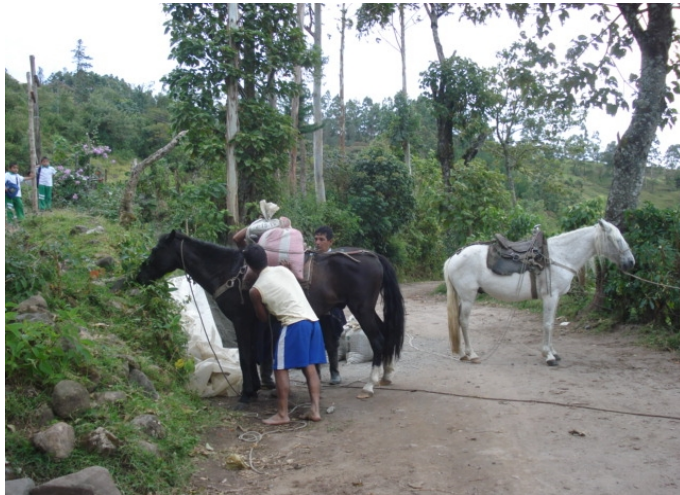
*Figura 19 Transporte materiales a bocatoma y / o conducción*

Los materiales son transportados en vehículos desde el casco urbano del municipio, dejándolos cercanos posibles a la vía, para luego seguir siendo transportados por medio de habitantes del lugar donde se están realizando los trabajos concernientes a la línea de conducción y bocatoma. Ver fotografía 19.

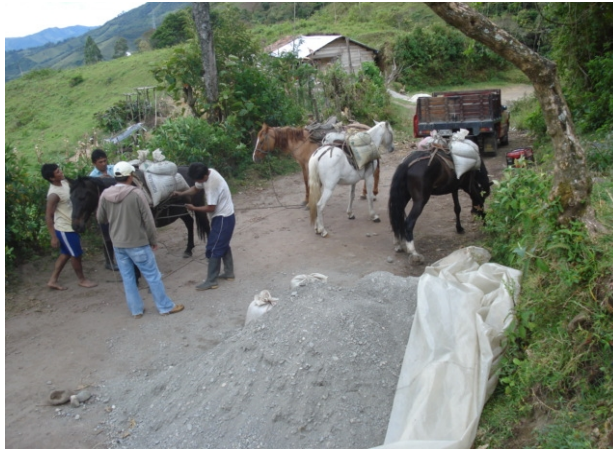
*Figura 20 Transporte tubería a conducción.*

Los materiales son transportados en vehículos desde el casco urbano del municipio, dejándolos cercanos posibles a la vía, para luego seguir siendo transportados por medio de habitantes del lugar utilizando animales para acarrear los materiales donde se están realizando los trabajos concernientes a la línea de conducción y bocatoma. Ver fotografía 20.

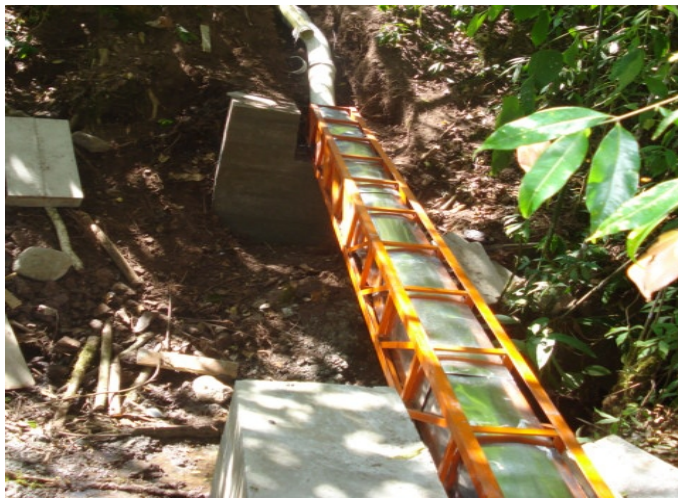
*Figura 21 Viaducto l = 0.0 - 5.0 m tubería 6"*

Se instalaron diecisiete pasos elevados en la línea de conducción Cartago. En la instalación de los viaductos, también se garantiza que la tubería quede bien protegida de la lluvia y el sol, para lo cual se la cubre con lámina galvanizada. Ver fotografía 21.

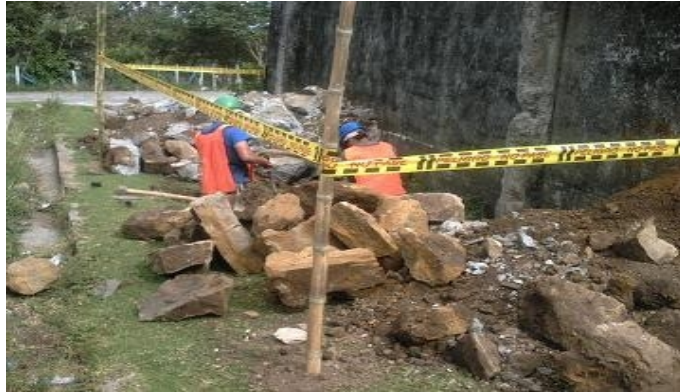
*Figura 22 Excavación*

Se realizaron trabajos de excavación de material común para la adecuación de cajas, para la protección de válvulas del tanque, caja de inspección que sirve también de cámara de quiebre en el desagüe y lavado del tanque. Ver fotografía 22.

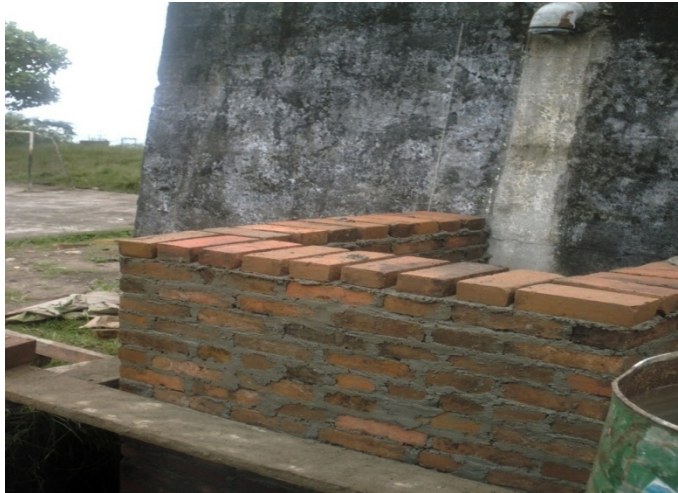
*Figura 23 Caja de inspección 0.80 \* 0.80 m h=1.50 m*

Se realizaron las cajas para proteger las válvulas de control de llegada y salida del tanque, también para limitar el ingreso de personas no autorizadas a los tanques y a la manipulación de las válvulas. Ver fotografía 23.

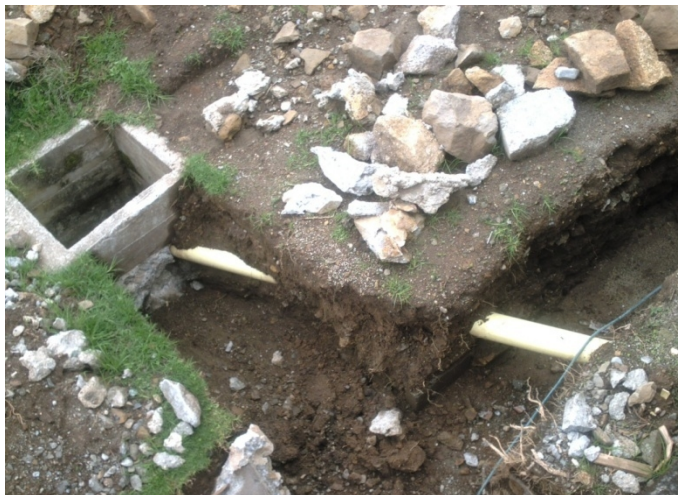
*Figura 24 Demolición de concreto a mano*

Se hicieron trabajos de demolición y adecuación de cajas para protección de válvulas y lavados en el tanque. Ver fotografía 24.

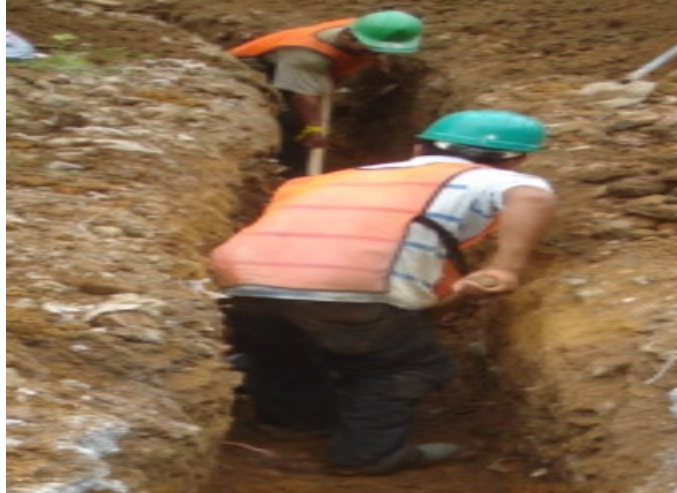
*Figura 25 Excavación a mano en conglomerado*

En la excavación para la instalación de tubería de 6" se encontró con material conglomerado la profundidad de la excavación fue variable. Ver fotografía 25.

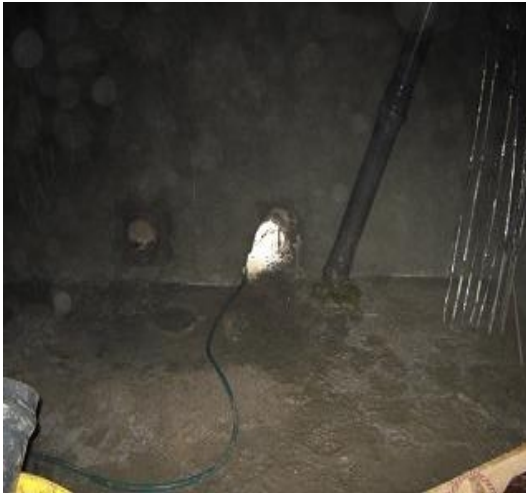
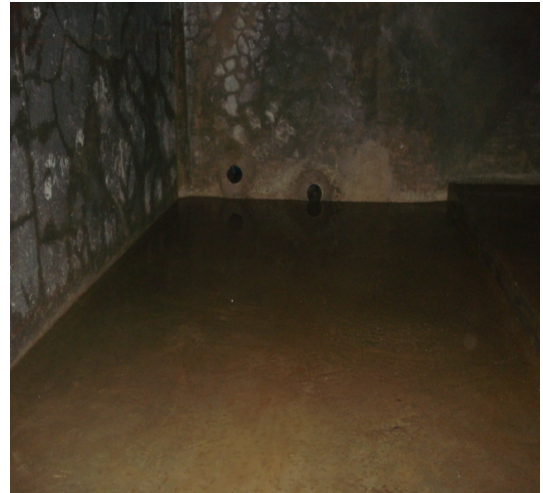
*Figura 26 Solado de concreto 0.05*

Se instaló morteros de nivelación al interior del tanque para mejorar la superficie de lavado del tanque. Ver fotografía 26.

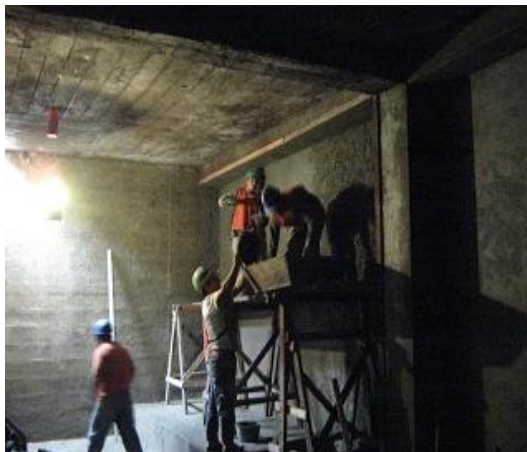
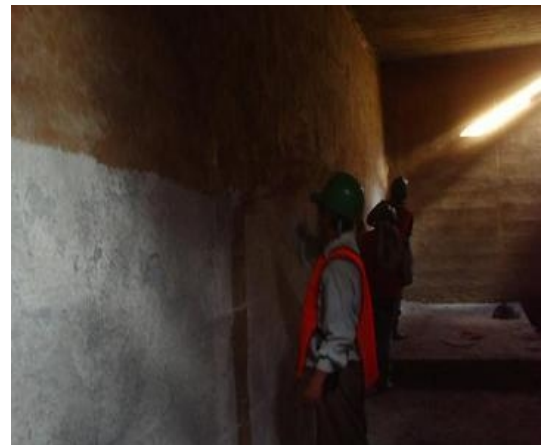
*Figura 27 Repello impermeabilizado*

Debido a que el tanque presentaba filtraciones; se hizo una adecuación de muros, vigas y columnas al interior del tanque dando inicio al abuzardado e las estructuras anteriormente mencionadas aplicando un aditivo adherente para mortero (sika látex) posterior a esto se aplico la capa de repello impermeabilizado. Ver fotografía 27.

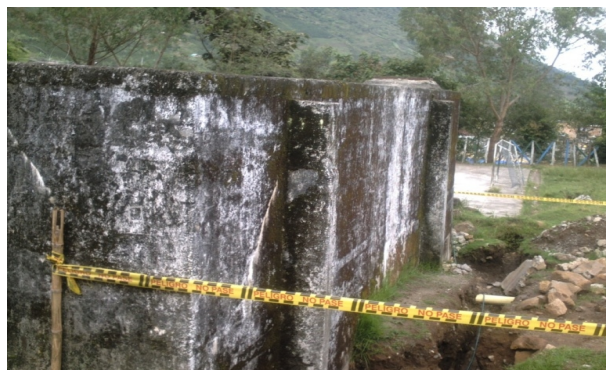
*Figura 28 Concreto muros e=10 cm*

Se realizaron muros de espesor 10cm en la salida del tanque para el sistema de lavado. Ver fotografía 28.

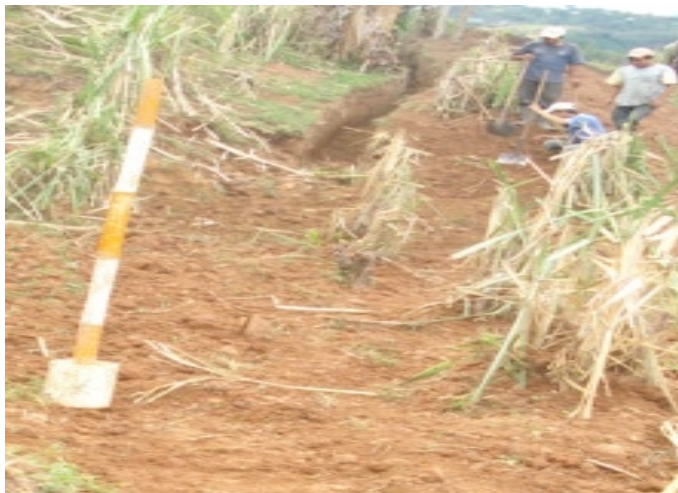
*Figura 30 Relleno con material del sitio*

Culminando los trabajos que se realizaron se procedió realizar el relleno con materiales del mismo sitio. Ver fotografía 30.

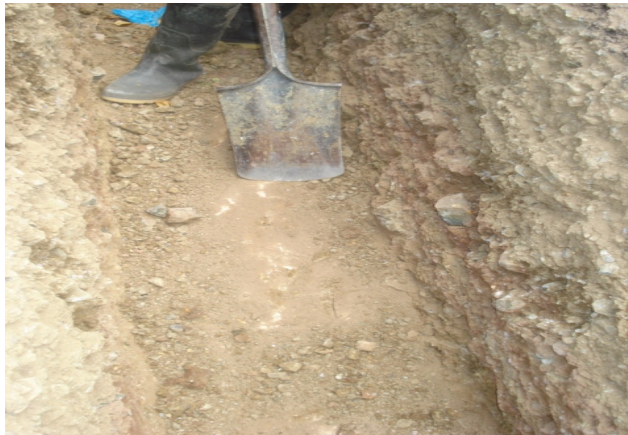
*Figura 31 Excavación a mano en conglomerado*

En algunas partes del circuito se encontró con material conglomerado para lo cual se realizo la excavación manualmente con una profundidad de 1.20 cm, un ancho de 50 cm. Ver fotografía 31.

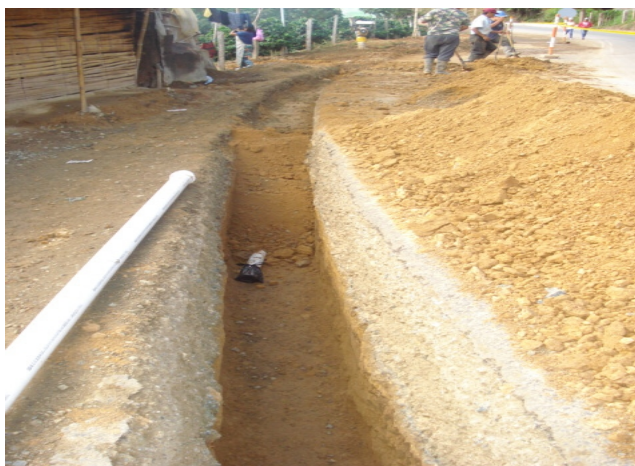
*Figura 32 Excavación material común*

Hubieron partes donde se encontró material común se realizo manualmente con una profundidad de 1.20 cm, un ancho de 50 cm. Ver fotografía 32.

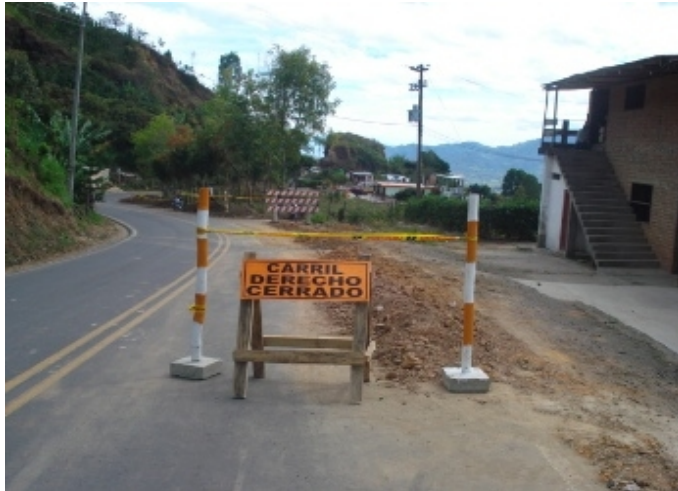
*Figura 33 Relleno con material del sitio 90% pm*

Después de instalar la tubería se comienza a llenar la zanja con una primera capa, la cual se compacta con un pizon en forma manual, para no impactar la tubería, posteriormente se emplea un compactador mecánico. Ver fotografía 33.

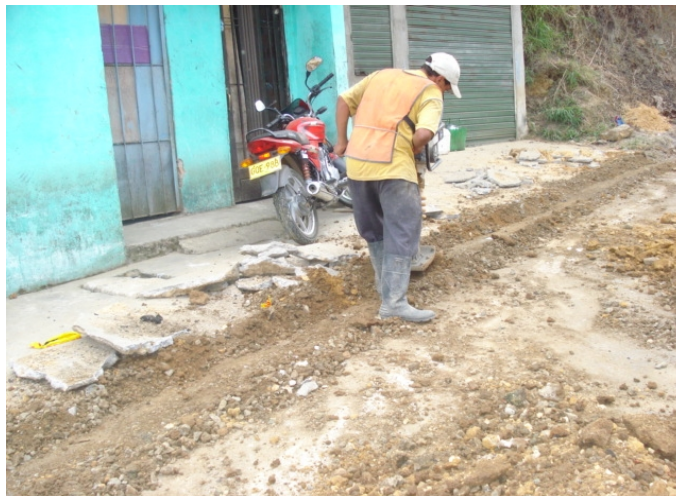
*Figura 34 Relleno con roca muerta - 90 % p. m*

Después de la primera capa compactada se le aplico otra capa de material la cual fue con recebo seleccionado para lograr el porcentaje exigido. Ver fotografía 34.

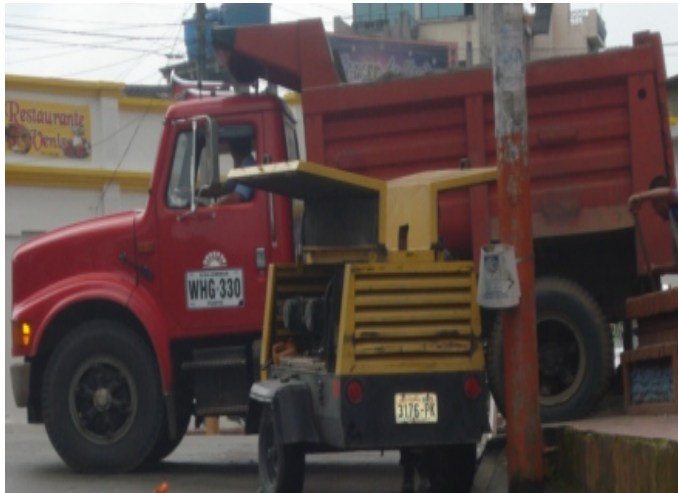
*Figura 35 Retiro material sobrante (regar en sitio)*

El material proveniente de las excavaciones y demoliciones fue transportado hacia las veredas para rehabilitación de trayectos de vías en mal estado, para este desalojo se empleo volquetas de 6 m<sup>3</sup> de capacidad de carga y un cargador mecánico. Ver fotografía 35.

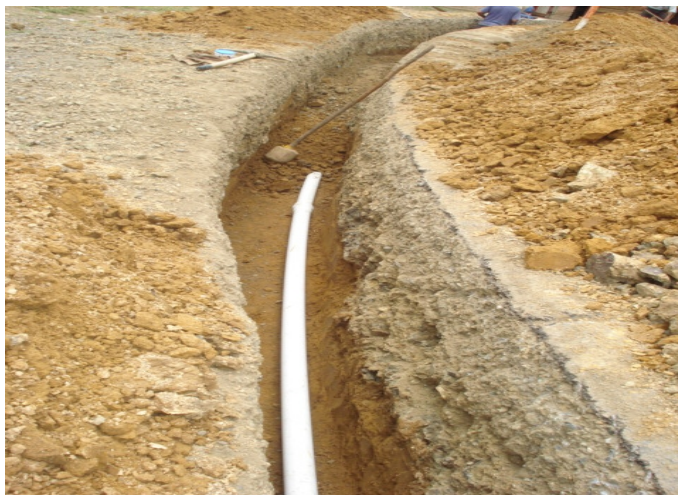
*Figura 36 Suministro e instalación tubería pvc 3" rde 26*

Se instalo tubería de 3 “de diámetro una longitud de 6 m con un RDE de 26, la tubería es de marca tubosa previamente certificada y aceptada por el Icontec, de acuerdo a los planos del proyecto. Ver fotografía 36.

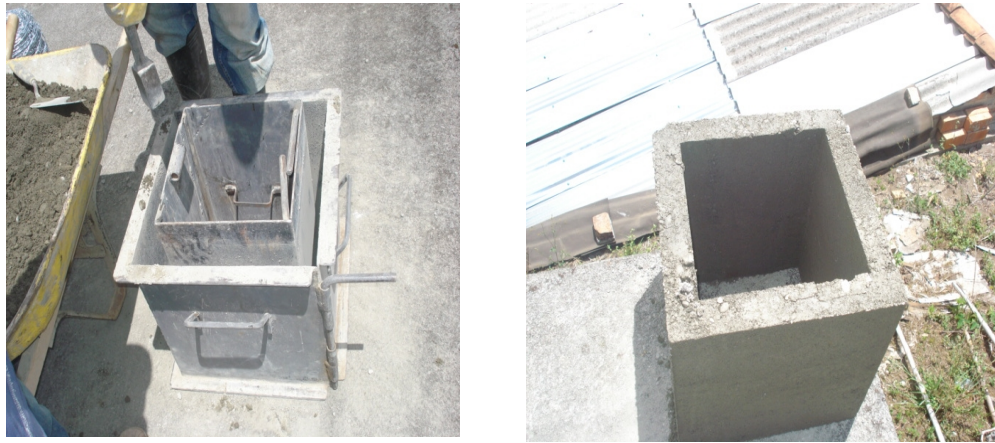
*Figura 38 Construcción caja para válvula tipo I (calzada)*

Se construyeron cajas prefabricadas en concreto para proteger las válvulas que se instalaron en diferentes puntos del circuito. Ver fotografía 38.

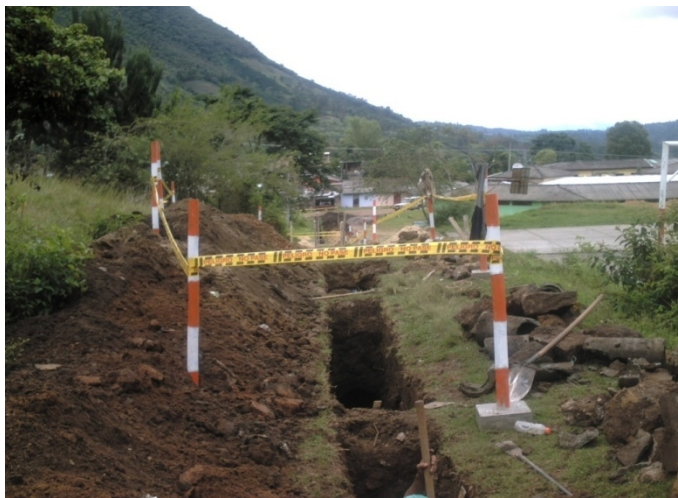
*Figura 39 Excavación material común*

La excavación se realizó manualmente con una profundidad de 1.20 m, un ancho de 50 cm. Ver fotografía 39.

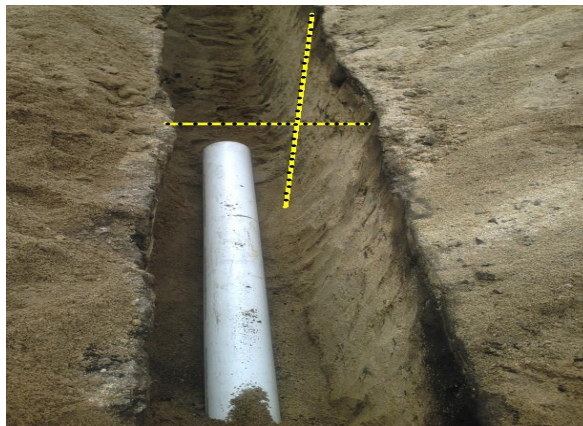
*Figura 40 Suministro e instalación de tubería pvc 6" rde 26*

De acuerdo con el diseño en este circuito se instaló tubería de 6" marca tubosa previamente certificada por el ICONTEC, con el fin de que la población que se abastece en este circuito obtenga un buen suministro de agua, debido que con la tubería existente no es posible obtener una buena presión, ni un buen suministro de agua. Ver fotografía 40.

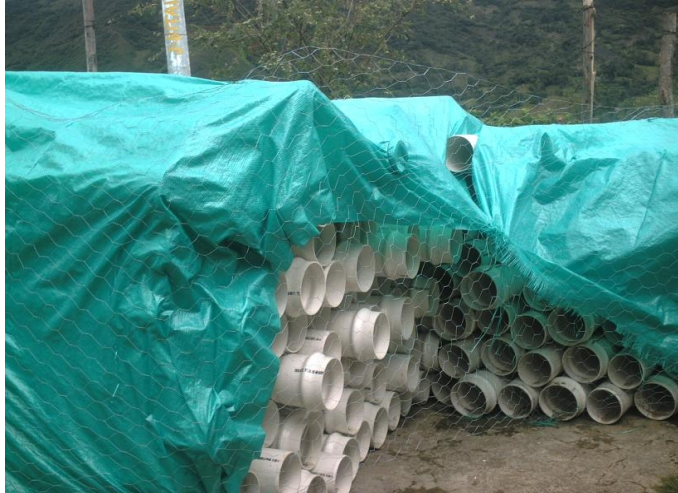
*Figura 41 Transporte de tubería al municipio*

La tubería se la transporto desde la ciudad de Pasto al municipio de La Unión, se utilizo una tubería certificada y aprobada por el ICONTEC marca tubosa la cual se fabrica y se ensaya en la ciudad de Yumbo Valle.

También se le exigió al contratista la protección de la tubería de las condiciones ambientales, de igual forma se le solicita que el almacenamiento en forma vertical no supere la altura máxima. Ver fotografía 41.

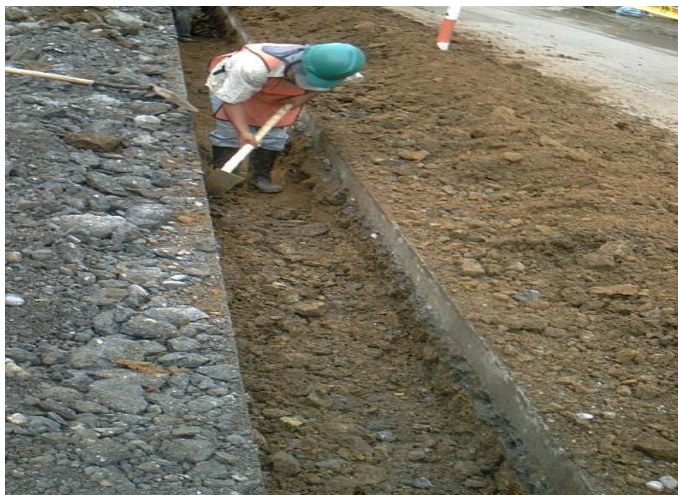
*Figura 42 Excavación material común*

La excavación se realizó manualmente con una profundidad de 1.20 m y un ancho de 50 cm. Ver fotografía 42.

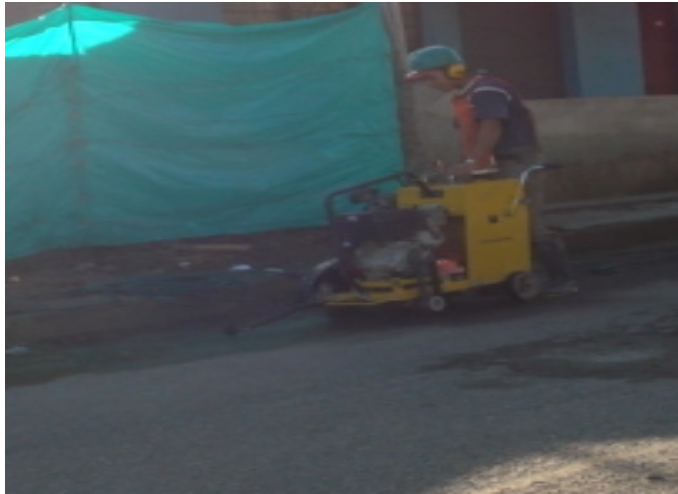
*Figura 43 Rotura asfalto*

Inicialmente se señaló el ancho que se iba a realizar la rotura del pavimento, para el corte y demolición de pavimento existente, se empleó un compresor con dos martillos y dos cortadoras con disco diamantado. Ver fotografía 43.

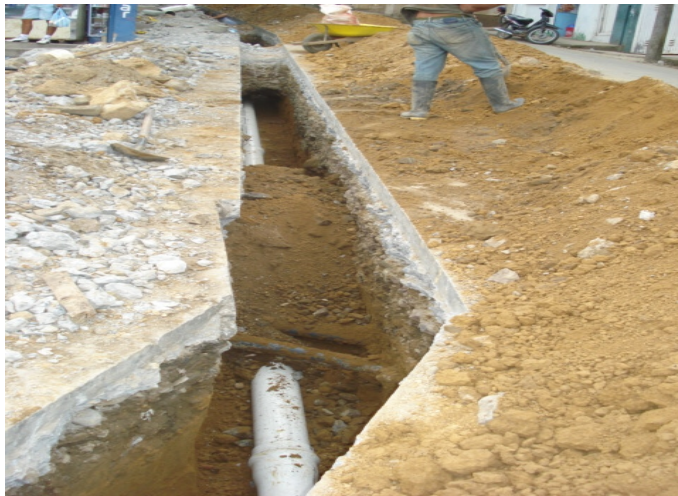
*Figura 44 Relleno con material del sitio*

Después de haber culminado con los trabajos de instalación de tubería se procede a seguir rellenando la zanja con el material del sitio que no halla sido contaminado con otros materiales. Ver fotografía 44.

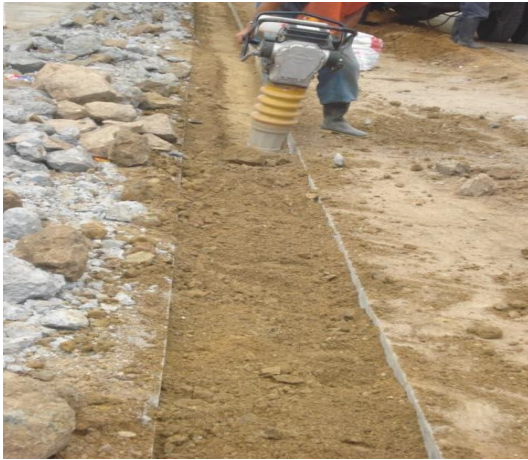
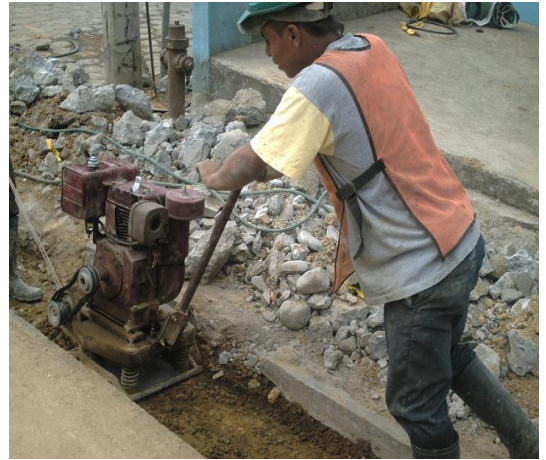
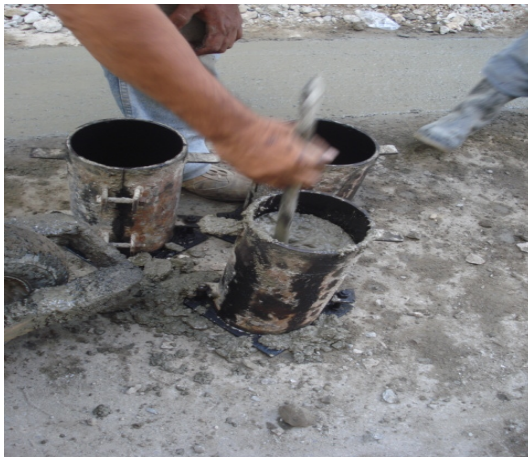
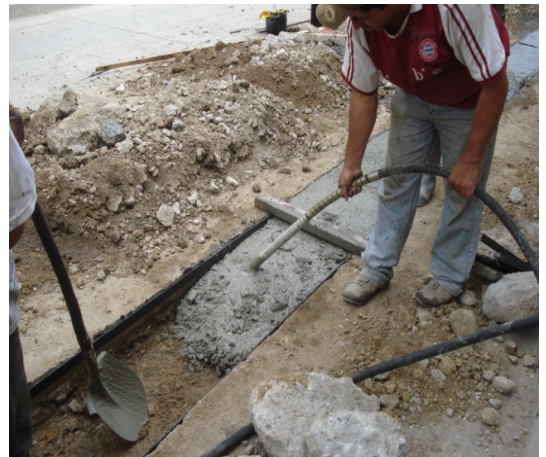
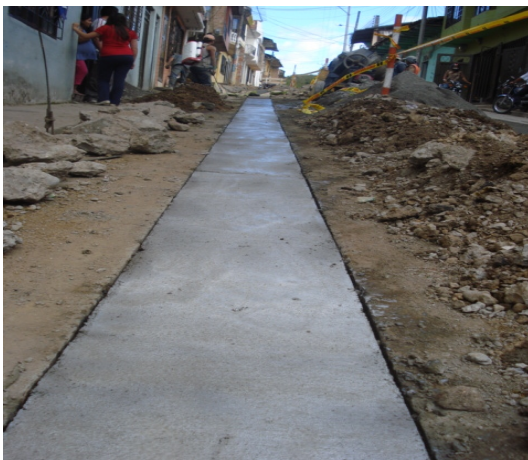
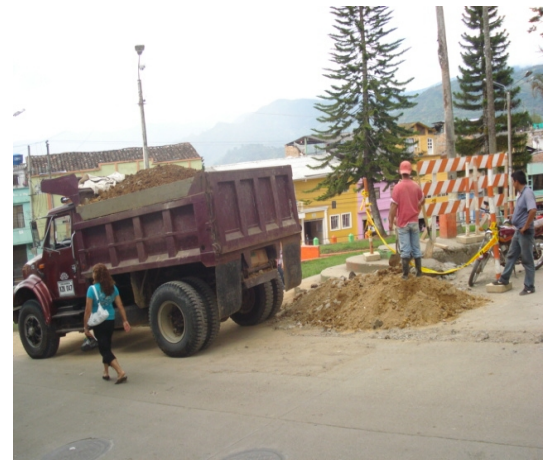
*Figura 45 Reconstrucción de calzada en concreto*

Después de haber culminado con los trabajos de demolición, relleno, instalación, se procede a colocar la base granular, se da una buena y adecuada compactación, buscando que la superficie quede homogénea y uniforme empleando equipos mecánicos como el saltarín y la rana. En los procesos de compactación se han tomado las densidades para garantizar la estabilidad de la franja de pavimento que se esta instalando, también se toman muestras de

concreto para los ensayos de resistencia a la compresión. Finalizando con la reconstrucción de la calzada del concreto, se aplico una capa de antisol y por ultimo se procede con el desalojo de escombros. Ver fotografía 45.

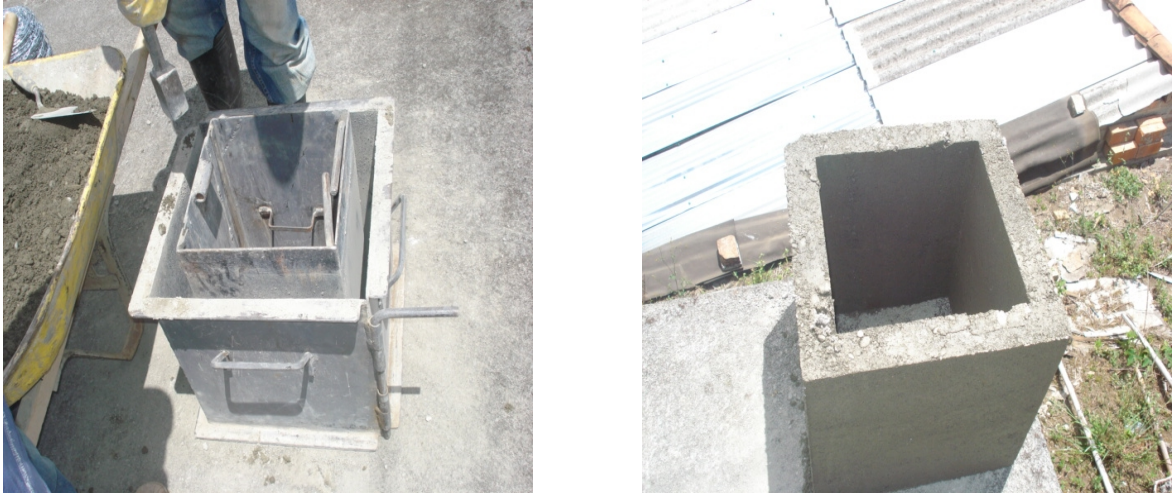
*Figura 46 Construcción caja para válvula tipo I (calzada).*

Se construyeron cajas prefabricadas en concreto para proteger las válvulas que se instalaron en diferentes puntos del circuito. Ver fotografía 46.

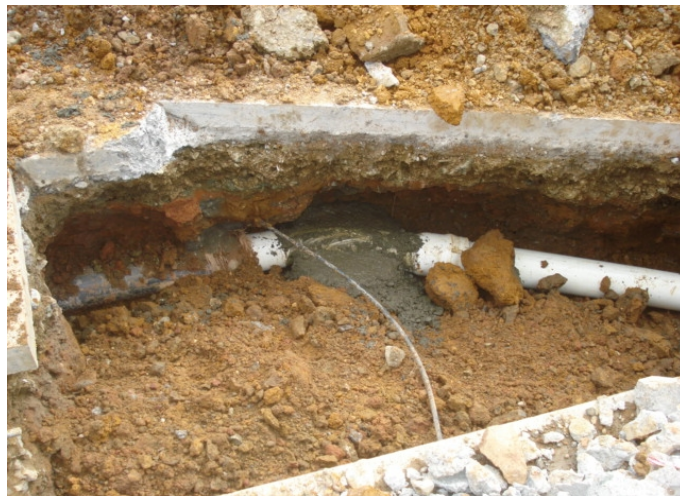
*Figura 47 Anclajes para tubería pvc*

Este trabajo fue realizado en concreto con el fin de que la tubería conserve su sitio, evitando así su desplazamiento. Ver fotografía 47.

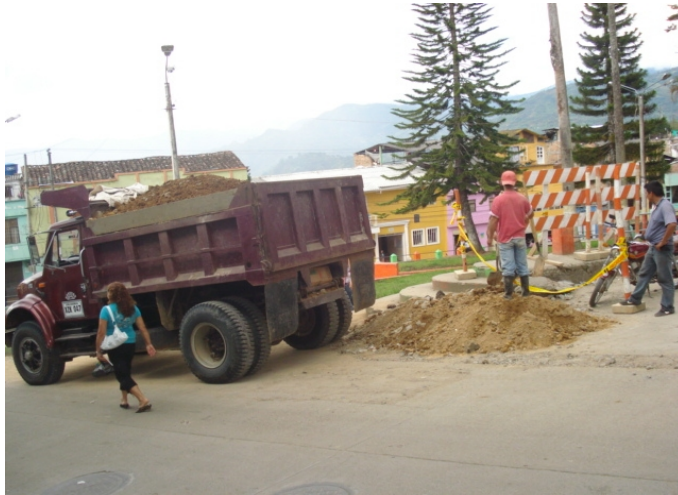
*Figura 48 Retiro material sobrante (regar en sitio)*

El material proveniente de las excavaciones y demoliciones fue transportado hacia las veredas para rehabilitación de trayectos de vías en mal estado, para este desalojo se emplea volquetas de 6 m<sup>3</sup> de capacidad de carga y un cargador mecánico. Ver fotografía 48.

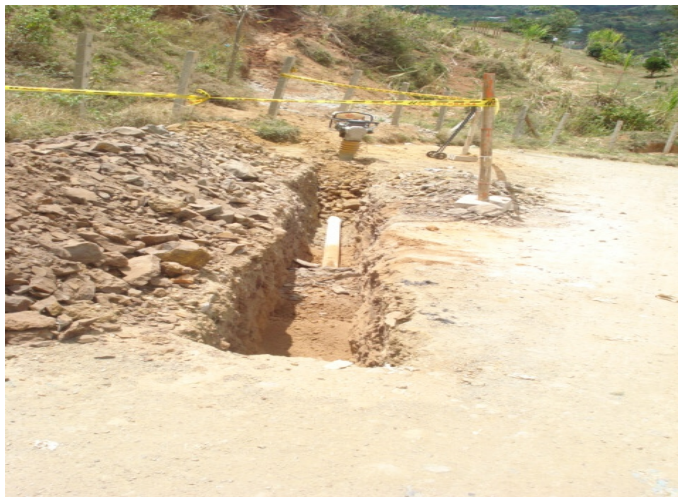
*Figura 50 Excavación material común*

La excavación se realizó manualmente con una profundidad de 1.20 m y un ancho de 50 cm. Ver fotografía 50.

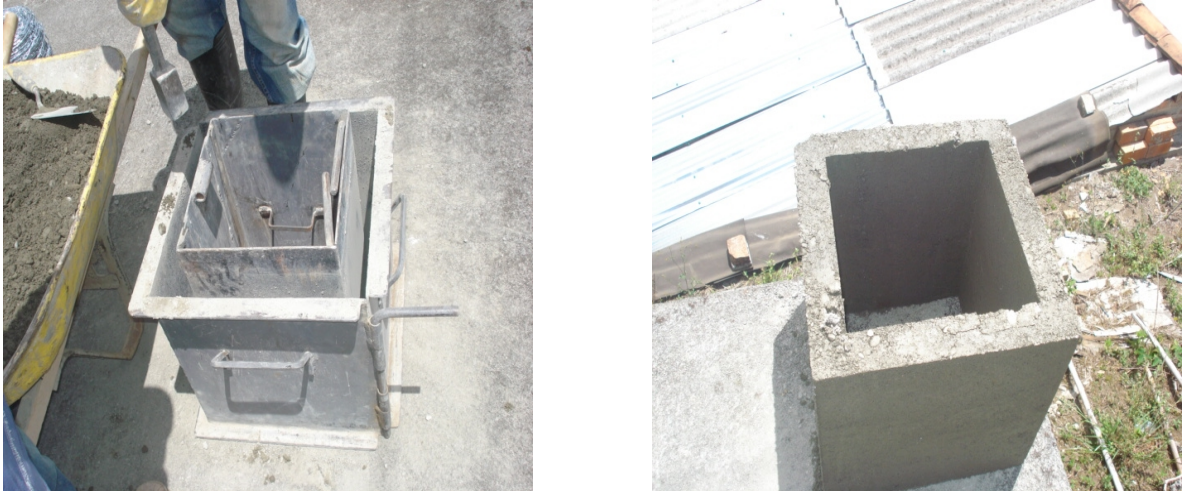
*Figura 51 Construcción caja para válvula tipo I (calzada)*

Se construyeron cajas prefabricadas en concreto para proteger las válvulas que se instalaron en diferentes puntos del circuito. Ver fotografía 51.

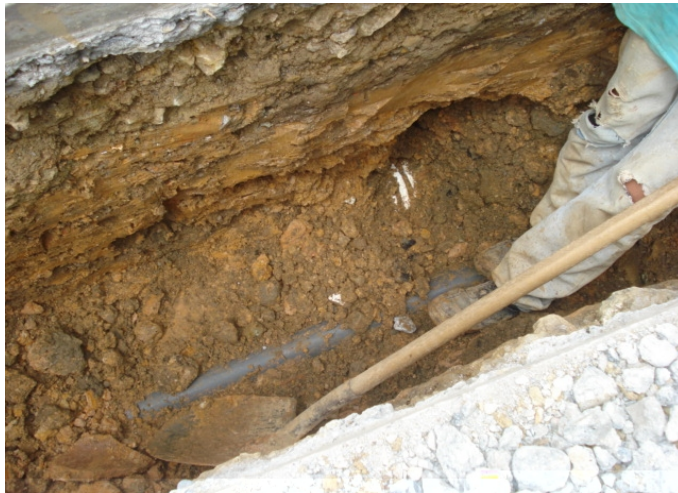
*Figura 53 Excavación material común.*

La excavación se realizó manualmente con una profundidad de 1.20 cm y un ancho de 50 cm. Ver fotografía 53.

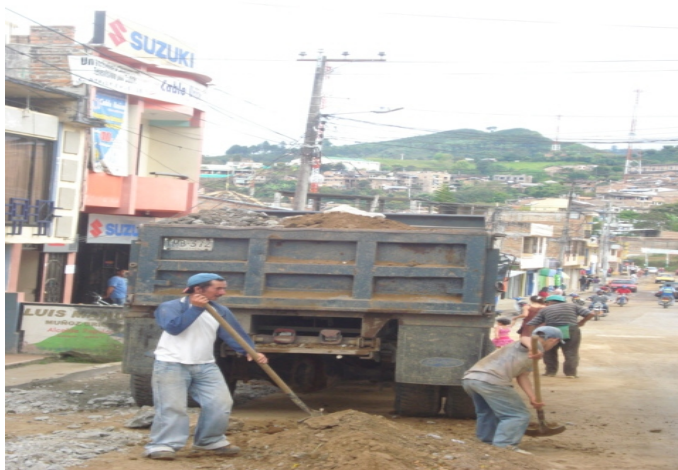
*Figura 54 Retiro material sobrante (regar en sitio)*

El material proveniente de las excavaciones y demoliciones fue transportado hacia las veredas para rehabilitación de trayectos de vías, en mal estado, para este desalojo se empleo volquetas de 6 m<sup>3</sup> de capacidad de carga y un cargador mecánico. Ver fotografía 54.

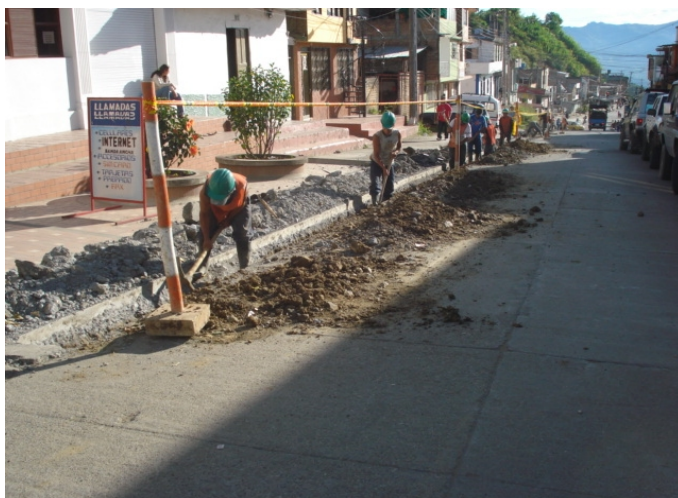
*Figura 55 Excavación material común*

La excavación se realizo manualmente con una profundidad de 1.20 cm y un ancho de 50 cm. Ver fotografía 55.

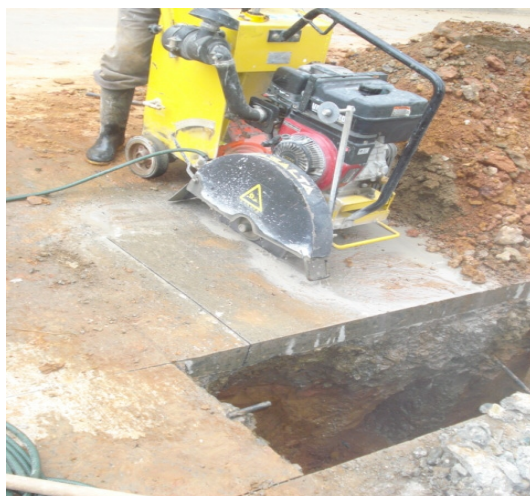
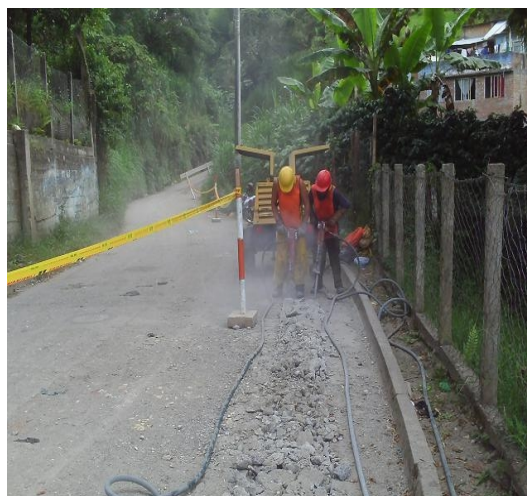
*Figura 56 Rotura pavimento concreto rígido*

Inicialmente se señaló el ancho que se iba a realizar la rotura del pavimento, para el corte y demolición de pavimento se empleó un compresor con dos martillos y dos cortadoras con disco diamantado, como se indican a continuación. Ver fotografía 56.

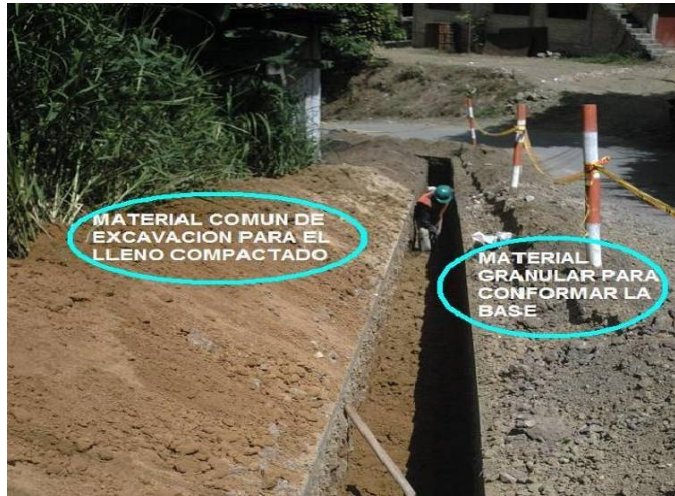
*Figura 57 Relleno con material del sitio*

Después de haber culminado con los trabajos de instalación se procede a seguir rellenando la zanja con el material del sitio que no haya sido contaminado con otros materiales, compactando por capas con el pizon, como se indican en las siguientes figuras. Ver fotografía 57.
