**APOYO TÉCNICO A LA OFICINA DE SECRETARIA DE PLANEACIÓN Y  
OBRAS DEL MUNICIPIO DE LA UNIÓN NARIÑO EN LA INTERVENTORÍA Y  
SUPERVISIÓN DE LAS OBRAS DE INFRAESTRUCTURA**

**EDGAR JAIRO MARTÍNEZ DORADO**

**UNIVERSIDAD DE NARIÑO  
FACULTAD DE INGENIERÍA  
PROGRAMA DE INGENIERÍA CIVIL  
SAN JUAN DE PASTO  
2010**

**Trabajo de grado presentado como requisito parcial para optar al título de  
Ingeniero Civil**

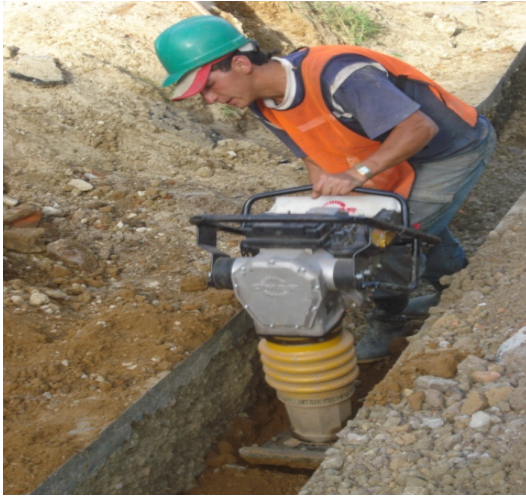
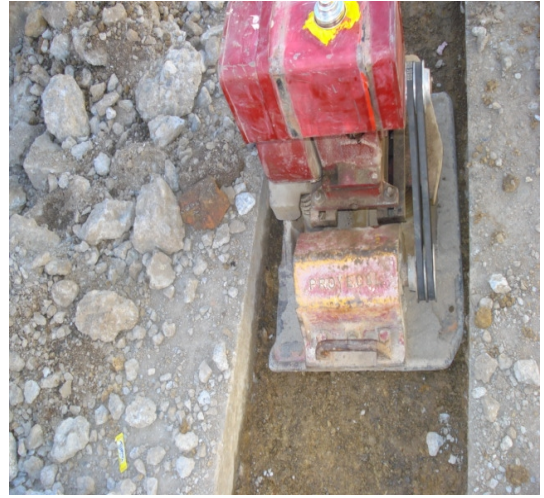
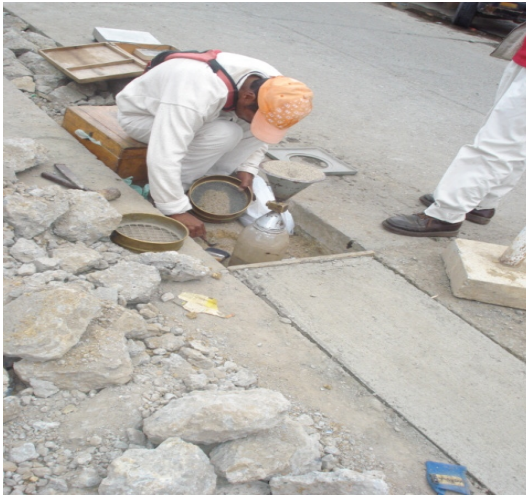
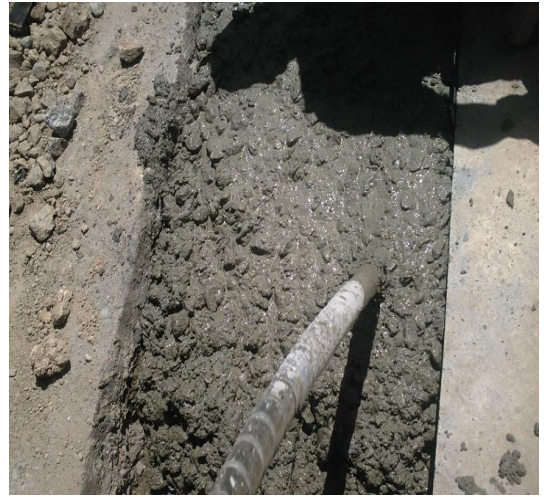
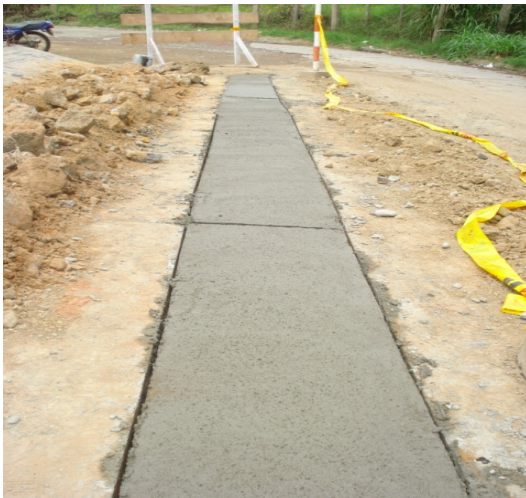
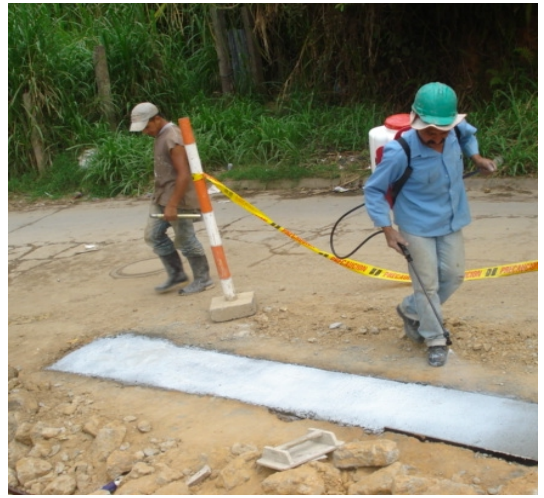
Figura 58 Reconstrucción de calzada concreto

En los procesos de compactación se han tomado las densidades para garantizar la estabilidad de la franja de pavimento que se esta instalando.

También se utilizó el vibrador para librar la mezcla de vacíos y garantizar la homogeneidad de la misma al lograr una mejor distribución de los agregados. Finalizando con la reconstrucción de la calzada del concreto, se aplico una capa de antisol y por ultimo se procede con el desalojo de escombros. Ver fotografía 58.

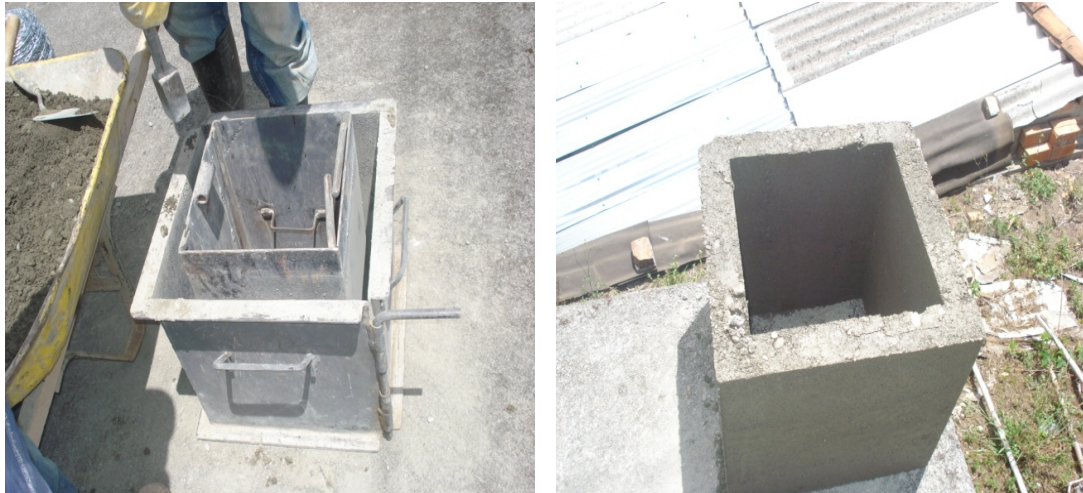
*Figura 59 Construcción caja para válvula tipo I (calzada)*

Se construyeron cajas prefabricadas en concreto para proteger las válvulas que se instalaron en diferentes puntos del circuito. Ver fotografía 59.

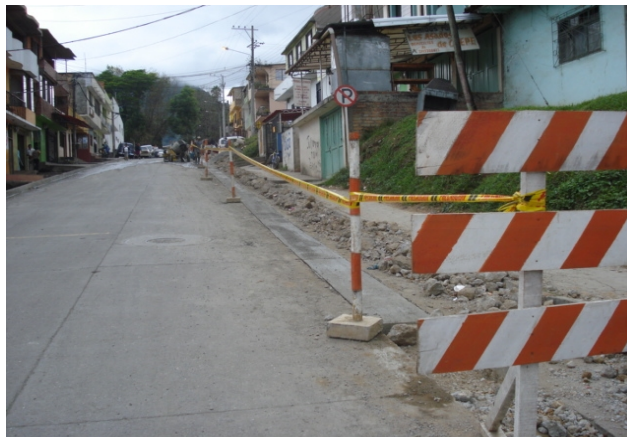
*Figura 60 Retiro material sobrante (regar en sitio)*

Mientras el concreto alcanza una mínima resistencia se dejan los escombros acordonados para protegerlo (a parte de la señalización), esto para evitar que motociclistas y peatones imprudentes dañen los trabajos realizados, como se indica en la siguiente figura. Ver fotografía 60.

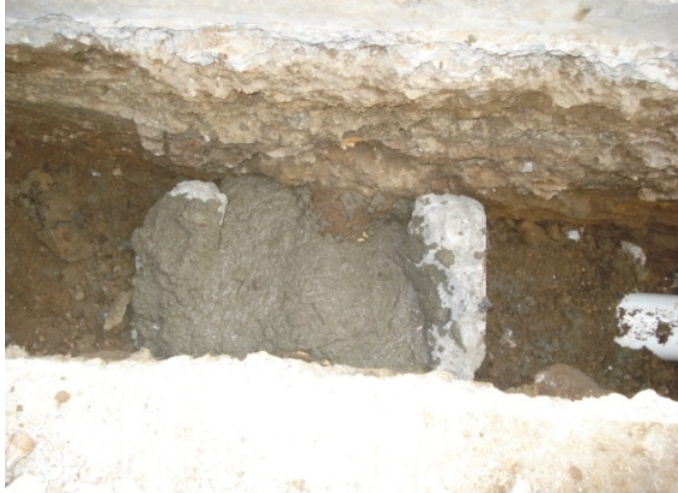
*Figura 61 Anclajes para tubería pvc*

Este trabajo fue realizado en concreto con el fin de que la tubería conserve su sitio, evitando así su desplazamiento. Ver fotografía 61.

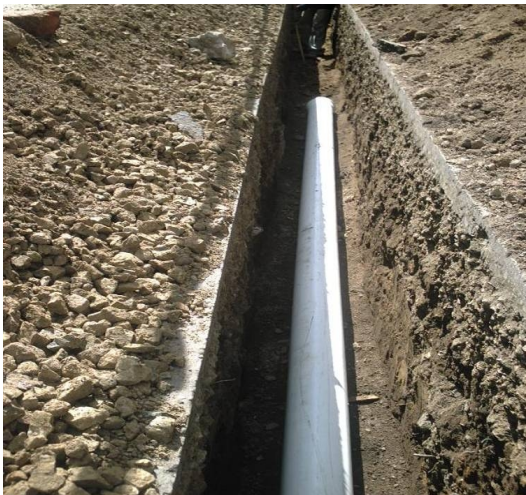
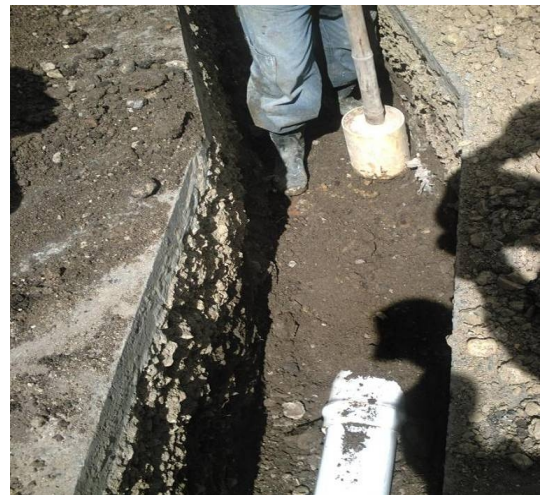
*Figura 62 Suministro e instalación de tubería pvc 6" rde 26.*

En forma coordinada se instala la tubería a lo largo del circuito de acuerdo con los planos del proyecto y se realizan los llenos compactados. Ver fotografía 62.

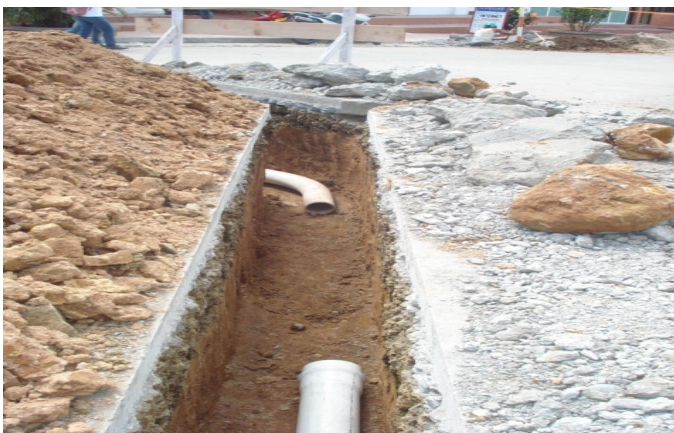
*Figura 64 Suministro e instalación codo extremos lisos pvc (45x 6")*

Este accesorio fue instalado donde la topografía del terreno lo requería. Ver fotografía 64.

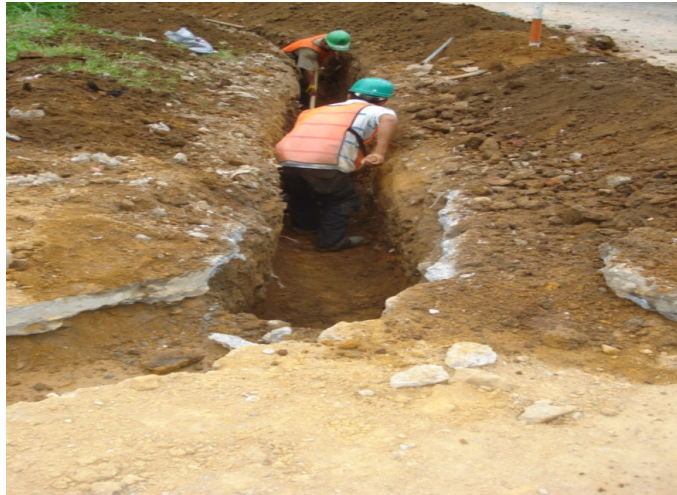
*Figura 66 Excavación material común*

La excavación se realizó manualmente con una profundidad de 1.20 m y un ancho de 50 cm. Ver fotografía 66.

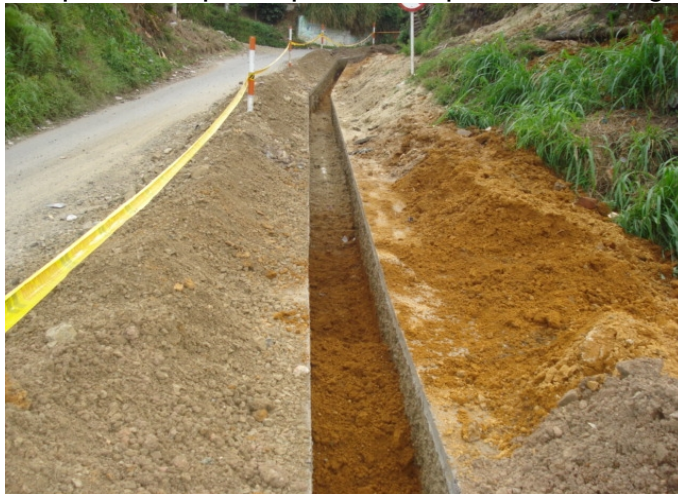
*Figura 67 Relleno con material del sitio*

Después de haber culminado con los trabajos de instalación se procede a seguir rellenando la zanja con el material del sitio que no haya sido contaminado con otros materiales, compactando por capas con el pizon. Ver fotografía 67.

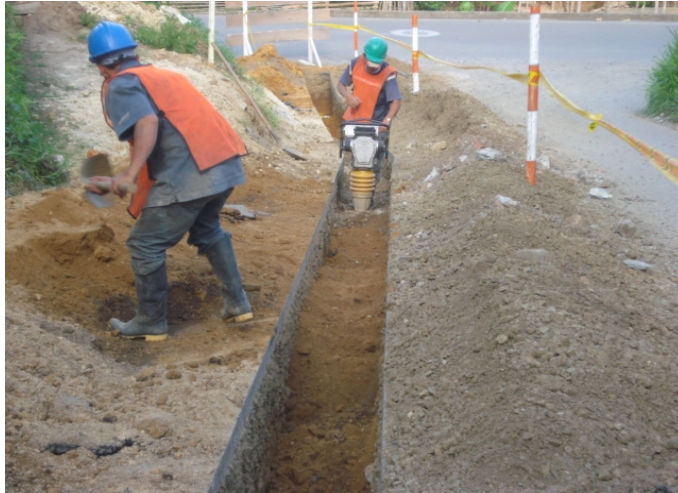
*Figura 68 Relleno con material del sitio - 90 % p. m*

Después de instalar la tubería se comienza a llenar la zanja con una primera capa, la cual se compacta con un pizon en forma manual, para no impactar la tubería, posteriormente se emplea un compactador mecánico. Ver fotografía 68.

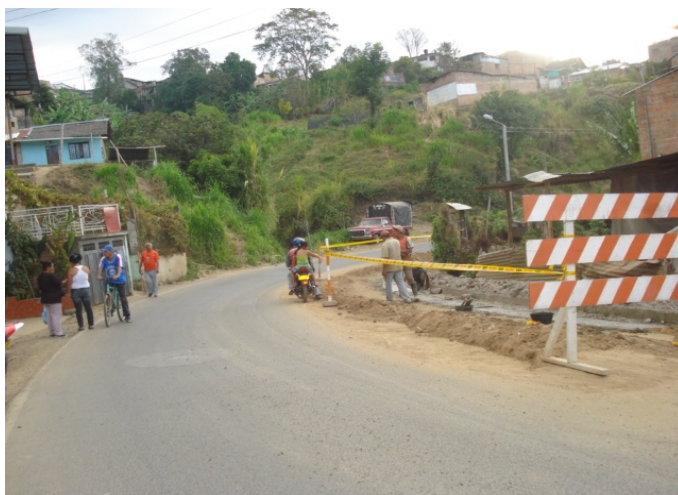
*Figura 69 Retiro material sobrante (regar en sitio)*

Mientras el concreto alcanza una mínima resistencia se dejan los escombros acordonados para protegerlo (a parte de la señalización), esto para evitar que motociclistas y peatones imprudentes dañen los trabajos realizados. Ver fotografía 69.

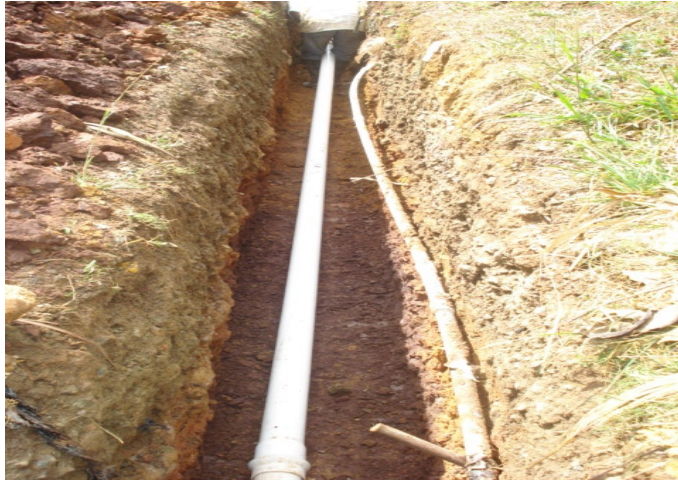
*Figura 70 Suministro e instalación tubería pvc 3" rde 26*

En forma coordinada se instala la tubería a lo largo del circuito en algunos puntos de acuerdo con los planos del proyecto y se realizan los llenos compactados. Ver fotografía 70.

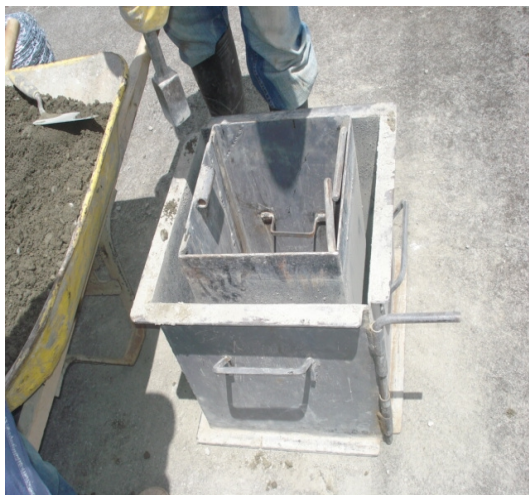
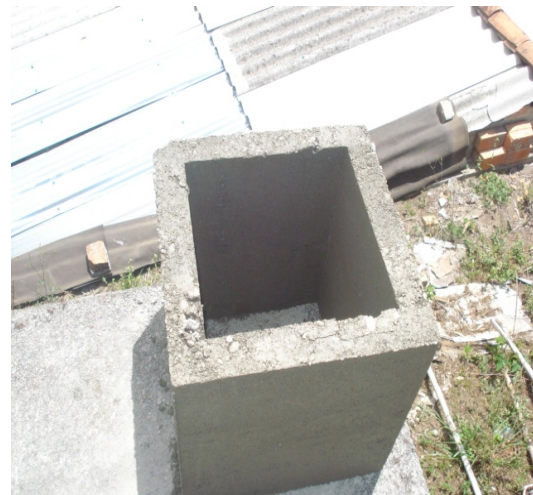
*Figura 72 Construcción caja para válvula de cámara de quiebre tipo 2*

Se construyeron cajas prefabricadas en concreto para proteger las válvulas que se instalaron en diferentes puntos del circuito. Ver fotografía 72.
