**MEJORAMIENTO Y MANTENIMIENTO INTEGRAL DE LA RUTA RUMICHACA –  
PASTO – MOJARRAS DEL CORREDOR VIAL DE OCCIDENTE TRAMO  
PASTO – MOJARRAS BAJO LA DIRECCION TECNICA DEL INSTITUTO  
NACIONAL DE VIAS (INVIAS)**

**UNIVERSIDAD DE NARIÑO  
FACULTAD DE INGENIERIA  
PROGRAMA INGENIERIA CIVIL  
SAN JUAN DE PASTO  
2006**

**Trabajo presentado como requisito parcial para optar el titulo de ingeniero  
civil**

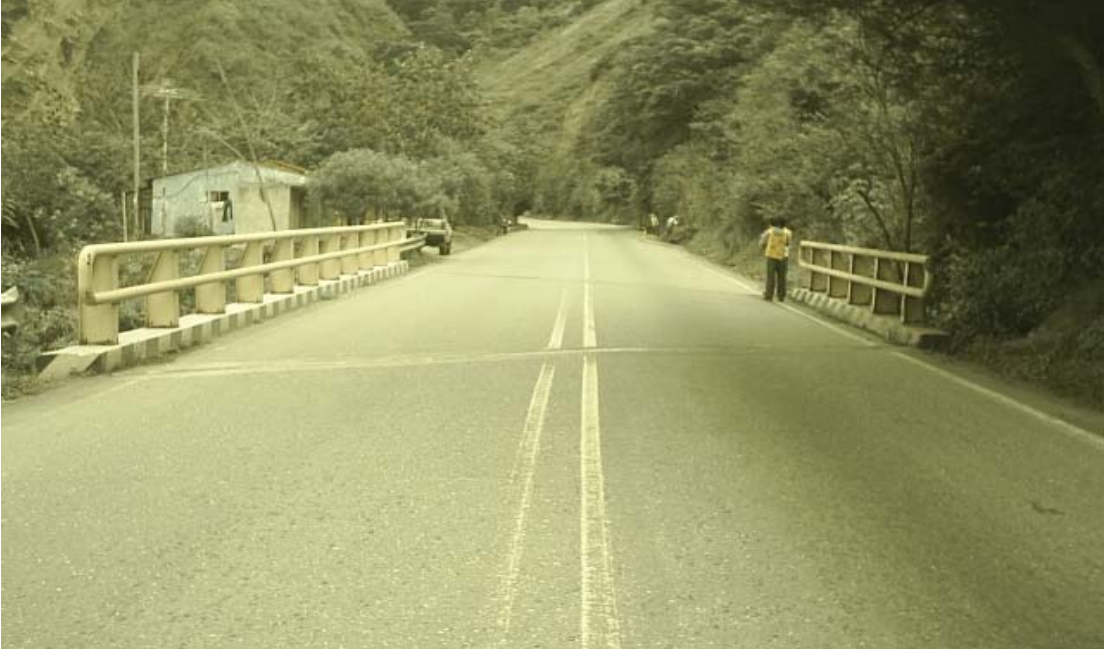
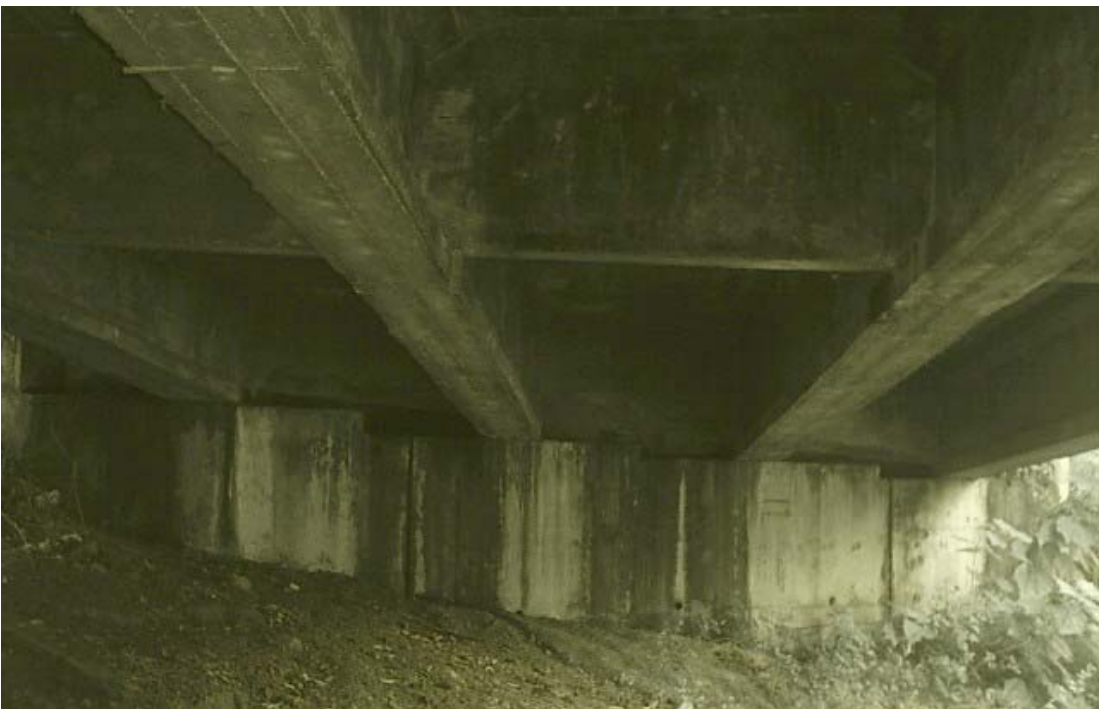
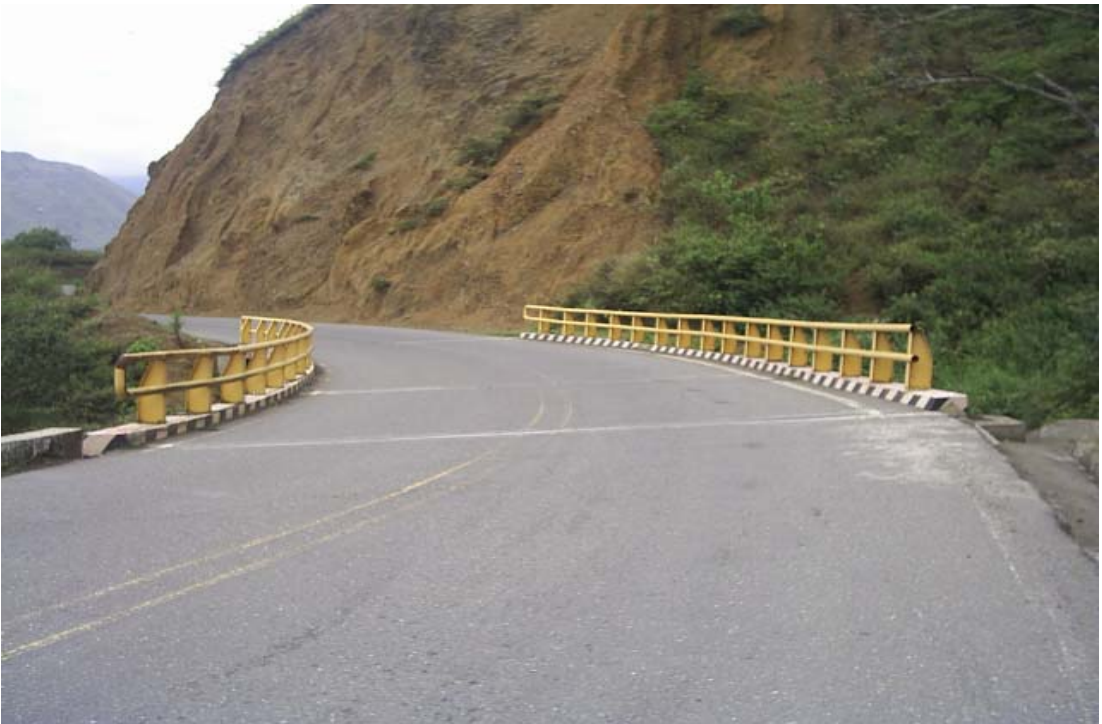
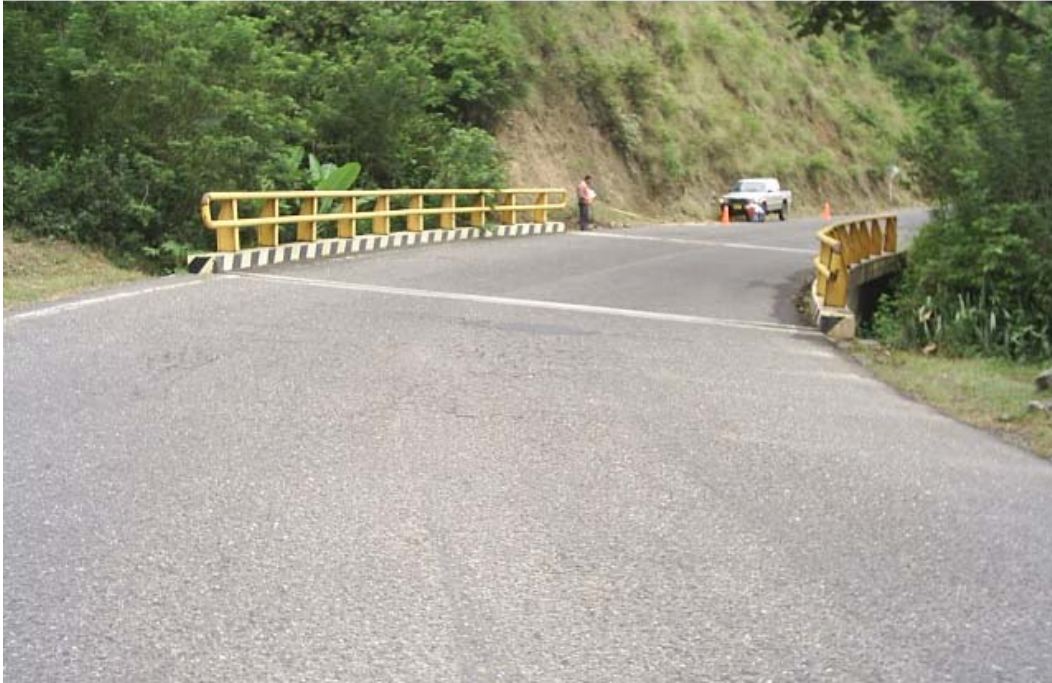
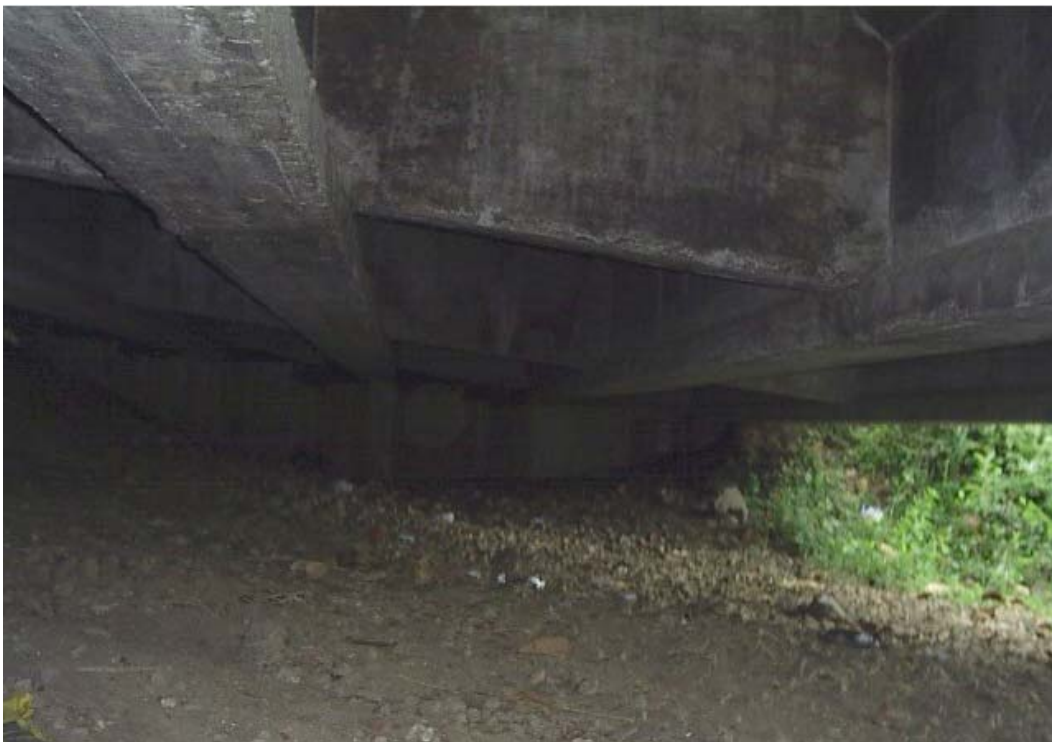
En este tramo es importante resaltar que los siguientes puentes requieren una inspección especial inmediata para determinar intervenciones, pues los elementos estructurales como vigas y losas se encuentran en mal estado: La Bandera PR 061+0681, Chapungo PR 063+0266, Cañada seca 064+0539, La Barriga 066+0216, La Trompada 066+0768. (Véase las figuras 8, 9, 10, 11, 12 y 13).

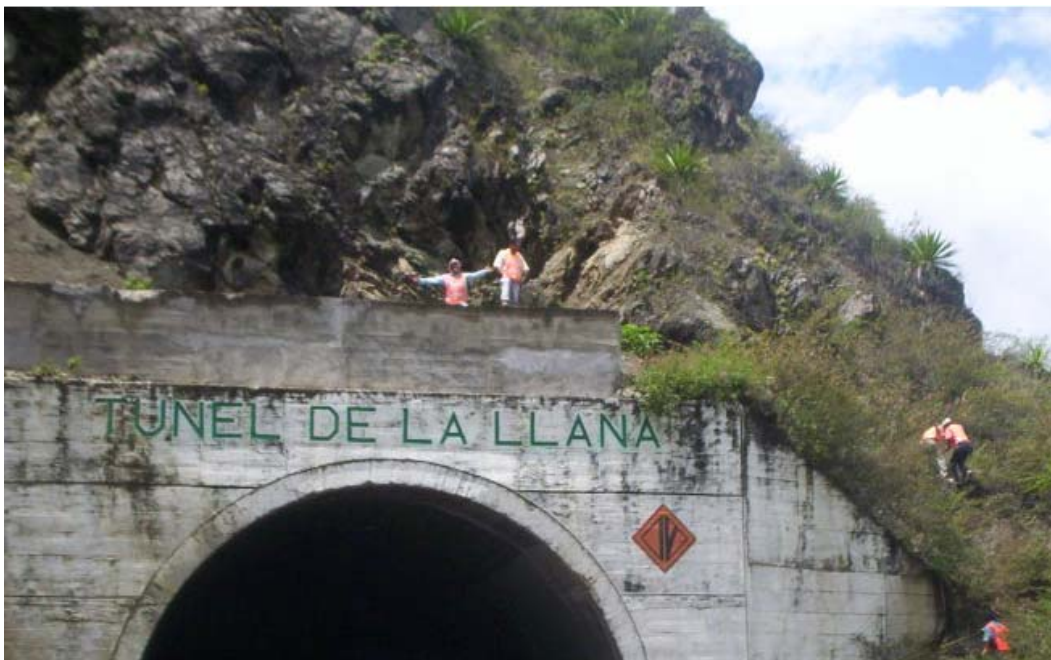
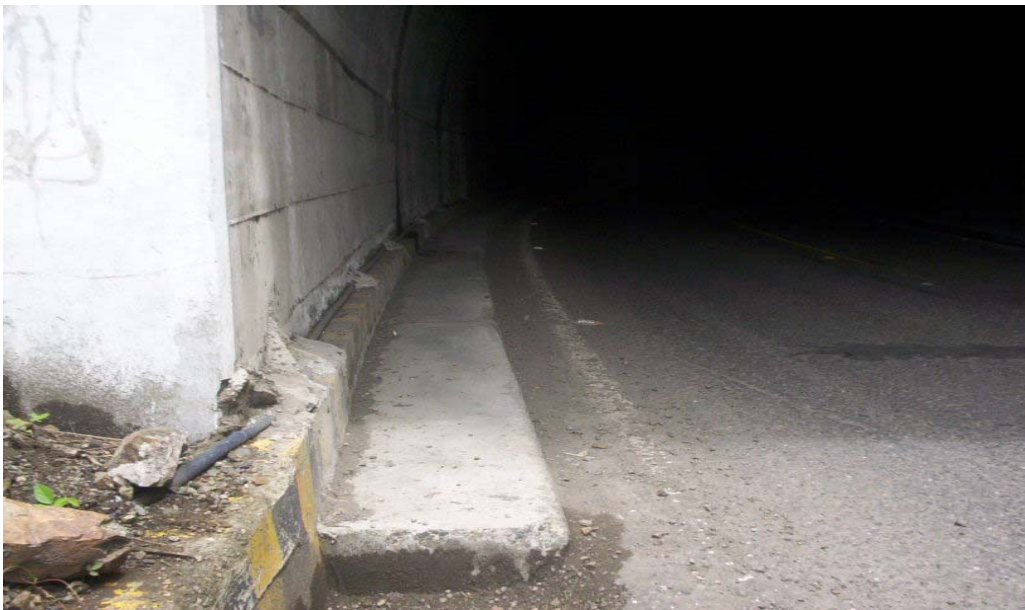
*Túnel la Llana.* Esta localizado en le PR 054+0518.80 y tiene una longitud de 203,80m. Cuando se hizo la inspección a este túnel se realizó las siguientes **observaciones:** La carpeta asfáltica presenta fisuras transversales y pérdida de agregado, falta señalización horizontal, pintar bordillos, pintar andenes, instalar captafaros, y filtraciones en el portal de entrada. (Véase las figuras 14,15 y 16)

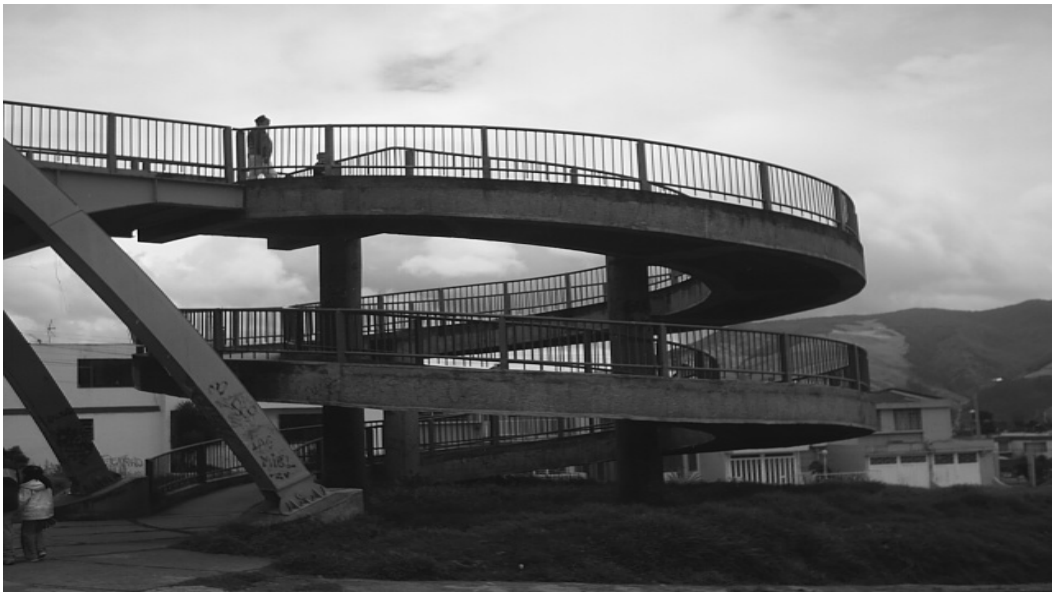
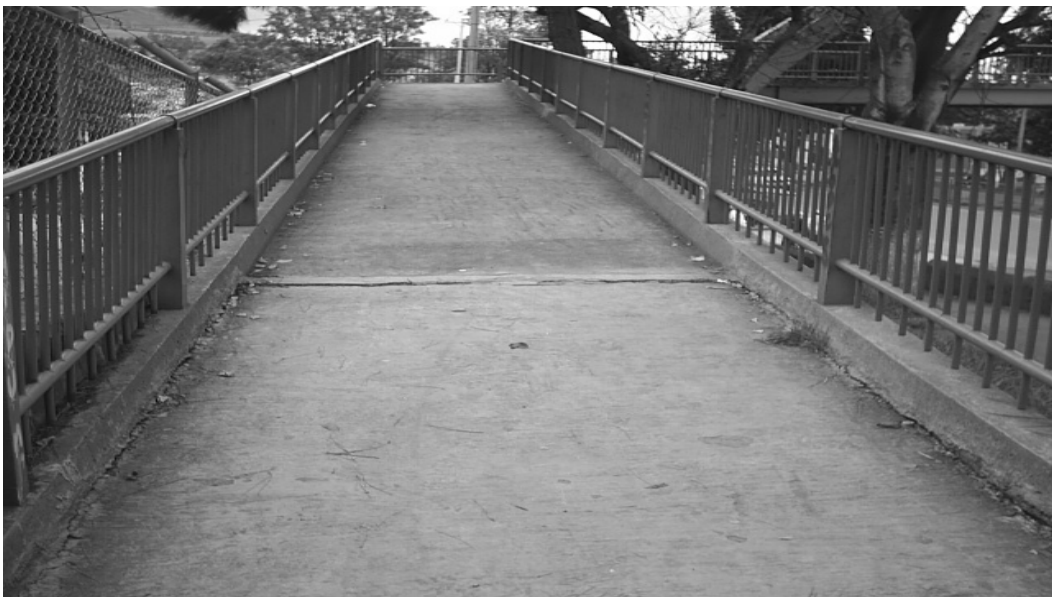
*Peatonal INEM.* Se encontró que a este puente se le debe reparar fisuras en losa y muros, reparar baranda, realizar mantenimiento y conservación en general del puente: Pintura, señalización, juntas, losa y muros peatonales, barandas. (Véase las figuras 22 y 23).

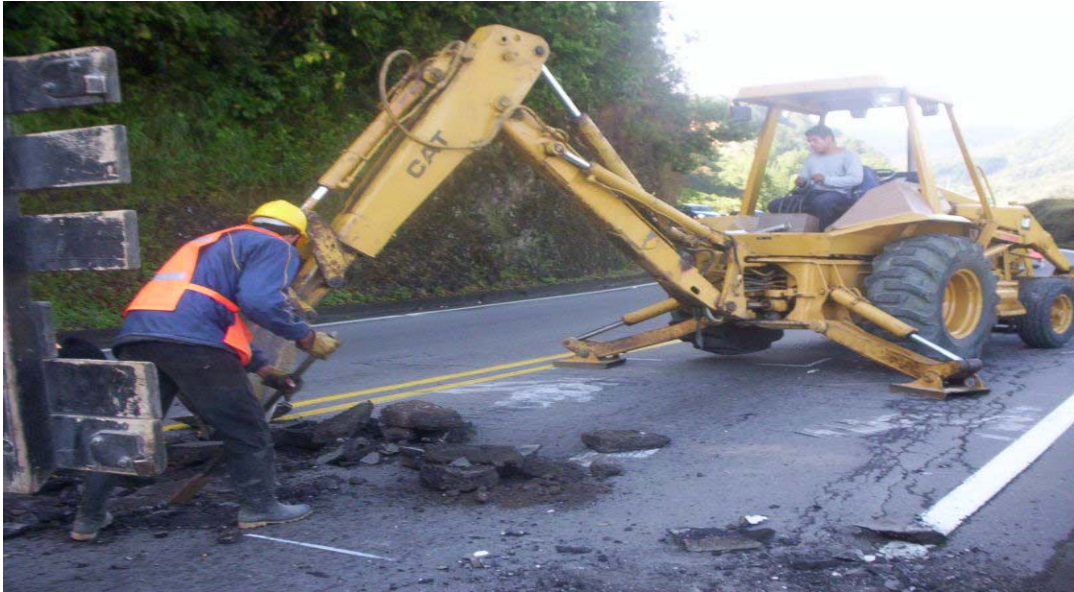
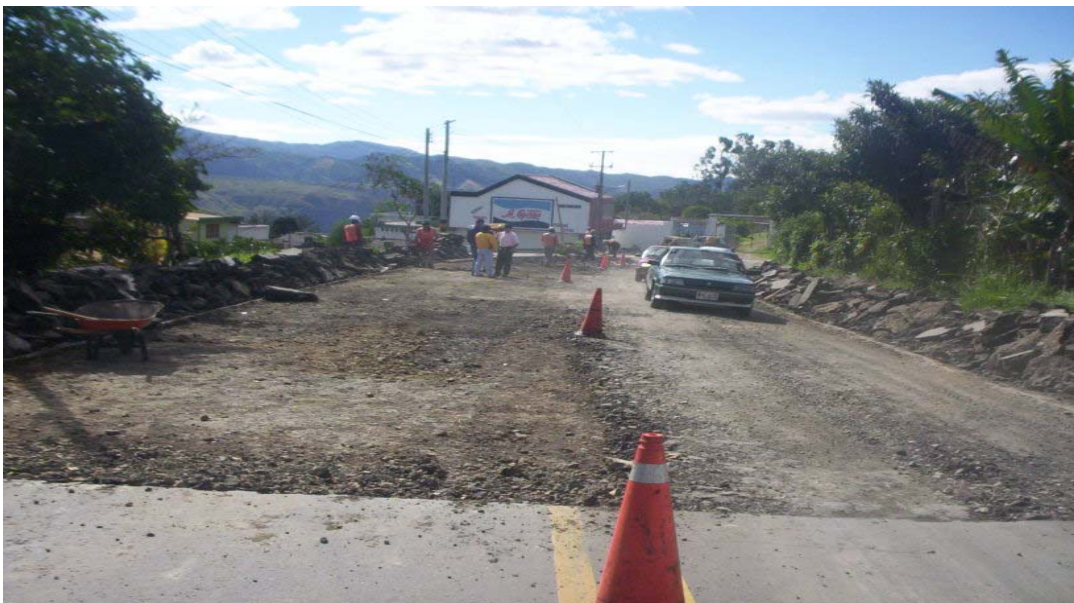
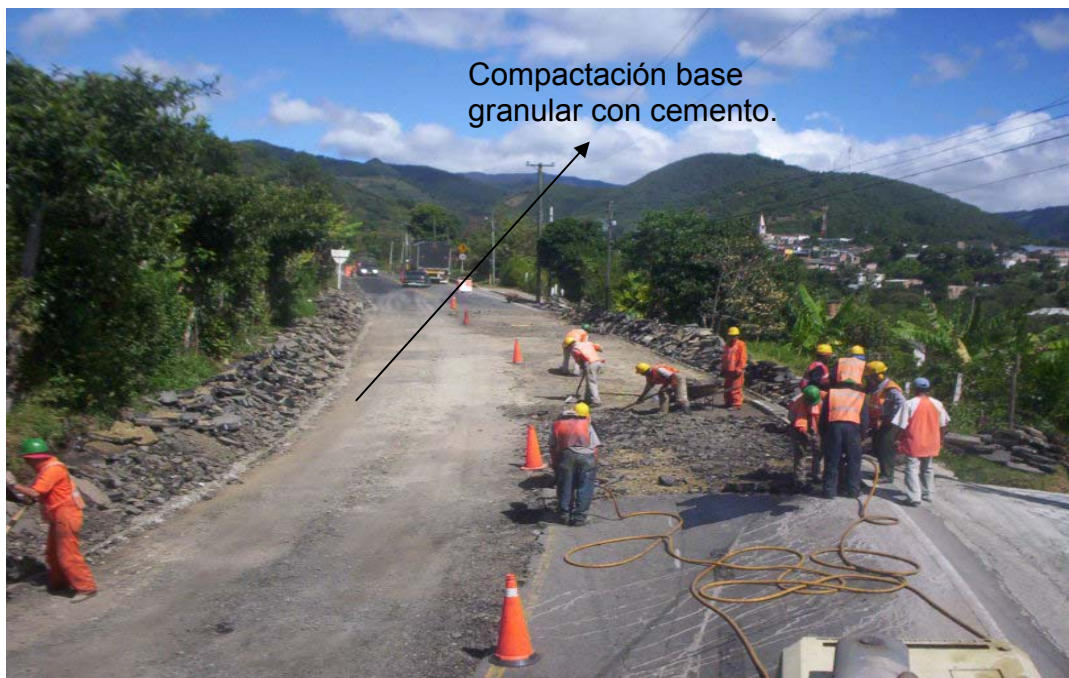
**6.3.2 Seguimiento al Parcheo para estabilización.** En el parcheo localizado entre sector PR 28+0346 hasta PR 28+0430, se hizo estabilización base con cemento, Este fue un caso especial ya que el área de daño era muy grande y se encontraba afectada la base, a la cual, se le tuvo que realizar un mejoramiento con cemento, el cual se hizo en toda la banca.

Este suelo fue necesario estabilizarlo debido a que contenía mucha plasticidad por tener un alto porcentaje de arcilla, razón por la cual se estabilizó con suelo - cemento. (Véase las figuras 34,35 y 36).

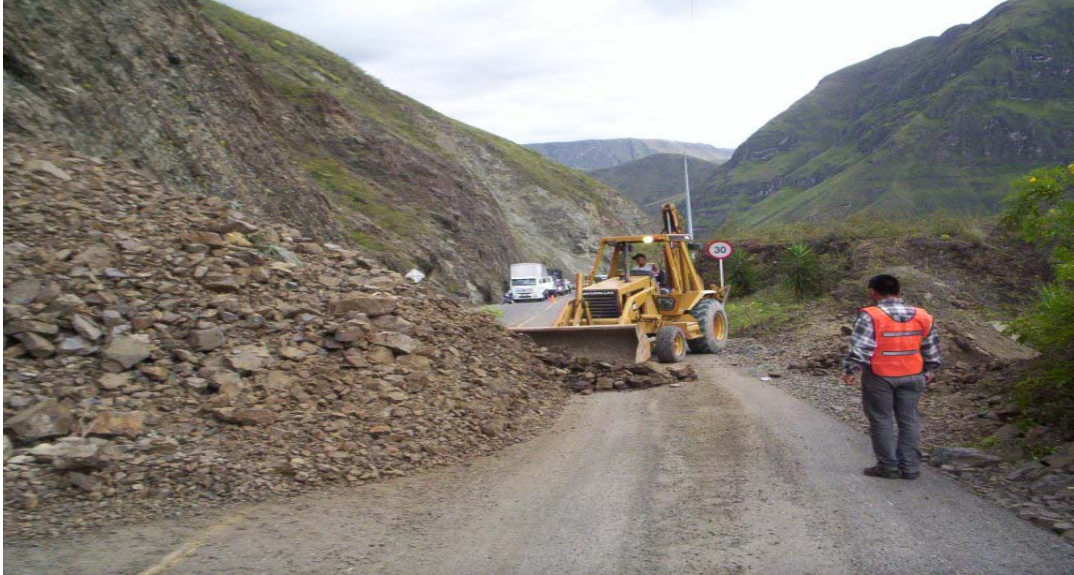
**Figura 37. Despeje de derrumbe PR53+0150**

Se instaló la señalización temporal preventiva e implemento el dispositivo de manejo de tráfico que se requería para ejecutar los trabajos de remoción de derrumbes, los cuales son realizados por las cooperativas de trabajo asociado. (Véase Figura 37).

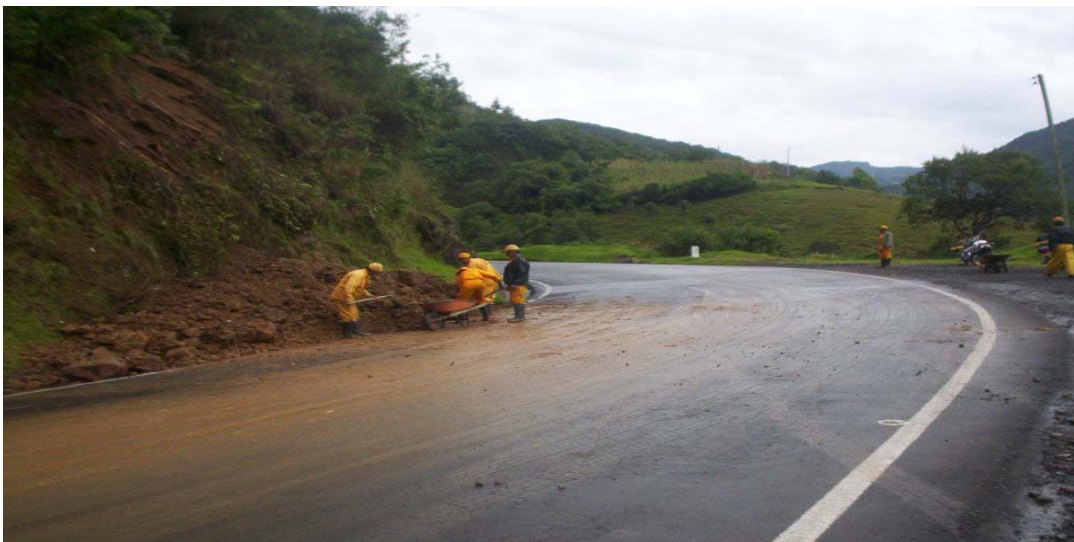
**Figura 39. Limpieza de Calzada PR19+200**

**6.5.1 Limpieza de calzada.** Se removi6 material de escombros producidos por los deslizamientos, ocasionados por las lluvias que taponaban la calzada; Con el objetivo de brindar al usuario seguridad y comodidad. Las encargadas de realizar esta actividad son las cooperativas de trabajo. El equipo utilizado para esta actividad es: palas, carretas. (véase figura 39).

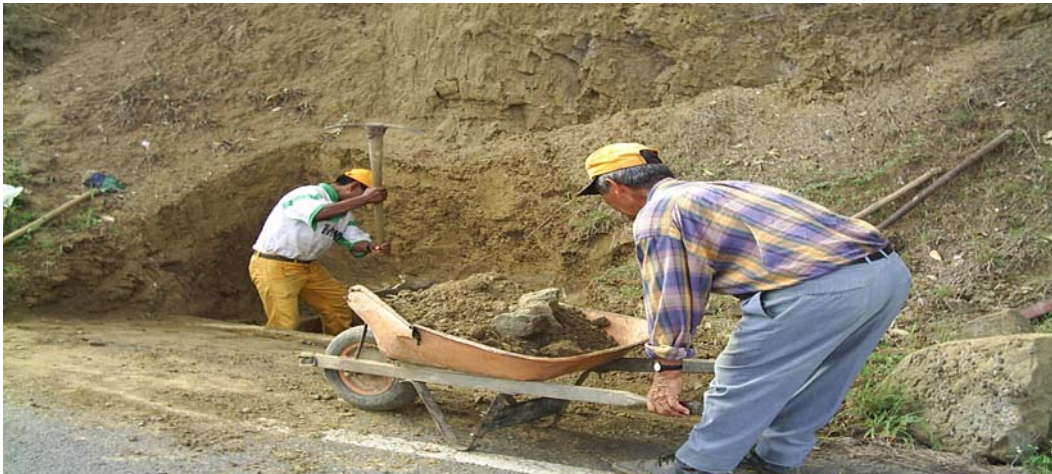
**6.5.2 Limpieza de obras de arte.** (alcantarillas, desagües, tuberías, pontones, puentes vehiculares y peatonales, viaductos, túneles, etc.). Estas actividades fueron realizadas por las cooperativas de trabajo de cada sector, cuyo fin es prevenir y evitar accidentes. (Véase figura 40).

**Figura 40. Rehabilitación obras de drenaje Destaponamiento de alcantarilla**

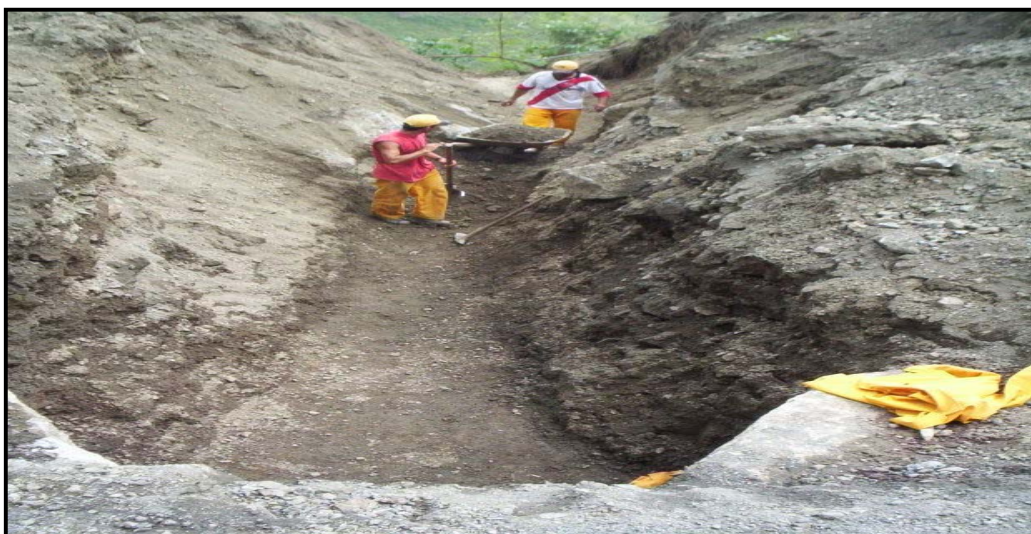
**6.5.3 Limpieza de cunetas, descoles y zanjas de coronación.** Esta actividad se realizó debido a la ola invernal presentada, ya que esta causaba taponamientos, generados por la gran cantidad de material proveniente de derrumbes. Fue realizada por las cooperativas de trabajo, con el fin de lograr que en caso de que se presenten lluvias el agua superficial pueda circular libremente y no se presenten accidentes. (Véase figura 41).

**Figura 41. Recuperación de alcantarillas y descoles**

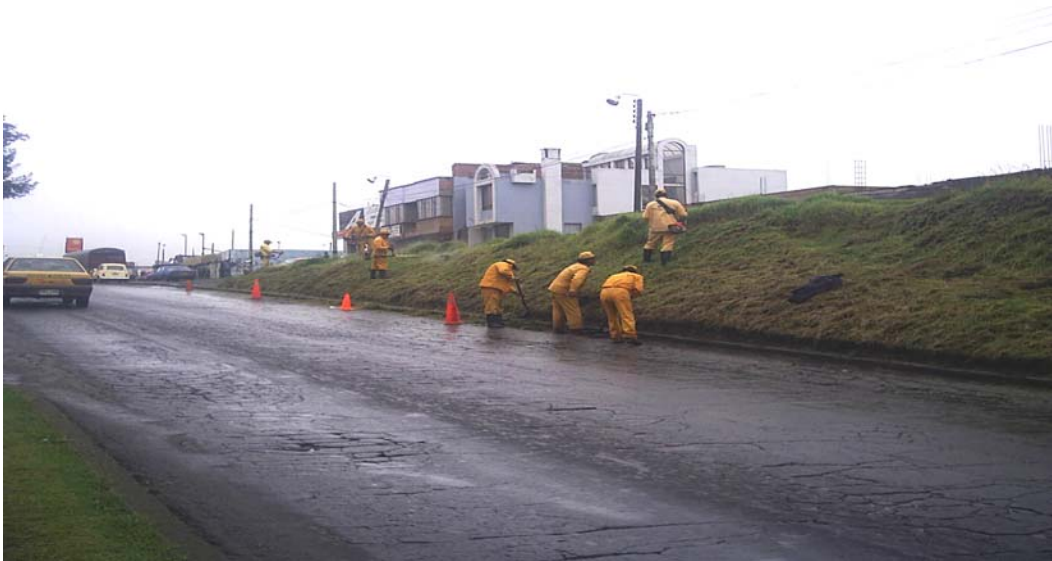
**Figura 42. Rocería y desalojo de material sobrante**

**6.5.4 Rocería y desmonte manual.** Esta actividad fue realizada por las cooperativas de trabajo, esta es realizada en las zonas laterales de la vía, con la finalidad de mejorar la visibilidad y el aspecto de esta. (Véase figura 42).  
Equipo: Guadañas, rastrillos, pica, pala, machete.

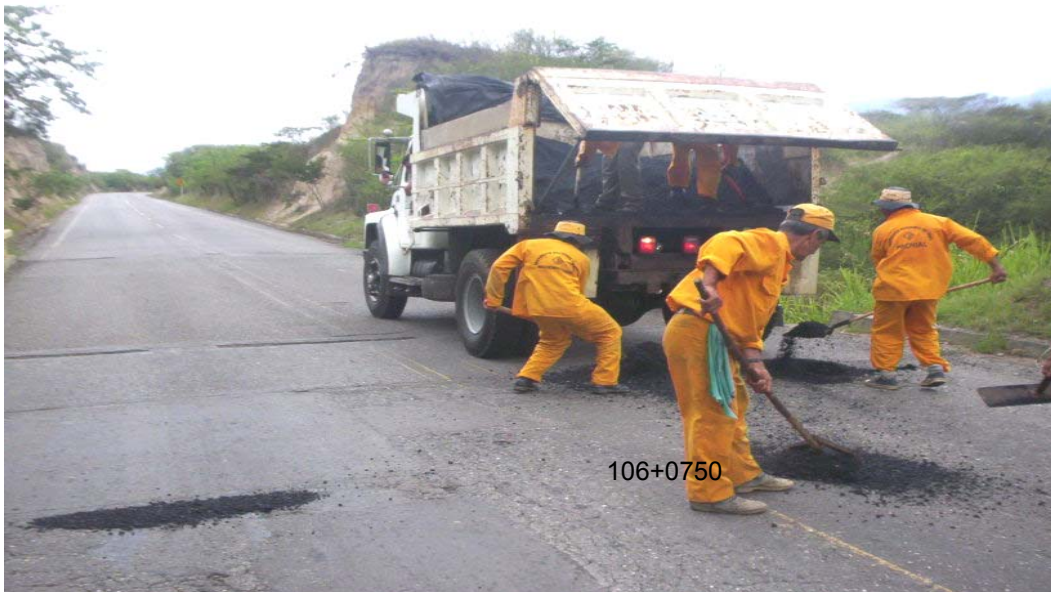
**Figura 43. Trabajos de Bacheo en el PR 106+0750**

Estas brigadas de bacheo se realizaron con mezcla densa en caliente, y para su aplicación se necesitaron herramientas y utensilios sencillos, disponibles en todos lo lugares (pala, escoba, cepillo y pisón). Las ventajas del bacheo es que se aplica, se compacta y se encuentra listo para transitar. (Véase las figuras 43,44 y 45).

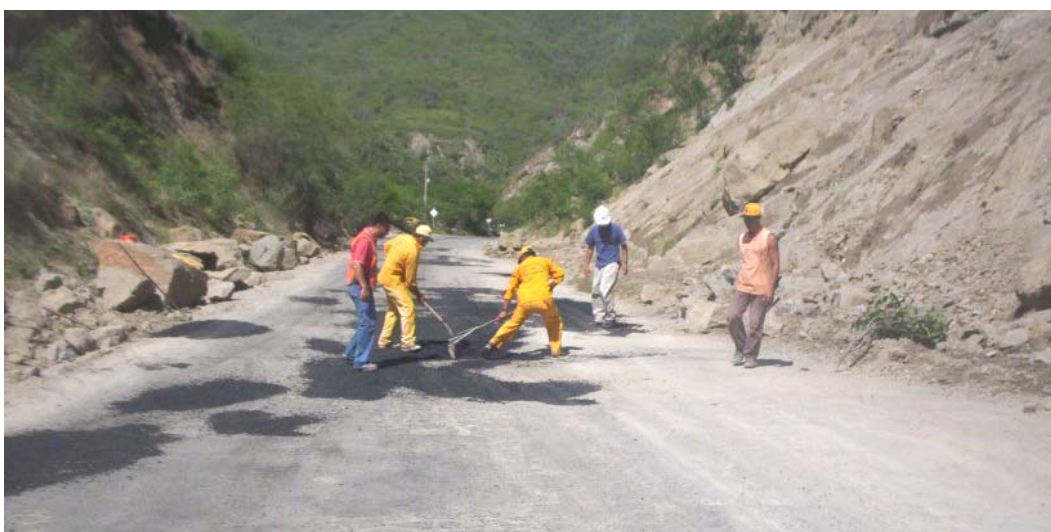
**Figura 44. Trabajos de Bacheo en el PR 114+0700**

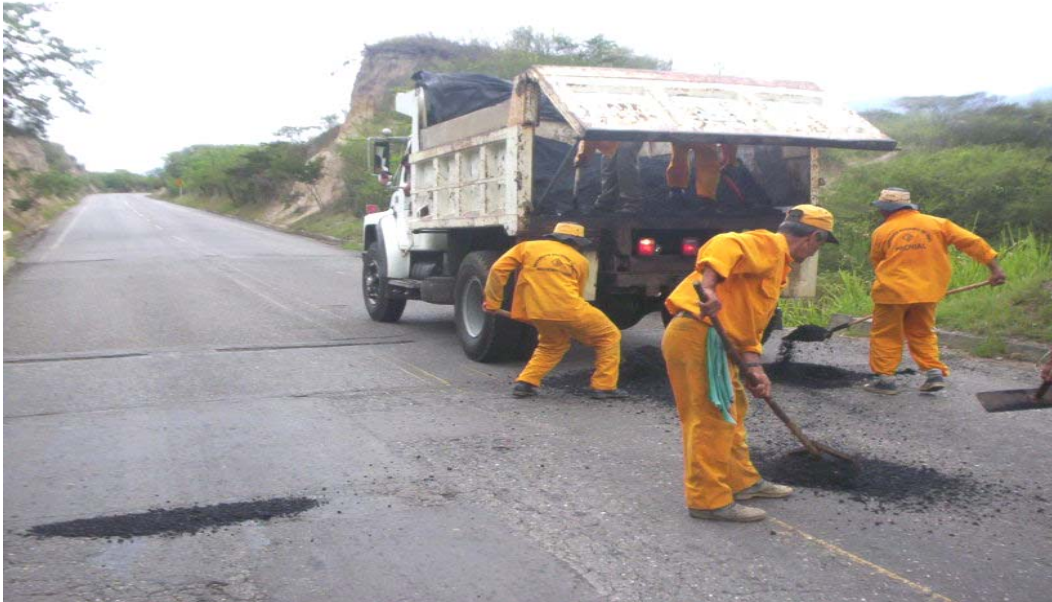
**Figura 45. Bacheos realizados PR 84+0020**

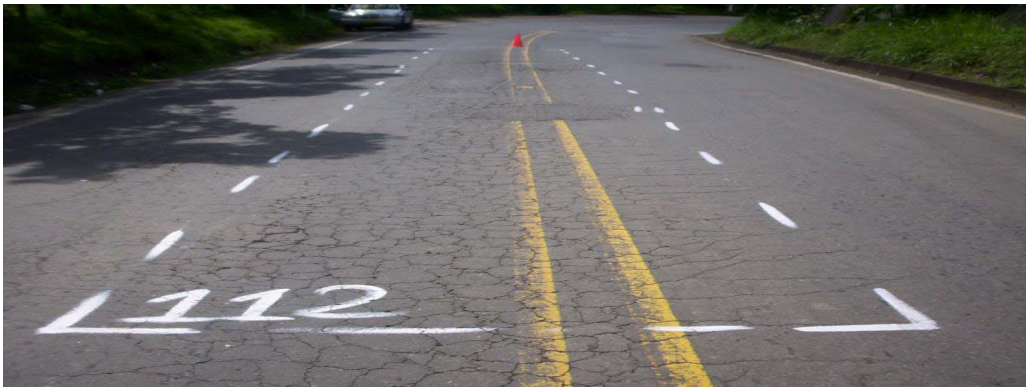
**Figura 46. Demarcación Área de Parcheos**

**6.6.2 Parcheos.** Esta actividad se realizó durante el último trimestre de trabajo y estas labores de parcheo se iniciaron el 27 de junio en el sector 2502, Pasto – Cano, adelantando los parches más críticos con mezcla densa en caliente. En la realización de los parches se cambiaron las medidas y formas de algunos de ellos debido a la gravedad de las fallas que presentaba el pavimento.

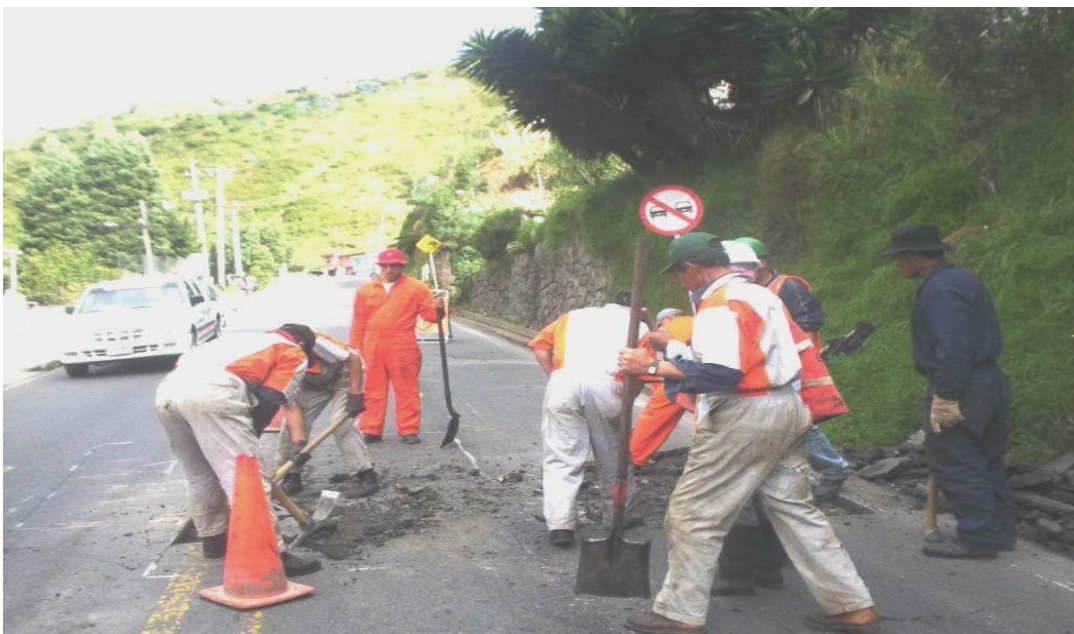
**Figura 47. Corte para parcheo**

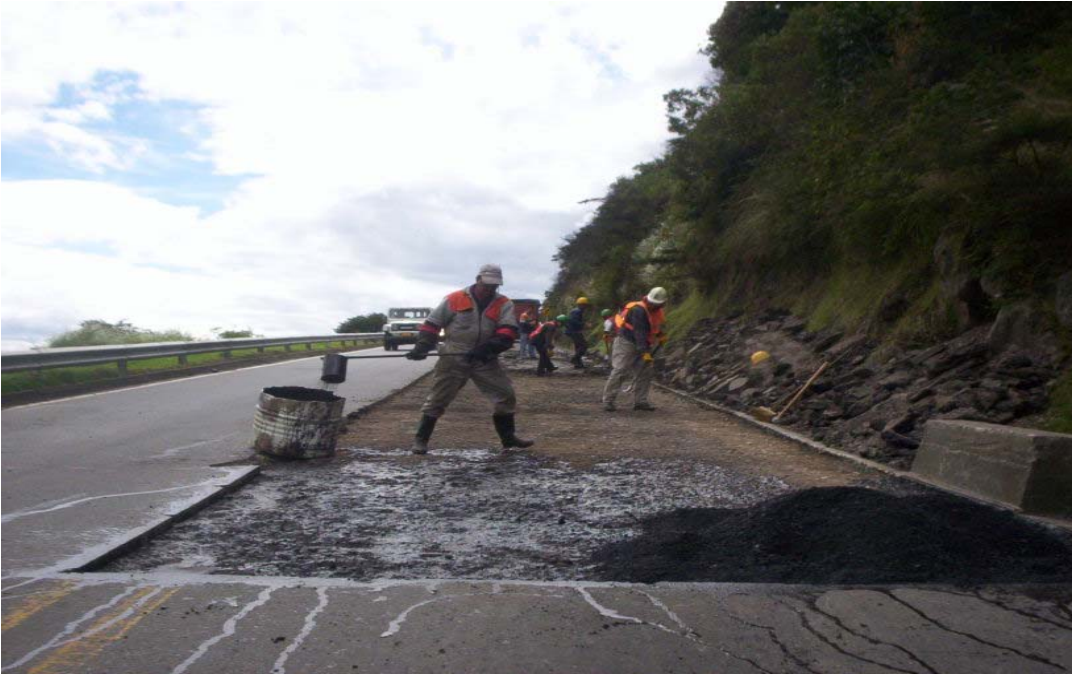
**Figura 48. Rociamiento de liga PR 8+0500**

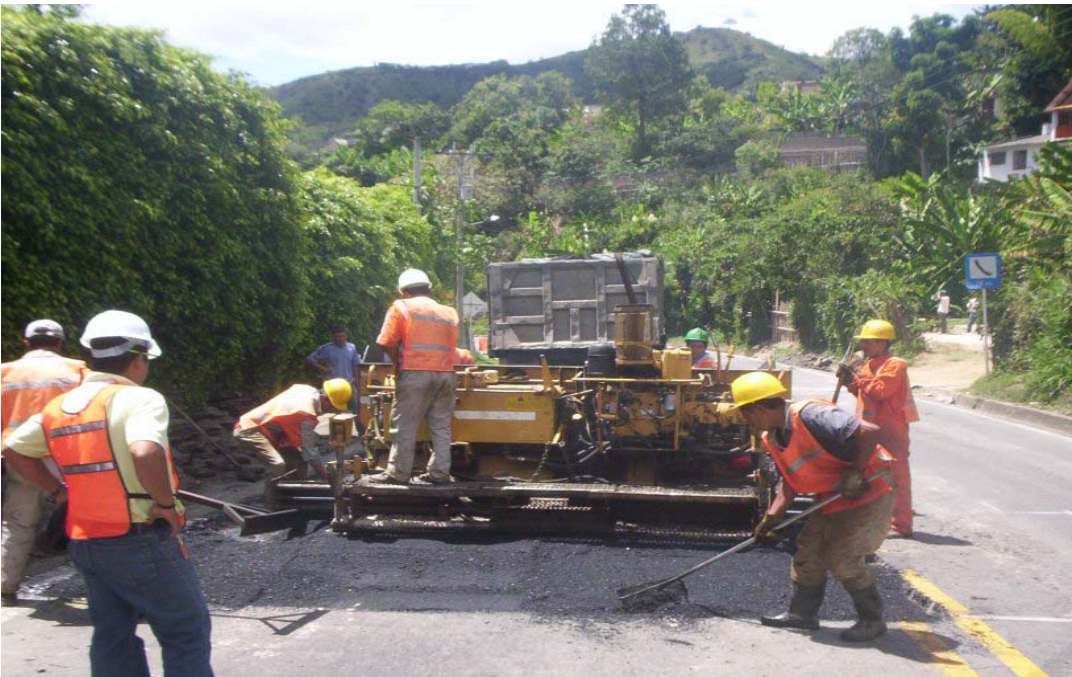
**Figura 49. Riego de la mezcla con la finisher**

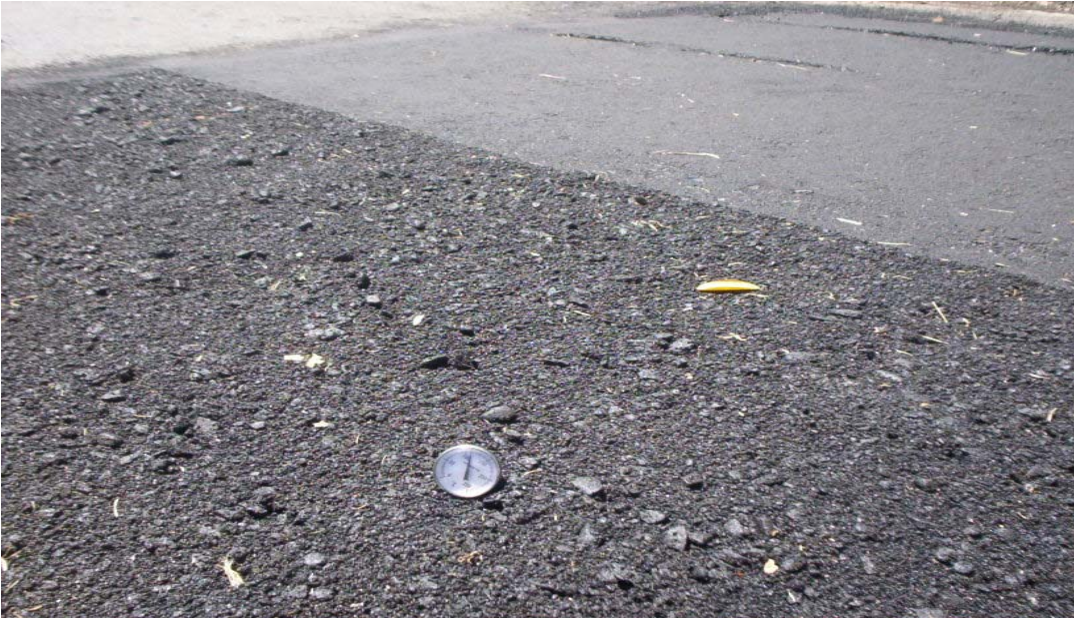
**Figura 50. Toma de temperatura de la mezcla para parcheo. PR 28+0600**

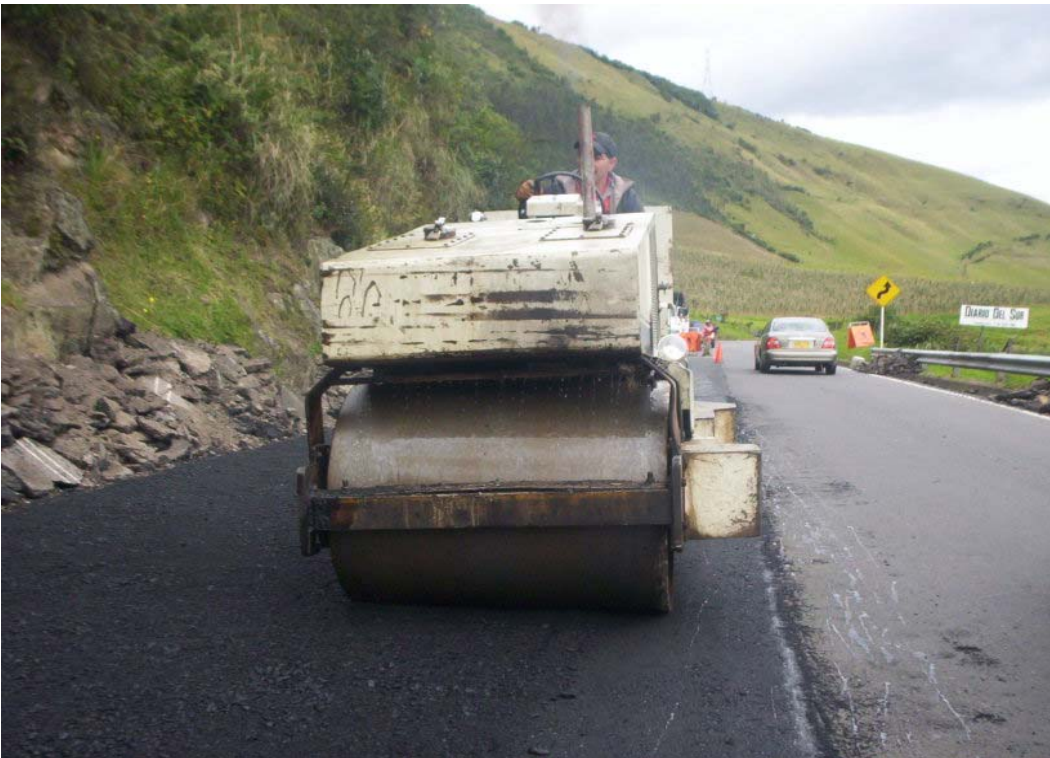
**Figura 51. Compactación de la mezcla PR 8+0500**
