APOYO TECNICO EN OBRA DE LA CONSTRUCCION DEL PROYECTO
"TORRES DE MÁLAGA" EN LA CIUDAD DE PASTO

DANILO FERNANDO PORTILLA GUERRERO

UNIVERSIDAD DE NARIÑO
PROGRAMA DE INGENIERIA CIVIL
SAN JUAN DE PASTO DE 2017

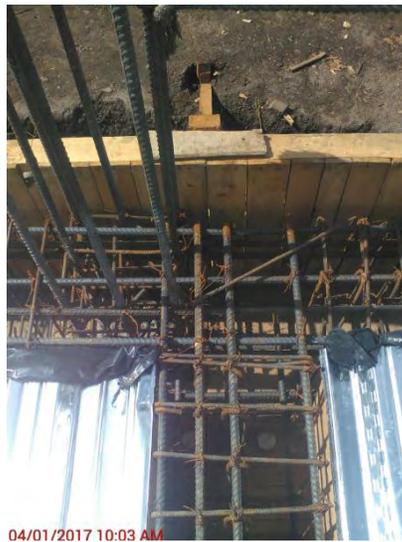
Ilustración 8. Imposibilidad de conformación de nudo entre viga y columna.

Fue responsabilidad del Pasante, dejar por sentado esta modificación en el reporte de bitácora del día jueves 22 de diciembre del 2016 y de hacer las sugerencias pertinentes de que cualquier modificación estructural sin la previa evaluación del ingeniero estructural puede afectar el comportamiento sismo – resistente de la estructura y alterar los esfuerzos para los que está diseñada la viga, además de que el desplazamiento de tal elemento repercutiría en la imposibilidad de conformar el nudo entre la viga H (9 -10) y la columna C (10)

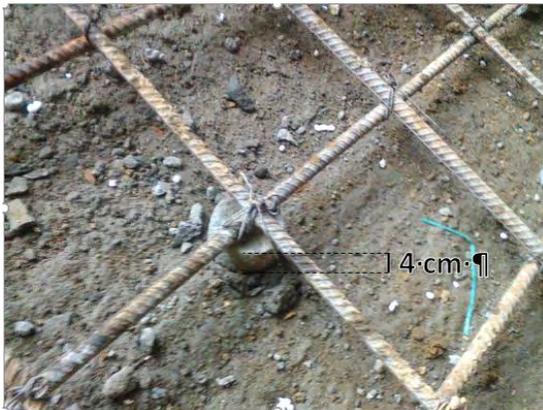
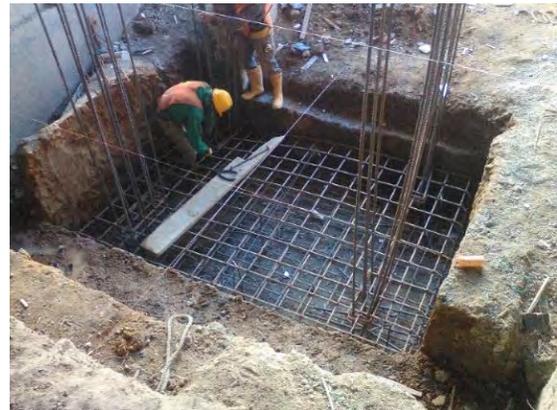
Ilustración 11. Incumplimiento de espesores mínimos para recubrimiento

Pese a las recomendaciones verbales y escritas del Pasante con respecto a que la NSR 10 en su párrafo C.7.7.1 (a) exige que el concreto colocado contra el suelo y expuesto permanentemente a él debe tener un recubrimiento mínimo de 75 mm, el recubrimiento de la parrilla del foso del ascensor de la torre I es de 40 mm, propiciado en mayor medida las fallas del concreto reforzado por la expansión del acero estructural corroído debido a la exposición de ciclos de humedecimiento y secado. En la ilustración 11 se evidencia las malas prácticas constructivas en obra.

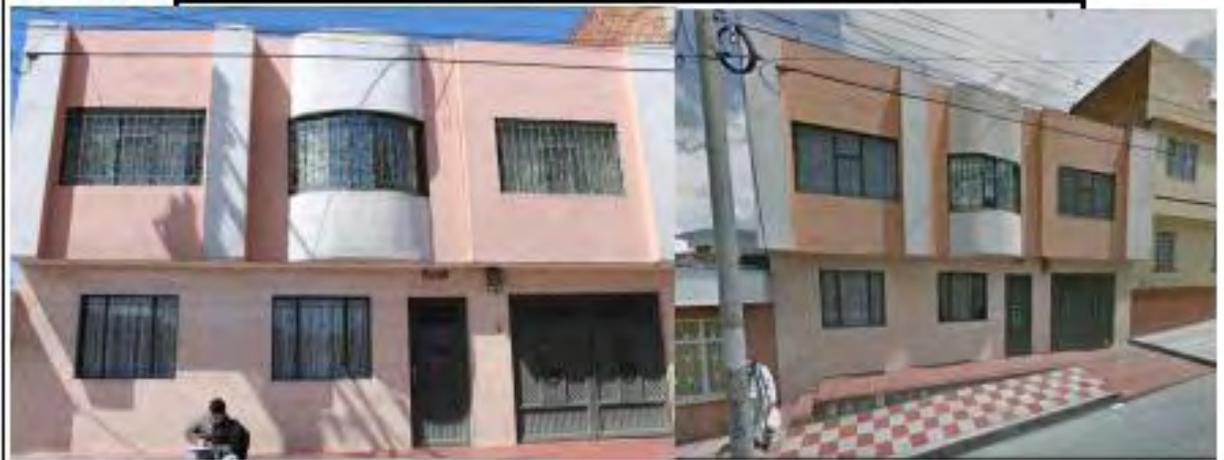
Fotografía N° 5307 - 5309

Fachada en aparente buen estado, muros, pintura y vidrios de ventanas en estado aceptable.

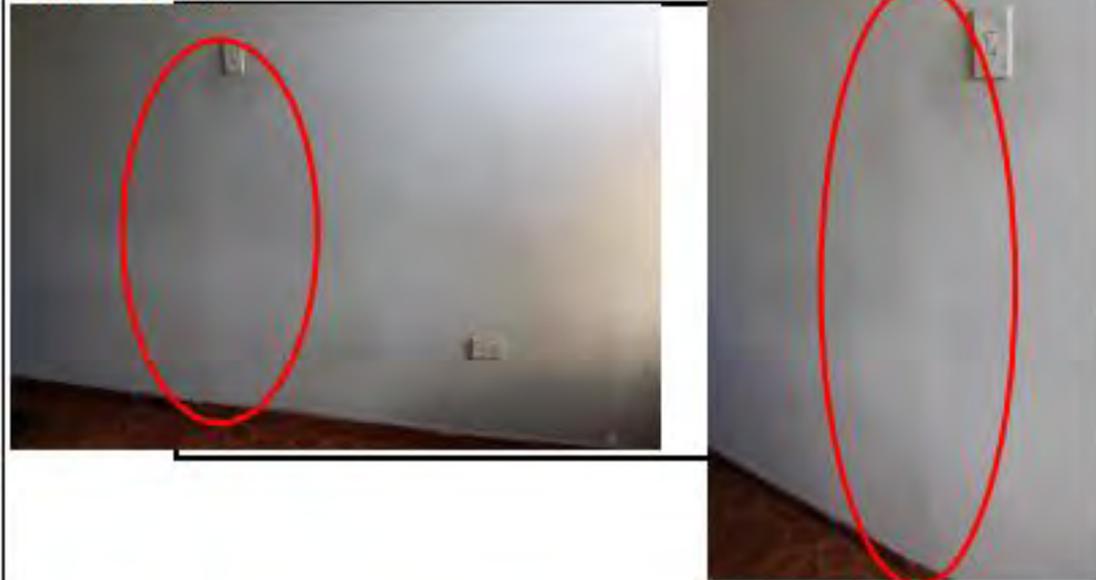
Fotografía N° 5307 - 5308

Se evidencio un resane de fisura que dio como resultado una irregularidad en el muro no estructural de mamposteria sin reforzar.

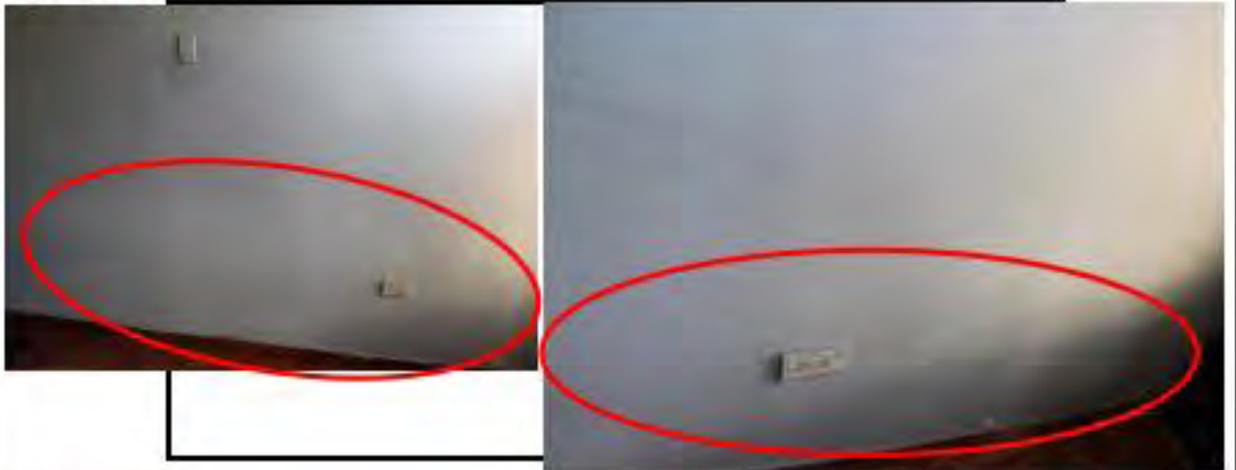
Fotografía N° 5310 - 5311

Se evidencia en la parte baja del muro ampollas en la pintura debido probablemente a nivel freatico alto o filtraciones por tuberias de agua.

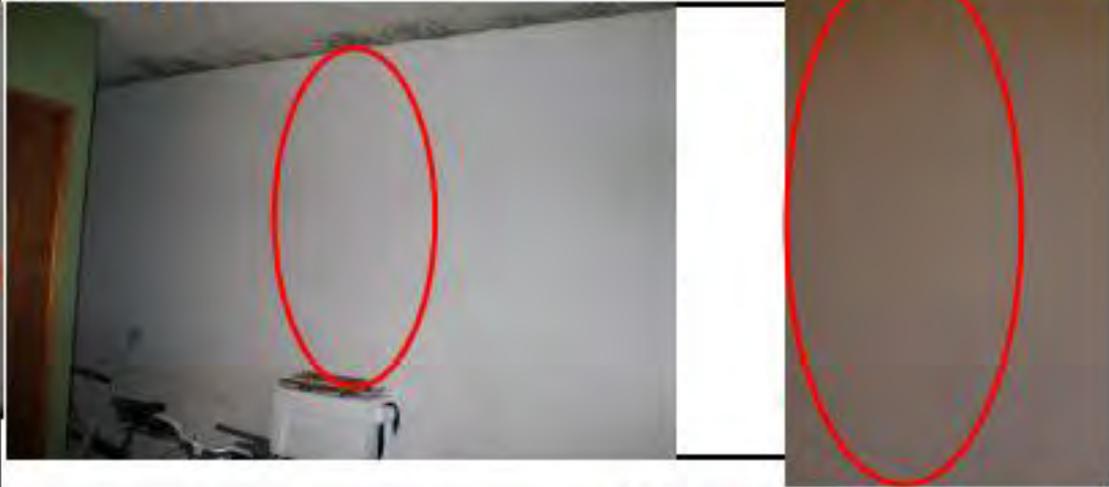
Fotografía N° 5318

Se evidencia fisura vertical en el muro no estructural colindante con la edificación vecina.

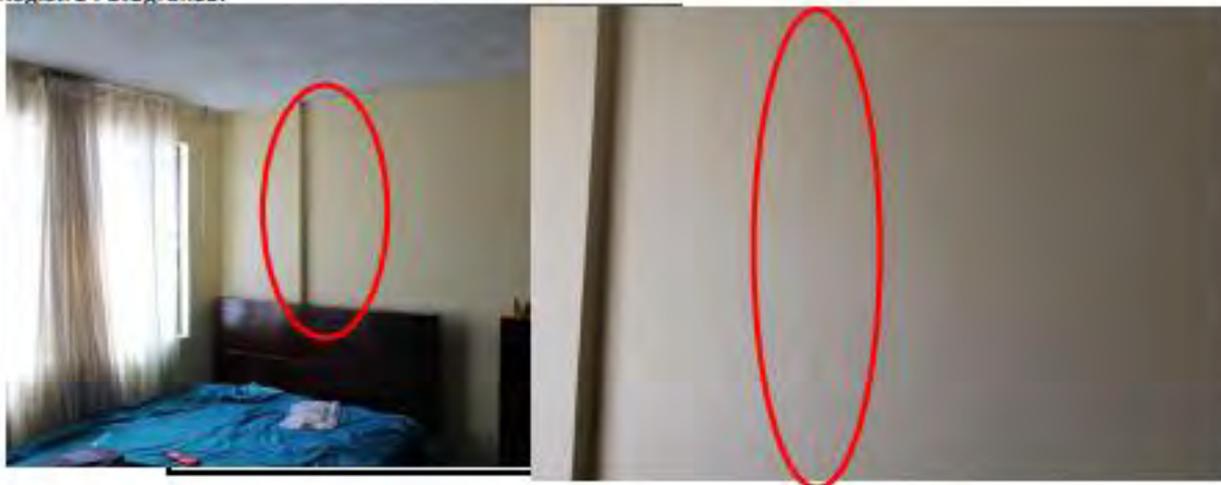
Fotografía N° 5319 - 5320 Ubicación: Fisura vertical aledaña a columna estructural de concreto reforzado en habitación del segundo nivel de la vivienda.

Patología o anomalía: Se evidencia una fisura vertical en la zona aledaña a columna que hace parte del sistema estructural de la vivienda.

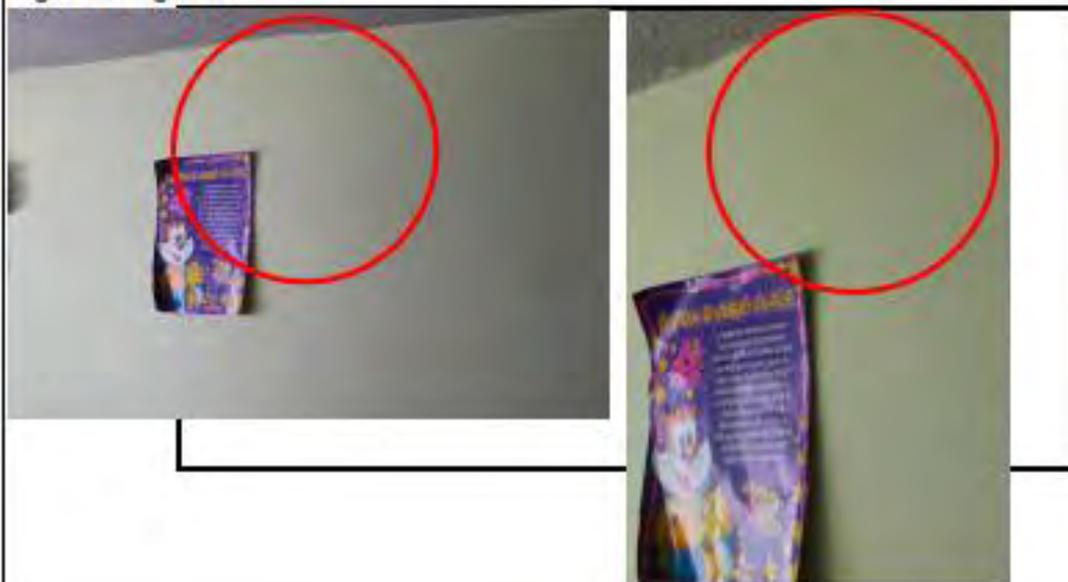
Fotografía N° 5323 - 5324 Ubicación: Fisura inclinada en muro de mampostería sin reforzar de segunda habitación de fondo en segundo nivel de la vivienda.

Patología o anomalía: Se evidencia una fisura naciente en la losa de entrepiso de la terraza en muro de mampostería sin reforzar de carácter no estructural.

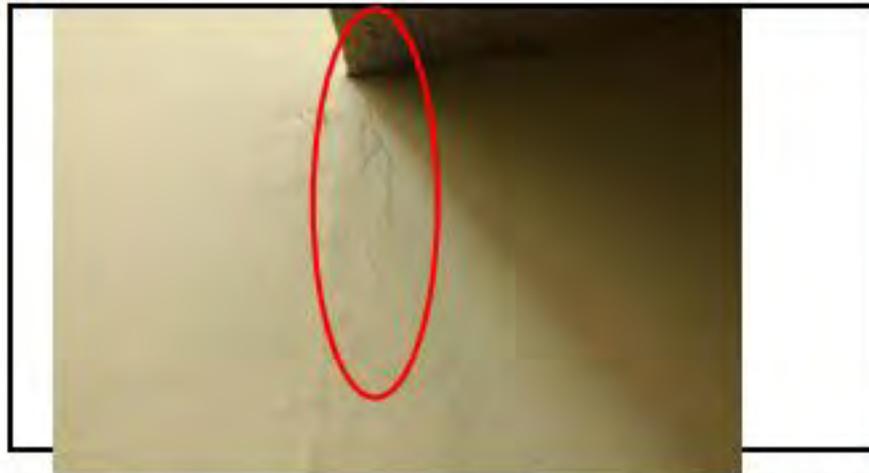
Fotografía N° 5325 Ubicación: Fisura en intersección de muro de mampostería sin reforzar y losa de entrepiso de terraza, la fisura se aprecia en el acceso al nivel de terraza por escaleras.

Patología o anomalía: Fisura de muro no estructural en intersección de losa en concreto reforzado como elemento estructural y muro no estructural.

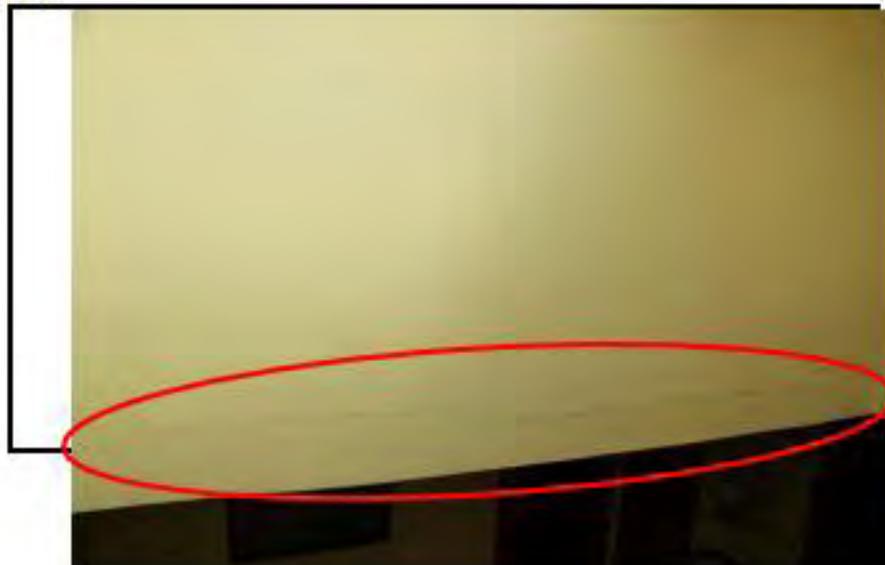
Fotografía N° 5328 Ubicación: Fisura horizontal a la altura de losa estructural en concreto reforzado de terraza, vista desde acceso a nivel superior del segundo a tercer nivel.

Patología o anomalía: Fisura horizontal a lo largo de la losa estructural en concreto reforzado.

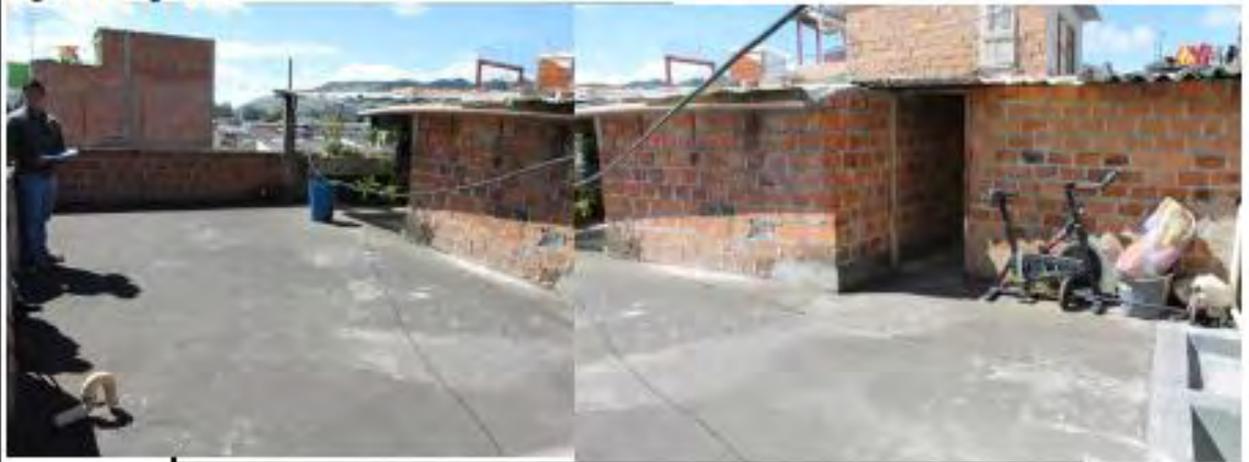
Fotografía N° 5326 - 5327

Patología o anomalía: Se reporta que la losa de concreto reforzado de terraza se encuentra en buen estado salvo algunas fisuras producto de la edad propia de la vivienda.

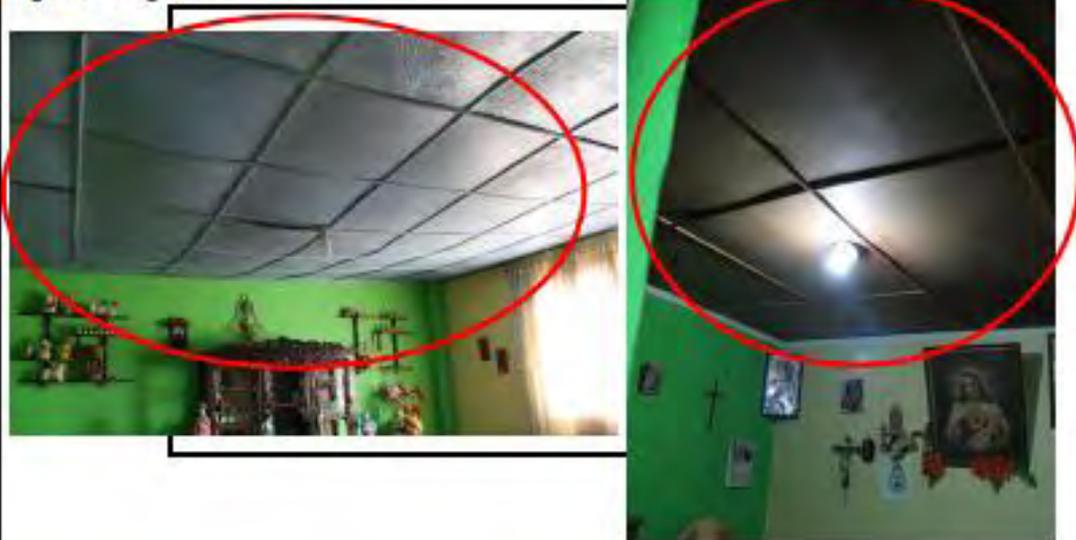
Patología o anomalía: Se aprecia de manera notoria, el embombamiento del cielo raso en madera, debido a la falta de mantenimiento y posiblemente por humedad.

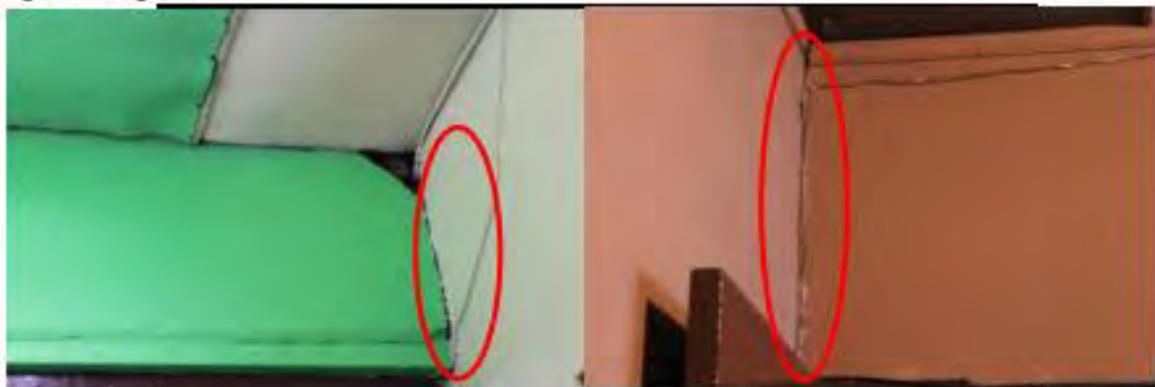
Patología o anomalía: Se evidencia la separación entre el muro por encima del dintel de la puerta a acceso a cocina con el muro ortogonal que confluyen en el mismo punto. Imagen

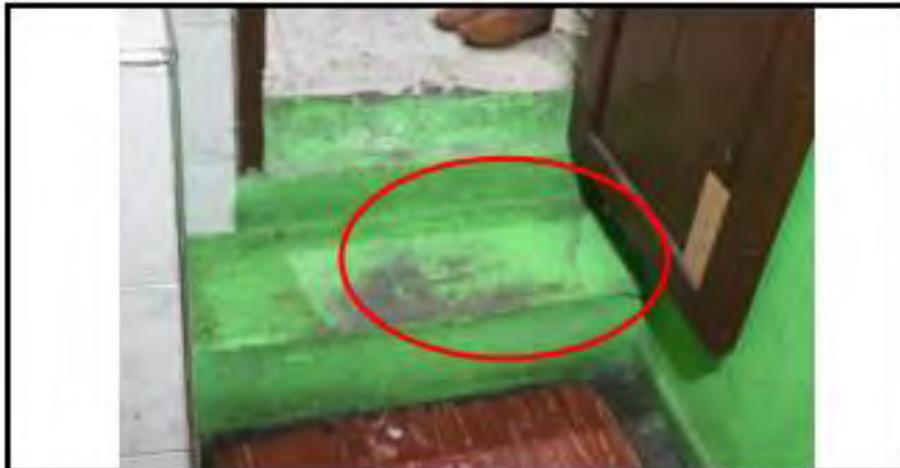
Fotografía N° 5182

Ubicación: Grieta localizada en el escalon inicial de las gradas de acceso a cocina primer nivel.

Se observó fisura de gran grosor en el primer escalon de descenso hasta cocina del primer nivel.

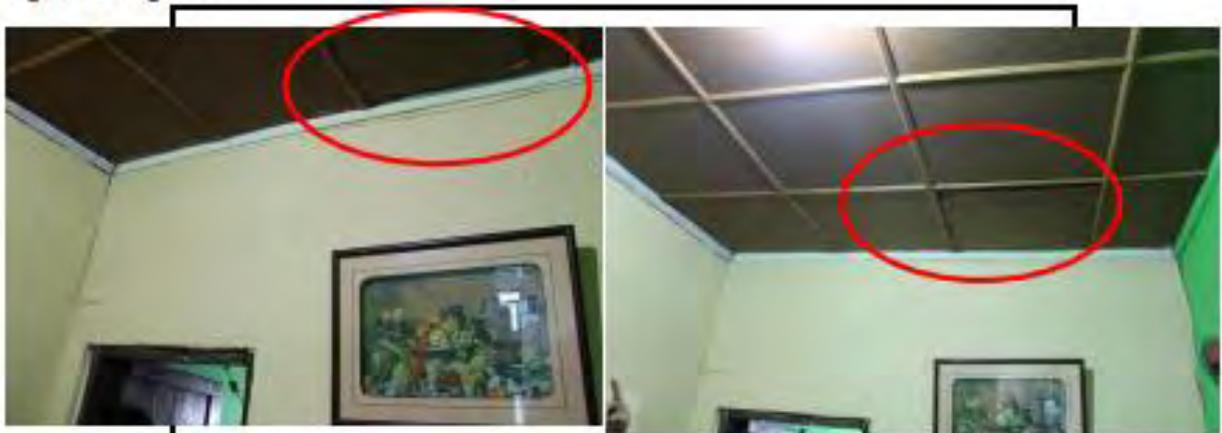
Fotografía N° 5183 -5184

Ubicación: Cielo raso falso de primer nivel en cocina.

Se evidencia la humedad en el cielo raso de madera por filtraciones de agua lluvia desde la cubierta.

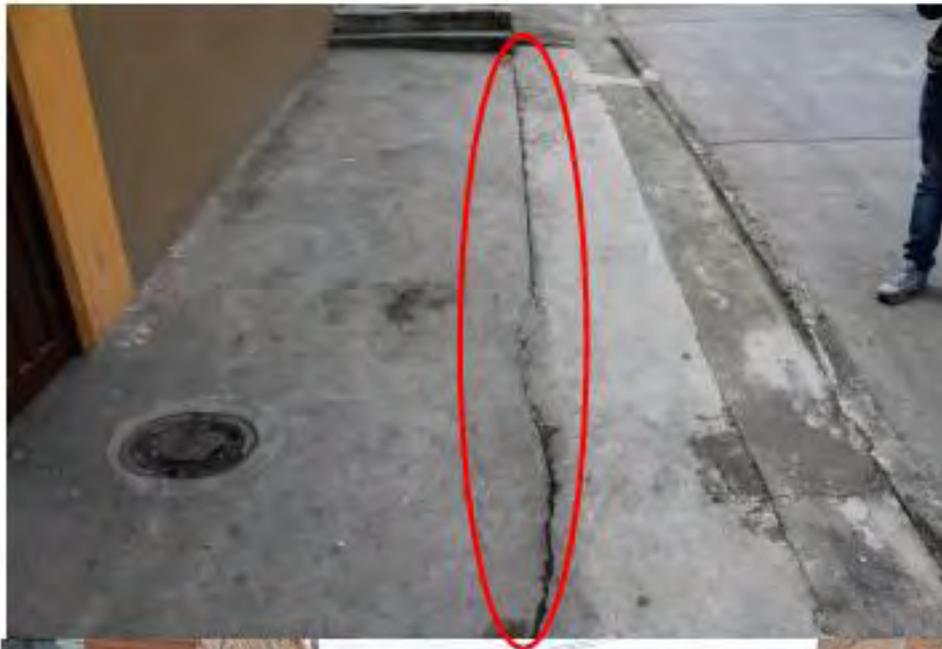
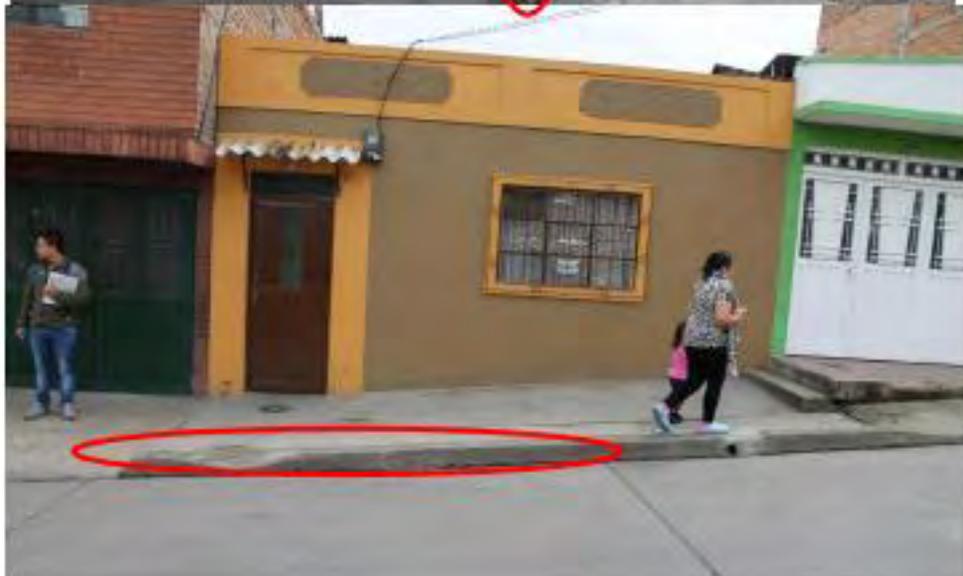
Patología o anomalía: Se presenta el estado general de los andenes de uso peatonal frente a fachada de la vivienda. Se evidencia desperfectos e irregularidades del concreto viejo con al

Registro Fotografico: nuevo, obra que se realizo con fines de reparacion o incorporacion de nuevos servicios publicos.

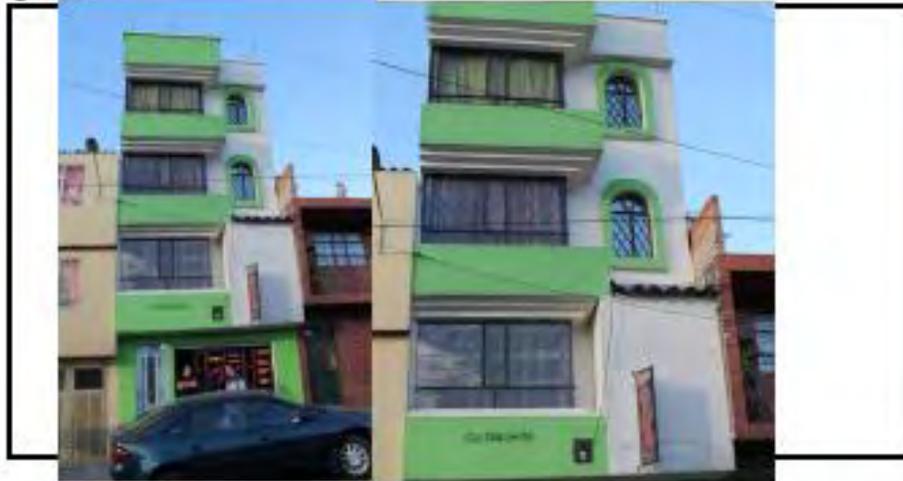
Fotografía N° 5188 - 5189

Patología o anomalía: En la fotografía se evidencia el perfecto estado de la fachada frente al proyecto Torres de Malaga, tanto pintura, vidrios y muros en buen estado.

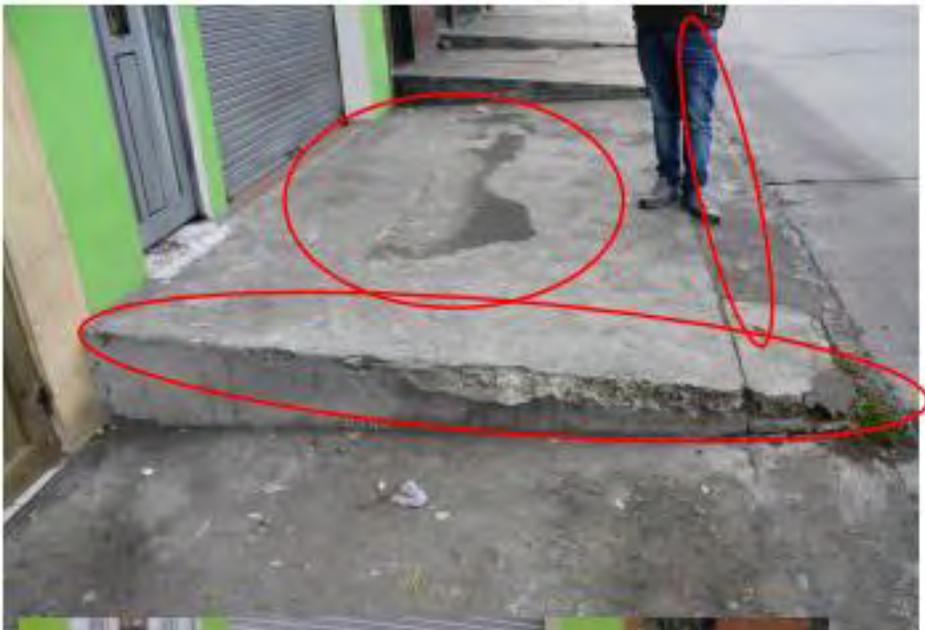
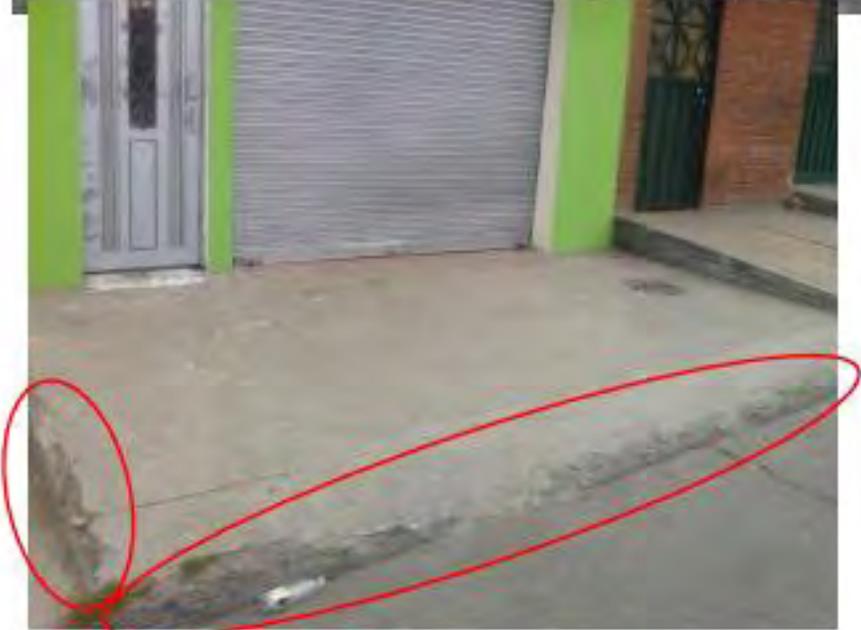
Patología o anomalía: Se presenta el estado general de los andenes de uso peatonal frente a fachada de la vivienda. Se evidencia un desprendimiento laminar del concreto, desportillamiento

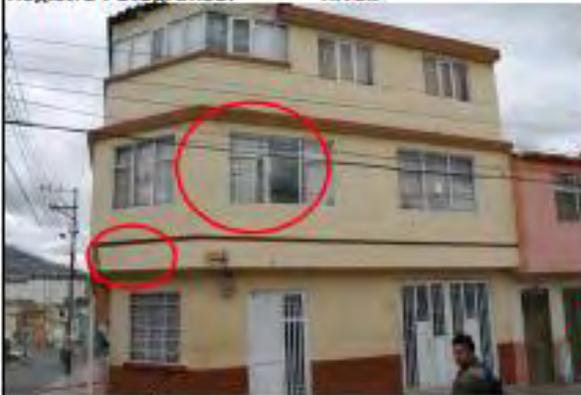
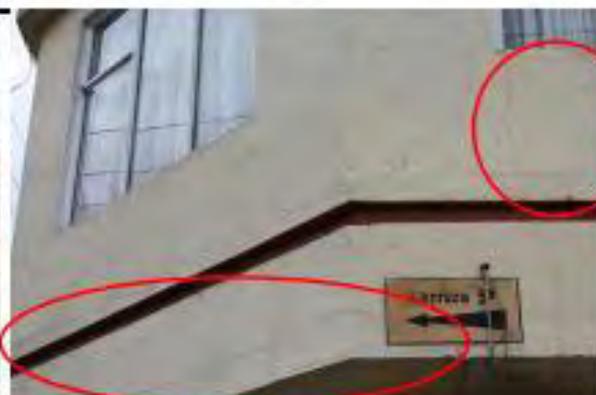
Fotografía N° 5224 - 5227

Patología o anomalía: Se evidencia una fisura de gran tamaño y grosor en el antepecho de ventana de habitación del segundo nivel. Además se encuentra una fisura a lo largo de viga de carga de losa de segundo nivel.

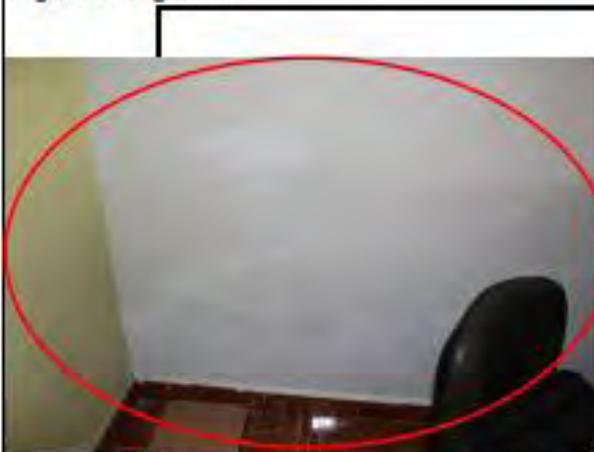
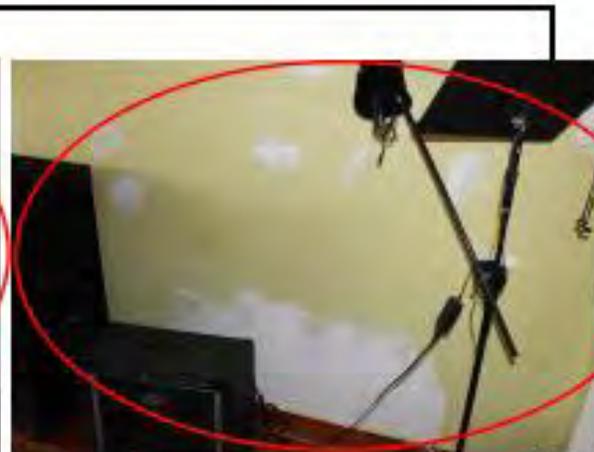
Fotografía N° 5228 - 5230

Ubicación: Humedad localizada en el garage de acceso vehicular del primer nivel.

Patología o anomalía: Se observa la reparación de humedades en todos los muros divisorios no estructurales del garage, que funciona como acceso vehicular.

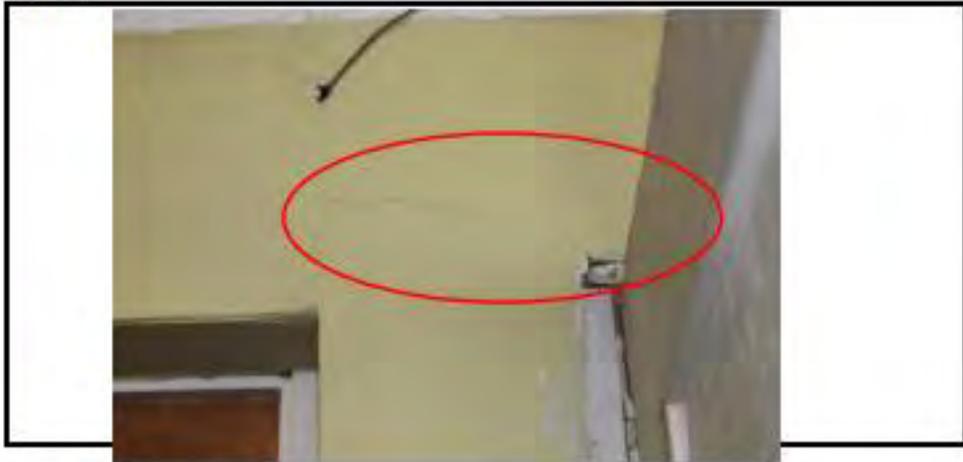
Fotografía N° 5231

Patología o anomalía: Como se puede observar, se localiza una fisura de Long: 18 cm en el muro no estructural interno de una habitacion del primer nivel de la vivienda.

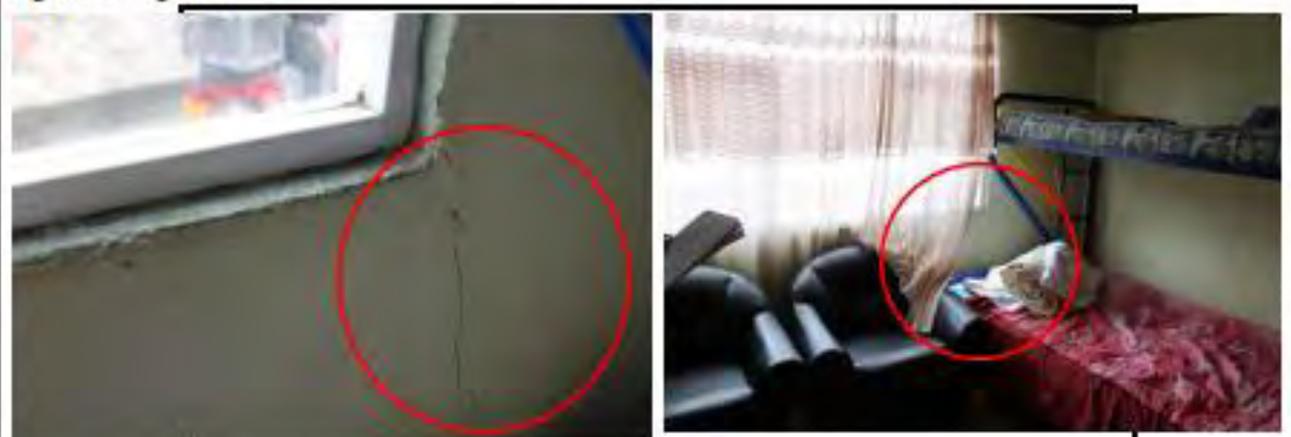
se evidencia una fisura de gran tamaño y grosor en antepecho de habitacion de segundo nivel. Long Vert: 64 cm. Grosor: < 1.5 mm

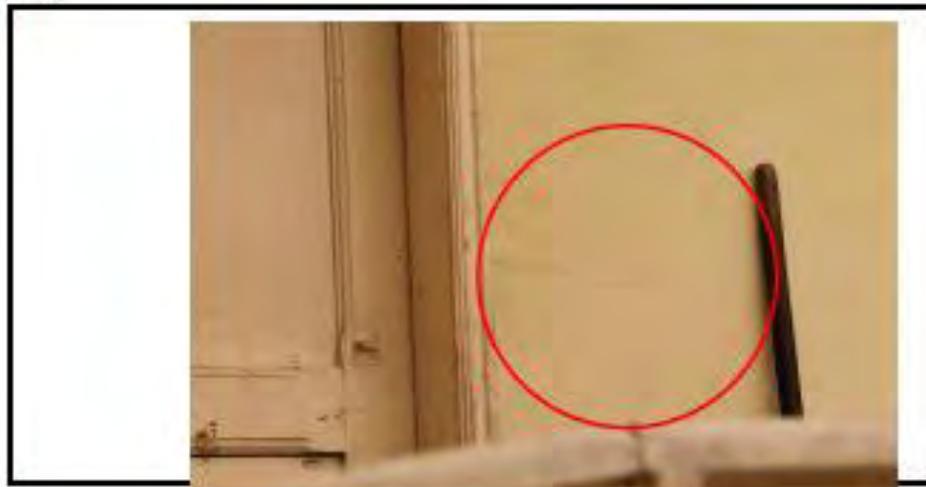
Patología o anomalía: Fisura en muro de mampostería no estructural, divisorio interno de una habitación en frente a escaleras de acceso del tercer nivel.

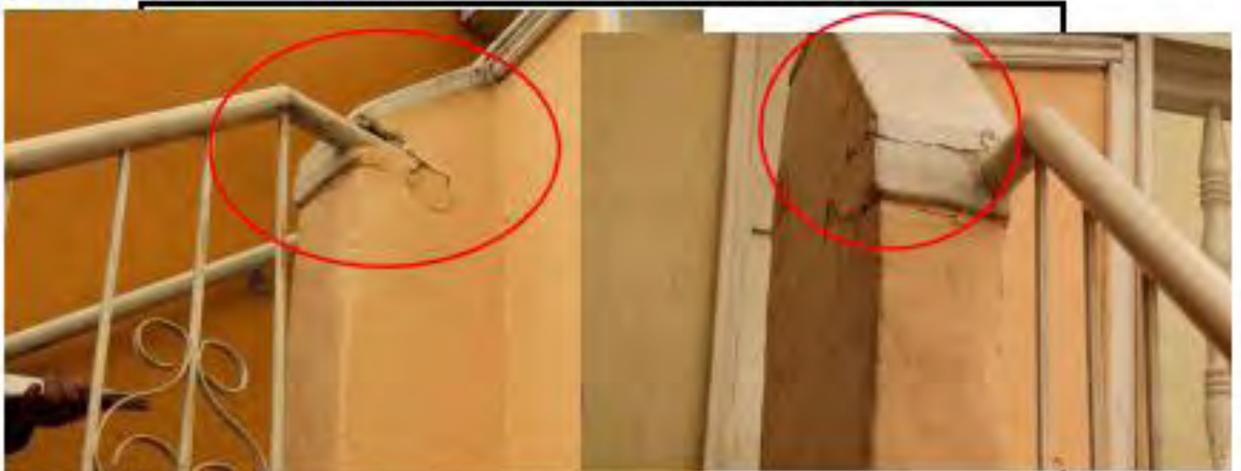
Fotografía N° 5249 -5250

Ubicación: Fisura localizada en muro de apoyo a pasamos, justo en el ultimo escalon de escaleras de tercera planta.

Patología o anomalía: Se observó una fisuración del muro que sirve de apoyo a pasamanos de hierro galvanizado, se intuye que se debe al desprendimiento del pasamos del muro debido a la vibración de su uso. Grosor <1.5 mm

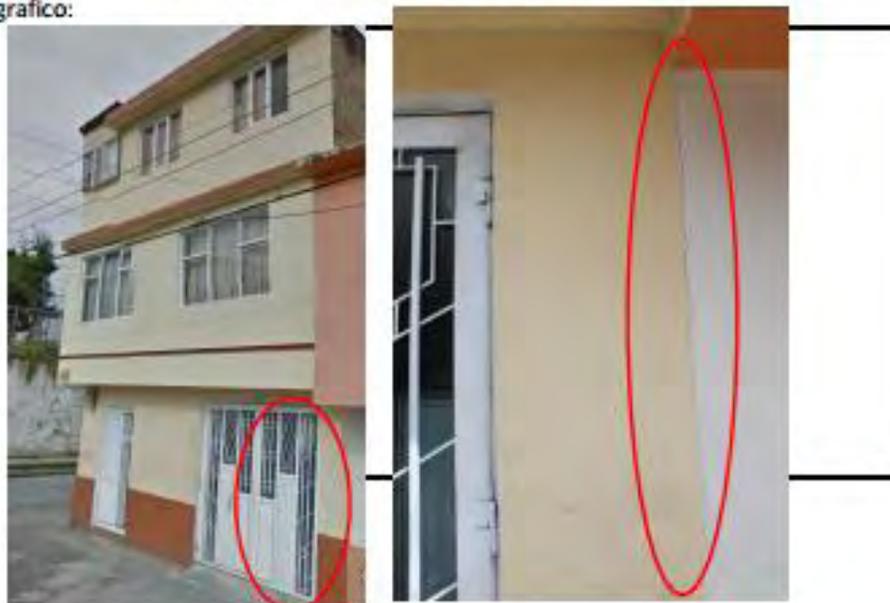
Fotografía N° 5255

Patología o anomalía: Se observó fisura de gran tamaño localizada a lo largo de la separación entre una edificación y otra. Long vertical: 1.58 m y Grosor <1.5 mm

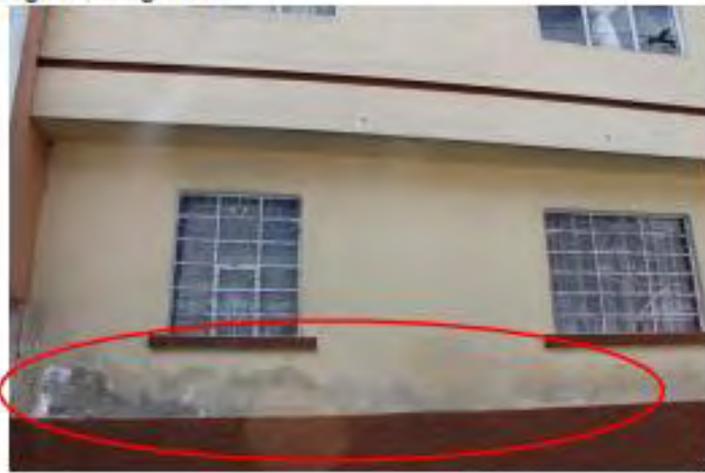
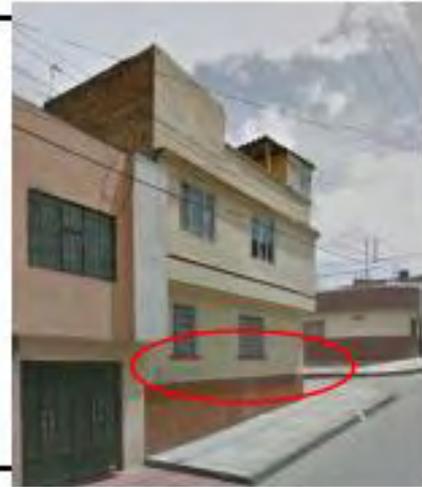
Fotografía N° 5256 - 5257

Patología o anomalía: Drespendimiento de pintura de fachada, se presume que sea por humedad y falta de mantenimiento.

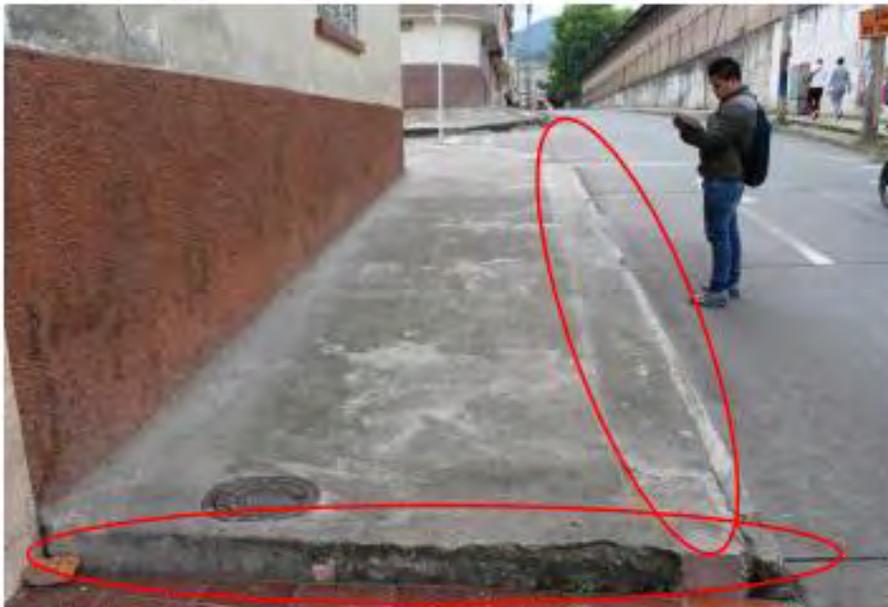
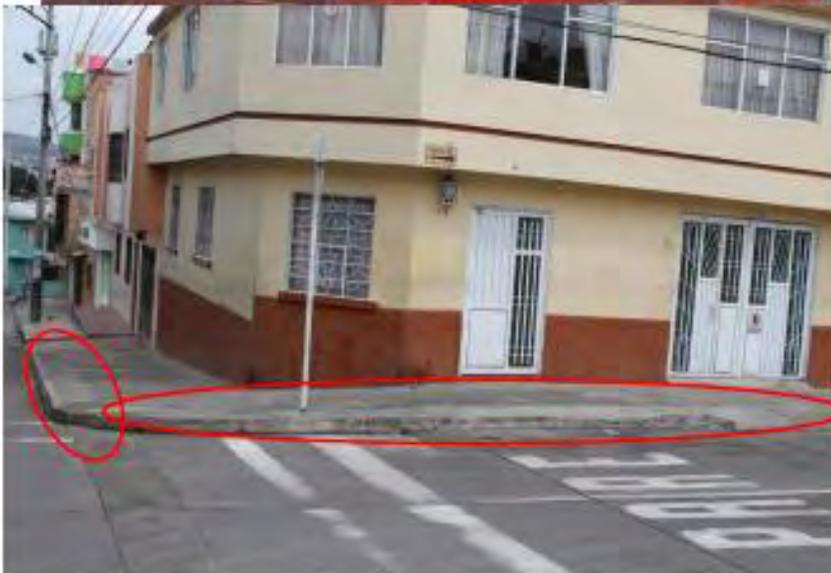
presencia a simple vista de reparación o incorporación de servicio público en el andén

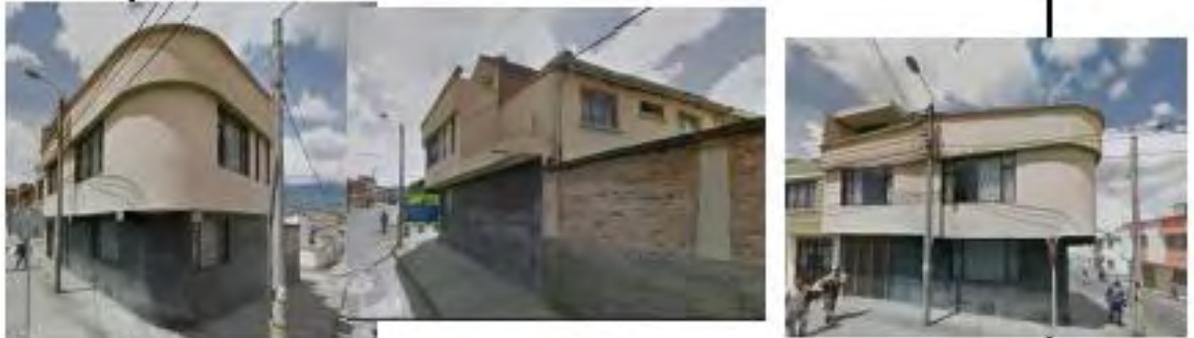
Se evidencia claras muestras de humedad en fachada por falta de mantenimiento.

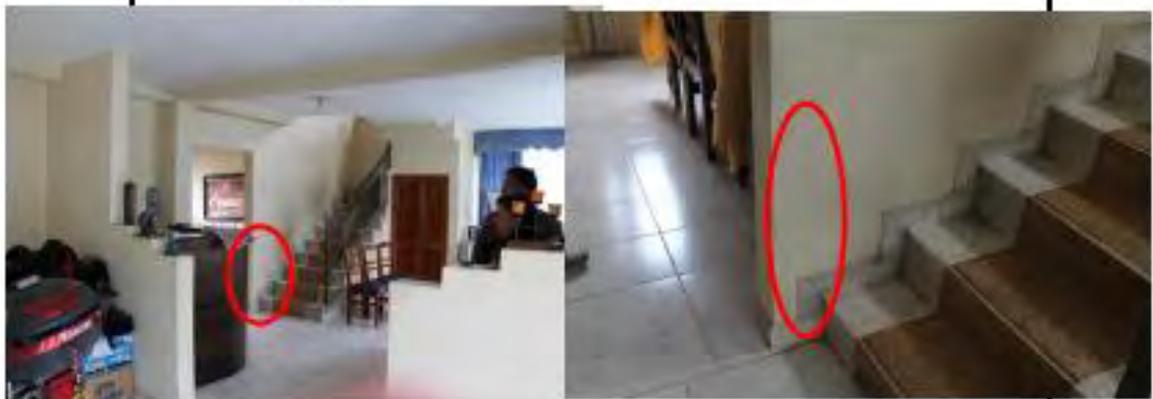
Fotografía N° 5258 - 5276

Muro divisorio en mampostería no estructural fisurado a la altura del primer peldaño de las escaleras.

Se evidencia una fisura de gran tamaño en muro divisorio de mampostería no estructural debido posiblemente a un asentamiento diferencial o vibración del suelo por tránsito de equipo pesado.

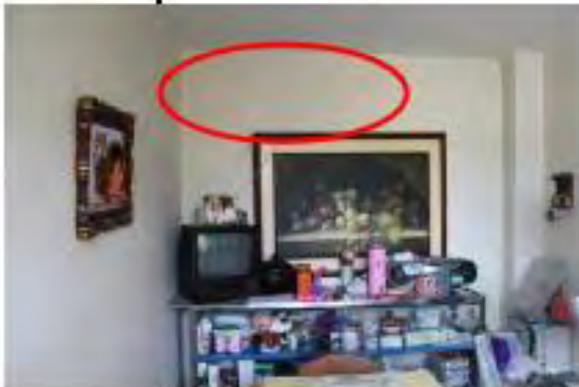
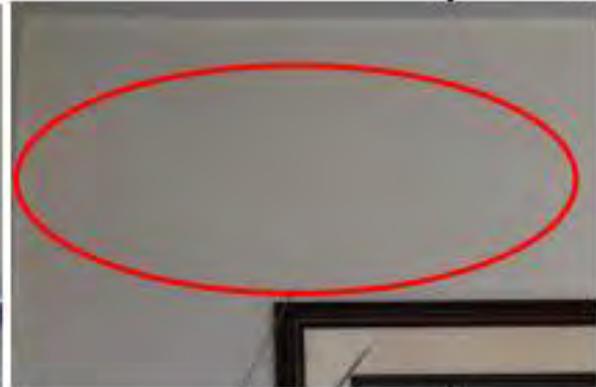
Fotografía N° 5061 - 5062

Patología o anomalía: Se evidencia una fisura de tamaño considerable en muro de división de comedor, por su imposibilidad de acceso, no se determinó si solo hace parte del repello o muro.

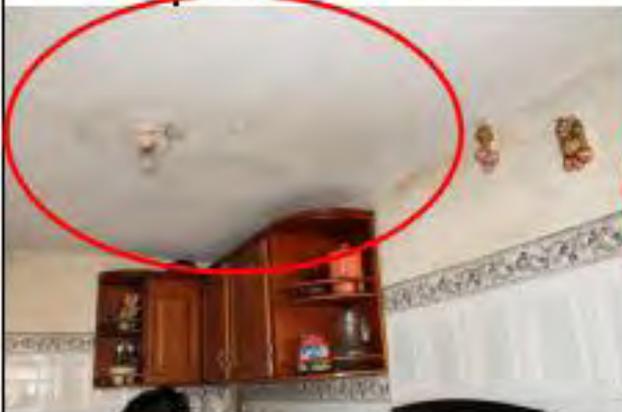
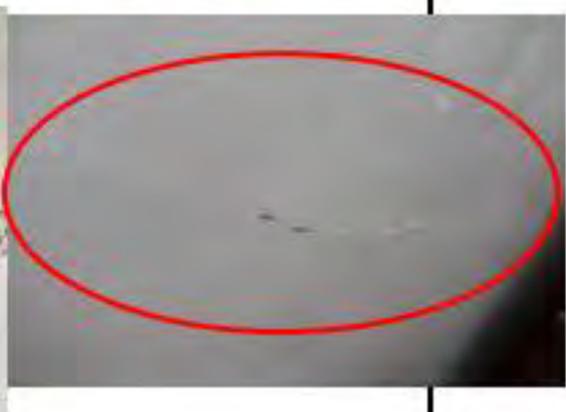
Fotografía N° 5262 - 5263

Ubicación: Losa de entrapiso de segundo nivel, inmediatamente arriba de la cocina ubicada en el primer nivel de la

Patología o anomalía: se observa una humedad en losa superior razón por la cual se evidencia el color marrón en la zona afectada, además de estar acompañado de varias fisuras de gran consideración.

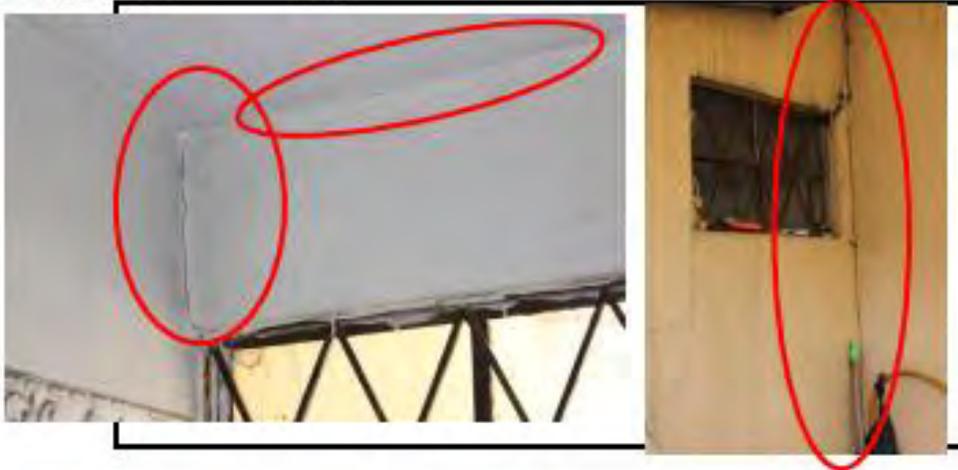
Fotografía N° 5264 - 5273

Patología o anomalía: Se evidencia una fisura de tamaño considerable en muros de mampostería sin reforzar en puntos de intersección de muros y entre losa de segundo nivel y muros.

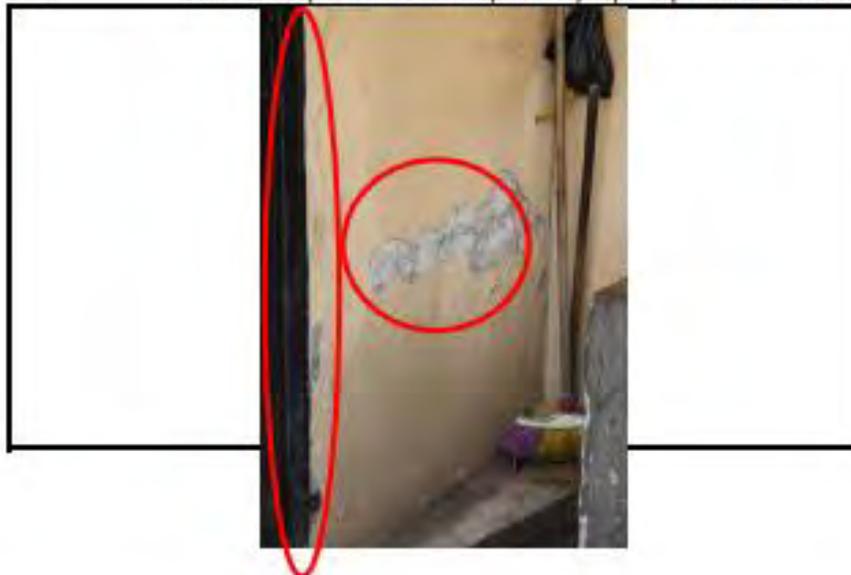
Fotografía N° 5274

Ubicación: Muro divisorio del patio y cocina parte inferior, para mayor ubicación se puede apreciar que es el mismo muro de 5273.

Se evidencia fisuras en marco de puertas y humedad de lavadero, también se observa desprendimiento de pintura y repello por falta de mantenimiento.

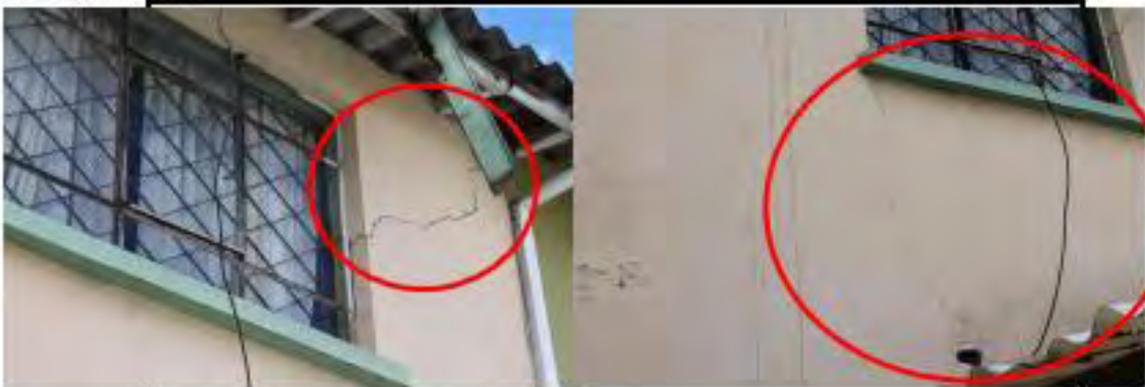
Fotografía N° 5266 - 5267

Patología o anomalía: Fisura de Grosor < 1.5 mm Se observa que la fisura atraviesa las dos caras del muro de fachada.

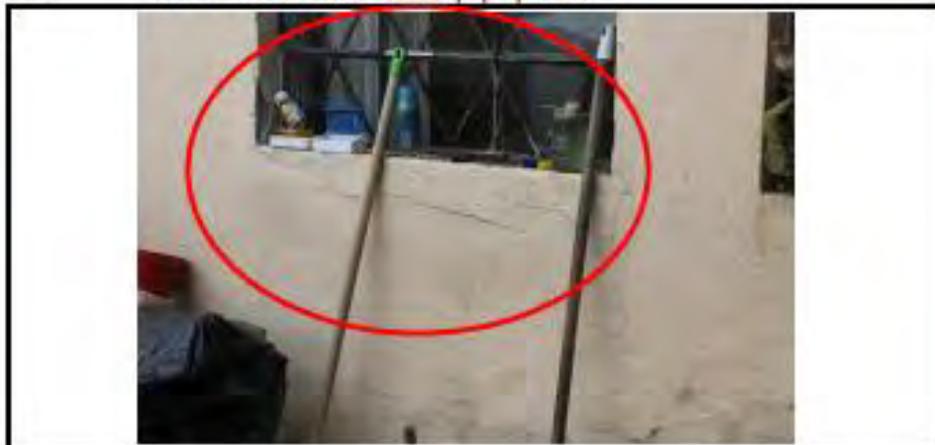
Fotografía N° 5272

Ubicación: Antepecho de ventana de cocina hacia el patio del primer nivel.

Patología o anomalía: Se observa una fisura de tamaño considerable en el antepecho de ventana y desportillamiento en marco de ventana por falta de mantenimiento y posiblemente por vibraciones de transito de equipo pesado.

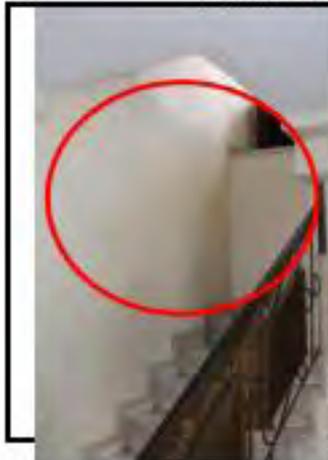
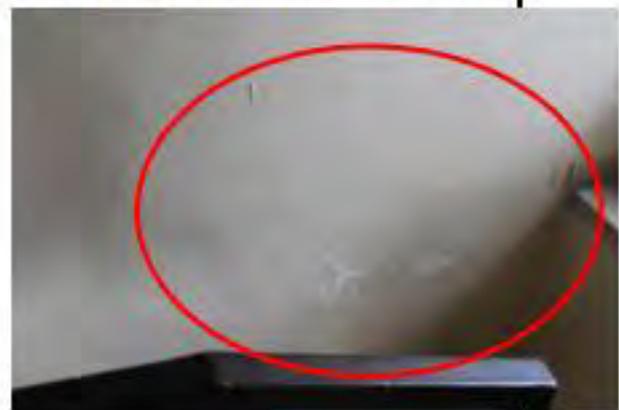
Fotografía N° 5277 - 5278

Se presenta un desprendimiento de pintura y humedad, se especula que la falta de mantenimiento y presencia de filtraciones en tuberías ocasionam el daño.

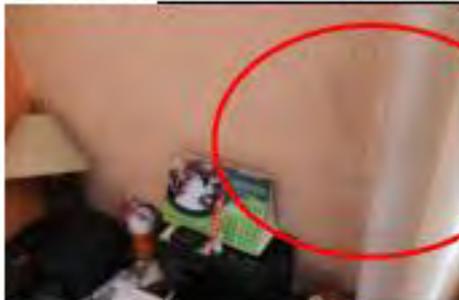
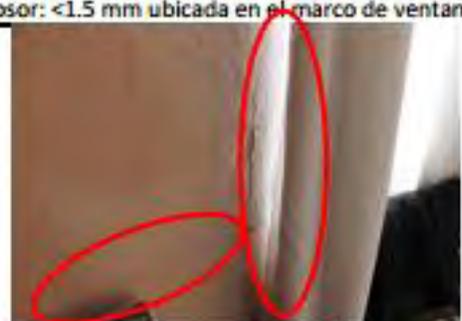
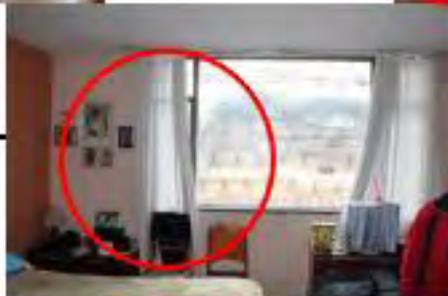
Fotografía N° 5281 - 5282 - 5283

Ubicación: Fisuras de gran longitud y espesor ubicadas al contorno de ventana de habitación principal en segundo nivel con vista frente a Torres de Malaga.

Fisura de Long horizontal: 92 cm y Grosor: <1.5 mm ubicada en el marco de ventana.

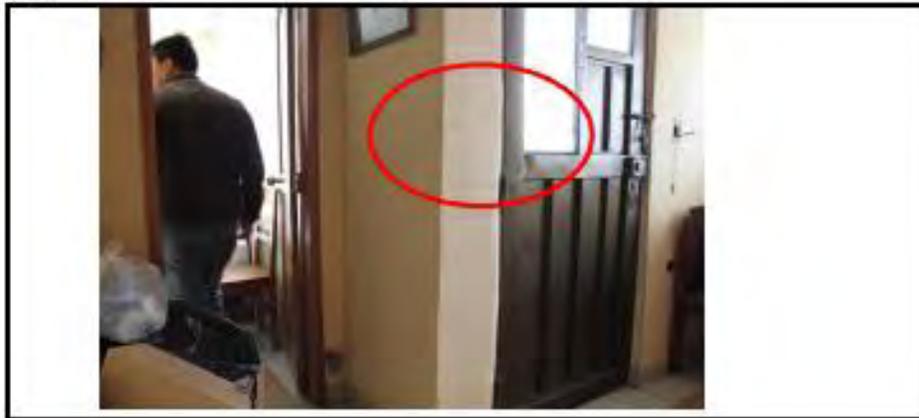
Fotografía N° 5285

Patología o anomalía: se evidencia una fisura de Long Horizontal: 1.08 m y Grosor: 1.20 mm en muro divisor interno de cuarto interno de zotea.
