APOYO TECNICO EN OBRA DE LA CONSTRUCCION DEL PROYECTO
"TORRES DE MÁLAGA" EN LA CIUDAD DE PASTO

DANILO FERNANDO PORTILLA GUERRERO

UNIVERSIDAD DE NARIÑO
PROGRAMA DE INGENIERIA CIVIL
SAN JUAN DE PASTO DE 2017

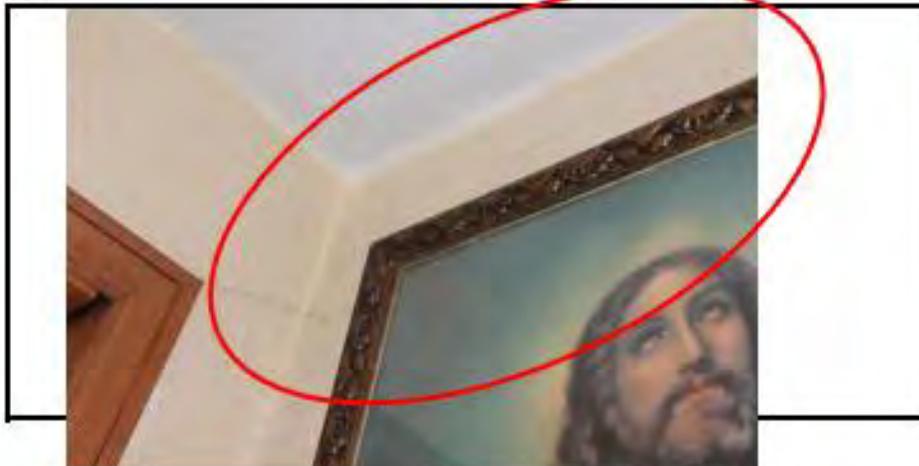
Fotografía N° 5286

Ubicación: Fisura ubicado en muros divisorios internos del tercer nivel de la vivienda.

Patología o anomalía: se evidencia una fisura en muro divisor interno de cuarto interno de zotea. La fisura se localiza en el mismo muro de la fotografía 5285

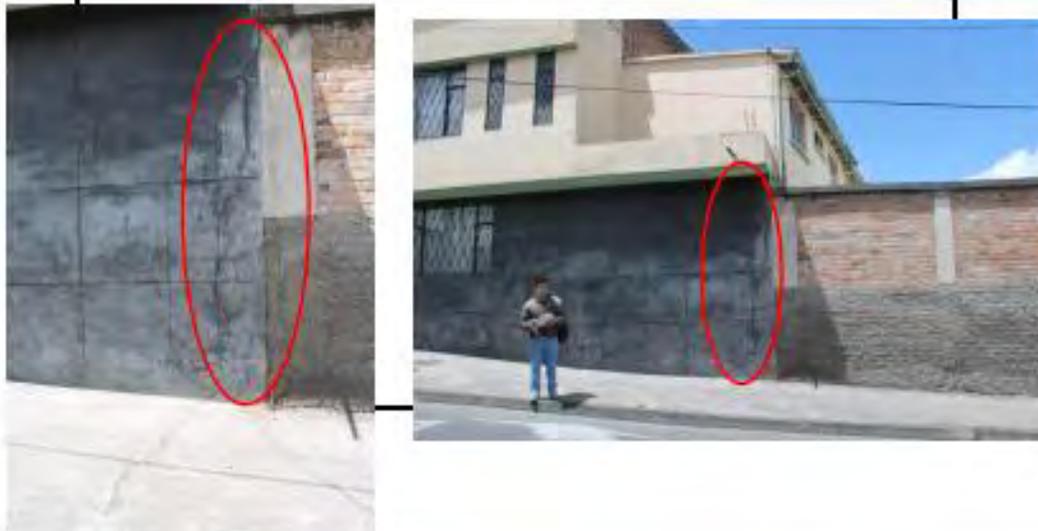
Fotografía N° 5289 - 5291

Ubicación: Fisura de gran longitud encontrada en muro divisorio externo de fachada no frente a proyecto Torres de Málaga.

Patología o anomalía: Patología encontrada en muro divisorio externo debido probablemente a un asentamiento diferencial de la estructura.

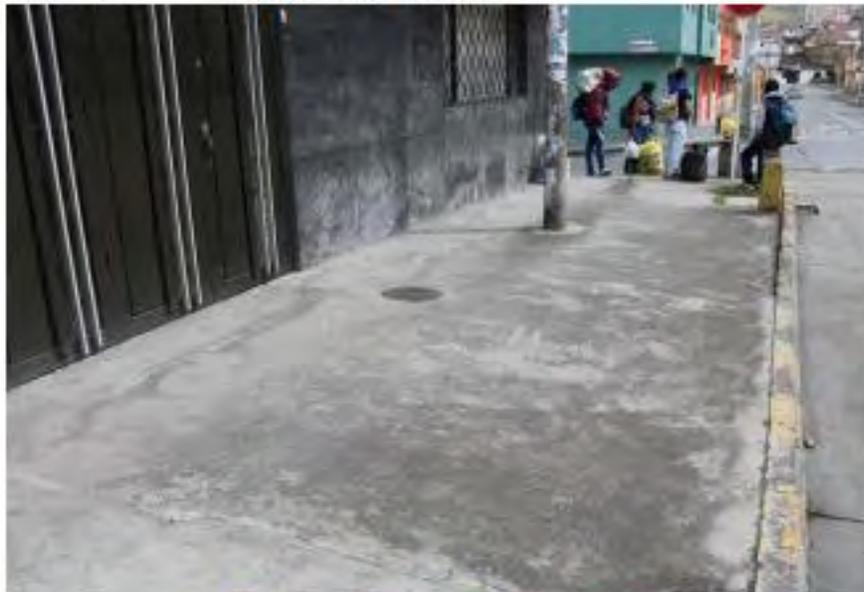
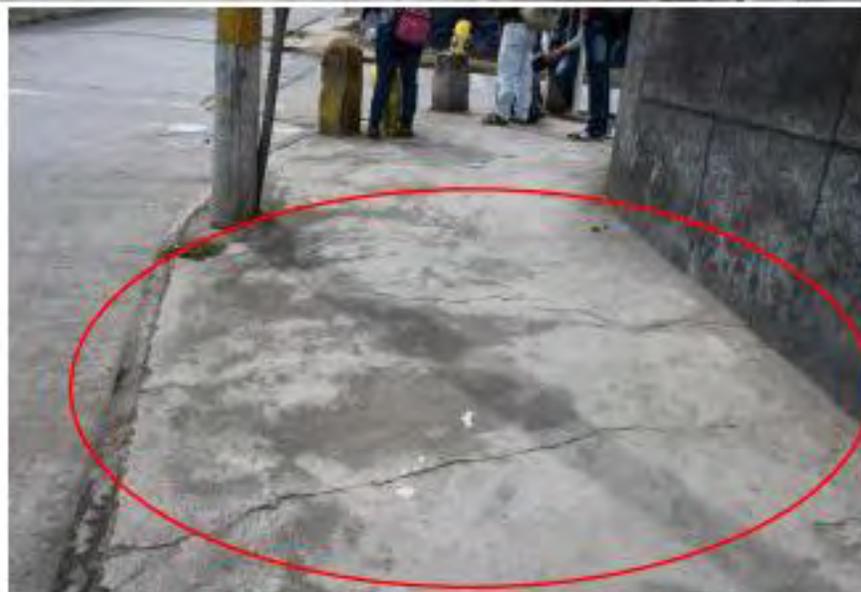
Patología o anomalía: Se presenta el estado general de los andenes de uso peatonal frente a fachada de la vivienda. Una fisuración del andén excesiva en la esquina de la vivienda, puede deberse a asentamientos diferenciales.

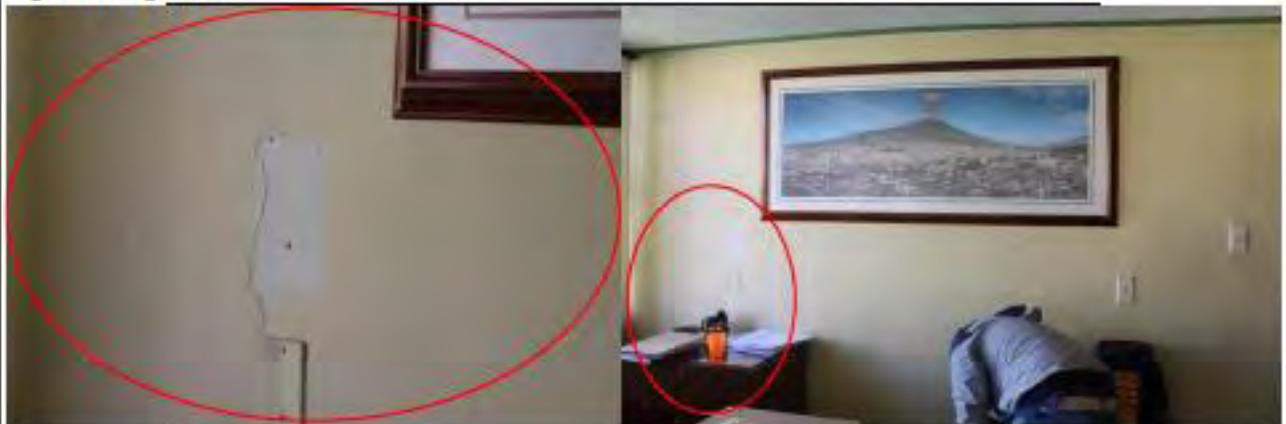
Fotografía N° 5038 Ubicación: Fisuras ubicadas en el interior del muro colindante con el proyecto "Torres de Malaga" en el segundo nivel, Sala de recepciones.

Patología o anomalía: Se observa fisura vertical en el mismo muro referenciado con la imagen 5035 mas a la derecha. Grosor: 1.25 mm

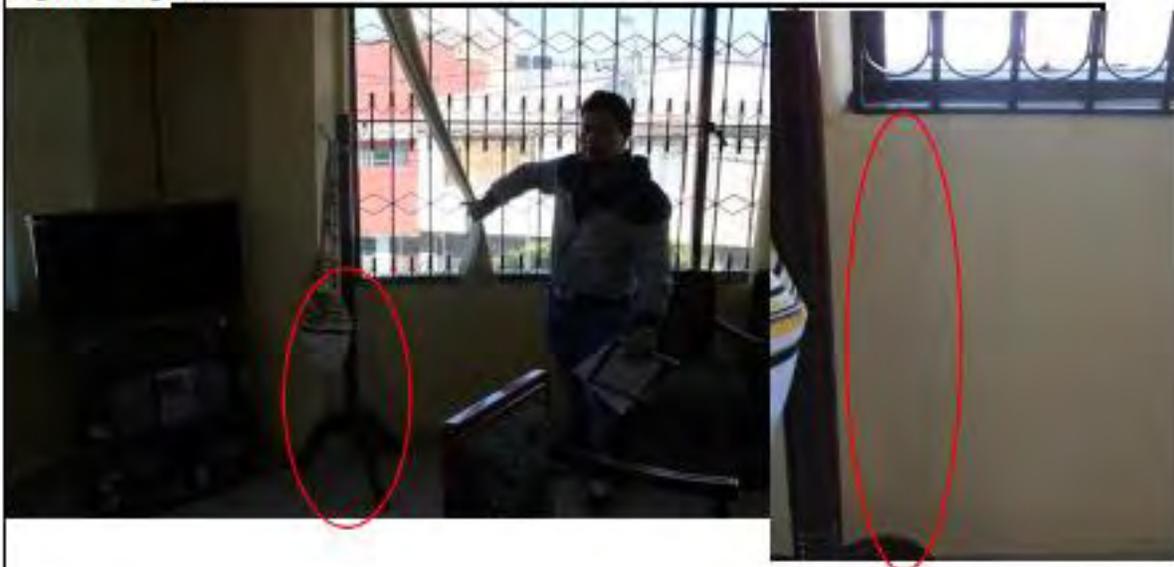
Fotografía N° 5040 - 5041 Ubicación: Fisura ubicada en el antepecho de ventana con vista al frente en oficina principal del segundo nivel.

Patología o anomalía: Fisura localizada en el antepecho de ventana de oficina principal, con vista en frente. Long vertical : 76 cm y Grosor: 0,80 mm

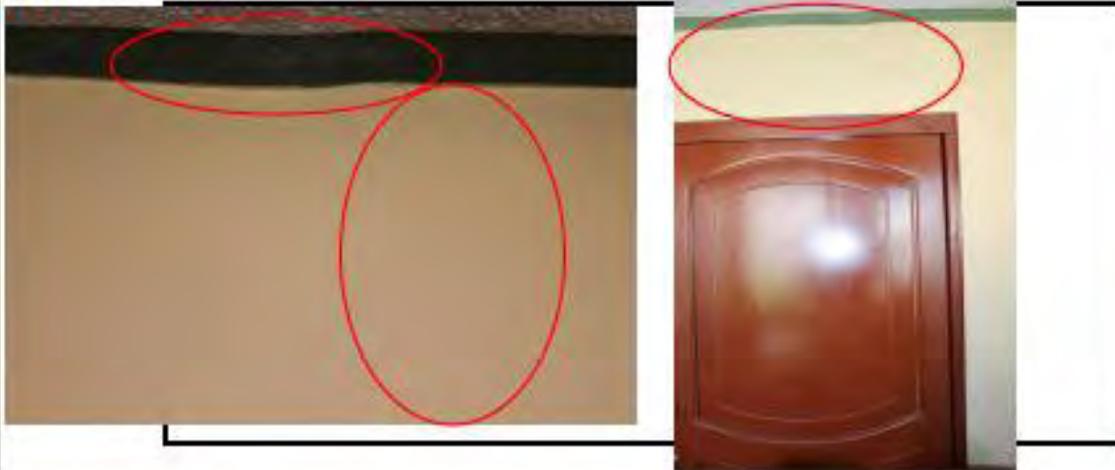
Fotografía N° 5042 - 5043

Se evidencia un desperfecto en la perlita o desencofrado de la placa de entepiso de cubierta que sirve como terraza. Además se evidencia una fisura de Long Vert: 34 cm

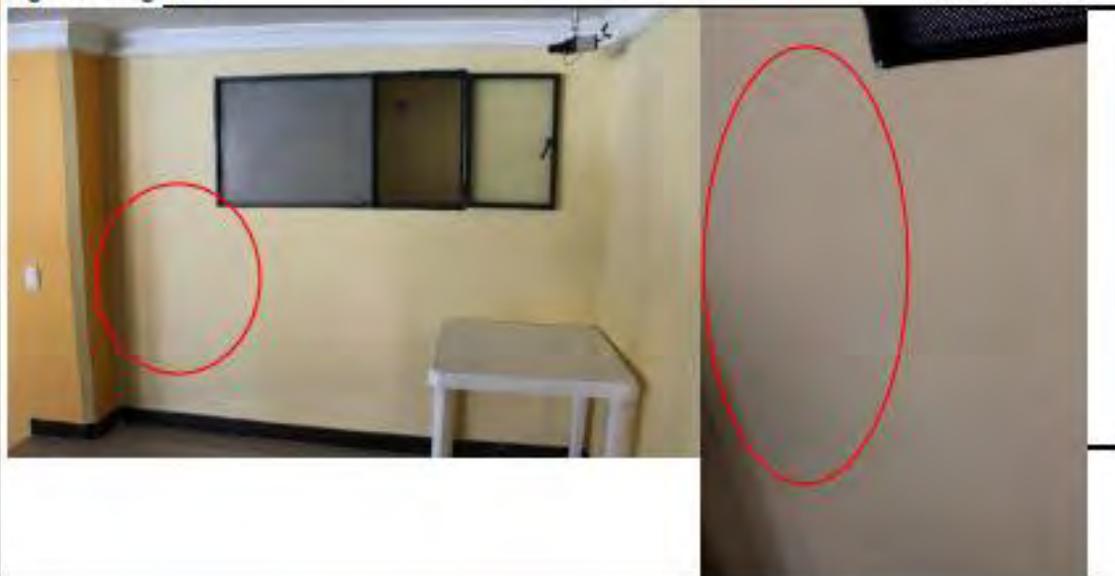
Fotografía N° 5049 - 5050

Se observa fisuras considerables que nacen del marco de la ventana, además de ampollamiento de la pintura en la parte inferior del muro.

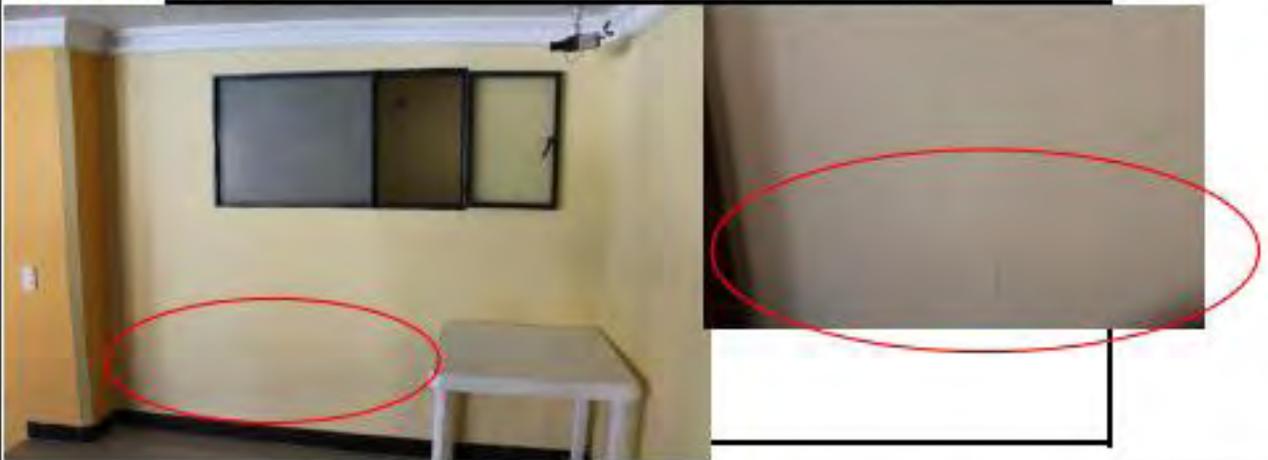
Fotografía N° 5048 - 5050

Patología o anomalía: Se observa fisuras considerables que nacen del marco de la ventana, además de ampollamiento de la pintura en la parte inferior del muro.

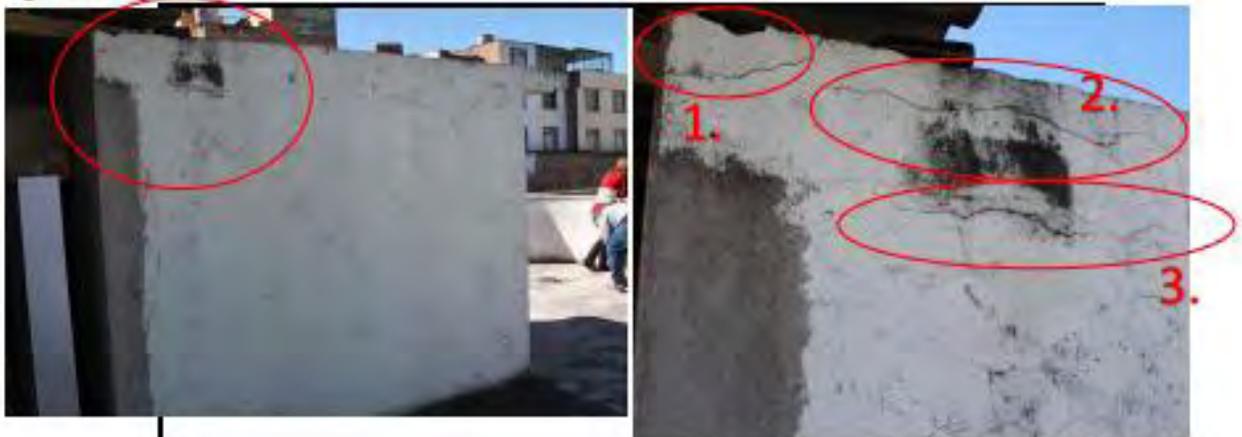
Fotografía N° 5055 - 5056

Ubicación: Muro en mampostería sin reforzar que aísla las gradas de acceso a terraza. La vista es de la parte externa del muro.

Patología o anomalía: Se evidencia una falta de mantenimiento preventivo en este elemento estructural. Fisura 1: Largo: 21 cm. Fisura 2: 57 cm y Fisura 3: 82 cm. Todas las fisuras tienen un Grosor < 1.5

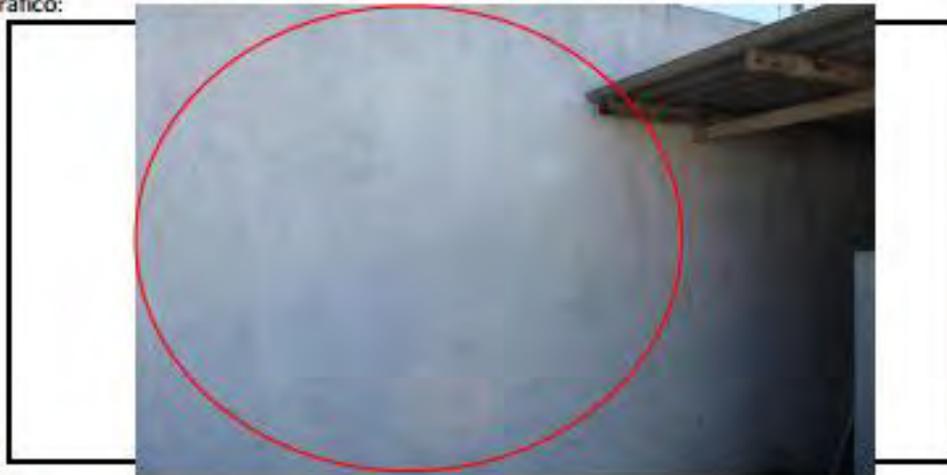
Fotografía N° 5057

Fisura vertical de gran tamaño y poco espesor. Long vertical: 3,10 m y Grosor: 0,80 mm

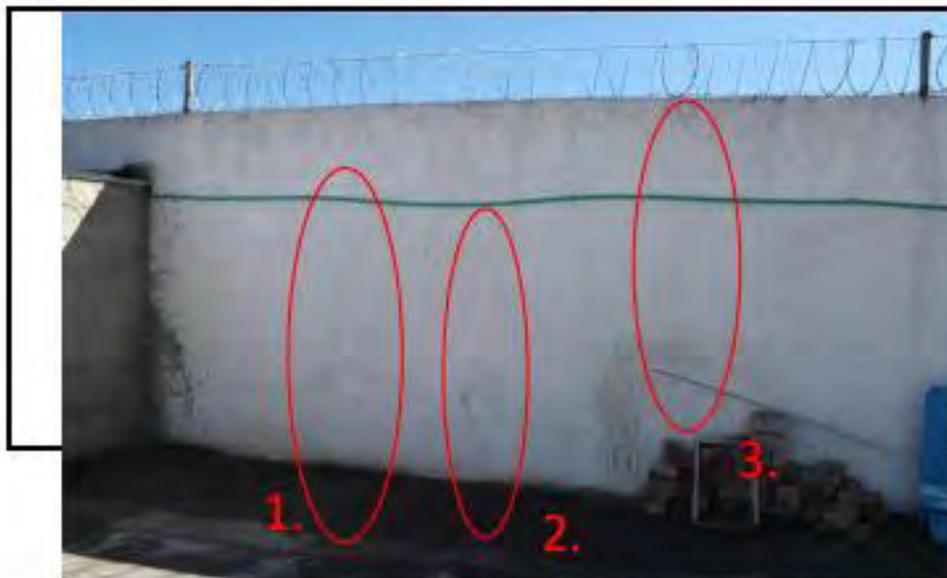
Fotografía N° 5062

Ubicación: Muro en mampostería sin reforzar colindante con el proyecto "Torres de Málaga"

Se reconocen tres fisuras verticales. Fisura 1: Long vert: 3,10 m . Fisura 2: Long vert: 2,10 m y Fisura 3:3,40. Todos los espesores de fisuras es de 0.50 mm

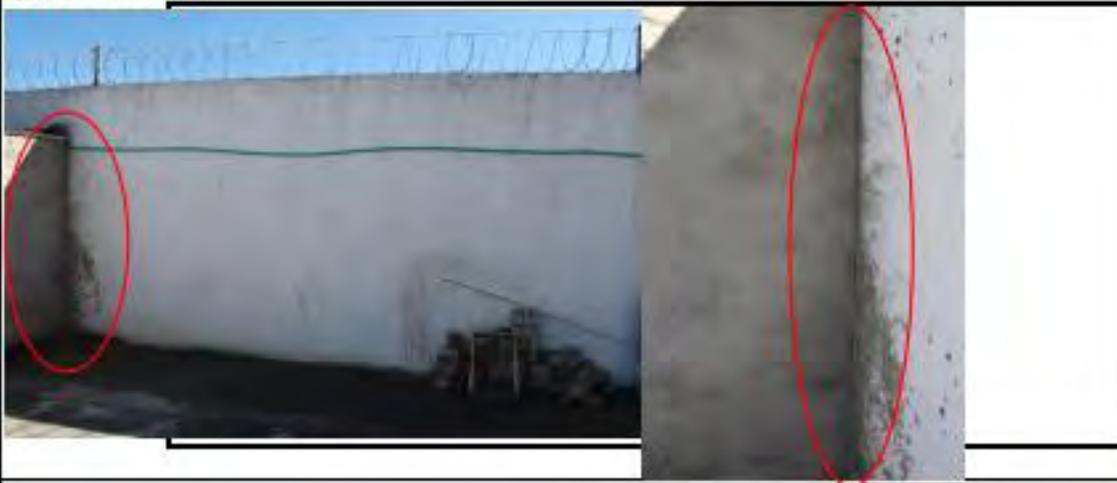
Fotografía N° 5062 - 5064

Patología o anomalía: Fisura de separación entre muro no estructural colindante al proyecto Torres de Malaga y muro sin pintar que cubre aisla de intemperie el ingreso a la terraza por escaleras.

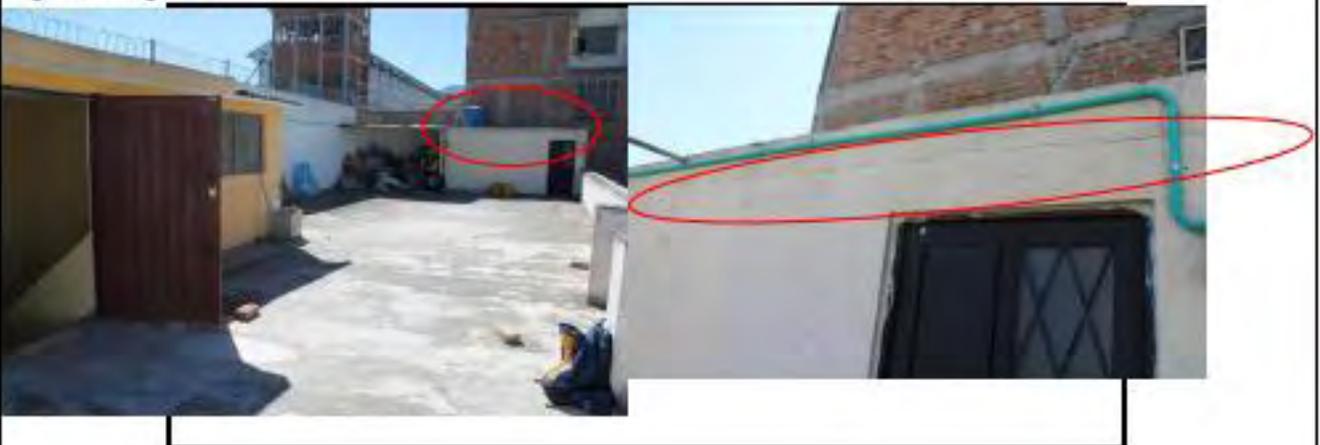
Fotografía N° 5058 - 5066

Patología o anomalía: Se evidencia una fisura horizontal encima de puerta que se extiende a todo el muro de habitación del tercer nivel. Long horizontal: 5 m y Grosor: 1.5 mm

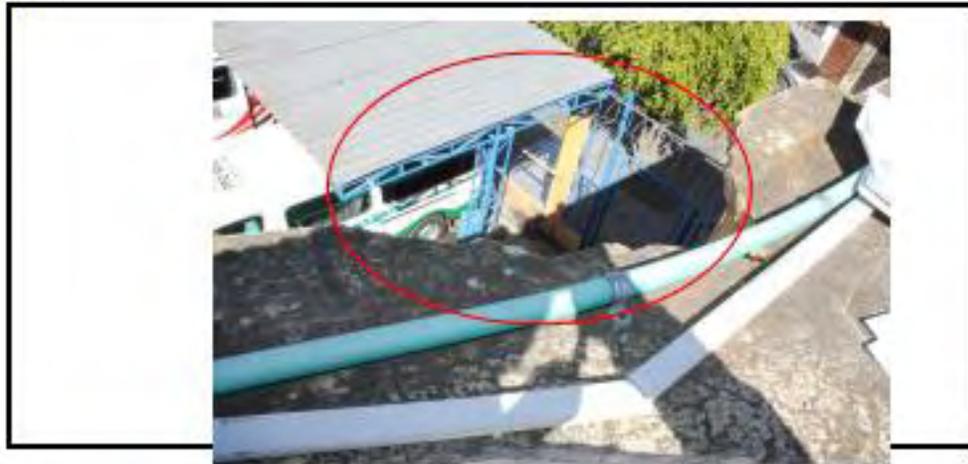
Fotografía N° 5067

Patología o anomalía: Desprendimiento de elemento no estructural de fachada de frente a parqueadero de automoviles de transporte publico.

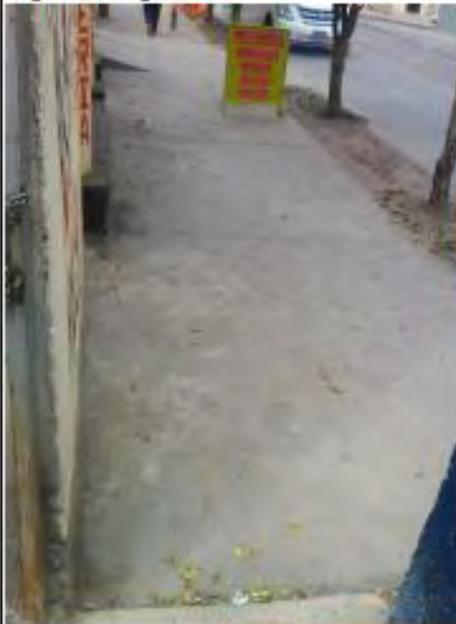
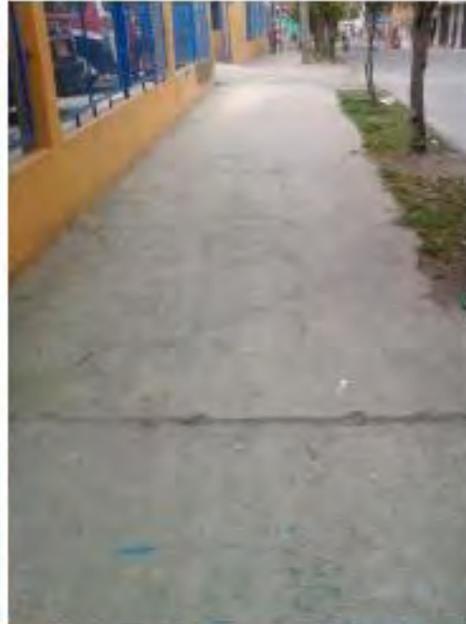
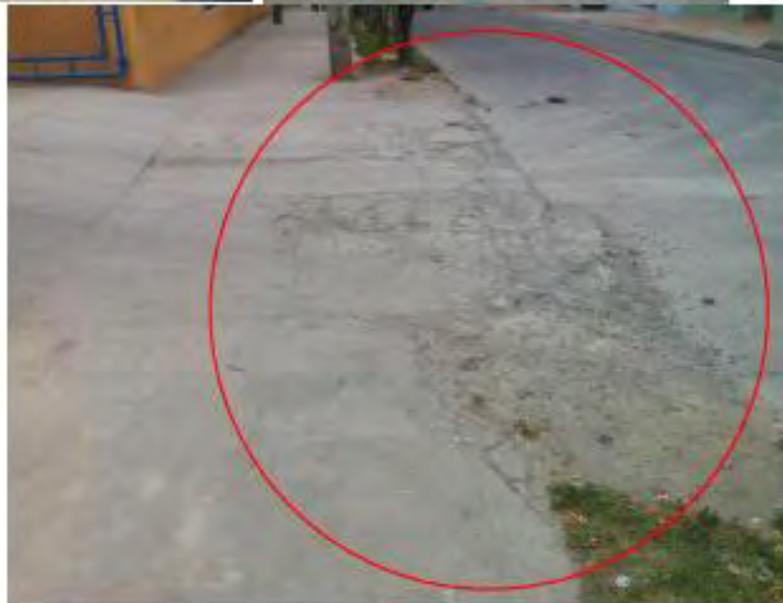
Registro Fotográfico:

Patología o anomalía: Se presenta el estado general de los andenes de uso peatonal frente a fachada de la vivienda.
Se evidencia un estado bueno de los andenes peatonales frente a la edificación, salvo la ruta

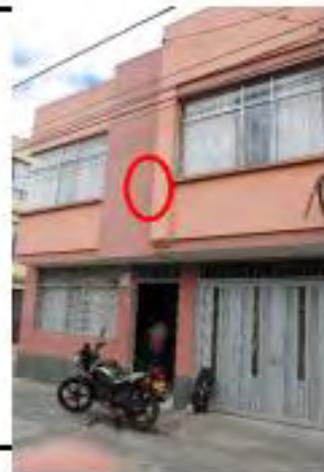
Fotografía N° 4951 - 4955

Ubicación: Fisura ubicada en fachada por encima de la ventana del segundo nivel.

Se presenta una fisura de tamaño considerable en este elemento no estructural, debido a su ubicación no se puede apreciar si la grieta es del concreto o pintura

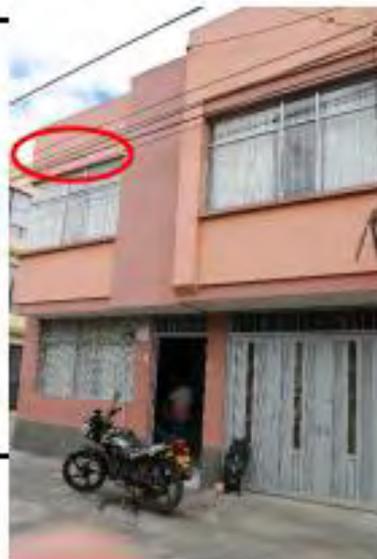
Fotografía N° 4951 - 4953

Se presenta una fisura de tamaño considerable en este elemento no estructural, debido a su ubicación no se puede apreciar si la grieta es del concreto o pintura

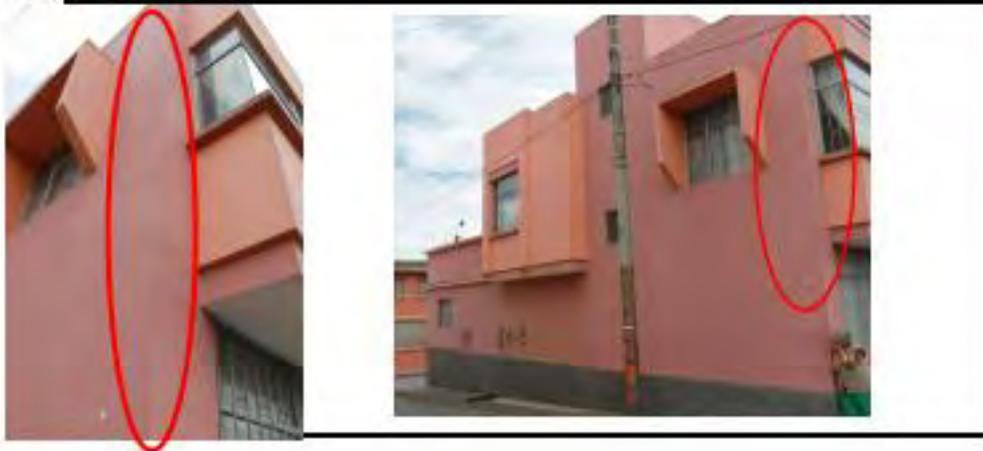
Fotografía N° 4957-4958

Las fisuras se localizan a lo largo de la parte externa de la columna de la esquina, por su ubicación es difícil determinar si son del concreto o pintura.

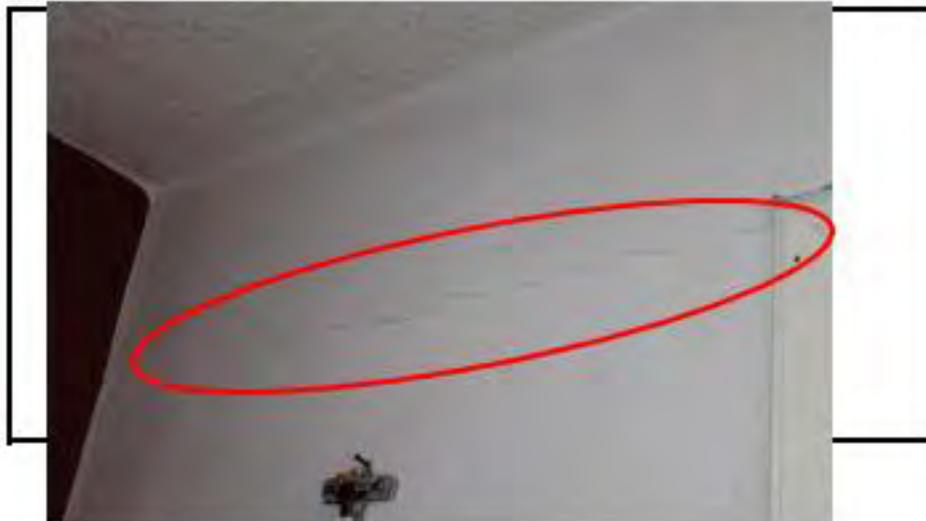
Fotografía N° 4960

Se presenta una fisura de tamaño considerable en muro divisorio de mampostería no estructural del segundo nivel, en dormitorio.

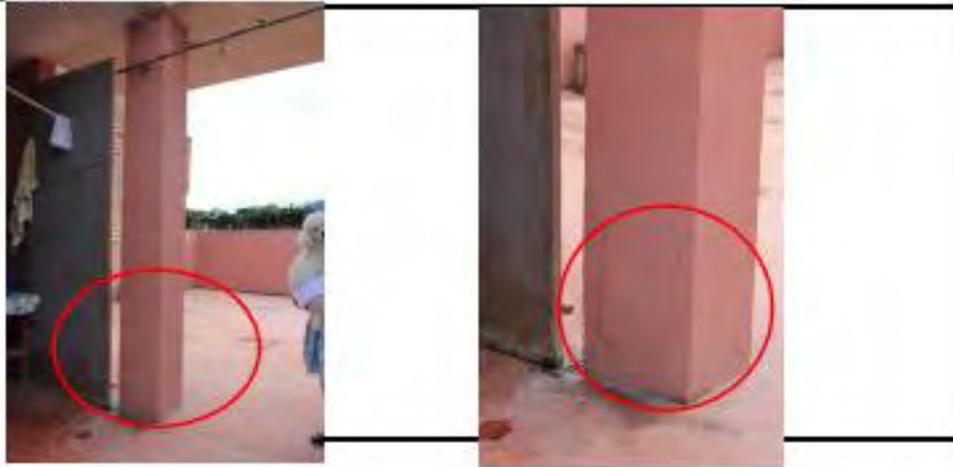
Fotografía N° 4969 - 4970 Ubicación: Fisuras de gran consideración en columna de zotea en la parte inferior

Patología o anomalía: Fisura izquierda Grosor : < 1.5 mm y L Vertical : 42 cm y L Horiz : 7 cm Fisura derecha Grosor : < 1.25 mm y L Vertical: 37 cm y L Horiz : 4.7 cm

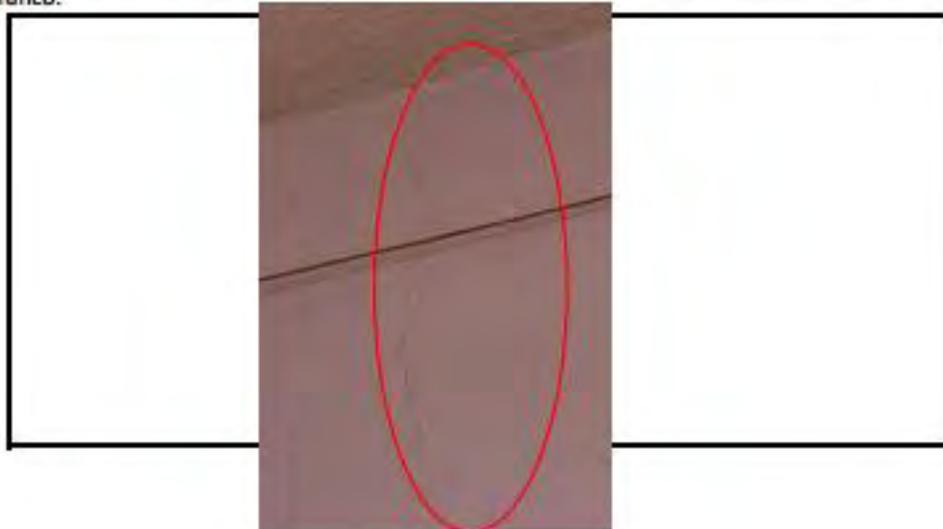
Fotografía N° 4971 Ubicación: Fisura en muro no estructural de mampostería sin reforzar en el cuarto del tercer piso en terraza.

Patología o anomalía: Se presenta fisura en muro divisorio interno en el cuarto de secado de ropa en el tercer piso.

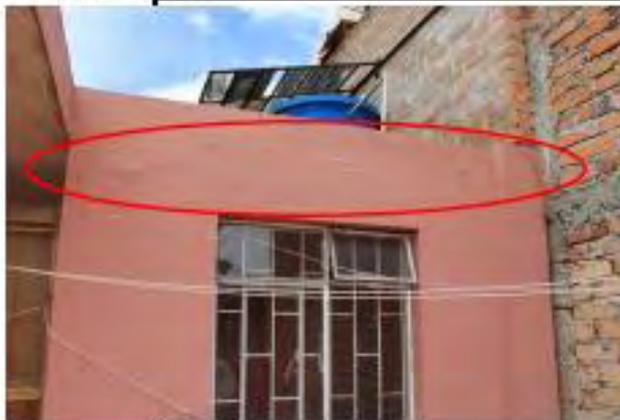
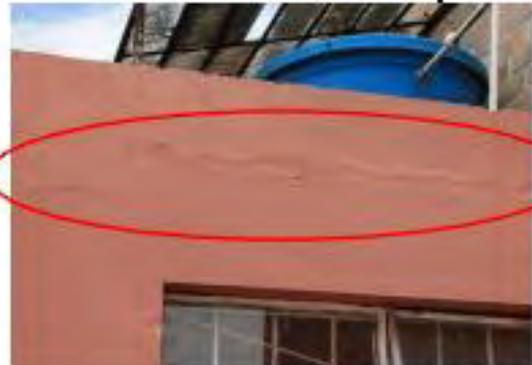
Fotografía N° 4974 - 4975

Patología o anomalía: Fisura localizada entre muro divisorio no estructural y viga carguera de losa de cubierta.

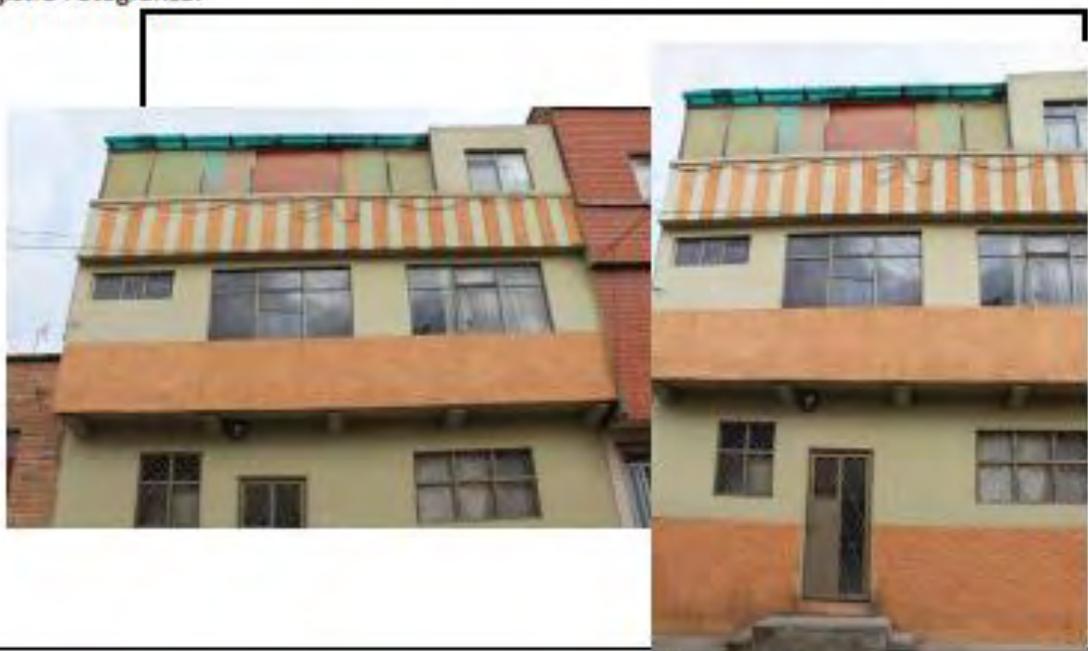
Fotografía N° 4989 - 4990

Fotografía de la fachada trasera de la edificación.

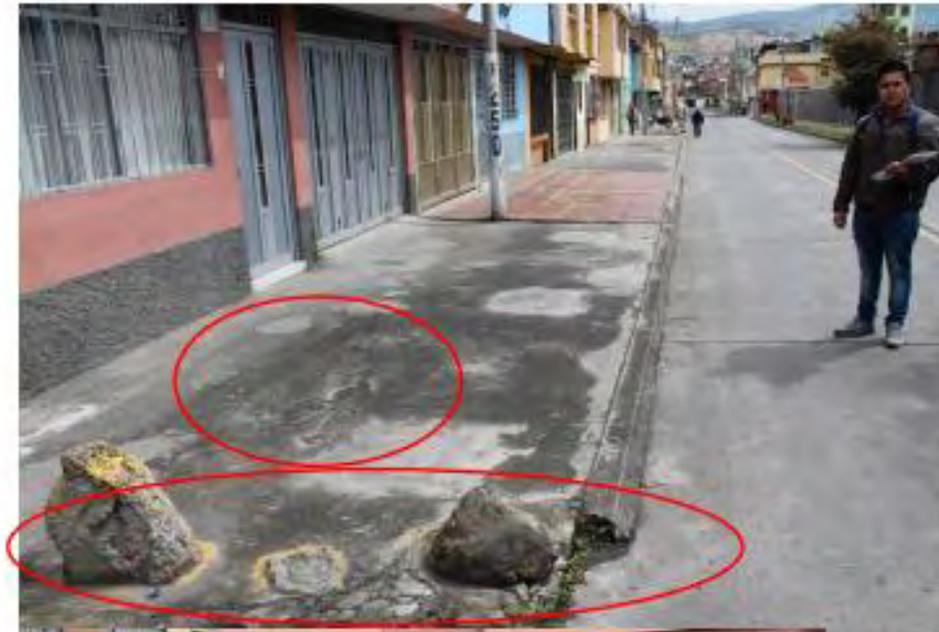
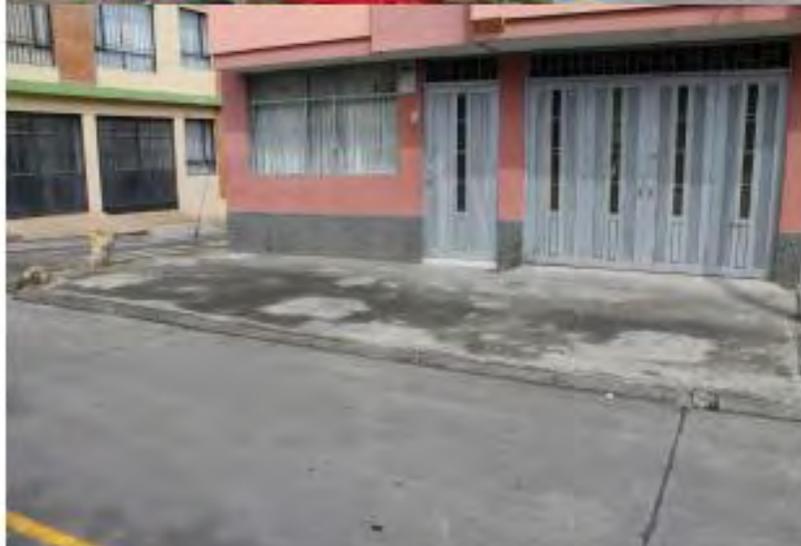
Se presenta el estado general de los andenes de uso peatonal frente a fachada de la vivienda. Se evidencia unas fisuras y desprendimiento de concreto en la parte esquinera del ande, además se evidencias manchas en el concreto debido a la falta de mantenimiento.

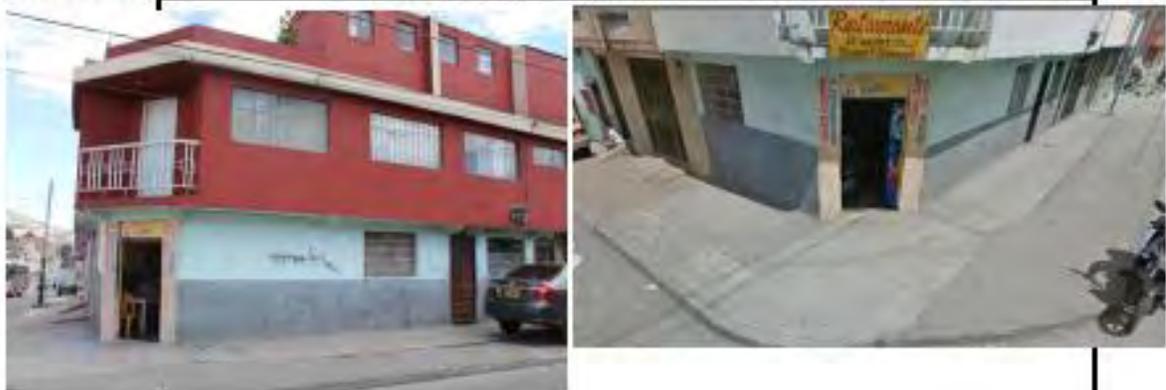
Fotografía N° 5070

Se evidencia que la fachada esta en condiciones regulares, con el desgaste considerable del tiempo y uso, tanto marco de ventanas, ventanales, pintura y muros colindantes.

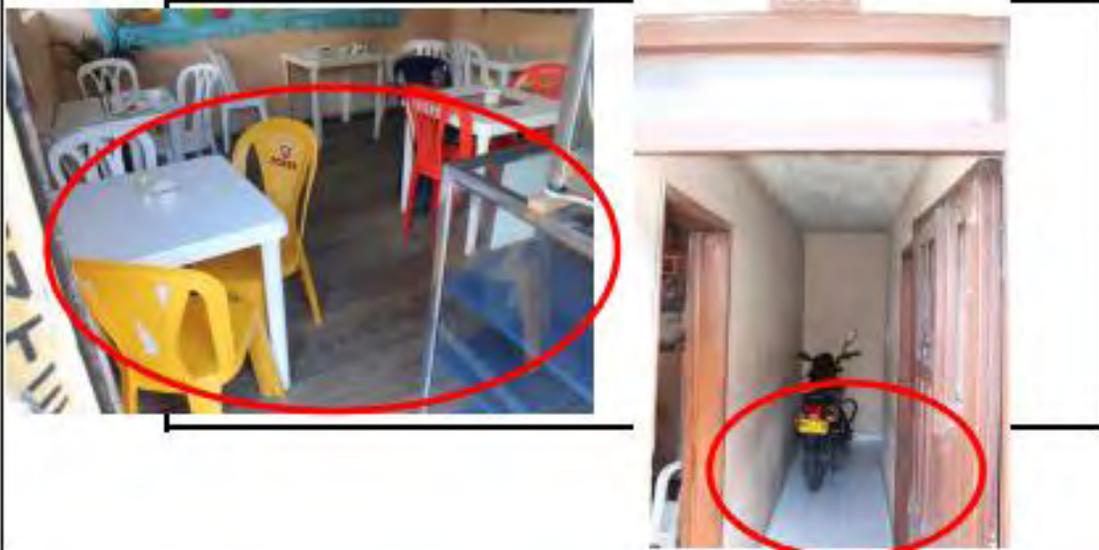
Fotografía N° 5071 - 5072

Como se aprecia en las imágenes los dos tipos de contrapiso que se evidencia, los dos materiales predominantes en duela de madera y concreto de refuerzo.

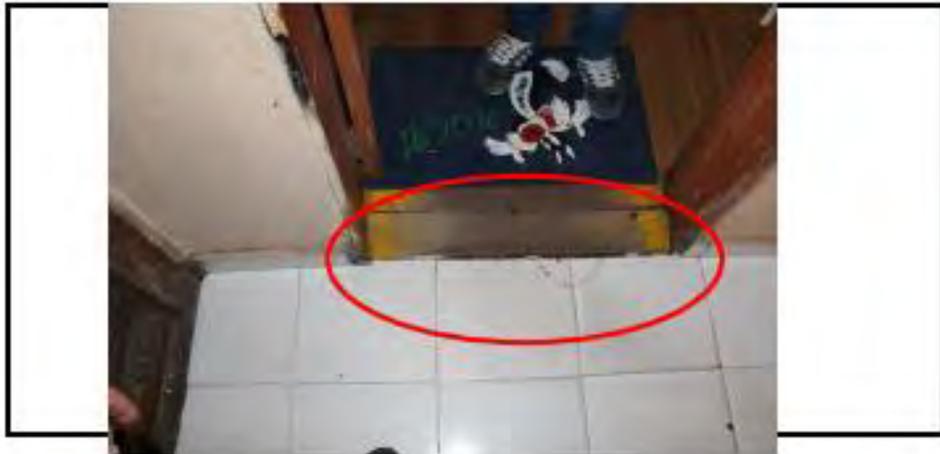
Fotografía N° 5072

Patología o anomalía: Fisura de baldosa de cerámica en primer nivel de la vivienda presuntamente por impacto o hudiemento del punto localizado.

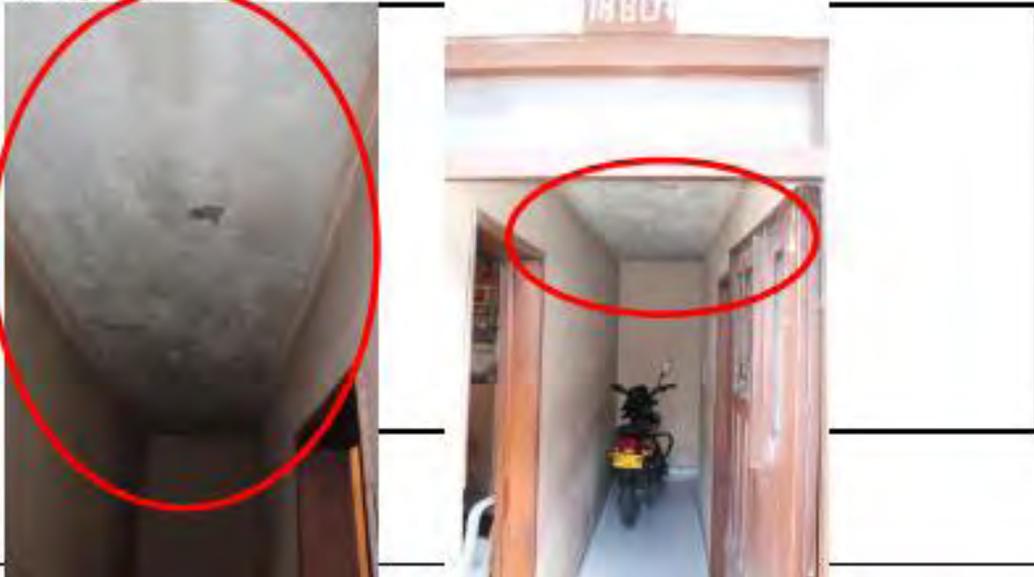
Fotografía N° 5073

Ubicación: Parte trasera de placa de entepiso del segundo nivel, vista desde la puerta de acceso peatonal.

Patología o anomalía: Se evidencia desprendimiento de perlita y manchas debido a humedad provocada por filtraciones y desperfectos en tuberías hidrosanitarias.

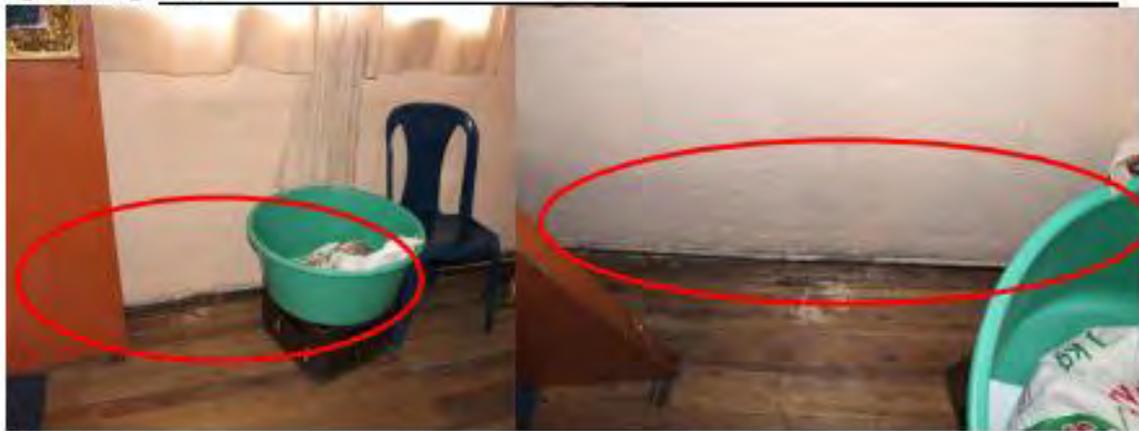
Fotografía N° 5075 - 5076

Patología o anomalía: Se evidencia un desprendimiento de la barredera en madera del muro colindante en mampostería sin reforzar del primer nivel de la vivienda.

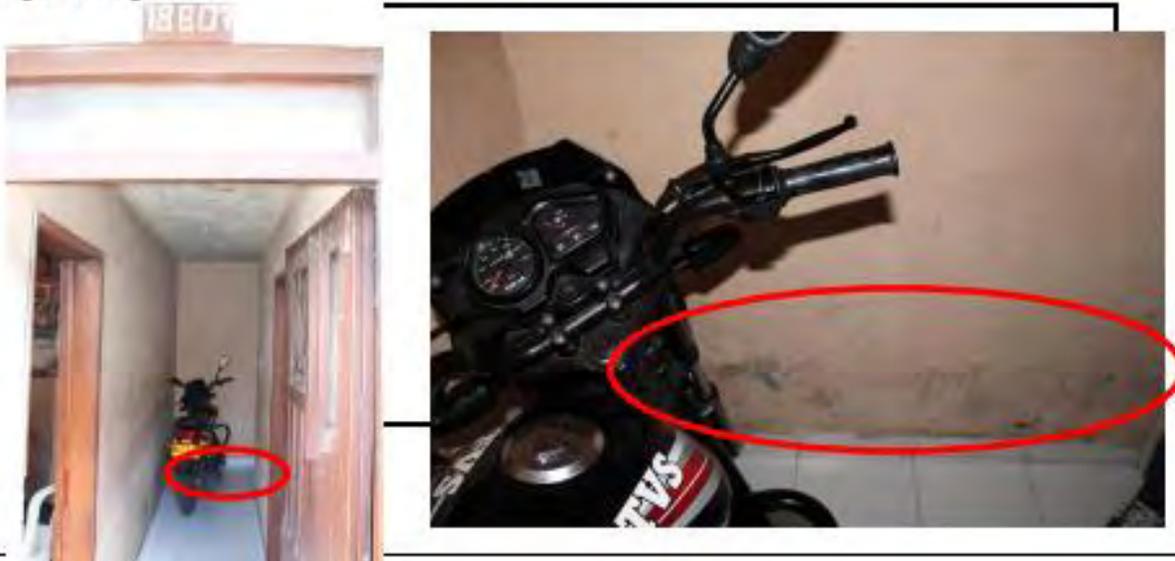
Fotografía N° 5074 - 5077

Ubicación: Presencia de humedad en parte baja de muro del primer nivel de la edificación.

Patología o anomalía: Se evidencia un ampollamiento en pared por falta de mantenimiento y humedad por nivel freático alto o filtraciones de instalaciones hidrosanitarias.

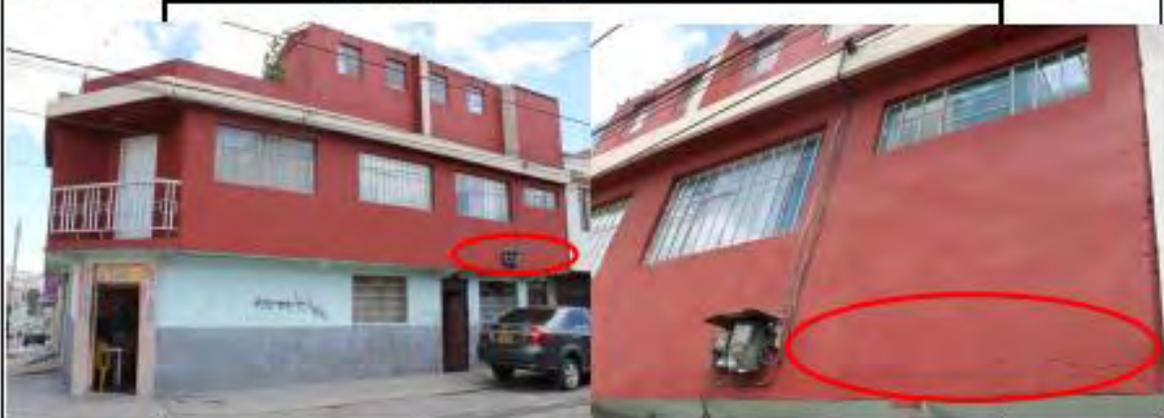
Fotografía N° 5070 - 5079

Patología o anomalía: Se evidencia una fisura horizontal a la altura de la placa de entrepiso de concreto reforzado del segundo nivel de la edificación, la fisura se presenta en el muro en mampostería sin reforzar.

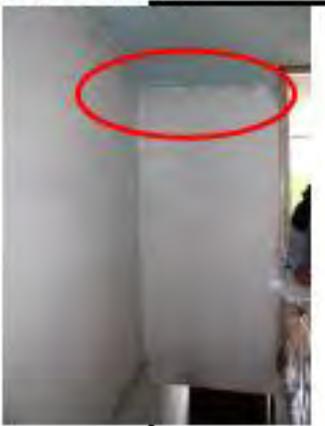
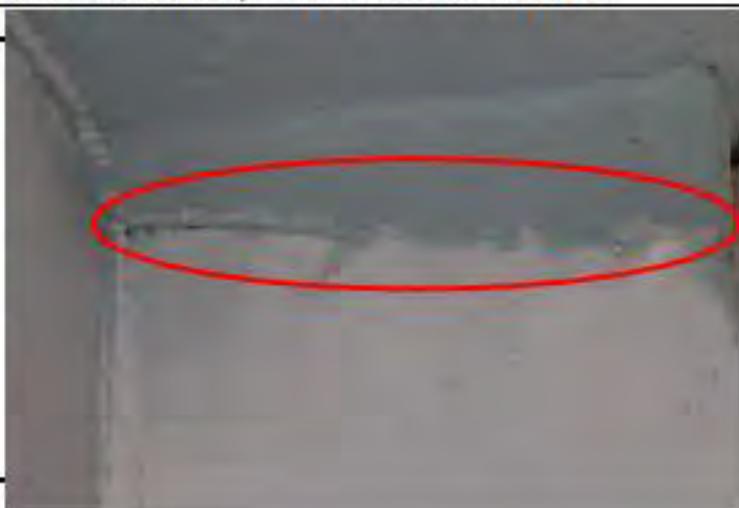
Fotografía N° 5082 -5083

Patología o anomalía: Fisura horizontal de gran espesor y considerable longitud, ubicada en la parte superior de muro en mampostería sin reforzar no estructural.

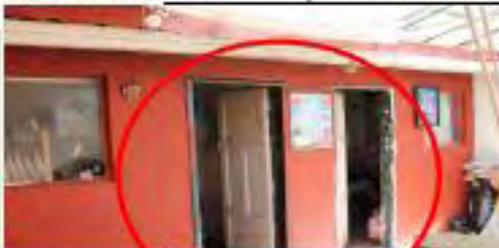
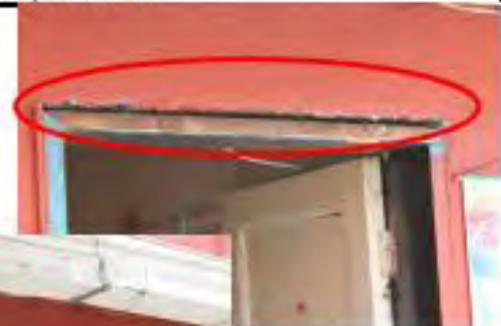
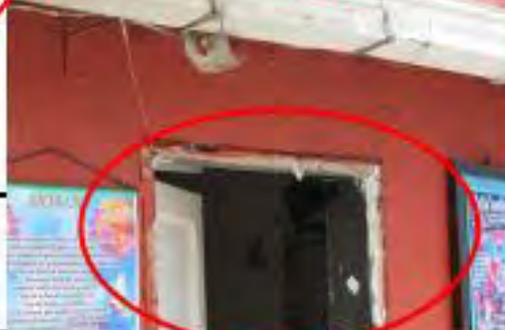
Fotografía N° 5084 - 5085 - 5086

Ubicación: Marcos y dinteles de puertas de ingreso a habitaciones en mal estado, en el tercer nivel de la vivienda.

Se observa separación entre el dintel del muro y el marco de madera de puertas por falta de mantenimiento preventivo y correctivo.

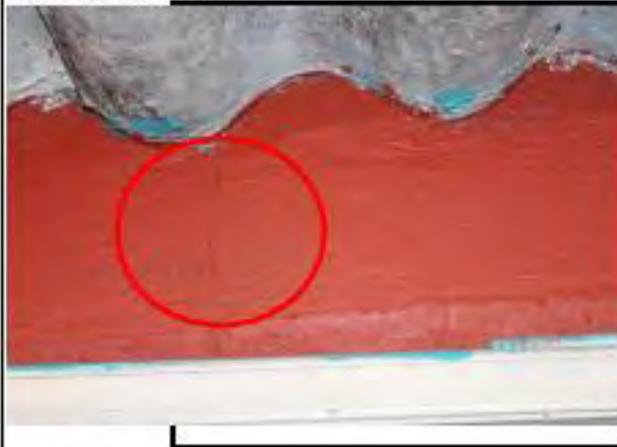
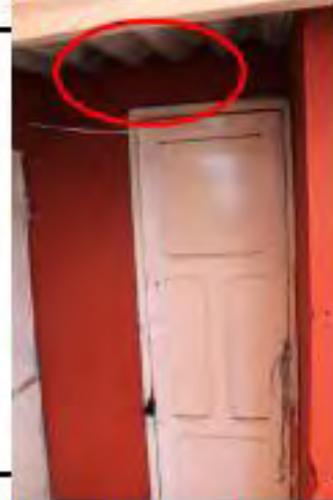
Fotografía N° 5087 Ubicación: Fisura ubicada encima del dintel de puerta de acceso a cuarto de baño del tercer nivel de la vivienda.

Patología o anomalía: Se evidenció una fisura vertical encima del dintel del puerta, la fisura se encuentra en muro en mampostería sin reforzar no estructural.

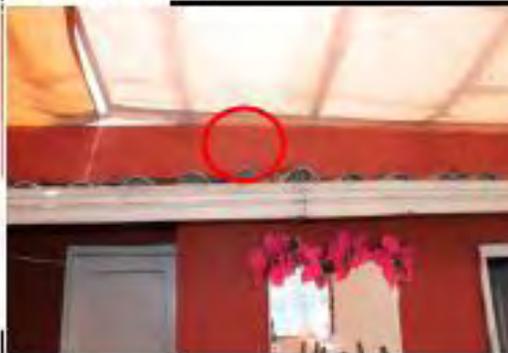
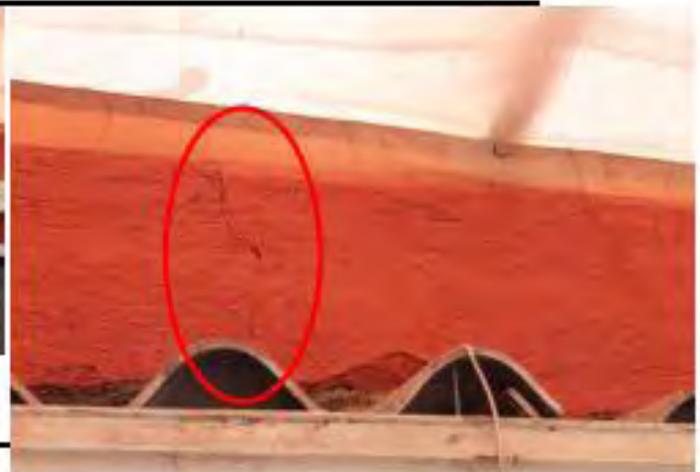
Fotografía N° 5089 5090 Ubicación: Fisura vertical ubicada en elemento de concreto sobre teja de asbesto cemento en habitaciones del tercer nivel de la vivienda.

Patología o anomalía: Fisura ubicada en elemento de concreto sobre cubierta de asbesto cemento.

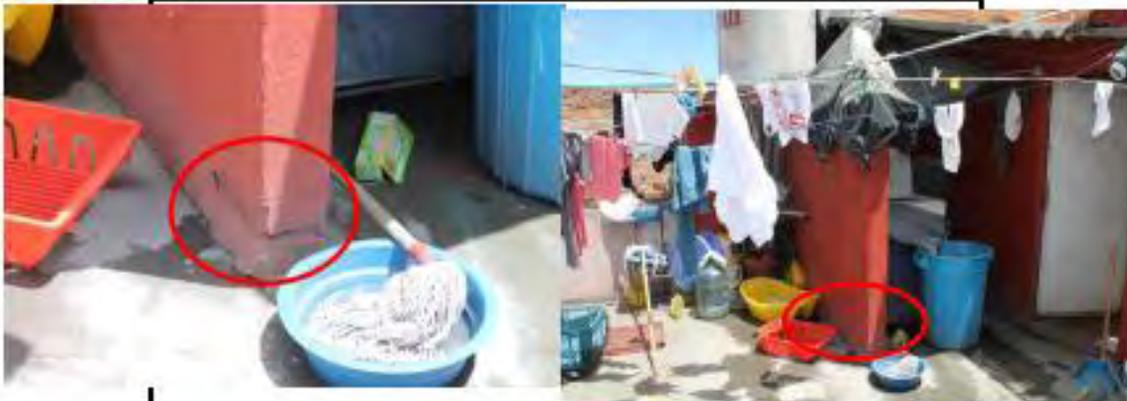
Fotografía N° 5091 - 5092

Patología o anomalía: Se observó fisura de gran tamaño y grosor en la parte baja de muro en mampostería sin reforzar no estructural en terraza de vivienda.

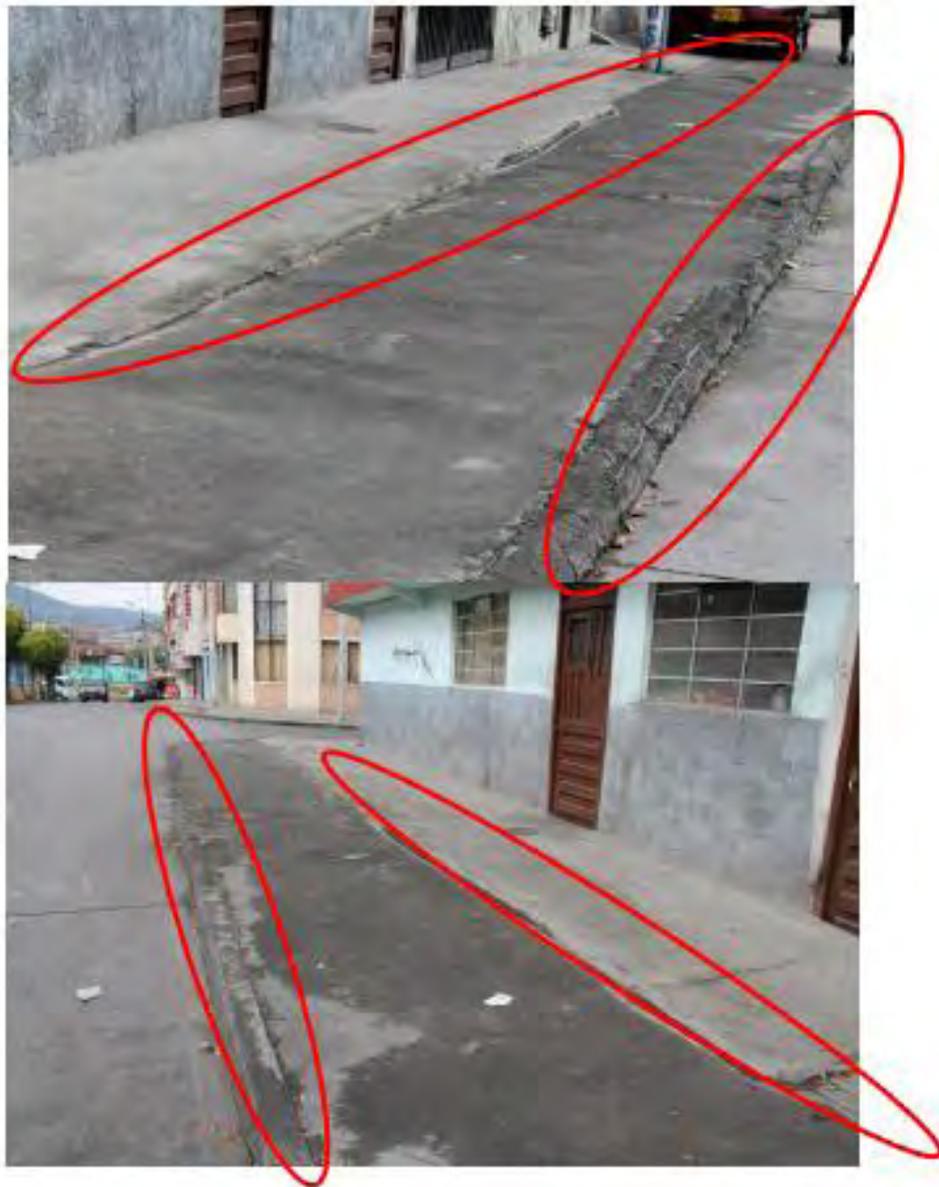
Patología o anomalía: Se presenta el estado general de los andenes de uso peatonal frente a fachada de la vivienda. Se observa un desnivel en lo que parece una ampliación del andén peatonal y
