APOYO TECNICO EN OBRA DE LA CONSTRUCCION DEL PROYECTO
"TORRES DE MÁLAGA" EN LA CIUDAD DE PASTO

DANILO FERNANDO PORTILLA GUERRERO

UNIVERSIDAD DE NARIÑO
PROGRAMA DE INGENIERIA CIVIL
SAN JUAN DE PASTO DE 2017

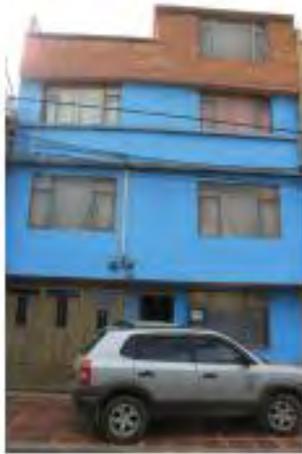
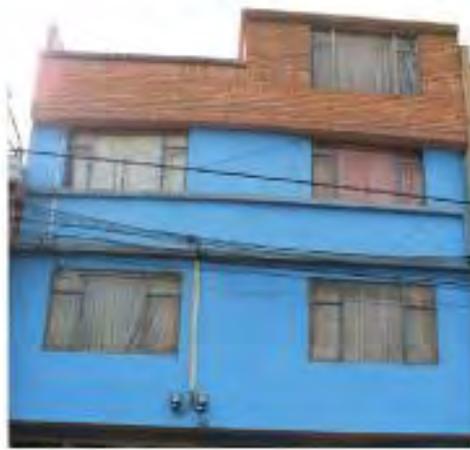
Fotografía N° 4991 - 4992

Fachada en perfecto regular, con el deterioro normal de una vivienda durante el tiempo y nivel d

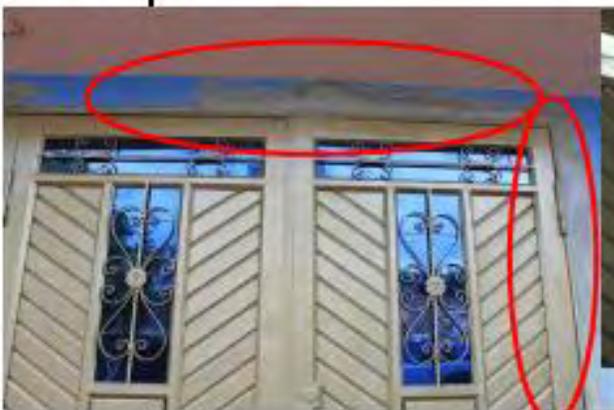
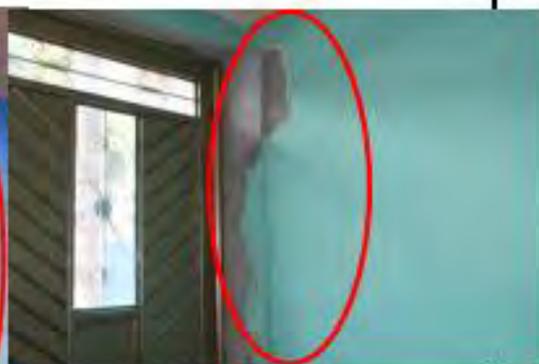
Fotografía N° 4993

Se evidencia la modificación de la casa, con la construcción de una puerta de acceso vehicular en el primer nivel de la estructura.

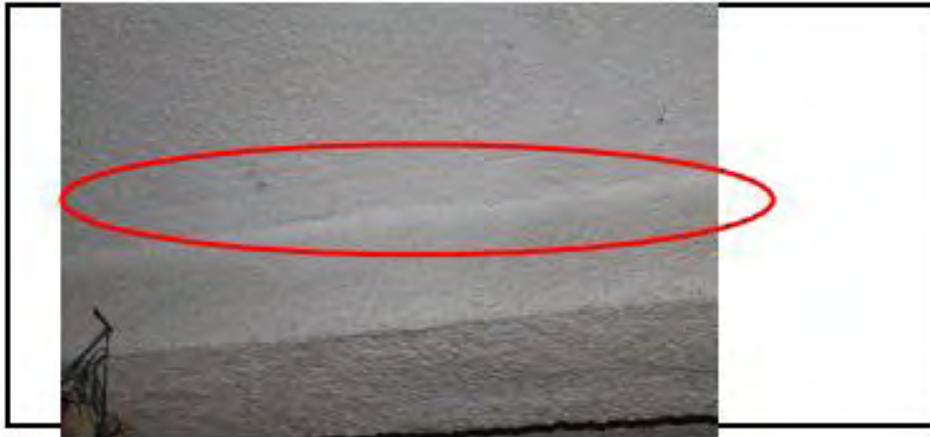
Fotografía N° 4994 Ubicación: Fisura en viga de carga de losa de concreto reforzado del segundo nivel, la fotografía se realizó en el primer nivel.

Patología o anomalía: Se evidencia fisura entre viga de carga y losa del segundo nivel

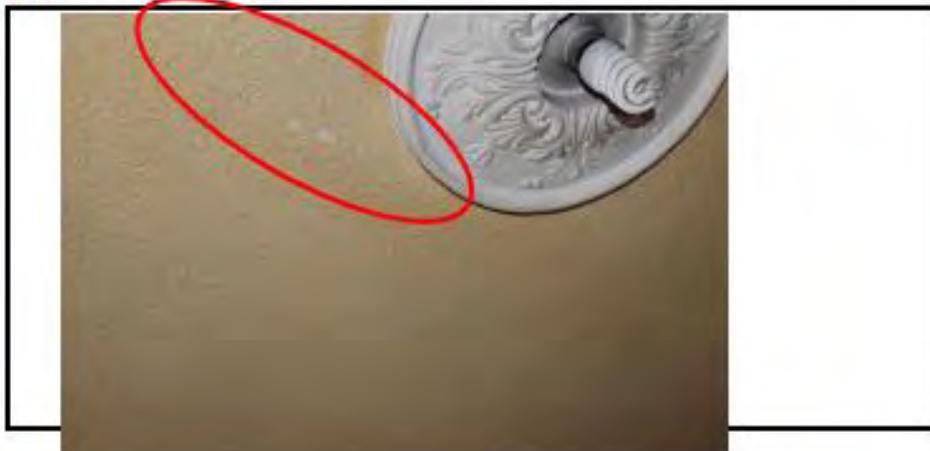
Fotografía N° 4996 Ubicación: Fisura en losa de entepiso del segundo nivel, cerca del elemento en yeso no estructural que decora la iluminación del primer nivel.

Patología o anomalía: Se observó fisura de tamaño considerable en la losa de entepiso del segundo nivel.

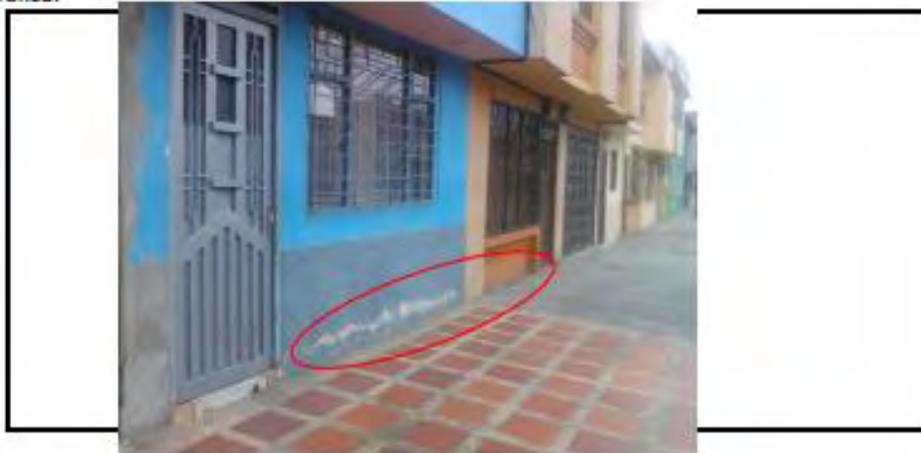
Patología o anomalía: Se evidencia un desprendimiento de la pintura de fachada en la parte baja del muro por falta de mantenimiento preventivo.

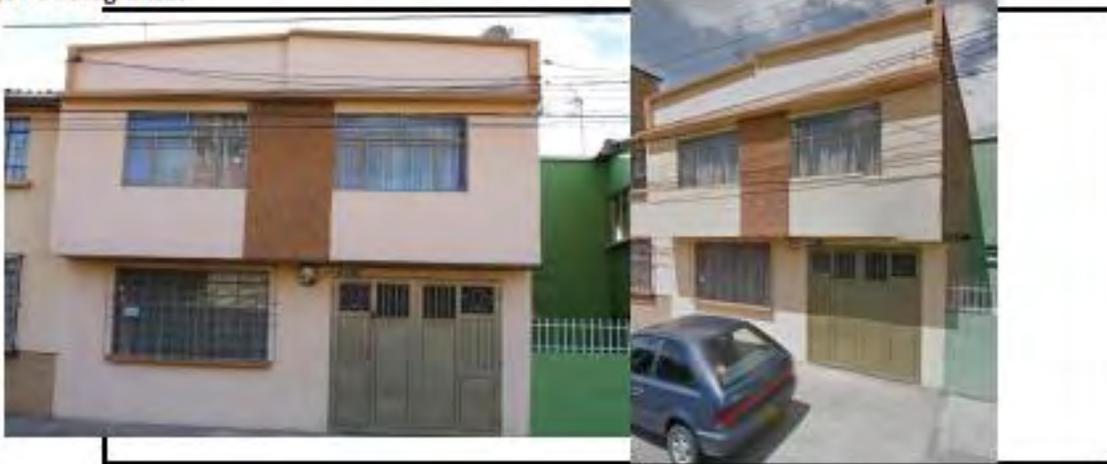
Fotografía N° 5023

Patología o anomalía: Elementos de fachada, pintura, vidrios y marco de ventanas en condiciones regulares, con el desgaste logico de una vivienda de esta edad y uso.

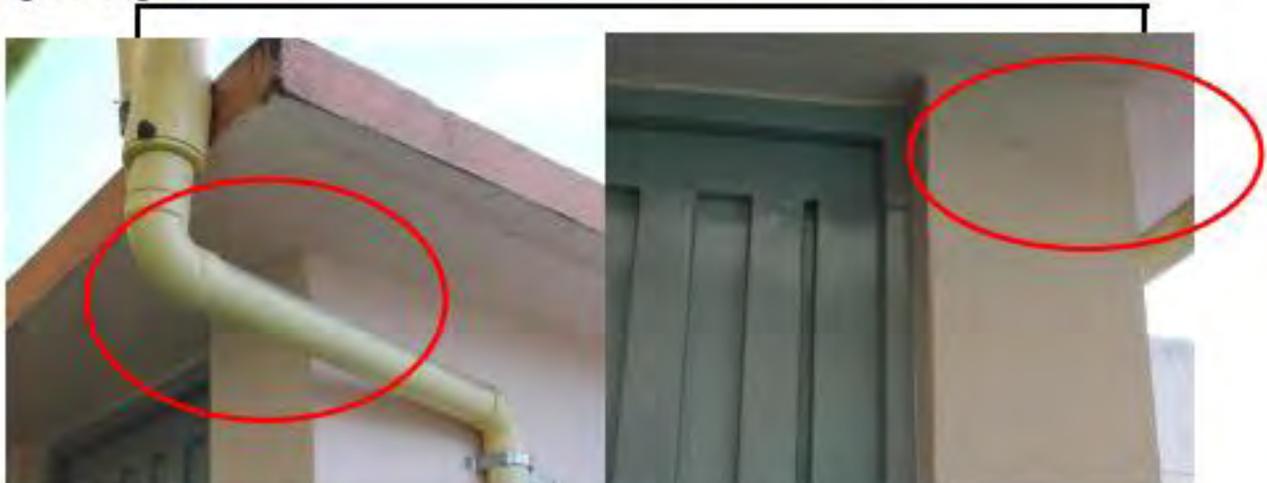
Fotografía N° 5013 - 5014

izquierda: Longitud Horizontal : 24 cm y Grosor : 0,35 mm

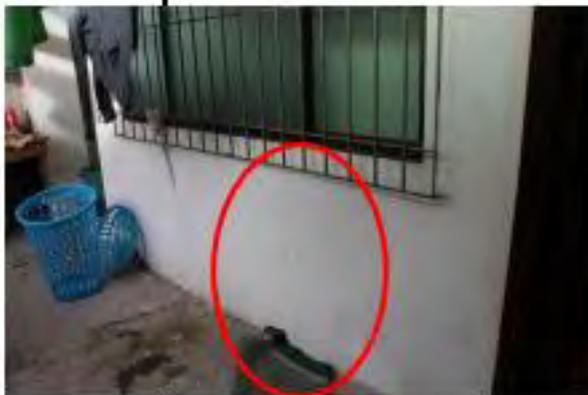
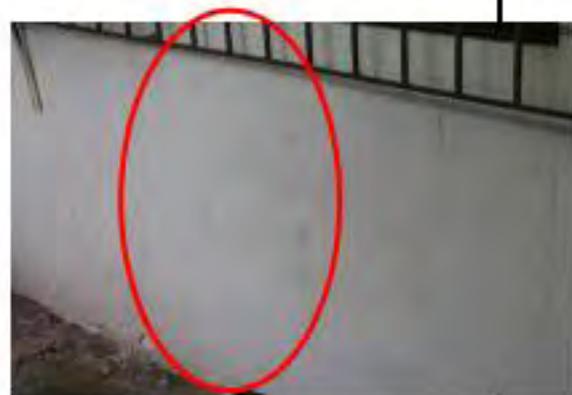
Fotografía N° 5015 - 5016

Fisura en antepecho de ventana . Long Vertical : 95 cm Grosor :0,50 mm

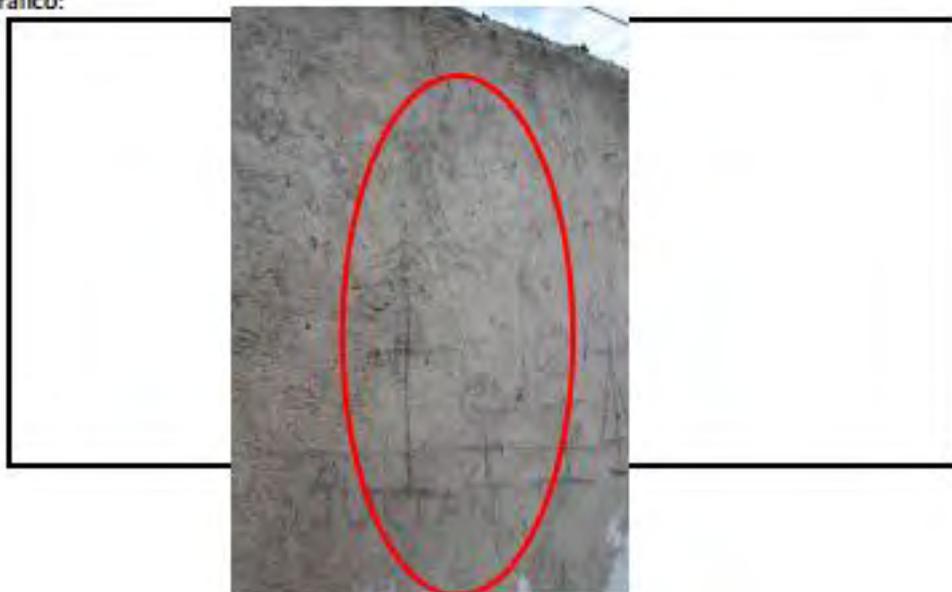
Fotografía N° 5017

Ubicación: Fisura de gran longitud localizada en la parte interna de muro colindante de patio del primer nivel.

Fisura de gran longitud vertical, localizada en muro no estructural de mampostería sin reforzar, sin estucar, ni pintura. Long Vert : 1,80 m. Grosor: 0,80 mm

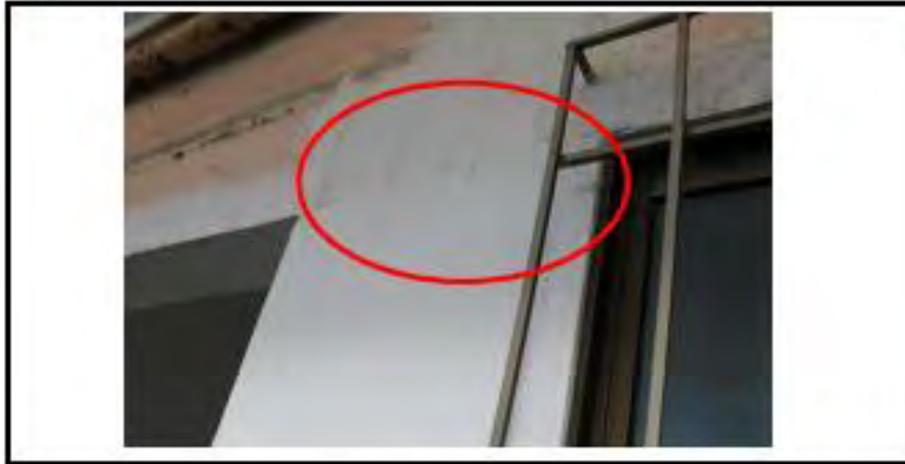
Fotografía N° 5018

Patología o anomalía: Fisura encontrada en la parte superior de muro no estructural cerca de ventana con vista a cocina del primer nivel. Long horizontal : 45 cm. Grosor: 0,40 mm

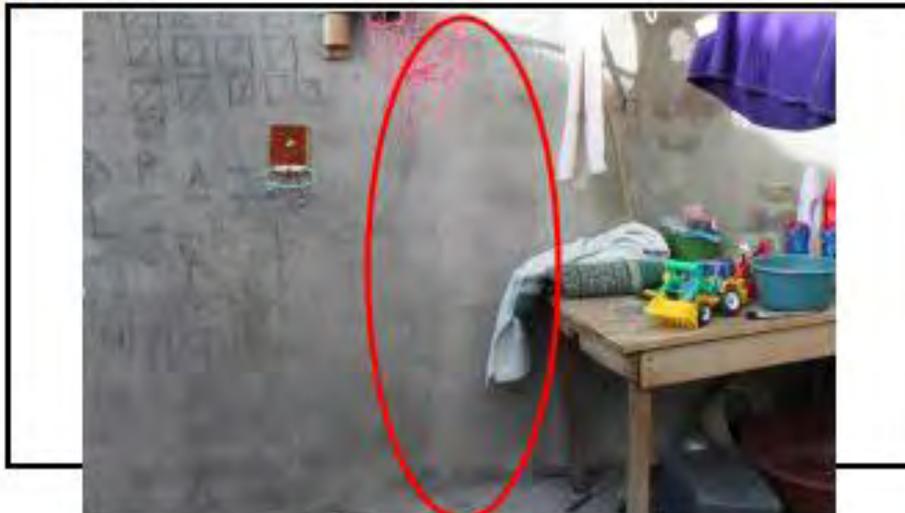
Fotografía N° 5019

Ubicación: Fisura de gran longitud localizada en la parte interna de muro colindante de patio del primer nivel.

Patología o anomalía: Fisura de gran longitud vertical, localizada en muro no estructural de mampostería sin reforzar, sin estucar, ni pintura. Long Vert : 1,22m. Grosor: 0,50m

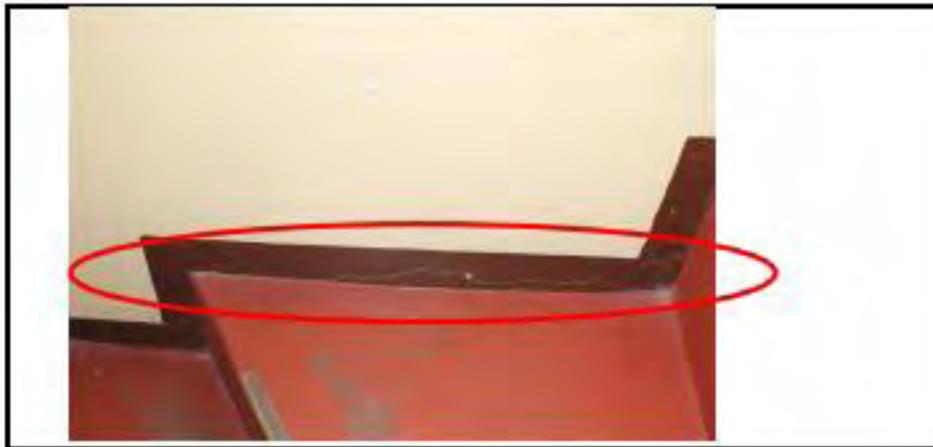
Fotografía N° 5020 Ubicación: Fisura de tamaño considerable encontrada en escalon de gradas de concreto reforzado con acceso a terraza.

Fisura con Grosor < 1,50 mm localizada en escalon de gradas de acceso a terraza.

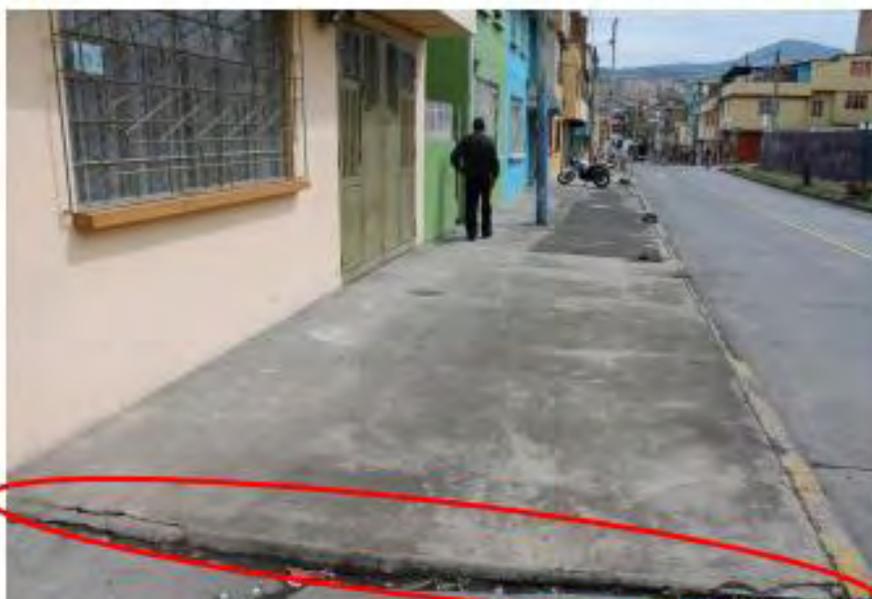
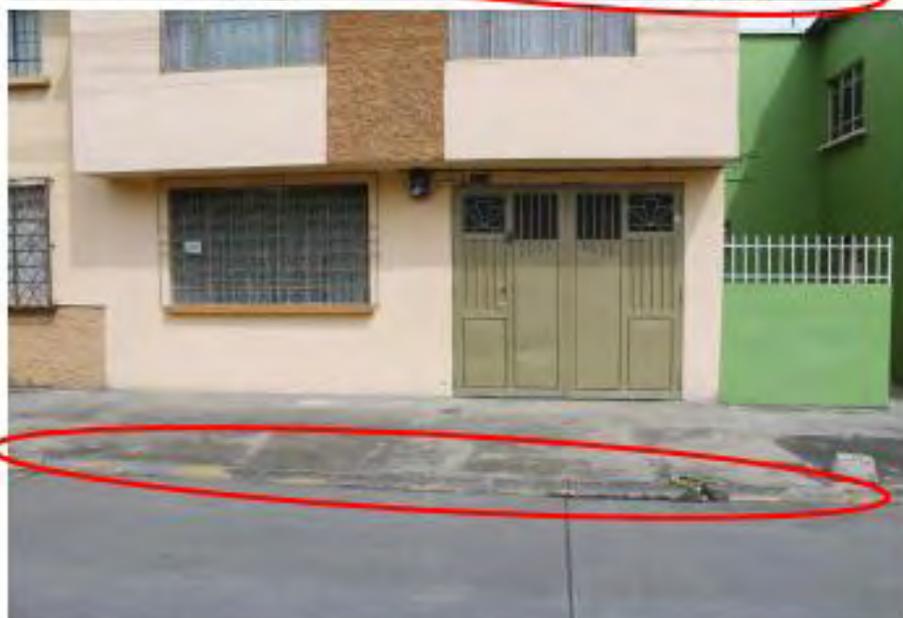
Patología o anomalía: Se presenta el estado general de los andenes de uso peatonal frente a fachada de la vivienda. Se evidencia un estado relativamente bueno del andén peatonal, con

Registro Fotográfico: salvedad de fisuras y desportillamiento de bordes.

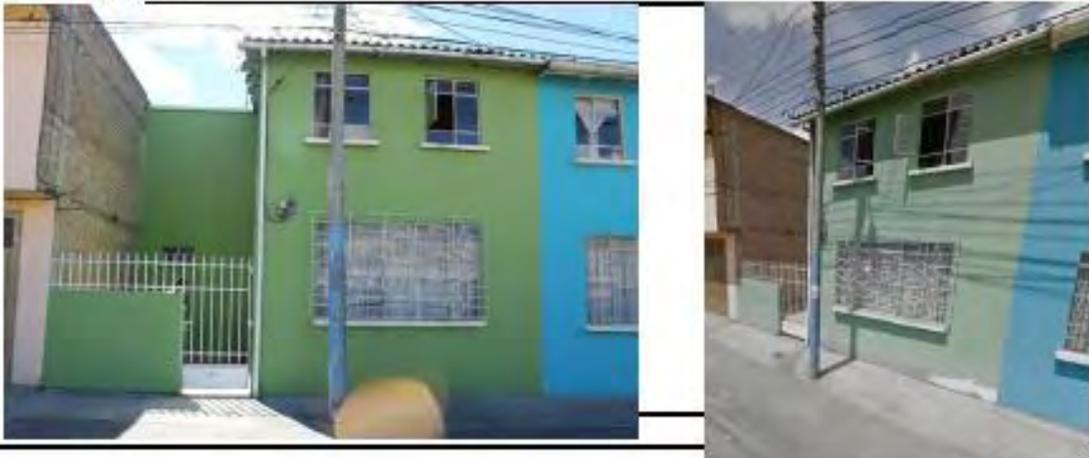
Fotografía N° 5293

Se observa el buen estado de la pintura, vidrios, alfézgars y muros de la estructura.

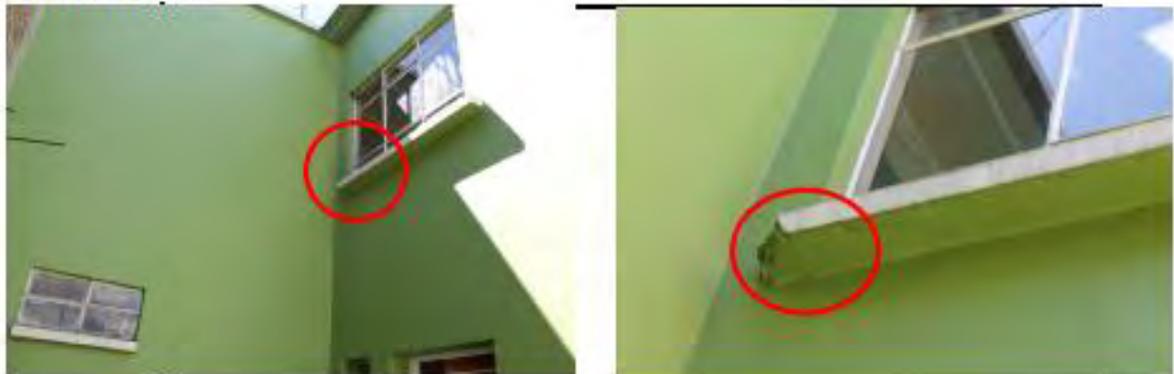
Fotografía N° 5294 - 5295

Ubicación: Daño de alfézgar de ventana interna de la vivienda.

Se observa un desprendimiento parcial de alfézgar de ventana superior a puerta de acceso vehicular.

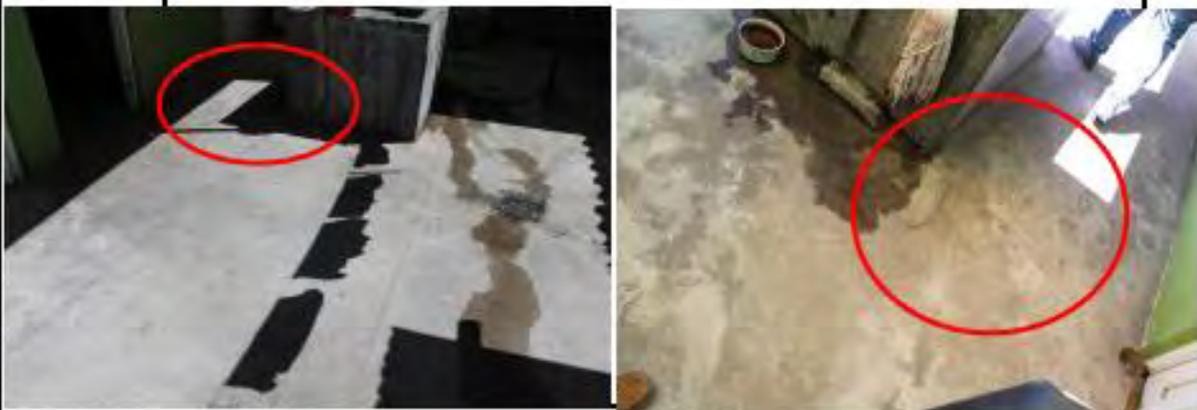
Fotografía N° 5299 -5300

Se evidencia fisuras en la losa de contrapiso en el primer nivel de la estructura.

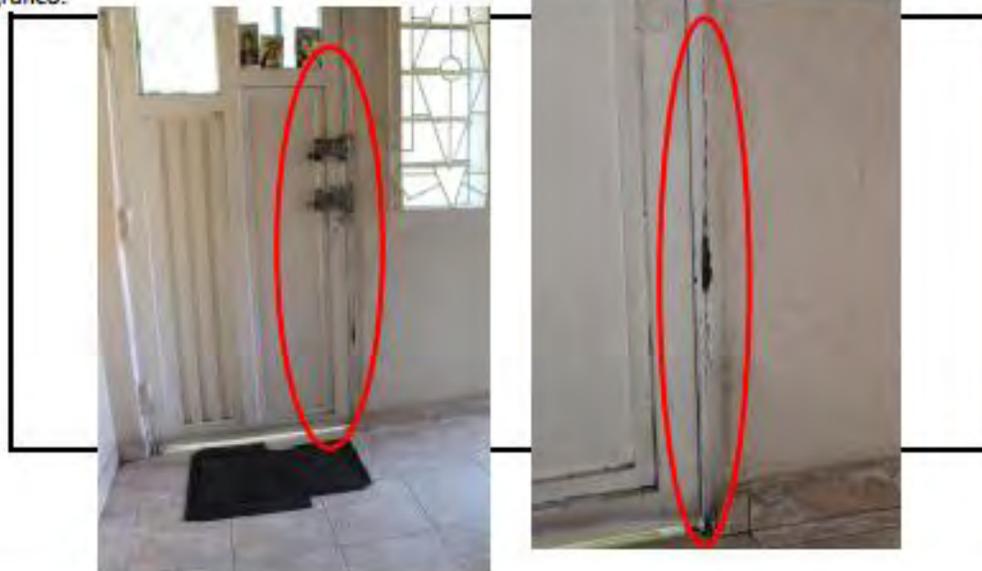
Fotografía N° 5304 - 5305

Se observa una fisura de tamaño considerable en el marco de puerta de acceso peatonal.

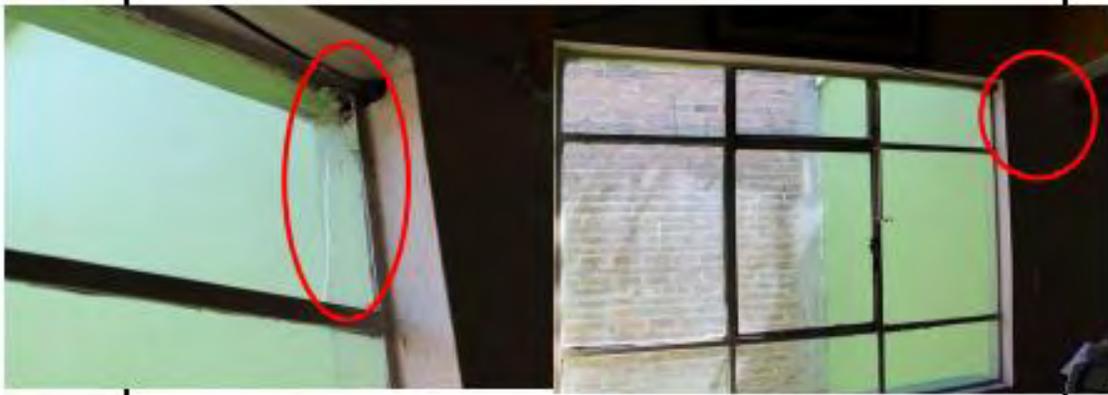
Fotografía N° 5302 - 5303

Fractura de vidrio en ventana del segundo nivel de la vivienda.

Se presenta una fisura en vidrio.

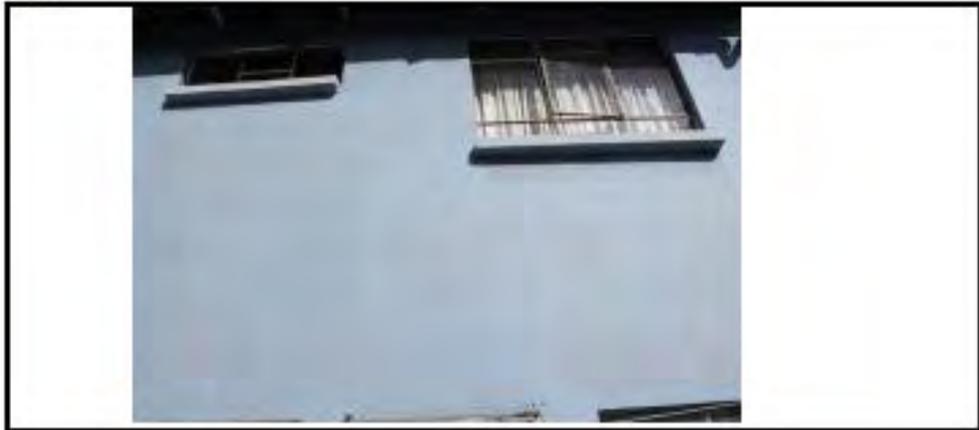
Fotografía N° 5135

Patología o anomalía: Se evidencia un estado aceptable de la fachada interna de la vivienda vista desde el primer nivel de la estructura.

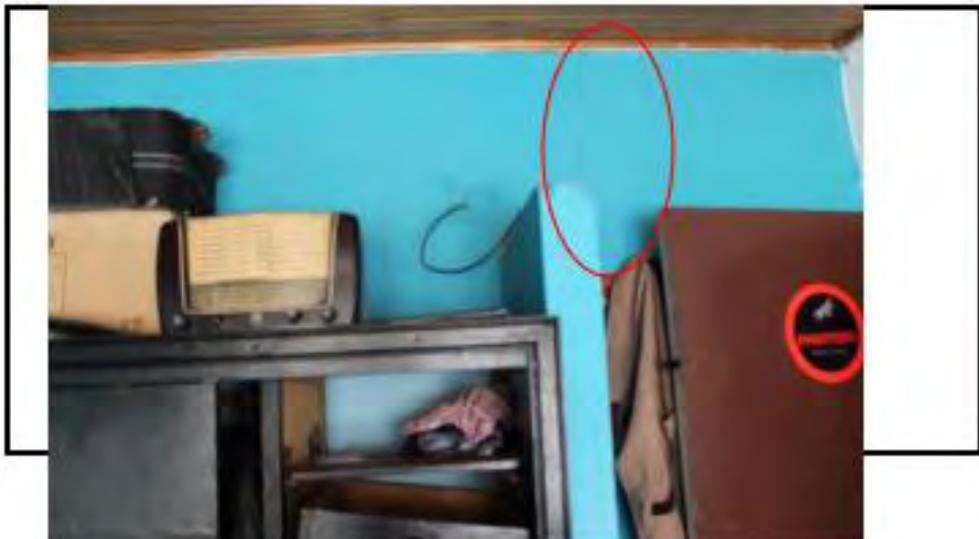
Fotografía N° 5138

Ubicación: Fisura localizada en habitación secundaria del segundo nivel de la vivienda.

Patología o anomalía: Se evidencia una fisura vertical en el muro no estructural en mampostería sin reforzar, Long Verti: 1.27 m y Grosor: < 1.5 mm

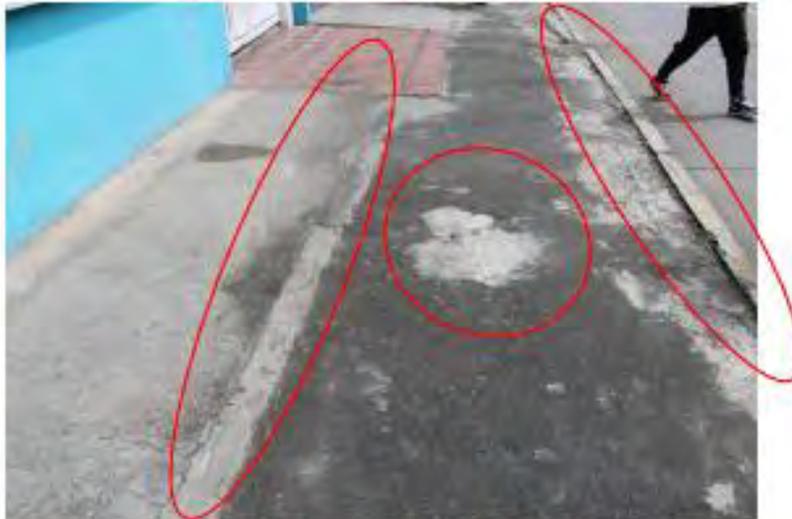
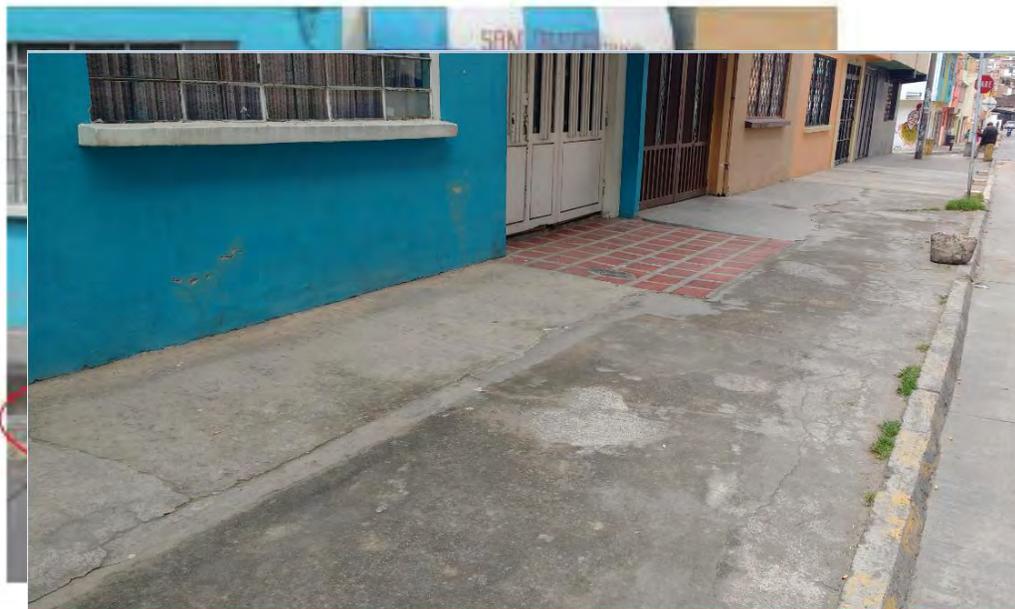
Se presenta el estado general de los andenes de uso peatonal frente a fachada de la vivienda. Se evidencia las reparaciones que se han hecho y por ende fisuración por falta de mantenimiento preventivo y errores constructivos en reparaciones.

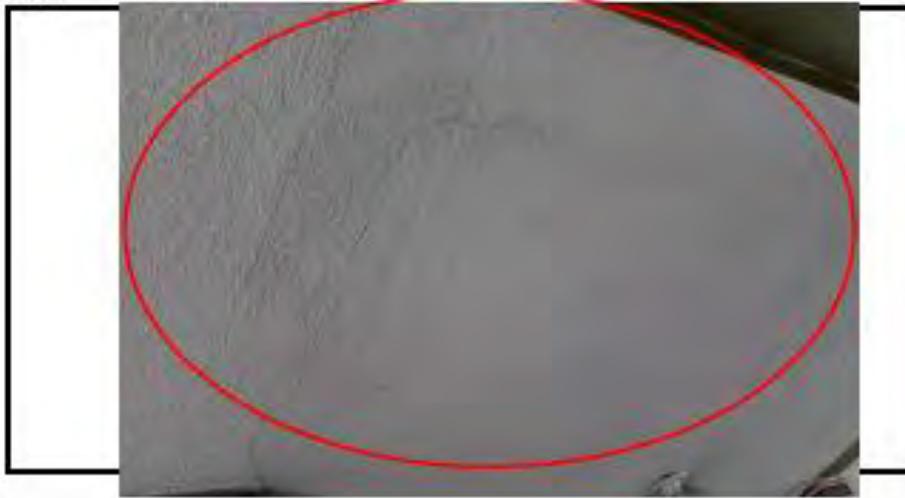
Fotografía N° 5028

Se observa una fisura en viga de carga de losa de entrecimso del segundo nivel.

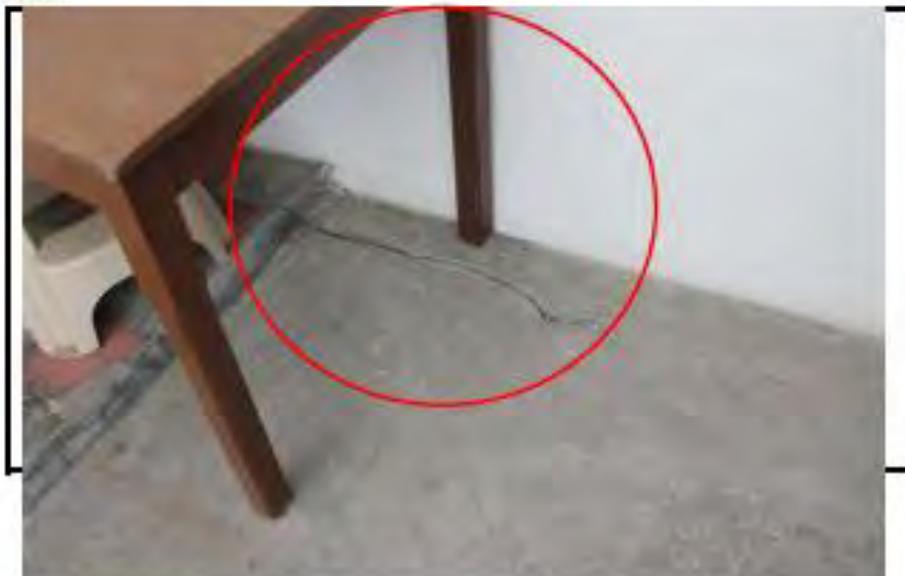
Fotografía N° 5031

Ubicación: Fisura de gran espesor en placa de contrapiso del primer nivel en esquina de patio.

Se observó una fisura de tamaño considerable en la placa de contrapiso del primer nivel en patio. Long horizontal : 1,30 m. Grosor: <1.5 mm

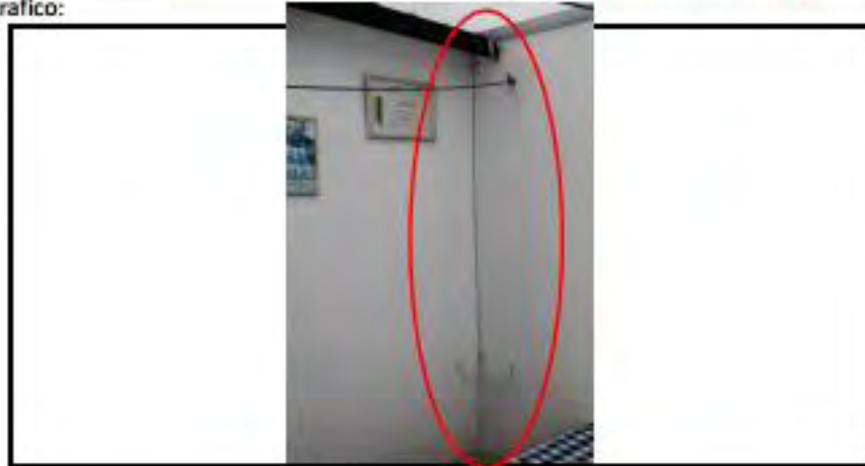
Fotografía N° 5032

Patología o anomalía: Se evidencia una fisura en la intersección de los dos muros colindantes en la parte del patio en el primer nivel. Long Verti: 2,35 m. Grosor: <1.5 mm

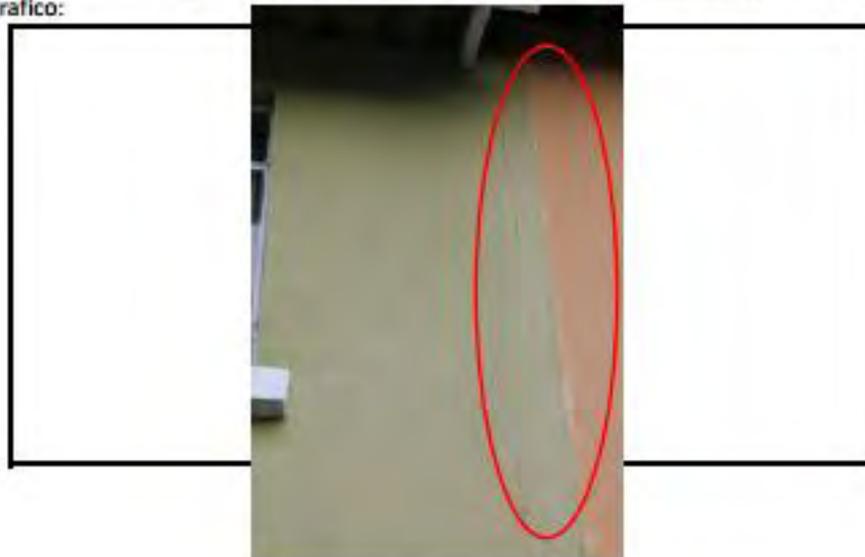
Fotografía N° 5033

Ubicación: Fisura localizada en muro divisorio externo no estructural del segundo nivel, cerca de ventana, visto desde el patio.

Patología o anomalía: Se observó una fisura de gran tamaño y grosor en la parte externa de un muro del segundo nivel cerca a la ventana y a la colindancia con la otra casa.

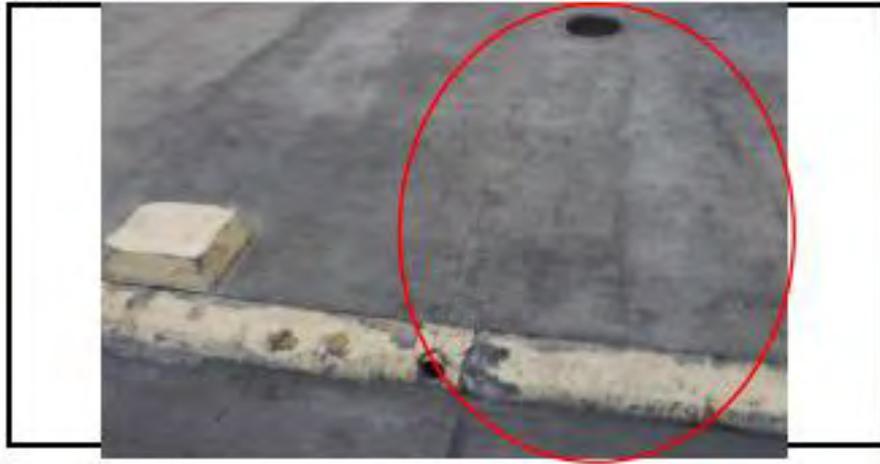
Fotografía N° 5027

Patología o anomalía: Se evidencia el anden en mal estado con fisura de gran tamaño de Grosor >1.5 mm paralelo al tubo de desagüe de la caja de inspeccion.

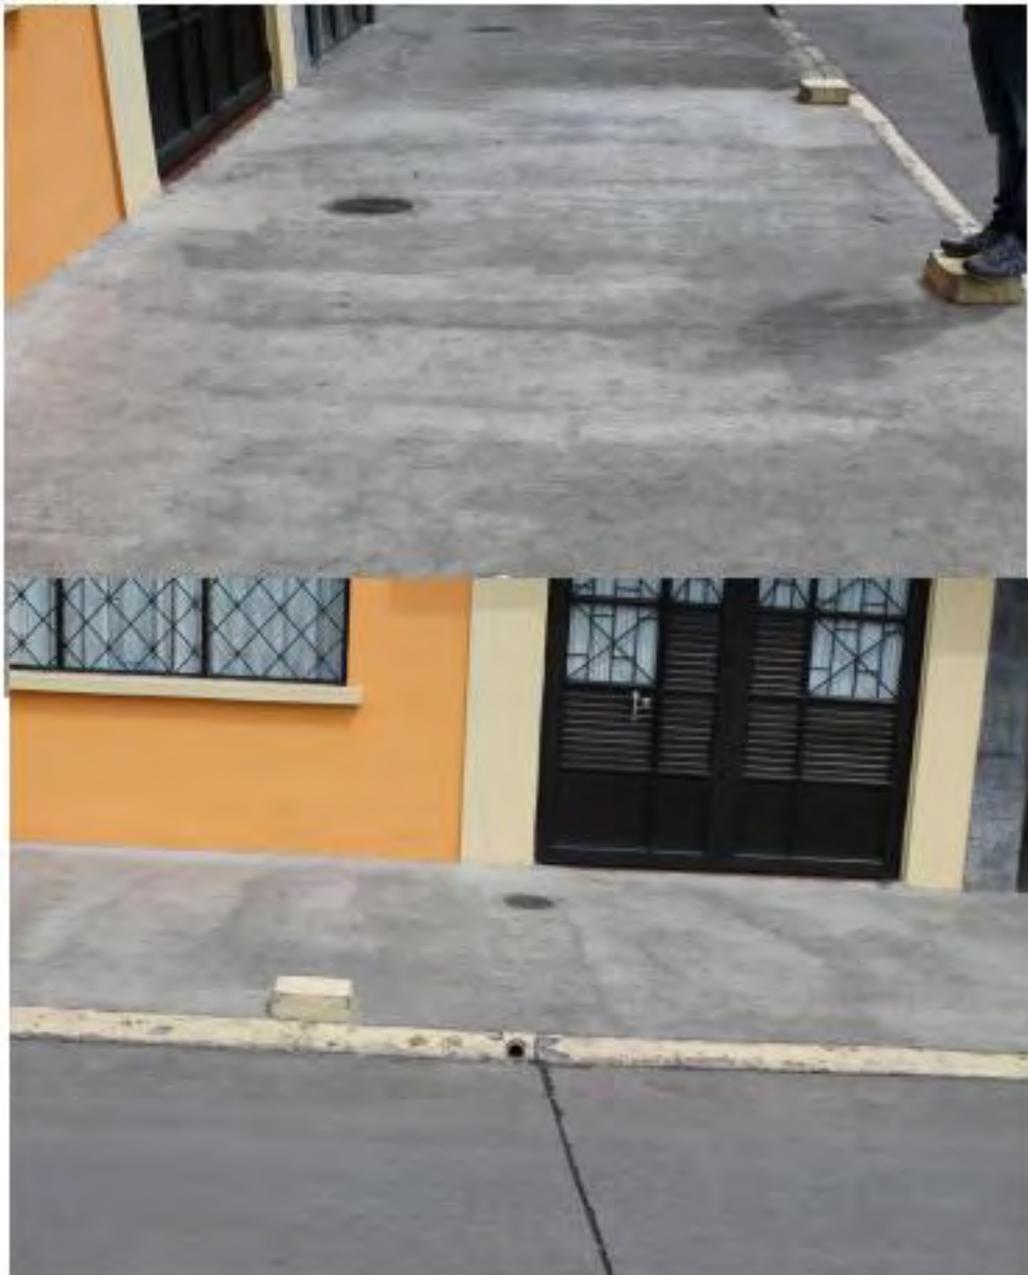
Patología o anomalía: Se presenta el estado general de los andenes de uso peatonal frente a fachada de la vivienda. Se observa un estado regular del anden peatonal.

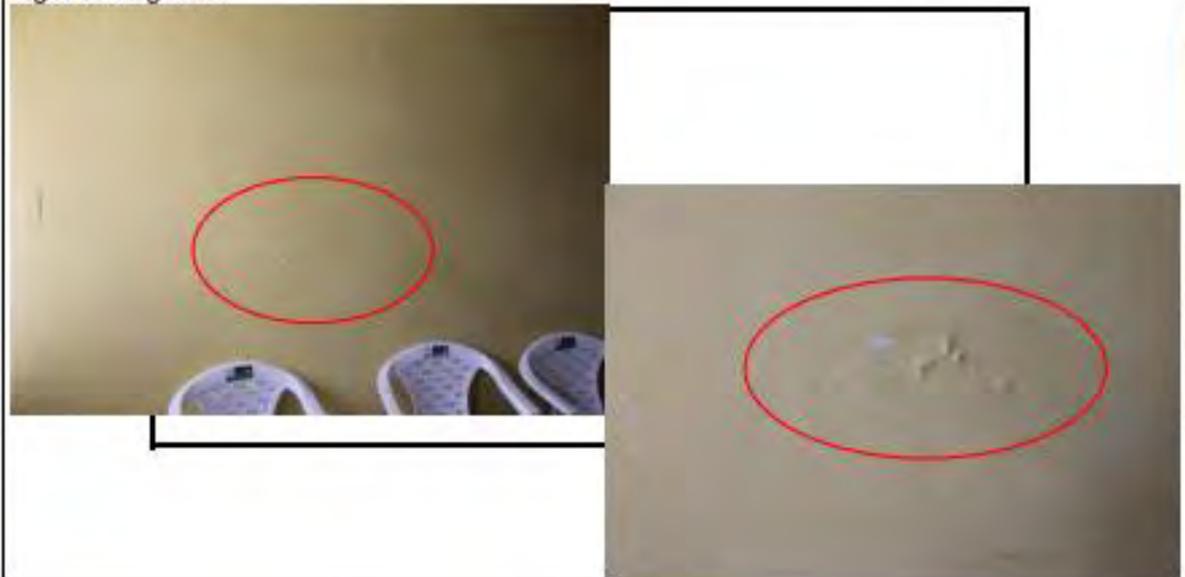
Patología o anomalía: Se evidencia un desprendimiento laminar de las capas de pintura además de un ampollamiento del estucado debido a presencia de humedad en la zona.

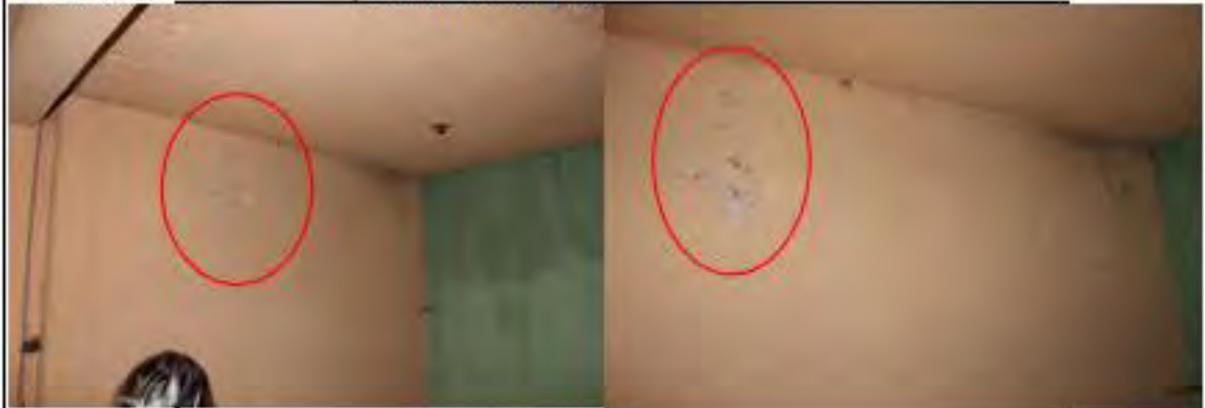
Ubicación: de entrapiso de concreto reforzado del segundo nivel, visto desde el primer nivel.

Patología o anomalía: Se observa un desprendimiento de pintura y estuco en la parte alta del muro, por lo que se presume es debido a falta de mantenimiento preventivo y posible presencia de humedad.

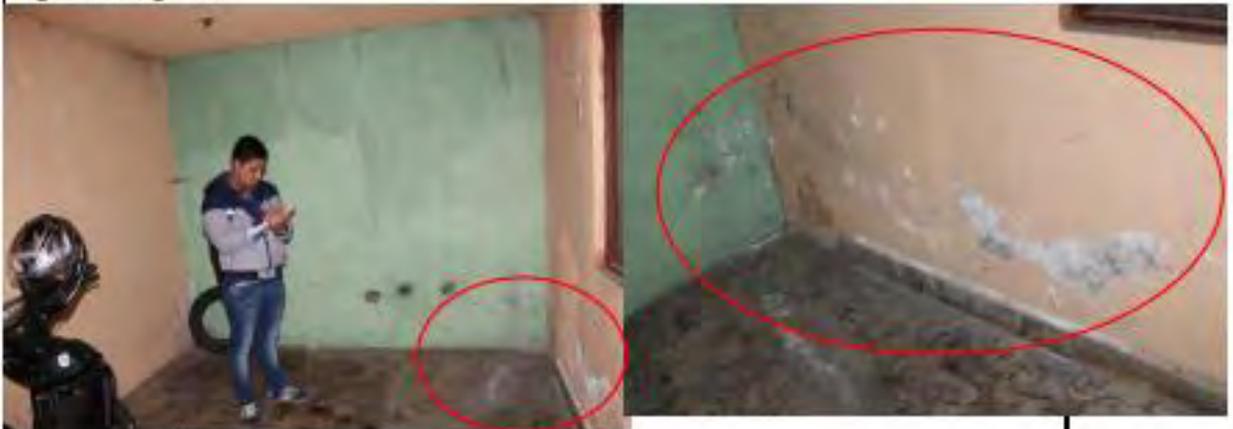
Fotografía N° 5101 - 5102

Ubicación: Parte baja de muro y antepecho divisor interno de garage en el primer nivel de la vivienda.

Patología o anomalía: Se observa presencia de eflorescencia y desprendimiento de pintura y estuco debido a la presencia de humedad o nivel freatico elevado.

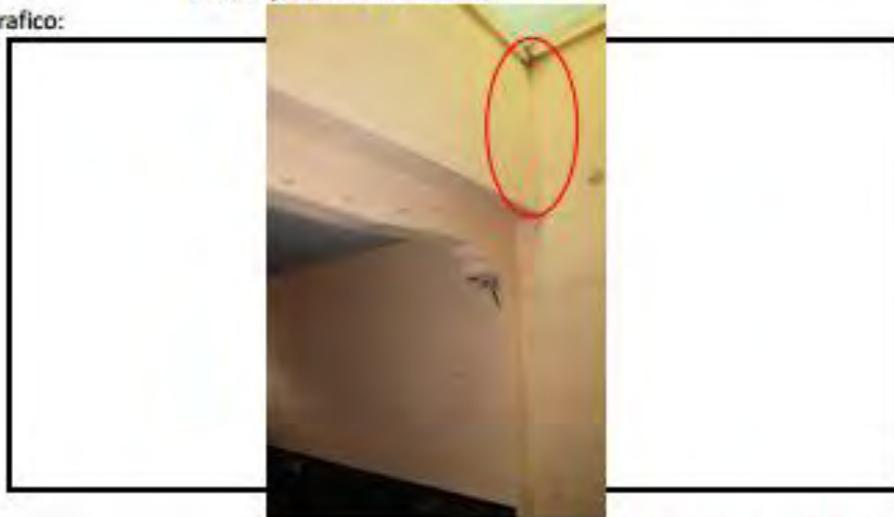
Fotografía N° 5104 Ubicación: Fisura vertical en interseccion de muros no estructurales, vista desde garage del primer nivel de la vivienda.

Patología o anomalía: Se observa una fisura vertical en la interseccion de los dos muros no estructurales en mampostería sin reforzar .

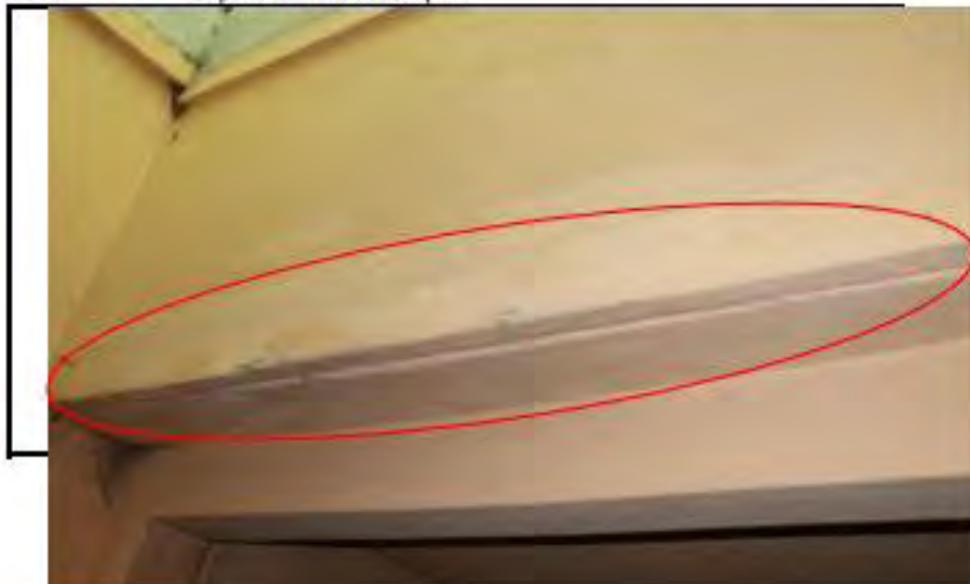
Fotografía N° 5103 Ubicación: Parte superior de vano de ventana de muro en mampostería sin reforzar referenciado en la imagen 5102. Vista desde el primer nivel de la vivienda.

Patología o anomalía: Se observa una reparación evidente de fisura en viga de concreto reforzado estructural. Se pone en conocimiento por si la reparación no fue eficiente y reaparezca con el tiempo.

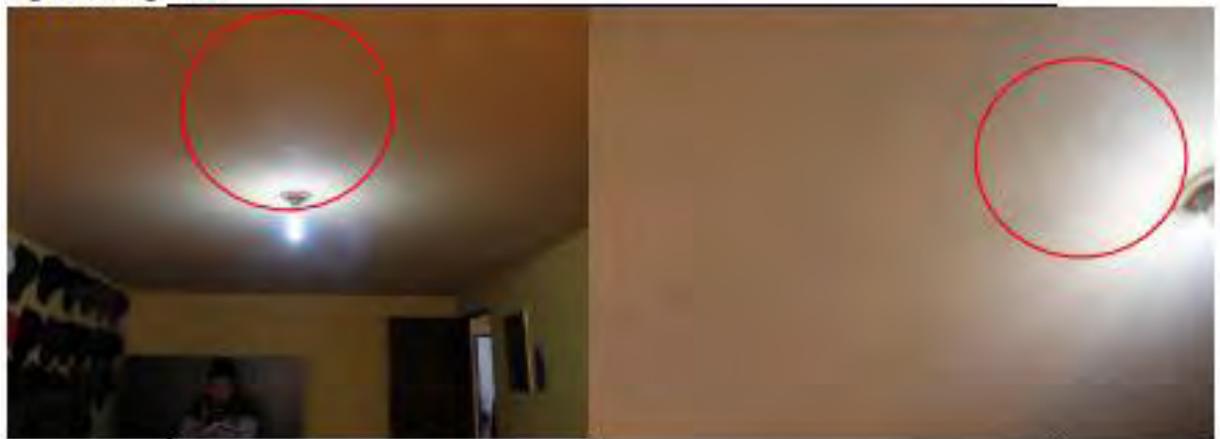
Fotografía N° 5109 - 5110 Ubicación: Placa de entrepiso de concreto reforzado que se utiliza como terraza, la imagen es vista desde el segundo nivel de vivienda en cuarto de habitacion de fondo.

Patología o anomalía: Se evidencia una fisura en losa de entrepiso en concreto reforzada utilizada como terraza.

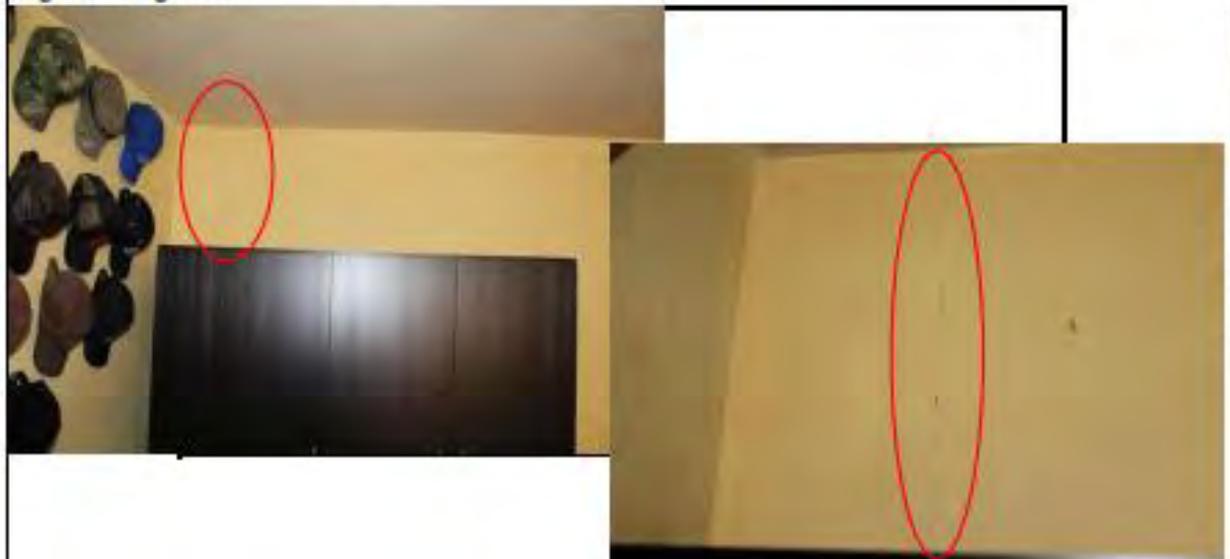
Fotografía N° 5111 - 5112 Ubicación: Muro divisorio no estructural en mamposteria sin reforzar en el segundo nivel de vivienda.

Patología o anomalía: Se evidencia una fisura vertical de gran tamaño y grosor en muro no estructural que sirve como division de habitacion principal.

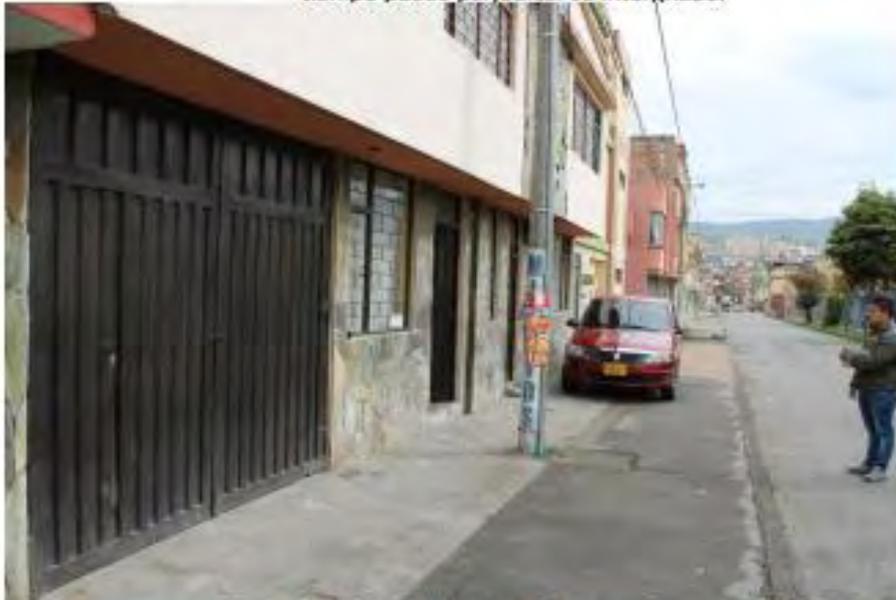
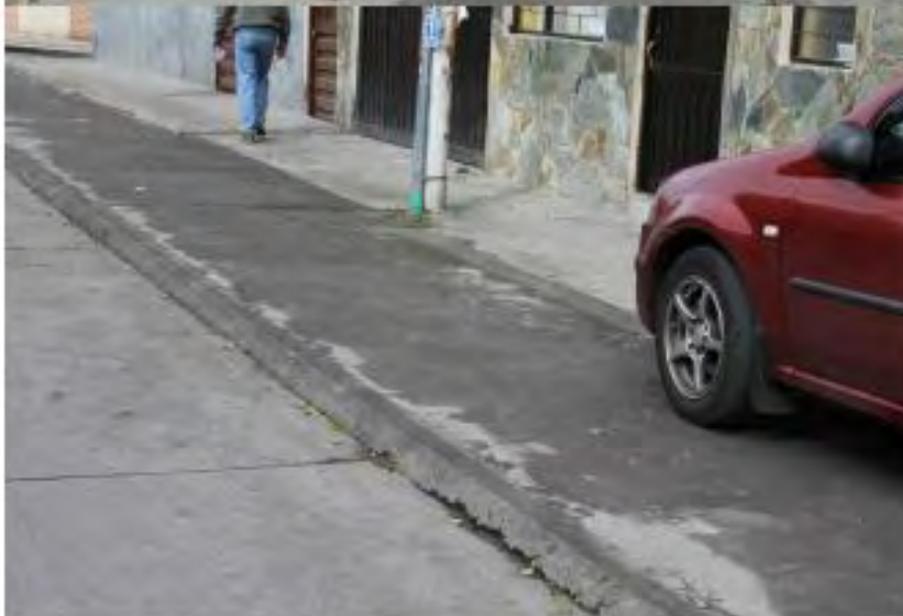
Patología o anomalía: Se presenta el estado general de los andenes de uso peatonal frente a fachada de la vivienda. Se evidencia que el andén se encuentra en buen estado, Se observa que es usual y rutinario parquear carros livianos en el, lo que con el tiempo puede perjudicar su intergridad.

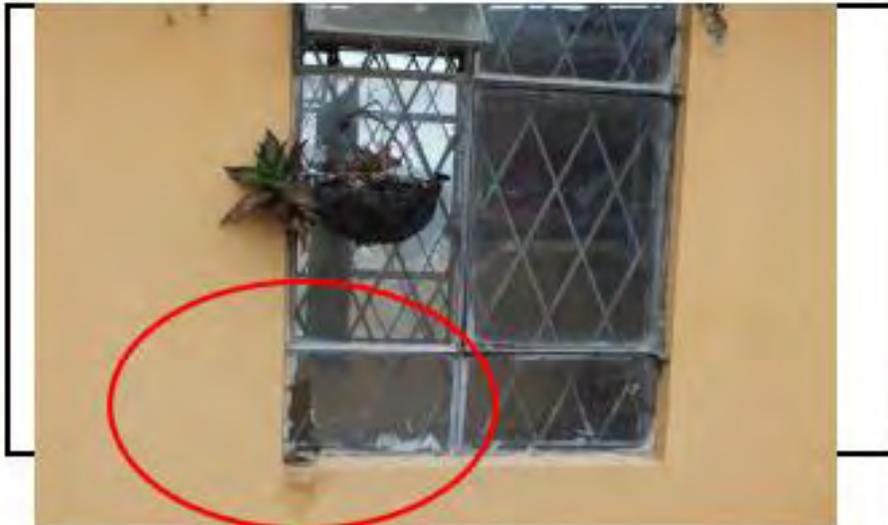
Ubicación: Fractura de vidrio de ventana interna a habitación, del segundo nivel de la edificación.

Patología o anomalía: Se observó una fisura en la esquina inferior de la ventana del segundo nivel de la estructura, que da hacia una habitación interna.
