APOYO TECNICO EN OBRA DE LA CONSTRUCCION DEL PROYECTO
"TORRES DE MÁLAGA" EN LA CIUDAD DE PASTO

DANILO FERNANDO PORTILLA GUERRERO

UNIVERSIDAD DE NARIÑO
PROGRAMA DE INGENIERIA CIVIL
SAN JUAN DE PASTO DE 2017

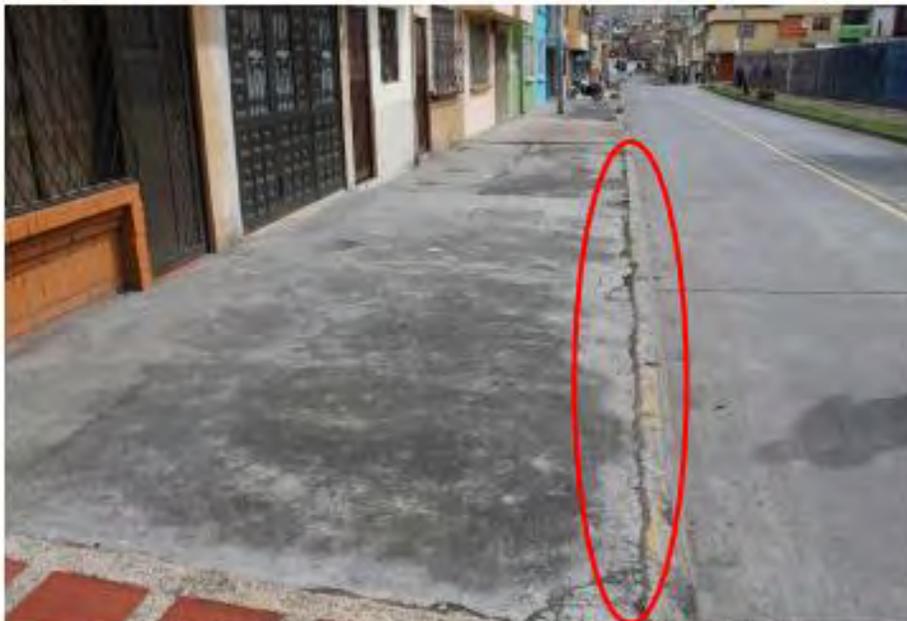
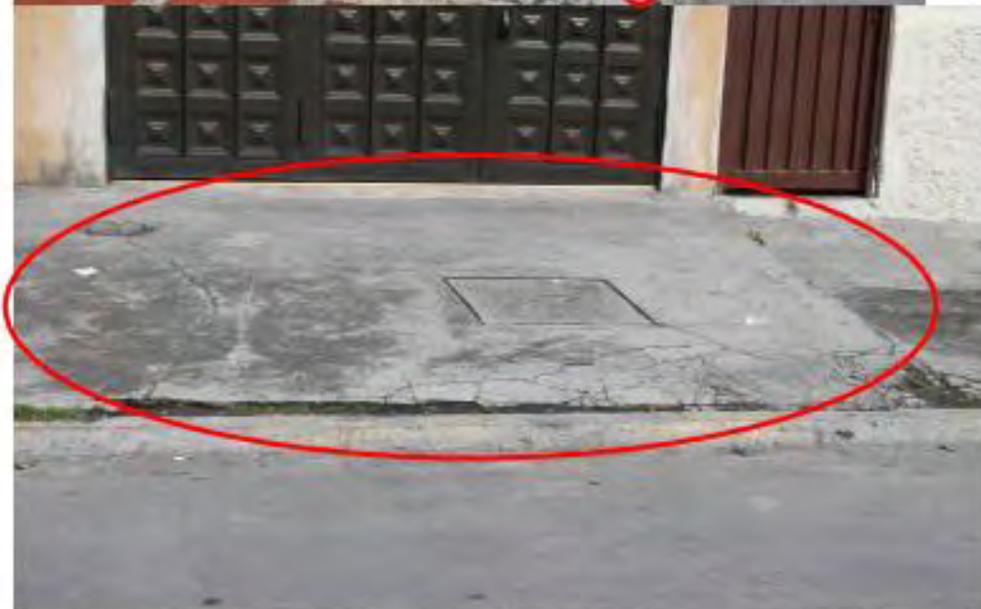
Patología o anomalía: Se presenta el estado general de los andenes de uso peatonal frente a fachada de la vivienda. Se evidencia el andén está en mal estado debido al número, longitud y espesor de fisuras. Se evidencia fisuras con junta de borde.

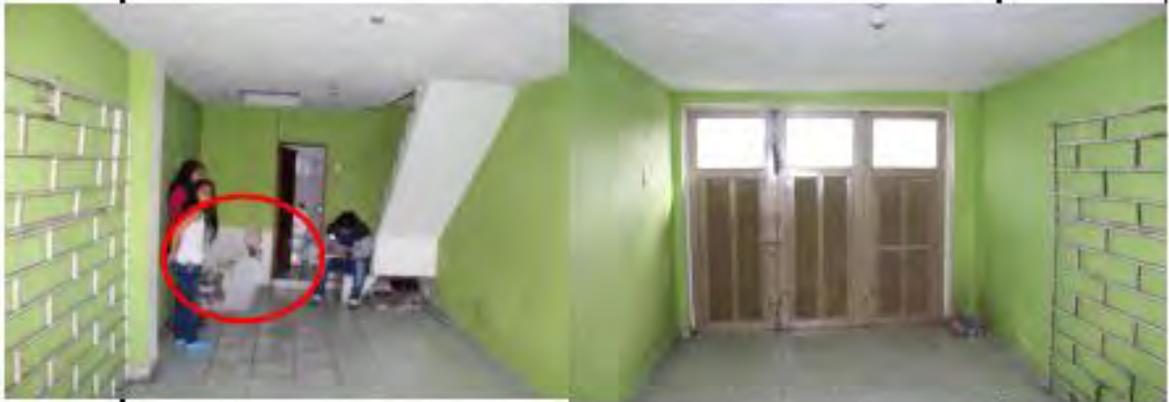
Patología o anomalía: Se observó humedad de tamaño considerable en muro de baño del primer nivel frente a garage vehicular, Long vertical: 1.53 m. Grosor: 40 cm

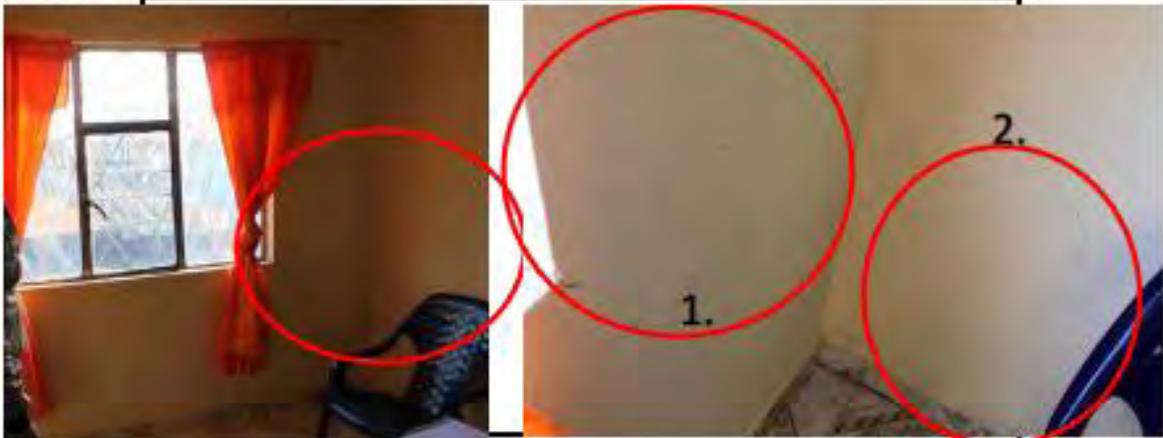
Fotografía N° 5151

Ubicación: Fisura en marco de ventana de segundo piso, ventana con vista al proyecto torres de Malaga.

Fisura 2: Long vert: 70 cm . Grosor: 0.60 mm

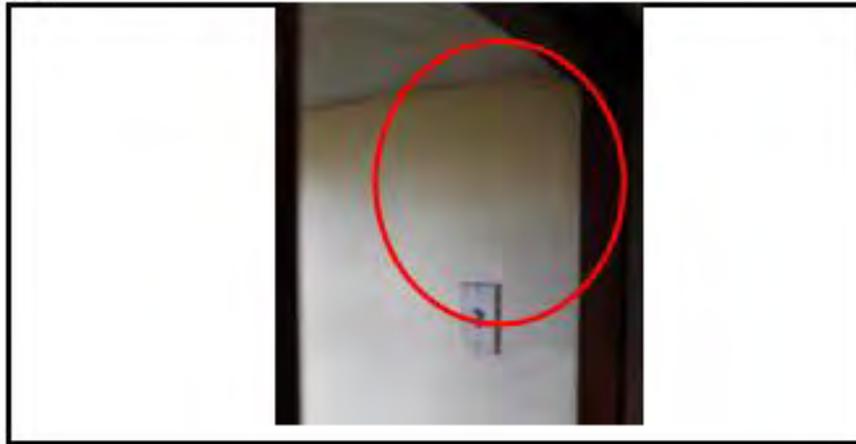
Fotografía N° 5155

Patología o anomalía: Se observó fisura una fisura de tamaño considerable en la parte externa del muro divisorio de puerta.

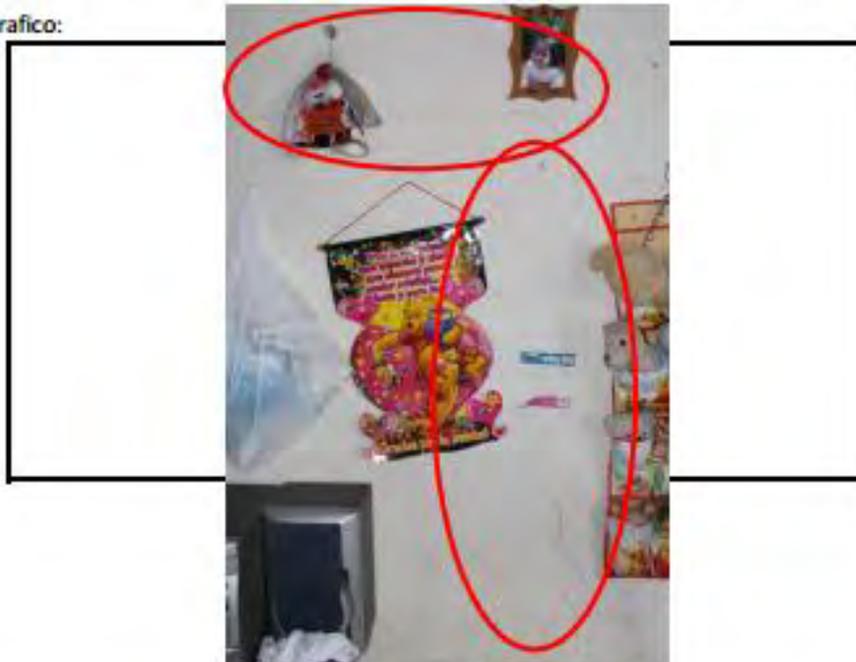
Fotografía N° 5162

Ubicación: Fisura en muro divisorio no estructural en habitación de segundo nivel.

Patología o anomalía: Se evidencio fisura de gran tamaño en habitación del segundo nivel en forma de L con una long perimetral : 1,70 m y Grosor :0,60 mm. Se presume que es por modificación del lugar de puerta.

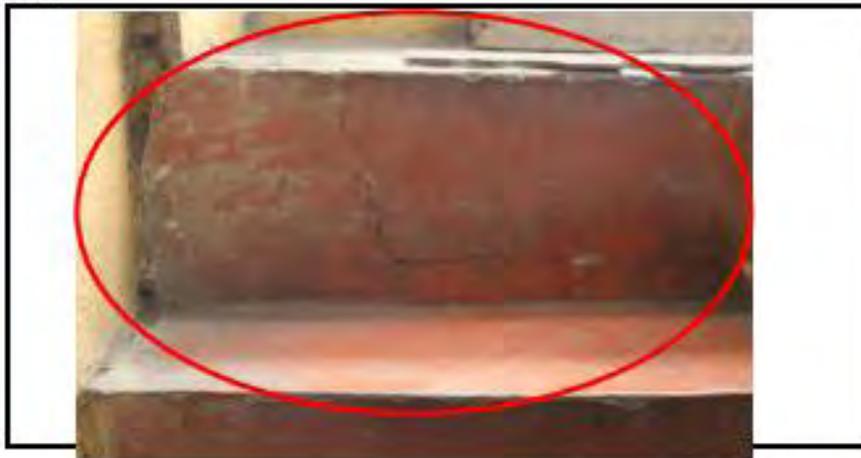
Fotografía N° 5166

Patología o anomalía: Se evidencia fisura de gran tamaño en el último escalon de gradas con acceso al último nivel de terraza de la estructura.

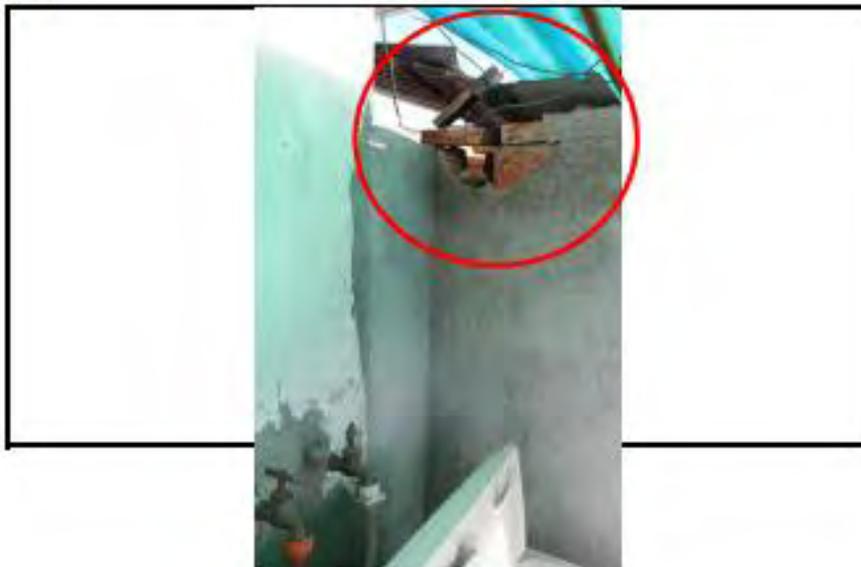
Fotografía N° 5167

Ubicación: Muro no estructural colindante en el último nivel. Cerca del lavadero.

Patología o anomalía: Desprendimiento de repello de muro divisorio no estructural en mampostería sin reforzar en el último nivel de la edificación.

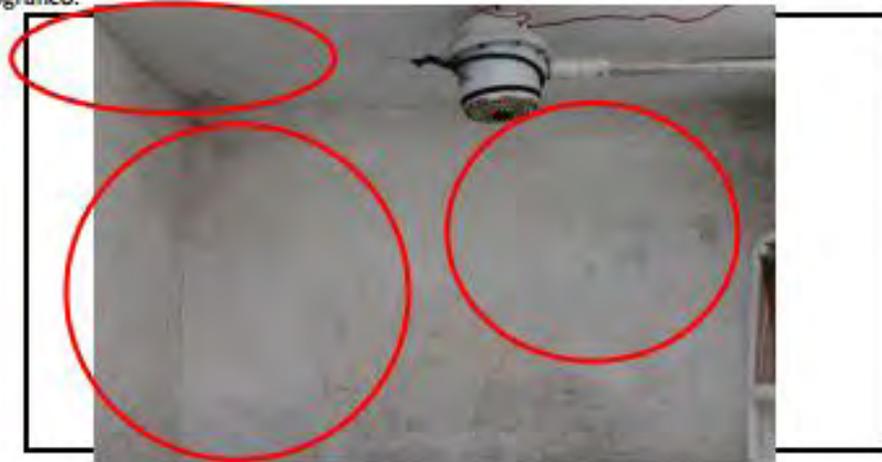
Fotografía N° 5168

Patología o anomalía: fisura de gran tamaño localizada en la parte superior del muro y en la interseccion del muro ortogonal que converge en la esquina.

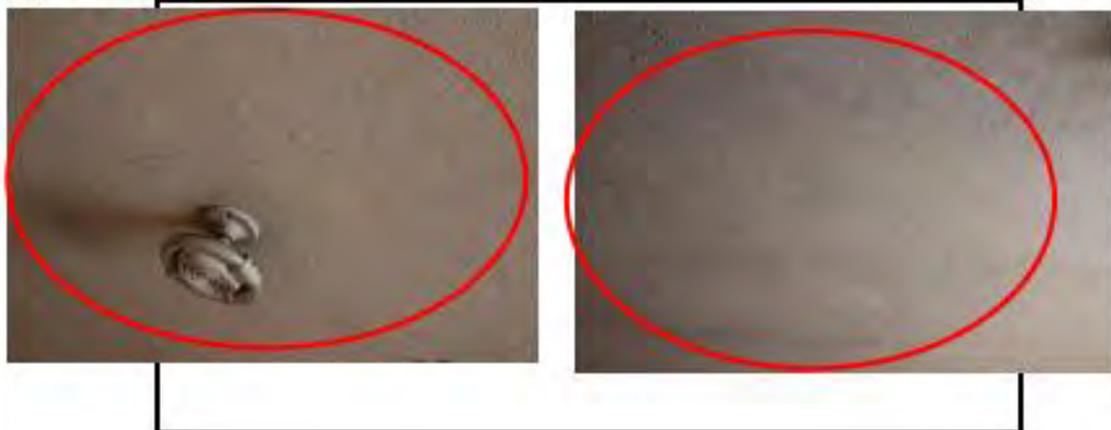
Fotografía N° 5169 - 5170

Ubicación: Fisura en losa de entrepiso del segundo nivel.

Patología o anomalía: Se evidenció una fisura de gran tamaño en la losa de terraza vista desde la sala del segundo nivel de la estructura. Fisura izquierda. Long perimetral: 2,80 m Fisura derecha. Longitud perimetral: 1,90m

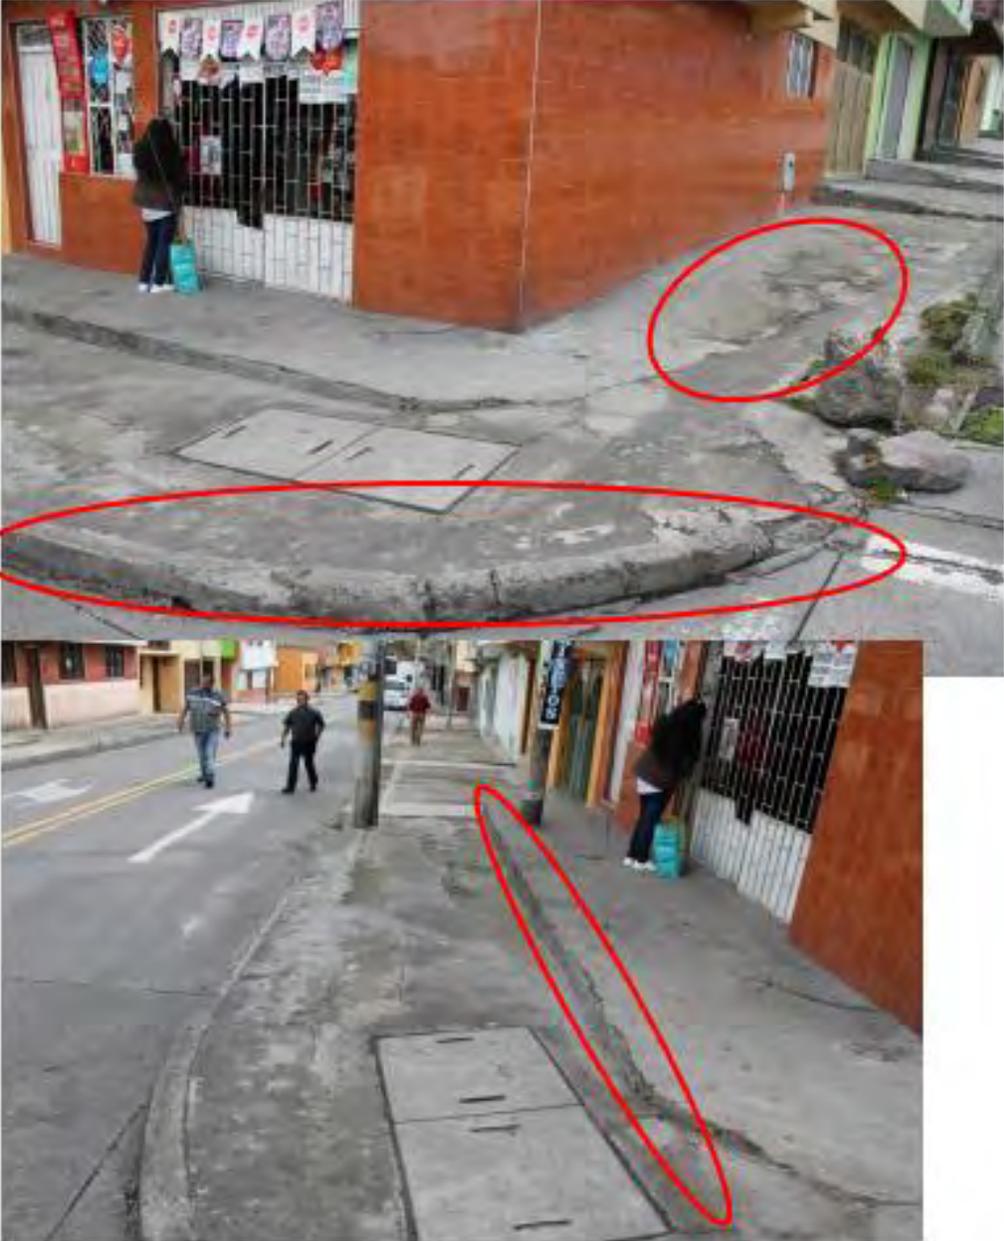
Hoja		
10	de	11
ANEXOS.		
Fotografía N°	5505 - 5506	Ubicación: Andenes de uso peatonal frente a fachada
Patología o anomalía:	Se presenta el estado general de los andenes de uso peatonal frente a fachada de la vivienda. Se observa un estado crítico del andén, con fisuración,	
Registro Fotográfico:

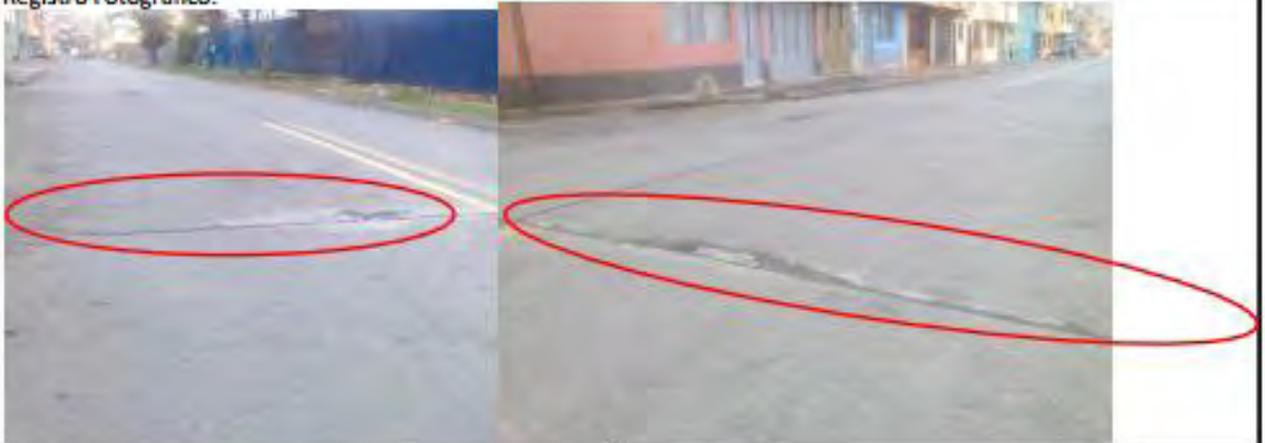
Se observo algunos desperfectos en las juntas transversales de los paños, debido al uso y tipo de vehiculos que transitan en la zona.

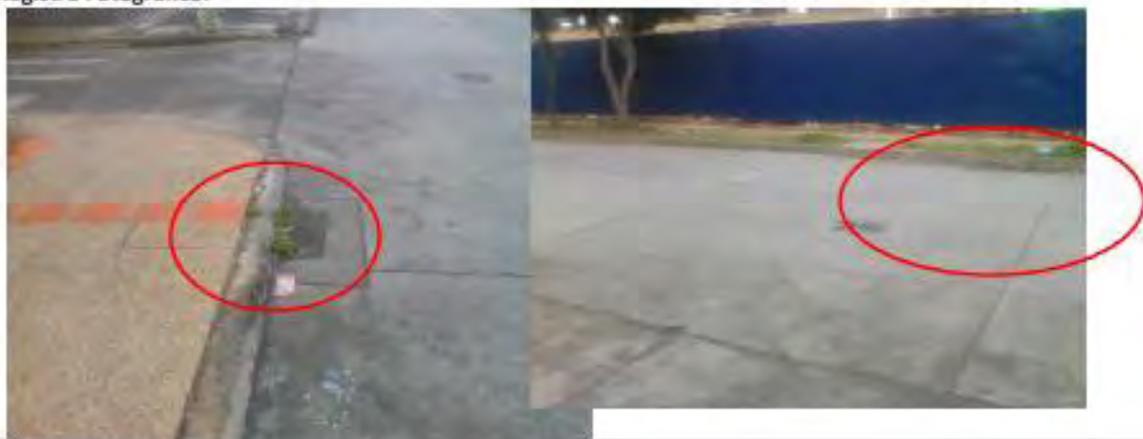
Carrera 6 en esquina, frente a Carrera 6° N° 18 B 31

Se evidencia un claro descuido del mantenimiento de los sumideros, debido a que los sumideros tienen una conexión directa con las camaras de inspeccion, esta puede ser razon de futuras inundaciones en la zona.

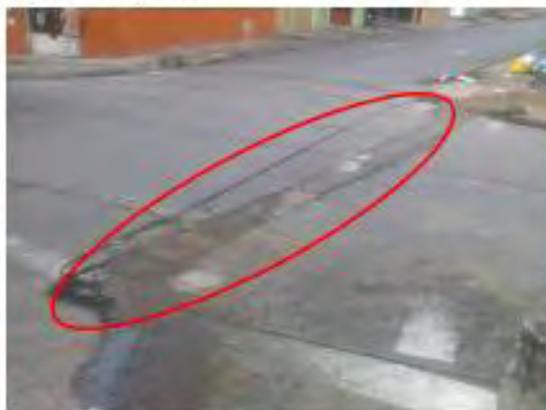
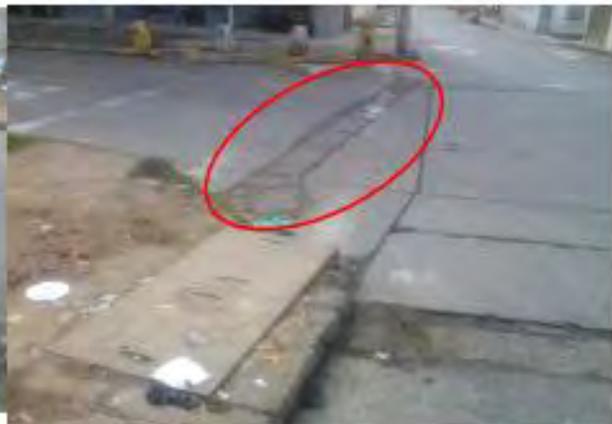
Patología o anomalía: Se observo un grave deterioro en lo que parece ser una irregularidad en las juntas y dimensiones de los pañetes, debido a reparaciones o juntas de construccion mal diseñadas.

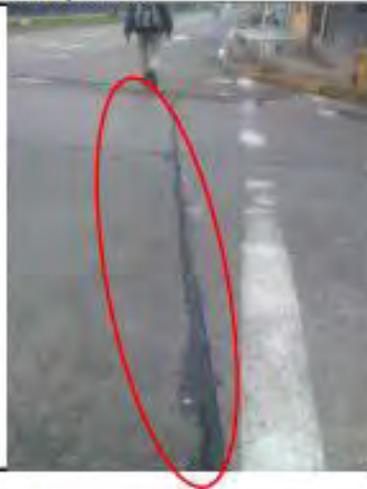
Se observa unas grietas de tamaño de todo el pañete y grosor < 1.5 mm cerca de camara de inpenccion, ademas tambien se evidencia un asentamiento diferencial de los paños adyacentes a la camara de inspeccion.

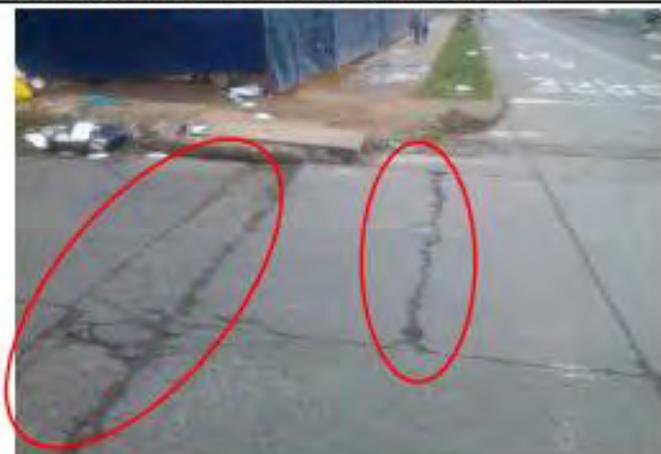
Inteserccion de la carrera 6° con la calle 19

Se evidencia una fisura de gran espesor que atraviesa el ancho del paño de la estructura, esto es debido al asentamiento diferencial que se evidencia en la zona, ademas tambien se muestra lo que parece ser una junta de construccion mal diseñada.

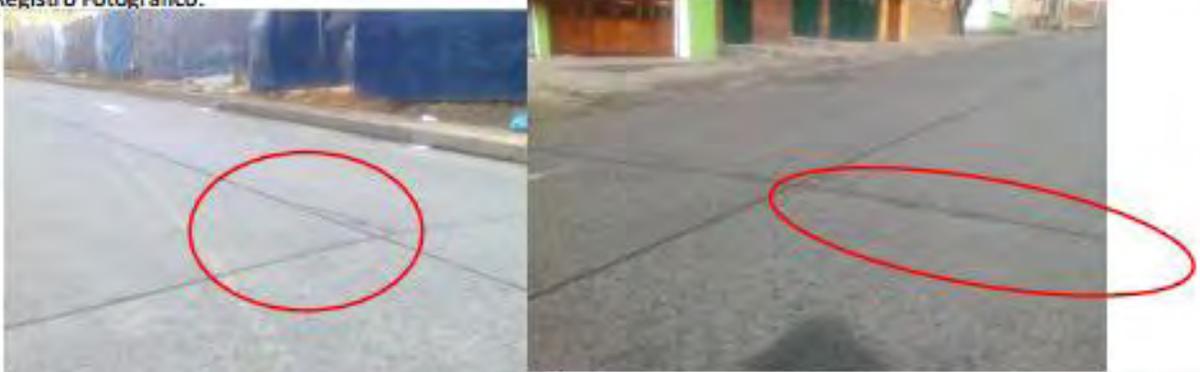
Ubicación: Calle 19 vista desde Norte a Sur justo en la intersección con la carrera 6°

Patología o anomalía: Se observo algunos desperfectos en las juntas transversales de los paños, debido al uso y tipo de vehiculos que transitan en la zona.

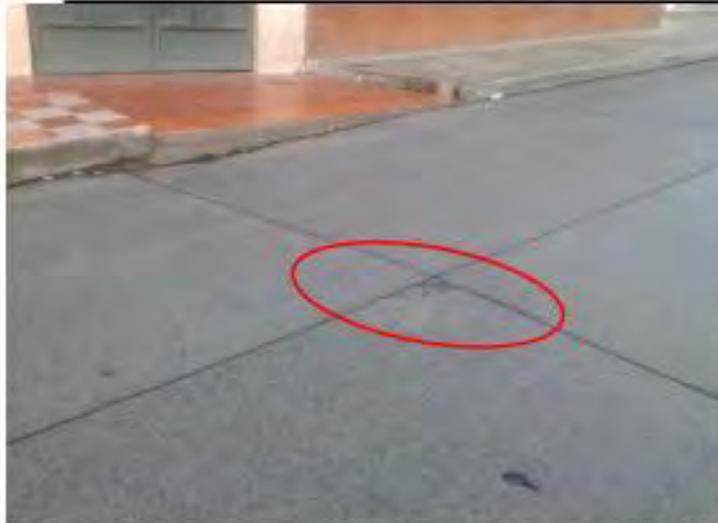
Patología o anomalía: Se observo algunos desperfectos en las juntas transversales de los paños, debido al uso y tipo de vehiculos que transitan en la zona.

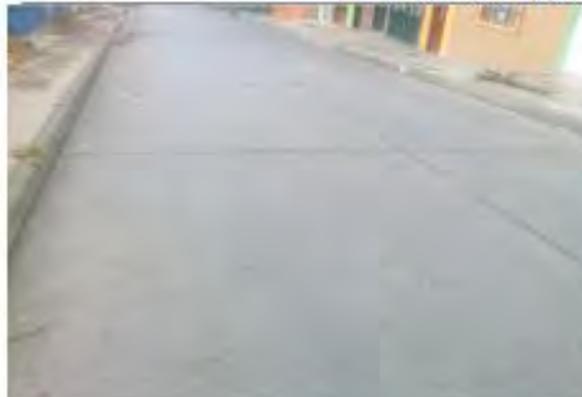
Ubicación: Calle 19 Vista de Sur a Norte, frente a entrada vehicular del proyecto Torres de Malaga.

Patología o anomalía: Se evidenció que el pavimento rígido se encuentra en unas condiciones reguales con los desperfectos y deterioro logicos del tiempo y uso, debido a que actualmente se tienen dos sentidos sin restriccion de trafico.

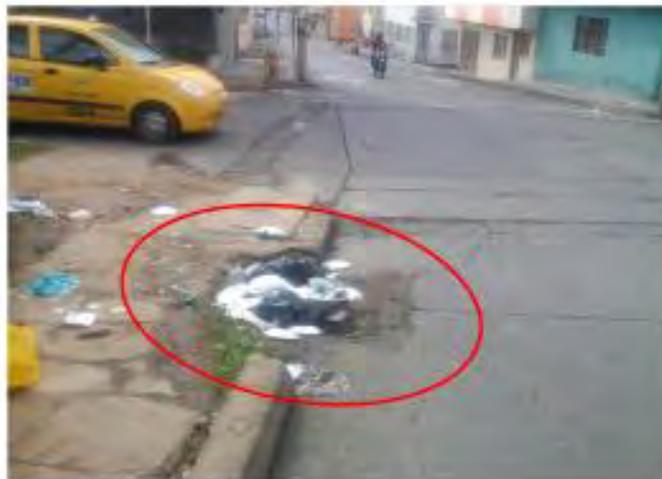
Patología o anomalía: Se observa un tapanamietno de los sumideros que alimentan a la camara de inpenccion localizada en la interseccion de la calle 19 con la carrera 6°, se deja en evidencia debido a que este puede ser un factor que genere inundaciones.

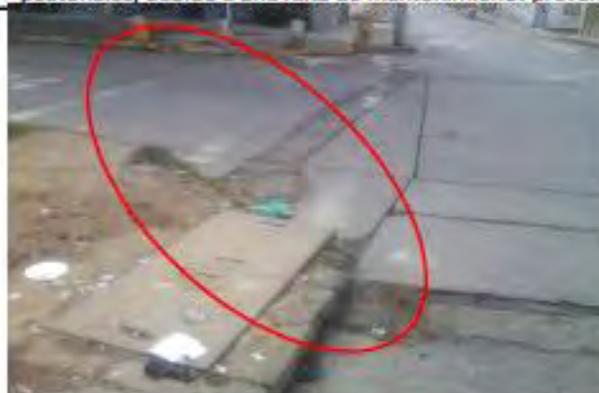
Ubicación: Interseccion entre la carrera 6° y la calle 19

Patología o anomalía: Se evidencia el pesimo estado en el que se encuentran las esquinas de los andenes peatonales, debido a una falta de mantenimienot preventivo y diseño subrefozado.

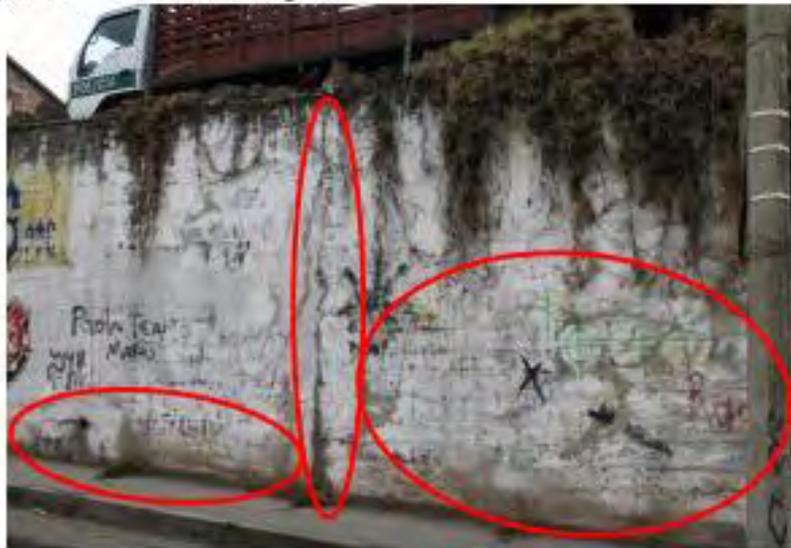
Fotografía N° 5535

Patología o anomalía: Se evidencia grandes desperfectos en la fachada de muro como fisuras, desprendimientos de fachada, desprendimiento de pintura por humedad crítica en esa zona y presencia de materia vegetal.

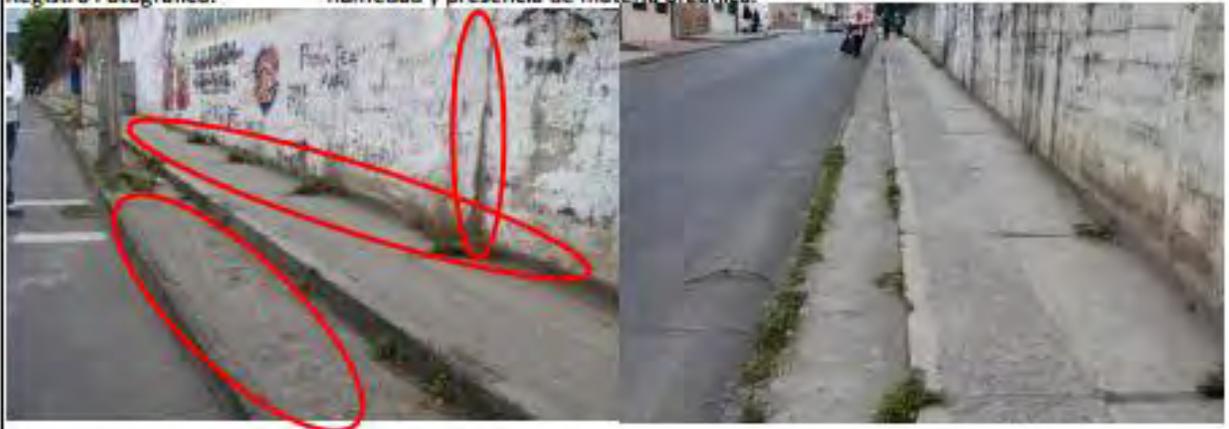
Fotografía N° 5536 - 5537

Ubicación: Muro en mampostería reforzada ubicado frente a calle 19 * 5 A

Patología o anomalía: Se evidencia un mal estado de andenes por falta de mantenimiento preventivo y correctivo a lo largo de la estructura, el muro colindante se presenta en mal estado con fisuras, humedad y presencia de materia orgánica.

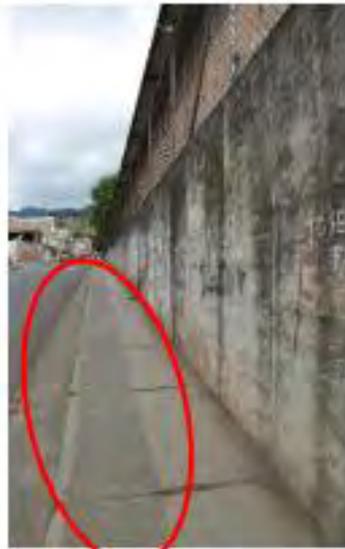
Fotografía N° 5538

Se evidencia fisuras y desportillamientos leves en en las juntas trasnversales aristas de la seccion de los andenes debido al uso y falta de mantenimiento preventivo.

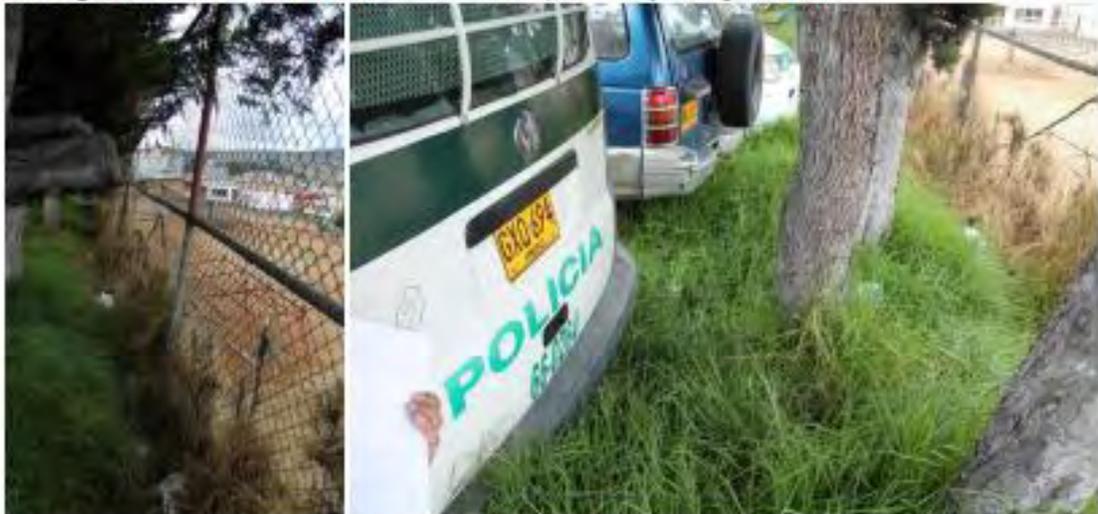
Fotografía N° 5539 - 5541

Se evidencia un descuido significativo en la zona, con irregularidades en la placa de contrapiso, los desniveles representan un peligro inminente ya que encauzan y conducen el agua hasta el talud que hasta la fecha carece de filtros para desalojar las aguas lluvias.

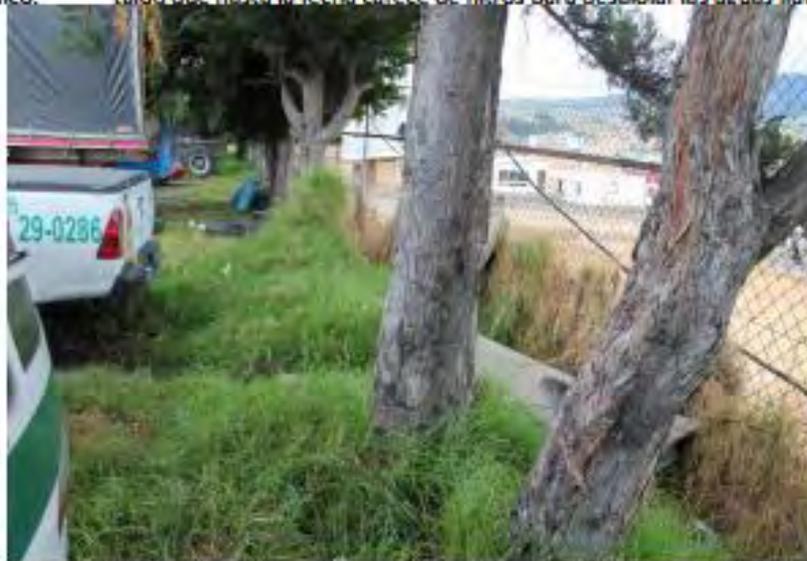
Fotografía N° 5549 Ubicación: Borde cercano a talud que colinda con la zona descapotada del proyecto Torres de Malaga.

Patología o anomalía: Se evidencia un descuido significativo en la zona, con irregularidades en la placa de contrapiso, los desniveles representan un peligro inminente ya que encauzan y conducen el agua hasta el

Registro Fotografico: talud que hasta la fecha carece de filtros para desalojar las aguas lluvias.

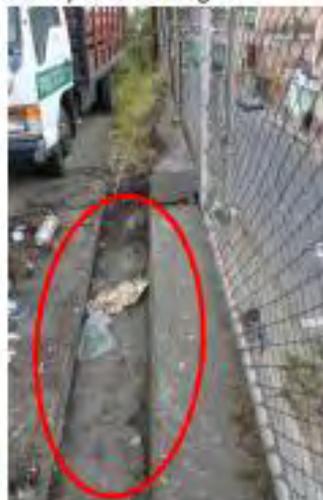
Fotografía N° 5542 Ubicación: Borde de colindancia cerca a calle 19 N° 5 .

Patología o anomalía: Aunque no se evidencia un descuido evidente en la imagen se refleja el estado de taponamiento de caño para encauzar y conducir el agua.

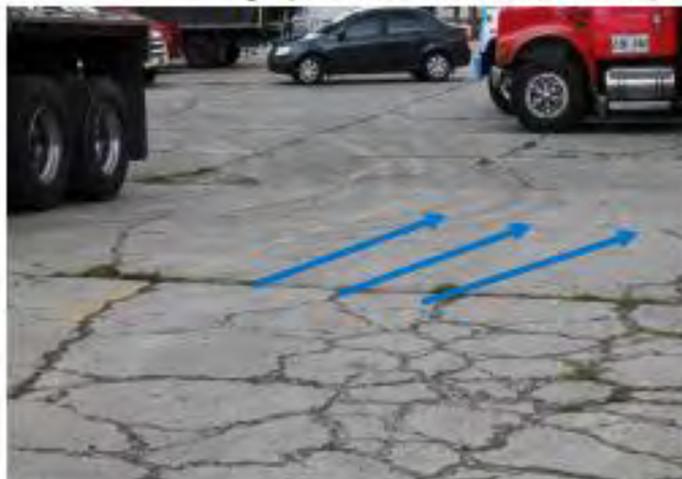
Fotografía N° 5544

En la imagen se evidencia el considerable desnivel que se localiza en el pavimento rígido, razón por la cual toda el agua lluvia es encauzada hacia la parte del talud colindante con el proyecto "Torres de Malaga" que hasta la fecha no cuenta con filtros para encauzarla.

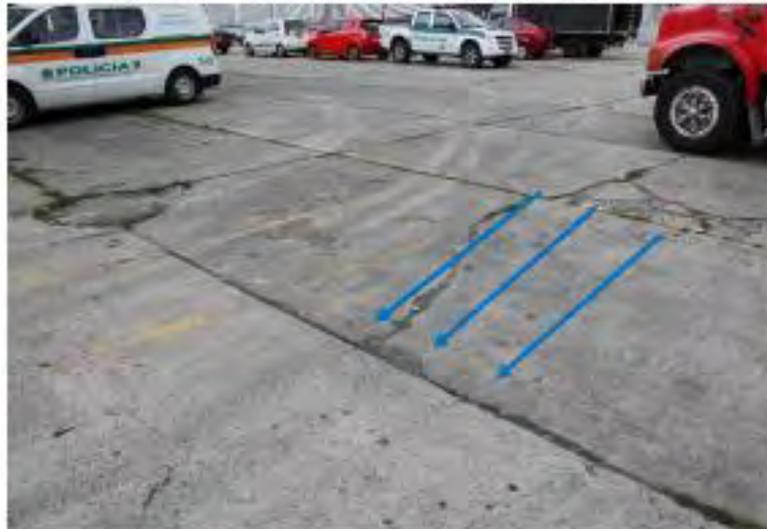
Fotografía N° 5550

Patología o anomalía: En la imagen se evidencia el considerable desnivel que se localiza en el pavimento rígido, razón por la cual toda el agua lluvia es encauzada hacia la parte del talud colindante con el

Registro Fotográfico: proyecto "Torres de Malaga" que hasta la fecha no cuenta con filtros para encauzarla.

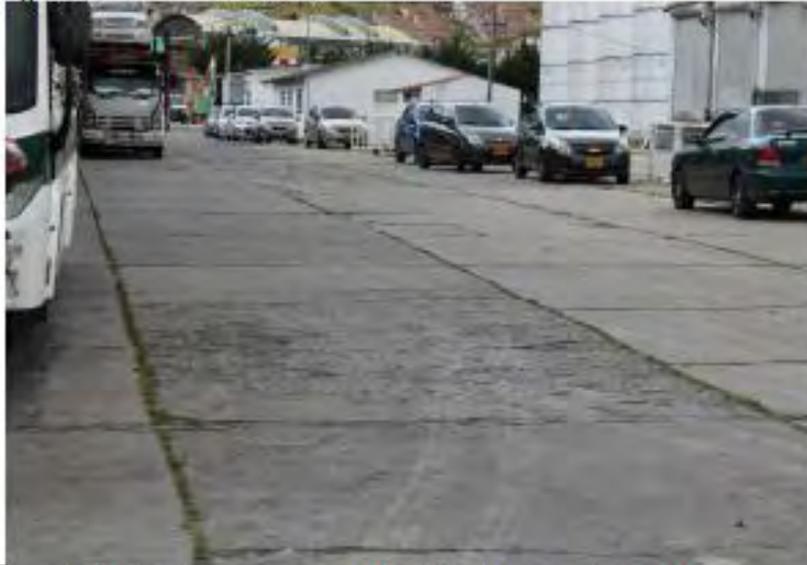
Fotografía N° 5552

Se evidencia que aunque la zona mas afectada por asentamientos y fisuración es la mas cercana al talud, en general todo el pavimento rigido se encuentra en pesimas condiciones de servicio.

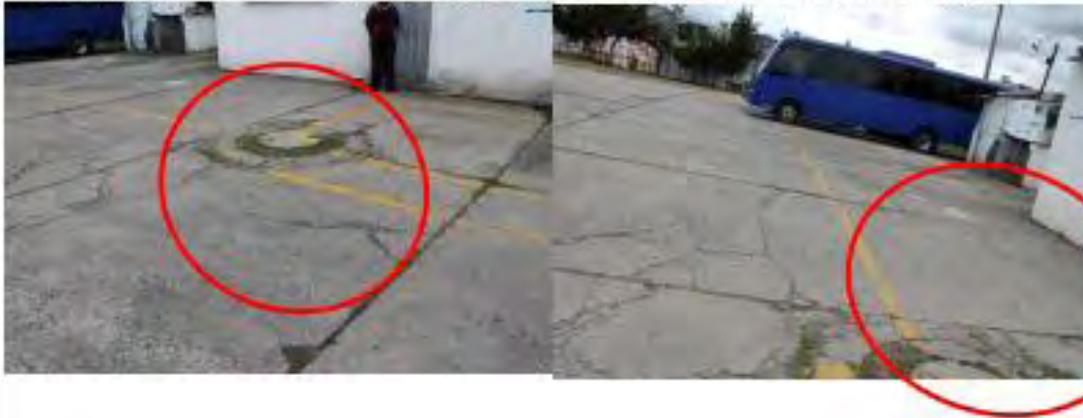
Fotografía N° 5557 - 5558

Se deja en conocimiento y evidencia, la existencia de una cámara de inspección en cercanía del talud de colindancia con el proyecto Torres de malaga.

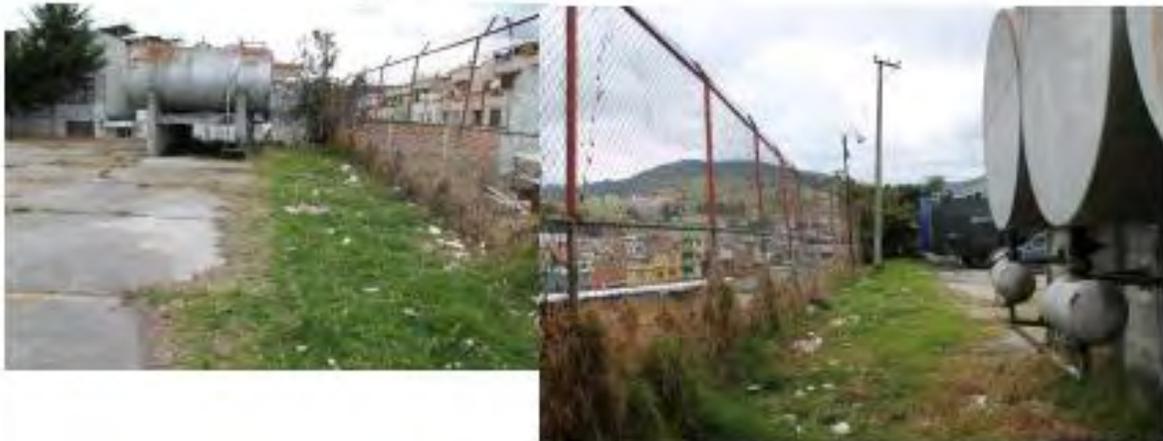
Fotografía N° 5559 - 5562

Ubicación: Borde cercano a talud que colinda con la zona descapotada del proyecto Torres de Malaga.

Se observa de manera clara, el abandono y descuido en la falta de mantenimiento preventivo en la parte de control y cuidado de zona cercana al borde talud colindante con el proyecto "Torres de Malaga"

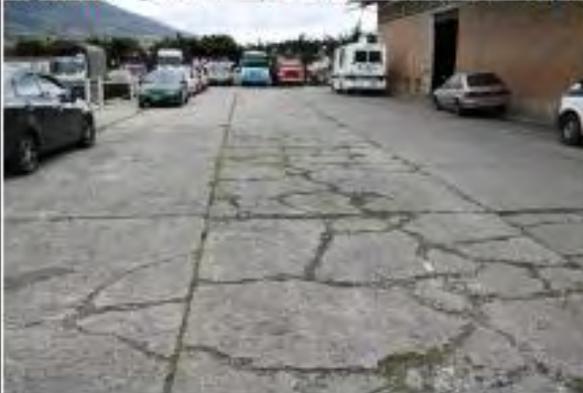
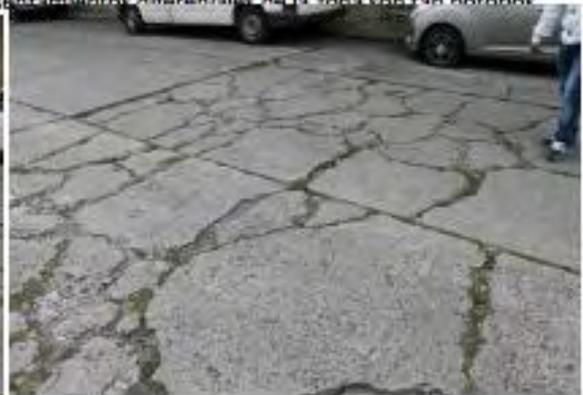
Se evidencia un claro deterioro de la placa de contrapiso del pavimento rígido en la zona, razón por la cual los hundimientos y asentamientos diferenciales de la zona son tan notorios.

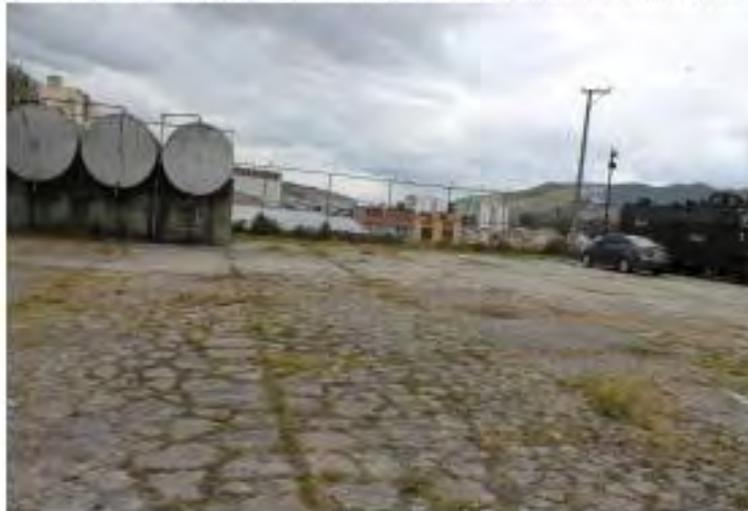
Fotografía N 5560

Ubicación: Losa de contrapiso de concreto reforzado parte trasera cercana al talud del proyecto "Torres de Malaga"

Se evidencia un claro fisuramiento tipo piel de cocodrilo por errores en la práctica constructiva, exceso de cargas para lo que fue diseñado y falta de mantenimiento preventivo y correctivo.

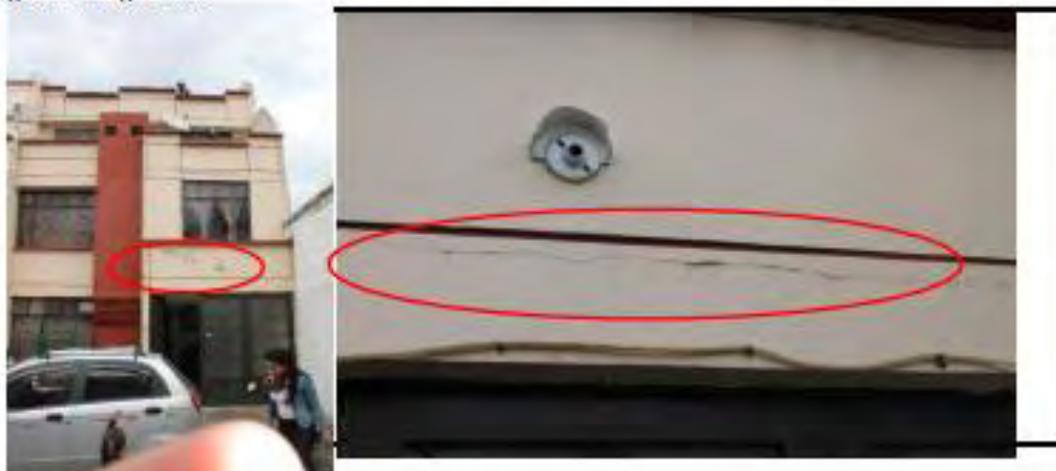
Fotografía N° 5370 - 5371

Ubicación: Fachada de vivienda en condiciones regulares con deterioro lógico

Patología o anomalía: La fachada presenta desprendimiento de pintura y grietas, que por falta de acceso no se pudo constatar si se trata de pintura o muro no estructural.

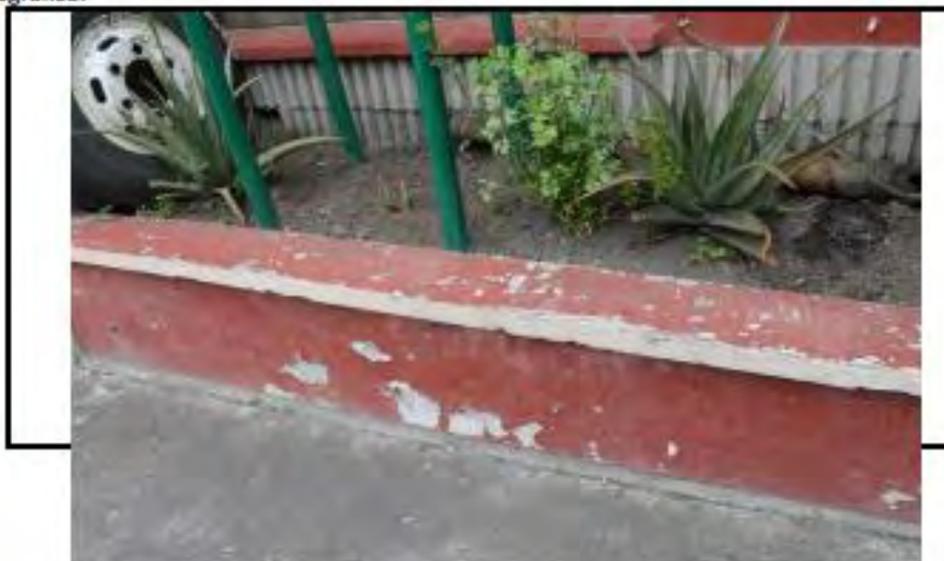
Fotografía N° 5372

Patología o anomalía: El muro de antegardín se observa en mal estado por desprendimiento de pintura y desportillamiento de sus bordes.

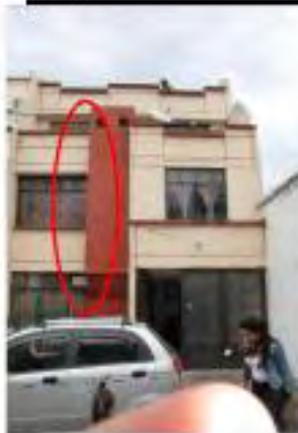
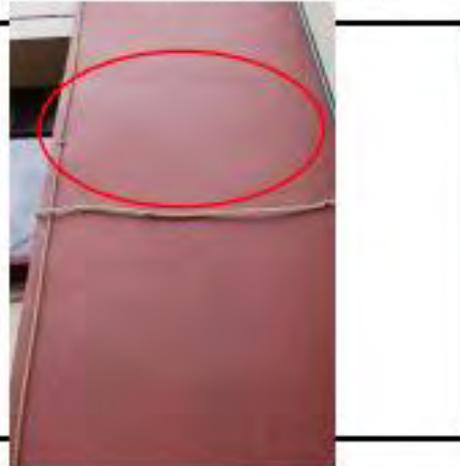
Fotografía N° 5370 - 5373

Ubicación: Grietas horizontales en la parte de la fachada de la chimenea

Patología o anomalía: Se presenció las fisuras horizontales en la parte externa de la chimenea, por dificultad de acceso, no se pudo comprobar si son desperfectos de pintura o concreto.

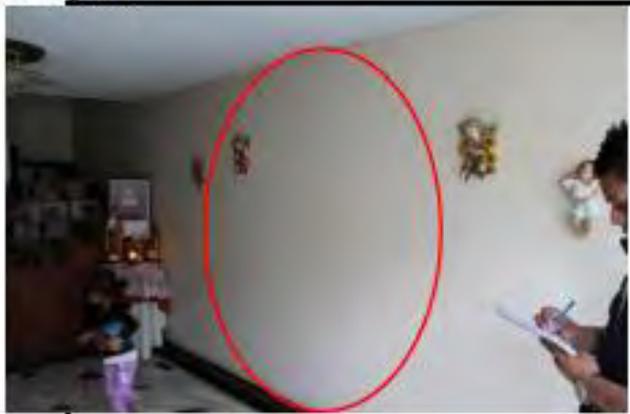
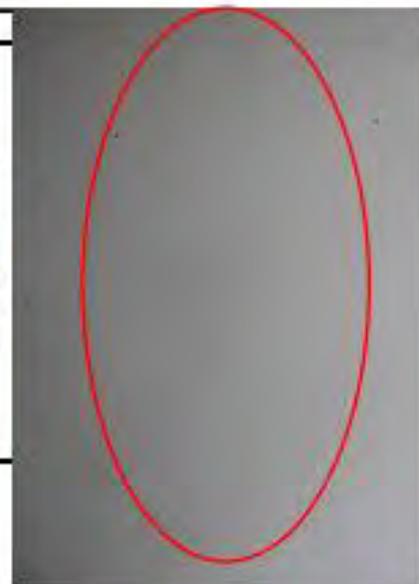
Fotografía N° 5374 - 5375

Ubicación: Muros internos laterales de mampostería sin reforzar que delimitan el garage.

Patología o anomalía: Se evidencio presencia de fisuras verticales en la pared. Long Vertical: 2,66 m y Grosor: 0,25 mm

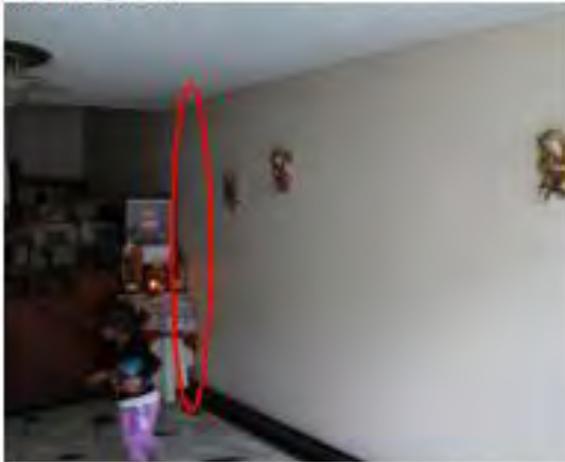
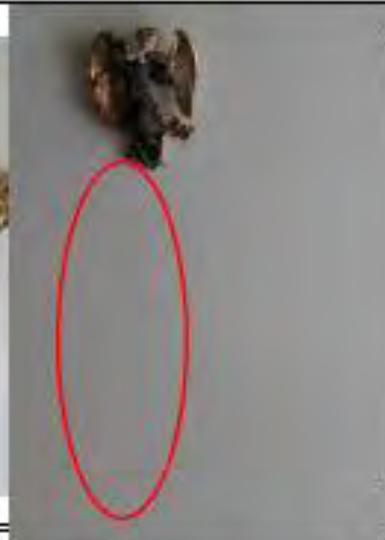
Fotografía N° 5374 - 5376

Patología o anomalía: Se evidenció presencia de fisuras verticales en la pared. Long Vertical: 2,20 m y Grosor: 0,35 mm

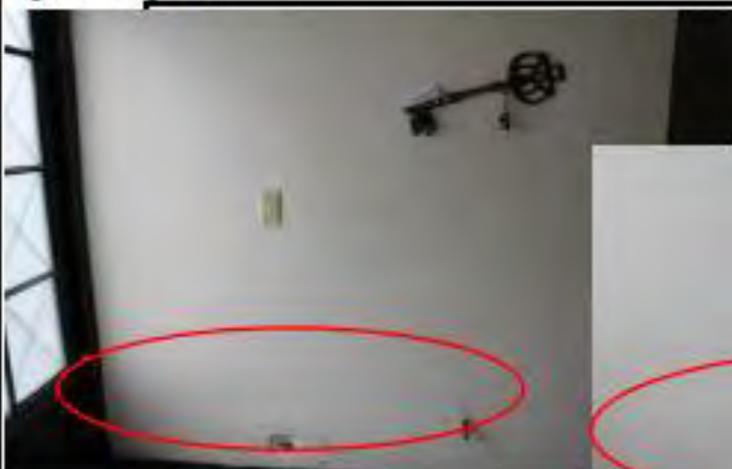
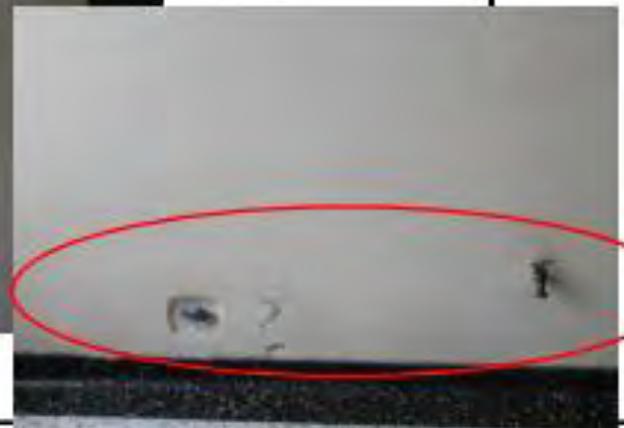
Fotografía N° 5377 - 5378

Ubicación: Muro de garage opuesto al de la fotografía 5374 en la parte inferior cerca de la llave de paso de vivienda.

Patología o anomalía: Se evidencia un ampollamiento de pintura y repello por humedad, además de una grieta de tamaño considerable en la parte superior de la guarda escobas.

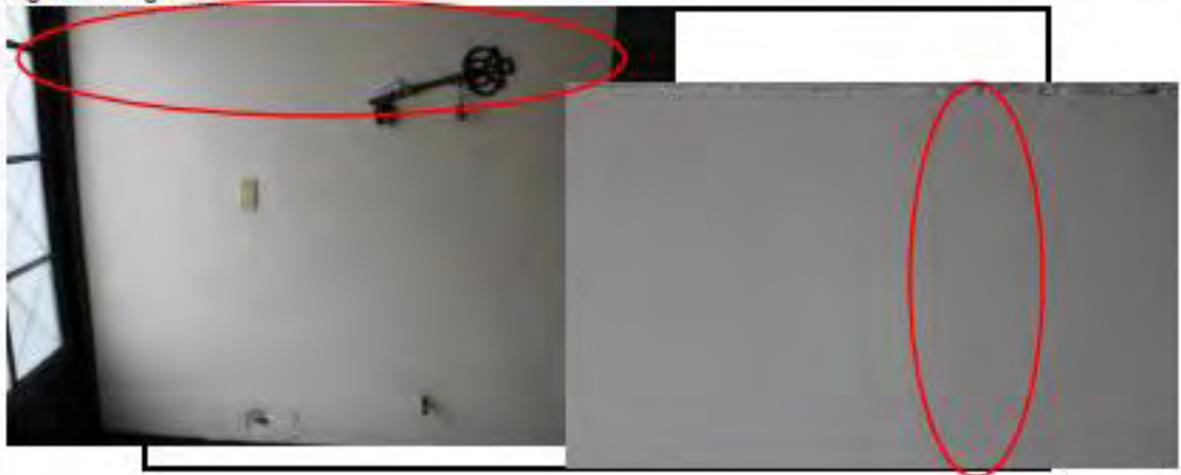
Fotografía N° 5377 - 5379

Patología o anomalía: Se evidencio una fisura vertical en el muro no estructural de concreto reforzado de Long vert: 52 cm y Grosor:<1.5 mm

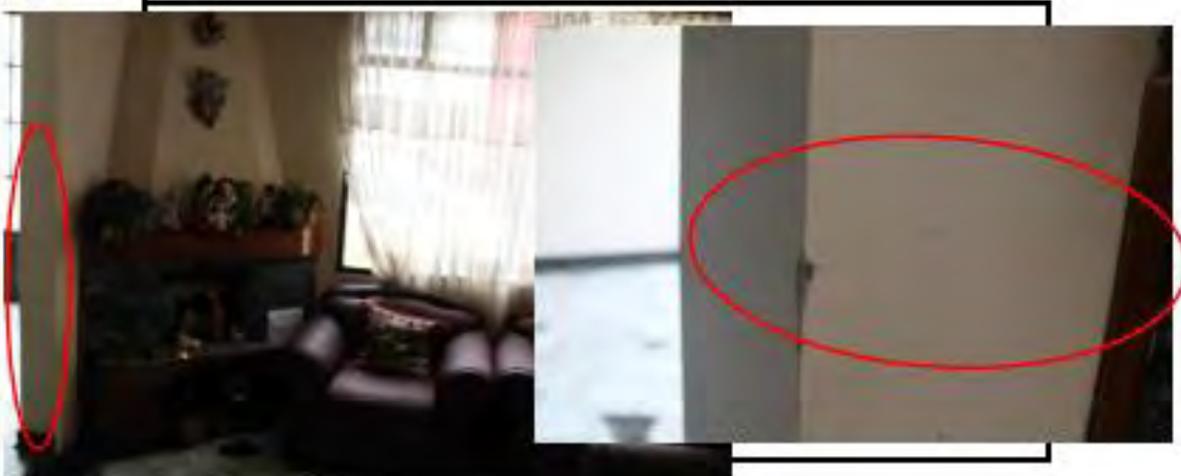
Fotografía N° 5380 - 5381

Ubicación: Fisura en la parte media de la altura del muro refenciado con la fotografia 5377.

Patología o anomalía: Se observa una fisura de gran tamaño vista en el canto del muro no estructural en mamposteria sin reforzar.

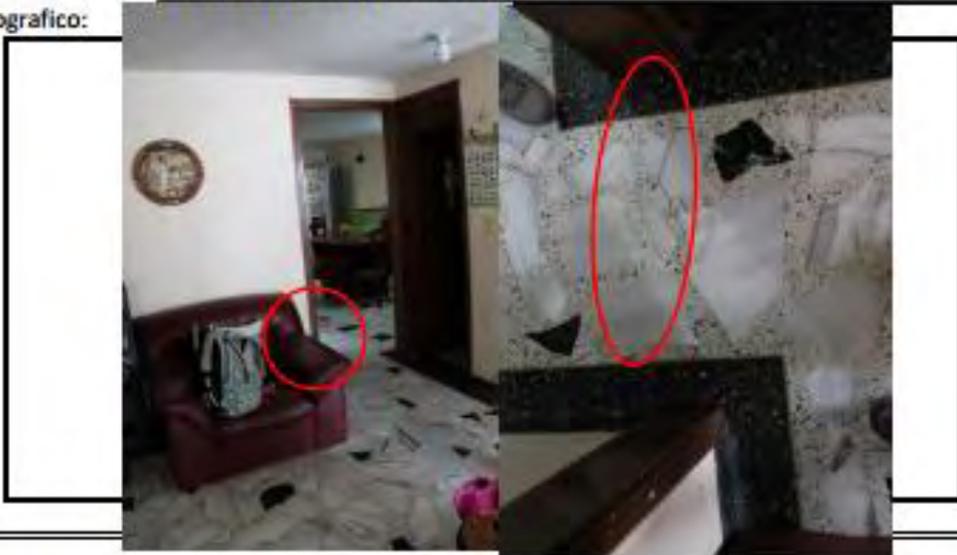
Fotografía N° 5383 - 5384

Patología o anomalía: Fisura de gran tamaño y grosor, ubicada en la losa de entrepiso de la vivienda. Long horizontal: 65 cm y Grosor: <1.5 mm

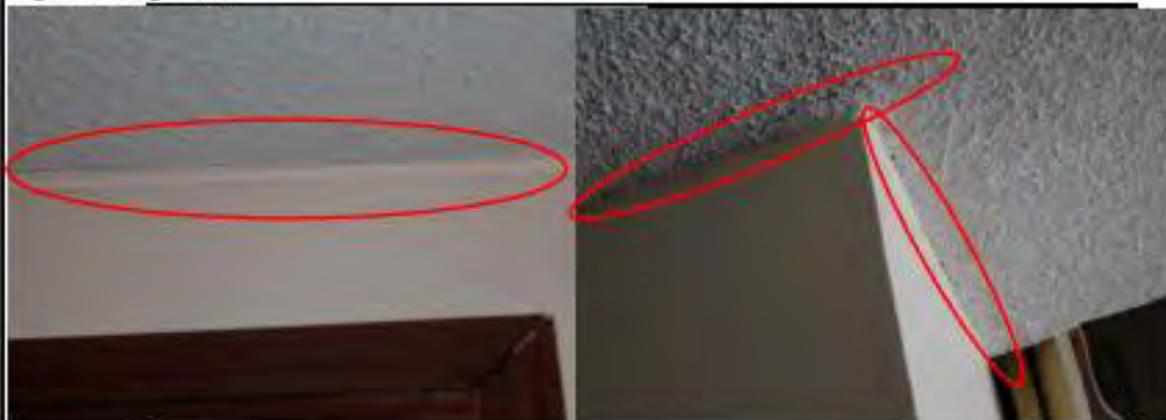
Fotografía N° 5393 - 5394

Se evidencia una fisura en toda la unión de los dos muros que delimitan el baño del primer nivel y la losa de entrecapota del segundo nivel. Largo de fisura: 1,36 m
