APOYO TECNICO EN OBRA DE LA CONSTRUCCION DEL PROYECTO
"TORRES DE MÁLAGA" EN LA CIUDAD DE PASTO

DANILO FERNANDO PORTILLA GUERRERO

UNIVERSIDAD DE NARIÑO
PROGRAMA DE INGENIERIA CIVIL
SAN JUAN DE PASTO DE 2017

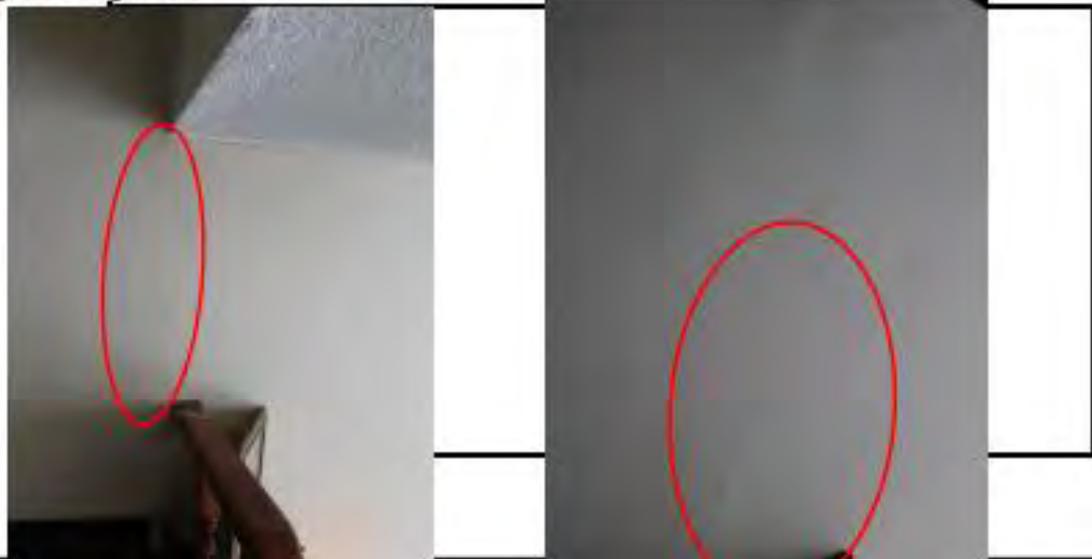
Fotografía N° 5395- 5396

Se presenta una fisura vertical en el muro más crítico de la estructura, Long vertical: 1.04 m

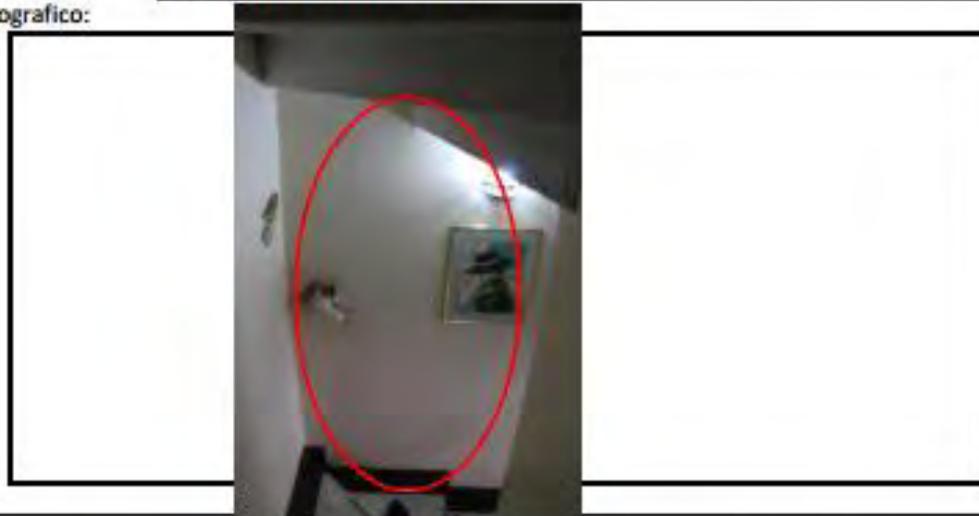
Fotografía N° 5397 Ubicación: Fisura en muro en mampostería sin reforzar en escales de acceso a segundo nivel de la vivienda.

Patología o anomalía: Fisura vertical en muro de escaleras de concreto reforzado para acceso al segundo nivel de la vivienda. Long vertical: 1.04 m

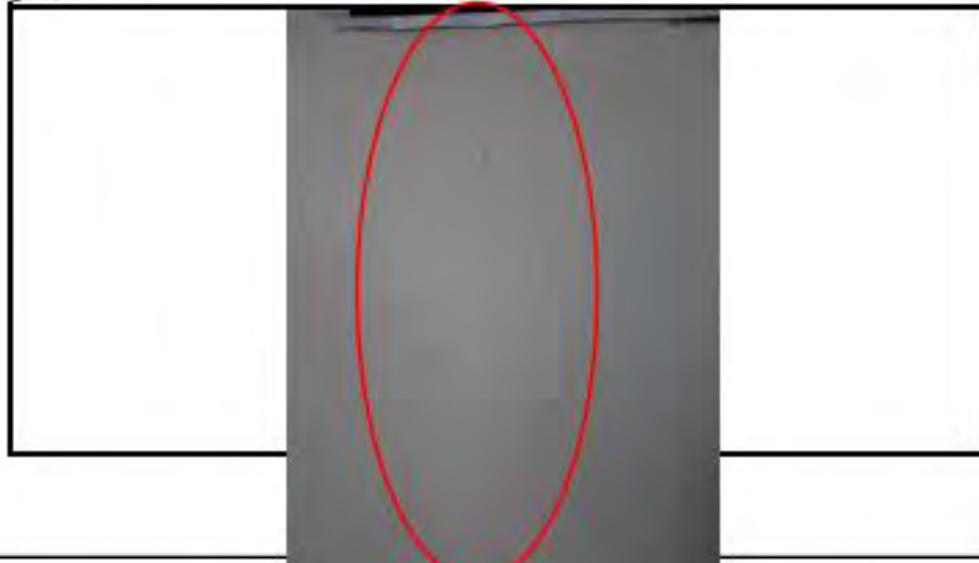
Fotografía N° 5399 Ubicación: Fisura vertical ubicada en la primera habitación de la vivienda en el segundo nivel.

Patología o anomalía: Se evidencia fisura vertical en muro crítico de la vivienda, en habitación secundario del segundo nivel. Long vertical: 2,12 m

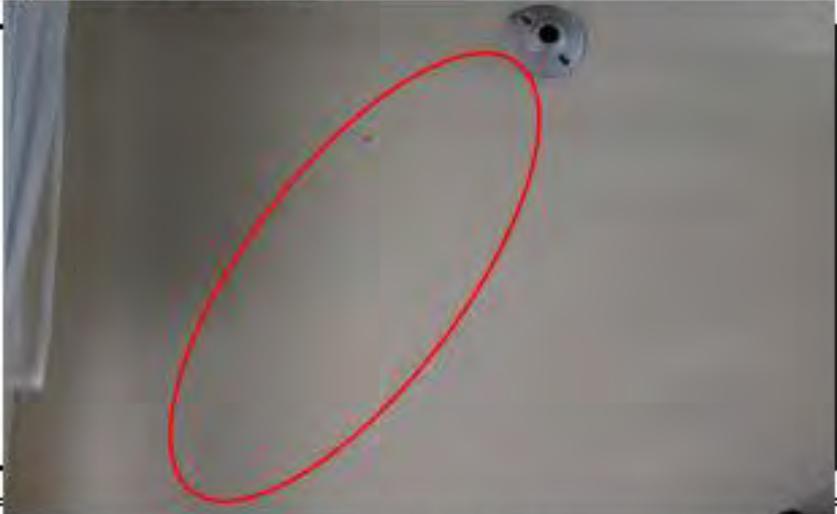
Hoja		
12	de	20
ANEXOS.		
Fotografía N°	<u>5402</u>	Ubicación: Fisura ubicada en el muro ortogonal al de la fotografía 5399 a lado de fuente de iluminación sin bombillo.
Patología o anomalía:	Se evidencia una fisura de tamaño considerable en la parte superior del muro. Long Vertical:1.85 m y Grosor:0,50 mm	
Registro Fotografico:

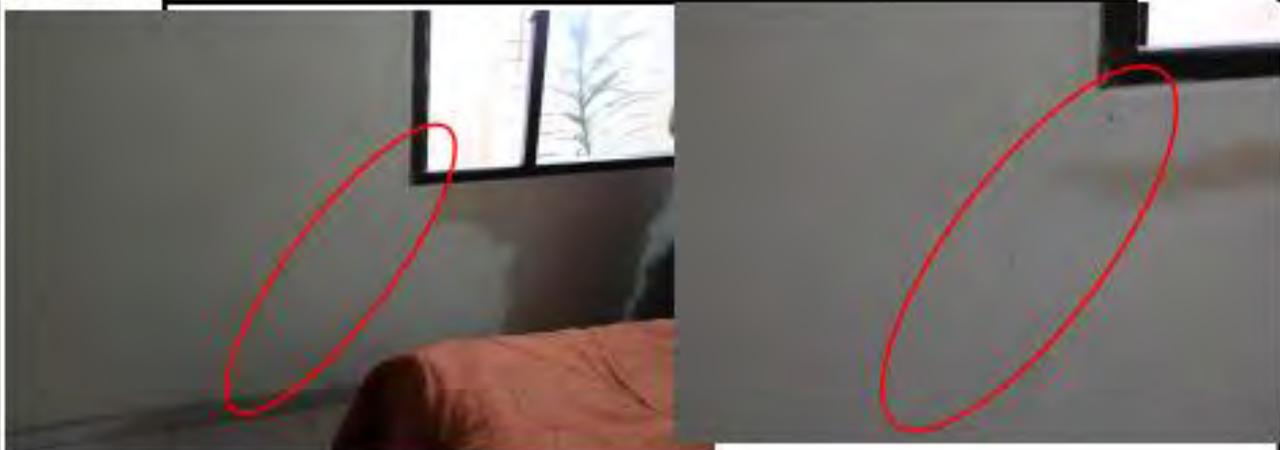
Fotografía N°	<u>5403 - 5404</u>	Ubicación: Fisura naciente en marco de ventana de la habitación que se hace referencia con las fotografías 5402 - 5399
Patología o anomalía:	Fisura naciente en antepecho de ventana no estructural en mampostería sin reforzar .	
Registro Fotografico:

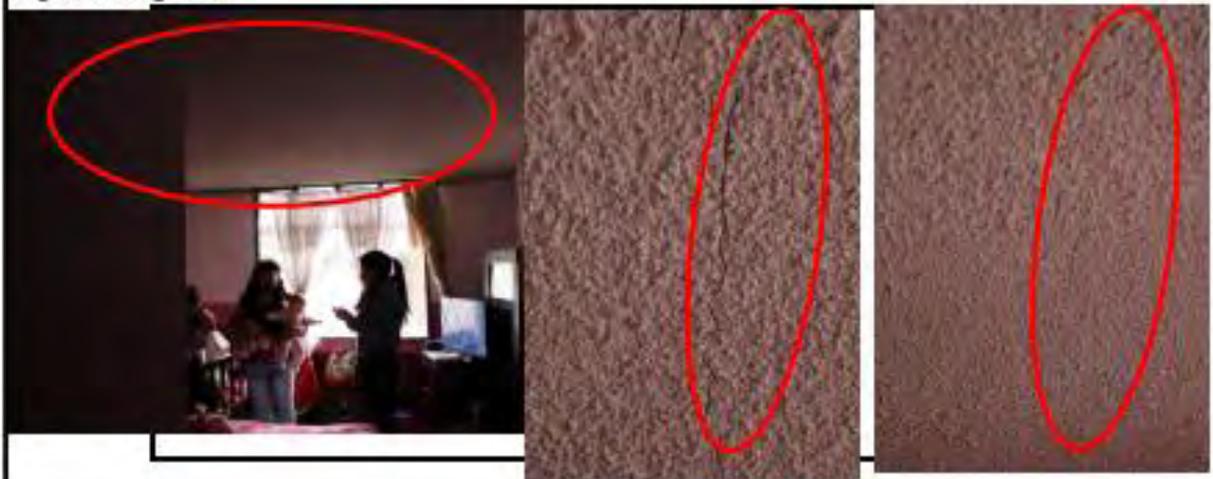
Fotografía N° 5405 - 5406

Patología o anomalia: se evidencia una fisura de gran consideracion en la parte inferior de losa de entrecimso estructural en concreto reforzado en el tercer nivel.

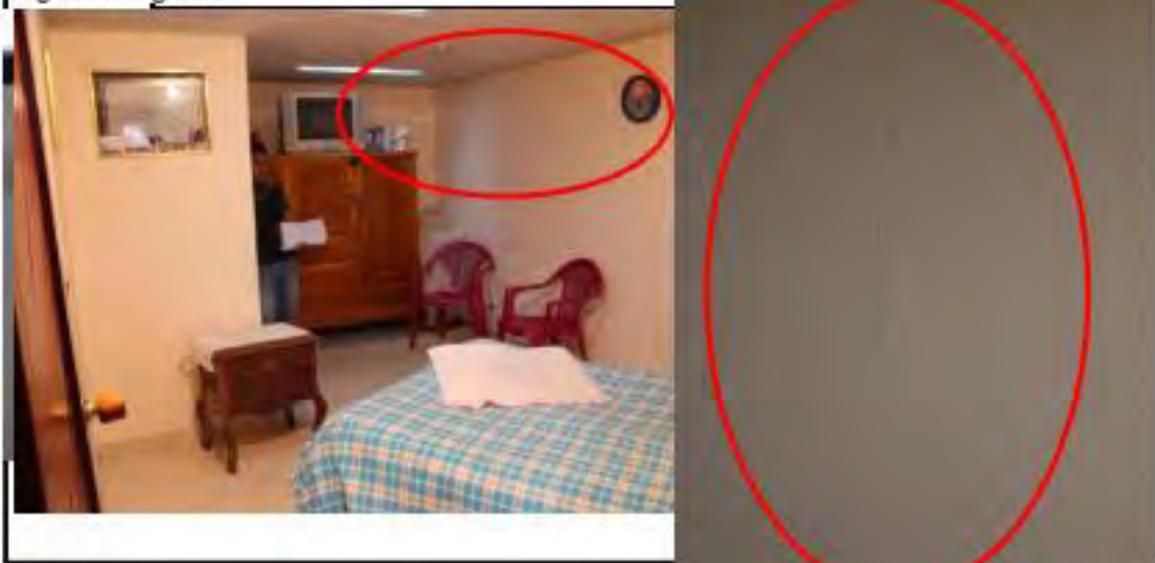
Fotografía N° 5409 - 54010

Ubicación: Fisura localizada en la parte critica del muro de la vivienda en habitacion del tercer nivel de la vivienda.

Patología o anomalia: Fisura vertical localizada en el muro colindante izquierdo de la edificacion, la fisura de encuentra localizada en el tercer nivel de la vivienda.

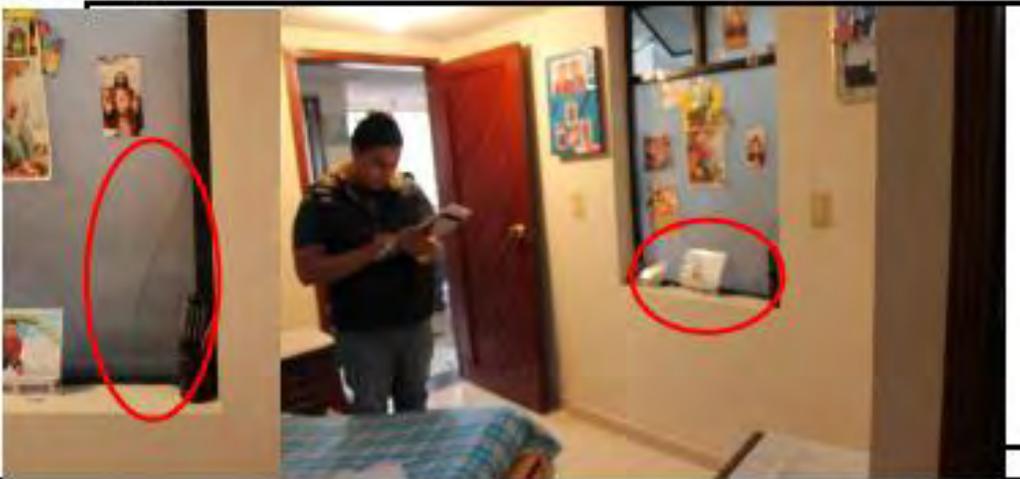
Fotografía N° 5412 - 5413

Vidrio fracturado en esquina inferior de la ventana, esta se ubica frente al muro referenciado con la fotografía 5409

Fisura de vidrio localizado en habitación del tercer nivel de la vivienda.

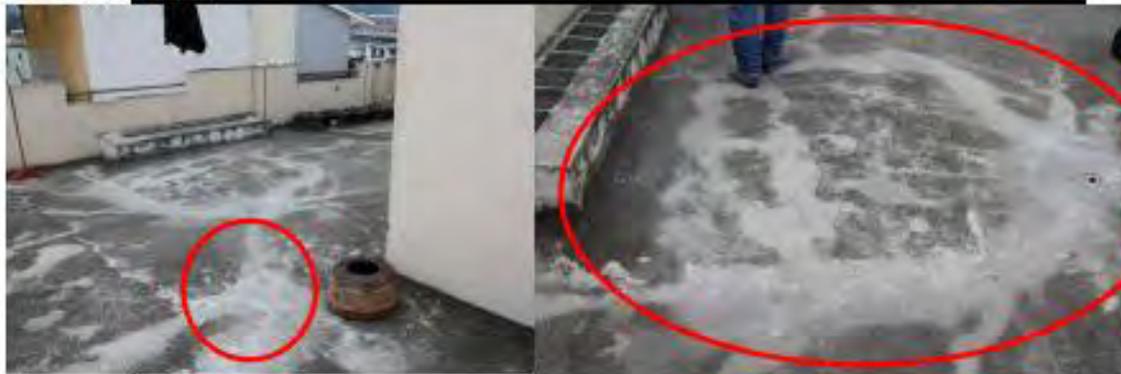
Fotografía N° 5419 - 5422

Patología o anomalía: Fisuras en la losa de entpiso de terraza con manchas de reparaciones y falta de mantenimiento preventivo evidente. Se deja en consideracion por si las reparaciones no

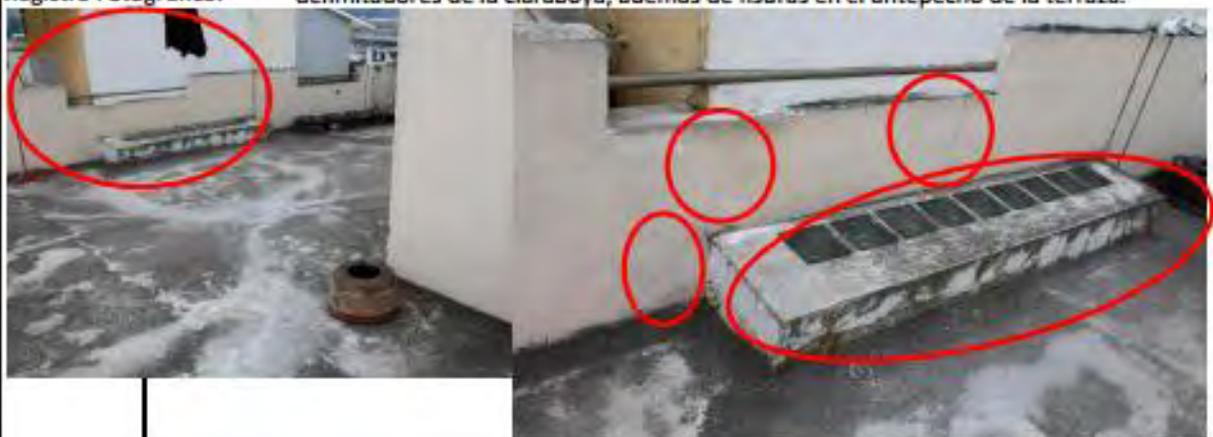
Fotografía N° 5419 - 5423

Como se evidencia en la fotografia, hay fisuras de considerable importancia en los muros delimitadores de la claraboya, ademas de fisuras en el antepecho de la terraza.

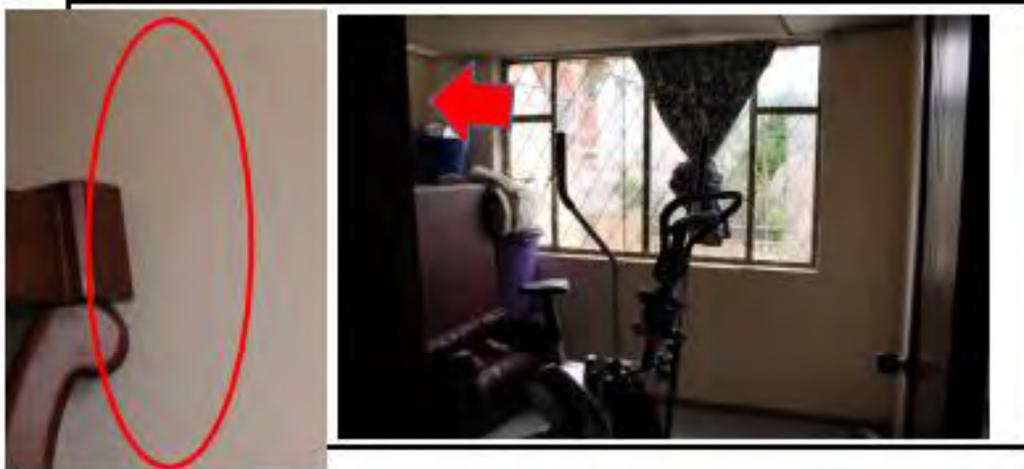
Fotografía N° 5415 - 5416

Fisura vertical a lo largo del muro de segunda habitación del tercer nivel. La flecha indica que muro es donde se localiza la fisura.

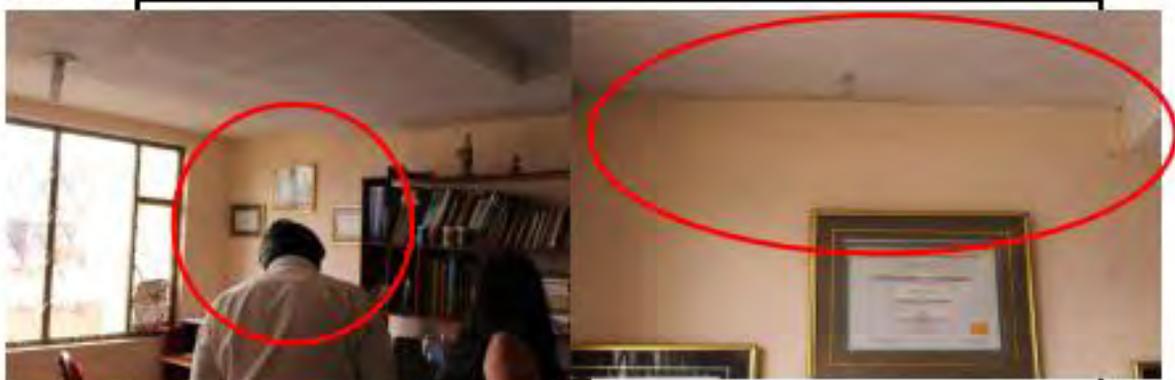
Fotografía N° 5417 - 5418

Se observa un deterioro en la parte superficial del muro por desprendimiento de pintura y fisuras cercanas a la viga de carga de losa de entepiso de cubierta.

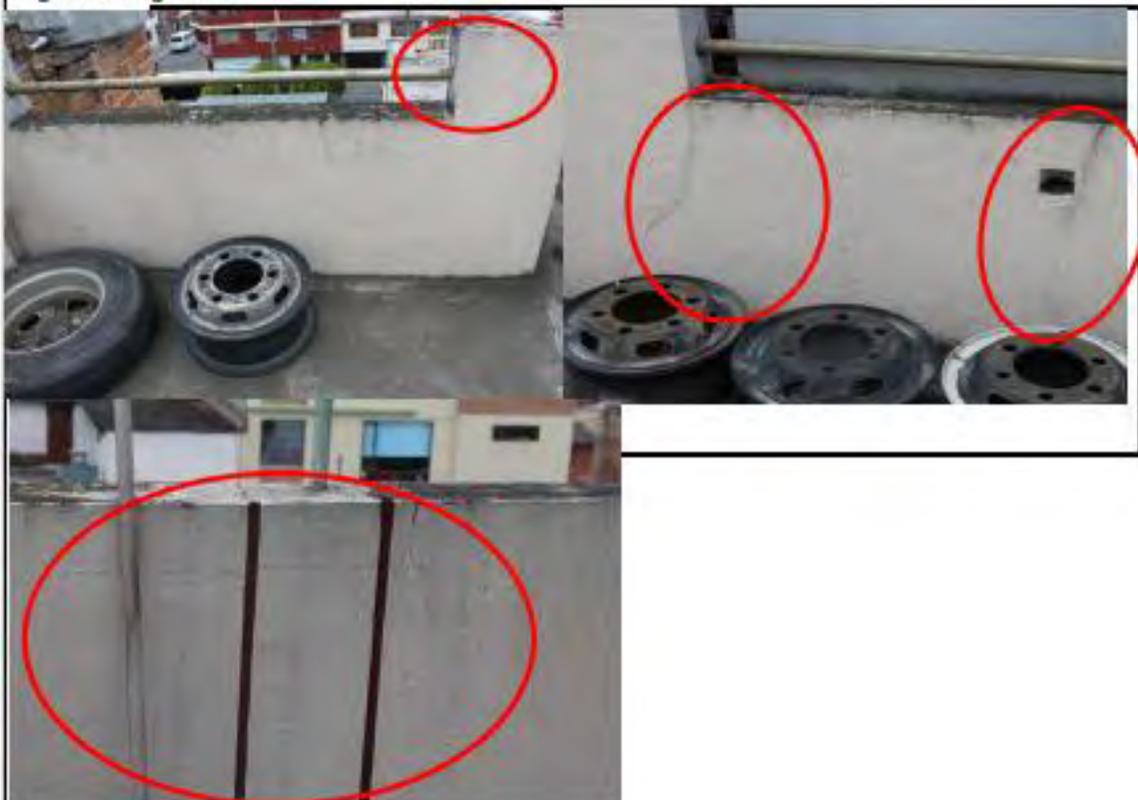
Patologia o anomalia: Se presenta un deterioro en todos los antepechos del ultimo nivel de la vivienda, los antepechos son en mamposteria sin reforzar.

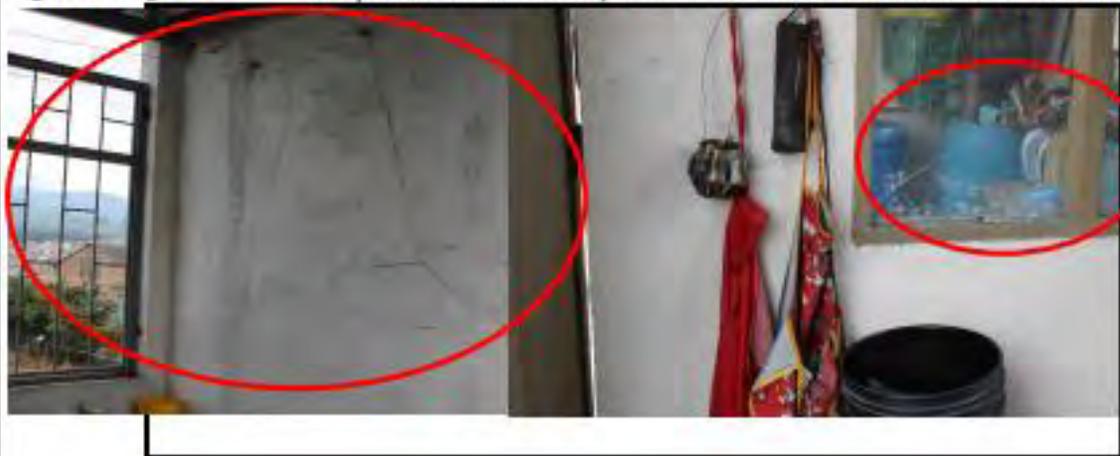
Fotografía N° 5425 -5426

mamposteria no estructural, frente a este muro se encuentra vidrio de ventana fisurado.

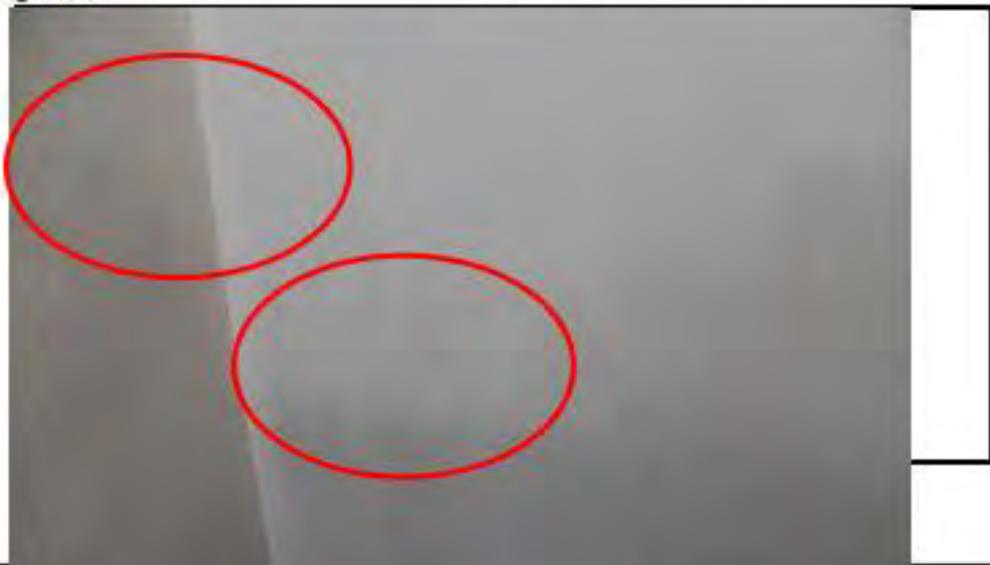
Fotografía N° 5429

Se osbervó fisuras en los muros de mamposteria sin reforzar y en losa de cubierta en concreto reforzado que dan ingreso a la terraza en el ultimo nivel de terraza.

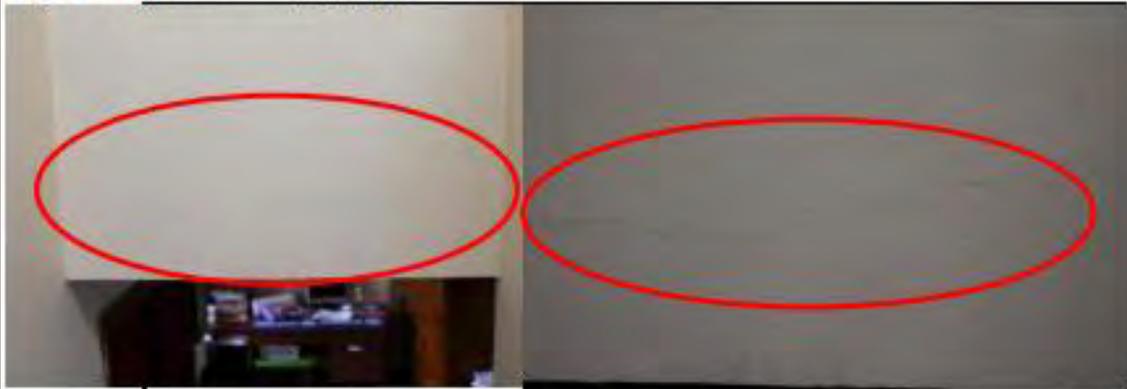
Se observa un agrietamiento horizontal a la altura de la losa de cubierta en concreto reforzado.

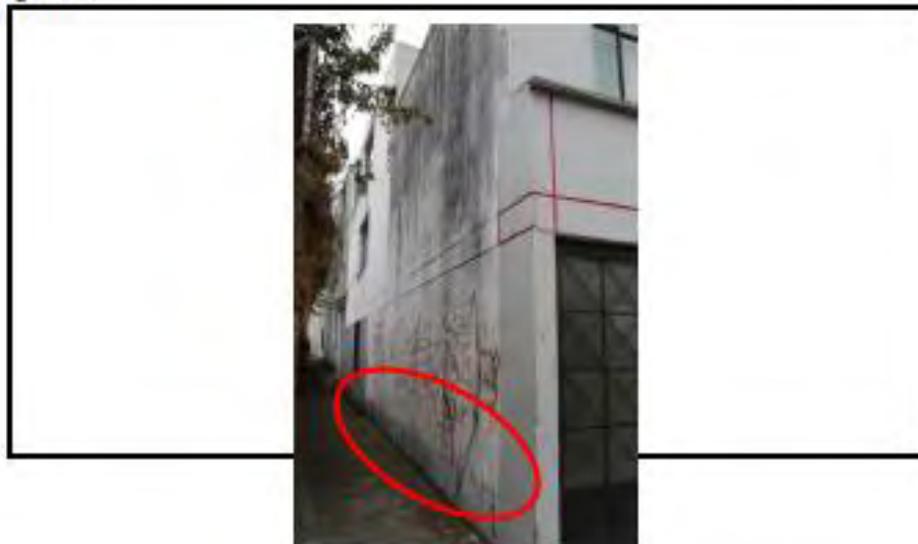
Fotografía N° 5331 Ubicación: Se observa un deterioro considerable de la parte lateral de la vivienda, por humedad excesiva en la zona.

Patología o anomalía: Se observa una humedad considerablemente grande en la parte lateral de la vivienda debido al ingreso del agua por la parte superior del muro y nivel freatico alto.

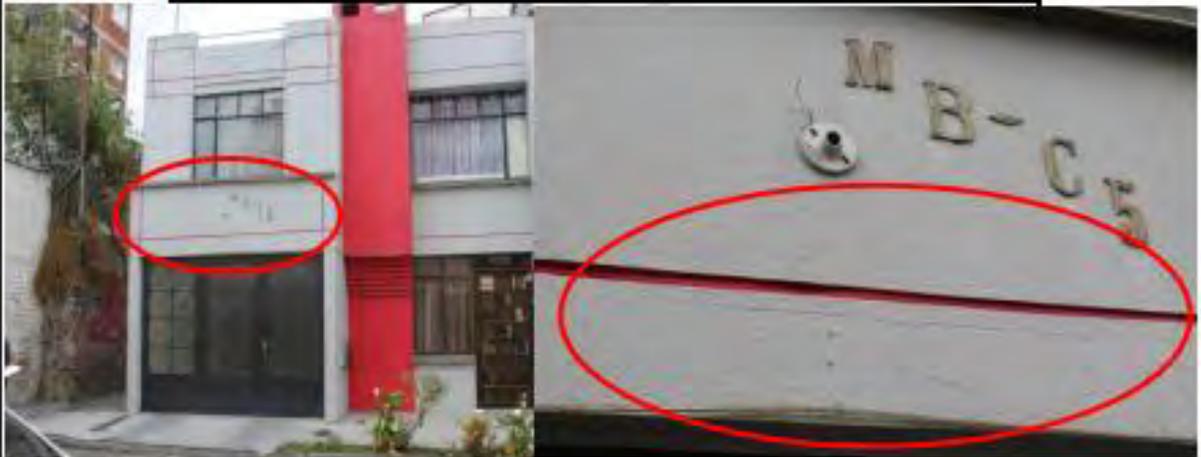
Fotografía N° 5330 - 5332

Fisura localizada en la parte externa de la fachada a la altura de la losa de entresuelo del segundo nivel de la edificación.

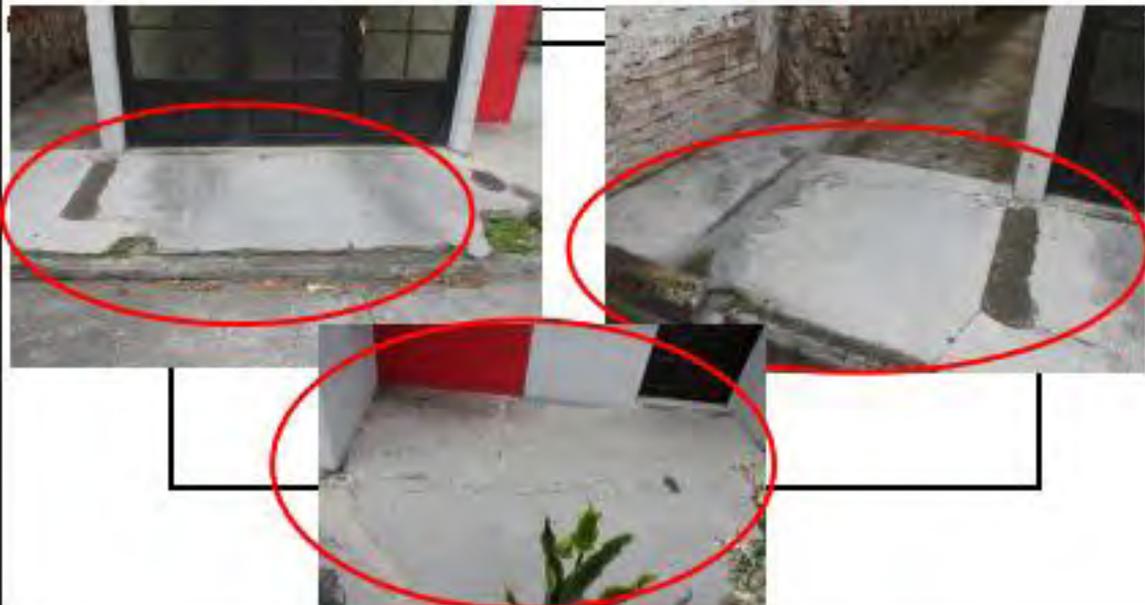
Fotografía N° 5333 - 5334 - 5335

Ubicación: Andén peatonal enfrente de la vivienda.

Se evidencia el andén peatonal en mal estado en la vivienda.

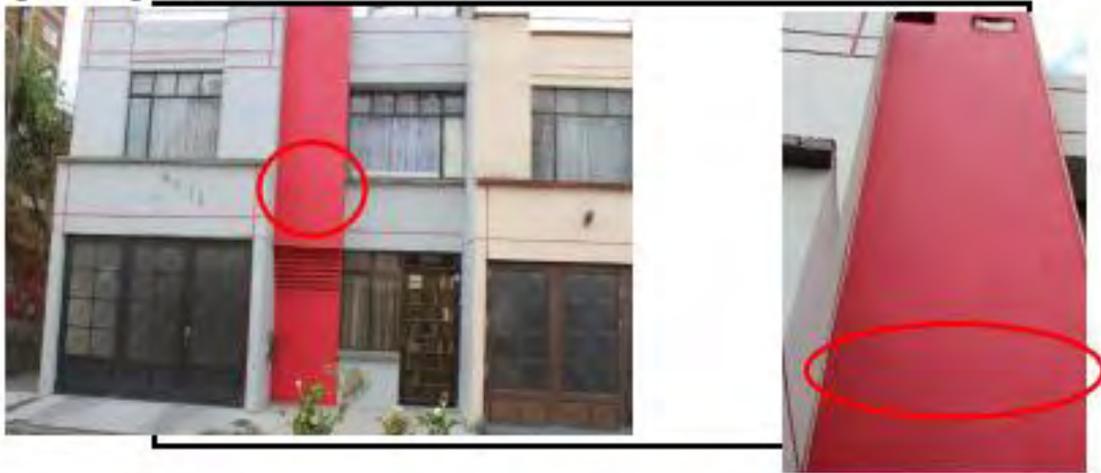
Fotografía N° 5330 - 5336

Se evidenció una fisura vertical en la parte de la chimenea en fachada, a altura de losa de entrepiso del segundo nivel de la vivienda.

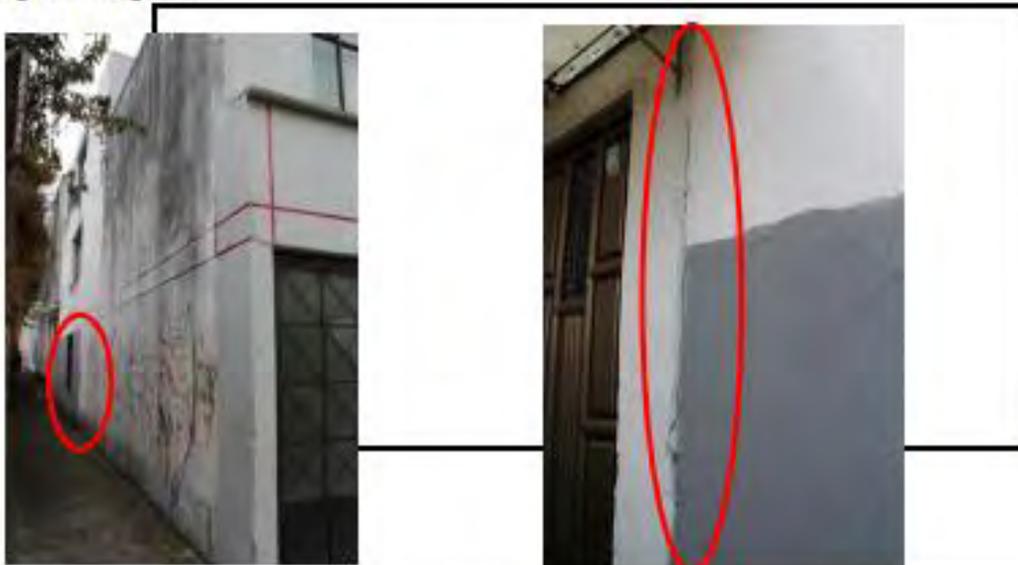
Fotografía N° 5331 - 5337

Ubicación: Fisura de separación con la edificación colindante en la parte trasera de la edificación.

Se evidencia una fisura vertical en la colindancia con la vivienda ubicada en la parte de fondo.

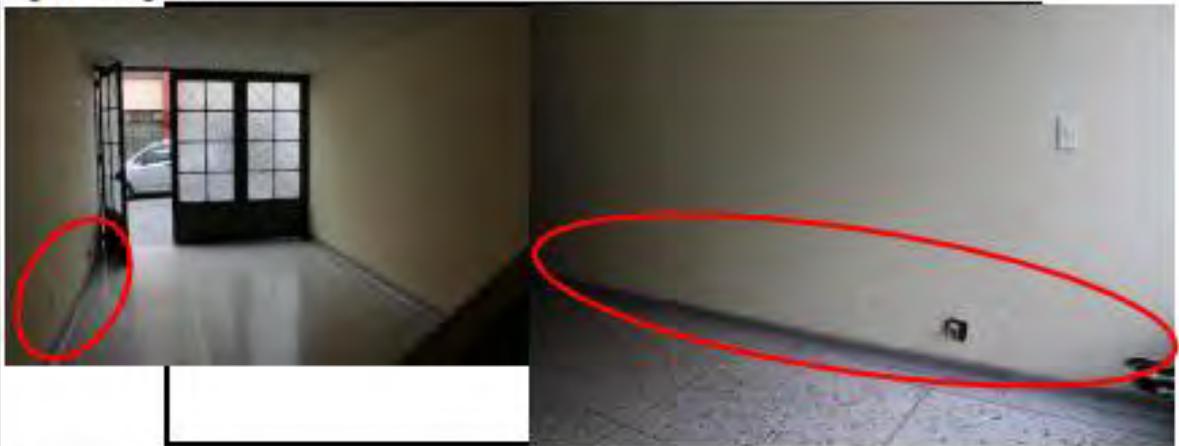
Fotografía N° 5344 - 5345

Se evidenció un ampollamiento de pintura y estuco en la parte baja del muro debido a humedad posiblemente de nivel freático alto o fuga por instalaciones.

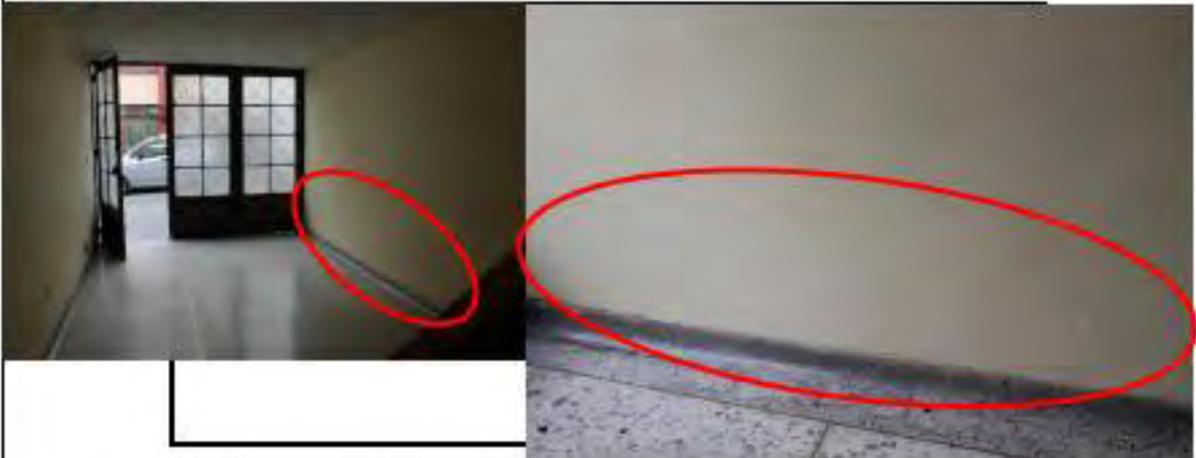
Fotografía N° 5344 - 5347

Ubicación: Humedad en muro interno que delimita el garage, el muro es no estructural en mampostería sin reforzar.

Se evidenció un ampollamiento de pintura y estuco en la parte baja del muro debido a humedad posiblemente de nivel freático alto o fuga por instalaciones.

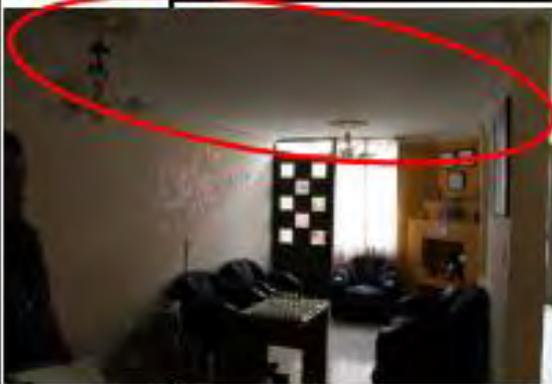
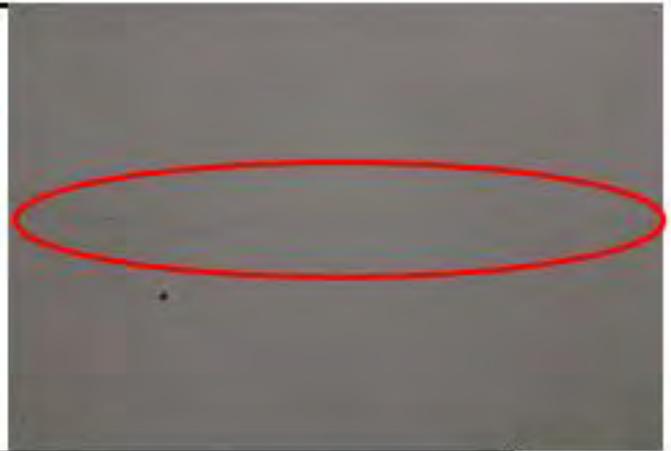
Patología o anomalía: Se evidencia una fisura de tamaño considerable en la parte de cielo raso falso en sala

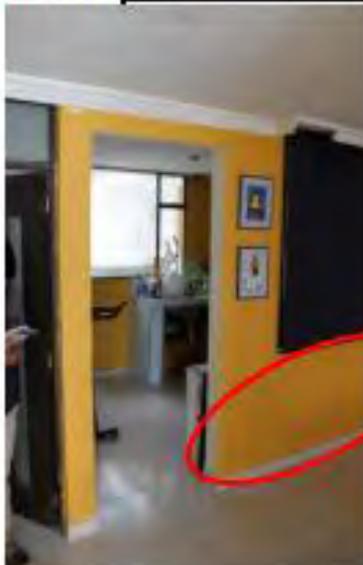
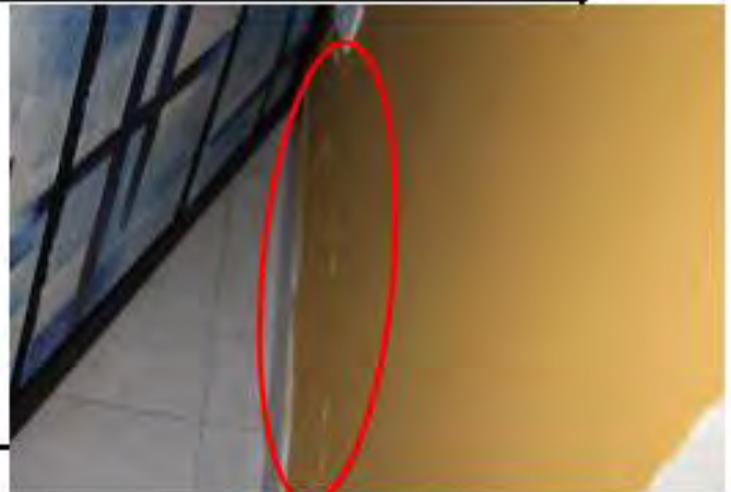
Fotografía N° 5350 - 5352

Ubicación: Humedad y deterioro del estuco y pintura en la parte baja del muro interno por filtraciones o nivel freatico alto.

Patología o anomalía: Se evidencia un deterioro en estuco y pintura de la parte baja del muro por filtraciones de tubería o nivel freatico alto.

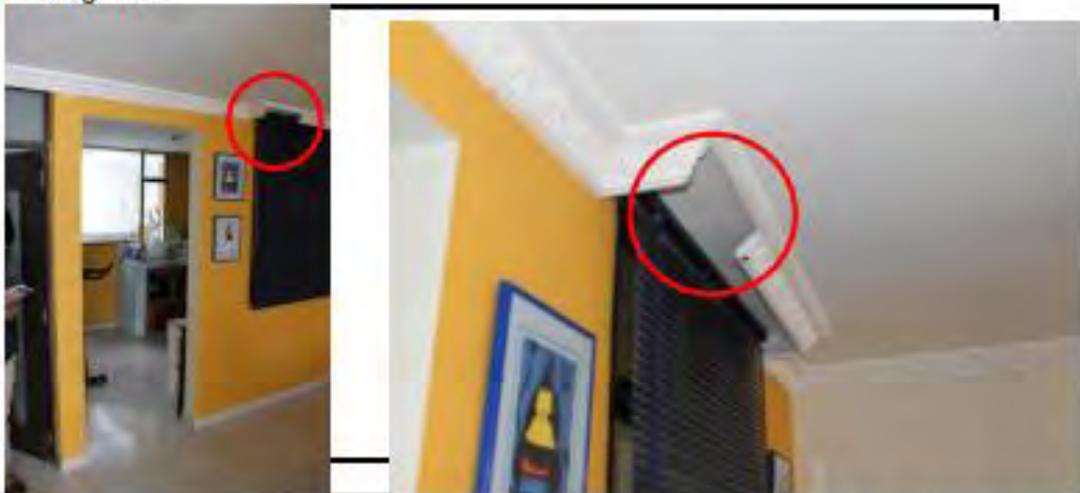
Fotografía N° 5330 - 5353

Patología o anomalía: Desprendimiento en elemento decorativo en yeso en el primer nivel.

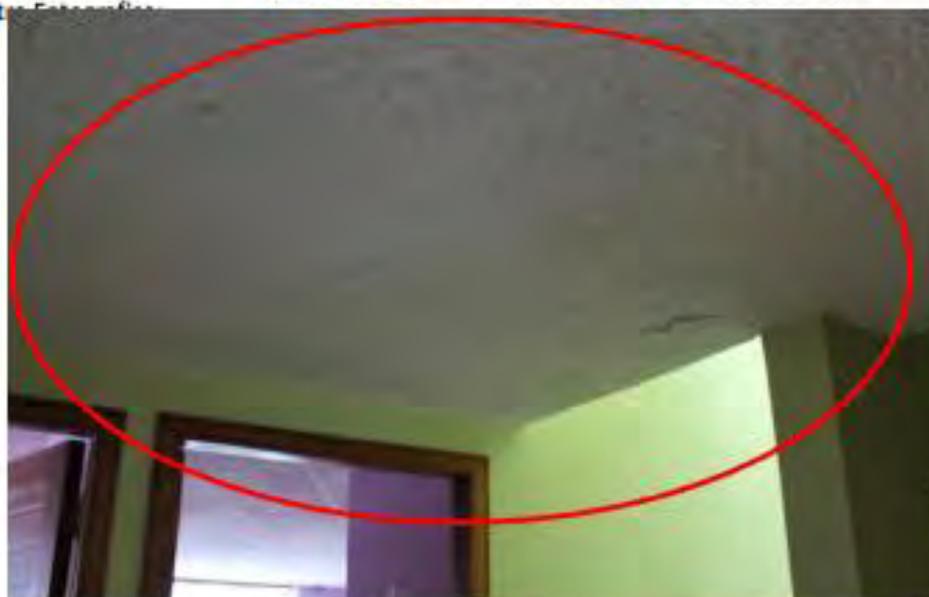
Fotografía N° 5356

Ubicación: Desprendimiento de perlita por falta de adherencia entre losa de cubierta utilizada como terraza y el segundo nivel.

Patología o anomalía: Se evidenció el desprendimiento de la perlita por falta de adherencia en la parte inferior de losa de tercer nivel vista desde segundo nivel.

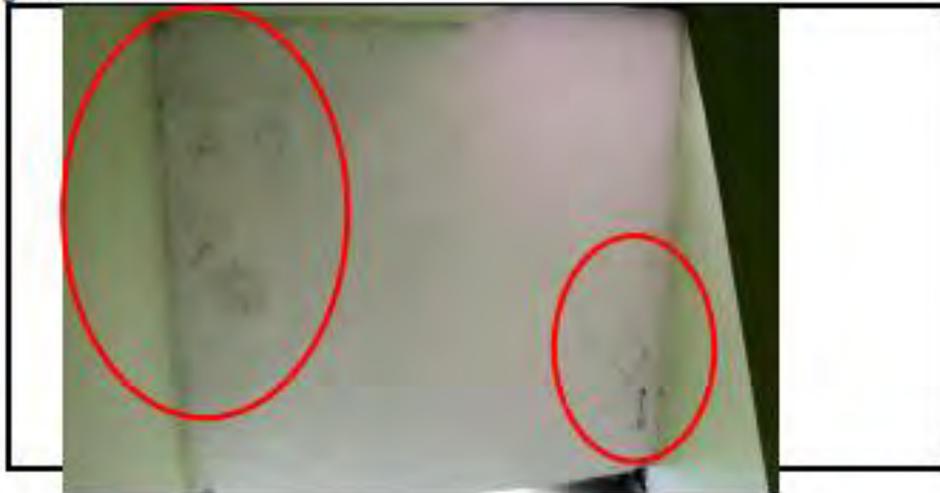
Fotografía N° 5359

Se evidencia manchas de humedad y falta de mantenimiento preventivo de la losa de entrepiso utilizada como terraza .

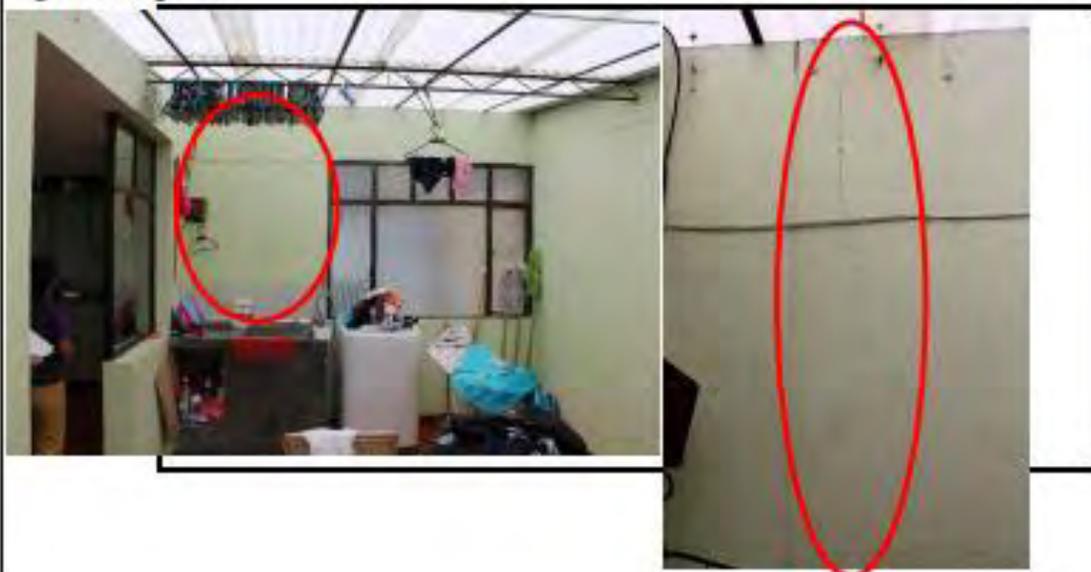
Fotografía N° 5362 - 5363

Se evidencia fisura vertical en muro de mampostería no estructural colindante de fondo

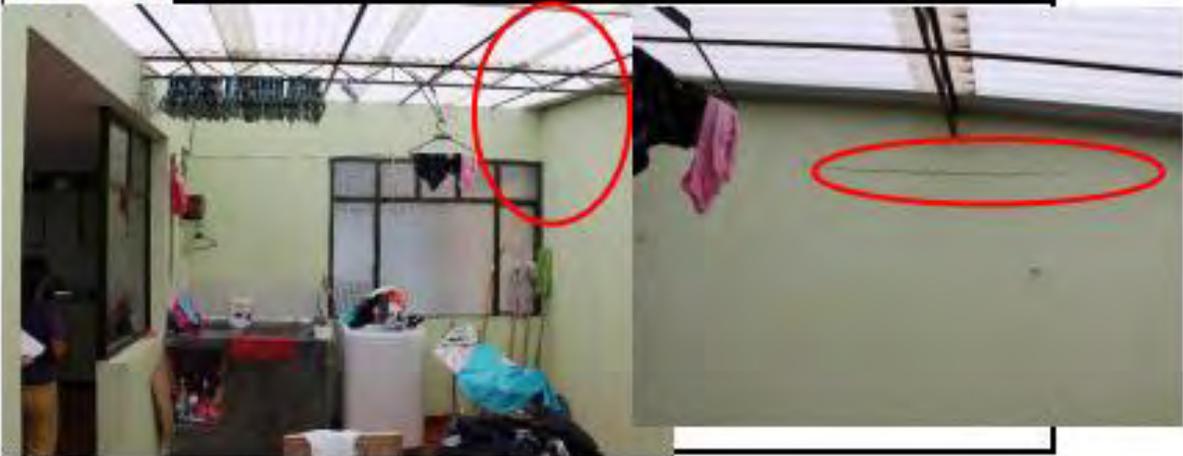
Fotografía N° 5362 - 5364

Se evidencia fisura horizontal en muro de mampostería no estructural lateral del lavadero.

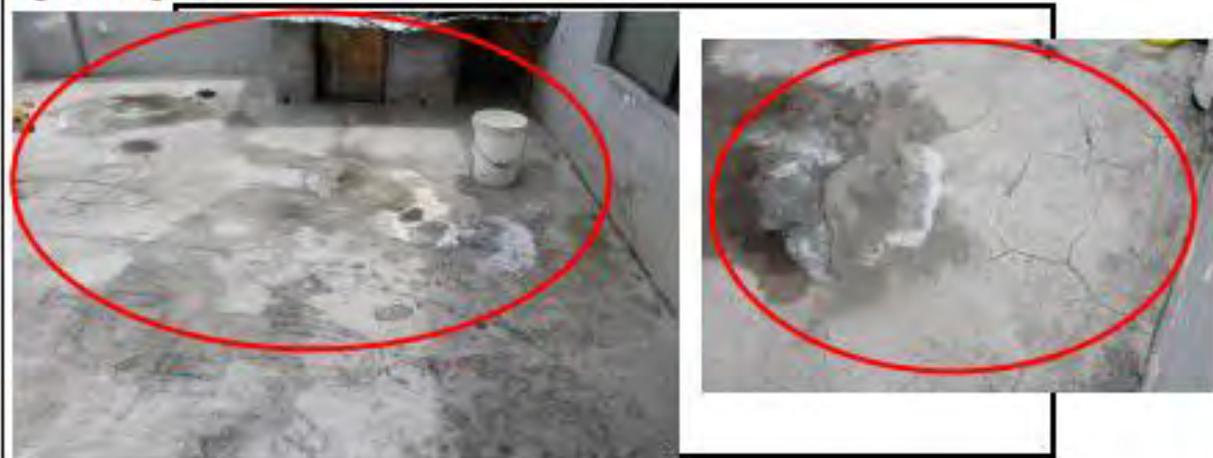
Fotografía N° 5365 - 5366

Ubicación: Losa de concreto reforzado de terraza en el último nivel de la estructura.

Se evidencia desprendimiento del concreto en capas laminares y fisuramiento de la misma.

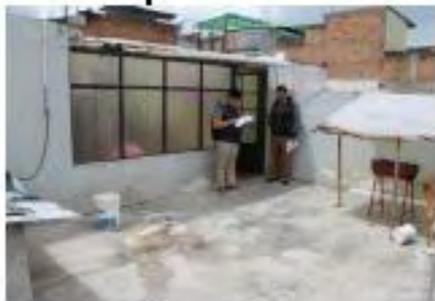
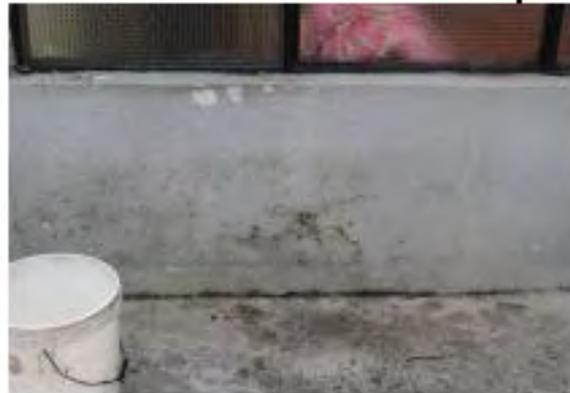
Fotografía N° 5366 - 5368

Se observa humedad y desprendimiento de pintura por falta de mantenimiento.

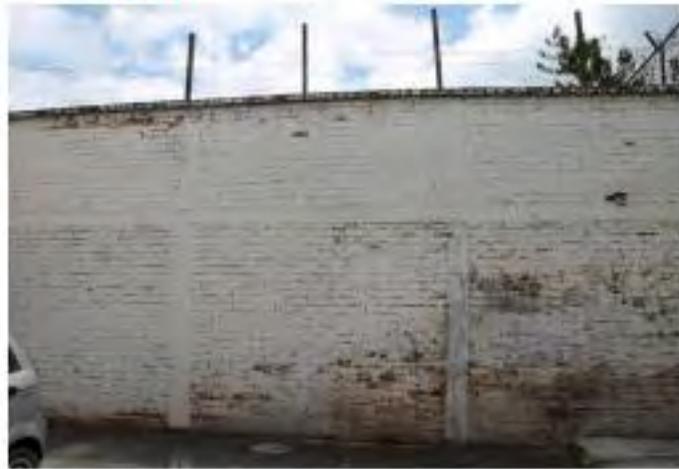
Fotografía N° 5338 Ubicación: Vista frontal del muro, desde la vía de tránsito vehicular

Patología o anomalía: Se evidenció un deterioro considerable del muro, por problemas de humedad, agrietamiento y demás problemas de carácter constructivo que se detallará en este documento.

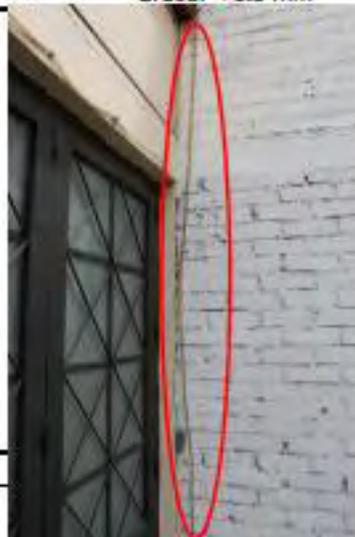
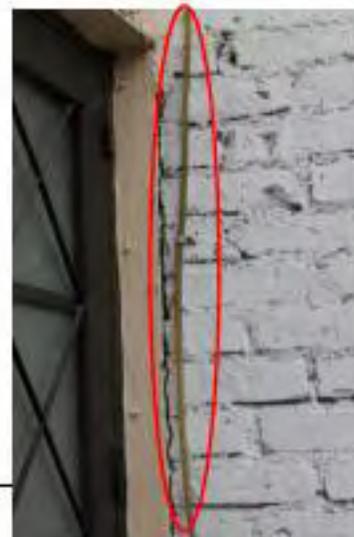
Fotografía N° 5339 - 5340 Ubicación: de muro divisor de condominio Los Eliseos con fachada c

Patología o anomalía: Se evidencia una fisura vertical de grosor y longitud considerable en la colindancia del muro y vivienda localizada al costado izquierdo de este. Long vertical: 3,86 m y Grosor < 1.5 mm

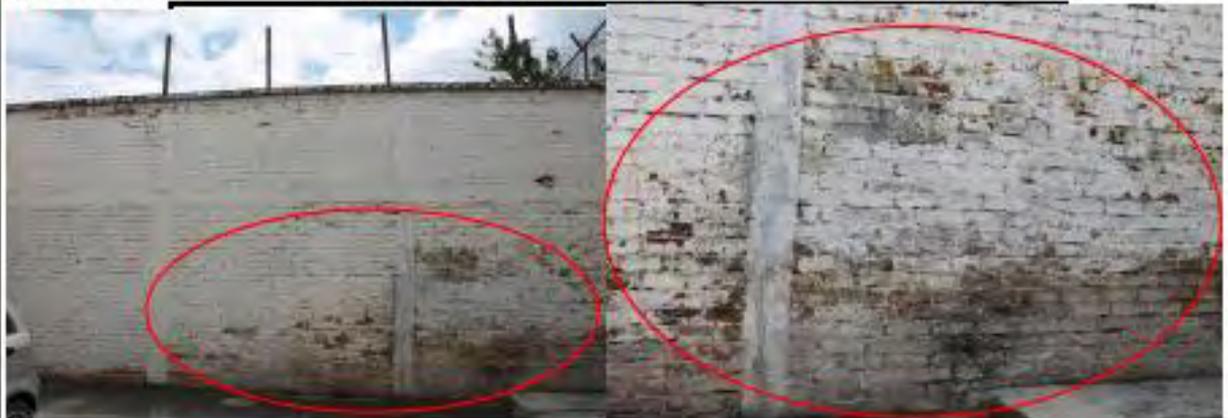
Fotografía N° 5338 - 5341 Ubicación: Parte baja de muro del muro colindante propiedad de Condominio Los Eliseos.

Patología o anomalía: Se evidencia una presencia considerable de humedad, es por ello las manchas en los elementos de mampostería y desprendimiento de pintura, posiblemente por nivel freático alto y problemas de filtraciones de agua de estructuras aledañas.

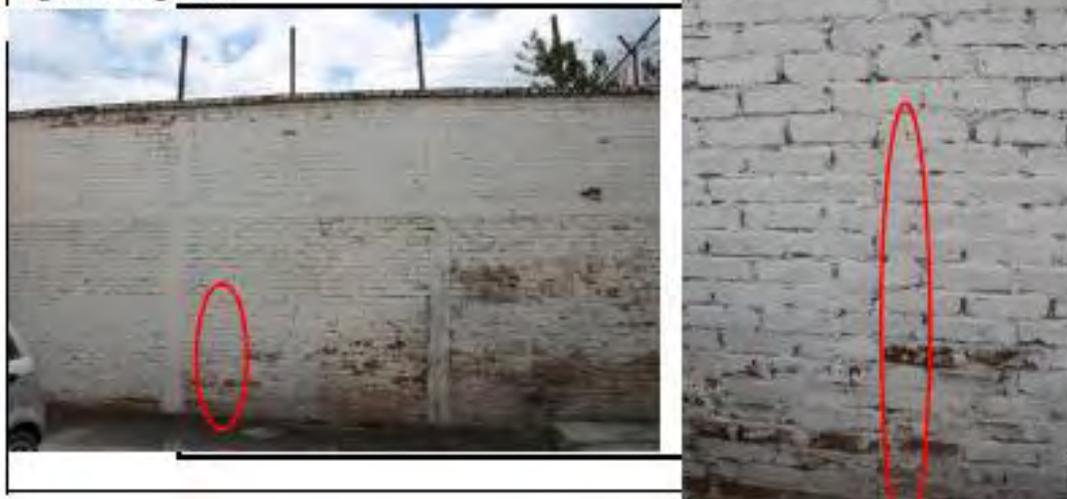
Fotografía N° 5338 - 5343 Ubicación: Parte baja de muro del muro colindante propiedad de Condominio Los Eliseos.

Patología o anomalía: Se evidencia fisura vertical desde la parte baja del muro hasta altura de 1.52 m de altura.

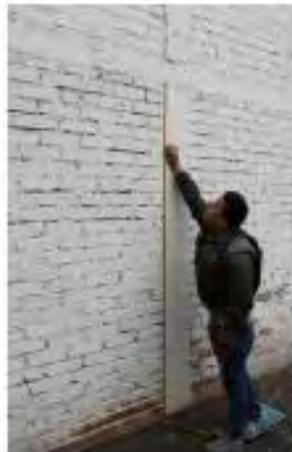
Patología o anomalía: Se evidencia una fisura vertical que compromete el concreto de una de las columnas del muro, hasta la parte baja de la viga. Long vertical: 3,42 m. Cabe resalta que este tipo de fisuras verticales a un costado de las columnas suele significar la corrosión del acero estructural.

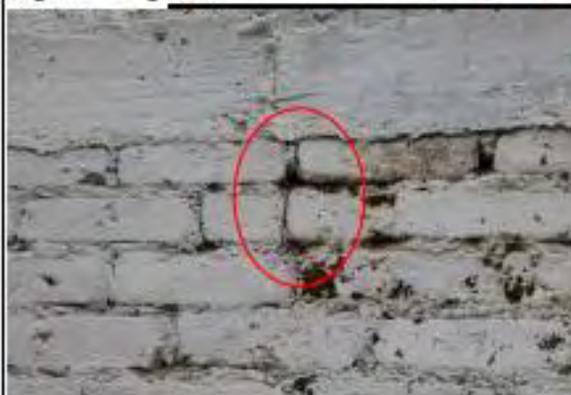
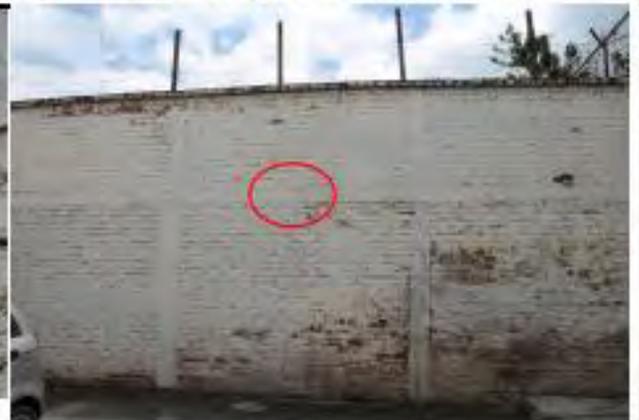
Fotografía N° 5520 Ubicación: Parte superior del muro, sector derecho de la segunda columna del muro.

Patología o anomalía: Se evidencia una practica constructiva grave, dejar el alambre de amarre a la interperie o en contacto con el recubrimiento del elemento se convierte en un foco de oxidacion y corrosion de la armadua por el "efecto comunicante"

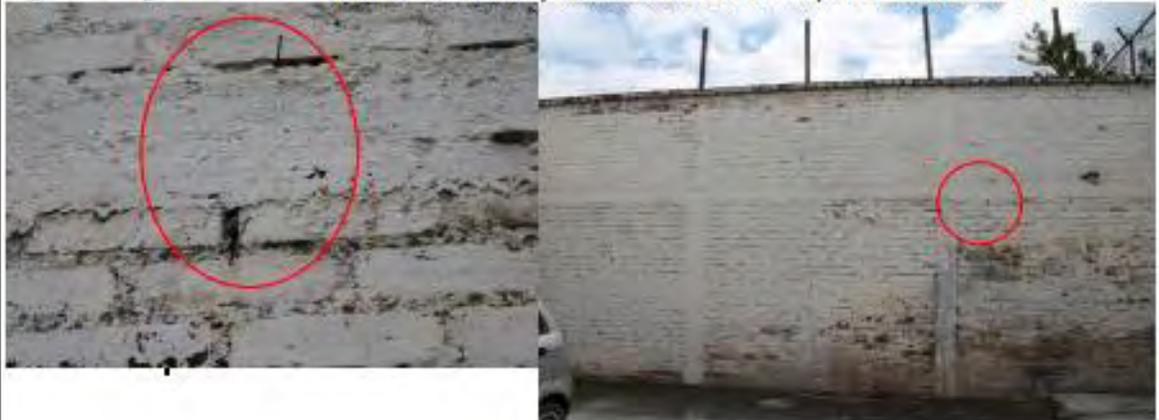
Fotografía N° 5538 - 5221 Ubicación: Parte superior del muro, sector derecho de la segunda columna del muro.

Patología o anomalía: Se evidencia una practica constructiva grave, dejar el alambre de amarre a la interperie o en contacto con el recubrimiento del elemento se convierte en un

Registro Fotografico: foco de oxidacion y corrosion de la armadua por el "efecto comunicante"

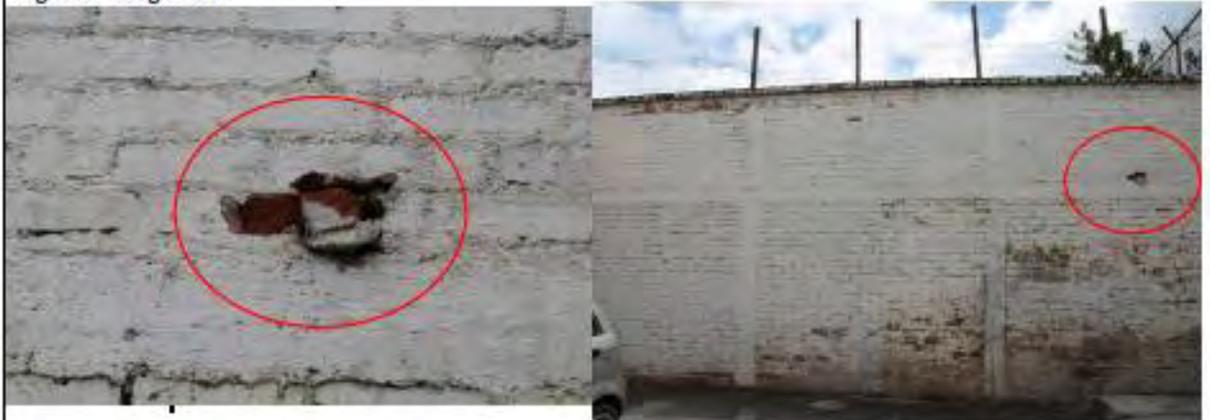
Fotografía N° 5538 - 5522 Ubicación: Parte superior del muro de colindancia propiedad de Condominio Los Eliseos.

Patología o anomalía: Se evidencia un desprendimiento de ladrillos en la parte superior del muro, por encima de la viga de confinamiento.
