APOYO TECNICO EN OBRA DE LA CONSTRUCCION DEL PROYECTO
"TORRES DE MÁLAGA" EN LA CIUDAD DE PASTO

DANILO FERNANDO PORTILLA GUERRERO

UNIVERSIDAD DE NARIÑO
PROGRAMA DE INGENIERIA CIVIL
SAN JUAN DE PASTO DE 2017

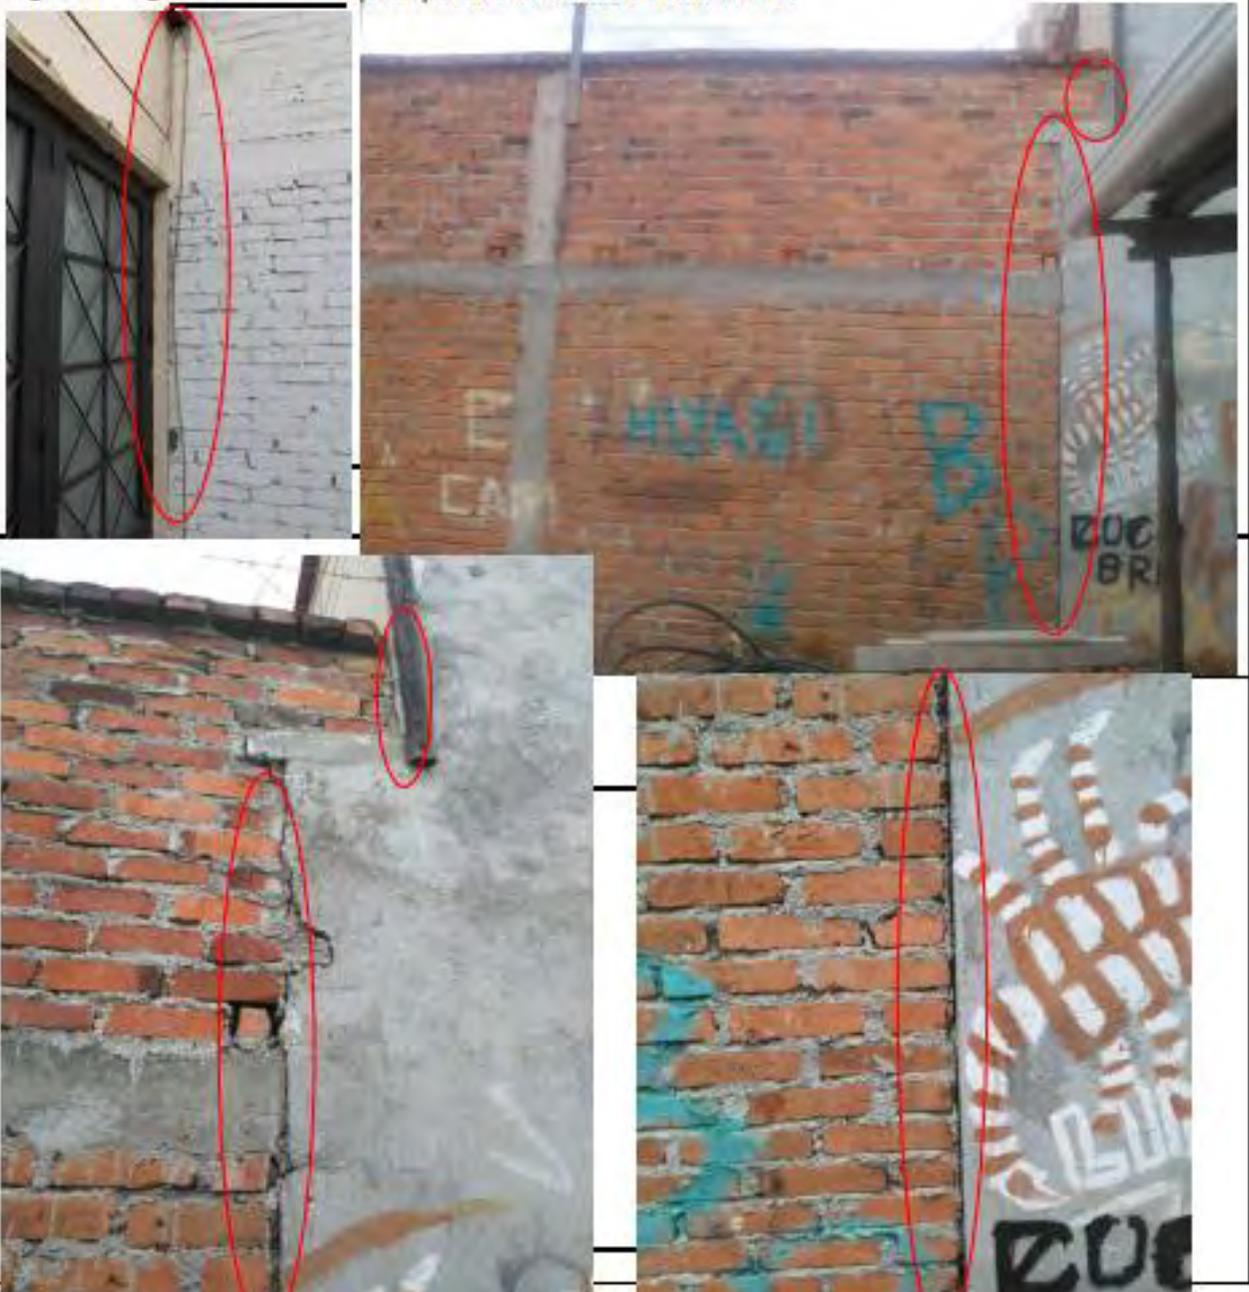
Se observa que la fisura vertical ubicada en la parte de la colindancia con estructura no solo tiene implicaciones en el lado de Condominio Los Eliseos si no que repercute en las dos caras del muro.

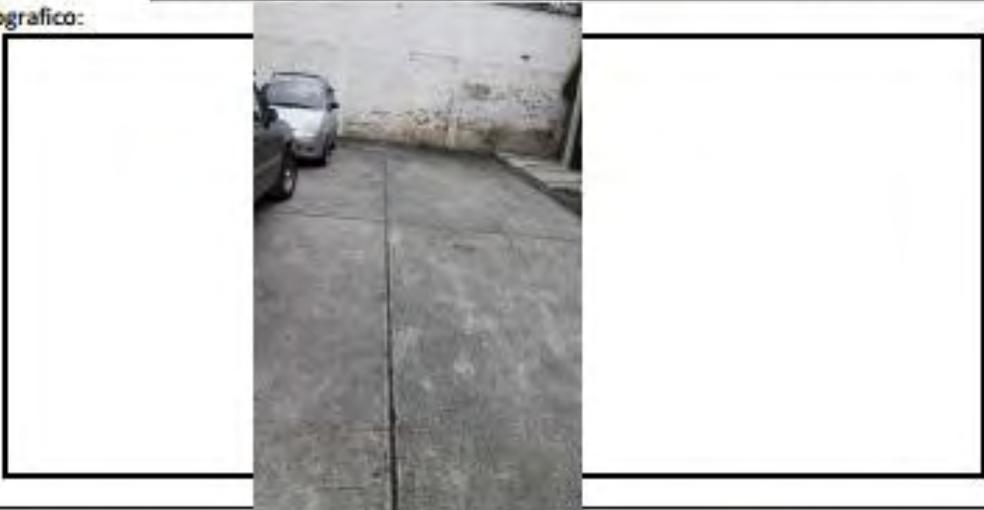
Hoja		
2	de	6
ANEXOS.		
Fotografía N° <u>5523</u>	Ubicación: <u>Vista frontal de la vía de acceso vehicular liviano, desde aproximadamente el paño 3 izquierdo.</u>	
Patología o anomalía:	<u>Se evidencia un regular estado de la vía, con juntas uniformes y sin presencia de agrietamientos en sus paños.</u>	
Registro Fotográfico:

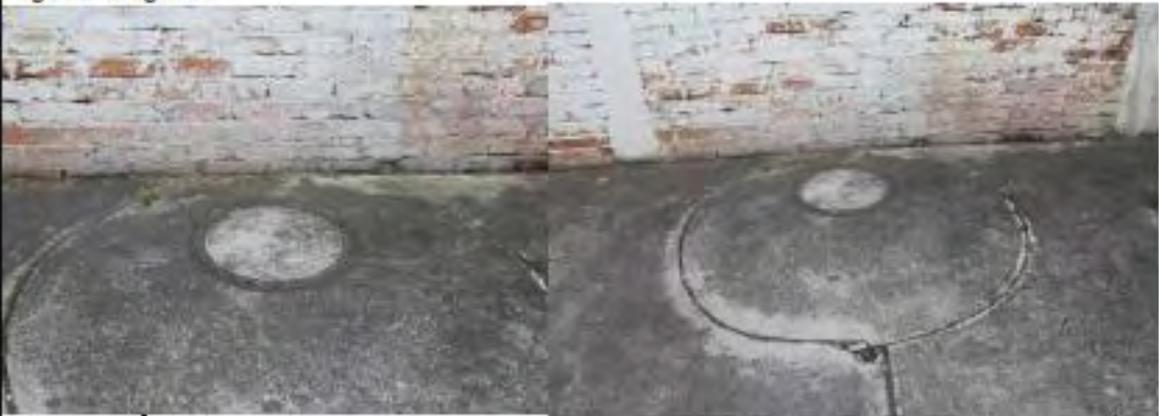
Fotografía N° <u>5533 - 5534</u>	Ubicación: <u>Imagen cerca a la colindancia con el muro divisorio del Condominio Los Eliseos.</u>	
Patología o anomalía:	<u>Se deja en manifiesto la presencia de una cámara o pozo de inspección, tanto la tapa como las juntas se evidencian en un buen estado.</u>	
Registro Fotográfico:

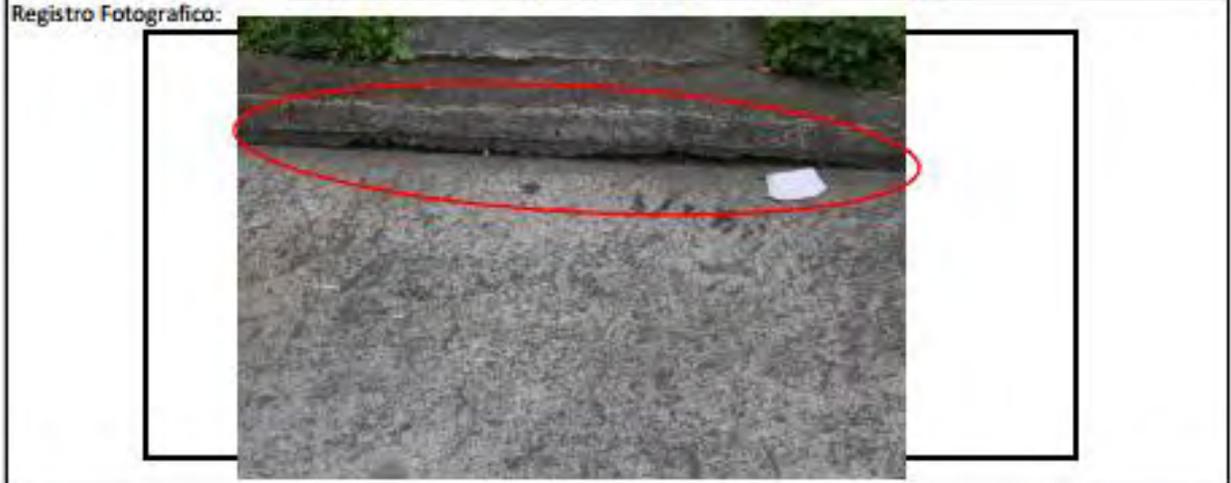
Fotografía N° 5524 Ubicación: imagen vista desde Tercer paño derecho a andén peatonal

Patología o anomalía: Estado actual de los bordes con andenes peatonales adyacentes al paño de la vía indicado. Se aprecia un desgaste y pérdida de alineación evidente de la junta.

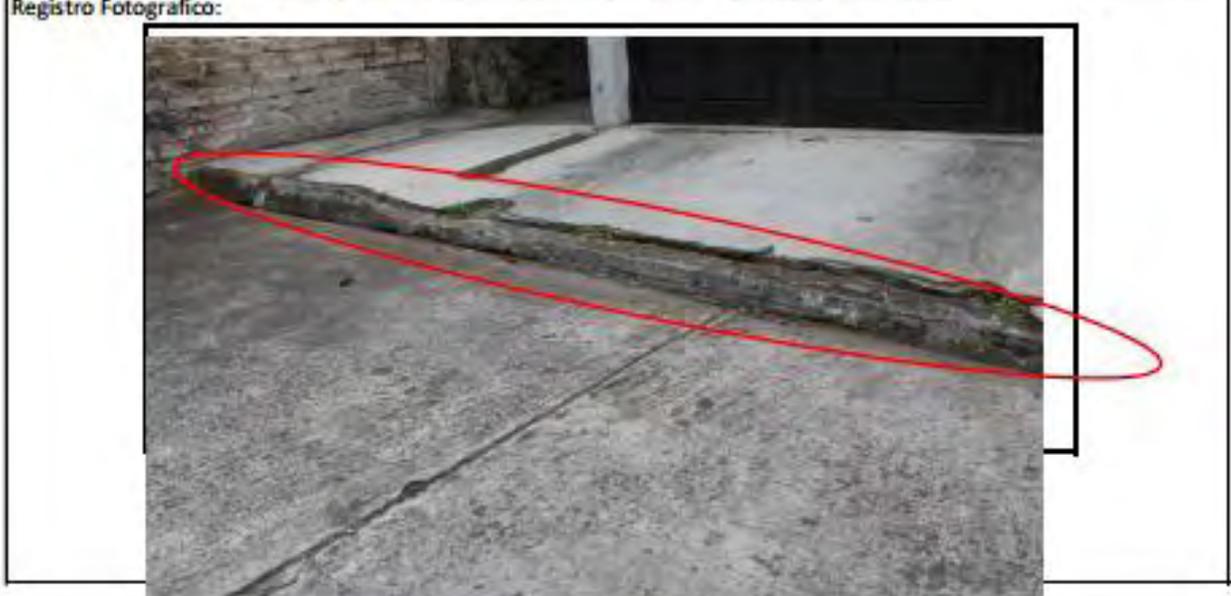
Fotografía N° 5525 Ubicación: Imagen vista desde Segundo y Primer pañete derecho de la estructura vial a andén peatonal.

Patología o anomalía: Estado actual de los bordes con andenes peatonales adyacentes al paño de la vía indicado. Se aprecia un desgaste y pérdida de alineación evidente de la junta.

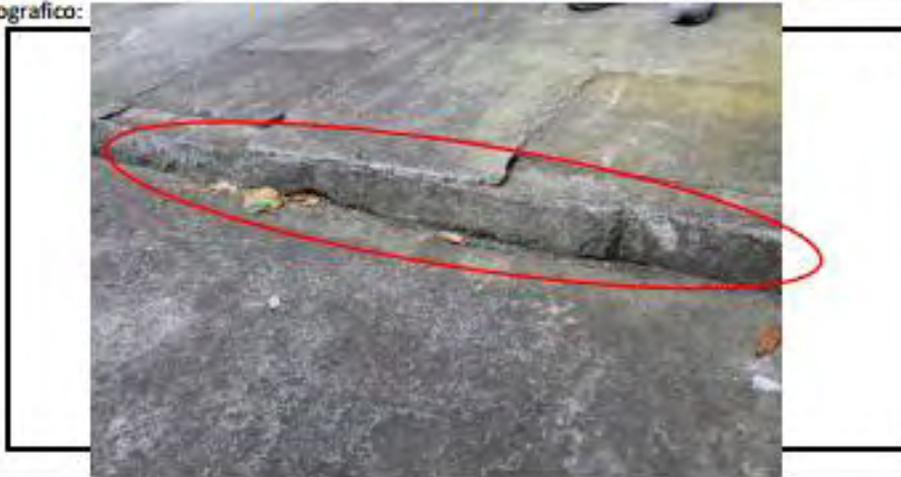
Fotografía N° 5527 Ubicación: Imagen vista desde primer paño izquierdo a andén peatonal.

Patología o anomalía: Estado actual de los bordes con andenes peatonales adyacentes al paño de la vía indicado. Se aprecia un desgaste y pérdida de alineación evidente de la junta.

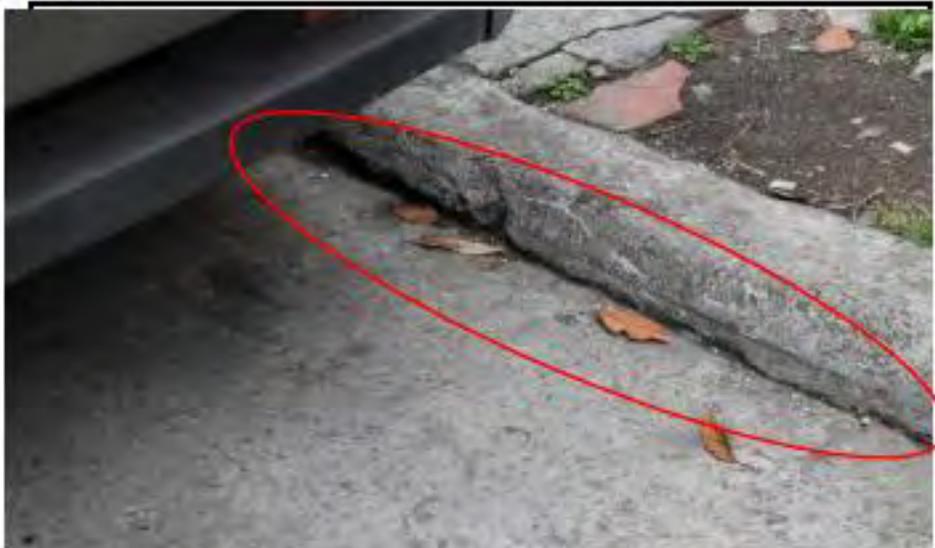
Fotografía N° 5528 Ubicación: Imagen vista desde segundo paño izquierdo a andén peatonal.

Patología o anomalía: Estado actual de los bordes con andenes peatonales adyacentes al paño de la vía indicado. Se aprecia un desgaste y pérdida de alineación evidente de la junta.

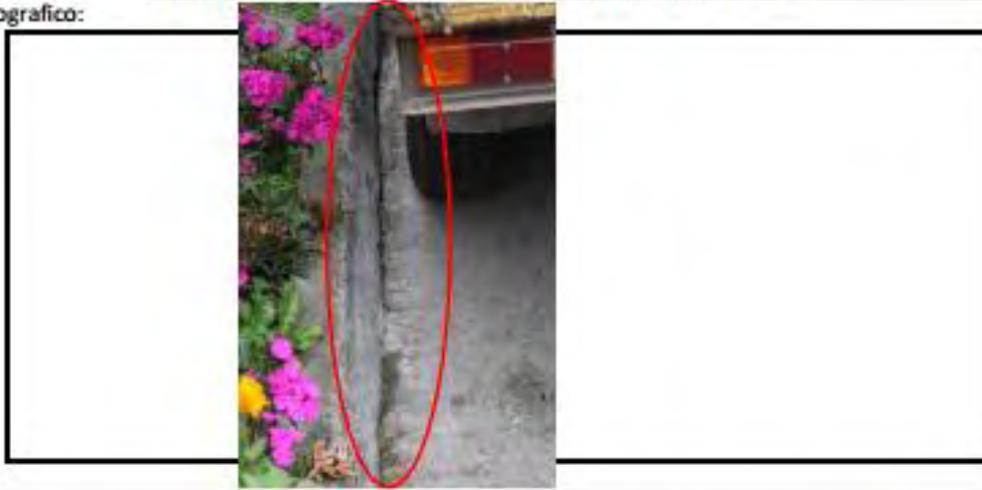
Fotografía N° 5530

Patología o anomalía: Estado actual de los bordes con andenes peatonales adyacentes al paño de la vía indicado. Se aprecia un desgaste y pérdida de alineación evidente de la junta.

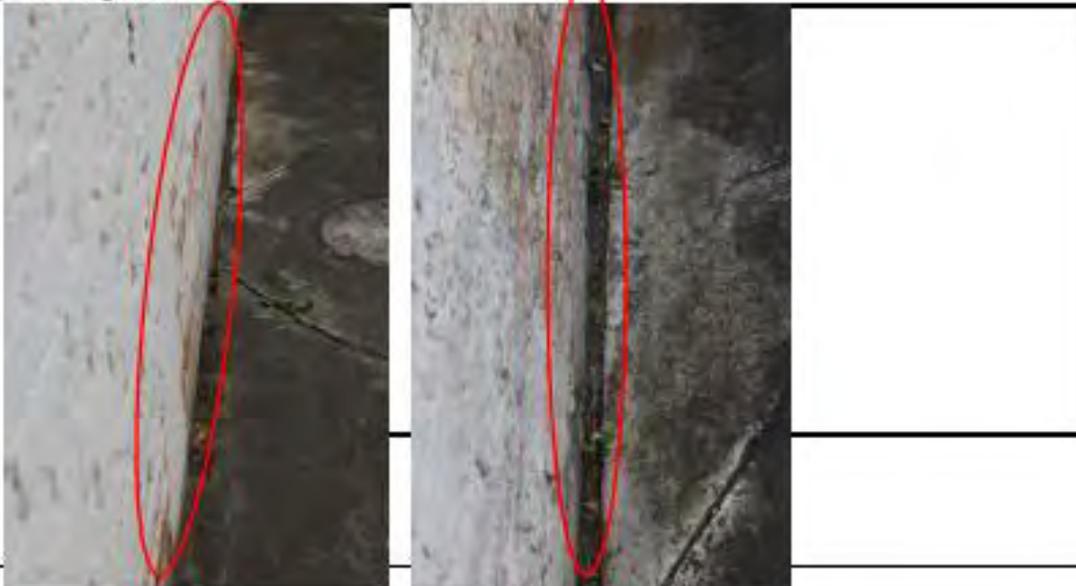
Fotografía N° 5531 -5532

Patología o anomalía: Se evidencia que la junta es irregular y no se aprecia nignun tipo de sellamiento o vulken, por lo que se presume que es una separacion no diseñada.

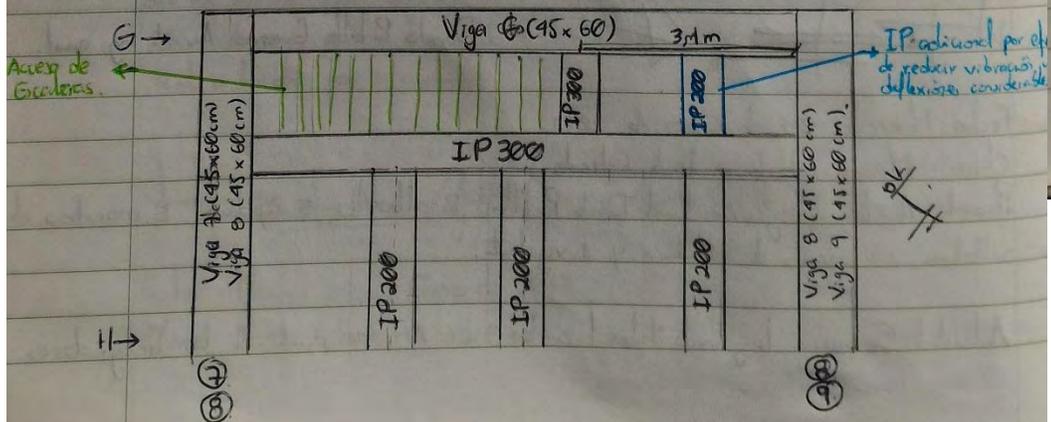
En otras actividades a reportar se comenta que una vez instalada la placa de metaldeck en la zona donde se ante acceso al metaldeck despues de las escaleras, se reporta que la luz de aproximadamente 3m entre la IP300 1.34m y la viga de concreto produce fuertes vibraciones al caminar y de seguro grandes deflexiones por el vaciado de concreto se autoriza por parte del auxiliar de ingeniería civil realizar un ensamble de una IP200 de 1.34m paralela a la IP300 de la misma longitud en la mitad de la luz.
