**INTERVENTORÍA PARA EL MEJORAMIENTO Y MANTENIMIENTO DE LA  
CARRETERA MOJARRAS – POPAYÁN, RUTA 25, TRAMO 2503, ENTRE LOS  
PR 0+0000 AL PR 121+0000 DEPARTAMENTO DEL CAUCA.**

**UNIVERSIDAD DE NARIÑO  
FACULTAD DE INGENIERÍA  
PROGRAMA DE INGENIERÍA CIVIL  
SAN JUAN DE PASTO  
2018**

**Trabajo de grado presentado como requisito parcial para optar al título de  
Ingeniero Civil**

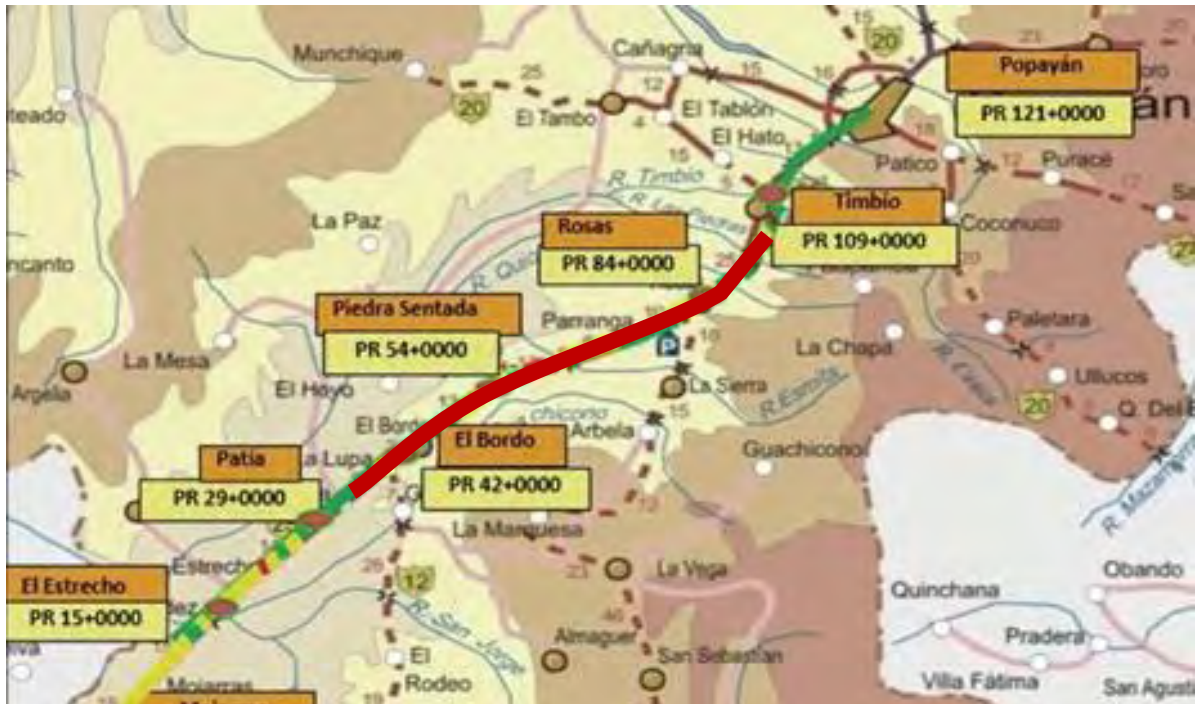
**Gráfico 5. Tramo con mayores afectaciones**

A continuación, se muestra en color rojo el tramo con mayores afectaciones, al cual se prestó mayor atención y donde se invirtieron una gran parte de los recursos, este tramo está comprendido entre el PR41+0100 hasta PR109+0000 y se encontraba en alto grado de deterioro lo que generaba un alto riesgo de accidentalidad para los usuarios que transitan diariamente por este corredor. (Ver gráfico 5).

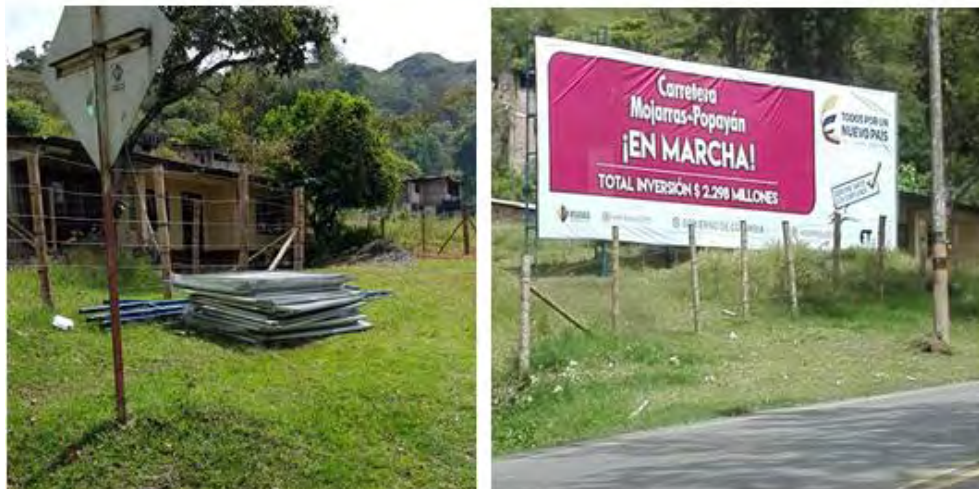
### Ilustración 15. Instalación de valla de identificación del proyecto.

El cuerpo de la valla fue elaborado en láminas metálicas galvanizadas para evitar su corrosión, el apoyo se fabricó en ángulos metálicos y fue pintado con esmalte para su protección. Después de hacer el armado de la estructura se procedió a colocar la lona donde está impresa toda la información acerca de la obra. (Ver ilustración 15).

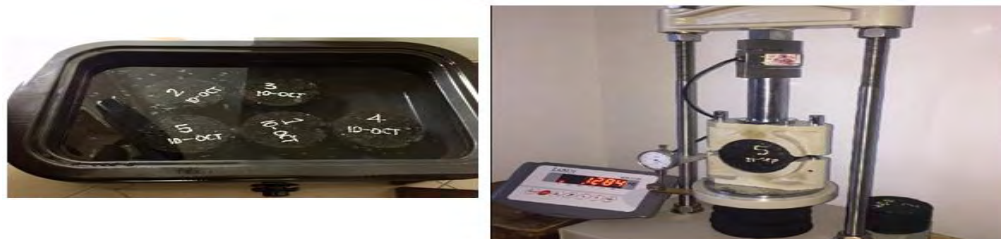
**Ilustración 18. Ensayos de control de mezcla asfáltica**

Como se ha dicho anteriormente la interventoría llevó a cabo un control de calidad de los materiales empleados para cada una de las actividades, donde se tomó muestras de los agregados que se utilizaron en la mezcla asfáltica, estas muestras fueron enviadas al laboratorio contratado por interventoría para que se realice diferentes ensayos como granulometría, caras fracturadas, desgaste en máquina de los ángeles, equivalente de arena, límite de consistencia, micro deval, adhesividad de ligantes bituminosos a los agregados finos, densidad bulk, estabilidad y flujo de mezcla asfáltica, efecto del agua sobre mezclas asfálticas sueltas, y todos los ensayos que eran necesarios para el cumplimiento de las especificaciones del INVIAS. (Ver Ilustración 18). Otro tipo de control que realizó la interventoría fue en el campo donde se hizo un control visual de cada actividad y donde se realizó la toma de briquetas diarias, y verificación de temperaturas de la mezcla asfáltica MDC-25.
