**APOYO TÉCNICO AL PROYECTO MEJORAMIENTO Y MANTENIMIENTO DE
LA VÍA GUAITARILLA – ARRAYANES TÚQUERRES DEL MUNICIPIO DE
GUAITARILLA DEPARTAMENTO DE NARIÑO**

**UNIVERSIDAD DE NARIÑO
FACULTAD DE INGENIERÍA
DEPARTAMENTO DE INGENIERÍA CIVIL
SAN JUAN DE PASTO
2016**

**Trabajo de grado presentado como requisito parcial para optar al título de
Ingeniero Civil**

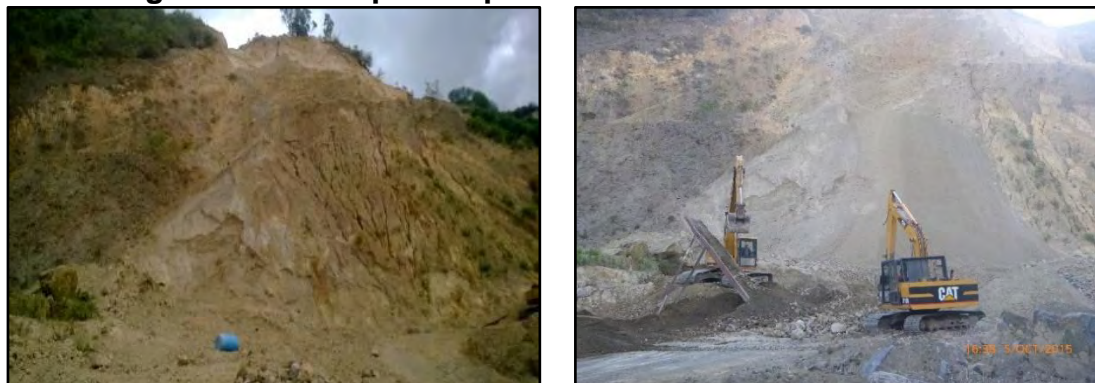
Fotografía 17. Veta para explotar recebo. Tamizado de material.

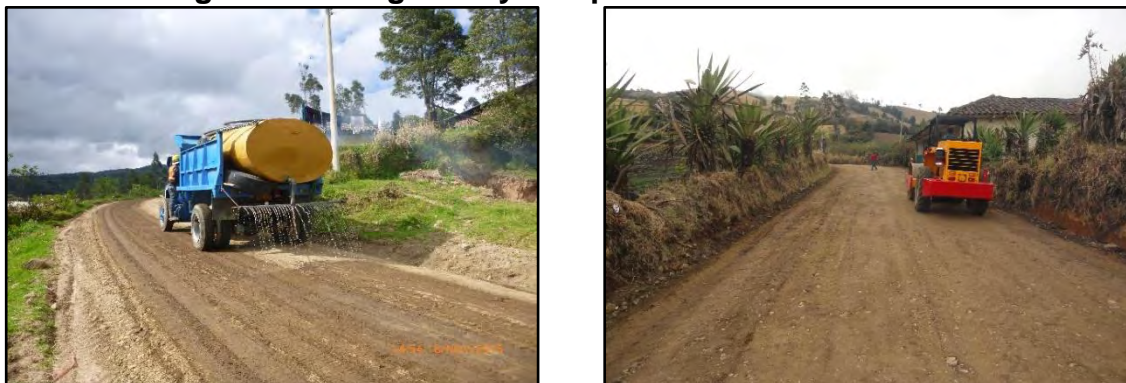
Fotografía 23. Irrigación y compactación de afirmado K1+600.

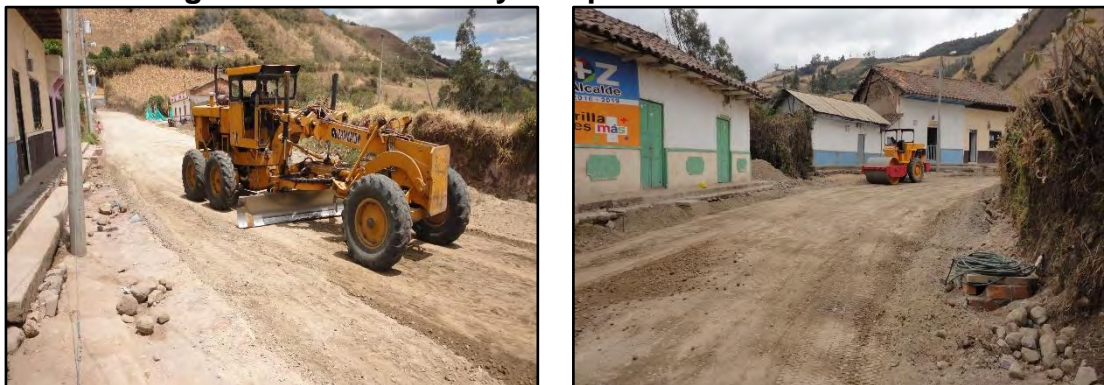
Fotografía 27. Extensión y compactación de base K0+040.

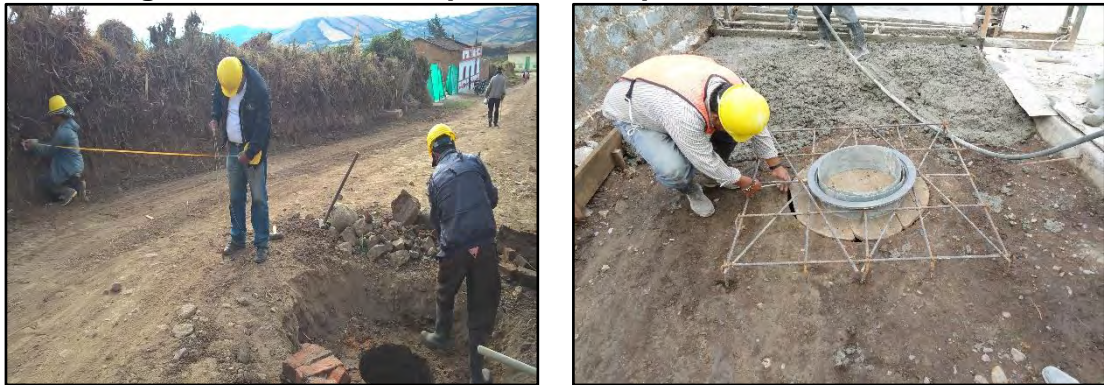
Fotografía 29. Realce de pozos de inspección K0+000 – K0+200.

Previo a la pavimentación se realizó parrillas en acero de 3/8” para utilizarlas como refuerzo superior de los pozos y ante las solicitudes de la junta de aislamiento con respecto al pavimento en ellas se instalaron los aros. Finalmente, se instaló las tapas en cada pozo de inspección (Ver Fotografía 29).

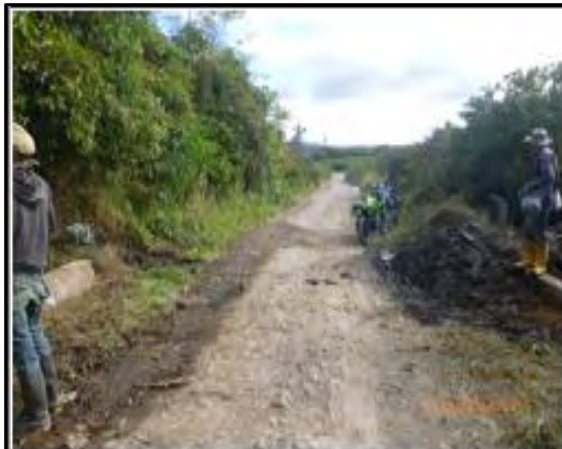
FOTOGRAFIA 5. Alcantarilla en mal estado estructural, presenta muy poca capacidad de drenaje K4+905

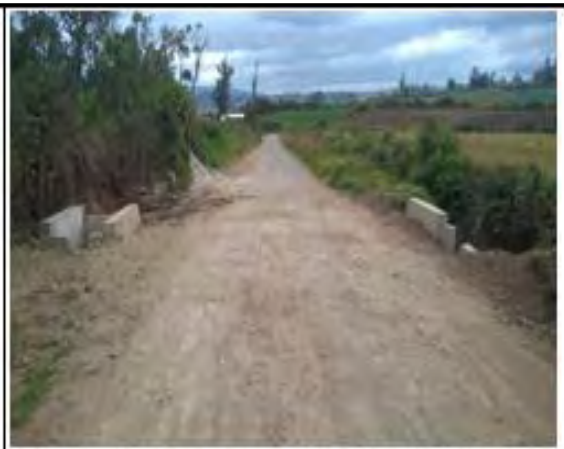
FOTOGRAFIA 6. Alcantarilla terminada, la capacidad de drenaje es de 36" y cumple la normatividad vigente K4+905

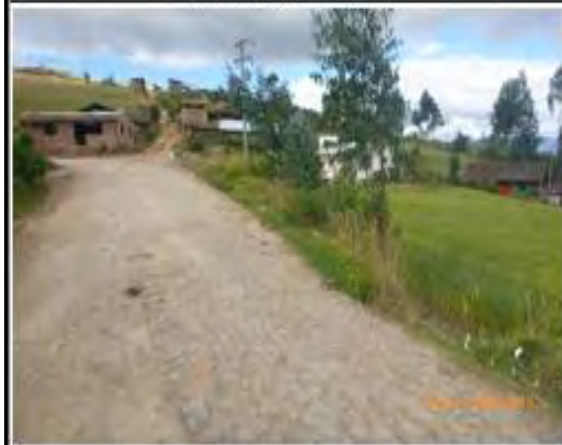
FOTOGRAFIA 7. Banca en riego de calapra, margen izquierda K7+648

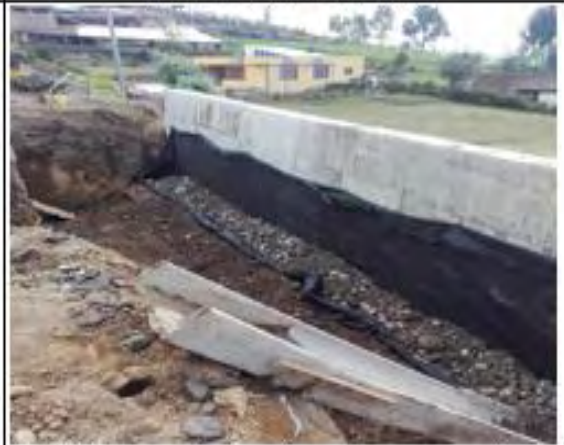
FOTOGRAFIA 8. Construcción de muro de contención en concreto reforzado, margen izquierda K7+648

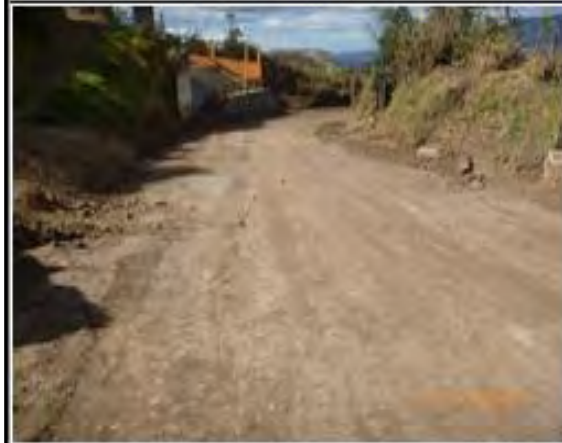
FOTOGRAFIA 9. Sector en proceso de regularización K0+200

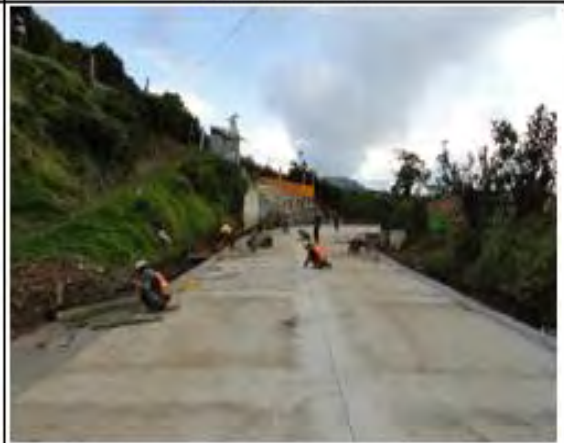
FOTOGRAFIA 10. Sector pavimentado en concreto rígido K0+200

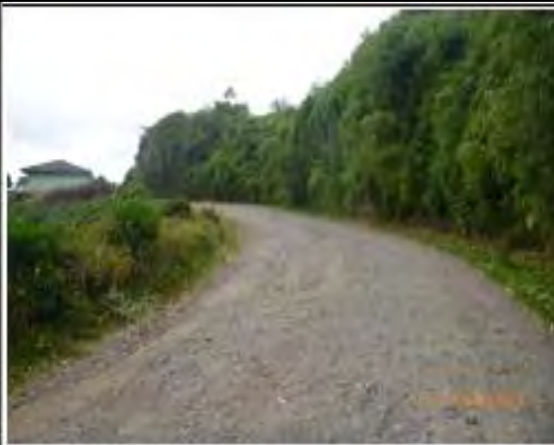
FOTOGRAFIA 11. Vegetación excesiva al margen derecha de la vía K4+000

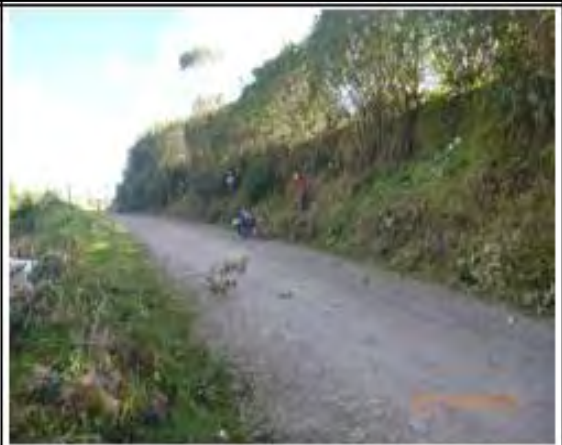
FOTOGRAFIA 12. Dormante y limpieza de vegetación en el margen derecha de la vía K4+000

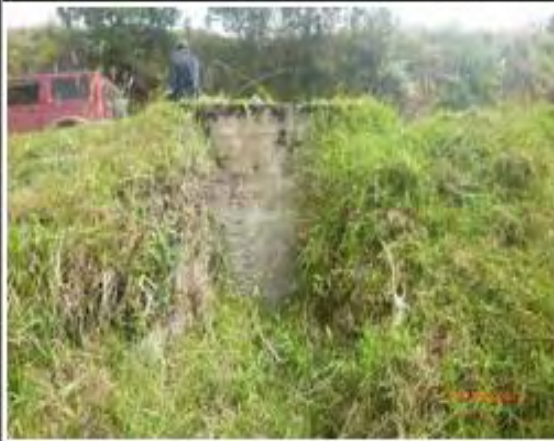
FOTOGRAFIA 13. Alcantarilla colmatada K5+344

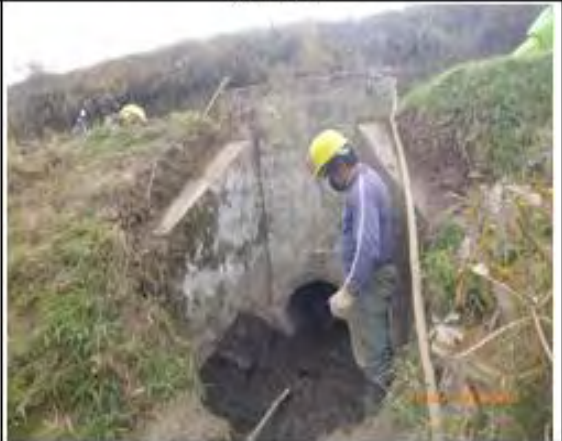
FOTOGRAFIA 14. Limpieza manual de alcantarilla K5+344

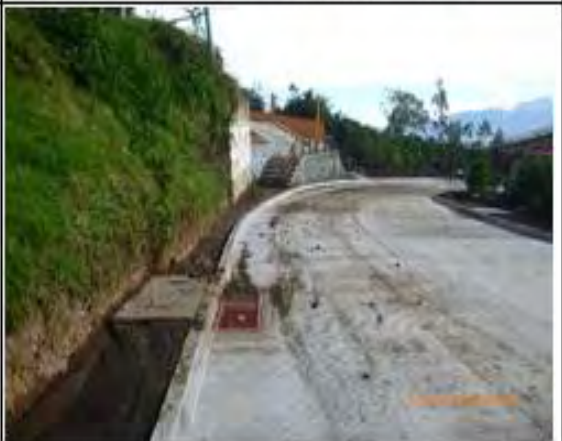
FOTOGRAFIA 16. Sumidera con rejilla y tapa en concreto K0+154
