**APOYO TÉCNICO A LA INTERVENTORÍA PARA EL MEJORAMIENTO Y  
PAVIMENTACIÓN DE LA VÍA EL TAMBO MOTILÓN (Sector EL TAMBO – EL  
ZANJÓN: K4+200 al K9+200) – DEPARTAMENTO DE NARIÑO.**

**ANA SOFÍA PASAJE ERAZO**

**UNIVERSIDAD DE NARIÑO  
FACULTAD DE INGENIERÍA  
PROGRAMA DE INGENIERÍA CIVIL  
SAN JUAN DE PASTO  
2016**

**Trabajo de grado presentado como requisito parcial para optar al título de  
Ingeniera Civil**

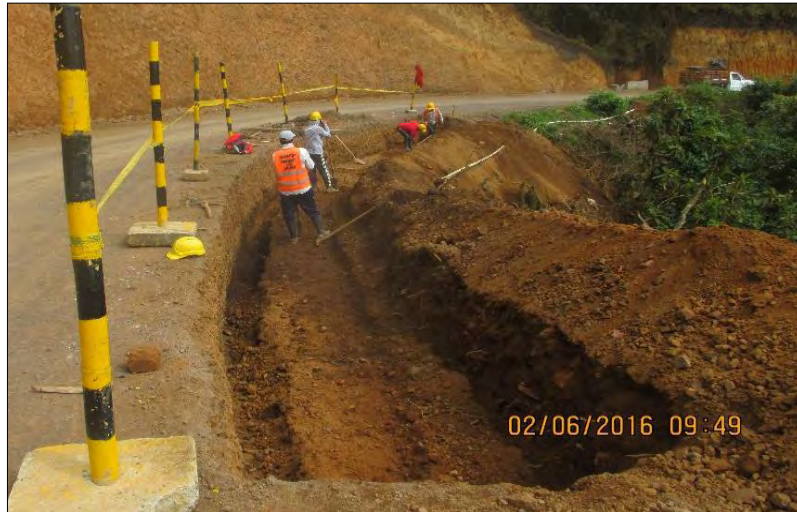
**Ilustración 3. Excavación manual para muros.**

- Lo primero a realizar es la localización de los muros.
- Posteriormente se procedió cortar el pavimento flexible ya existente de acuerdo con la longitud del muro.
- Se continuó a realizar la excavación teniendo en cuenta que se debe dejar espacio para formatear el cuerpo del muro, se realiza según las dimensiones establecidas anteriormente, esta excavación se realizó de forma manual. (Ver Ilustración 3)

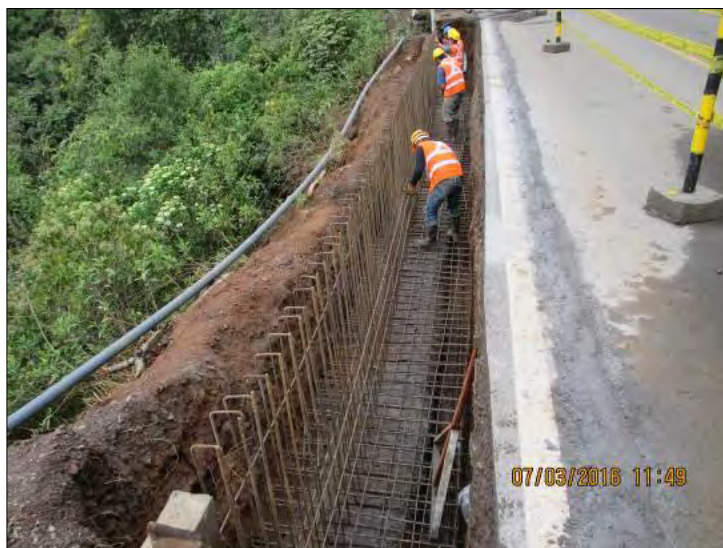
Ilustración 4. Instalación de acero de refuerzo para muros.

Para los muros de contención tipo 2 para refuerzo vertical se utilizó varillas número 3 cada 20 cm con una longitud total de 3,35 metros y varillas número 4 cada 16 cm con una longitud total de 2,10 metros. Para el refuerzo horizontal se utilizaron varillas número 4 cada 15 cm con una longitud total de 2,45 metros. (Ver Ilustración 4).

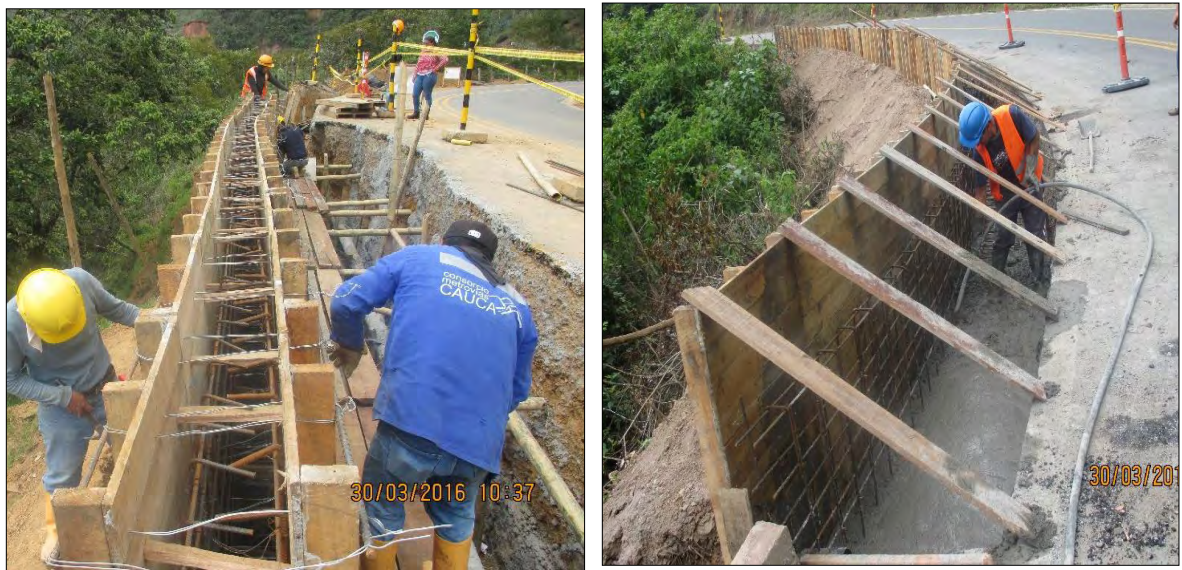
**Ilustración 5. Actividades de instalación de formaleta y fundición de zarpa de muros de contención**

En el muro de contención ubicado K5+125/170, se disponen lagrimales que permitan el paso del agua del terreno hacia la parte externa del muro, además se construyó un filtro que permita la evacuación fácil de aguas subterráneas que puedan perjudicar al mismo o a la vía. (Ver Ilustración 5).

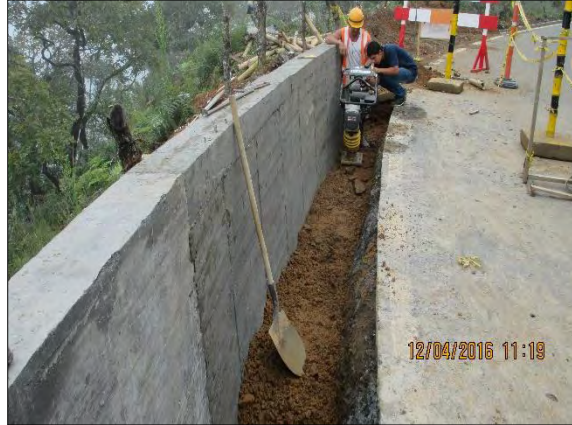
**Ilustración 6. Relleno y compactación de muros de contención.**

Finalmente, se continuó con el relleno del muro con material seleccionado, cuya compactación fue realizada con saltarín cada 15 cm de espesor. (Ver Ilustración 6).

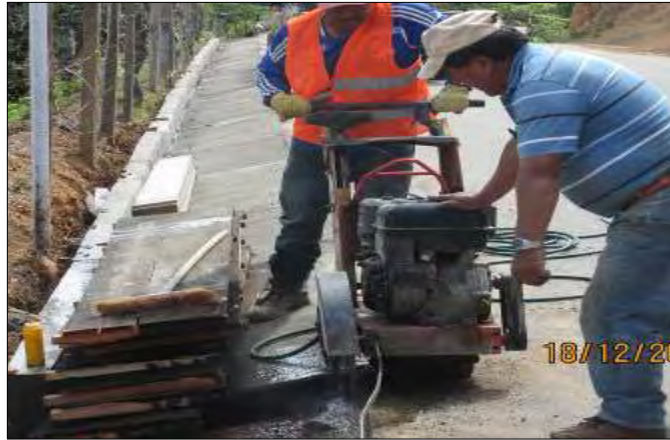
**Ilustración 8. Corte de pavimento flexible.**

**Proceso constructivo:** se cortó de pavimento flexible ya existente de acuerdo con la longitud de los tramos donde se van a realizar las cunetas. (Ver Ilustración 8)

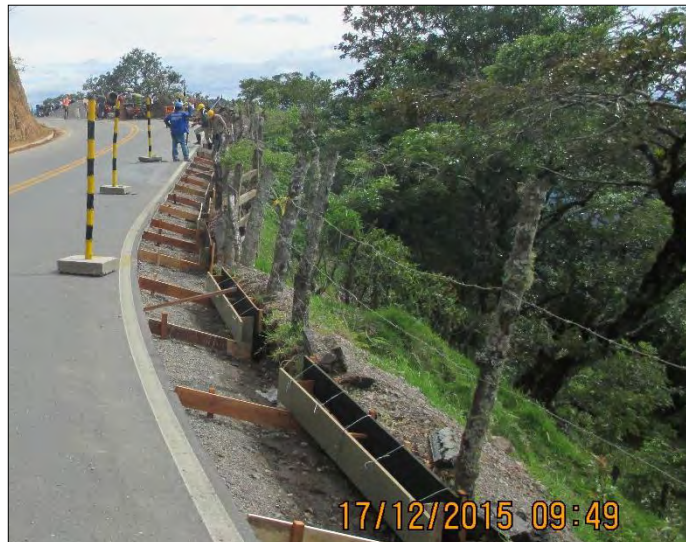
**Ilustración 9. Instalación de formaleta para cunetas.**

Se procedió a instalar la formaleta de la cuneta, se debió tener en cuenta que estas se hicieron en forma de ajedrez, es decir intercaladas y se utilizó una formaleta de madera la cual se recubrió de aceite quemado para que en el momento de retirarla no se pegue, en esta actividad se verificó que la formaleta instalada cumpla con las dimensiones y espesores ya establecidos en el diseño. (Ver Ilustración 9)

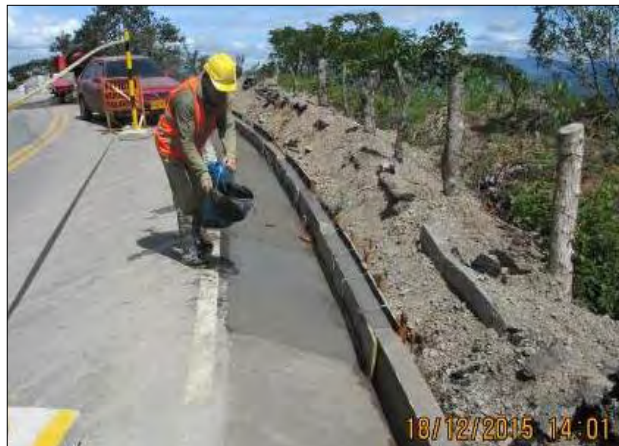
**Ilustración 10. Proceso de curado de cunetas.**

Finalmente, se verificó que el proceso de curado sea el adecuado con el fin de evitar que aparezcan fisuras en el concreto. (Ver Ilustración 10)

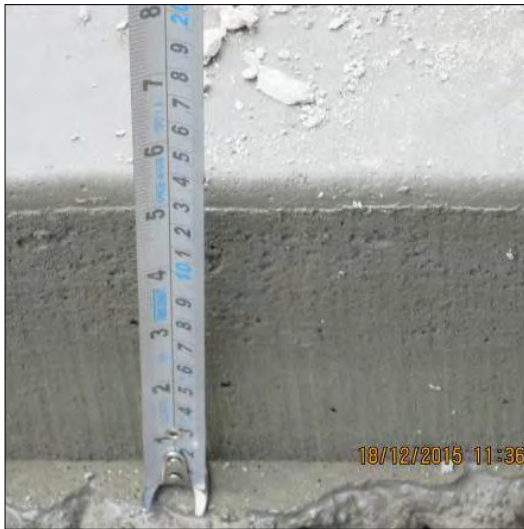
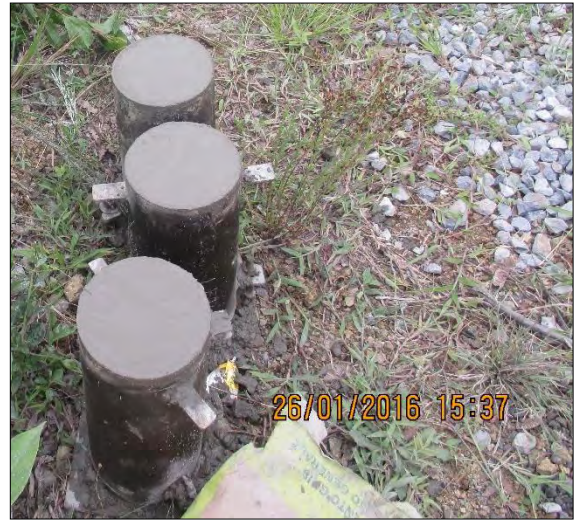
**Ilustración 11. Control de espesor de cunetas y cilindros de mezcla de concreto.**

Una función importante de la interventoría es llevar un control de todas las actividades ejecutadas en la obra, para esta actividad se verificó espesores de la cuneta que corresponden a 12 cm, y se tomaron muestras de la mezcla de concreto para llevar un control de la resistencia de esta y también se supervisó que el proceso de curado se haga adecuadamente ya que por el estado del tiempo las placas estaban muy propensas a fisurarse, también hubo una supervisión visual donde diariamente se rectificaba que ninguna placa presente fisuras ni orificios que se conoce como hormigueros por donde pueda haber filtraciones de agua y den mala apariencia, además se verificó que la cuneta cumpla con su función principal, es decir, que el drenaje sea efectivo, que el agua evacúe adecuadamente. (Ver Ilustración 11)

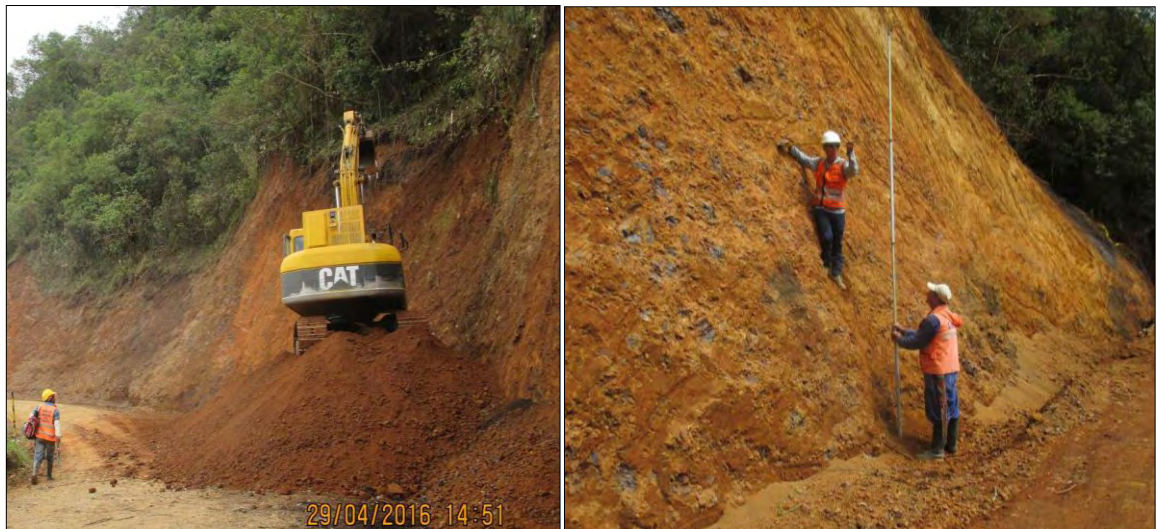
Ilustración 14. Corte y verificación de la inclinación de taludes.

**1.2.3 Movimiento de tierras.** Uno de los pasos fundamentales para poder dar inicio al proyecto es la explanación la cual se encarga de ajustar el terreno a las dimensiones adecuadas, para poder cumplir con el ancho de la calzada establecido en los diseños, fue necesario cortar algunos taludes, estos se realizaron de acuerdo con la cartera de topografía entregada por el contratista, previamente revisada y aceptada por la comisión de topografía de interventoría, para esta actividad se tuvo en cuenta los procesos de excavación, cargue, acarreo, descargue, y extendido del material natural, además, se hizo un control sobre la inclinación de taludes para evitar posibles deslizamientos. (Ver Gráfico 7).
