**INTERVENTORÍA INTEGRAL PARA LA CONSTRUCCIÓN DE LAS OBRAS DE REHABILITACIÓN Y/O RECONSTRUCCIÓN Y MITIGACIÓN DE SISTEMAS DE ACUEDUCTO Y ALCANTARILLADO AFECTADOS POR EL FENÓMENO DE LA NIÑA 2010-2011 EN LOS DEPARTAMENTOS DE CAUCA, VALLE DEL CAUCA, NARIÑO Y CUNDINAMARCA.**

**UNIVERSIDAD DE NARIÑO  
FACULTAD DE INGENIERÍA  
PROGRAMA DE INGENIERÍA CIVIL  
SAN JUAN DE PASTO  
2017**

**Trabajo de Grado presentado como requisito parcial para optar al título de Ingeniero Civil**

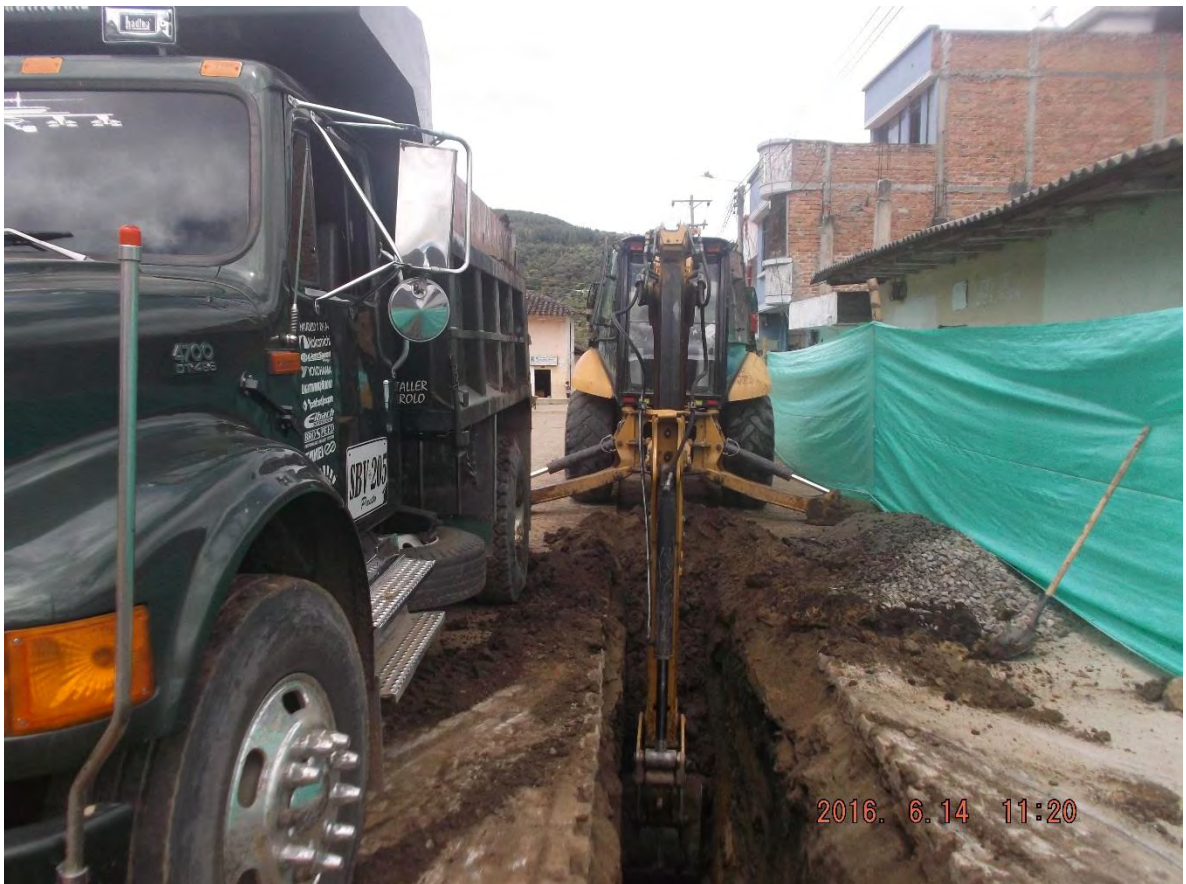
Ilustración 14. Excavación mecánica barrio centro.

Luego de estas dos actividades, se procedió a la excavación por medios mecánicos, utilizando una retroexcavadora. (Ver ilustración 14). Los ítems autorizados inicialmente fueron excavación en material común, excavación de material conglomerado y excavación en roca.

En esta actividad hubo varias discrepancias acerca de las medidas tomadas en campo, ya que resultó muy difícil cuantificar las cantidades de excavación al no ser uniformes, además de discrepar en el tipo de material excavado, pero siempre se llegó a un acuerdo entre las dos partes.

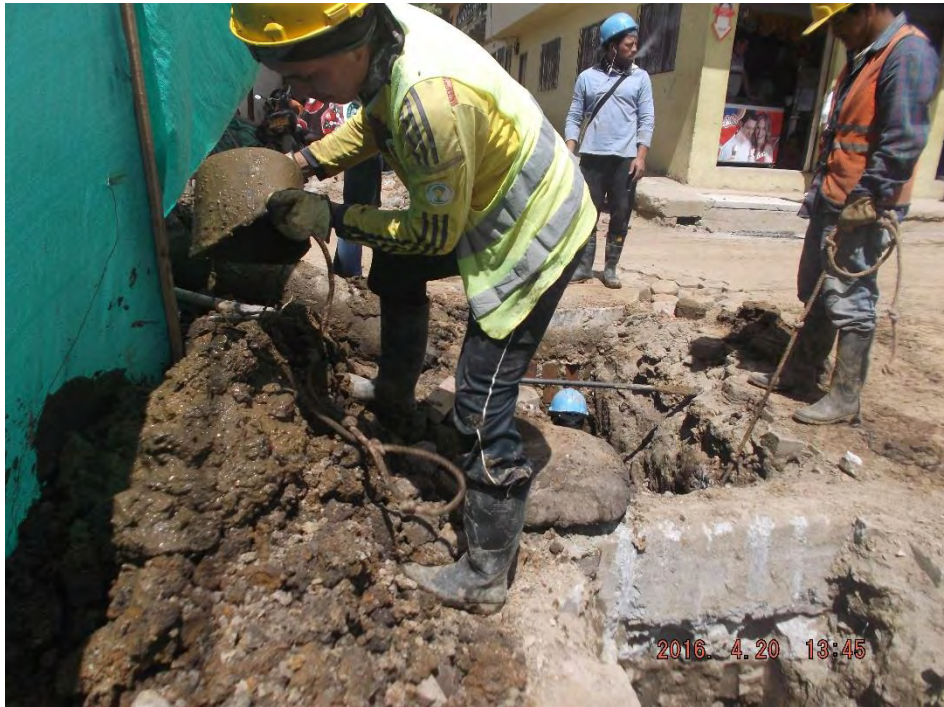
Ilustración 15. Retiro de lodos con balde.

Dado que se trató de una rehabilitación de un sistema de alcantarillado, se trabajó con un flujo de agua constante, que en muchas ocasiones no se pudo desviar, lo que generó presencia de humedad en la zanja alterando la contextura del material a retirar. Este material tiene una mayor densidad y su retiro es mucho más complicado, por lo que el contratista pidió que se le reconozca el ítem RETIRO DE LODOS, petición que fue aceptada única y exclusivamente cuando el retiro del material se haga de forma manual. (Ver ilustración 15).

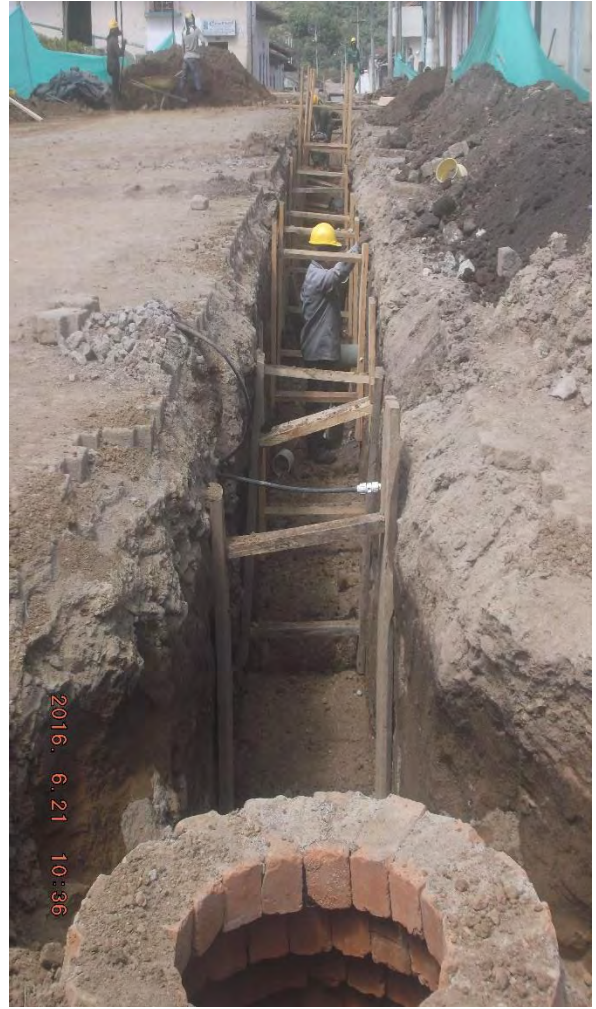
Ilustración 17. Instalación entibado barrio centro.

Una vez realizado el entibado, interventoría chequea las cotas claves y bateas para poder recibir el tramo y comenzar con el proceso de instalación de tubería. Este proceso se dificulta un poco debido a los travesaños del entibado, pero la interventoría no autoriza el retiro de estos en su totalidad, únicamente se autoriza el retiro del travesaño inferior como se aprecia en la ilustración 17.

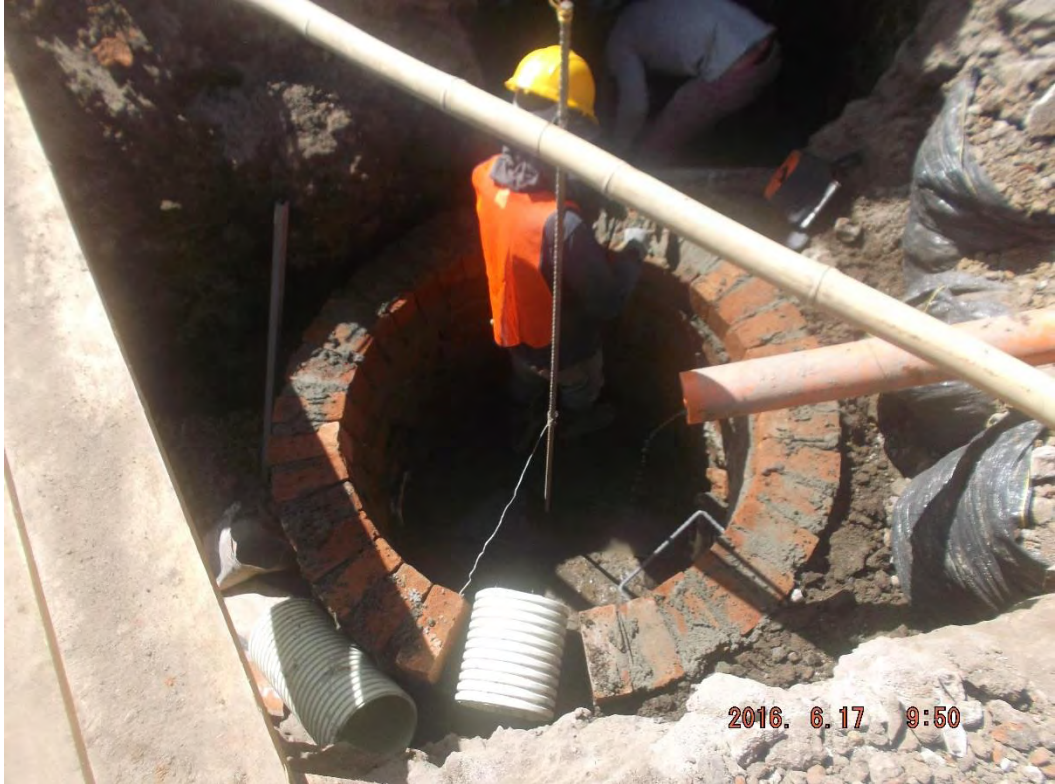
Ilustración 18. Construcción cámara de inspección.

Conjuntamente a la instalación de la tubería, se construyeron las cámaras de inspección, estas cámaras en su mayoría no superan los 1,70 metros de altura por lo que su forma es circular. Interventoría chequea la calidad de los ladrillos a utilizar, que no presenten fisuras ni esquinas desportilladas, la correcta elaboración de sus cañuelas, además de cerciorarse del uso de impermeabilizantes para su repello con el fin de garantizar que no se presenten fugas de agua y el terreno circundante no comprometa su estabilidad. (Ver ilustración 18).

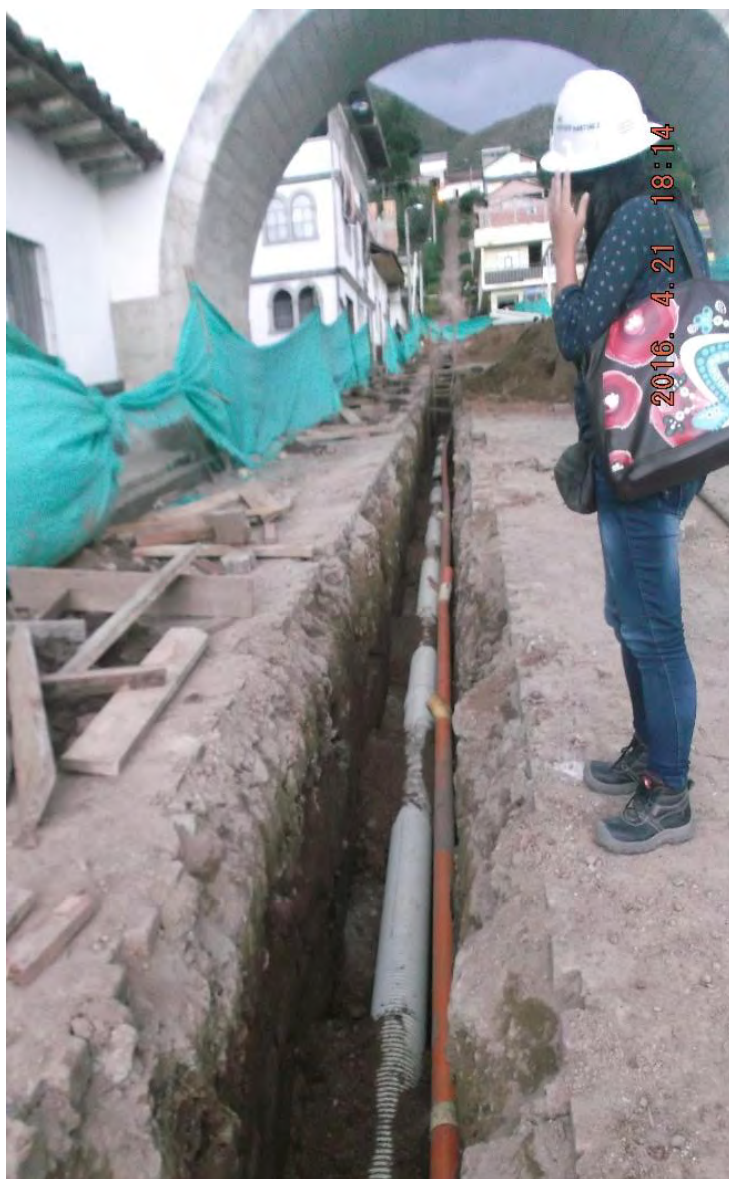
Ilustración 20. Tubería auxiliar paralela.

Para instalar la tubería se extendió y compactó un encamado a lo largo de la zanja (material de préstamo). Para evitar que la población entre en racionamiento de agua, en sectores donde no se la puede desviar, se instaló tubería provisional paralela para que poder trabajar en seco. (Ver ilustración 20).

Esta tubería fue de gran ayuda para controlar el nivel de humedad del terreno, además de proteger el encamado y el atraque lateral del colector principal, ya que de estos depende la estabilidad de la tubería instalada.

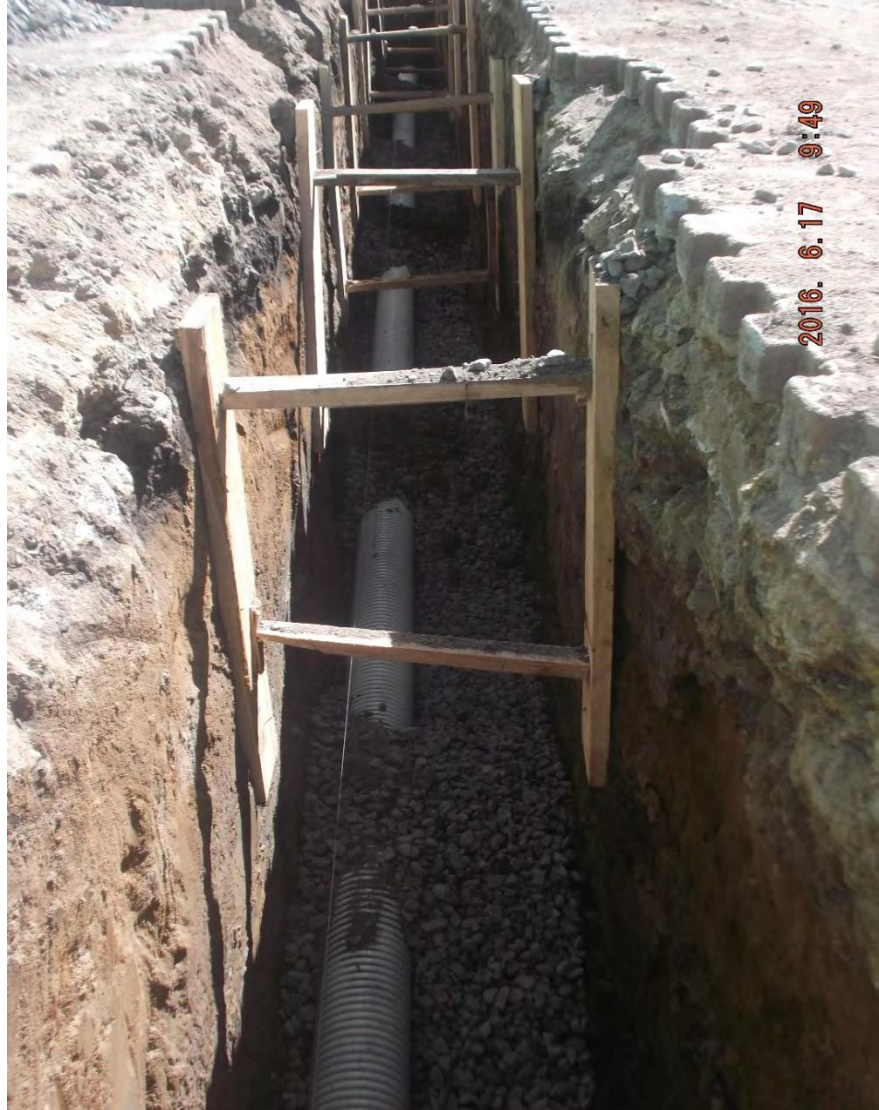
Ilustración 21. Encamado y atraque lateral en piedra.

Ya que se habla de un sistema de alcantarillado de una antigüedad superior a los 60 años, existen muchas conexiones “piratas” o no autorizadas que se conectan a la tubería antigua, desembocan directamente en la calle, o se encuentran deterioradas completamente y sus aguas se filtran en el terreno circundante, es por esto que la interventoría aceptó la solicitud del contratista de aceptar el ítem no previsto ENCAMADO EN PIEDRA, esto con el fin de que el encamado cumpla la función de lecho filtrante y el agua presente en el terreno pueda correr libremente por el encamado sin ocasionar daños a la tubería. (Ver ilustración 21).

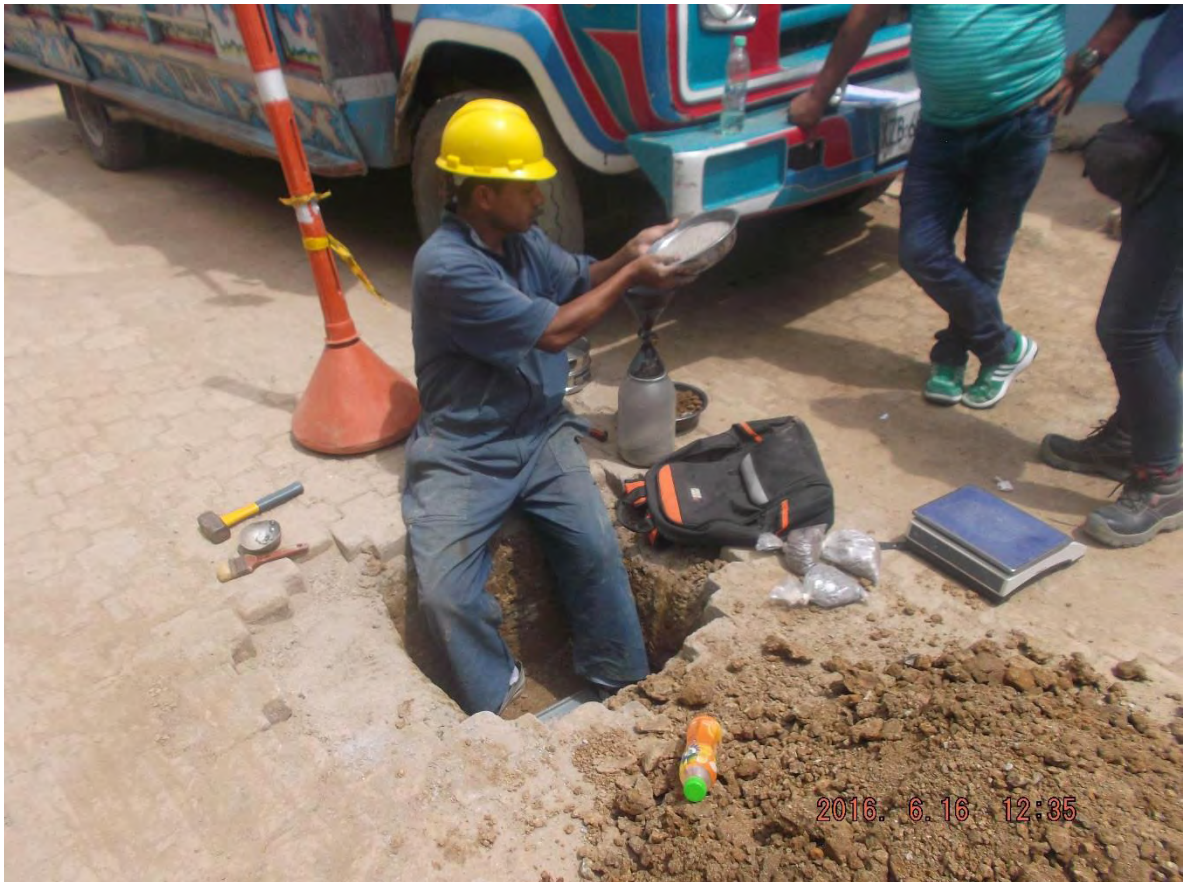
Ilustración 22. Ensayo de densidad - base.

La interventoría, al ver que existían dos capas de relleno, uno inicial y otro final, además de una base en recebo compactado, exigió al contratista realizar ensayos de densidad en cada uno de estos, con el fin de garantizar la compactación indicada en las especificaciones técnicas, siendo estas del 95% para los rellenos inicial y final y de un 98% para la base en recebo compactado. En un principio el contratista procedió a realizar cada relleno con su respectivo ensayo, y continuar con la siguiente capa únicamente después de obtener los resultados, sin embargo, luego de comprobar con los primeros ensayos, que estos demoran mucho tiempo

en ser entregados, procedió a realizar todos los rellenos y la base en recebo compactado, dejando espacios para realizar los ensayos de todos los rellenos al mismo tiempo. Esta solicitud fue aprobada por la interventoría ya que, a pesar de que no es una práctica recomendada, tomó una menor cantidad de tiempo, lo que fue ideal ya que el contrato presentaba retrasos por factores climáticos. (Ver ilustración 22).

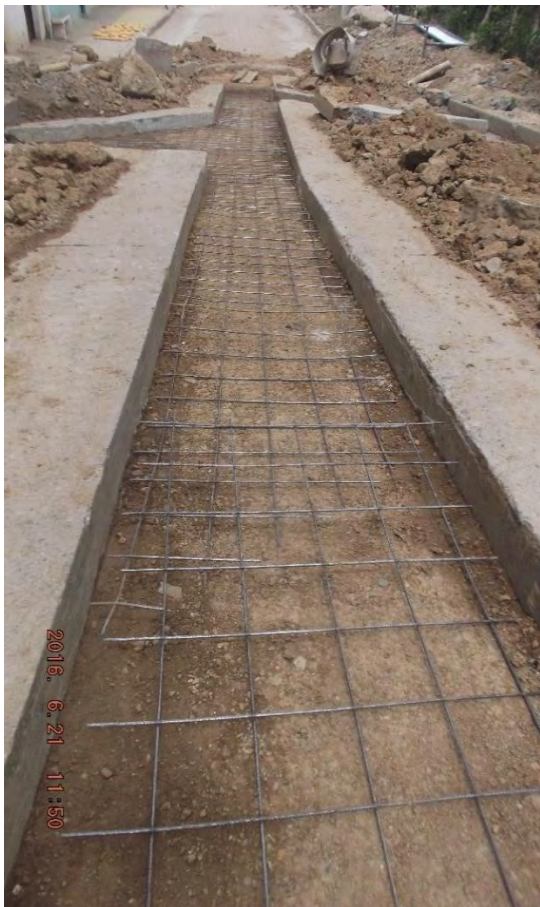
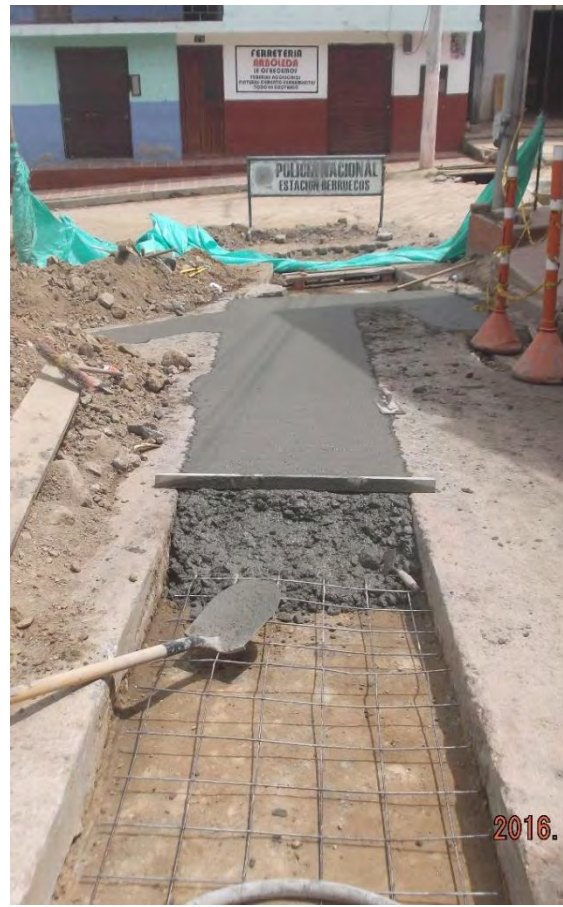
Por último, antes del cambio de obra al municipio de Taminango, se presenció la reposición de pavimento y reubicación - reposición de adoquín. Esta tarea fue un punto de discordia entre contratista e interventoría debido a los pésimos acabados de la reposición de pavimento en los primeros tramos y al constante desnivel presentado en la reposición de adoquín.

Ilustración 28. Malla electro soldada.

Ilustración 29. Reposición concreto.

En cuanto a la reposición de pavimento, la interventoría exigió al contratista el cambio del personal encargado de estas labores, comprometiéndolos a entregar un acabado de calidad. También se sugirió usar una malla electro soldada para reforzar la fundición, ya que las losas de concreto antiguas no contaban con ningún tipo de refuerzo, y su espesor promedio era de 18cm. (Ver ilustración 28-29).

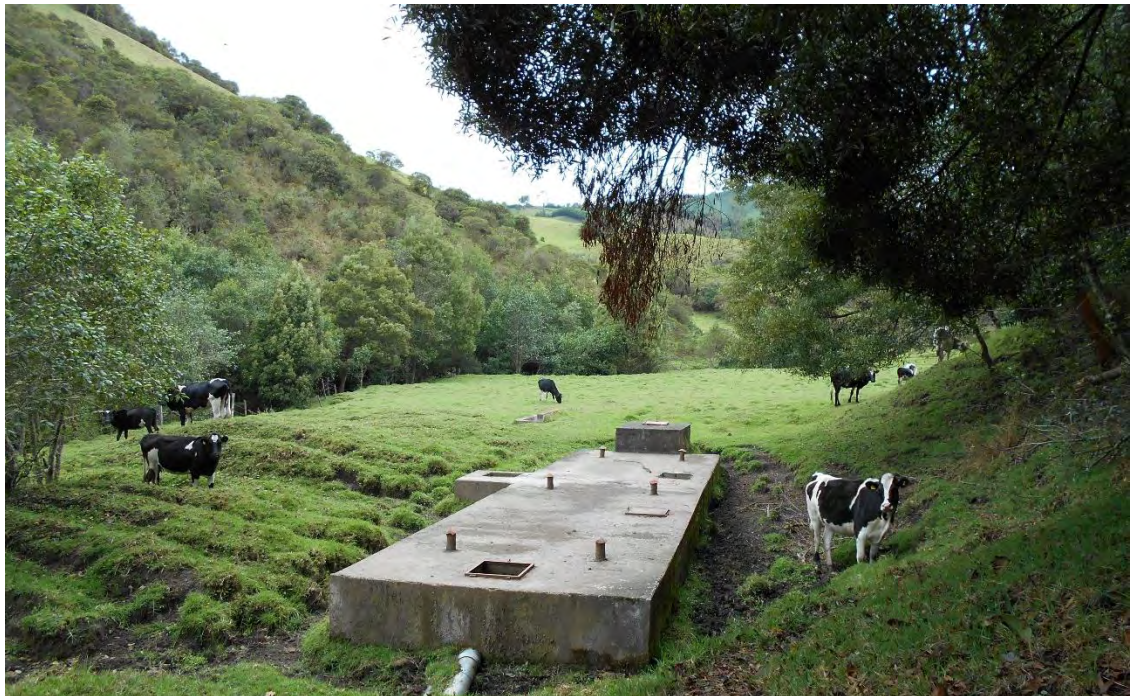
Ilustración 55. Predio de la señora Blanca Checa.

El lugar de desarrollo de la obra se extiende alrededor de 5.000 metros lineales, lo que ocasionó una serie de inconvenientes con habitantes del sector que no autorizaban los trabajos en sus predios o el ingreso del personal del contratista, esto ocasionó atrasos en varios frentes de obra, como es el caso del predio de la señora Blanca Checa, predio por el cual se encuentra la tubería existente, tubería que debe ser reemplazada debido a su deterioro. (Ver ilustración 55). Este problema en particular ocasionó un mayor daño ya que esta tubería se encuentra a pocos metros del sistema de desarenadores, su eje no pudo ser modificado ya que el contratista dejó estos trabajos para el final con el fin de no generar atrasos al cronograma de actividades, pero no tuvo en cuenta que no existe obligación alguna para el dueño del predio para permitir este tipo de trabajos en sus predios. Estos problemas se presentaron muy frecuentemente a lo largo de la obra, ya que la tubería atraviesa una zona netamente agrícola, y las veredas circundantes se caracterizan por la producción de papa. En muchas ocasiones el contratista se vio obligado a comprar el producto a un precio muy elevado para que los dueños del predio autoricen el paso de la tubería por sus terrenos.

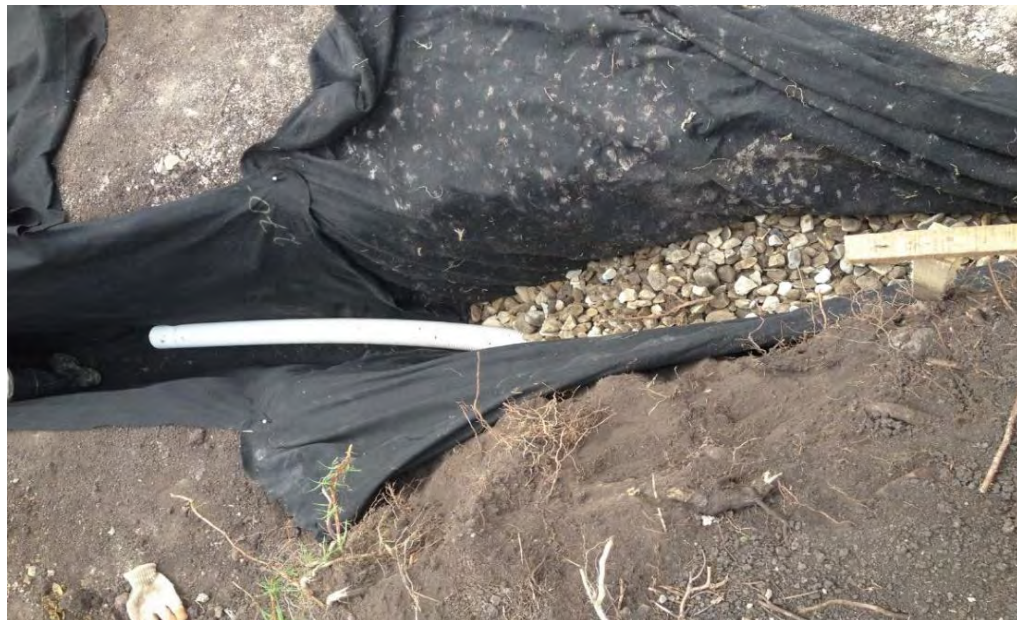
Ilustración 57. Filtro en piedra con tubo perforado 4 pulgadas.

Dentro del normal desarrollo de la obra se presentaron diferentes problemas que ocasionaron la creación de ítems no previstos, dentro de los cuales se puede mencionar el hallazgo de un nivel freático que no se observó en la localización y replanteo, este problema originó la creación del ítem FILTRO EN PIEDRA Y GEOTEXTIL, este ítem ayudó a estabilizar varias zonas por donde la tubería reemplazada iba a cruzar, evitando deslizamientos de tierra por exceso de agua. (Ver ilustración 56).

Gracias a la creación de este ítem no previsto se instaló más de 100 metros lineales de tubería que se encontraban en terrenos pantanosos y la seguridad y estabilidad de la tubería no estaba asegurada. (Ver ilustración 57).

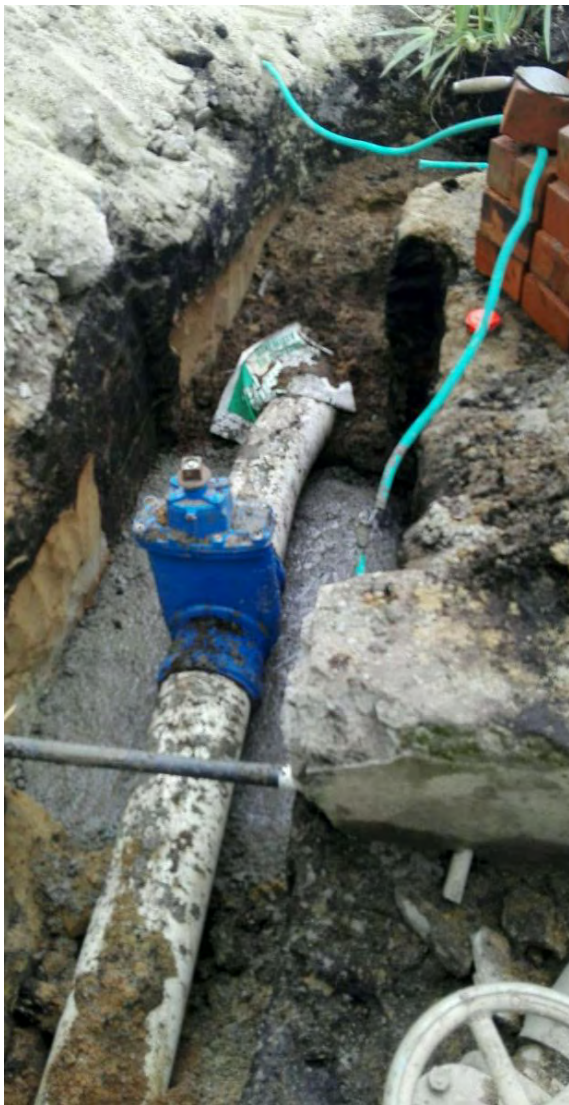
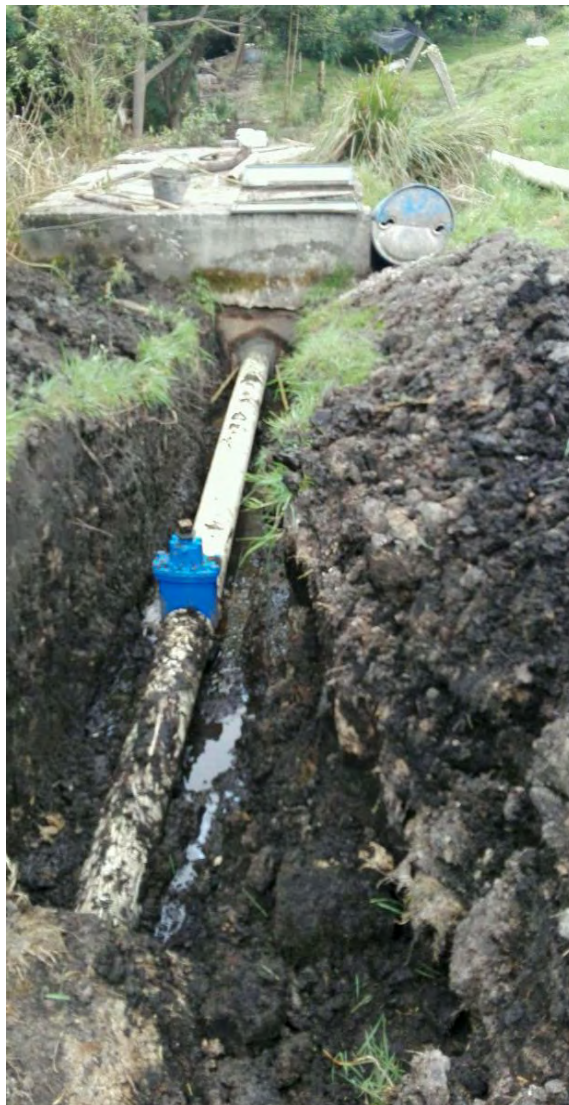
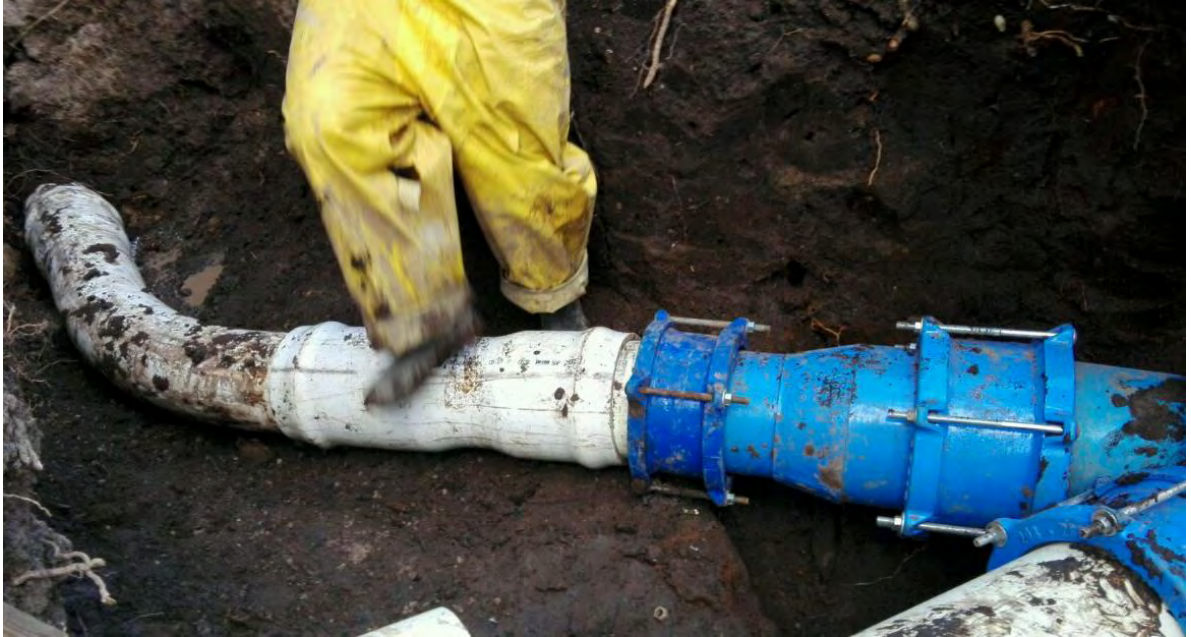
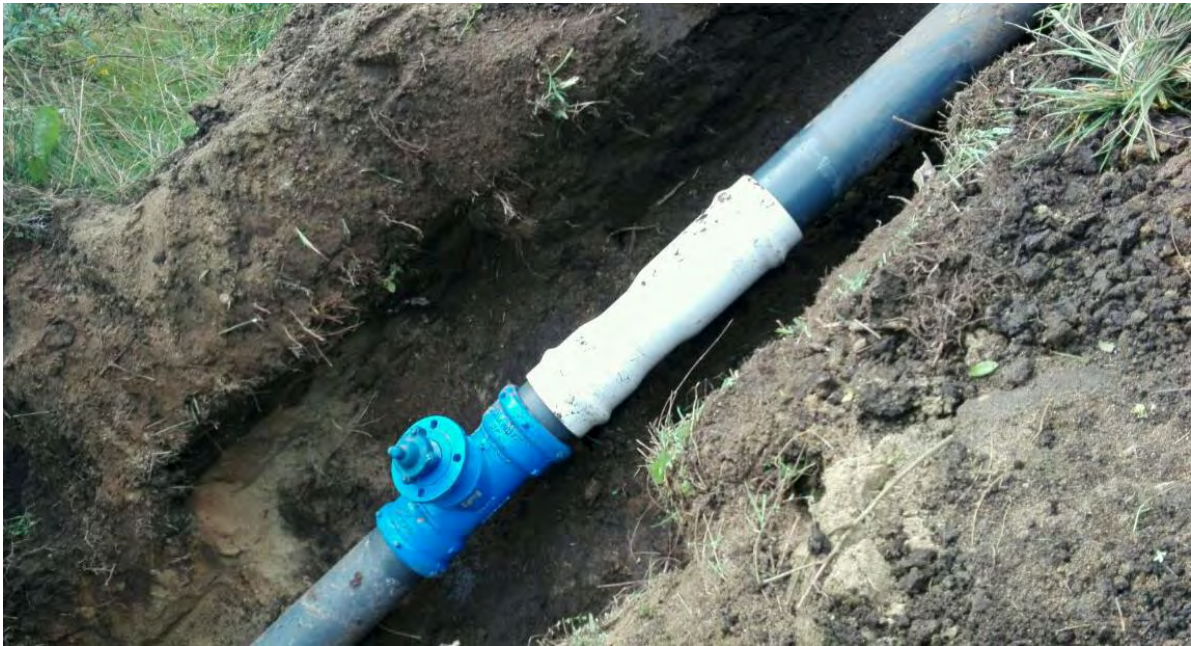
Tanto los codos como uniones de reparación no tuvieron problema en cuanto a su instalación (Ver ilustración 60-61), pero si se presentaron inconvenientes en la instalación de las válvulas de purga y ventosas. El primer problema ocurrió cuando el contratista, sin previa autorización de la interventoría empleó dos uniones dresser para empalmar la tubería existente ya instalada con las válvulas a instalar ya que el proceso constructivo del contratista se basó en instalar primero la tubería y dejar los espacios correspondientes a las cajillas que albergarían las válvulas, esto hace necesario el uso de las uniones dresser que no estaban contempladas en el presupuesto inicial, más sin embargo, el contratista continuó con el proceso de instalación de la tubería. La interventoría, por su parte, aprobó el uso de una sola unión dresser obligando a excavar nuevamente uno de los lados y usar la unión dresser en el otro lado. La interventoría consideró incorrecto el proceso constructivo planteado y ejecutado por el contratista, por ese motivo no se aprueba el uso de dos uniones. El error del contratista radicó en que al momento de instalar la tubería, no se contaba en bodega con las válvulas, y al no tenerlas disponibles para su instalación inmediata, decide dejar esta actividad para el final de la obra sin prever que va a convertirse en una tarea muy complicada ya que la tubería ya cuenta con relleno inicia y final y su respectiva compactación, lo que hace muy difícil la deflexión del mismo, dejando como única opción el retiro del material de relleno para poder mover el tubo e instalar la válvula respectiva. (Ver

Ilustración 62. Instalación válvula de cierre.

Ilustración 63. Instalación válvula de cierre.

Ilustración 64. Instalación unión de reparación, unión dresser, campana reductora.

Ilustración 65. Instalación unión de reparación, tee para válvula ventosa.
