**“APOYO TECNICO Y ADMINISTRATIVO A LA SECRETARIA DE OBRAS DEL
MUNICIPIO DE SAN BERNARDO NARIÑO”**

JOSE LUIS ARAUJO REVELO

**UNIVERSIDAD DE NARIÑO
FACULTAD DE INGENIERIA
PROGRAMA DE INGENIERIA CIVIL
SAN JUAN DE PASTO
2017**

**Trabajo de grado presentado como requisito parcial para optar al título de
Ingeniero Civil.**

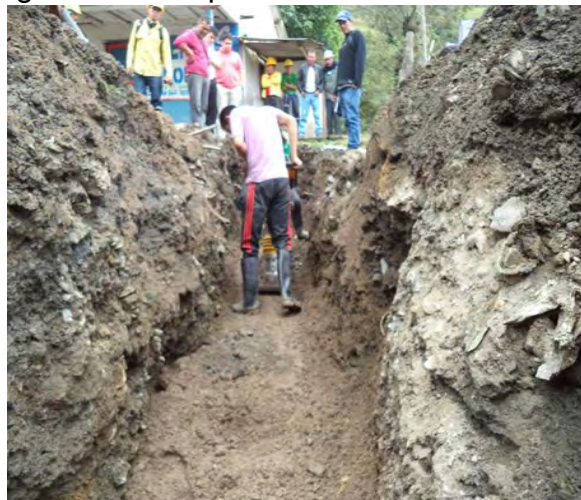
Imagen 103. Compactación de suelo de relleno.

Se supervisó la colocación del relleno para la tubería y se prestó apoyo técnico en la compactación realizada con un saltarín y con material de adición de la zona, las especificaciones técnicas anotaban que debería hacerse en capas de 20 cm pero de acuerdo a las indicaciones recibidas en la academia se sugirió hacerla en capas de máximo 12 cm, el contratista hizo caso a esta sugerencia y procedió a hacer la compactación. (Ver imagen 13)

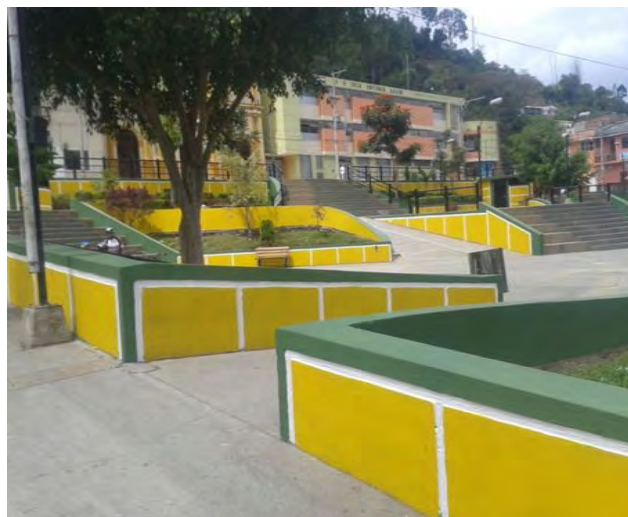
Imagen 114. Pintura general del parque.

Se supervisó el trabajo de pintura de 120 m² de muros del parque central (Ver imagen 14.) y la instalación de 15 metros lineales de pasamanos que faltaban en un tramo inseguro de la parte superior del parque, se supervisó el descapote a mano de algunas zonas verdes que presentaban maleza.

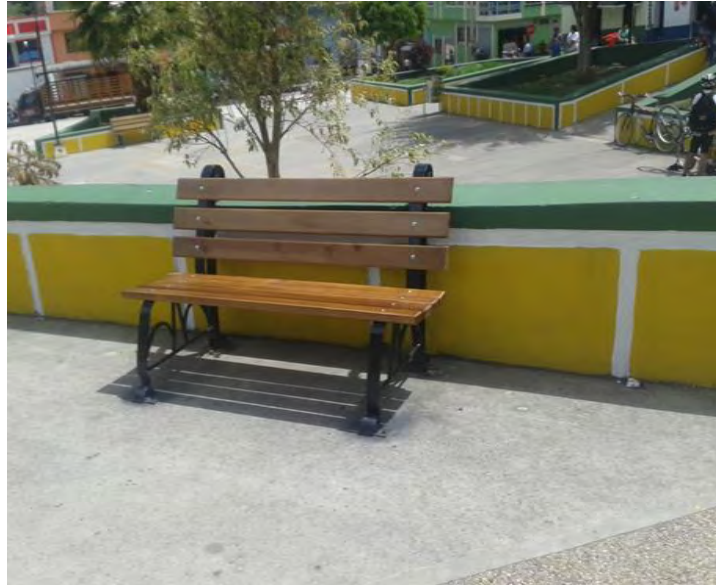
Imagen 15. Instalación de bancas en parque central.

Se supervisó la correcta instalación de 10 bancas en madera. (Ver imagen 15) y la pintura de la biblioteca municipal. (Ver imagen 16.)

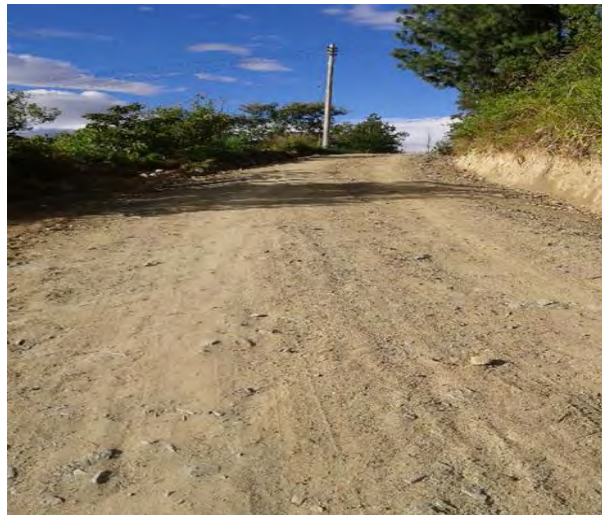
Imagen 19.Estado actual de la vía

Se supervisó la conformación de la capa de rodadura al igual que el cuneteo, lo que ayuda directamente al drenaje de la vía evitando que se acumule agua en la superficie. Al final de la obra se obtuvo una superficie de rodadura óptima para la transitabilidad de los vehículos por el sector. (Ver imagen 19)

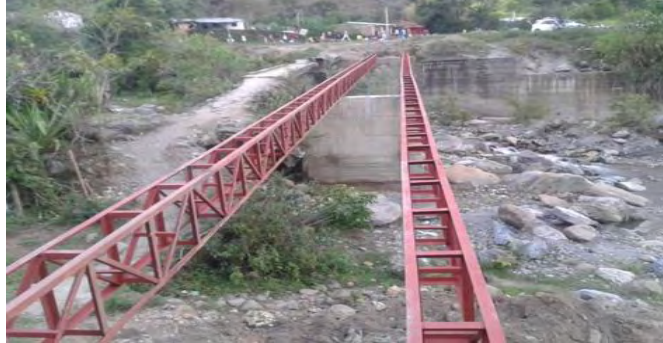
Imagen 162. Puente peatonal vereda pueblo viejo.

Se supervisó el transporte y montaje de las cerchas metálicas directamente en los apoyos previamente elaborados antes de iniciar la pasantía (Ver imagen 22.)

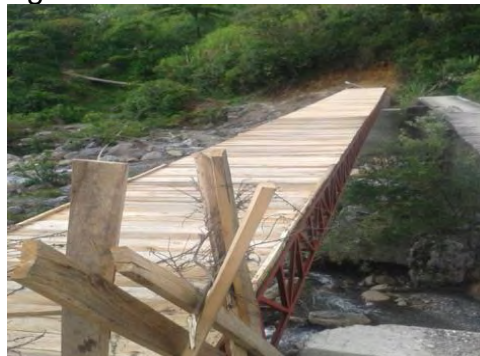
Imagen 173. travesaños de madera - puente.

Una vez montadas las cerchas se supervisó el montaje de travesaños de madera debidamente tratados y curados para evitar su deterioro con el paso del tiempo, estos travesaños fueron anclados a la cercha con pernos de $\frac{3}{4}$ " , 4 por cada tablón de madera. (Ver imagen 23)

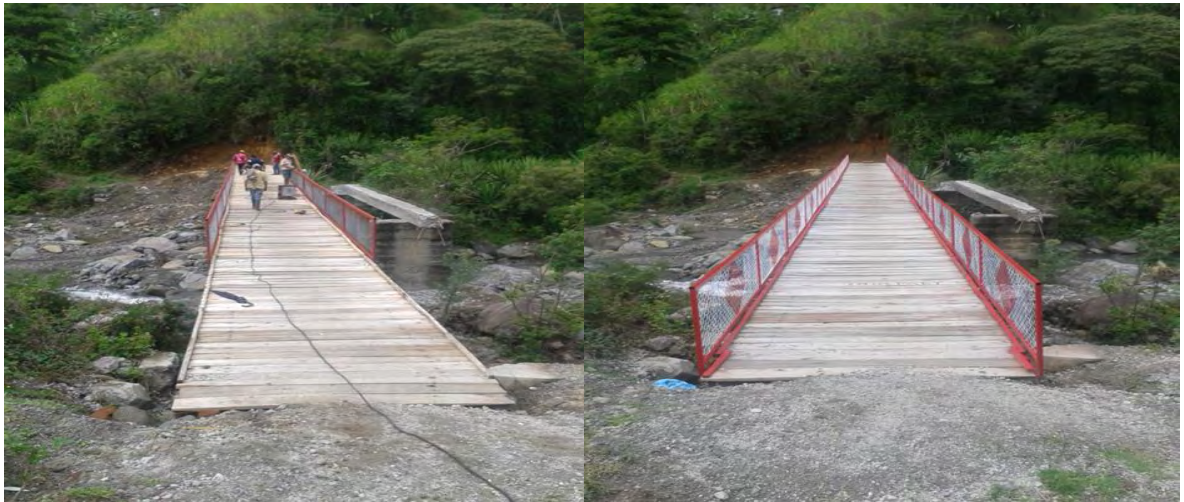
Imagen 2418 Instalación barandas de seguridad.

Una vez anclados los tablonces transversales se supervisó la instalación de la baranda de seguridad utilizando para en anclaje a las cerchas principales pernos de 1" de Diámetro. (Ver imagen 24)

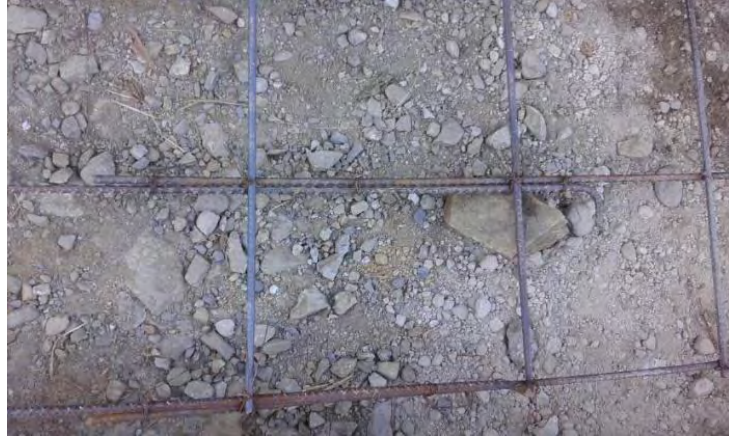
Imagen 28. Traslapos mínimos.

Se supervisó el armado de las parrillas (Ver imagen 26) y colocación de la formaleta (Ver imagen 28) para fundición de la placa huella (Ver imagen 27.), para esta parte de la obra se supervisó el armado de las parrillas de acuerdo con los planos de diseño estructural, según los despieces y detalles se utilizaron barras #4 para las parrillas y las vigas y barras #3 para los estribos de la viga de amarre, se utilizaron barras de 6 m de longitud, en los planos estructurales especificaba traslapos de 44db osea 44 veces el diámetro de una barra d#4 (Ver imagen 28.)

$$44 \text{ db} = 44(0.5 \times 2.54) = 56 \text{ cm}$$

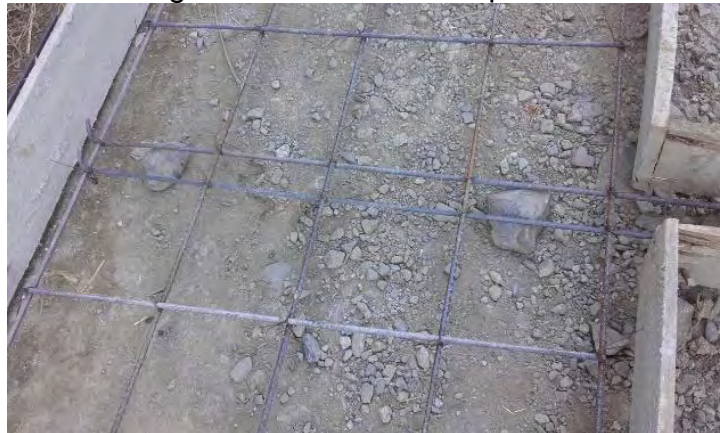
Imagen 29. Ubicación de “panelas”.

Se supervisó la colocación de las “panelas” para garantizar los recubrimientos para evitar el contacto del acero con el suelo en este caso de 7,5 cm, la interventoría del proyecto sugirió que en lugar de bloques de madera se colocaran piedras para cumplir los recubrimientos ya que al momento de vaciar el concreto el comportamiento de la estructura era mejor (Ver imagen 29)

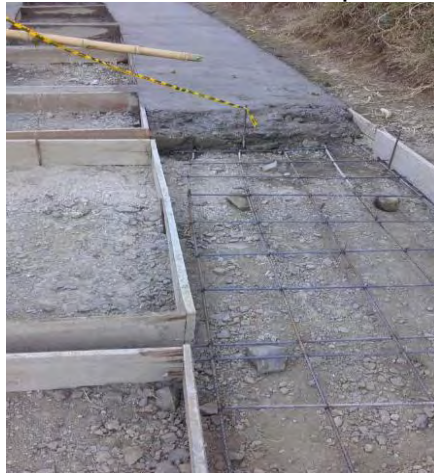
Imagen 30. Vaciado de concreto para las huellas.

Una vez armada la formaleta se supervisó el vaciado del concreto elaborado en obra con una mezcla 1:2:3 para resistencia de 3000 psi de acuerdo a las especificaciones técnicas (Ver imagen 30) y se tomaron las muestras de cilindros para realizar los ensayos de resistencia en laboratorio.

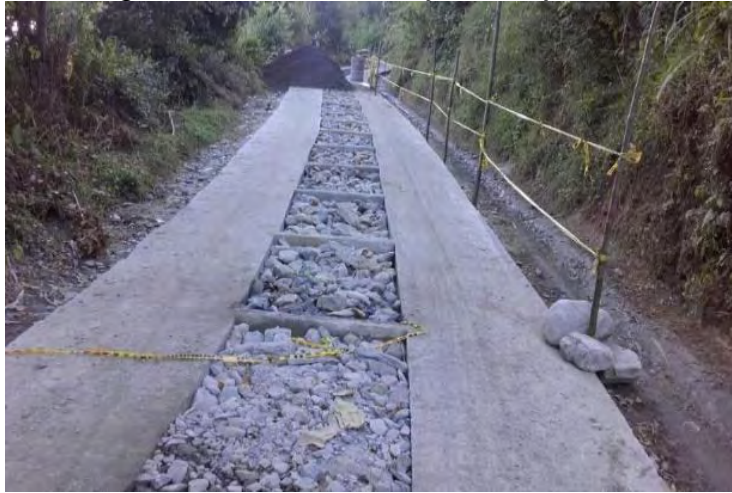
Imagen 3223. Concreto rajón- franja central.

Luego se supervisó que se realizara una limpieza de la basura en los módulos donde se ubicaría la piedra rajón y se supervisó la colocación de concreto rajón en franja central. (Ver imagen 32.)

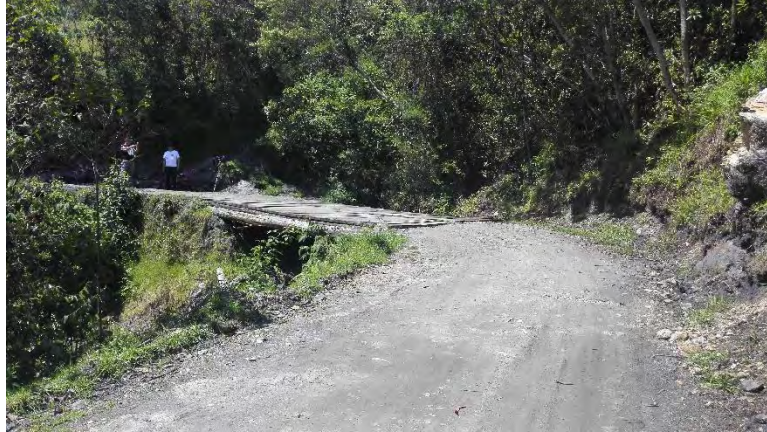
Imagen 33. Lugar donde se proyecta el box Culvert.

1.7.1 Descripción del proyecto. Las vías terciarias del municipio de San Bernardo, presentan muchos problemas debido a la inestabilidad del terreno y al poco mantenimiento rutinario que se le ha realizado a través de los años, debido a esta falta de mantenimiento existen sectores críticos en los cuales existen puentes artesanales en madera los cuales representan un claro riesgo para los habitantes del sector ya que debido a la ola invernal de los anteriores años esta madera ha entrado en proceso de descomposición afectando a la seguridad de los moradores de la vereda Junín en especial a los cerca de 100 estudiantes del Centro Educativo Junín que deben transitar estos puentes para asistir a sus clases, debido a la falta de recursos económicos la Alcaldía Municipal solicitó recursos a la gobernación de Nariño para poder ejecutar las obras, para lo cual se tuvo que presentar un diagnóstico del sector (Ver imagen 33), diseños estructurales, presupuesto y toda la documentación requerida.

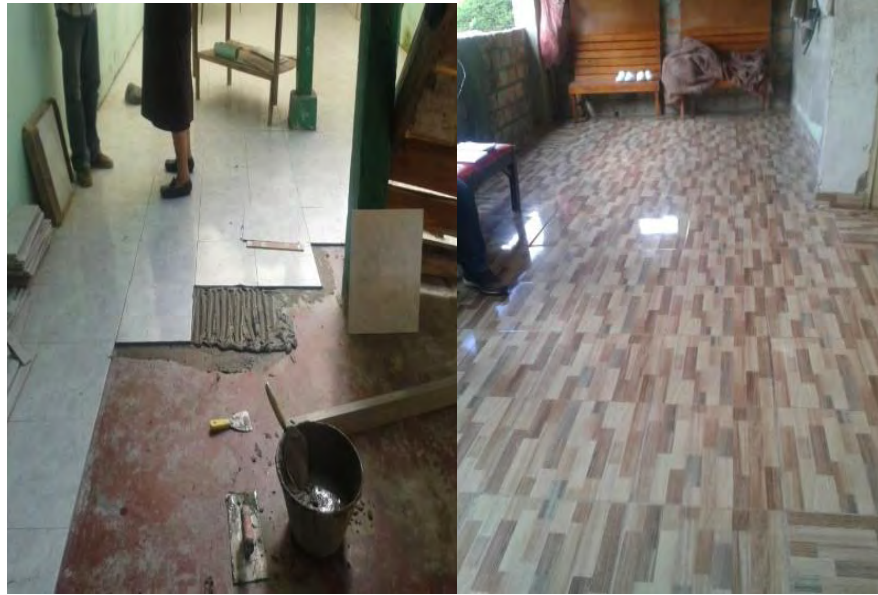
Imagen 42. Cambio de pisos viviendas.

Se supervisó el cambio de los pisos de algunas viviendas que se encontraban con piso en concreto pulido. (Ver imagen 43)

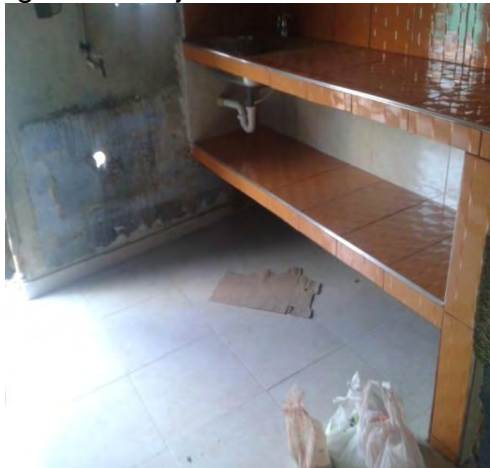
Imagen 43. Mejoras en cocina viviendas.

Se supervisó la colocación de enchape a los mesones de algunas cocinas y se agregó el filo en aluminio para cuidar las estructuras de golpes y en algunos casos que se hizo necesario, se supervisó la instalación del lavaplatos. (Ver imagen 44)

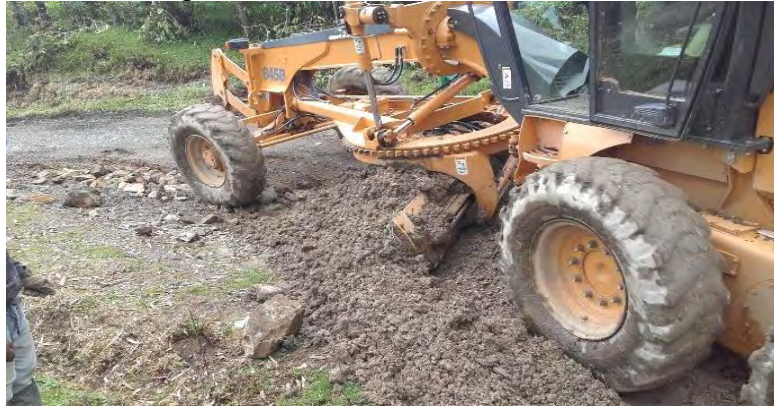
Imagen 46. Escarificación del terreno.

Escarificación: se supervisó la desintegración de la capa superficial del terreno (capa de rodadura), llevada a cabo mediante trabajo mecánico en este caso se utilizó la motoniveladora, se realizó con el fin de uniformizar la composición del suelo para su posterior re compactación. (Ver imagen 47)

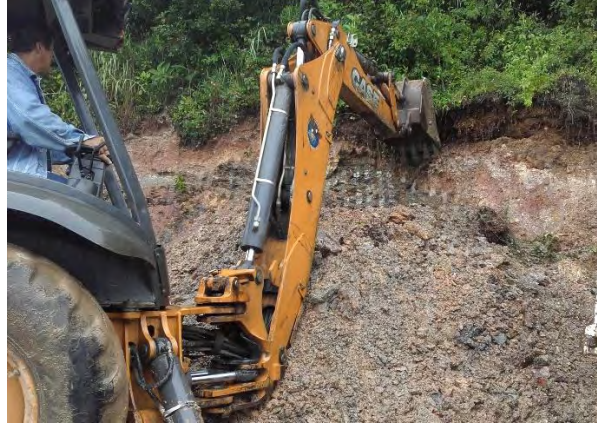
Imagen25 47. Perfilado del Talud.

Perfilado del talud: se supervisó la realización de cortes con el objetivo de perfilar el talud mediante trabajo mecánico empleando una excavadora y perfilando según cotas, niveles requeridos de acuerdo con las especificaciones técnicas del proyecto. (Ver imagen 48)

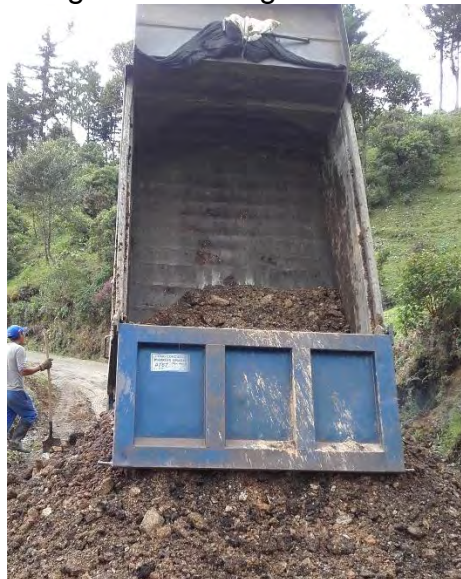
Imagen 2648. Regado Material.

Regado de material: se supervisó la colocación y/o regó el material a lo largo del tramo a intervenir según necesidad, proveniente de una cantera, para sustituir el material natural inestable, dado a que las características del suelo no son apropiadas para usarse como capa de rodadura, se tuvo en cuenta que el material estuviera libre de contaminación y que su granulometría sea uniforme que permita alcanzar el nivel óptimo de humedad para el proceso de compactación. (Ver imagen 49)

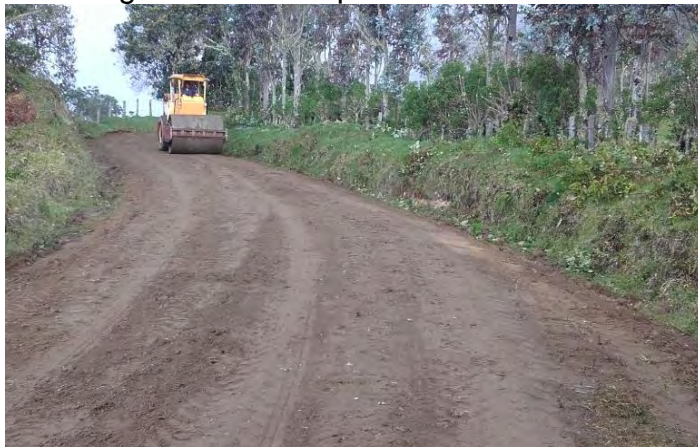
Imagen 2749. Compactación de Recebo.

Compactación de recebo: una vez efectuado comprobado y determinado el contenido de humedad presente mediante la prueba de Speedy, se procede a compactar el recebo, el cual tiene por objetivo aumentar la resistencia y brindar

una capa de rodadura optima, para la cual se empleó trabajo mecánico para transmitir energía de vibración a las partículas provocando un reordenamiento de las mismas para obtener un material más estable.

El porcentaje de bombeo utilizado en la compactación del recebo es del 2%. (Ver imagen 49)
