**ASISTENCIA TÉCNICA Y ADMINISTRATIVA A LA INTERVENTORÍA DE LA
CONSTRUCCIÓN DE SEIS AULAS, COMEDOR ESCOLAR Y BATERÍA
SANITARIA DE LA INSTITUCIÓN EDUCATIVA TANGAREAL SEDE PUEBLO
NUEVO KM 41, MUNICIPIO DE TUMACO**

**UNIVERSIDAD DE NARIÑO
FACULTAD DE INGENIERÍA
PROGRAMA DE INGENIERÍA CIVIL
SAN JUAN DE PASTO
2017**

**Trabajo de grado presentado como requisito parcial para optar al título de
Ingeniero Civil**

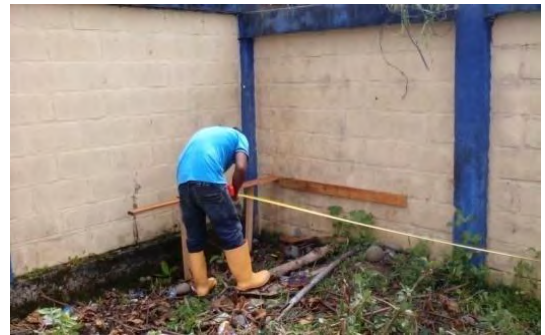
1.2.1 Localización y replanteo. Se realizó la localización y replanteo a cinta y con el método 3, 4 y 5 (Teorema de Pitágoras) en el área deportiva (cancha múltiples), se localizó los ejes de cimentación en la superficie y se construyó el estacado y colocación de caballetes en madera a una distancia no menor a 1.00 metros de los bordes exteriores de las excavaciones a ejecutarse. (Ver foto 1-2)

Foto 2. Localización y replanteo.

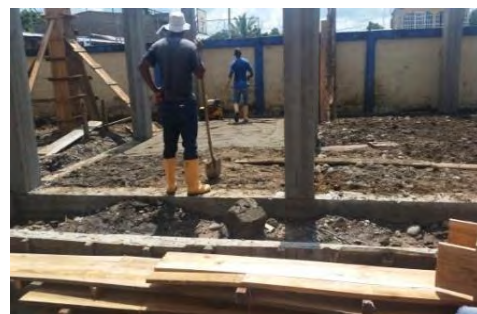
Este relleno compactado se adicionó en capas de 0,10 m, luego se realizó la compactación mecánica utilizando placa vibratoria (rana), esta actividad fue supervisada por la interventoría a través del auxiliar de interventoría y el ingeniero residente de la construcción. (Ver foto 8-9).

Foto 9. Compactación con placa vibratoria.

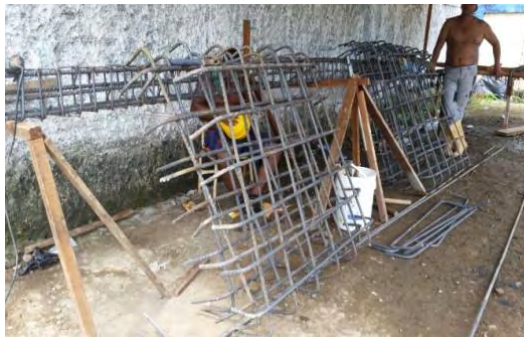
1.3.2 Zapatas en concreto reforzado 3000 psi de 1,50x 1,50 m x0.35 m . Una vez terminado de fundir los solados en concreto simple de todas las zapatas, se procedió a colocar los ejes con piola. Después de haber alineado los ejes se instalaron las parrillas de las zapatas y castillos de las columnas. Estas zapatas son de 1.50m*1.50m*0.35 m de dimensión, las cuales están diseñadas para servir de soportes de las columnas. Las zapatas llevan acero de 5/8" armadas en los dos sentidos, separados cada 0.20 m . Se verificó los amarres y las separaciones entre varillas, medidas según planos. Se fundieron un total de 40 zapatas, con concreto de 3.000 psi. (Ver foto 413-15)

Foto 13. Acero de refuerzo zapatas.

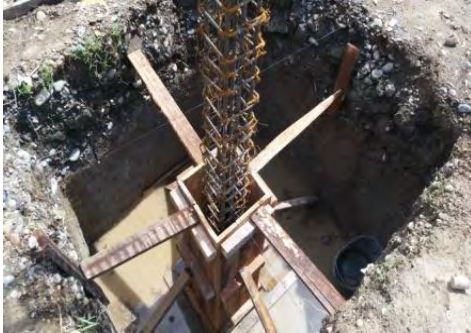
1.3.3 Pedestales. Se verificó que los castillos se encuentren alineados en los ejes, una vez encofrado se comprueba la verticalidad con una plomada en ambos sentidos y se revisó que la formaleta se esté asegurada en todos los lados para evitar que al momento del vaciado del concreto esta formaleta se abra y produzca perdidas del concreto y desplomado de los pedestales. (Ver foto 16). Se fundieron con concreto 3000 psi de resistencia.

Foto 16. Formaleta en madera para pedestales.

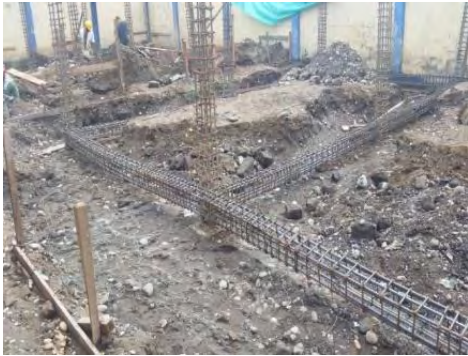
Foto 18. Acero de refuerzo

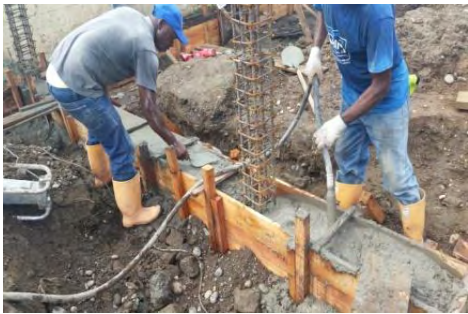
Foto 20. Vibrado del concreto

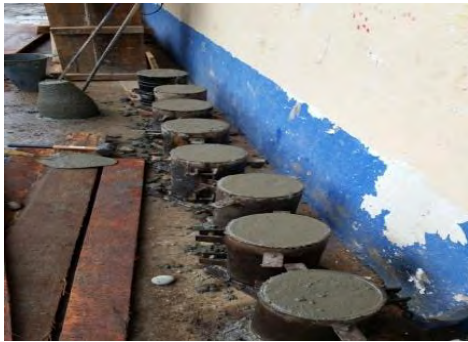
Para el curado, los moldes se colocaron durante las primeras 16 horas como mínimo sobre una superficie horizontal rígida, libre de vibración u otras perturbaciones y se deben almacenar en condiciones tales que se mantenga la temperatura entre los 16 y 27 °C. (Ver foto 24)

Foto 24. Cilindros para ensayo de resistencia de compresión.

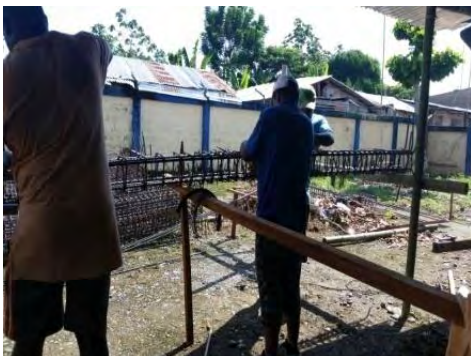
Foto 26. Armado del acero de refuerzo columnas.

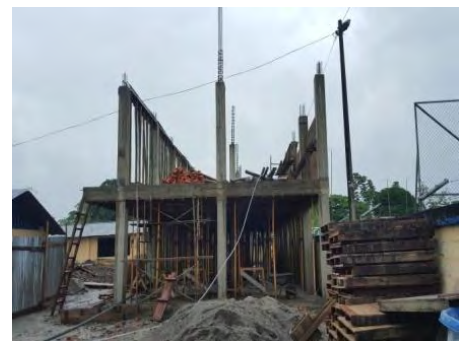
Foto 31. Columnas primer y segundo nivel

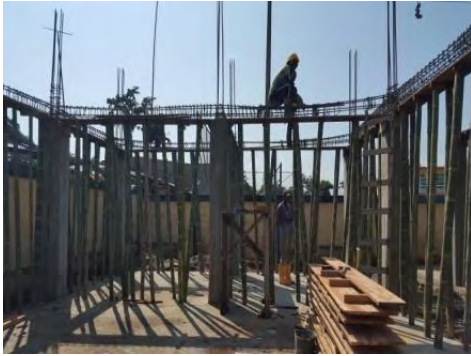
Foto 32: Acero de refuerzo de vigas aéreas comedor.

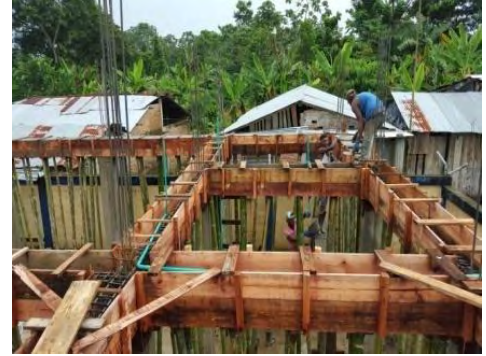
Foto 33: formaleta de madera vigas aérea comedor.

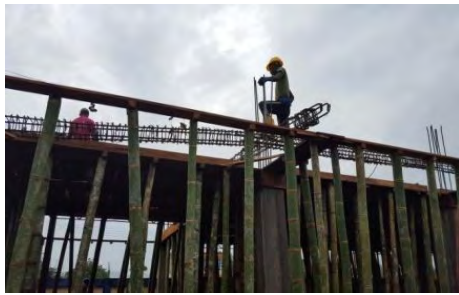
Foto 34: Acero de refuerzo bloque dos pisos.

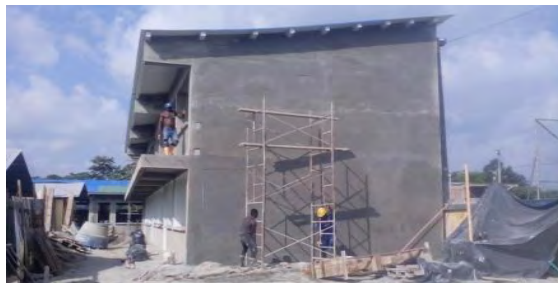
Son elementos diseñados en concreto reforzados de 3000 psi, con la misión de enlazarse con las vigas en volados, formando un conjunto que responda ante las solicitudes de las fuerzas sísmicas que están expuesta toda estructura de concreto reforzado. (Ver foto 36).

Foto 36: Viga de borde.

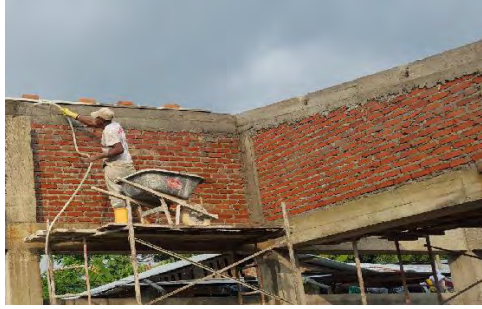
1.4.5 Viga remate de cubierta 0,15mx0,35 m concreto reforzado, 3000 psi. La viga cinta remate culata de cubierta es de 0.15 x 0.35 m en concreto reforzado 3000 psi; utilizando acero de refuerzo de 4 varillas de 3/8" para el refuerzo principal, y estribos de 3/8" cada 0.15 m; se supervisó el correcto armado, encofrado y vaciado de concreto para el elemento estructural, midiendo alturas, revisando linealidad de formaleta y que se le haga su adecuado vibrado para disminuir posibles hormigueros.

Foto 41. Viga remate de cubierta.

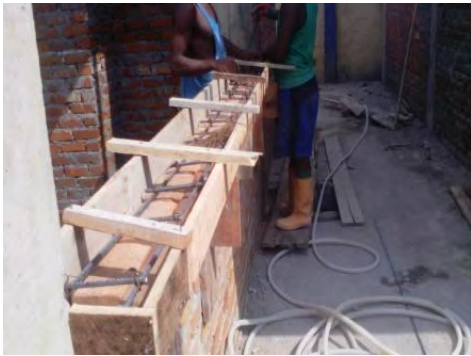
1.4.6 Alfajía en concreto reforzado, 3000 psi. Estas alfajías tienen un espesor de 0.08m y llevan en toda su sección acero de 3/8 de pulgadas. Se fundieron las alfajías de los vanos posteriores y de la fachada principal del bloque de las seis aulas, también las alfajías de los vanos del comedor y batería sanitaria. (Ver foto 42-44).

Foto 42: Refuerzo y formaleta alfajía

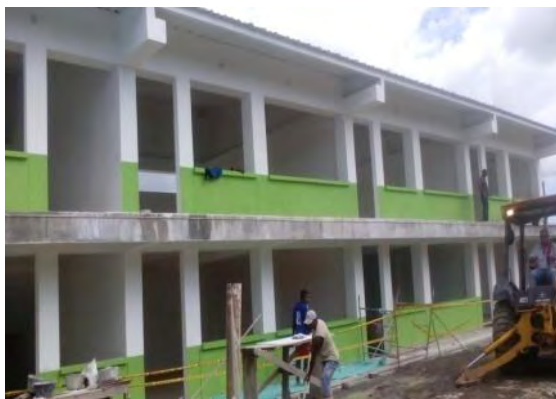
Foto 44. Alfajías ubicadas en el bloque de 6 aulas.

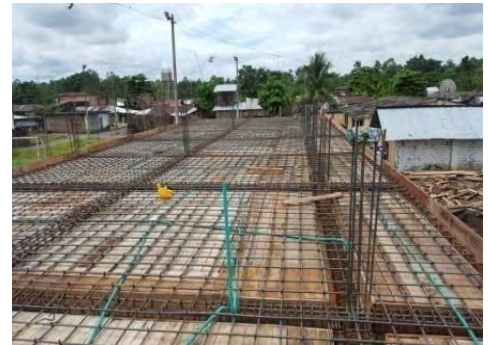
1.4.7 Losa maciza en concreto reforzado, 3000 psi e= 0.15m . La primera actividad a revisar es el nivel de la formaleta que consta de diferentes tipos de madera como tacos de guadua, varengas y tablas. Estos elementos soportaran las cargas que producirá la placa de entrepiso, mientras adquiere su máxima resistencia y pueda sostenerse por sí misma. Esta losa tiene una dimensión de 161,25 m² en las aulas y en la batería sanitaria de 42,24. Formaleteada la losa en su totalidad, se instaló el acero de refuerzo de 1/2" separados cada 0.15 m, en los dos sentidos (ver fotografía 46) según los planos estructurales.

Foto 46: Acero de refuerzo e instalaciones eléctricas.

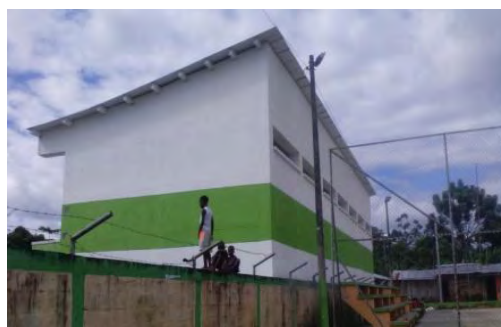
Foto 121. Pintura Muros exteriores.

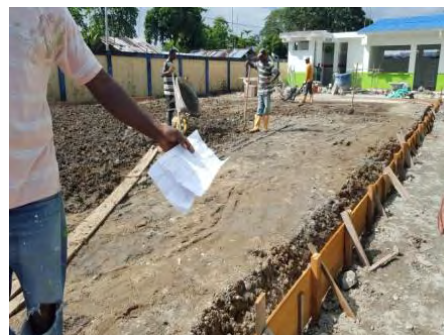
Foto 124. Formaleta viga sardinel.

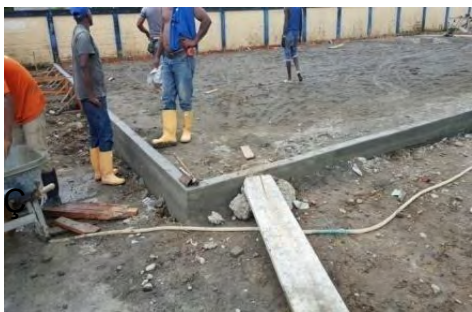
Foto 125. Viga sardinel fundida.

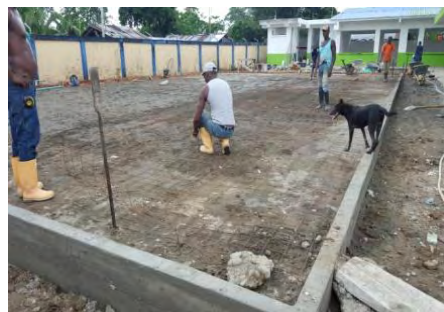
Foto 126. Instalación malla electrosoldada.

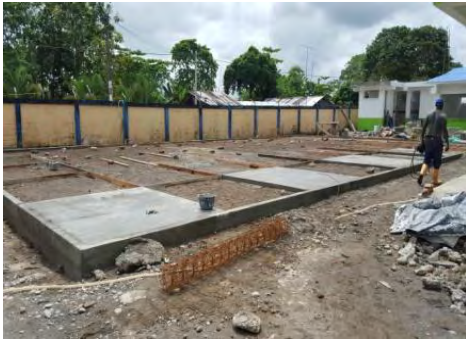
Foto 127. Fundición por paños.
