“APOYO TÉCNICO COMO INSPECTOR DE INTERVENTORÍA TÉCNICA ADMINISTRATIVA, FINANCIERA Y AMBIENTAL, PARA EL MEJORAMIENTO, MANTENIMIENTO Y CONSERVACIÓN DE VÍAS, CAMINOS DE PROSPERIDAD, A CARGO DEL CONSORCIO CAG – VP EN EL DEPARTAMENTO DE NARIÑO EN LOS MUNICIPIOS DE ANCUYA, CUMBAL, EL TAMBO, ILES, LOS ANDES, NARIÑO, OSPINA, PASTO Y SANDONA”.

**UNIVERSIDAD DE NARIÑO
FACULTAD DE INGENIERÍA
DEPARTAMENTO DE INGENIERIA CIVIL
SAN JUAN DE PASTO
2017**

**Trabajo de grado presentado como requisito parcial para optar al título de
Ingeniero Civil**

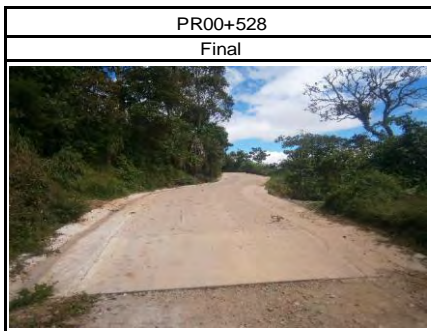
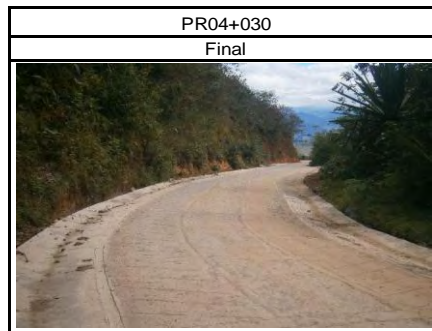
Figura 23. Proceso de ejecución de la obra - vía Casablanca – La Joya

La ejecución de las actividades se terminó en un 100% durante el término de prórroga aprobada de un (01) mes. (Ver tabla 15 y fig. 23)
