**APOYO TÉCNICO PARA EL DISEÑO Y CONSTRUCCIÓN DE OBRAS CIVILES  
EN EL CENTRO INTERNACIONAL DE PRODUCCIÓN LIMPIA LOPE SERVICIO  
NACIONAL DE APRENDIZAJE SENA PASTO NARIÑO**

**UNIVERSIDAD DE NARIÑO  
FACULTAD DE INGENIERÍA  
DEPARTAMENTO DE INGENIERÍA CIVIL  
SAN JUAN DE PASTO  
AGOSTO DE 2011**

**Trabajo de grado presentado como requisito parcial  
para optar al título de Ingeniero Civil**

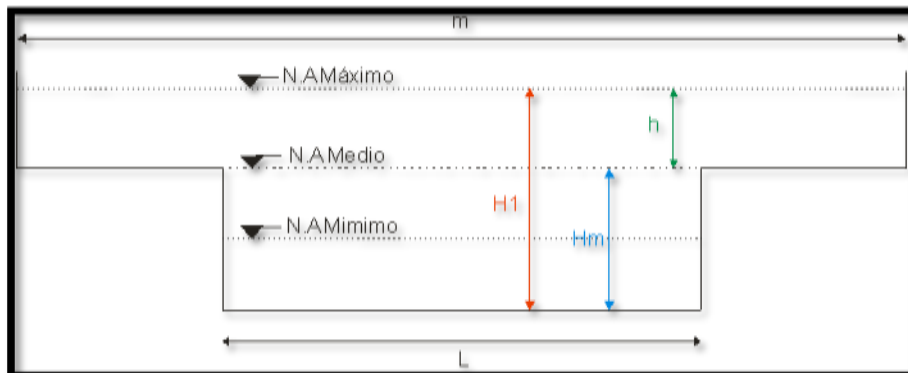
Figura 2 Vertedero de rebose

Cotas del lecho del río	2682,88 m
Cota Rejilla	2683,88 m
Cota nivel mínimo del río	2683,99 m
Cota nivel medio del río	2684,02 m
Cota nivel máximo del río	2684,33 m
Cota corona del muro	2684,88 m

**Calculo del vertedero de rebose (figura 2).**

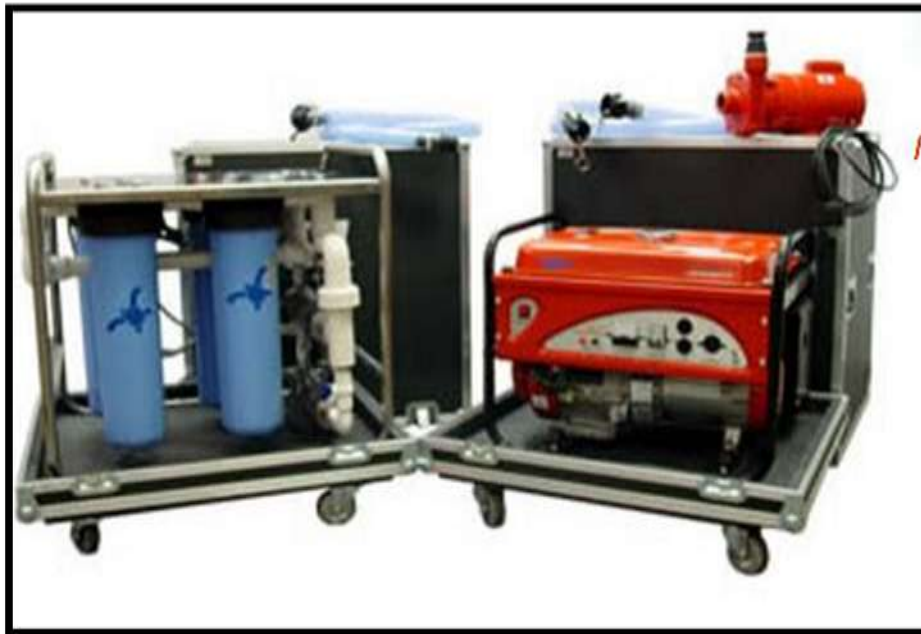
Figura 11 Planta portátil de potabilización de agua

Se utiliza para la producción de agua potable para poblaciones, conjuntos campestres, hoteles, centros vacacionales, unidades militares, colegios, universidades, industrias y otros.

La presión de operación es de 50 psi, está construida en acero inoxidable, polipropileno, la tubería de succión y descarga es de 1 ½", su peso es de 40 kg.

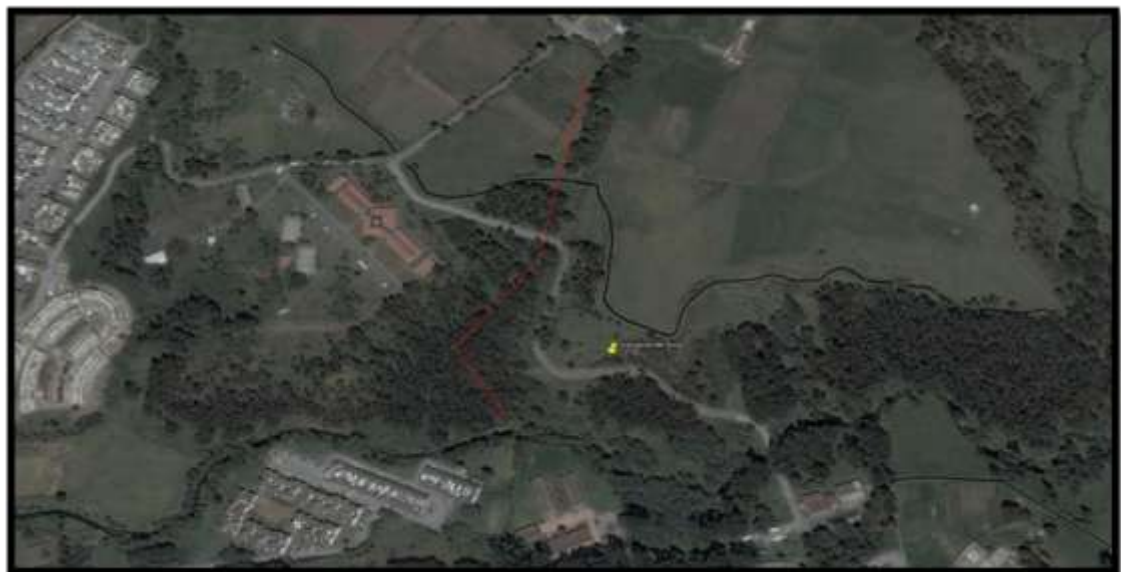
Figura 14 Fotografía aérea ruta definitiva

Después de analizar las posibilidades se obtuvo como resultado un recorrido óptimo de 460 m de longitud trazado en rojo (figura 14), con 1.5 m de ancho y una pendiente promedio de 9.17% lo que permitió realizar un recorrido preliminar por la trayectoria, recolectando la información pertinente mediante GPS, esta información se interpretó mediante la realización de un mapa topográfico (figura 15), y perfil longitudinal del recorrido (figura 21), dando a conocer el área que la ruta del sendero afectará, y realizando marcas sobre el terreno para su localización.

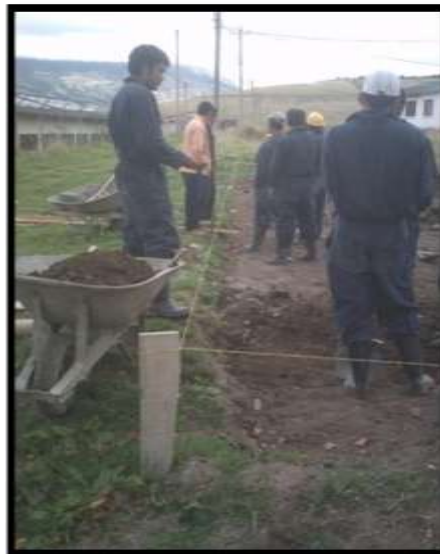
Figura 26 Alineación

**Alineación.** Consiste prolongar una línea conociendo dos puntos cercanos y colocar otro último alineado entre ellos (figura 26), para esta actividad se inspeccionó que los estudiantes realicen los siguientes pasos.

- a) Colocar un jalón en cada punto conocido con precisión y verticalidad.
- b) Mover lateralmente otro jalón que se localizó en medio de los dos primeros o en el exterior según el caso, logrando que los tres jalones queden en una sola línea (alineados).
- c) Tomar medidas en forma horizontal para reducir el margen de error.
- d) Tensionar la cinta métrica al máximo para reducir la curvatura que se forma por su propio peso.

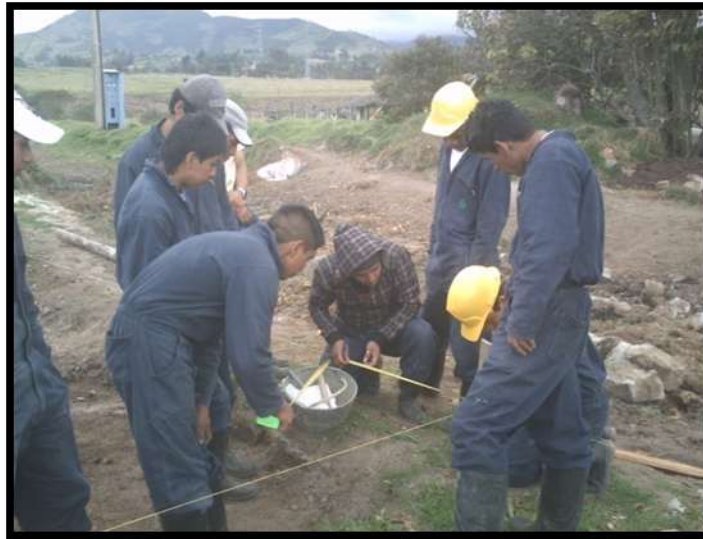
Figura 27 Trazo de perpendiculares

**Medida y trazado.** En esta actividad se supervisó el trazo de perpendiculares en el terreno por parte de los estudiantes de construcción. Las perpendiculares se logran formando un ángulo recto en el terreno, utilizando el método tres, cuatro y cinco, se marca en un cordel o en un flexómetro las dimensiones tres, cuatro y cinco metros sucesivamente haciendo un nudo en el cordel o marcando las medidas en el flexómetro y cuando se tenga la medida deseada, se une los extremos del hilo para formar un triángulo que tendrá como base tres metros y altura cuatro metros, se apoyan los lados de tres y cuatro metros para trazar paralelas y perpendiculares (figura 27).

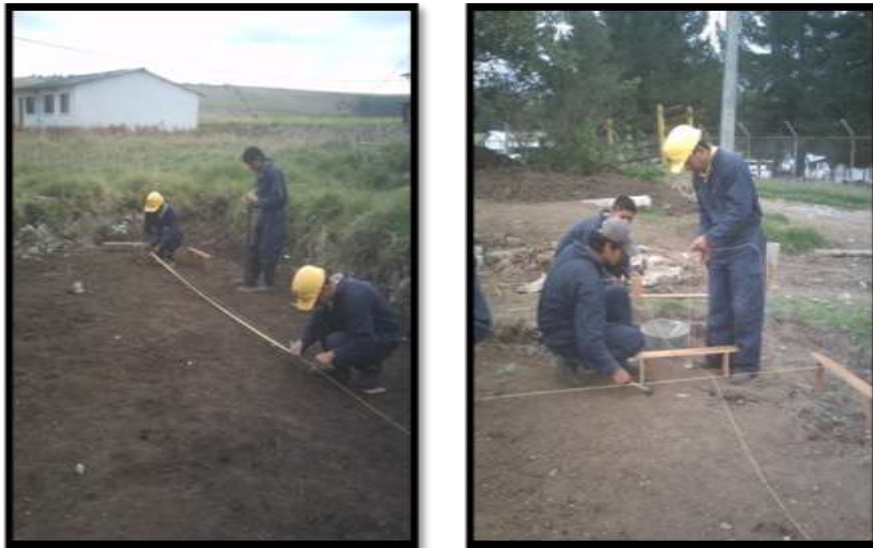
**Figura 28** *Localización y replanteo*

**Puntos de referencia.** Para esta actividad se verificó que los puntos de referencia sean marcados con estacas enterradas y a partir de ellas se ubiquen los puntos clave en donde se aplicaron los conceptos básicos de alineación y trazo de perpendiculares, también se realizaron los cruces de ejes, se colocaron plomadas que señalan cada uno de los ejes y se tensiona un hilo entre los puntos clave apoyándose en los caballetes, que son una estructura de madera que se sostienen por estacas enterradas y unidas por un travesaño horizontal, ubicados lo suficientemente separados y centrados para que permitan los trabajos de excavación y para marcar nuevos puntos de referencia sobre ellos; este proceso se repite hasta referenciar todos los ejes, se colocan hilos sobre toda las marcas hechas en los caballetes, a partir de ellos se pueden medir anchos de cimientos y espesores de muros (figura 28).

Además se situaron los ejes de aberturas, los espesores de muro, la ubicación de los sanitarios, etc. sintetizando se tomó posición de todo, de esa manera se visualizó los posibles problemas que se pudieran pasar por alto.

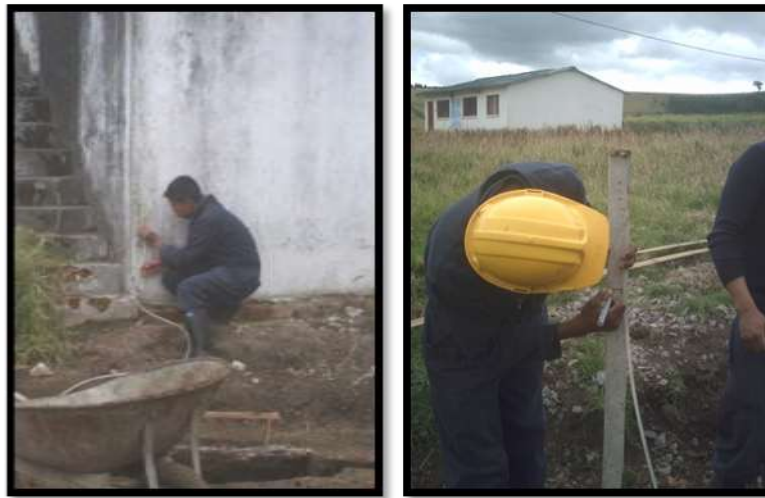
Figura 29 Nivelación con manguera.

1. Para esta construcción, el nivel 0.0 será siempre aquel referido con respecto al andén (figura 29).
2. El punto de referencia para pasar de niveles, es independiente en toda la obra, pero para controlar los posibles asentamientos, se tomó un punto con características permanentes que se marcó en una pared de una construcción aledaña a una altura de 0.50 metros medido a partir del andén.
3. Se usó la manguera pasa niveles transparente y sin aire.

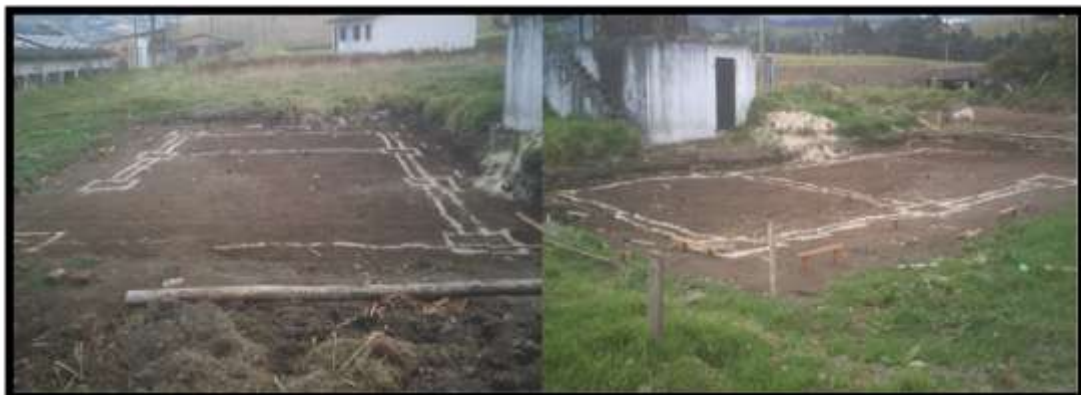
Figura 30 Líneas de referencia marcadas con arena.

**Trazado del ancho de la excavación.** Para realizar el procedimiento se inspeccionó que los estudiantes de construcción comiencen midiendo la mitad del ancho total del cimiento a cada lado del hilo y teniendo hilos paralelos al mismo indicando el ancho total de la zanja o cepa por excavar. Posteriormente se marcaron estas líneas con arena, según los requerimientos del diseño realizado por el instructor de construcción Ing. Álvaro Rodríguez (figura 30).

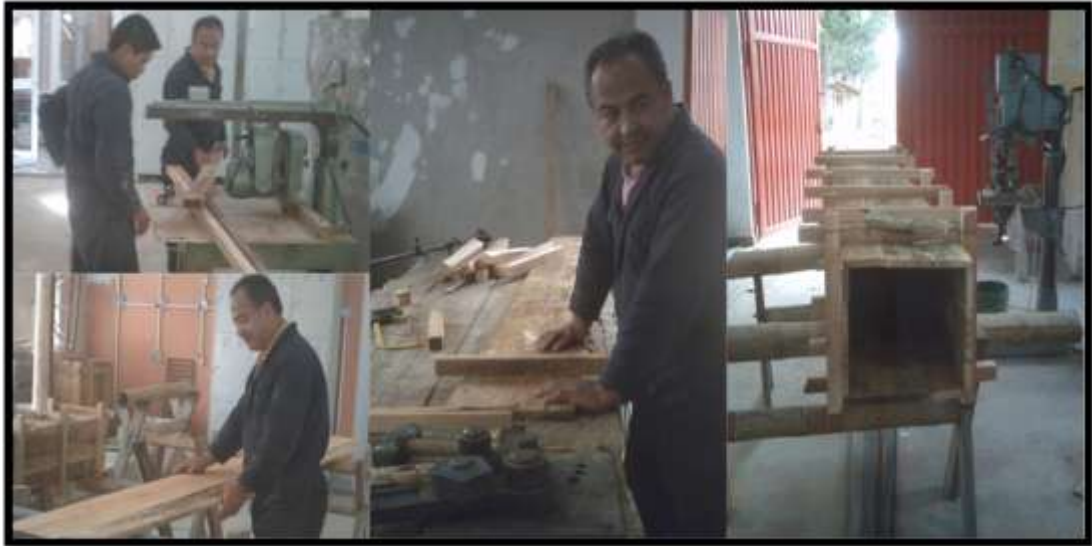
Figura 32 Construcción del encofrado

Para armar el encofrado, se utilizaron tablas de madera, clavos, martillo y un pisón como herramientas básicas,

Se tuvo especial cuidado en fijar bien las maderas para que la presión que ejercerá el hormigón no las separe.

El material que se empleo es madera ordinaria de 3 cm de espesor, cepillada para hacer nuevas utilizaciones

**Procedimiento.** El procedimiento que se realizó para armar encofrados comenzó con la supervisión de los procesos realizados por los estudiantes de construcción que iniciando con la interpretación de los planos o dibujos auxiliares elaborados a escala debidamente acotados, utilizando medidas en el sistema métrico de fácil interpretación y finalizando con los trabajos de corte y armado de moldes en madera (figura 31 y 32).

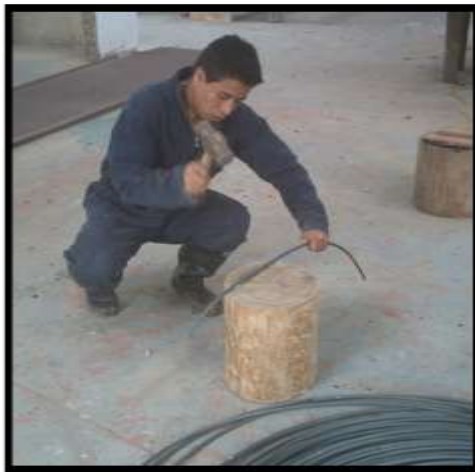
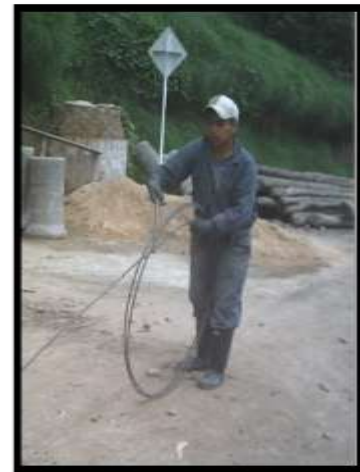
**Figura 33 Enderezar hierro**

Es así que para los diámetros de refuerzo de  $\frac{3}{8}$ " y  $\frac{1}{4}$ ", que vienen en chipas se requiere corte y enderezamiento para luego ser figurado.

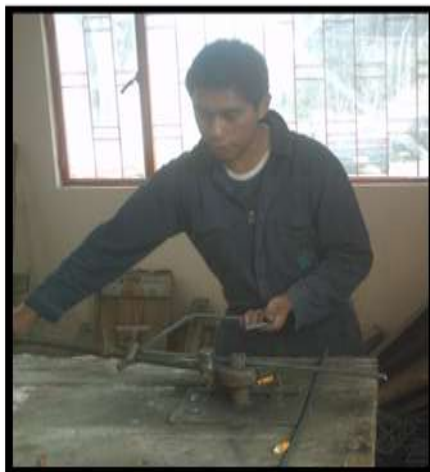
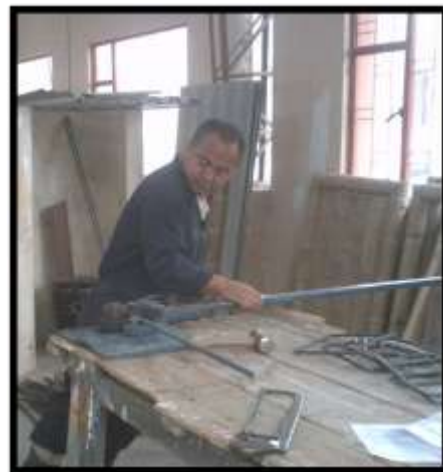
**Figura 34 Figurado de hierro por medio de dobladora manual**

El doblado para flejes y barras se realizó de manera manual y con equipo de dobladora de palanca, para el proceso el operario primeramente midió y marco sobre la varilla la longitud del dobléz, a continuación colocó la barra en la ranura coincidiendo la marca con el eje del tache de doblado, por último el operario jaló la palanca y ajusto el dado (figura 34).

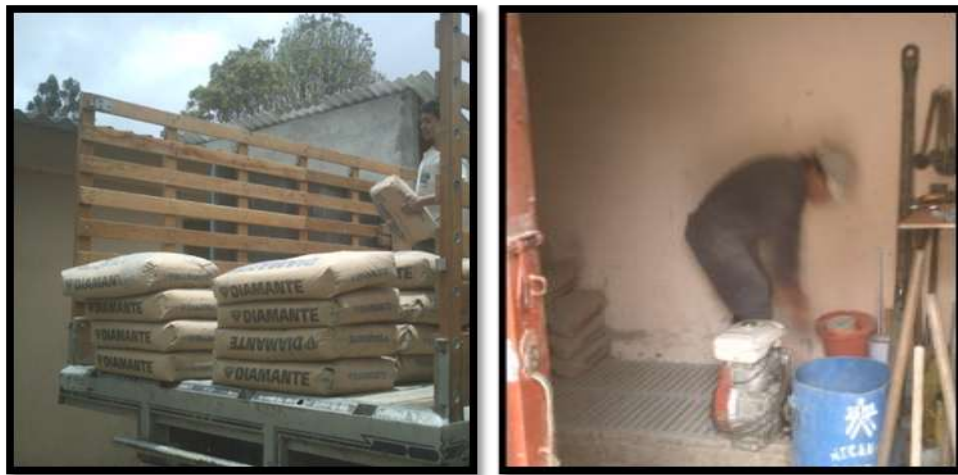
Figura 35 Almacenamiento de cemento.

El cemento adquirido, se almacenó en un lugar cubierto y seco, libre de humedad para que no se afecten sus características cementantes primordiales importantes en la resistencia del concreto. El cemento utilizado fue Diamante Tipo 1 en sacos de 50 kg (figura 35).

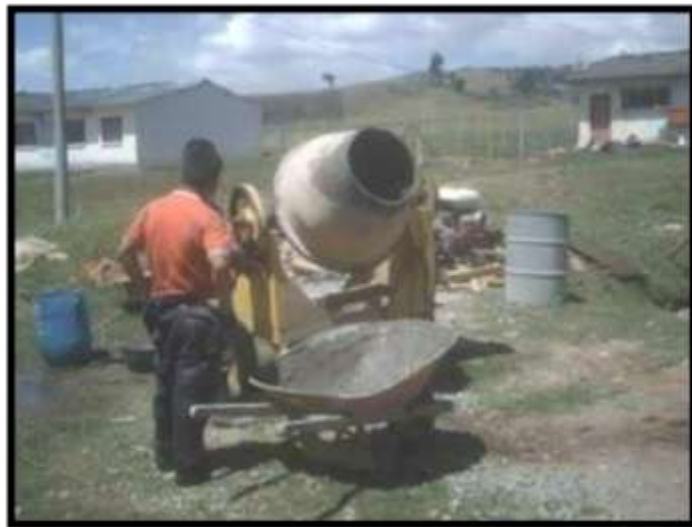
**Figura 36 Producción de concreto en obra**

El equipo y herramienta utilizada es una mezcladora con capacidad para mezclar 1 bulto de cemento, carretas, palas y baldes (figura 36).

La cuadrilla de producción de concreto se conformó por 5 obreros dispuestos así: 1 obrero encargado del vaciado de cemento y la arena, 1 obrero que opera la mezcladora y agrega el agua a la mezcla, 1 obrero encargado del vaciado del triturado, y 2 obreros encargados de su transporte.

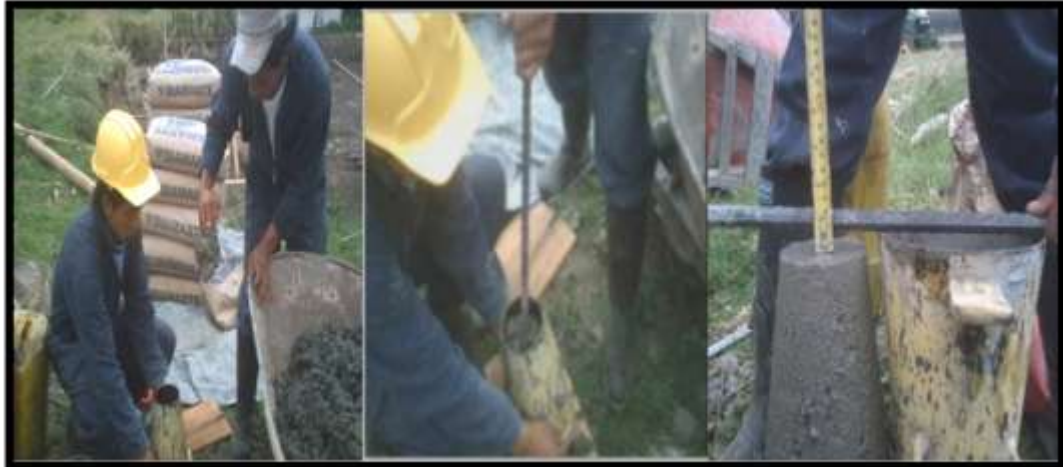
Figura 37 Ensayo de Slump.

Para lograr un buen concreto se verificó controlando que las cantidades de agregados a mezclar y que la cantidad de agua que se agrega a la mezcla sea la que se ha establecida previamente en diseño de la dosificación que para esta obra fue 1:2:3.5 para todos los elementos estructurales que la conforman (figura 37).

También es importante un buen mezclado con el propósito de lograr un concreto de características uniformes. Este control se realiza mediante el ensayo del slump, el cual debe arrojar un asentamiento entre 1 ½" y 2 ½".

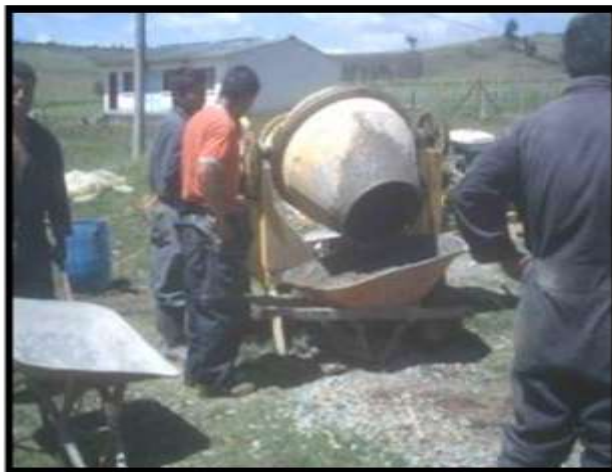
Figura 38 Transporte de concreto

**Transporte de concreto.** El concreto es transportado por medio de carretillas hasta el lugar de vaciado (figura 38)

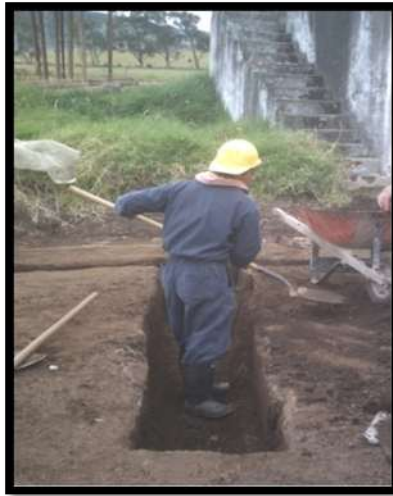
Figura 40 Excavación cimientos corridos.

**Excavación.** La excavación de los cimientos (figura 40), se realizó de acuerdo con la ubicación contemplada en los planos estructurales, cuyas medidas se consideran de la siguiente manera:

- 2,50 m x 0,50 m y una profundidad de 0.50 m
- 5,70 m x 0,50 m y una profundidad de 0.50 m
- 1,93 m x 0,50 m y una profundidad de 0.50 m

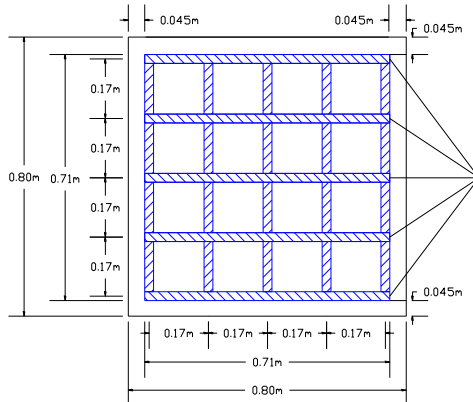
**REFUERZO ZAPATA**

**Armado de refuerzo.** La ejecución de esta actividad, se realizó en el taller de construcción, para su realización fue necesario cortar los hierros de acuerdo a las medidas establecidas en los planos y se amarraron las parrillas ortogonalmente con alambre de amarre, teniendo en cuenta los siguientes parámetros (tabla 80).

5N4 @ 0.17m

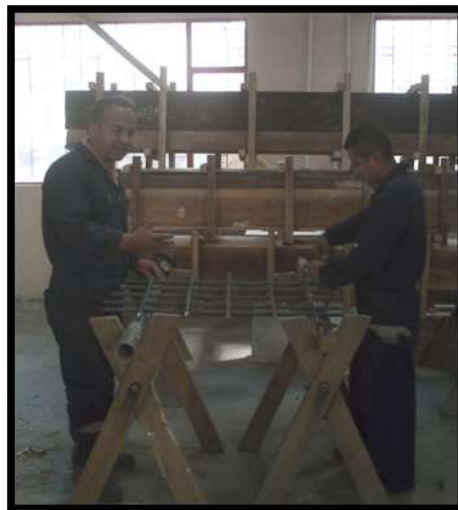
**Figura 43 Construcción de estructura para zapata.**

Las barras que conforman la armazón de las zapatas se colocaron en igual cantidad en los dos sentidos formando una especie de parrilla (figura 43).

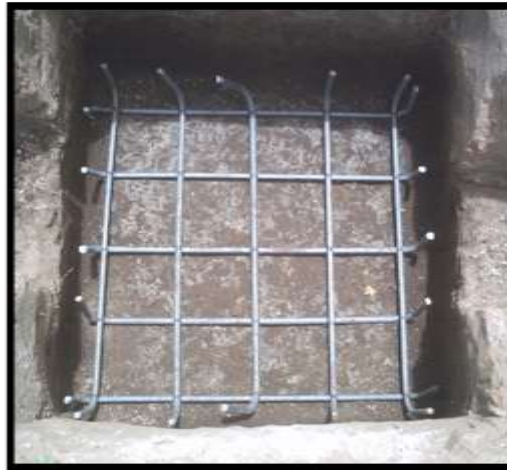
Figura 44 Encofrado con talud del terreno para zapata

**Encofrado.** Para las zapatas no se utilizaron encofrados en madera, ya que se utilizaron los taludes de las excavaciones que fueron nivelados según los requerimientos del diseño realizado por el instructor de construcción Ing. Álvaro Rodríguez. (figura 44)

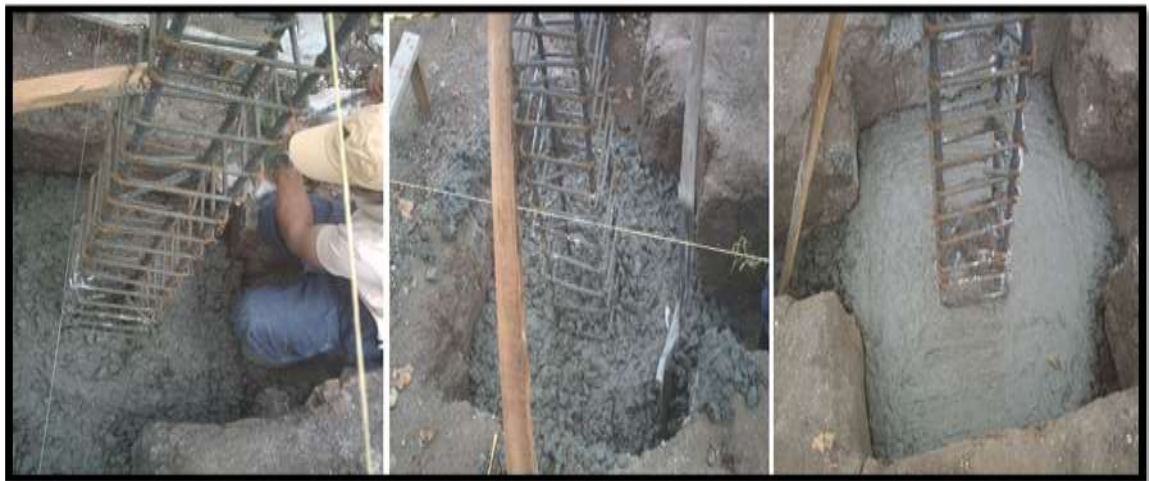
Figura 45 Fundición de zapata.

**Fundición de zapatas.** Una vez que se realizó la revisión final de la alineación del castillo de la base de la columna, y del refuerzo tanto como el de la zapata como el de la columna, se dio el visto bueno para realizar la correspondiente fundición, proceso que se realizó en una sola etapa, puesto que no deben existir interrupciones en la fundición de los elementos (figura 65).

A medida que se comenzó a vaciar el concreto se revisó que sea vibrado de una forma adecuada para que permita el acomodo de los agregados, se evacuen las burbujas de aire atrapado y que la mezcla se distribuya de manera uniforme hasta llegar a la formaleta, lo cual evita que se formen hormigueros.

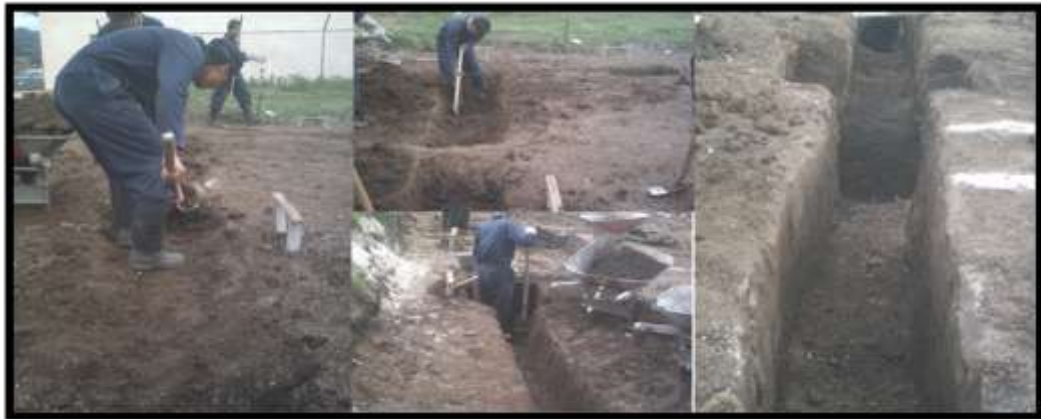
Figura 46 Excavación vigas de cimentación.

**Excavación.** Las medidas para esta excavación para las vigas de cimentación, fueron de 37,2 m x 0,30 m y una profundidad de 0.40 m siendo un tamaño adecuado a las dimensiones de las vigas que se van a construir (figura 46).

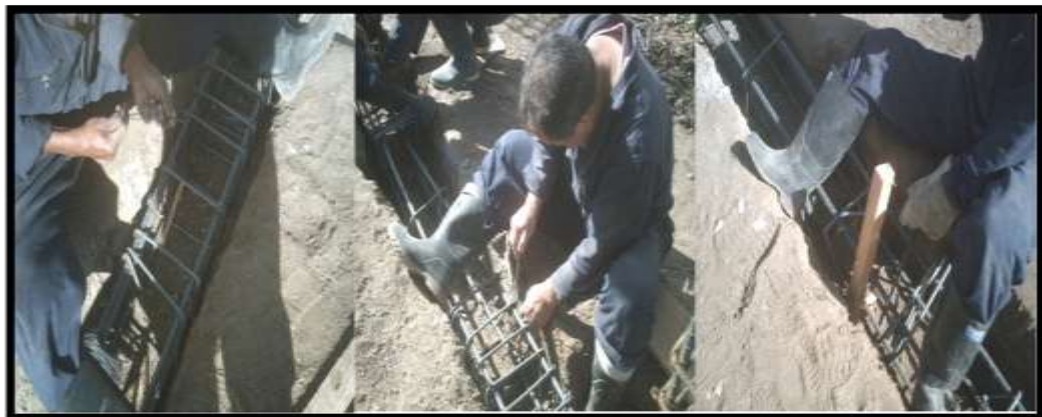
Figura 47 Armado de refuerzo de vigas de cimentación.

**Armado de refuerzo.** El armado del refuerzo para las vigas de cimentación y para las vigas corona (figura 47 y 48), se realizó en el lugar de la construcción, en donde se efectuó una revisión para verificar el correcto amarre del refuerzo longitudinal, separación de flejes y la ubicación del traslapo (tabla 81 y 82).

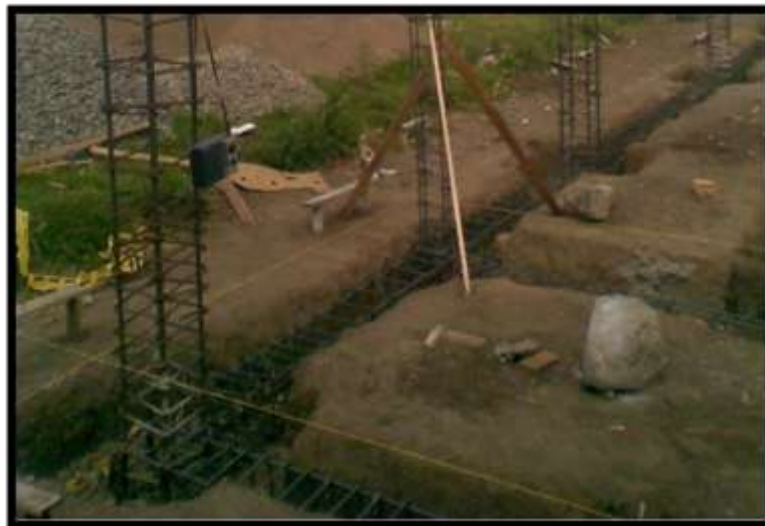
Figura 49 Encofrado de vigas de cimentación

**Encofrado.** Al igual que las zapatas, para las vigas de cimentación, no se utilizaron encofrados en madera, salvo en algunos tramos en donde se presentaron las intercepciones con las excavaciones de zapatas y cimientos corridos (figura 49).

Para el resto de las vigas se reemplazó la madera con los taludes de las excavaciones, que fueron nivelados según los requerimientos, del instructor de construcción Ing. Álvaro Rodríguez.

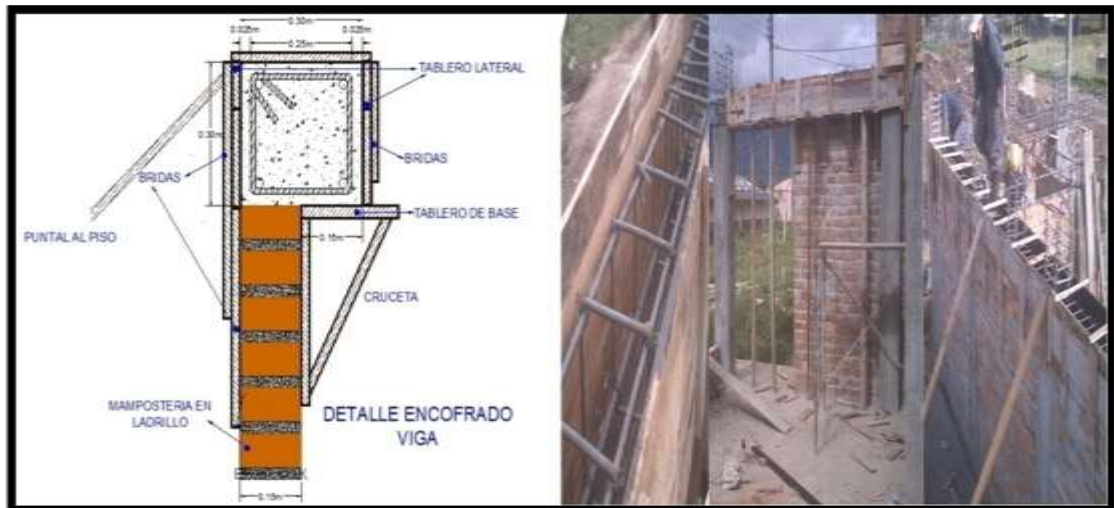
Figura 50 Encofrados de vigas

Para las vigas corona (figura 50), se utilizó como parte de su base el muro siguiendo el siguiente procedimiento:

- a. Se colocan las bases sobre las que va a descansar todo el sistema.

- b. Se levantan los puntales, fijándolos por medio de cuñas a la base y por medio de riostras entre sí.
- c. Se colocan los cabezales a la altura deseada, asegurándolos con tornapuntas.
- d. Sobre los cabezales, se coloca el fondo de la viga que será, la base del elemento a fundir.
- e. Se colocan los tableros laterales con puntillas, asegurándolos con puntales y travesaños

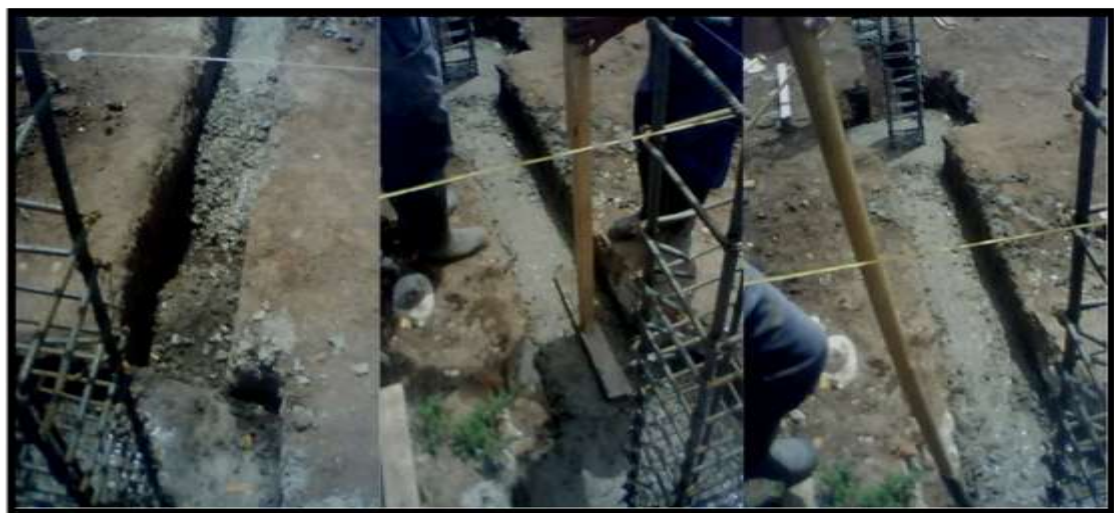
Figura 51 Fundición vigas de cimentación.

**Fundición.** Una vez se realizó la revisión final de la formaleta utilizada en los tramos donde fue requerida, y la disposición del refuerzo tanto de la viga como el de los nudos, se da el visto bueno para realizar la correspondiente fundición, proceso que se realizó en una sola etapa, para que no existan posibles interrupciones en la fundición de los elementos (figura 51 y 52).

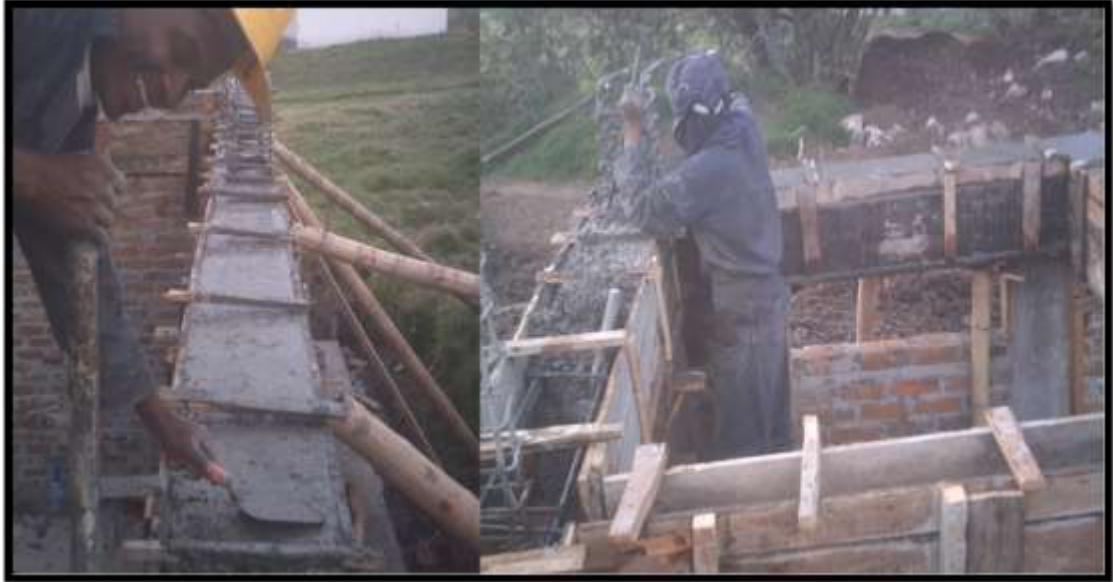
Figura 52 Fundición vigas

A medida que se comenzó a vaciar el concreto se realizó el vibrado del concreto utilizando varilla de 5/8", revisando que sea vibrado de una forma adecuada para que permita el acomodo de los agregados, se evacuen las burbujas de aire atrapado y que la mezcla se distribuya de manera uniforme hasta llegar a la formaleta, lo cual evita que se formen hormigueros.

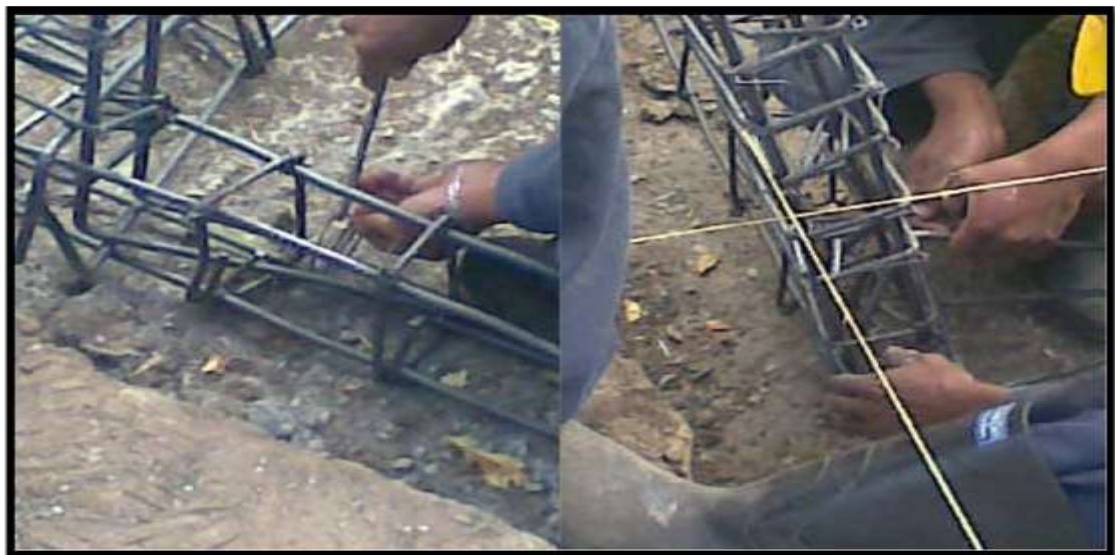
Figura 53 Armado viguetas de cimentación

**Armado de refuerzo.** El armado del refuerzo (figura 53) para este elemento se realizó en el lugar de la construcción, en donde se efectuó una revisión para verificar el correcto amarre del refuerzo longitudinal, y la separación de flejes (tabla 83)

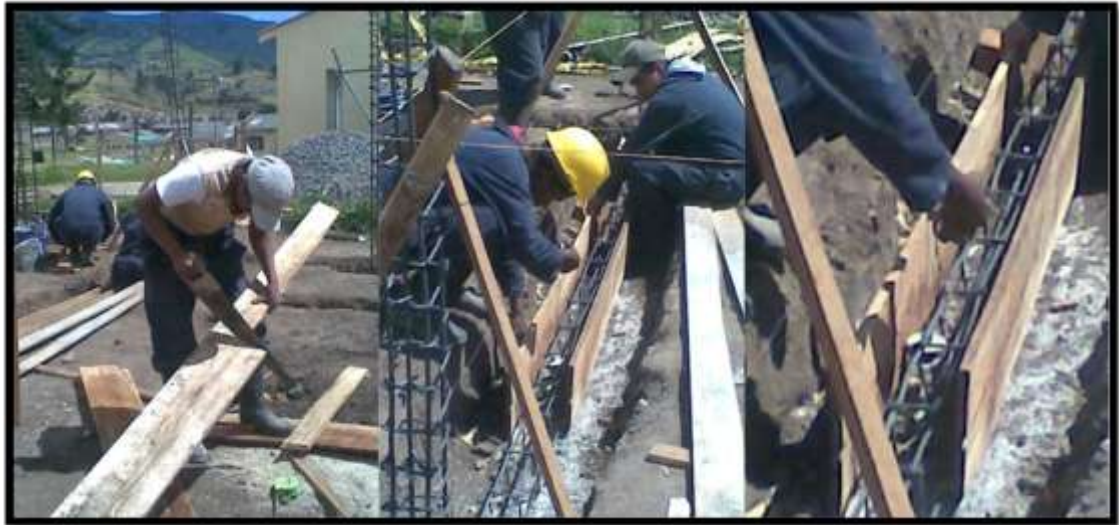
Figura 54 Encofrado viguetas de cimentación

El encofrado para las viguetas (figura 54 y 55) de cimentación consistió en la colocación dos tableros laterales sobre el concreto ciclópeo que a su vez le sirve de base, este proceso se realizó en el lugar de la construcción.

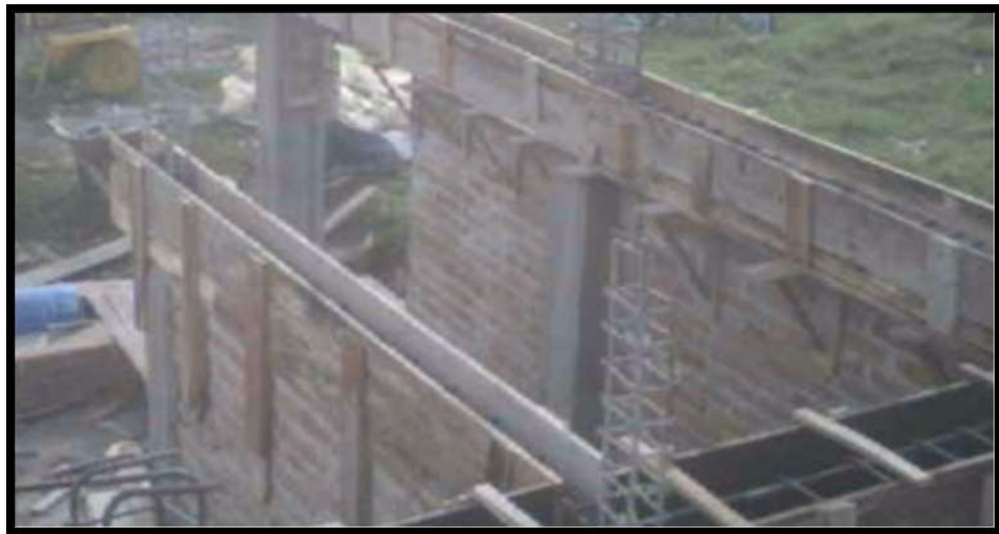
Figura 55 Encofrado vigueta corona

Para el encofrado de la vigueta corona (figura 55), se utilizó dos tableros laterales afianzados en los muros divisorios, que a su vez le sirvieron de base, este proceso se realizó en el lugar de la construcción.

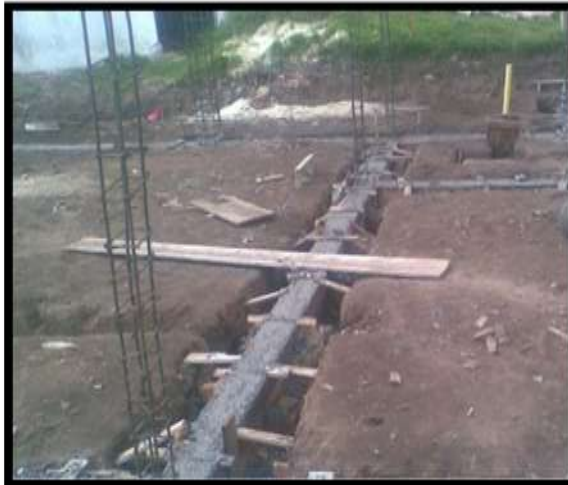
Figura 56 Fundición vigueta cimentación

**Fundición de Viguetas de cimentación y viguetas corona.** Una vez se corroboró que tanto el refuerzo como la formaleta de las caras laterales estén conforme a los requerimientos establecidos, se procedió a la fundición de estos elementos (figura 56 y 57).

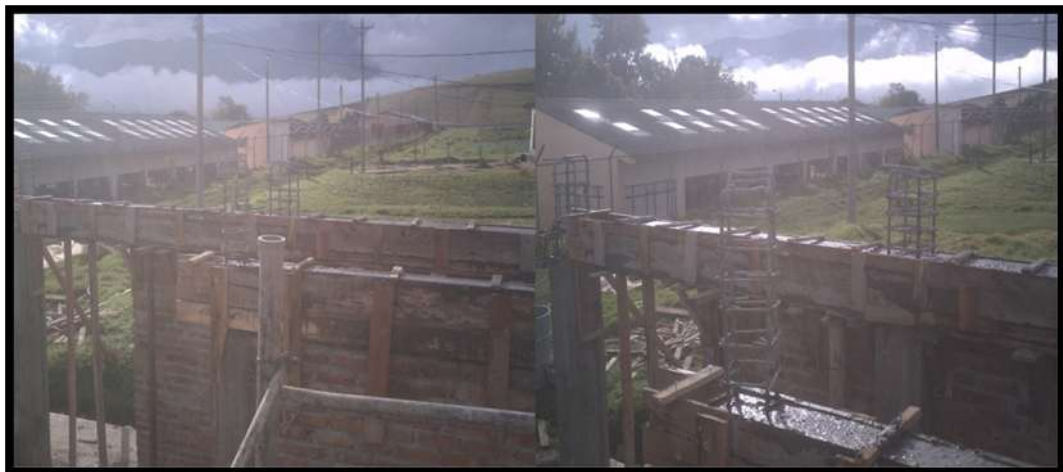
Figura 57 Fundición vigueta

A medida que se comenzó a vaciar el concreto se realizó el vibrado del concreto utilizando varilla de 5/8", revisando que sea vibrado de una forma adecuada para que permita el acomodo de los agregados, se evacuen las burbujas de aire atrapado y que la mezcla se distribuya de manera uniforme hasta llegar a la formaleta, lo cual evita que se formen hormigueros.

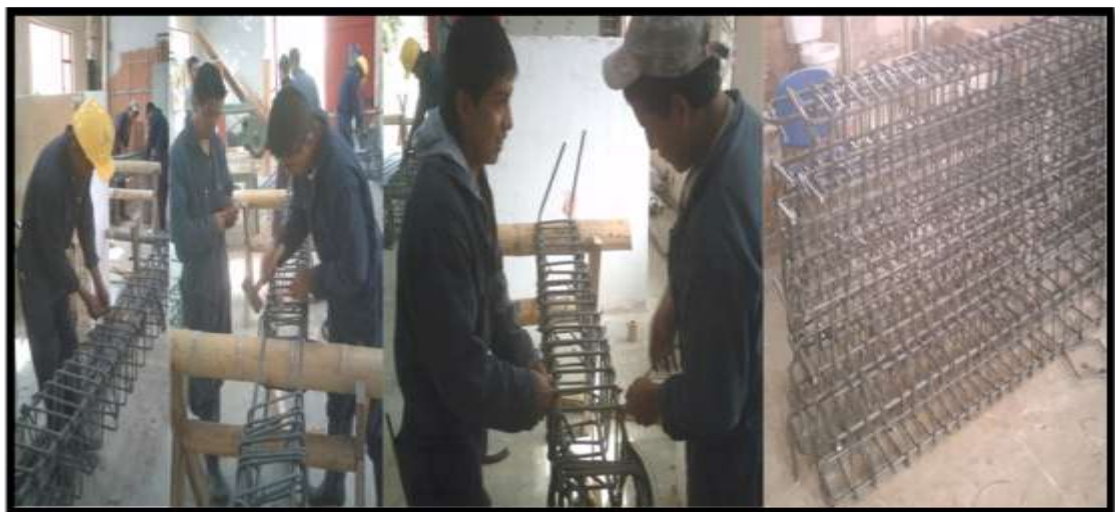
Figura 58 Armado de columnas

**Armado de refuerzo.** Esta actividad (figura 58), se ejecutó en el taller de construcción interpretando los planos estructurales, en donde se efectuó una revisión para verificar el correcto amarre del refuerzo longitudinal, y la separación de flejes (tabla 84)

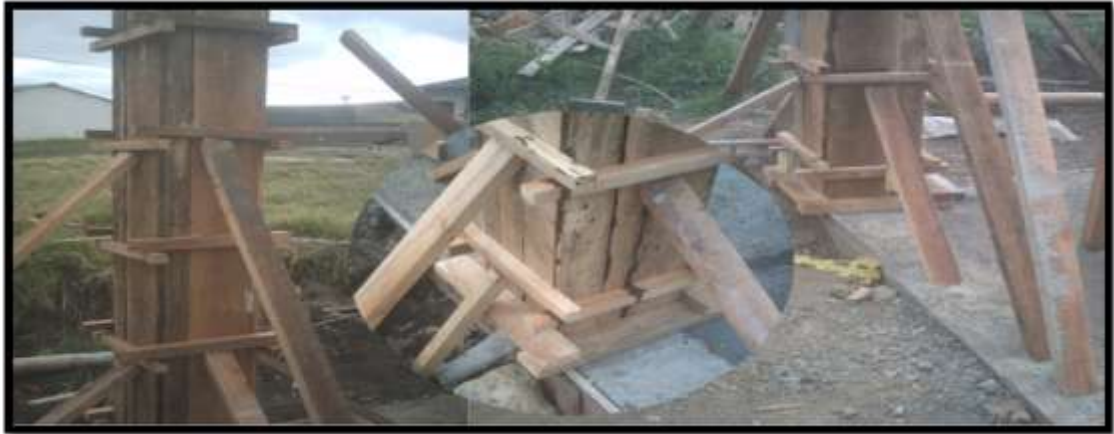
Figura 59 Encofrado de columnas

**Encofrado.** Una vez que se revisó el refuerzo, se procedió a la colocación de la formaleta, que es apuntalada por medio de listones, asegurándose de que la

formaleta permanezca firme para poder comprobar su verticalidad por medio de plomadas por sus 4 caras (figura 59).

- a. Se colocó un planchón de base.
- b. Se armaron los tableros laterales.
- c. por medio de mordazas se fijaron los tableros
- d. Se colocaron riostras para estabilizar el encofrado.

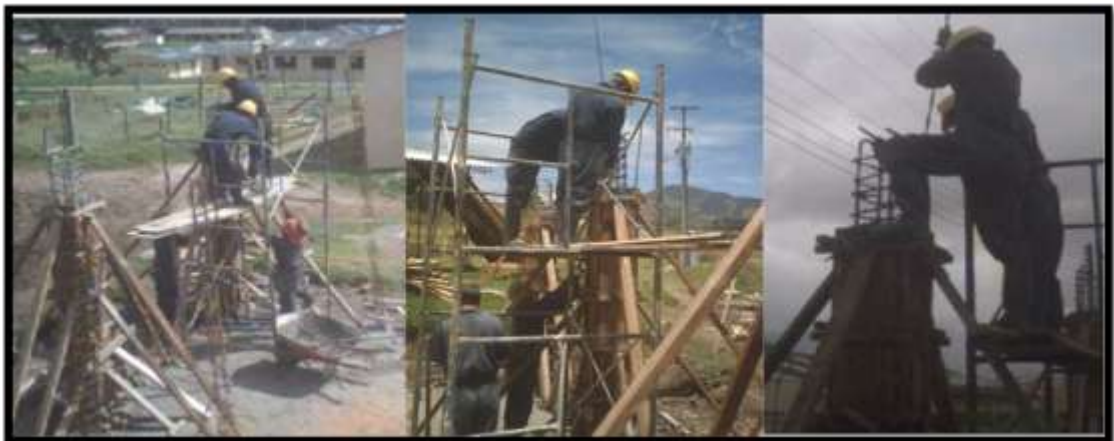
Figura 60 Fundición de columnas

**Fundición de columnas.** Antes de comenzar con esta actividad, se verifico la verticalidad y el correcto apuntalamiento de las formaletas. Para esta actividad se necesitó que este húmeda, la base donde se realizara el vaciado. Durante la fundición a medida que se vierte el concreto en la formaleta, se realizó vibración manual con una varilla 5/8", y se golpeó suavemente el encofrado con un martillo de caucho para lograr el buen acomodo de la mezcla (figura 60).

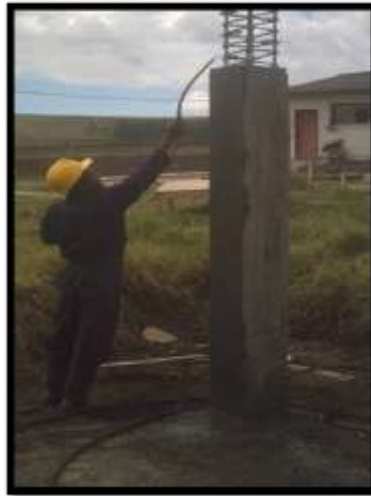
Figura 61 Curado de columnas

**Curado de concreto.** Al día siguiente de la fundición de las columnas se retiró la formaleta y se comenzó con el proceso de curado, se verificó que estas sean mojadas repetidamente durante el día con el fin de lograr el correcto curado, esto se realizó durante varios días (figura 61).

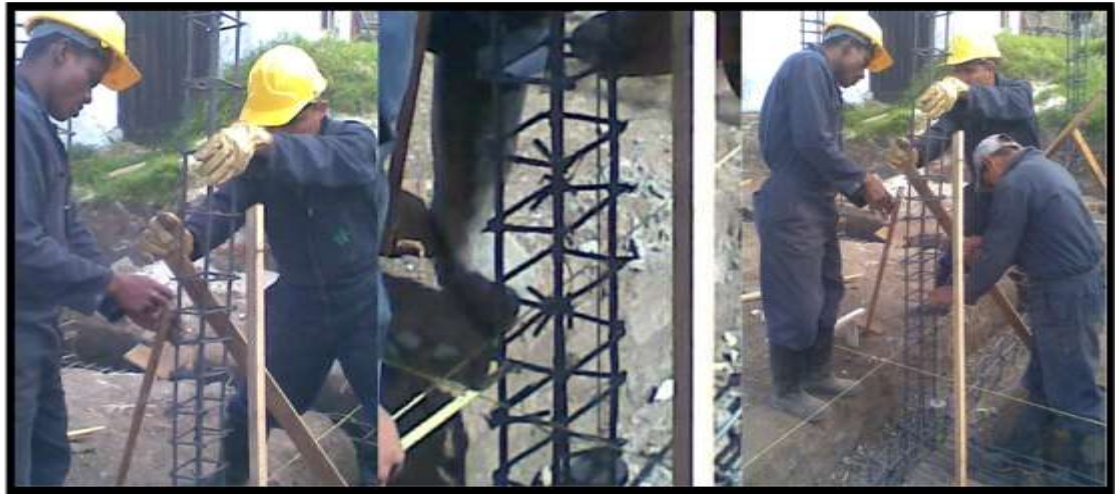
Figura 62 Armado de columnetas

**Armado de refuerzo.** Esta actividad se ejecutó en el taller de construcción en donde se interpretaron los planos estructurales, en donde se efectuó una revisión para verificar el correcto amarre del refuerzo longitudinal (figura 62), y la separación de flejes (tabla 85)

COLUMNETAS		DESCRIPCION DE REFUERZO				OBSERVACIONES
CANTIDAD DE ELEMENTOS	TIPO DE REFUERZO	CANTIDAD POR UNIDAD	LONGITUD (m)	VARILLA N°	DIAMETRO PULGADAS	
6	PRINCIPAL	4	4.04	3	3/8	Para cada una se utilizaron 4 varillas N°3 de 4.04 m de longitud, La figuración de los estribos se realizó teniendo en cuenta el recubrimiento del hierro con hormigón. En este caso se trató de una columneta de 15 cm de ancho por 20 cm de alto, se hizo el estribo dejando 2.5 cm para recubrimiento a cada lado, lo que hace que el estribo quede de 10 cm de ancho por 15 cm de alto y un gancho interno de 7.5 cm, para un total de 0.65 m
	SECUNDARIO	20	0.65	2	1/4

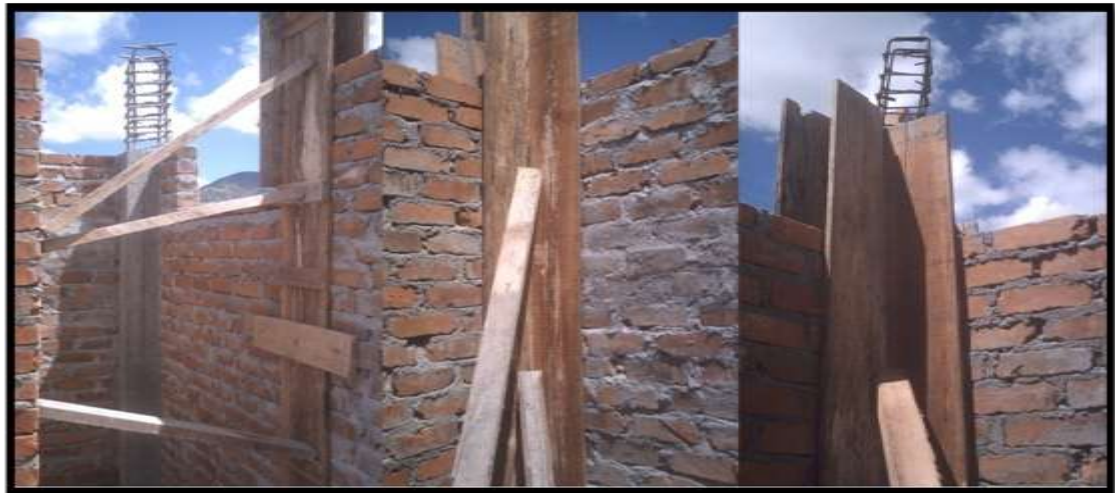
Figura 63 Encofrado de columnetas.

**Encofrado.** Una vez que se revisó el refuerzo y después de haber construido los muros, se procedió a la colocación del encofrado que consistió en la colocación de dos tableros laterales y el muro, los tableros laterales son apuntalados por medio de listones, asegurándose de que la formaleta permanezca firme en todo momento, para poder comprobar su verticalidad por medio de plomadas, en este caso para sus 2 caras (figura 63).

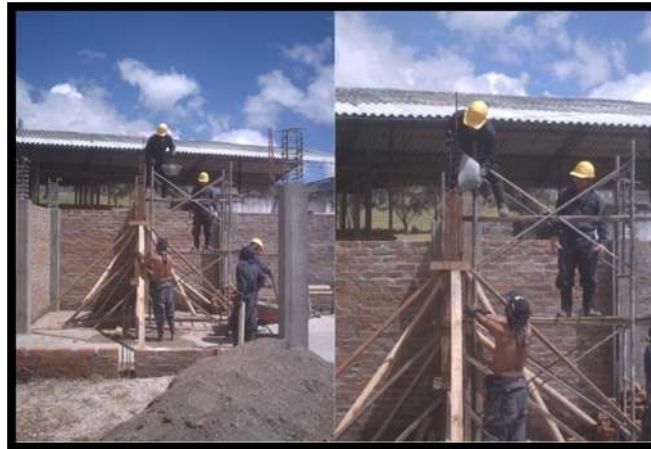
Figura 64 **Fundición de columnetas.**

**Fundición de columnetas.** Antes de comenzar con esta actividad, se verificó la verticalidad y el correcto apuntalamiento de las formaletas. Para esta actividad se necesitó que la base donde se realizara el vaciado este húmeda, durante la fundición a medida que se vierte el concreto en la formaleta, se realizó vibración manual con una varilla 5/8", y se golpeó suavemente el encofrado con un martillo de caucho para lograr el buen acomodo de la mezcla (figura 64).

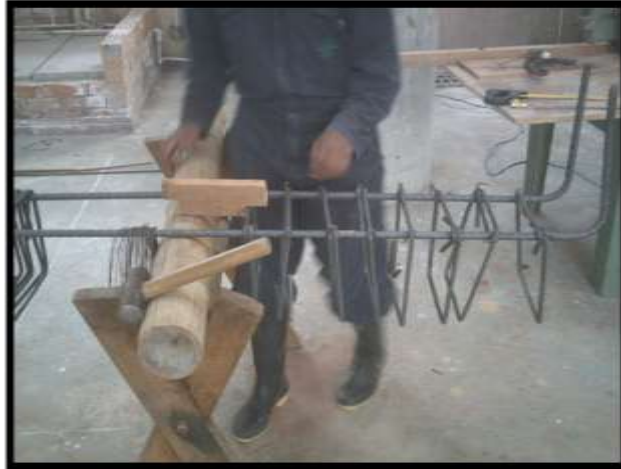
Figura 65 Armado de columna para el soporte del tanque

**Armado de refuerzo.** Esta actividad se ejecutó en el taller de construcción en donde se interpretaron los planos estructurales, en donde se efectuó una revisión para verificar el correcto amarre del refuerzo longitudinal (figura 65), y la separación de flejes (tabla 86)

El soporte del tanque de abastecimiento cuenta con una losa de 0.80 m x 0.80 m y 0.10 m de espesor, cuyo refuerzo está conformado por 5 varillas No. 4 de 0.71 m de longitud cada 0.17 m en ambos sentidos.

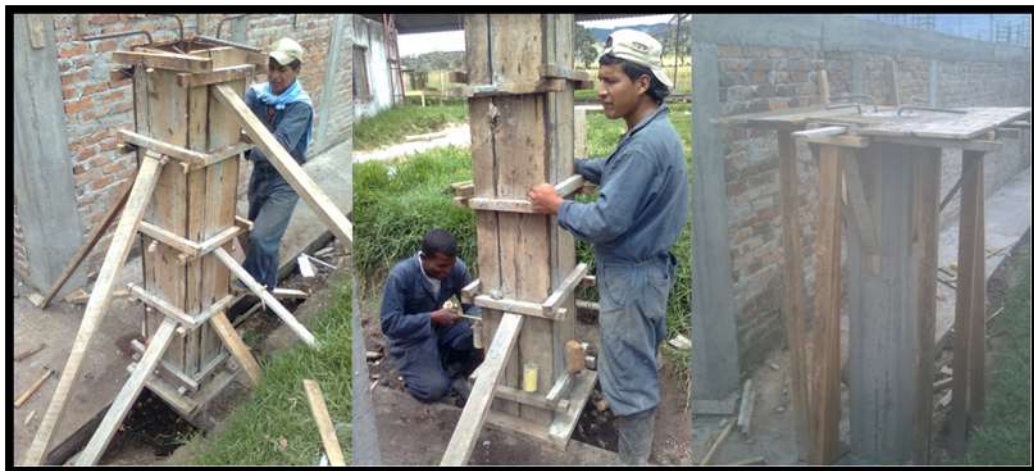
Figura 66 Encofrado de columna y losa para el soporte del tanque

**Encofrado.** Una vez que se revisó el refuerzo, se procedió a la colocación de la formaleta, que es apuntalada por medio de listones, asegurándose de que la formaleta permanezca firme para poder comprobar su verticalidad por medio de plomadas por sus 4 caras (figura 66)
