**APOYO TÉCNICO PARA EL DISEÑO Y CONSTRUCCIÓN DE OBRAS CIVILES  
EN EL CENTRO INTERNACIONAL DE PRODUCCIÓN LIMPIA LOPE SERVICIO  
NACIONAL DE APRENDIZAJE SENA PASTO NARIÑO**

**UNIVERSIDAD DE NARIÑO  
FACULTAD DE INGENIERÍA  
DEPARTAMENTO DE INGENIERÍA CIVIL  
SAN JUAN DE PASTO  
AGOSTO DE 2011**

**Trabajo de grado presentado como requisito parcial  
para optar al título de Ingeniero Civil**

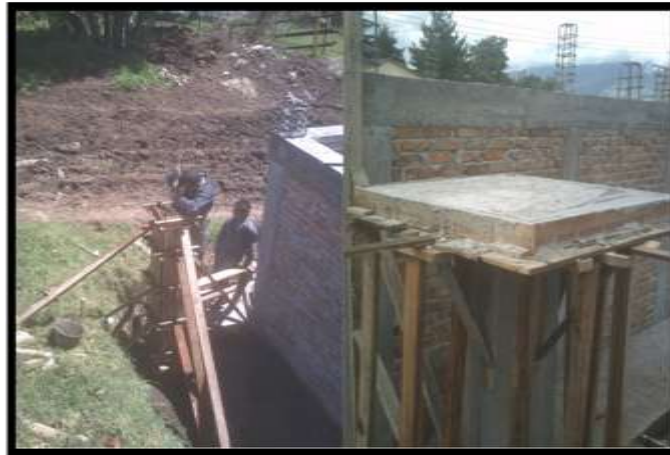
Figura 67 Fundición de columna para el soporte del tanque

**Fundición** Antes de comenzar con esta actividad, se verificó la verticalidad y el correcto apuntalamiento de las formaletas. Para esta actividad se necesitó que la base donde se realizara el vaciado esté húmeda, durante la fundición a medida que se vierte el concreto en la formaleta, se realizó vibración manual con una varilla 5/8", y se golpeó suavemente el encofrado con un martillo de caucho para lograr el buen acomodo de la mezcla (figura 67).

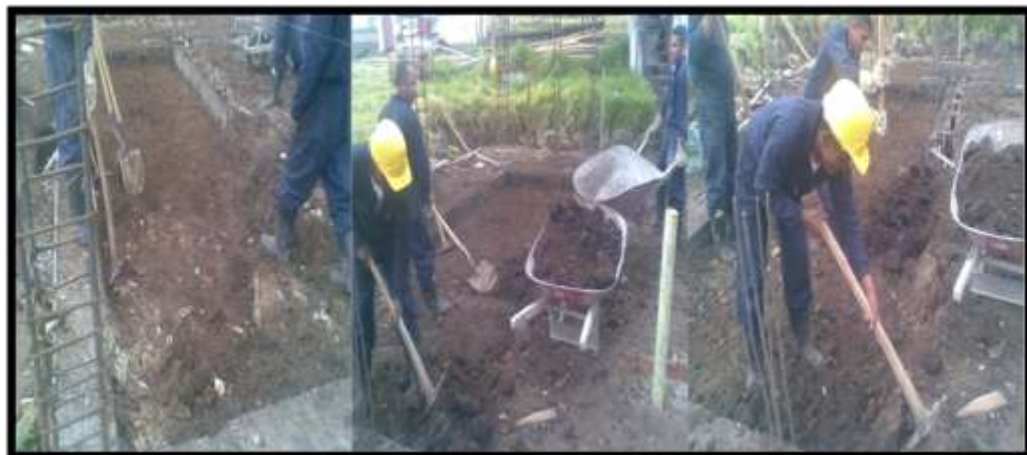
Figura 68 Excavación para contrapiso

**Excavación.** Una vez se terminó de fundir la cimentación, se llevó a cabo una excavación de la tierra que sirvió a la cimentación de encofrado, esta excavación se realiza hasta el nivel inferior de las vigas de cimentación (0.30 m), actividad que se realizó para poder conformar la estructura del contrapiso (figura 68).

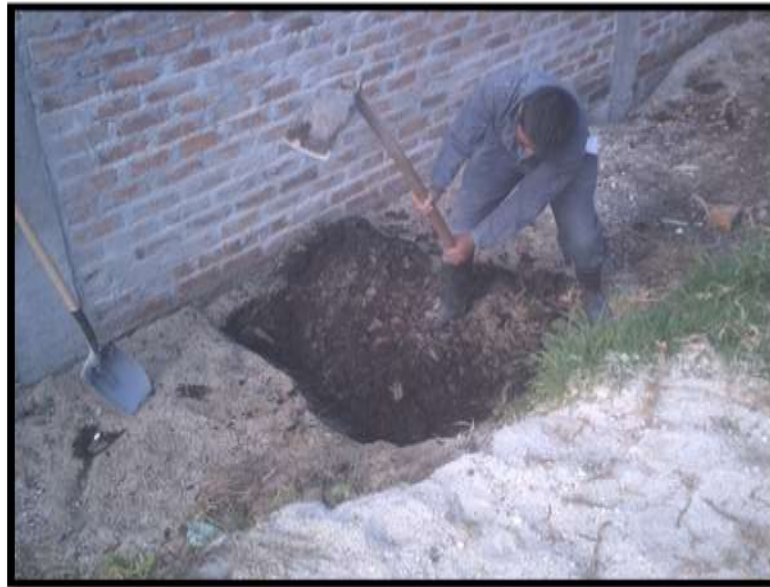
Figura 69 Excavación para andenes

Para el andén se realiza una excavación por el perímetro externo de la edificación con un ancho de 1 m (figura 69).

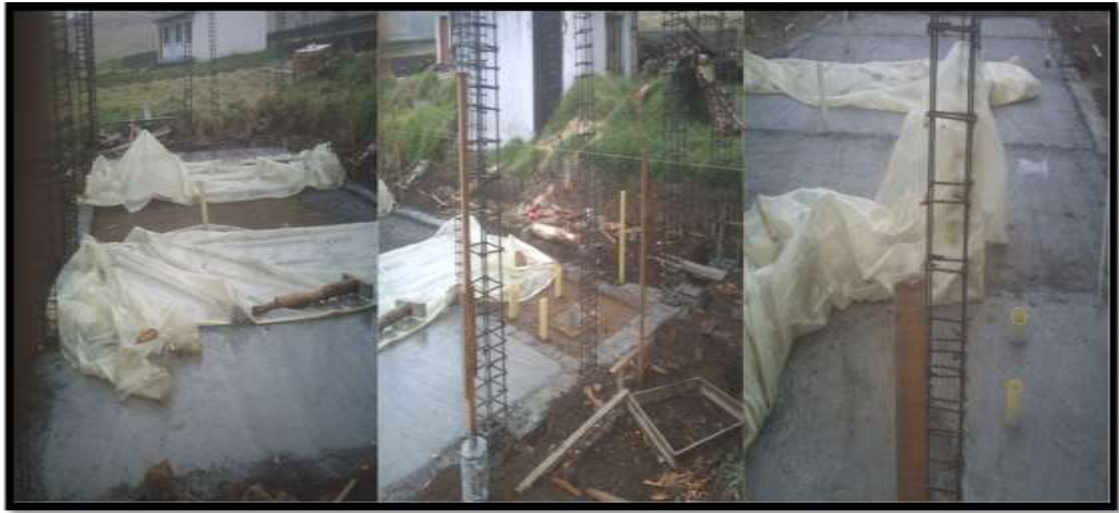
**Figura 70 Fundición de contrapiso**

**Fundición de contrapisos.** Finalizado el relleno, se realizó para los pisos una revisión final verificando que toda la placa de contrapiso a fundir tenga un espesor de 0.10 m, también se realizó un replanteo de los muros generales según su diseño, se verificaron los niveles finalmente se procedió a fundir. Se utiliza en este caso una mezcla de concreto con una dosificación 1:2:3.5, con arena negra y triturado fino, la distancia entre las juntas fue de 1.63 m 2.62 m según planos, esta actividad se realizó en época de lluvias por lo que fue necesario cubrir con plásticos una vez se terminó de fundir los paños (figura 70).

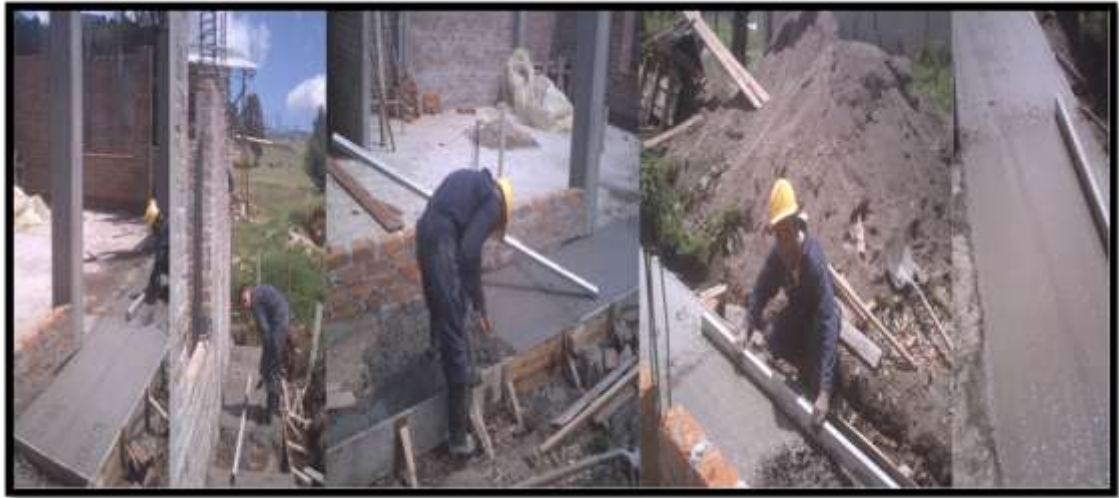
Figura 72 Fundición de andenes.

Para los andenes se realizó el mismo procedimiento constructivo que para los contrapisos, las juntas de contracción se realizaron a una distancia de 2.43 y 2.66 m. y un ancho de 1 m. que permite la dilatación por cambios de temperatura (figura 72).

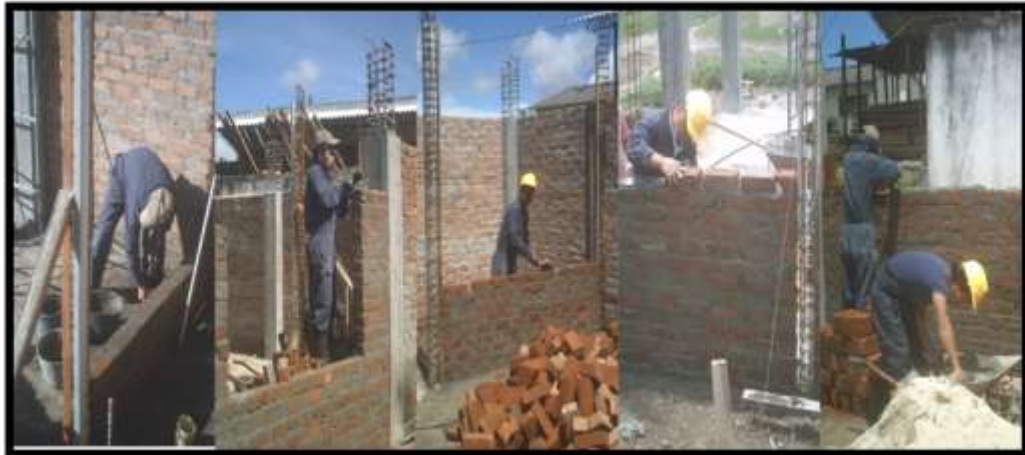
Figura 73 Mampostería

Para esta actividad se utilizó ladrillo tolete común de 7 cm x 11 cm x 23 cm, pegado en soga con mortero 1:4, la construcción de muros implicó gran cuidado para lograr que queden plomados evitando el desperdicio de materiales y logrando solidez.

Para el arranque, se realizó un replanteo de muros teniendo en cuenta las medidas de los planos arquitectónicos incluyendo acabados y niveles, por medio de este replanteo se redefinió el diseño original de los muros, ya que en un principio los muros se realizarían en ladrillo visto de un solo lado, pero el ladrillo que se había adquirido con anterioridad no cumplía con las especificaciones requeridas, lo que llevo a empañetar los muros por sus dos cara (figura 73).

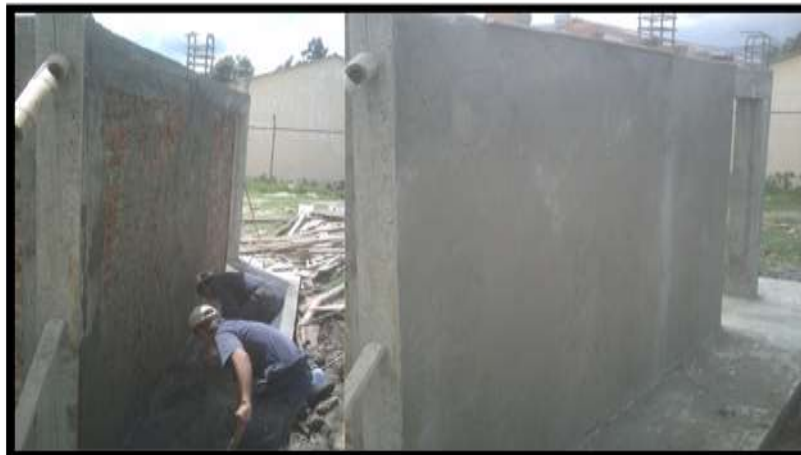
Figura 74 Revoque muro.

**Revoques.** Esta actividad se realizó con el fin de dar un mejor acabado a las superficies, facilitando la posterior aplicación de estucos y pinturas, de esta manera se brinda una mayor resistencia y estabilidad a los elementos de mampostería (figura74).

La clase de revoque utilizado fue liso, en proporción 1:4 para exteriores e interiores, con un espesor aproximado de 0.02 m.

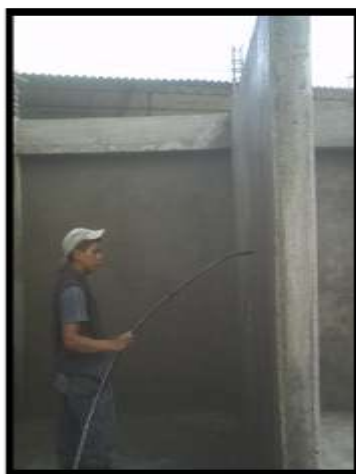
Figura 75 Curado revoque muro

**Curado de revoques.** Para proteger contra la inclemencia del sol, el revoque se mantuvo húmedo por un tiempo mínimo de 7 días, regándolo con manguera (figura 75).

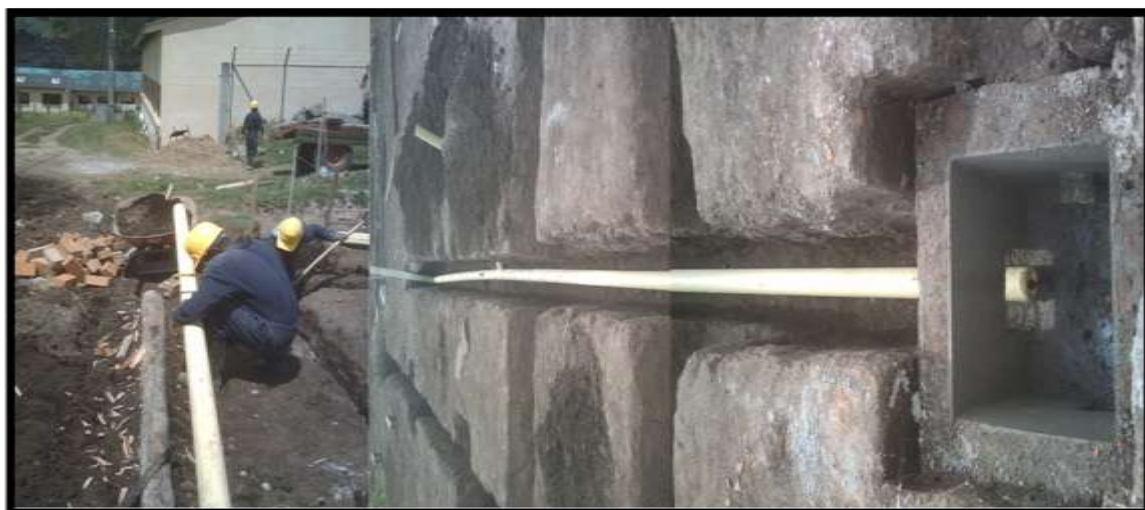
Figura 76 Corte e instalación de tubos sanitarios

Esta actividad hace referencia al suministro e instalación de tubería y accesorios en PVC que integran la red de agua potable para la construcción de la obra (figura 76). La distribución e instalación de tuberías, diámetro y accesorios de PVC, se los indicó en los planos. Se llevó a cabo una revisión donde se verificó que el material del tubo sea homogéneo a través de la pared y uniforme en color; que las superficies internas y externas de los tubos estén libres y lisas a simple vista de grietas, fisuras, perforaciones e incrustaciones de material extraño, el procedimiento a seguir para esta actividad fue el siguiente:

- Se cortó los tubos con segueta, asegurándose que el corte este a escuadra.
- Seguidamente se verificó que se quiten las rebabas y las marcas de la segueta.
- Se limpió las superficies que se van a conectar, tanto de los tubos como de los accesorios, con un trapo limpio humedecido en limpiador.
- A continuación se aplicó considerablemente soldadura líquida al exterior del extremo de cada tubo por lo menos en un largo igual a la campana del accesorio.
- Igualmente se aplicó una capa de soldadura líquida en el interior de la campana de cada accesorio.
- Finalmente, se unió el tubo con el accesorio asegurándose de un buen asentamiento y de darle un cuarto de vuelta, para distribuir la soldadura, manteniendo firmemente la unión por 30 segundos.

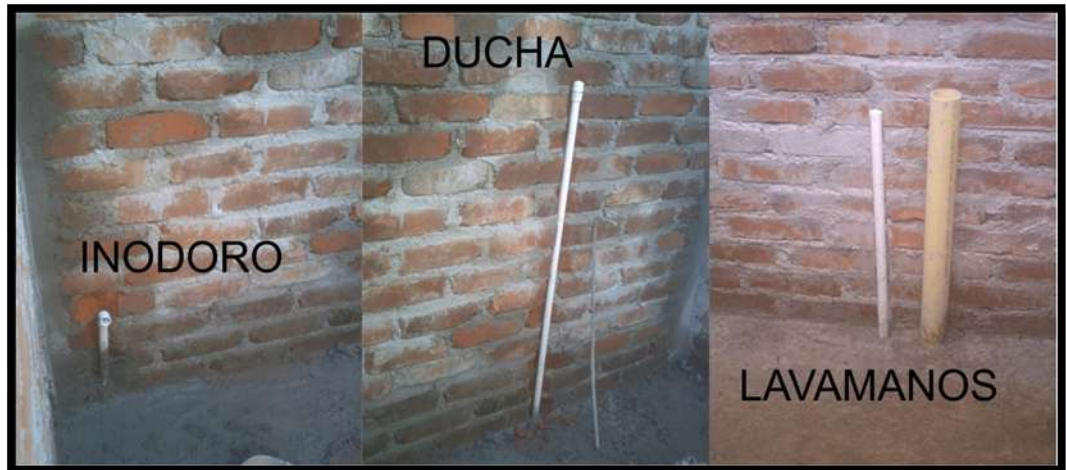
**Figura 78 Instalaciones hidráulicas**

La conexión a red existente se refiere al suministro de instalación de tubería y accesorios en PVC de 1/2" que integran la red de agua potable desde la construcción existente hasta los servicios del proyecto de esta edificación (figura 78).

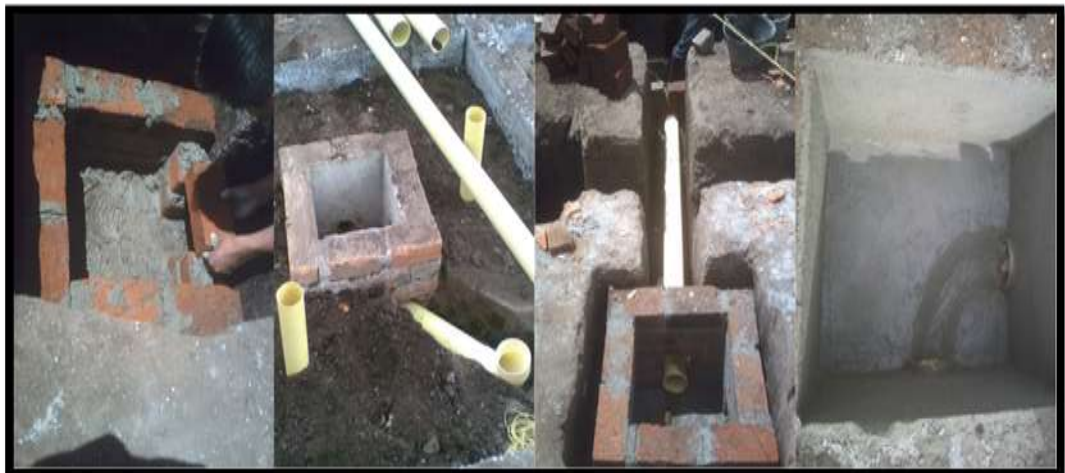
**Figura 79 Instalaciones sanitarias**

Los desagües de aguas negras se realizaron por gravedad hasta el nivel de placa de contrapiso fino el sanitario, lavamanos y ducha se conectaron a una caja de inspección de 0.40 m X 0.40 m, la cual se conectó a la red sanitaria externa conformada por dos cajas de inspección de 0.50 m X 0.50 m las cuales están proyectadas para la conexión con la red principal de alcantarillado (figura 79).

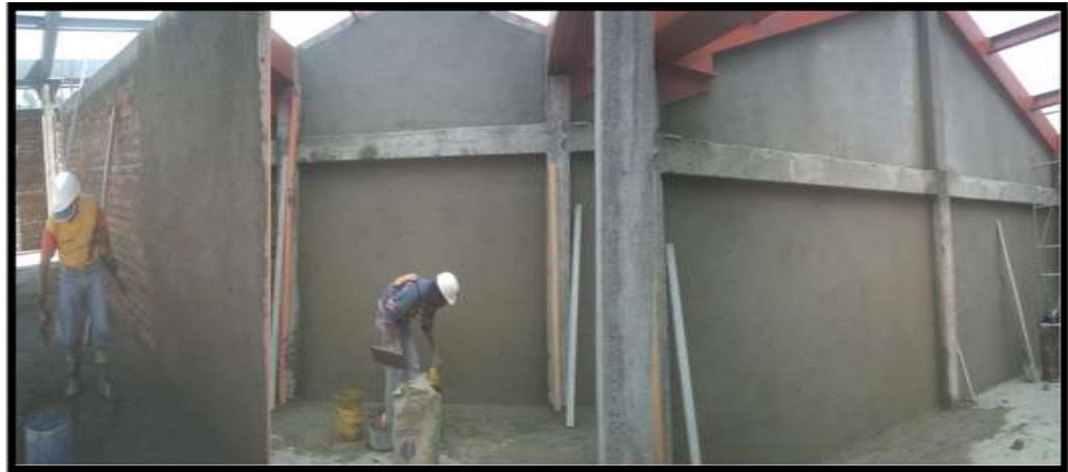
**Figura 80 Pañete muros vigas y columnas**

Se colocó en forma continua una primera capa de mortero con espesor máximo de un centímetro, el cual se dejó fraguar por espacio de doce horas, después se procedió a aplicar la segunda capa de afinado apoyándose en las líneas maestras.

Finalmente la superficie obtenida fue alisada y afinada por medio de una llana de madera, verificando de que esta superficie sea completamente reglada, plomada y plana (figura 80).

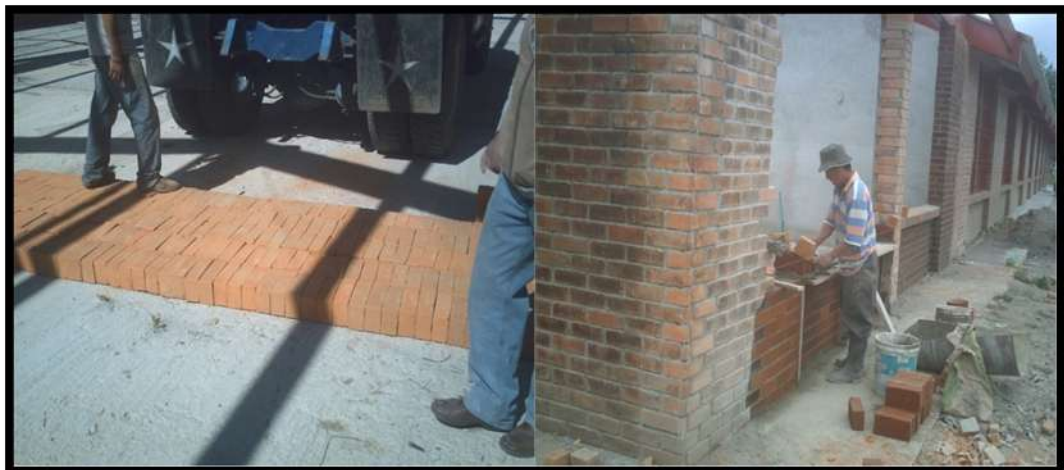
**Figura 81 Muro en ladrillo común**

Comprendió en la revisión de las actividades necesarias para la construcción de muros de fachadas de ladrillo sencillo para muros de acuerdo con lo indicado por la interventoría. En su construcción se utilizó ladrillo cuadrilongo común, sus muestras y fuentes de abastecimiento fueron sometidas previamente a la aprobación del interventor. Los ladrillos eran sólidos, bien cocidos de forma y dimensiones regulares, textura compacta, exentos de terrones, hendiduras, grietas, resquebrajaduras y de color uniforme. Especialmente por tratarse de muros a la vista, se escogieron previamente los ladrillos parejos en colores, dimensiones y aristas (figura 81).

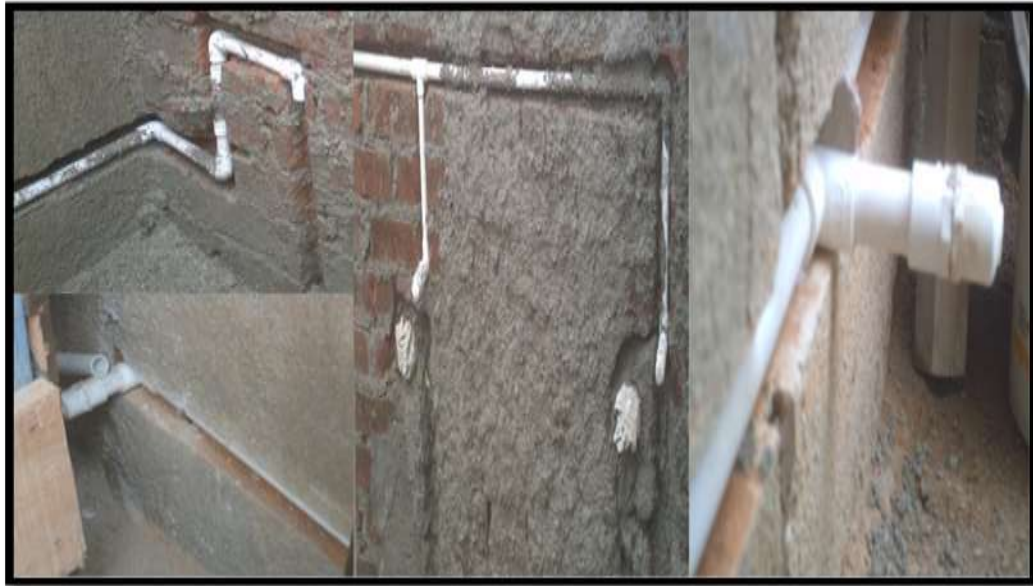
Figura 82 Instalación hidráulica en tubería PVC de 1/2"

Para el punto hidráulico se verificó la tubería y accesorios necesarios para llegar de la red al aparato respectivo. La instalación de la tubería cuyo diámetro es de 1/2" se hizo con base a lo indicado por parte de la interventoría. Toda la red de acueducto, antes de ser cubierta con los acabados de muros y pisos debía ser aprobada para verificar la no existencia de escapes ni filtraciones (figura 82).

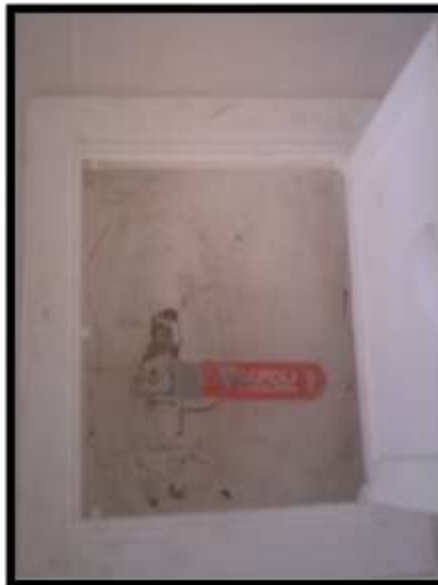
Figura 83 Llave de paso de 1/2"

**Llave de paso de 1/2".** Se revisó que la instalación de una llave de paso de bola, sea del diámetro correspondiente a 1/2", en el sitio donde lo ordenó el interventor (figura 83).

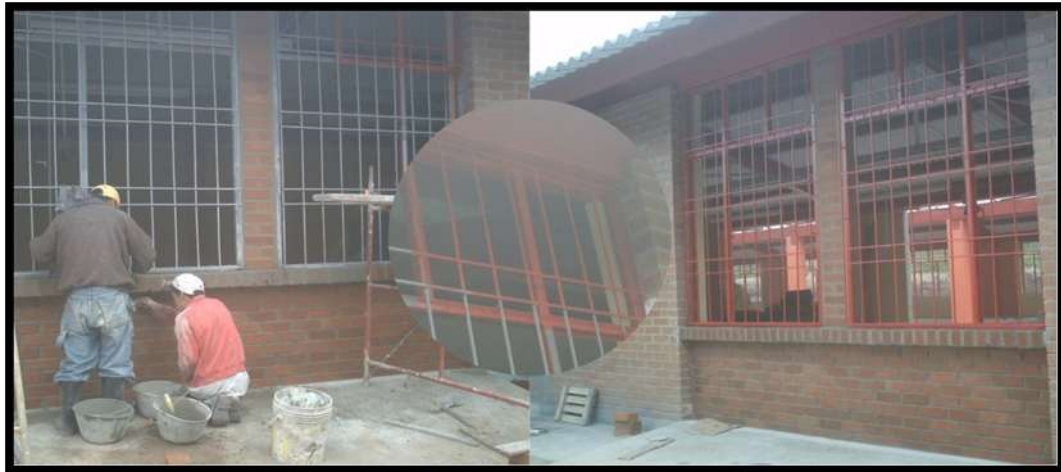
Figura 84 Ventaneria metálica

**Instalación de ventanas metálicas existentes, incluye anclajes y resanes.** Se refiere a la supervisión de la instalación de ventanearía en lámina que suministró El SENA, actividad que se ejecutó cumpliendo con las instrucciones impartidas por el interventor (figura 84).

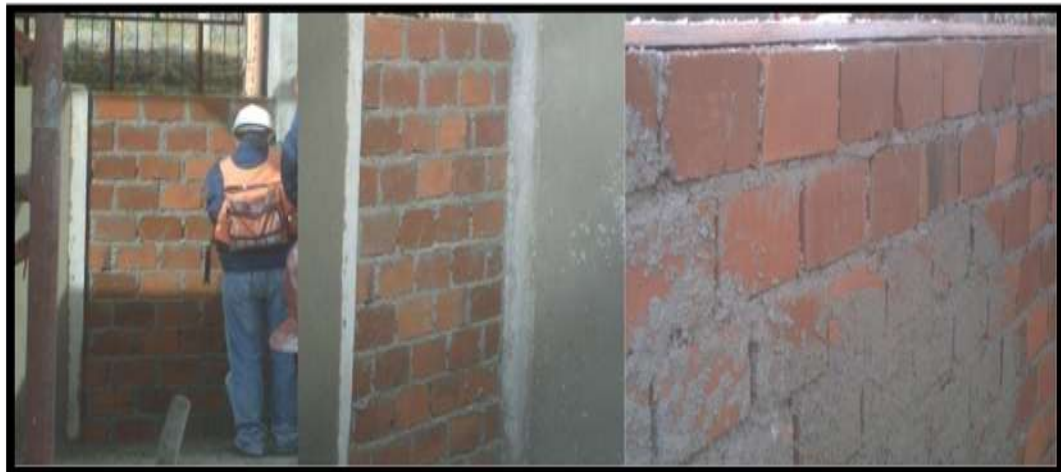
Figura 85 Muro en ladrillo común sencillo

En su construcción se utilizó ladrillo cuadrilongo común, sus muestras y fuentes de abastecimiento fueron sometidas previamente a la aprobación del interventor. Los ladrillos fueron sólidos, bien cocidos de forma y dimensiones regulares, textura compacta, exentos de terrones, hendiduras, grietas, resquebrajaduras y de color uniforme (figura 85).

Antes de iniciar la construcción se revisaron los trazos iniciales teniendo especial cuidado en demarcar los vanos para puertas y ventanas y considerando además detalles como: ductos, revoques, enchapados incrustaciones, rejas. Las hiladas se pegaron niveladas, con espesores de mezclas uniformes y resanadas antes de

fraguar la mezcla, cuidándose de enrasar con hilada completa. Todos los ladrillos se humedecieron hasta la saturación antes de su colocación, El mortero que se utilizó en cada uno de los muros fue 1:4.

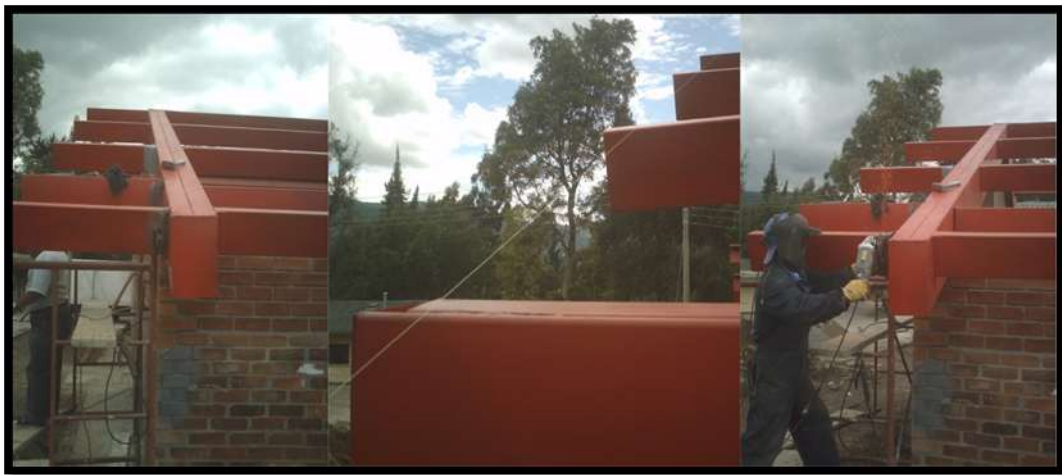
**Figura 86 Adecuación de estructura metálica para cubierta**

**Suministro e instalación de cubierta en teja de AC pintada, incluye ganchos y amarras.** Como la estructura metálica presentaba desniveles considerables, el contratista solicitó hacer una revisión general de la estructura y realizar las reparaciones correspondientes para garantizar los niveles adecuados para proceder con la instalación de la cubierta, estas actividades se realizaron en el menor tiempo posible para no generar retrasos en la ejecución de la obra (figura 86).

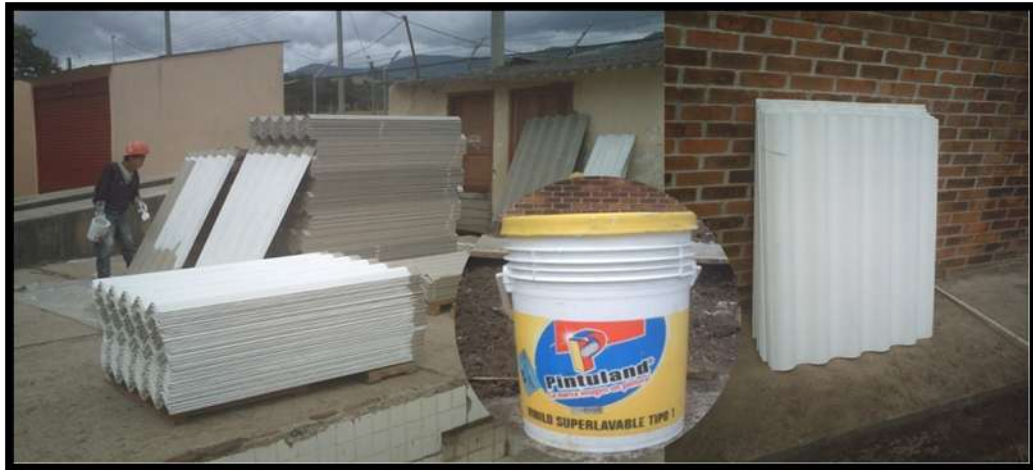
Figura 87 Pintura de la cara interna de la cubierta

El material que se utilizó fue: teja ondulada de fibro cemento del número 4, 6 y 8,, previamente pintada con pintura verde acrílica por fuera y vinilo blanco tipo 1 por dentro. La platina para los ganchos fue galvanizada de 6" x 1/8" (figura 87 y 88).

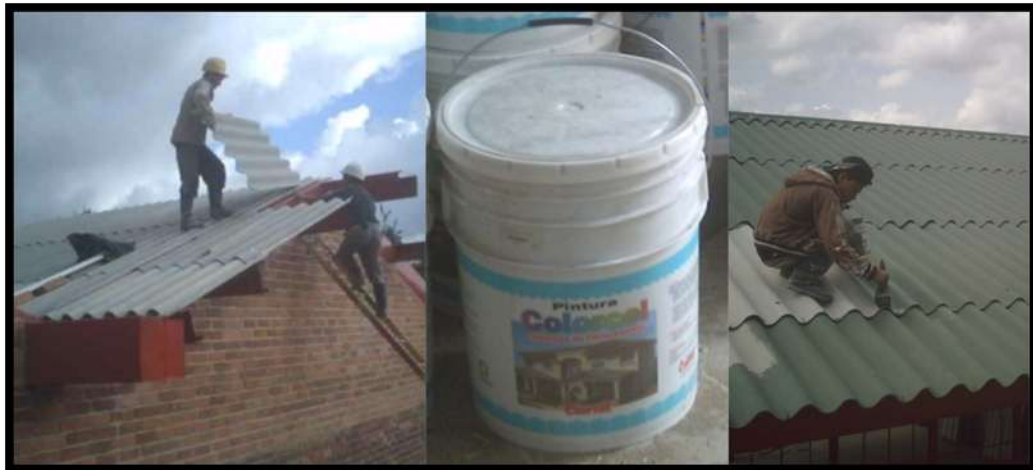
Figura 88 Instalación y pintura externa de la cubierta

Realizadas las correcciones se verificó el suministro y la ejecución del techado con material de fibro cemento, empleado para ello teja previamente pintada según el tipo siguiendo las indicaciones de la interventoría. La instalación de las tejas se hizo por el método de juntas alternadas, con un traslapo lateral no inferior a la ondulación y un traslapo en extremos no inferior a 14 cm. y las ondulaciones extremas en la lámina lateral debían ir hacia abajo. Las tejas se fijaron con ganchos, dos por unidad y descansaran sobre correas de perfiles acero de la estructura metálica.

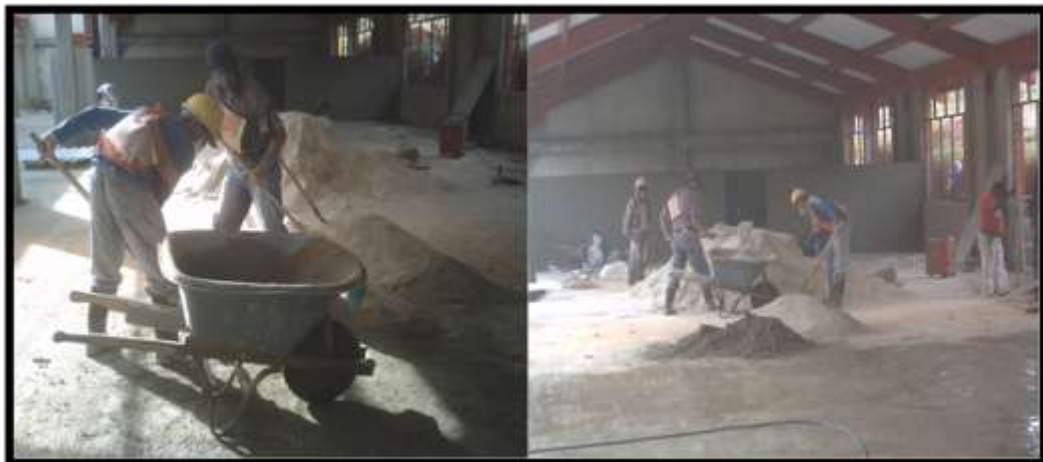
Figura 90 Elaboración de mortero 1:4 para el piso

**Pañete piso  $e= 0.02$  m. Mortero 1:4.** Se verificó que el mortero de repello o pañete estuviera compuesto de cemento portland, arena, de acuerdo a las especificaciones dadas y agua. El mortero tuvo la plasticidad y consistencia necesarias para adherirse al piso de tal forma, que al endurecer resulto un conjunto monolítico. El módulo de finura para la arena de repello era entre 1.8 y 2.3; además el porcentaje de finos que pasa la malla 200, no fue mayor del 10%.

Los pisos se pañetaron con una mezcla de mortero según se especificaba en el cuadro de cantidades de obra y en un espesor de dos centímetros. Se colocó en forma continua una primera capa de mortero con espesor máximo de un centímetro, el cual se dejó fraguar por espacio de doce horas (figura 90).

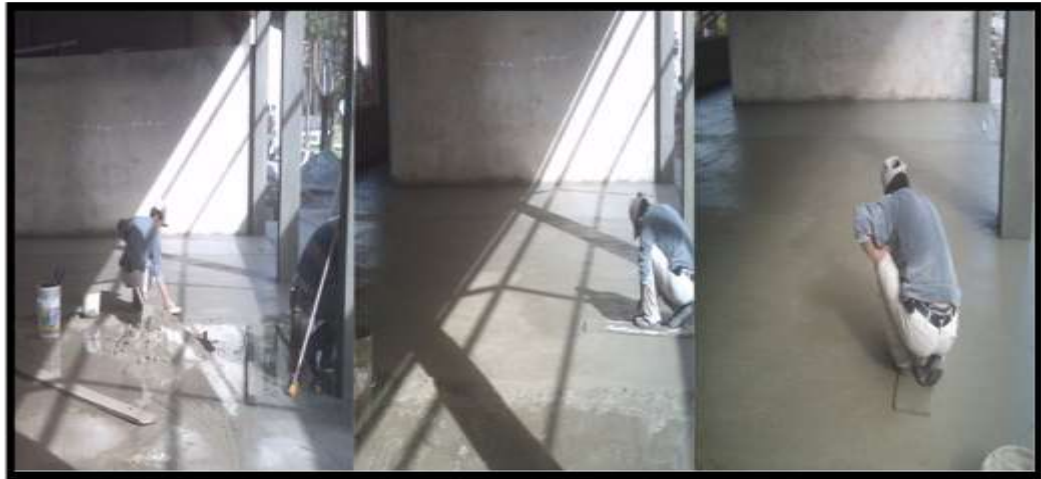
Figura 91 Repello del piso

Posteriormente se procedió a aplicar la segunda capa de afinado apoyándose en las líneas maestras. Finalmente la superficie obtenida fue alisada y afinada por medio de una llana de madera especial, cuidando de que esta superficie sea completamente reglada, plomada y plana (figura 91).

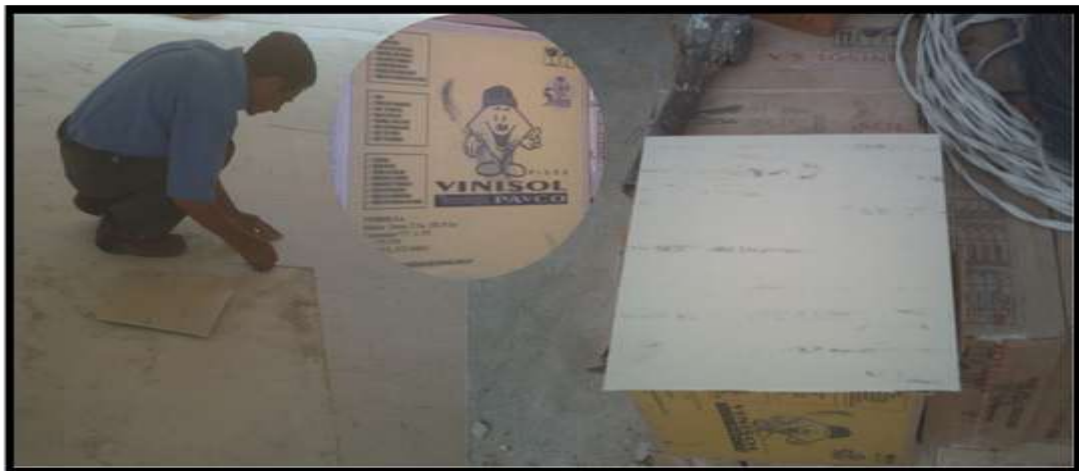
Figura 92 Instalación de vinisol

Se ejecutó en vinisol de 3 mm tráfico pesado (comercial) antiestático de 30 X 30, teniendo en cuenta las especificaciones técnicas de instalación suministradas por el fabricante, se debió incluir el material pegante indicado por el fabricante (figura 92).

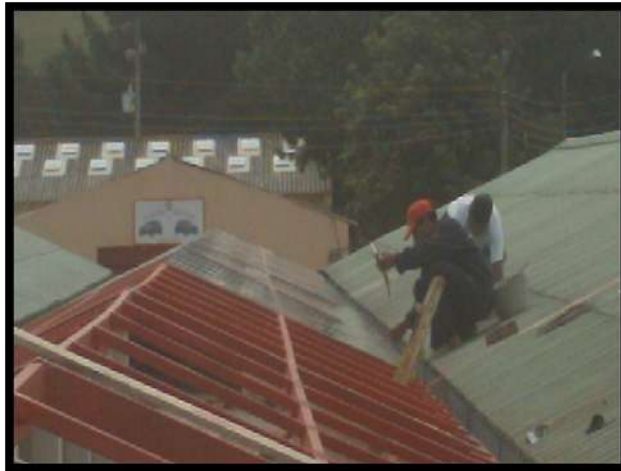
Figura 93 Instalación de vidrio para cubierta

se procedió a la revisión de la ejecución de instalación de vidrios de 4 mm que debía regirse a las dimensiones de las ventanas y marquesinas ya instaladas y pintadas. Los vidrios fueron adheridos a las ventanas y marquesinas en todo su alrededor con silicona transparente (figura 93).

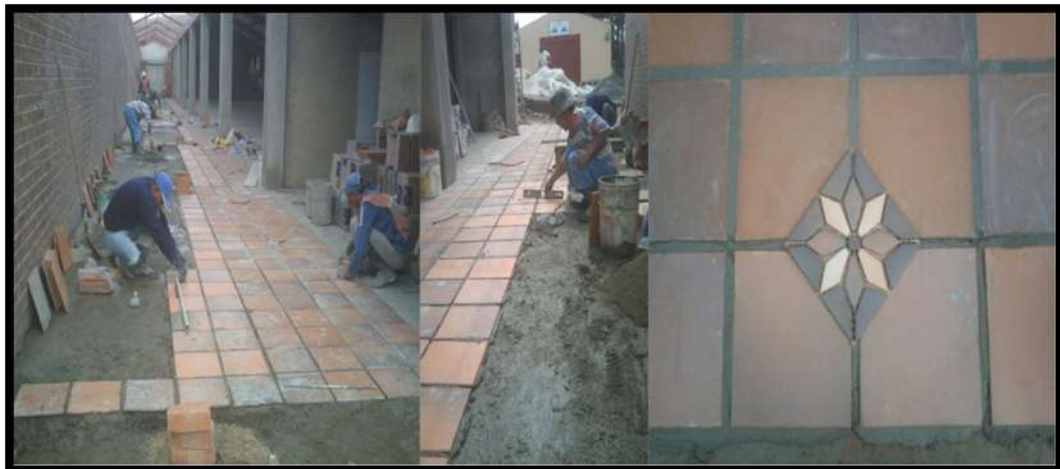
Figura 94 Instalación de tablón de gres

**Suministro e instalación de Tablón en gres pescadero de 0.30 x 0.30 un solo tono.** Esta actividad se realizó en tablón de gres vitrificado de alto tráfico y primera calidad, tipo pescadero. Se verificó que el material suministrado por el contratista fuera antideslizante, de forma cuadrada de 30x 30 centímetros, con una cara lisa mate y la posterior estriada, y que fuera ubicado en los lugares que indicaban los planos (figura 94)

La separación entre las unidades se realizó de acuerdo al fabricante, estas juntas se llenaron con mortero 1:3 esmaltado al mismo nivel de los tablonces realizando

un terminado en las juntas con fragua boquilla gris. El mortero de pega fue 1:1, finalmente, se limpió la superficie preservándola del tráfico desde la instalación hasta la terminación de la obra con ACPM.

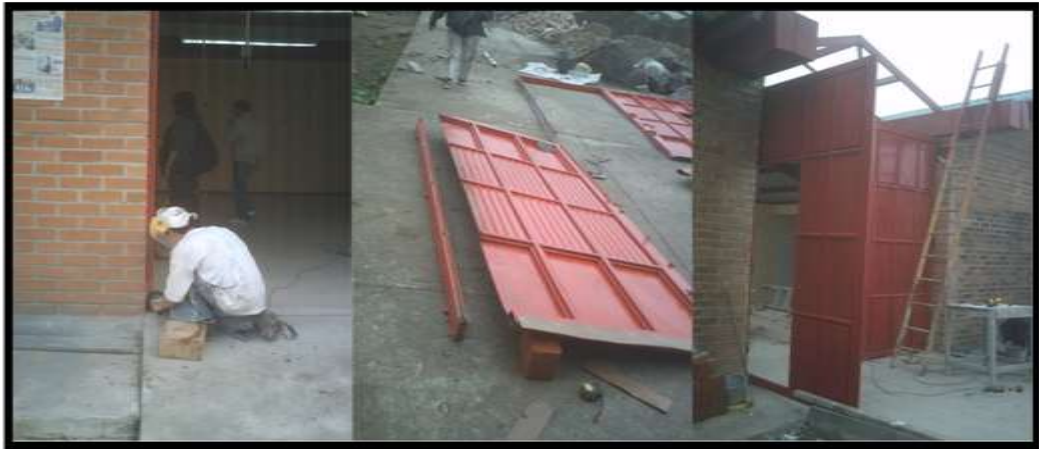
Figura 95 Retiro y adecuación d puerta metálica

**Retiro de puerta metálica de 3,45 x 3 m adecuación a nueva medida 3,05 x 3.04 m e instalación.** Esta actividad consistió en supervisar el retiro de una puerta metálica de 3,45 x 3,00 m incluyendo jampas, esta operación se efectuó con mucho cuidado para no deteriorarla ni romperla, asegurándose así mismo que su funcionamiento posterior sea óptimo. Se la adecuó a las nuevas dimensiones de 3.05 x 3.04 m y se la reinstaló siguiendo las recomendaciones del Interventor.

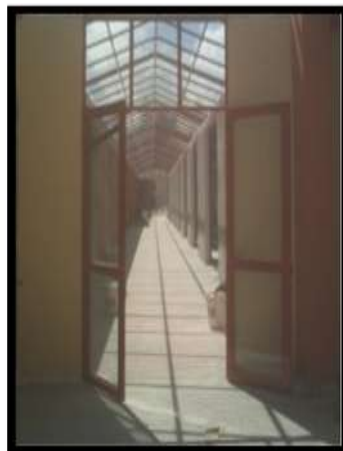
Figura 96 Puerta metálica

**Puerta metálica tablero cal.20 marco cal.18 de 1.60 x 3.10 m incluye chapa de seguridad, anticorrosivo y esmalte.** En esta actividad se constató que el suministro e instalación de una puerta en lámina calibre 20, incluyera chapa de seguridad con doble pasador, manija y luceta con vidrio de 4 mm, de conformidad con las dimensiones, diseños y detalles referenciados por el ingeniero interventor (figura 96).

Los marcos se fabricaron en lámina de hierro C-18, tal como se indicó por interventoría. Se debió tener especial cuidado con elementos doblados y soldados donde las uniones y empates soldados se esmerilaron y pulir en taller para un terminado satisfactorio. Se suministraron los anclajes necesarios y adecuados a la estructura donde se instalaron. La puerta se entregó con dos manos de pintura anticorrosiva aplicadas antes de su transporte a la obra.

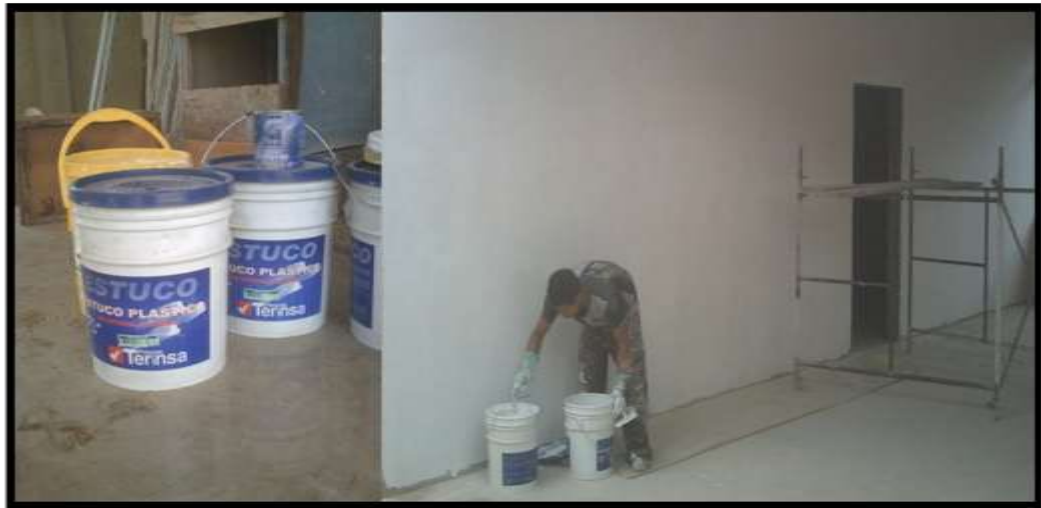
Figura 97 Estuco sobre muros

**Estuco profesional sobre muros, vigas y columnas, incluye filos.** Se refiere a la inspección que se realizó de todos los trabajos de aplicación de estuco profesional, sobre las superficies empañetadas en muros interiores, columnas y vigas incluyendo los filos. Todos los elementos que se estucaron se limpiaron cuidadosamente con trapo seco, resanando los huecos y desportilladuras, se aplicó luego dos capas de estuco con lana metálica, finalmente se lijó hasta obtener una superficie uniforme y tersa. Se verifico que los materiales empleados en la obra vinieran en sus envases y recipientes de originales (figura 97).

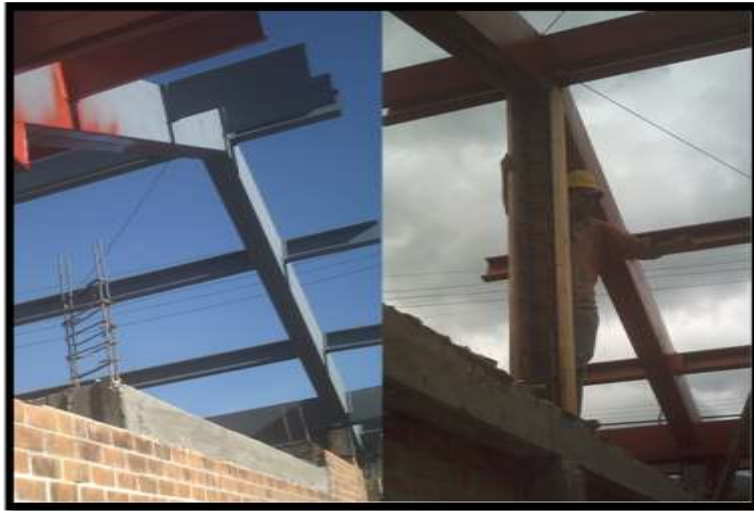
Figura 98 Columnas de amarre

**Columnas de amarre en concreto reforzado 3000 psi 0.25 X 0.20m 4 # 3, @ 0.20 # 3.** Esta actividad se anexó como se estipula en el acta de adición de obra complementaria (anexo C) y consistió en comprobar la correcta ejecución de la construcción de 3 columnas de sección 0.25 m x 0.20 m de longitud promedio 2.3 m, cuya función es de servir de amarre vertical a los muros confinando la mampostería de las culatas, estas columnas se encuentran ancladas en la viga aérea. Para su construcción se utilizó concreto de 3000 psi y con refuerzo de 4 varillas número 3 y flejes cada 0.20 m, de hierro número 3.

El concreto se constituyó por una mezcla de cemento portland, agregado fino, agregado grueso y agua. El contratista bajo la supervisión de la interventoría garantizó el cumplimiento y calidades del hormigón fresco (figura 98),

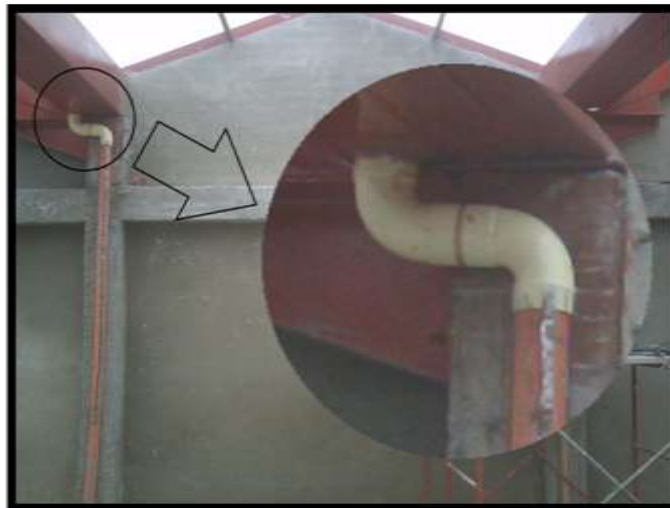
Figura 99 Puntos de aguas lluvias en PVC de 3"

**Punto de aguas lluvias PVC 3"**. Consistió en la supervisión de las actividades ejecutadas para la instalación de la tubería PVC de 3" de aguas lluvias existente al canal metálico de la cubierta utilizando dos codos de PVC sanitario de 3" por cada punto, pegante y soldadura, en la cual se verificó que no quedaran filtraciones (figura 99).

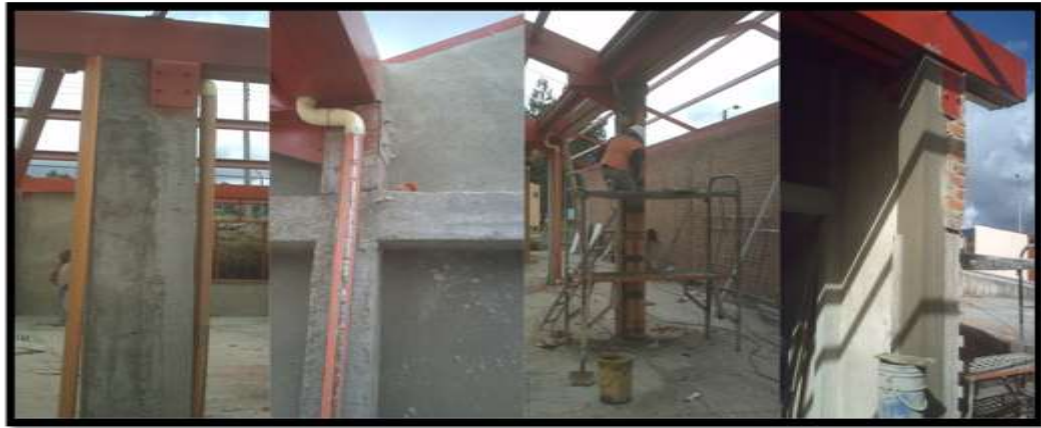
Figura 100 Embebida de bajantes de aguas lluvias

**Concreto simple 3000 psi para embebida de bajantes de aguas negras en columna de 0.25 x 0.18 m incluye malla venada para confinamiento.** Esta actividad se anexó como se estipula en el acta de adición de obra complementaria (anexo c) y consistió en la revisión del proceso ejecutado para la construcción de 11 columnas de sección 0.25 m x 0.18 m de longitud promedio 3.1 m, cuya función es de cubrir a los bajantes de aguas lluvias (figura 100).

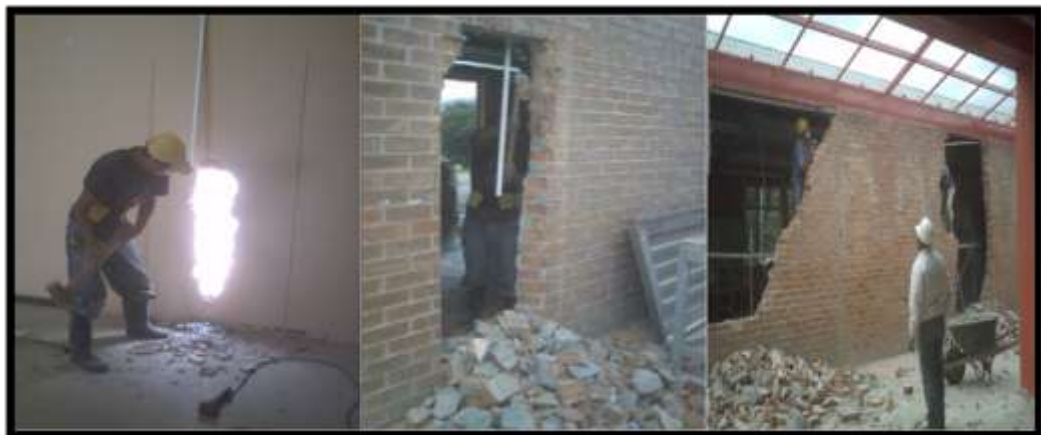
Figura 101 Demolición de muros

**Demolición de muro ladrillo visto por un lado repellido por el otro.** En este trabajo se realizó la demolición de la mampostería en soga de los muros según lo indicado por la Interventoría, el Contratista bajo la constante supervisión de la interventoría, dirigió las labores de demolición (figura 101), suministró el equipo y herramienta necesaria para ejecutar los trabajos de demolición de las diferentes estructuras. El Contratista no podía iniciar la demolición de muros existentes sin previa autorización de la Interventoría, la cual definió el alcance de cada trabajo de demolición y dio la aceptación a los planes de trabajo propuestos por el Contratista.

El Contratista fue el responsable de todo daño causado por los trabajos de demolición directa o indirectamente a las personas o a cualquier elemento de propiedad pública o privada. Los trabajos de demolición se ejecutaron de manera que produjeron la menor molestia posible a los ambientes de las zonas cercanas a las obras. La demolición de la mampostería, debió hacerse por medios manuales para que no se causen destrozos a las zonas aledañas, dichos medios fueron sometidos a la aprobación de la interventoría antes de ser utilizados.

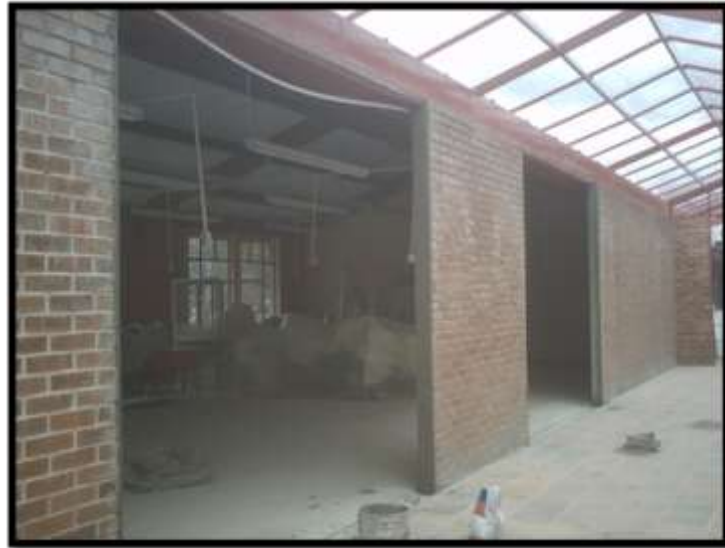
Figura 102 Culminación de la demolición de muros

El alcance de dichos trabajos se basó en lo requerido en el documento de especificaciones, y en lo autorizado por el Interventor. Si el Contratista excedía lo especificado, corría por su cuenta el exceso en la demolición y las reparaciones a que haya lugar (figura 102).

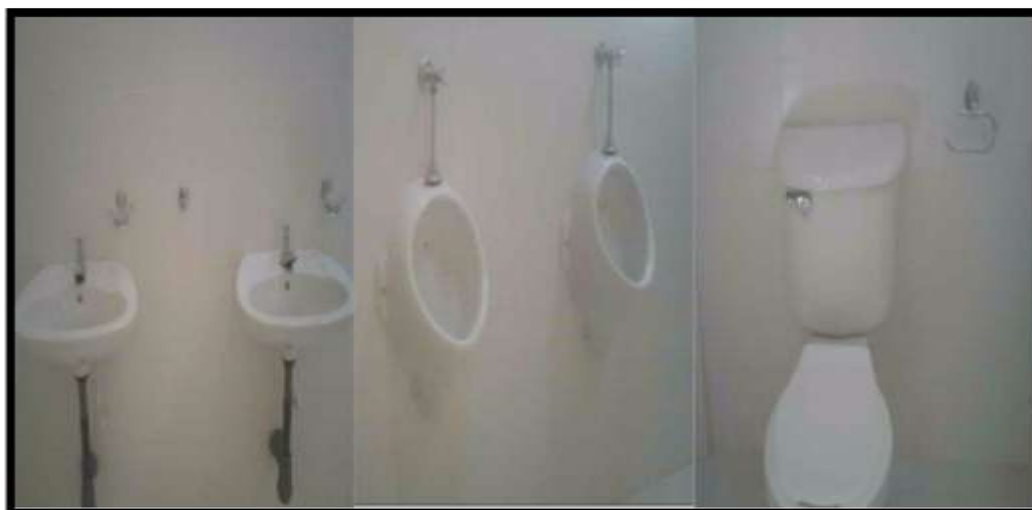
Figura 103 Lavamanos, orinales y sanitarios

**Sanitario blanco, Lavamanos blanco y orinal mediano blanco, suministro e instalación.** En esta actividad se constató las actividades correspondientes al suministro e instalación de los aparatos sanitarios (figura 103) que consistió en:

Antes de realizar este trabajo se verificó que las salidas de los puntos hidráulicos y sanitarios estén libres de elementos que obstruyan el paso de las aguas para evitar daños posteriores.

A medida que se avanzó en la colocación de estos se retiró los sobrantes de material y se limpió con estopa y cepillo para evitar manchas permanentes.

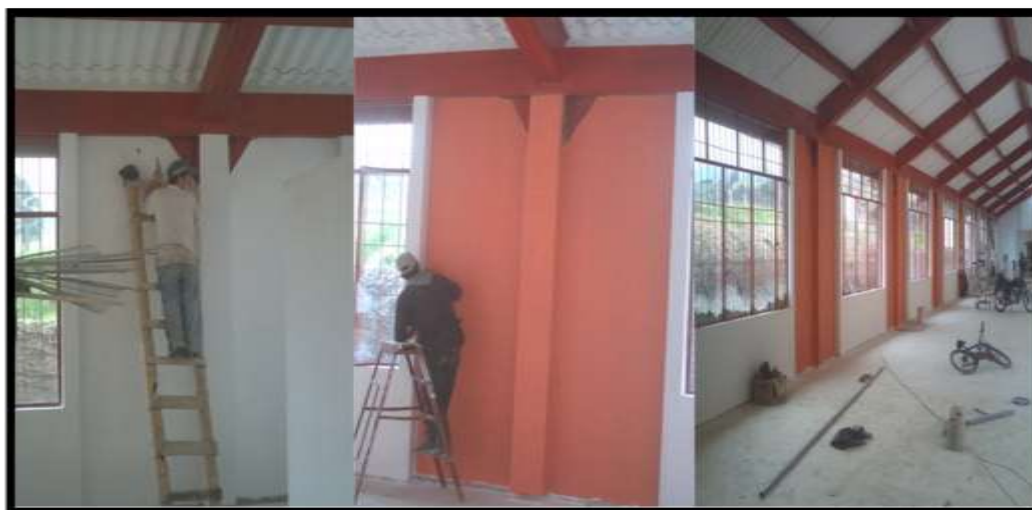
Figura 104 Pintura muros, y columnas

**Pintura muros, vigas y columnas en vinilo tipo 1.** Se refiere a la inspección que se realizó a los trabajos correspondientes a la de aplicación de pinturas sobre las superficies pañetadas en muros interiores, vigas, columnas, donde se revisó que se use tres manos de vinilo tipo 1 de excelente calidad, en los lugares aprobados previamente por el interventor (figura 104).

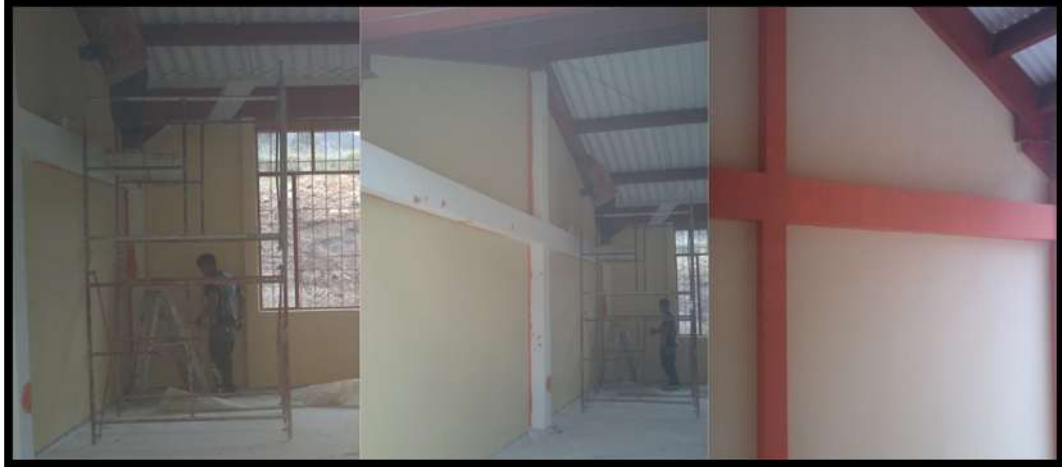
Figura 105 Pintura muros, vigas y columnas

Se inspeccionó que todos los muros y divisiones que se pintaron, se limpiaron cuidadosamente con trapo seco, quitándoles el polvo, la grasa y el mortero que

pudo tener, se aplicó luego una o dos capas de imprimante vinilo tipo 3 y en seguida tres manos de pintura, extendida en forma pareja y ordenada sin rayas, goteras o huellas de brochas.

Nunca se aplicó pintura sobre superficies húmedas o antes de que la mano anterior esté completamente seca y haya transcurrido por lo menos una hora desde su aplicación.

La pintura fue del tipo vinilo mate o similar, en los colores indicados por el interventor. El imprimante fue de la misma marca de la pintura.

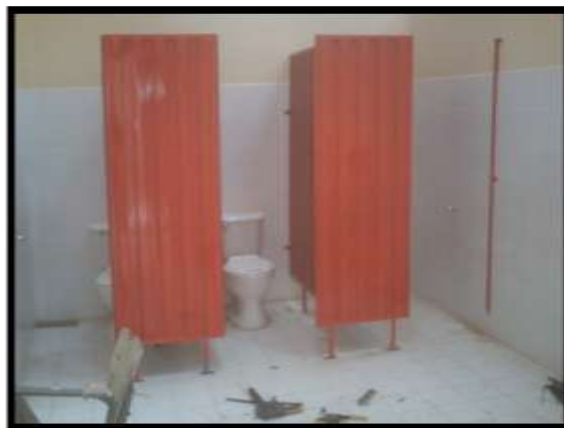
Figura 106 Divisiones metálica para baños

**Divisiones metálicas baños h=1,70 m. Tubo cuadrado de 1"y lámina cal. 20 pintada dos caras.** Las divisiones para baño por su uso fueron construidas en lámina calibre 20, así mismo se verificó que el diseño se acoja a los requerimientos y con el visto bueno de la interventoría, la lámina se figuraba en dos caras formando una "C" para obtener mayor rigidez (figura 106).

Los párales y marcos son en tubo cuadrado de 1" calibre 20 con una altura de 1.80m. El montaje de los elementos tuvo la suficiente rigidez y se anclaron a los muros permitiendo una excelente fijación.
