**APOYO TÉCNICO PARA EL DISEÑO Y CONSTRUCCIÓN DE OBRAS CIVILES  
EN EL CENTRO INTERNACIONAL DE PRODUCCIÓN LIMPIA LOPE SERVICIO  
NACIONAL DE APRENDIZAJE SENA PASTO NARIÑO**

**UNIVERSIDAD DE NARIÑO  
FACULTAD DE INGENIERÍA  
DEPARTAMENTO DE INGENIERÍA CIVIL  
SAN JUAN DE PASTO  
AGOSTO DE 2011**

**Trabajo de grado presentado como requisito parcial  
para optar al título de Ingeniero Civil**

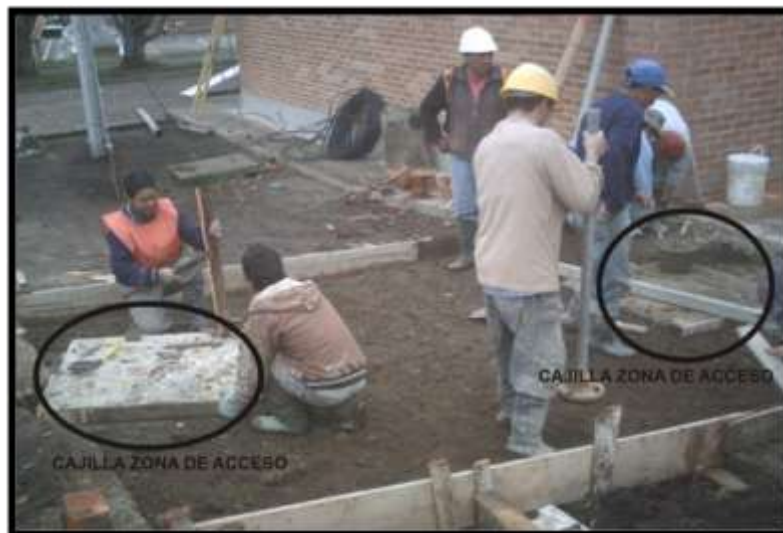
Figura 107 Cajillas en zona de acceso

**Adecuaciones varias en cajillas de inspección y zona de acceso.** Esta actividad se anexó como se estipula en el acta de adición de obra complementaria (anexo c) y consistió en la supervisión de la actividades ejecutadas para la adecuación de cajillas de inspección que se encuentran enterradas en la zona de acceso cuya función es la conexión de redes de desagüe de agua lluvias y negras, la tapa de la caja es de fácil remoción y se ajusta perfectamente sobre el pañete del borde superior de la caja para evitar el escape de olores (figura 107).

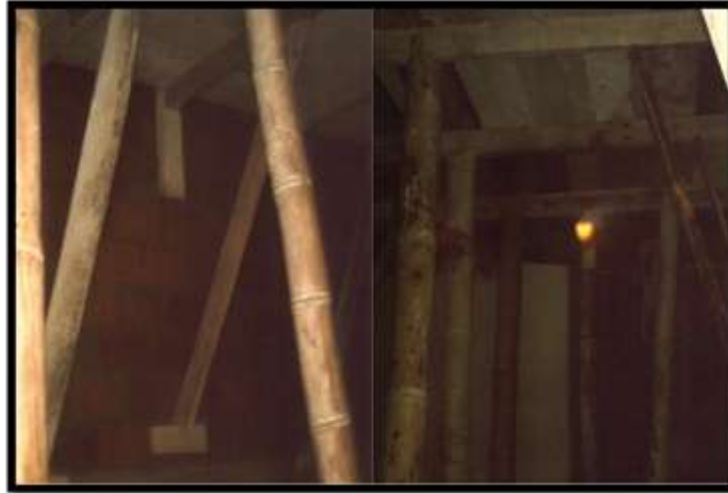
**Figura 108** Puntales para losa maciza

**Apuntalado:** Se colocaron los largueros paralelos a los muros, apoyados sobre puntales cada 60 cm (figura 108).

Se procedió a nivelar los largueros y cuñar los puntales. Los puntales se arriostraron con diagonales para evitar su caída por desplazamiento lateral.

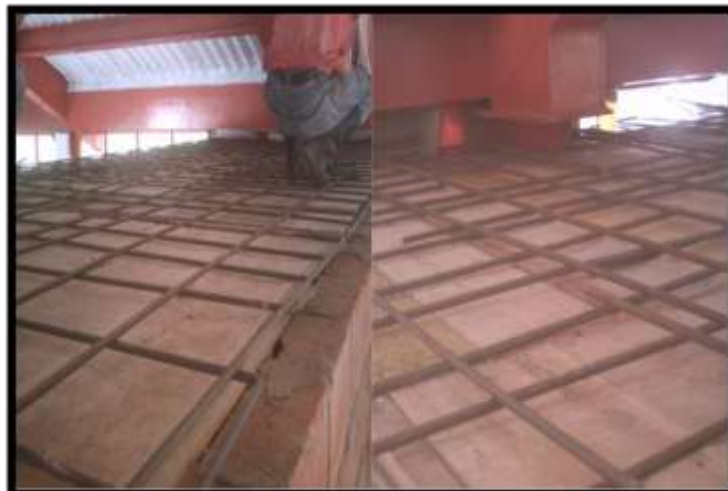
**Figura 109** Figurado losa maciza

**Armar el refuerzo:** Se colocó el refuerzo calculado sobre la formaleta, apoyado de tal forma que al vaciar el concreto, el refuerzo quede totalmente rodeado por éste. El recubrimiento mínimo de concreto sobre el acero fue de 4 cm (figura 109).

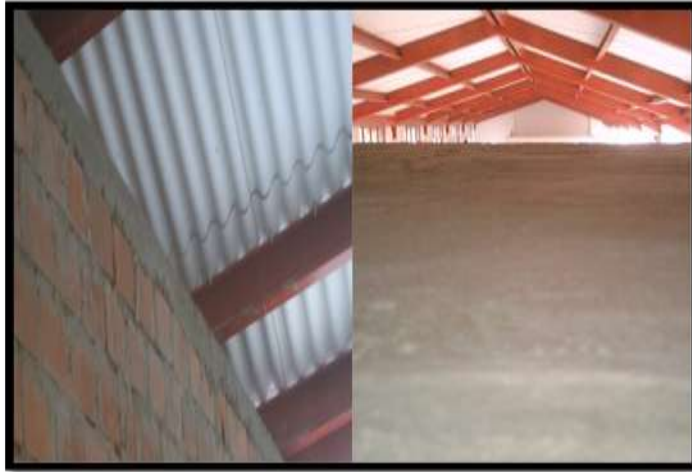
**Figura 110 Losa maciza**

**Losa maciza e=10 refuerzo 3/8 @ 0.15 ambos sentidos de 3000 psi.** Esta actividad se anexó como se estipula en el acta de adición de obra complementaria (anexo c) y consistió en revisión de las actividades correspondientes a la fundición de una losa maciza (figura 110), de 3000 psi que debe ser lo suficientemente rígida para garantizar que todos los muros se muevan uniformemente en caso de sismo razón por la cual en este caso la losa se arriostró y ancló a los muros, a continuación se describen las actividades que se emplearon para su ejecución:

**Vaciado del concreto:** Se realizó con cuidado para evitar que lo formaleta se pueda caer.

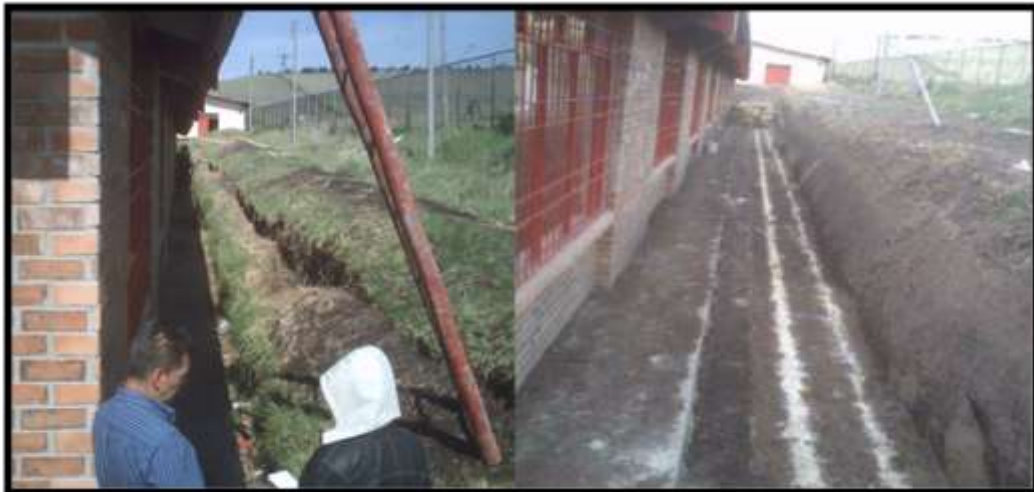
**Figura 111 Localización y replanteo para filtro francés**

**Localización y replanteo.** Actividad que consistió en la supervisión de las labores para localizar, replantear y fijar en el terreno los niveles establecidos para la construcción de un filtro francés incluye la topografía general necesaria para el proyecto (figura 111).

La localización se hizo basándose en los puntos de control vertical y horizontal que sirvieron de base para el levantamiento de la pista mediante el empleo de tránsito y nivel de precisión.

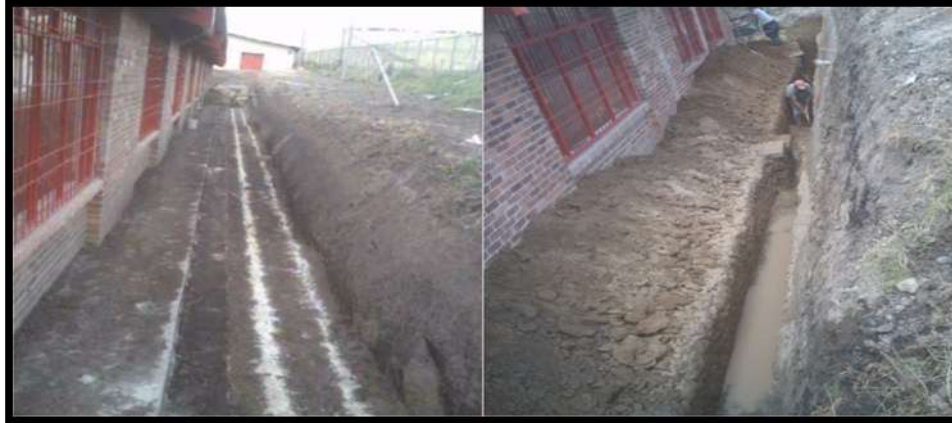
**Figura 112** Excavación para filtro francés

**Excavación en material común a mano  $h > 1.00$  m.** Esta actividad se anexó como se estipula en el acta de adición de obra complementaria (anexo c), realizándose en los sitios por donde se construyó el filtro francés según indicaciones de interventoría. Esta excavación se realizó para construir un filtro por lo cual su profundidad quedó totalmente limpia (figura 112).

Los costados de las excavaciones quedaron completamente verticales y su fondo nivelado horizontalmente. Las excavaciones se ejecutaron en los anchos y profundidades indicados por el Interventor y especificadas en planos. Todas estas operaciones se realizaron por medio manual y dentro del término establecido en el cronograma del contratista.

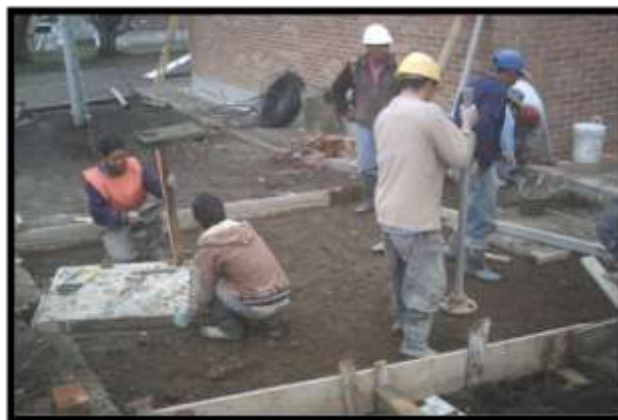
**Figura 113** Relleno zona de acceso

**Relleno material seleccionado para zona de acceso.** Esta actividad se anexó como se estipula en el acta de adición de obra complementaria (anexo c), y se refiere a la revisión de las labores que fueron ejecutadas de rellenos con materiales seleccionados compactados por capas con métodos manuales en el acceso del ambiente (figura 113).

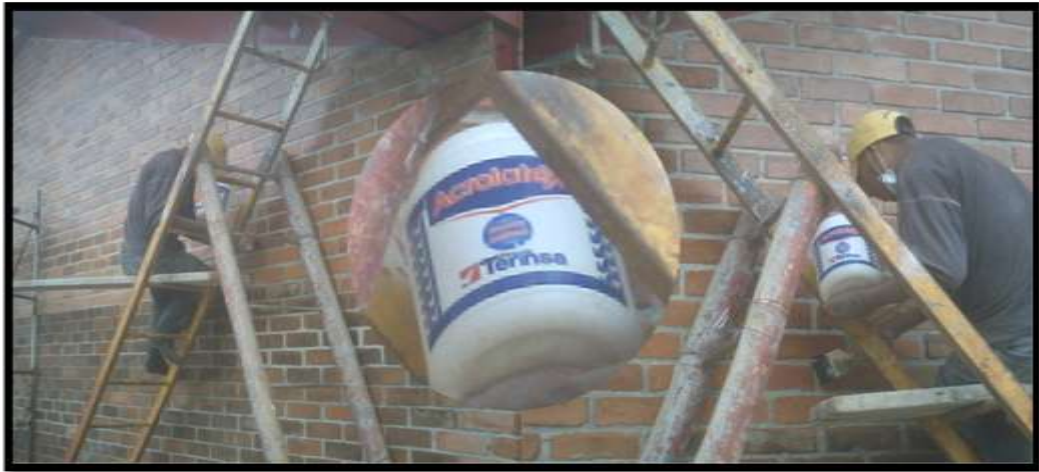
Figura 114 Sello acrílico con acronal

**Sello acrílico con acronal sobre ladrillo visto, incluye entonación color con anilina.** Esta actividad hace referencia a la supervisión que se realizó de las actividades ejecutadas correspondientes a todos los trabajos de aplicación del sello acrílico, con una primera capa de acronal con anilina aplicada con espuma y dos capas de acronal con agua en proporción 1:3 aplicado con rodillo, el producto a utilizar se aprobó previamente por el interventor, para esto, el contratista suministró con anterioridad un catálogo con la información técnica. Todas las fachadas en ladrillo visto, debían estar limpias, libres de polvo, hollín, mugre grasa (figura 114).

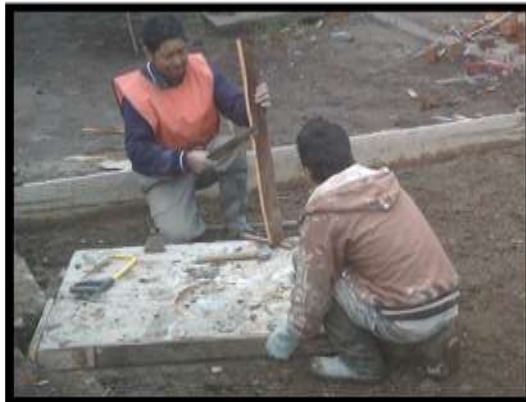
Figura 115 Tapa sumidero zona de acceso

**Construcción tapa de sumidero  $e = 0.8$  m,  $1.10 \times 1.0$  m concreto reforzado (zona de acceso).** Esta actividad se anexó como se estipula en el acta de adición de obra complementaria (anexo c) y consistió en la revisión de la construcción de una tapa en concreto reforzado con esfuerzo nominal de fluencia mínimo de 60000 psi para un sumidero lateral de sardinel sin depresión ubicado en la zona de acceso del ambiente pluritecnológico (figura 115).

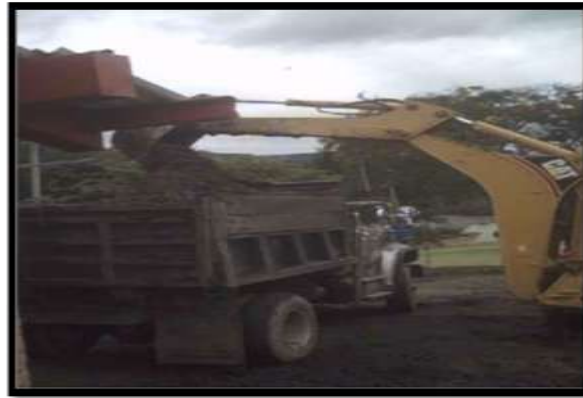
Figura 116 Retiro de material sobrante

**Retiro y disposición de material sobrante (escombrera).** Esta actividad se anexó como se estipula en el acta de adición de obra complementaria (anexo c) y consistió en la inspección referente al desalojo de la obra del material sobrante resultante de las excavaciones, demoliciones de pavimento y sobrantes relacionadas con la construcción del filtro francés, y cuyas cantidades se definieron en el acta de adición, se desalojaron utilizando una volqueta de mínimo 5m<sup>3</sup>, con el que se transportaba a las escombreras autorizadas por el municipio, previa autorización del interventor, y en ningún caso podía depositarlos en zonas diferentes a las escombreras antes mencionadas (figura 116).

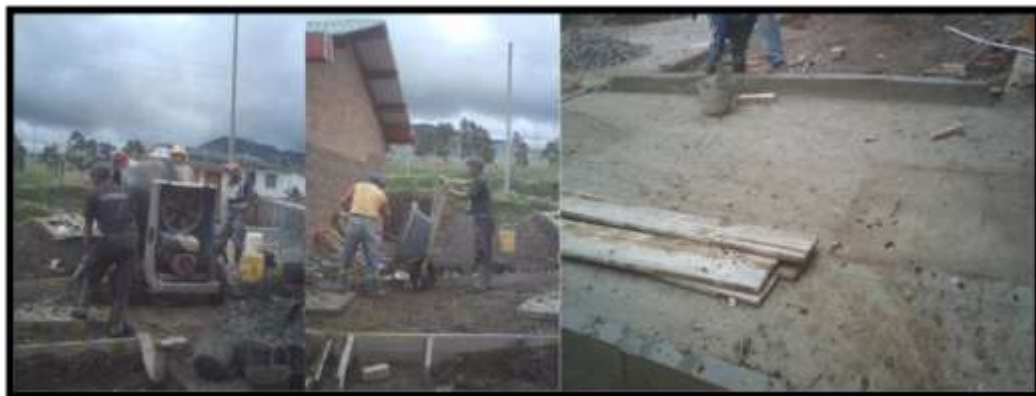
Figura 117 Construcción de andén en zona de acceso

**Construcción Andén 2500 psi e = 0.10 m, incluye dilataciones (zona de acceso).** Esta actividad se anexó como se estipula en el acta de adición de obra complementaria (anexo c), y consistió en control de la construcción de una placa en concreto de 2500 psi y 0.10 m de espesor, la placa se dilatará cada 2.00 m con platina 1/4" para fisura inducida con relleno.

Se tuvo especial cuidado en su curado de tal manera que se garantice la durabilidad del andén, su acabado final fue liso nivelado.

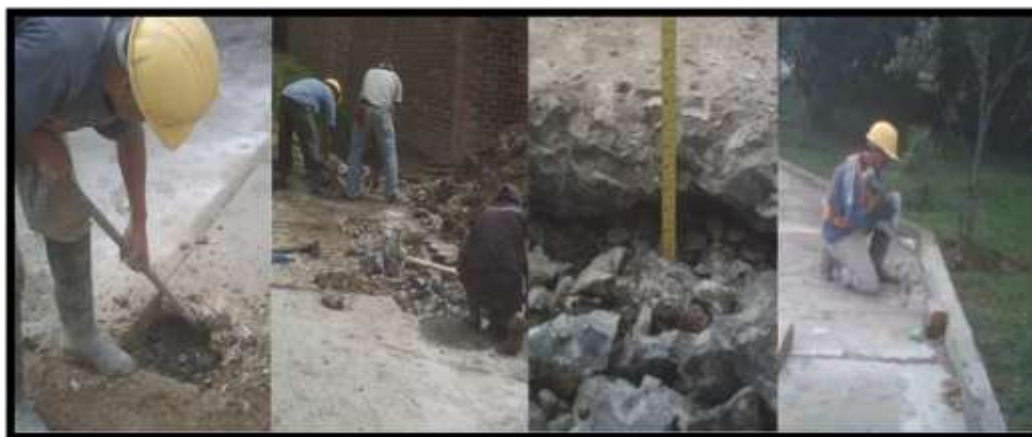
Figura 118 Demolición de pavimento

**Demolición de pavimento Rígido pagado por m<sup>2</sup>.** Esta actividad se anexó como se estipula en el acta de adición de obra complementaria (anexo c) y consistió en la supervisión de las actividades de demolición en las cuales el contratista dirigió dichas actividades, dentro de las zonas marcadas por la interventoría, dicha labor se ejecutó con la ayuda de macetas y cinceles; el corte del pavimento se realizó con cortadora de disco, los cortes fueron perpendiculares a ésta.

Las demoliciones se realizaron por medios manuales teniendo cuidado de causar destrozos al resto de la vía, dichos métodos, se describieron con anticipación para la aprobación de la interventoría antes de ser utilizados.

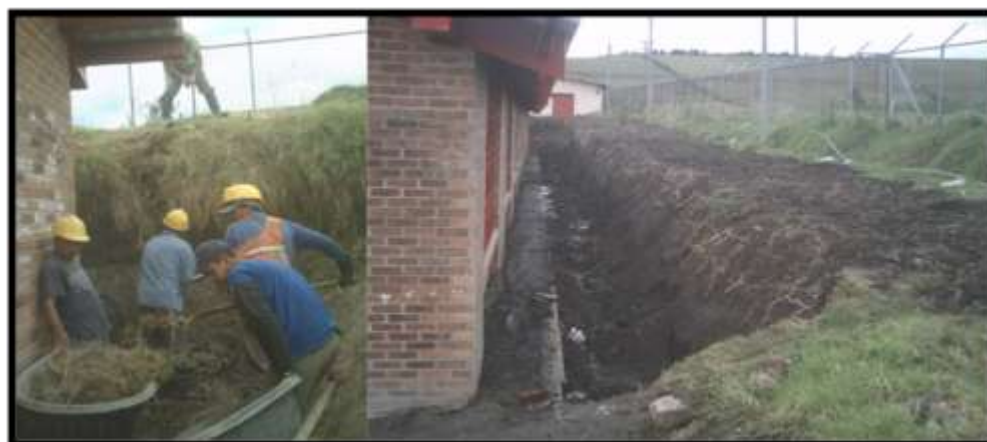
Figura 119 Excavación de futuras zonas verdes

**Excavación manual en material común.** Consistió en la inspección de la excavación en la zona verde a adecuar, que se hizo manualmente, las excavaciones se realizaron según lo estipulado en planos bajo la supervisión de la interventoría, Los costados de las excavaciones quedaron conforme a los taludes indicados y el fondo completamente liso y nivelado (figura 119).

No se permitió depositar material sobrante ni escombros en sitios donde perjudiquen el tráfico vehicular y peatonal ni donde puedan obstruir drenajes y desagües. Se tuvo especial cuidado al colocar material de excavación sobre los bordes de las mismas, con el fin de evitar sobreesfuerzos en los taludes que puedan generar derrumbes.

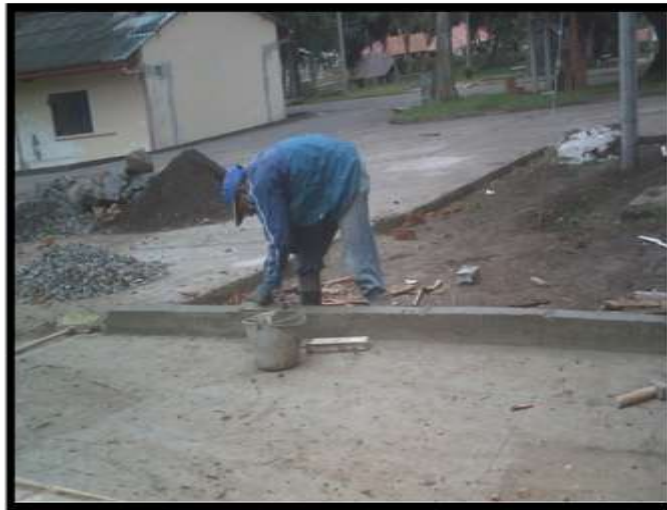
**Figura 120 Construcción sardinel integrado a la placa de andén de la zona de acceso**

**Construcción sardinel integrado a la placa de Andén 0.15 x 0.10 m (zona de acceso).** Esta actividad se anexó como se estipula en el acta de adición de obra complementaria (anexo c), y consistió en el control que se llevó de las actividades para la construcción de sardineles integrados a la placa de dimensiones 0.15 m, 0.10 m, teniendo en cuenta que la formaleta se encuentre debidamente alineada y atracada, concreto de 3.000 psi, refuerzo longitudinal superior 1 varilla de 3/8", flejes de 1/4" cada 0.60 m de 0.6 m de longitud.

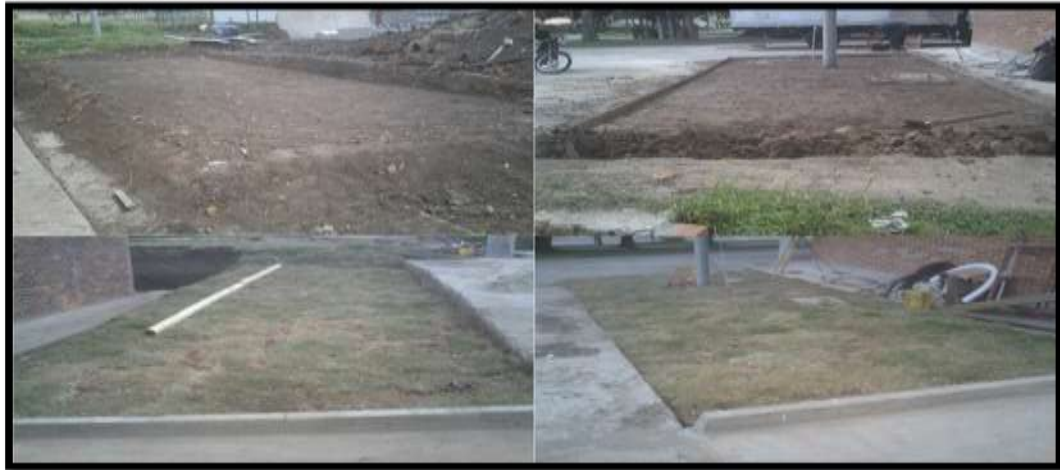
Figura 121 Conformación de las zonas verdes

**Conformación de zonas verdes.** Esta actividad consistió en la supervisión de las actividades necesarias para la colocación de tierra vegetal y su perfilado, que se realizó teniendo en cuenta las cotas y niveles de grama que se requerían, de acuerdo a lo establecido en los planos (figura 121).

La grama se colocó antes de cumplir 72 horas cortada, sobre una capa de tierra negra, aceptada por la interventoría, de mínimo 8 cm. de espesor. Antes de colocar la tierra negra, el área donde se colocó quedó limpia de escombros y sobrantes de obra y se niveló hasta obtener los niveles y pendientes requeridos.

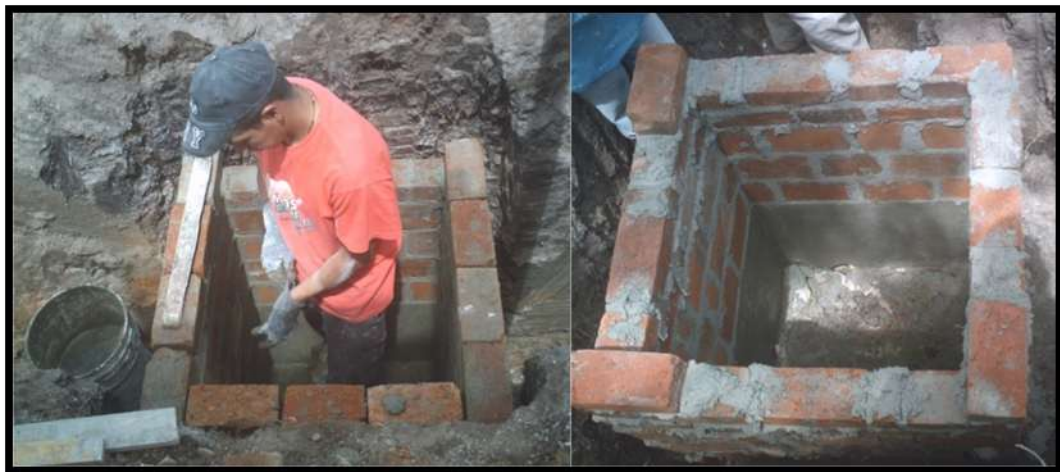
#### Figura 122 Construcción de caja de inspección

**Caja de inspección 0.80 x 0.80 x 1.80 m (incluye tapa).** Esta actividad se anexó como se estipula en el acta de adición de obra complementaria (anexo c), y consistió en el control de la actividades necesarias para la construcción de tres cajas de inspección, para el empalme únicamente de las aguas lluvias recolectadas a través del filtro francés, para lo cual se construyeron las cajas de inspección en ladrillo tolete, pañetada, con tapa, y con salida al colector (figura 122).

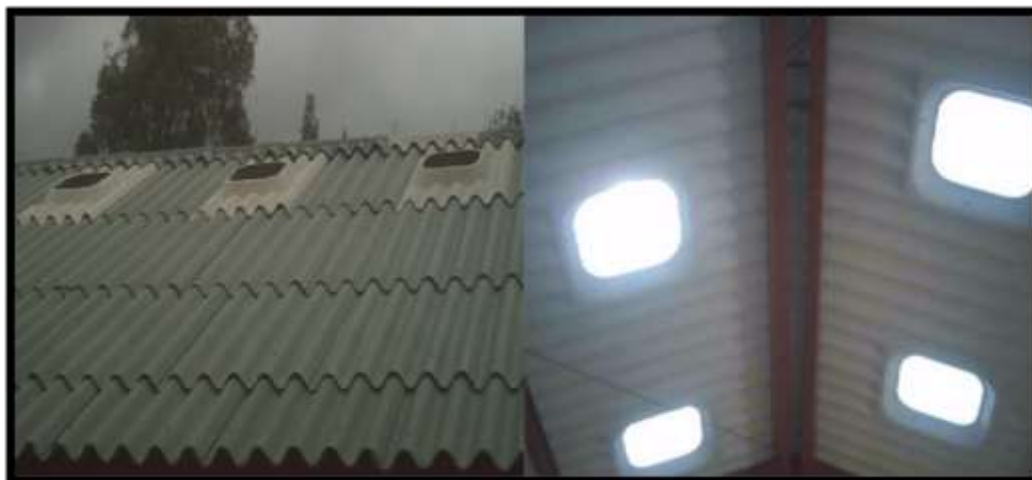
Figura 123 Claraboyas

**Suministro e instalación Claraboya apilable N. 6 pintadas en ambas caras sobre cubierta instalada, incluye retiro de piezas instaladas.** Esta actividad se anexó como se estipula en el acta de adición de obra complementaria (anexo c), y consistió en la supervisión de las actividades concernientes a el retiro de tejas instaladas y la instalación de seis claraboyas de fibro cemento previamente pintadas. La instalación de las claraboyas se realizó por el método de juntas alternadas, con un traslazo lateral no inferior a la ondulación y un traslazo en extremos no inferior a 14 cm. y las ondulaciones extremas en la lámina lateral se instalaron hacia abajo. Antes de iniciar el trabajo el contratista y el interventor determinaron el método adecuado para la correcta ejecución de la obra. La colocación de las claraboyas se realizó de acuerdo a las recomendaciones del fabricante. Las claraboyas se fijaron con dos ganchos por unidad (figura 123).

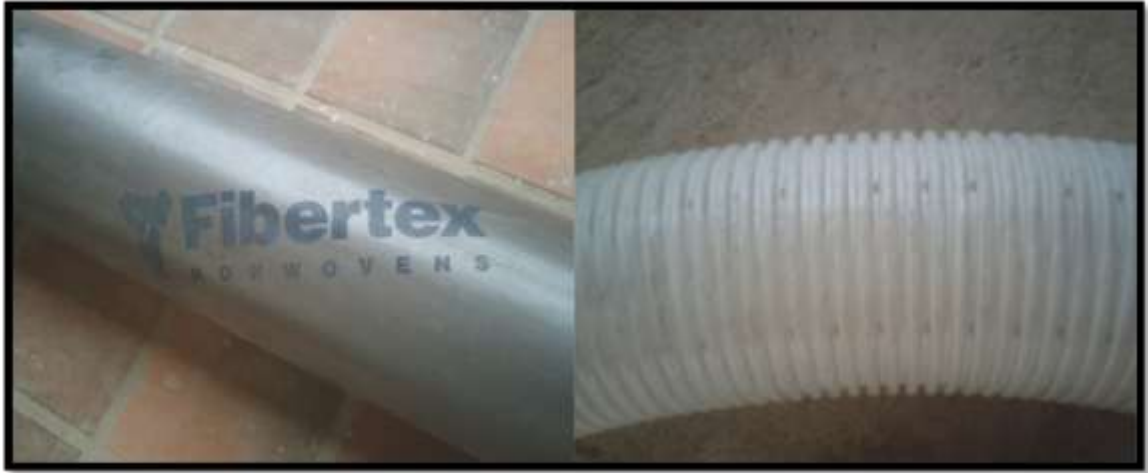
**Figura 124 Geotextil y tubería corrugada**

**Filtro Francés con Geotextil NT 2500 de 0,40 x 0,60 m.** Esta actividad se anexó como se estipula en el acta de adición de obra complementaria (anexo c) y consistió en la revisión de la construcción de un filtro francés compuesto por un material Geotextil NT 2500 compuestos por filamentos de polímeros sintéticos, no tejidos, dispuestos de manera uniforme y estable, que tienen la capacidad para dejar pasar el agua, pero no partículas de suelo (figura 124).

El colector del filtro se conformó con tubería PVC corrugada de 4" con alineamientos, cotas y pendientes mostrados en los planos del proyecto u ordenados por el Interventor; las tuberías, accesorios, materias primas, juntas y cauchos cumplen con la norma técnica colombiana 3721 para métodos de ensayo y 3722.

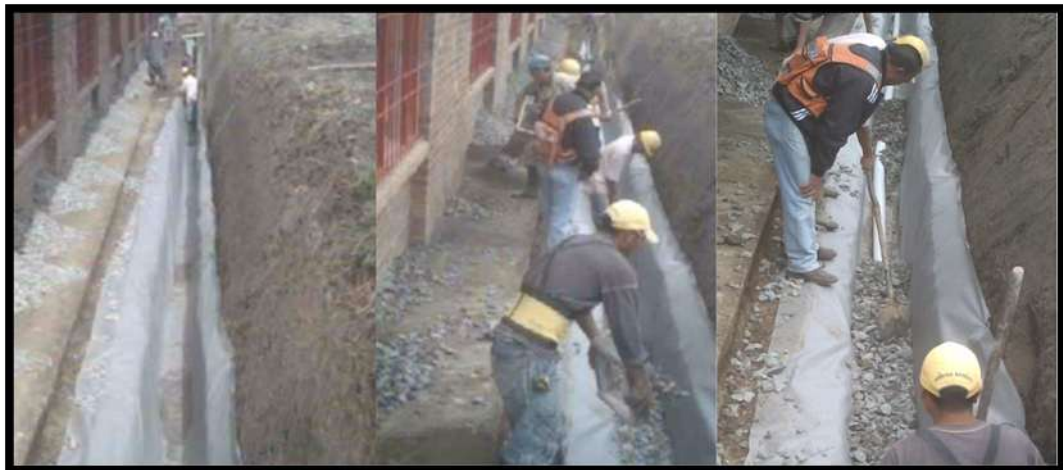
**Figura 125 Elaboración del filtro francés**

El Geotextil NT se colocó cubriendo totalmente el perímetro de la zanja (figura 125), acomodándolo lo más ajustado posible a la parte inferior y a las paredes laterales de ésta y dejando por encima la cantidad de tela necesaria para que, una vez se acomode el material filtrante, se cubra en su totalidad, con un traslapo de treinta centímetros (0.30 m). Las franjas sucesivas de Geotextil NT se traslaparán longitudinalmente cuarenta y cinco centímetros (0.45 m).

El material filtrante provenía de la trituración de piedra o roca, y estaba constituido por fragmentos duros y resistentes de partículas con tamaños comprendidos entre 6" y 10". No se requiere ninguna gradación especial, permitiéndose el uso de fragmentos de un solo tamaño.

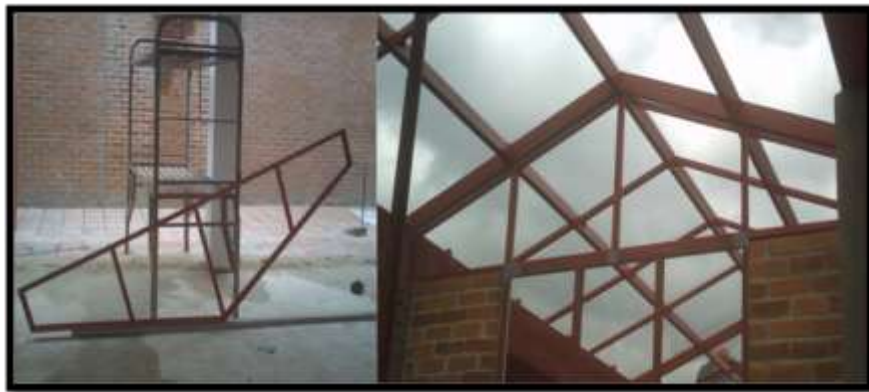
Figura 126 Ventanería metálica en forma triangular, para portones de acceso

**Suministro e Instalación de ventanería metálica calibre 20, para portones de acceso, (3.10 x 1.05m en forma triangular).** Esta actividad se anexó como se estipula en el acta de adición de obra complementaria (anexo c) y consistió en inspeccionar las actividades relacionadas con el suministro e instalación de dos ventanas en lámina calibre 20, ubicadas en la parte superior de la puerta de acceso y la puerta central del ambiente, de conformidad con las dimensiones, diseños requeridos. Los marcos se fabricaron en lámina de hierro C 20, se entregó con dos manos de pintura anticorrosiva aplicadas antes de su transporte a la obra, y después de haber sido soldados y pulidos, tres manos de pintura en esmalte para metal después de la instalación (figura 126).

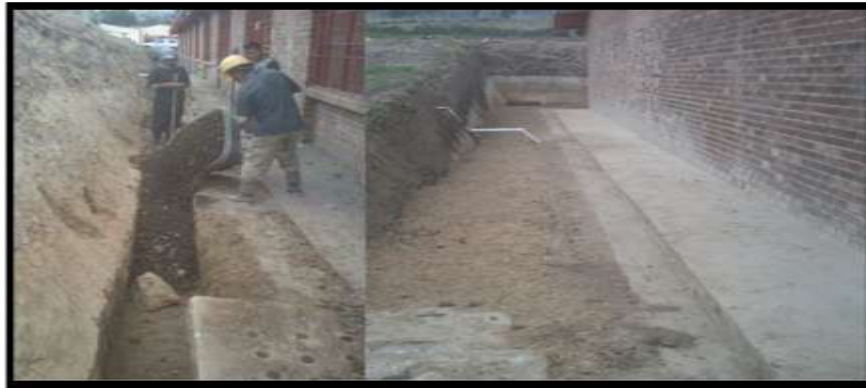
**Figura 127 Relleno para filtro francés**

**Relleno y compactación con material común de excavación.** Esta actividad se anexó como se estipula en el acta de adición de obra complementaria (anexo C) y consistió en los rellenos con materiales seleccionados compactados por capas con métodos manuales en el trayecto del filtro francés (figura 127).

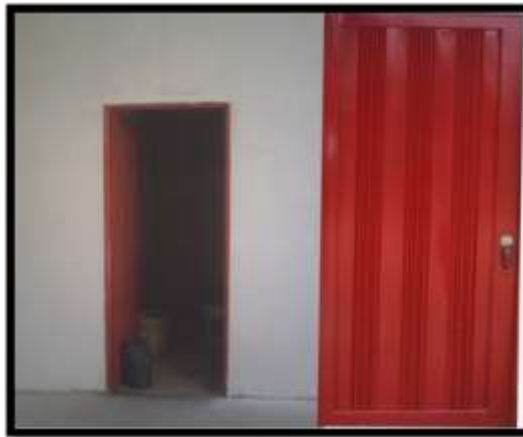
**Figura 128 Puertas metálicas**

**Suministro e instalación puerta metálica calibre 20, Incluye anticorrosivo y pintura.** (0.90 x 2.20). Esta actividad se anexó como se estipula en el acta de adición de obra complementaria (anexo c) y consistió en el control realizado al suministro e instalación de una puerta en lámina calibre 20, que incluía chapa de seguridad doble pasador, manija, de conformidad con las dimensiones requeridas, se verificó que se entregue con dos manos de pintura anticorrosiva aplicadas antes de su transporte a la obra, y después de haber sido soldados y pulidos, tres manos de pintura en esmalte para metal después de la instalación (figura 128).

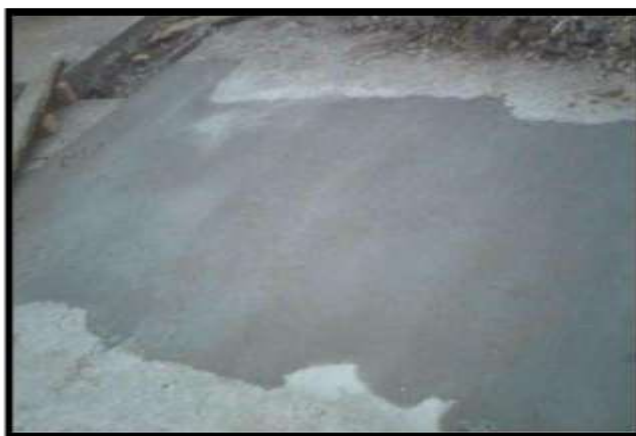
**Figura 129 Reposición de pavimento**

**Reposición de pavimento rígido en concreto 3000 psi 0.15 m de espesor.** Esta actividad se anexó como se estipula en el acta de adición de obra complementaria y consistió en la reposición de la superficie de rodadura rígida para tráfico vehicular con losas de concreto hidráulico, las cuales se construyeron con un espesor igual al encontrado en el sitio de la obra, pero este nunca inferior a quince (15) centímetros. Para la recuperación de las losas de concreto se debe tener una resistencia mínima  $f'c$  de 3000 psi.

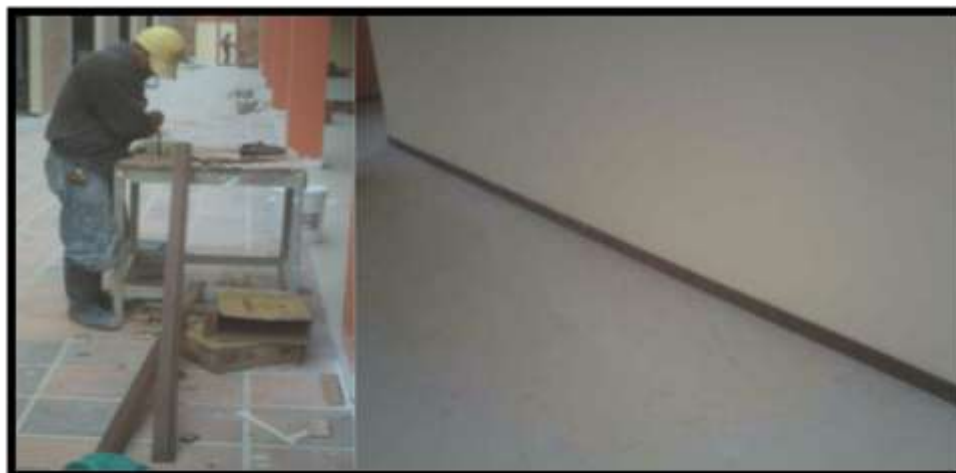
**Figura 130 Guarda escoba en madera**

**Guarda escoba en madera en achapo. Incluye pintura en esmalte.** Esta actividad se ejecutó en las aristas entre los muros y los pisos colocando adosada a los muros la guarda escobas. Para su colocación se empleó madera de achapo completamente seca e inmunizada. El inmunizante y su forma de aplicación fueron aprobados previamente por el interventor. De igual manera se tuvo en cuenta la aplicación de dos manos de pintura en esmalte.

Los elementos de madera se anclaron en forma suficiente a los muros con el fin de que puedan soportar el tráfico diario a la cual van a estar sometidos.

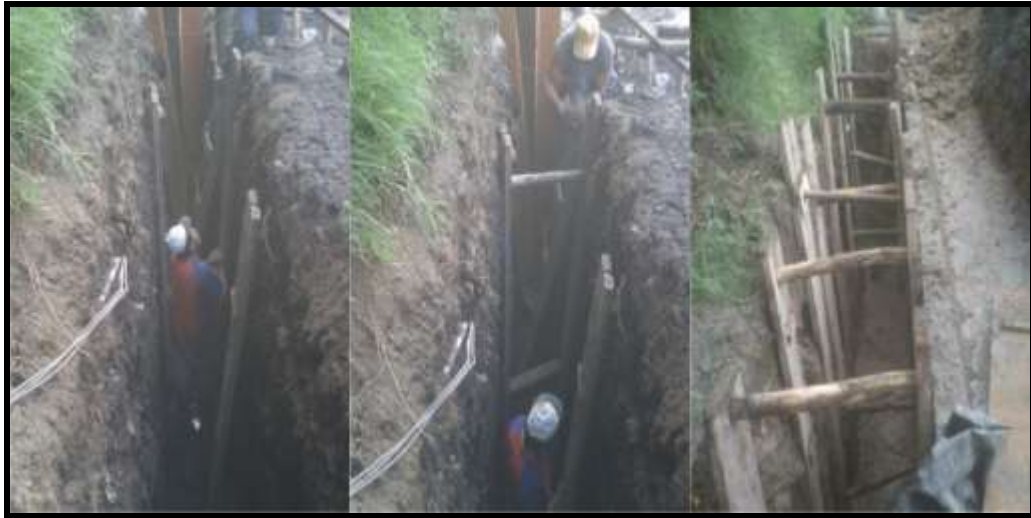
Figura 132 Excavación con entibados

**Excavación en tierra, incluye entibados.** Se realizó en los sitios necesarios según planos e indicaciones de interventoría. Se verificó que la profundidad de las excavaciones se realice totalmente limpia, pero esto se dificultó en algunos sectores, debido a la presencia de nivel freático.

Los costados de las excavaciones se realizaron procurando dejarlas completamente verticales y su fondo nivelado según las necesidades requeridas.

Las entibaciones de las zanjas se construyeron para estabilizar las excavaciones evitando los posibles deslizamientos, este proceso consistió en apuntalar el revestimiento de una pared contra la opuesta, transmitiéndose los empujes de las tierras de una a otra a través de puntales, compensando estas fuerzas entre sí.

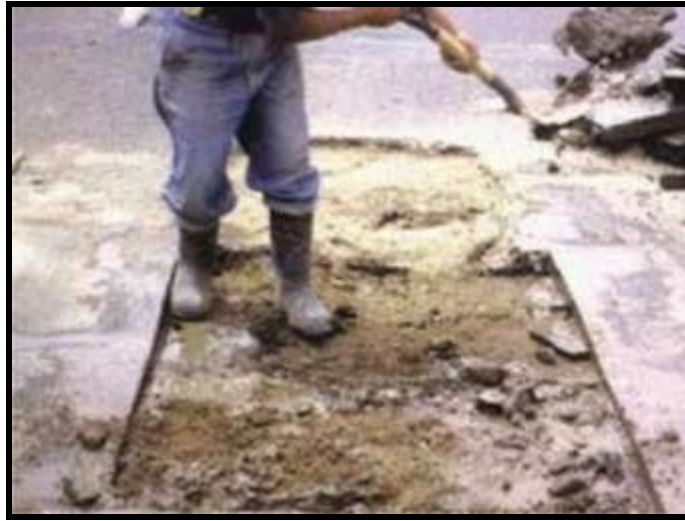
**Figura 133 Demolición de concreto**

**Demolición de placa en concreto rígido, incluye el sardinel.** Estas labores de demolición se ejecutaron con compresor y martillo neumático con la ayuda de macetas y cinceles dentro de las zonas marcadas por la interventoría, el corte del pavimento se realizó con cortadora de disco, los cortes eran paralelos a la vía y perpendiculares a ésta (figura 133).

La demolición se llevó a cabo por medios mecánicos para que no se causen destrozos al resto de la vía, dicho procedimiento se realizó con la aprobación de la interventoría antes de ser ejecutado.

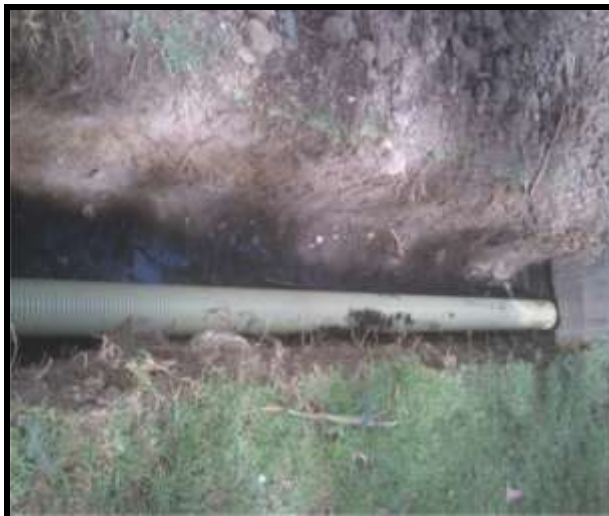
**Figura 134 Tubería corrugados para descole**

**Colector tubería PVC corrugada 8"**. En esta actividad se realizó el suministro, transporte, almacenamiento, manejo y colocación de tubería PVC corrugada unión campana de espigo de 8", dentro de la instalación de esta tubería se realizaron los alineamientos, cotas y pendientes mostrados en los planos del proyecto u ordenados por el Interventor; para su ejecución se requería la construcción del atraque a lo largo de la tubería, y la remoción y disposición del material sobrante.

Para el descole se utilizó tubería PVC corrugada de 8"(figura 134).

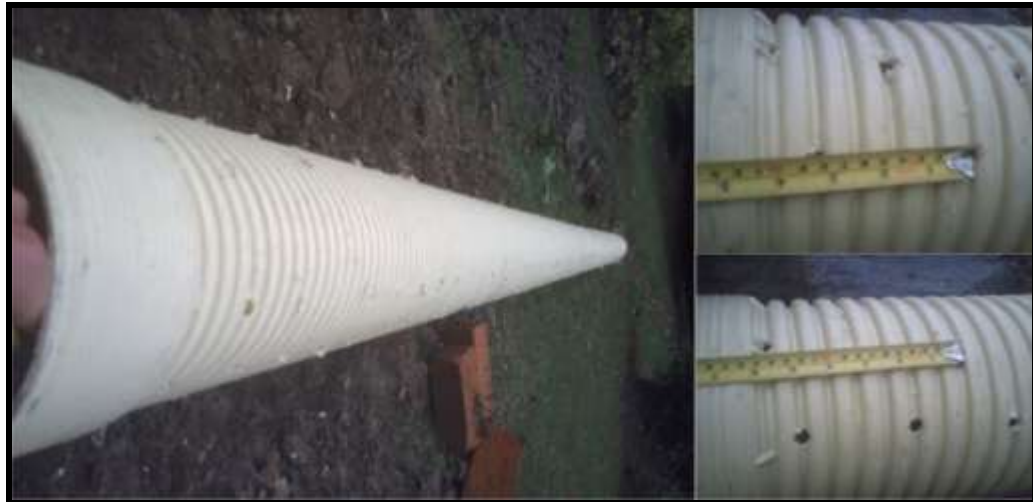
Para el filtro se utilizó tubería PVC corrugada de 8" a la cual se le realizó unas perforaciones de 3/8" de diámetro (figura 135 y 136).

Figura 135 Tubería PVC corrugada perforada

Figura 136 Especificación de la perforación de la tubería

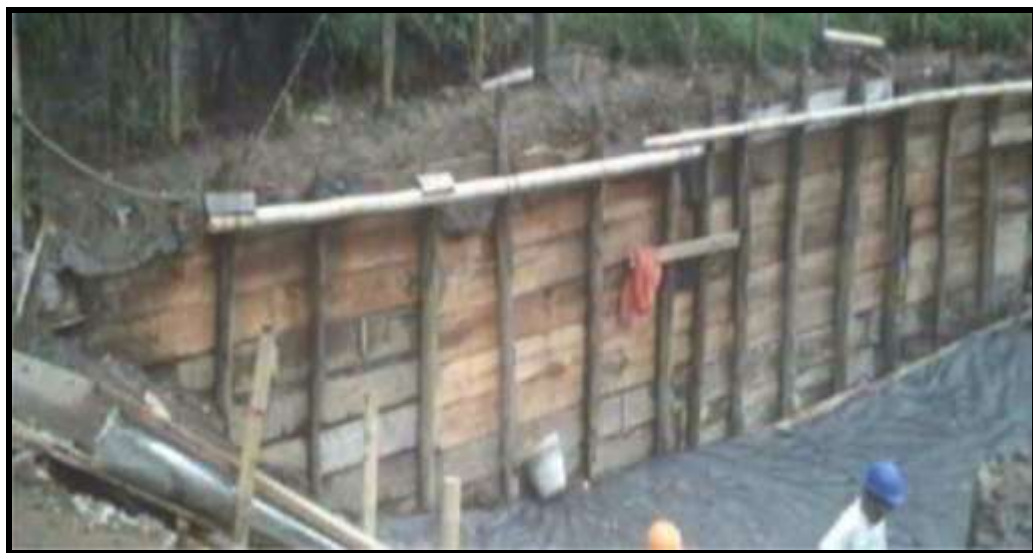
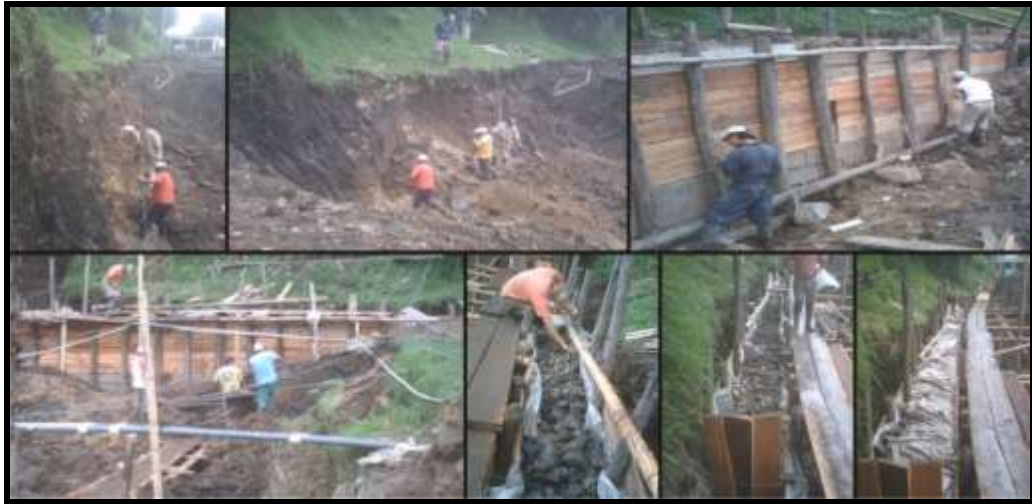
Figura 138 Pantalla de filtro

**Pantalla en tablonés para rellenos de filtro.** Como en un tramo de la zona en donde se planificó construir el filtro se llevaba a cabo la obra de estabilización de la vía que consistía básicamente en la estabilización de la banca de la vía del sector de comercio y servicios y el talud sobre la quebrada la estrella en donde se llevaba a cabo la remoción de la base granular y subrasante, motivo por el cual el contratista conjuntamente con la interventoría tomaron la decisión de construir una pantalla que sirva de pared para poder conformar el filtro, por lo tanto se verificó que la pantalla fuera construida mediante tablonés de madera y troncos medianos alineados verticalmente y espaciados entre ellos. Los troncos se plantaron en el suelo, las dimensiones de la pantalla fueron 22 m de largo por 3 m de altura (figura 138).

Figura 139 Proceso de la pantalla de filtro

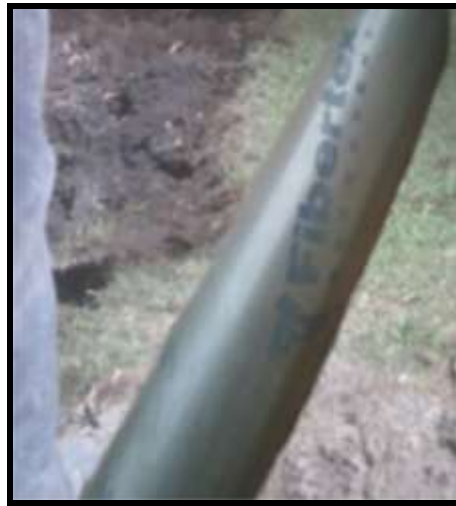
Figura 140 Geotextil

**Geotextil.** Para esta la construcción del filtro se inspeccionó que el material utilizado sea un geotextil no tejido FIBERTEX F-20 compuestos por filamentos de polímeros sintéticos, dispuestos de manera uniforme y estable (figura 140).

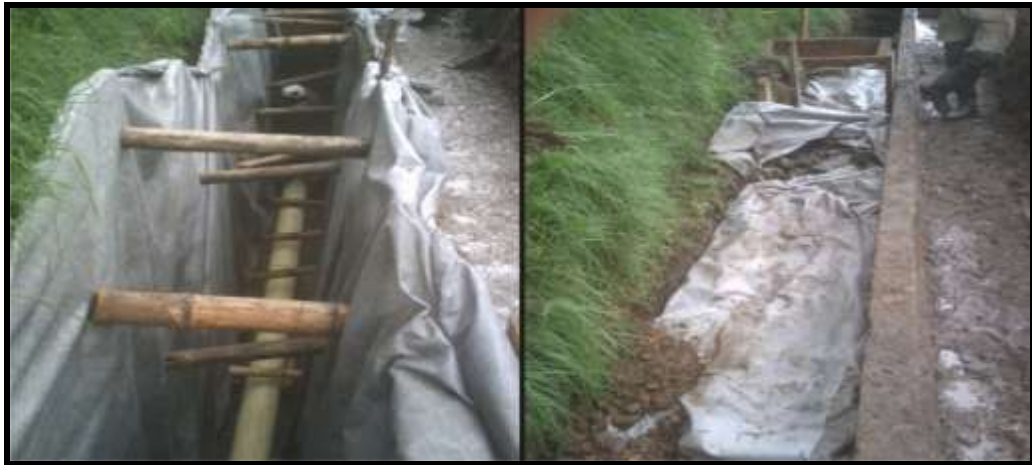
Figura 141 Utilización del geotextil en el filtro

El geotextil se colocó cubriendo totalmente el perímetro de la zanja, acomodándolo lo más ajustado posible a la parte inferior y a las paredes laterales de ésta y dejando por encima la cantidad de tela necesaria para que, una vez se acomode el material filtrante, se cubra en su totalidad (figura141), con un traslapo de treinta centímetros. Las franjas sucesivas de geotextil se traslapan longitudinalmente cuarenta y cinco centímetros.

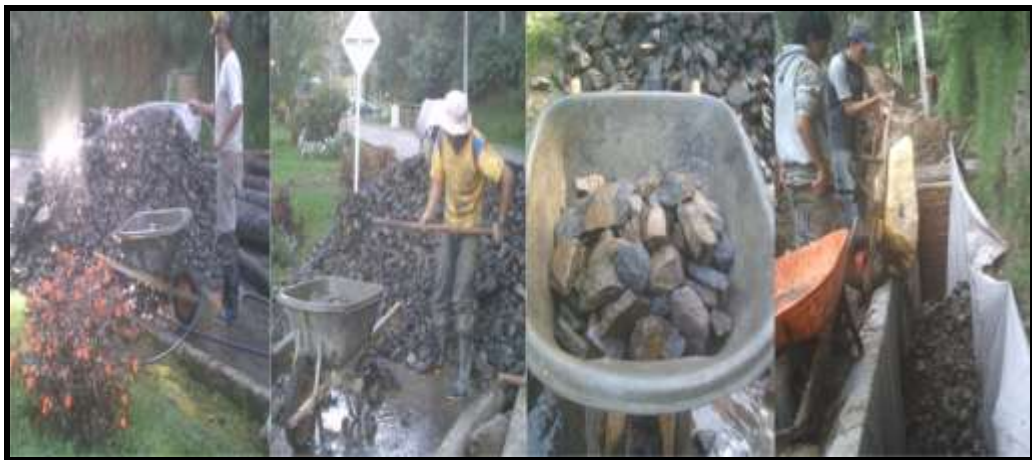
Figura 142 Material filtrante

**Material filtrante.** Se inspeccionó que el material filtrante fuera natural, proveniente de la trituración de roca, constituido por fragmentos duros y resistentes.

Además, se verificó que cumpla con la granulometría que para este caso, el material filtrante se constituyó por partículas con tamaños comprendidos entre el tamiz de 100 mm (4") y el de 19.0 mm (3/4").

El material filtrante, se colocó dentro de la zanja en capas con el espesor autorizado por el Interventor y se empleó un método que no dé lugar a daños en el geotextil en las paredes de la excavación y en la pantalla de filtro (figura 142).

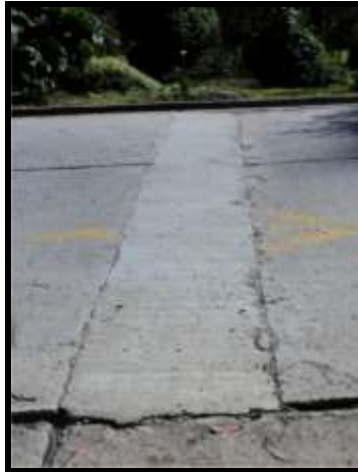
Figura 143 Placa de concreto

**Materiales.** El proceso de fabricación del concreto fue supervisado por la interventoría, y se constituyó por una mezcla de cemento portland, agregado fino, agregado grueso y agua. El contratista garantizó el cumplimiento y calidades del hormigón fresco, El cemento era portland tipo 1, el agregado grueso provenía de roca triturada, era limpia, dura, sana y durable, uniforme en calidad y libre de pedazos blandos, quebradizos, laminados, alargados. El agua era limpia, libre de ácidos, aceites, sales, limos, materiales orgánicos y de cualquier sustancia que pueda perjudicar su calidad o que ataque las propiedades del cemento. No era necesario que sea agua potable (figura 143).

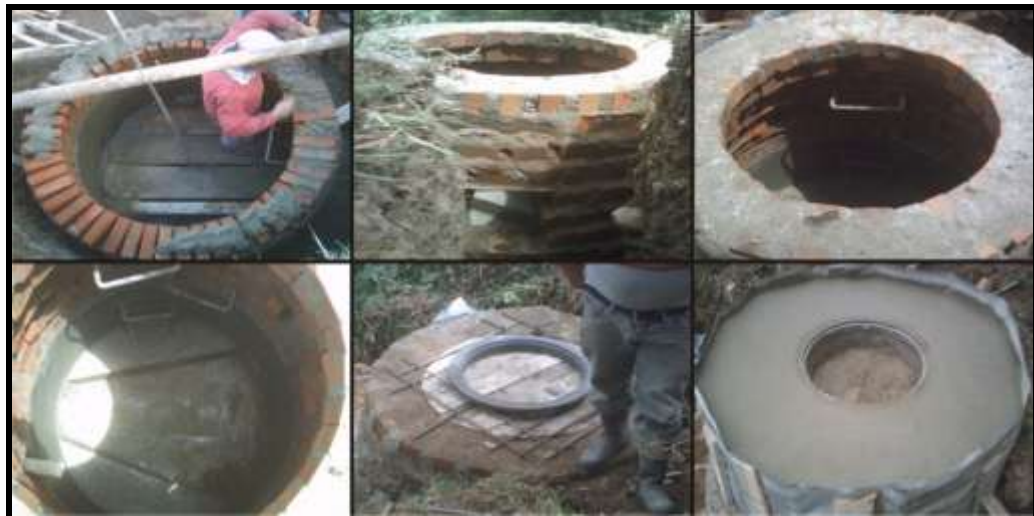
Figura 144 Cámara de inspección

**Cámara de Inspección altura entre 2 y 2.5 m.** Las cámaras de inspección se ubicaron en el trazo de los ramales colectores, destinada a la inspección y mantenimiento de los mismos, que forman parte de la conexión domiciliaria de alcantarillado de los barrios aledaños al centro internacional de producción limpia Lope.

Se inspeccionó que el diámetro interior de la cámara fue de 1,20 m, en la cámara se conectó tuberías de 8" de diámetro para una longitud de 12 m y de 12" de diámetro para una longitud de 15 m. La tapa de acceso de la cámara de 0,60 m de diámetro (figura 144).

Como las cámaras de inspección las tuberías no llegan al mismo nivel, se verificó que se construyera un dispositivo de caída ya que la altura de descarga o caída con respecto al fondo de la cámara era mayor de 1 m.

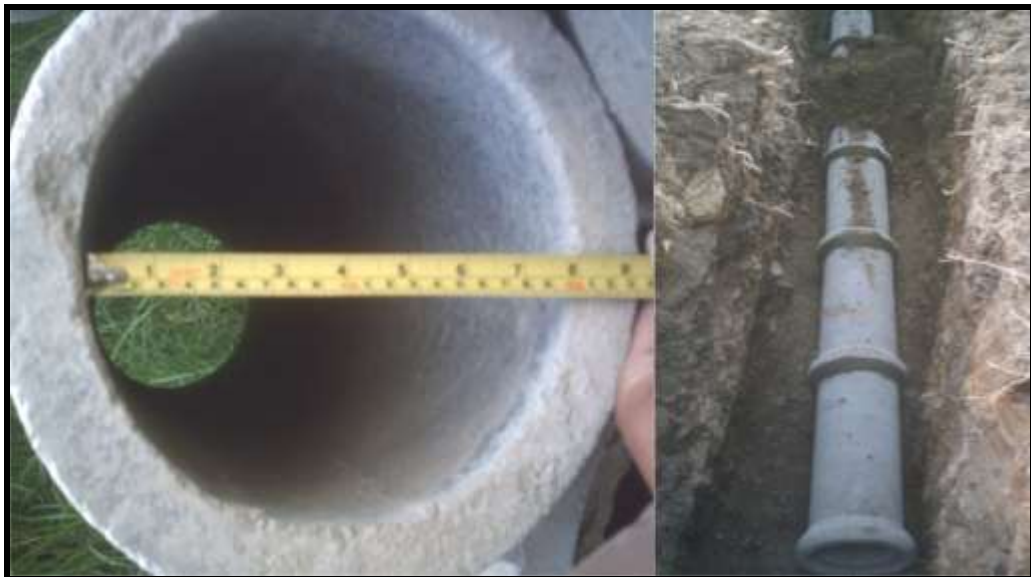
Figura 145 Tubería de concreto

**Tubería en concreto de 8" y 12" para alcantarillado.** Este ítem hace referencia al suministro e instalación de tubería de asbesto cemento de 8" y 12" de diámetro, requeridos para la comunicación de desagües en este diámetro, según lo indicado por la interventoría (figura 145).

La tubería se colocará a lo largo de la zanja sobre la base de acuerdo a las pendientes indicadas; toda la instalación se hará siguiendo las recomendaciones del fabricante y del interventor.

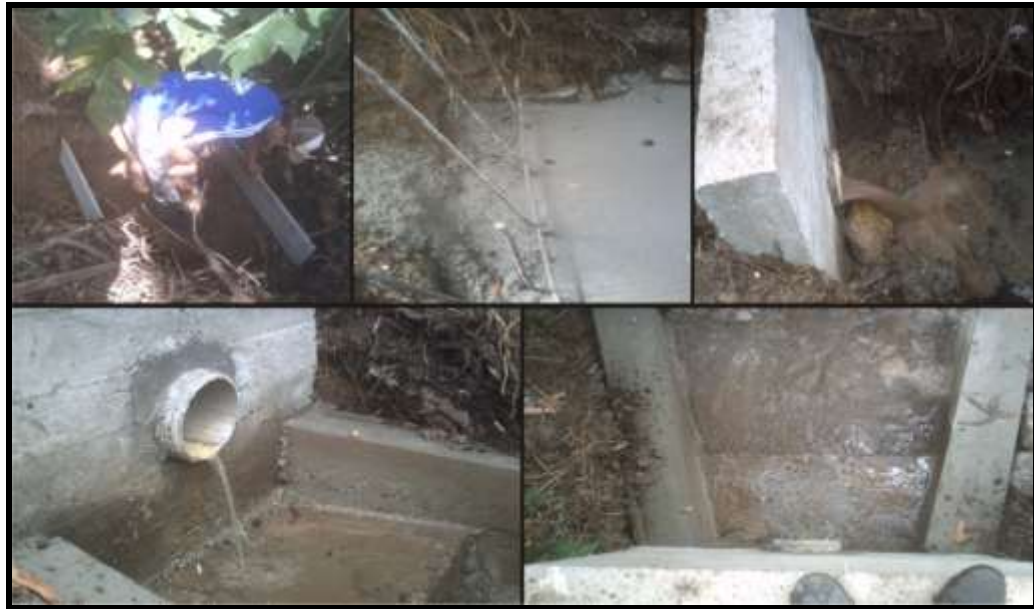
Figura 146 Dispositivo de descarga descole

**Dispositivo de descarga.** Esta actividad comprendió la revisión de los procesos requeridos para la construcción de dos aditamentos de caída, uno para el desalojo de las aguas recogidas por el filtro, y el otro para el desalojo de las aguas provenientes del alcantarillado, ambos fueron construidos en concreto simple (figura 146 y 147).

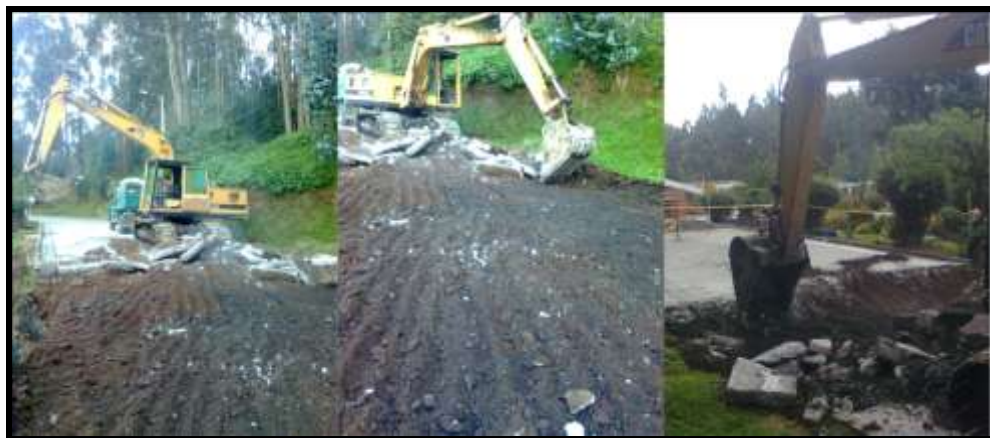
Figura 151 Demolición placa de concreto.

**Demolición placa de concreto de 18 cm de espesor y el sardinel.** Estas labores se realizaron bajo la supervisión de la interventoría y consistió en la demolición se ejecutaron con retro excavadora con la ayuda de macetas y cinces dentro de las zonas marcadas por la interventoría, el corte del pavimento se realizó con cortadora de disco, los cortes eran paralelos a la vía y perpendiculares a ésta (figura 151).

Las demoliciones se hicieron por medios mecánicos para que no causen destrozos al resto de la vía, dichos procedimientos se realizaron con la aprobación de la interventoría antes de ser ejecutados.
