**APOYO TÉCNICO PARA EL DISEÑO Y CONSTRUCCIÓN DE OBRAS CIVILES  
EN EL CENTRO INTERNACIONAL DE PRODUCCIÓN LIMPIA LOPE SERVICIO  
NACIONAL DE APRENDIZAJE SENA PASTO NARIÑO**

**UNIVERSIDAD DE NARIÑO  
FACULTAD DE INGENIERÍA  
DEPARTAMENTO DE INGENIERÍA CIVIL  
SAN JUAN DE PASTO  
AGOSTO DE 2011**

**Trabajo de grado presentado como requisito parcial  
para optar al título de Ingeniero Civil**

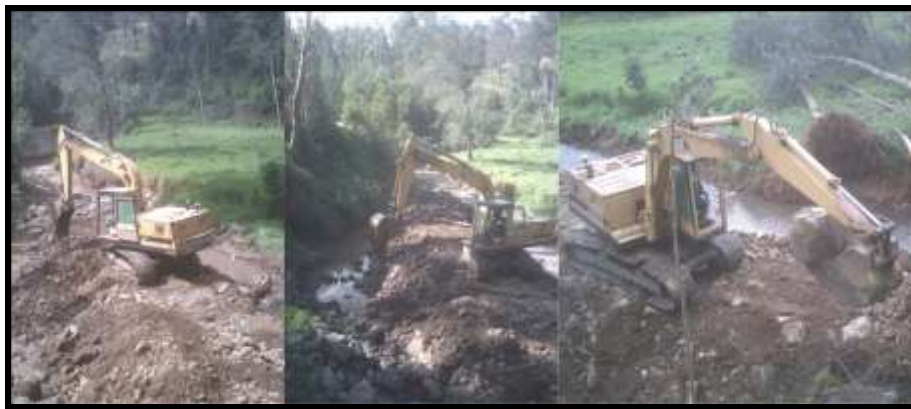
Figura 152 Excavación a máquina para desvío de quebrada.

**Excavación a máquina para desvío de quebrada.** Consistió en realizar la excavación necesaria bajo la supervisión de la interventoría para el desvío de la quebrada la Estrella con el propósito de adelantar los trabajos de construcción del muro en gaviones. La excavación se hizo a máquina sin embargo y a criterio del interventor podía utilizarse otros métodos alternos siempre y cuando se garantice la programación y calidad de la obra. Se hizo un estudio de las estructuras adyacentes para determinar y asumir los posibles riesgos que ofrezca el trabajo.

Todos los materiales provenientes de la excavación se utilizaron para la construcción del terraplén con la autorización por parte del interventor (figura 152).

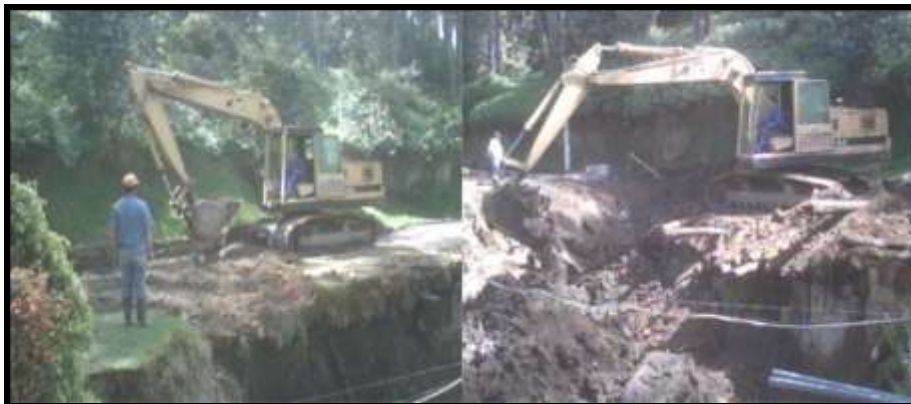
Figura 153 Excavación a máquina para retiro de la base granular y subrasante

**Excavación a máquina para retiro de la base granular y subrasante.** Consistió en la inspección de las actividades correspondientes a la realización de la excavación del material de base existente y retiro por la disgregación del material presentado en la subrasante existente (figura 153).

Antes de iniciar la excavación se precisó el sitio por donde pasan las redes existentes de servicios. A juicio del Interventor, todos los materiales provenientes de las excavaciones de la explanación se utilizaron para la construcción o protección de terraplenes u otras partes de las obras proyectadas exceptuando ser utilizado como material para conformar la base.

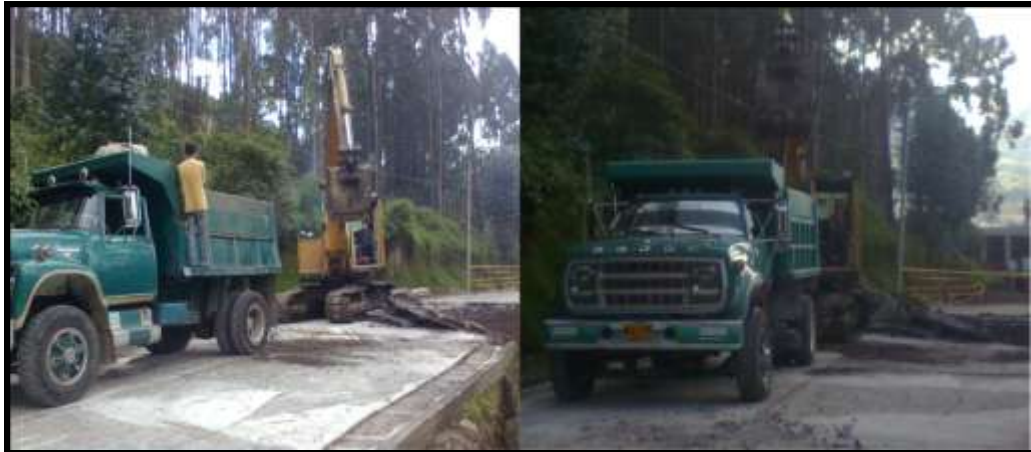
Figura 154 Retiro de pavimento

**Retiro y disposición de material sobrante.** En esta actividad se verificó que el material sobrante resultante de las excavaciones sea desalojado de la obra, utilizando una volqueta de mínimo 5 m<sup>3</sup>, con la cual se transportó a las escombreras, el material obtenido de la demolición de placa en concreto y sardinel, bajo la autorización del interventor, y en ningún caso se podía depositar estos el material sobrante en zonas diferentes a las escombreras aprobadas por el municipio (figura 154).

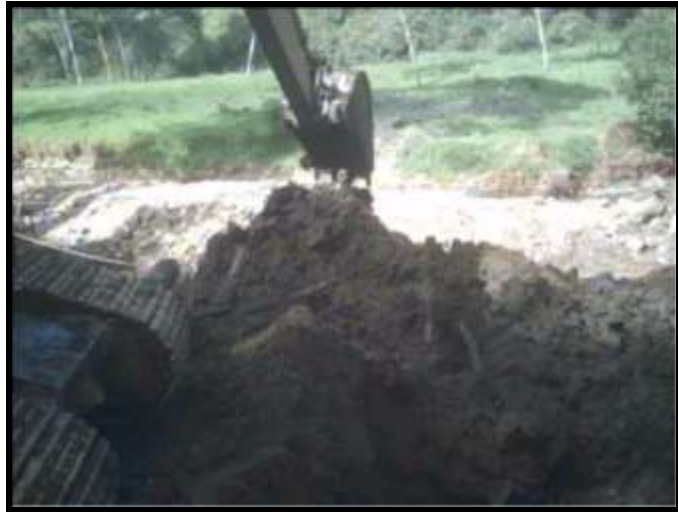
Figura 155 Retiro y disposición de material para terraplén

La interventoría aprobó e inspeccionó que la disposición del material sobrante obtenido durante la ejecución de las excavaciones de la base granular y subrasante, como material idóneo para la construcción del terraplén, es así como mientras la retroexcavadora depositaba el material en el lugar donde se construiría el nuevo terraplén, se produce una falla debajo de la banca, provocando un deslizamiento considerable que ocasiono la pérdida de la excavación para el muro en gaviones.

Este hecho fue el principal argumento de que cualquier terraplén que se hubiera construido en el lugar, no resistiría y por ende resultaría afectada la estabilización de la vía, por tal motivo se determinó suspender la obra para redefinir sus procesos y ejecución de los mismos.

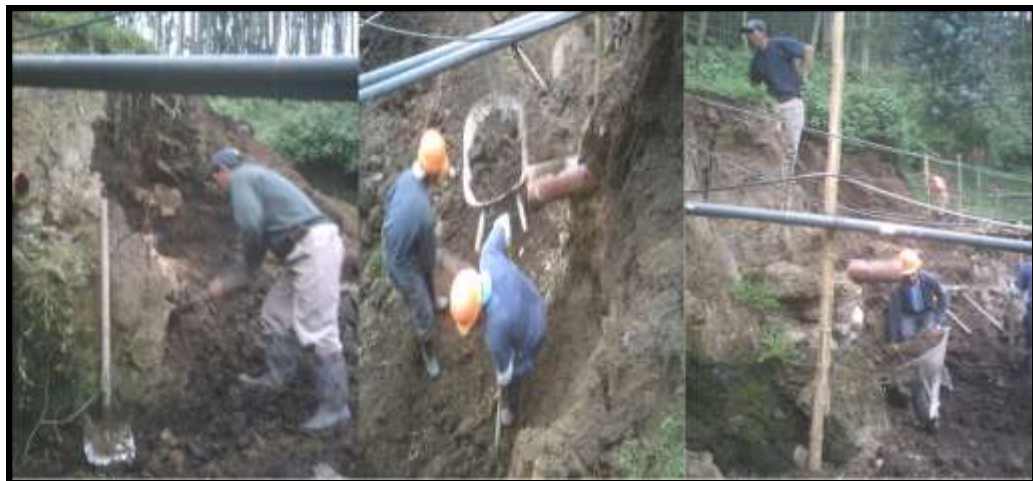
Figura 157 Excavación para muro de contención

**Excavación.** Esta actividad consistió en el control que se realizó a las excavaciones necesarias para fundaciones de la zarpa, los trabajos se ejecutaron de acuerdo con las líneas, pendientes y cotas replanteadas por el contratista y el interventor en las modificaciones autorizadas (figura 157).

El contratista antes de iniciar las excavaciones tomó los perfiles transversales teniendo en cuenta las condiciones originarias del terreno natural, con el fin de obtener un dato cierto de los volúmenes de excavación y el material sobrante se dispuso para la conformación del terraplén

Esta actividad se llevó cabo durante 21 días, ya que el terreno presenta un alto nivel freático por lo que el material de tipo arcilloso al estar mojado se pega a las palas y carretas, lo que ocasionó que la extracción y acarreo llevara más tiempo de lo planeado.

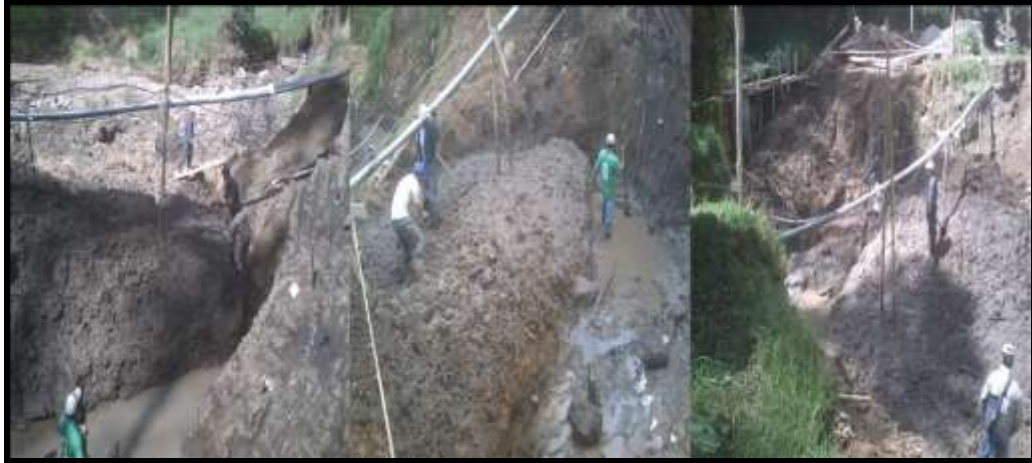
Figura 158 Excavación de zanjas de drenaje para muro de contención

Para el control de las aguas superficiales y subterráneas se realizaron zanjas que sirvan como drenaje para tratar de mantener razonablemente seco los lechos de las excavaciones (figura 158).

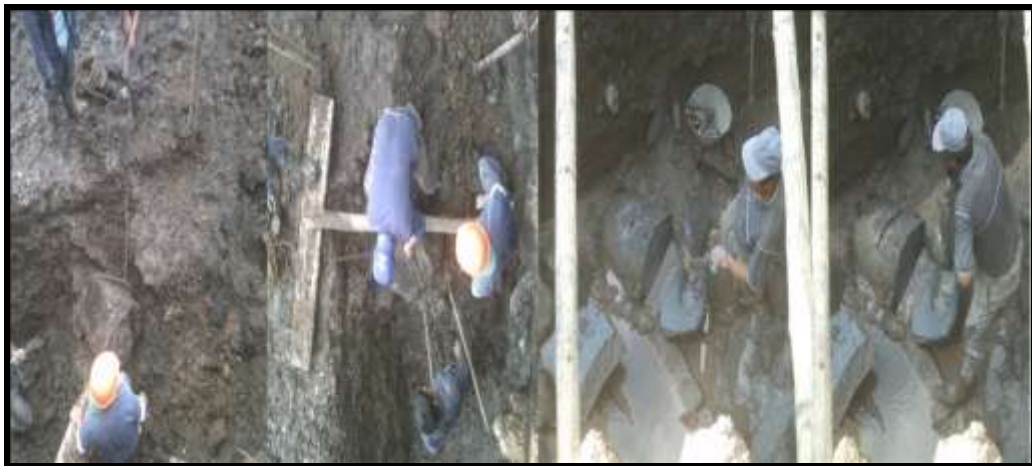
Figura 159 Retiro y corte de rocas

En este proceso se encontraron rocas que obstaculizan el proceso de excavación, algunas fueron retiradas por el personal, y para las restantes fue necesario realizar cortes ya que estas rocas eran de gran tamaño (figura 159).

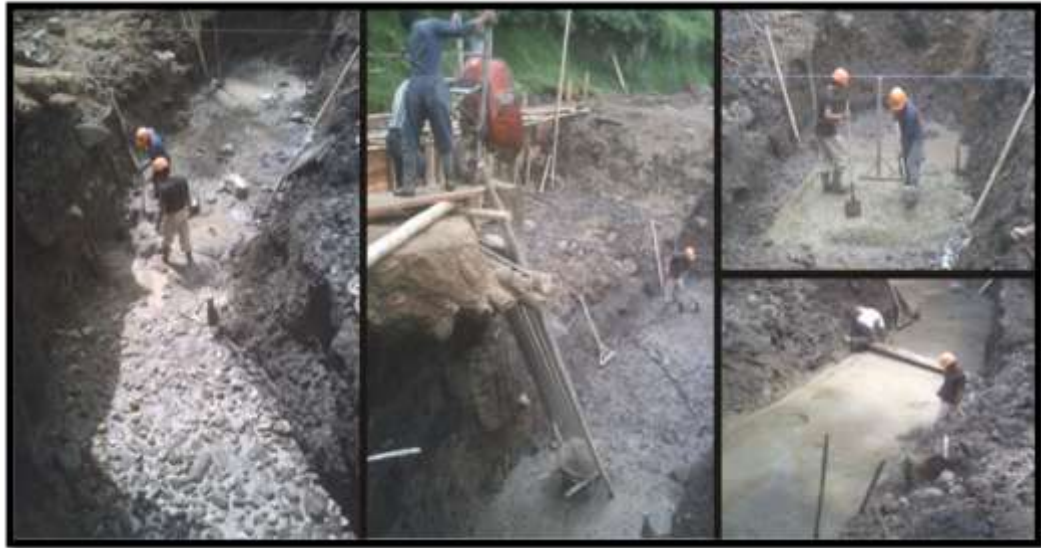
Figura 160 Elaboración de solado

**Solado.** Una vez localizado el estrato firme se verificó por parte de la interventoría la ejecución de las actividades correspondientes de los procesos ejecutados para la fundición del solado, que consistió básicamente en colocar piedras de gran tamaño para posteriormente fabricar el solado en concreto pobre que serviría de piso para el muro de contención (figura160).

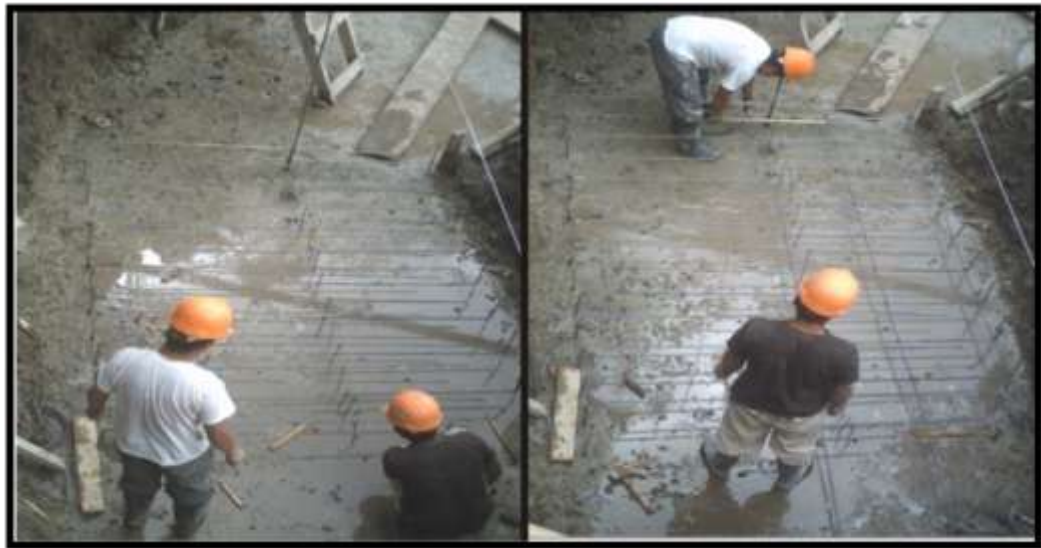
El refuerzo de la zarpa para la punta consistió en 110 bastones de acero de diámetro 1/2" espaciados cada 0.20 m y 1.45 m de longitud, para el talón se requirió de 73 bastones de diámetro 1/2" espaciados cada 0.3 m y 1.95 de longitud. El refuerzo longitudinal consistió en varillas de diámetro 5/8" espaciadas cada 0.50 m (figura 161 y 162).

Figura 161 Refuerzo de zarpa

Figura 162 Ubicación del refuerzo para la zarpa

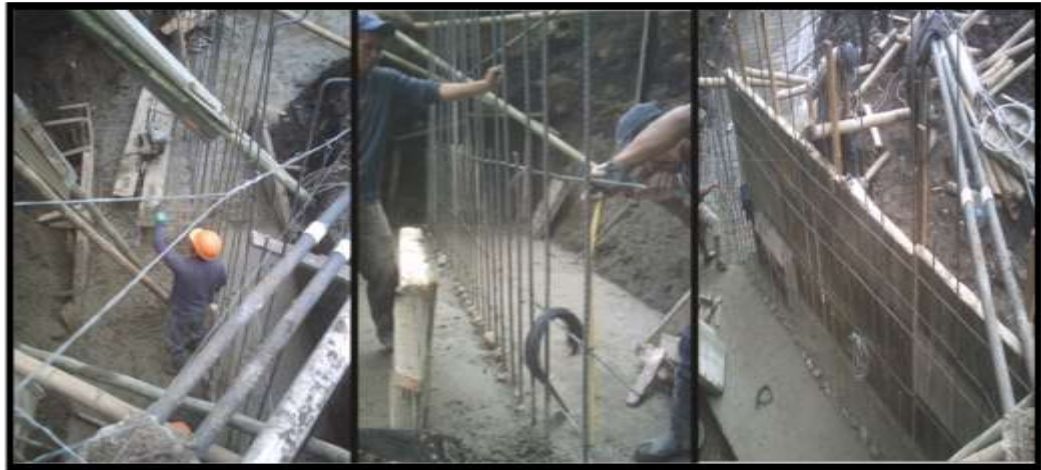
Para la escarpa el proceso de armado de refuerzo fue supervisado por la interventoría y consistió en tres vástagos de 5/8", el primero con una altura de  $H - 0.05$ ; el segundo con una altura de  $2/3 H - 0.05$  y el tercero a  $1/3 H - 0.05$ . El refuerzo longitudinal consistió en acero de 3/8" cada 0.30 m al  $1/3 H$  y 0.5 m (figura 163 y 164).

Figura 163 Refuerzo escarpa

Figura 164 Ubicación refuerzo escarpa

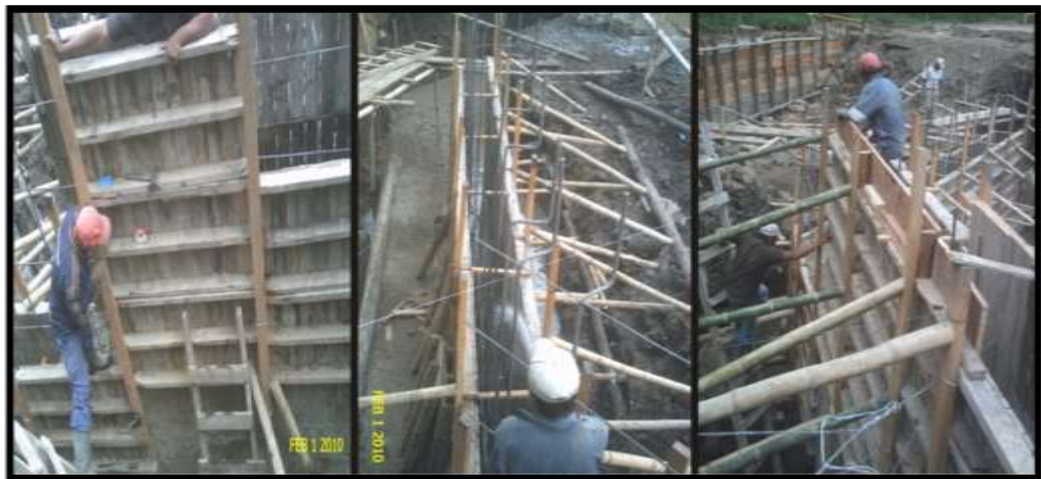
Figura 165 Encofrado muro de contención

El encofrado estaba constituido por tableros de madera aserrada, libre de pandeos o alabeos, para su utilización se impregno una mezcla de aceite quemado y querosene para evitar que el concreto se adhiera a la formaleta, y para su reutilización las formaletas se limpiaron de Incrustaciones de mortero o de cualquier otro material extraño (figura 165).

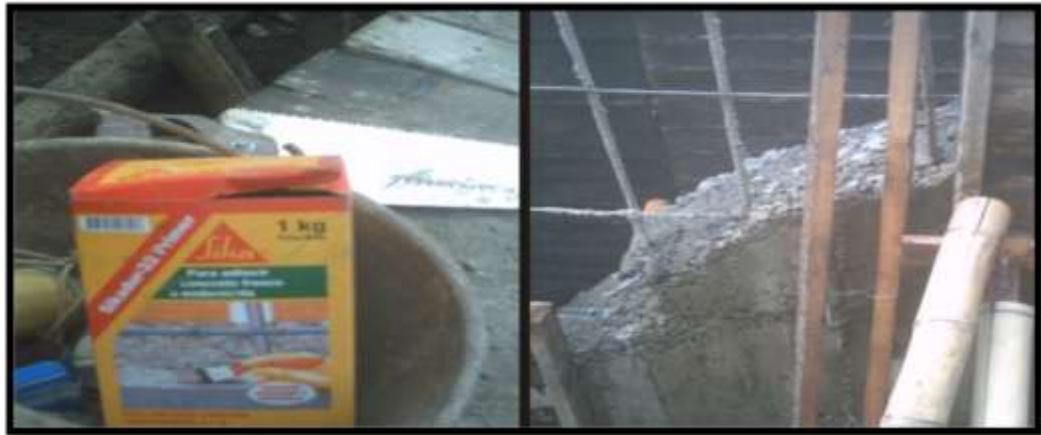
Figura 166 Aditivo para juntas muro de contención

**Fundición Zarpa y escarpa.** En el proceso de esta actividad se verificó que la formaleta y el refuerzo estén debidamente ejecutados para la exacta conformación de los elementos del muro. El concreto rígido que se utilizó para la conformación de la zarpa y escarpa del muro de contención, fue diseñado para lograr una resistencia a la compresión mayor o igual a 3000 psi con los espesores acordados previamente entre el contratista y la interventoría. Las juntas se hicieron y localizaron de tal manera que no perjudiquen la resistencia de estructura, para lo cual se empleó un adhesivo epóxico Sikadur-32 Primer utilizado para la adherencia de concreto fresco a concreto endurecido, para las juntas verticales el concreto viejo se dejó en un plano de corte aproximadamente a 45° (figura 166).

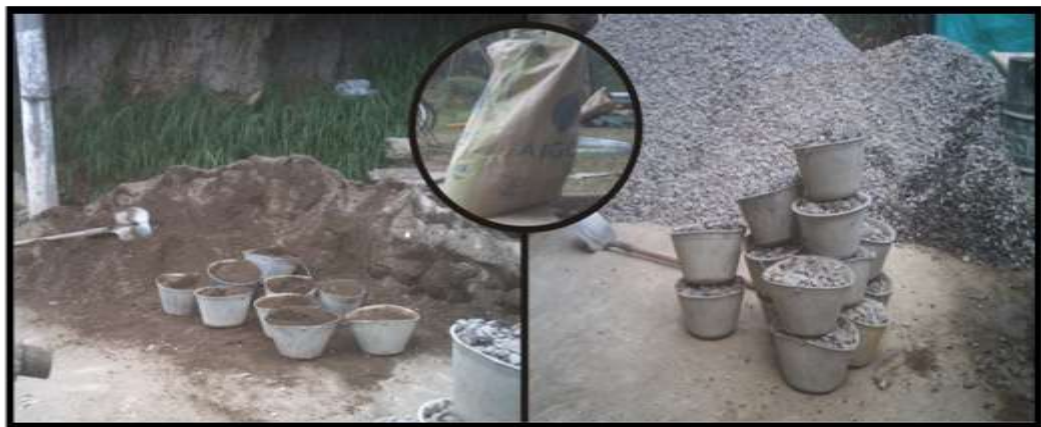
Figura 167 Materiales para fundición muro de contención

**Materiales** El concreto se constituyó por una mezcla de cemento portland tipo 1, agregado fino, agregado grueso proveniente de roca triturada y agua. En obra, El Contratista garantizaba el cumplimiento y calidades del hormigón fresco, controlando con ensayos de laboratorio. Así mismo, la interventoría por su cuenta realizó los ensayos de control a los concretos que se utilicen en las diferentes fundiciones de la estructura.

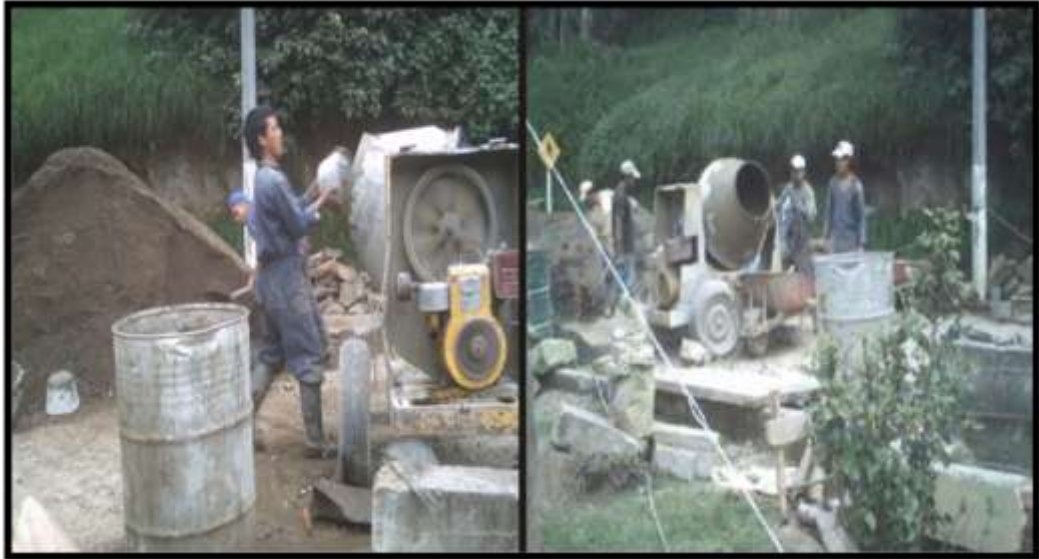
Figura 168 Mezcla de concreto muro de contención

**Trabajos de mezclado.** Se inspeccionó las actividades para elaboración de concreto, proceso en el cual los materiales se mezclaron en las proporciones adecuadas con la ayuda de una máquina mezcladora. Solamente se produjo el concreto necesario para uso inmediato. Se reguló el período de mezclado para lograr cochadas iguales o muy similares. Se verificó que el mezclado se realice mínimo un minuto y medio después de que todos los ingredientes se encuentren en el tambor y que se desocupe totalmente la mezcladora antes de agregar nuevos materiales.

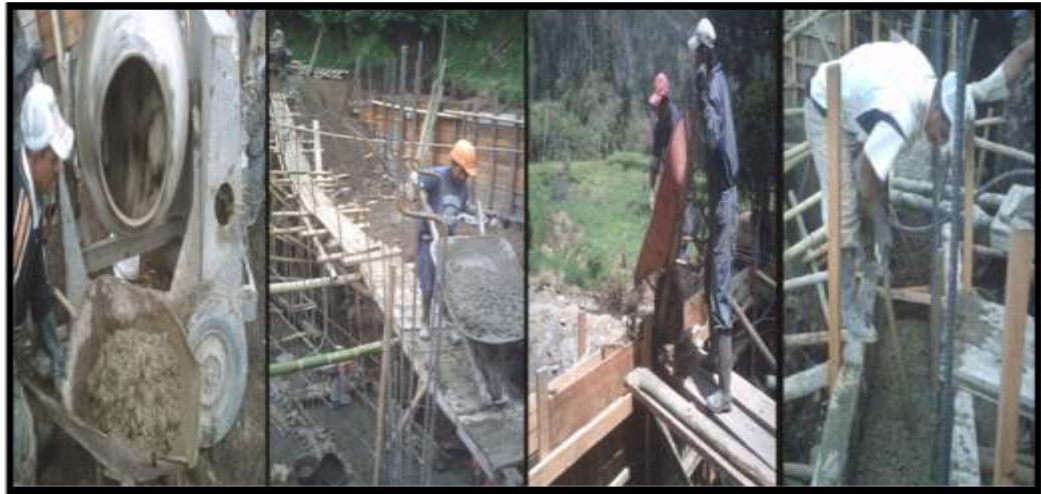
Figura 169 Transporte, colocación y vibrado de concreto

**Transporte, colocación y vibrado.** El transporte del concreto se llevó lo más pronto desde el lugar de su producción hasta el sitio donde se lo iba a colocar utilizando tejas de zinc, utilizándolas como canales para colocar el concreto a la zarpa, ya que la mezcladora se encontraba en la parte superior de la vía, para la escarpa se utilizó bugies, transportándolos por andamios fabricados en el sitio con madera y guadua, en todos estos procesos se tuvo cuidado en evitar su disgregación. La colocación del concreto se hizo dentro de las formaletas previstas (figura 169).

El Contratista notificaba a la interventoría la fundición de los elementos, con 24 horas de anticipación, con el fin de que se haga la inspección de formaletas, refuerzos, etc. El concreto se colocó en forma continua y en capas horizontales, hasta la terminación del elemento estructural o cuando se llegue a la junta indicada aprobada por la interventoría. El concreto se consolidó por medio de vibradores, del tipo de inmersión, complementados por operaciones manuales utilizando varillas. Se verificó que la duración de la operación de vibrado sea la necesaria para obtener la consolidación adecuada sin que se produzca segregación de los materiales.

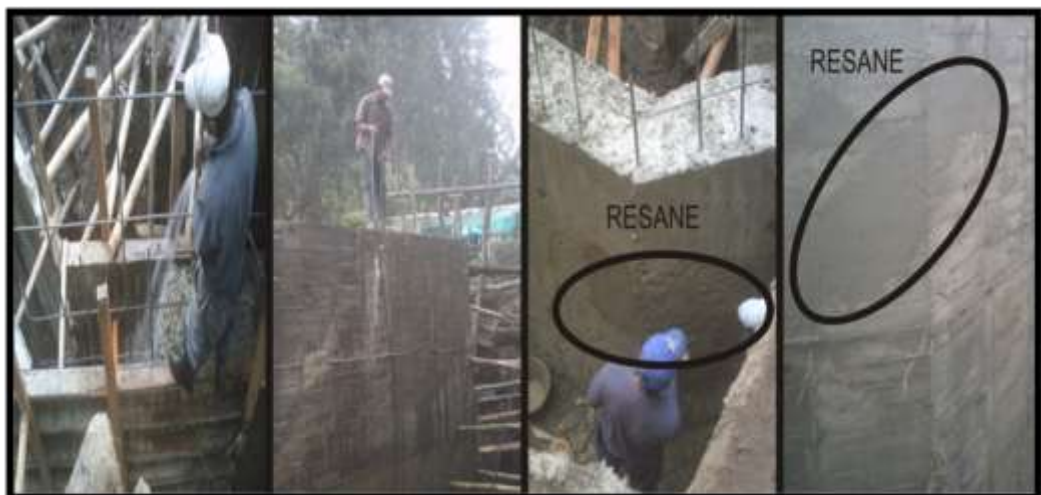
Figura 170 Curado y resane de muro contención

En los lugares en donde se debía realizar reparaciones, se hizo el resane con un mortero mezclado en tales proporciones que las relaciones arena cemento y agua cemento fueron iguales a las del concreto en reparación (figura 170).

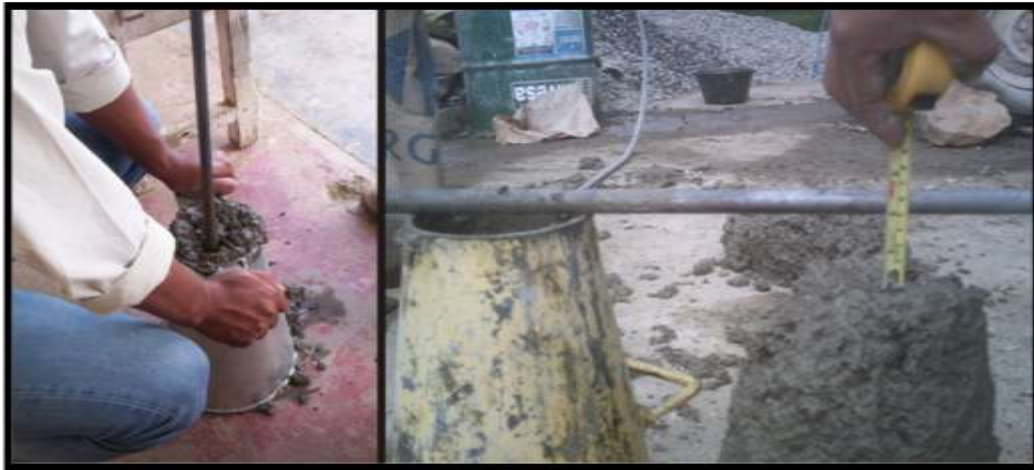
Figura 171 Ensayo de asentamiento cono de Abrams

**Ensayos de concreto, consistencia y manejabilidad.** Se realizó ensayos bajo la supervisión de la interventoría, previos a la utilización del concreto, para determinar la dosificación óptima (figura 171).

No se permitió agregar más agua al concreto en obra a menos que ello sea solicitado por la interventoría en casos especiales. El hecho de no cumplir con estos requisitos era justificado para rechazar el concreto. Los límites de asentamiento (slump) que se consideren aceptables (tabla 87).

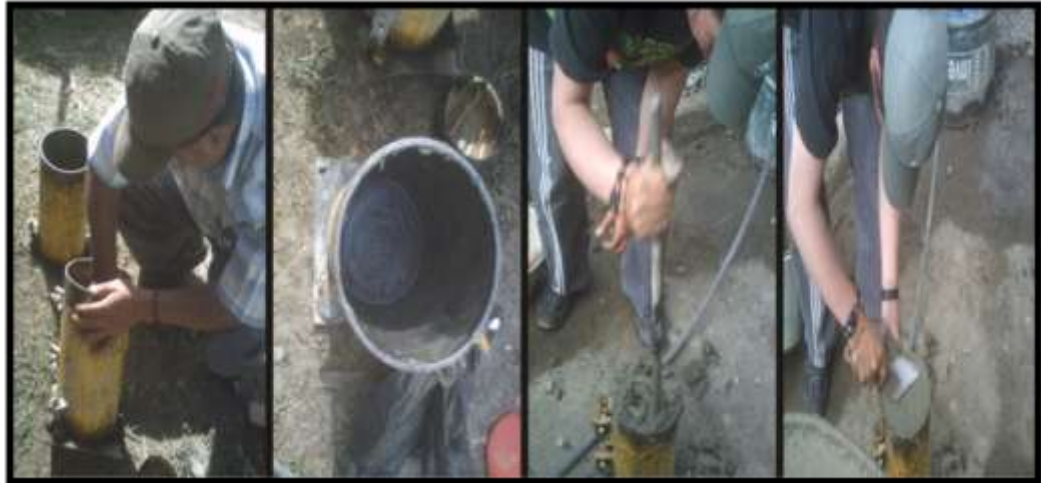
Figura 172 Elaboración de cilindros

la interventoría. Antes de iniciar la colocación del concreto y durante la ejecución de la misma, hubo la necesidad de preparar muestras de ensayo a la compresión en el cilindro de 6" de diámetro y de 12" de altura, de acuerdo con el método para fabricar y curar muestras de concreto para ensayos de compresión de cada clase de concreto (figura 172).

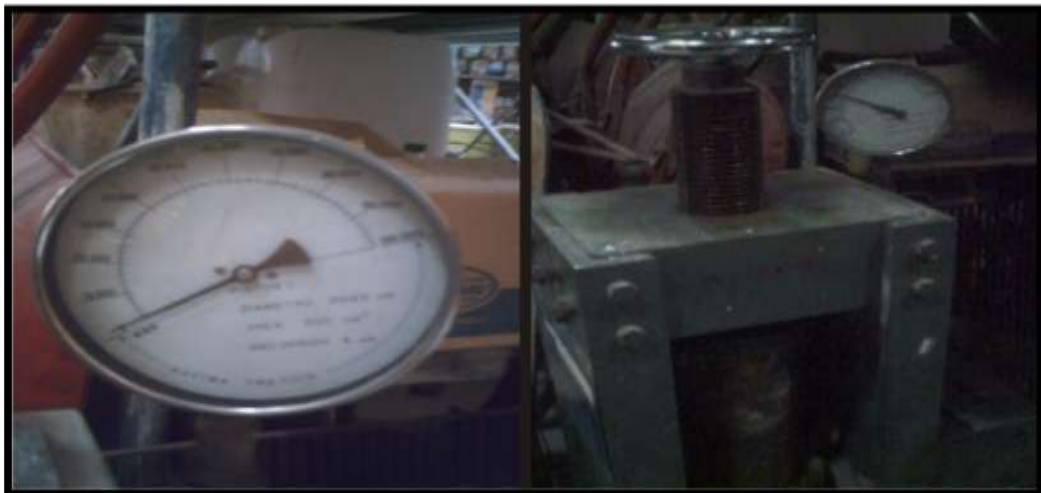
Figura 173 Ensayo de compresión de concreto

Los resultados de los ensayos fueron evaluados por la interventoría, quien en caso de que éstos se encontraran por debajo de los valores especificados para cada clase de concreto, podía ordenar pruebas adicionales o la demolición de las estructuras correspondientes (figura 173).

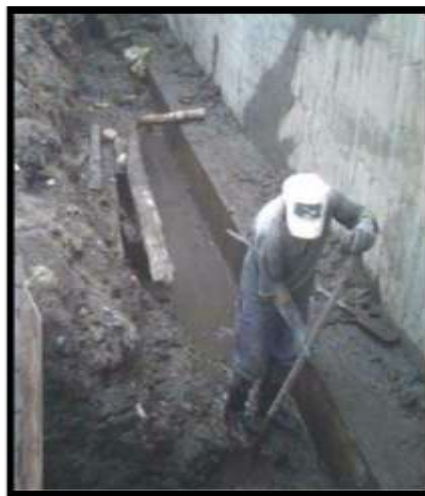
Figura 175 Excavación filtro muro de contención

**Excavación.** En esta actividad se supervisó que la excavación se realice a lo largo de la cara interior de la zarpa según indicaciones acordadas por el contratista y el interventor. Se planificó que la profundidad de las excavaciones se realice en lo posible totalmente limpias, pero esto se dificultó por la presencia de nivel freático.

El fondo de las excavaciones se realizaron procurando dejarlas completamente nivelado según las necesidades requeridas.

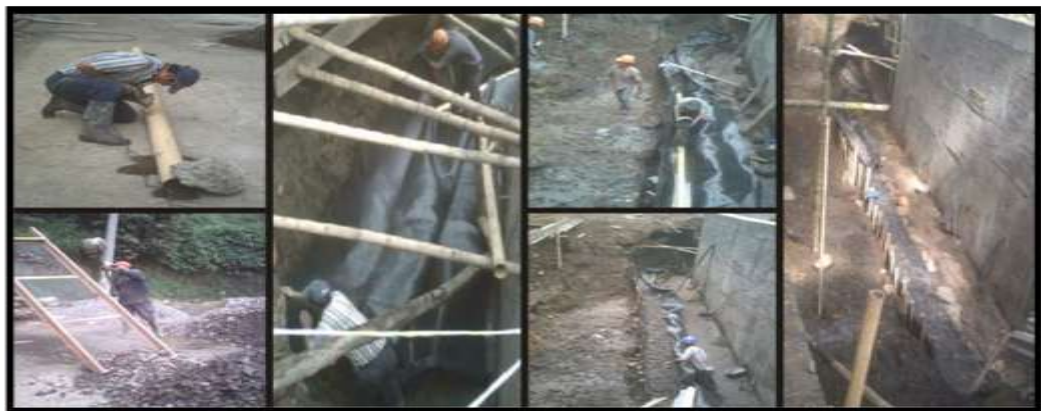
Figura 176 Construcción del filtro muro de contención

**Suministro e instalación de geotextil.** Para esta actividad se verificó que se utilice un geotextil tejido 2400 compuestos por filamentos de polímeros sintéticos, dispuestos de manera uniforme y estable (figura 176).

Además, se verificó que cumpla con la granulometría que para este caso el material filtrante se constituyó por partículas con tamaños comprendidos entre el tamiz de 100 mm (4") y el de 19.0 mm (3/4"), el material filtrante se tamizó en la obra bajo la supervisión de la interventoría, para que cumpla con la especificación.

El material filtrante, se colocó dentro de la zanja en capas con el espesor autorizado por el Interventor y empleando un método que no dé lugar a daños en el geotextil o en las paredes de la excavación.

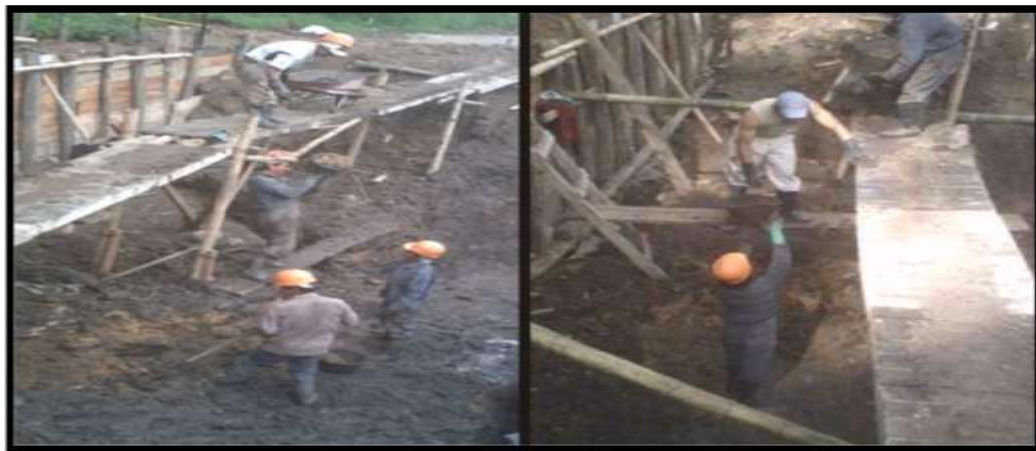
Figura 178 Excavación pedradren

**Excavación.** Se realizó frente del muro de contención, a lo largo de la cara interior de la zarpa según indicaciones de interventoría. Se planificó y verificó que la profundidad de las excavaciones se realice en lo posible totalmente limpia, pero esto se dificultó por la presencia de nivel freático. El fondo de las excavaciones se realizaron procurando dejarlas completamente nivelado según las necesidades requeridas (figura 178).

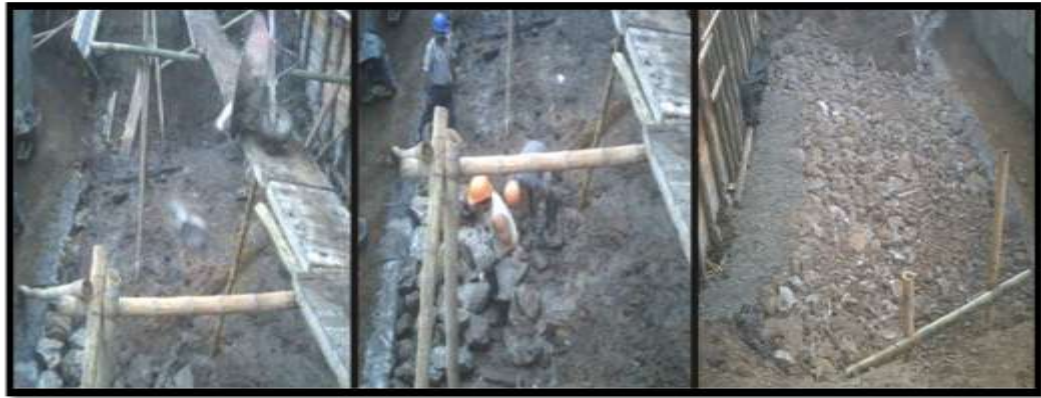
Figura 179 Adecuación excavación pedradren

Como en algunos sectores en el fondo de la excavación, donde se ubicó el pedradren, se presentó lodo por el nivel freático, se tomó la decisión de colocar rocas para poder estabilizarlo.

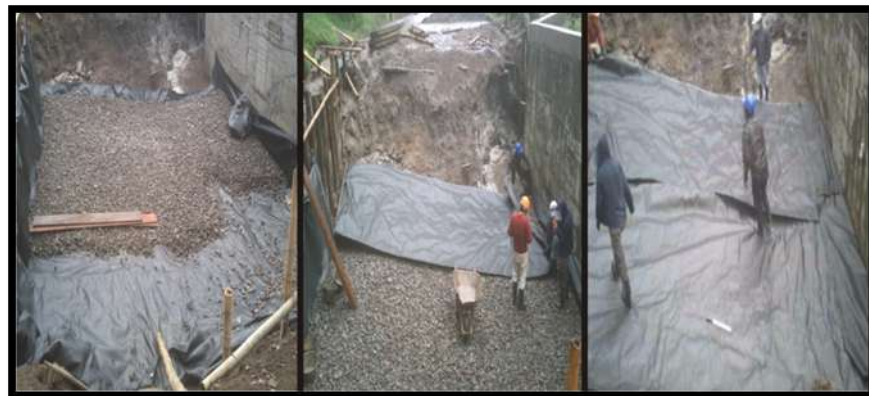
Figura 180 Instalación y suministro de geotextil y triturado

**Suministro e instalación de geotextil.** Para esta actividad se utilizó un geotextil tejido 2400 compuestos por filamentos de polímeros sintéticos, dispuestos de manera uniforme y estable (figura 180).

**Suministro e instalación de triturado.** Se constató que el material filtrante sea natural, proveniente de la trituración de roca, constituido por fragmentos duros y resistentes (figura 180).

Además, se verificó que cumpla con la granulometría que para este caso el material filtrante se constituyó por piedra rajón tamaño máximo 30 cm. El material filtrante, se colocó dentro de la zanja en capas con el espesor autorizado por el Interventor y empleando un método que no dé lugar a daños en el geotextil o en las paredes de la excavación y en la pantalla.

Cada despacho de geotextil venía acompañado de una certificación del fabricante que garantice que el producto satisface las exigencias de calidad indicadas en las especificaciones del proyecto.

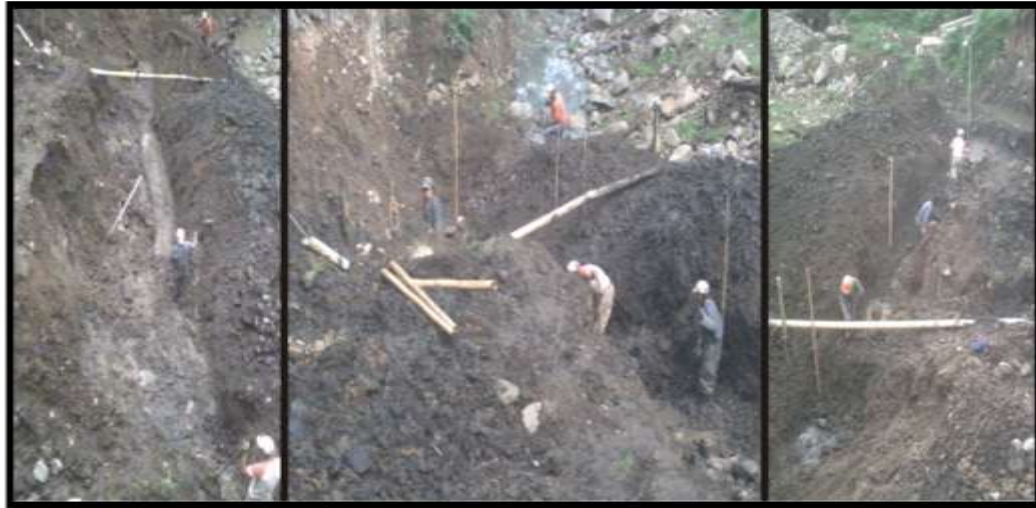
Figura 181 Excavación para muros de gaviones

**Excavación a mano para construcción del muro en gaviones incluye entibados.** Consistió en el control que se llevó a cabo para realizar la excavación necesaria para la construcción del muro en gaviones. La excavación se hizo a mano ya que el terreno es muy inestable y no soporta el peso de maquinaria (figura 181).

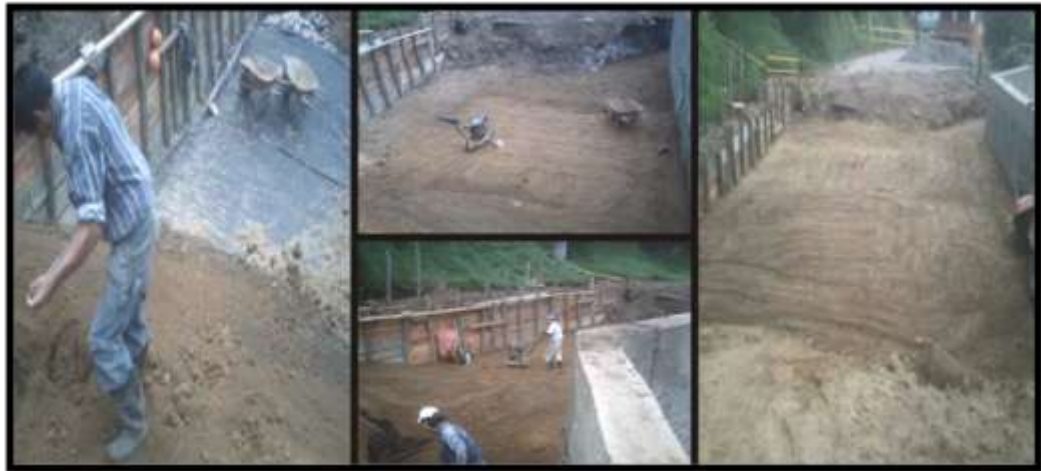
Figura 182 Mejoramiento de subrasante

**Mejoramiento de la subrasante.** Este trabajo consistió en el control realizado por parte de la interventoría para el mejoramiento de la subrasante, la adición de materiales, la mezcla, humedecimiento o aireación, compactación y perfilado final de acuerdo con las especificaciones, conforme con las dimensiones, alineamientos y pendientes señalados por el Interventor. Los trabajos de mejoramiento de subrasante se efectuaron según procedimientos puestos a consideración del Interventor y aprobados por éste. Su avance físico se ejecutó conforme al programa de trabajo (figura 182).

La construcción de la subrasante mejorada incluyó la conformación de las cunetas, las cuales se perfilaron de acuerdo con los alineamientos, pendientes y secciones transversales señalados por el Interventor.

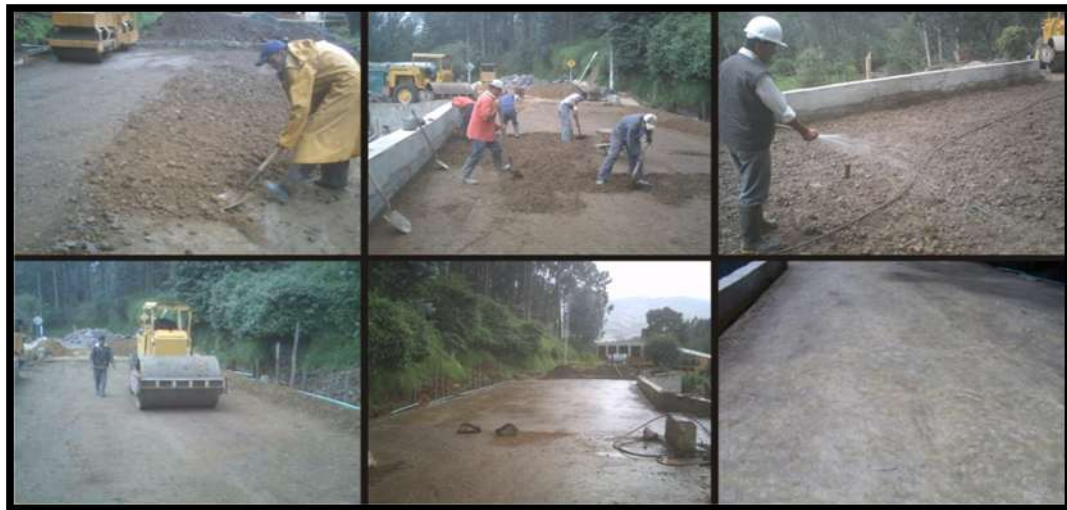
Figura 183 Base granular

**Base granular.** Consistió en el control que llevó la interventoría a las actividades relacionadas con el suministro, transporte, colocación, conformación, compactación de varias capas de base hasta completar un espesor de 20 cm, para pavimento sobre una subrasante compactada y aprobada mediante resultados de ensayos (figura 184) por el Interventor, conforme a los alineamientos y perfiles ordenados por la interventoría (figura 183).

El material consistió en una mezcla de recebo seleccionado y roca triturada en una proporción de 40% de recebo, 10% de material ligante y 50% de triturado suelto por m<sup>3</sup> compactado.

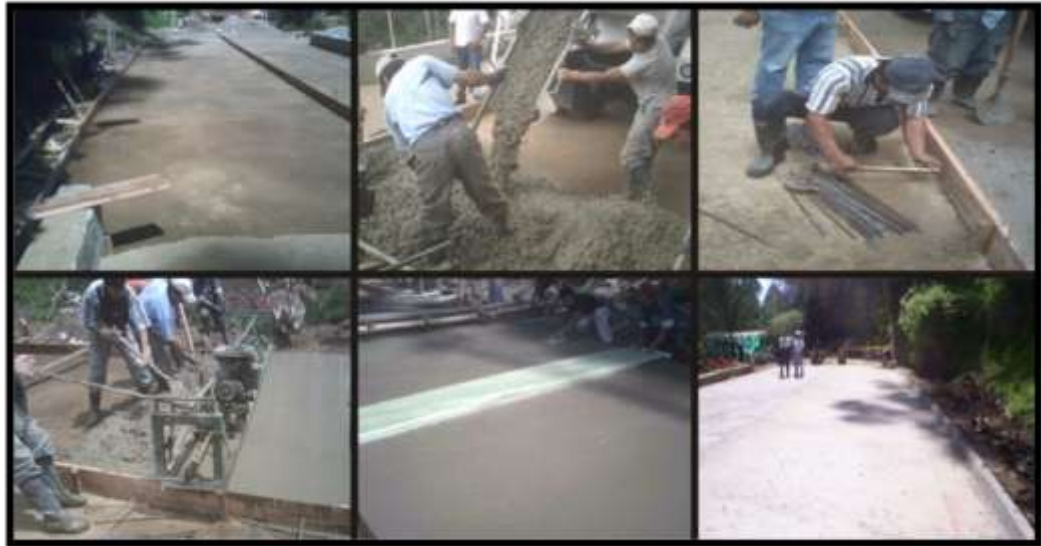
Figura 185 Suministro de concreto prefabricado para losa de pavimento

**Pavimento de concreto rígido 3000 psi.** El concreto rígido que se utilizó para la conformación de la losa del pavimento fue del tipo prefabricado de la empresa Concesur, quien garantiza su calidad proporcionando una resistencia a la compresión mayor o igual a 3000 psi con un espesor mínimo de 18 cm.

Se revisó que el concreto sea depositado sobre la subrasante de tal manera que requiera el menor manipuleo posible. Se utilizó vibrador para lograr una compactación completa en toda el área y con especial cuidado, contra las caras de las formaletas (figura 185).

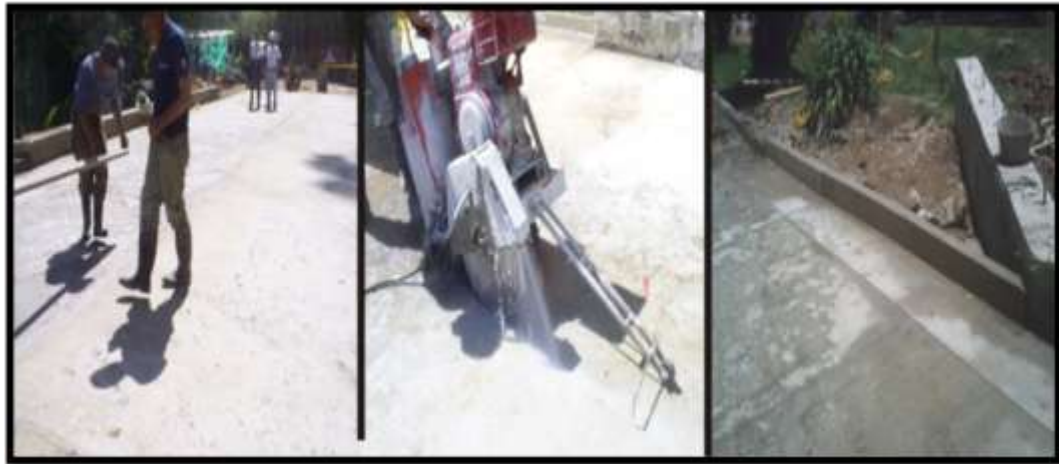
Figura 186 Corte de pavimento para juntas de dilatación

Las juntas se rellenaron con un sellador y cordón de respaldo, previo corte con cortadora de disco en un ancho de 8 mm y profundidad de 45 mm (figura 186).

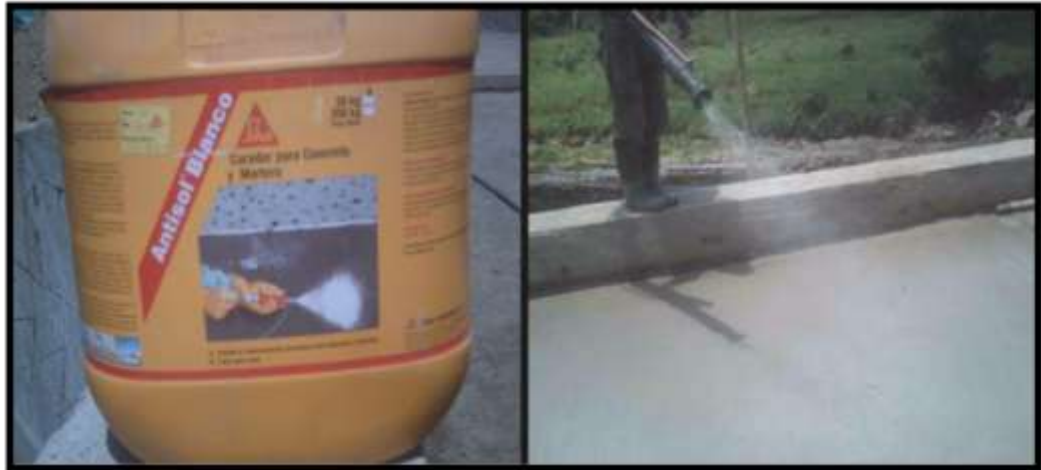
Figura 187 Curado del concreto con Antisol

**Curado.** El uso de acelerantes exige un rápido y completo curado. Todas las superficies del concreto se protegieron del sol adecuadamente con **Antisol Blanco** que es una emulsión acuosa de parafina que forma, al aplicarse sobre el

concreto fresco, una película impermeable que evita la pérdida prematura de humedad, para garantizar un completo curado del material (figura 187). También se protegió el concreto fresco de las lluvias, agua corriente, vientos u otros factores perjudiciales.

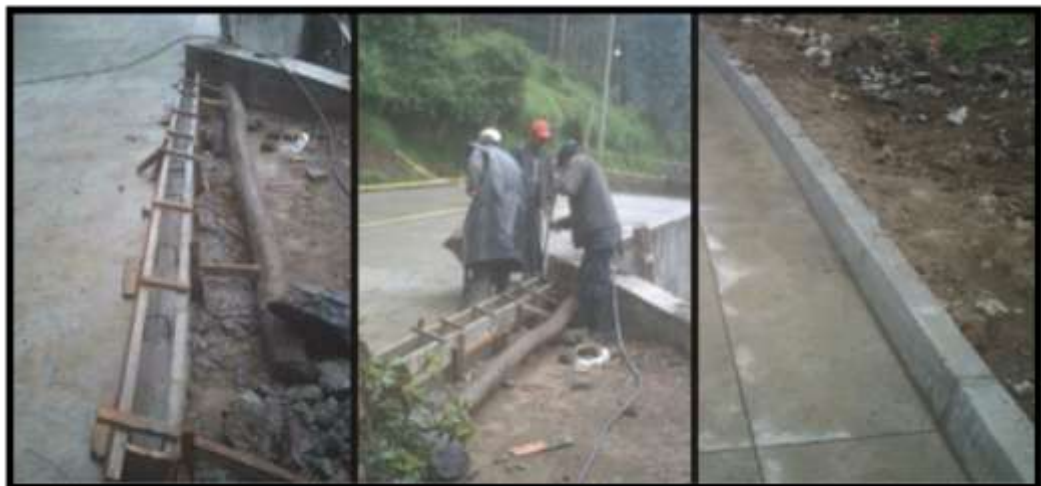
Figura 188 Sardinel

**Sardiné integrado a la placa.** En esta actividad se controló que los sardineles se construyeran integrados a la placa de dimensiones  $h = 0.15$  m,  $B = 0.15$  m,  $b = 0.15$  m, cerciorándose de que la formaleta esté debidamente alineada y atracada, el concreto utilizado fue de 3.000 psi, refuerzo longitudinal superior 1 varilla de 3/8", flejes de 1/4" cada 0.60 m de longitud, y finalmente se verificó que se realice el respectivo curado del concreto. Se garantizó la unión con el sardiné existente y el muro de contención (figura 188).

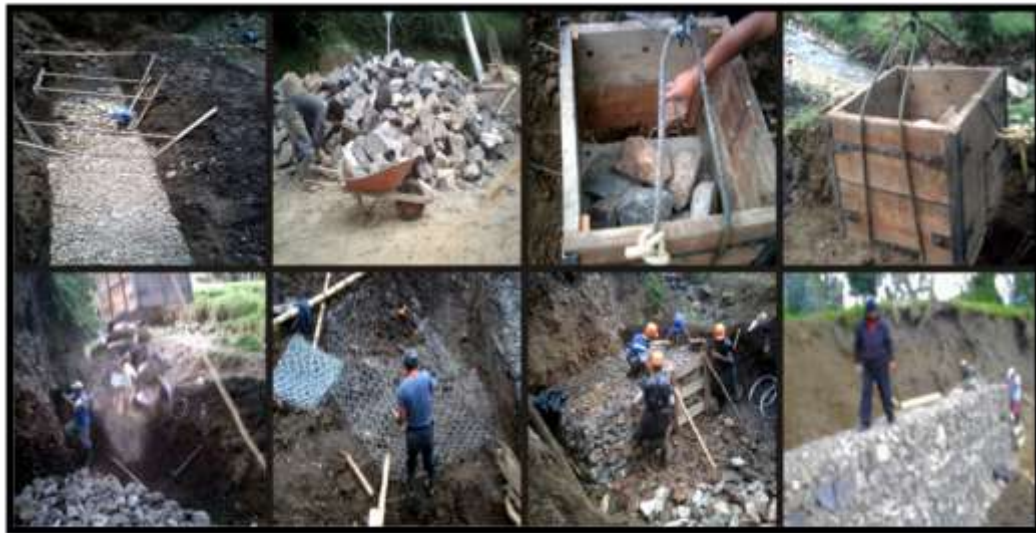
**Figura 189 Proceso constructivo muro de gaviones**

**Muro en gaviones, malla alambre galvanizado, cargue rajón diámetro 20 cm.** Este trabajo consistió en la supervisión que efectuó la interventoría a la ejecución de las actividades requeridas en el transporte, suministro, manejo, almacenamiento e instalación de canastas metálicas, y el suministro, transporte y colocación de material de relleno dentro de las canastas, de acuerdo con los alineamientos, formas y dimensiones en los sitios determinados por el Interventor (figura 189).

Las canastas metálicas estaban formadas de alambre de hierro galvanizado de triple torsión, con huecos hexagonales de abertura no mayor de 10 cm.

Se utilizó alambre galvanizado de diámetro 4 mm, excepto en las aristas y los bordes del gavión que estaban formados por alambres galvanizados cuyo diámetro era, como mínimo, un 25 % mayor que el del enrejado. La forma y dimensiones de las canastas eran las señaladas de acuerdo a los requerimientos. El material de relleno consistía en agregado de canto rodado, material de cantera o material de desecho adecuado, teniendo cuidado de no utilizar materiales que se desintegren por la exposición al agua o a la intemperie.

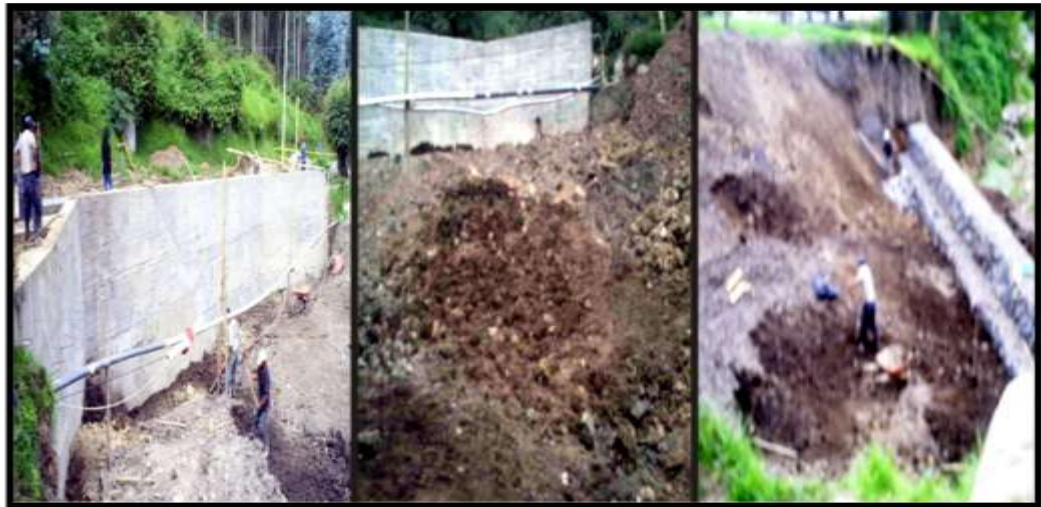
**Figura 190 Construcción de terraplén**

del terraplén, que comenzó con el afirmado en donde se colocó el terraplén nuevo, previa ejecución de las obras de desmonte y limpieza, demolición, drenaje y subdrenaje; y la colocación, el humedecimiento o secamiento, la conformación y compactación de materiales apropiados de acuerdo con las instrucciones del Interventor (figura 190).

Todos los materiales que se emplearon en la construcción del terraplén provenían de las excavaciones, de préstamos laterales o de fuentes aprobadas; debían estar libres de sustancias deletéreas, de materia orgánica, raíces y otros elementos perjudiciales. Su empleo era autorizado por el Interventor, quien de ninguna manera permitió la construcción de terraplenes con materiales de características expansivas.

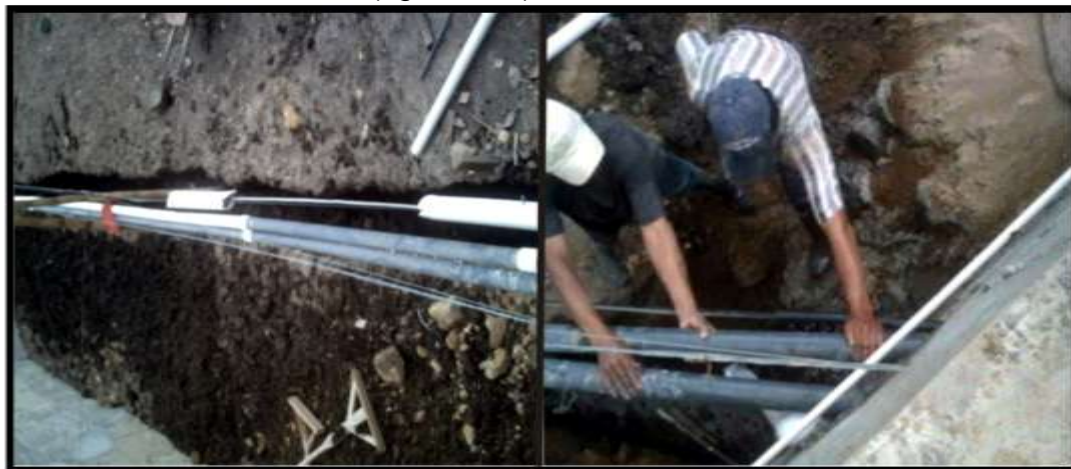
Figura 191 Adecuación de instalaciones

**Arreglo de instalaciones.** Consistió en constatar el arreglo de las instalaciones dañadas por el deslizamiento, instalaciones hidráulicas de 3", reparación que garantiza el normal funcionamiento de las instalaciones, siguiendo las instrucciones del Interventor (figura 191).

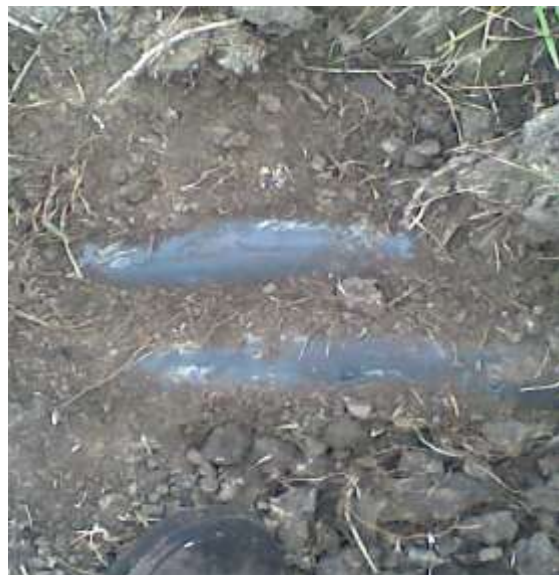
Fig. 3 (Localización tuberías de la red de riego)

El proceso de localización consistió en recorrer el lugar por donde se encuentra la red de riego, y plasmarla en un mapa impreso, de esta manera se obtuvo información certera de la ubicación de sus componentes y la utilización de sus derivaciones.

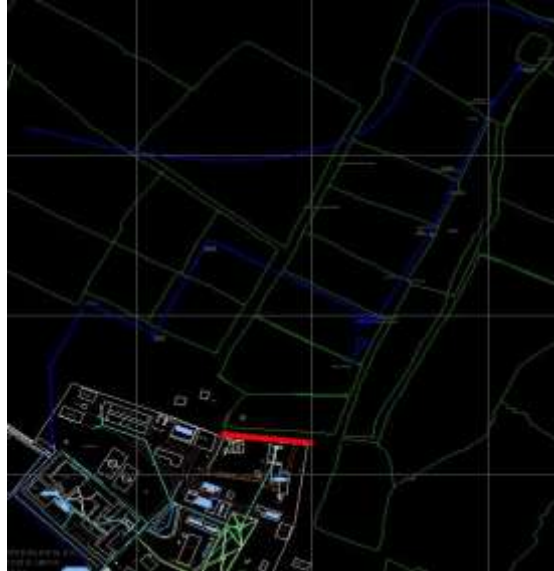
Fig. 3 (Plano preliminar red de riego y Reservorio)

Los datos recolectados en el proceso de localización se digitalizaron con el fin de que queden como un registro para su consulta.
