**APOYO TÉCNICO PARA EL DISEÑO Y CONSTRUCCIÓN DE OBRAS CIVILES  
EN EL CENTRO INTERNACIONAL DE PRODUCCIÓN LIMPIA LOPE SERVICIO  
NACIONAL DE APRENDIZAJE SENA PASTO NARIÑO**

**UNIVERSIDAD DE NARIÑO  
FACULTAD DE INGENIERÍA  
DEPARTAMENTO DE INGENIERÍA CIVIL  
SAN JUAN DE PASTO  
AGOSTO DE 2011**

**Trabajo de grado presentado como requisito parcial  
para optar al título de Ingeniero Civil**

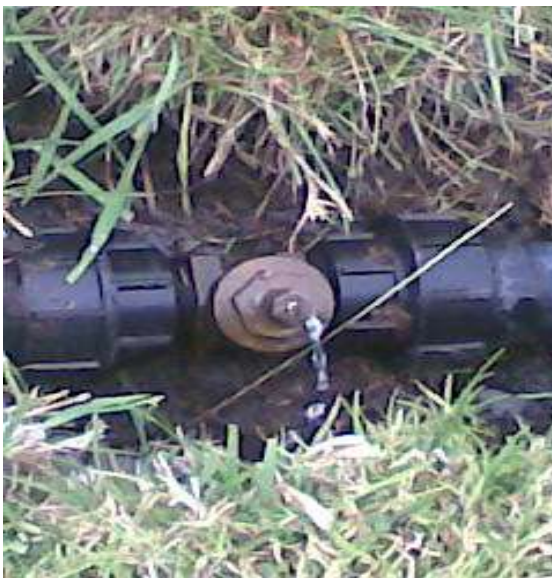
Fig. 4 (Fuga por válvula de control)

En el recorrido por el sistema de riego existente, se puede apreciar que los tramos de la red presentan diferentes problemas que le hacen perder presión, como fugas por mal estado de válvulas, que indican un mal mantenimiento de las redes y por tal motivo se deben establecer guías y procedimientos que tengan como finalidad asegurar la calidad del sistema.

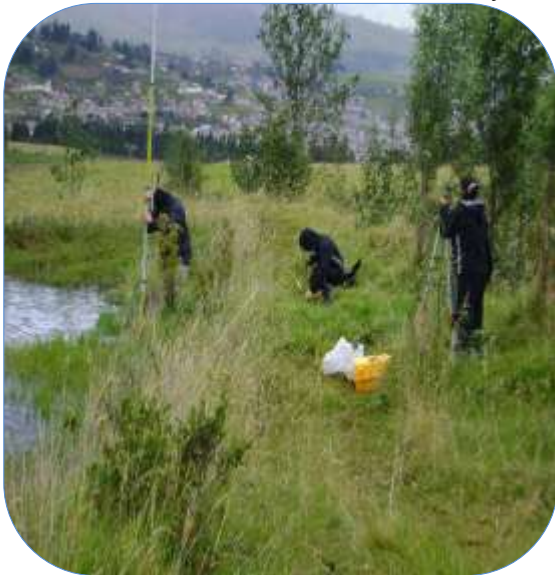
Fig. 10 (Toma de datos)

Para poder obtener la profundidad total del reservorio se segmentó su perímetro por medio de un flexómetro cada 3 m como lo indican las flechas de la fig. 11, ubicando un teodolito nivelado a una altura instrumental de 2.10 m, el proceso de medición consiste en ubicarse en cada punto segmentado y sumergir la mira en el borde del reservorio, de esta manera se obtiene una distancia que existe entre el supuesto fondo y el anteojo del teodolito, la altura real del supuesto fondo será la diferencia de la lectura observada y la altura instrumental.

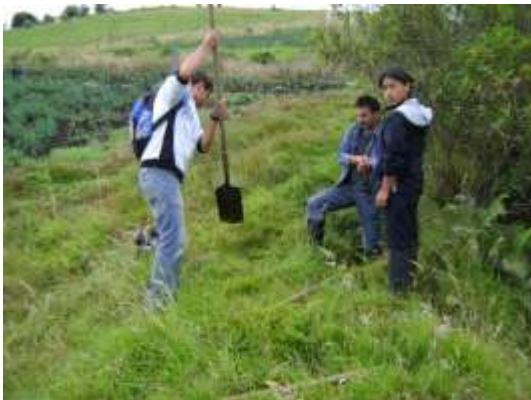
Inicialmente se realizó una inspección del área y se observó una división en la cual un porcentaje del caudal era separado del cauce principal con el fin de tomar los datos de todo el caudal se represo la derivación con el fin de aforar por un solo recorrido todo el caudal generado.

Adecuación de la fuente para la realización del aforo

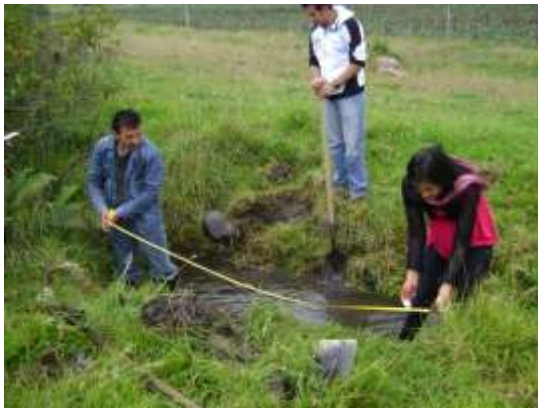
Desarrollo del Aforo de velocidad

Posteriormente se tomaron las dimensiones del sitio en el cual se iba a desarrollar el procedimiento y se realizó el ensayo, el cual consta de cuantificar el tiempo que tarda un elemento que flote en recorrer una distancia homogénea previamente determinada. Es de gran importancia que la longitud cuente con un área transversal que conserve la forma geométrica establecida en todo el recorrido. Para el ensayo el cauce tenía forma rectangular para facilidad de los cálculos.

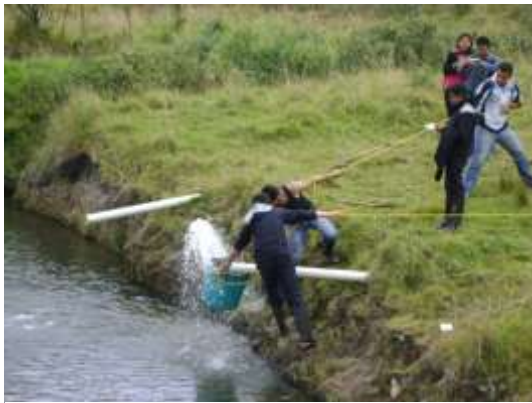
El segundo ensayo permitió identificar el caudal de agua que ingresa actualmente al reservorio. El método consta en tomar el registro del tiempo que tarda en completarse el volumen de un balde previamente aforado. De forma similar hubo la necesidad de adecuar de la mejor forma el sitio para la ejecución del procedimiento y la seguridad de los aprendices. La calidad de agua presenta un caudal significativo lo que implicaba que el balde utilizado presentara dificultades para contener el agua, lo que obligo utilizar un factor de corrección, escogido después de observar las condiciones del ensayo, que se incrementaba al volumen aforado del balde con el cual se realizó cada experiencia.

Aforo Volumétrico

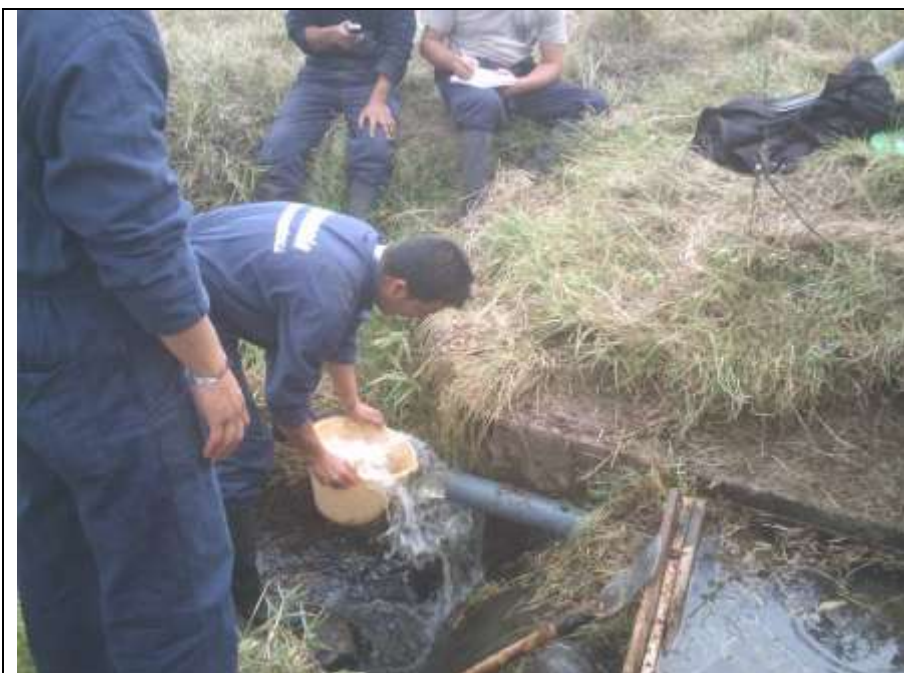
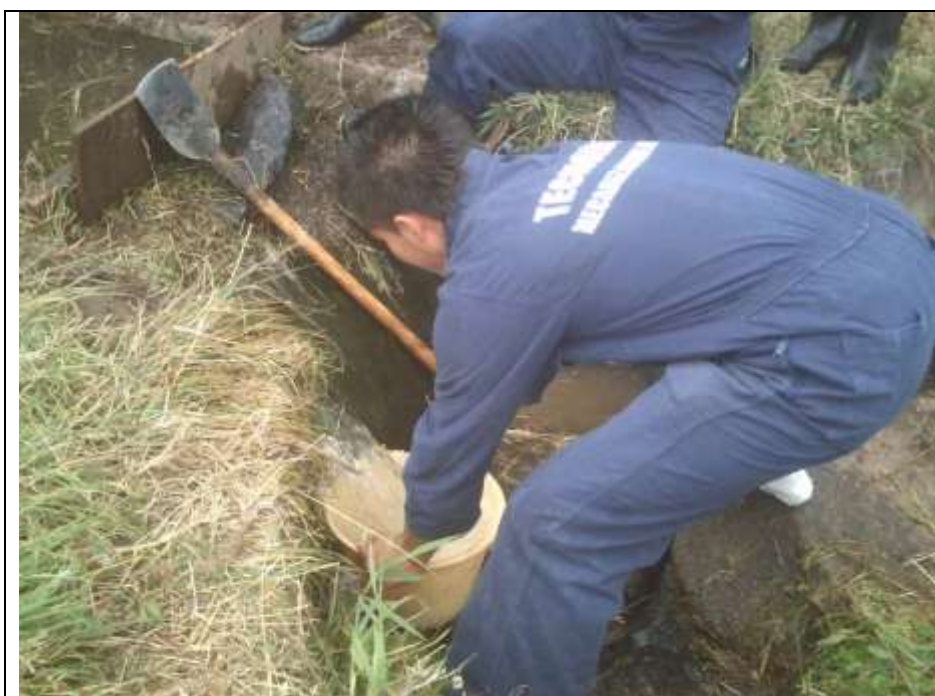
Aforo Volumétrico en Bocatoma

Aforo volumétrico en bocatoma

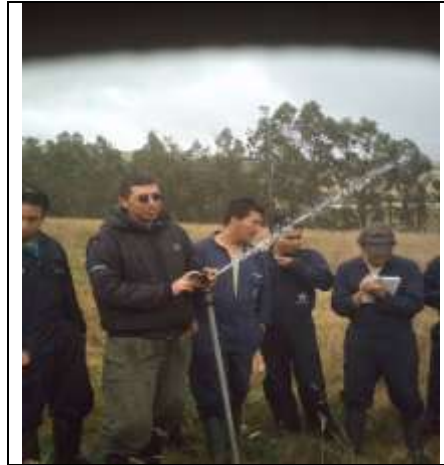
Prueba de aspersores

Con respecto a los aforos de caudal la información nos arroja que la fuente tiene un gran caudal (Promedio de 33 lps) del cual se desvía para el SENA y en especial al reservorio entre 5 y 8 lps y de los cuales se pierden en el rebose 4.5 lps derivándose al sistema de riego solo 3.5 lps, siendo posiblemente una de las fallas del sistema la falta de caudal para el llenado del sistema, redundando en la falta de presión. Los aspersores con la presión que se tiene en el momento tienen caudales de 0,3 a 0,4 lps en la situación actual se podrán tener funcionando 8 aspersores.
